UHE SANTO ANTÔNIO

**2^a ETAPA DO PROGRAMA DE LEVANTAMENTOS E
MONITORAMENTO HIDROSEDIMENTOLÓGICO DO RIO MADEIRA
E DO FUTURO RESERVATÓRIO DA
UHE SANTO ANTÔNIO**

**MONITORAMENTO DA EVOLUÇÃO DOS TRECHOS COM
MARGENS ERODIDAS OU POTENCIALMENTE INSTÁVEIS**

PJ0777-X-H41-GR-RL-0003-0A

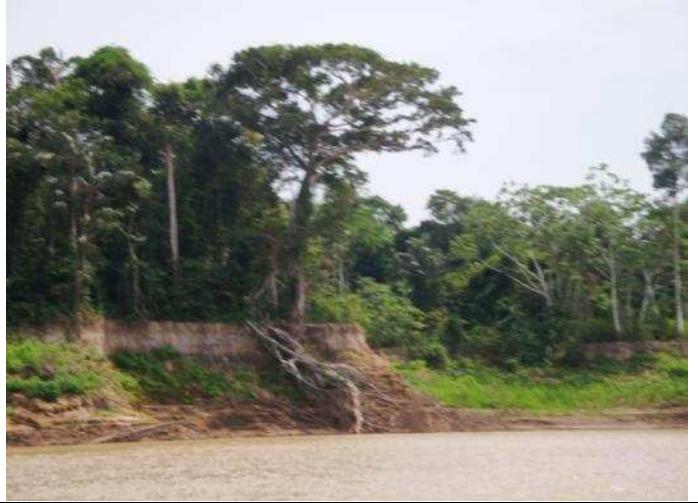
PONTO	COORDENADAS		FOTOGRAFIA
	E	N	
49	440.348	9.063.114	<p>Foto 73. Margem direita, presença de árvores de grande porte, região em fase de erosão.</p>

<p>Foto 73. Margem direita, presença de árvores de grande porte, região em fase de erosão.</p>

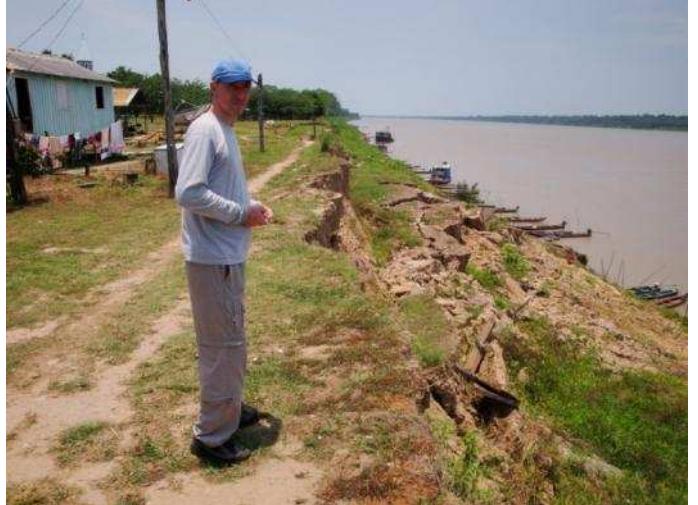
59	445.264	9.067.350	<p>Foto 96. Vista parcial da margem do rio Madeira em São Carlos (vista para jusante).</p>

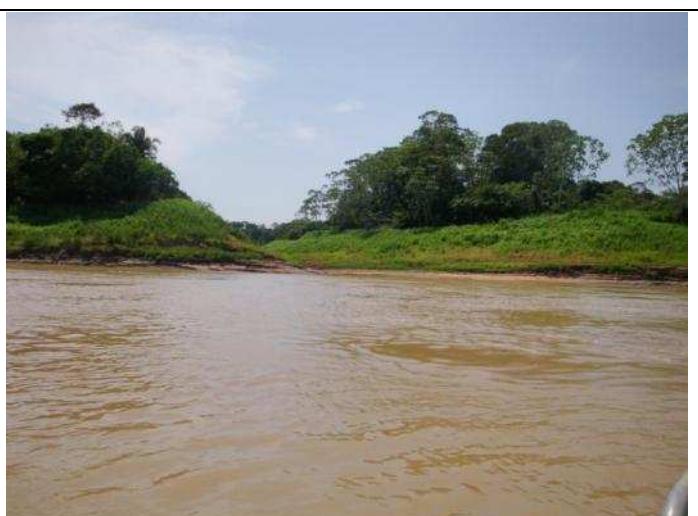
67	461.961	9.095.850	<p>Foto 115. Foz do lago Cuniã</p>

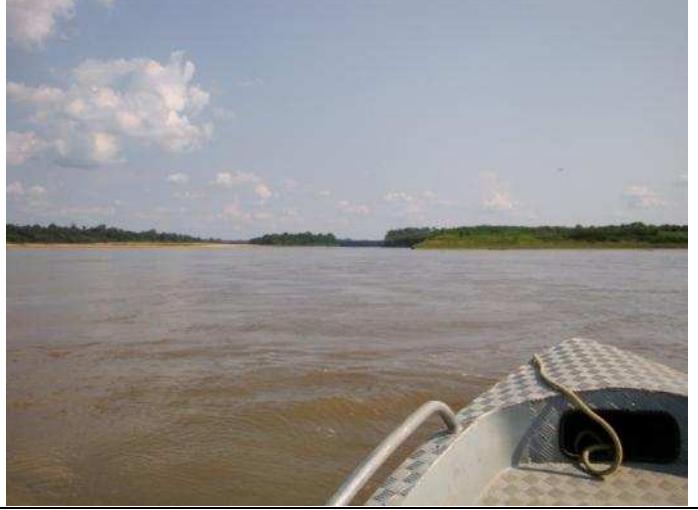
89	510.980	9.110.848	<p>Foto 143. Foz do Jiparaná ou Machado.</p>

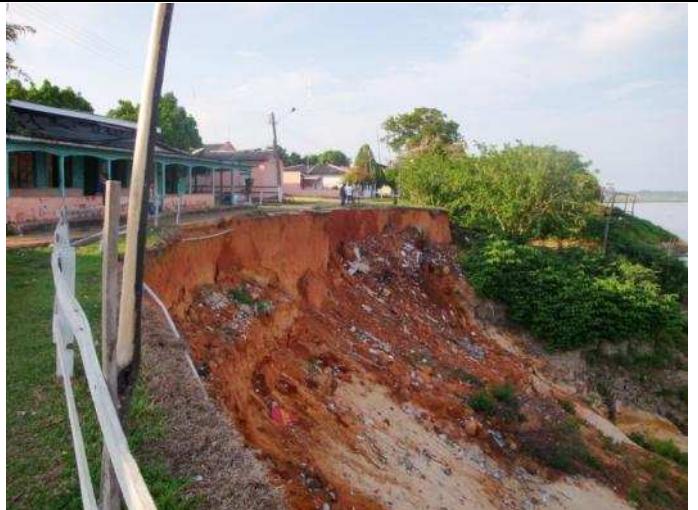
92	513.586	9.112.540	<p>Foto 149. Vista parcial do perfil de margen do rio Madeira em Calama (vista de jusante para montante).</p>

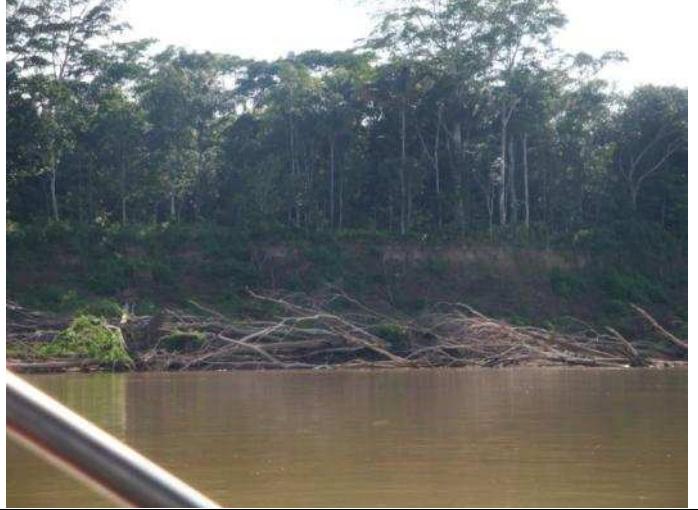
PONTO	COORDENADAS		FOTOGRAFIA
	E	N	
105	513.229	9.127.436	<p>Foto 168b. Margem direita.</p>

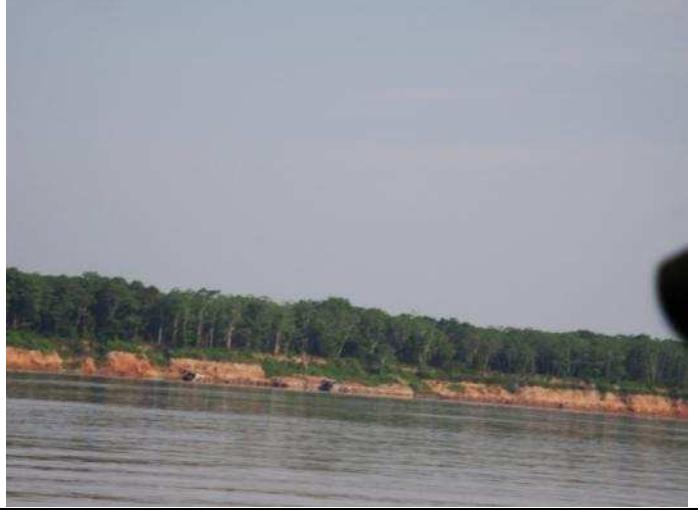
111	506.185	9.144.746	<p>Foto 174. Margem esquerda.</p>

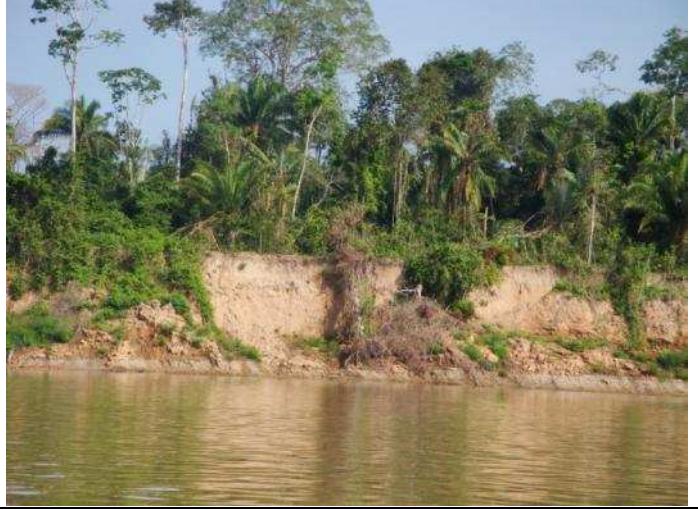
113	507.418	9.148.096	<p>Foto 177. Margem esquerda.</p>

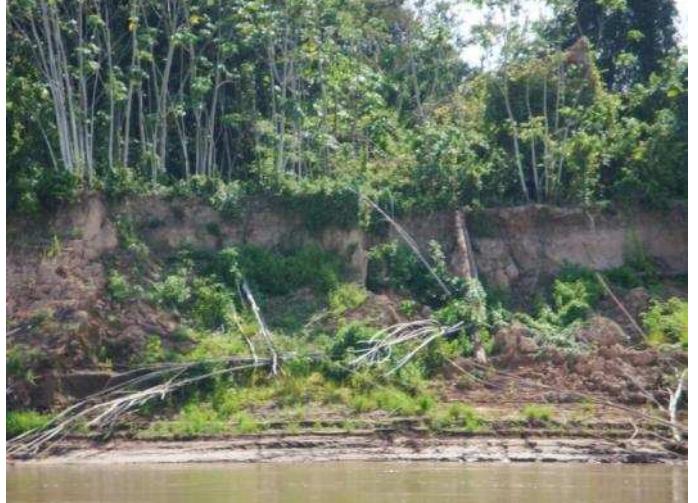
<p>Foto 188. Margem direita.</p>

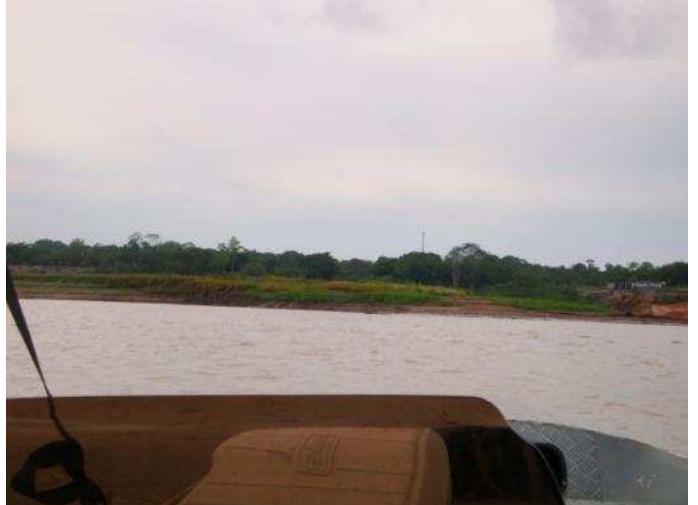
3	396.169	9.026.952	<p>Foto 6.</p> <p>Margem direita imediatamente a jusante da barragem de Santo Antônio. Note-se a ruptura da margem, tendo como limite talude remanescente vertical. Terreno constituído por solos finos.</p>

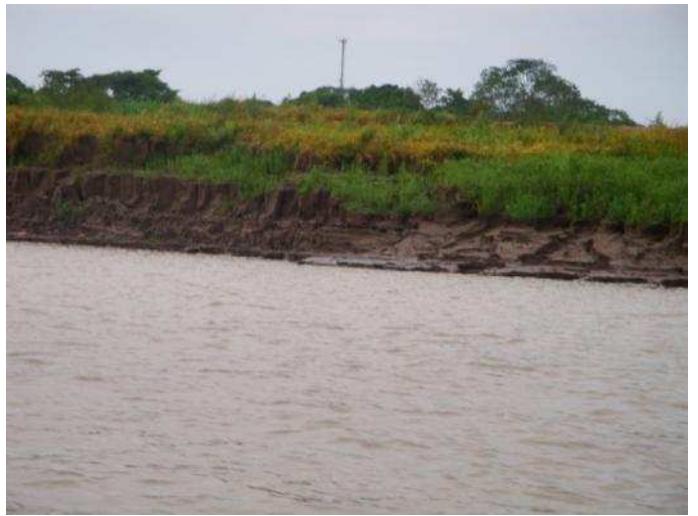
3	396.169	9.026.952	<p>Foto 7.</p> <p>Detalhe da foto anterior.</p>

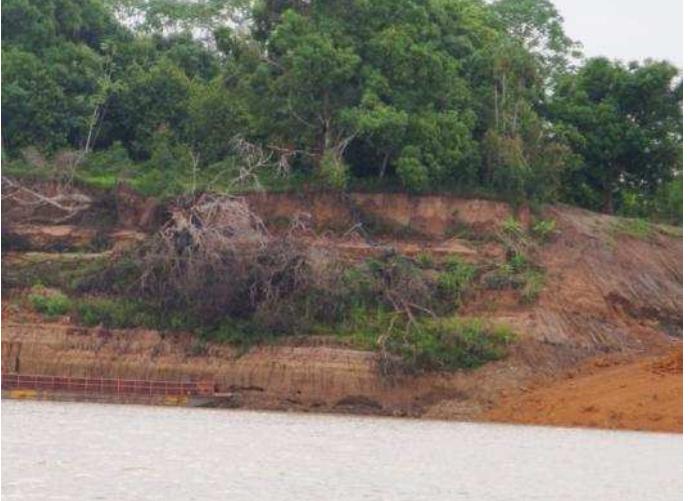
PONTO	COORDENADAS		FOTOGRAFIA
	E	N	
4	396.297	9.026.924	<p>Foto 8.</p> <p>Margem direita, deslizamento recente ainda com preservação das folhas e nas árvores caídas.</p>

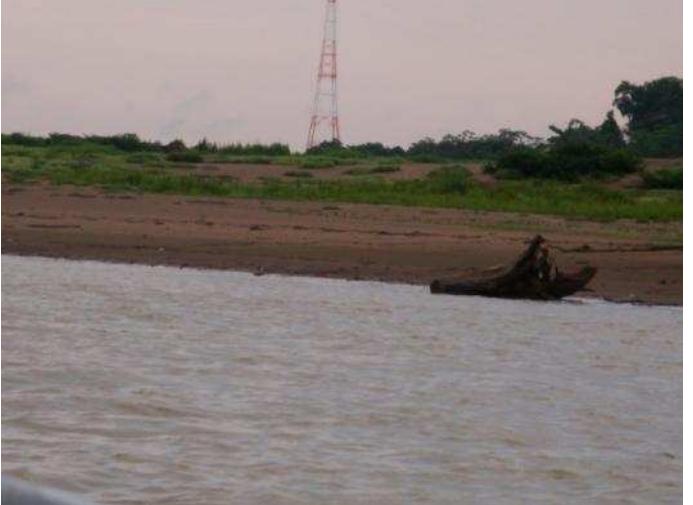
4	396.297	9.026.924	<p>Foto 9.</p> <p>Imediatamente a jusante da foto anterior, região de deposição, formação de praia. Nota-se um perfil mais abatido.</p>

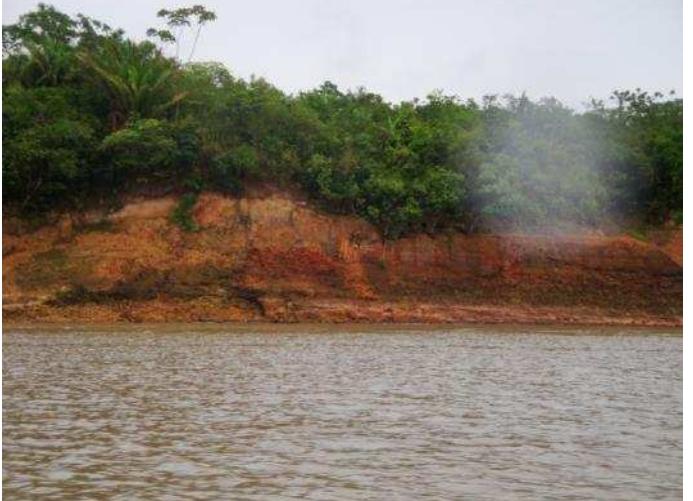
PONTO	COORDENADAS		FOTOGRAFIA
	E	N	
7	398.207	9.029.478	<p>Foto 14.</p> <p>Talude vertical exibindo níveis laterizados que dão maior estabilidade ao talude - Margem esquerda.</p>

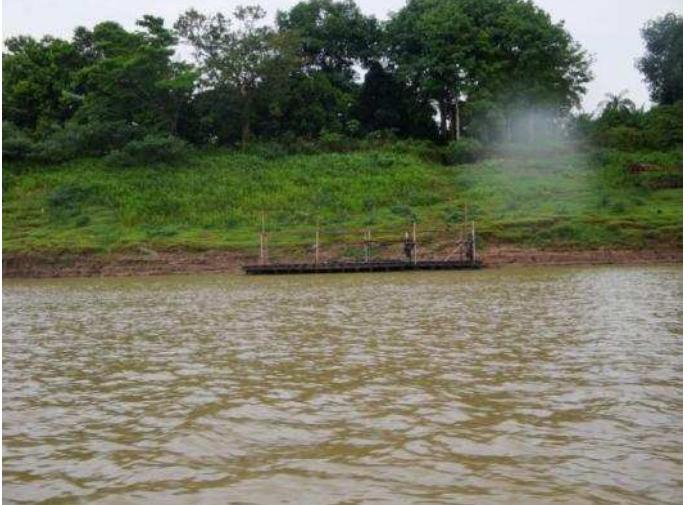
8	398.501	9.030.126	<p>Foto 15.</p> <p>Margem esquerda, grande deslizamento no qual a encosta apresenta vários degraus e um talude vertical junto à "terra firme". Esse padrão de deslizamento é o mais comum.</p>

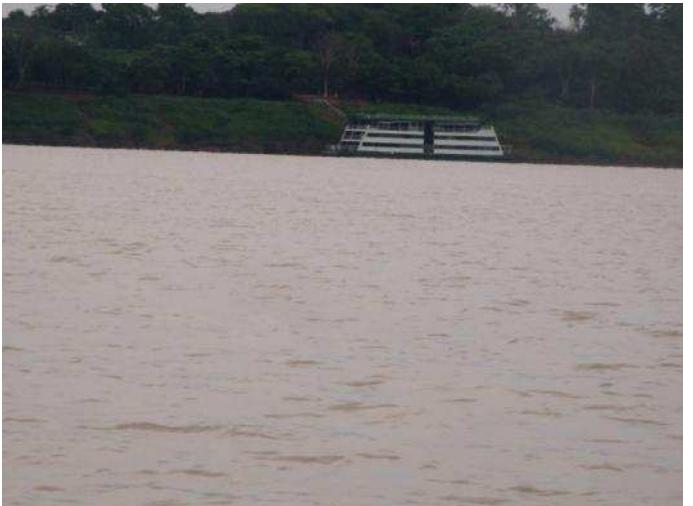
9	399.175	9.029.352	<p>Foto 16.</p> <p>Margem direita a montante de Porto Velho. Todo esse trecho apresenta taludes verticais seguidos por uma região mais abatida. Restos de materiais colapsados.</p>

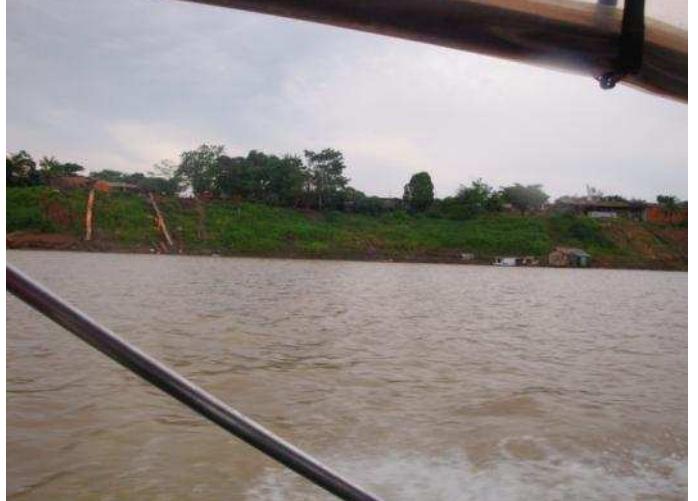
PONTO	COORDENADAS		FOTOGRAFIA
	E	N	
10	399.807	9.030.206	<p>Foto 20. Margem direita, toda a margem apresenta cicatrizes de deslizamentos.</p>

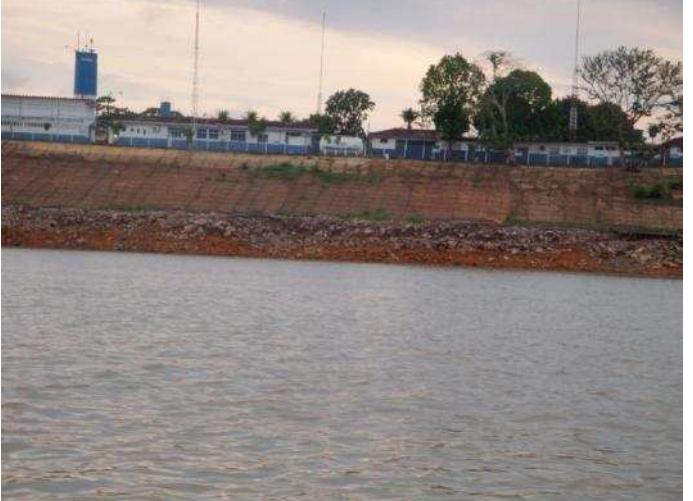
PONTO	COORDENADAS		FOTOGRAFIA
	E	N	
12	398.683	9.033.970	<p>Foto 23. Margem direita. Região a jusante do porto, travessia por balsas, talude tratado com placas de concreto.</p>

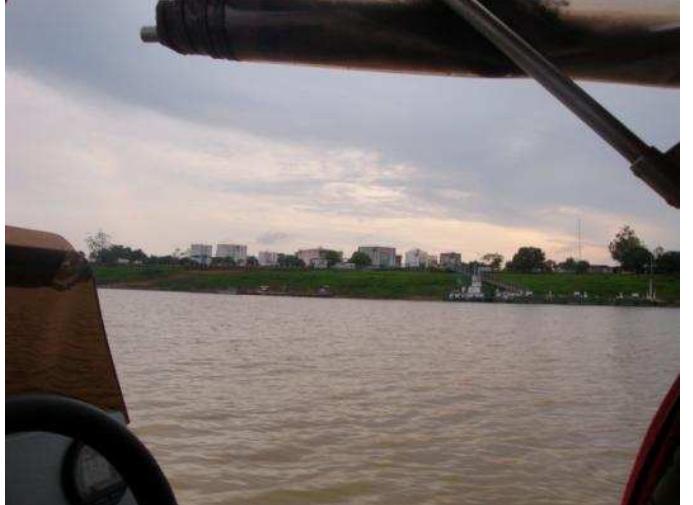
12	398.683	9.033.970	<p>Foto 24. Vista margem direita a montante do porto da balsa.</p>

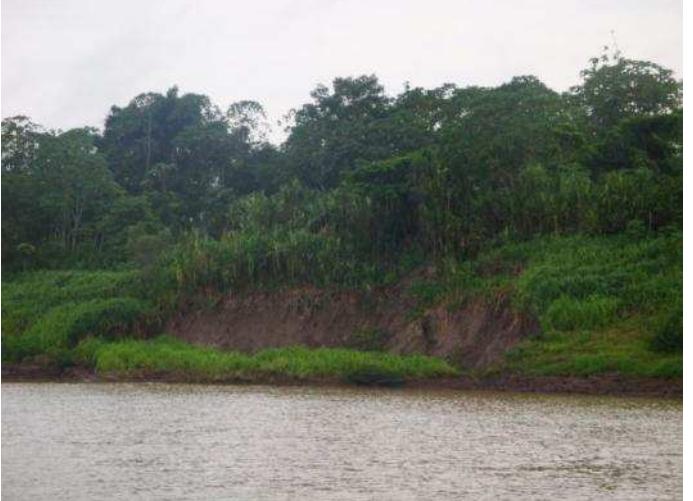
16	399.318	9.041.924	<p>Foto 28. Deslizamentos em forma circular, material remanescente já coberto por vegetação recente.</p>

PONTO	COORDENADAS		FOTOGRAFIA
	E	N	
16	399.318	9.041.924	<p>Foto 28. Deslizamentos em forma circular, material remanescente já coberto por vegetação recente.</p>

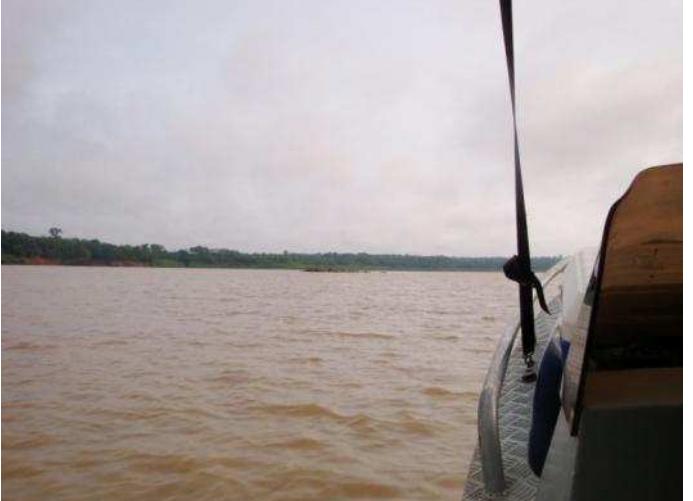
17	400.088	9.044.322	<p>Foto 29. Pedral no leito do rio, agente formador das ilhas de areia.</p>

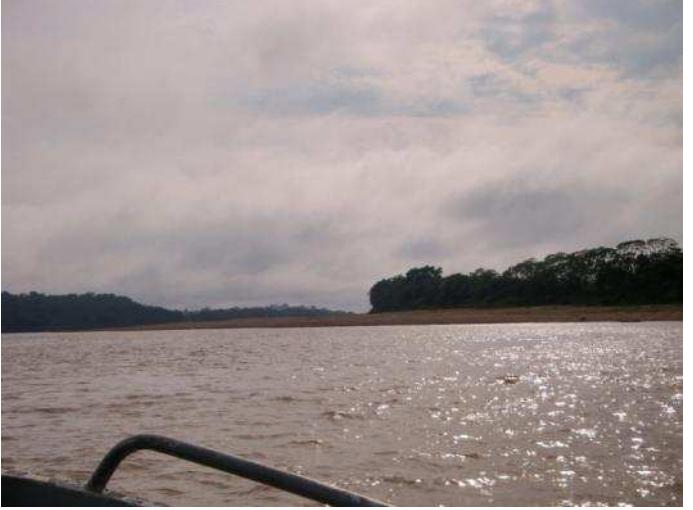
19	400.498	9.044.954	<p>Foto 30. Margem direita. Região de praias.</p>

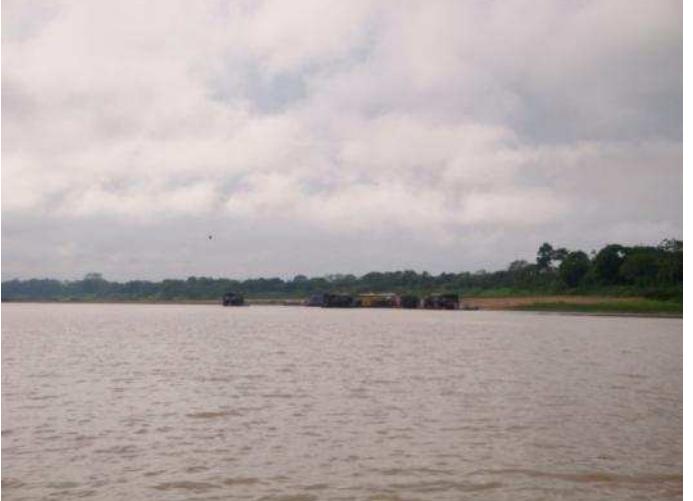
Foto 31. Dragas para exploração de ouro junto a praias.	
20	401.848	9.045.462

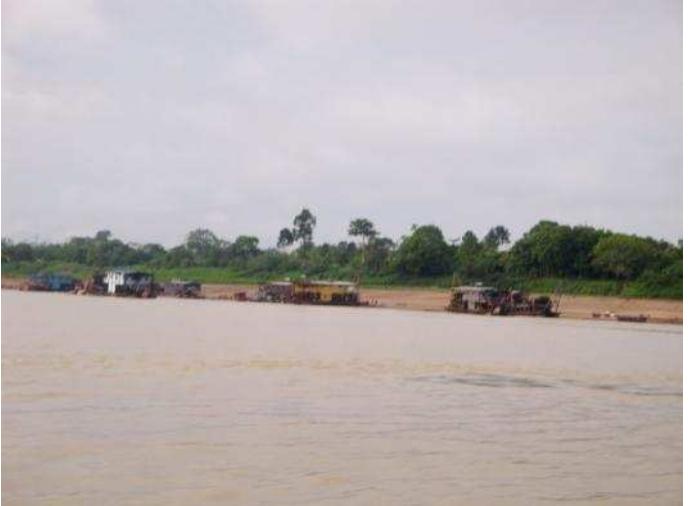
Foto 32. Detalhe foto anterior.	
21	403.880	9.045.406

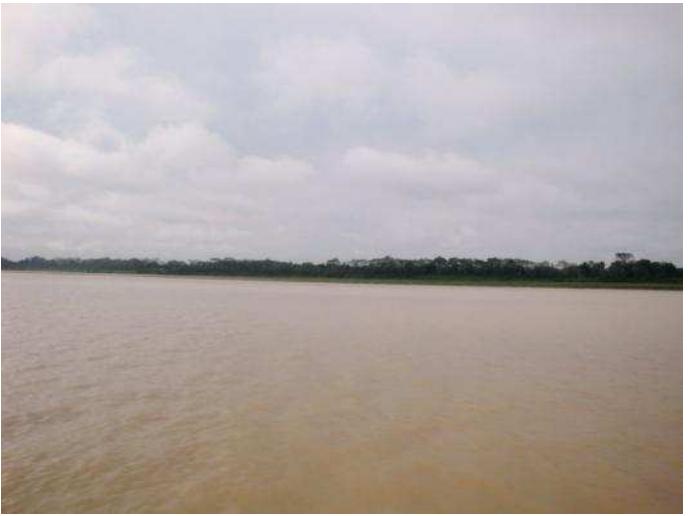
Foto 33. Cordão de praias.

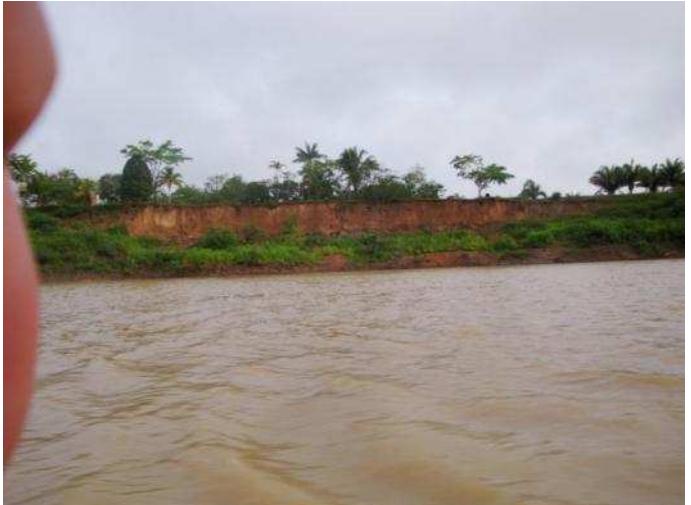
22	406.642	9.046.106	<p>Foto 34. Margem esquerda. Taludes verticais e terrenos abatidos resultado dos processos de erosão.</p>

<p>Foto 34. Margem esquerda. Taludes verticais e terrenos abatidos resultado dos processos de erosão.</p>
23	407.359	9.046.418

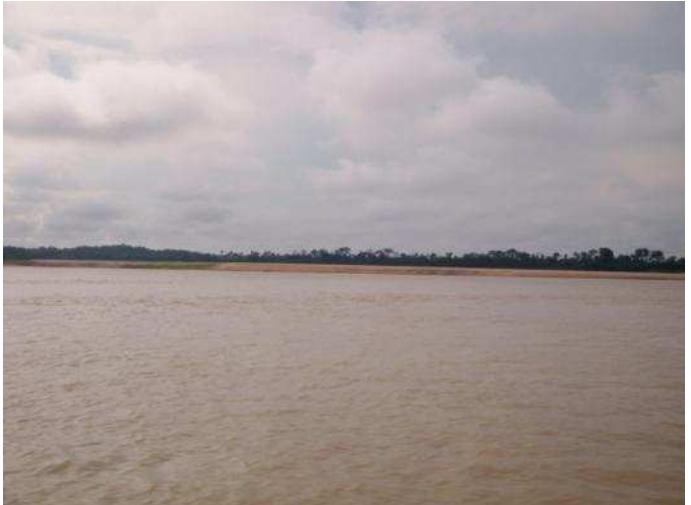
<p>Foto 35. Margem direita. Extenso cordão de praia. Praias móveis.</p>
32	424.974	9.053.504

<p>Foto 35. Margem direita. Extenso cordão de praia. Praias móveis.</p>
23	407.359	9.046.418

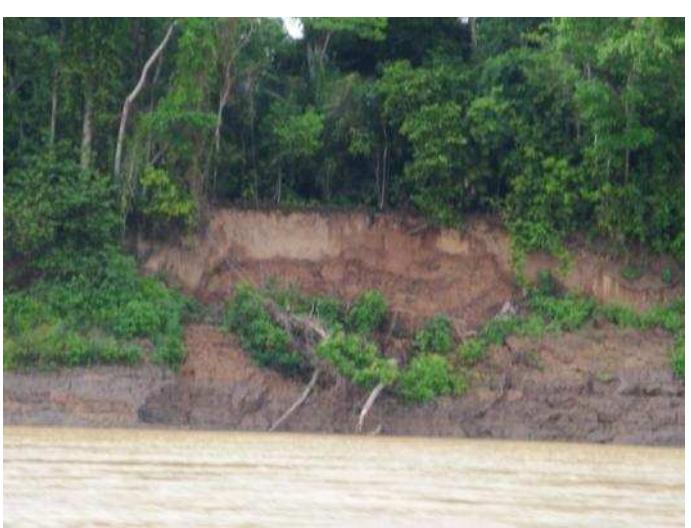
<p>Foto 36. Margem direita à cerca de 1 km do ponto 23.</p>

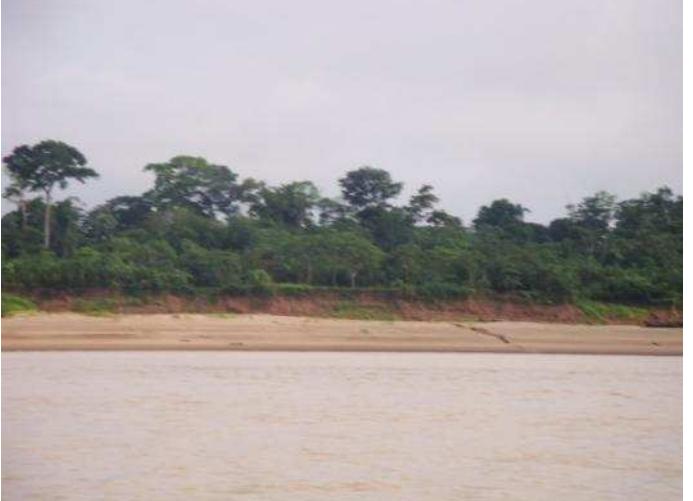
<p>Foto 37. Margem esquerda. Cordão de praia seguido de um talude em "terra firme" também em processo de erosão.</p>

PONTO	COORDENADAS		FOTOGRAFIA
	E	N	
24	413.610	9.049.070	<p>Foto 37.</p> <p>Margem esquerda. Cordão de praia seguido de um talude em "terra firme" também em processo de erosão.</p>

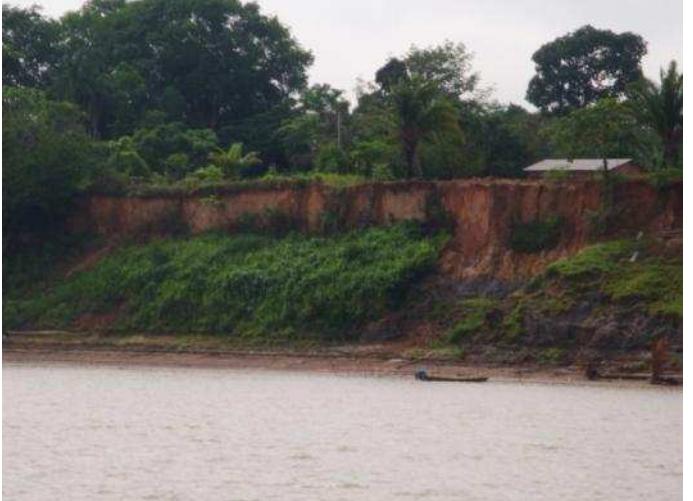
25	414.958	9.049.206	<p>Foto 38.</p> <p>Margem direita. Apresenta-se em processo de erosão com desbarrancamento de grandes massas de solo.</p>

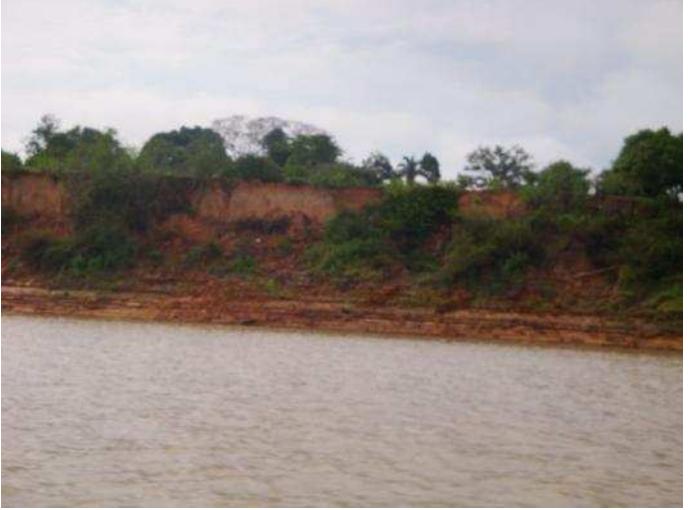
25	414.958	9.049.206	<p>Foto 39.</p> <p>Continuidade a foto anterior.</p>

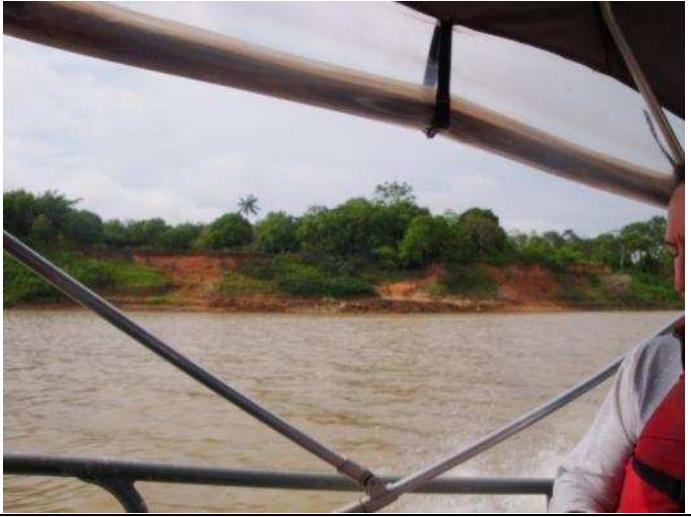
PONTO	COORDENADAS		FOTOGRAFIA
	E	N	
26	417.202	9.050.212	<p>Foto 40. Margem direita. Mesmas características das fotos anteriores.</p>

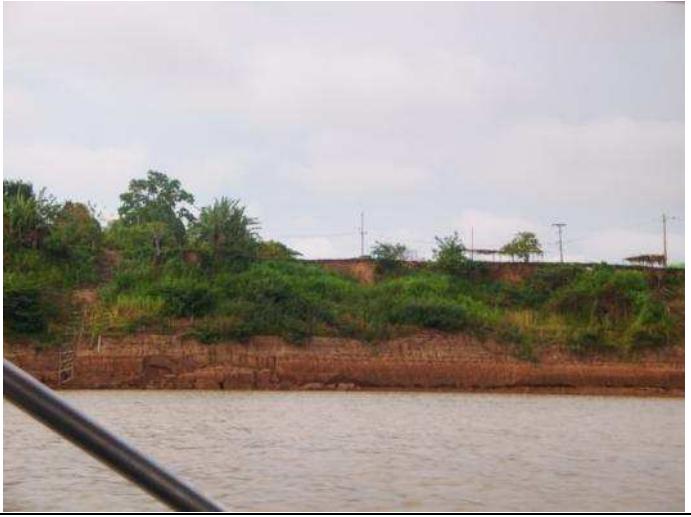
27	418.321	9.050.732	<p>Foto 41. Margem esquerda em continuidade a foto anterior.</p>

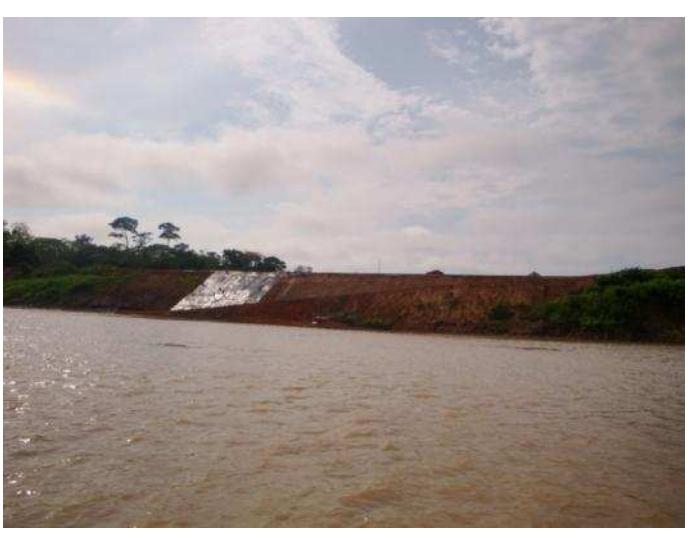
28	418.805	9.050.930	<p>Foto 42. Margem direita, localidade de Cujubim, onde será construído um novo porto fluvial.</p>

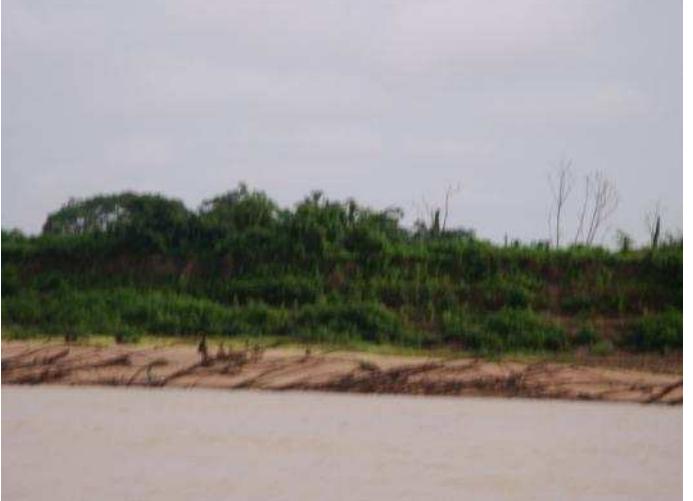
PONTO	COORDENADAS		FOTOGRAFIA
	E	N	
29	419.695	9.051.308	<p>Foto 43.</p> <p>Margem direita a jusante do porto em construção. Região de queda de grandes massas de solo. Ao fundo veem-se os taludes remanescentes verticais.</p>

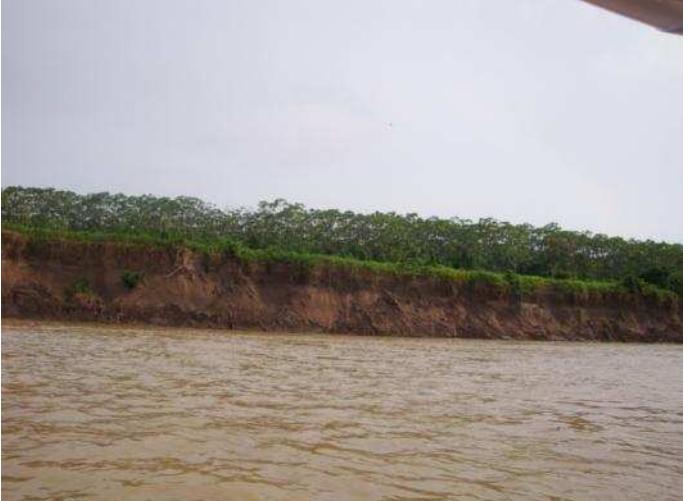
32	424.974	9.053.504	<p>Foto 44.</p> <p>Margem esquerda, talude vertical , região sob processo erosivo, solo fino a muito fino (areias e siltes).</p>

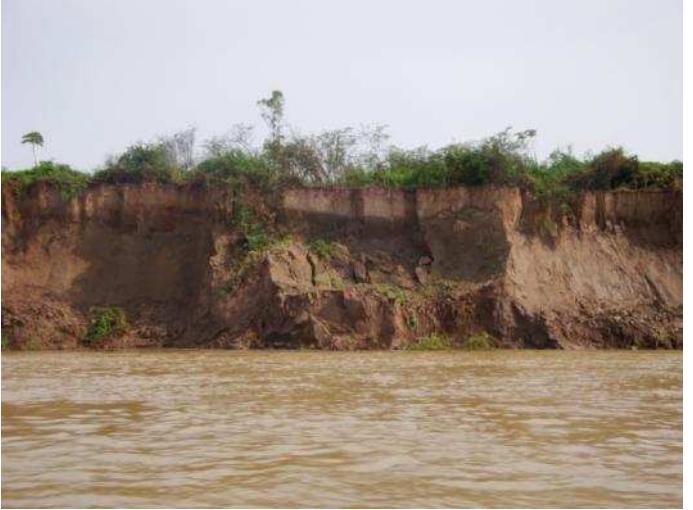
32	424.974	9.053.504	<p>Foto 45.</p> <p>Idem foto anterior.</p>

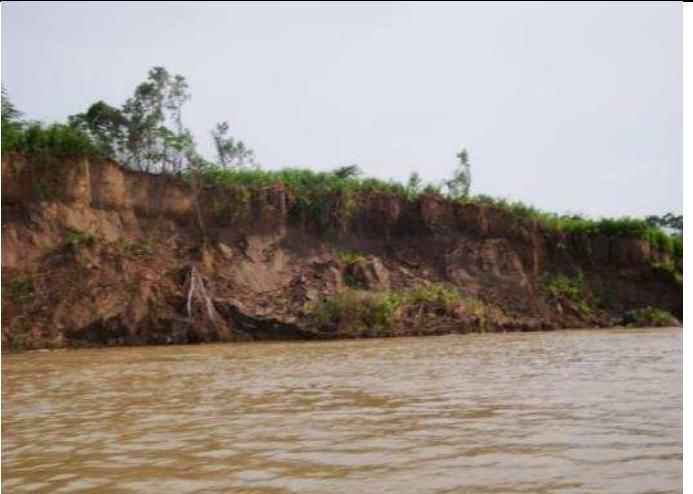
<p>Foto 46. Continuação do mesmo talude.</p>
34	426.373	9.053.614

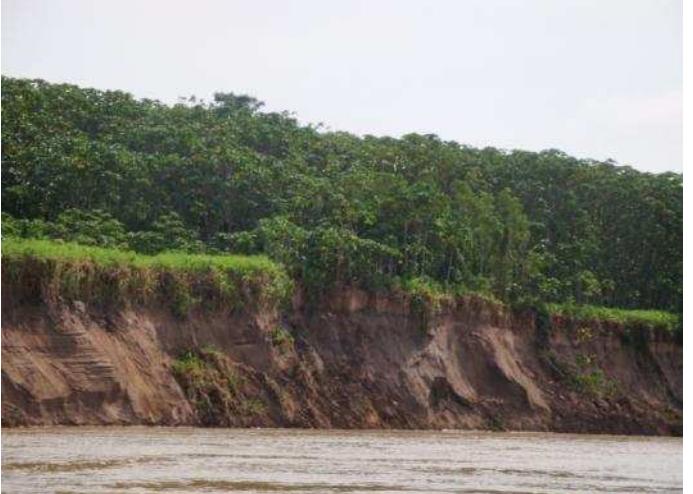
<p>Foto 47. Idem fotos anteriores. Continuação do mesmo talude marginal.</p>
36	428.472	9.053.312

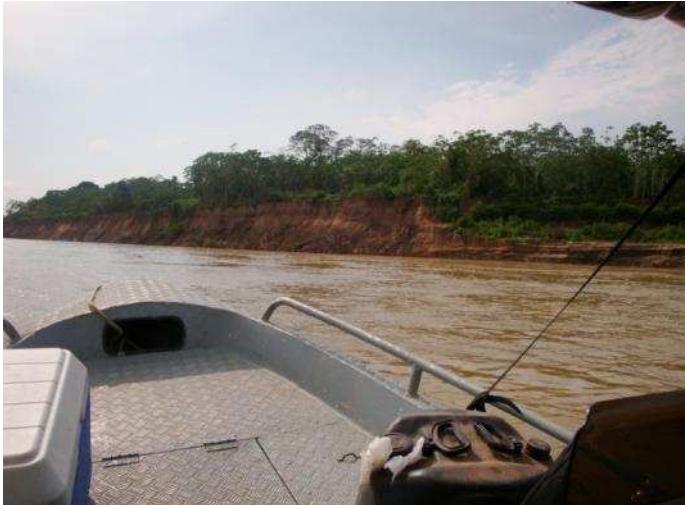
Foto 49. Margem direita.
37	429.368	9.053.290

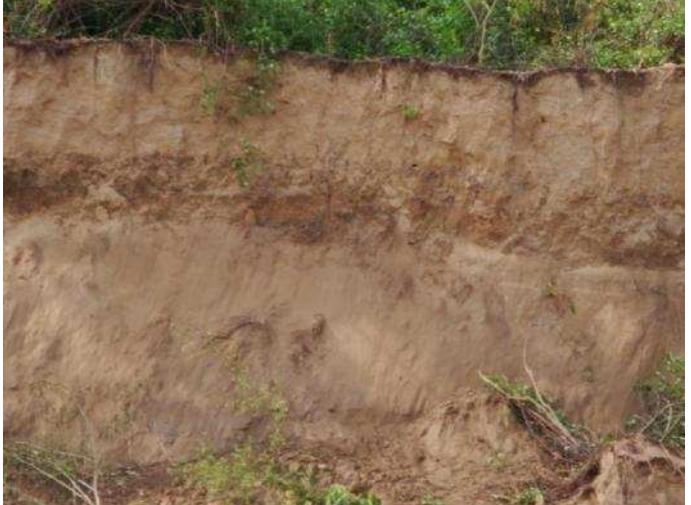
Foto 50. Margem direita detalhe, talude visto na foto anterior.
37	429.368	9.053.290

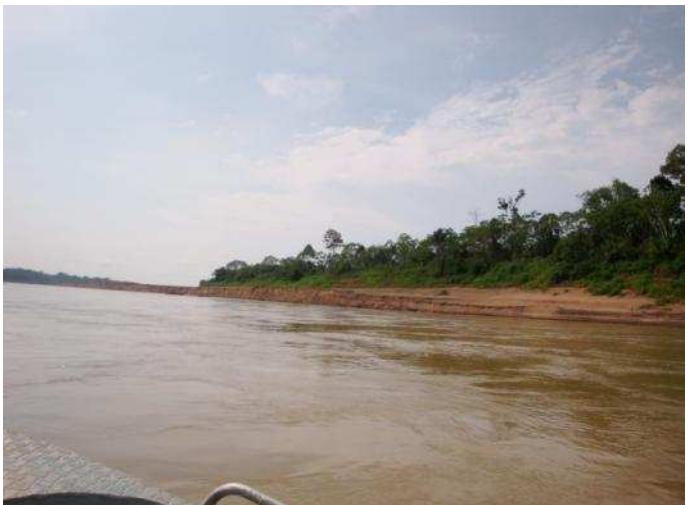
Foto 51. Continuação das fotos anteriores, praia em processo de erosão.

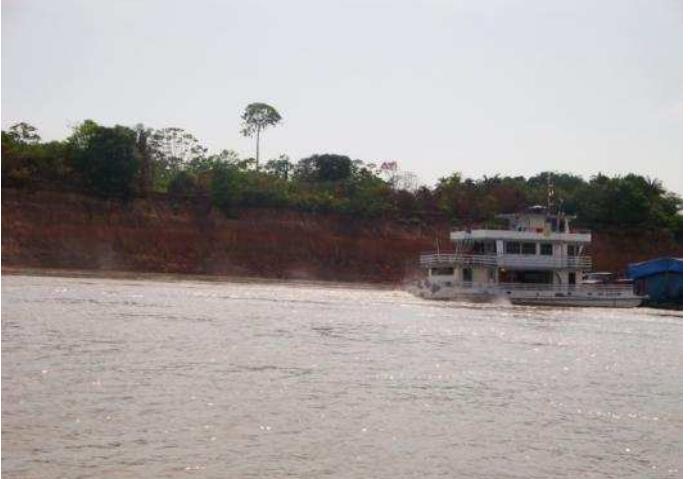
Foto 53. Margem esquerda, taludes verticais, solos avermelhados.
38	430.350	9.053.126

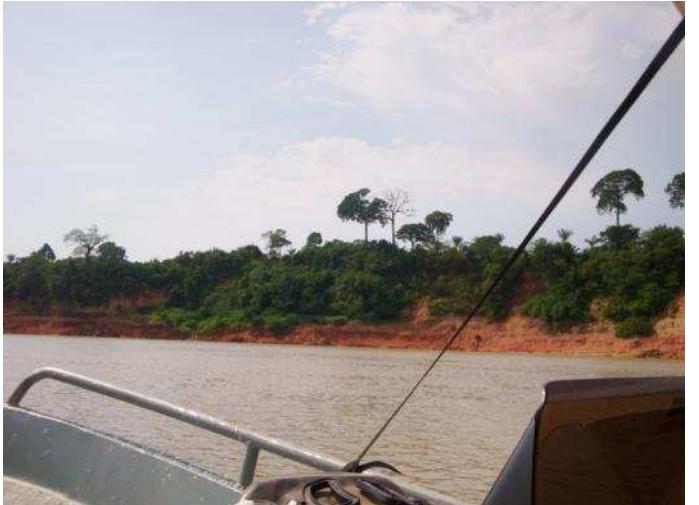
PONTO	COORDENADAS		FOTOGRAFIA
	E	N	
39	436.561	9.047.600	<p>Foto 55. Margem direita próximo a localidade de Aliança. Taludes erodidos apresentando desenvolvimento de vegetação recente.</p>

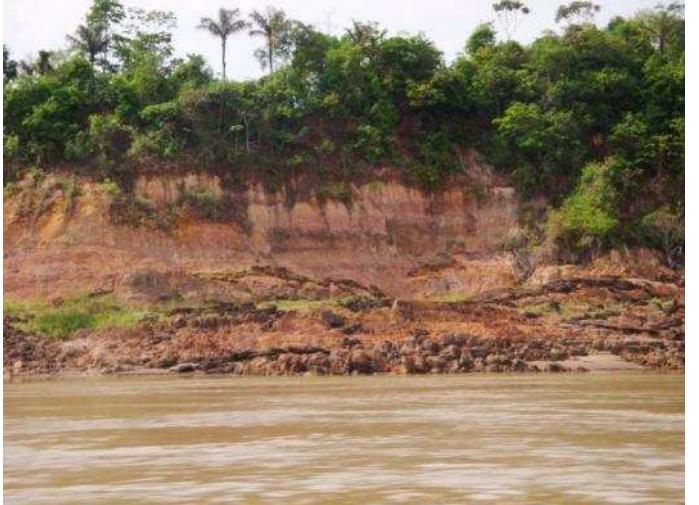
39	436.561	9.047.600	<p>Foto 56. Continuação do mesmo talude marginal.</p>

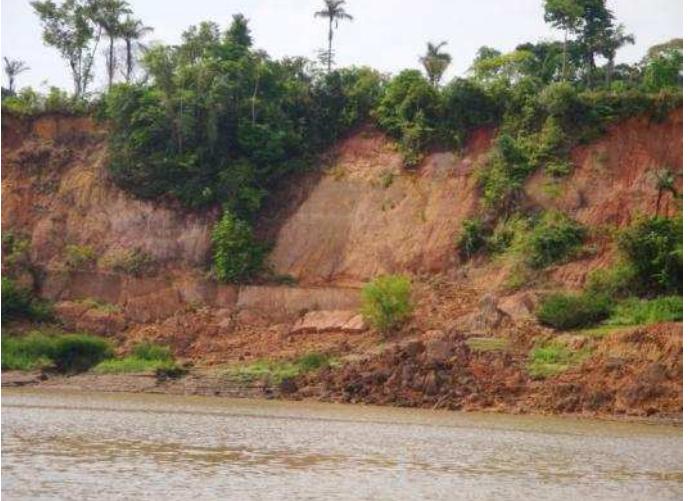
PONTO	COORDENADAS		FOTOGRAFIA
	E	N	
41	439.132	9.048.004	<p>Foto 58.</p> <p>Margem direita, talude desenvolvido por processo erosivo com desenvolvimento de vegetação recente.</p>

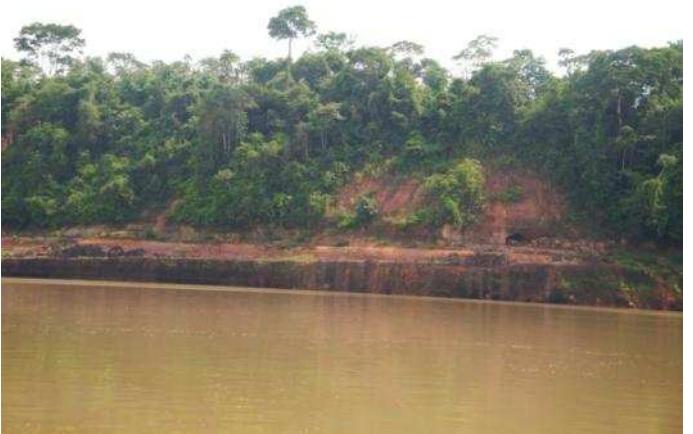
41	439.132	9.048.004	<p>Foto 59.</p> <p>Margem direita, continuação do talude visto na foto anterior, nota-se a presença de um nível mais laterizado que resiste à erosão.</p>

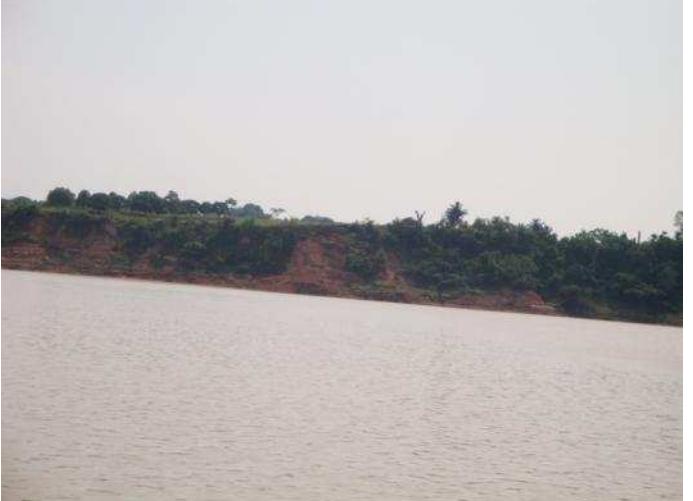
<p>Foto 61. Margem direita exibe erosão recente.</p>
44	437.955	9.055.606

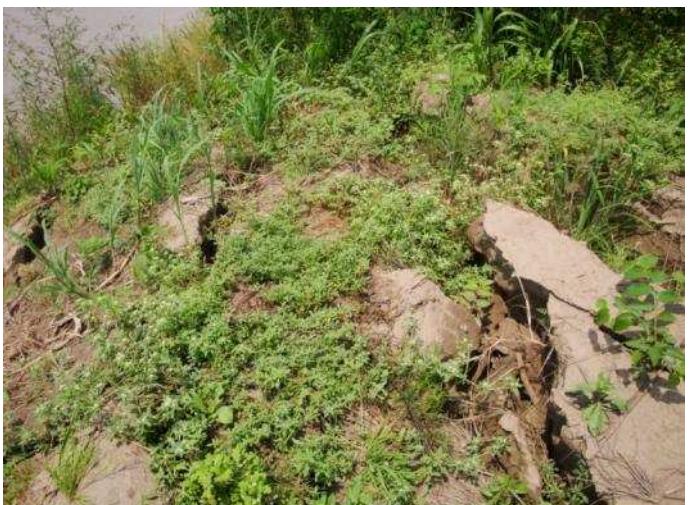
53	443.995	9.066.450	<p>Foto 78. Mesma região, detalhes do deslizamento de terra.</p>

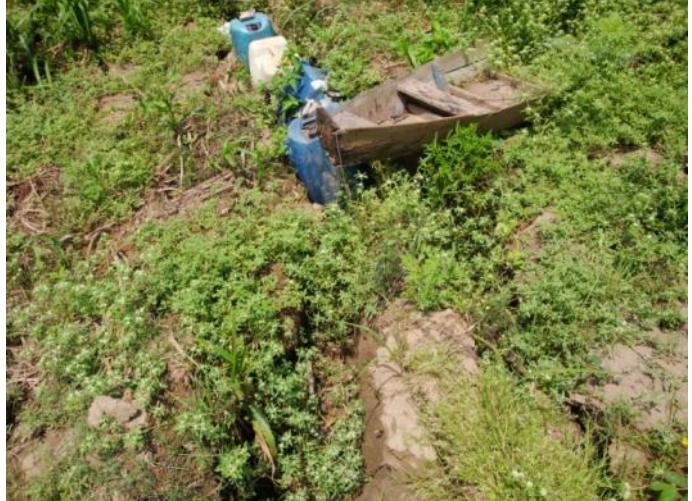
Foto 79. Mesma região, detalhes do deslizamento de terra.
53	443.995	9.066.450

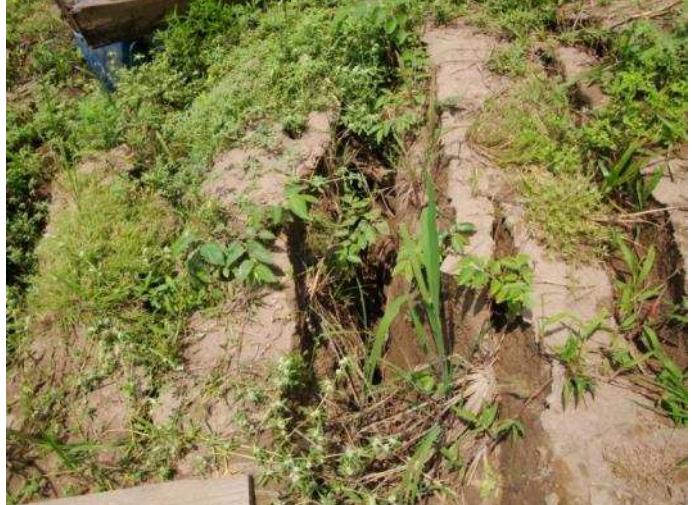
Foto 80. Mesma região, detalhes do deslizamento de terra.
53	443.995	9.066.450

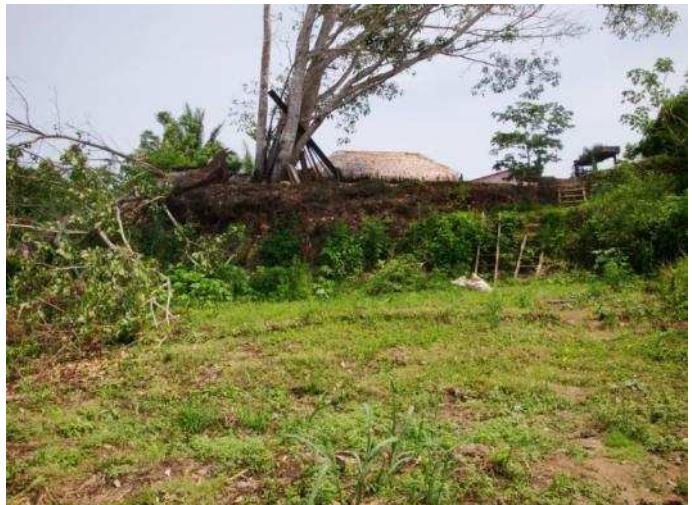
Foto 81. Vista da região deslizada que alcança dezenas de metros.

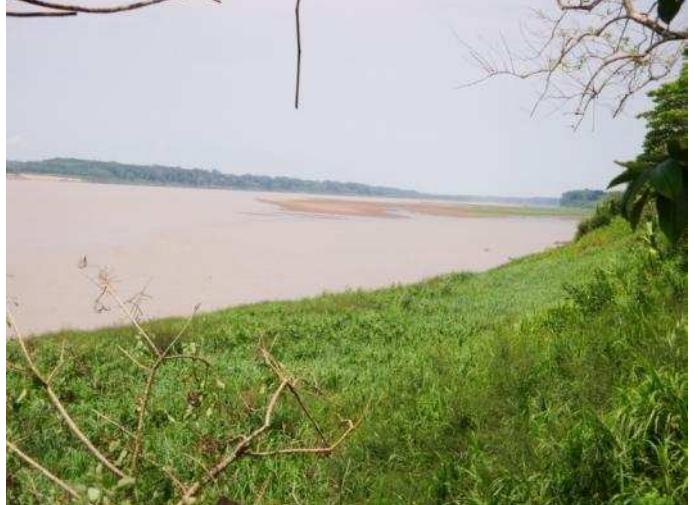
55	445.180	9.067.170	<p>Foto 88. Localidade de São Carlos, margens sob processo intenso de erosão.</p>

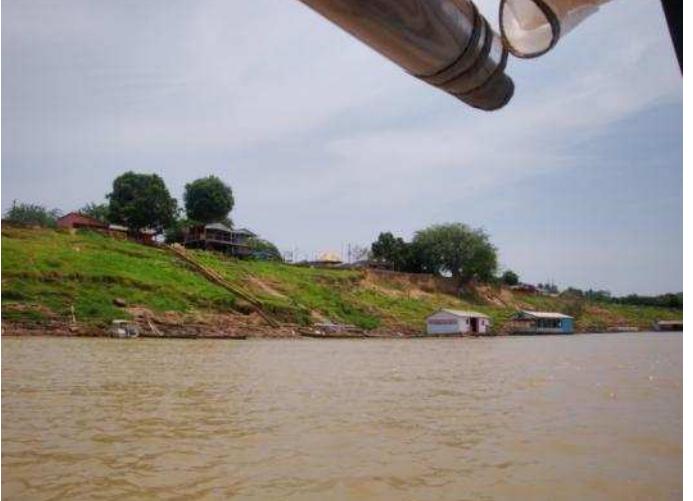
Foto 89. Mesma margem da foto anterior.			
55	445.180	9.067.170

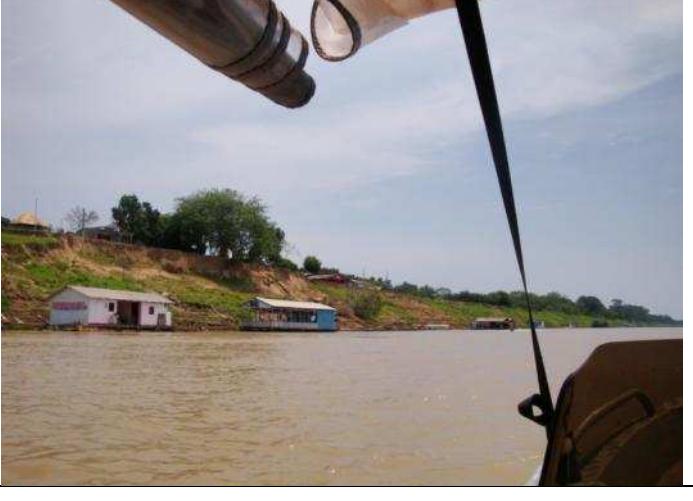
Foto 90. Idem foto anterior.			
55	445.180	9.067.170

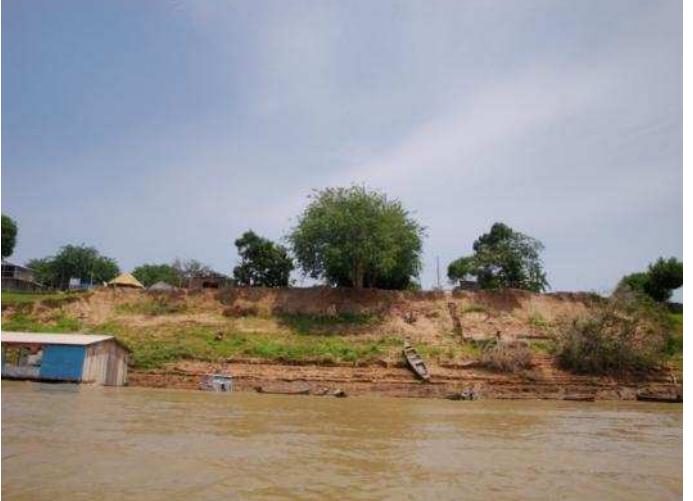
Foto 91. Idem foto anterior.

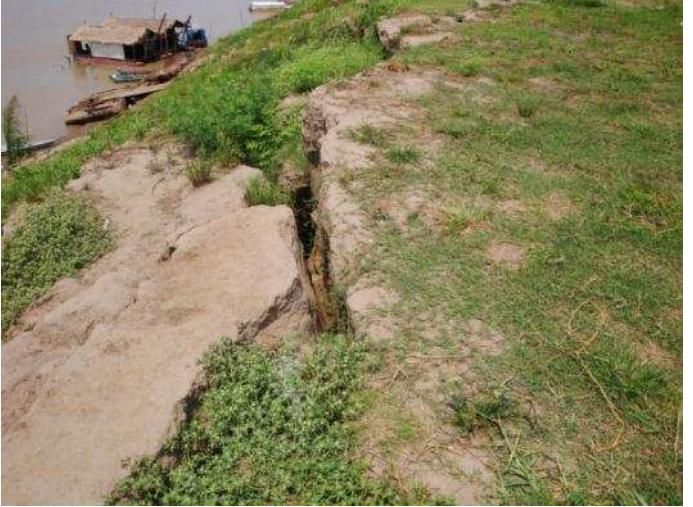
<p>Foto 92. Cidade de São Carlos, detalhe das gretas de deslizamento.</p>
57	445.317	9.067.396

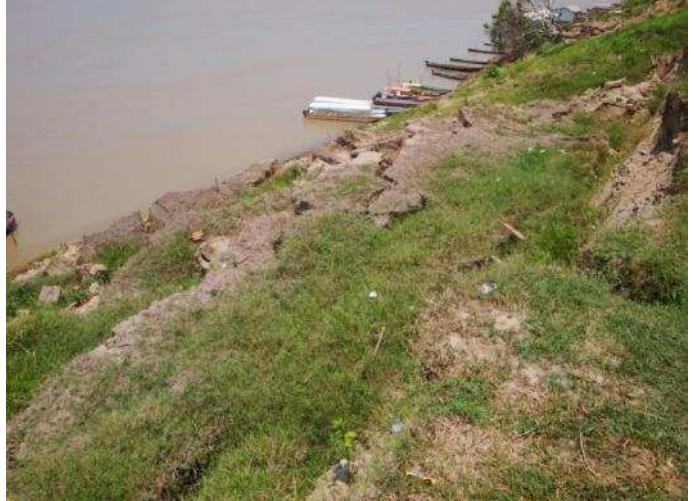
Foto 95. Deslizamento detalhe.			
59	445.264	9.067.350

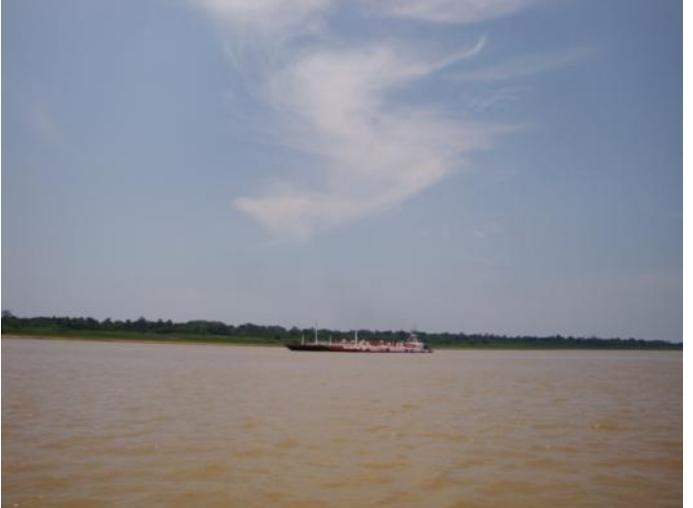
<p>Foto 106. Margem esquerda. Margem mais estável.</p>
62	454.233	9.074.452

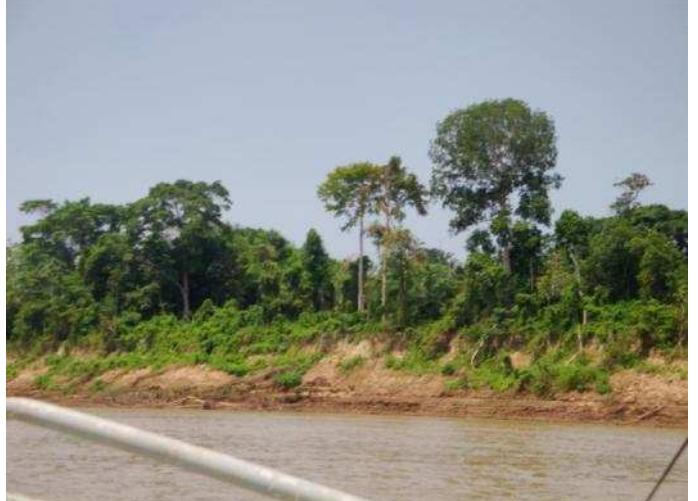
<p>Foto 109. Idem foto anterior, detalhe.</p>
64	457.285	9.081.522
