UHE SANTO ANTÔNIO

**2^a ETAPA DO PROGRAMA DE LEVANTAMENTOS E
MONITORAMENTO HIDROSEDIMENTOLÓGICO DO RIO MADEIRA
E DO FUTURO RESERVATÓRIO DA
UHE SANTO ANTÔNIO**

**MONITORAMENTO DA EVOLUÇÃO DOS TRECHOS COM
MARGENS ERODIDAS OU POTENCIALMENTE INSTÁVEIS**

PJ0777-X-H41-GR-RL-0003-0A

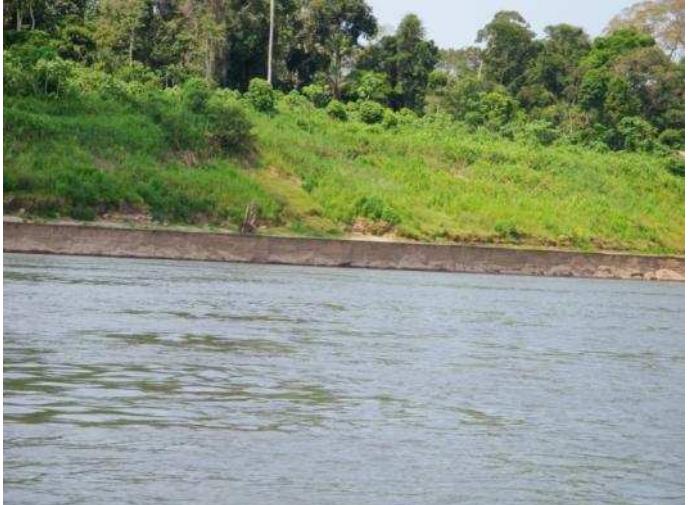
78	473.995	9.090.230	<p>Foto 130. Em frente à localidade de Laranjal, praia sendo erodida.</p>

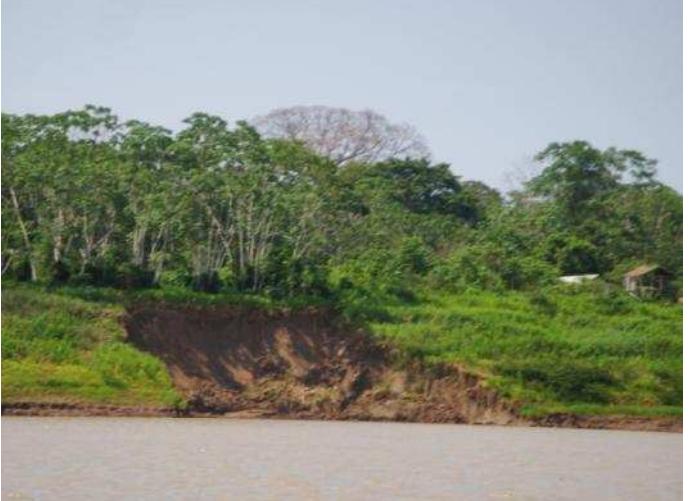
PONTO	COORDENADAS		FOTOGRAFIA
	E	N	
83	486.678	9.094.554	<p>Foto 135. Margem esquerda, deslizamento em cunha circular.</p>

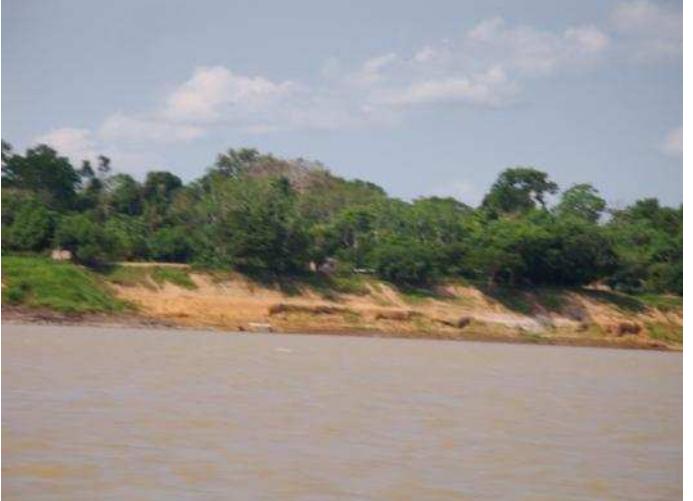
84	488.134	9.094.804	<p>Foto 137. Em continuação à foto anterior.</p>

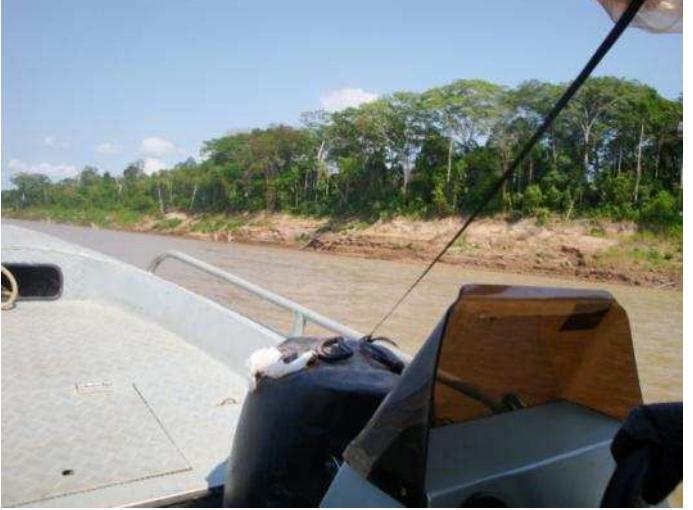
PONTO	COORDENADAS		FOTOGRAFIA
	E	N	
85	492.290	9.095.098	<p>Foto 138. Margem esquerda, onde um cordão extenso de praia protege a margem propriamente dita.</p>

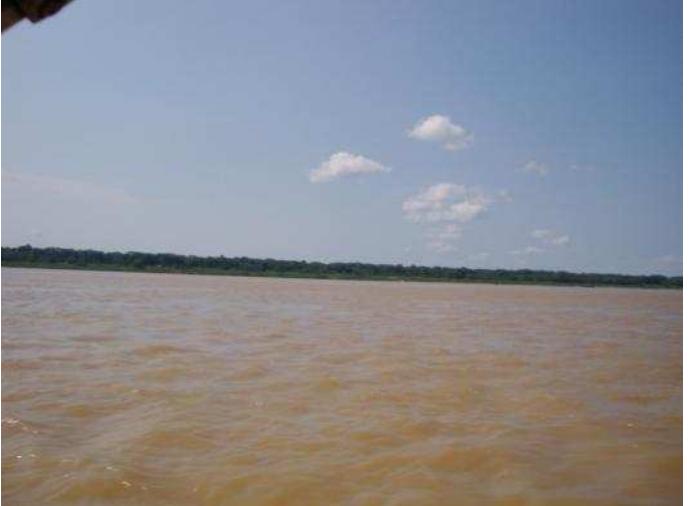
85	492.290	9.095.098	<p>Foto 139. Margem direita, região de deslizamentos.</p>

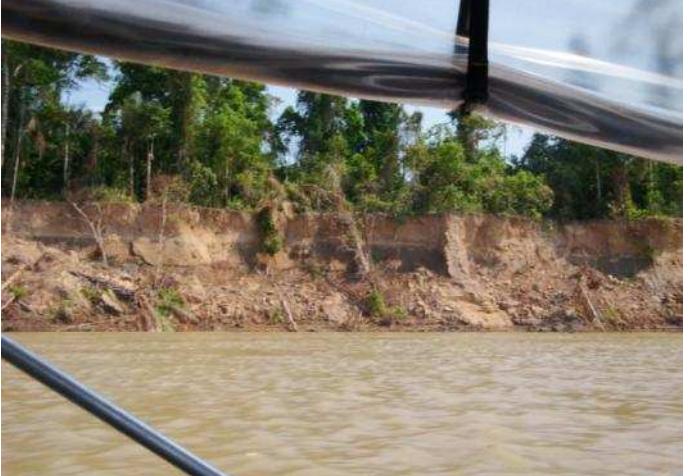
86	499.916	9.098.410	<p>Foto 140. Margem esquerda. Deslizamento recente.</p>

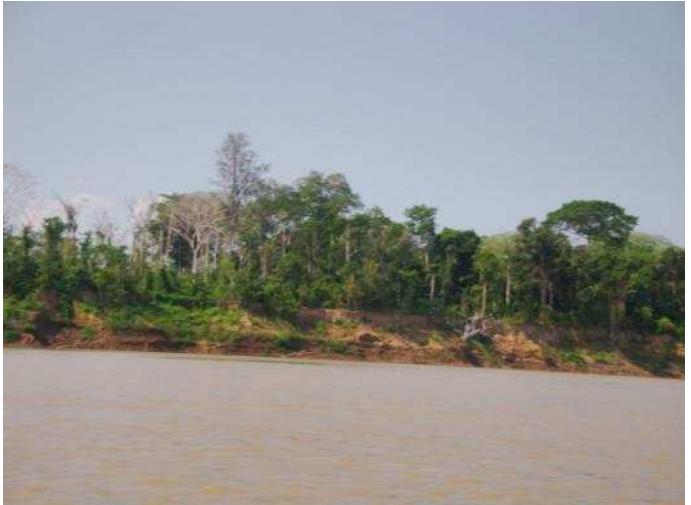
89	510.980	9.110.848	<p>Foto 143. Foz do Jiparaná ou Machado.</p>

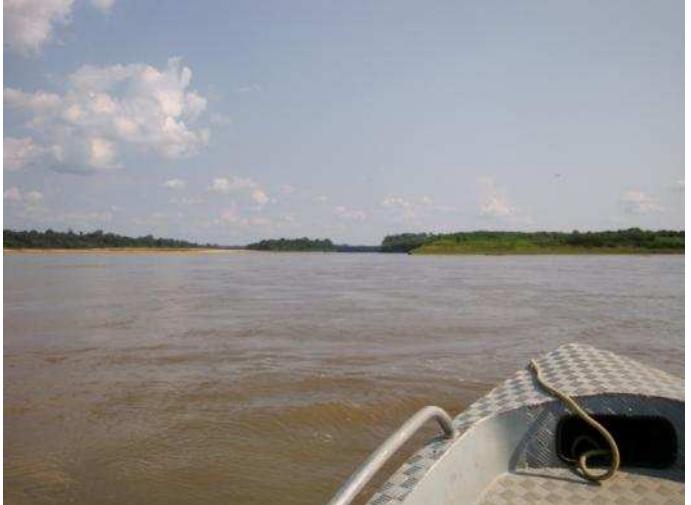
89	510.980	9.110.848	<p>Foto 144. Idem.</p>

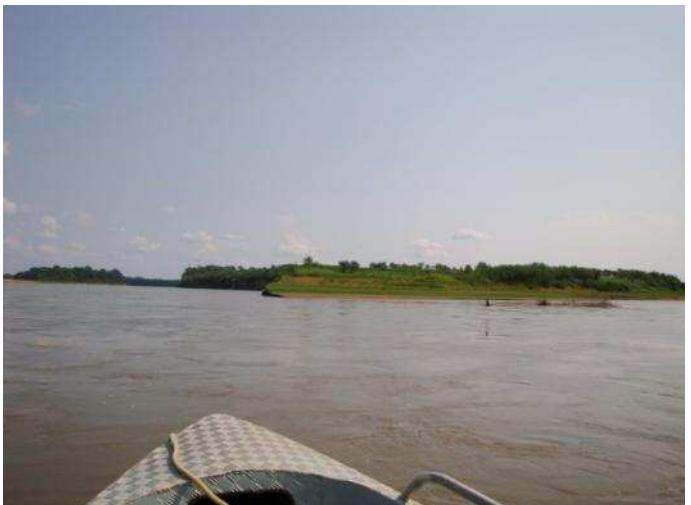
PONTO	COORDENADAS		FOTOGRAFIA
	E	N	
89	510.980	9.110.848	<p>Foto 145. Margem esquerda do Jiparaná junto à foz.</p>

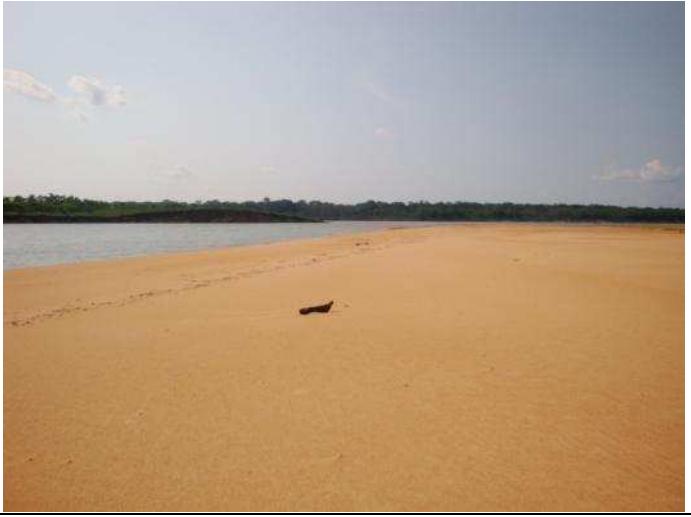
92	513.586	9.112.540	<p>Foto 147. Cidade de Calama, de montante para jusante.</p>

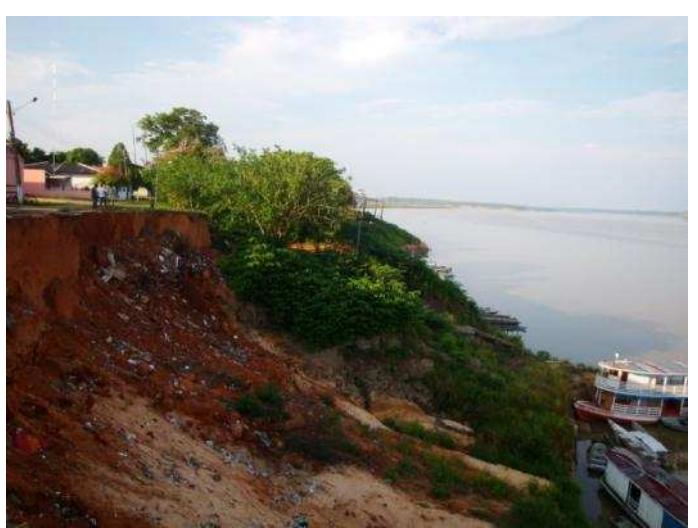
Foto 150. Idem.

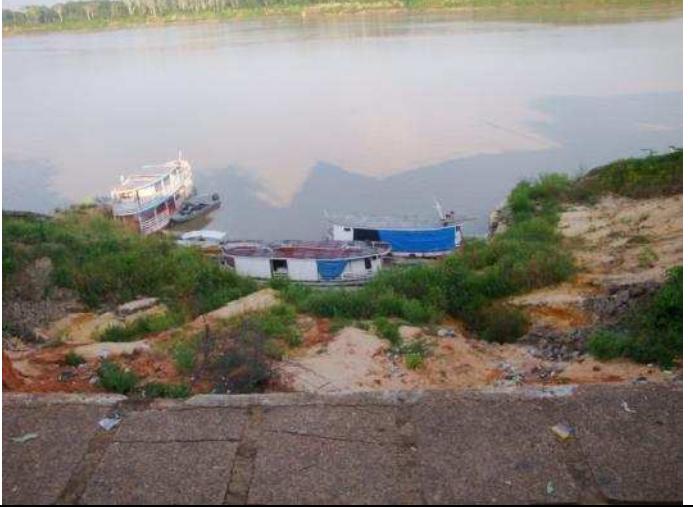
PONTO	COORDENADAS		FOTOGRAFIA
	E	N	
92	513.586	9.112.540	<p>Foto 151. Parte central do deslizamento em frente à cidade.</p>

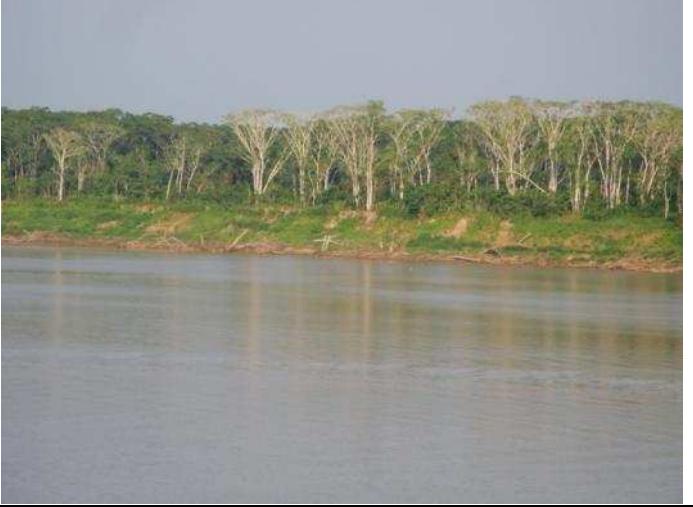
92	513.586	9.112.540	<p>Foto 152. Margem oposta (ME), margem direita da ilha.</p>

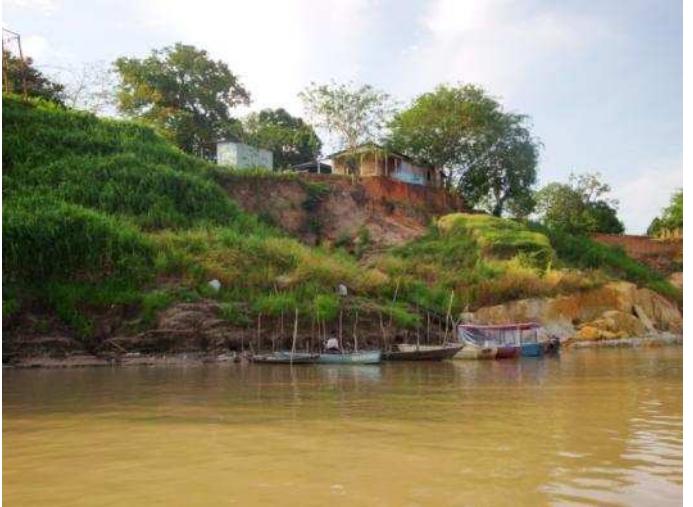
93	513.484	9.112.510	<p>Foto 153. Margem do rio junto à cidade de Calama</p>

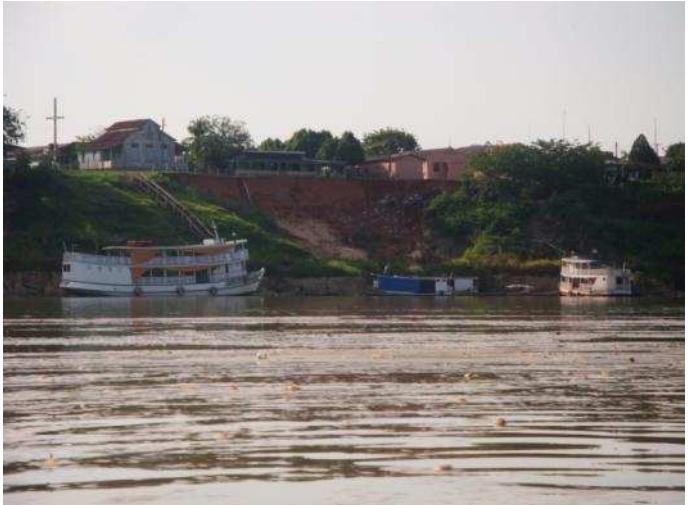
PONTO	COORDENADAS		FOTOGRAFIA
	E	N	
98	513.482	9.112.714	<p>Foto 158. Vista da margem direita junto à cidade de Calama.</p>

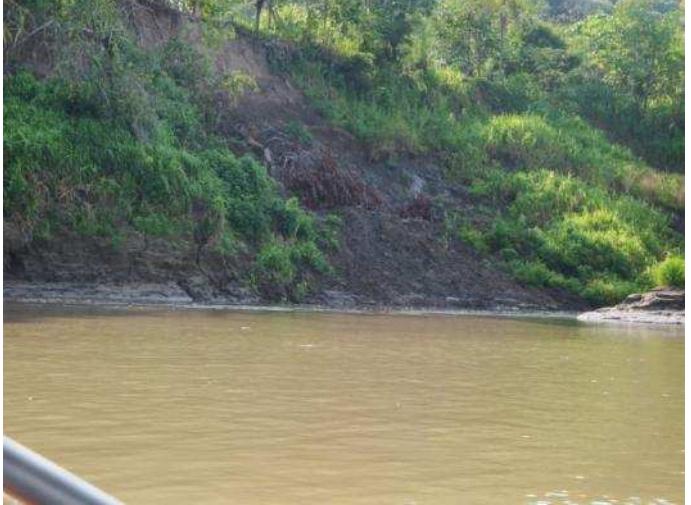
<p>Foto 166. Margem direita, foz do rio Emaici.</p>

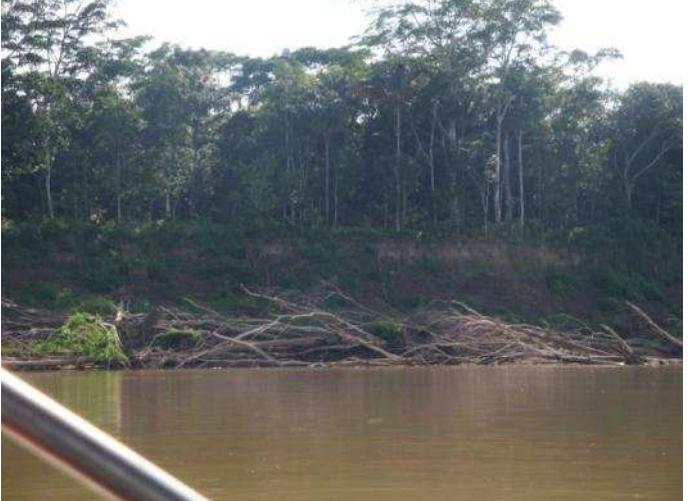
PONTO	COORDENADAS		FOTOGRAFIA
	E	N	
105	513.229	9.127.436	<p>Foto 168b. Margem direita.</p>

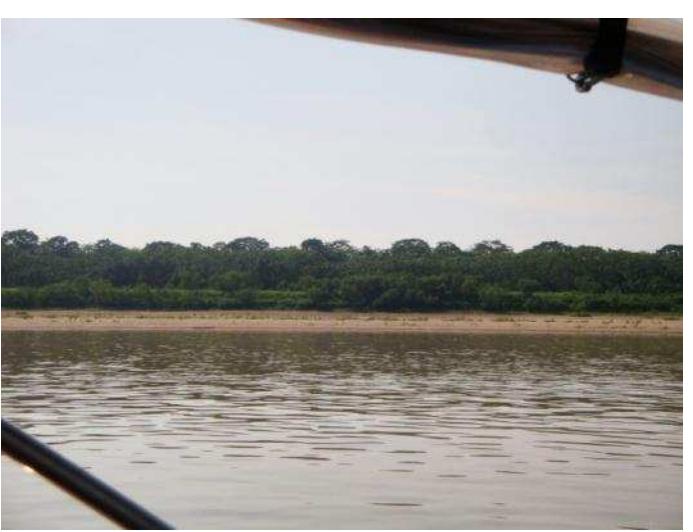
Foto 176. Margem direita, região de deposição de sedimentos.

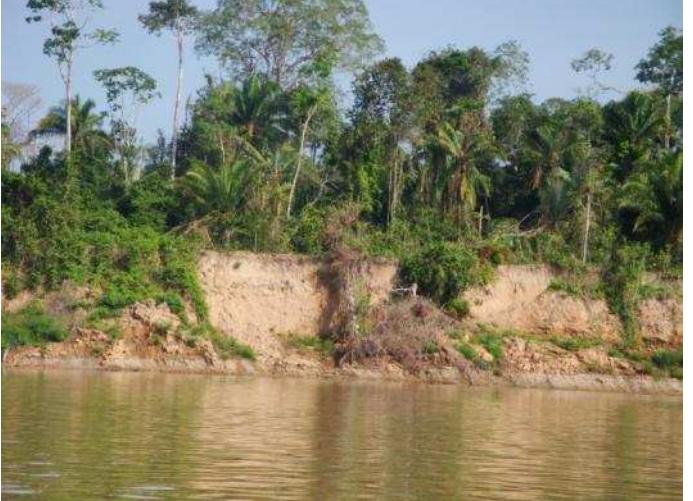
Foto 177. Margem esquerda.			
113	507.418	9.148.096

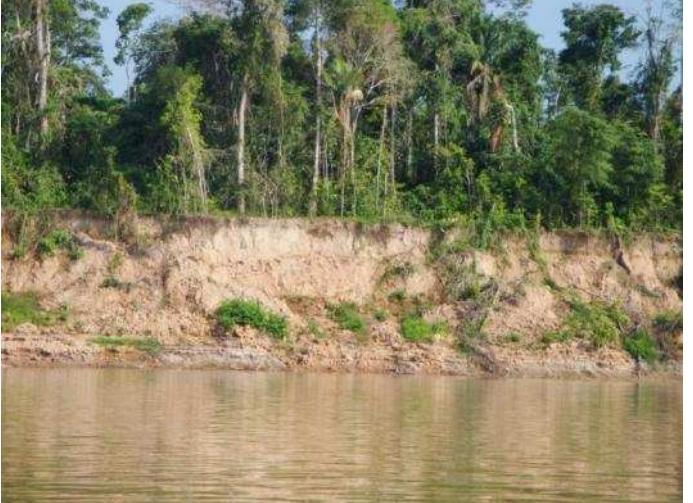
Foto 178. Continuação foto anterior.			
113	507.418	9.148.096

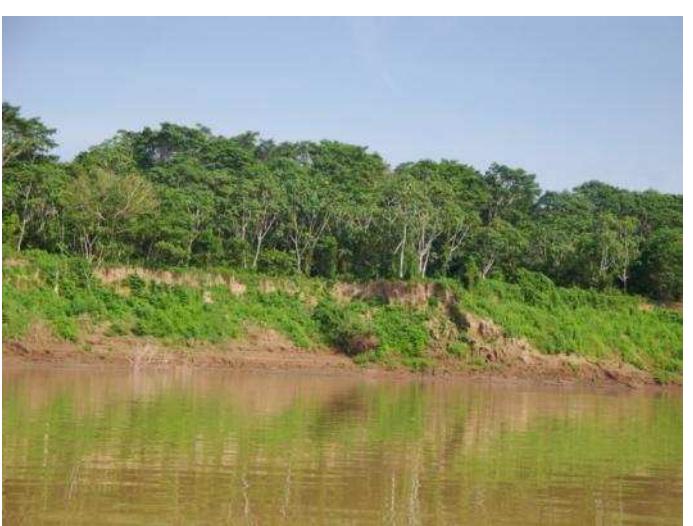
Foto 179. Idem anterior.

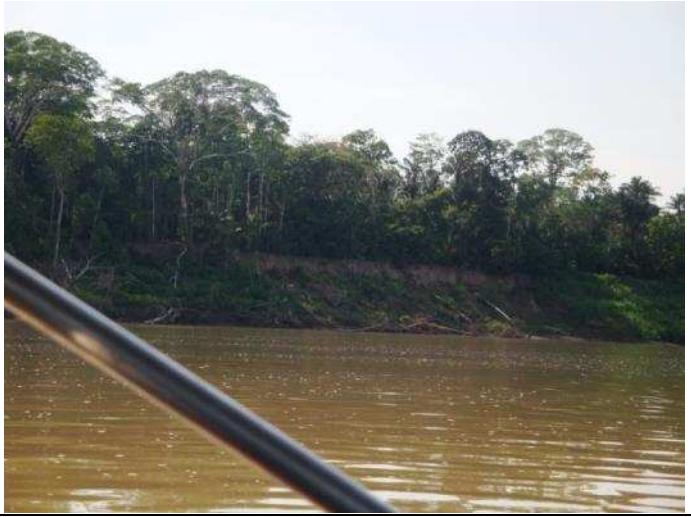
PONTO	COORDENADAS		FOTOGRAFIA
	E	N	
115	508.679	9.150.350	<p>Foto 180. Margem direita.</p>

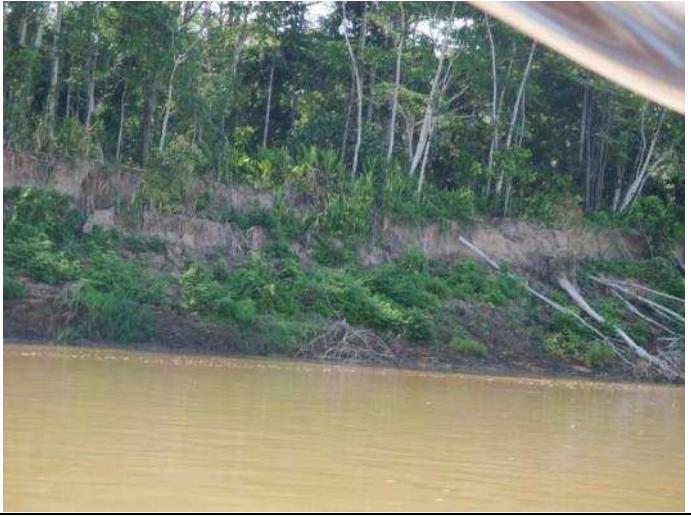
116	509.093	9.151.504	<p>Foto 181. Continuação foto anterior.</p>

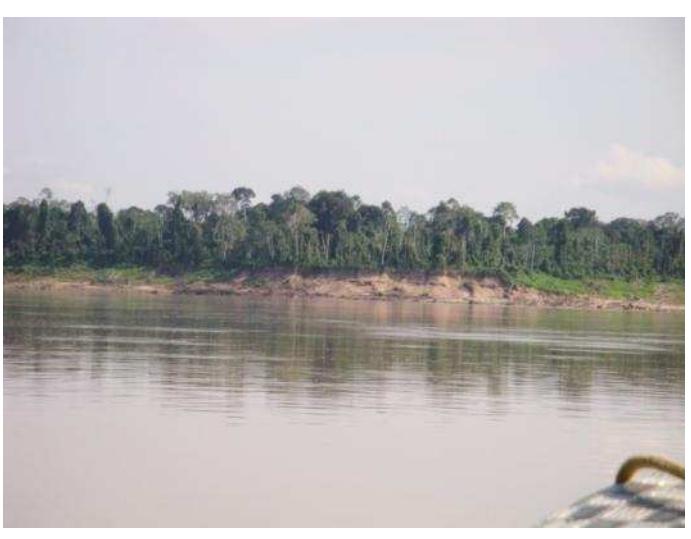
117	509.321	9.152.962	<p>Foto 182. Ilha de grande extensão.</p>

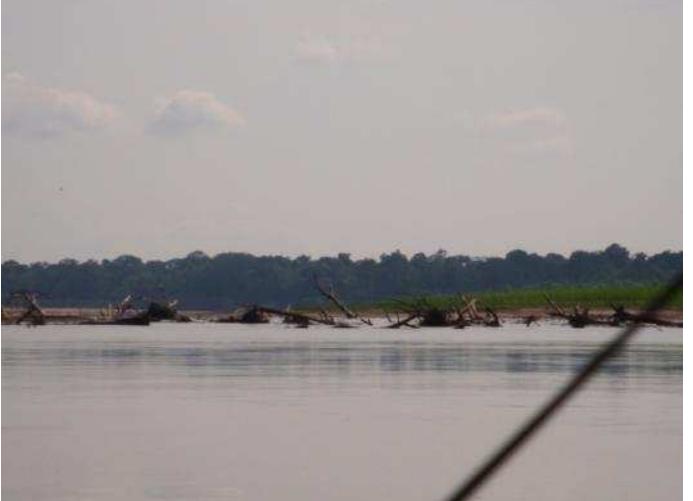
<p>Foto 183. Braço de rio abandonado.</p>
118	508.942	9.154.076

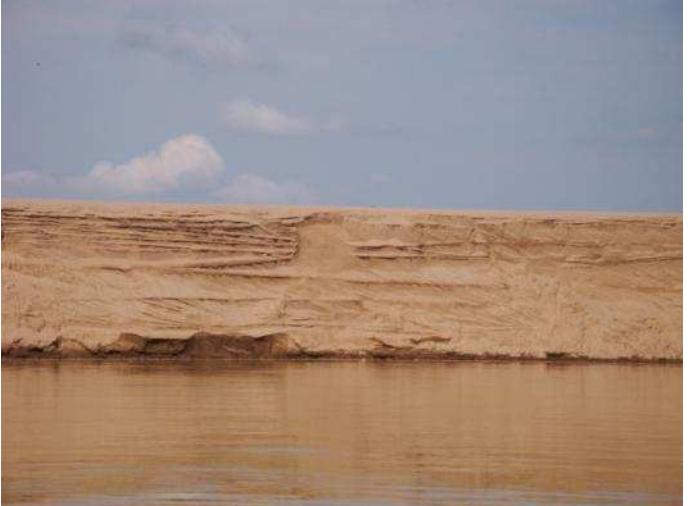
<p>Foto 184. Praia marginal a ilha, canal direito do rio, atualmente em fase erosiva.</p>
118	508.942	9.154.076

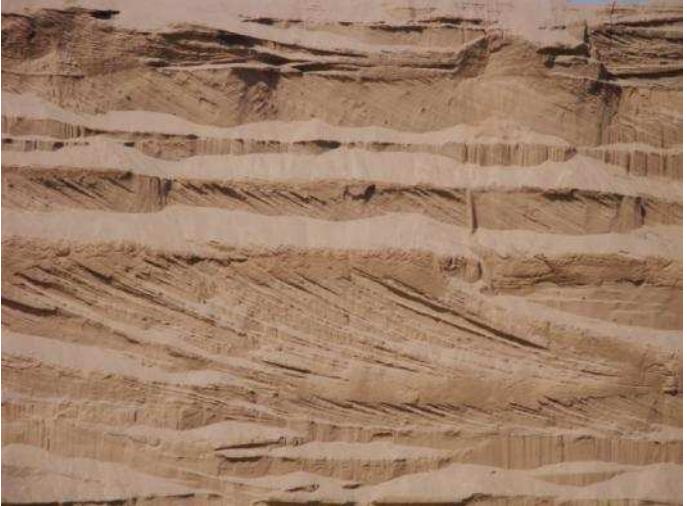
PONTO	COORDENADAS		FOTOGRAFIA
	E	N	
118	508.942	9.154.076	<p>Foto 186. Idem.</p>

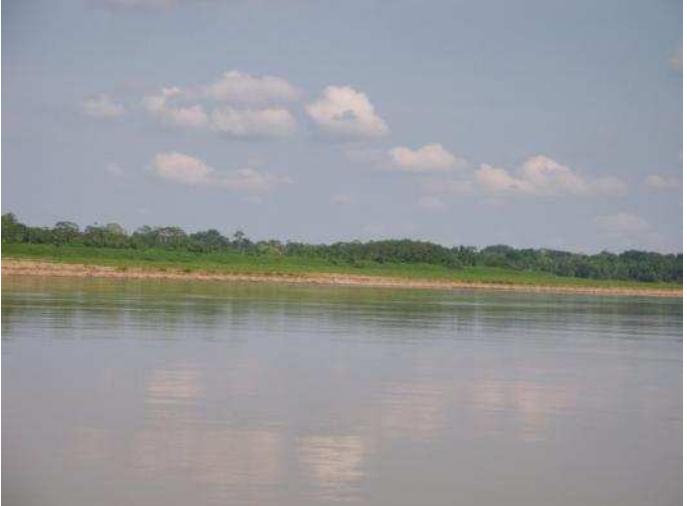
119	507.829	9.155.698	<p>Foto 187. Margem esquerda, praia longitudinal ao rio, final da ilha.</p>

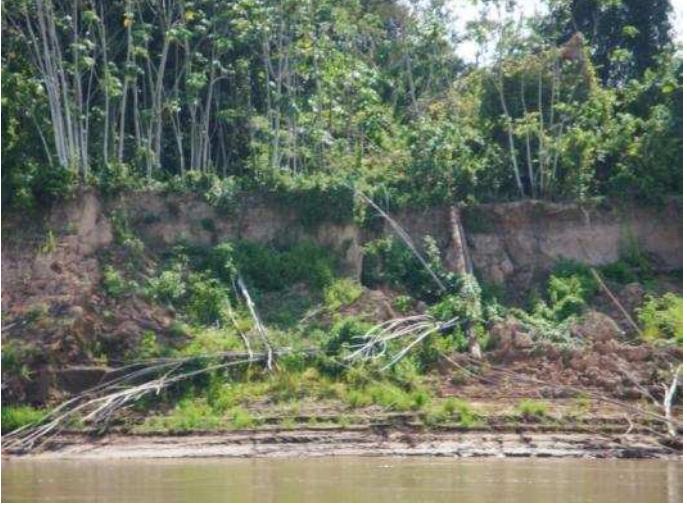
120	506.769	9.157.142	<p>Foto 188. Margem direita.</p>

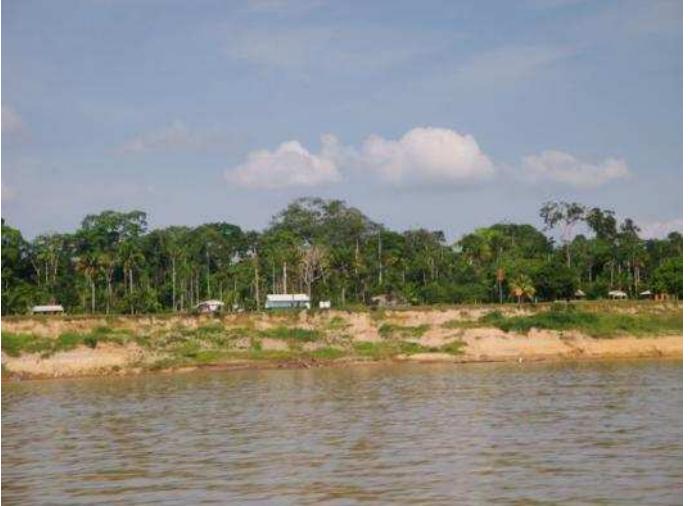
<p>Foto 189. Margem esquerda.</p>
122	505.445	9.159.704

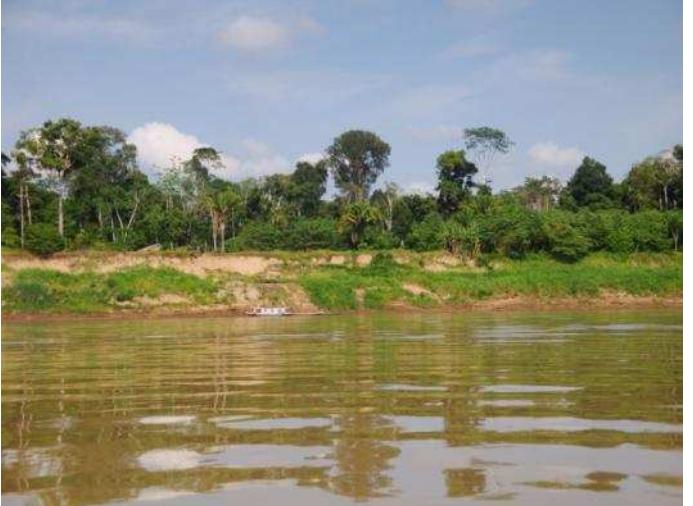
<p>Foto 190. Margem esquerda.</p>
122	505.445	9.159.704

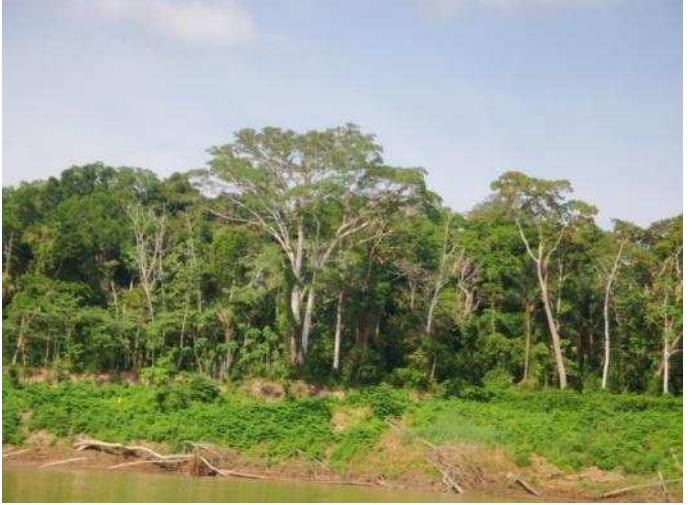
<p>Foto 191. Margem esquerda. Nota-se ao centro árvore em evidência de queda.</p>

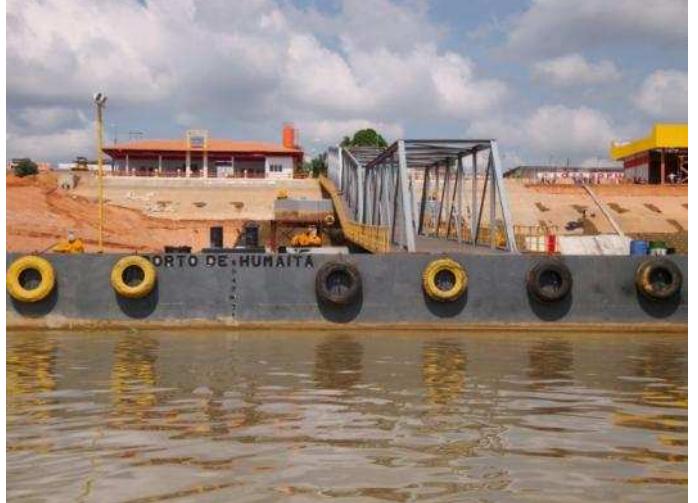
<p>Foto 198. Porto em frente à cidade de Humaitá.</p>
129	497.701	9.171.468

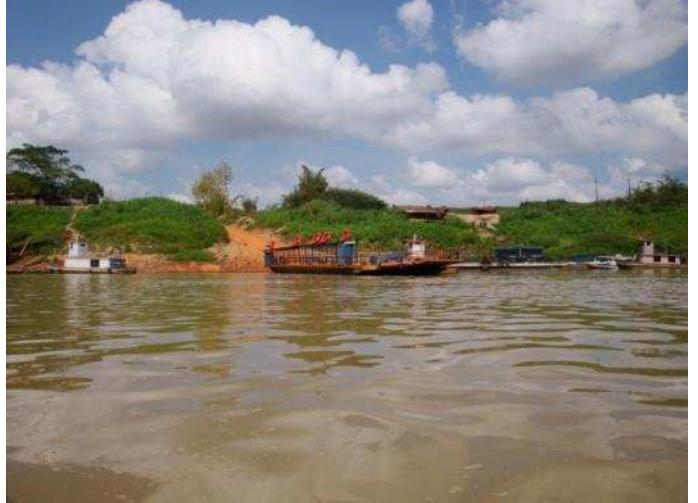
<p>Foto 204. Balsa de travessia da rodovia transamazônica.</p>
