Serviços de Recuperação de Áreas Degradadas no Entorno da Usina Hidrelétrica de Itaparica

CTNI 92 2010 5280 00

15º Relatório Trimestral - Versão Final
Maio/2015

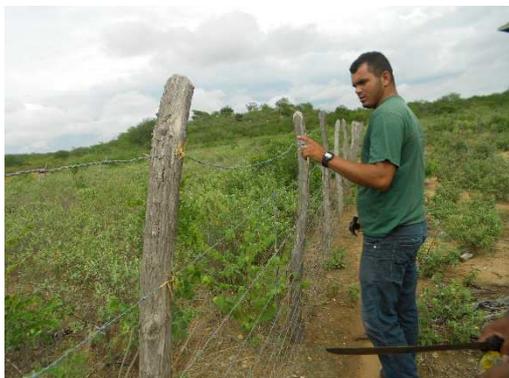
Fig. 24 – Manutenção das cercas na área 5.

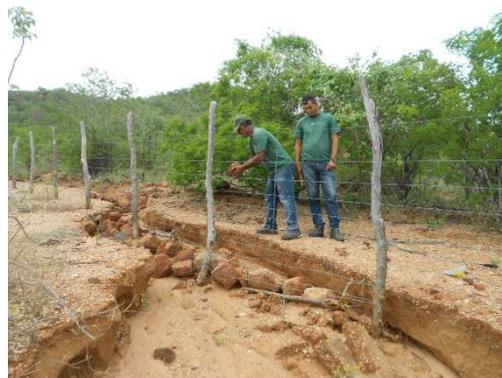
Fig. 25 – Contenção de processo erosivo provocado pela chuva e manutenção da cerca na área 5

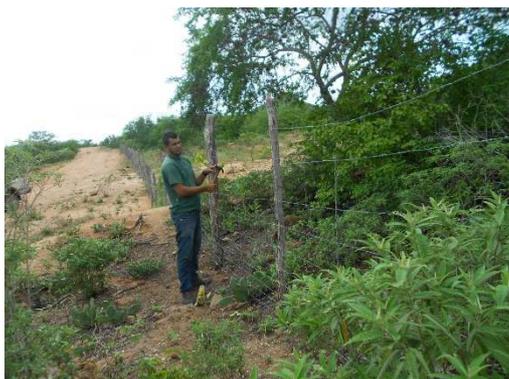
Fig. 26 – Manutenção das cercas na área 6

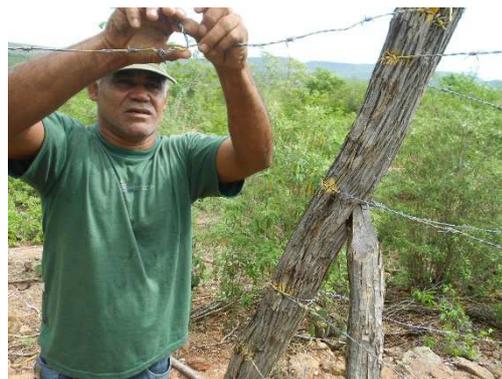
Fig. 27 – Manutenção das cercas na área 6.

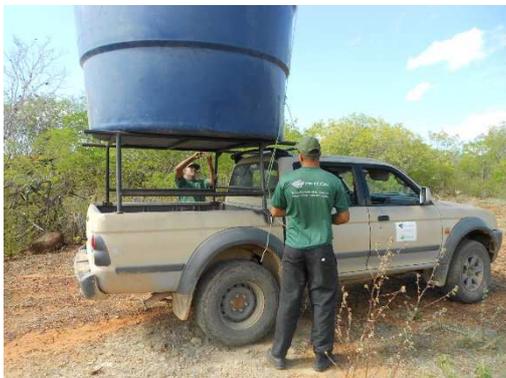
Fig. 36 – Substituição da caixa d'água danificada.

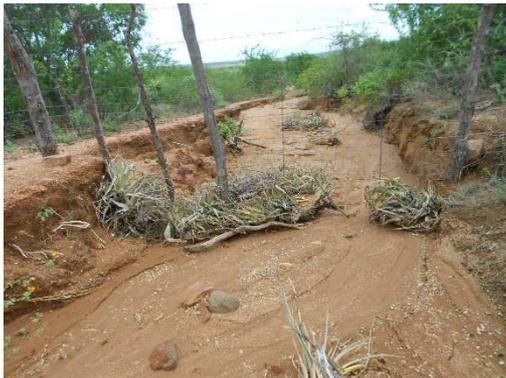
Fig. 40 – Mudanças de Macambira levadas pela correnteza ficaram presas na cerca da área 05

Nesta área, além das manutenções básicas como: adubação, coroamento e irrigação, também foi feita a manutenção da cerca que foi danificada graças ao processo erosivo provocada pelas chuvas que foram acima da média para esse período na região.

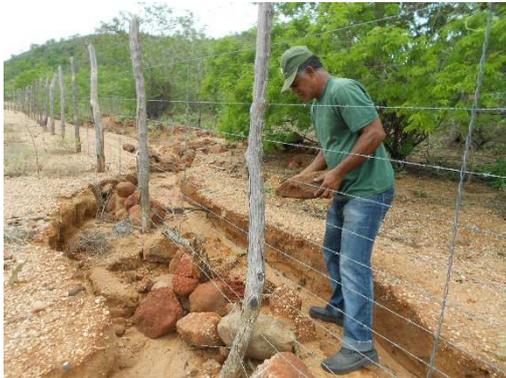
Fig. 42 – Contenção da erosão com pedras na área 5.

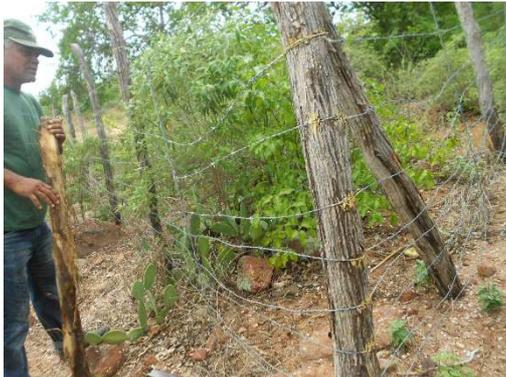
Fig. 44 – manutenção da cerca na área 06

Nesta área foram feitas apenas as manutenções básicas como: adubação, coroamento e irrigação. Foi feito também a manutenção das cercas danificadas pela chuva.

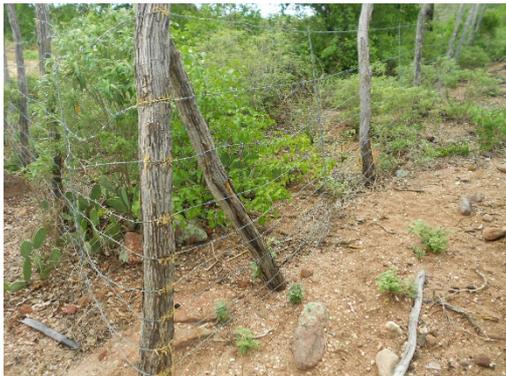
Fig. 46 – Manutenção de cerca na área 6.

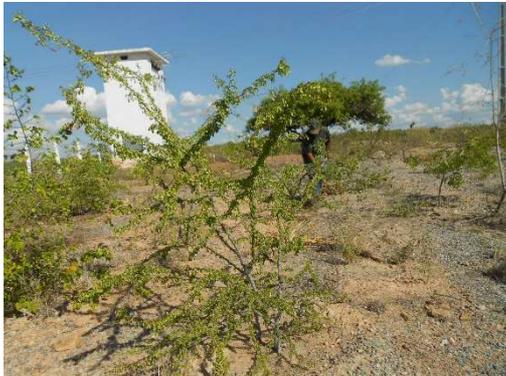
Fig. 58 – Limpeza e manutenção da área 10.

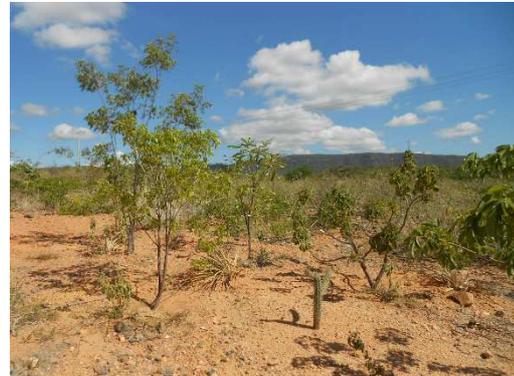
Fig. 59 – Visão geral da área 10.

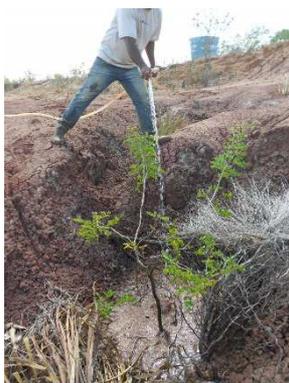
Como já foi dito acima, o solo da área 03 é bastante argiloso. Esse tipo de solo possui baixa permeabilidade e alta capacidade de retenção de água, isso ocorre por conta da maior força de coesão entre as partículas, o que além de dificultar a penetração, facilita a aderência do solo aos implementos, dificultando os trabalhos de mecanização. Embora sejam mais resistentes à erosão, são altamente susceptíveis à compactação, o que merece cuidados especiais no seu preparo, principalmente no que diz respeito ao teor de umidade, no qual o solo deve estar com consistência friável.

Fig. 60 – Muda já fixada ao solo bastante argiloso e compacto.

Devido aos problemas citados em relação ao solo e a quantidade de chuva que caiu na região no último trimestre, a área 3 e a que apresenta o menor índice de sobrevivência e fixação das mudas quando comparado as demais áreas, em torno de 45%. Em geral, as espécies arbóreas com raízes mais profundas, tiveram uma boa fixação e um bom desenvolvimento.

Tendo em vista a grande mortandade de mudas, neste último trimestre foi dada uma maior atenção a este ponto. Foram plantadas 800 macambiras, principalmente nos pontos erodidos e na margem, pois esta espécie de vegetal tem como característica suas raízes adventícias responsáveis pela boa fixação ao solo além de facilitar a entrada e a retenção de água no solo.

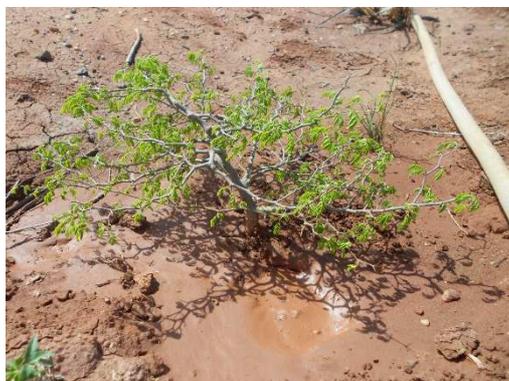
Fig. 62 – Muda bem desenvolvida.

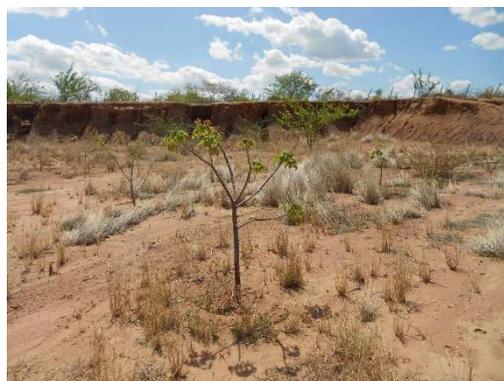
Fig. 63 – Pinhão roxo bem desenvolvido e florindo.

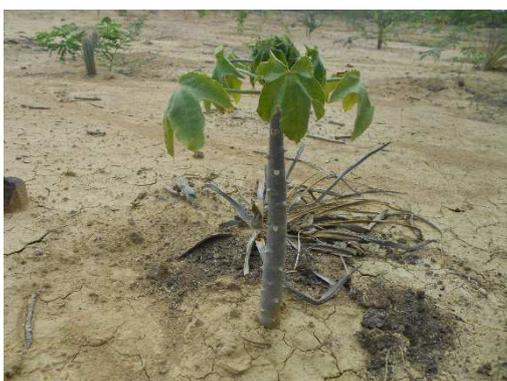
A área 4 apresenta as mesmas dificuldades da área 3, porém graças ao método descrito anteriormente e a geografia do local que, ao contrário da área 3, apresenta poucas regiões de acumulo de água, o índice de sobrevivência das mudas plantadas foi relativamente satisfatório, dadas as circunstancias da área, cerca de 81%

Fig. 64 – Pinhão roxo em bom estágio de desenvolvimento

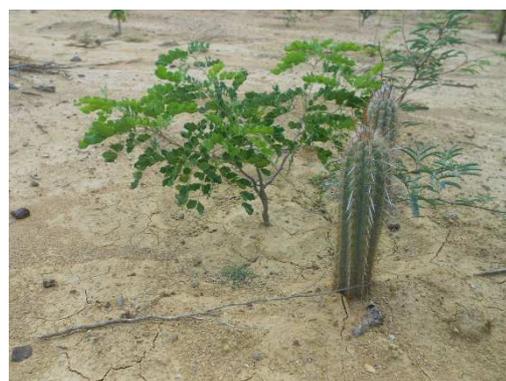
Fig. 65 – Boa fixação e sobrevivência das espécies arbóreas e espinhos.

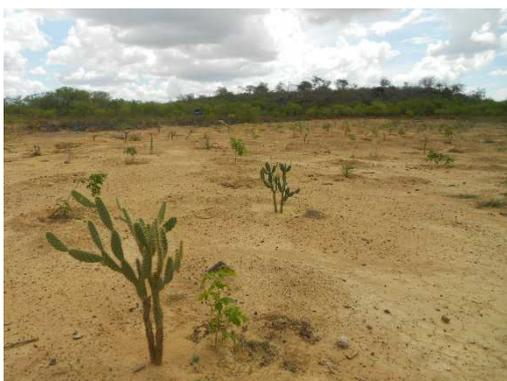
Fig. 66 – Visão geral da área 4.

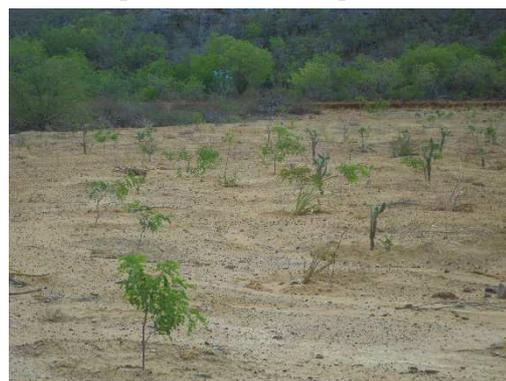
Fig. 67 – Visão geral do plantio da área 4.

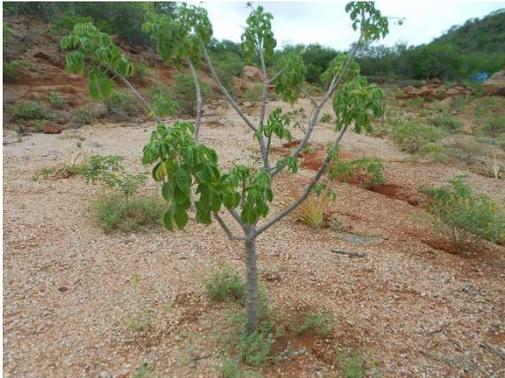
A área 5 teve uma boa fixação e bom índice de sobrevivência dos indivíduos plantados, chegando a 95%. Nas figuras de 46 a 49 temos um exemplo do desenvolvimento vegetacional na área. Esse desenvolvimento mostra que tanto as técnicas utilizadas para a recuperação quanto os trabalhos de manutenção, estão sendo feitos de forma adequada e efetiva, favorecendo assim o bom desenvolvimento das mudas plantadas.

Fig. 68 – Pinhão em excelente estágio de desenvolvimento

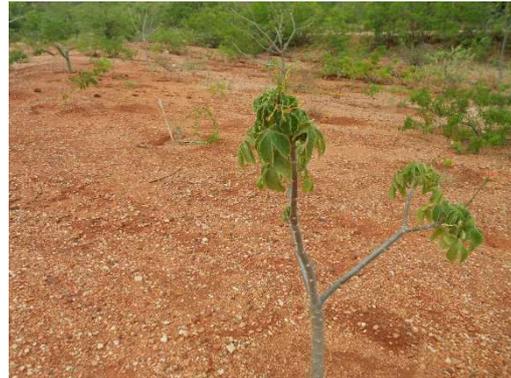
Fig. 69 – Mudas bem fixadas e com excelente desenvolvimento.

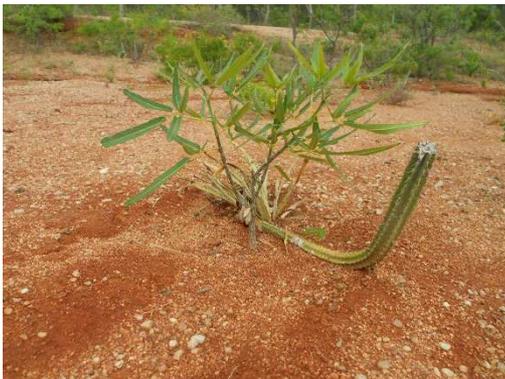
Fig. 70 – Área 5 possui o melhor índice de sobrevivência.

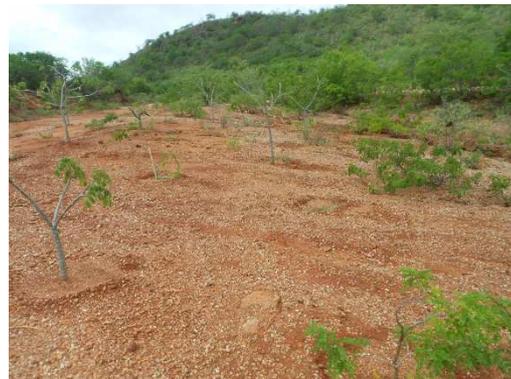
Fig. 71 – Visão Geral da área 5

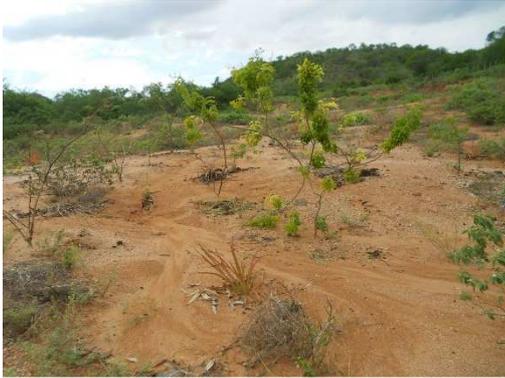
A área 06 apresenta a média elevada de índice de sobrevivência das mudas plantadas. Possui solo arenoso de alta permeabilidade e uma camada espessa de solo fértil. Por este motivo as mudas apresentam melhor desenvolvimento e taxa de sobrevivência de 95%.

Fig. 72 – Visão geral da área 6.

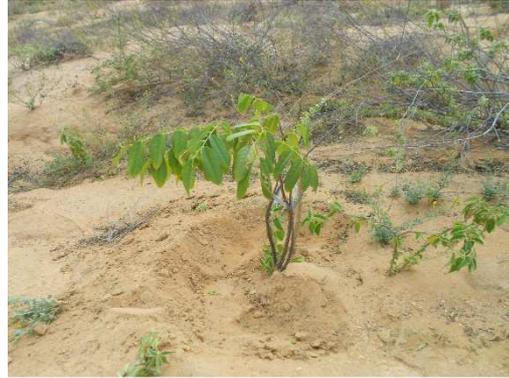
Fig. 73 – Muda em bom estágio de fixação.

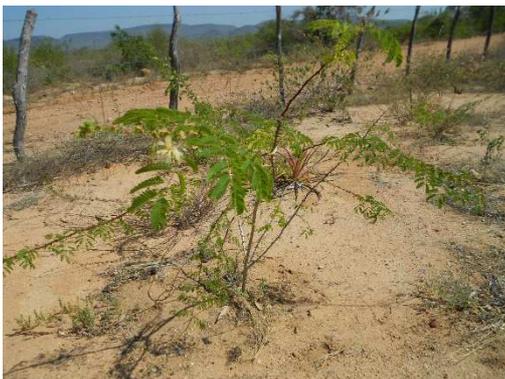
Fig. 74 – Excelente taxa de sobrevivência vegetal na área 6.

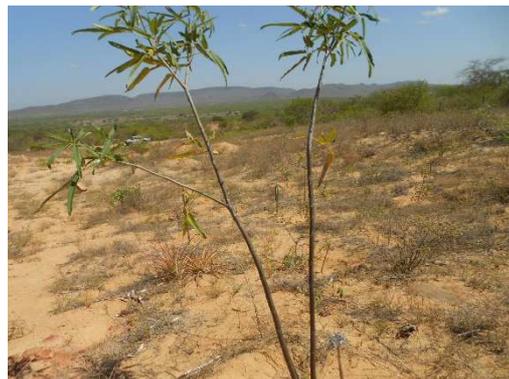
Fig. 75 – Muda com 1,8 metros de altura.

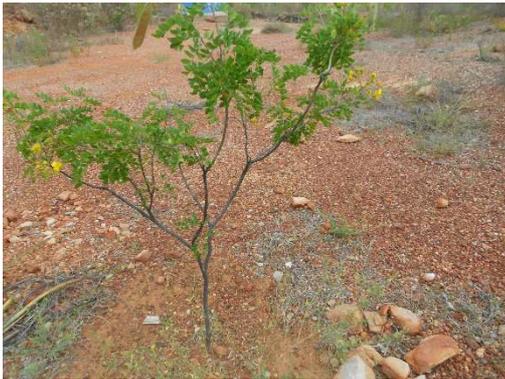
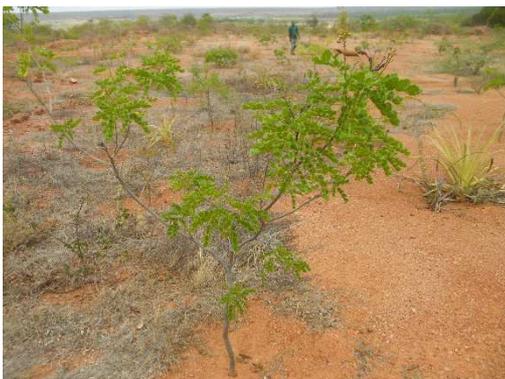
A área 7 apresenta solo argiloso e arenoso com consistência fina e pouco permeável à água. Porém, apesar dessas características, as técnicas utilizadas somadas aos trabalhos de manutenção estão sendo efetiva, favorecendo assim o bom desenvolvimento das mudas plantadas, como pode ser observado nas figuras de 76 a 79.

Fig. 76 – Desenvolvimento vegetacional da área 7.

Fig. 78 – Desenvolvimento vegetacional da área 7.

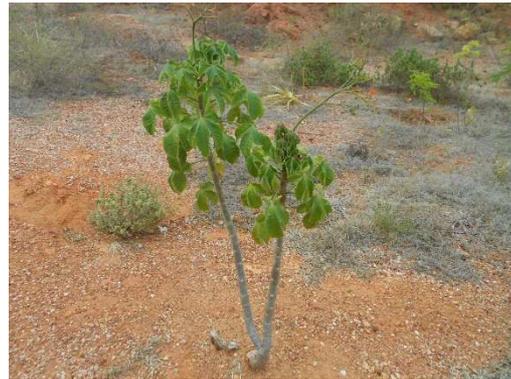
Fig. 77 – Pinhão branco.

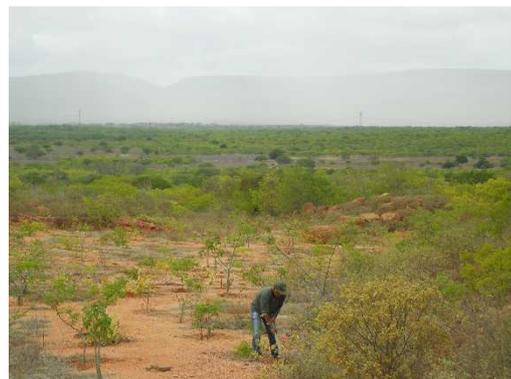
Fig. 79 – Visão geral da área 7.

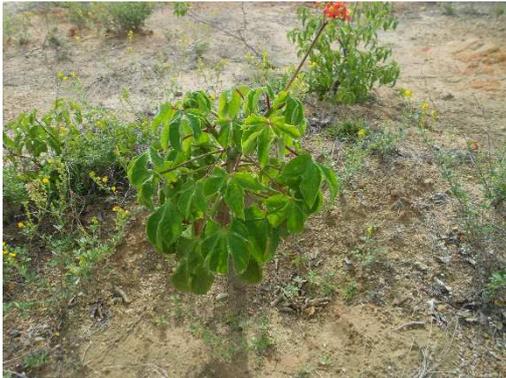
A área 9, mapa 4, apresenta solo arenoso e cobertura vegetal composta por espécies arbustivas. Apresenta bom índice de sobrevivência das mudas plantadas para recomposição florestal, devido a isso, o próximo estágio é plantar novas espécies a fim de aumentar a diversidade vegetal da região. Nas figuras de 80 a 83 estão uma demonstração do estágio de desenvolvimento vegetacional da área.

Fig. 80 – Mudas plantadas com bom desenvolvimento vegetacional.

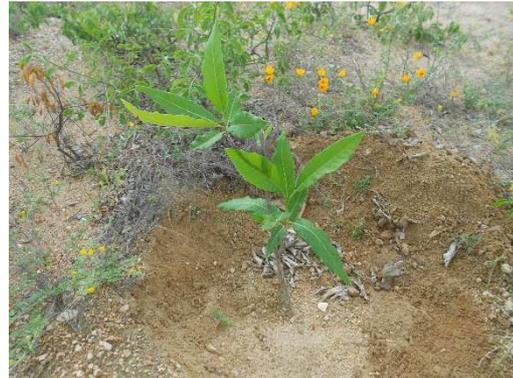
Fig. 81 – Bom índice de sobrevivência de mudas na área 9.

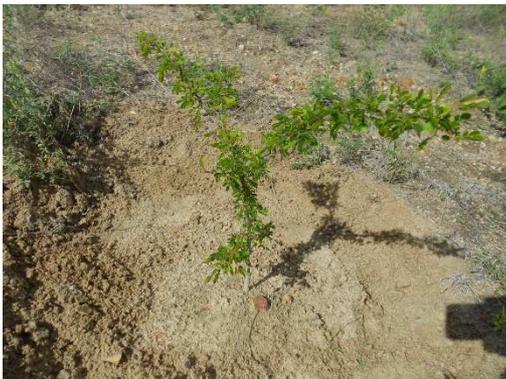
Fig. 82 – Boa fixação das mudas na área 9.

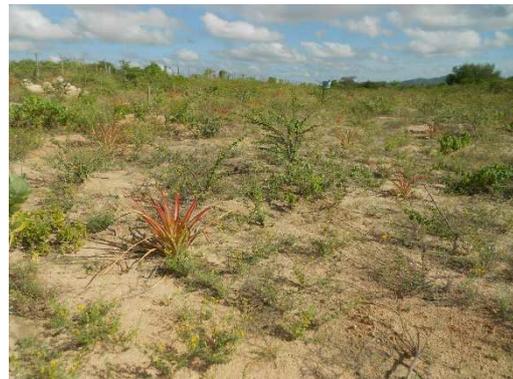
Fig. 83 – Visão Geral – área 9

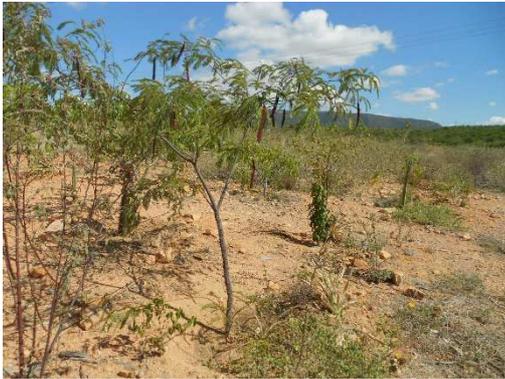
Foi observado na área 10, mapa 2, um elevado índice de sobrevivência. A área possui solo arenoso e alta taxa de permeabilidade. Nesta área é observado um bom índice de fixação das mudas cerca de 92%.

Fig. 84 – Desenvolvimento vegetacional – área 10.

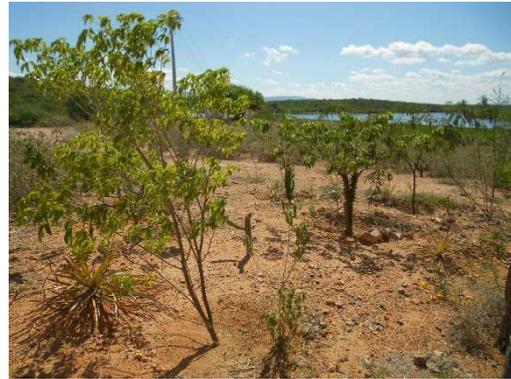
Fig. 85 – Área com maior diversidade de mudas bem desenvolvidas.

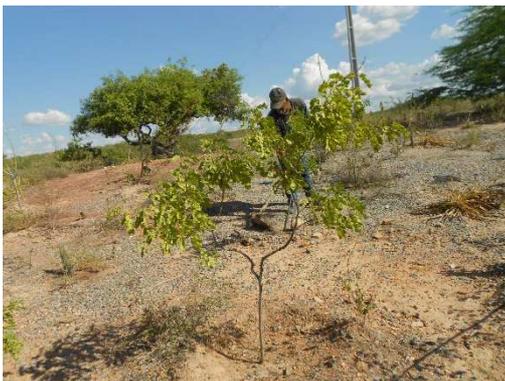
Fig. 86 – Plantas em bom estágio de desenvolvimento.

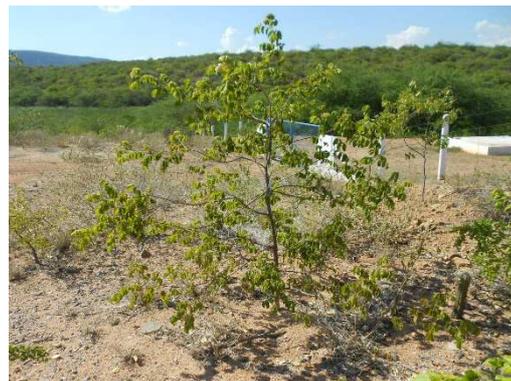
Fig. 87 – Plantas em bom estágio de desenvolvimento.

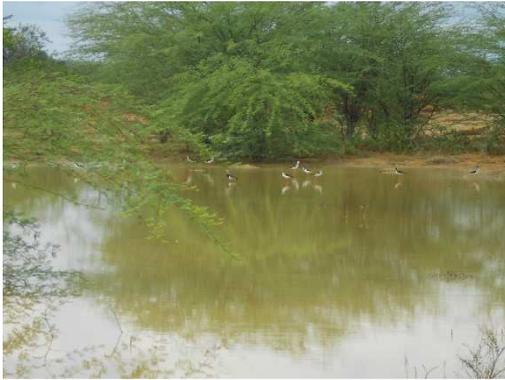
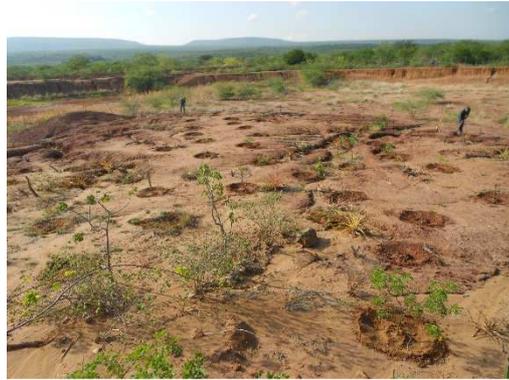
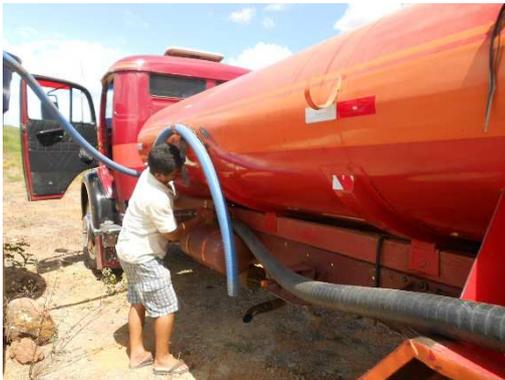
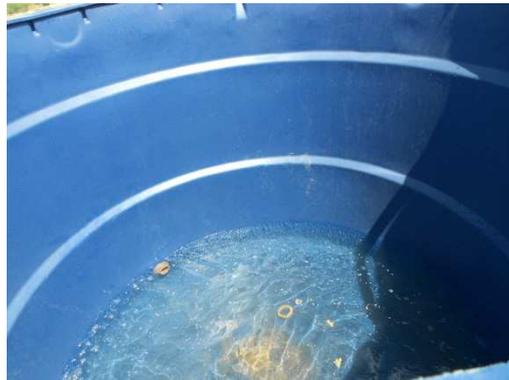
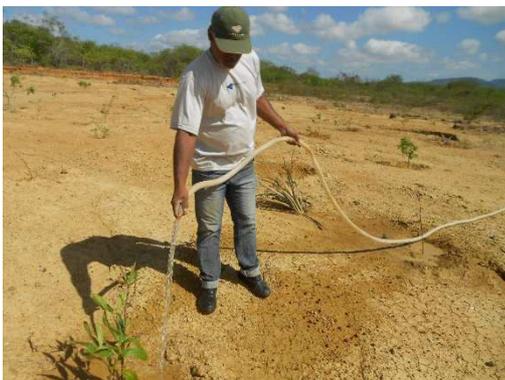
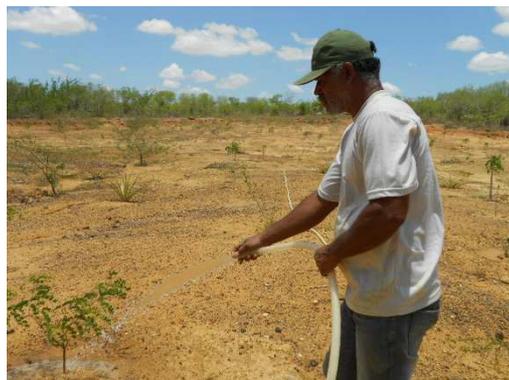
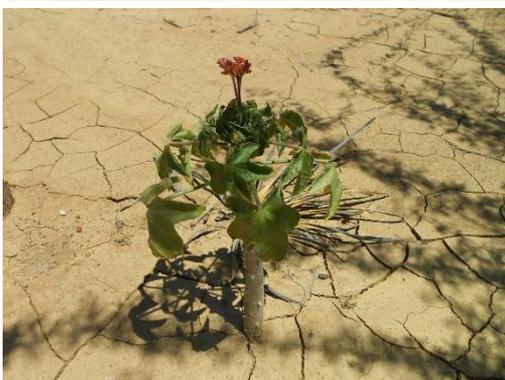
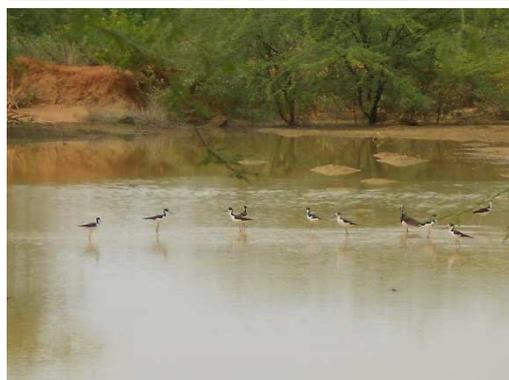
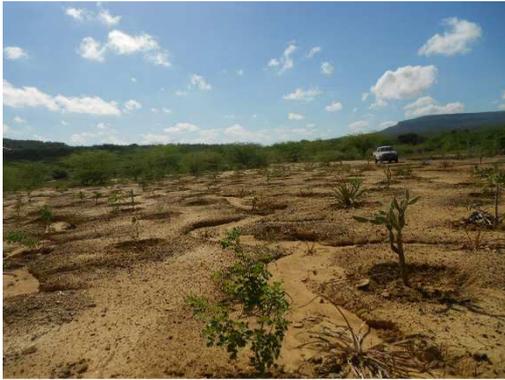
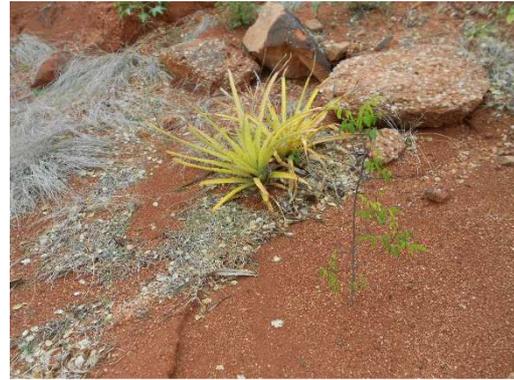
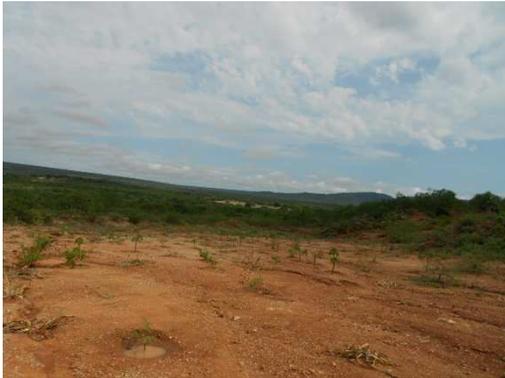
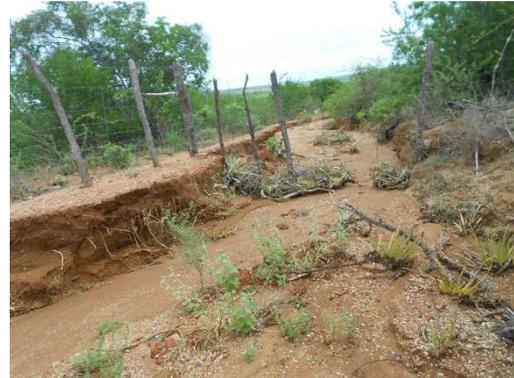
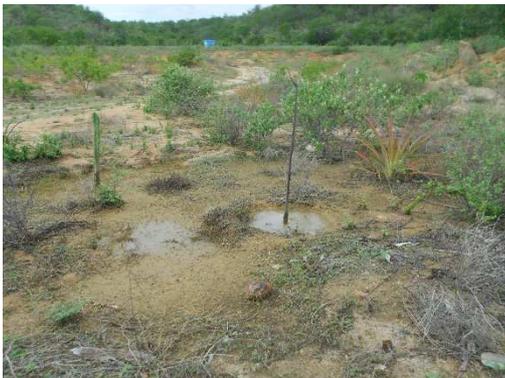
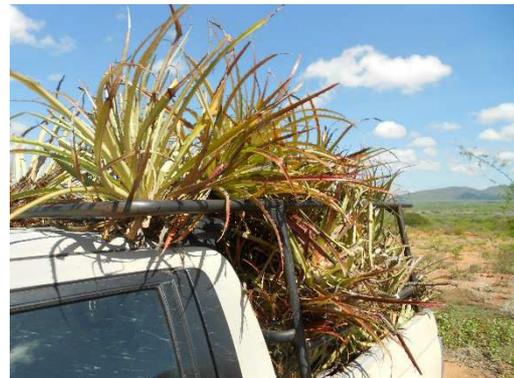
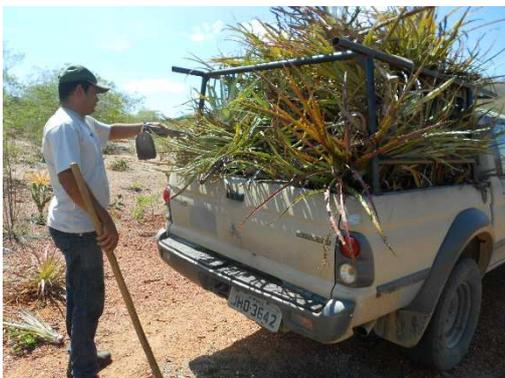
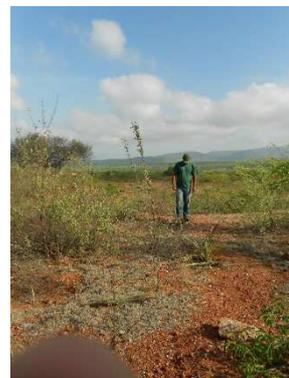
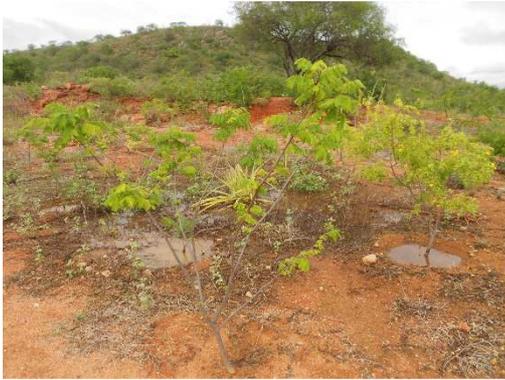
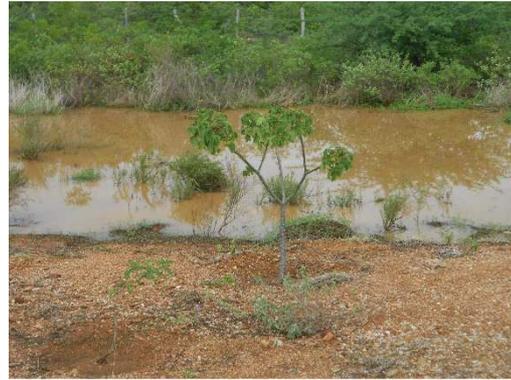
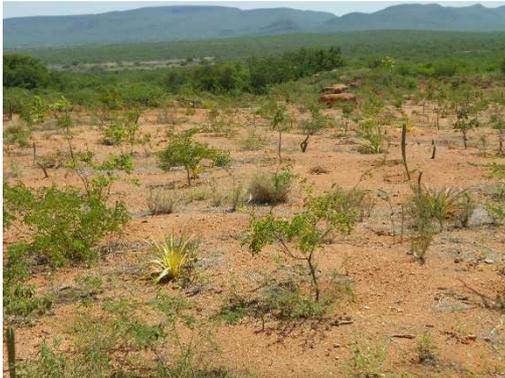
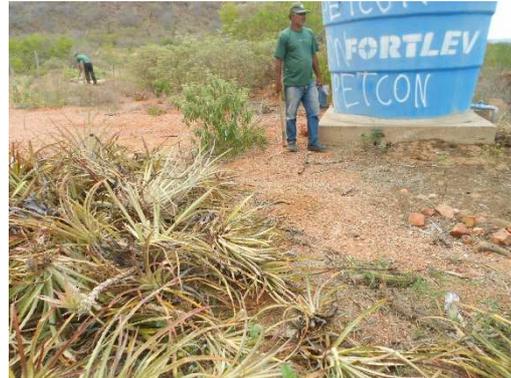
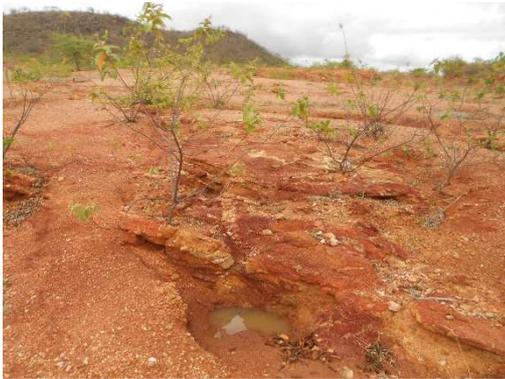
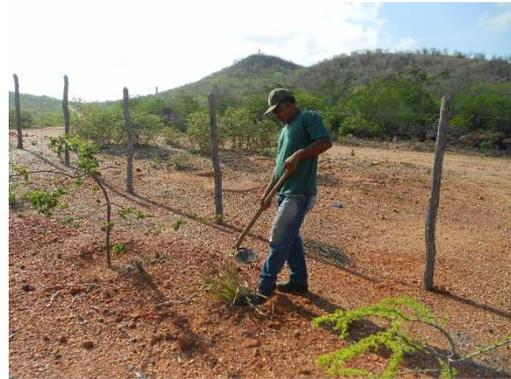
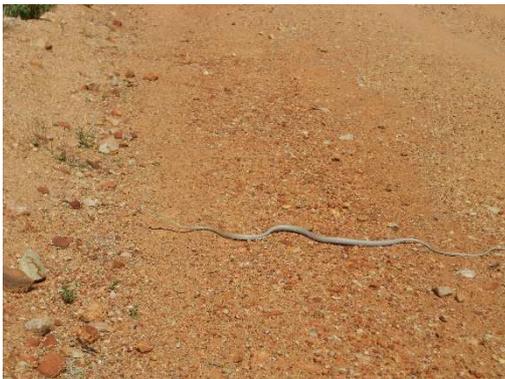
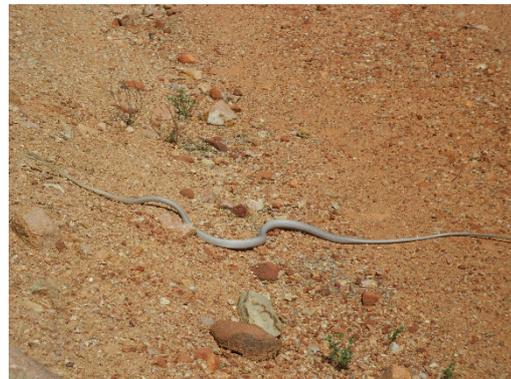
A seguir será apresentado uma sequência de imagens com o trabalho da equipe de campo durante o último trimestre.
