**Companhia Hidrelétrica do São Francisco**  
Diretoria de Engenharia e Construção - DE  
Superintendência de Planejamento e Expansão - SPE  
Departamento de Meio Ambiente - DMA  
Divisão de Meio Ambiente de Geração - DEMG

# Serviços de Recuperação de Áreas Degradadas no Entorno da Usina Hidrelétrica de Itaparica

**CTNI 92 2010 5280 00**

Relatório Final - Versão Final  
Agosto/2015

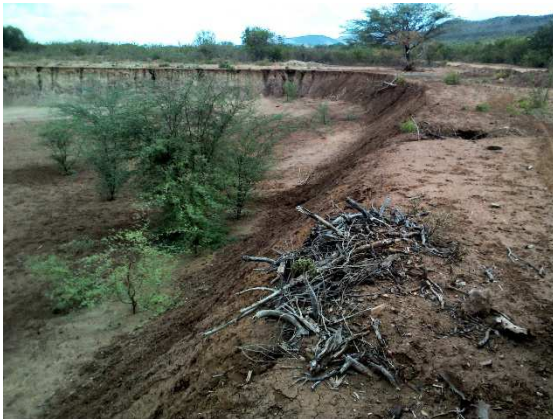
Originalmente, a área 3 (mapa 2) foi utilizada como caixa de empréstimo na fase de implantação dos empreendimentos anteriormente citados. A princípio a área apresentava regeneração natural da mata nativa com espécies arbustivas e baixa diversidade de espécies/área (imagem 2). A maior extensão era composta por solo exposto.

*Img. 02 – Regeneração natural. Catingueira-rasteira. (Março, 2012).*

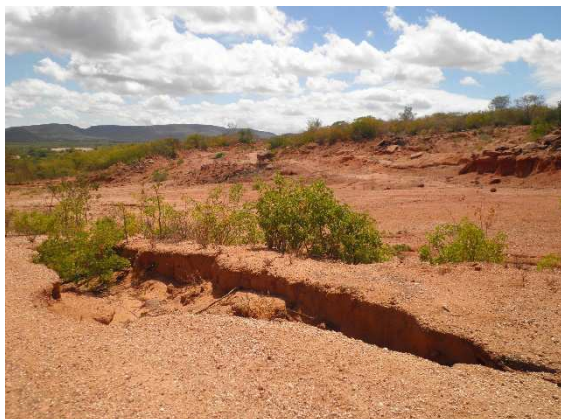
A Área 5 foi utilizada como caixa de empréstimo e bota-fora na fase de implantação dos empreendimentos anteriormente citados, possui espécies arbustivas e baixa diversidade de espécies/área. A maior extensão do território é composta por solo exposto e afloramento de rochas em algumas porções de área (imagem 5).

*Img. 05 – Extensão da área 5, composta por solo exposto. (Abril, 2012).*

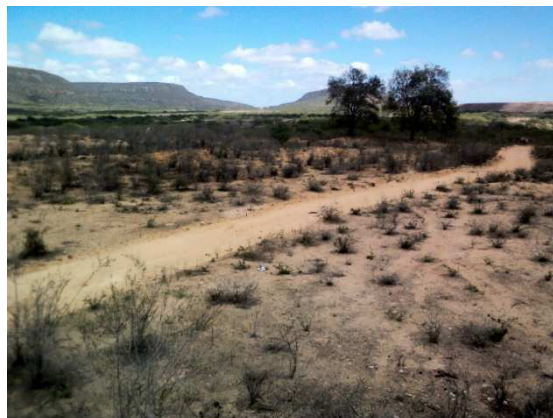
*Img. 21 – Área de jusante. Estágio sucessional jovem de regeneração natural da mata nativa. (Abril, 2012).*

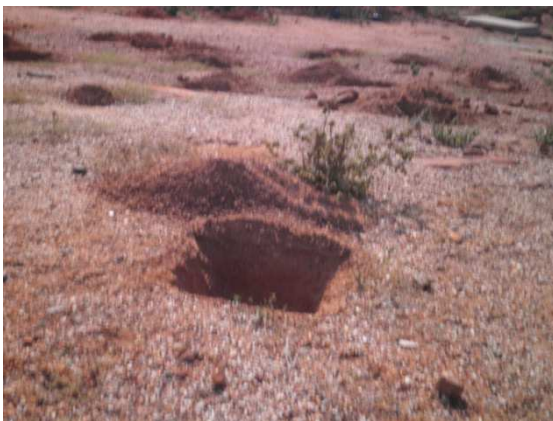
Em algumas partes desta área o solo é composto por afloramentos rochosos, o que dificultou de forma considerável a abertura das covas (imagem 96).

*Img. 95 – Cova aberta na área 5 (Setembro, 2012).*

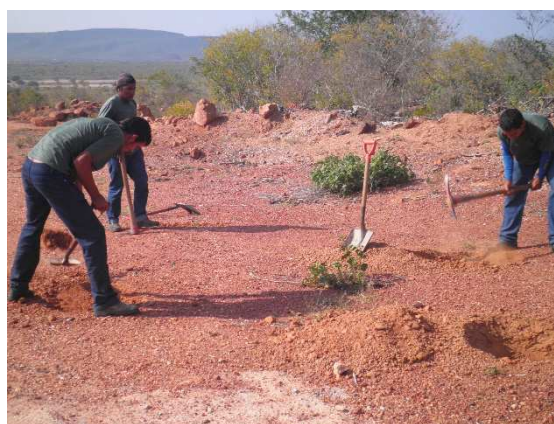
O solo composto por rochas dificultou de forma considerável o coveamento, o que provocou inclusive danos as ferramentas como: quebra de cabo e redução precoce da vida útil da do equipamento.

*Img. 104 – Solo siltoso com predominância de rochas dificulta o coveamento da área. (Setembro, 2012).*

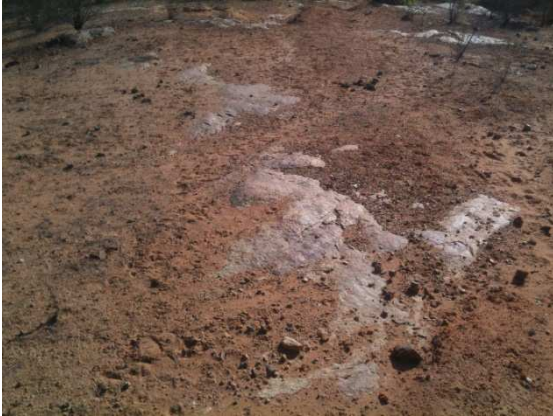
*Img. 120 – Afloramento rochoso na área de jusante. (Maio, 2012).*

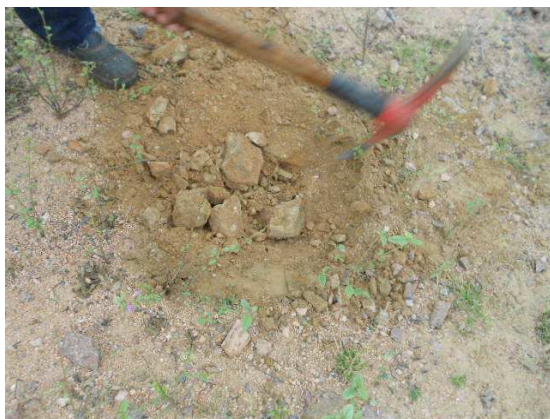
*Img. 126 – Rochas enterradas dificultam o trabalho de coveamento da área (Julho, 2014)*

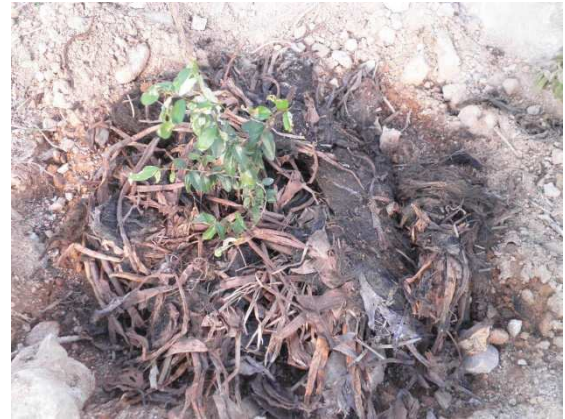
*Img. 167 – Muda de catingueira e matéria orgânica vegetal para retenção de umidade. (Junho, 2012).*

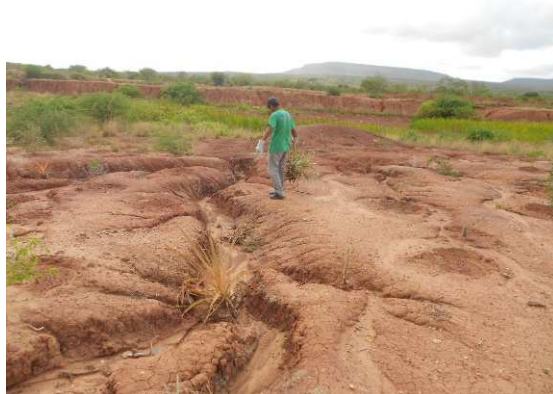
**Img. 171 – Mudas de macambira sendo plantadas nos sulcos erosivos. (Dezembro, 2014)**

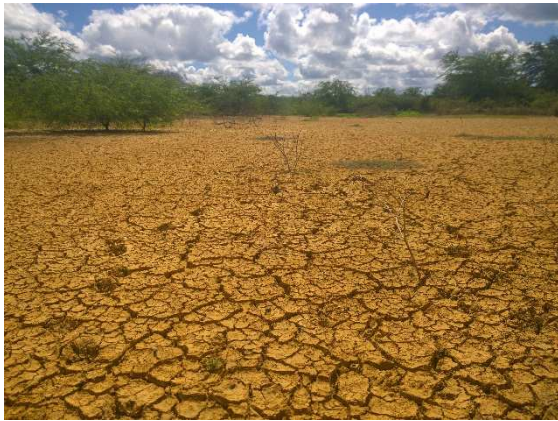
**Img. 176 – Solo argiloso no período seco na área 4, no período chuvoso a água acumula formando uma pequena lagoa. (Abril, 2013)**

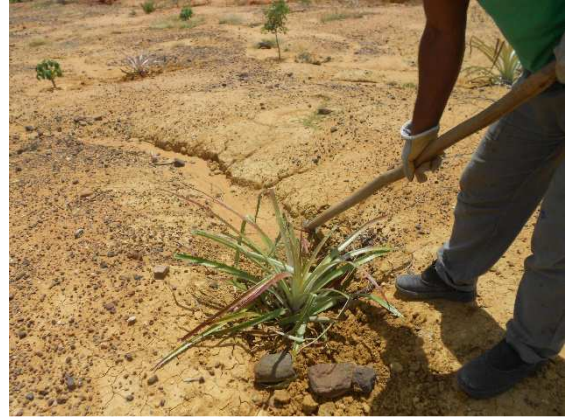
*Img. 185 – Macambira plantada nos sulcos erosivos. (Dezembro, 2014)*

Além das espécies arbóreas, entre Janeiro e Março de 2014 foram plantados na área 589 mudas de espécies herbáceas. Posteriormente, com a finalidade de conter a formação de sulcos causados pela lixiviação muito comum neste tipo de solo quando exposto a quantidade significativa de chuvas, entre os meses de Outubro de 2014 e Janeiro de 2015 foram plantadas mais 475 mudas dentro dos sulcos erosivos, a fim de reduzir a velocidade da água que passa por eles, evitando assim, uma possível evolução para ravina. Com esse último plantio, somou-se um total de 1.064 mudas representadas por cinco espécies diferentes. O solo da área 4 é argiloso, muito parecido com o solo da área 3, o que torna esta área bastante propensa a desenvolver problemas de erosão, por esse motivo, pode ser observado na tabela 7 que a macambira também foi a espécie mais plantada.

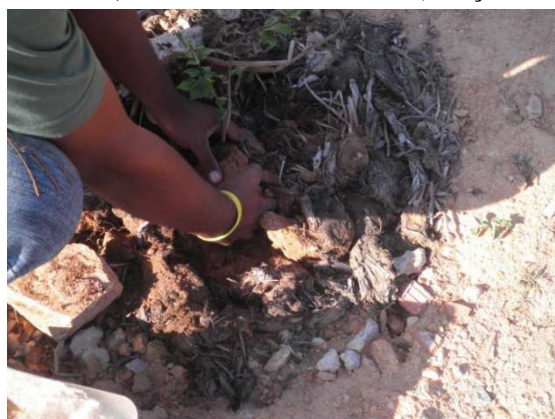
*Img. 191 – Matéria orgânica vegetal inserida na cova. Posteriormente foi inserido o solo enriquecido com adubo animal e NPK. (Maio, 2013)*

A sequência de imagens a seguir mostra o processo de plantio realizado na área 5, com destaque para a imagem 191 onde mostra as covas preenchidas com matéria orgânica vegetal.

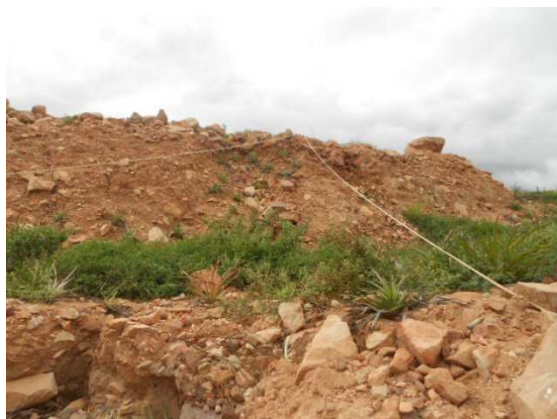
**Img. 216 – Área de Talude bastante íngreme e com predominância de rochas soltas. (Março de 2014)**

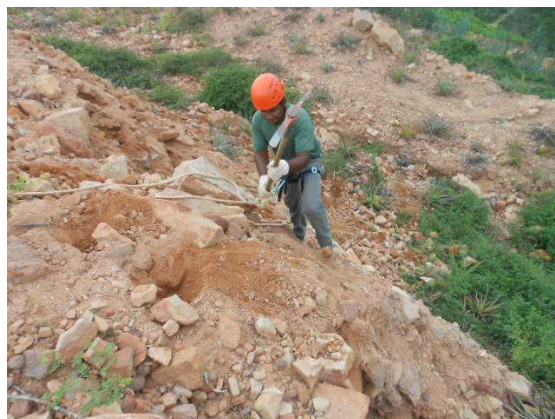
*Img. 225 – Solo composto predominantemente por rochas dificulta o coveamento (Abril de 2014)*

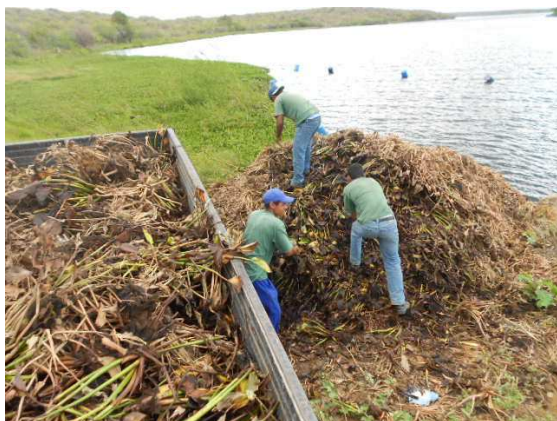
**Img. 246 – Macrófita Egéria retirada da barragem de Itaparica estava depositada na beira do rio na área 10. (Junho, 2012)**

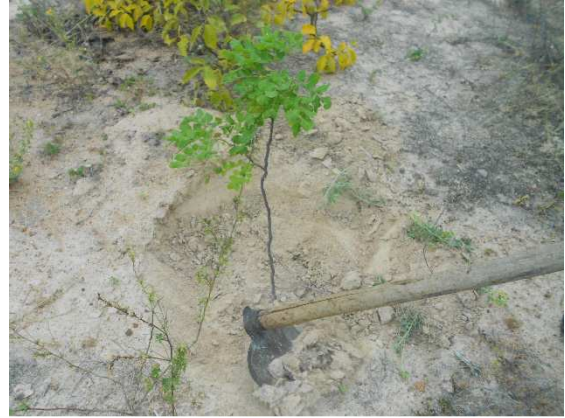
*Img. 277 – Coroamento de mudas área 9. (Petcon 2014)*

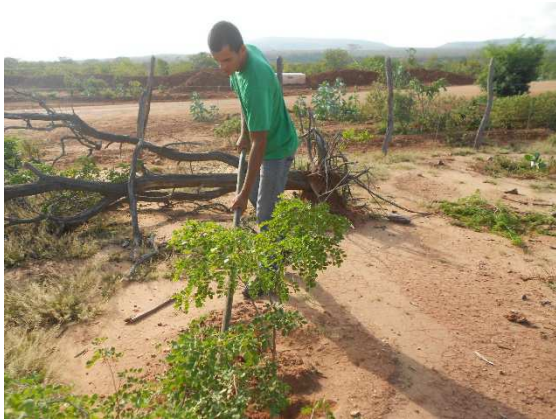
*Img. 278 – Coroamento de mudas na área 10 (Petcon 2015)*

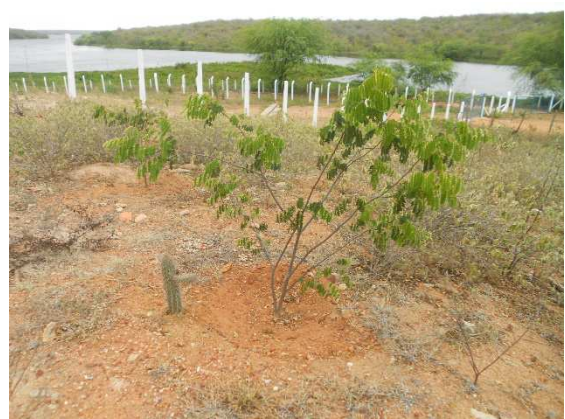
*Img. 279 – Manutenção de coroamento na área 10(Petcon 2015)*

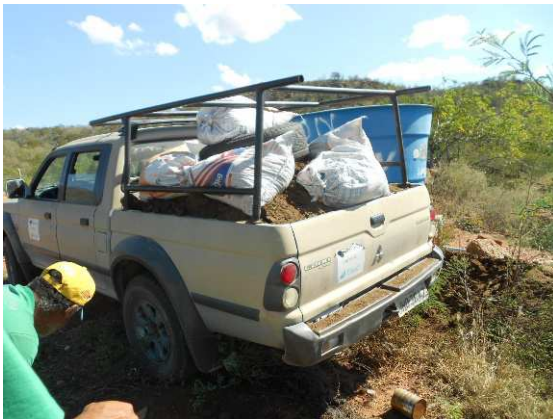
*Img. 282 – Esterco bovino, utilizado como fonte de matéria orgânica para restauração dos nutrientes no solo (Petcon 2014)*

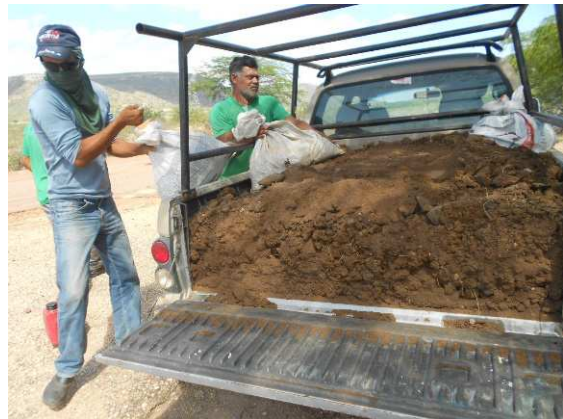
*Img. 283 – Esterco bovino sendo distribuídos nas áreas do projeto. (Petcon 2014)*

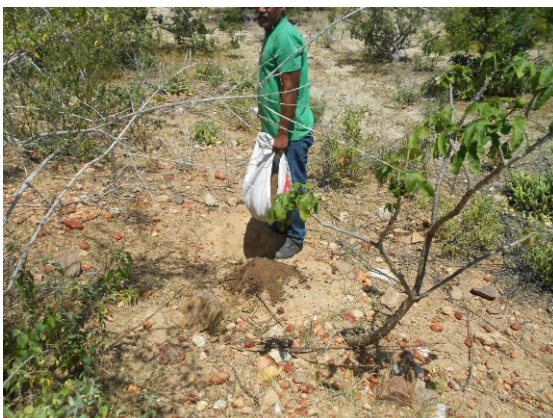
*Img. 284 – Adubação das mudas na jusante. (Petcon 2014)*

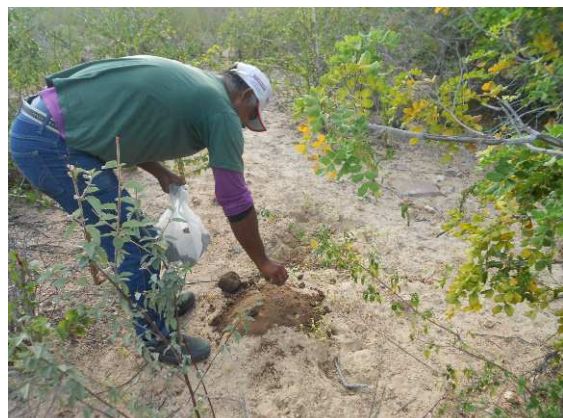
*Img. 285 – NPK sendo misturado ao esterco para e ao solo. (Petcon 2014)*

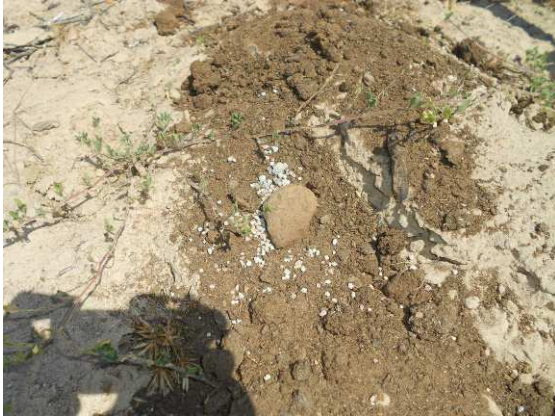
*Img. 286 – NPK com esterco bovino para. (Petcon 2013)*

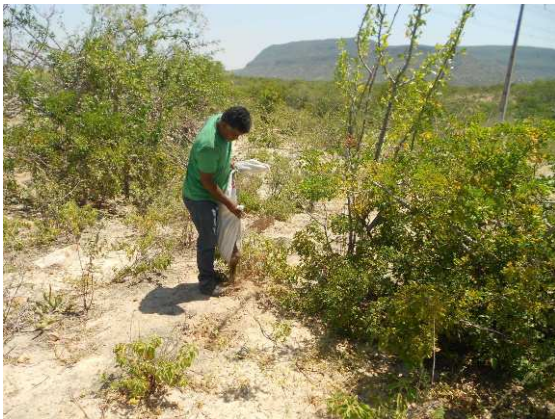
*Img. 288 – Distribuição de adubo enriquecido as mudas da área 6. (Petcon 2015).*

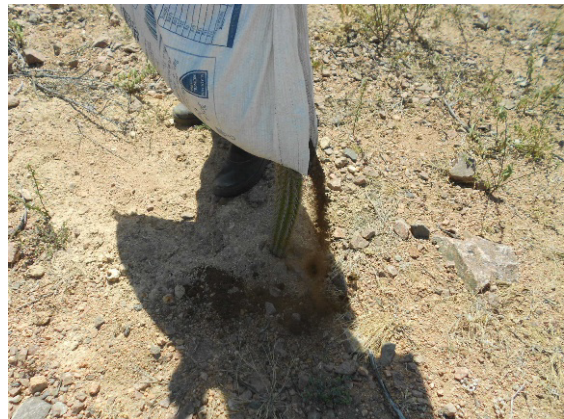
*Img. 289 – Muda de mandacaru sendo adubada (Petcon 2015)*

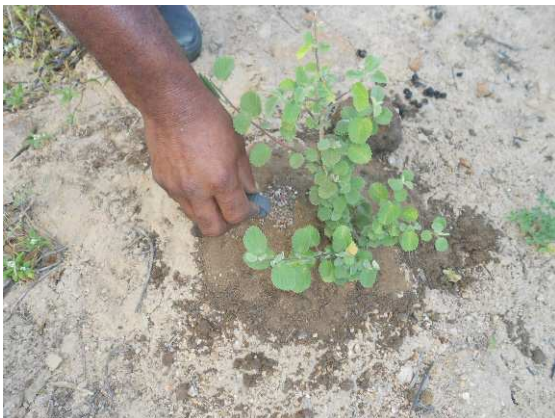
*Img. 290 – Adição e NPK as mudas. (Petcon 2015)*

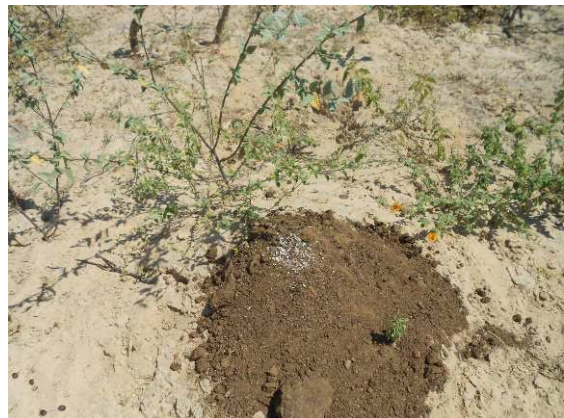
*Img. 291 – Adubação de muda na área 9. (Petcon 2015)*

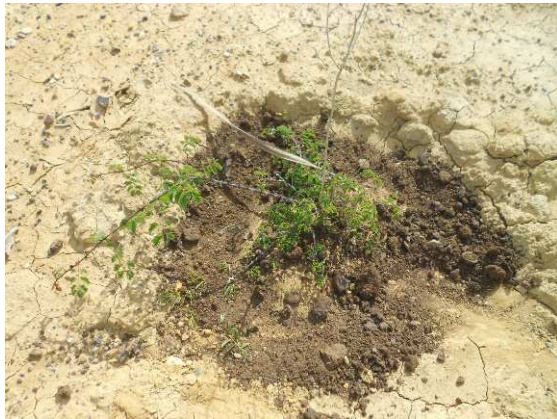
*Img. 292 – Muda adubada na área 4. (Petcon 2013)*

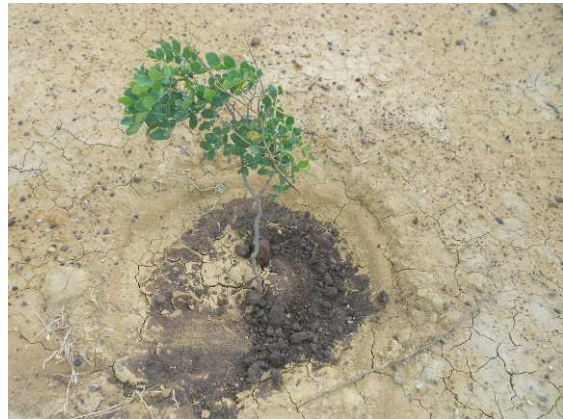
*Img. 293 – Muda recém adubada com esterco e NPK. (Petcon 2013)*

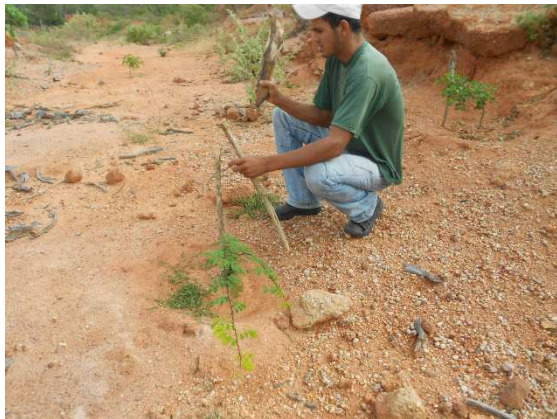
*Img. 294 – Tutor feito a partir de restos de madeiras encontrados na caatinga. (Petcon 2014)*

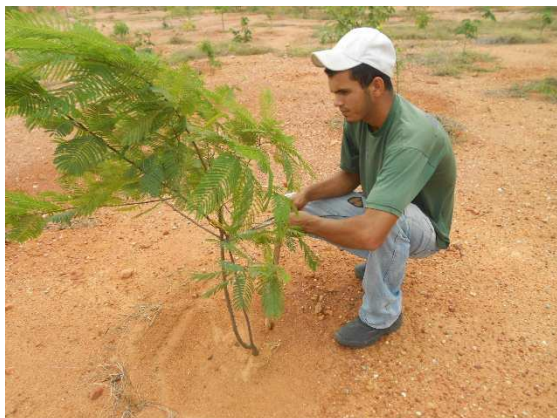
*Img. 296 – Muda sendo amarrada ao tutor. (Petcon 2014)*

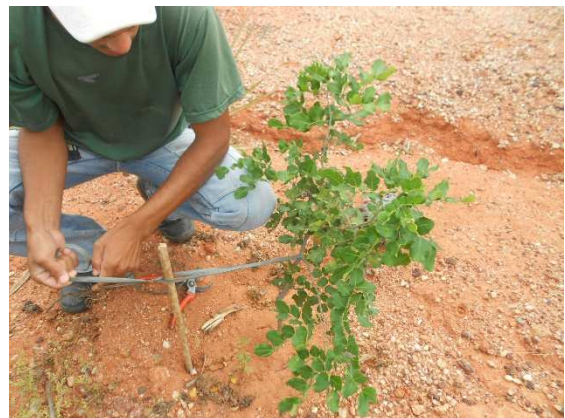
*Img. 297 – Nó oito invertido com folga para não estrangular a muda. (Petcon 2014)*

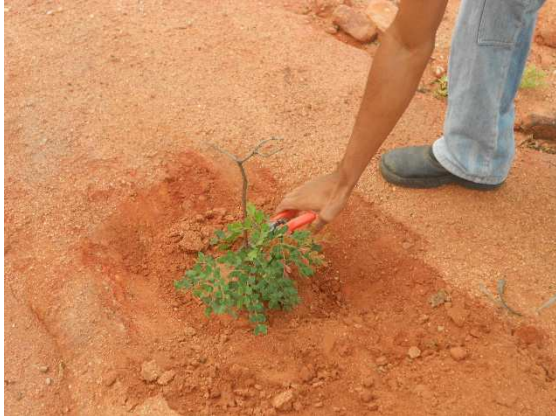
*Img. 298 – Poda de muda e coroamento (Petcon 2014)*

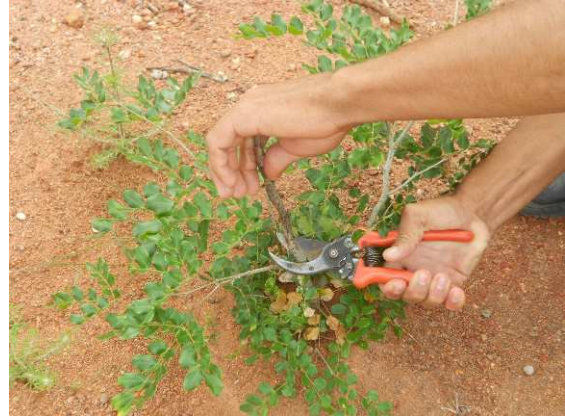
*Img. 299 – A poda auxilia no processo de desenvolvimento da muda. (Petcon 2014)*

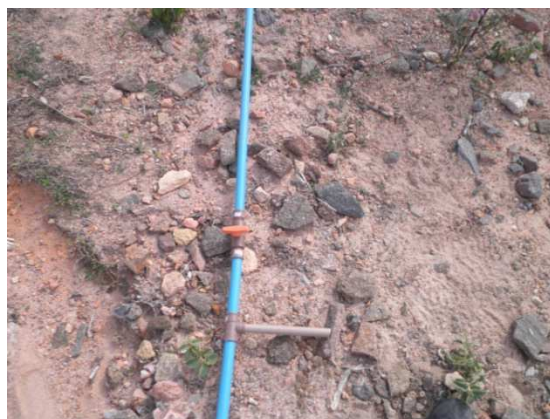
*Img. 309 – Acessórios hidráulicos Para irrigação (Petcon, 2012).*

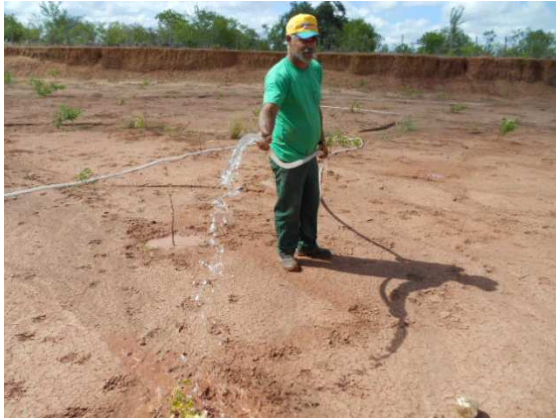
Devido ao solo da área 03 ser argiloso, durante a irrigação, a água fica retida na superfície da cova. Nesta área, a irrigação ocorre nos períodos entre 16 e 17:30h horas, para evitar a perda de água provocada pela evaporação, nos horários de maior incidência solar.

*Img. 310 – Irrigação de mudas na área 3 (Petcon, 2013)*

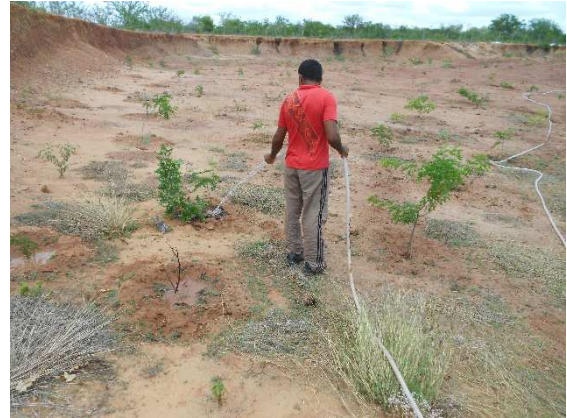
*Img. 311 – O solo argiloso exige que a rega seja realizada após as 15h para evitar a evaporação da água retida na cova. (Petcon, 2013)*

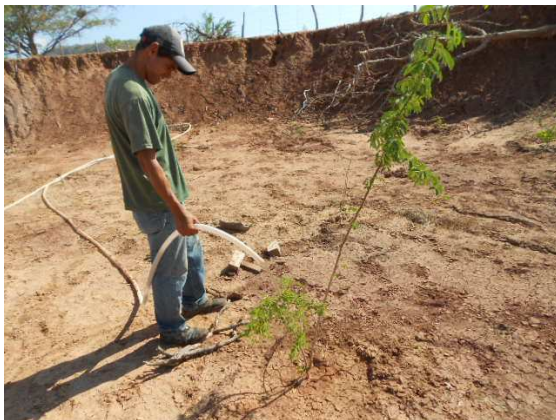
*Img. 312 – Rega de muda na área 3. (Petcon, 2014)*

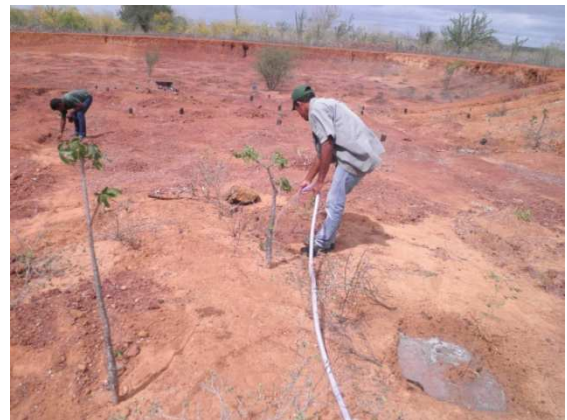
*Img. 313 – Plantio e rega de mudas já plantadas. (Petcon, 2012)*

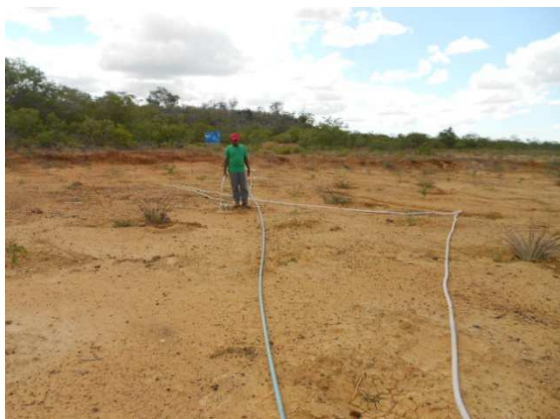
Assim como a área 03, a área 4 também possui solo argiloso, isso faz com que a água fique retida na superfície da cova, devido a isso, a fim de evitar a perda de água provocada pela evaporação nos horários de maior incidência solar, a irrigação ocorre conjuntamente com a área 3.

*Img. 314 – Rega de mudas plantadas no solo argiloso da área 4. (Petcon, 2013)*

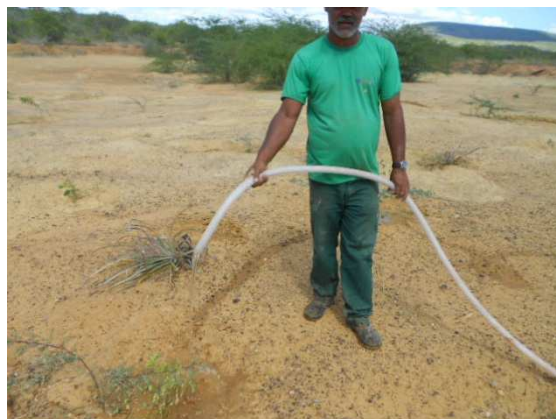
*Img. 315 – Mudas regada 3 vezes por semana. (Petcon, 2013)*

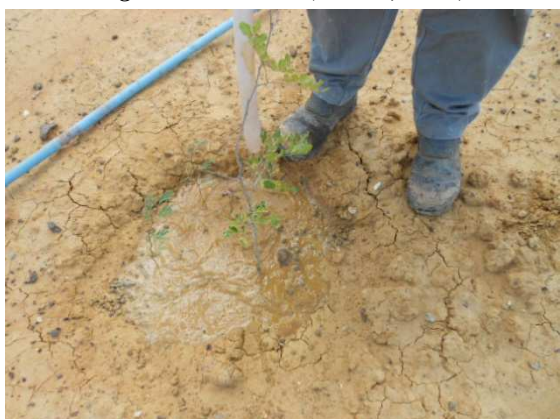
*Img. 316– Solo argiloso retém água na cova dificultando a disponibilidade da mesma para a planta. (Petcon, 2013)*

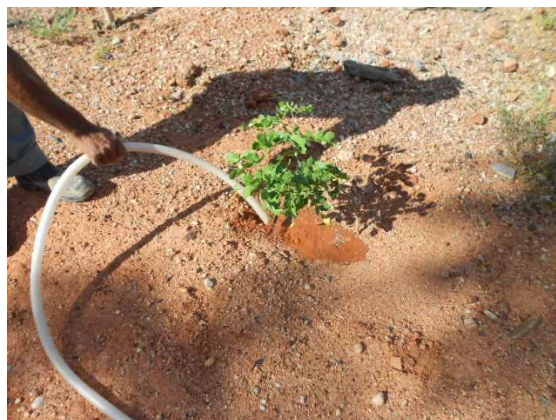
*Img. 319 – Detalhe de muda sendo regada próxima a um sulco erosivo. (Petcon, 2014)*

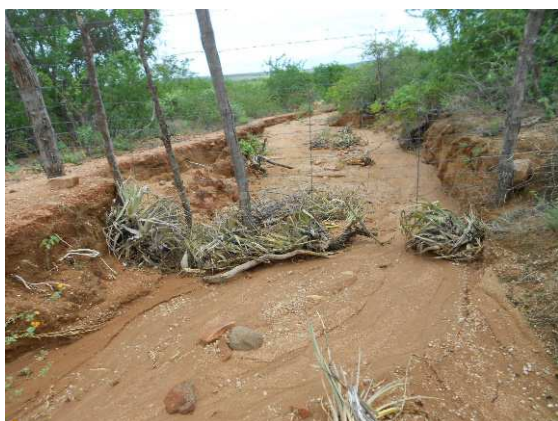
**Img. 350 – Mudas de Macambira levadas pela correnteza provocada pelas fortes chuvas ficaram presas na cerca da área 05 (Outubro 2014)**

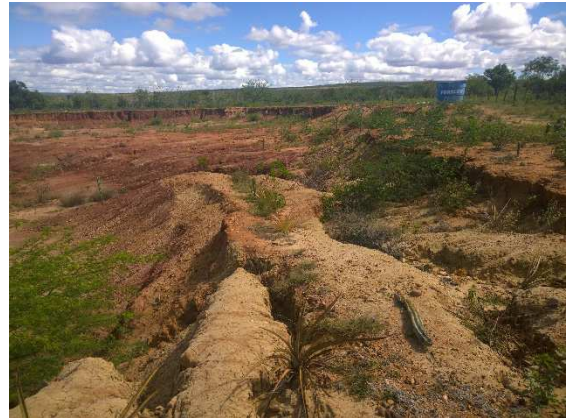
3, 4 e Jusante tiveram uma considerável mortandade de mudas (imagens de 354 a 357) graças ao solo argiloso que forma toda a extensão das áreas 3 e 4 e uma pequena porção da área de jusante que, conseqüentemente retém água devido à dificuldade de infiltração característico deste tipo de solo. Porém, as fortes chuvas não foram de todo ruim e auxiliaram, de forma significativa, a boa estabilização das mudas plantadas nas demais áreas, em especial na área 6, a qual apresentou o maior índice de sobrevivência dentre as demais.

*Img. 355 – As fortes chuvas formaram ravinas na área 3 provocando a morte de algumas mudas. (Petcon 2014)*

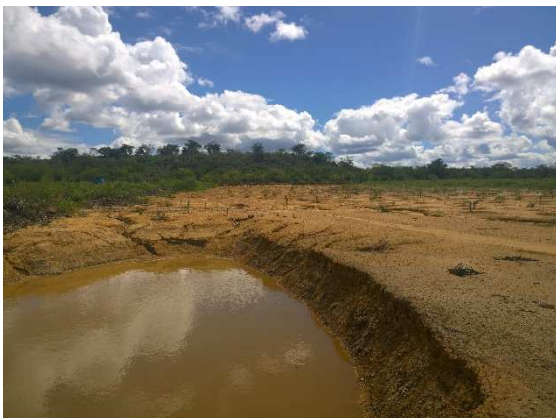
*Img. 356 – Água de chuva acumulada na área 4 (Petcon 2014)*

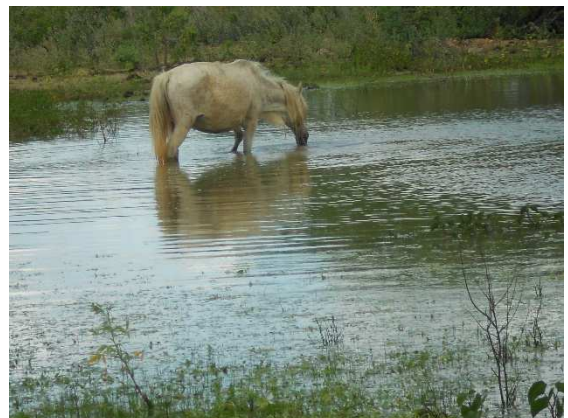
*Img. 357 – Lagoa formada na área de Jusante. (Petcon 2014)*

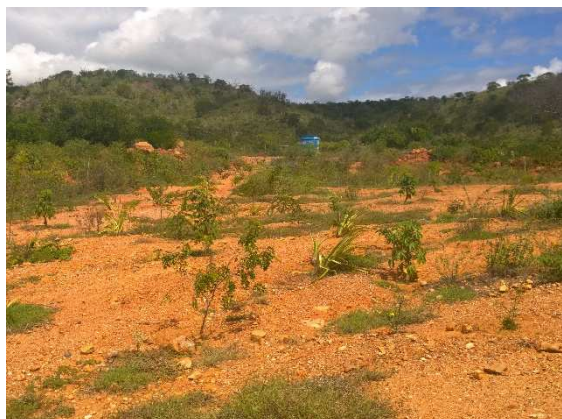
**Img. 358 – Visão geral do processo de recuperação da área 6. (Petcon 2014)**

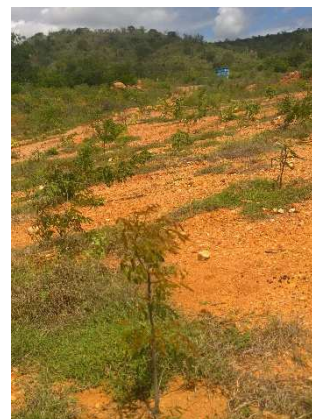
**Img. 359 – Mudas bem adaptadas e fixadas a área 6. (Petcon 2014)**

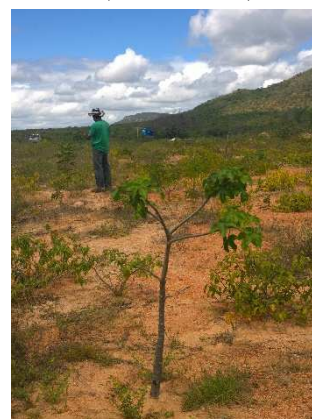
**Img. 361 – Pinhão manso bem adaptada e desenvolvida na área 9. (Petcon 2014)**

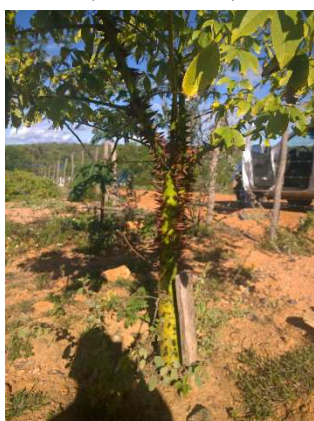
A área 10 (imagem 362 e 363) possui um solo com consideráveis porções de rochas logo abaixo do raso horizonte pedológico que dificultaram o processo de plantio. No entanto, além das atividades de manutenção da área e da introdução do adubo vegetal, a proximidade com o rio São Francisco (em torno de 50 metros) pode ter favorecido significativamente o processo de fixação e adaptação das mudas. Ao todo foram plantadas nesta área 2.446 mudas de espécies arbóreas nativas e apenas 70 não vingaram. Já a área 9 (imagens 360 e 361), como foi citado anteriormente (no tópico descrição das áreas), apresentava processo de regeneração natural e assim como a área 6 estava presente uma pequena camada de solo fértil. Isso somado as manutenções básicas periódicas garantiram o sucesso na adaptação e fixação das mudas

**Img. 362 – Barrigudeira do sertão em excelente estágio de desenvolvimento na área 10. (Petcon 2014)**

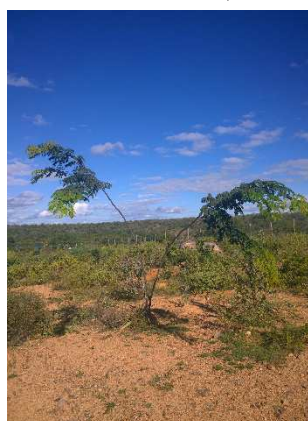
**Img. 363 – Proximidade com o rio favoreceu o bom desenvolvimento das mudas. (Petcon 2014)**

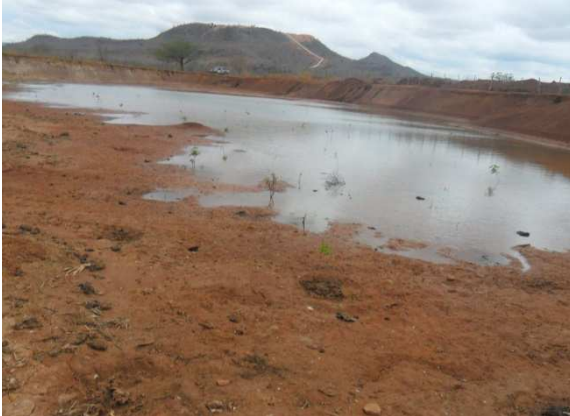
Já a área 3 possui um solo argiloso e compacto de difícil infiltração e por ser praticamente um "buraco", acumulou uma considerável quantidade de água, o que provocou a mortandade das mudas jovens que ficaram submersas na água que acumulou durante o período chuvoso (imagem 364 e 365).

*Img. 364 – Lagoa formada na área 3. (Petcon 2014)*

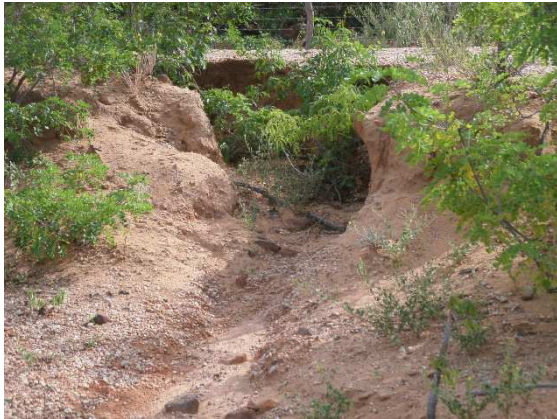
A área 5, é uma área de declive e apresenta um solo siltoso que apesar de apresentar um bom índice de infiltração de água, sofre muito desgaste quando submetido a grande quantidade de chuva. Por conta disto, as correntezas formadas pelas fortes chuvas que caíram neste período, arrancaram várias mudas que ainda não estavam com suas raízes bem fixadas ao solo (imagens 366 e 367), provocando um aumento no índice de mortandade.

*Img. 366 – Erosão formada pela chuva na área 5. (Petcon 2014)*

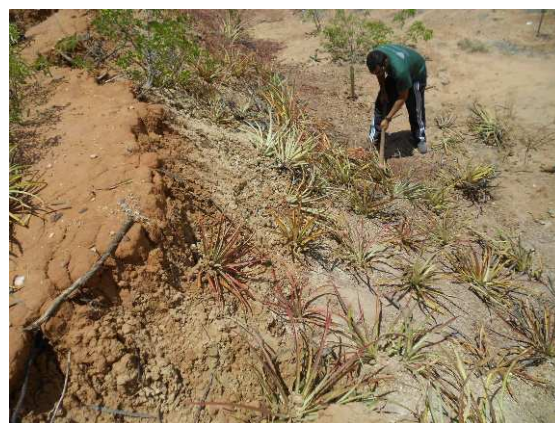
*Img. 369 – Macambira plantada na área 3. (Petcon 2014)*

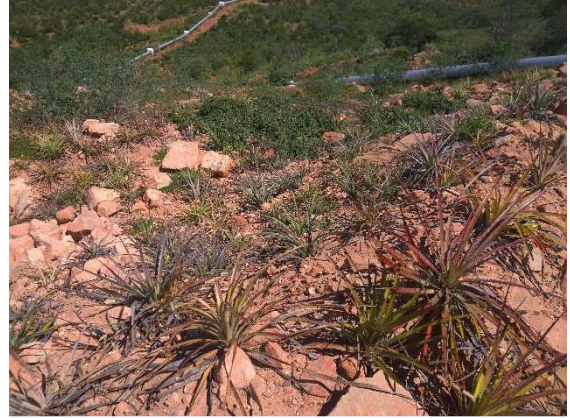
Outra área que merece destaque quanto a quantidade de herbáceas plantadas é o Talude (imagens 370 e 371). Nesta área foram plantadas um total de 7.120 herbáceas, isto devido as características pedológicas que desfavorecem o plantio de espécies arbóreas. Além disso, a macambira e o xique-xique possuem alto poder de contenção de encostas. Isso pode ser observado facilmente, pois é comum vê-las crescer entre os afloramentos de rochas. Essa característica é conferida a ela, graças ao seu sistema radicular que ao se encontrar com as raízes de outra da mesma espécie, se entrelaçam e formam emaranhados naturais que propiciam também, a criação de um ambiente favorável a germinação de sementes levadas pelo vento, chuva e animais. O Talude apresentou uma média de mudas que vingaram de 91,98%, ou seja, das mudas plantadas apenas 134 não sobreviveram,

**Img. 371 – Macambira plantada no talude. (Petcon 2014)**

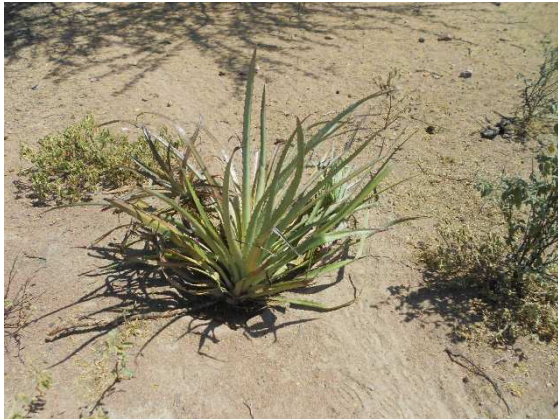
**Img. 372 – Macambira plantada na Jusante. (Petcon 2014)**

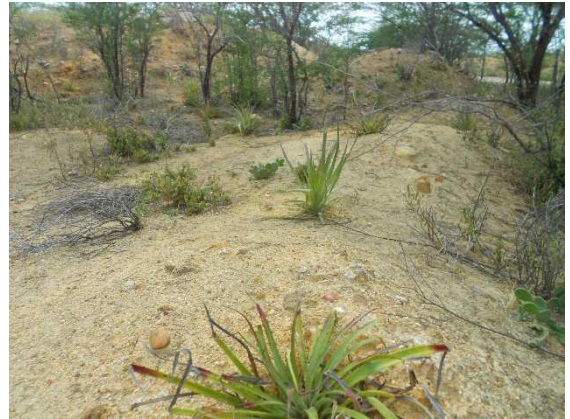
**Img. 373 – Herbáceas plantadas na jusante. (Petcon 2014)**

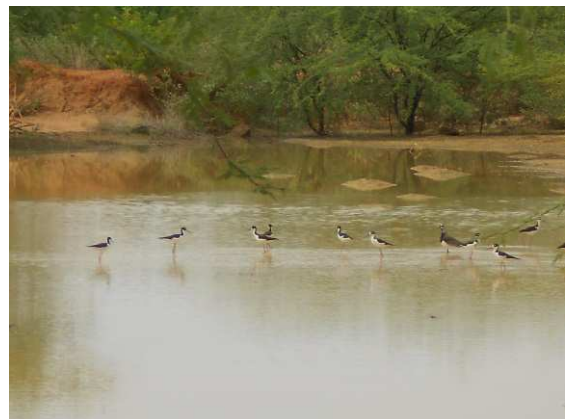
Com uma média de 12,85% de herbáceas mortas, a área 7 apresentou o maior índice de mortandade dentre as demais áreas, isso porque houve alagamento em uma pequena porção da área provocando a morte de algumas plantas durante o período chuvoso. As imagens 374 e 375 mostram a região alagada nesta área.

**Img. 375 – Família de quero-quero em porção alagada na área 7. (Petcon 2014)**

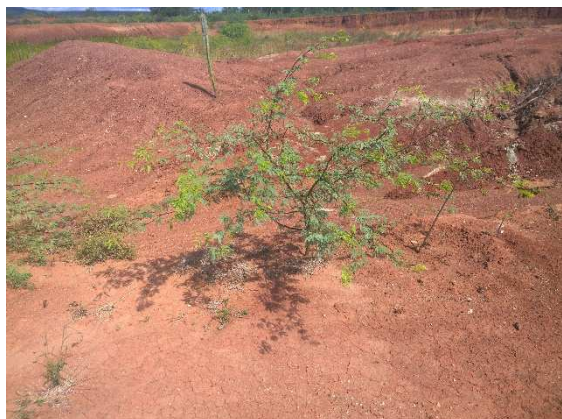
**Img. 376 – Desenvolvimento de muda na área 3 (Petcon 2015)**

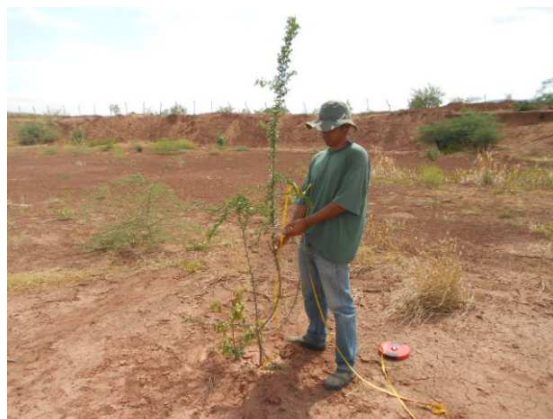
**Img. 377 – Muda medindo 2 metros na área 3. (Petcon 2015)**

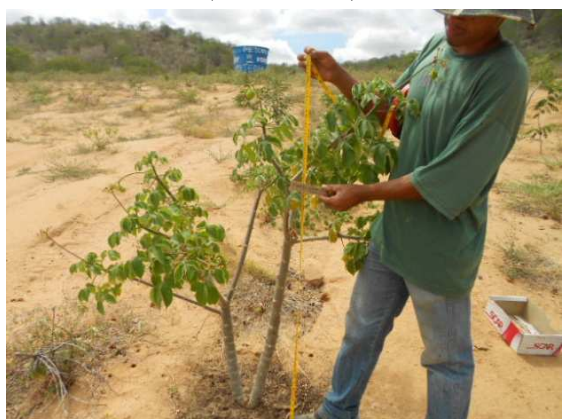
**Img. 378 – Medição de Muda na área 6 (Petcon 2015)**

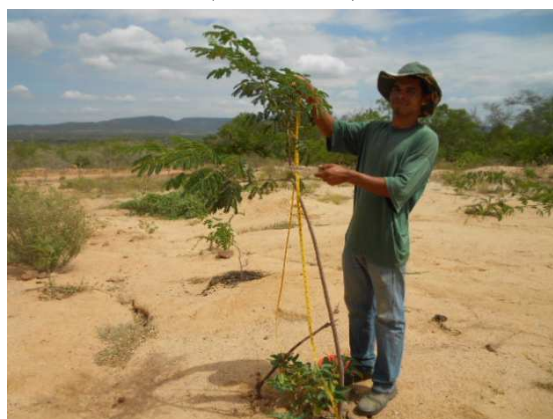
**Img. 379 – Medição de muda na área 6 (Petcon 2015)**

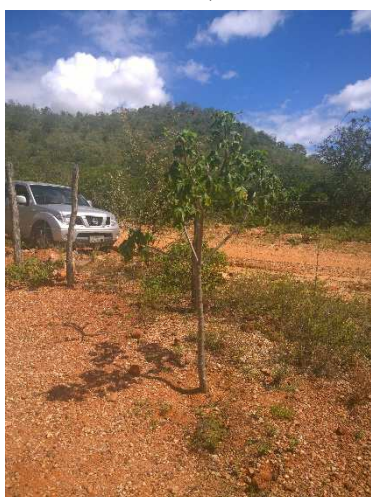
**Img. 380 – Pinhão Branco em excelente estágio de desenvolvimento já em processo de floração na área 5.**

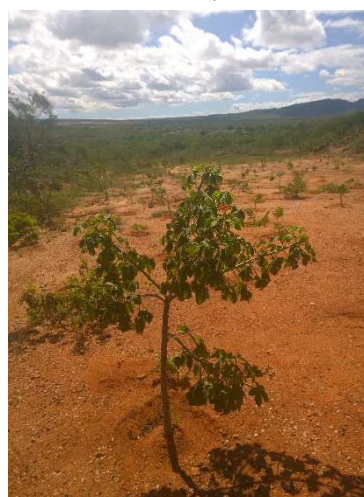
**Img. 381 – Pinhão branco com 90 cm frutificando. (Petcon 2015)**

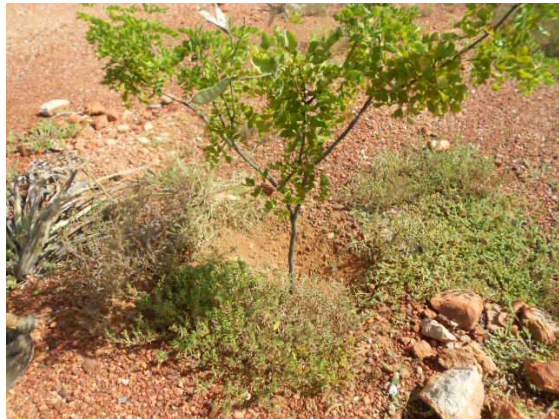
*Img. 382 – Muda já em processo de frutificação na área 7. (Petcon 2015)*

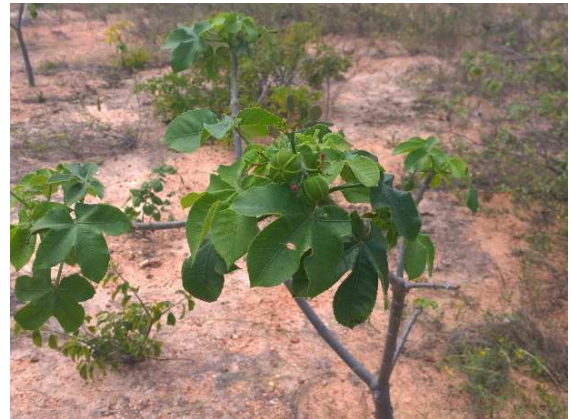
*Img. 383 – Pinão branco com frutos na área 7. (Petcon 2015)*

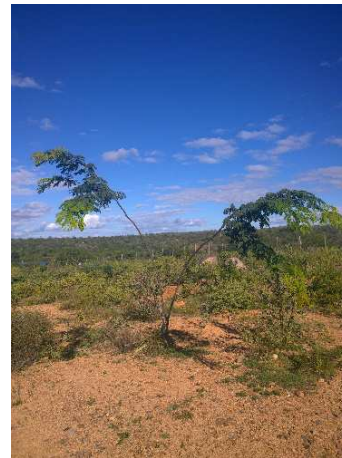
*Img. 385 – Muda com mais de 2 metros na área 10. (Petcon 2015)*

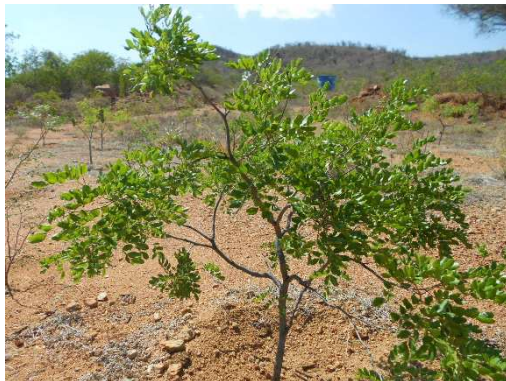
*Img. 386 – Desenvolvimento vegetal área 9 (Petcon 2015)*

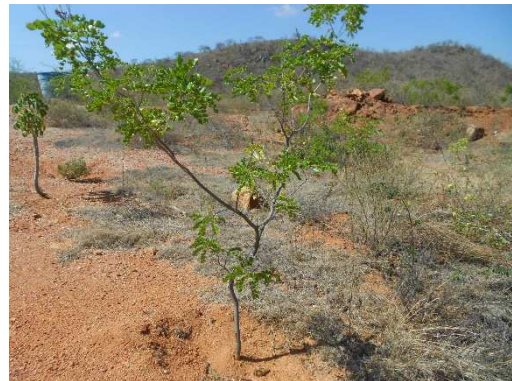
*Img. 387 – Desenvolvimento vegetal área 9. (Petcon 2015)*
