CHESF - COMPANHIA HIDRO ELÉTRICA DO SÃO FRANCISCO

**SERVIÇO DE MANUTENÇÃO DA RECUPERAÇÃO
DAS ÁREAS DEGRADADAS JUNTO AO COMPLEXO
PAULO AFONSO E APOLÔNIO SALES.**

7º RELATÓRIO TRIMESTRAL

DEZEMBRO / 2013

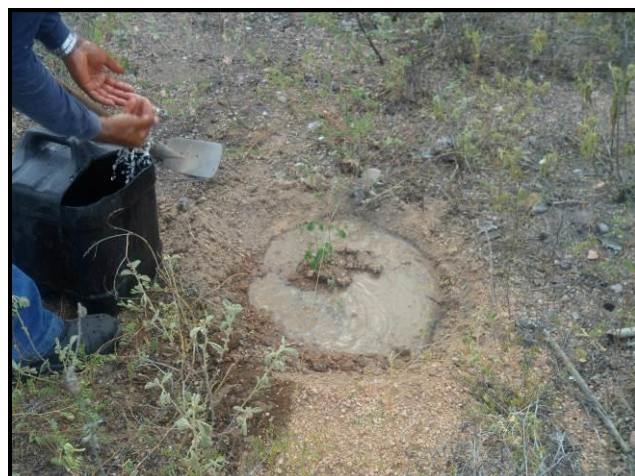
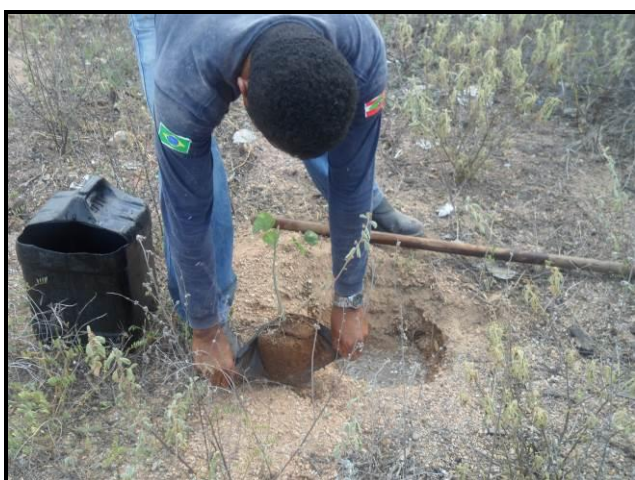
Figura 32. Mudas plantadas. Foto: CARUSO JR., 2013.

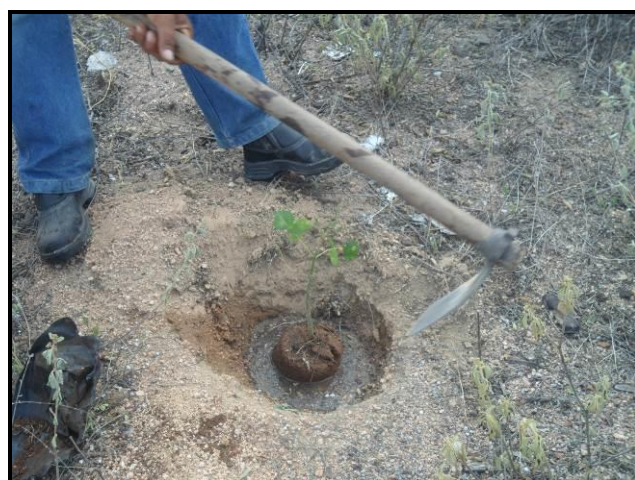
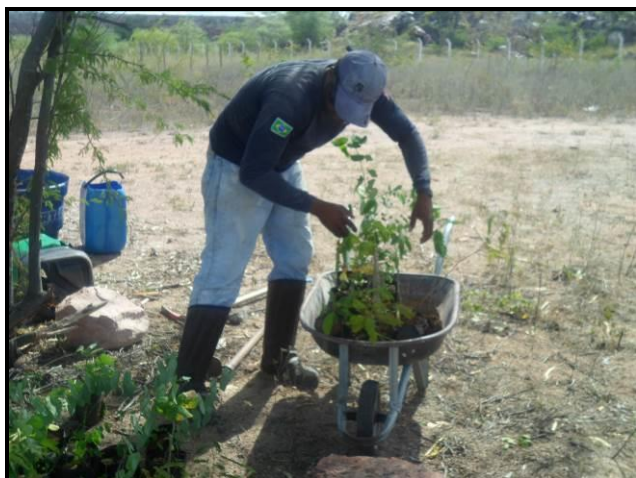
Figura 33. Mudas em fase de adaptação. Foto: CARUSO JR., 2013.

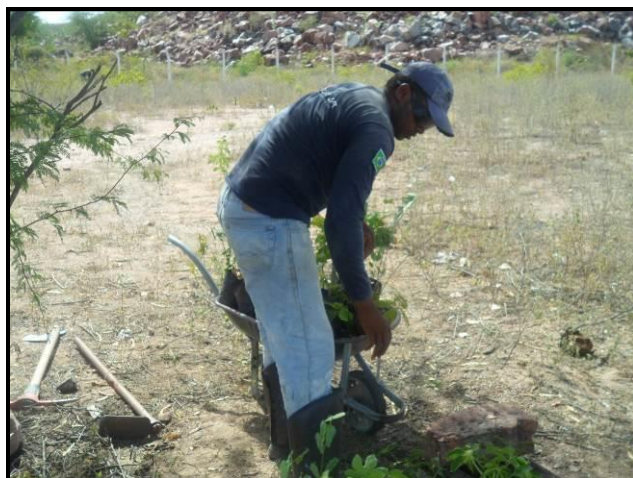
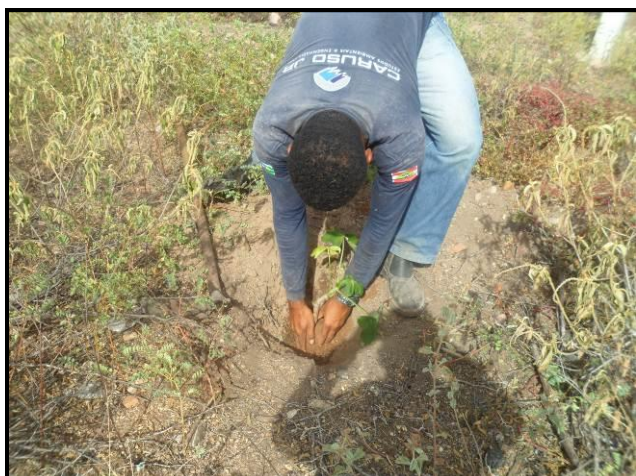
Figura 34. Mudas plantadas. Foto: CARUSO JR., 2013.

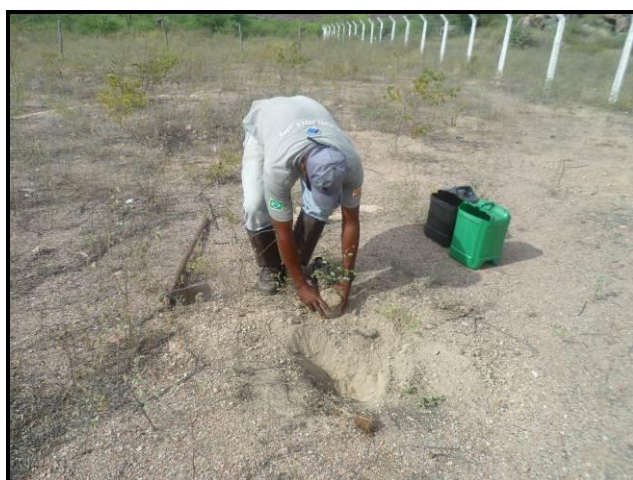
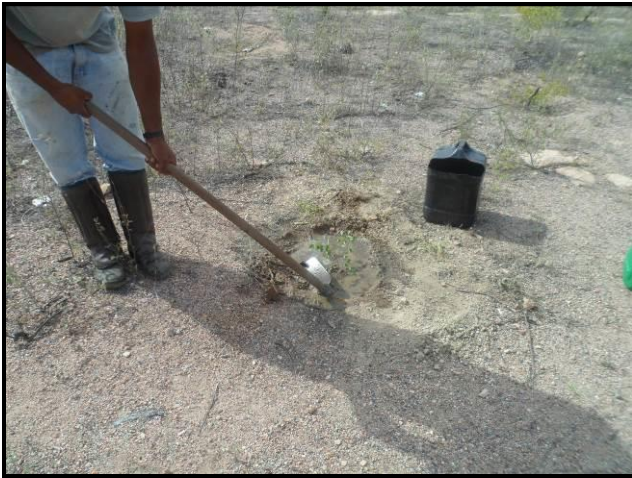
Figura 36. Mudas em fase de adaptação. Foto: CARUSO JR., 2013.

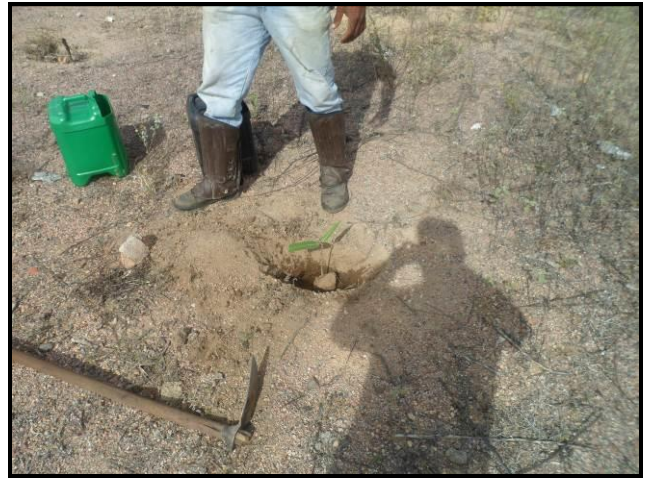
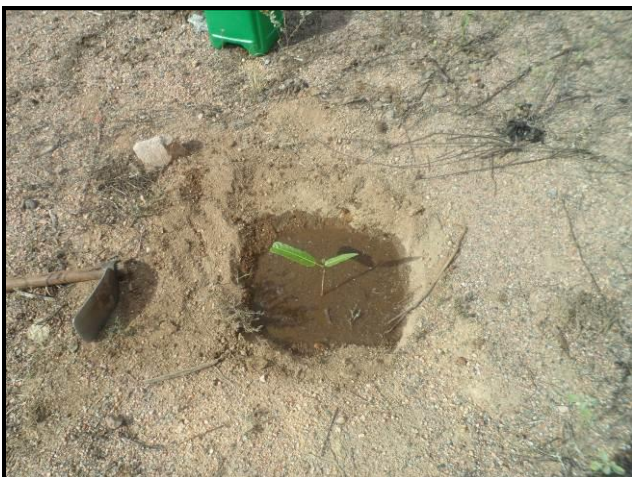
Figura 37. Mudas e irrigação. Foto: CARUSO JR., 2013.
