**SERVIÇO DE MONITORAMENTO E  
MANUTENÇÃO DAS CONTENÇÕES  
DOS PROCESSOS EROSIVOS NO  
ENTORNO DOS RESERVATÓRIOS  
DO COMPLEXO PAULO AFONSO E  
APOLONIO SALES**

**4º RELATORIO TRIMESTRAL** <sup>®</sup>  
**(CTNE 92 2012 2810 00)**

**Novembro/ 2013**

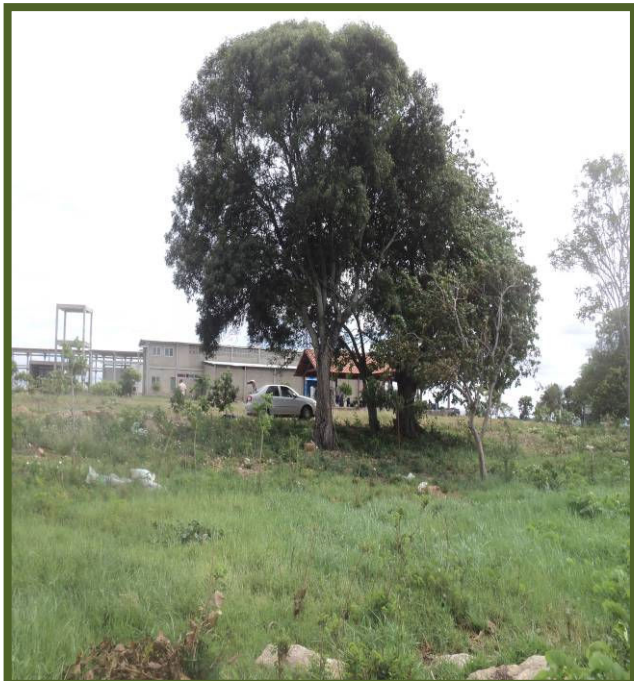
Foto 1. Aspecto geral em junho de 2012, (Flávio Santana)

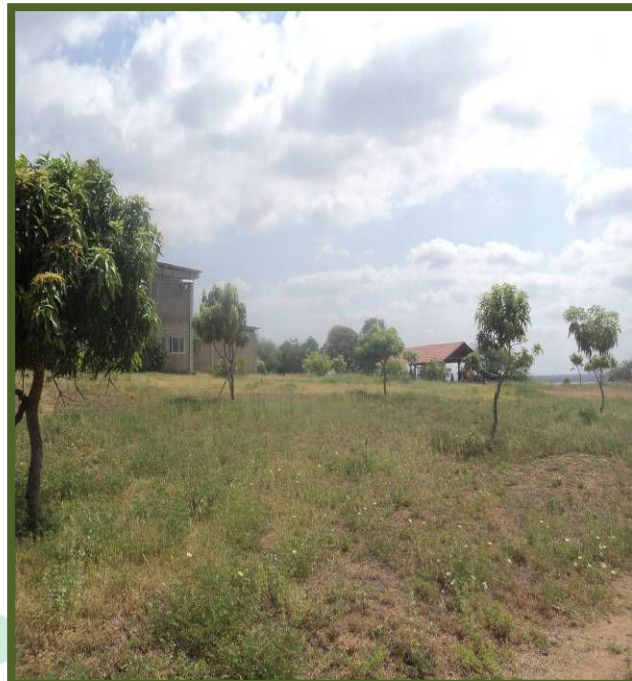
Foto 2. Aspecto geral em Novembro de 2012, (Flávio Santana).

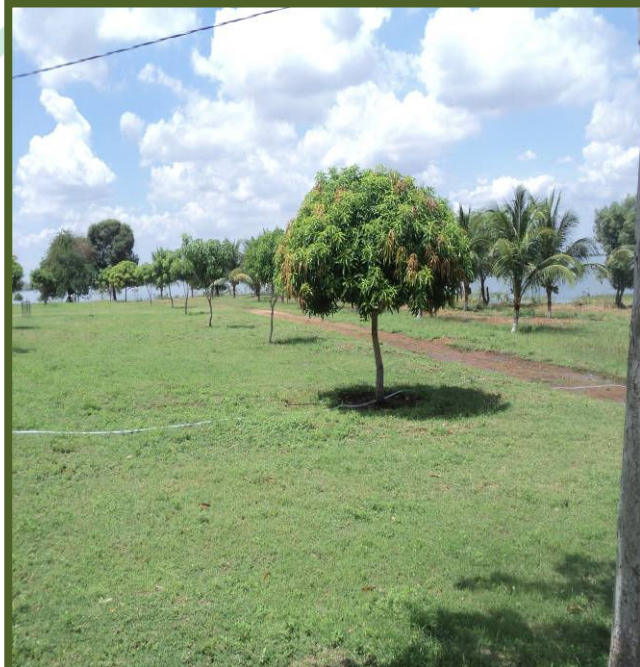
Foto 4. Aspecto geral em Abril de 2013, (Flávio Santana).

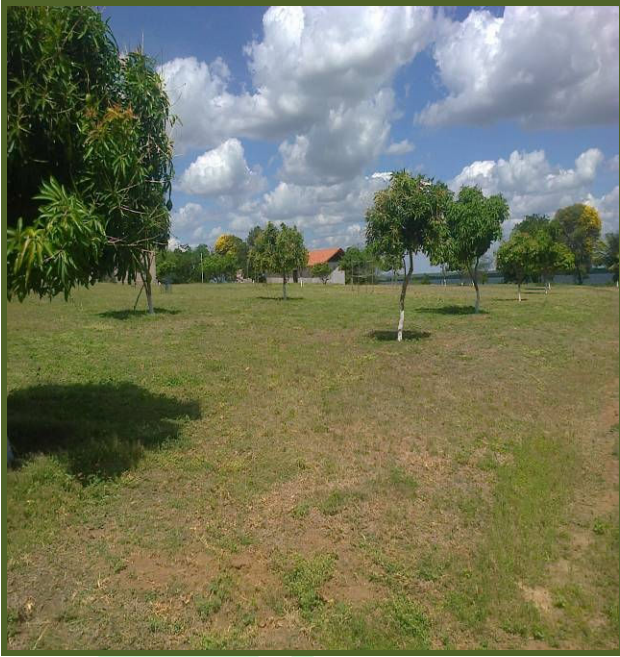
Foto 5. Aspecto geral em Novembro de 2013, (Flávio Santana).

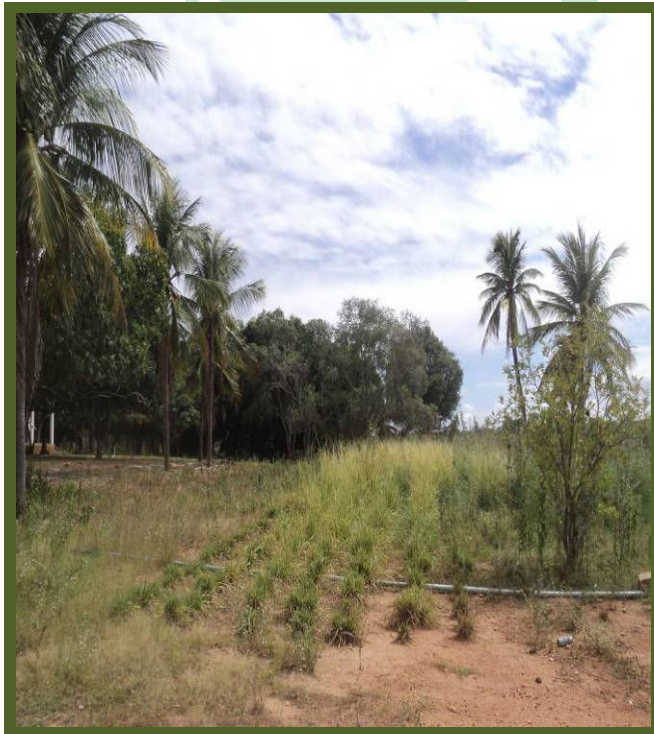
Foto 07. Aspecto geral em Junho de 2012, (Flávio Santana).

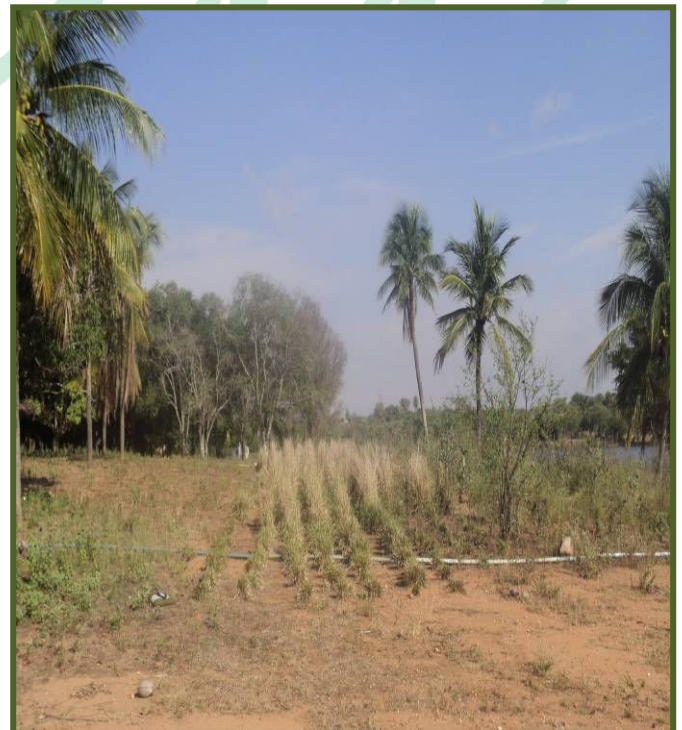
Foto 08. Aspecto geral gramínea em Novembro de 2012, (Flávio Santana).

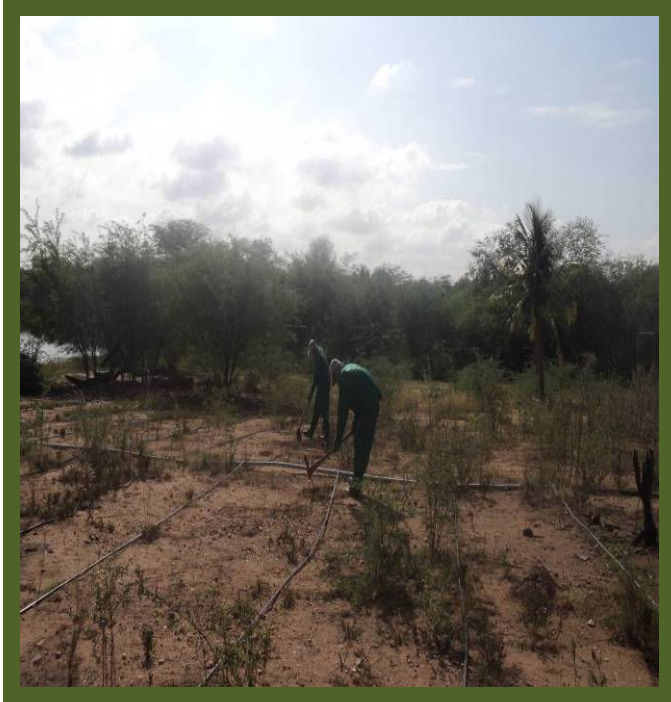
Foto 09. Aspecto geral da área em Janeiro de 2013, (Flávio Santana).

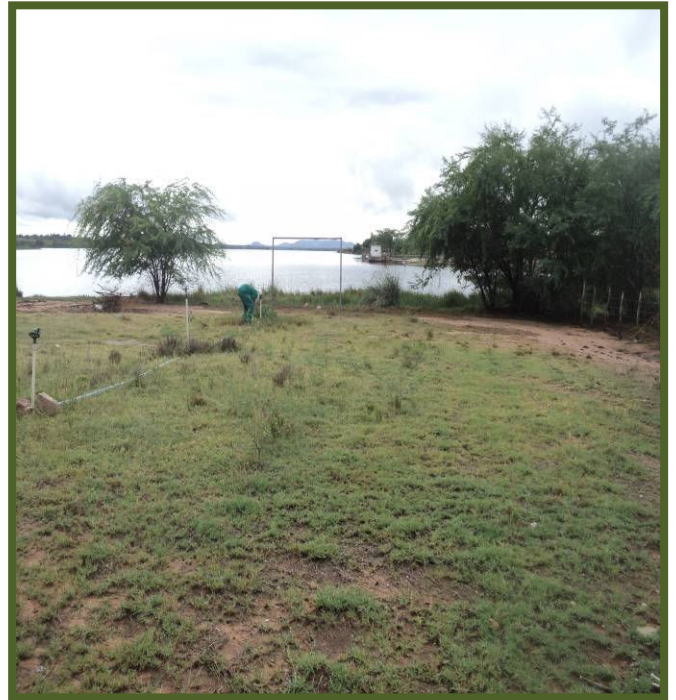
Foto 10. Aspecto geral da área em Abril de 2013, (Flávio Santana).

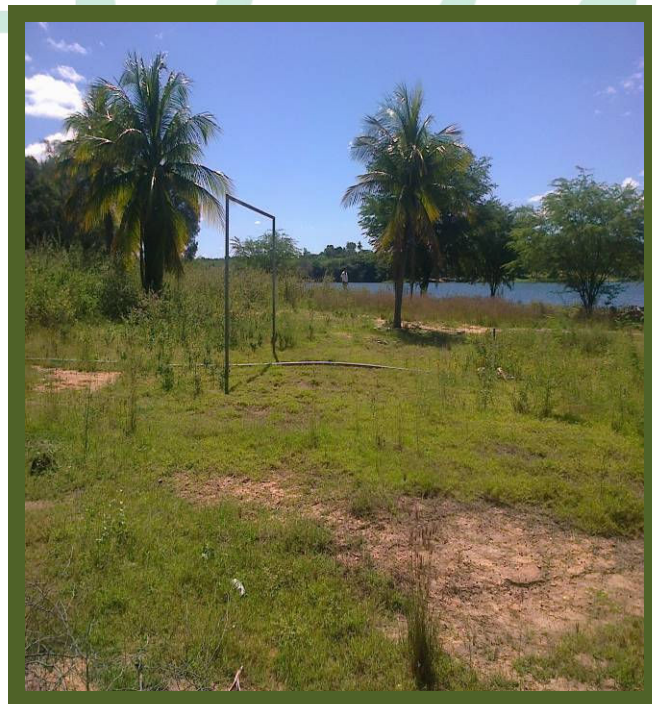
Foto 11. Aspecto geral da área em agosto de 2013, (Flávio Santana).

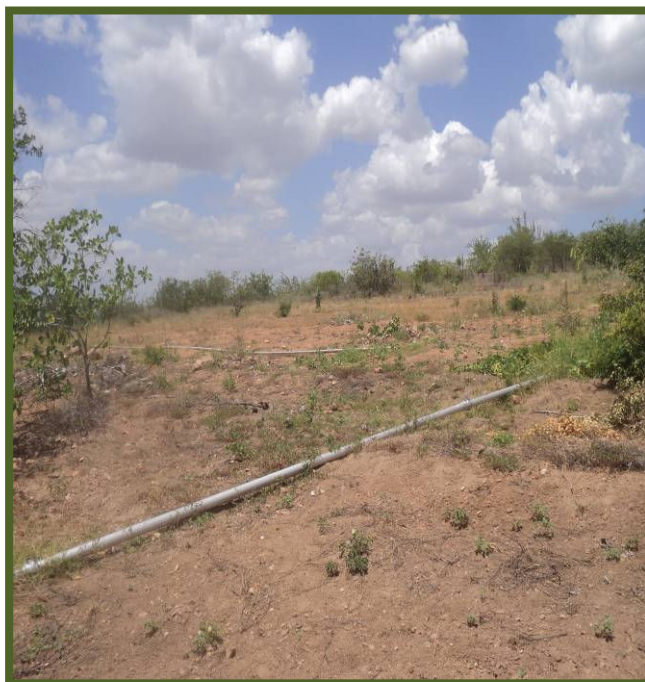
Foto 15. Aspecto geral da área 03 em junho de 2012, (Flávio Santana)

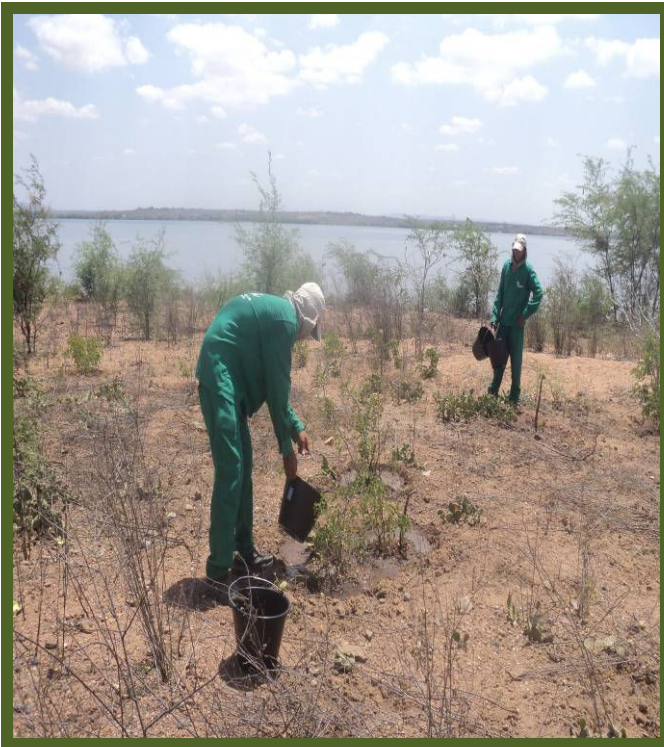
Foto 18 – Espécies herbáceas em novembro de 2012, (Flávio Santana).

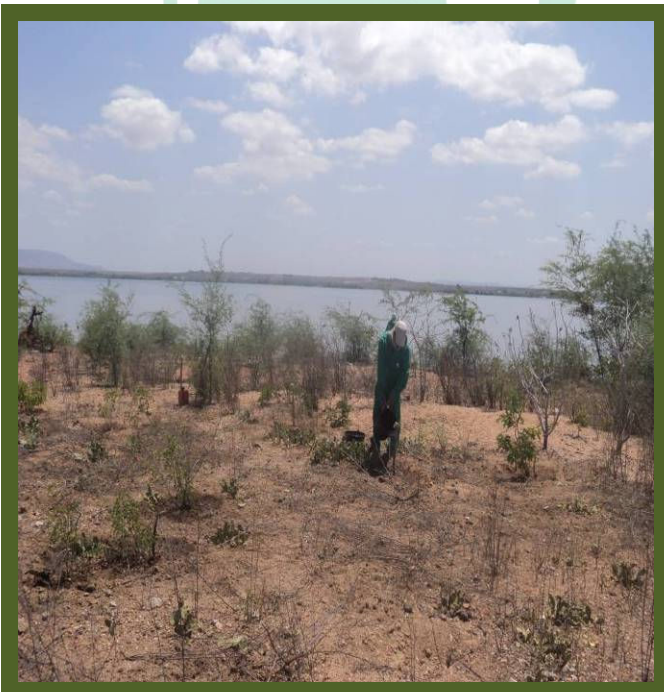
Foto 20 – Aspecto geral da área em Janeiro de 2013, (Flávio Santana)

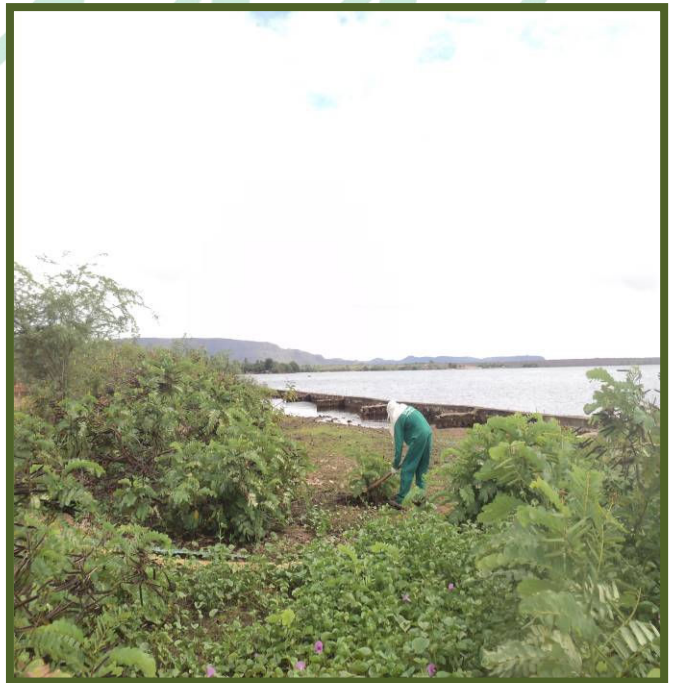
Foto 21 – Aspecto geral da área em Abril de 2013, (Flávio Santana)

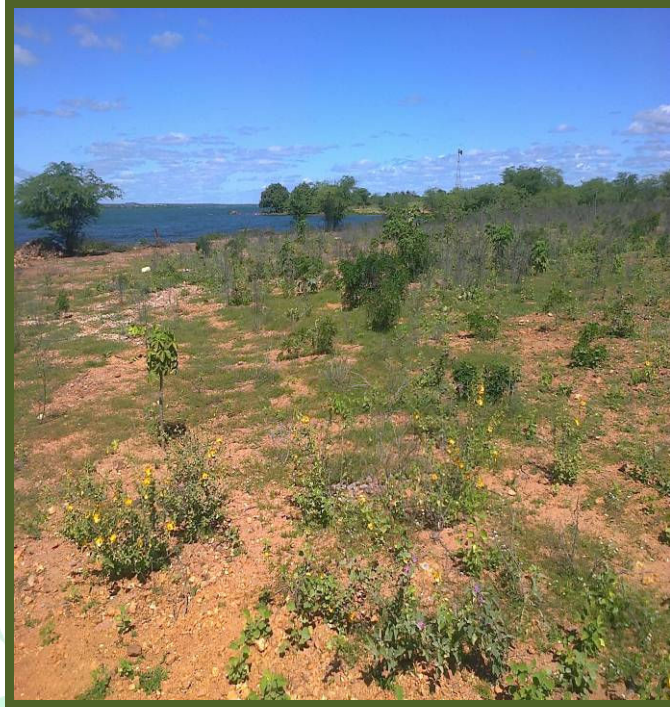
Foto 22 – Aspecto geral da área em Agosto de 2013, (Flávio Santana)

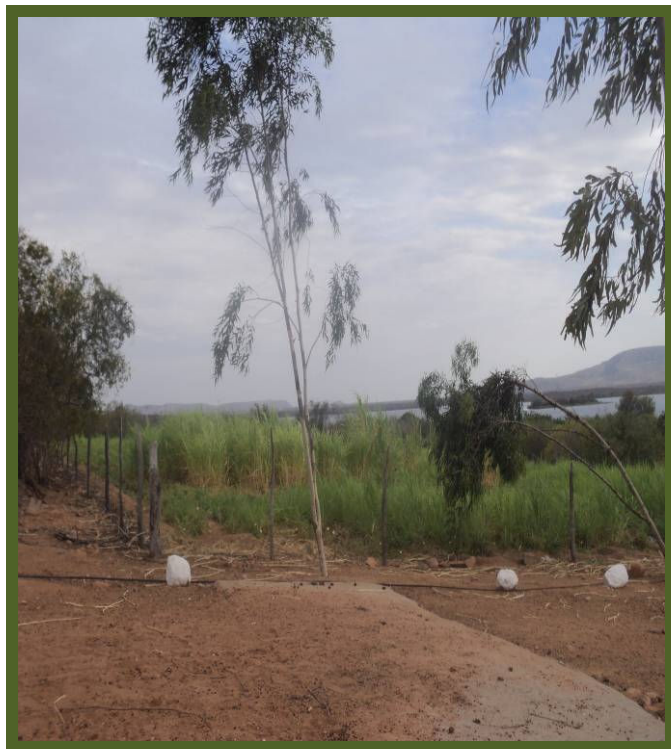
Foto 27. Desenvolvimento do capim elefante em novembro de 2012, (Flávio Santana).

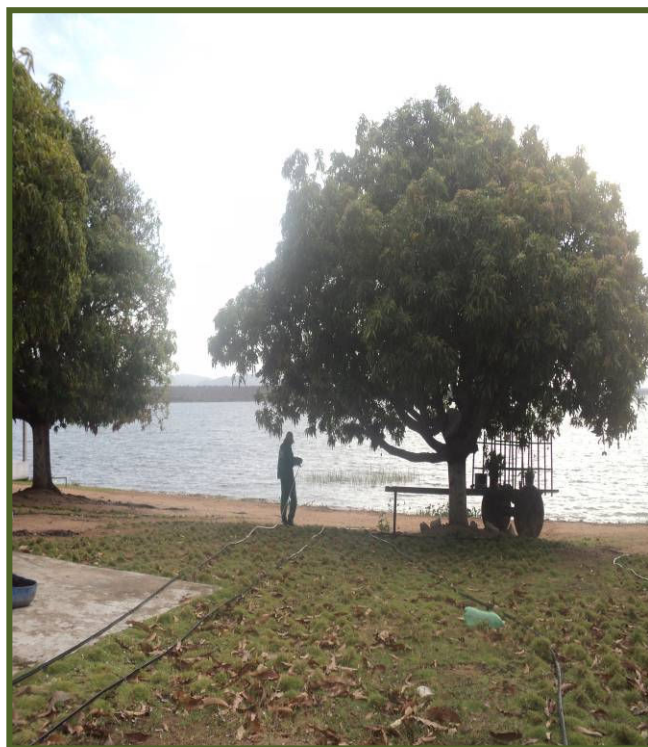
Foto 28. Desenvolvimento da grama em novembro de 2012, (Flávio Santana).

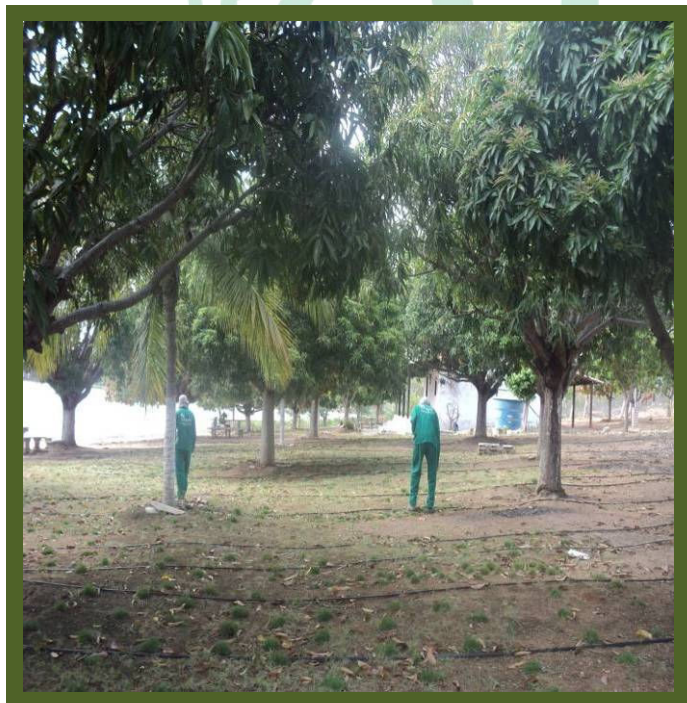
Foto 29. Desenvolvimento da grama em Janeiro de 2013, (Flávio Santana).

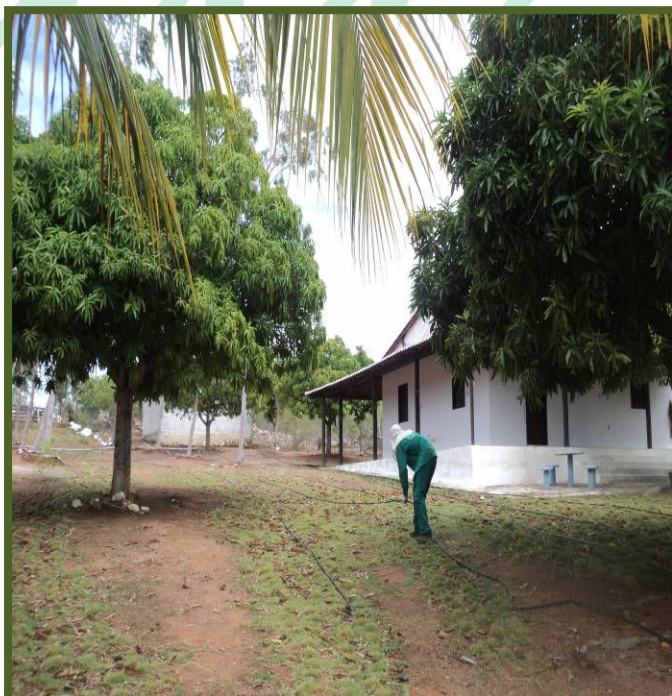
Foto 30. Desenvolvimento da grama em Abril de 2013, (Flávio Santana).

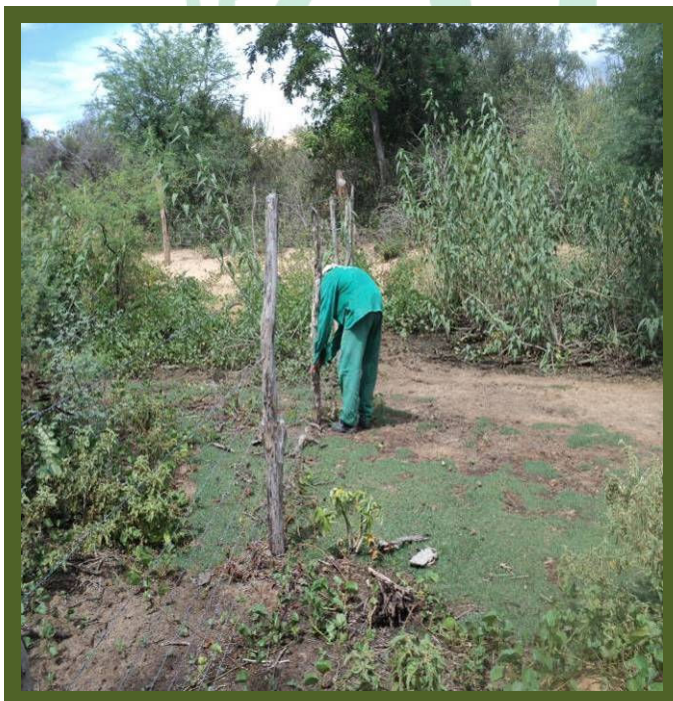
Foto 35 - Aspecto geral em janeiro de 2013, (Flávio Santana).

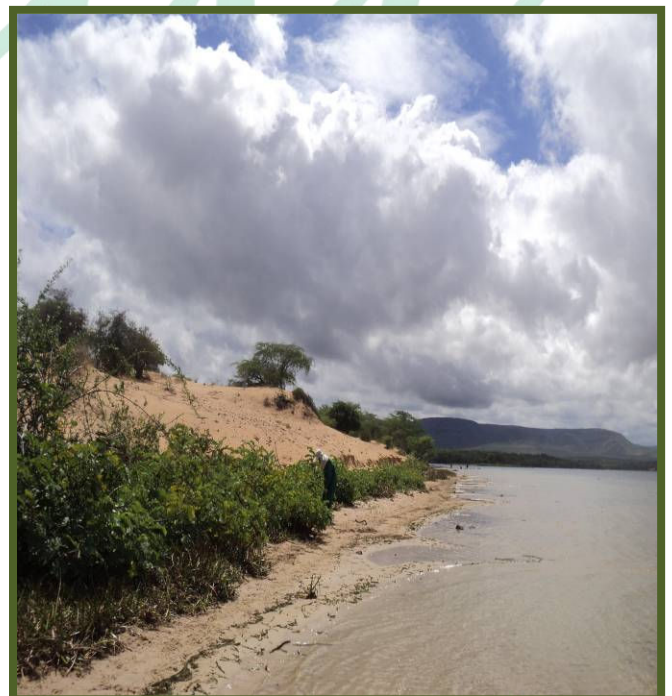
Foto 36 - Aspecto geral em Abril de 2013, (Flávio Santana).

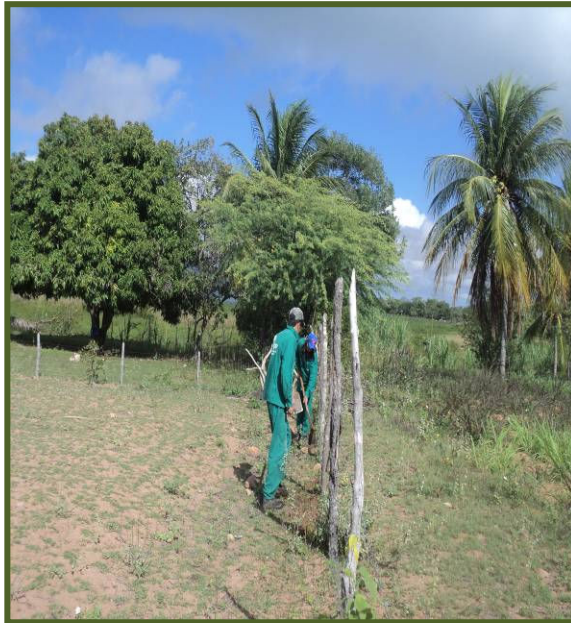
Foto 83 – Plantio de mudas canafistula de besouro setembro de 2013, (Flávio Santana)

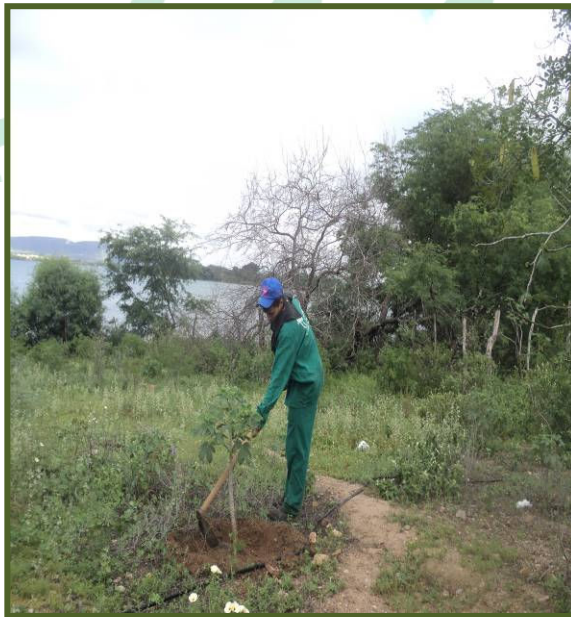
Foto 85 – Coroamento de mudas em setembro de 2013, (Flávio Santana)

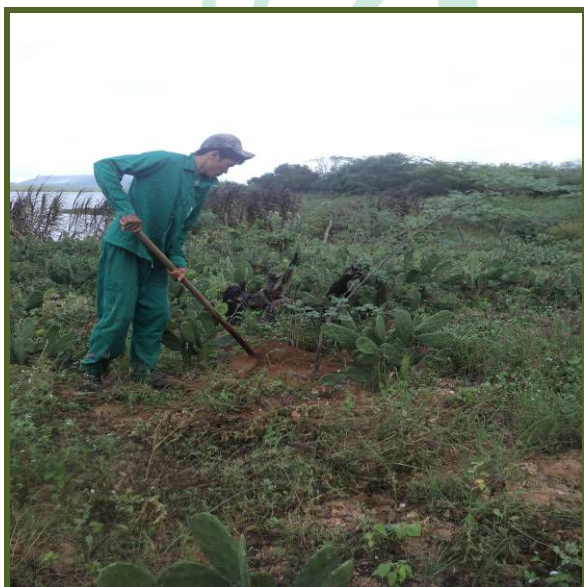
Foto 88 – Coroamento de mudas em outubro de 2013, (Flávio Santana)

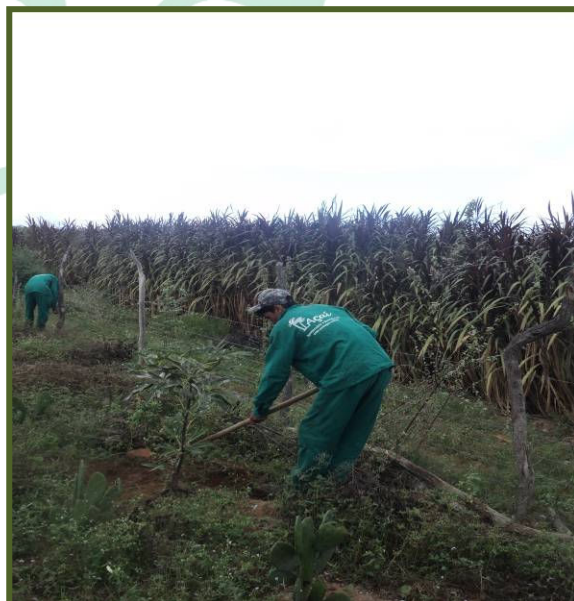
Foto 89 – Coroamento de mudas outubro de 2013, (Flávio Santana)

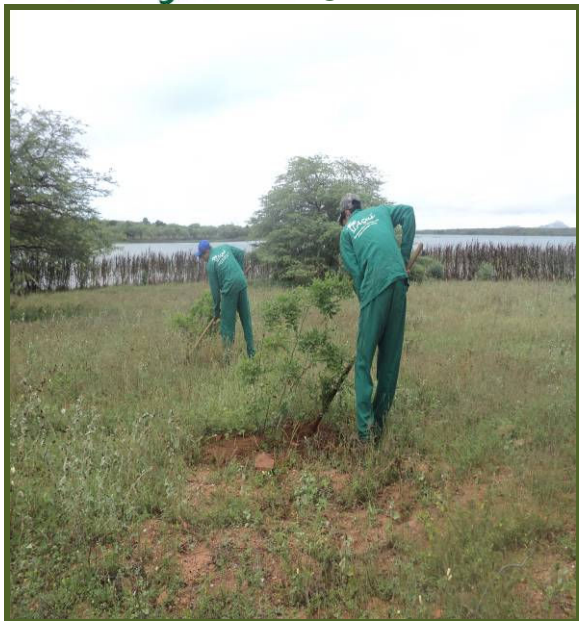
Foto 90 – Coroamento de mudas outubro de 2013, (Flávio Santana)

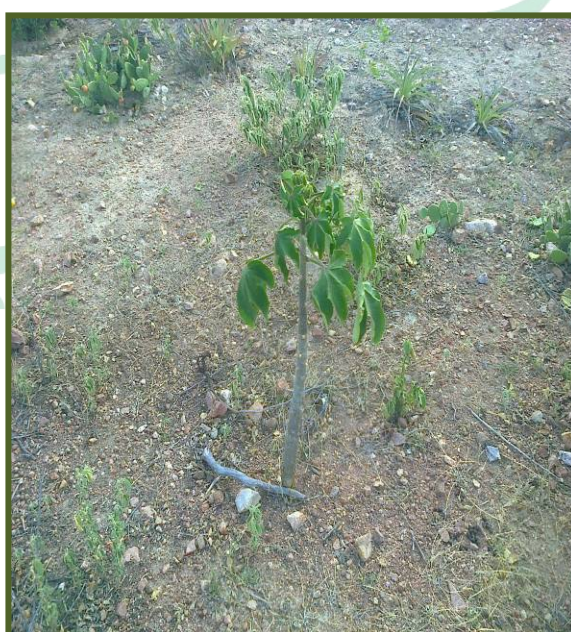
Foto 93 – Desenvolvimento de mudas em novembro de 2013, (Flávio Santana)

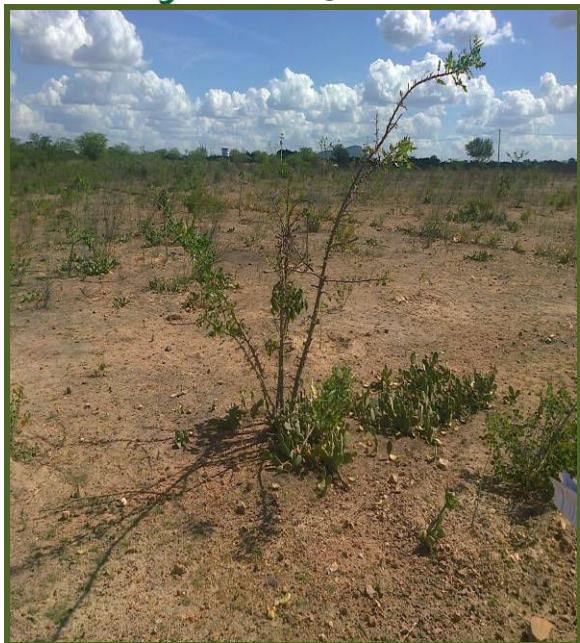
Foto 94 – Desenvolvimento de muda em novembro de 2013, (Flávio Santana)

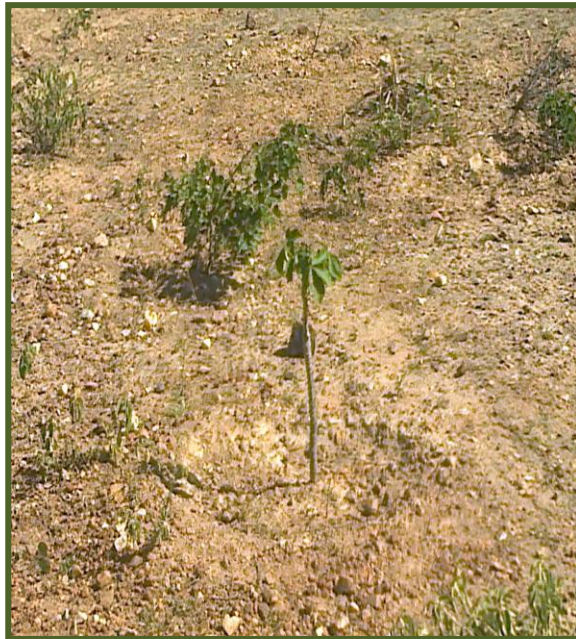
Foto 95 – Desenvolvimento de mudas em novembro de 2013, (Flávio Santana)

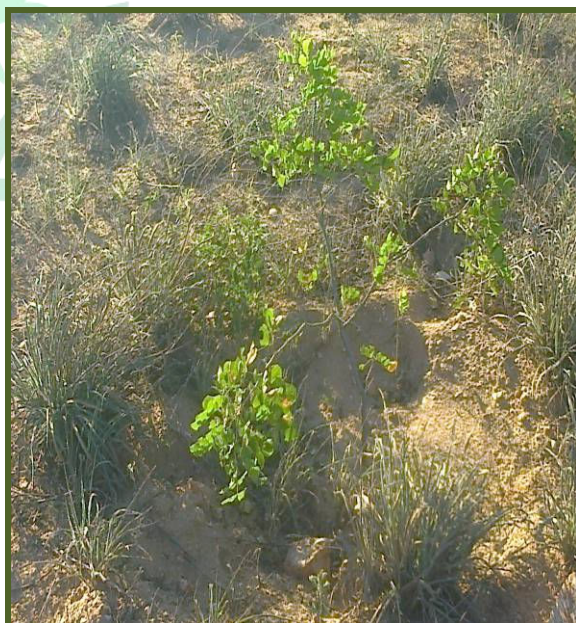
Foto 96 – Desenvolvimento de muda em novembro de 2013, (Flávio Santana)
