**COMPANHIA HIDRO ELÉTRICA DO SÃO FRANCISCO - CHESF  
DIRETORIA DE ENGENHARIA E CONSTRUÇÃO - DE  
SUPERINTENDÊNCIA DE PLANEJAMENTO DA EXPANSÃO - SPE  
DEPARTAMENTO DE MEIO AMBIENTE - DMA  
DIVISÃO DE MEIO AMBIENTE DE GERAÇÃO - DEMG**

**SERVIÇO DE CONTENÇÃO DOS  
PROCESSOS EROSIVOS NO  
ENTORNO DOS RESERVATÓRIOS  
DO COMPLEXO PAULO AFONSO E  
APOLONIO SALES**

**RELATÓRIO FINAL**  
**(CTNE 92 2010 5290 00)**

**Julho/ 2012**

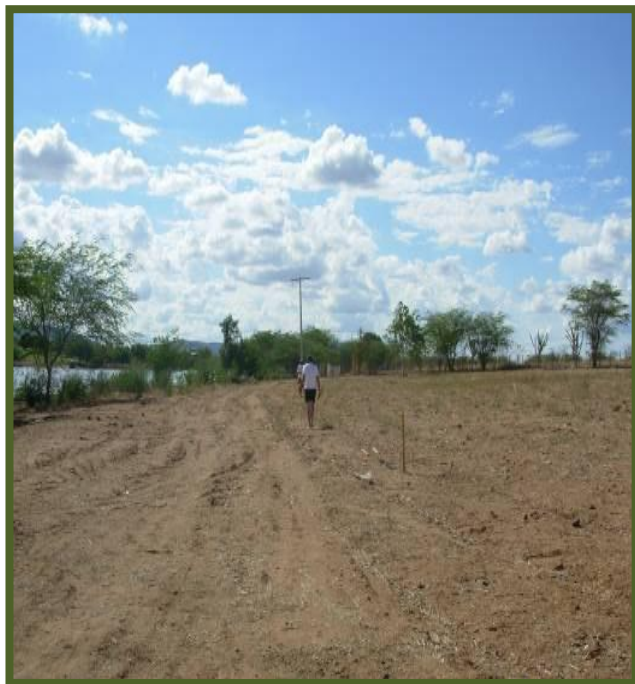
Foto1. Aspecto geral em junho de 2009, (Hilton Satilino). Fonte: PETCON, 2009.

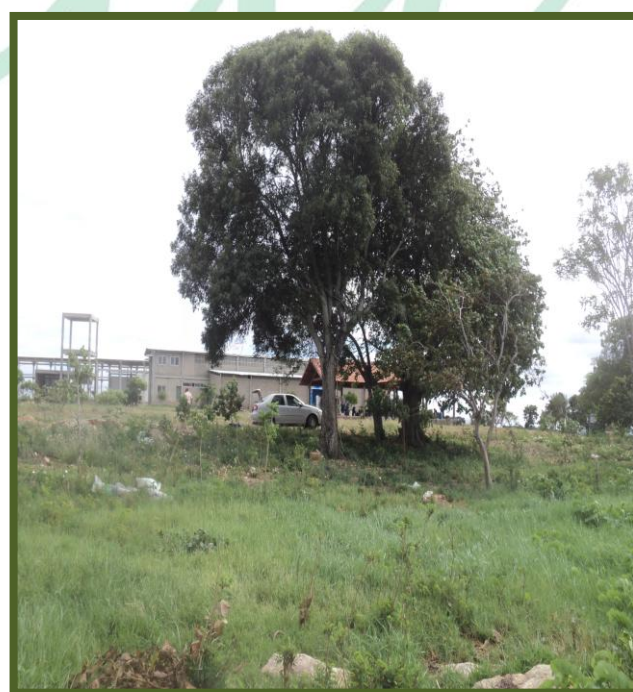
Foto 4. Aspecto geral em junho de 2012, (Flávio Santana)

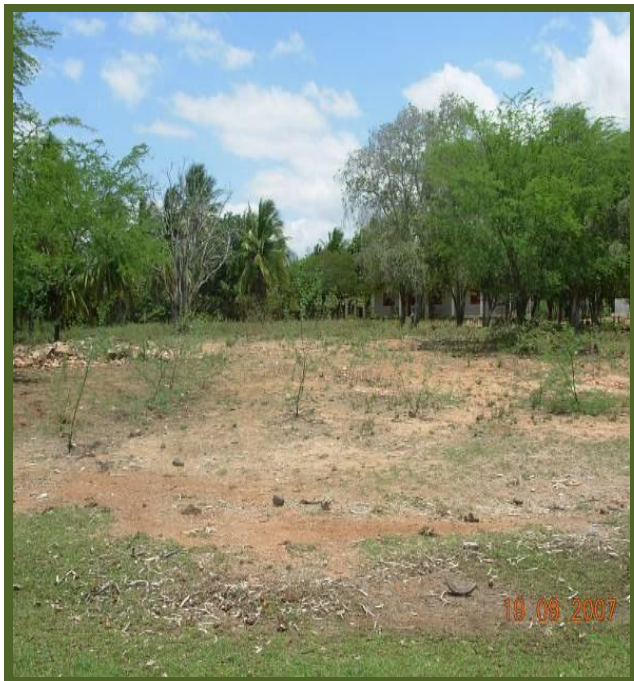
Foto 05. Aspecto geral em setembro de 2007, (José Q. Neto). Fonte: PETCON, 2009.

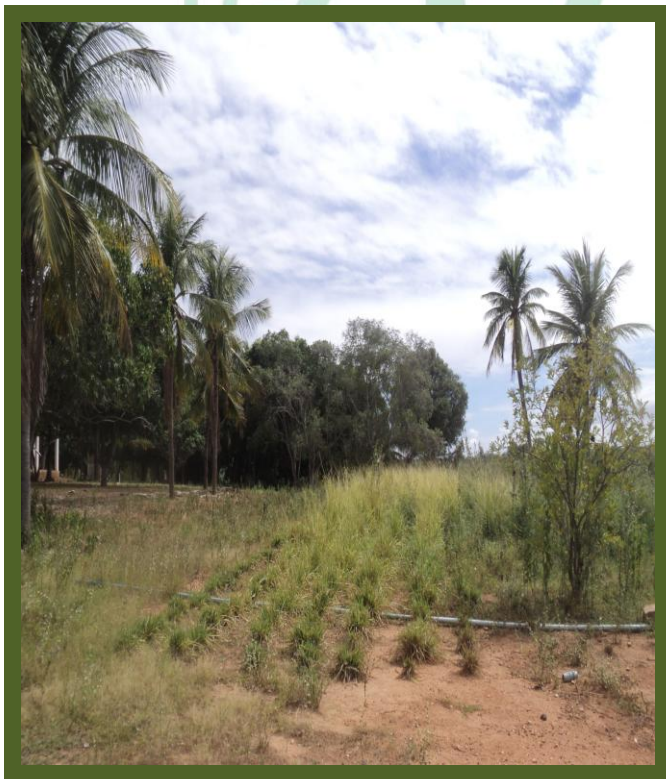
Foto 07. Aspecto geral em Junho de 2012, (Flávio Santana).

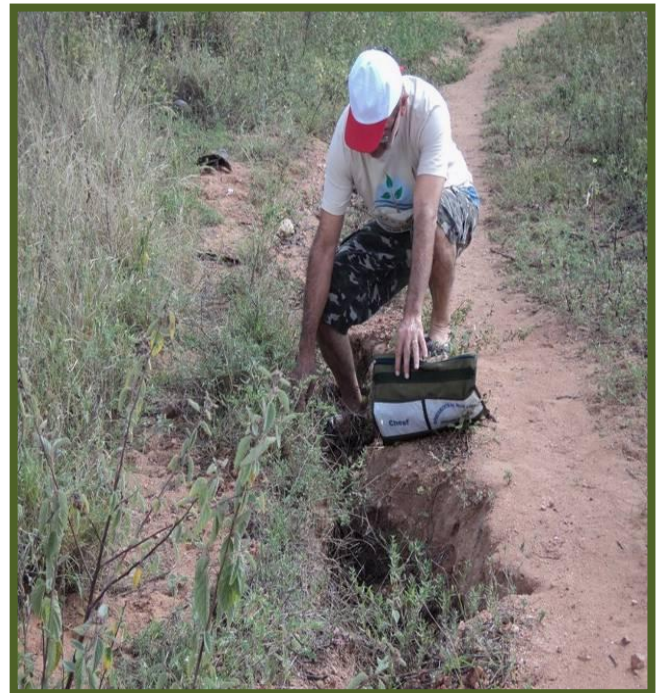
Foto 10. Aspecto geral da área 03 em julho de 2011, (Flávio Santana)

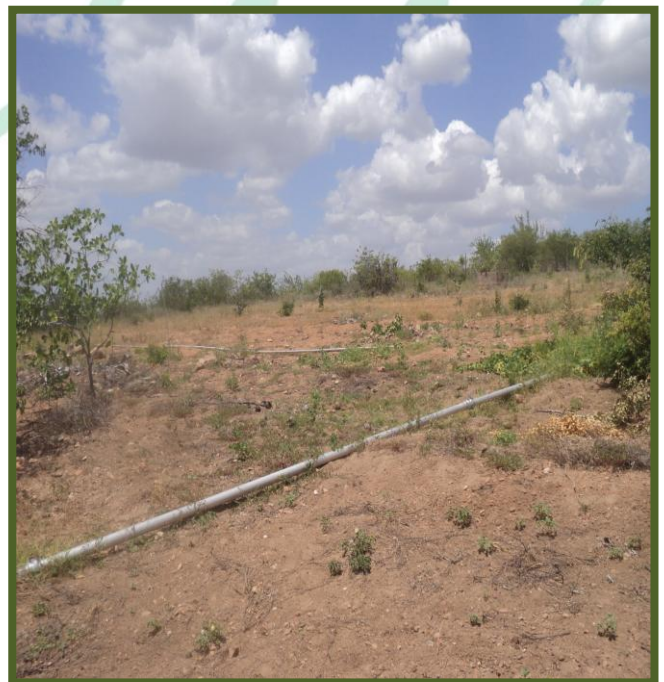
Foto 12. Aspecto geral da área 03 em junho de 2012, (Flávio Santana)

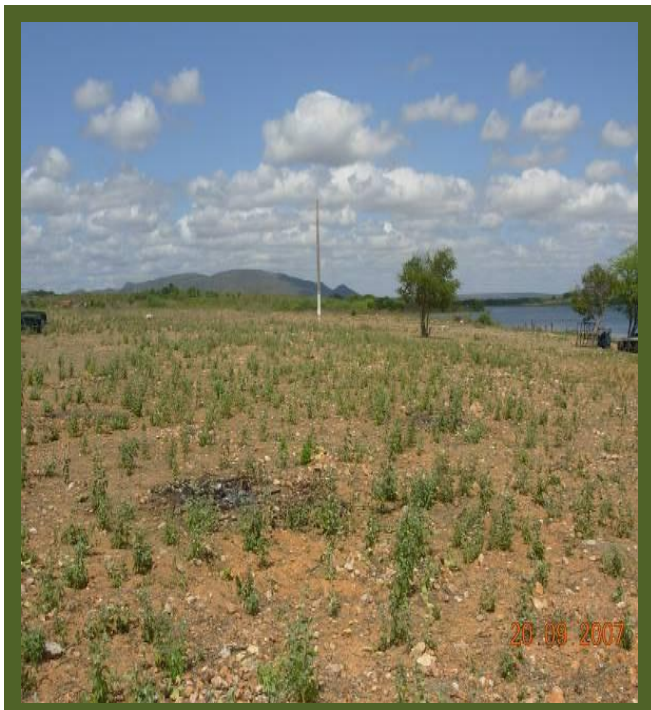
Foto 13 - Aspecto geral da área 04 setembro de 2007, (José Q.Netto). PETCON, 2009.

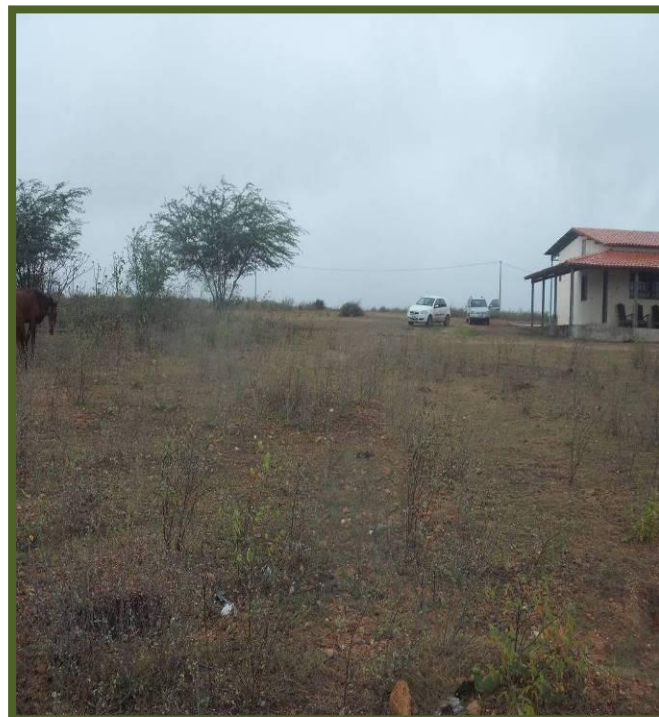
Foto 14 - Aspecto geral da área 04 em julho de 2011, (Flávio Santana)..

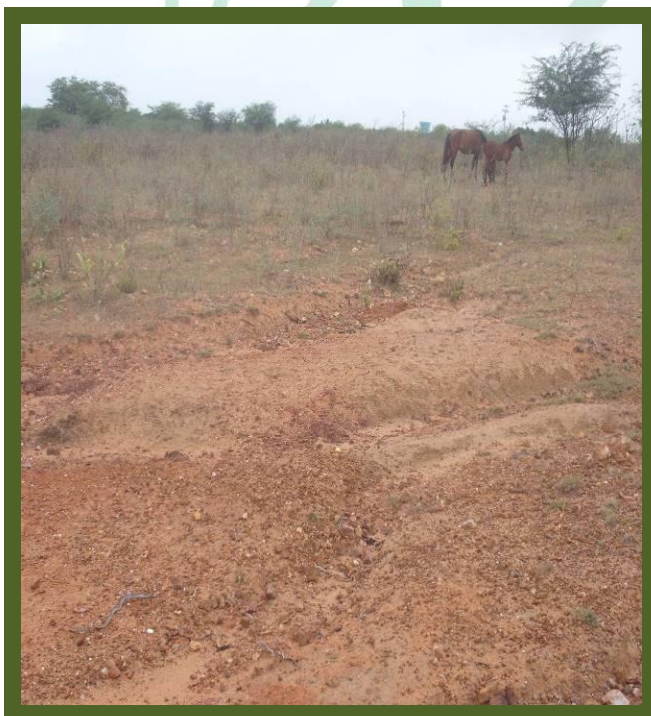
Foto 15 - Aspecto geral da área 04 em julho de 2011, (Flávio Santana).

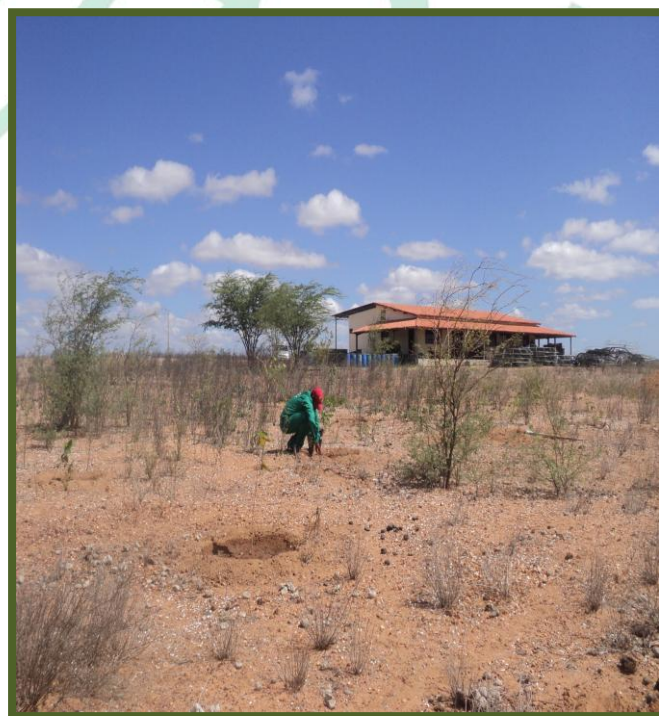
Foto 16 – Aspecto geral da área 04 em junho de 2012, (Flávio Santana)

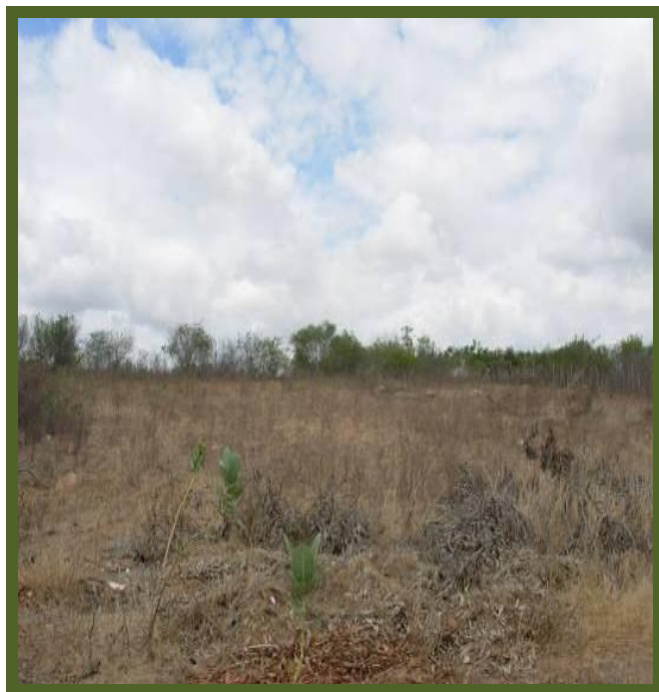
Foto 17 – setembro de 2007, (José Augusto de A. Lopes). Fonte: PETCON, 2009.

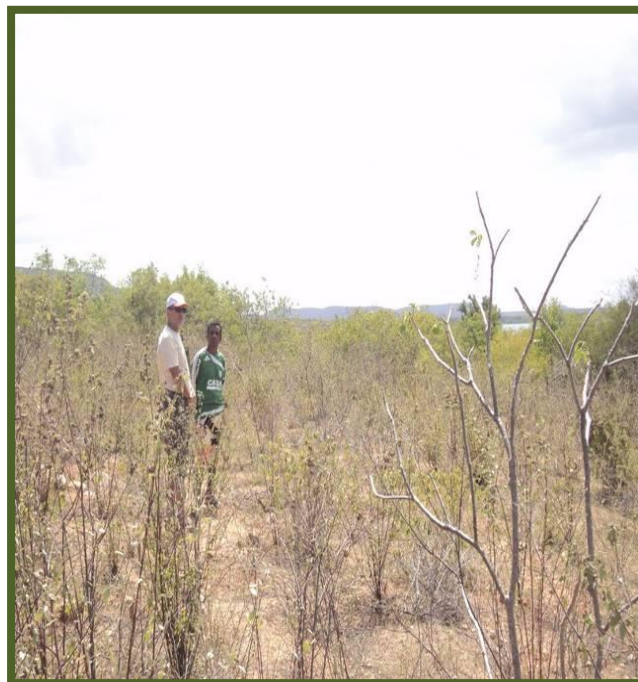
Foto 18 – Aspecto geral da área 05 em julho de 2011, (Flávio Santana).

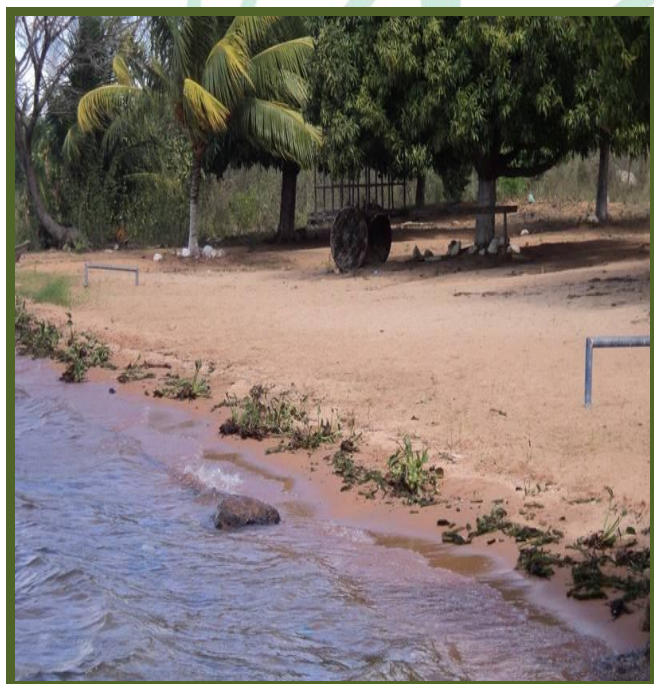
Foto 19. Aspecto geral da área 05 em julho de 2011, (Flávio Santana).

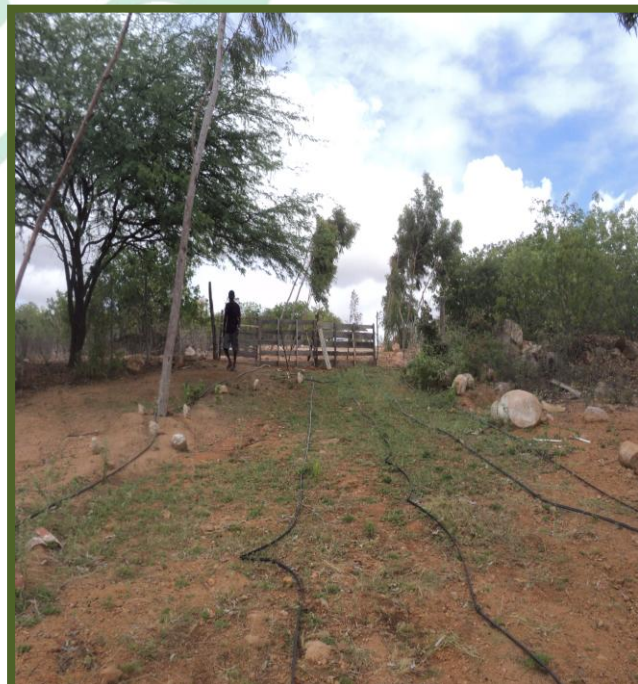
Foto 20. Aspecto geral da área 05 em junho de 2012, (Flávio Santana).

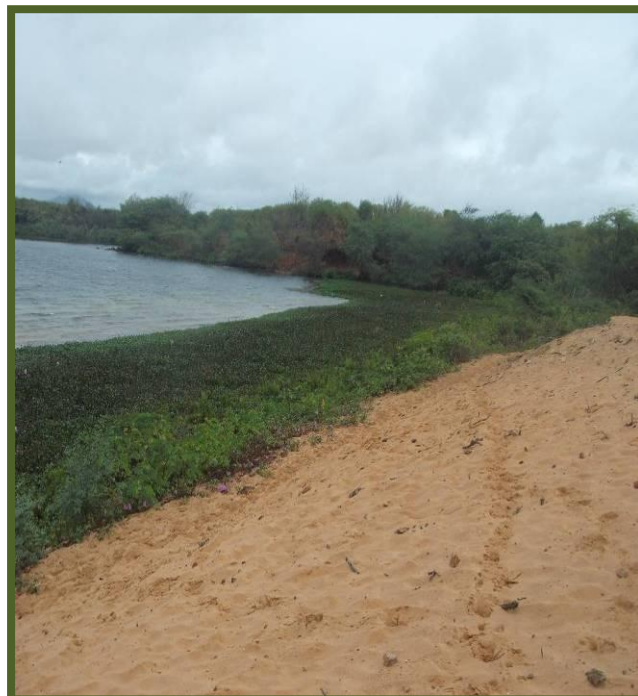
Foto 22 - Aspecto geral da área 06 em julho de 2011, (Flávio Santana)..

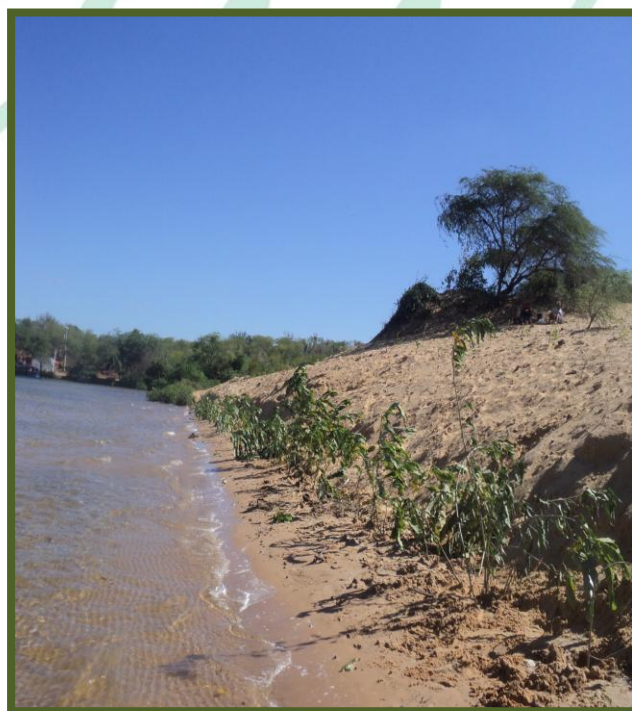
Foto 24 - Aspecto geral da área 06 em junho de 2012, (Flávio Santana).

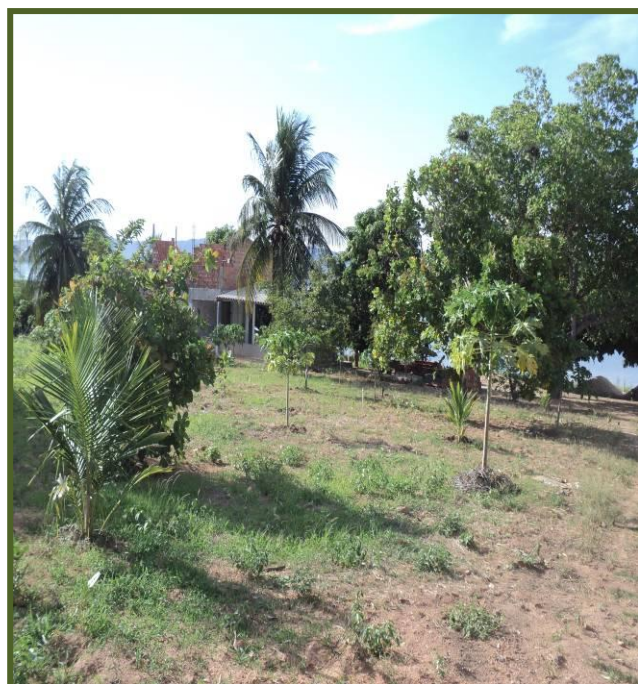
Foto 26. Aspecto geral em Dezembro de 2011, (Flávio Santana).

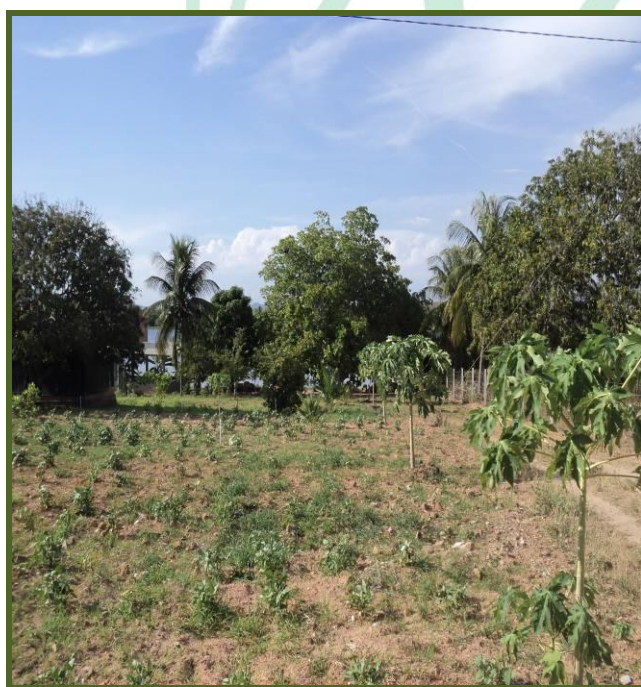
Foto 27. Aspecto geral em Dezembro de 2011, (Flávio Santana).

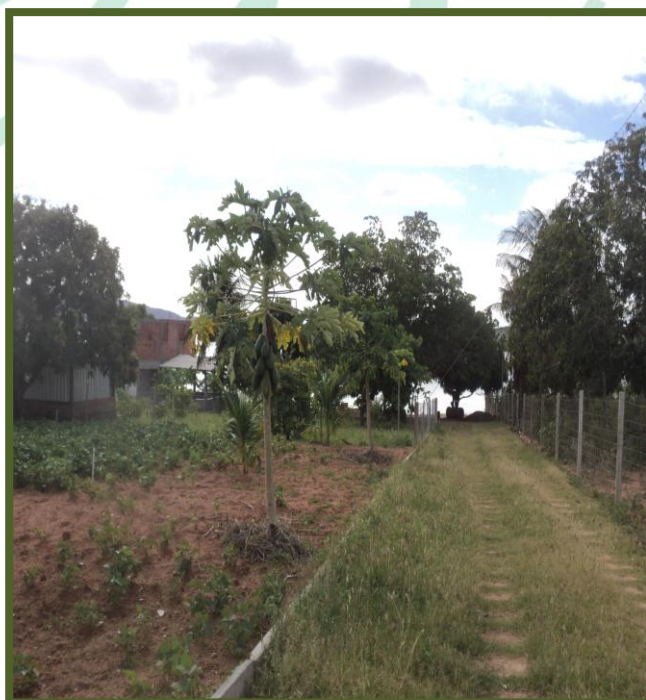
Foto 28. Aspecto geral em junho de 2012, (Flávio Santana).

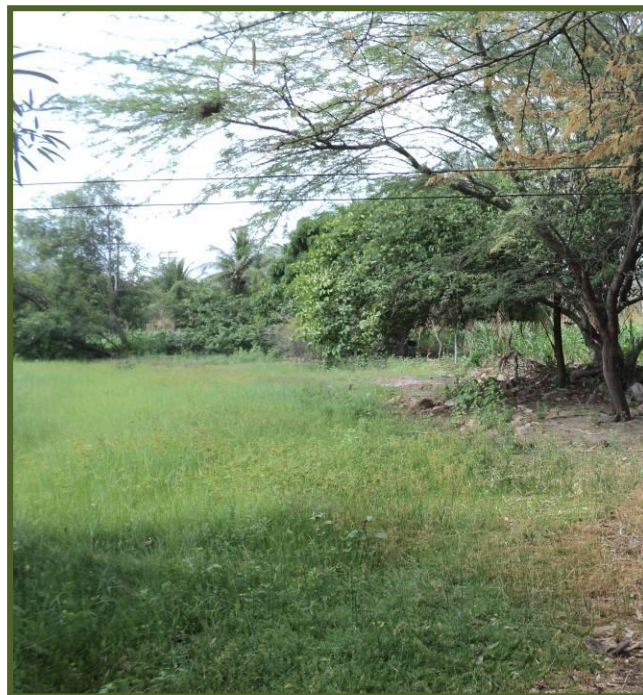
Foto 30. Aspecto geral em dezembro de 2011, (Flávio Santana).

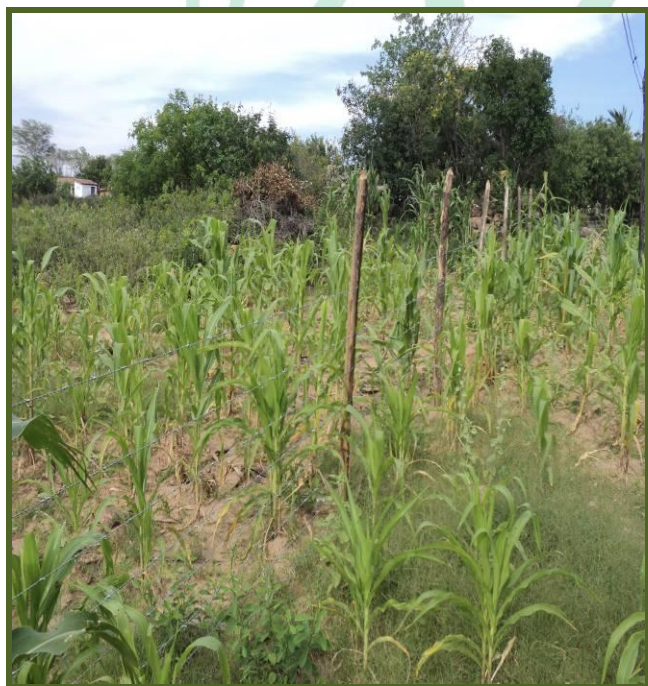
Foto 31. Aspecto geral em dezembro de 2011, (Flávio Santana).

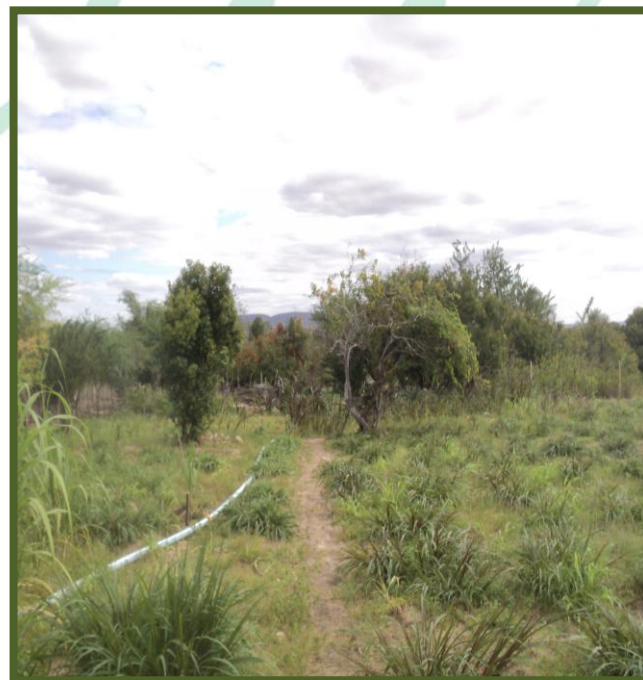
Foto 32. Aspecto geral em junho de 2012, (Flávio Santana).

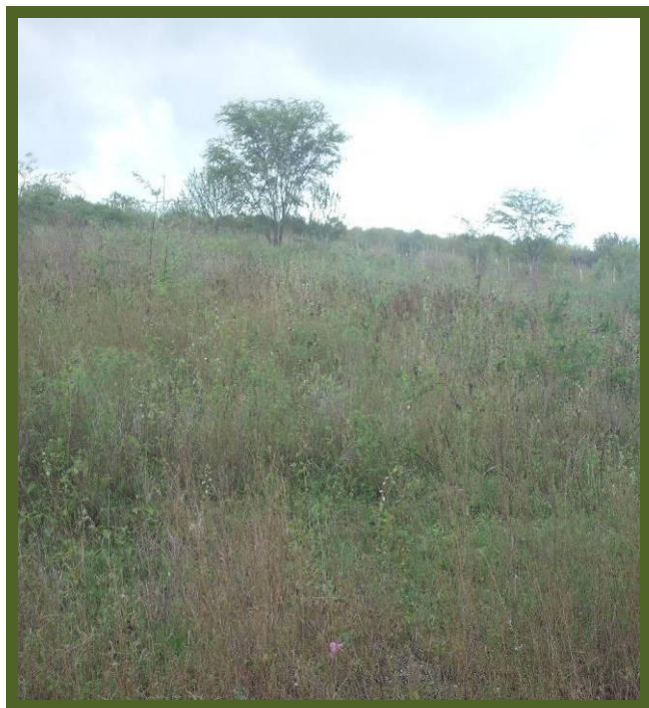
Foto 33. Aspecto geral da área 09 em julho de 2011, (Flávio Santana).

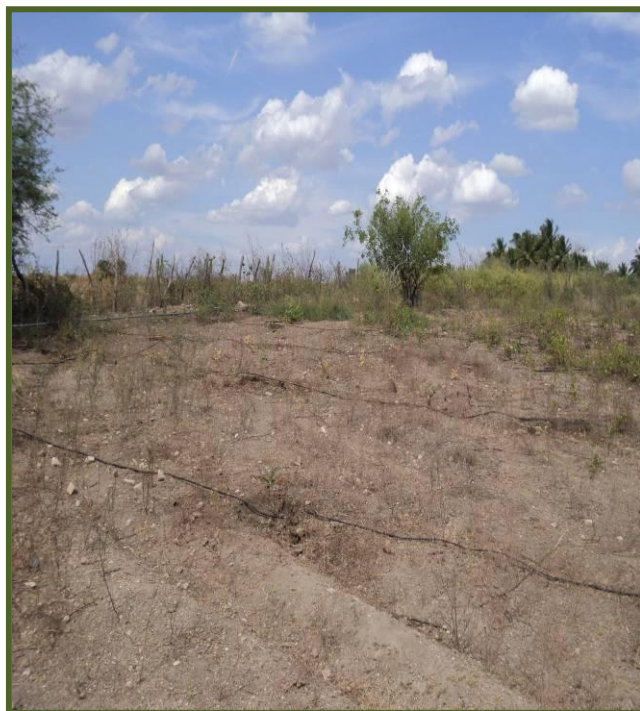
Foto 34. Aspecto geral da área 09 em dezembro de 2011, (Flávio Santana).

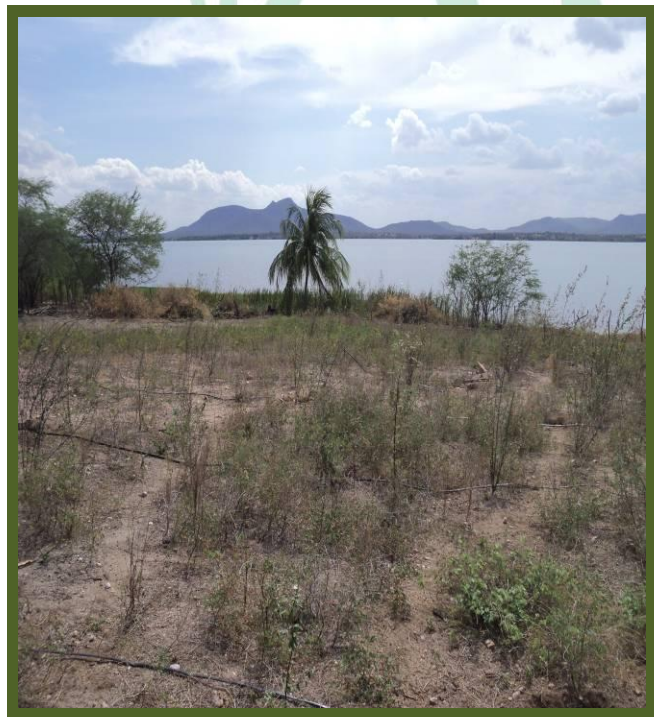
Foto 35 - Aspecto geral em dezembro de 2011, (Flávio Santana).

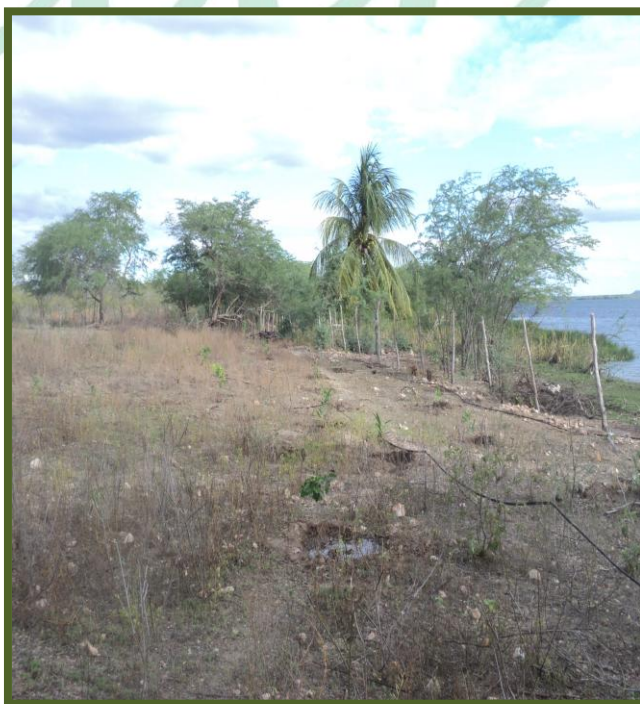
Foto 36 - Aspecto geral em junho de 2012, Flávio Santana.

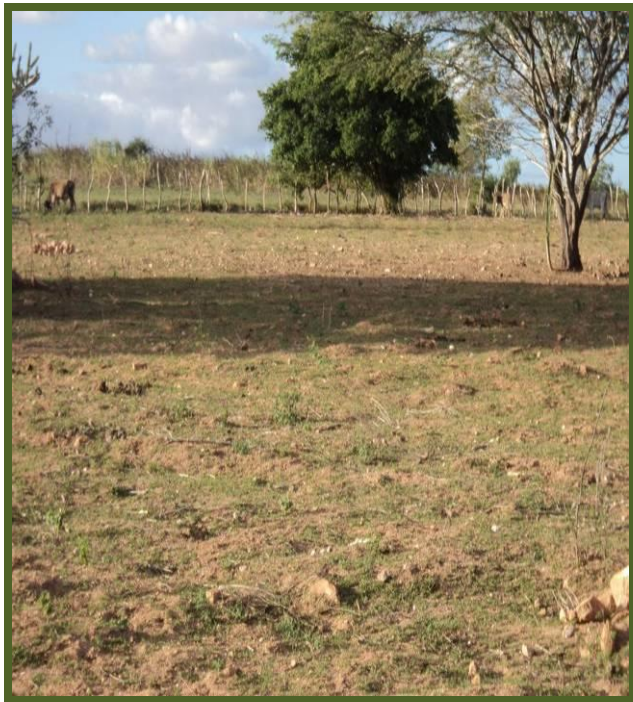
Foto 37 - Aspecto geral da área 10 em julho de 2011, (Flávio Santana).

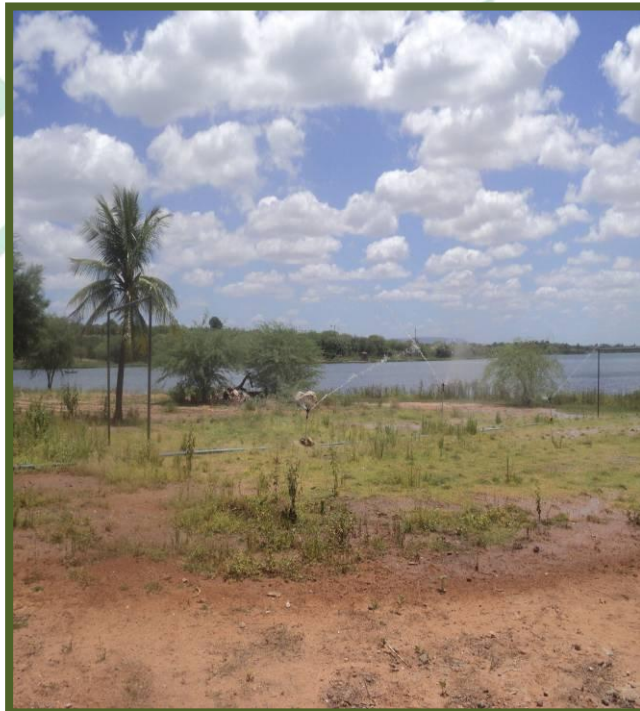
Foto 75. Desenvolvimento das gramíneas em março de 2012 (Flávio Santana).

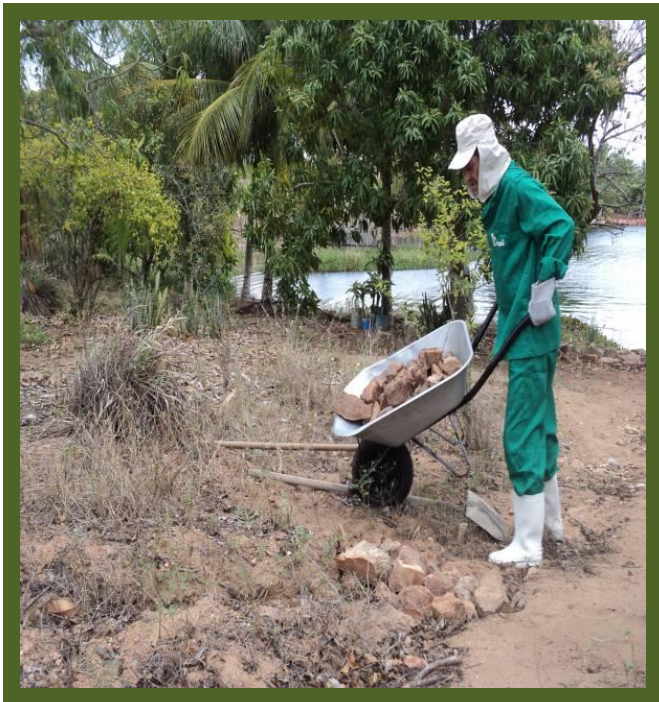
Foto 78. Barreira transversal de pedra em setembro de 2011, (Flávio Santana).

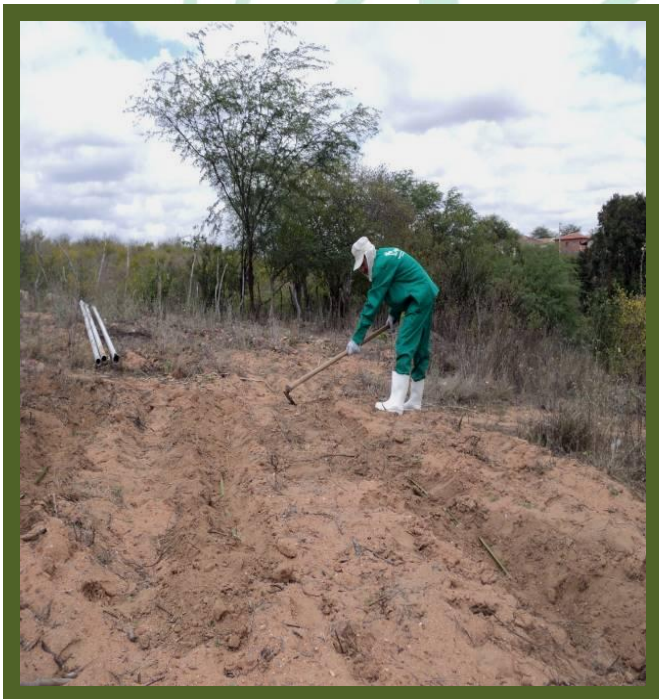
Foto 80 – Cordão de contorno vegetado setembro de 2011 (Flávio Santana)

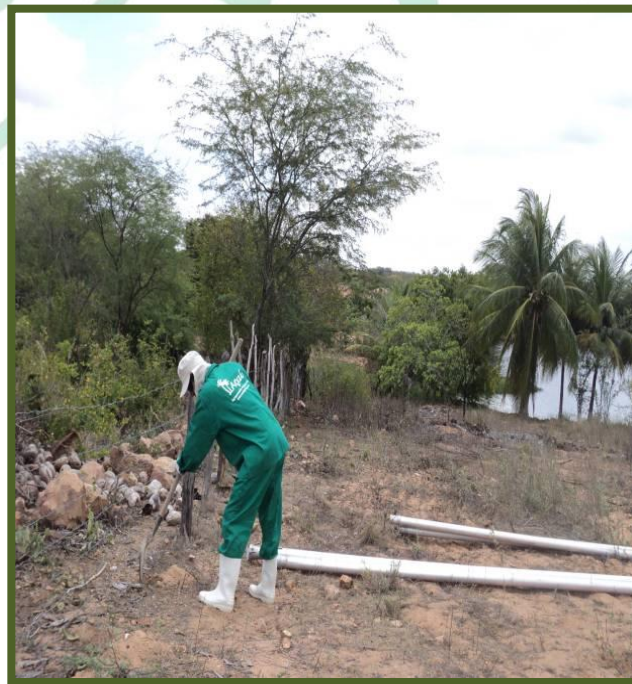
Foto 81 – Reforma de cerca setembro de 2011 (Flávio Santana)

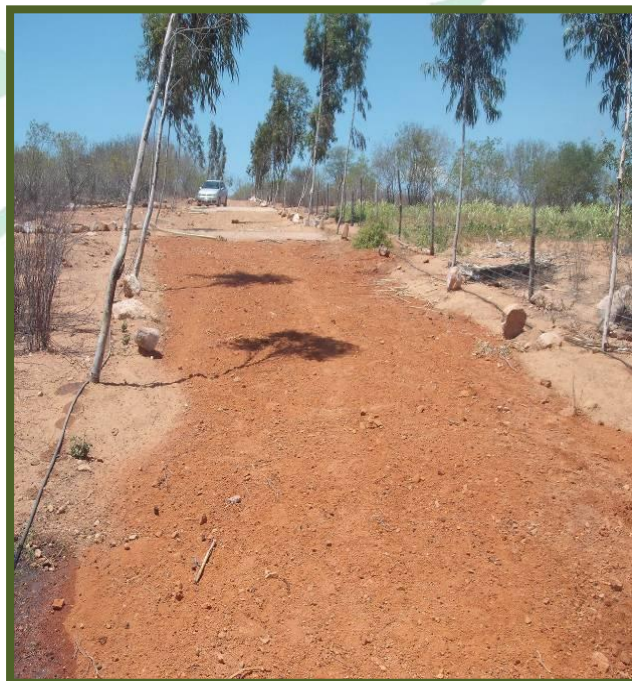
Foto 99 – Deposição de pedras e piçarra na área em dezembro de 2011 (Flávio Santana)

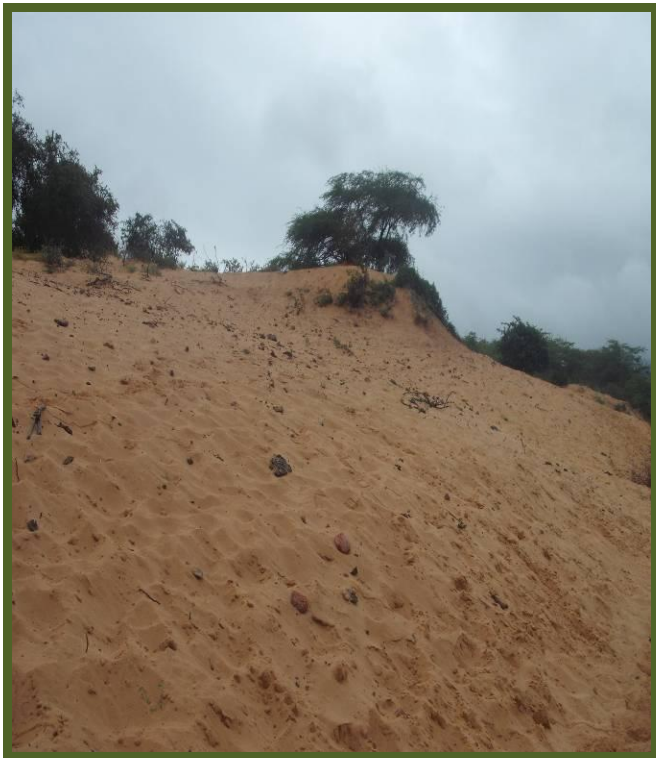
**Características:** nesta área havia a predominância de erosão eólica com formação de duna, erosão pluvial laminar ligeira a moderada, forte erosão fluvial marginal por ação recursiva da água. Inicialmente houve a formação de barranco com 1,5 a 2,0 m de altura na foto 110. Posteriormente houve o desbarrancamento e um grande processo de arraste de sedimentos para dentro do lago (assoreamento), formando bancos de areia no local. O processo de erosão foi mitigado devido ao grande acúmulo de macrófitas (*Eichornia crassipes*) em camadas sobrepostas. Erosão antrópica pela exploração da jazida de areia para construção civil. O material é transportado por caminhões e ameaça a estabilidade da duna.

Foto 110. Aspecto geral área 06 em julho de 2011 (Flávio Santana).

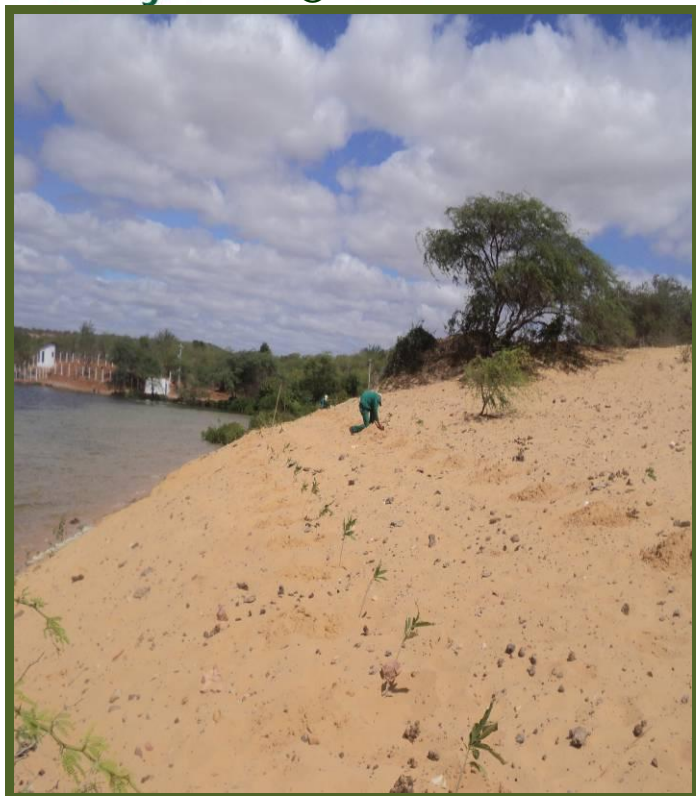
1. Como pode ser visualizado na foto 114 as mudas estão se desenvolvendo bem, pois por se tratar do bioma caatinga o crescimento das plantas se torna lento devido principalmente à falta de água, outro aspecto a ser levado em consideração é que a inserção dessas plantas no processo servirá como instrumento na absorção dos impactos das gotas de água e até mesmo na prevenção da erosão eólica a longo prazo quando a projeção de sua copa estiver desenvolvida favorecendo essa proteção.

Foto 114. Plantio de mudas área 06 em fevereiro de 2012 (Flávio Santana).

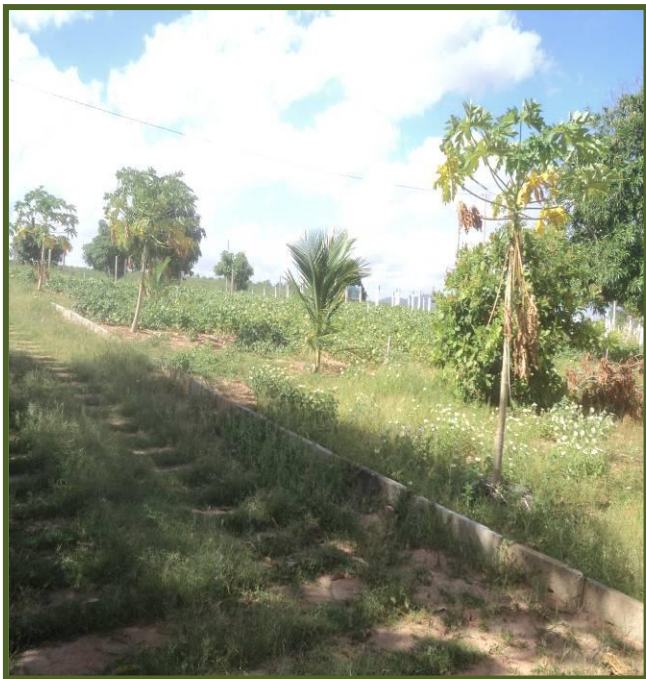
Foto118 – Desenvolvimento da grama em Março 2012 (Flávio Santana).

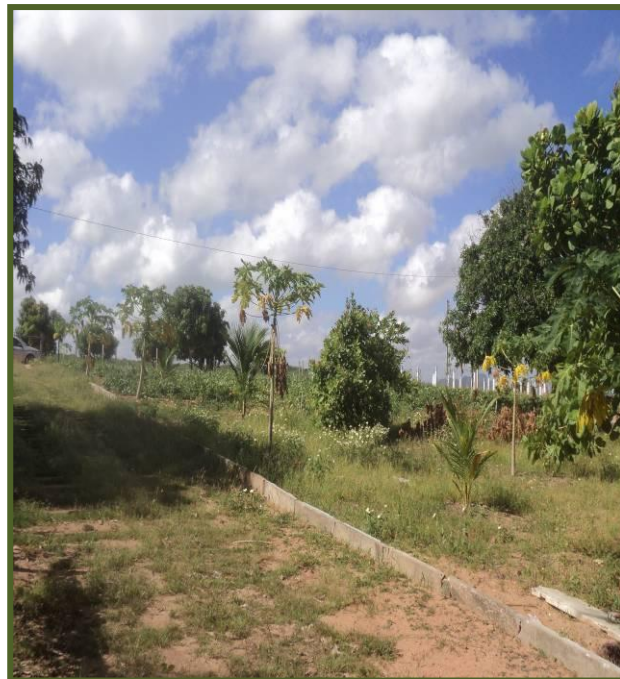
Foto 119 - Desenvolvimento da grama em Março 2012 (Flávio Santana).

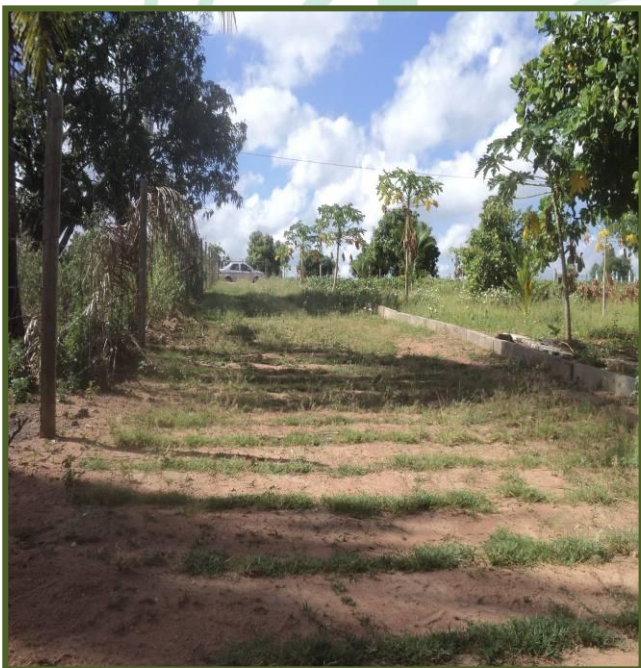
Foto 120 - Desenvolvimento da grama em Março 2012 (Flávio Santana).

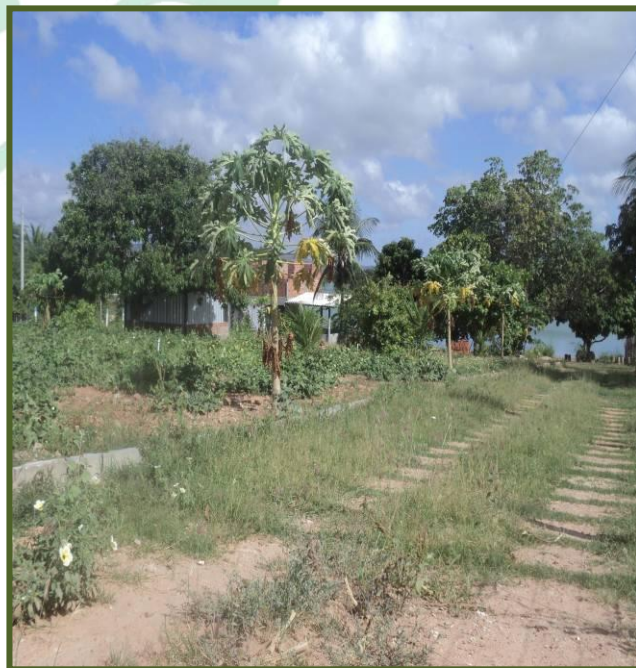
Foto 121 - Desenvolvimento da grama em Março 2012 (Flávio Santana).

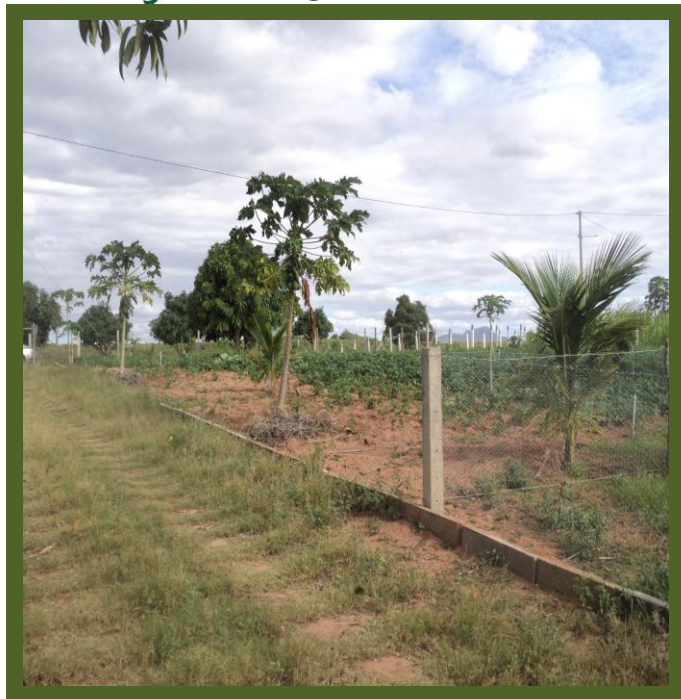
Foto 122 - Desenvolvimento da grama em junho 2012 (Flávio Santana).

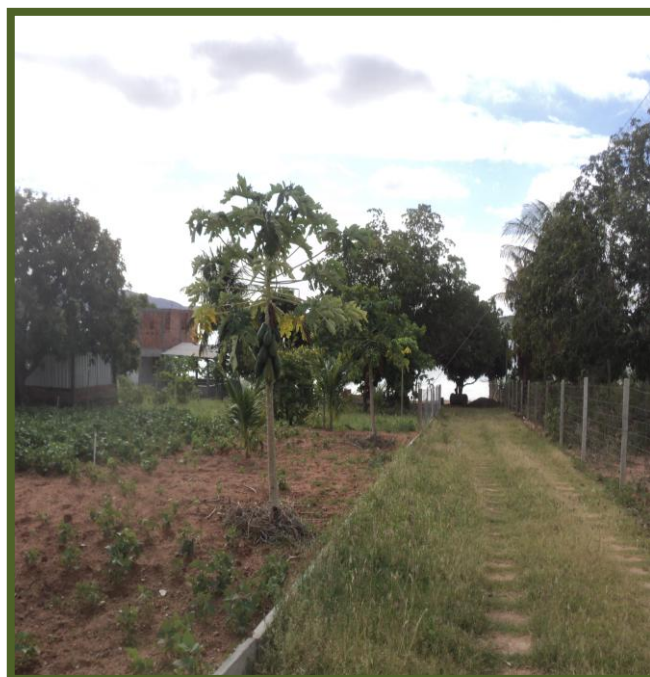
Foto 123 - Desenvolvimento da grama em junho 2012 (Flávio Santana).

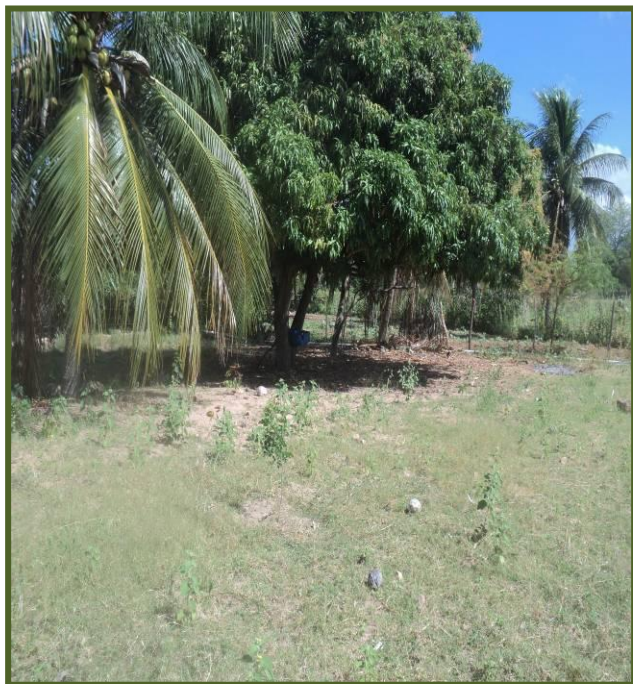
Foto 124 - Aspecto geral em Março de 2012, (Flávio Santana)

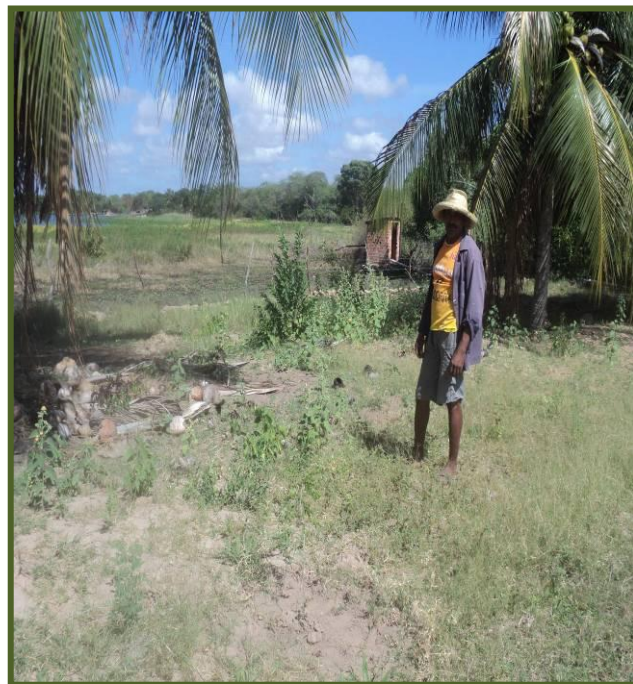
Foto 125 - Aspecto geral em Março de 2012, (Flávio Santana)

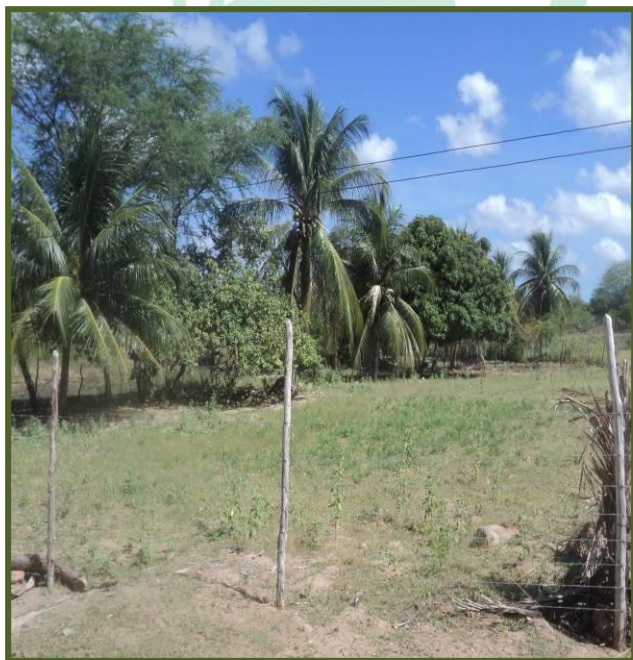
Foto 126. Desenvolvimento da grama em março de 2012. (Flávio Santana).

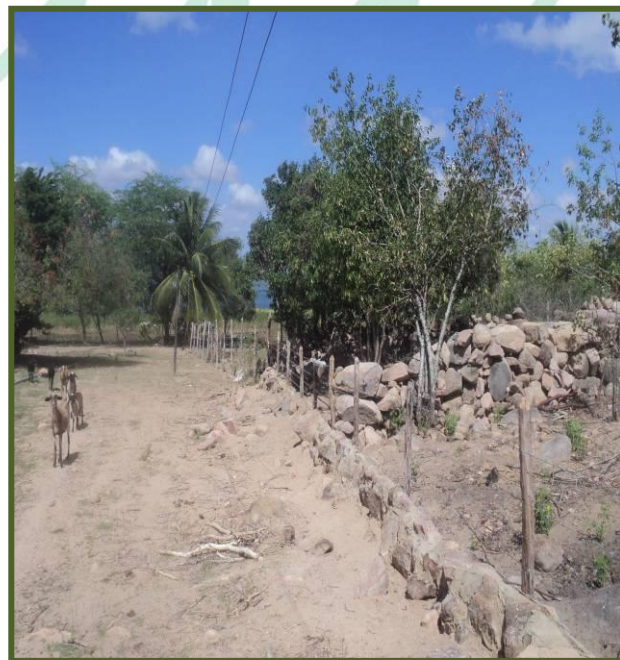
Foto 127. Aspecto da cerca em Março de 2012, (Flávio Santana)

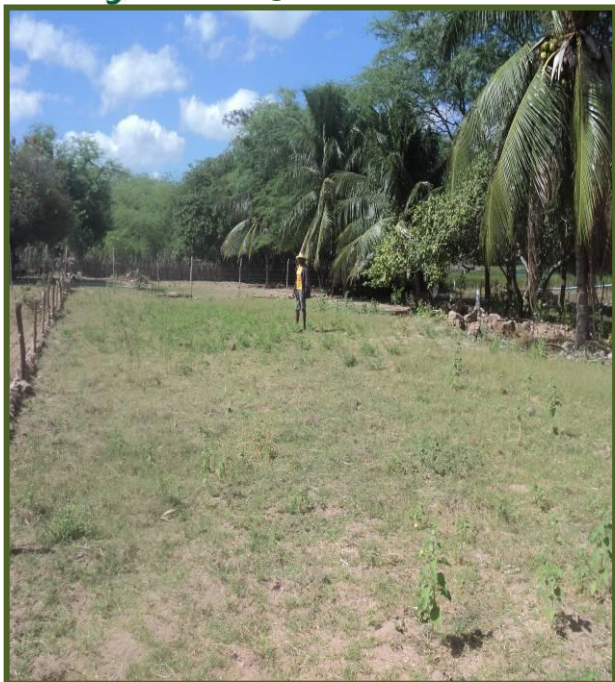
Foto 128. Desenvolvimento da grama em Março de 2012 (Flávio Santana).

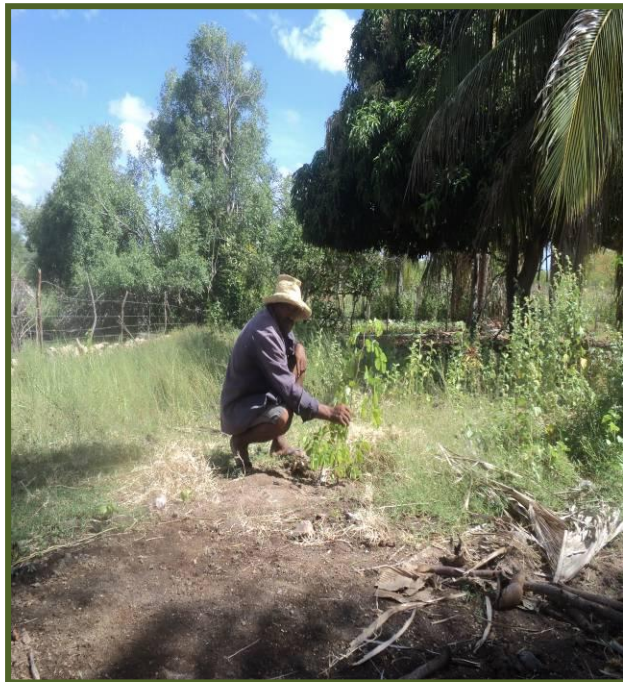
1. Como pode ser visualizado na foto 129 as mudas estão se desenvolvendo bem, pois por se tratar do bioma caatinga o crescimento das plantas se torna lento devido principalmente à falta de água.

Foto 129. Desenvolvimento das mudas em Março de 2012 (Flávio Santana).

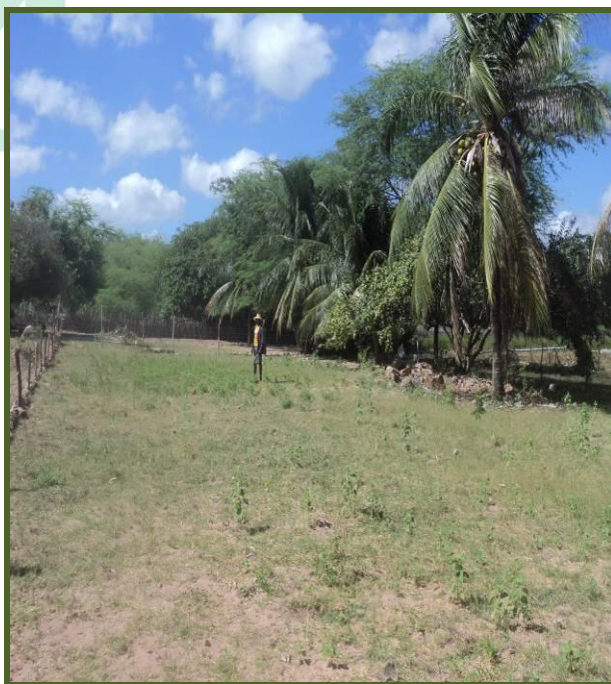
Foto 130. Desenvolvimento da grama em Março de 2012 (Flávio Santana).

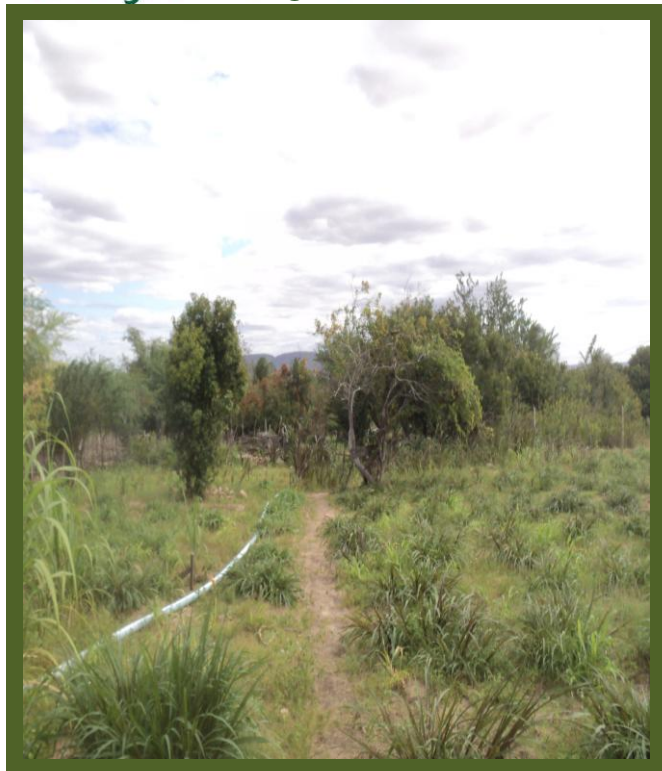
Foto 131. Desenvolvimento da gramínea em junho de 2012 (Flávio Santana).
