**COMPANHIA HIDRO ELÉTRICA DO SÃO FRANCISCO - CHESF  
DIRETORIA DE ENGENHARIA E CONSTRUÇÃO - DE  
SUPERINTENDÊNCIA DE PLANEJAMENTO DA EXPANSÃO - SPE  
DEPARTAMENTO DE MEIO AMBIENTE - DMA  
DIVISÃO DE MEIO AMBIENTE DE GERAÇÃO - DEMG**

**SERVIÇO DE CONTENÇÃO DOS  
PROCESSOS EROSIVOS NO  
ENTORNO DOS RESERVATÓRIOS  
DO COMPLEXO PAULO AFONSO E  
APOLONIO SALES**

**RELATÓRIO FINAL**  
**(CTNE 92 2010 5290 00)**

**Julho/ 2012**

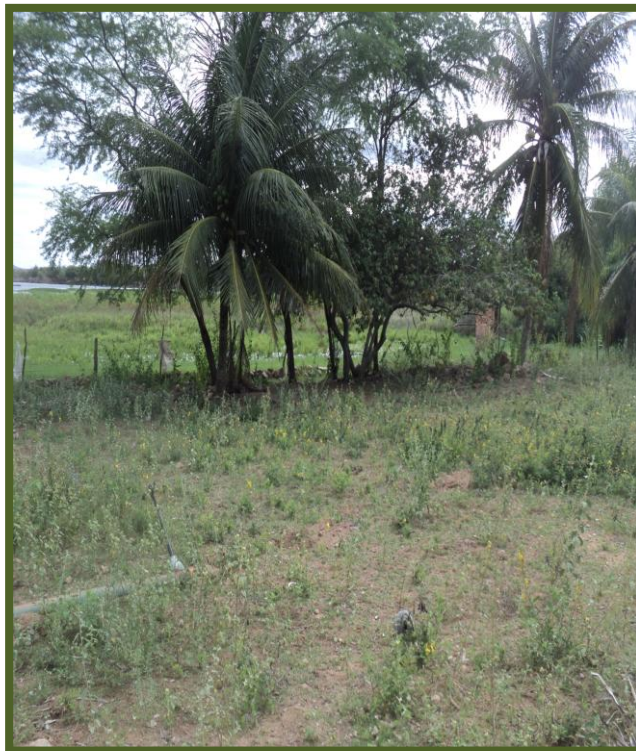
Foto 132. Desenvolvimento das mudas em junho de 2012 (Flávio Santana).

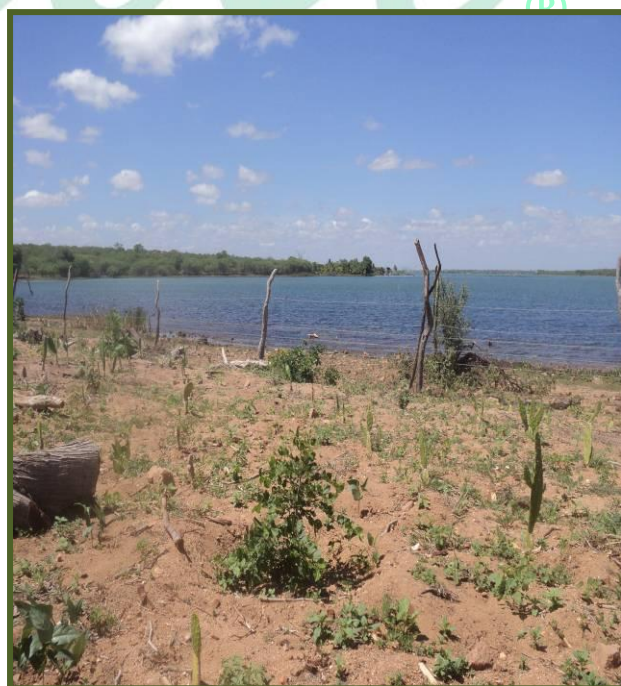
Foto 140. Desenvolvimento das mudas em Março de 2012 (Flávio Santana).

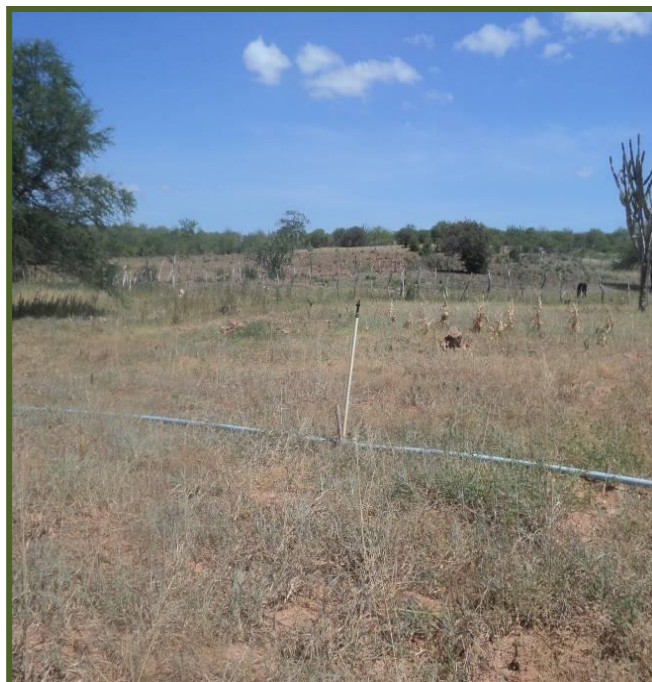
Foto 142. Desenvolvimento da grama em Março de 2012 (Flávio Santana).

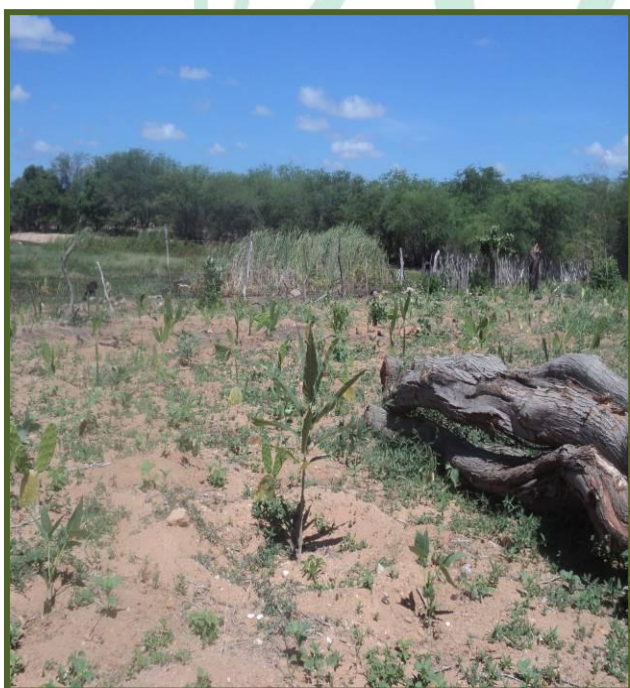
Foto 143. Desenvolvimento de muda em Março de 2012 (Flávio Santana).

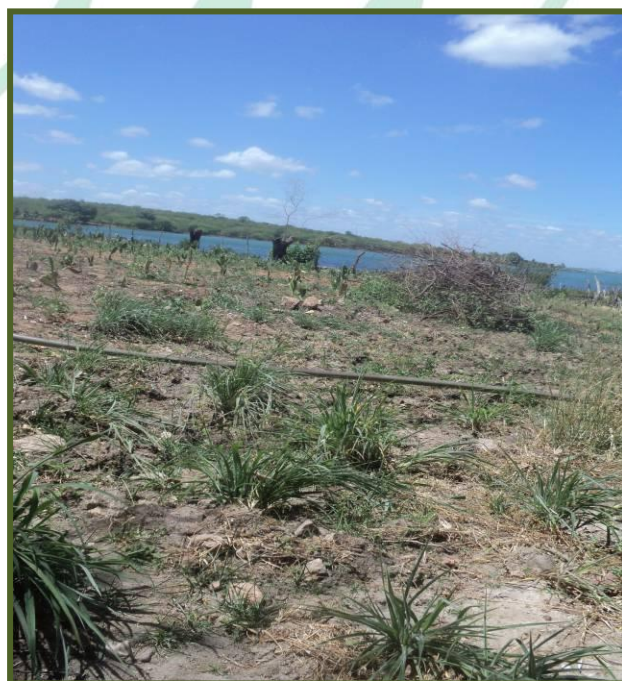
Foto 144. Desenvolvimento de grampinea em Março de 2012 (Flávio Santana).

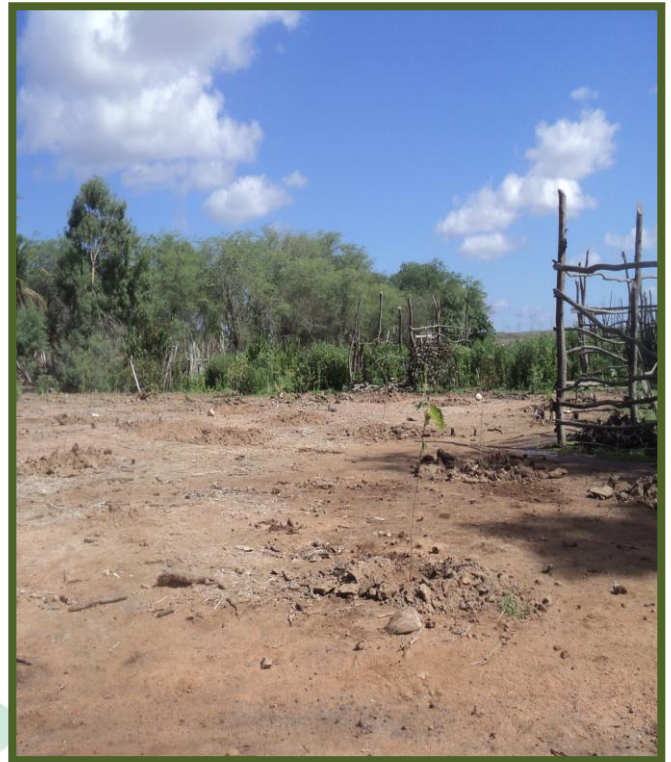
Foto 148 – Desenvolvimento das mudas em junho de 2012, (Flávio Santana).
