# 1º RELATÓRIO

CTNE-92.2014.2330.00

## **MONITORAMENTO DOS PROCESSOS EROSIVOS NO ENTORNO DOS RESERVATÓRIOS DO COMPLEXO DE PAULO AFONSO E DA USINA APOLÔNIO SALES**

**PATOS DE MINAS, MG  
AGOSTO/2015.**

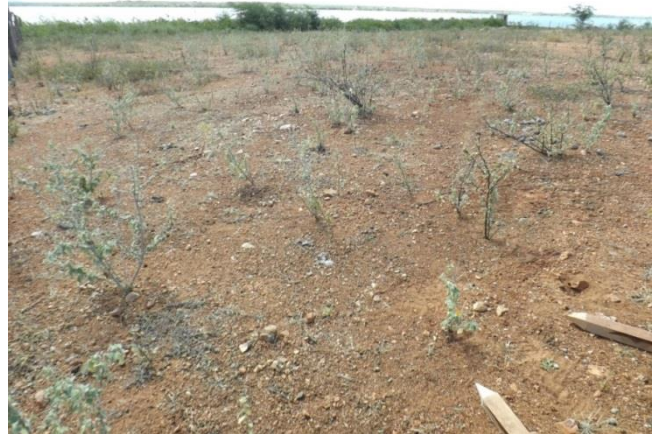
A análise da cobertura vegetal apresenta-se em ambiente antropizado, de forma homogênea sem conservação. O estágio sucessional é inicial ou inexistente.

**Foto 6. Visualização da área 4E, vegetação e solo predominante**

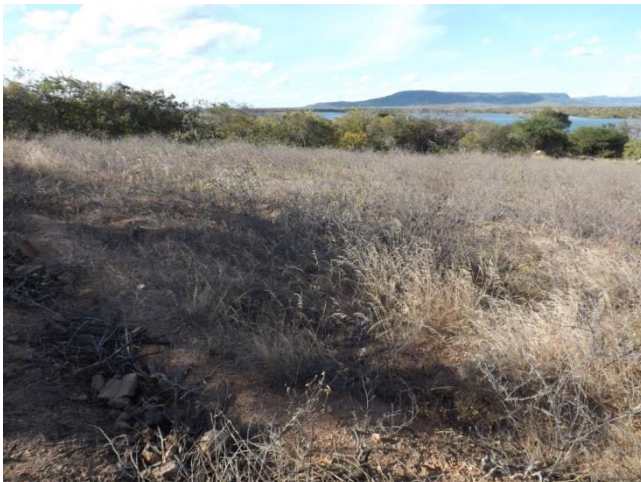
Caracteriza-se atualmente como uma área sem uso, composta de uma menor parte de vegetação nativa e o restante identificado como um antigo cultivo irrigado, que atualmente encontra-se com aspecto de abandono.

Não foi possível identificar qualquer tipo de ação corretiva no local e tampouco localizar o registro fotográfico no relatório final, para comparar com a vegetação encontrada na vistoria.

**Foto 7. Visualização da área de cultivo, ao fundo vegetação nativa**

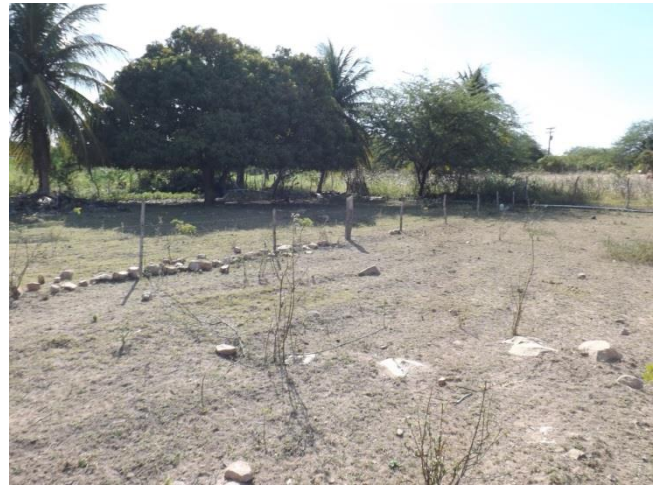
A área demarcada possui uso agrícola, com gramíneas e forrageiras utilizadas para alimentação bovina e caprina.

O relatório final disponibilizado descreve que o plantio de gramínea e forrageira seria utilizado pelos proprietários na alimentação animal, situação que mantém-se atualmente.

**Foto 12. Vista da área avaliada**

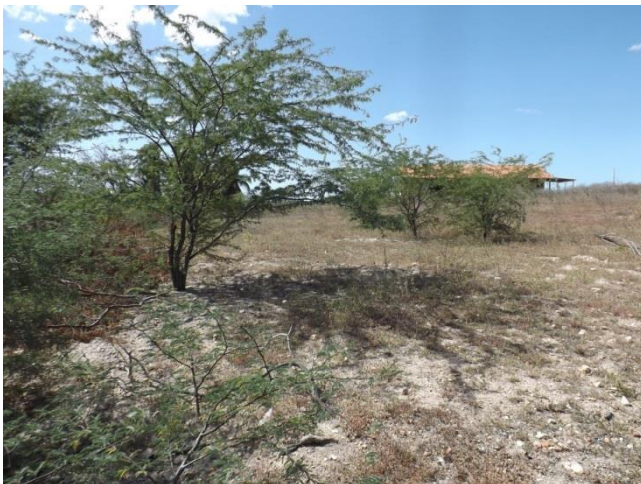
A análise da cobertura vegetal apresenta-se em ambiente antropizado, de forma heterogênea com pouca conservação. O estágio sucessional é inicial.

**Foto 13. Vegetação existente na área**

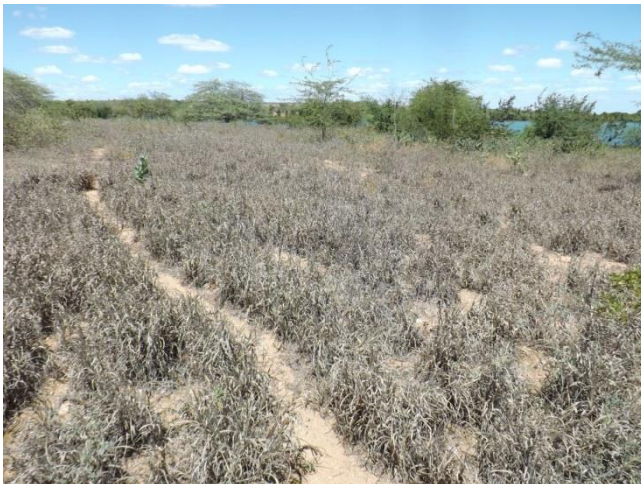
A análise da cobertura vegetal apresenta-se em ambiente antropizado, de forma homogênea em bom estado de conservação. O estágio sucessional é secundário e variado, contemplando plantas jovens e adultas.

**Foto 15. Vegetação de gramínea existente na área**

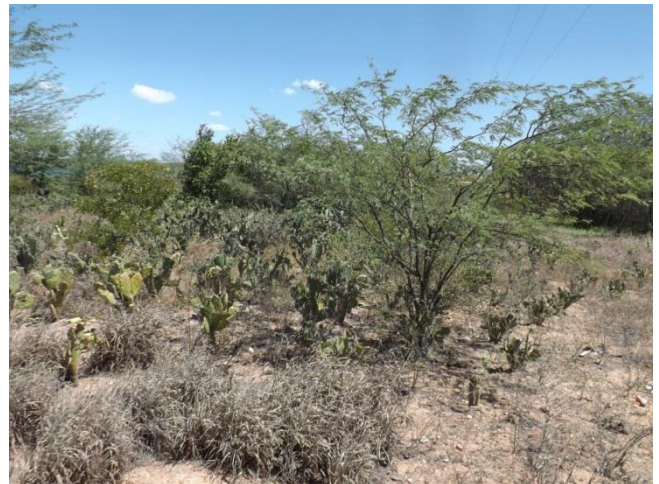
**Foto 16. Diferentes vegetações existentes na área**

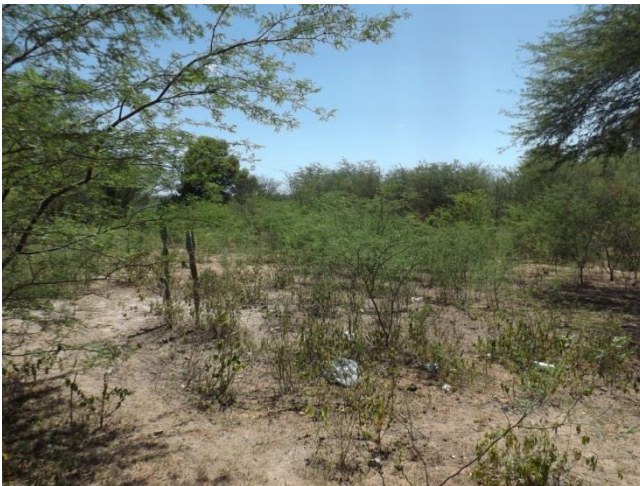
A análise da cobertura vegetal apresenta-se em ambiente antropizado, de forma homogênea em bom estado de conservação. O estágio sucessional é secundário e variado, contemplando plantas jovens e adultas.

Foto 17. Vegetação arbustiva existente na área

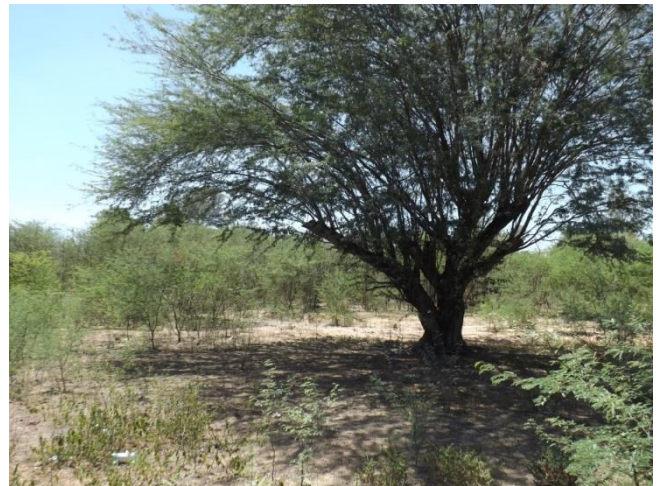
Foto 18. Vegetação arbustiva - arbórea existente na área

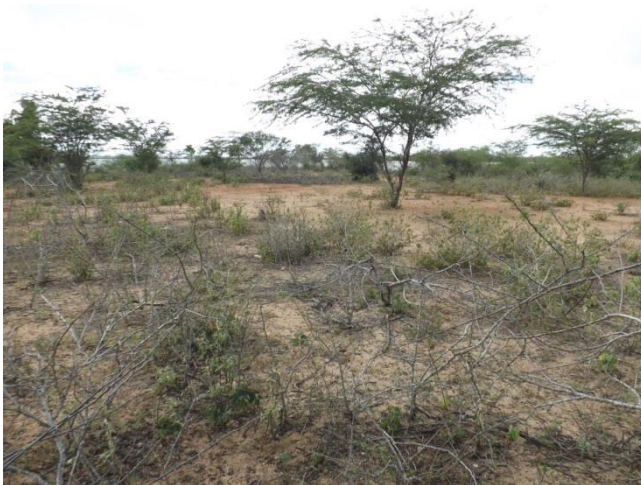
A análise da cobertura vegetal apresenta-se em ambiente antropizado, de forma heterogênea sem conservação. O estágio sucessional é inicial.

**Foto 19. Visualização da vegetação predominante da área**

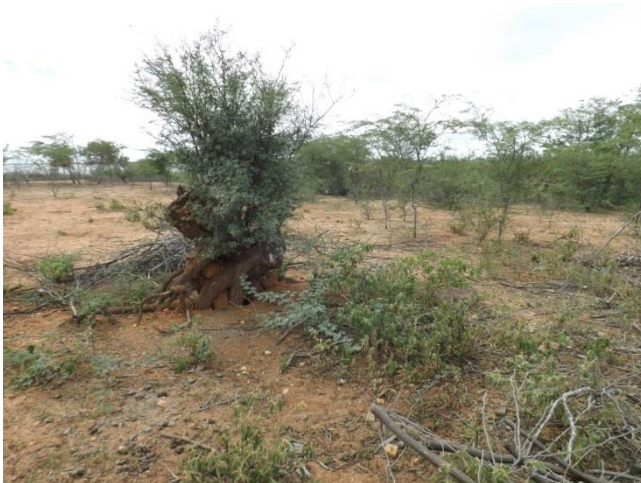
**Foto 21. Visualização de árvores cortadas**

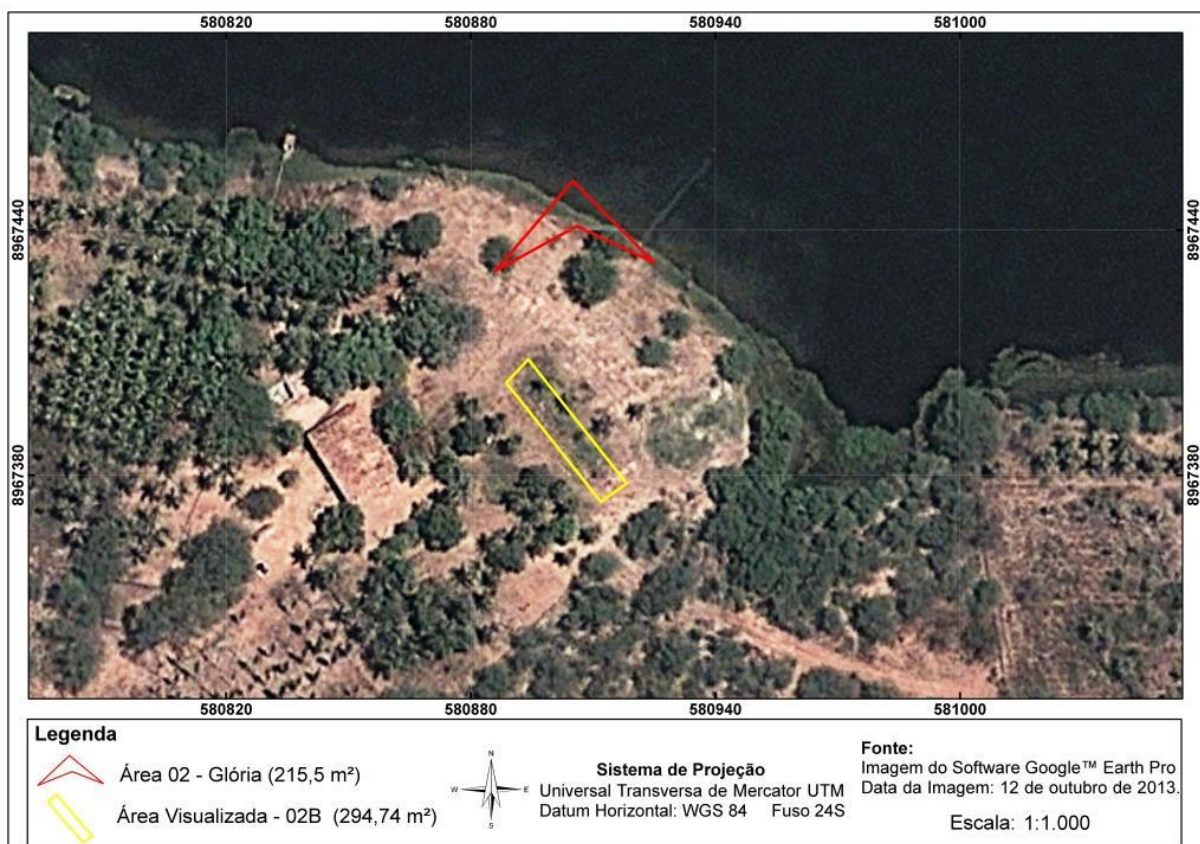
Em referência às intervenções executadas anteriormente e descritas nos relatórios anteriores, pode ressaltar que há gramíneas plantadas no entorno da delimitada. Ao comparar essa área com o registro fotográfico do Relatório disponibilizado, observou-se uma semelhança entre elas, com possibilidade de se tratar da mesma área.

O proprietário realiza manutenções, capina do mato, inclusive ocorria na ocasião da vistoria. Os perímetros dessas áreas estão apresentados na figura a seguir; área indicada para monitoramento de 215 m<sup>2</sup> em cor vermelha e a área visualizada com gramíneas com 294m<sup>2</sup> em cor amarela.

**Figura 5. Demarcação da superfície da área avaliada e da área visualizada/identificada**  
 Fonte: Google Earth

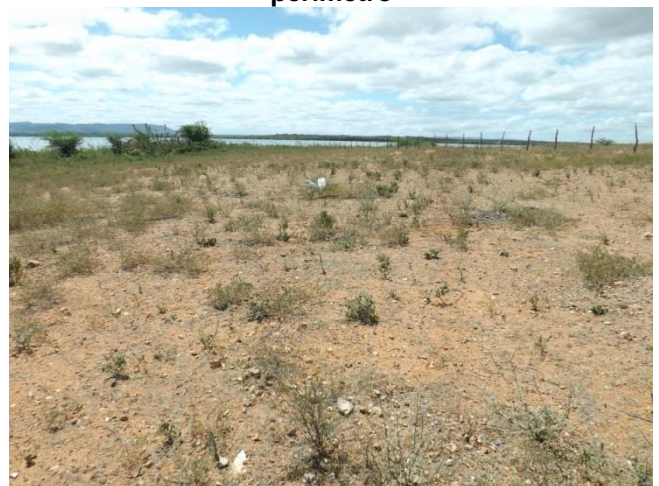
**Foto 40. Visualização da área**

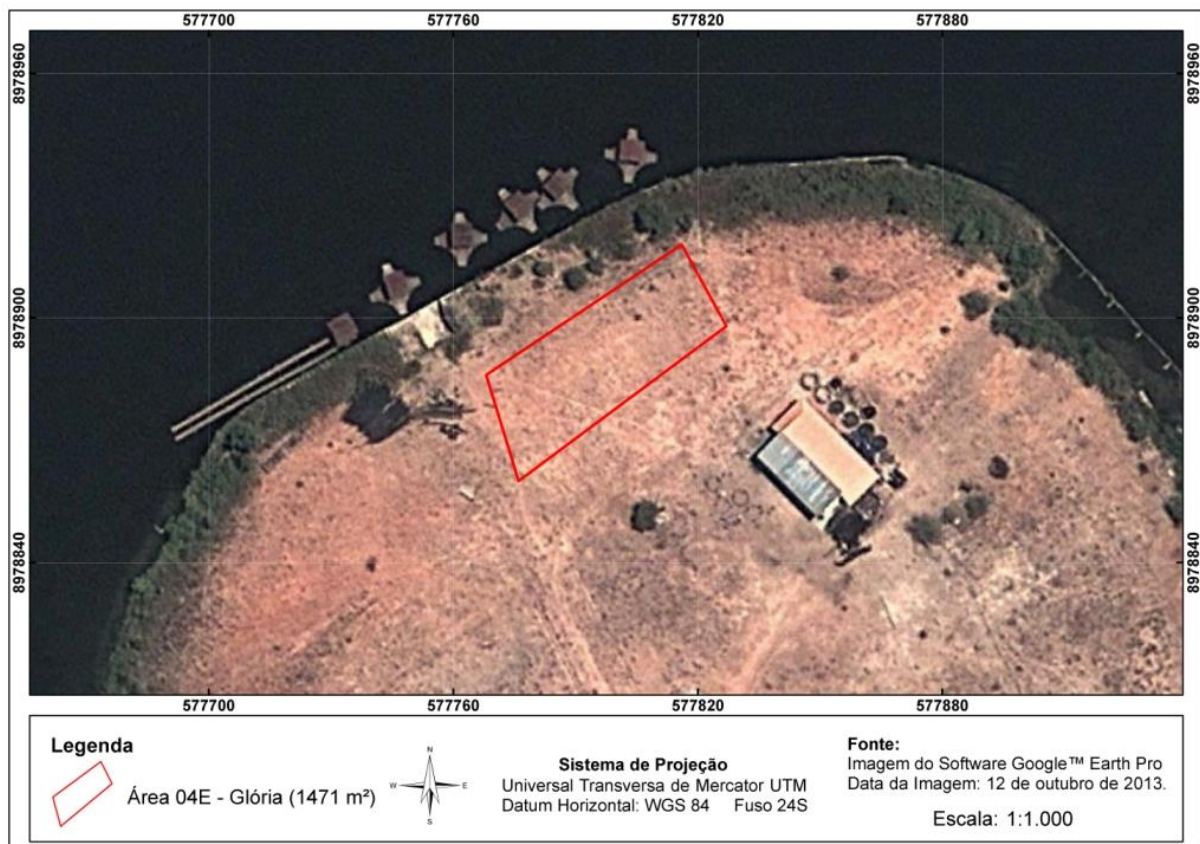
A área demarcada é caracterizada como sem uso, possuindo solo exposto em sua totalidade. Possui um perímetro de 1.471 m<sup>2</sup>.

Em referência às intervenções executadas e descritas nos relatórios anteriores, pode-se considerar que não há vestígios das espécies arbóreas nativas no interior da área delimitada.

**Figura 8. Demarcação da superfície da área avaliada**  
 Fonte: Google Earth

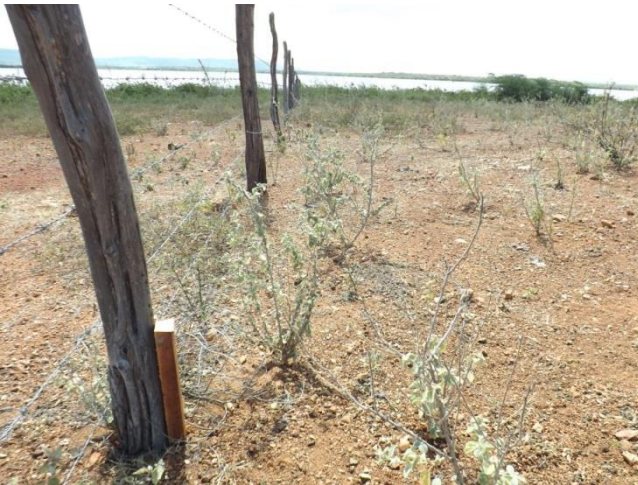
Foi realizada a demarcação dos vértices do perímetro da área e cravado uma estaca tipo pino, no seu interior, para avaliações posteriores. Cabe ressaltar que, devido a intempéries do solo, solo compacto e pedregoso, a estaca tipo pino não pode ser cravada até o nível do solo.

**Foto 43. Estaca em um dos vértices do perímetro, cerca limitrofe e visualização da área**

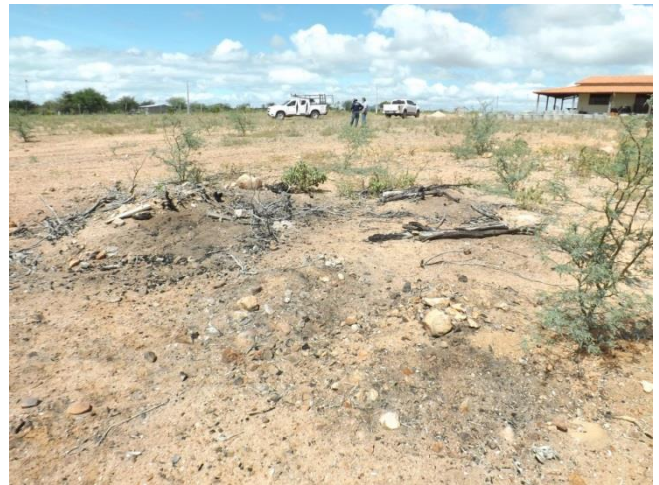
**Foto 44. Visualização da área**

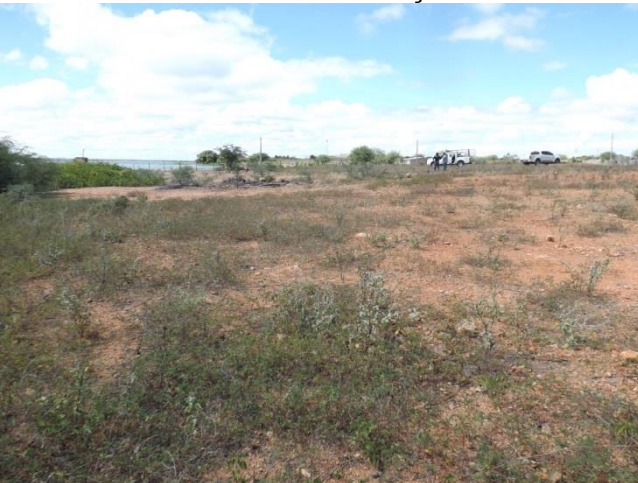
**Foto 45. Visualização da área**

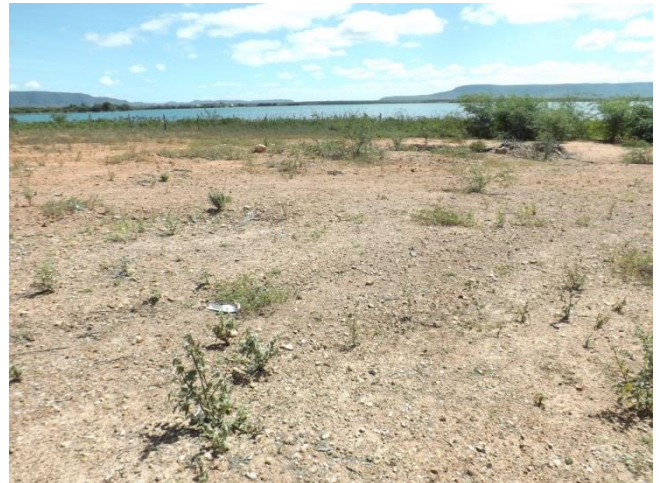
**Foto 46. Visualização da área**

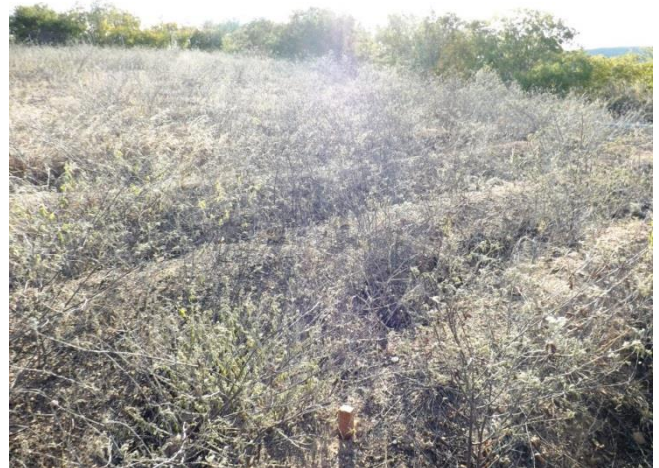
**Foto 48. Estaca em um dos vértices do perímetro e visualização da área**

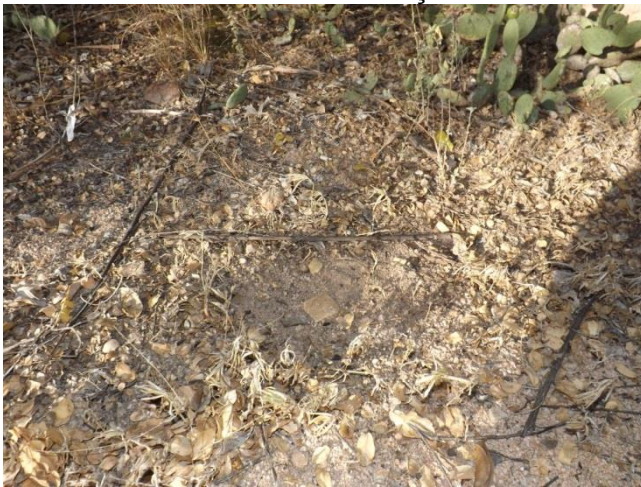
**Foto 49. Estaca tipo pino cravado no interior da área – vegetação nativa**

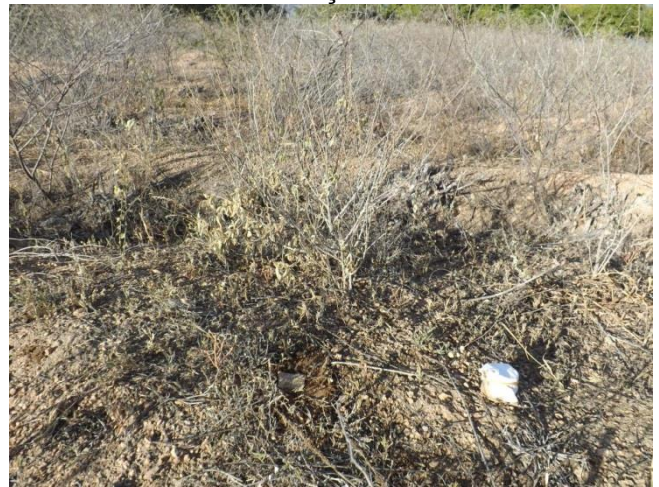
**Foto 50. Estaca tipo pino cravado no interior da área – área de cultivo**

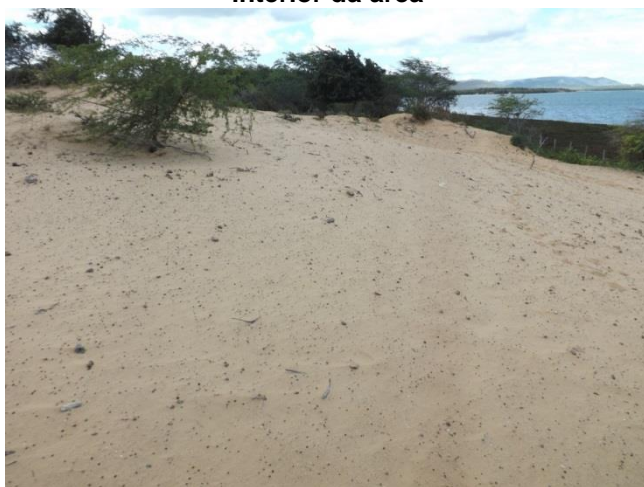
**Foto 53. Vista da área indicada**

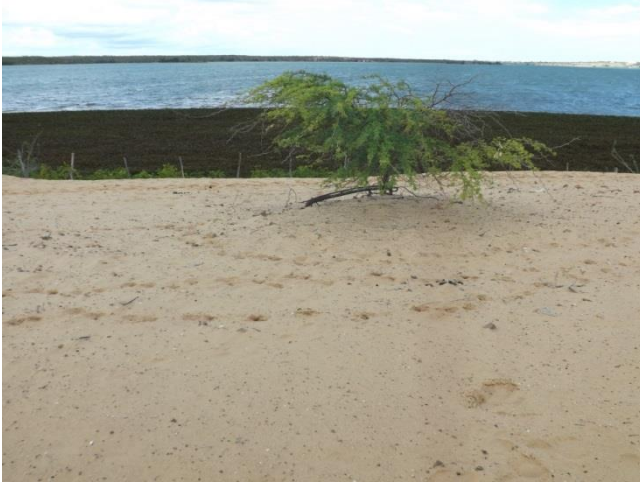
Foto 55. Vista a jusante da área avaliada

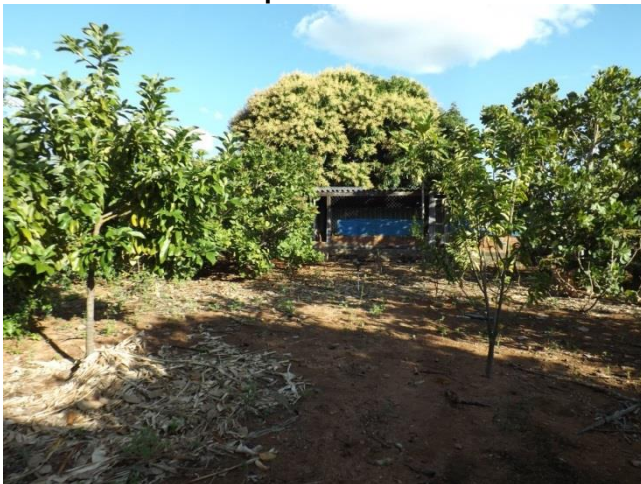
**Foto 60. Visualização do interior da área**

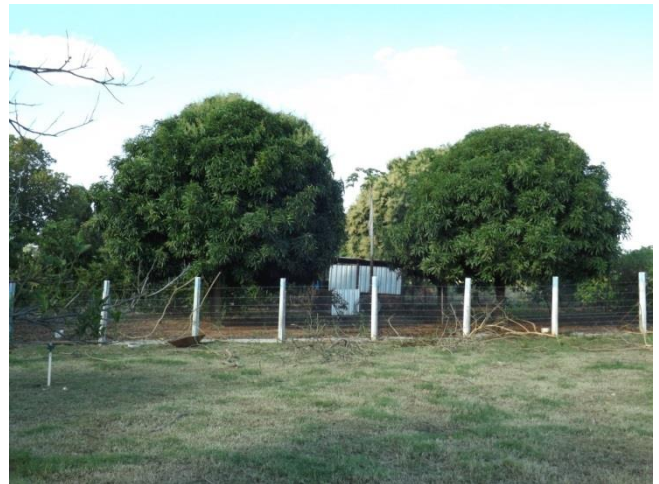
**Foto 61. Vista do pomar existente na área**

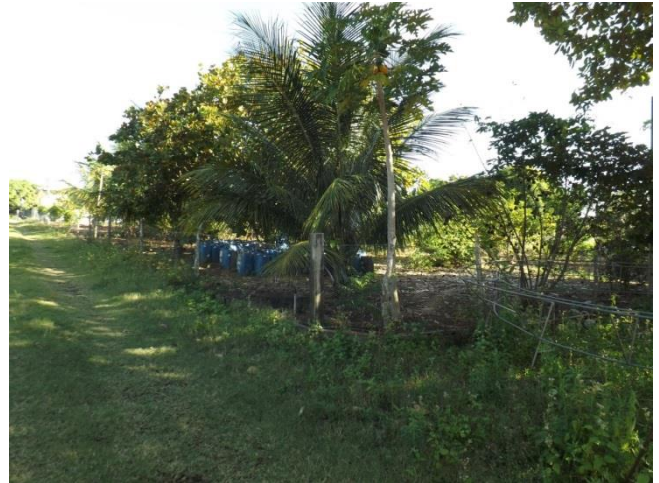
Foto 63. Área gramada ao lado do pomar no acesso à residência sede

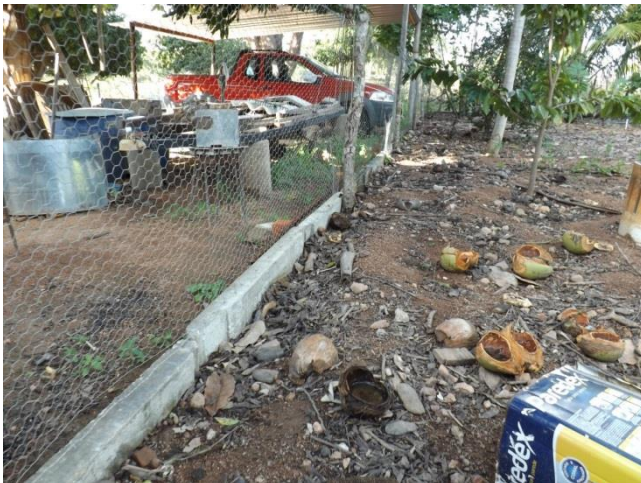
Foto 64. Barreiras contra escoamento do solo na parte baixa do pomar

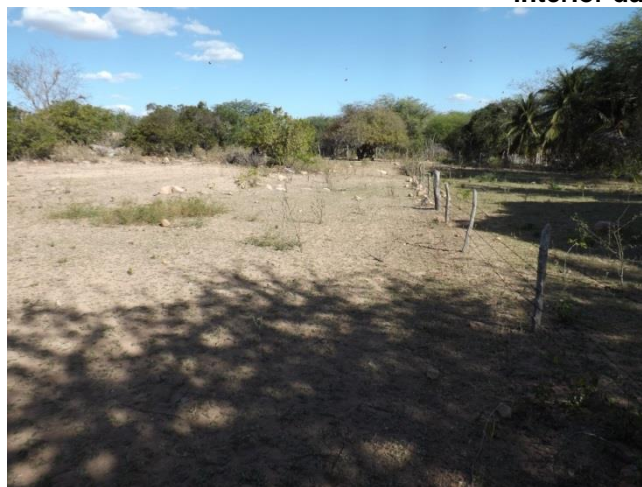
**Foto 68. Vista da área avaliada**

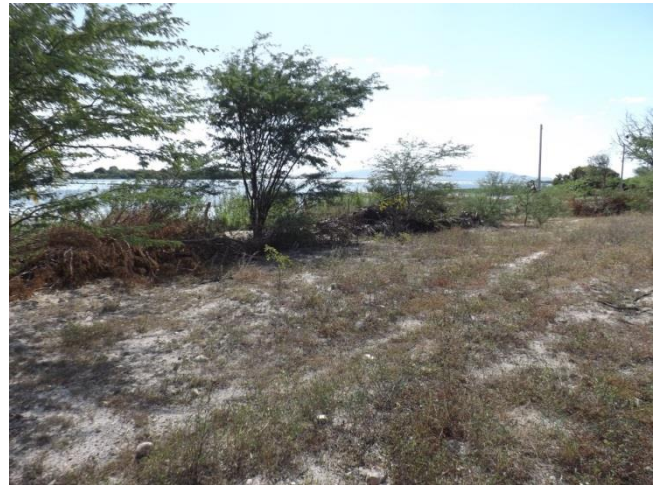
**Foto 70. Vista da área avaliada**

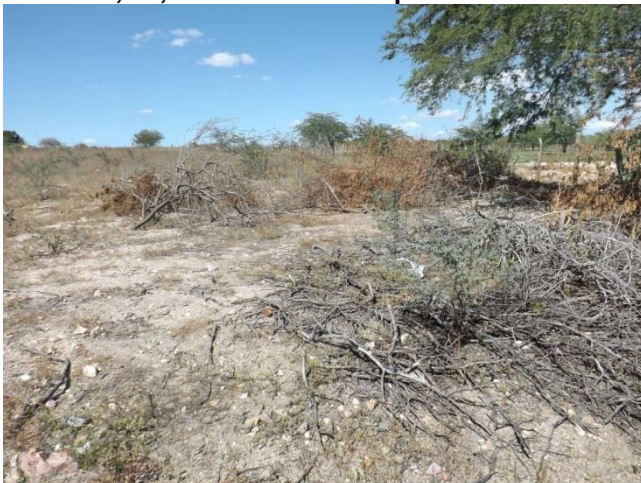
**Foto 71. Supressão de vegetação na área avaliada**

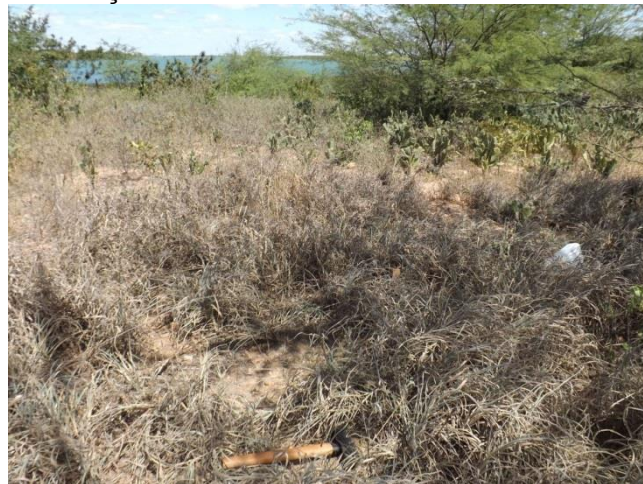
**Foto 75. Visualização da área avaliada**

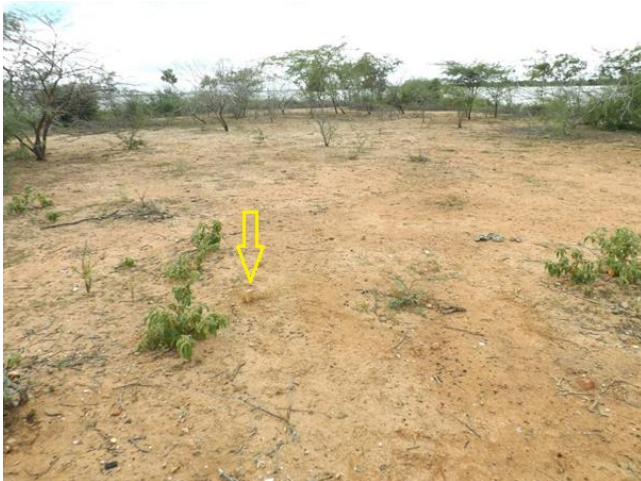
**Foto 78. Indicação da estaca cravada no vértice da área avaliada**

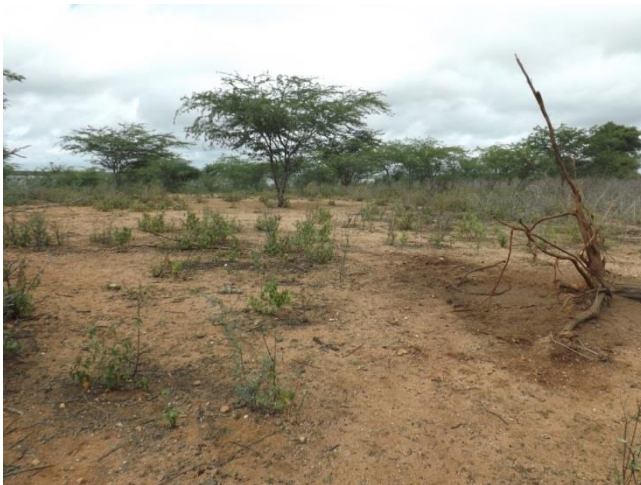
**Foto 80. Vista da área avaliada**

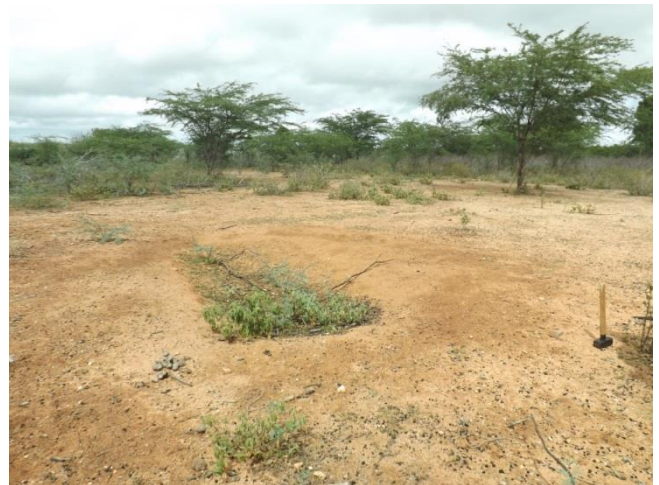
**Foto 81. Vista da área avaliada**
