## RELATÓRIO DE VISTORIA N.º 001/2011-COHID/CGENE/DILC/IBAMA

Brasília, 18 de fevereiro de 2011

**Assunto:** Vistoria Técnica para avaliar os programas ambientais para renovação da licença de operação da UHE Engenheiro Sérgio Motta (Porto Primavera).

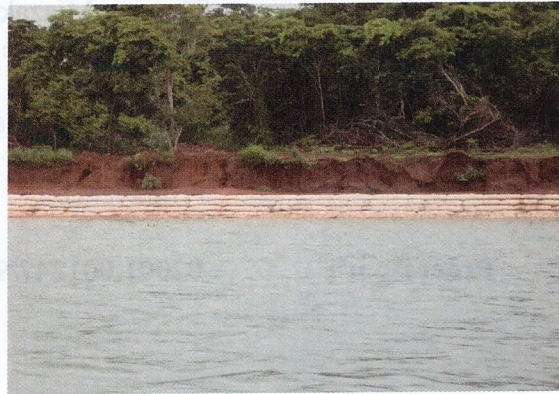
**Fotos 3 e 4 - Obras para estabilização das encostas da CESP no município de Anaurilândia. (S 22°22'11.4", W 52° 57' 41.15").**

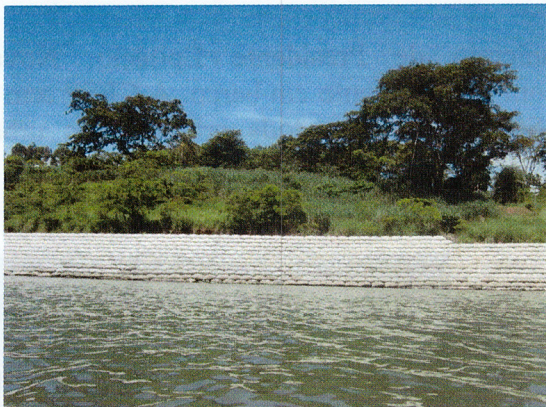
**Foto 13 - Bolsacreto protegendo área da fábrica de gelatina (S 21° 48' 17,9'', W 52°10'15.1'')**

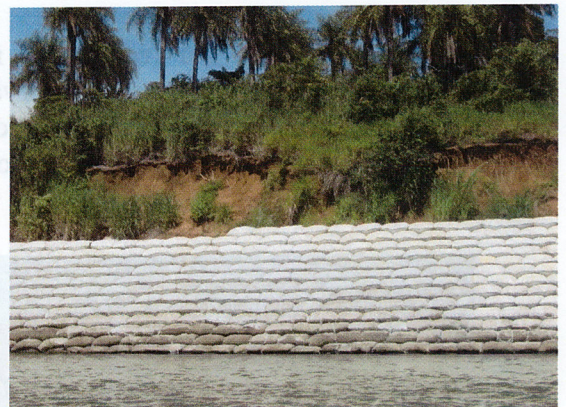
**Foto 14 - Bolsacreto protegendo área do cortume (S 21° 48' 9,5'', W 52°10'12.8'')**

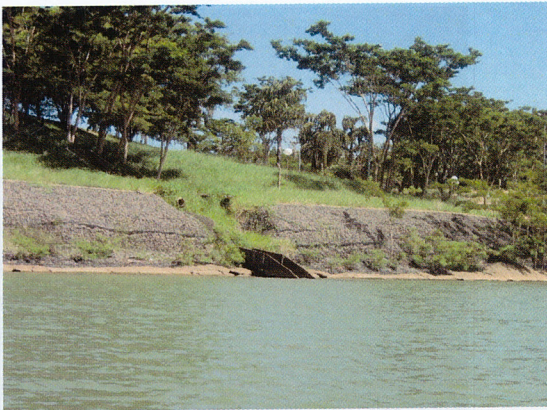
Foto 18 - Gabião protegendo área do DNIT (S 21° 46' 28.6", W 52°09'10.0")

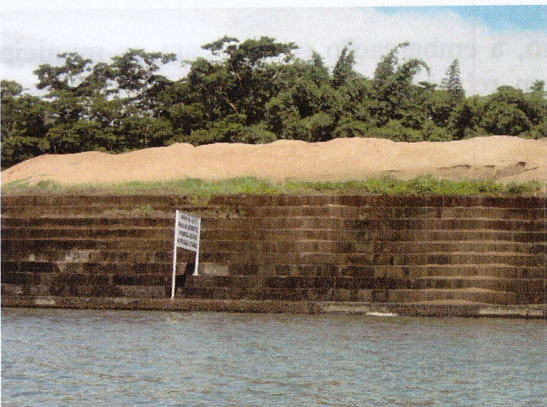
Foto 20 - Encostas do Porto de Areia Salione (S 21° 46' 15.6", W 52°09'0.4")

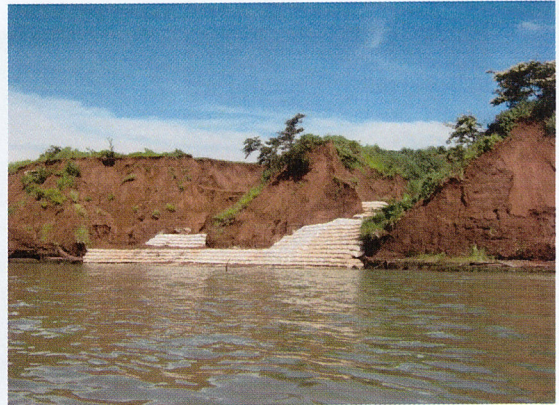
**Fotos 23 - Bolsacreto em áreas do condomínio Lagoinha.**

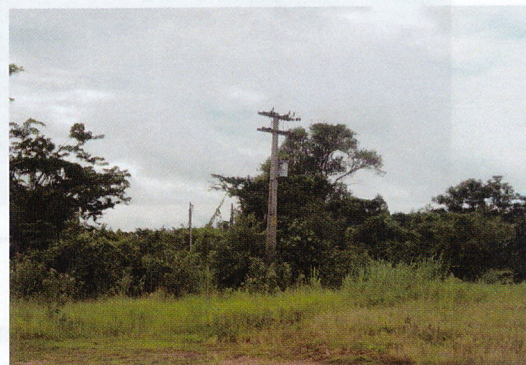
Outro ponto registrado na vistoria foi a ocupação ilegal em área de APP por barracões. De acordo com o empreendedor estes barracões são utilizados por pescadores ilegais e gera outros problemas de ordem socioeconômica como prostituição. A ocupação deste lugar foi impulsionada pela reativação de uma antiga linha de energia que servia para abastecer um restaurante e uma antiga balsa. Com a construção da ponte de Paulicéia a balsa e o restaurante foram desativados. O empreendedor sugere a desativação da linha de transmissão do local para inibir a ocupação irregular acima mencionada.

**Foto 30 - Linha de transmissão (S 21°16'11.611, W 51°51'47.9")**

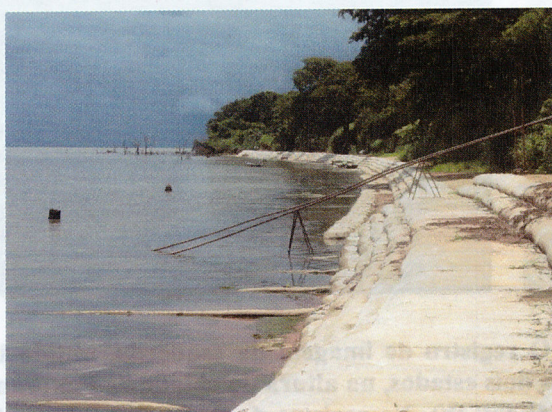
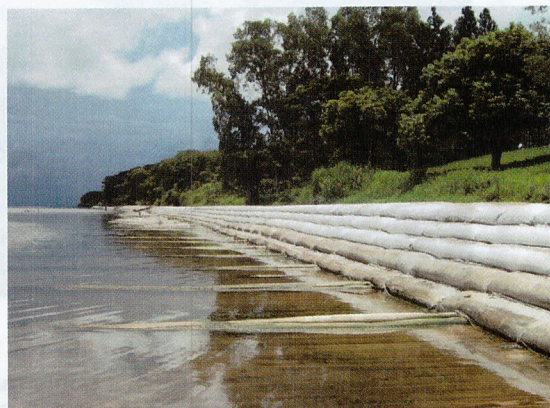
Após a passagem pelo canteiro de obras, prosseguiu-se por deslocamento terrestre até as encostas do condomínio conhecido como João Baiano. Onde a CESP fez uma grande estrutura de Bolsacreto.

Fotos 33 e 34 - Obras no condomínio João Baiano

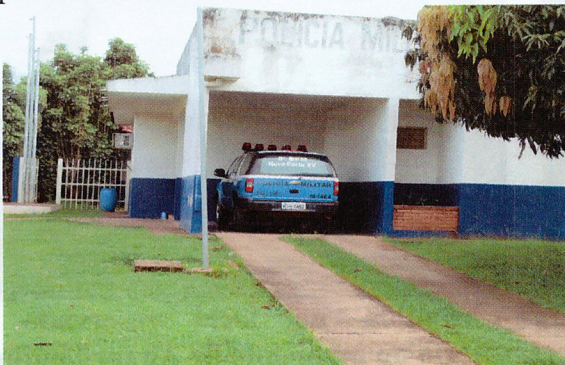
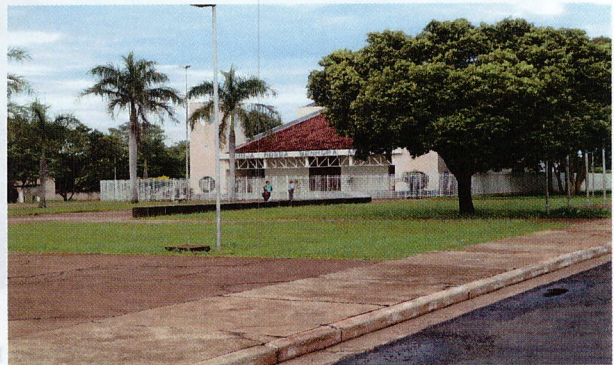
Fotos 78 e 79 - Nova Porto XV, a Delegacia de Polícia e a igreja católica, partes da infraestrutura implantada na povoação reassentada.

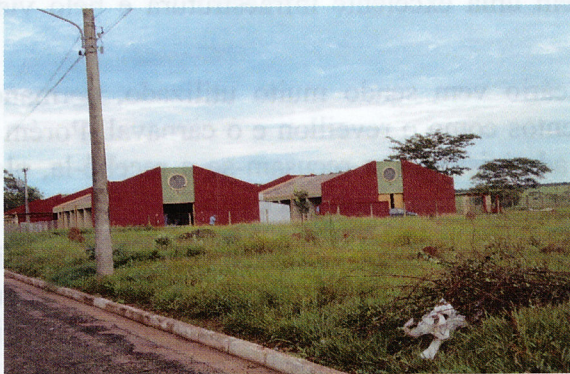
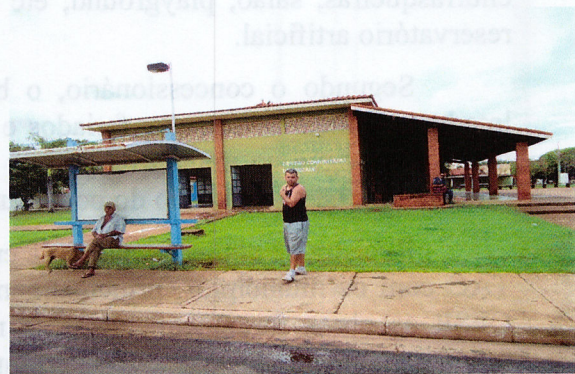
Fotos 80 e 81 - Escola profissionalizante e centro comunitário, outras obras construídas em Nova Porto XV, considerando também o desenvolvimento de programas sociais nesta localidade.

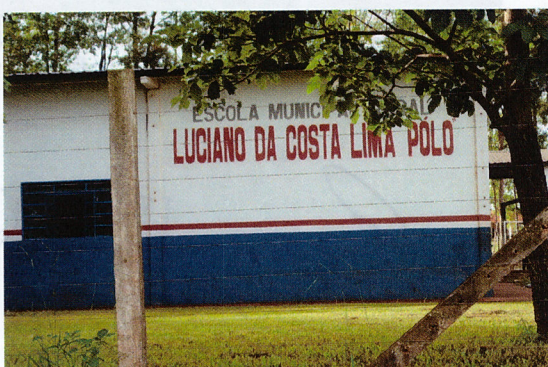
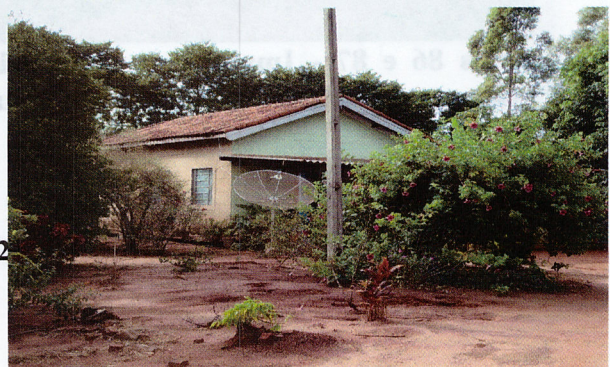
**Fotos 82 e 83 - Reassentamento Santana/Mineira no município de Anaurilândia/MS com imagem da escola pública e de uma das casas implantadas no local.**

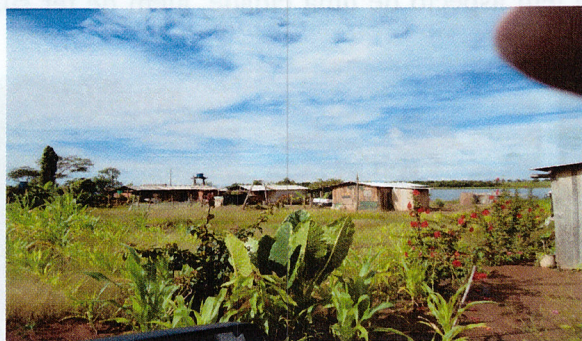
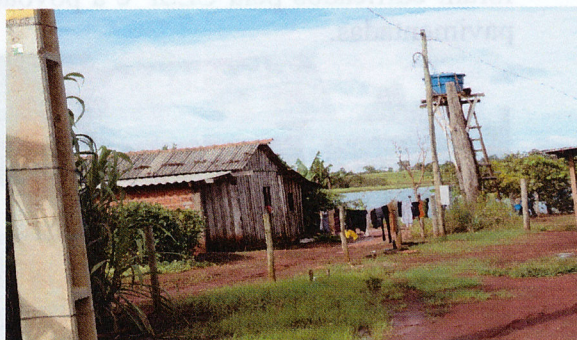
Ainda no município de Anaurilândia/MS, na estrada que leva ao Balneário Municipal construído pela CESP, verifica-se no local escolhido para ponto de embarque uma invasão em área de APP, com edificações de alvenaria e que contam, inclusive com água encanada. A sua retirada do local está judicializada, com o pedido de reintegração de posse.

**Fotos 84 e 85 - Imagem da área invadida no local reservado para embarque/desembarque, às margens do reservatório no município de Anaurilândia/MS.**

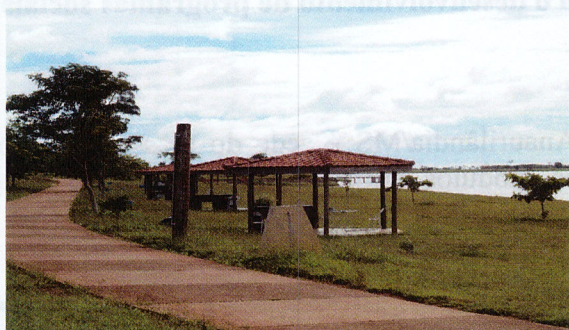
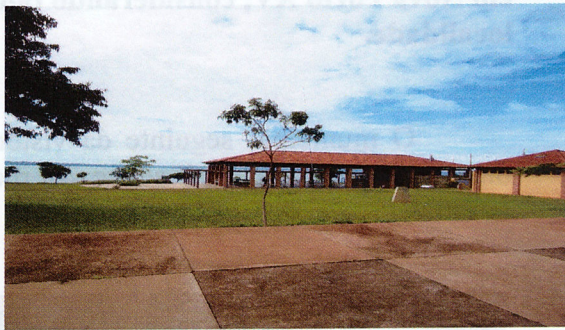
Segundo o concessionário, o balneário vem sendo muito utilizado, permanecendo lotado nos finais de semana, feriados e eventos como o reveillon e o carnaval. Porém a obra não foi entregue ao município porque os administradores recusam-se a recebê-la, alegando dificuldades na manutenção do ponto turístico, que ficaria sob sua custódia.

**Fotos 86 e 87 - Imagens do Balneário de Anaurilândia, mostrando a infraestrutura existente e a beleza cênica mantida no lago artificial.**

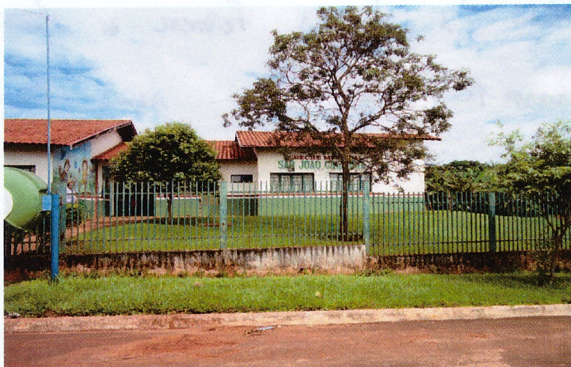
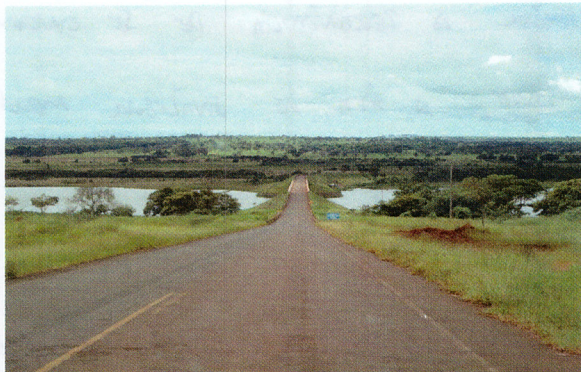
Fotos 88 e 89 - Obras construídas pela CESP na cidade de Bataguassu/MS, destacando-se a ponte sobre o Rio Pardo, na rodovia que dá acesso à cidade de Santa Rita do Pardo/MS.

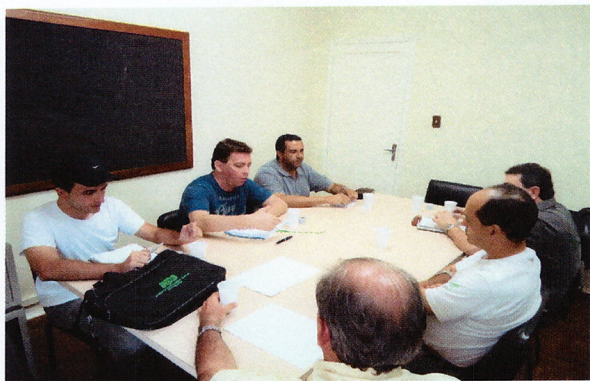
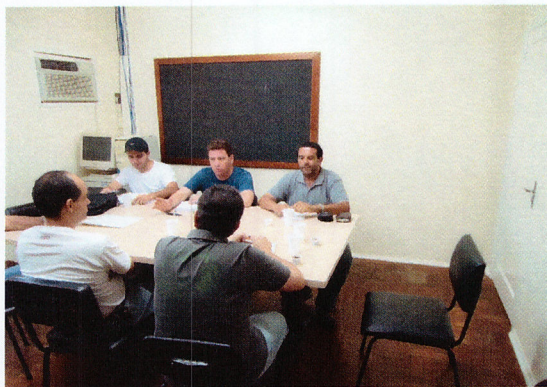
Fotos 90 e 91 – Reunião de encerramento da vistoria com a participação dos analistas do Ibama e representantes da CESP.
