# UHE SANTO ANTÔNIO

## PROJETO, GERENCIAMENTO DA IMPLANTAÇÃO E OPERAÇÃO DA REDE TELEMÉTRICA DA UHE SANTO ANTÔNIO

### RELATÓRIO FINAL DE OPERAÇÃO DA REDE TELEMÉTRICA

PJ0776-Z-H99-GR-RL-0015-0A

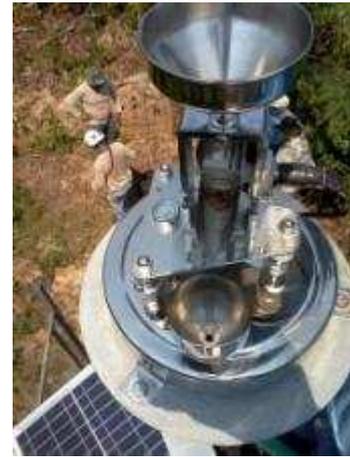
Pluviômetro sujo

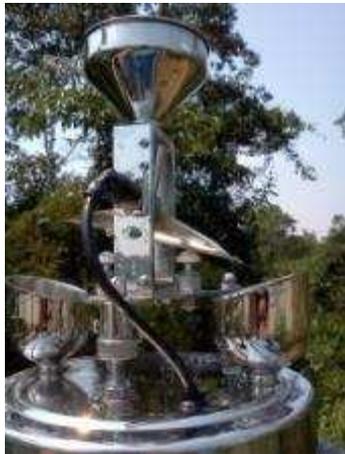
Pluviômetro limpo

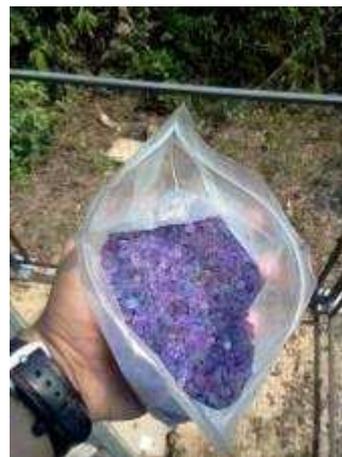
Sílica a ser substituída

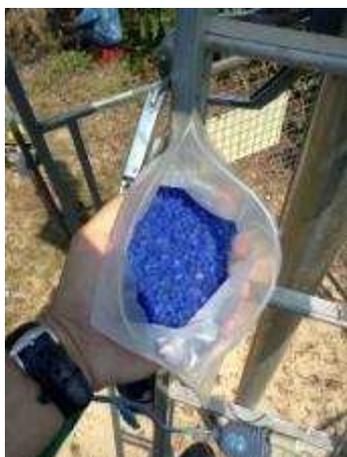
Sílica substituída

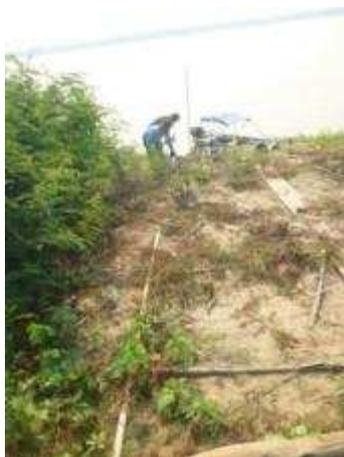
<b>Descrição dos serviços executados:</b> Início da inspeção de réguas com acompanhamento da equipe SAE (Chamon, Emanuel e Rosinei). Nivelamento às 14h45 com NA em 16,33 m, ao mesmo tempo em que André (PCE) e Rosinei (SAE) escavavam para enterrar o tubo que estava exposto devido à baixa do Rio. Foram feitas a limpeza da área do cercado, do pluviômetro, antena, placa solar e gabinete. Retirada dos dados e fim da inspeção.
<b>Equipe:</b> Miguel, André e Edson
<b>Providências a serem tomadas:</b>
<b>Inspecionado por:</b> Janison Miguel
<b>Data:</b> 24/08/2012

Tubo da instalação exposto

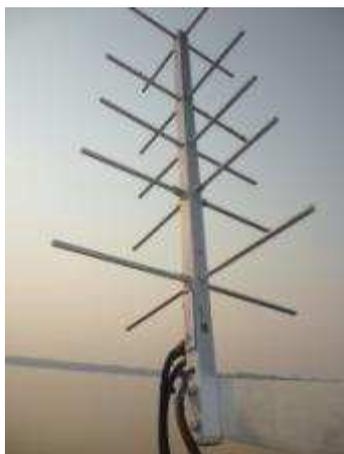
Antena suja

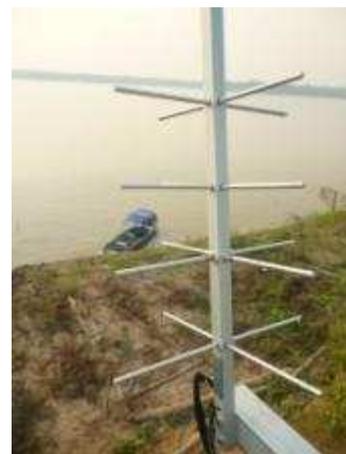
Antena limpa

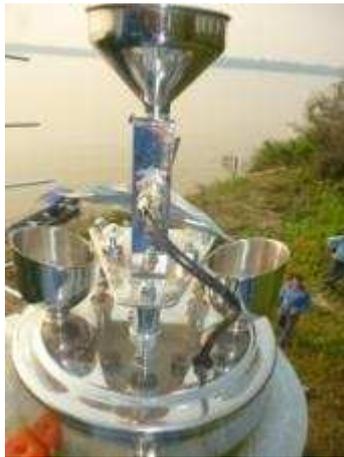
Pluviômetro sujo

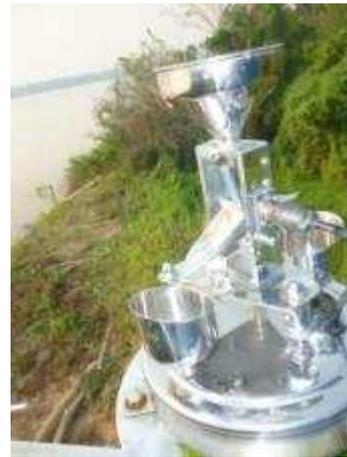
Pluviômetro limpo

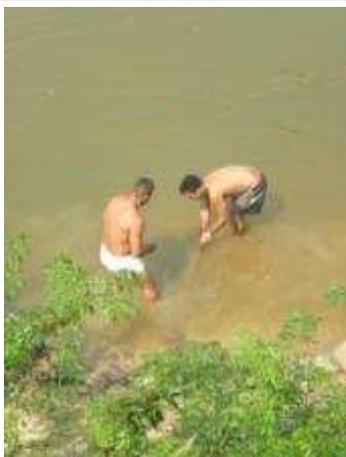
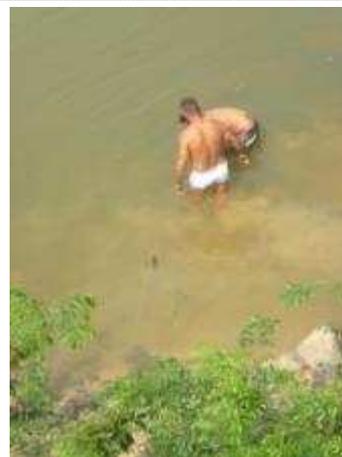
Verificação se há obstrução ou muito sedimento no local onde está alojado a boca do cano de 50 mm

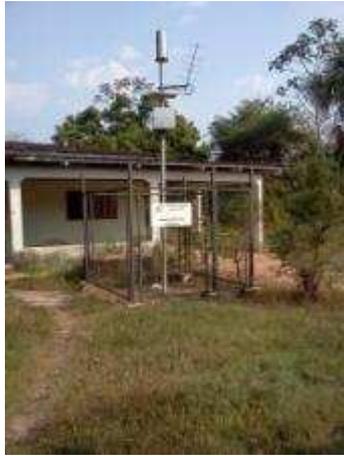
Situação encontrada

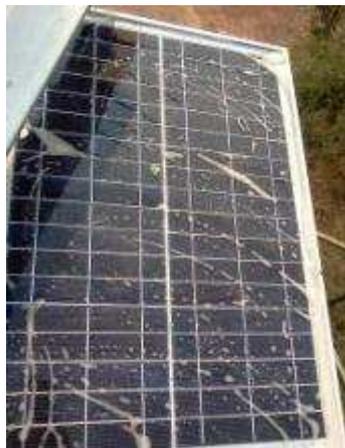
Limpeza da placa solar

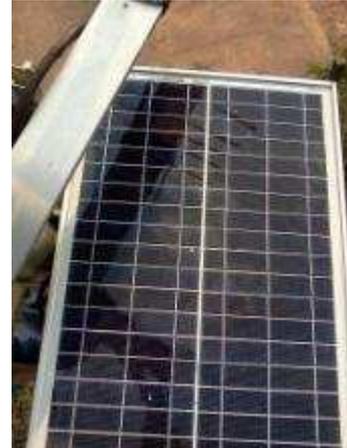
Placa solar limpa

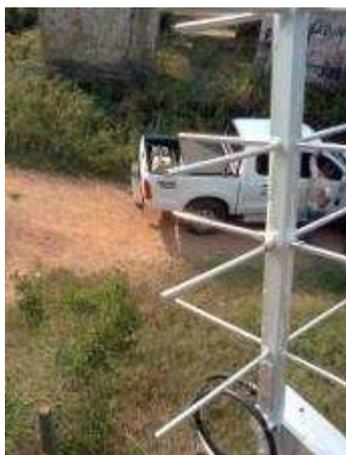
Limpeza da antena

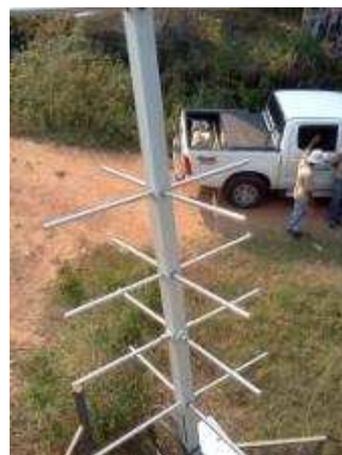
Antena limpa

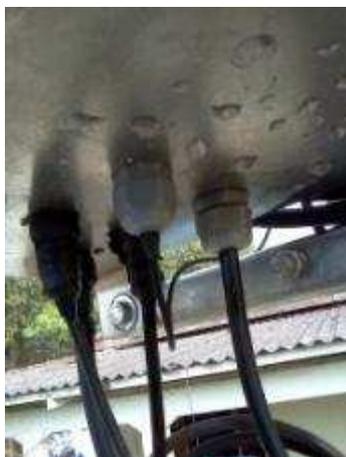
Bornes e conexões limpos

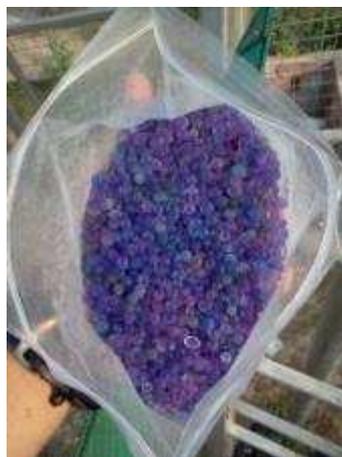
Sílica a ser substituída

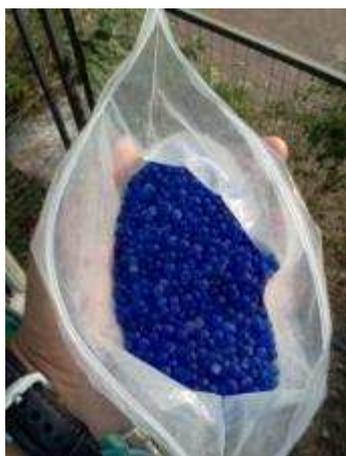
Sílica substituída

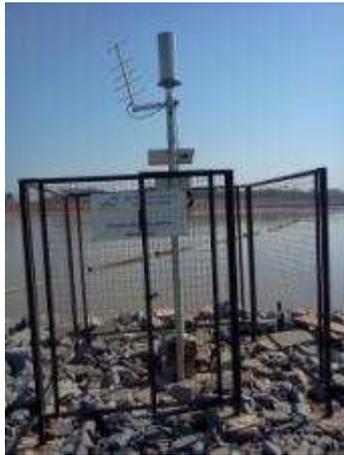
Situação do cercado

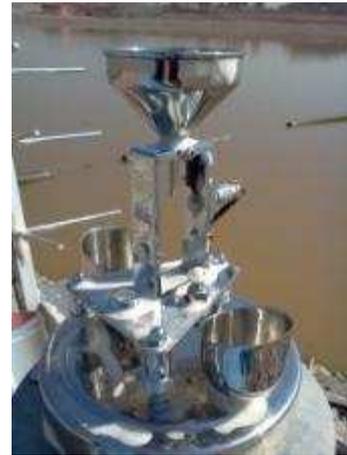
Limpeza do pluviômetro

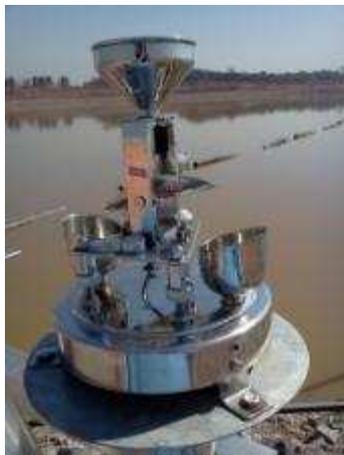
Pluviômetro limpo

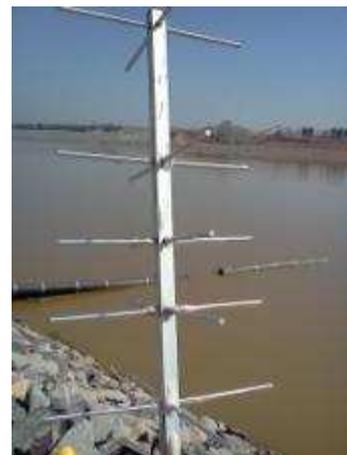
Limpeza da antena

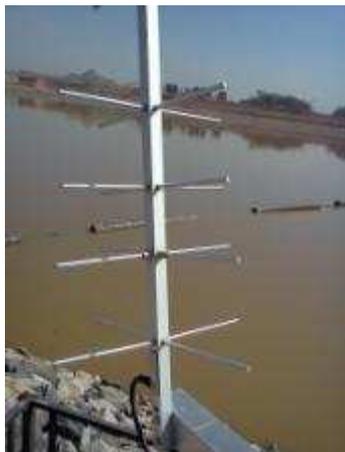
Antena limpa

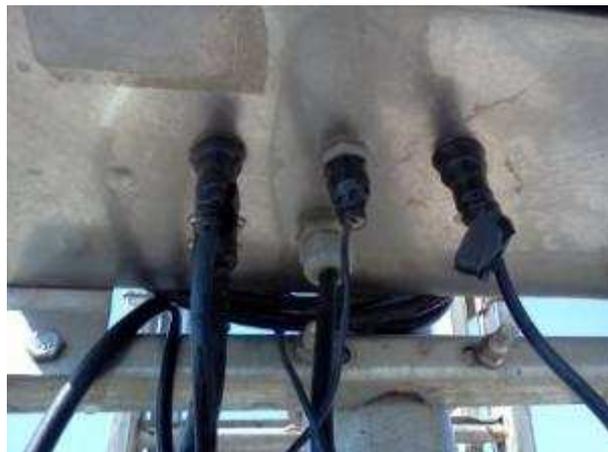
Bornes e conexões limpos

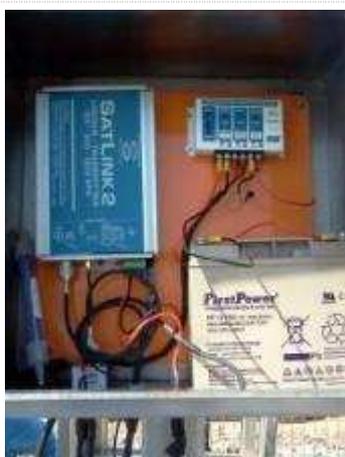
Gabinete aberto para limpeza

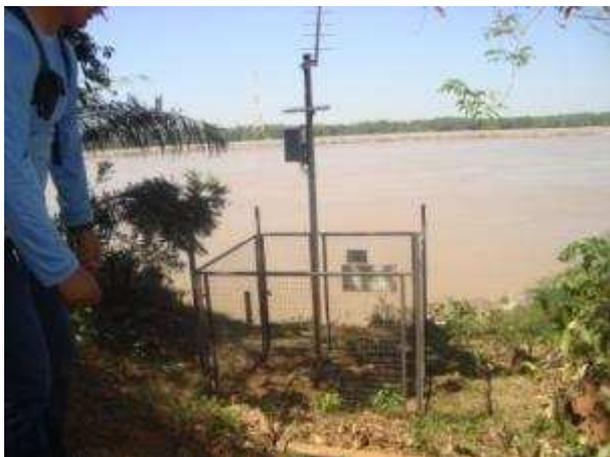
Área do cercado

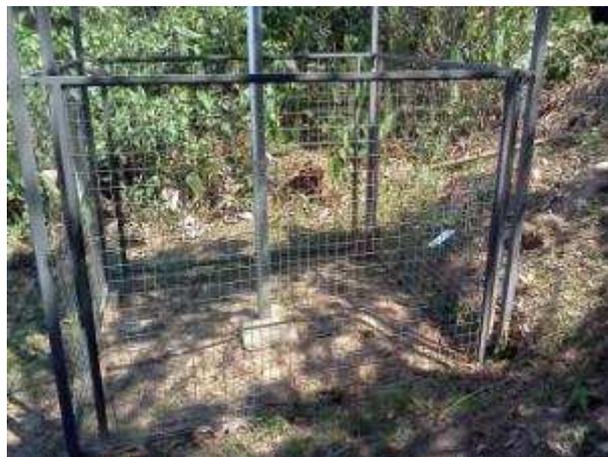
Cercado limpo

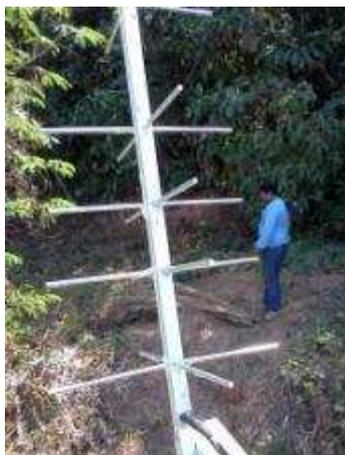
Limpeza da antena

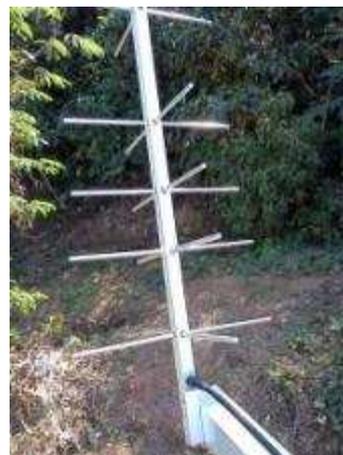
Antena limpa

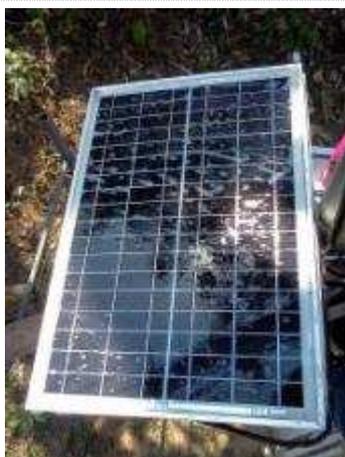
Limpeza da placa solar

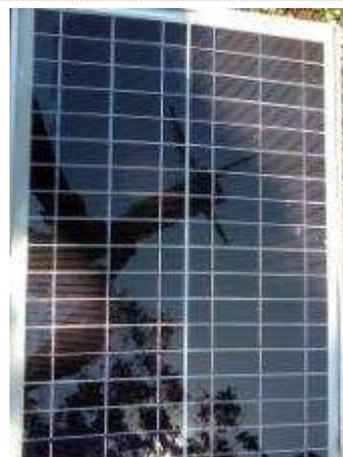
Placa solar limpa

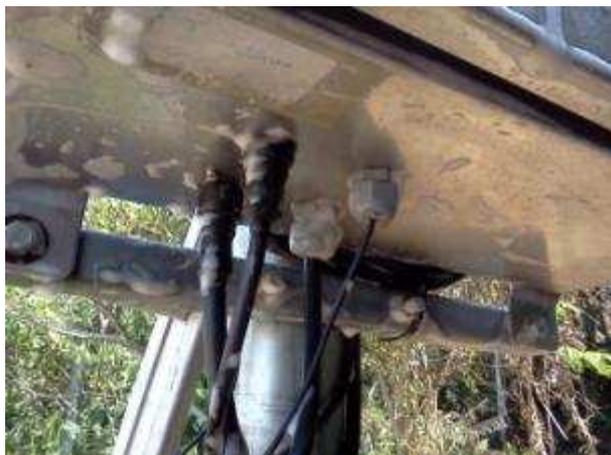
Limpeza dos bornes e conexões

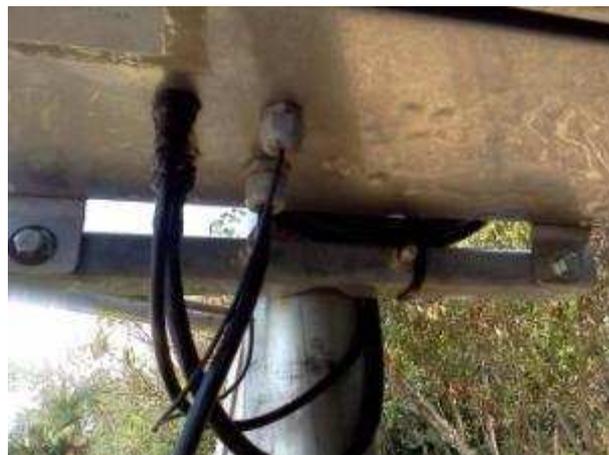
Bornes e conexões limpos

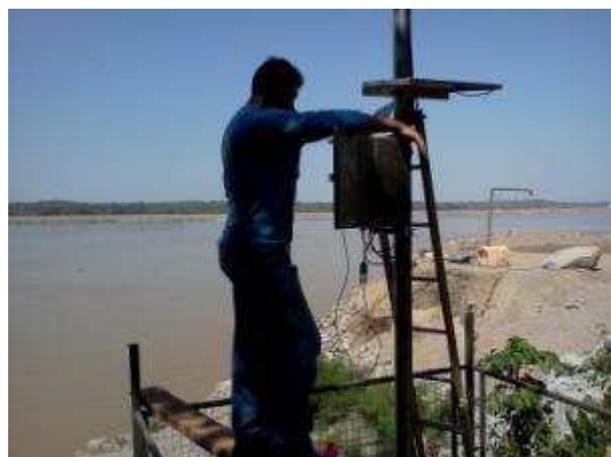
Ajuste do NA no sistema e retirada dos dados

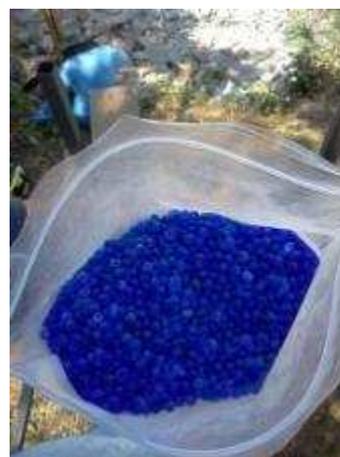
Sílica substituída

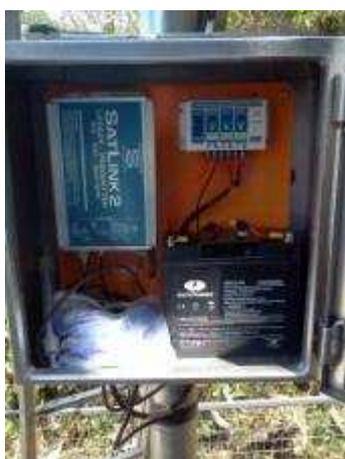
Gabinete aberto para limpeza

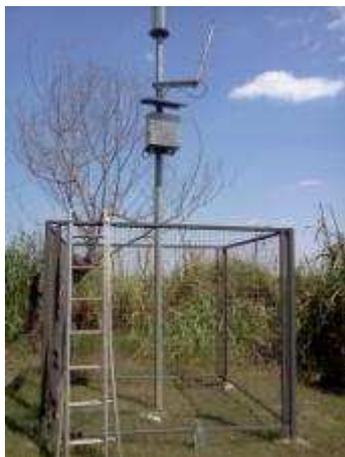
Situação encontrada

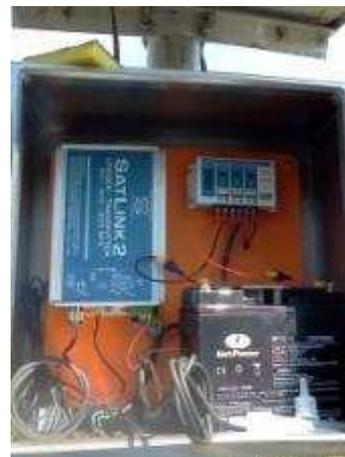
Gabinete aberto para limpeza

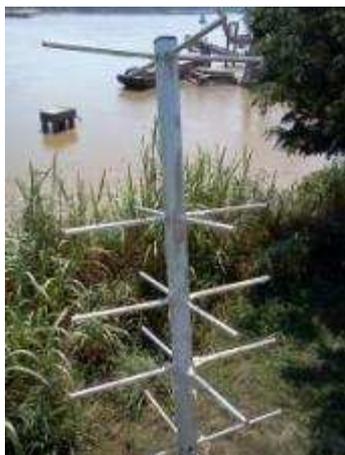
Limpeza da antena

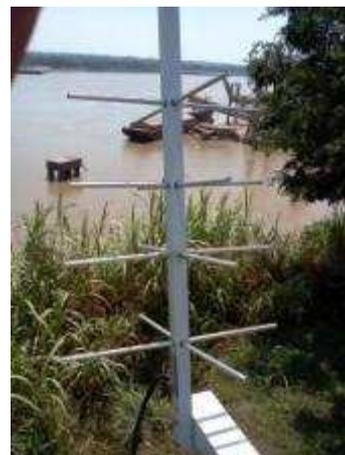
Antena limpa

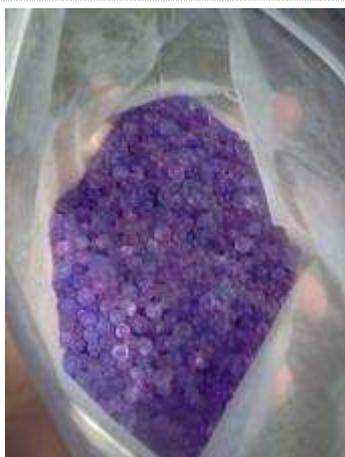
Sílica a ser substituída

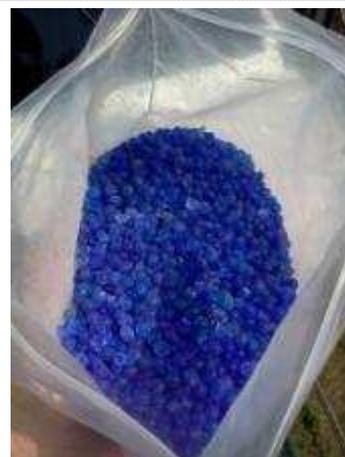
Sílica substituída

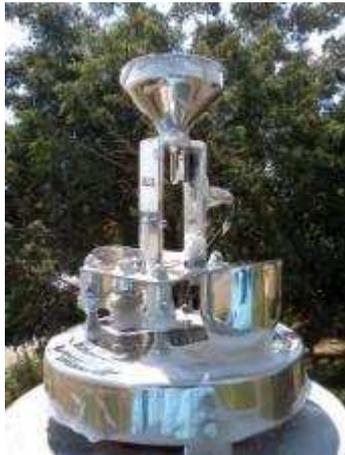
Limpeza do pluviômetro

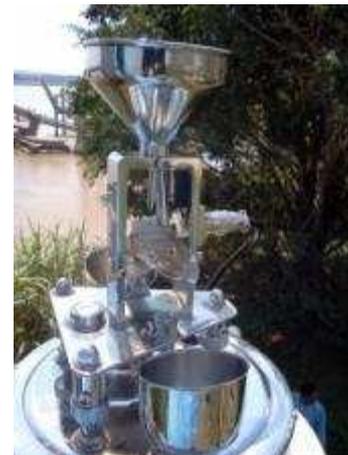
Pluviômetro limpo

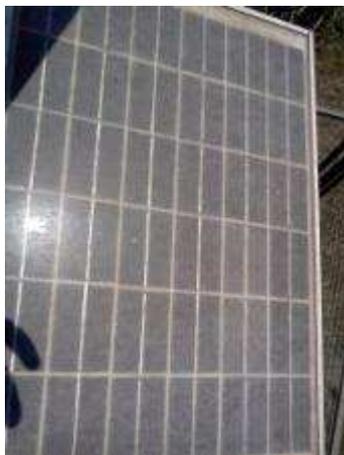
Placa solar suja

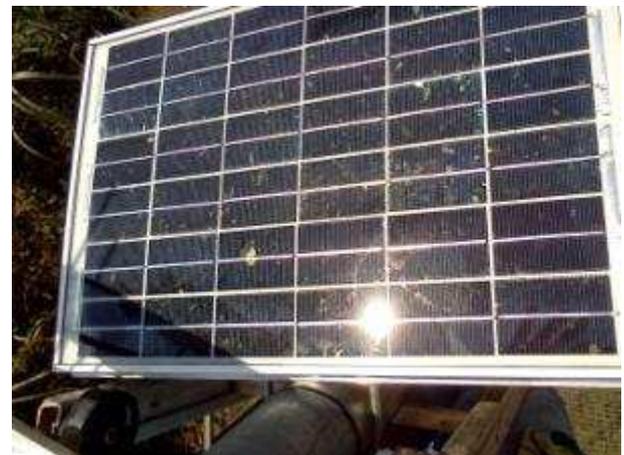
Placa solar limpa

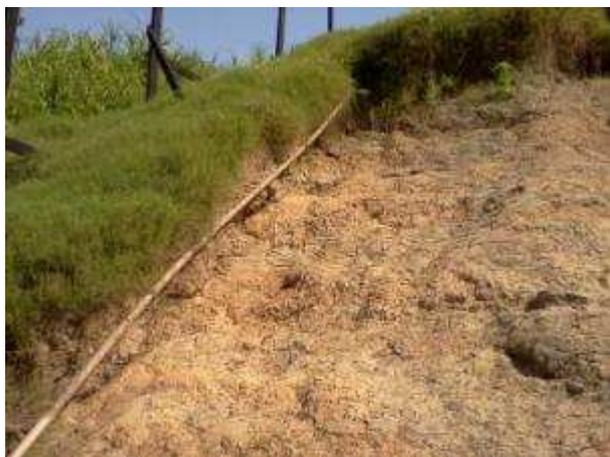
Situação encontrada

<b>Descrição dos serviços executados:</b> Início da inspeção com acompanhamento da equipe SAE (Chamon, Emanuel e Rosinei), limpeza da área do cercado, do pluviômetro, antena, placa solar, gabinete e retirada dos dados. Após estes procedimentos apresentei os equipamentos da estação ao Chamon tais como caixa de passagem, gabinete etc...
<b>Equipe:</b> Miguel e André
<b>Providências a serem tomadas:</b> Proteger o cano que está exposto.
<b>Inspecionado por:</b> Janison Miguel
<b>Data:</b> 21/08/2012

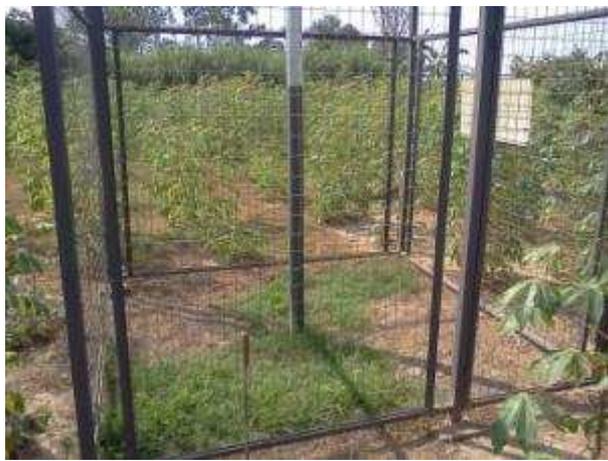
Situação encontrada

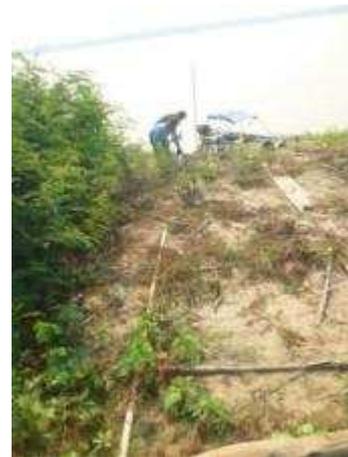
Tubo da instalação exposto

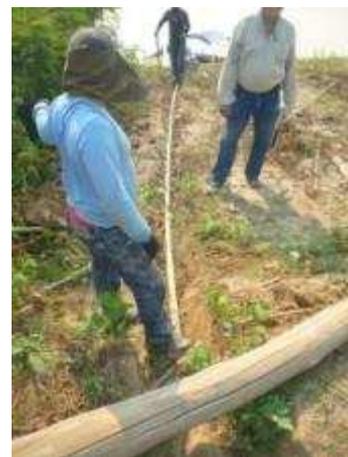
Enterramento do tubo

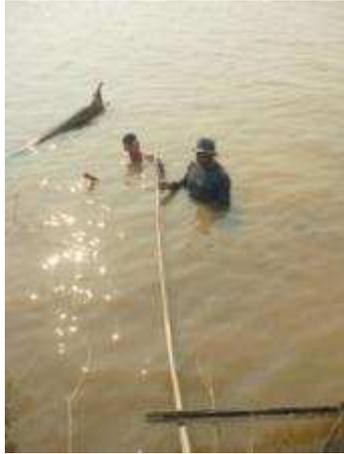
Nova instalação

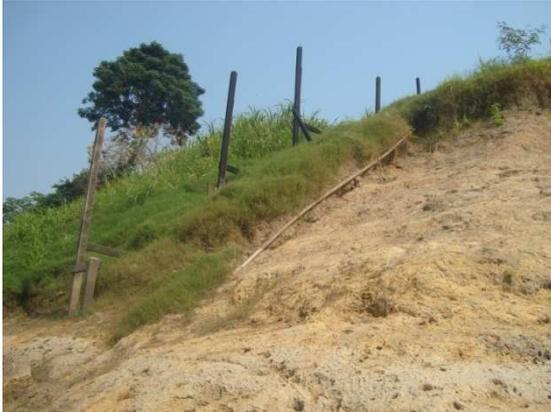
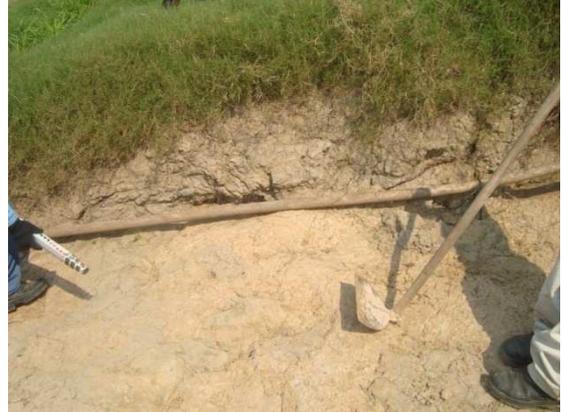
Situação encontrada. Tubulação exposta.

<b>Descrição dos serviços executados:</b> Concretada tubulação que estava exposta no talude.
<b>Equipe:</b> Eliandro, Paulo, Zequinha, José Maximo, Clédison
<b>Providências a serem tomadas:</b>
<b>Inspecionado por:</b> Eliandro
<b>Data:</b> 30/08/2012

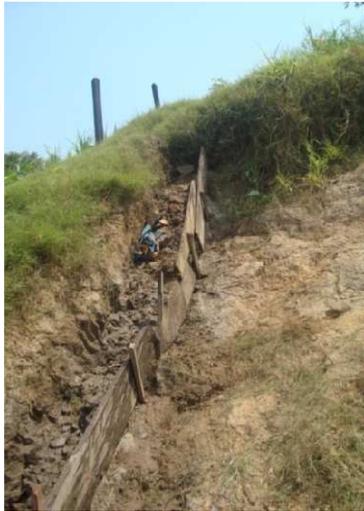
Concretagem da tubulação.

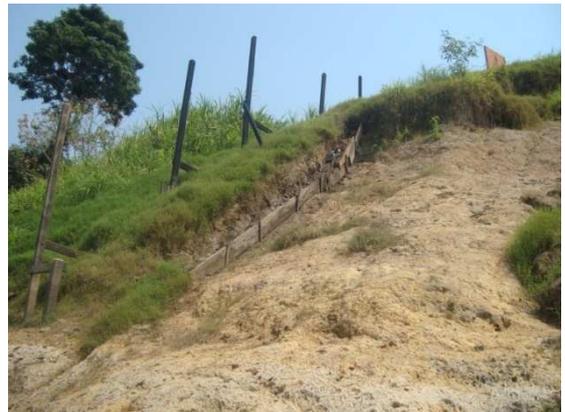
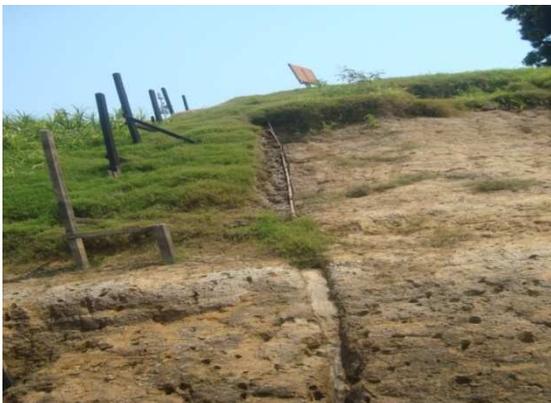
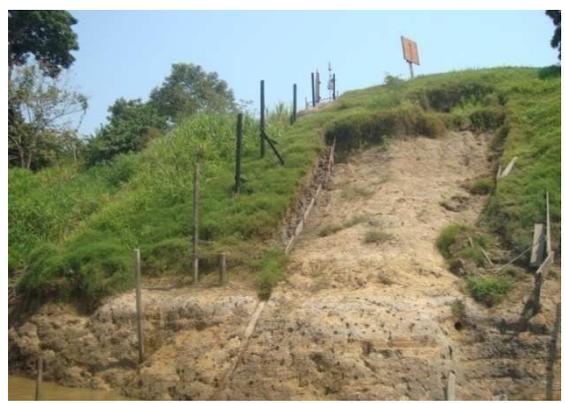
Tubulação concretada.
