Serviços de Manutenção da Recuperação de Áreas Degradadas no Entorno da Usina Hidrelétrica de Sobradinho

CONTRATO N° CTNE 92.2011.1940.00

2º Relatório Trimestral - Fevereiro/2012

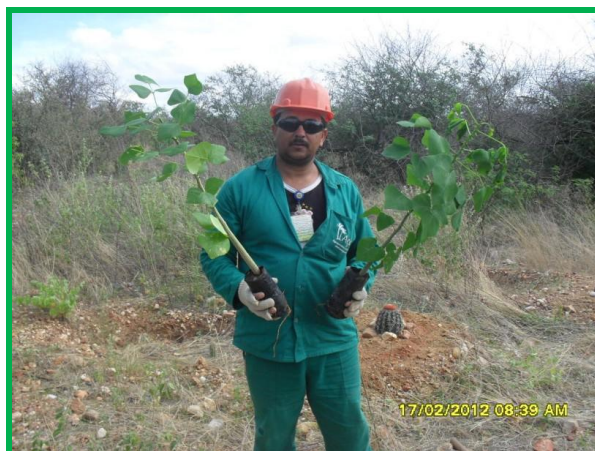
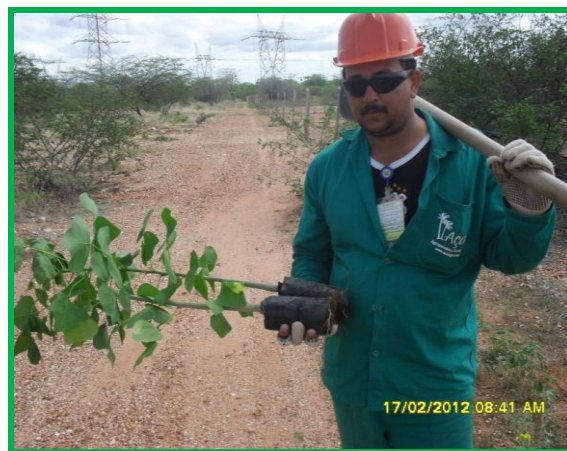
Fotos 19 e 20 – Plantio de mudas em campo. Antônio Briene.

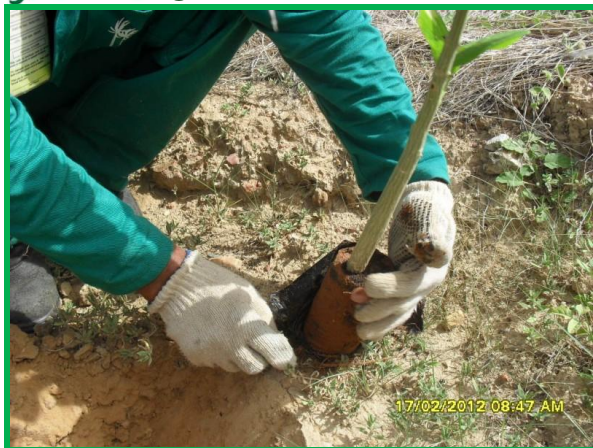
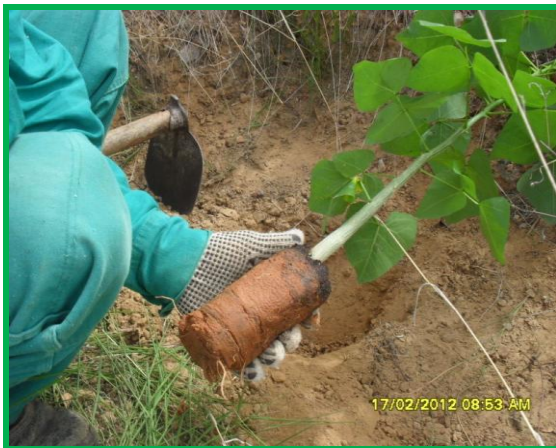
Fotos 21 e 22 – Plantio de mudas em campo. Antônio Briene.

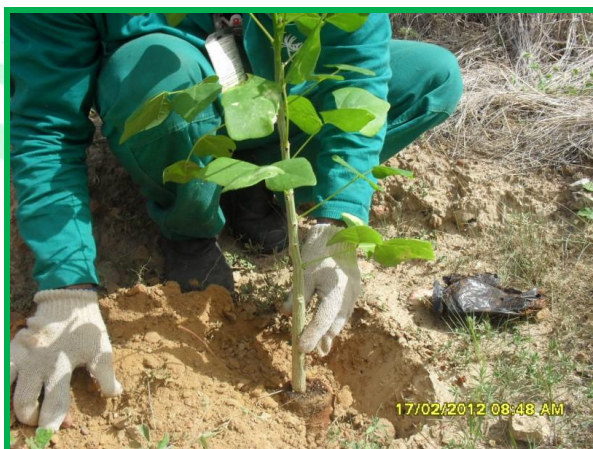
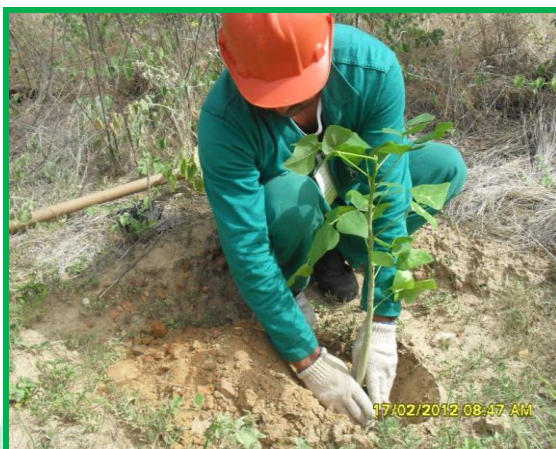
Fotos 23 e 24 – Plantio de mudas em campo. Antônio Briene. ®

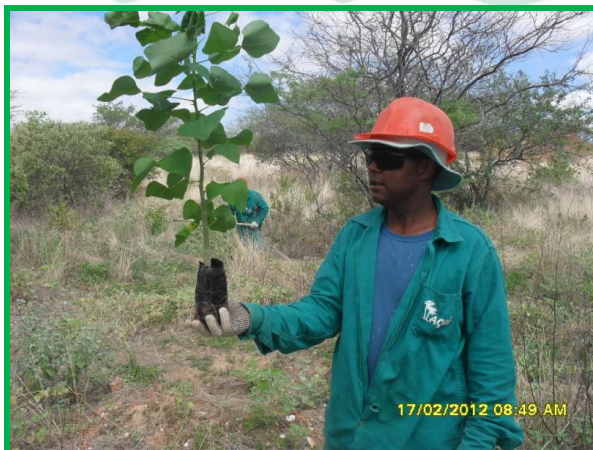
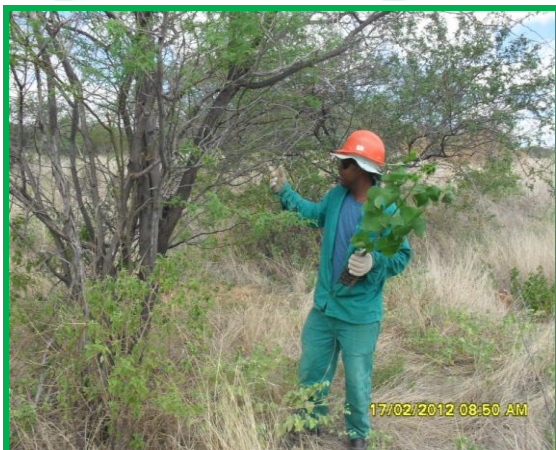
Fotos 25 e 26 – Plantio de mudas em campo. Antônio Briene.

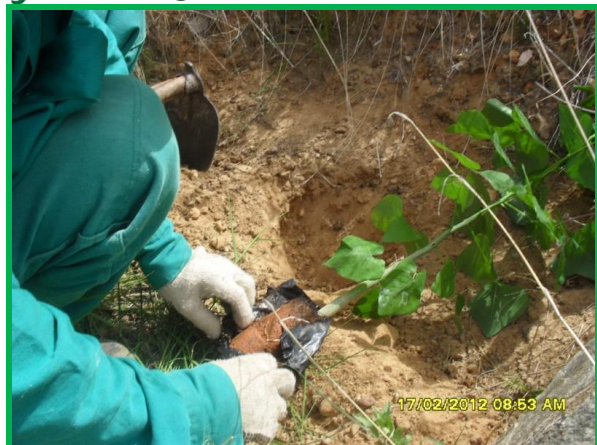
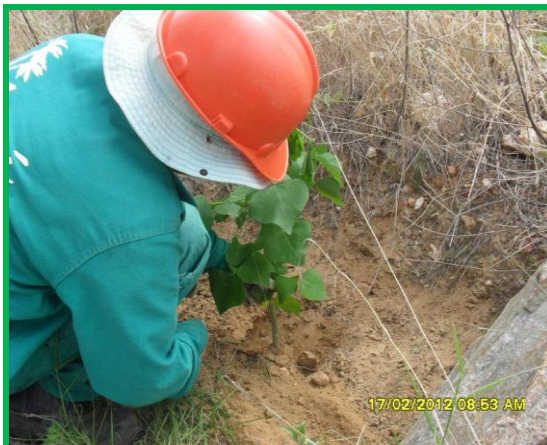
Fotos 27 e 28 – Plantio de mudas em campo. Antônio Briene.

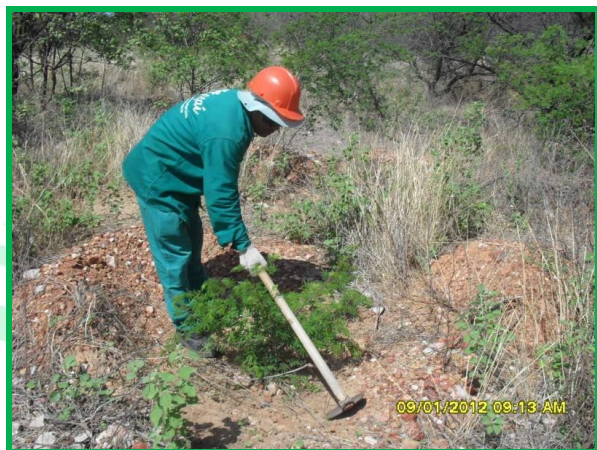
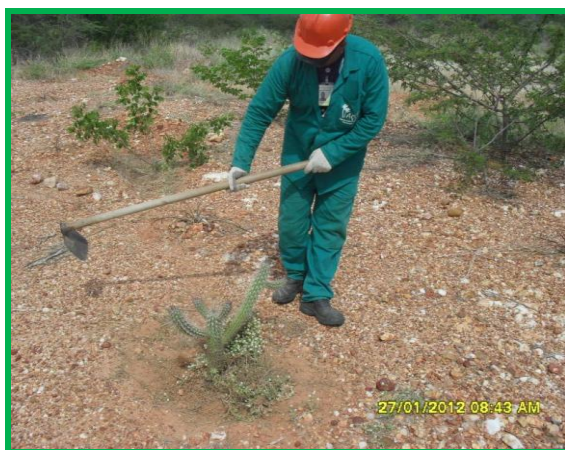
Fotos 29 e 30 – Coroamento e deposição de mulch. Antônio Briene.

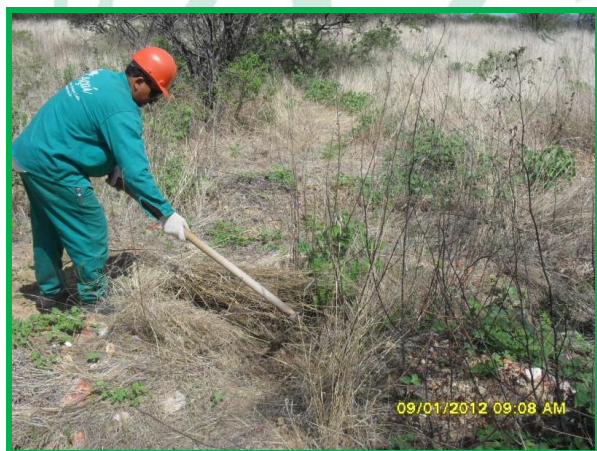
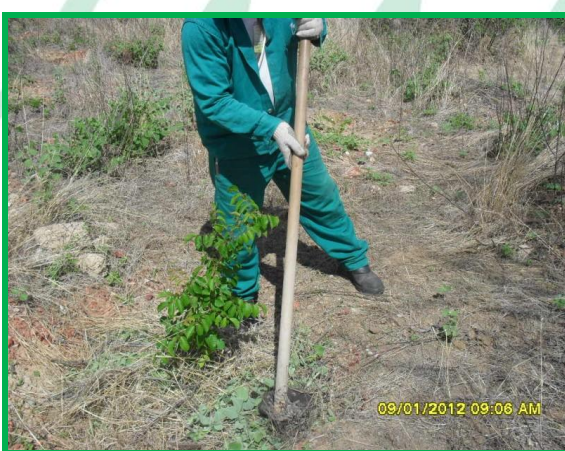
Fotos 31 e 32 – Coroamento e deposição de mulch. Antônio Briene.

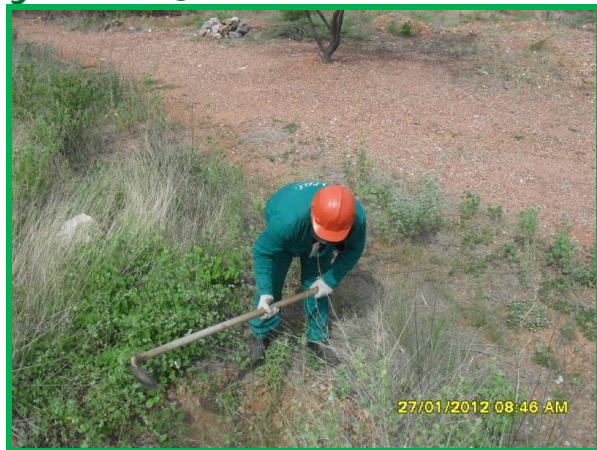
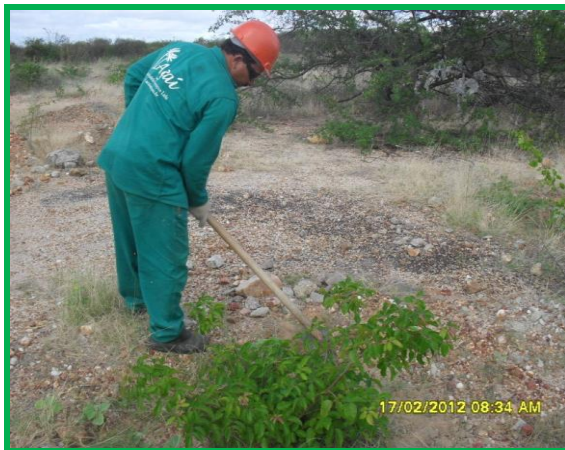
Fotos 33 e 34 – Coroamento e deposição de mulch. Antônio Briene.

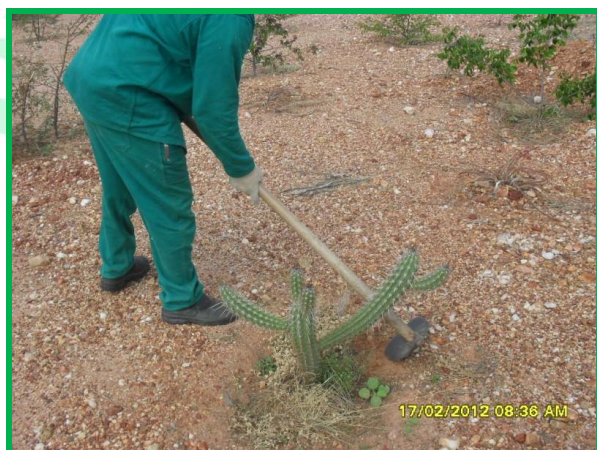
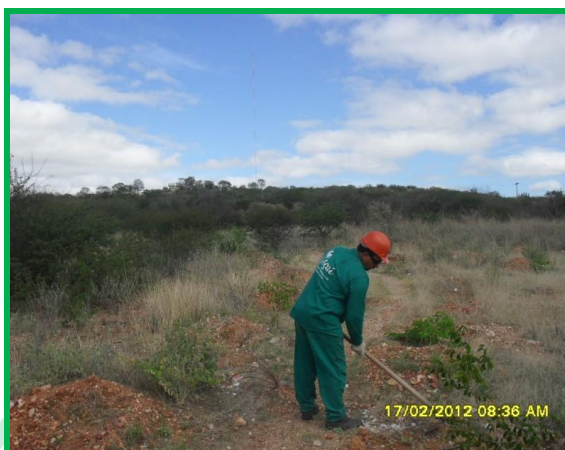
Fotos 35 e 36 – Coroamento e deposição de mulch. Antônio Briene.

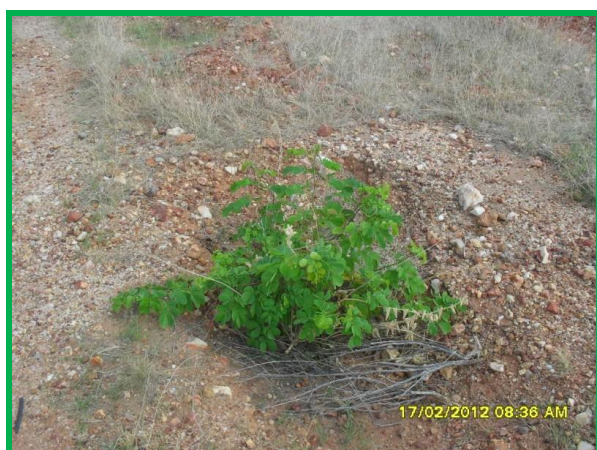
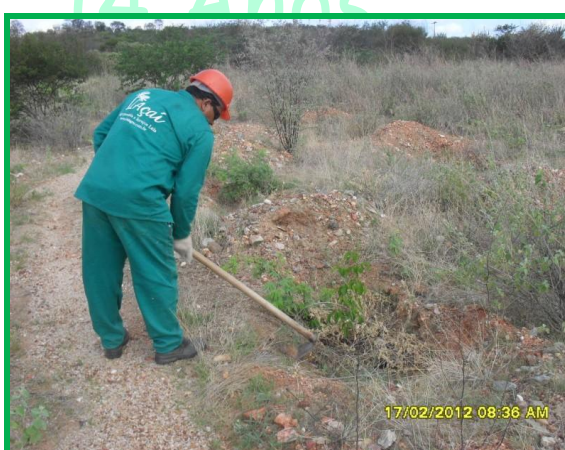
Fotos 37 e 38 – Coroamento e deposição de mulch. Antônio Briene.

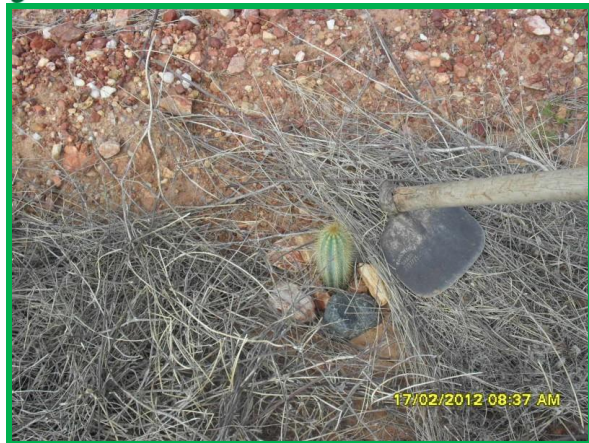
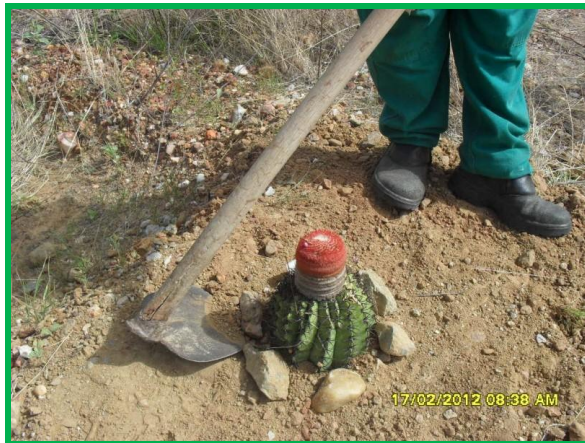
Fotos 39 e 40 – Coroamento e deposição de mulch. Antônio Briene.

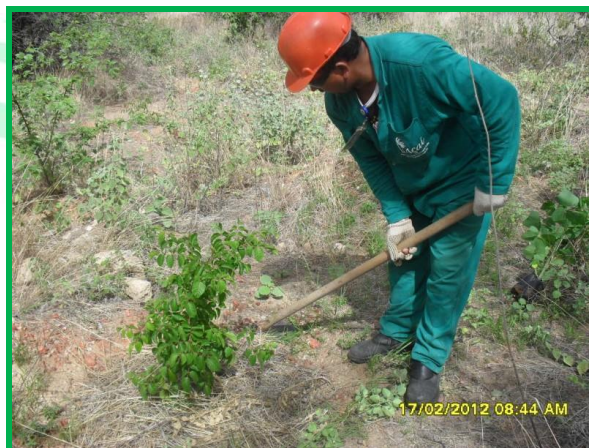
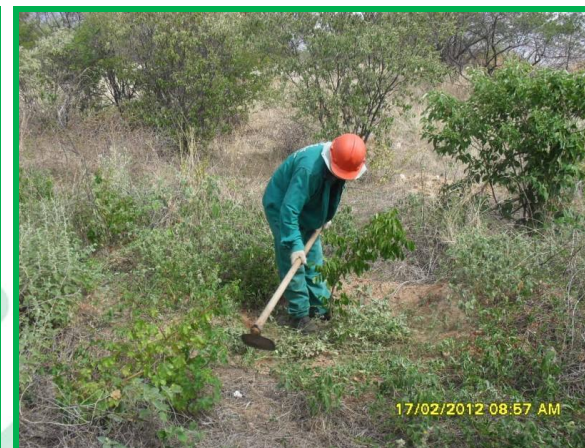
Fotos 41 e 42 – Coroamento e deposição de mulch. Antônio Briene.

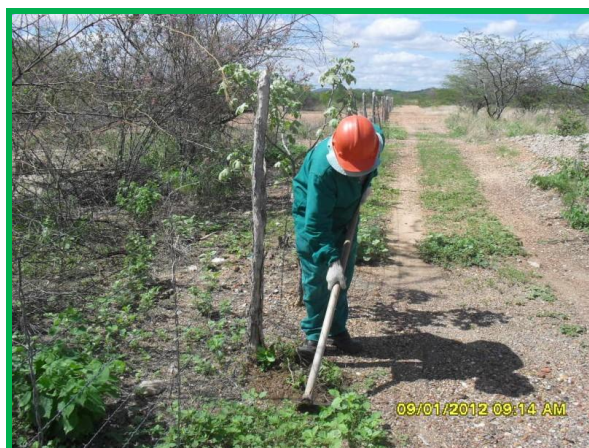
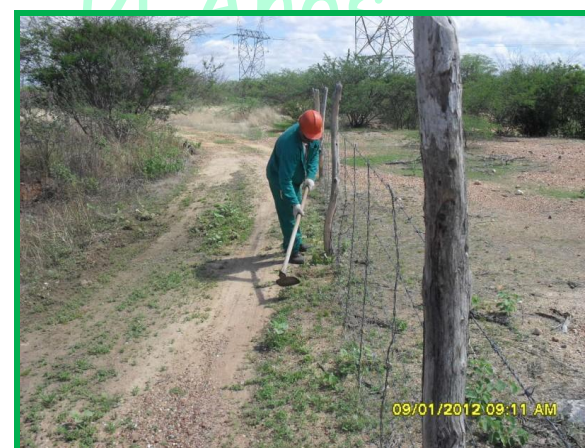
Fotos 43 e 44 – Limpeza de aceiros. Antônio Briene.

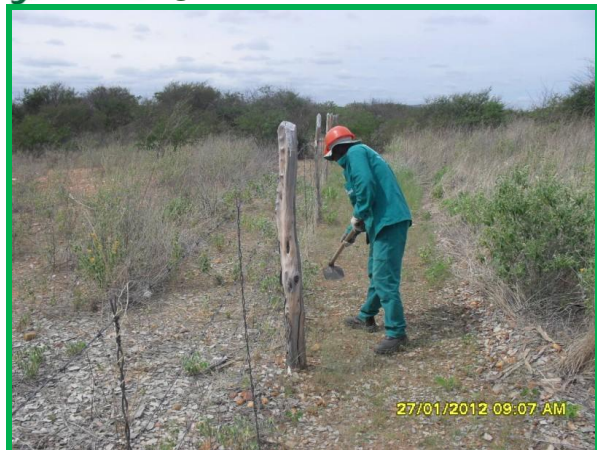
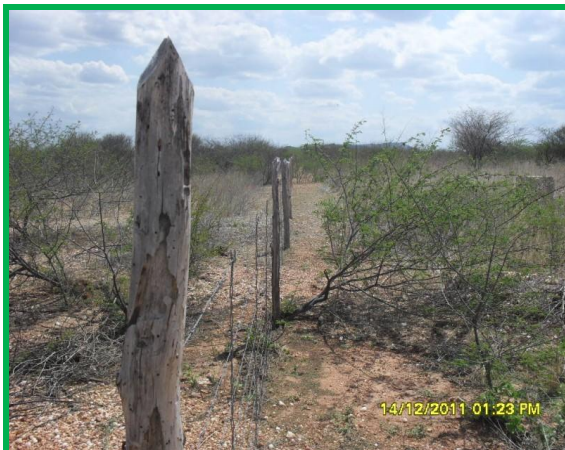
Fotos 45 e 46 – Limpeza de aceiros. Antônio Briene.

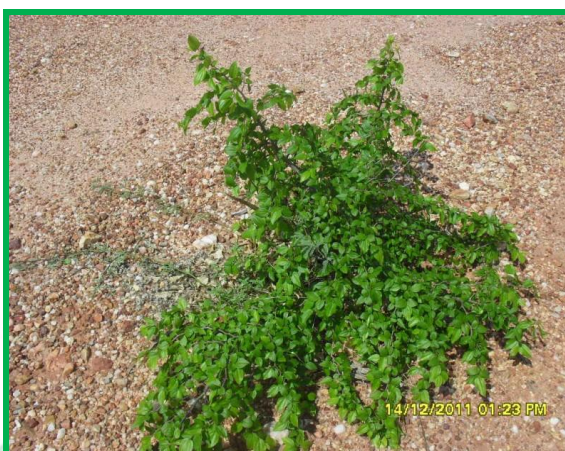
Fotos 47 e 48 – Aspecto geral das plantas e das áreas. Antônio Briene. ®

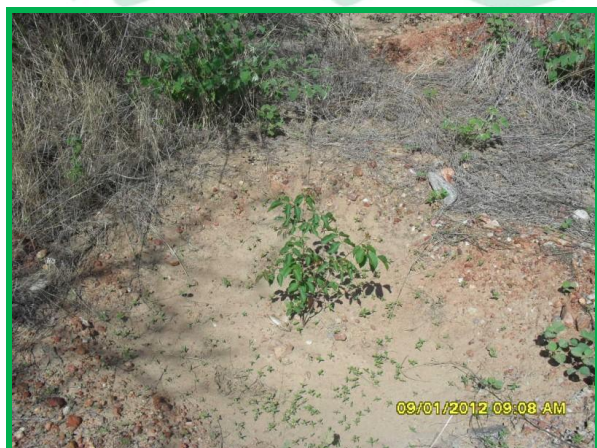
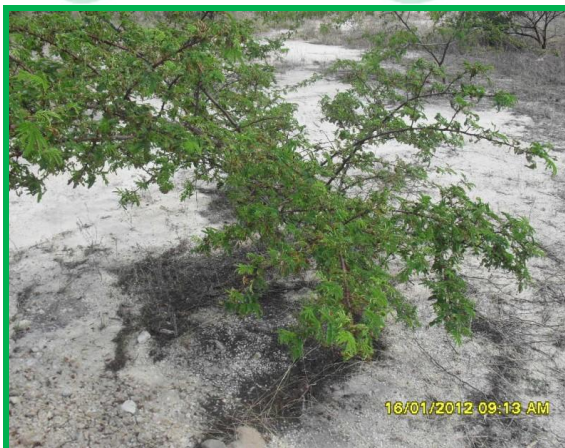
Fotos 49 e 50 – Aspecto geral das plantas e das áreas. Antônio Briene.

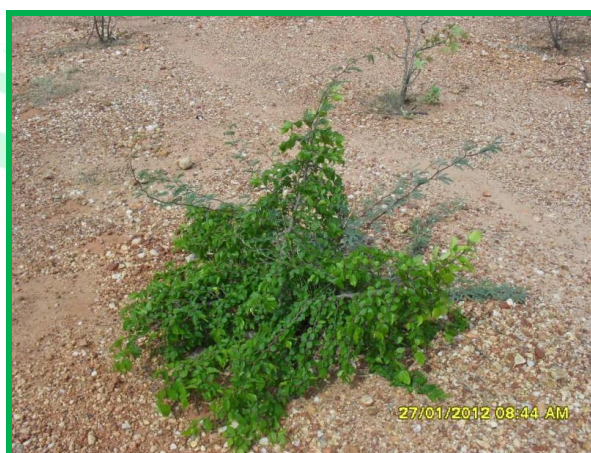
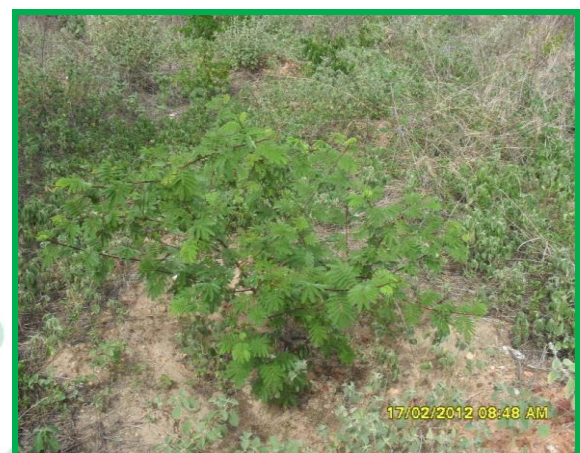
Fotos 53 e 54 – Aspecto geral das plantas e das áreas. Antônio Briene. ®

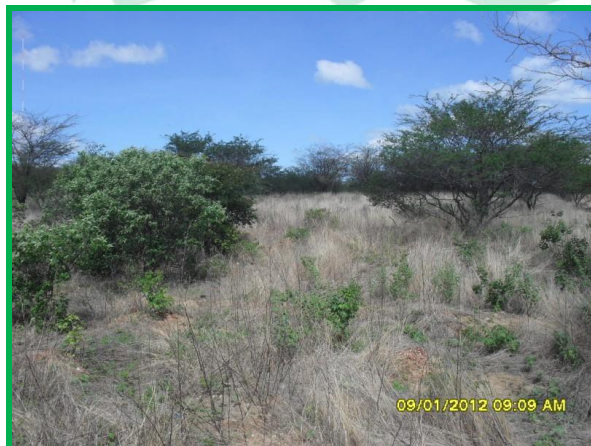
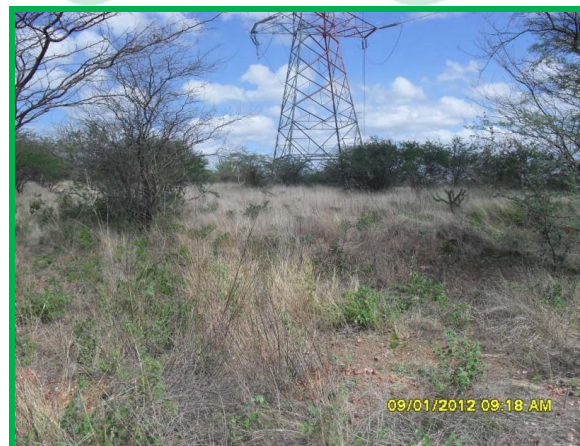
Fotos 55 e 56 – Aspecto geral das plantas e das áreas. Antônio Briene.

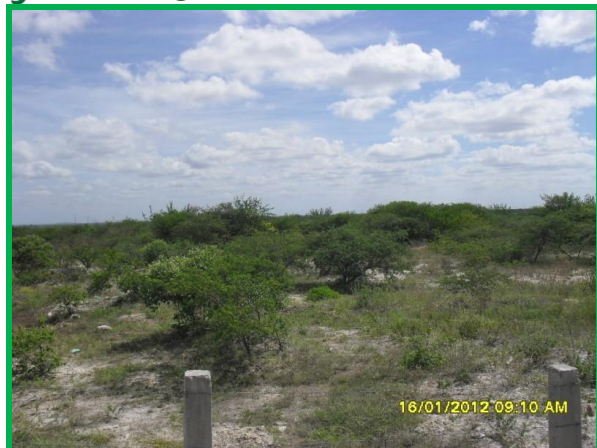
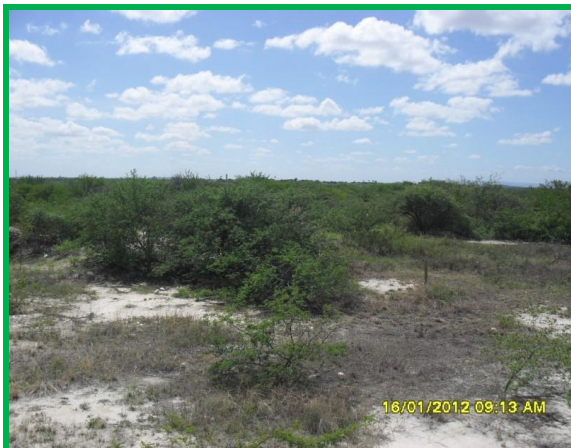
Fotos 57 e 58 – Aspecto geral das plantas e das áreas. Antônio Briene.

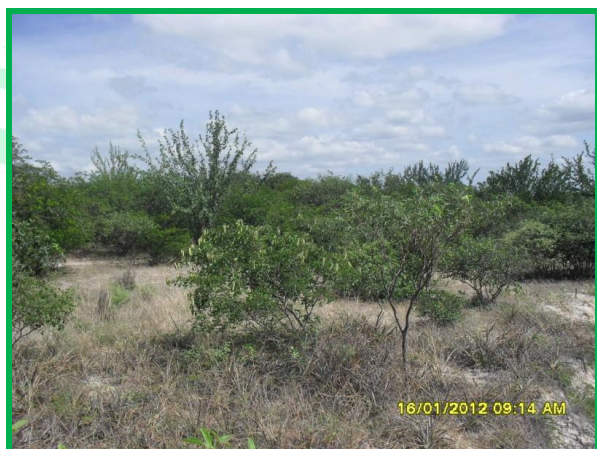
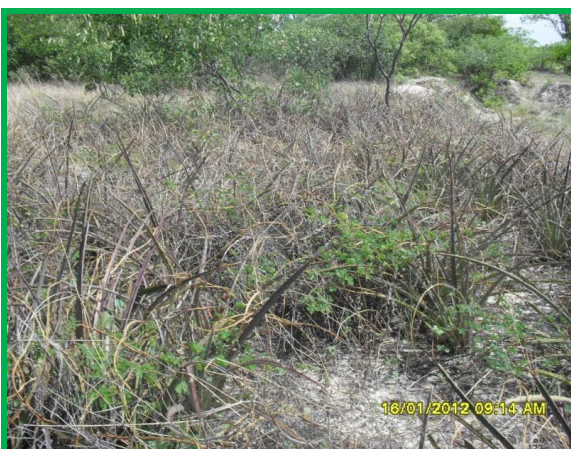
Fotos 59 e 60 – Aspecto geral das plantas e das áreas. Antônio Briene. ®

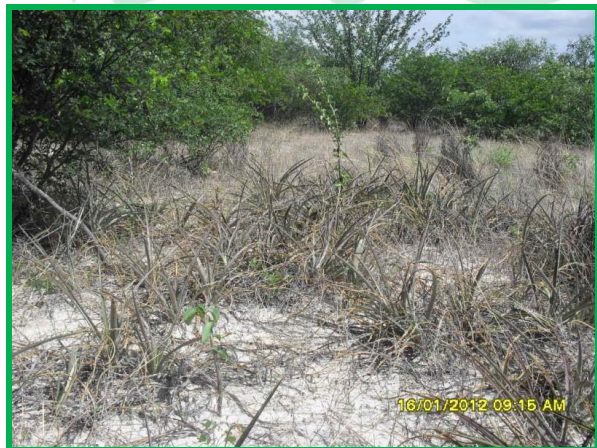
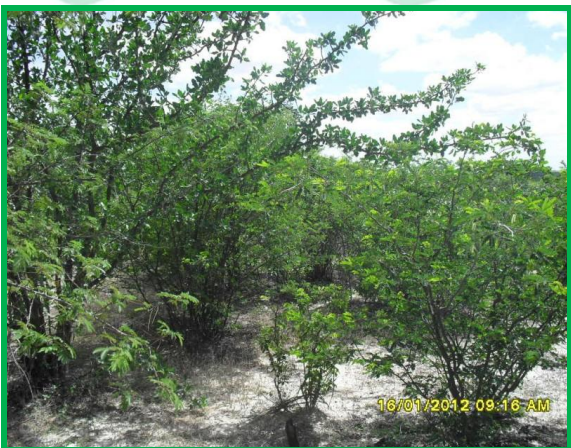
Fotos 61 e 62 – Aspecto geral das plantas e das áreas. Antônio Briene.

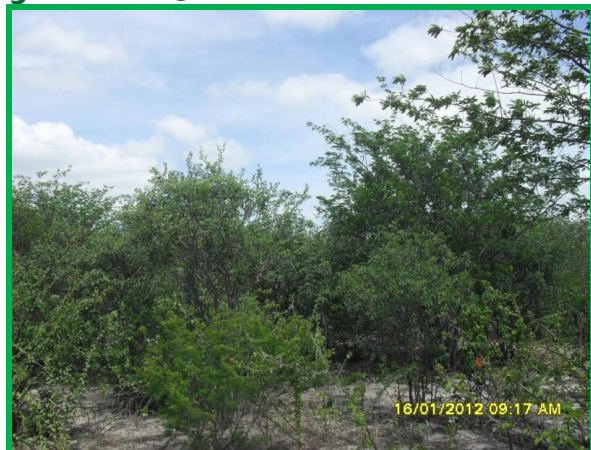
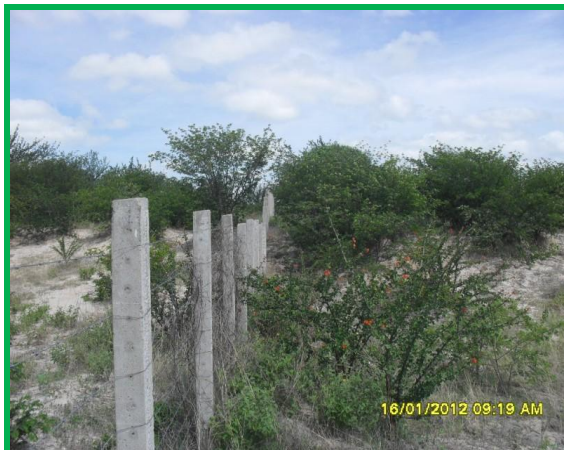
Fotos 63 e 64 – Aspecto geral das plantas e das áreas. Antônio Briene.

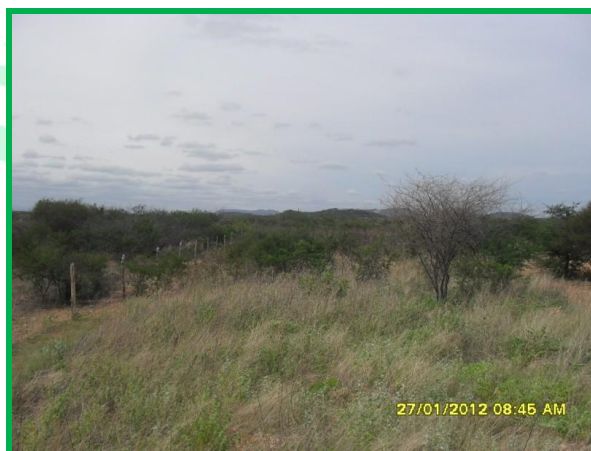
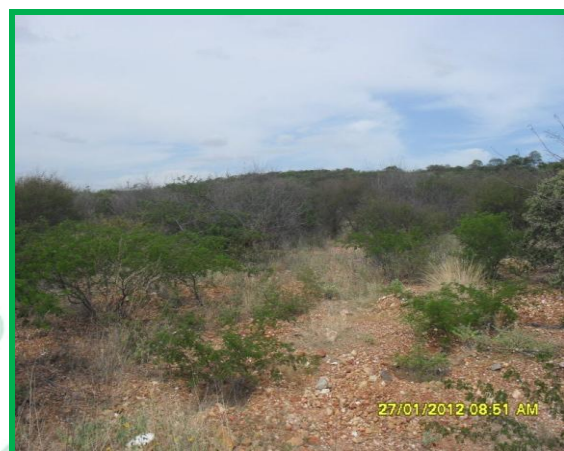
Fotos 65 e 66 – Aspecto geral das plantas e das áreas. Antônio Briene. ®

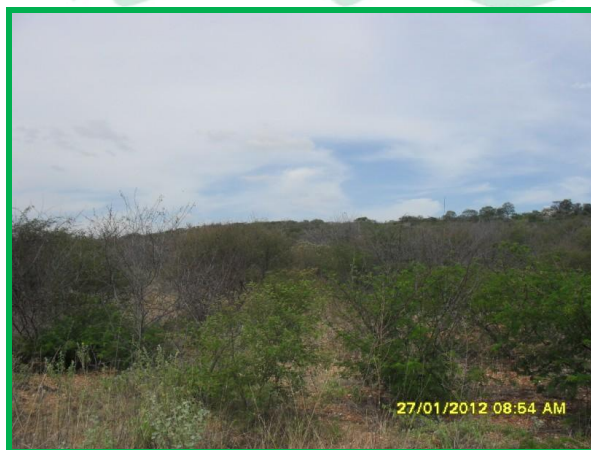
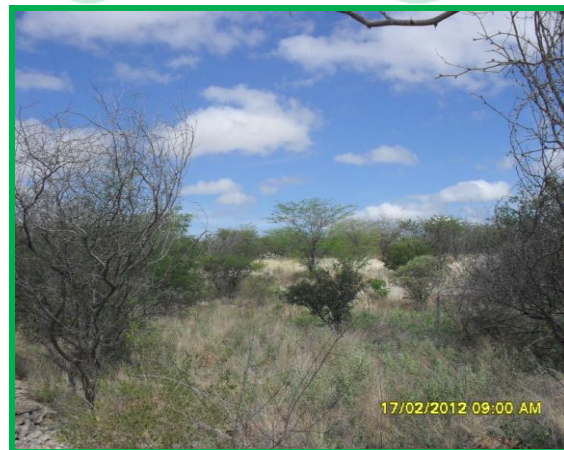
Fotos 67 e 68 – Aspecto geral das plantas e das áreas. Antônio Briene.

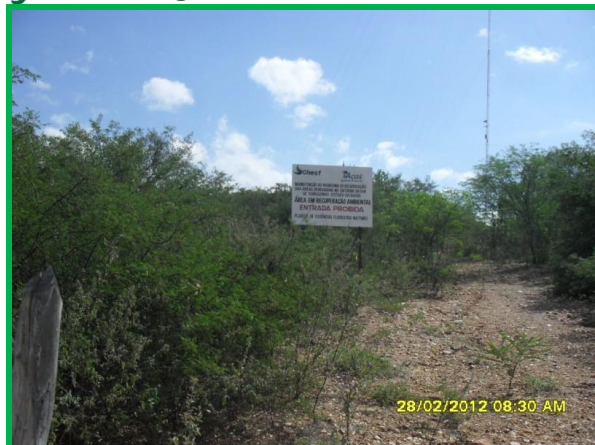
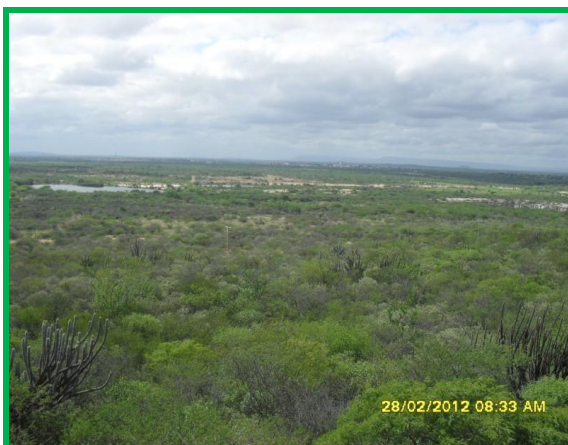
Fotos 69 e 70 – Aspecto geral das áreas. Antônio Briene.

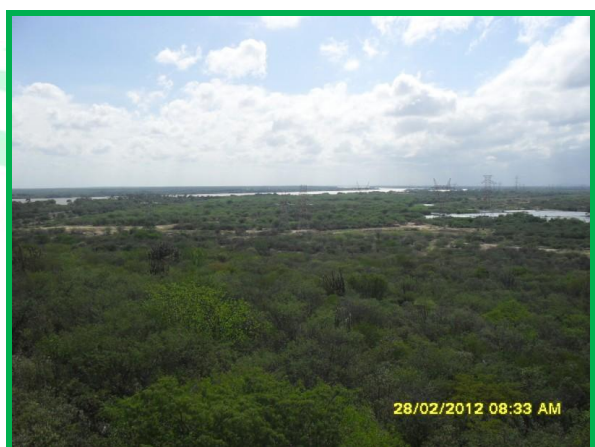
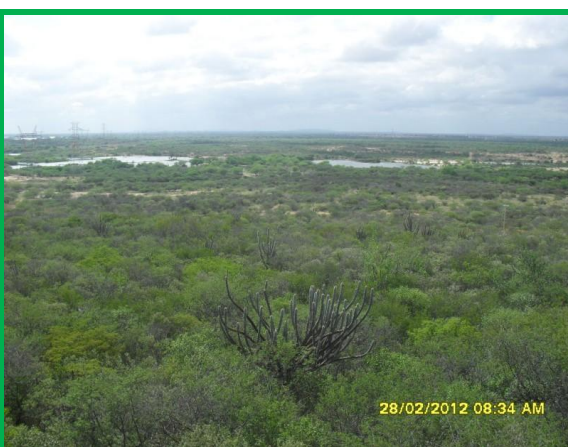
Fotos 71 e 72 – Aspecto geral das áreas. Antônio Briene.

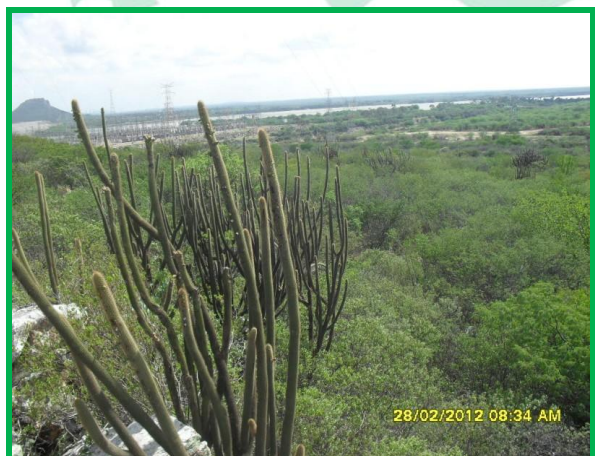
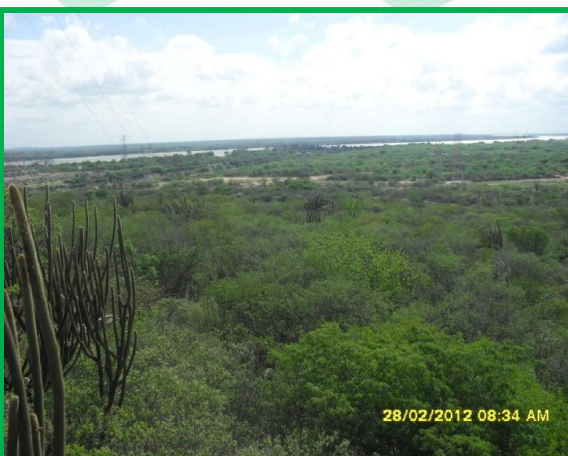
Fotos 73 e 74 – Aspecto geral das áreas. Antônio Briene.

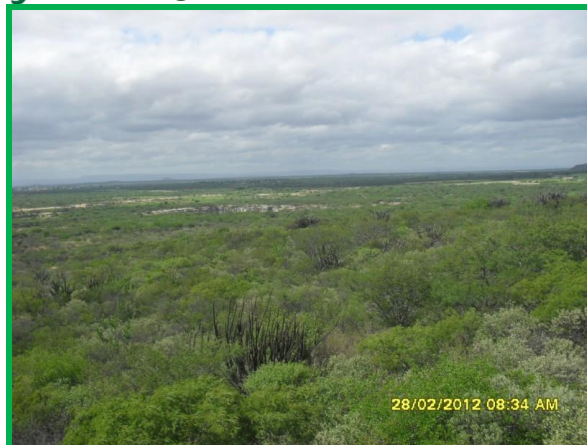
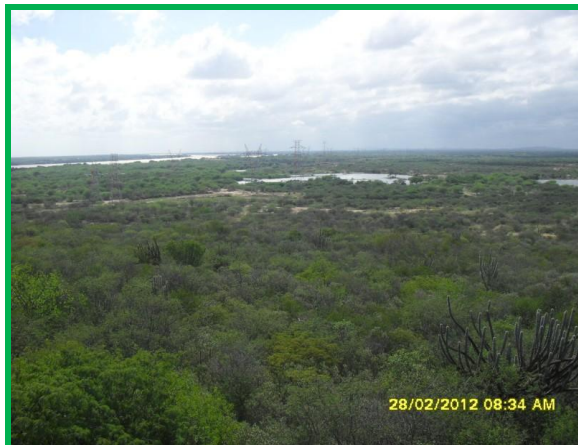
Fotos 75 e 76 – Aspecto geral das áreas. Antônio Briene.

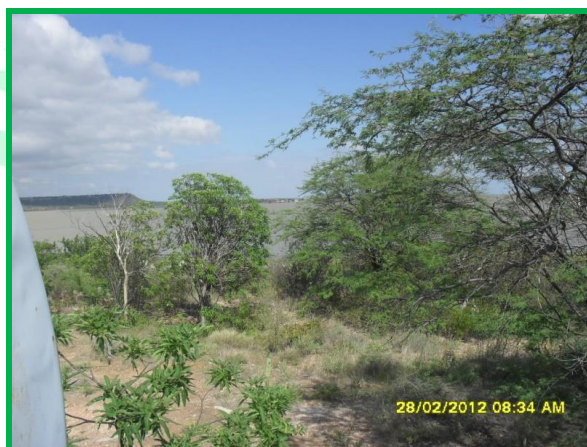
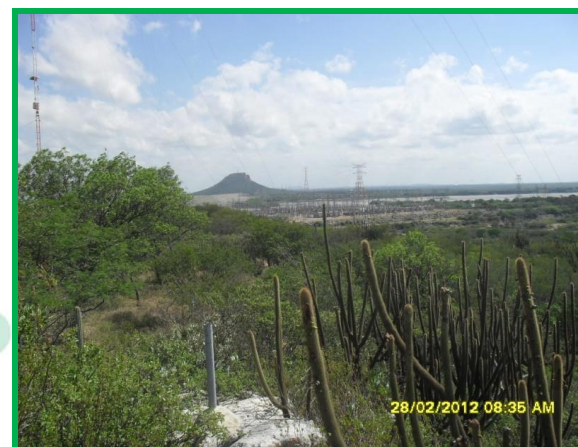
Fotos 77 e 78 – Aspecto geral das áreas. Antônio Briene.

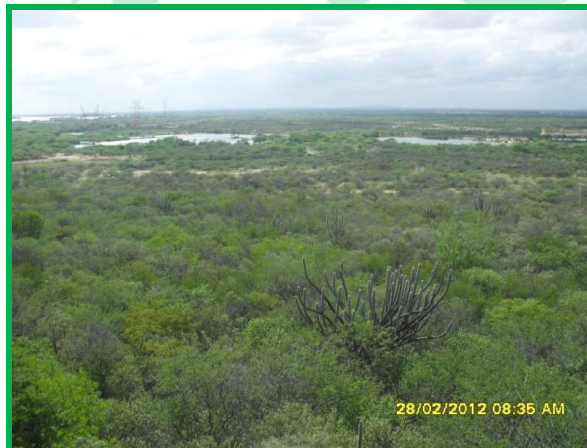
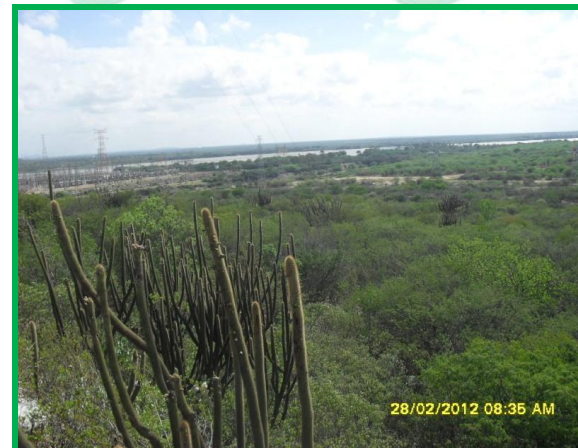
Fotos 79 e 80 – Aspecto geral das áreas. Antônio Briene.

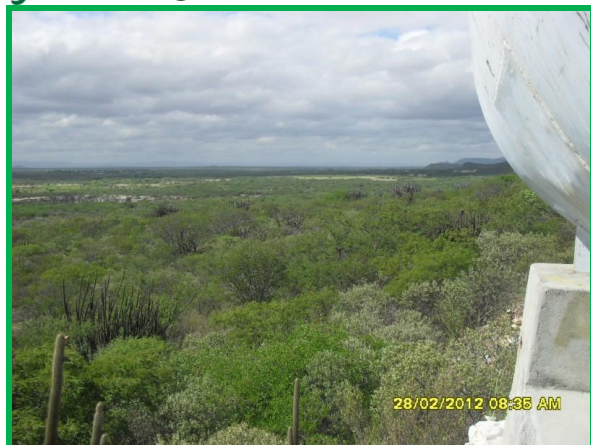
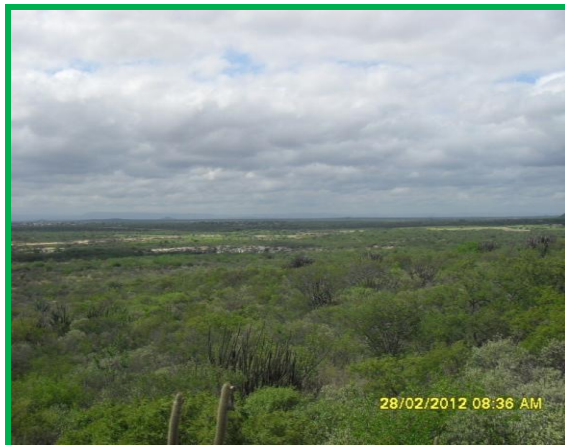
Fotos 81 e 82 – Aspecto geral das áreas. Antônio Briene.

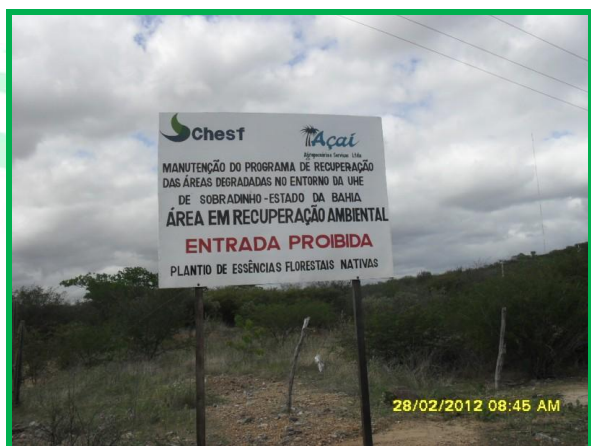
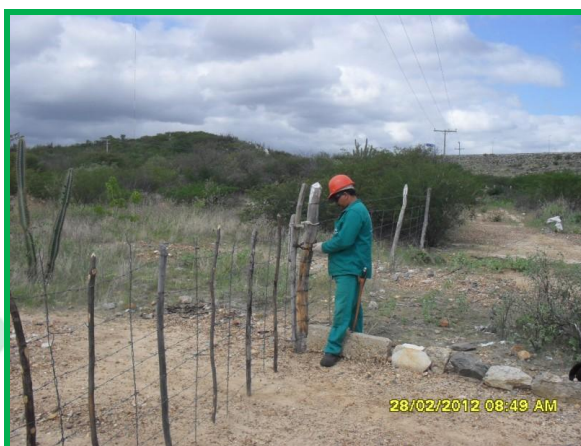
Fotos 83 e 84 – Placa de identificação e trancamento de porteiros. Antônio Briene.

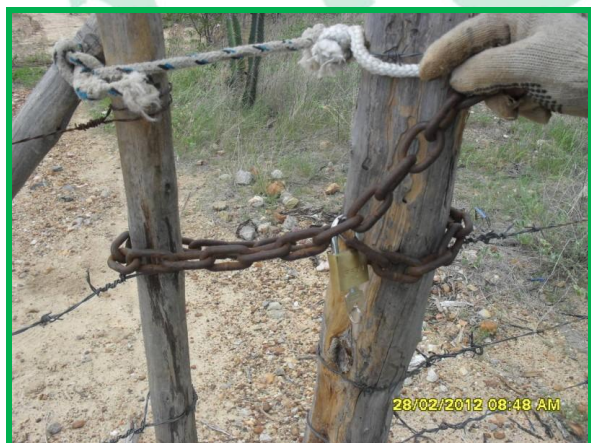
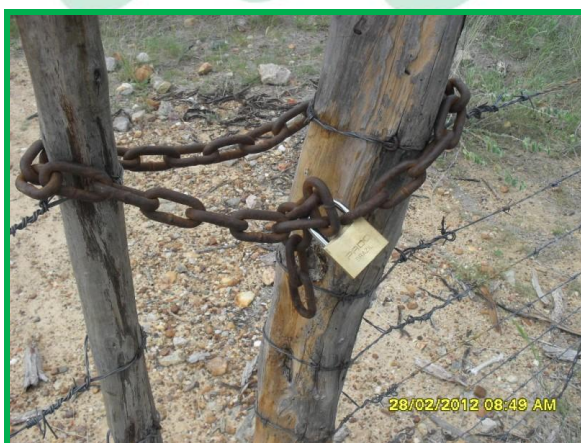
Fotos 85 e 86 – Trancamento de porteiros. Antônio Briene.
