COMPANHIA HIDRO ELÉTRICA DO SÃO FRANCISCO - CHESF
DIRETORIA DE ENGENHARIA E CONSTRUÇÃO - DE
SUPERINTENDÊNCIA DE PLANEJAMENTO DA EXPANSÃO - SPE
DEPARTAMENTO DE MEIO AMBIENTE - DMA
DIVISÃO DE MEIO AMBIENTE DE GERAÇÃO - DEMG

Serviços de Manutenção da Recuperação de Áreas Degradadas no Entorno da Usina Hidrelétrica de Sobradinho

CONTRATO N° CTNE 92.2011.1940.00

7º Relatório Trimestral - Maio/2013

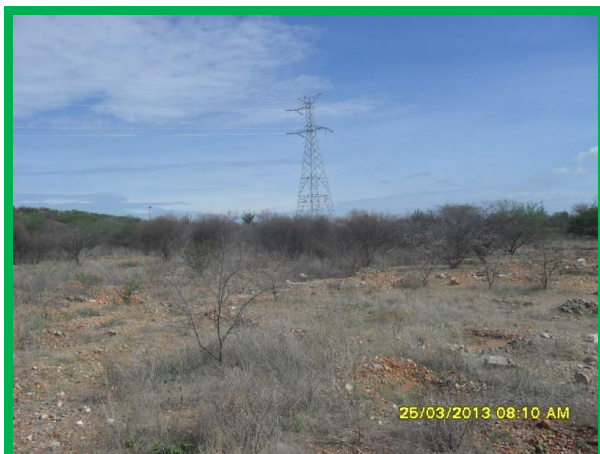
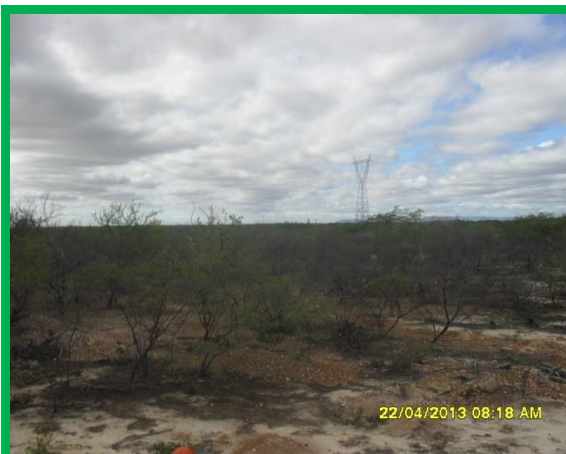
Fotos 85 e 86 – Aspecto geral das áreas. Antônio Briene.

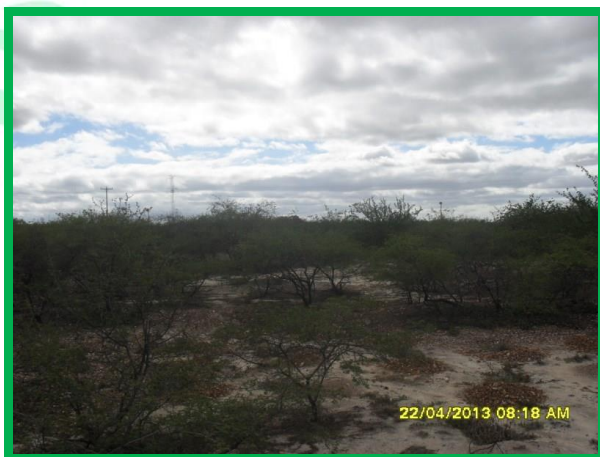
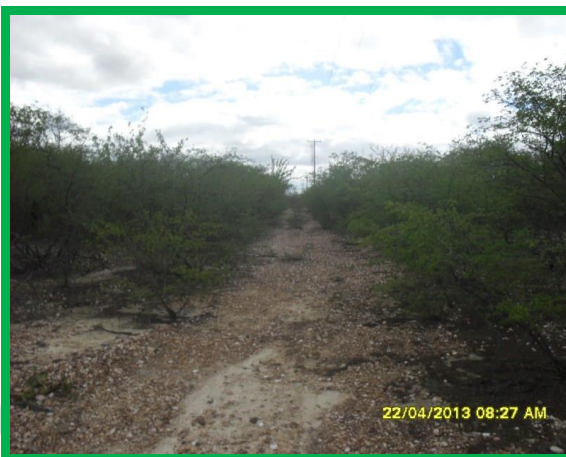
Fotos 87 e 88 – Aspecto geral das áreas. Antônio Briene.

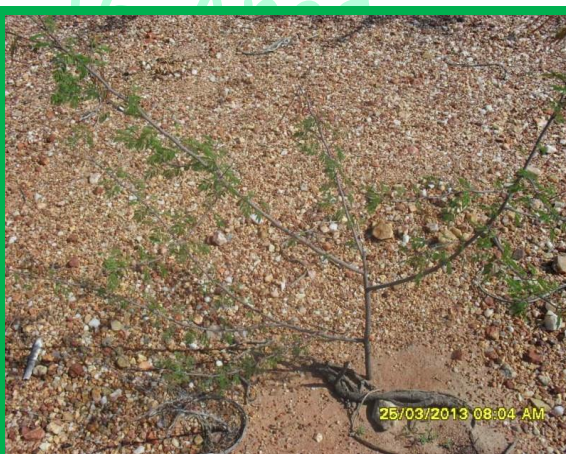
Fotos 89 e 90 – Aspecto geral das áreas. Antônio Briene.

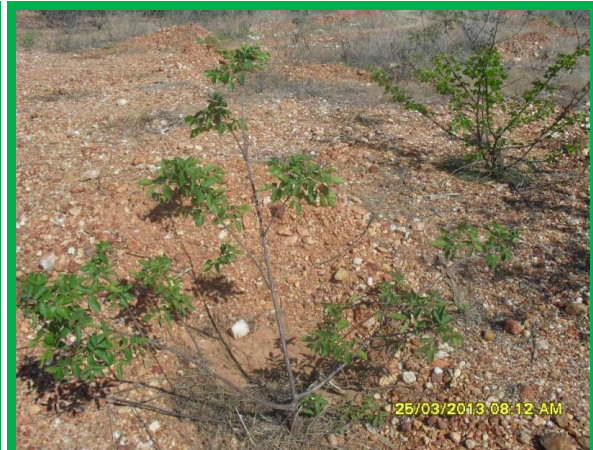
Fotos 91 e 92 – Aspecto geral das áreas (mudas em desenvolvimento). Antônio Briene.

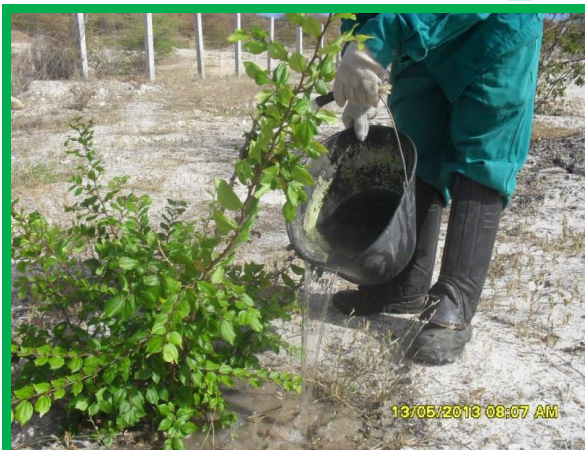
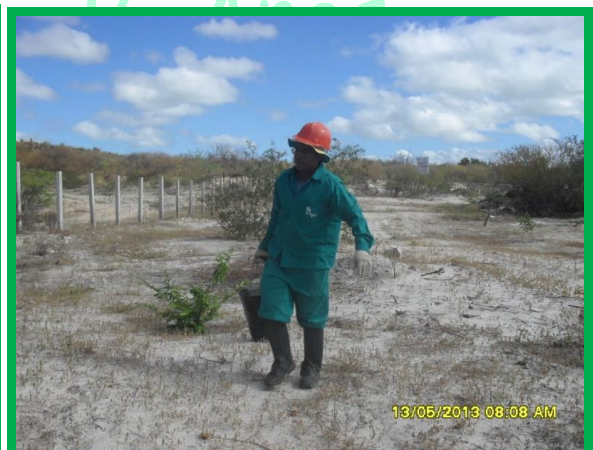
Fotos 95 e 96 – Irrigação das mudas em campo. Antônio Briene.

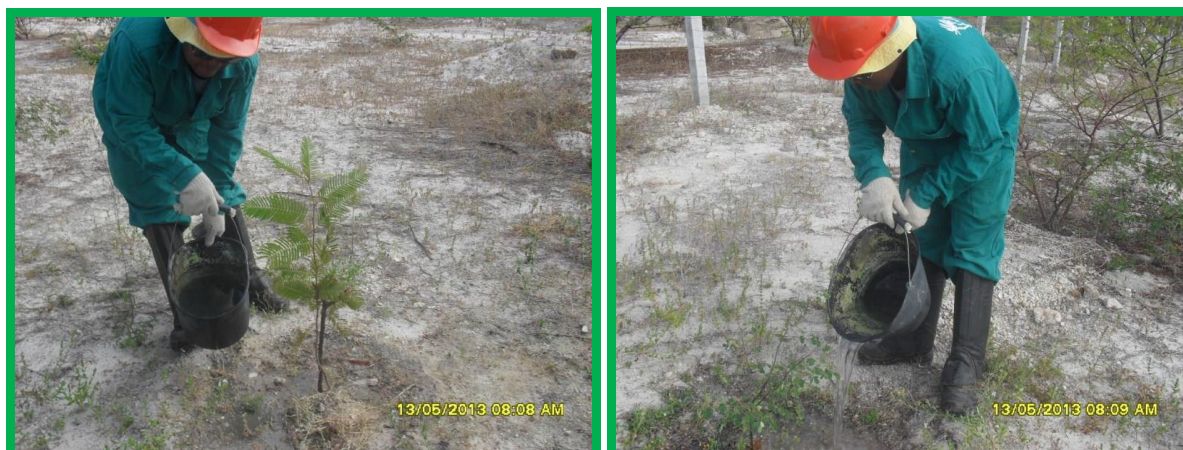
Fotos 97 e 98 – Irrigação das mudas em campo. Antônio Briene.
