Serviços de Manutenção da Recuperação de Áreas Degradadas no Entorno da Usina Hidrelétrica de Sobradinho

CONTRATO N° CTNE 92.2011.1940.00

8º Relatório Trimestral - Agosto/2013

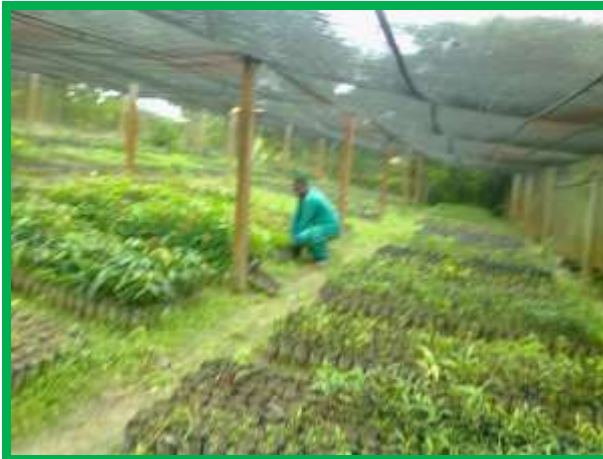
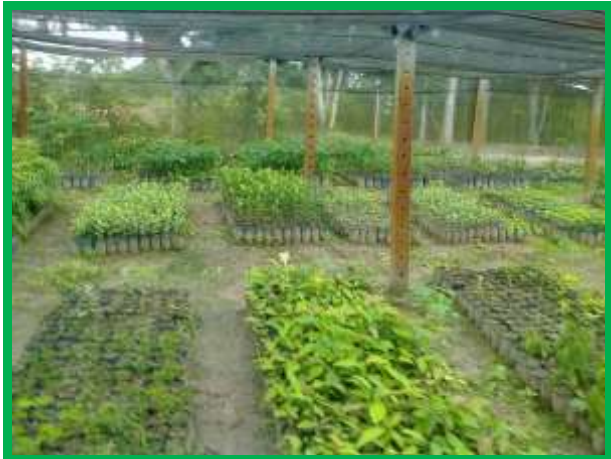
Fotos 39 e 40 – Manejo de mudas em desenvolvimento em viveiro. *Enéas Melo.*

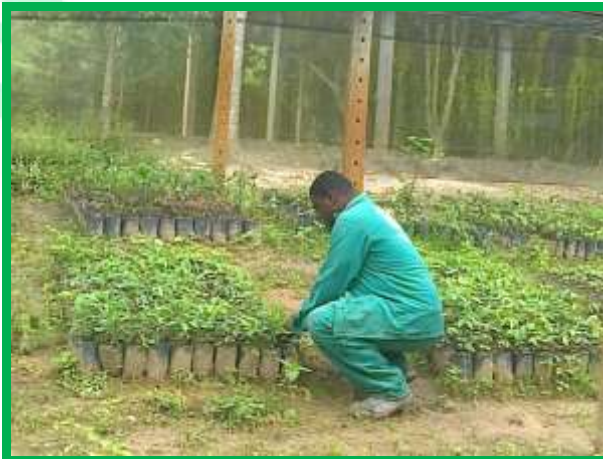
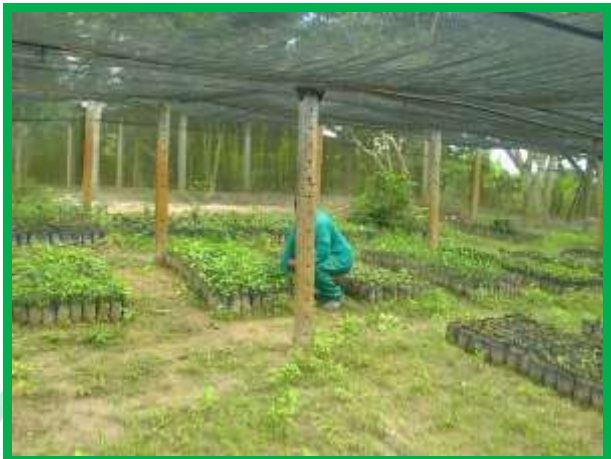
Fotos 41 e 42 – Manejo de mudas em desenvolvimento em viveiro. *Enéas Melo.*

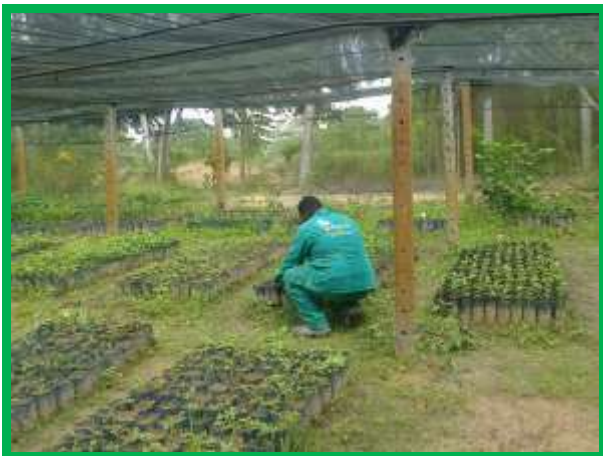
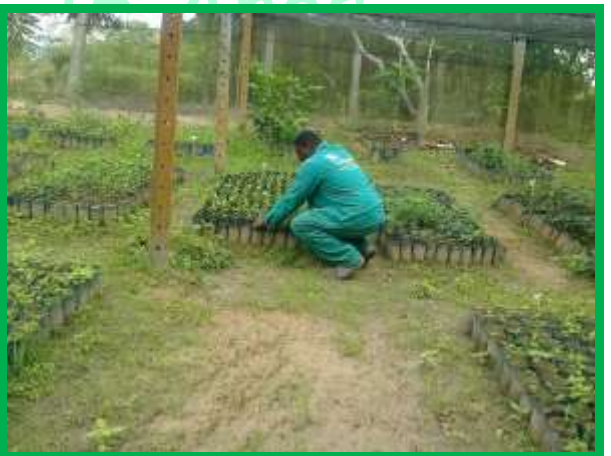
Fotos 43 e 44 – Manejo de mudas em desenvolvimento em viveiro. *Enéas Melo.*

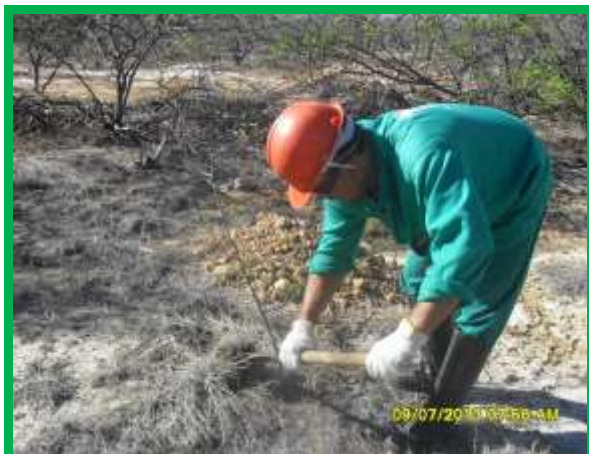
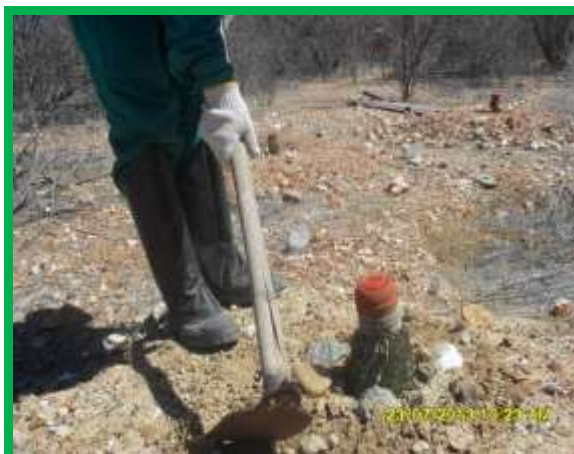
Fotos 47 e 48 – Manutenção de mudas em desenvolvimento (coramento). Antônio Briene.

- Coroamento – Essa prática tem sido uma constante mesmo diante da falta de água das chuvas, o que promoveria o crescimento acelerado de ervas invasoras, que atualmente estão concentrando-se nas bacias de irrigação, em função da oferta de água ser pontual na base das plantas.

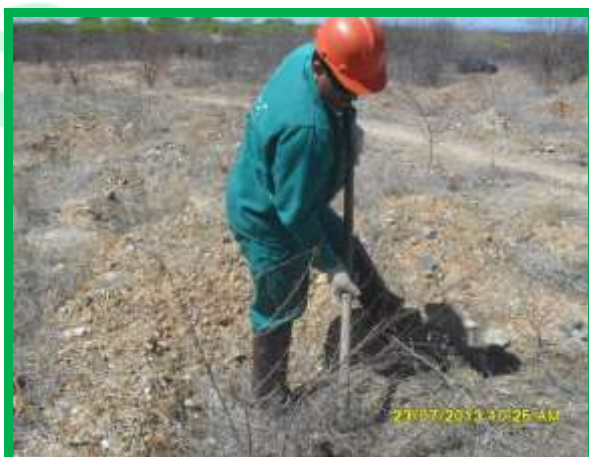
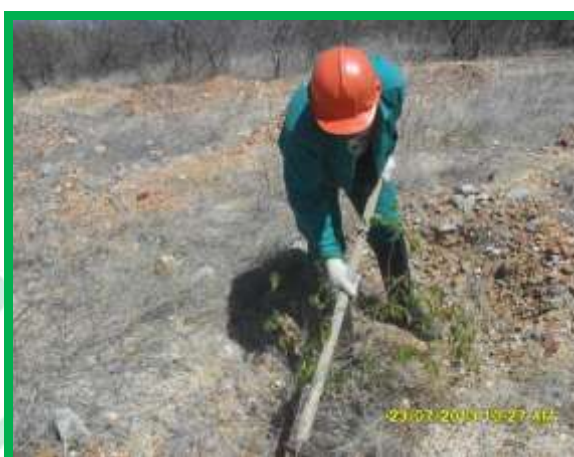
Fotos 49 e 50 – Manutenção de mudas em desenvolvimento (coramento). Antônio Briene.

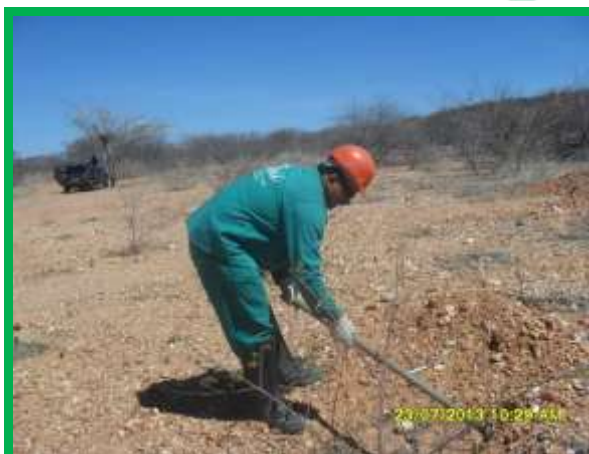
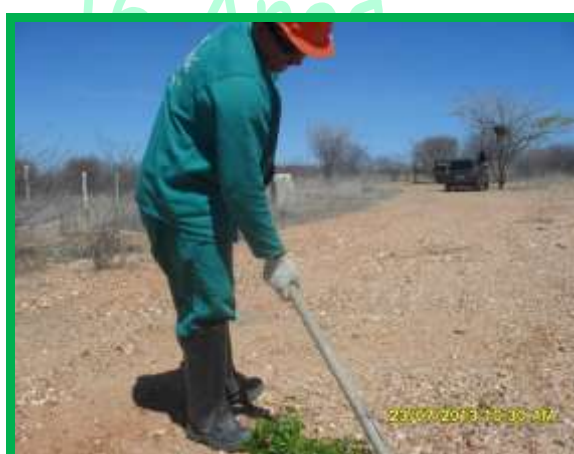
Fotos 51 e 52 – Manutenção de mudas em desenvolvimento (coramento). Antônio Briene.

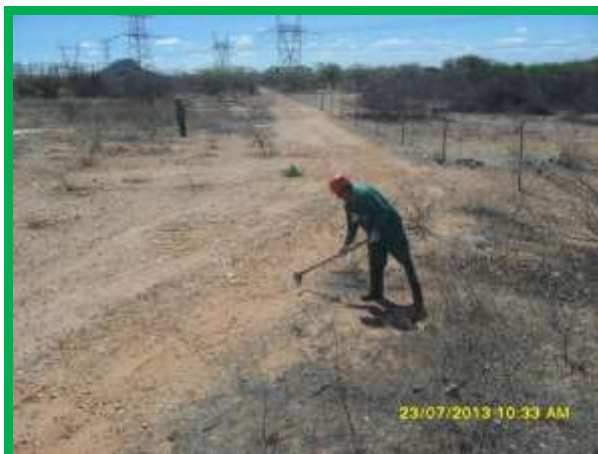
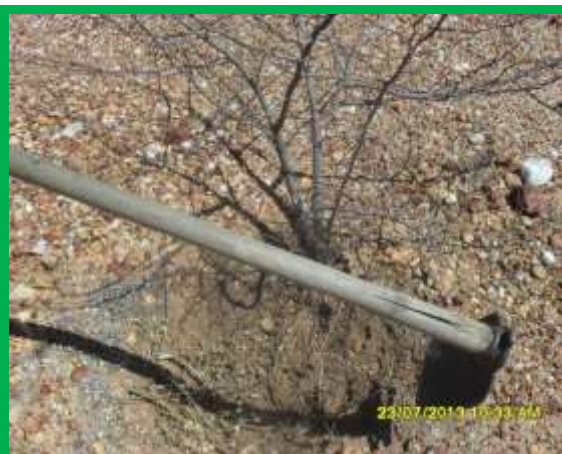
Fotos 37 e 38 – Manutenção de mudas em desenvolvimento (coramento). Antônio Briene.

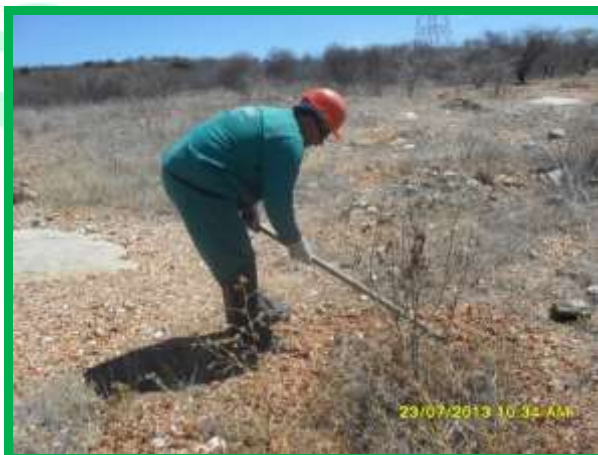
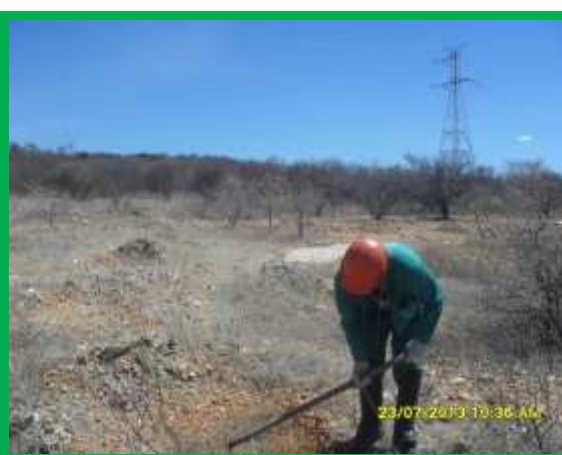
Fotos 39 e 40 – Manutenção de mudas em desenvolvimento (coramento). Antônio Briene.

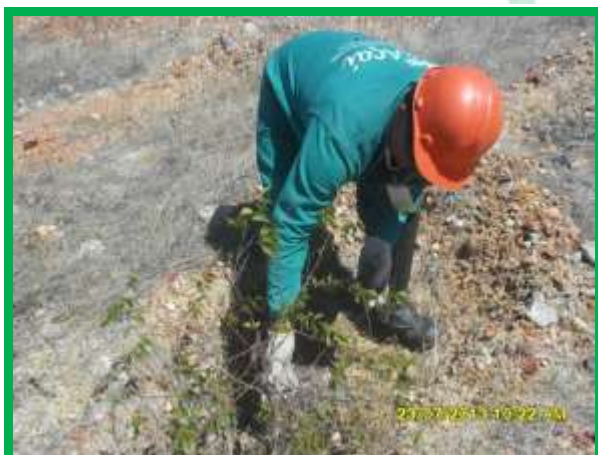
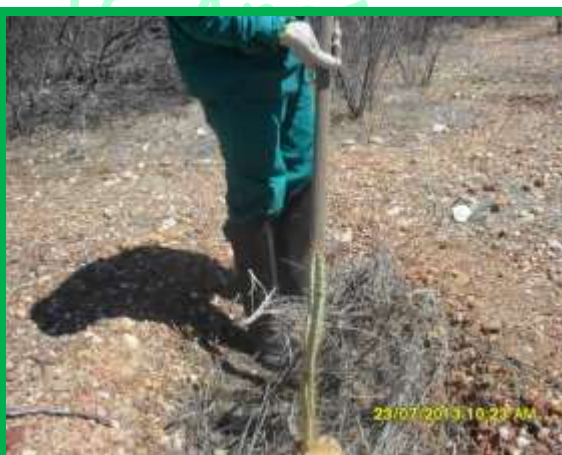
Fotos 41 e 42 – Manutenção de mudas em desenvolvimento (aplicação de mulch). Antônio Briene.

- Aplicação de cobertura morta (mulch) – Esse material aplicado na base das plantas tem sido de grande ajuda na manutenção das jazidas, garantindo o prolongamento da umidade do solo no entorno do sistema radicular, bem como preservando a bacia de irrigação da infestação de ervas invasoras que podem prejudicar o bom desenvolvimento das plantas.

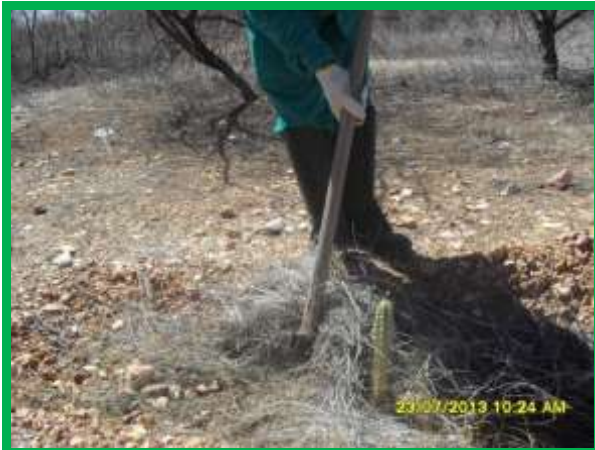
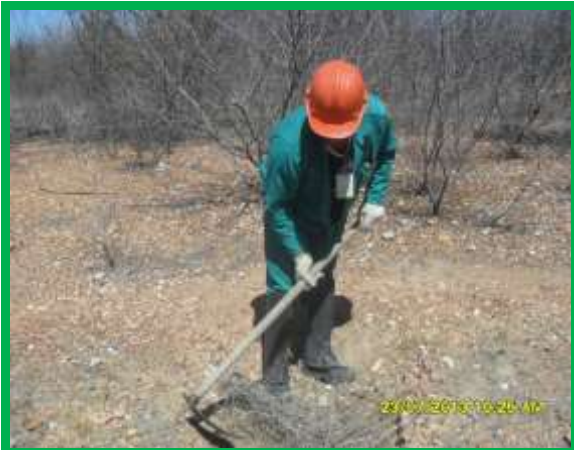
Fotos 43 e 44 – Manutenção de mudas em desenvolvimento (aplicação de mulch). Antônio Briene.

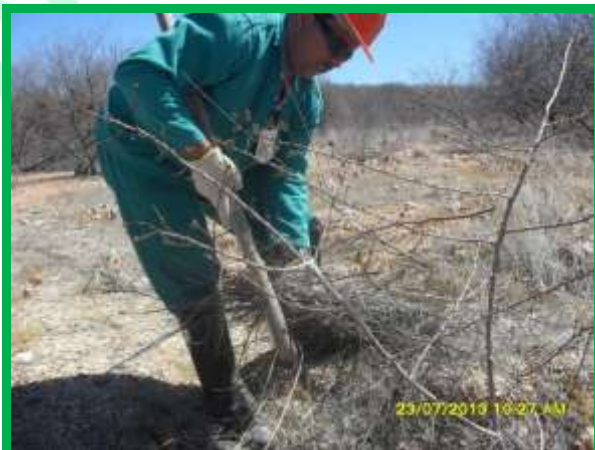
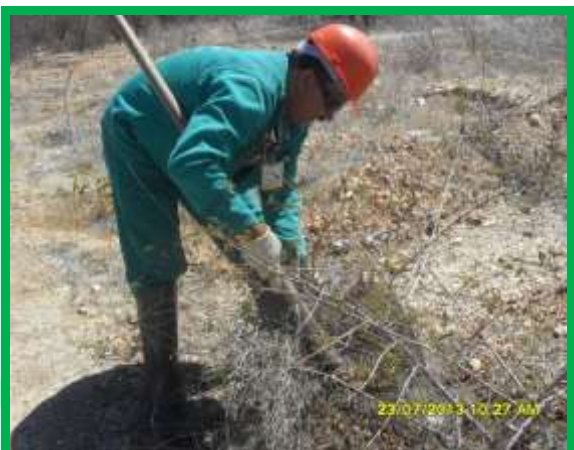
Fotos 45 e 46 – Manutenção de mudas em desenvolvimento (coramento). Antônio Briene.

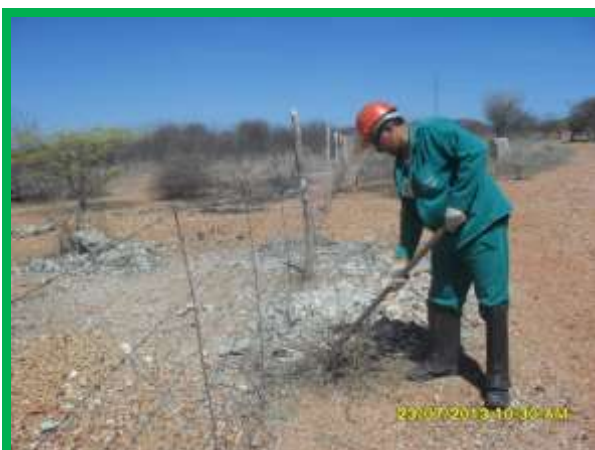
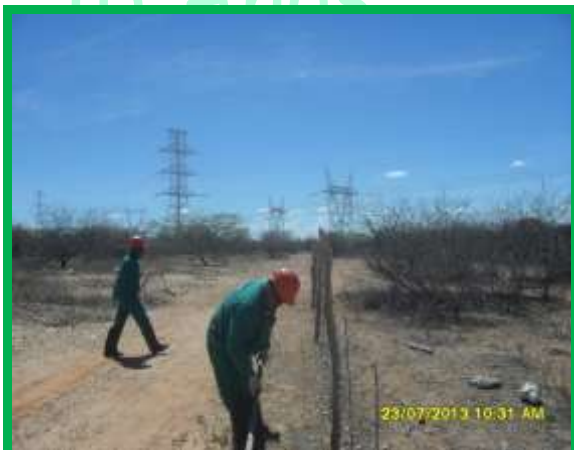
Fotos 47 e 48 – Manutenção de mudas em desenvolvimento (limpeza de aceiro). Antônio Briene.

- Limpeza de aceiros – A capina dos aceiros tem sido intensificada por causa da vegetação com alto teor de matéria seca que se desenvolve ao longo das cercas, tornando-se um fator de risco à ocorrência de queimadas espontâneas ou mesmo criminosa (provocadas). Dessa forma, tem-se providenciado a limpeza de toda a extensão das cercas onde há evidência de vegetação.

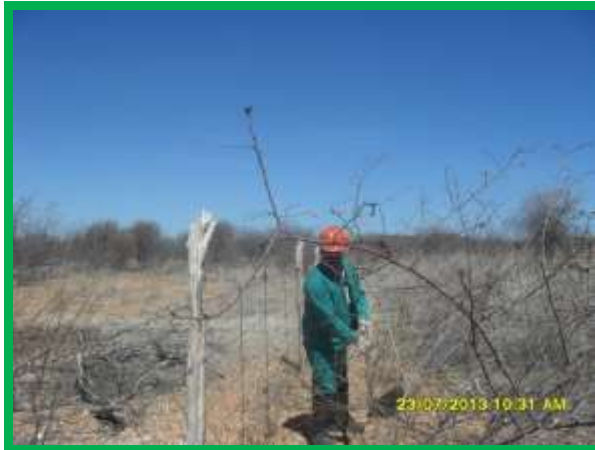
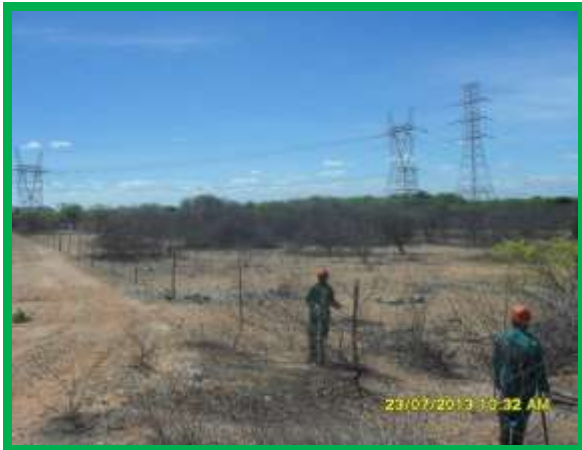
Fotos 49 e 50 – Manutenção de mudas em desenvolvimento (limpeza de aceiro). A. Briene.

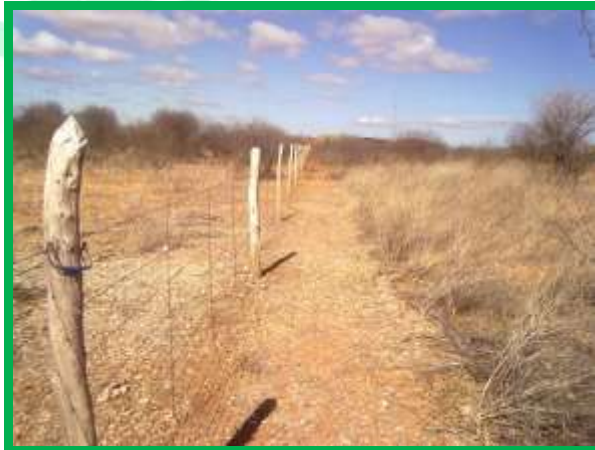
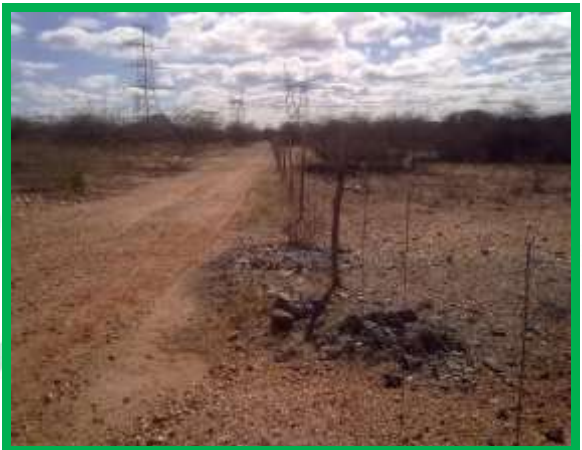
Fotos 51 e 52 – Manutenção de mudas em desenvolvimento (limpeza de aceiro). A. Briene.

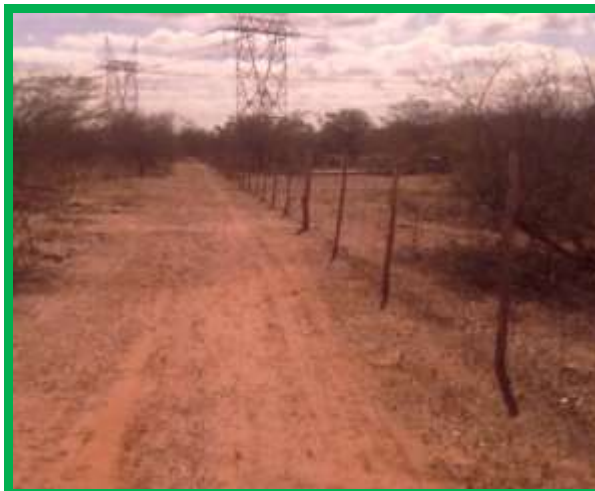
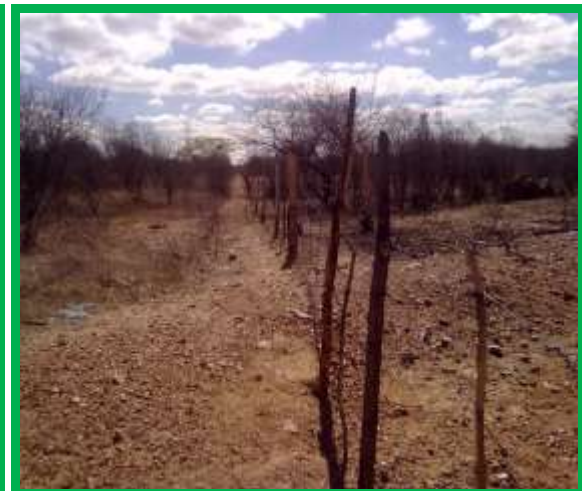
Fotos 53 e 54 – Manutenção de mudas em desenvolvimento (limpeza de aceiro). A. Briene.

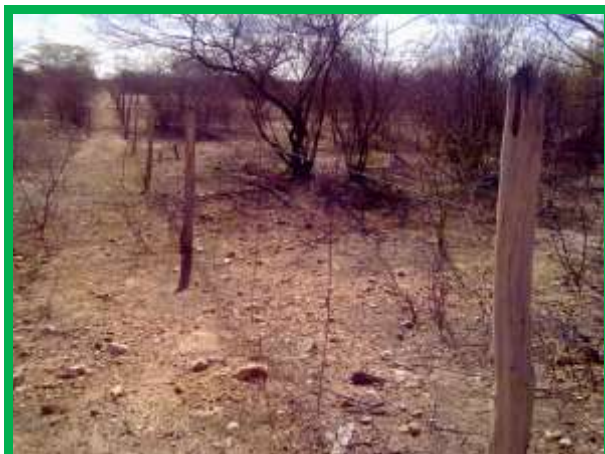
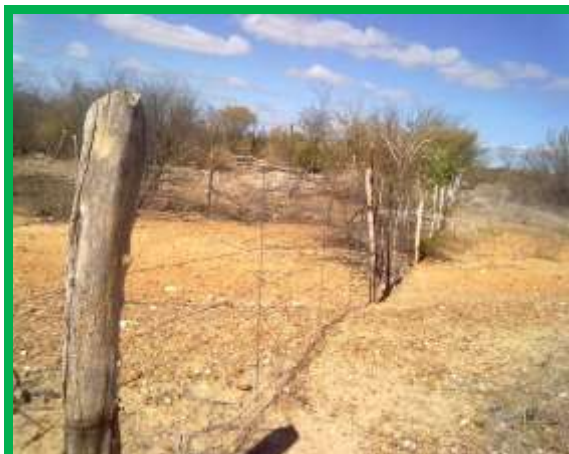
Fotos 55 e 56 – Manutenção de mudas em desenvolvimento (limpeza de aceiro). Antônio Briene.

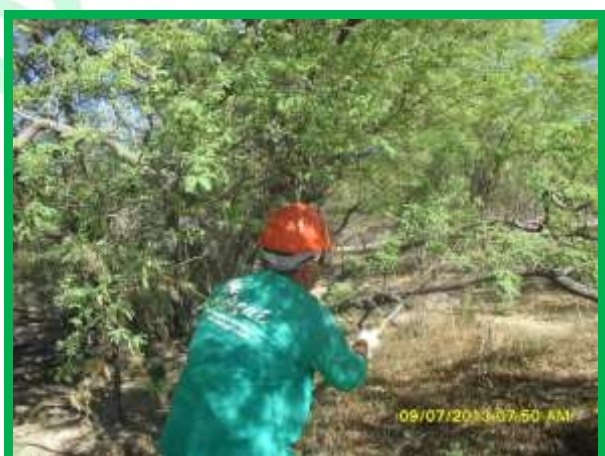
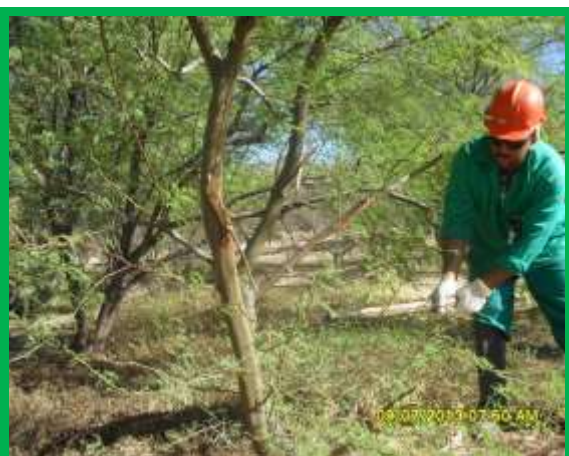
Fotos 57 e 58 – Supressão de plantas de algaroba (*prosopis juliflora*). Antônio Briene.

- Substituição de Algaroba – O processo de erradicação gradativa da algaroba (*Prosopis juliflora*) continua em andamento, de modo que sua extração abrirá espaço para que novas espécies sejam implantadas, de modo a não deixar áreas desnudas ou sem cobertura vegetal, o que promoveria a erosão laminar.

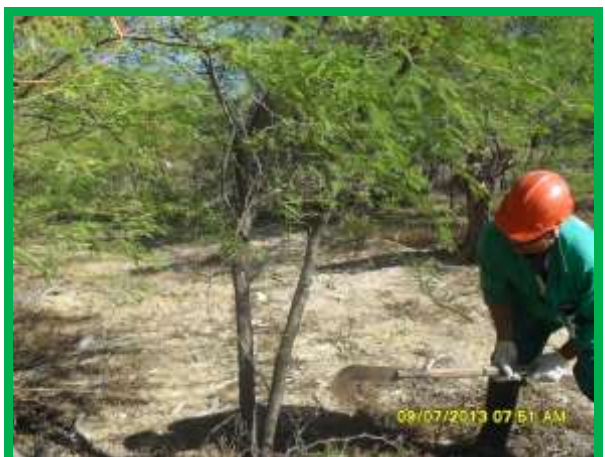
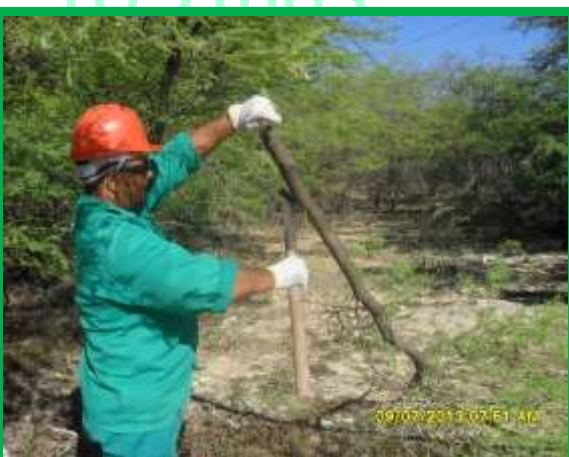
Fotos 59 e 60 – Supressão de plantas de algaroba (*prosopis juliflora*). Antônio Briene.

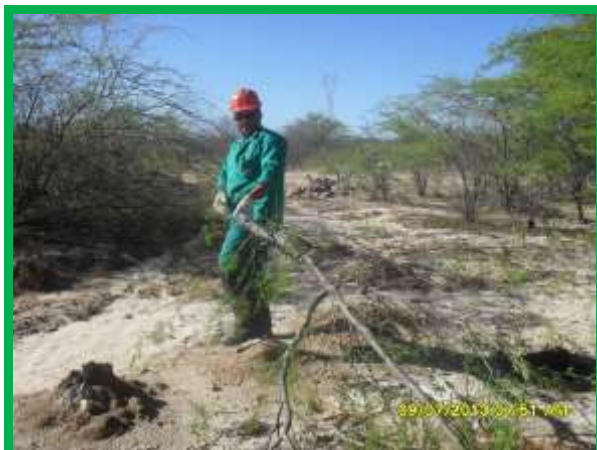
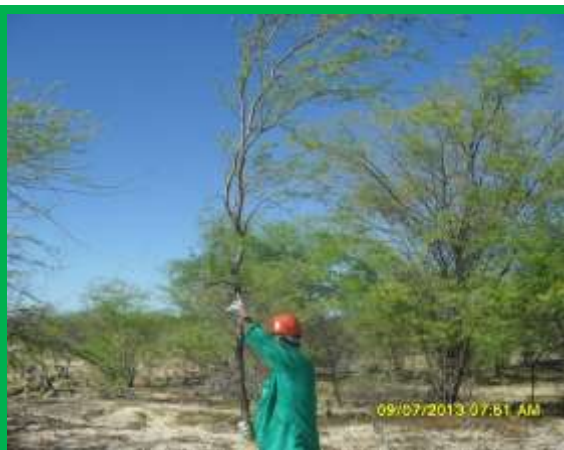
Fotos 61 e 62 – Supressão de plantas de algaroba (*prosopis juliflora*). Antônio Briene.

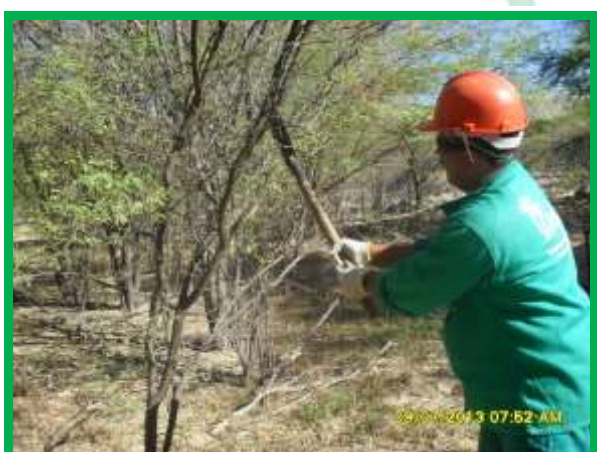
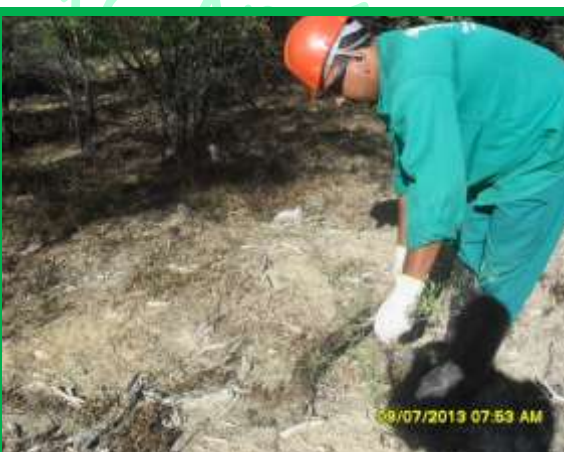
Fotos 63 e 64 – Supressão de plantas de algaroba (*prosopis juliflora*). Antônio Briene.

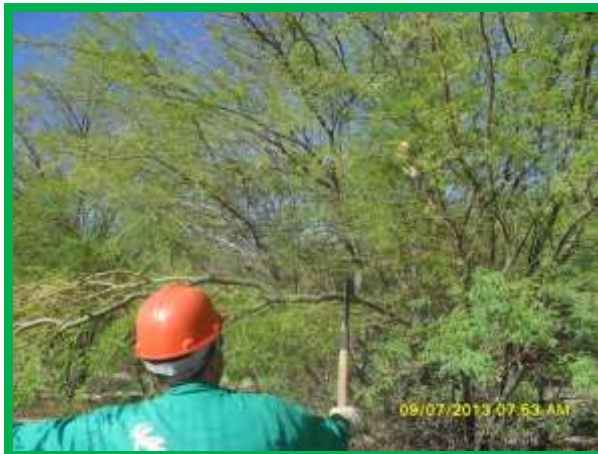
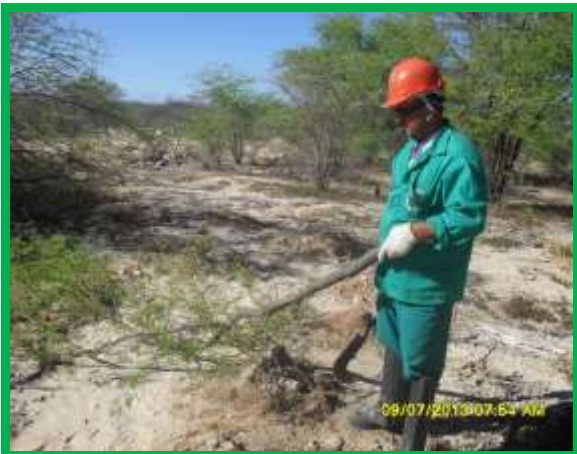
Fotos 65 e 66 – Supressão de plantas de algaroba (*prosopis juliflora*). Antônio Briene.

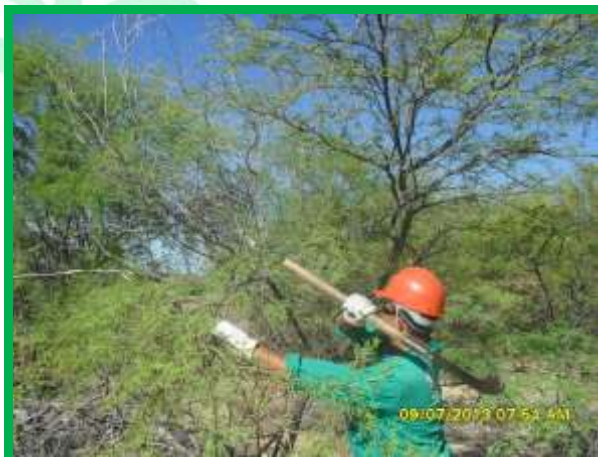
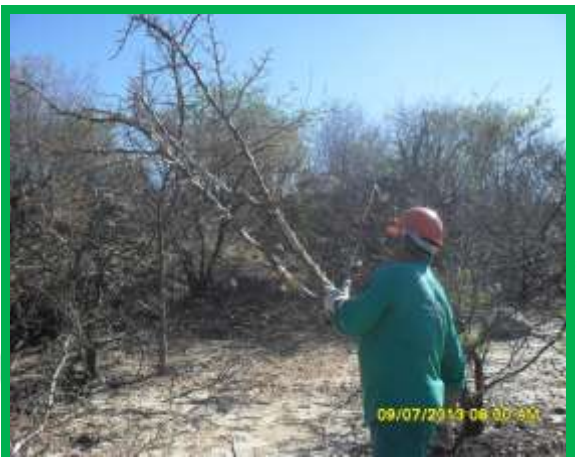
Fotos 67 e 68 – Supressão de plantas de algaroba (*Prosopis juliflora*). Antônio Briene.

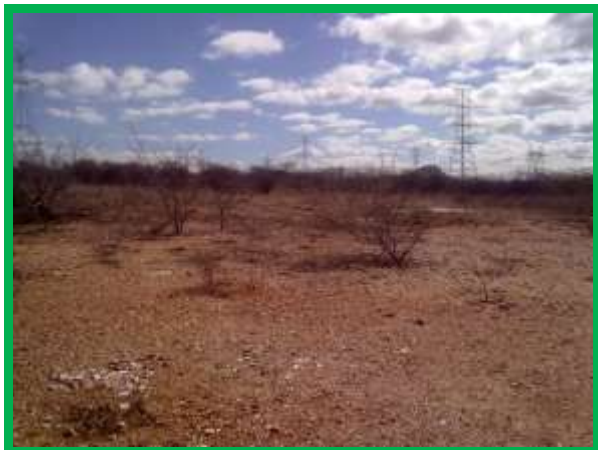
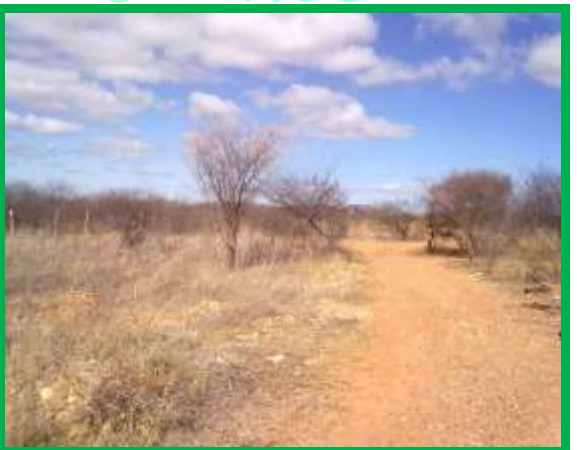
Fotos 69 e 70 – Supressão de plantas de algaroba (*Prosopis juliflora*). Antônio Briene.

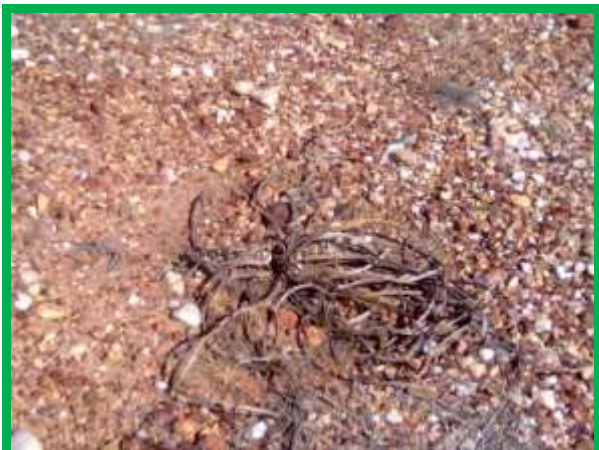
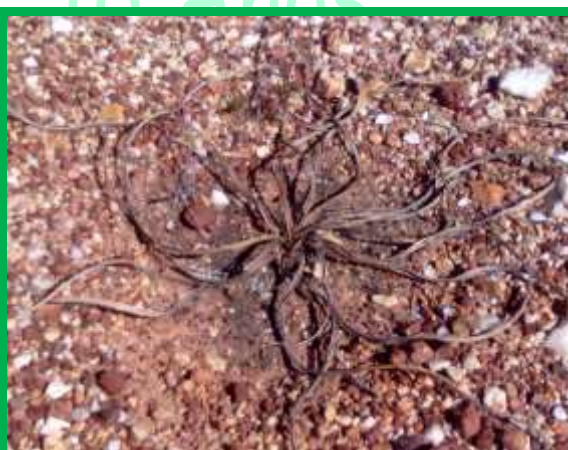
Fotos 87 e 88 – Aspecto geral das áreas (mudas mortas). Antônio Briene.

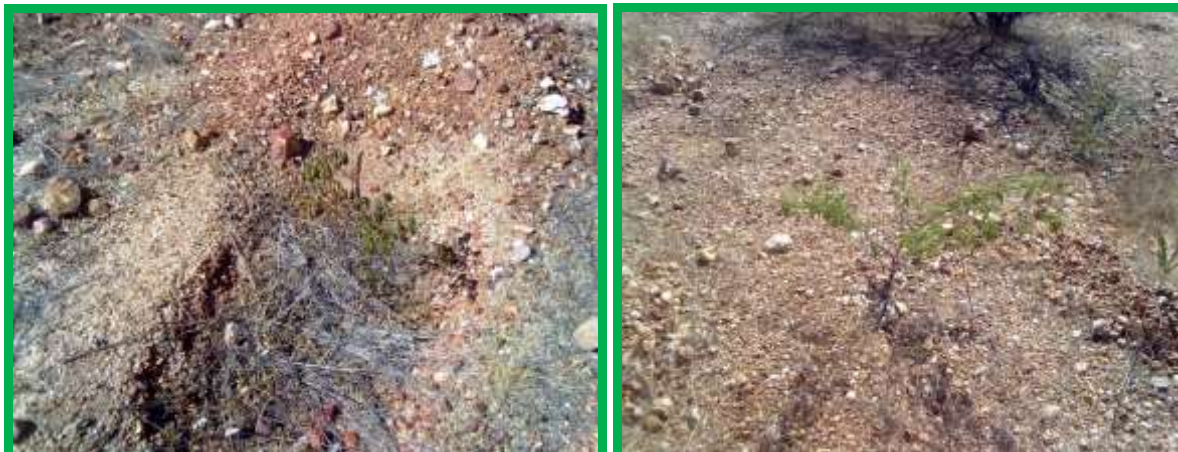
Fotos 89 e 90 – Aspecto geral das áreas (mudas mortas). Antônio Briene.

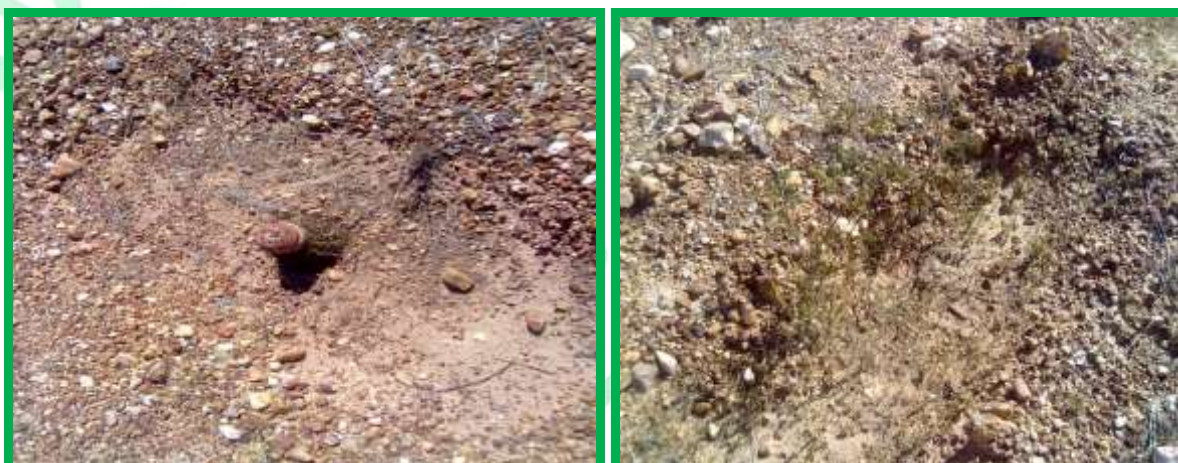
Fotos 91 e 92 – Aspecto geral das áreas (mudas em desenvolvimento). Antônio Briene.

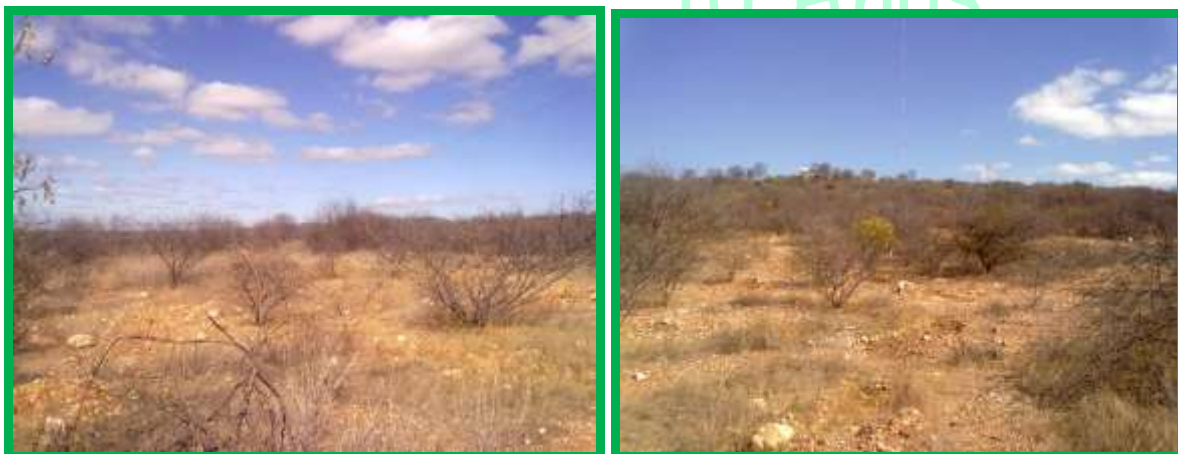
Fotos 93 e 94 – Aspecto geral das áreas (mudas em desenvolvimento). Antônio Briene.
