Serviços de Manutenção da Recuperação de Áreas Degradadas no Entorno da Usina Hidrelétrica de Sobradinho

CONTRATO N° CTNE 92.2011.1940.00

11º Relatório Trimestral - Maio/2014

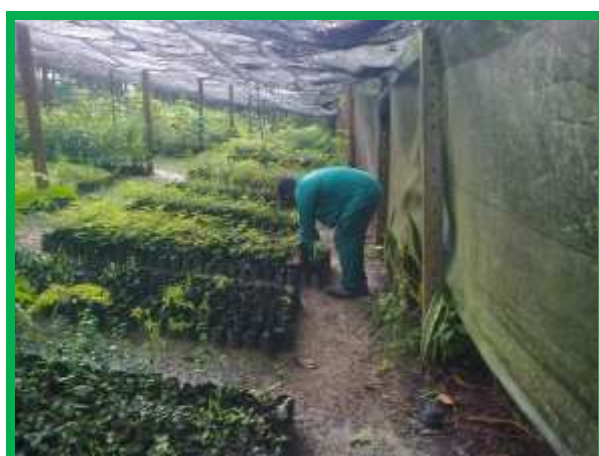
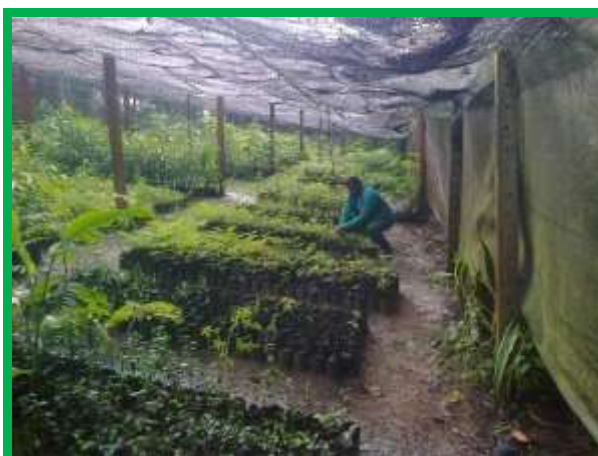
Fotos 5 e 6 – Manejo de mudas em desenvolvimento em viveiro. *Enéas Melo.*

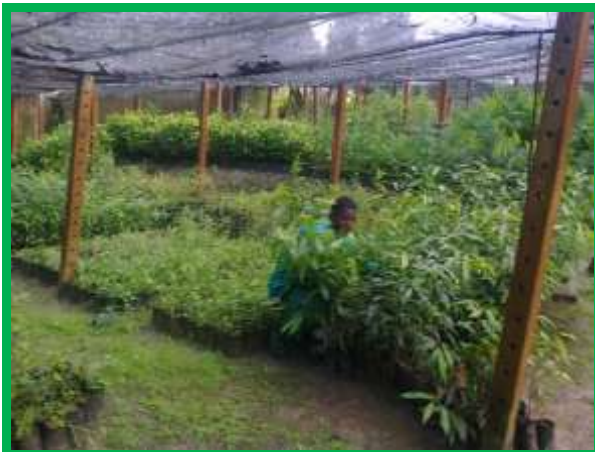
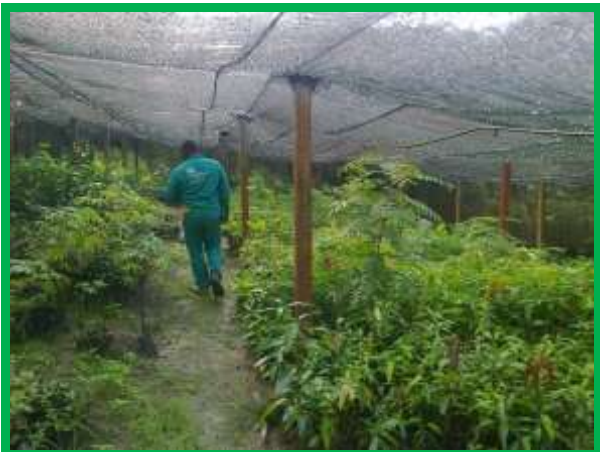
Fotos 7 e 8 – Manejo de mudas em desenvolvimento em viveiro. *Enéas Melo*.

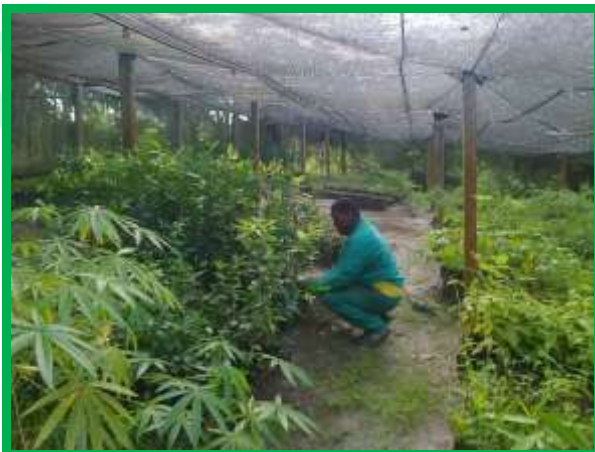
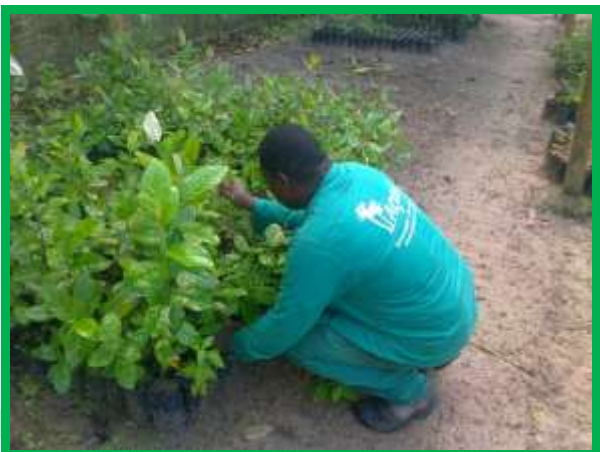
Fotos 9 e 10 – Manejo de mudas em desenvolvimento em viveiro. *Enéas Melo*.

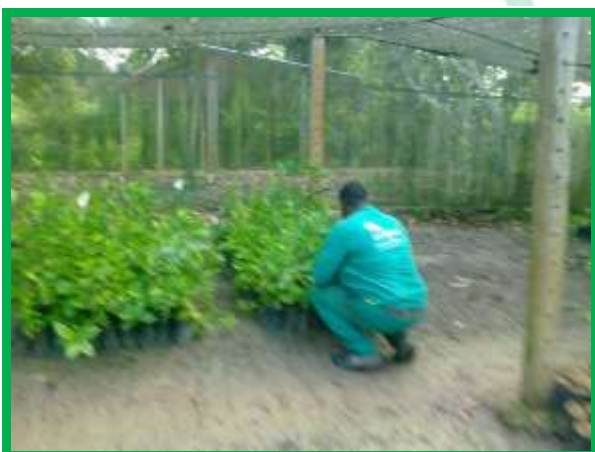
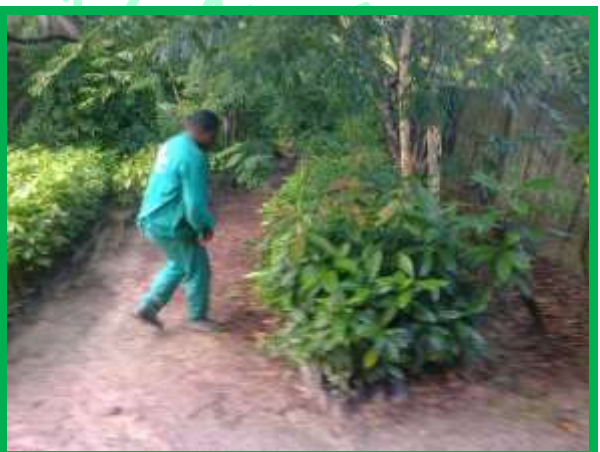
Fotos 11 e 12 – Manejo de mudas em desenvolvimento em viveiro. *Enéas Melo*.

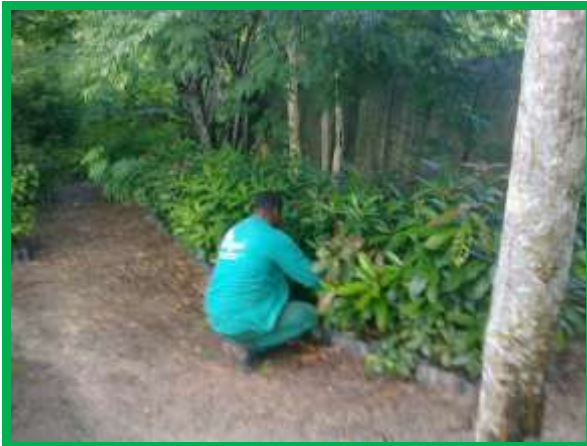
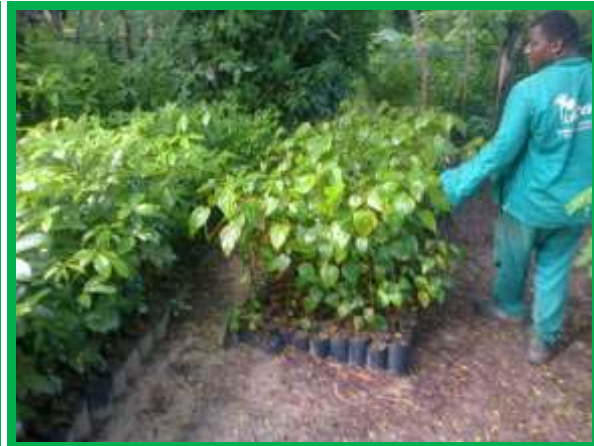
Fotos 13 e 14 – Manejo de mudas em desenvolvimento em viveiro. *Enéas Melo.*

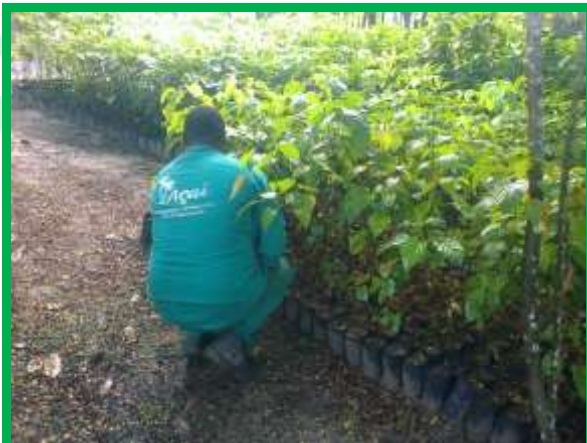
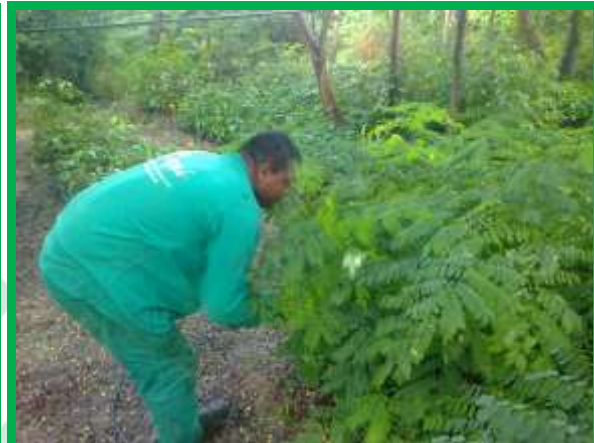
Fotos 15 e 16 – Manejo de mudas em desenvolvimento em viveiro. *Enéas Melo.*

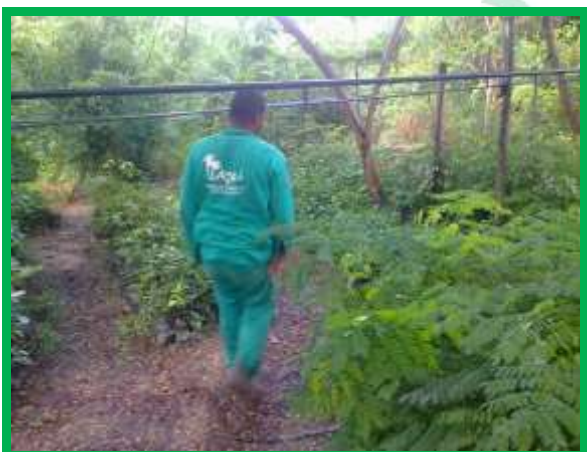
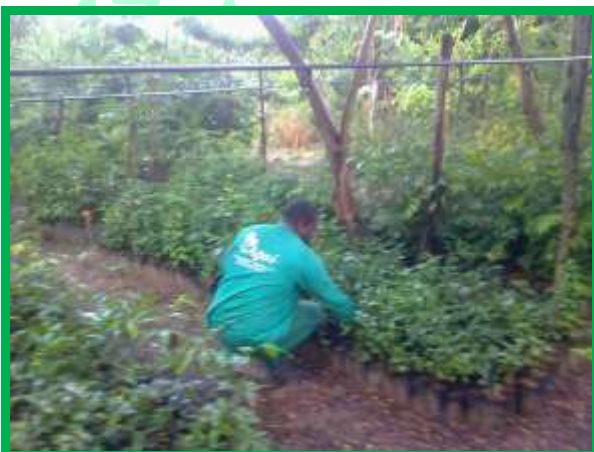
Fotos 17 e 18 – Manejo de mudas em desenvolvimento em viveiro. *Enéas Melo.*

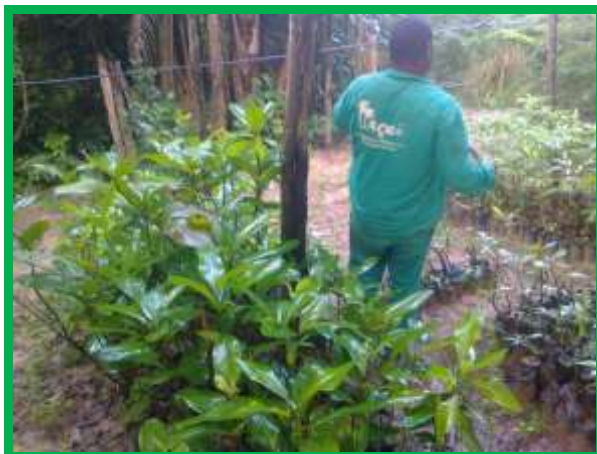
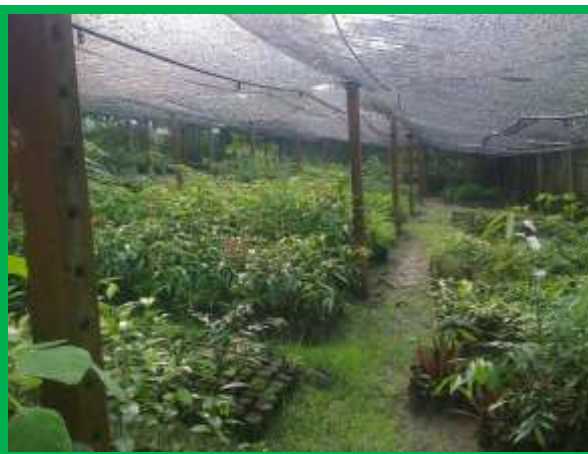
Fotos 19 e 20 – Manejo de mudas em desenvolvimento em viveiro. *Enéas Melo*.

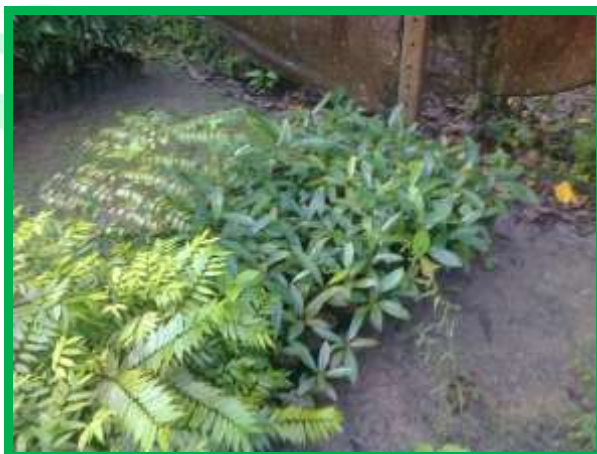
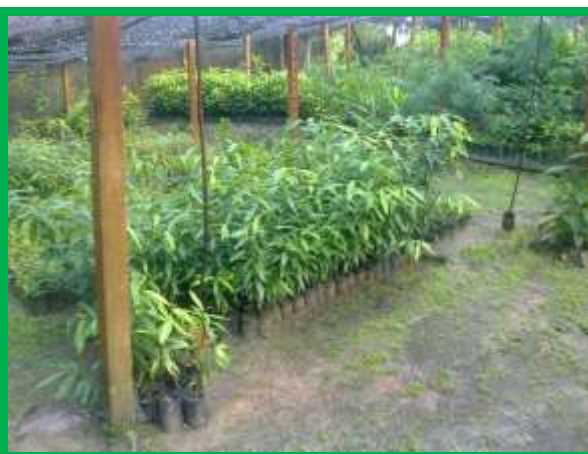
Fotos 21 e 22 – Manejo de mudas em desenvolvimento em viveiro. *Enéas Melo*.

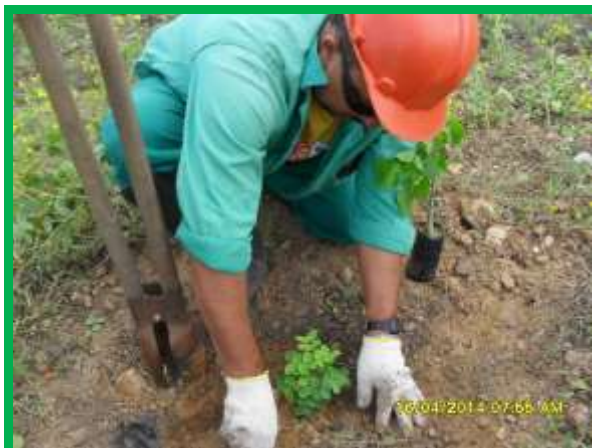
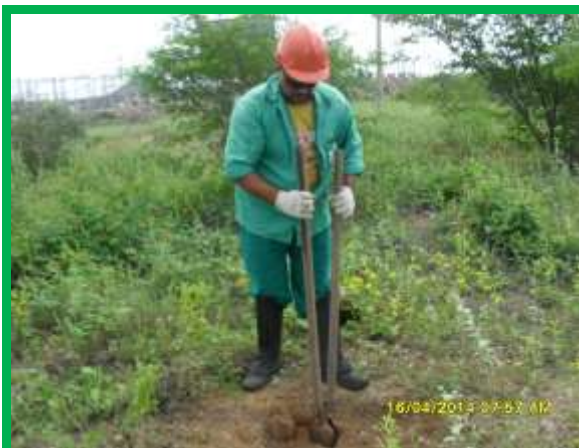
Fotos 27 e 28 – Manutenção de mudas em desenvolvimento (replântio). Antônio Briene.

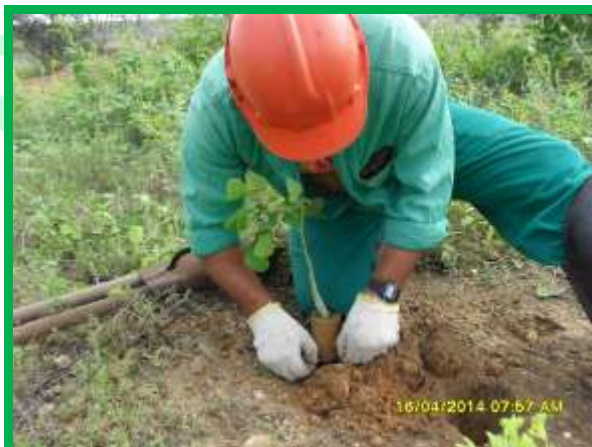
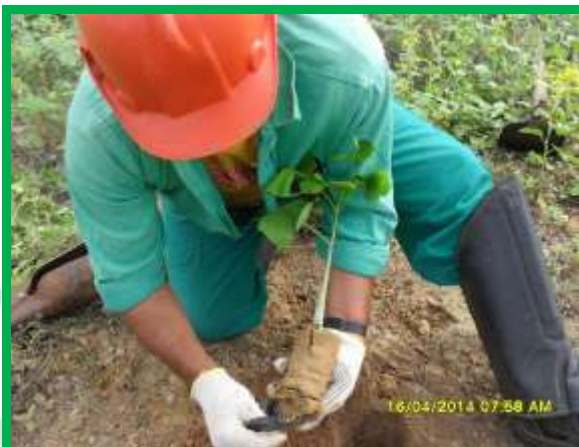
Fotos 29 e 30 – Manutenção de mudas em desenvolvimento (replântio). Antônio Briene.

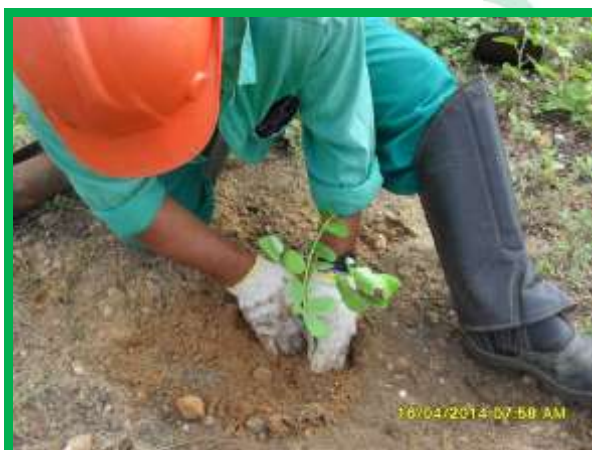
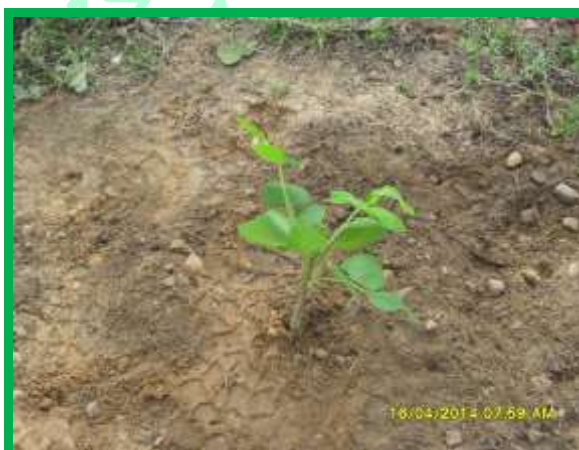
Fotos 31 e 32 – Manutenção de mudas em desenvolvimento (replântio). Antônio Briene.

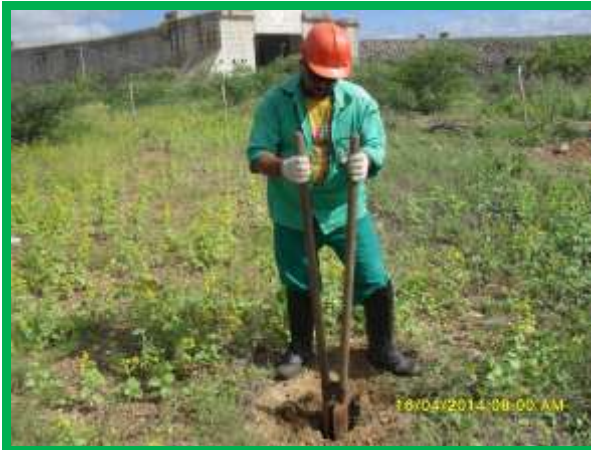
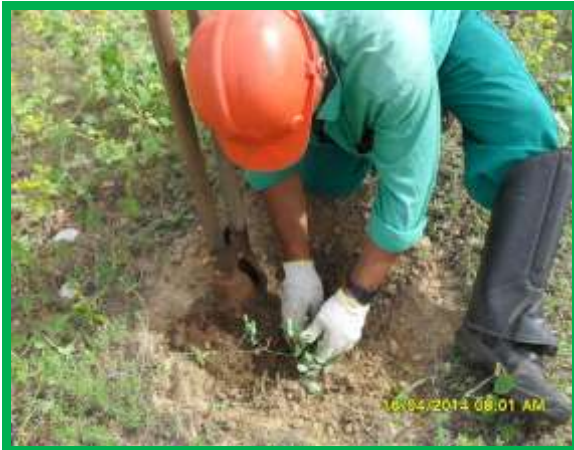
Fotos 33 e 34 – Manutenção de mudas em desenvolvimento (replântio). Antônio Briene.

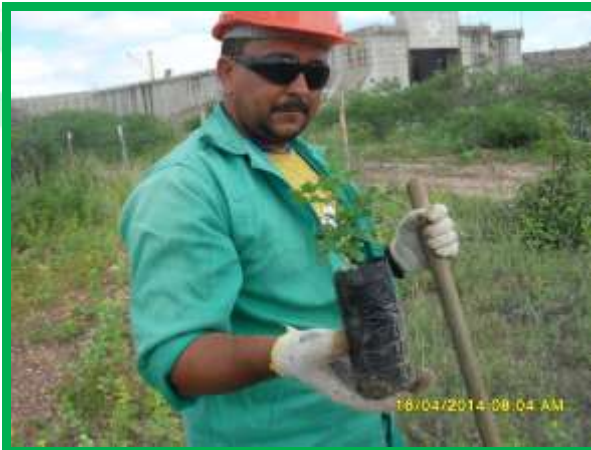
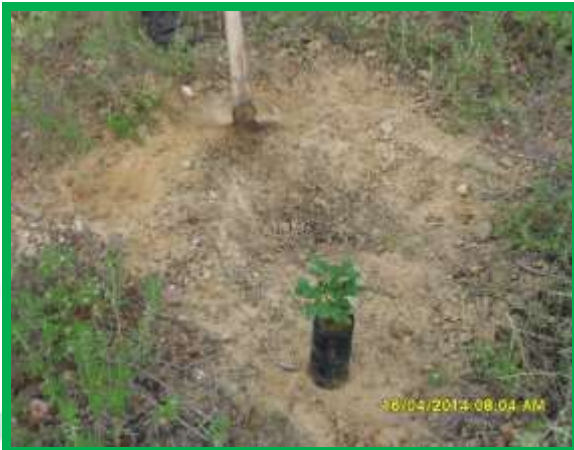
Fotos 35 e 36 – Manutenção de mudas em desenvolvimento (replântio). Antônio Briene.

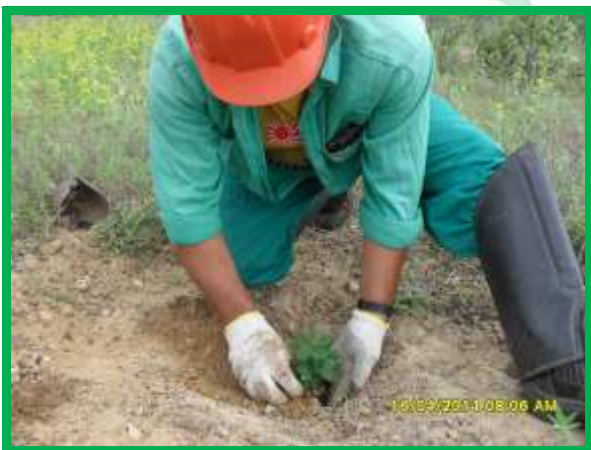
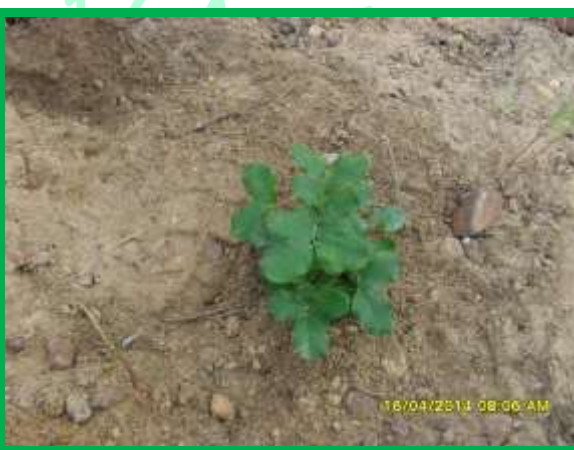
Fotos 37 e 38 – Manutenção de mudas em desenvolvimento (replântio). Antônio Briene.

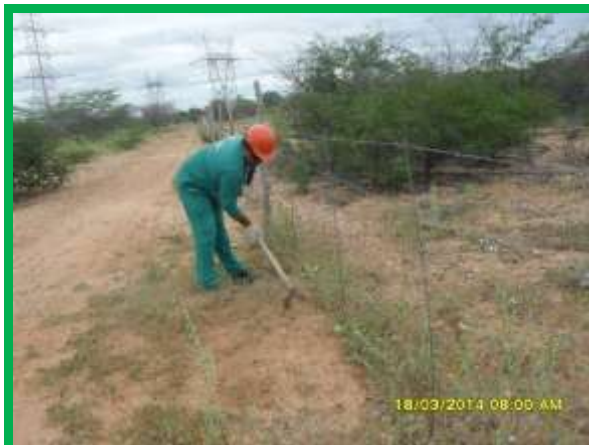
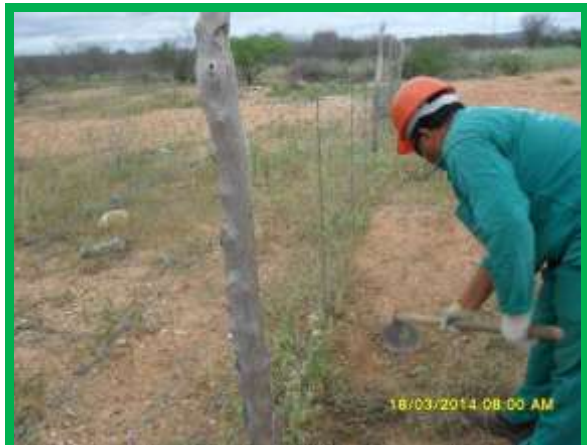
Fotos 39 e 40 – Limpeza de aceiros. Antônio Briene.

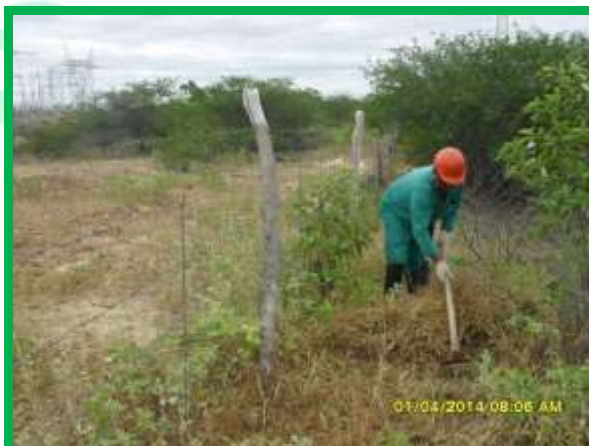
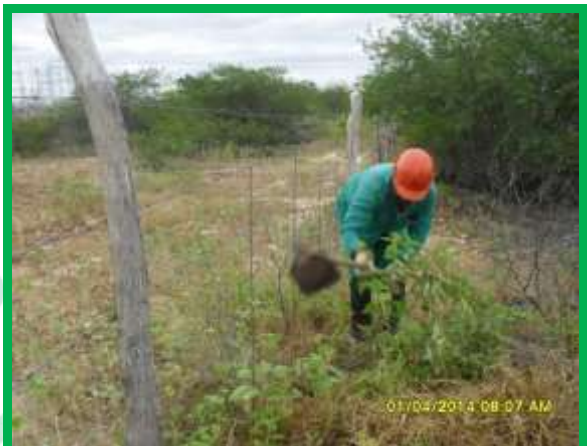
Fotos 41 e 42 – Limpeza de aceiros. Antônio Briene.

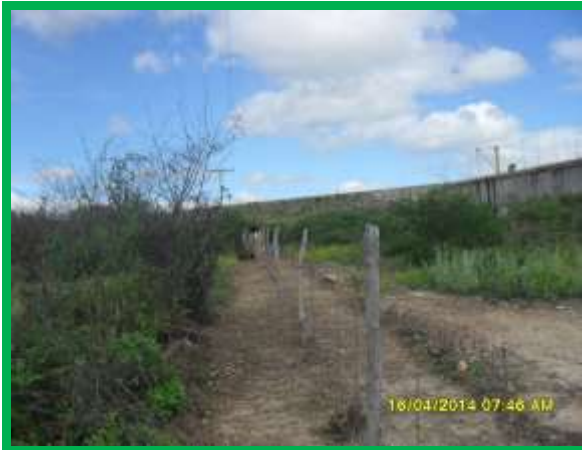
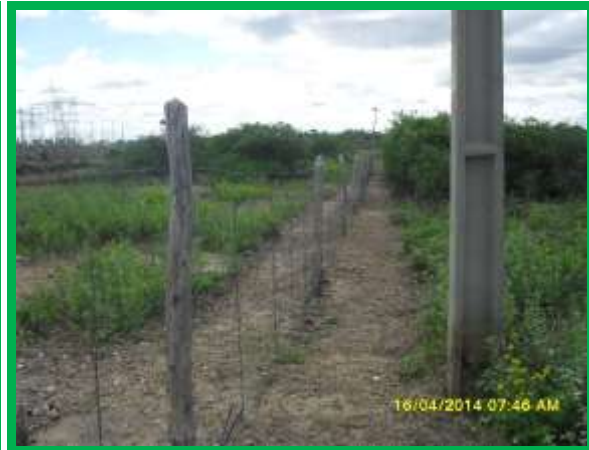
Fotos 45 e 46 – Limpeza de aceiros. Antônio Briene.

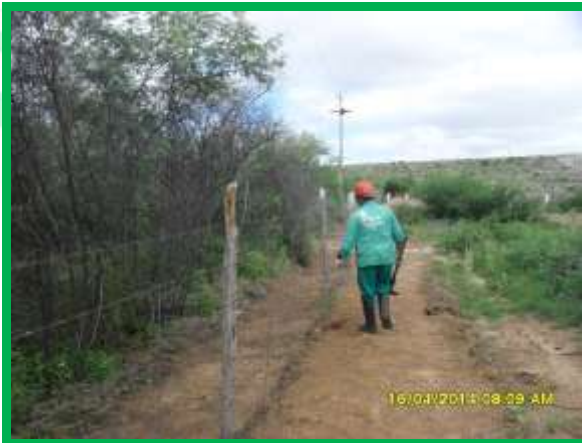
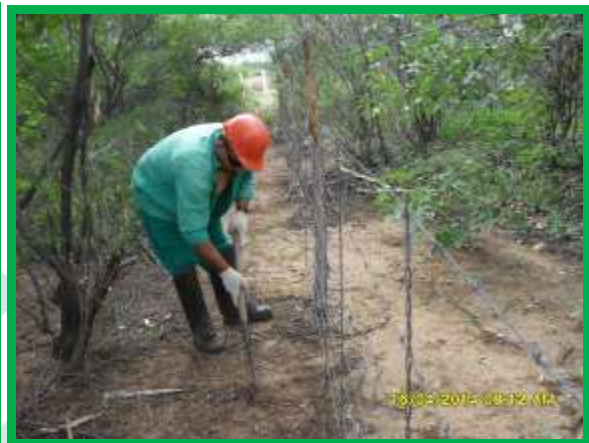
Fotos 47 e 48 – Limpeza de aceiros. Antônio Briene.

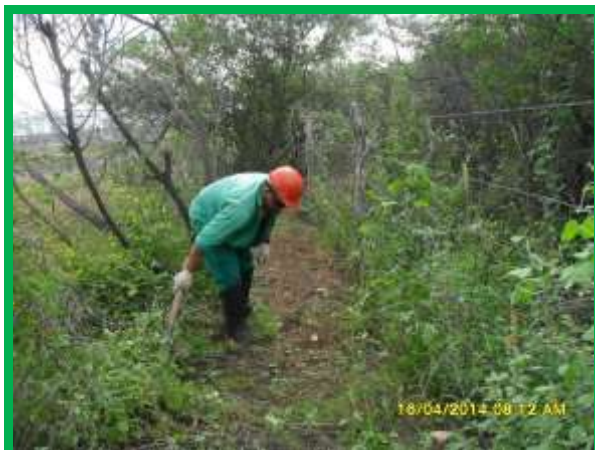
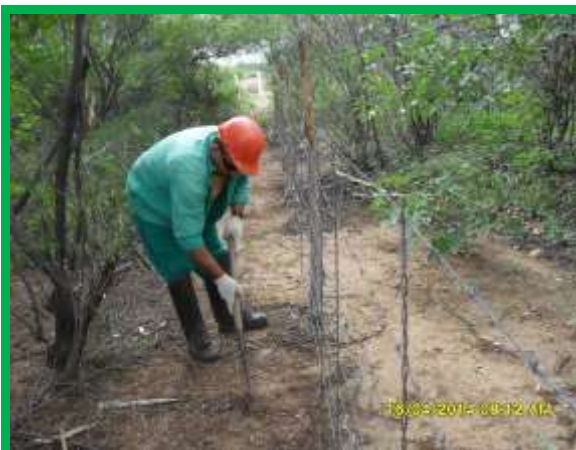
Fotos 51 e 52 – Limpeza de aceiros. Antônio Briene.

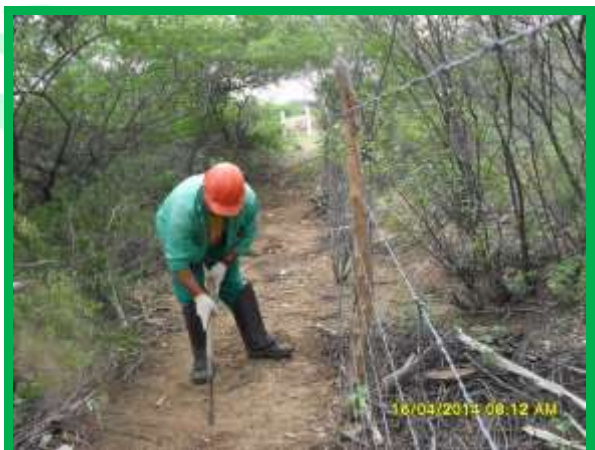
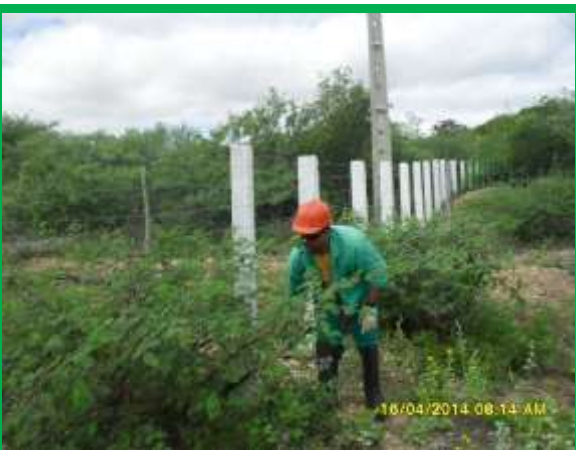
Fotos 53 e 54 – Limpeza de aceiros. Antônio Briene.

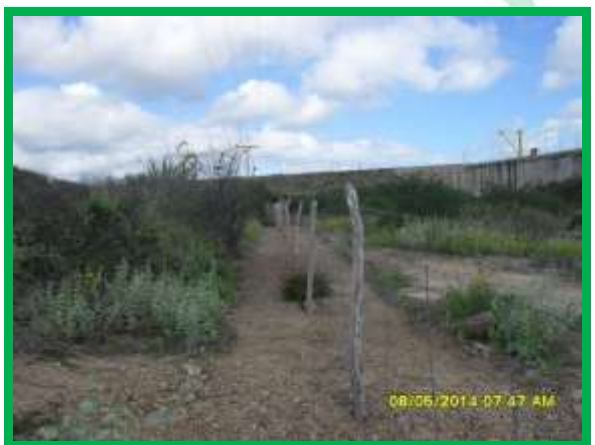
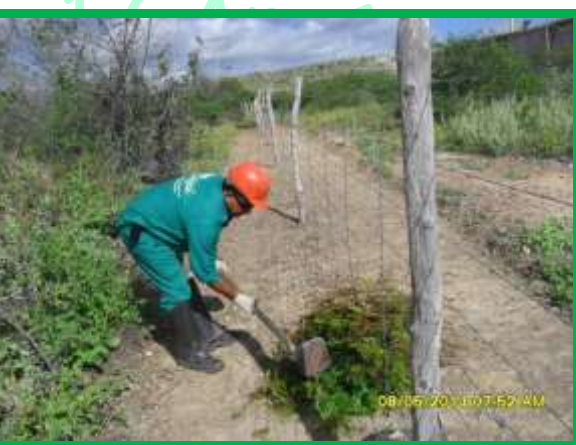
Fotos 55 e 56 – Limpeza de aceiros. Antônio Briene.

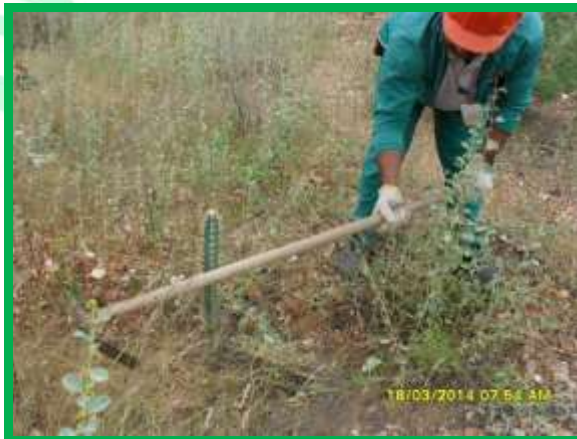
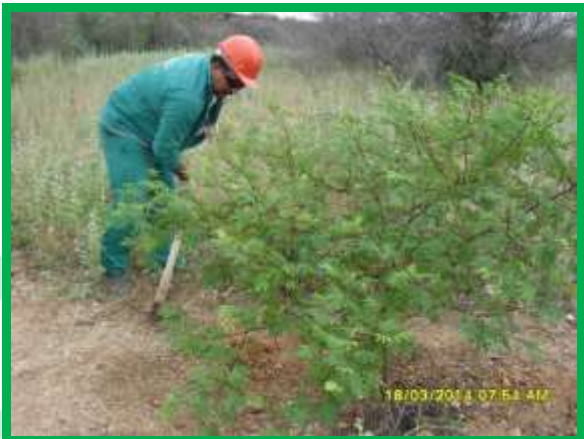
Fotos 59 e 60 – Coroamento das bacias de irrigação. Antônio Briene.

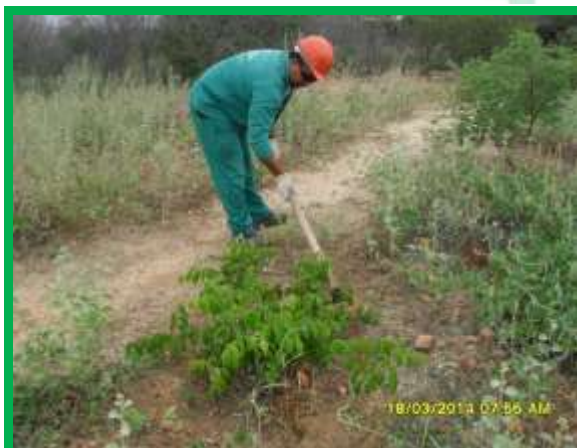
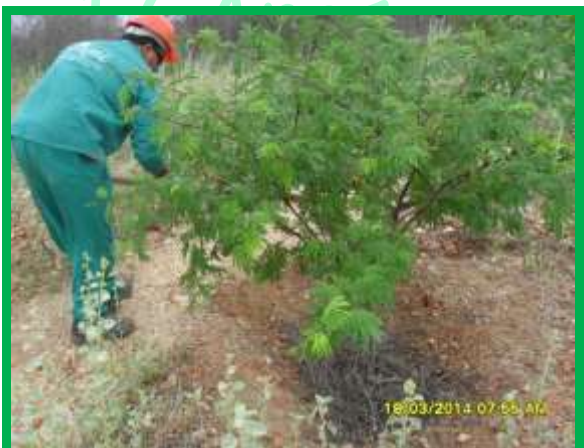
Fotos 61 e 62 – Coroamento das bacias de irrigação. Antônio Briene.

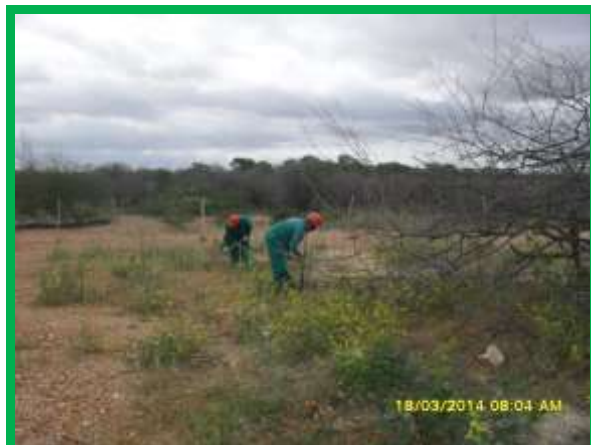
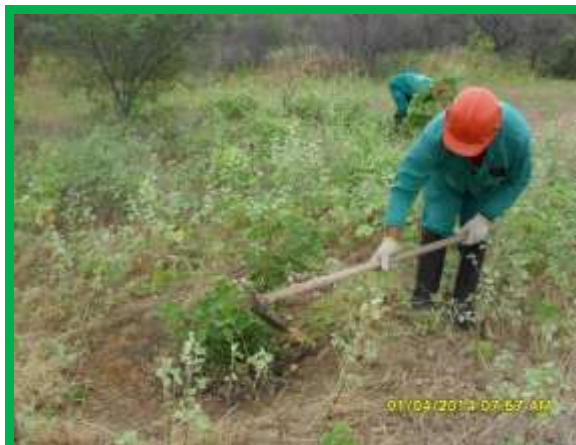
Fotos 69 e 70 – Coroamento das bacias de irrigação. Antônio Briene.

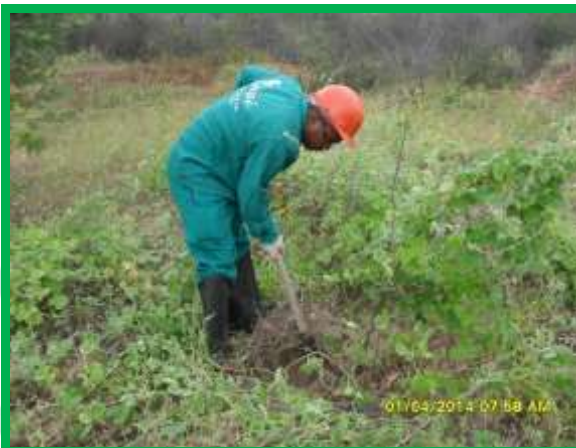
Fotos 71 e 72 – Coroamento das bacias de irrigação e aplicação de mulch. Antônio Briene.

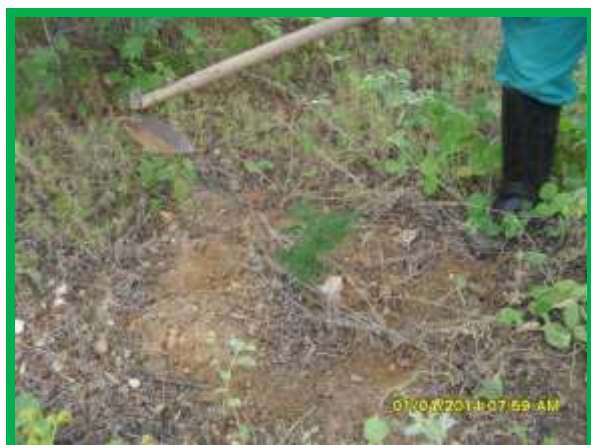
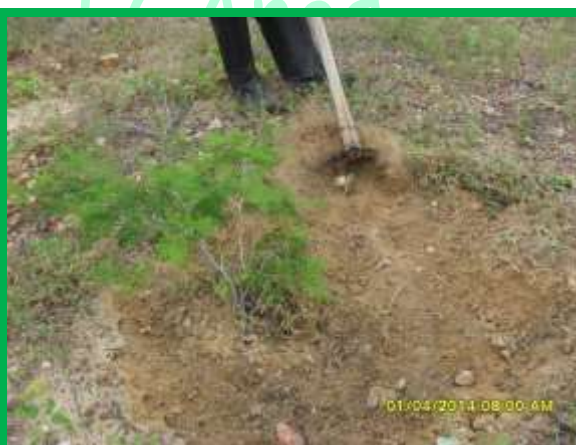
Fotos 73 e 74 – Coroamento das bacias de irrigação. Antônio Briene.

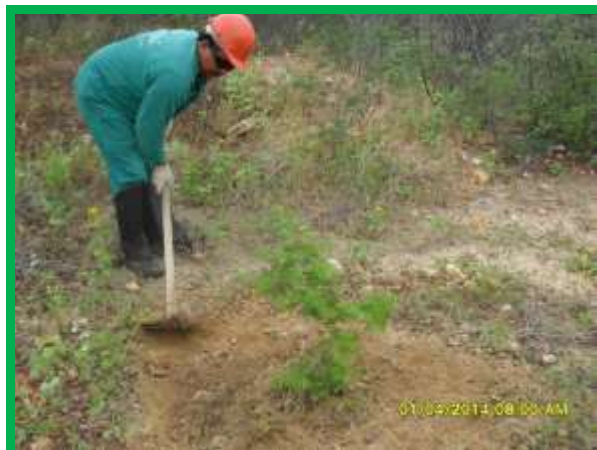
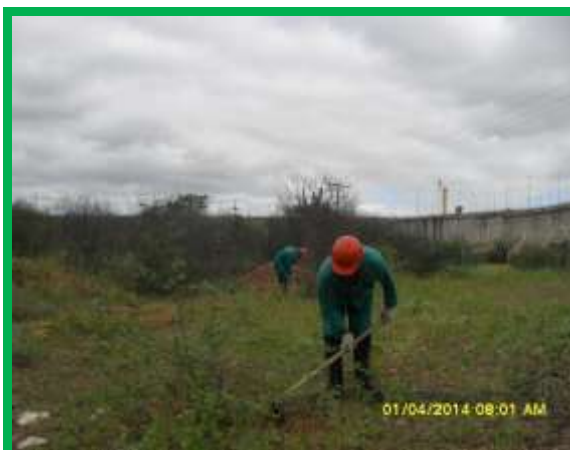
Fotos 75 e 76 – Coroamento das bacias de irrigação. Antônio Briene.

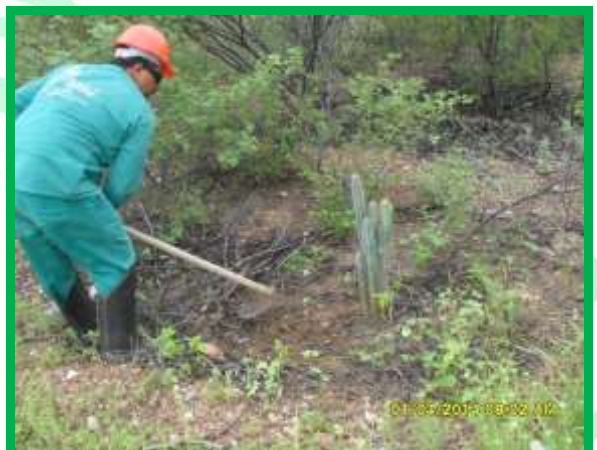
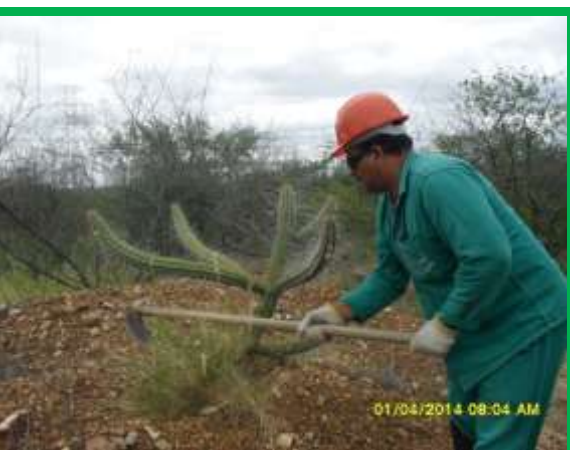
Fotos 77 e 78 – Coroamento das bacias de irrigação. Antônio Briene.

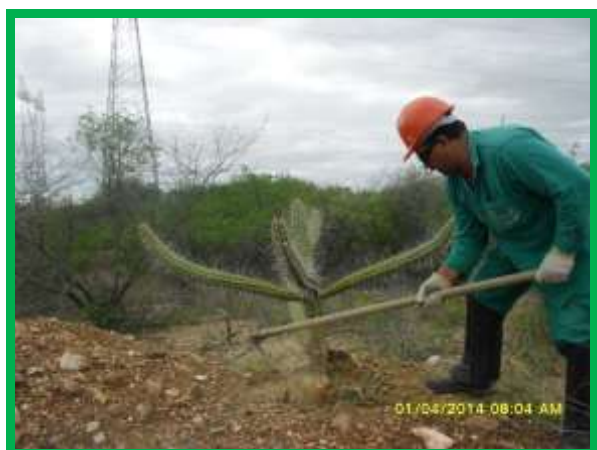
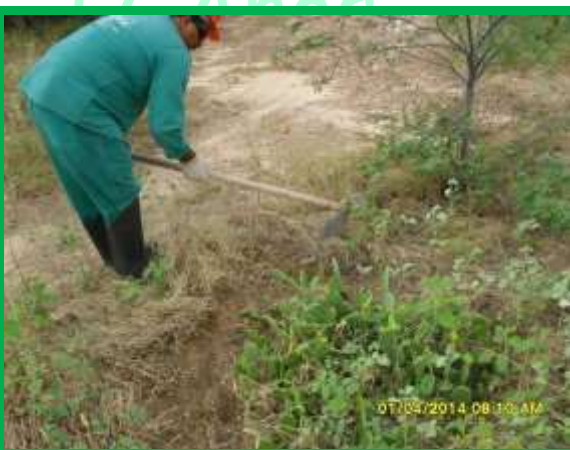
Fotos 79 e 80 – Coroamento das bacias de irrigação. Antônio Briene.

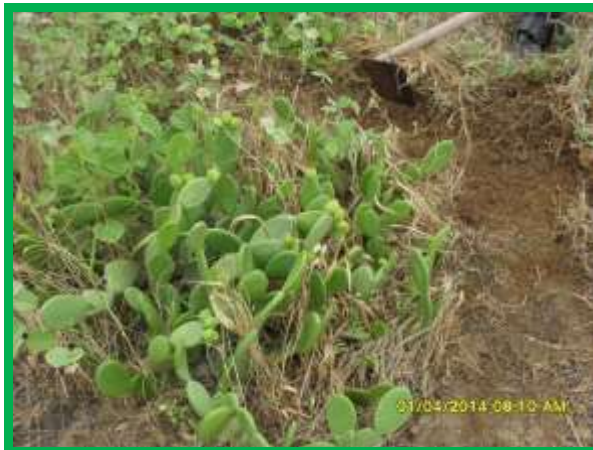
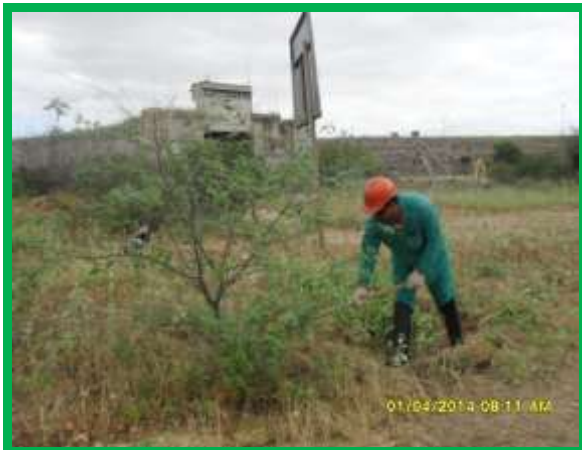
Fotos 81 e 82 – Coroamento das bacias de irrigação. Antônio Briene.

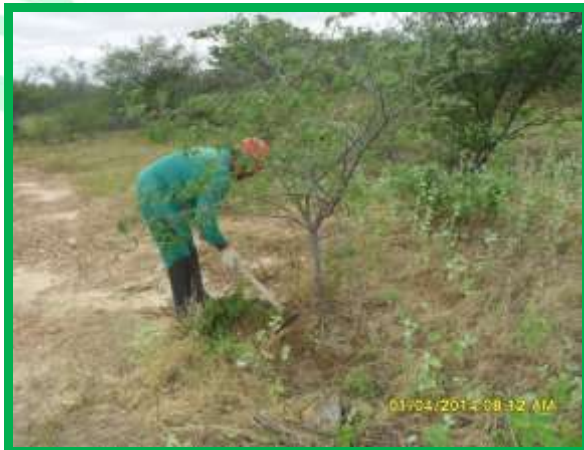
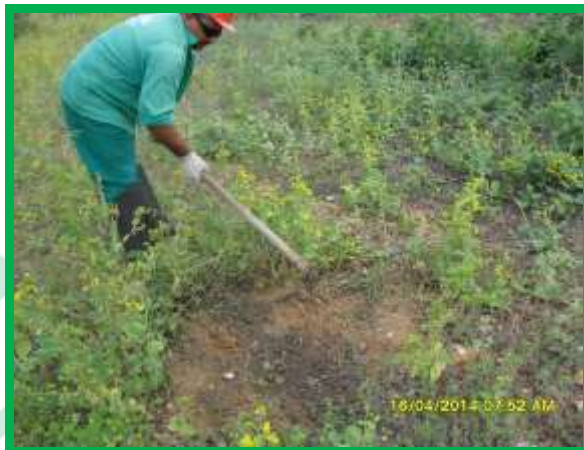
Fotos 83 e 84 – Coroamento das bacias de irrigação. Antônio Briene.

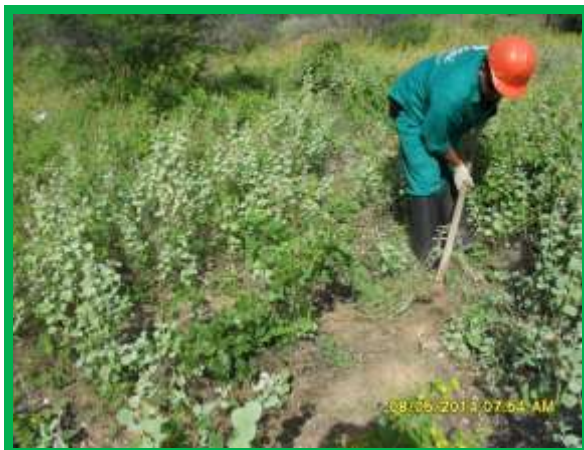
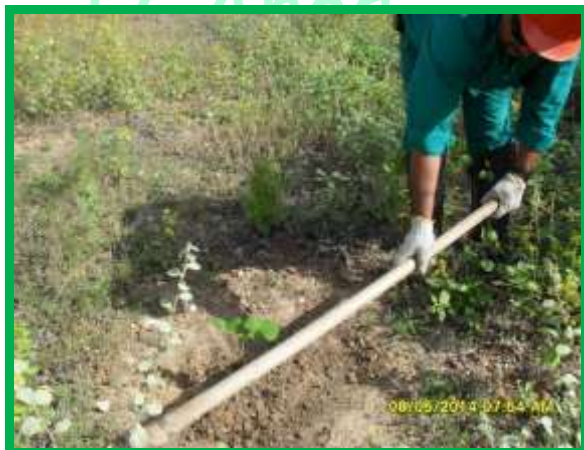
Fotos 85 e 86 – Coroamento das bacias de irrigação. Antônio Briene.

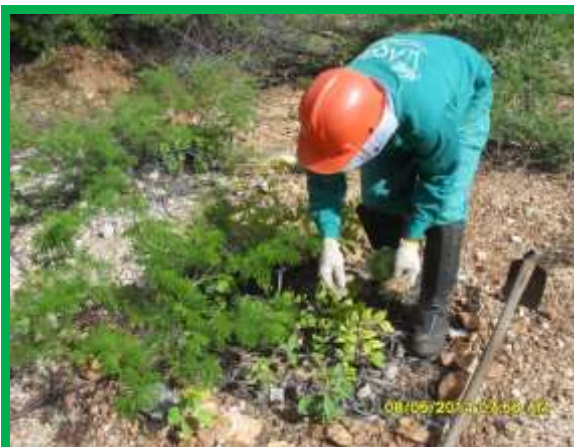
Fotos 87 e 88 – Coroaamento das bacias de irrigação e aplicação de mulch. Antônio Briene.

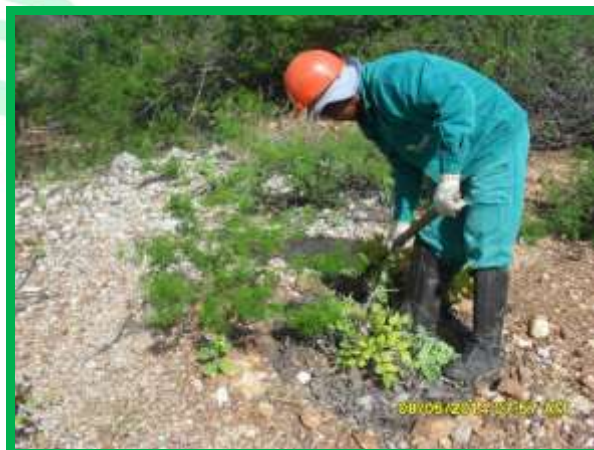
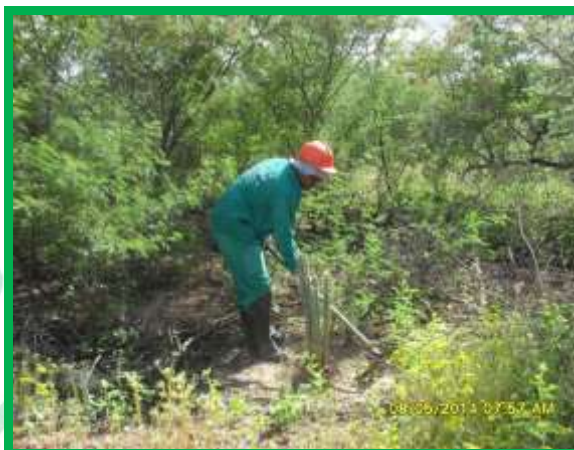
Fotos 89 e 90 – Coroaamento das bacias de irrigação. Antônio Briene.

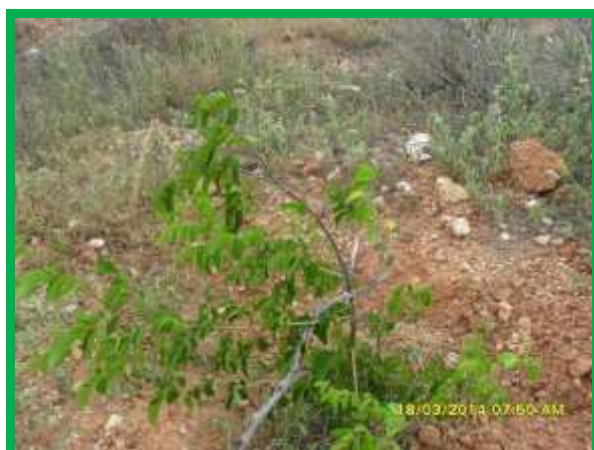
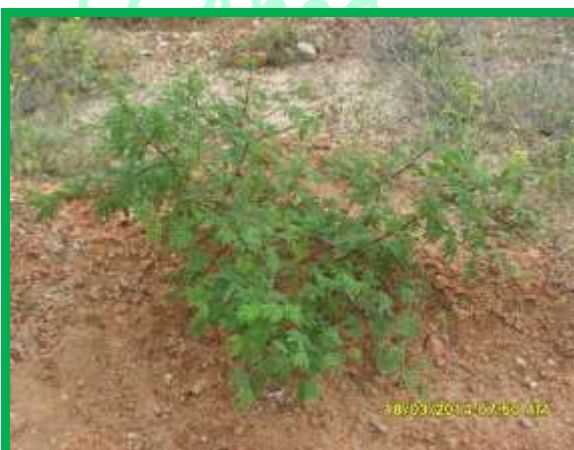
Fotos 91 e 92 – Aspecto visual das áreas. Antônio Briene.

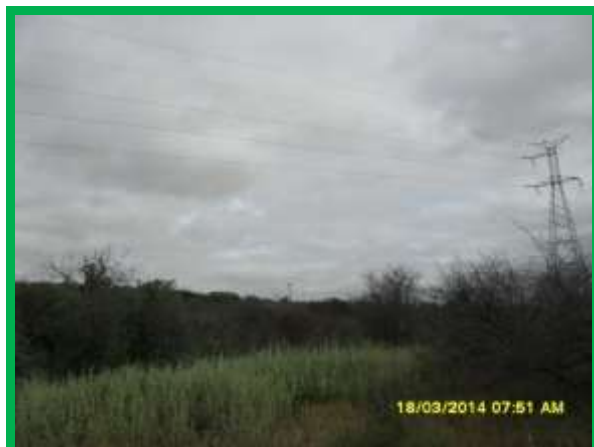
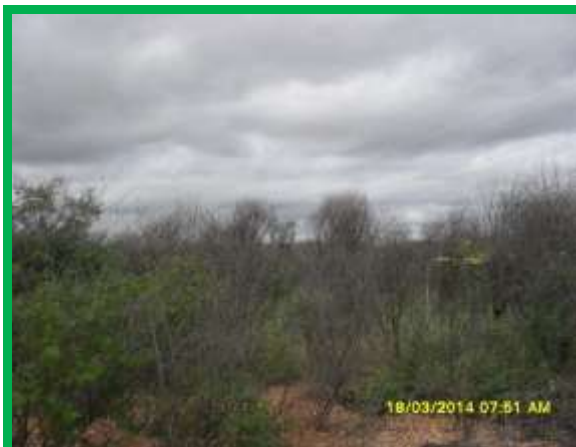
Fotos 93 e 94 – Aspecto visual das áreas. Antônio Briene.

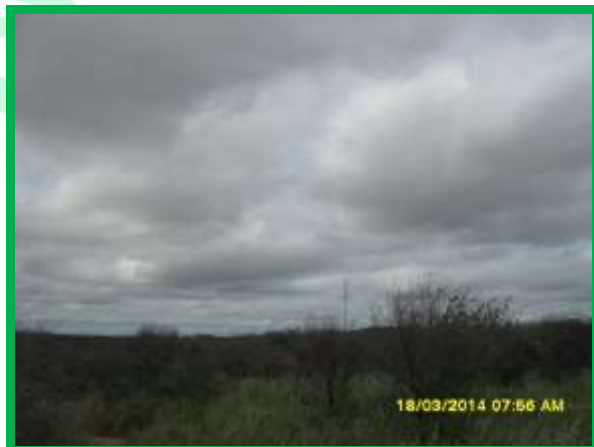
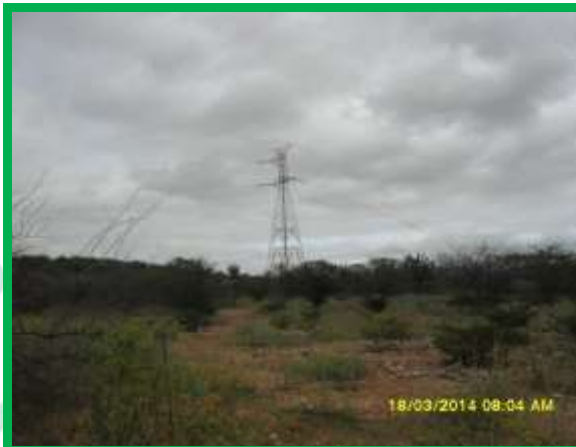
Fotos 95 e 96 – Aspecto visual das áreas. Antônio Briene.

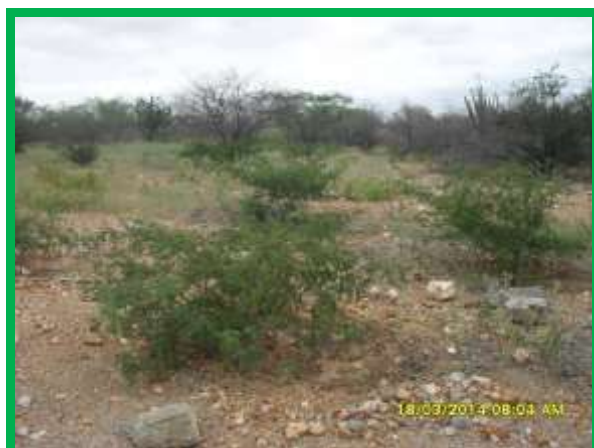
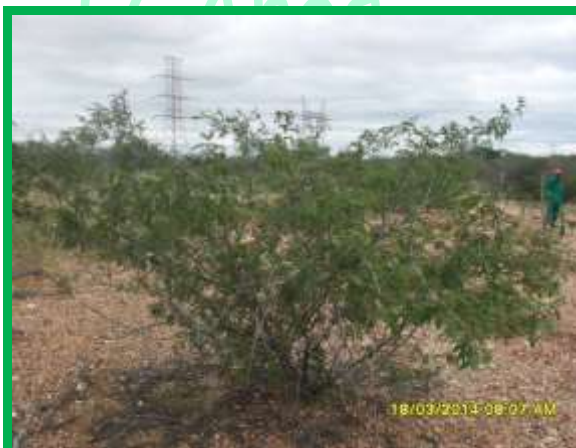
Fotos 97 e 98 – Aspecto visual das áreas. Antônio Briene.
