# Serviços de Manutenção da Recuperação de Áreas Degradadas no Entorno da Usina Hidrelétrica de Sobradinho

**CONTRATO N° CTNE 92.2011.1940.00**

**Relatório Final - Agosto/2015**

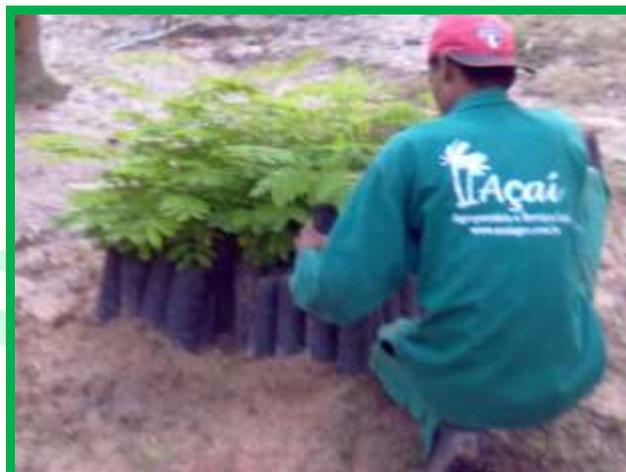
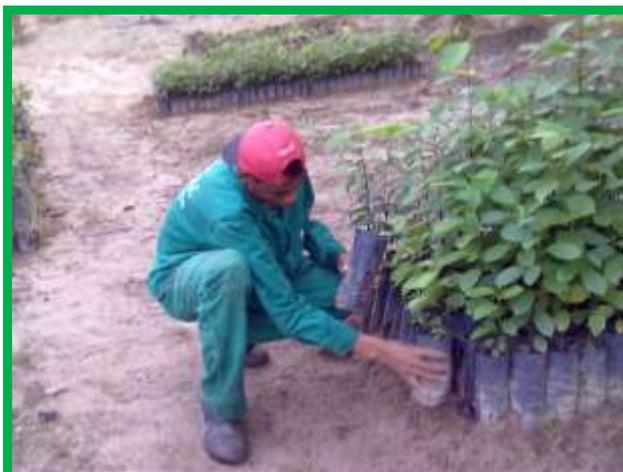
Fotos 7 e 8 – Manejo de mudas em desenvolvimento em viveiro. *Enéas Melo*.

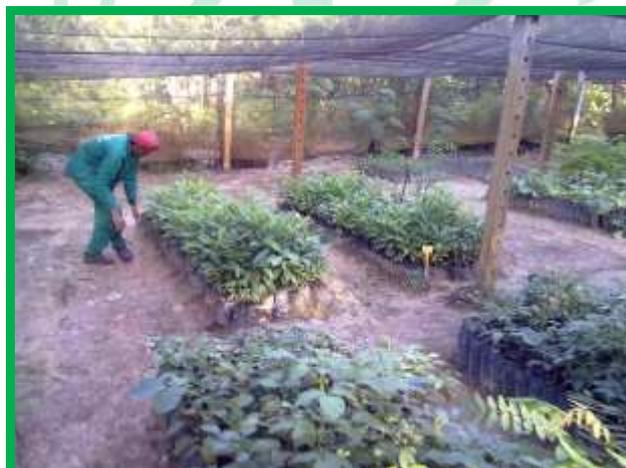
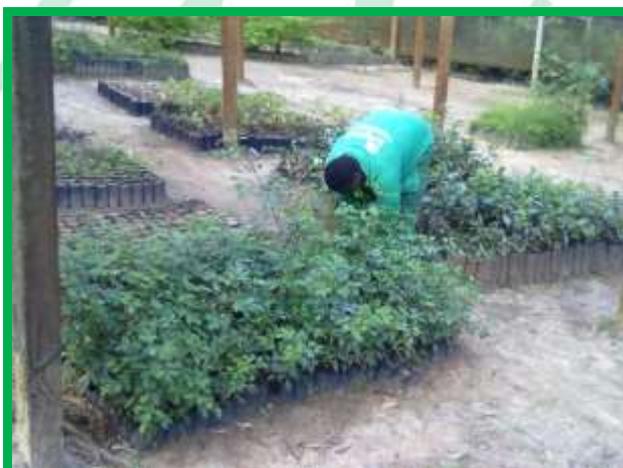
Fotos 9 e 10 – Manejo de mudas em desenvolvimento em viveiro. *Enéas Melo*.

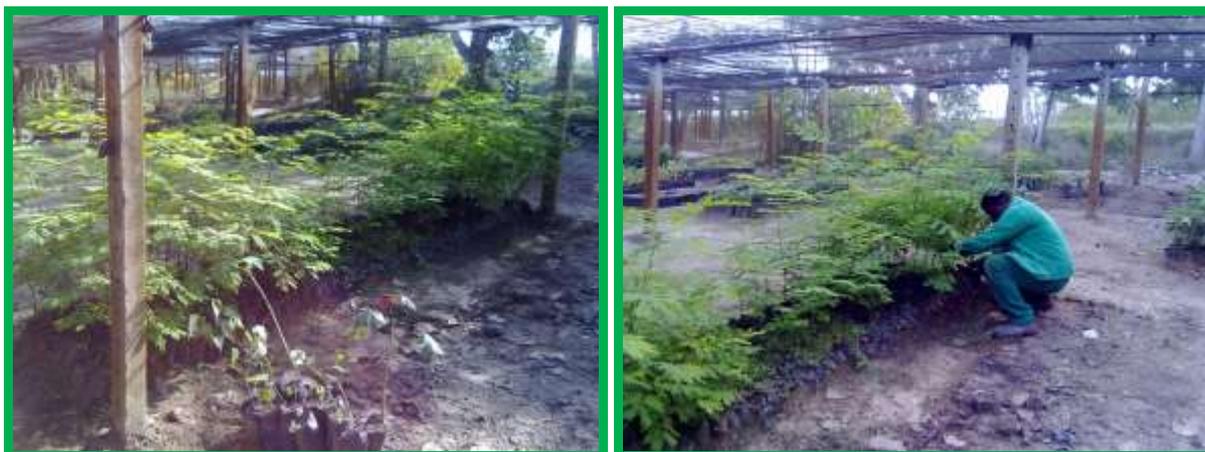
Fotos 11 e 12 – Manejo de mudas em desenvolvimento em viveiro. *Enéas Melo*.

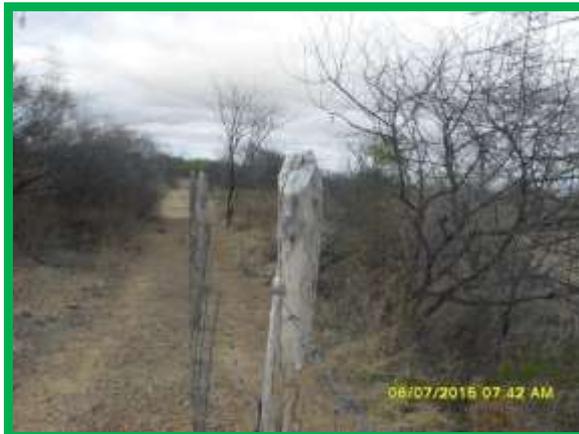
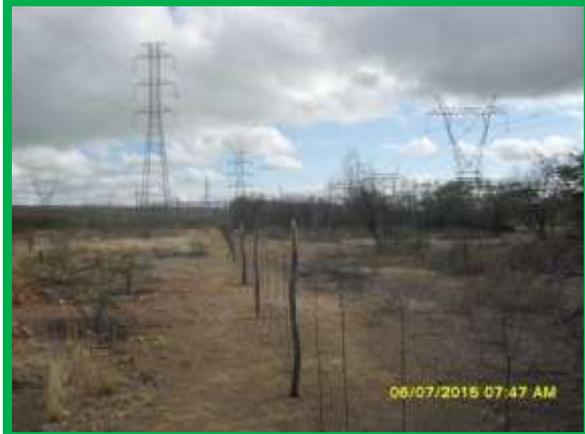
Fotos 15 e 16 – Limpeza de aceiros. Antônio Briene.

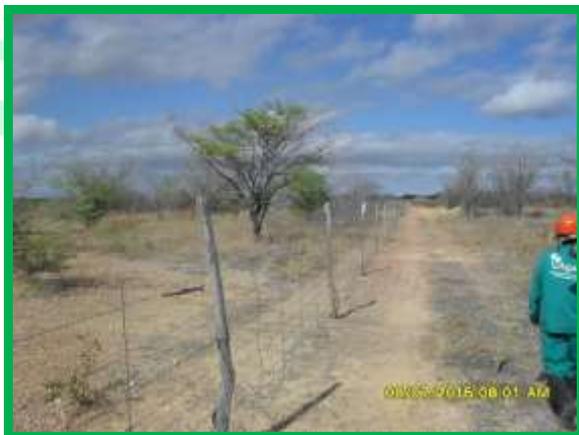
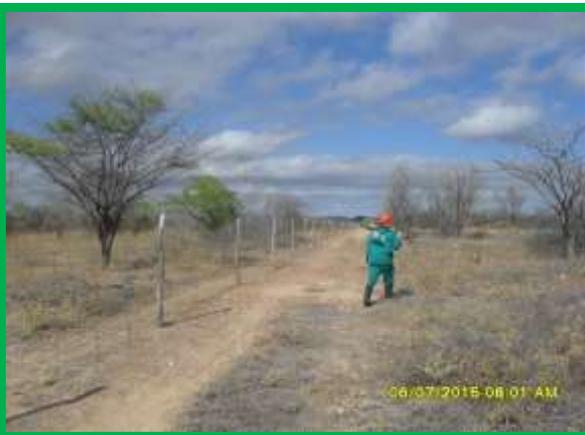
Fotos 17 e 18 – Limpeza de aceiros. Antônio Briene.

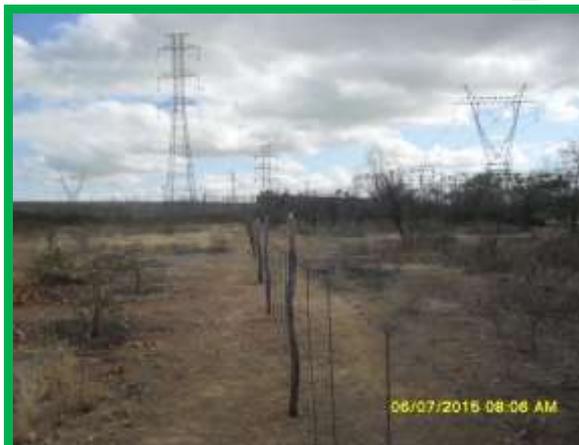
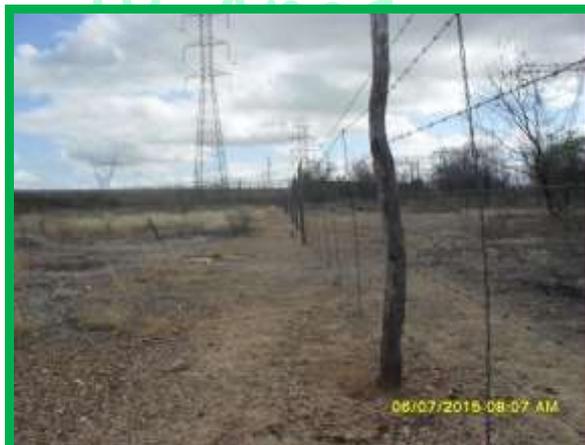
Fotos 19 e 20 – Limpeza de aceiros. Antônio Briene.

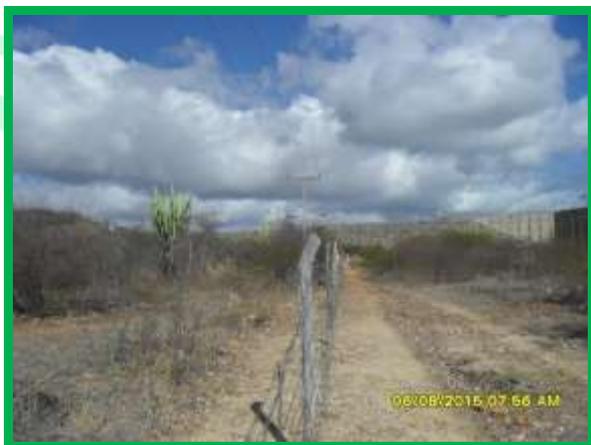
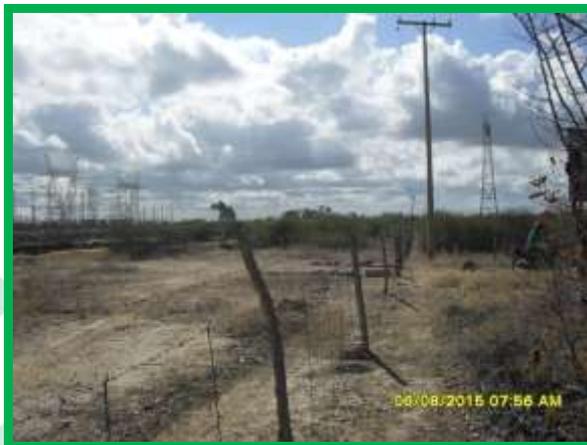
Fotos 23 e 24 – Limpeza de aceiros. Antônio Briene.

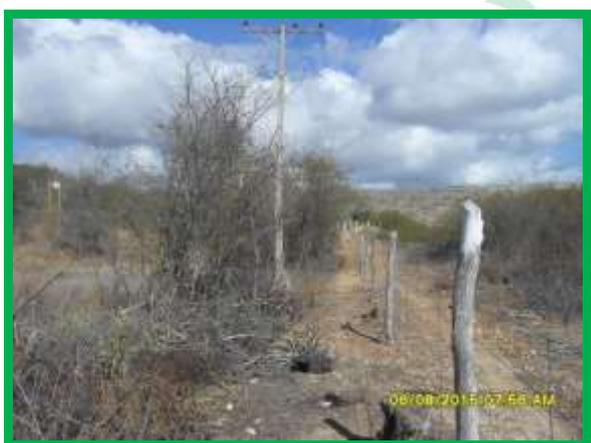
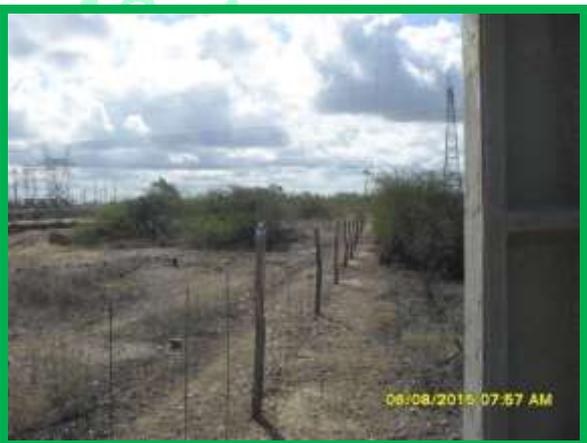
Fotos 25 e 26 – Limpeza de aceiros. Antônio Briene.

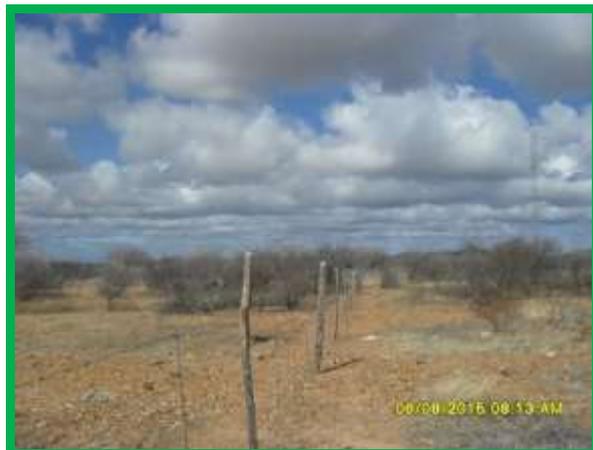
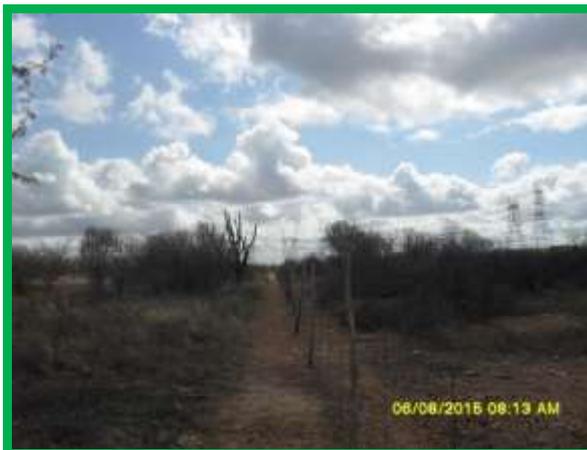
Fotos 27 e 28 – Limpeza de aceiros. Antônio Briene.

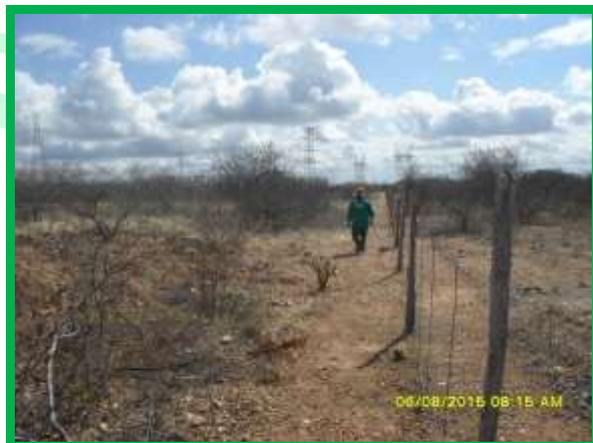
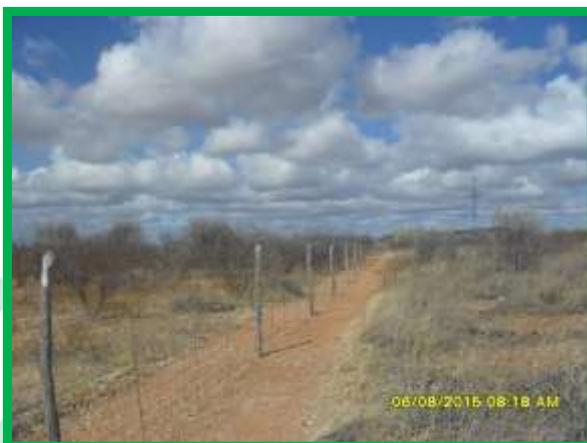
Fotos 29 e 30 – Limpeza de aceiros. Antônio Briene.

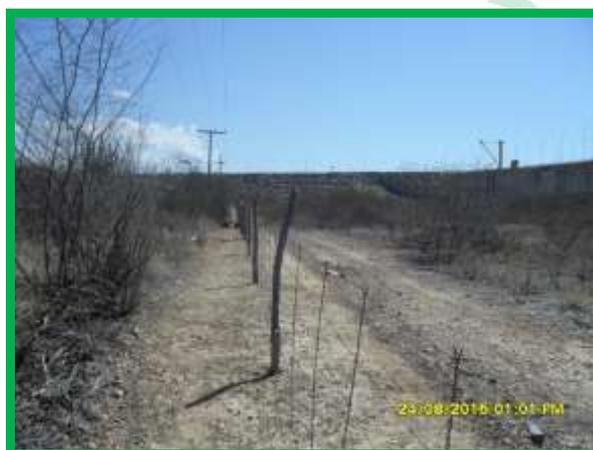
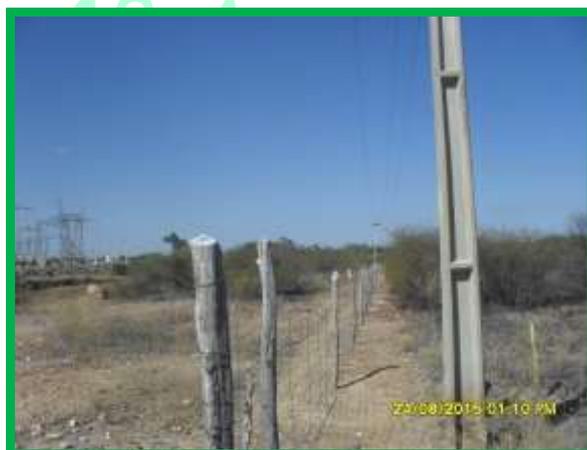
Fotos 31 e 32 – Limpeza de aceiros. Antônio Briene.

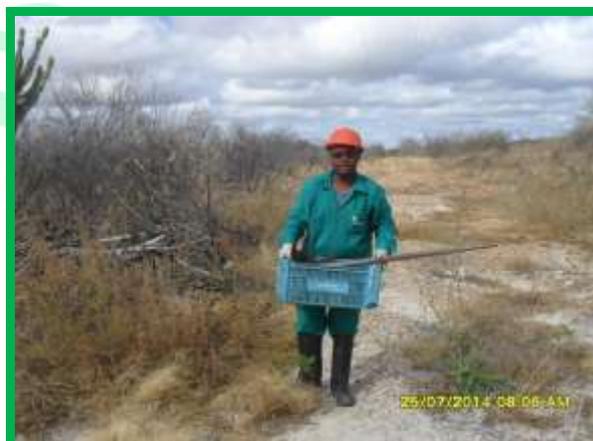
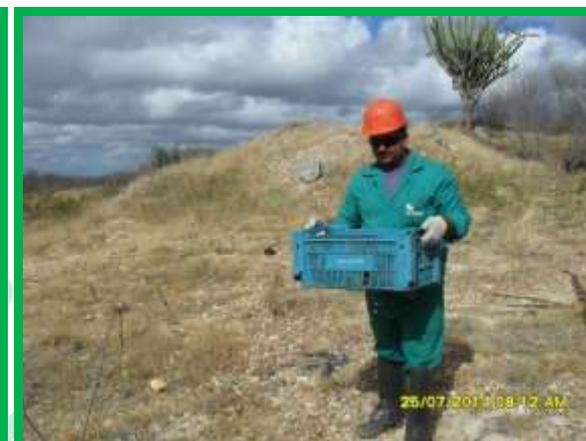
Fotos 41 e 42 – Adubação orgânica de plantas em desenvolvimento. Antônio Briene.

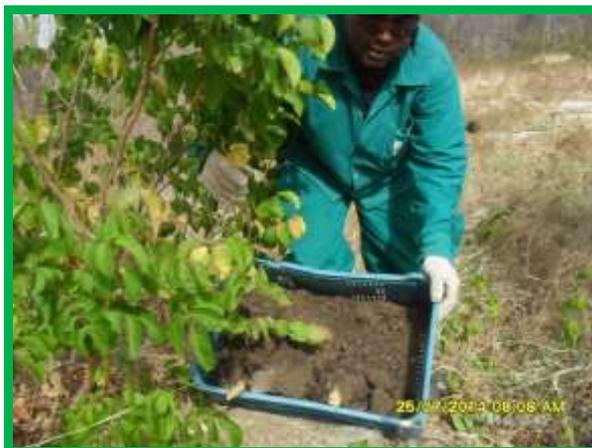
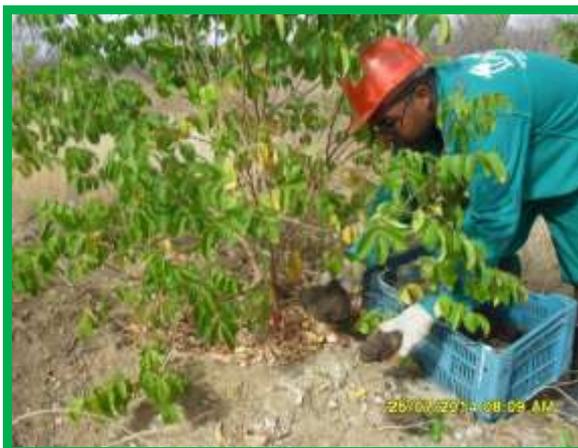
Fotos 45 e 46 – Adubação orgânica de plantas em desenvolvimento. Antônio Briene.

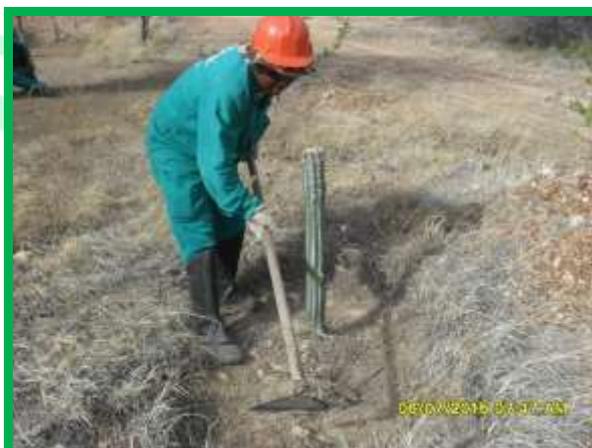
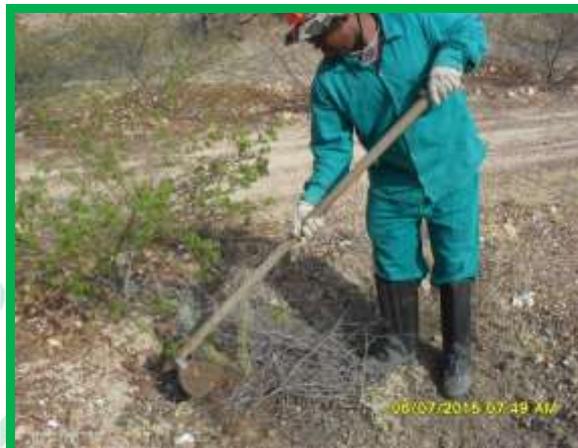
Fotos 47 e 48 – Coroamento das plantas em desenvolvimento. Antônio Briene.

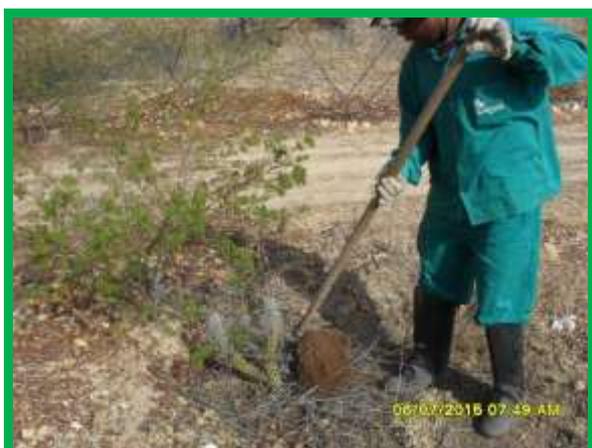
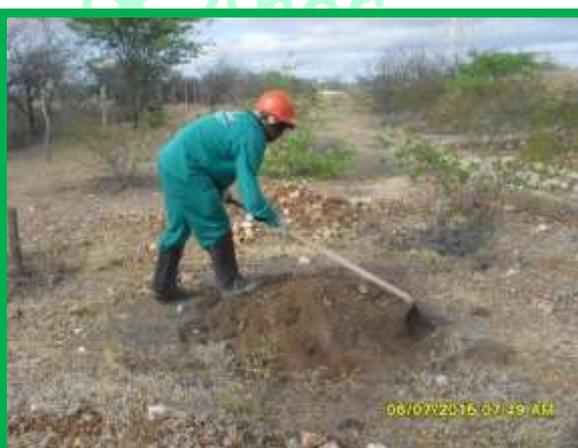
Fotos 49 e 50 – Coroamento das plantas em desenvolvimento. Antônio Briene.

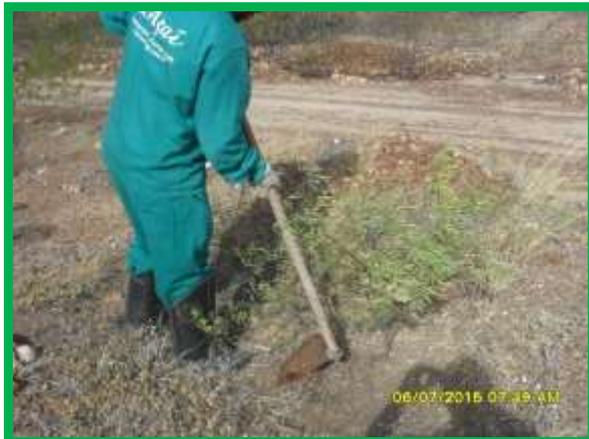
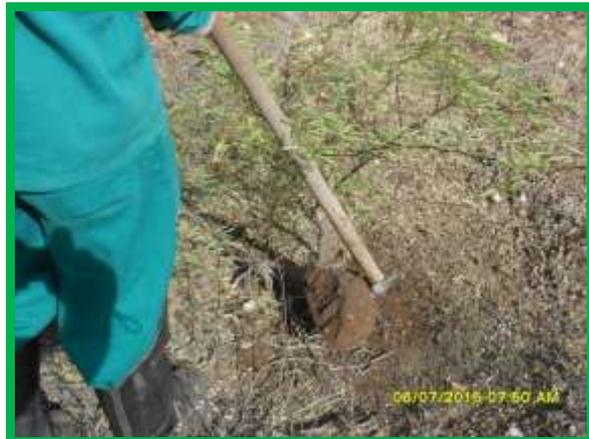
Fotos 51 e 52 – Coroamento das plantas em desenvolvimento. Antônio Briene.

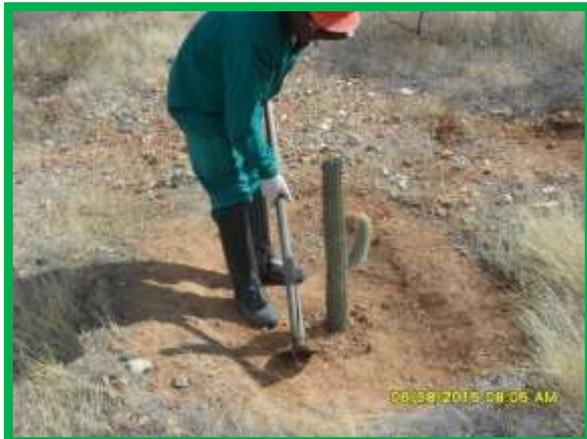
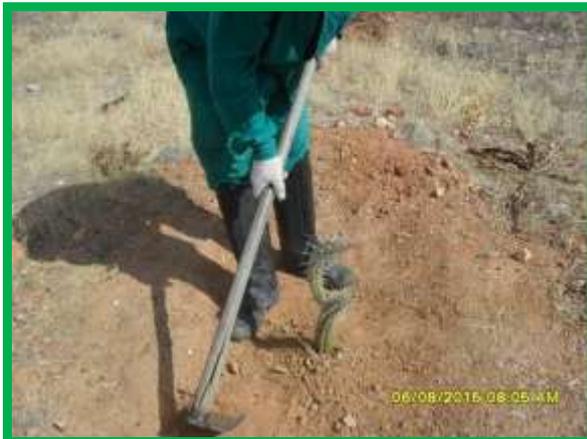
Fotos 57 e 58 – Coroamento das plantas em desenvolvimento. Antônio Briene.

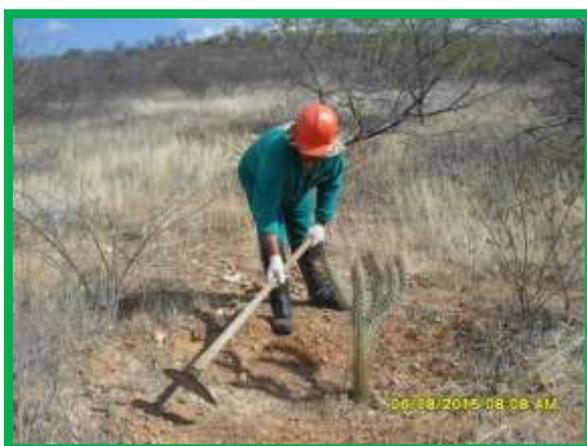
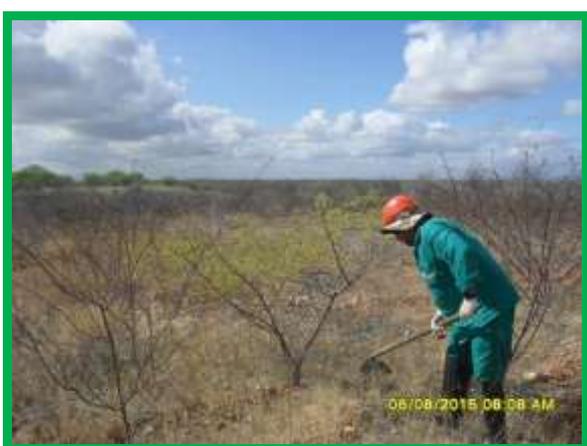
Fotos 61 e 62 – Coroamento das plantas em desenvolvimento. Antônio Briene.

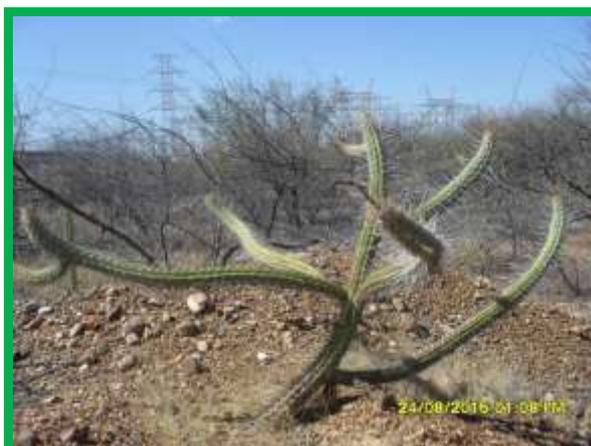
Fotos 109 e 110 – Aspecto visual das áreas. Antônio Briene.
