RELATÓRIO DA SITUAÇÃO DAS CAIXAS DE SEDIMENTAÇÃO DA MINA BELA CRUZ

Dezembro/2015

TRECHO DA ESTRADA MINA AVISO/BELA CRUZ

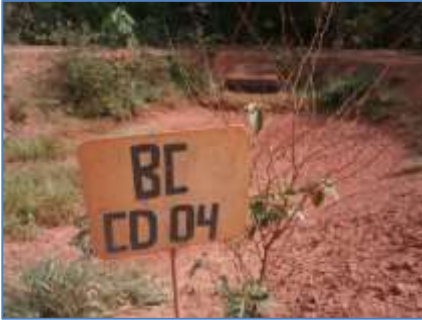
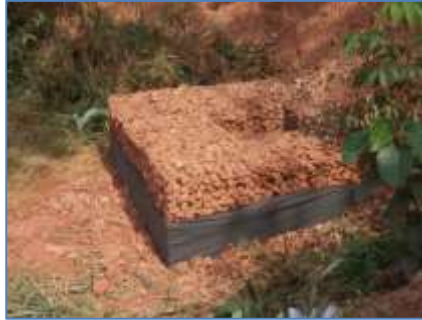
BC CD 04 (E 0556396 / N 9804712) - Lado esquerdo

Caixa com filtro, tubulação e dissipador, porque extravasa para o meio ambiente.

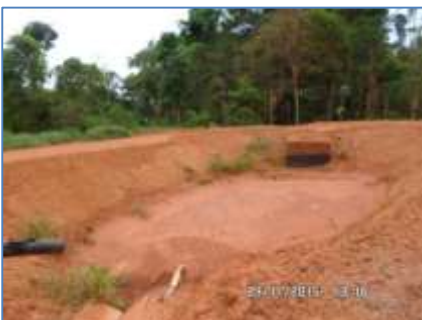
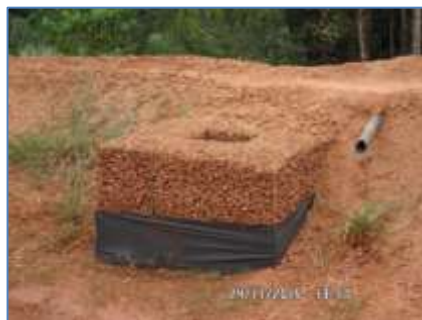
BC CD 05 (E 0556168 / N 9804602) - Lado esquerdo

Caixa com filtro, tubulação e dissipador, porque extravasa para o meio ambiente.

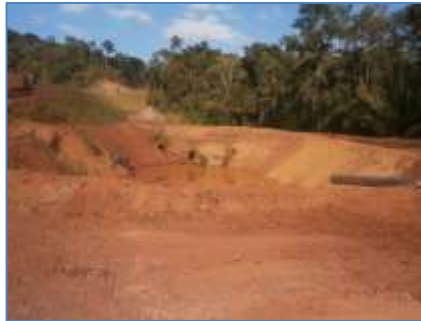
BC CD 07 (E 0555866 / N 9804405) – Lado esquerdo

Caixa sem filtro, mais não precisa porque extravasa para a BC CD 07A.

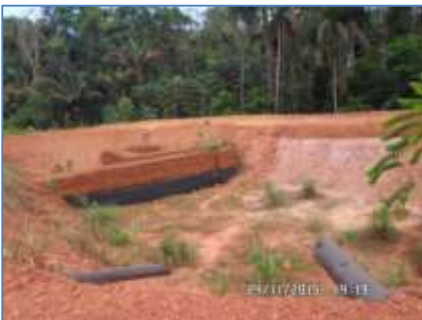
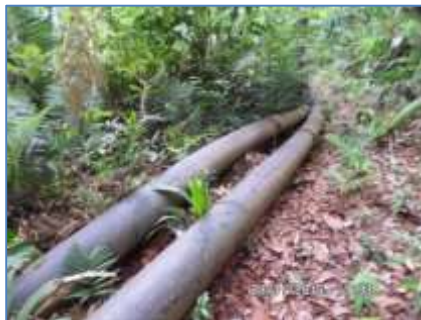
BC CD 07A (E 0555866 / N 9804405) – Lado esquerdo

Caixa com filtros, tubulação e dissipador, porque extravasa para o meio ambiente.

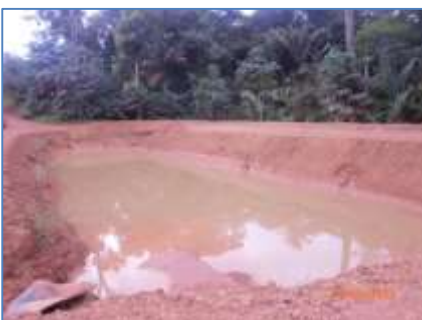
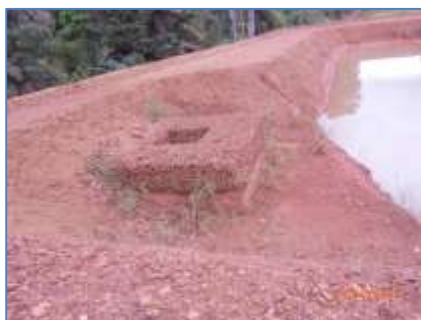
BC CD 08 (E 0555835/ N 9804410) – Lado esquerdo

Caixa com filtro e tubulação, porque extravasa para o meio ambiente.

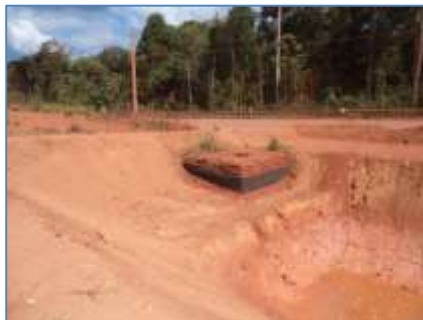
BC CD 11 (E 0555523 / N 9804115) – Lado direito

Caixa com filtro, porque extravasa para o meio ambiente.

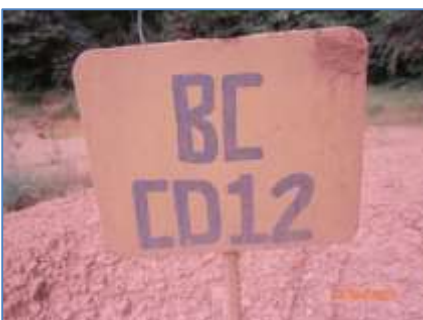
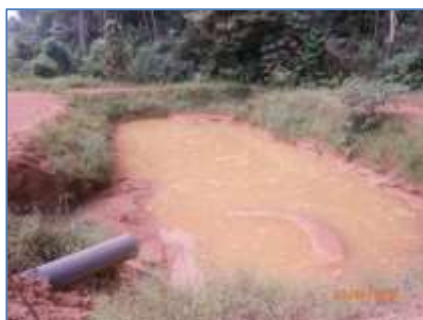
BC CD 12 (E 0555467 / N 9804063) – Lado esquerdo

Caixa com filtro e tubulação, porque extravasa para o meio ambiente.
