ANEXO 9.II

REGISTRO FOTOGRÁFICO DOS PONTOS DE OBSERVAÇÃO
GEOTECNIA

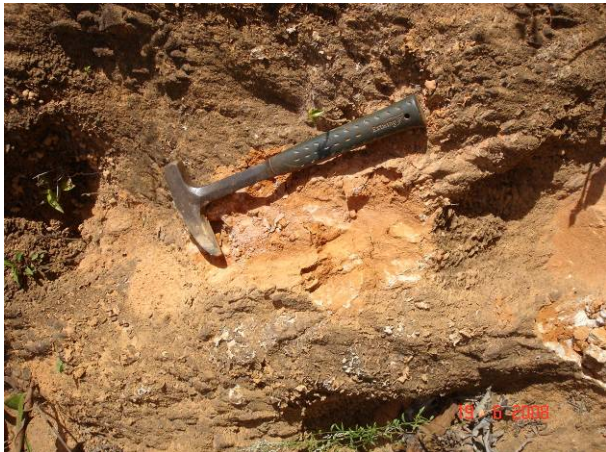
Foto 01 – A-01 - Arenito fino, de coloração marrom claro, friável.

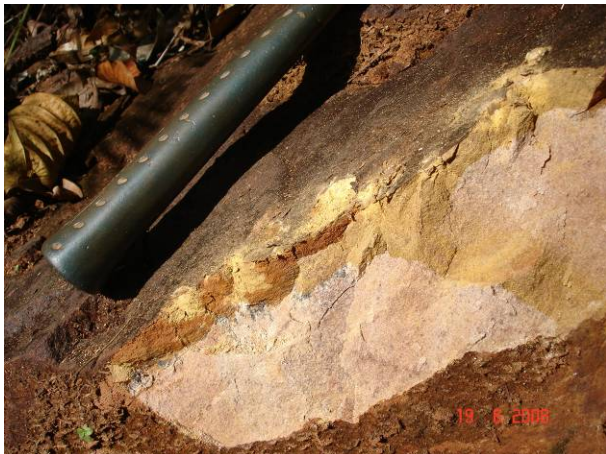
Foto 03 – A-02 - Arenito fino a médio, coloração bege rosada, medianamente resistente.

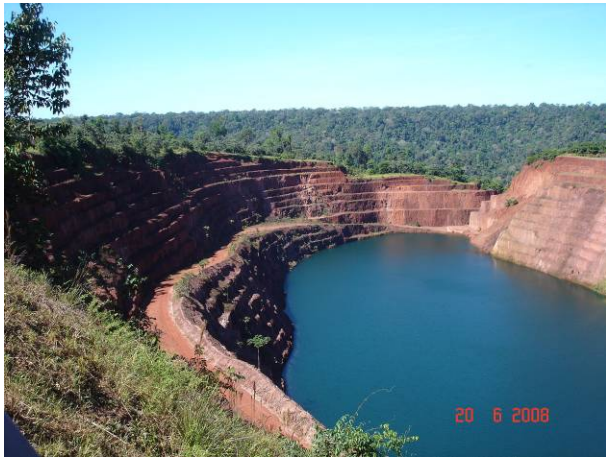
Foto 15 – A-15- Vista panorâmica das cavas Acampamento Sul e Norte

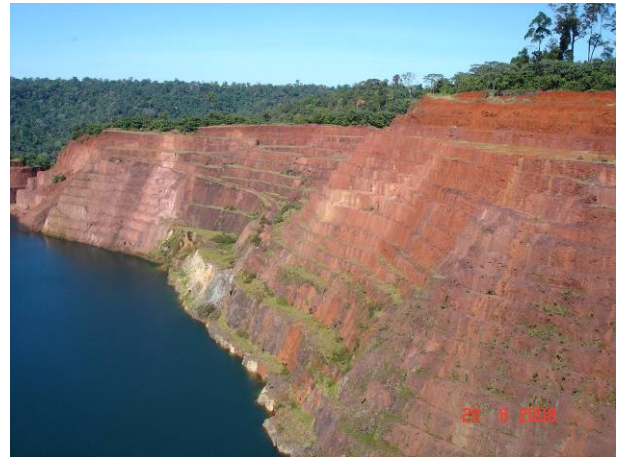
Foto 16 – A-15- Vista panorâmica das cavas Acampamento Sul e Norte

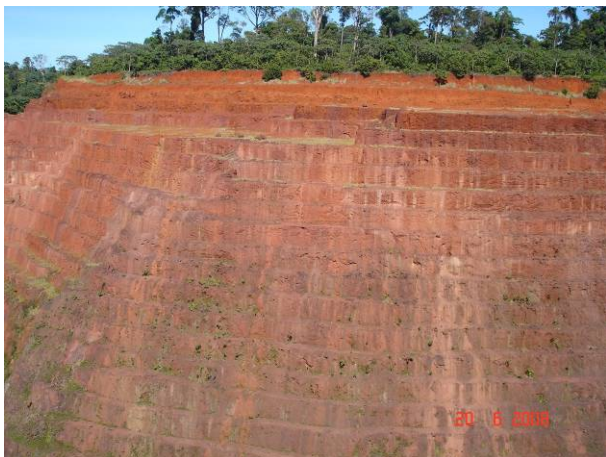
Foto 17 – A-15- Vista panorâmica das cavas Acampamento Sul e Norte

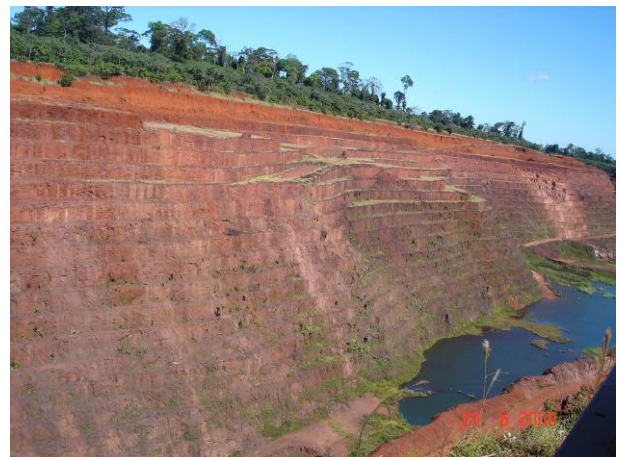
Foto 18 – A-15- Vista panorâmica das cavas Acampamento Sul e Norte

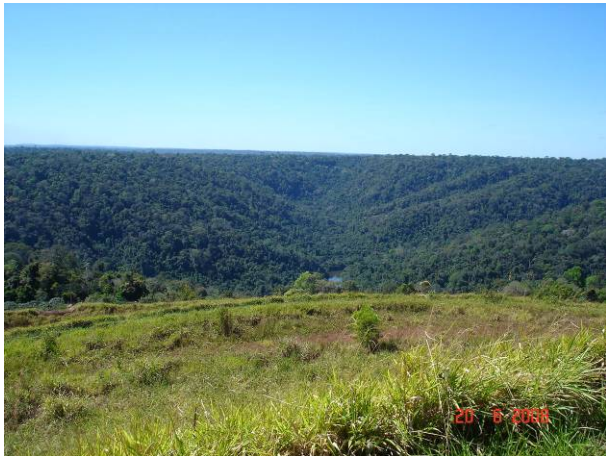
Foto 19 – A-16- Alto da pilha.

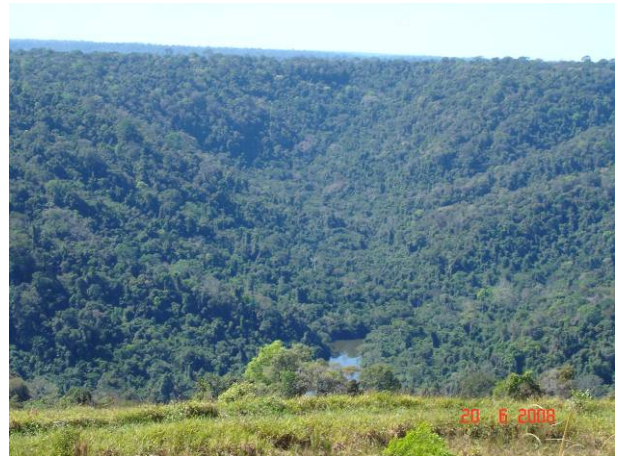
Foto 20 – A-16- Alto da pilha.

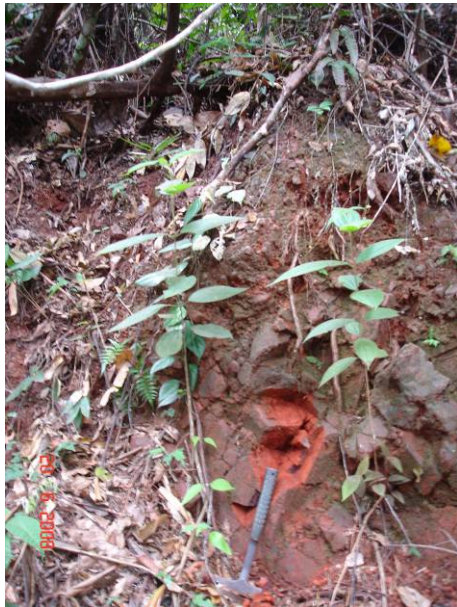
Foto 21 – A-17- Afloramento de rocha de coloração arroxeadada.

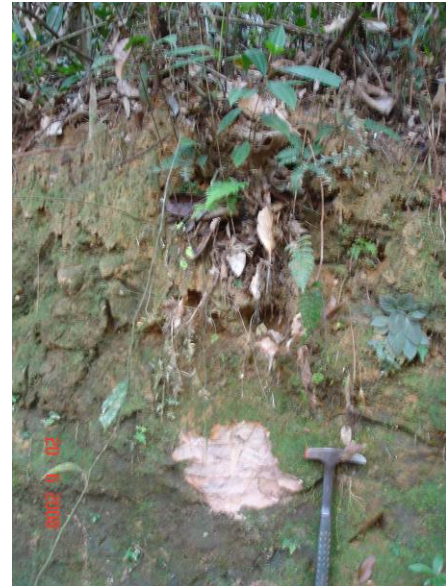
Foto 24 – A-19 - Arenito friável, rosa claro a bege, de granulação média.

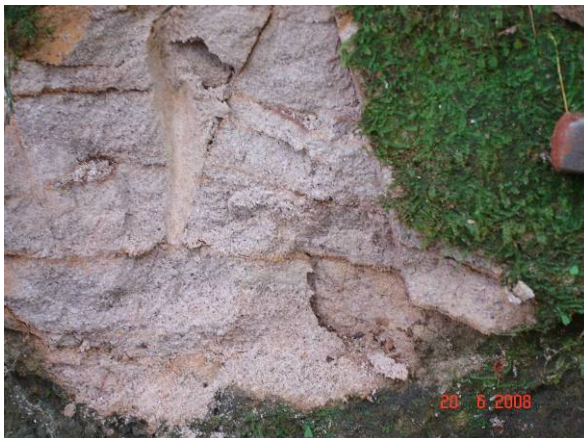
Foto 25 – A-19 - Arenito friável, rosa claro a bege, de granulação média.

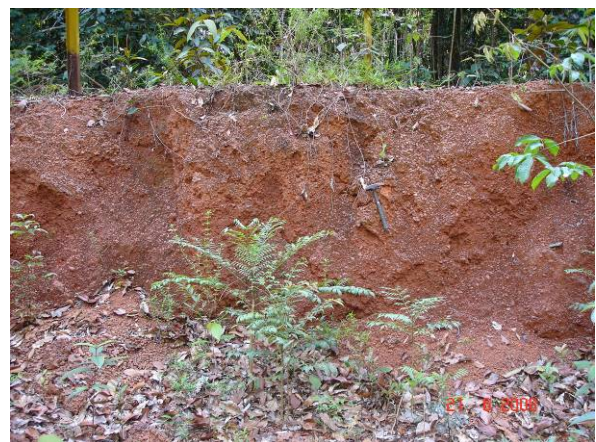
Foto 28 – A-28 - Beira da estrada, na cabeceira do Córrego Ceará.

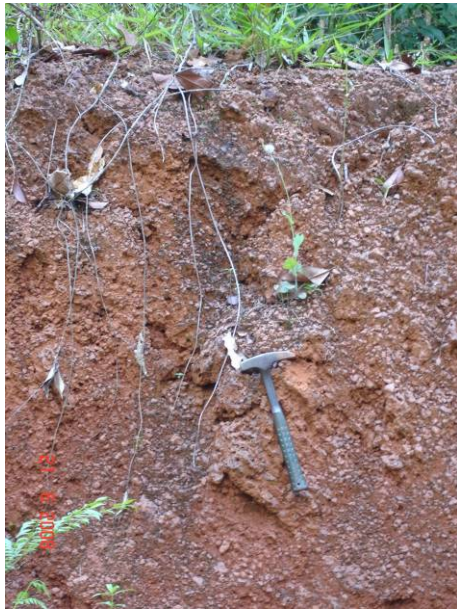
Foto 29 – A-28 - Beira da estrada, na cabeceira do Córrego Ceará.

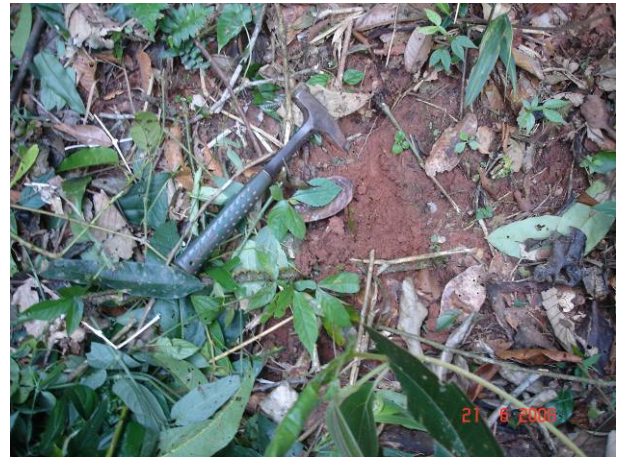
Foto 30 – A-29 - Solo marrom avermelhado silto arenoso.

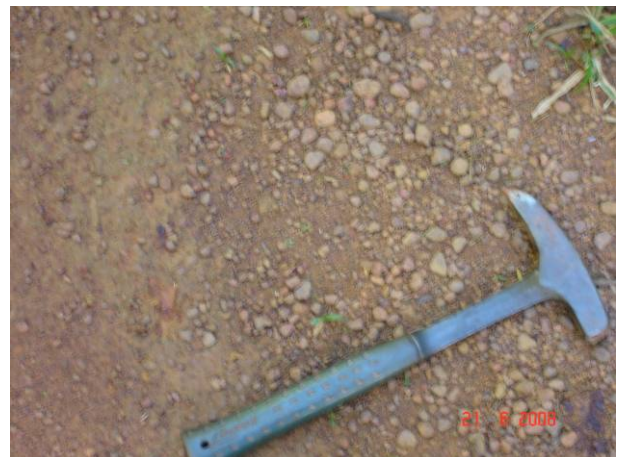
Foto 32 – A-30 - Solo silto argiloso com fragmentos lateríticos cm, subarredondados a subangulosos.

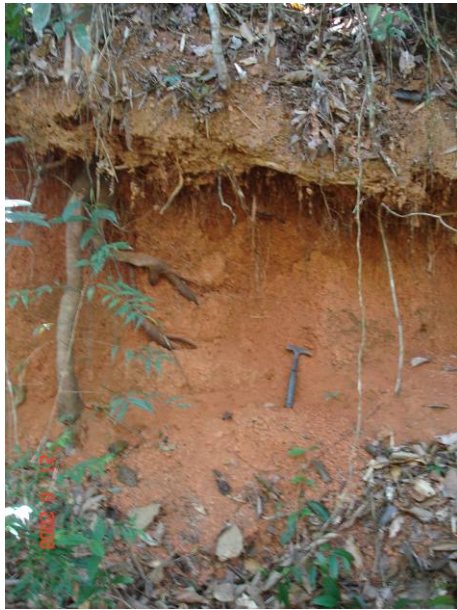
Foto 33 – A-31 - Solo silto argiloso, marrom avermelhado, com fragmentos lateríticos.

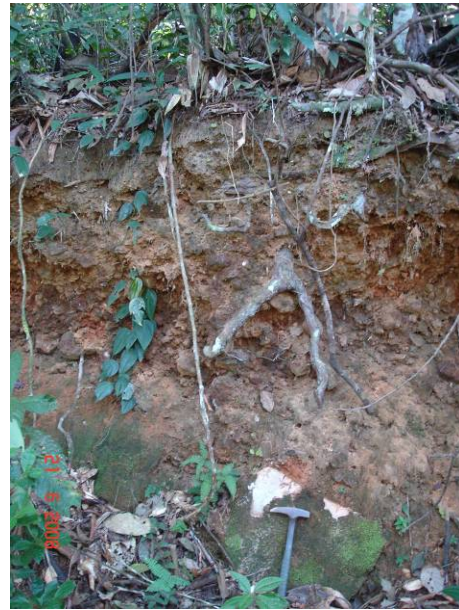
Foto 34 – A-32 - Blocos de arenito medianamente resistente de coloração branco acinzentada, sob solo coluvionar com fragmentos cm a dm lateríticos.

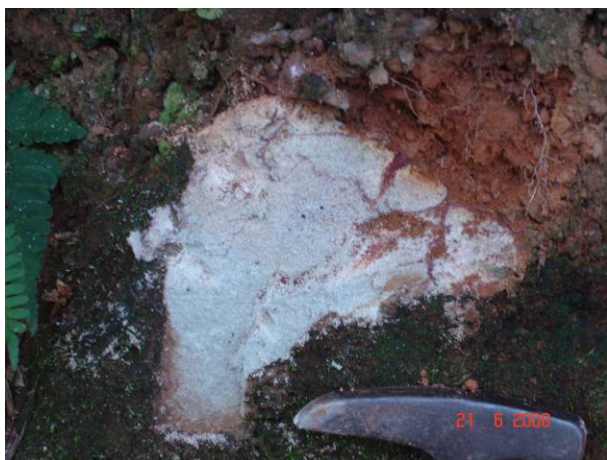
Foto 35 – A-32 - Blocos de arenito medianamente resistente de coloração branco acinzentada, sob solo coluvionar com fragmentos cm a dm lateríticos.

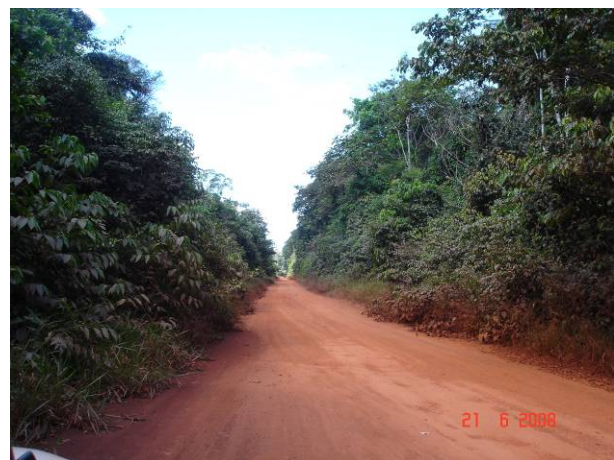
Foto 36 – A-34 - Solo laterítico.

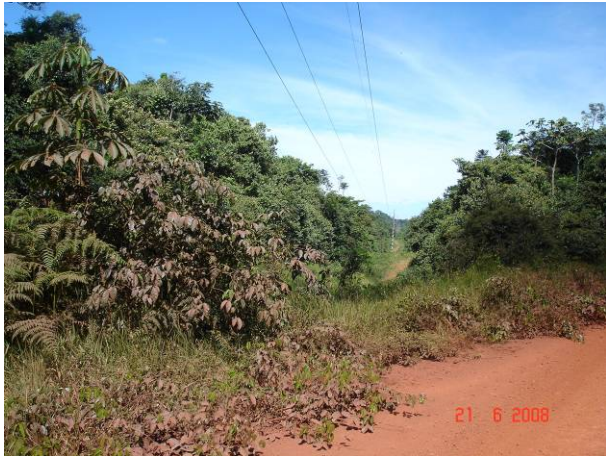
Foto 37 – A-35 - Solo laterítico.

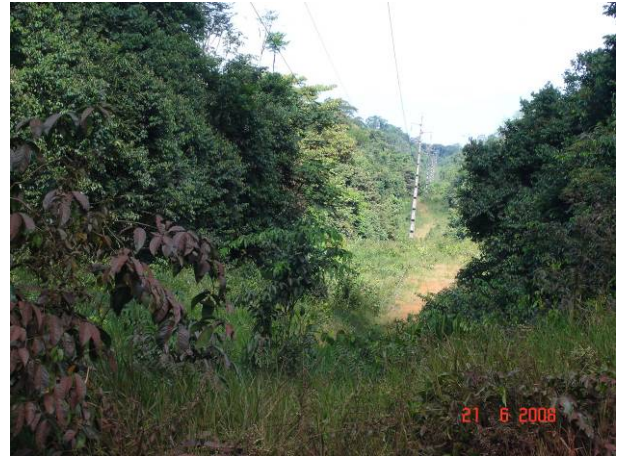
Foto 38 – A-35 - Solo laterítico.

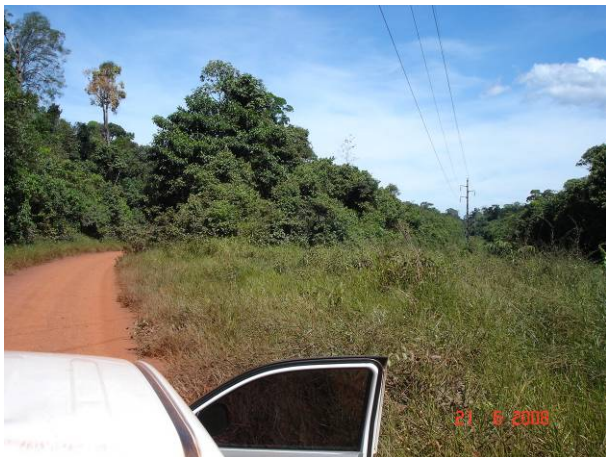
Foto 39 – A-36 - Solo laterítico.

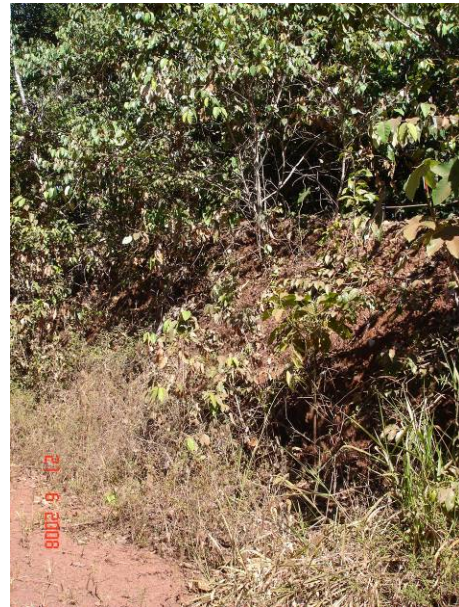
Foto 44 – A- 42 - Solo laterítico.

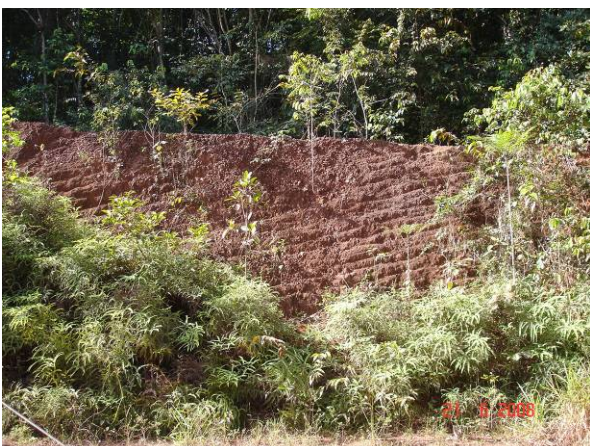
Foto 51 – A- 45 - Solo silto arenoso marrom avermelhado.

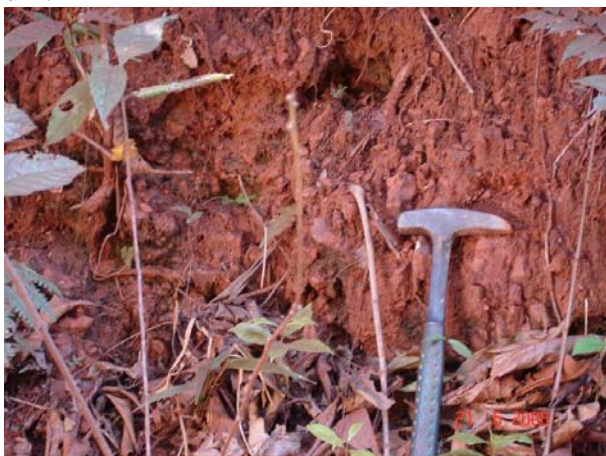
Foto 59 – A- 49 - Solo laterítico com fragmentos cm a dm.

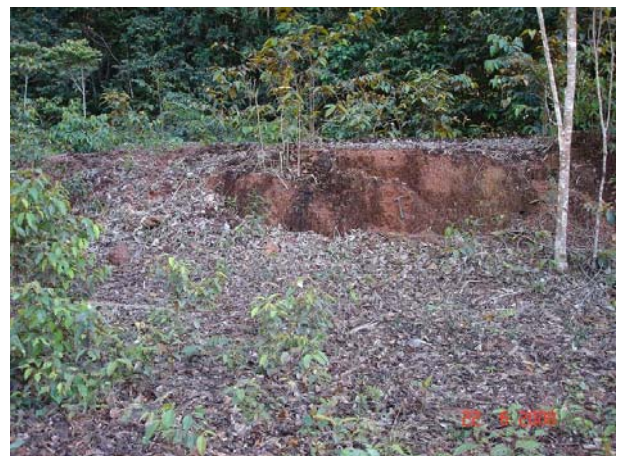
Foto 60 – A- 51 - Área de empréstimo antiga, à esquerda.

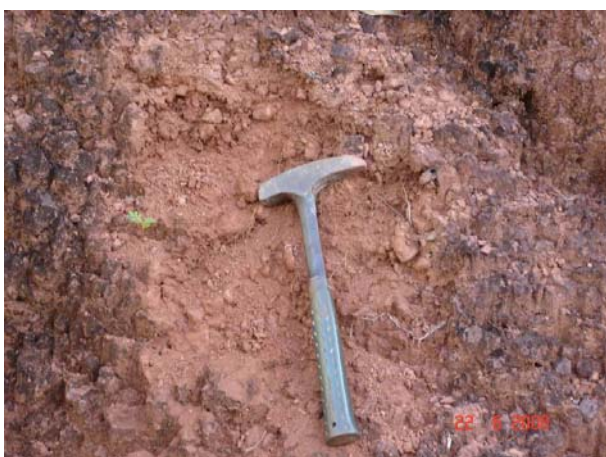
Foto 61 – A- 51 - Solo laterítico.

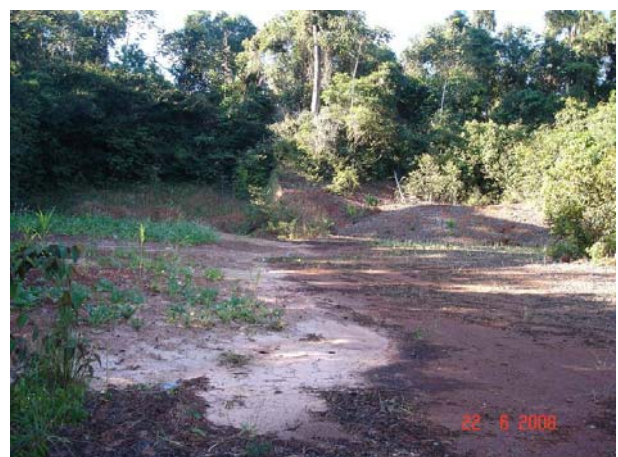
Foto 62 – A- 52 - Grande área de empréstimo à direita da estrada.

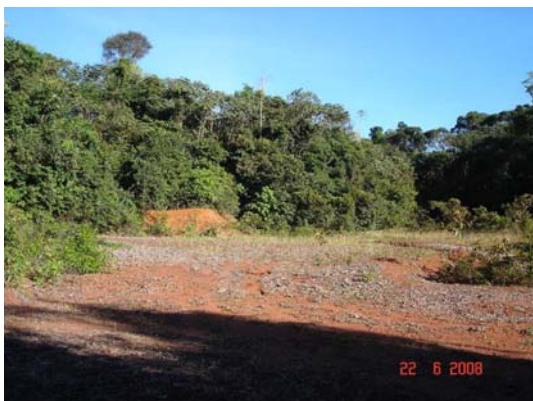
Foto 63 – A- 52 - Grande área de empréstimo à direita da estrada.

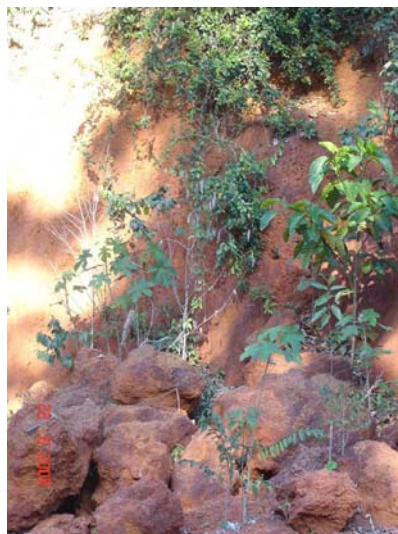
Foto 64– A- 52 - Solo laterítico.

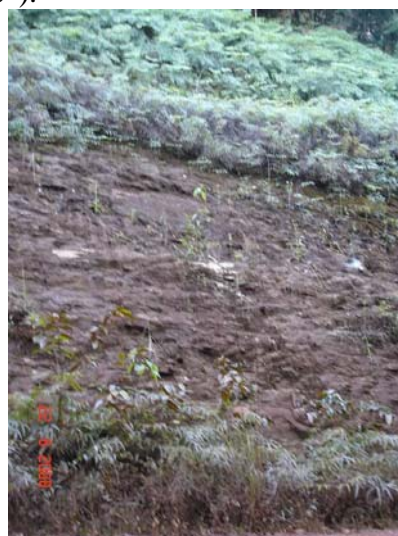
Foto 68 – A- 55 - Talude com 12m de altura, à esquerda, de arenito medianamente resistente.

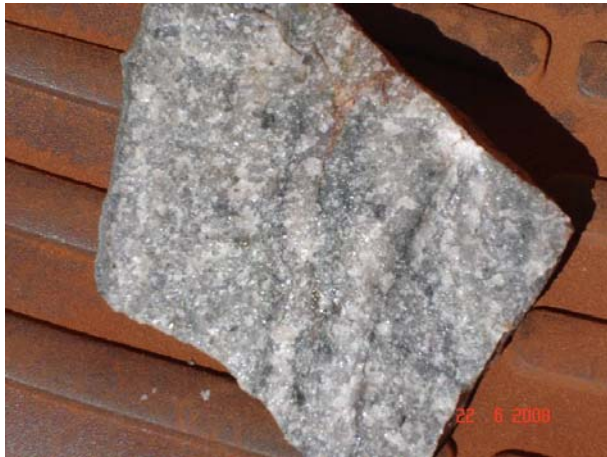
Foto 75 – A- 60 - Rocha extremamente resistente, recristalizada, com presença de sulfetos.

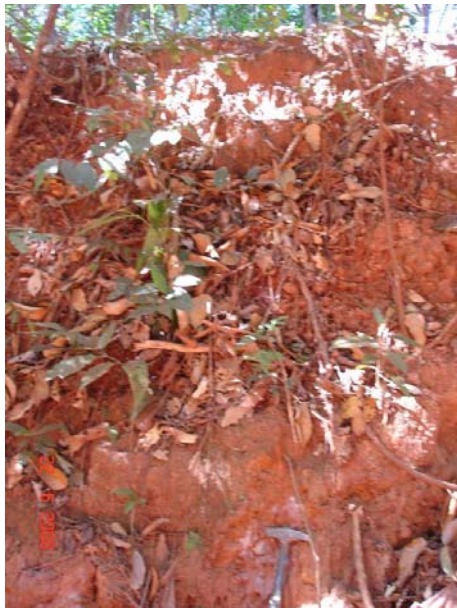
Foto 77 – A- 63 - 1m de solo laterítico sobre arenito totalmente friável.

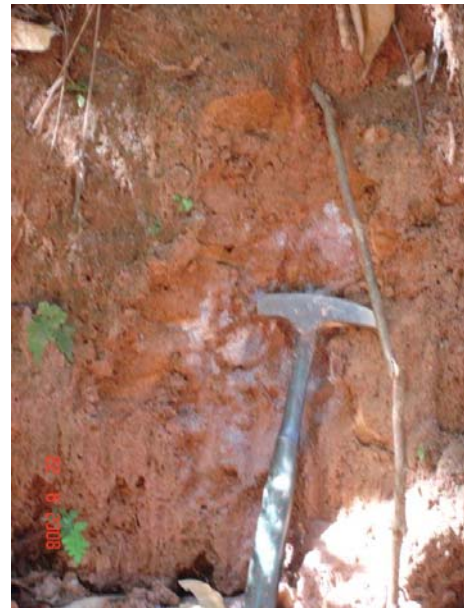
Foto 78 – A- 63 - 1m de solo laterítico sobre arenito totalmente friável.

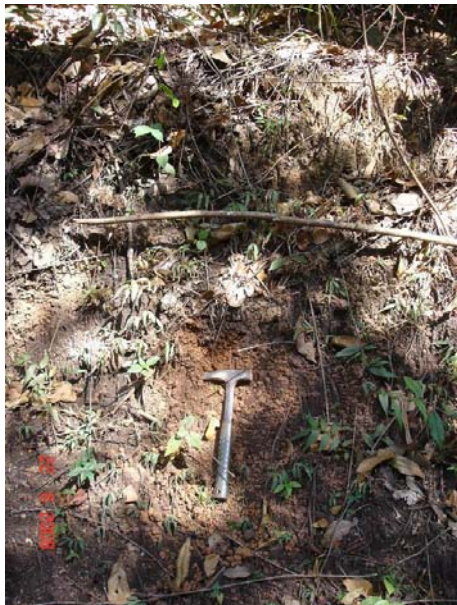
Foto 81 – A- 66 - Solo siltoso amarelado, com fragmentos.

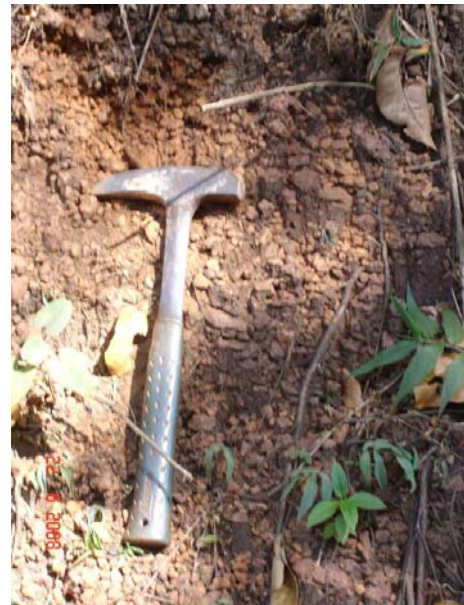
Foto 82 – A- 66 - Solo siltoso amarelado, com fragmentos.

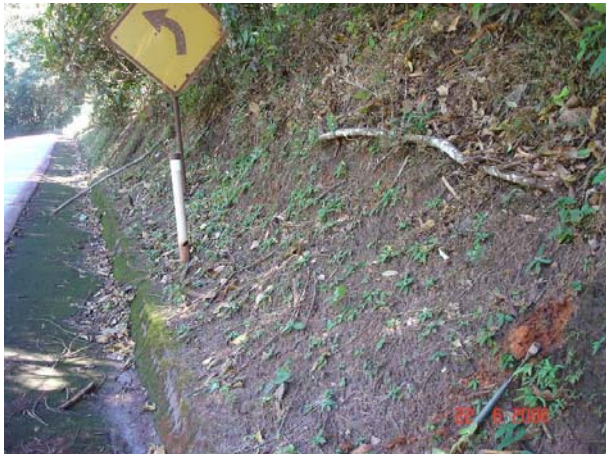
Foto 83 – A- 68 - Solo laterítico marrom avermelhado.

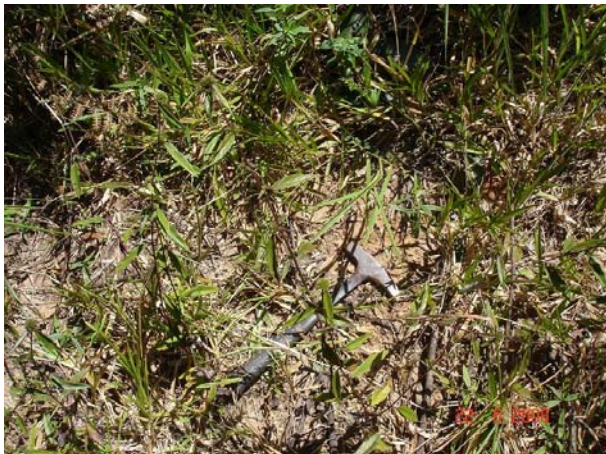
Foto 89 – A- 72 - Solo arenoso marrom amarelado.

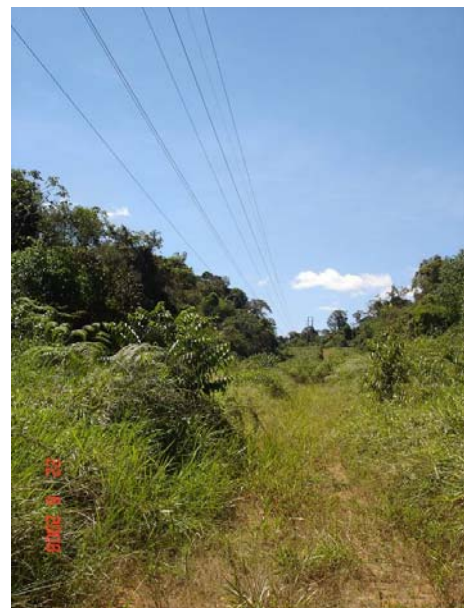
Foto 90 – A- 73 - Solo arenoso marrom.

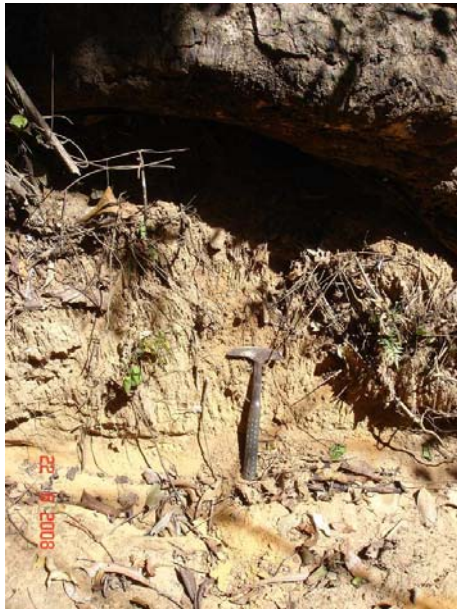
Foto 91 – A- 73 - Solo arenoso marrom.

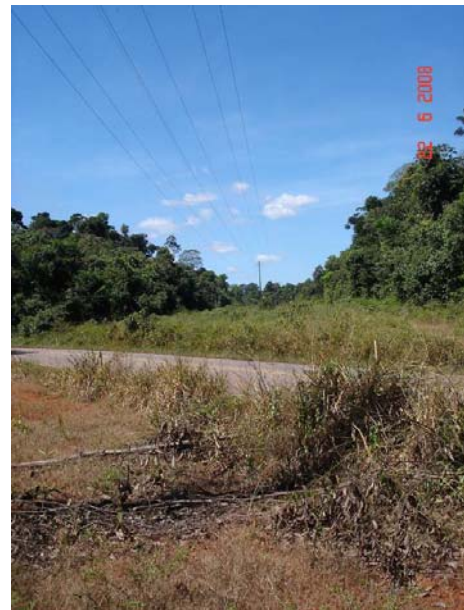
Foto 94 – A- 75 - Solo laterítico.

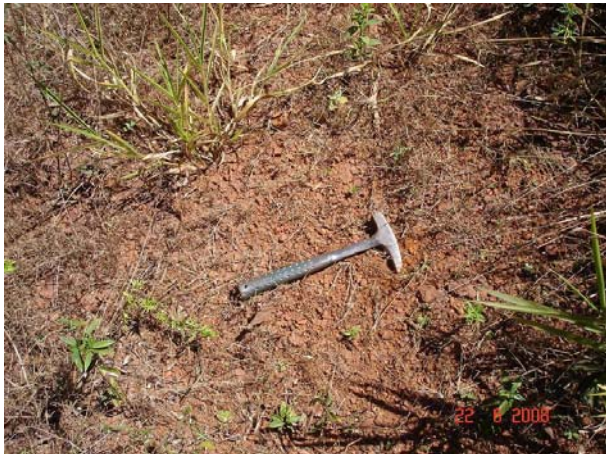
Foto 95 – A- 75 - Solo laterítico.

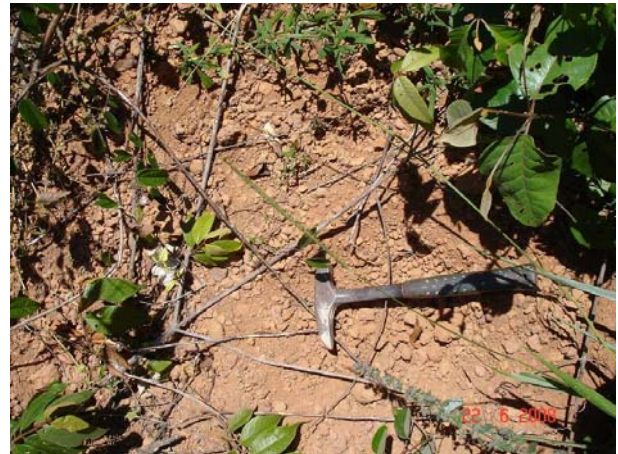
Foto 96 – A- 76- Solo laterítico.

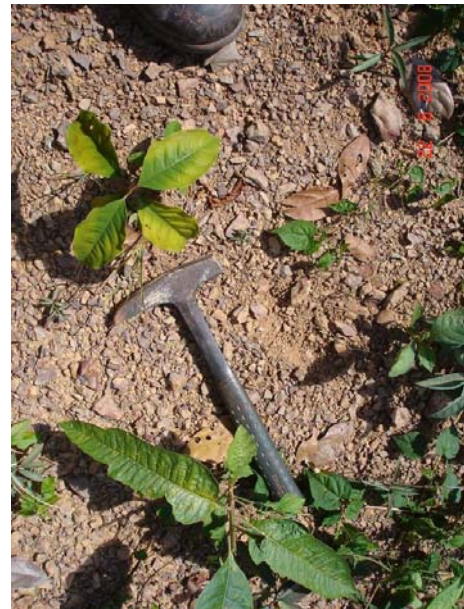
Foto 98 – A- 79- Solo silto arenoso amarelado com fragmentos lateríticos.

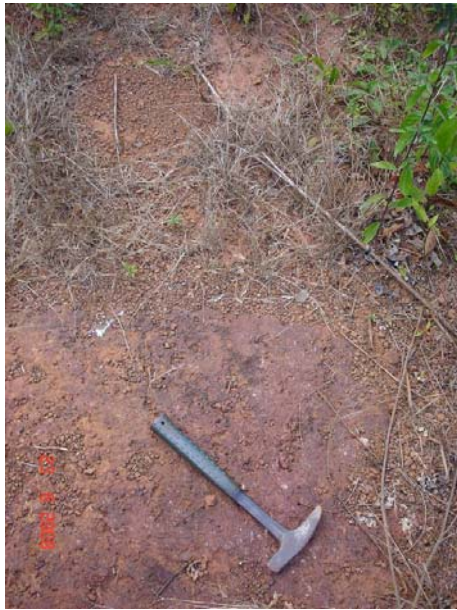
Foto 99 – A- 80 - Solo marrom avermelhado com fragmentos lateríticos e alguns blocos de canga.

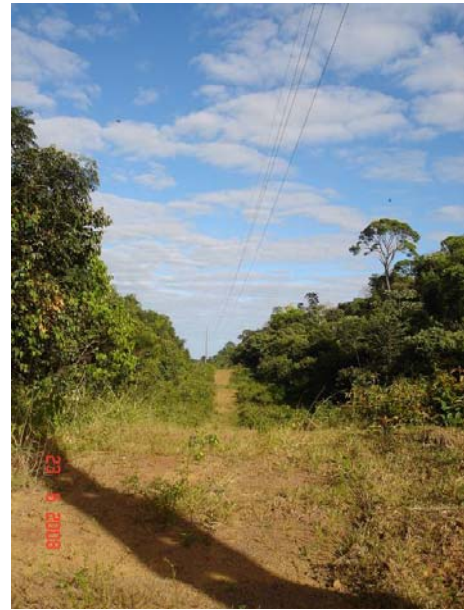
Foto 100 – A- 81 - Solo marrom amarelado com fragmentos lateríticos.

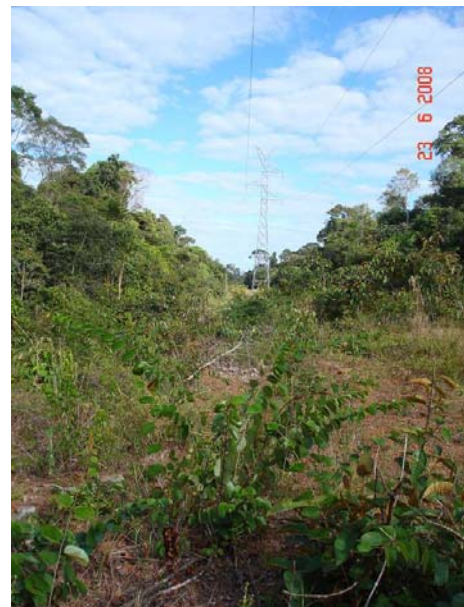
Foto 101 – A- 81 - Solo marrom amarelado com fragmentos lateríticos.

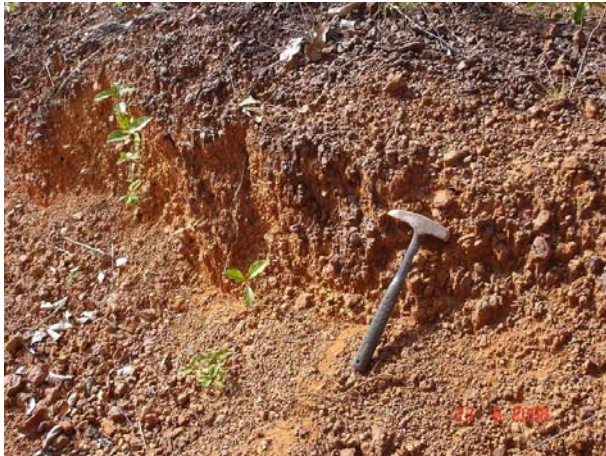
Foto 102 – A- 82 - Solo marrom amarelado com fragmentos lateríticos.

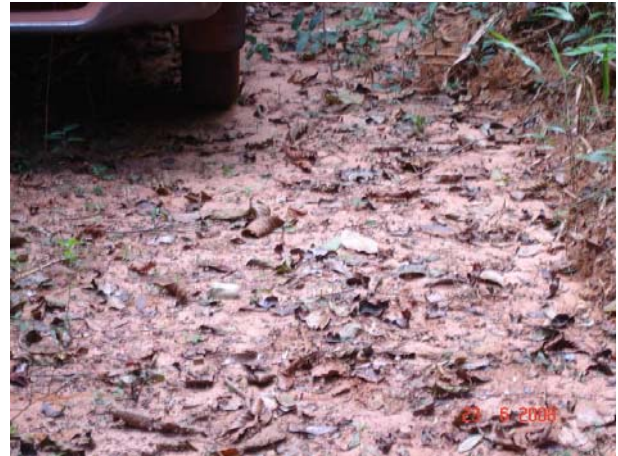
Foto 103 – A- 82 - Solo marrom amarelado com fragmentos lateríticos.

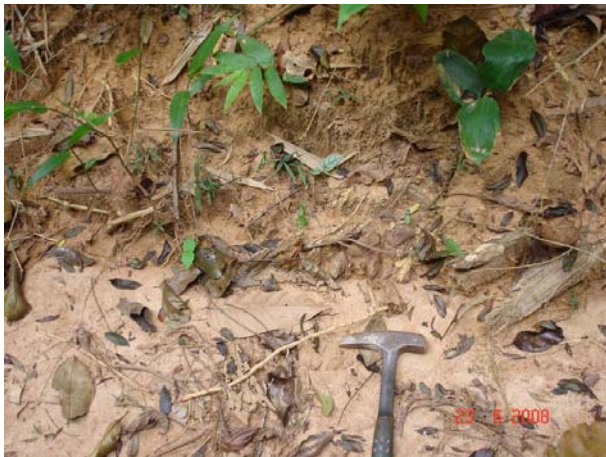
Foto 104 – A- 83 - Solo arenoso.

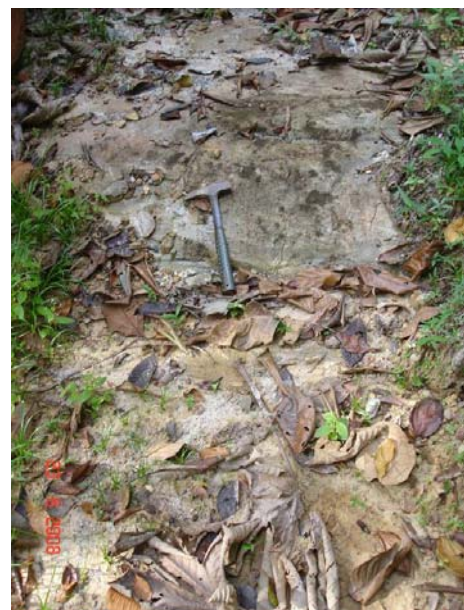
Foto 105 – A- 83 - Solo arenoso.

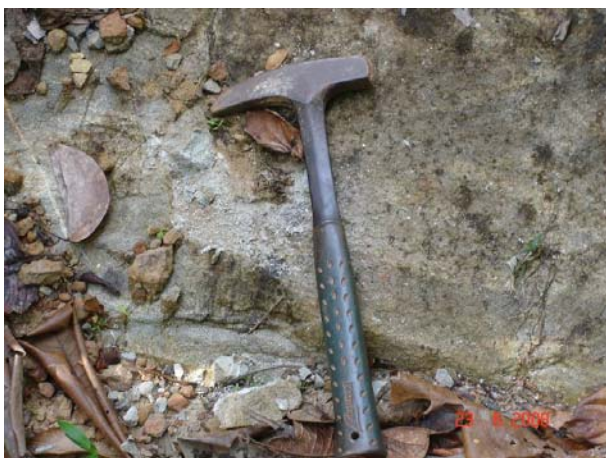
Foto 106 – A- 84 - Solo arenoso com blocos de arenito.

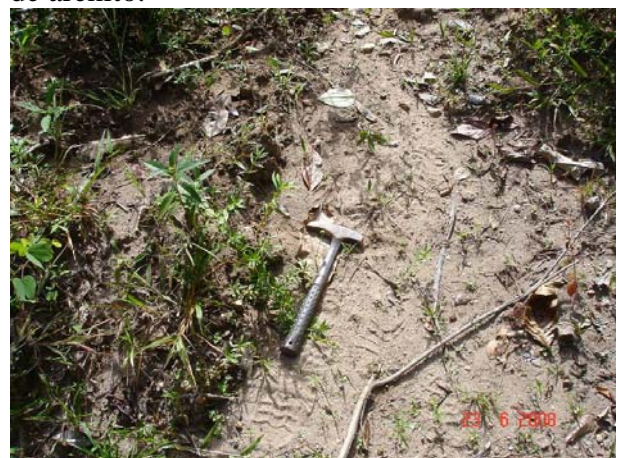
Foto 107 – A- 84 - Solo arenoso com blocos de arenito.

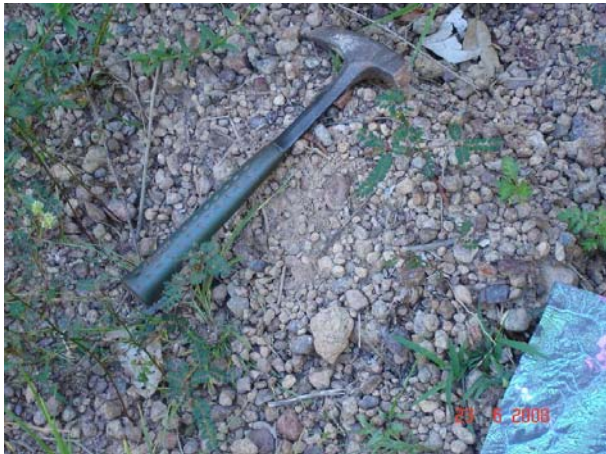
Foto 110 – A- 86 - Solo arenoso siltoso com fragmentos de quartzo de veio.

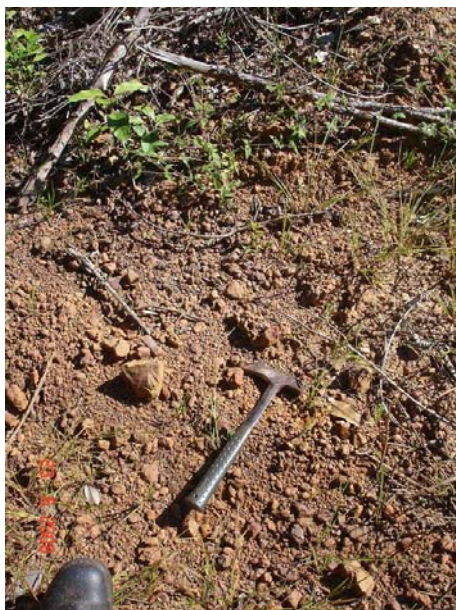
Foto 112 – A- 88 - Solo silto arenoso marrom avermelhado, com fragmentos lateríticos.

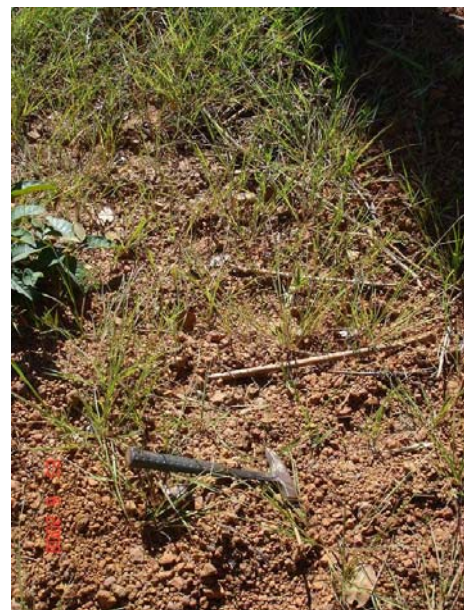
Foto 113 – A- 90 - Solo laterítico avermelhado, com fregmentos.

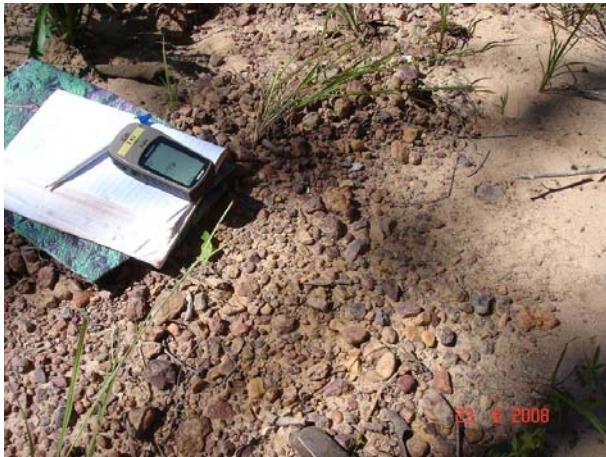
Foto 114 – A- 91 - Solo laterítico com fragmentos

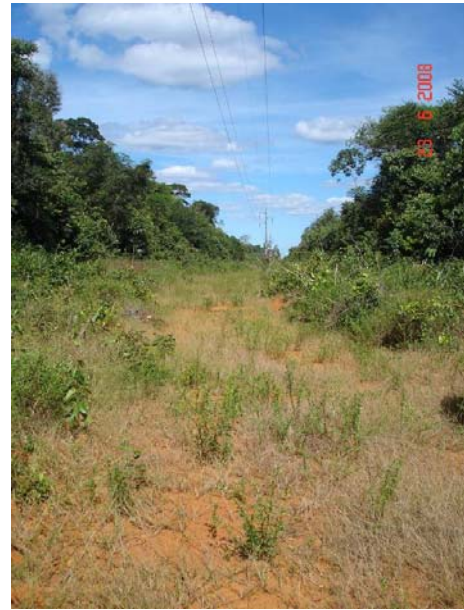
Foto 115 – A- 92 - Solo arenoso com fragmentos lateríticos.

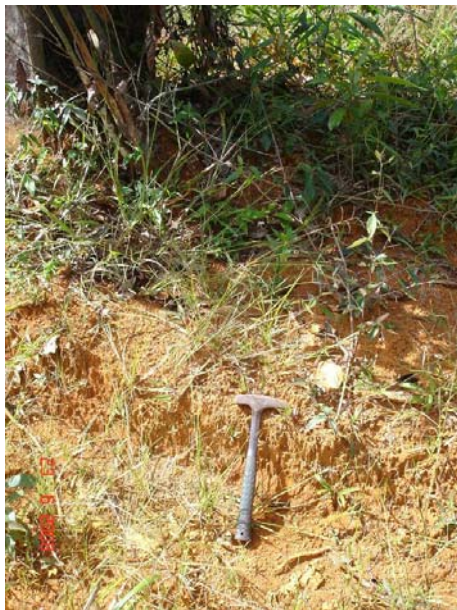
Foto 116 – A- 93 - Solo laterítico marron avermelhado.

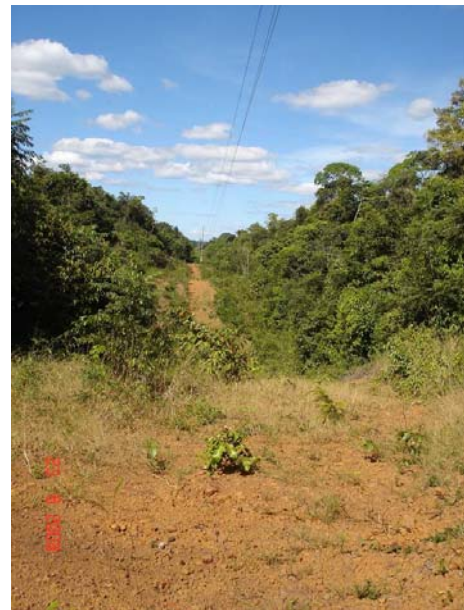
Foto 117 – A- 93 - Solo laterítico marron avermelhado.

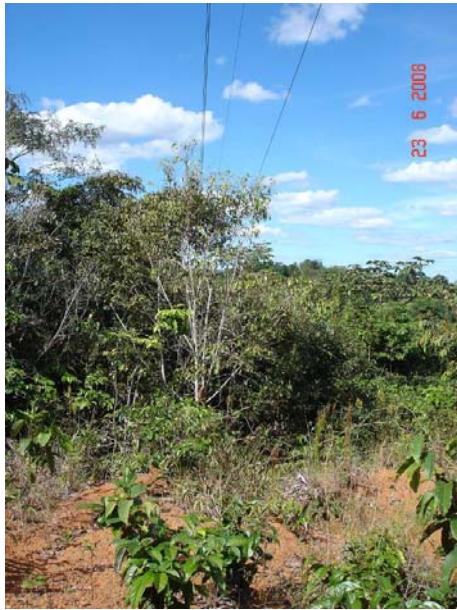
Foto 118 – A- 94 - Solo laterítico marron avermelhado.

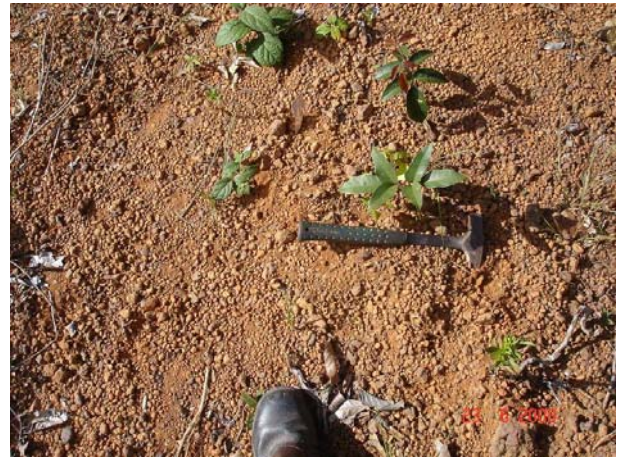
Foto 119 – A- 95 - Solo laterítico marron avermelhado.

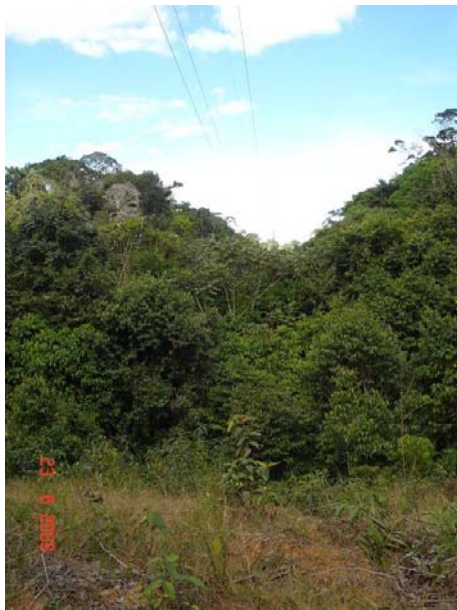
Foto 120 – A- 95 - Solo laterítico marron avermelhado.

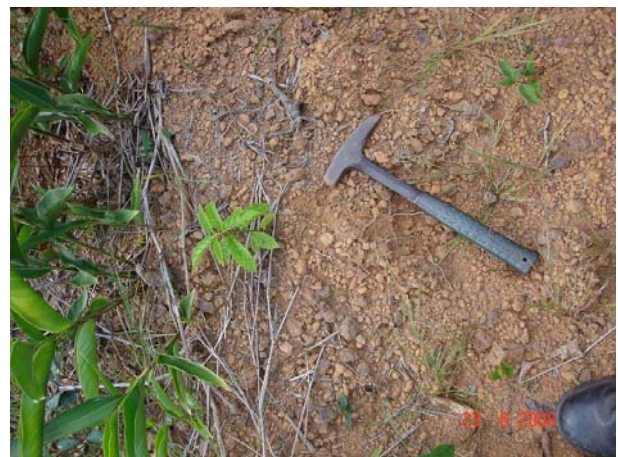
Foto 121 – A- 96 - Solo laterítico marron avermelhado.

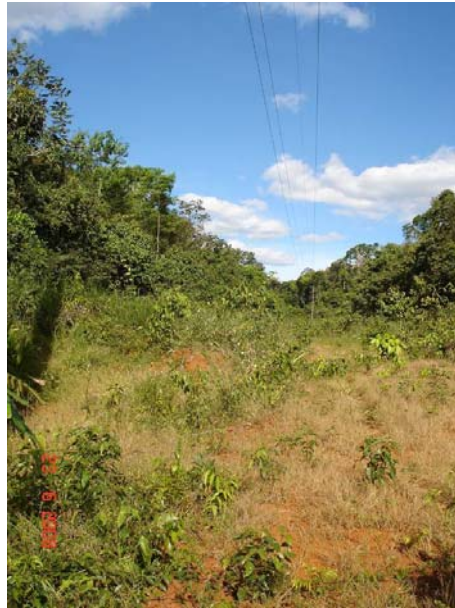
Foto 122– A- 96 - Solo laterítico marron avermelhado.

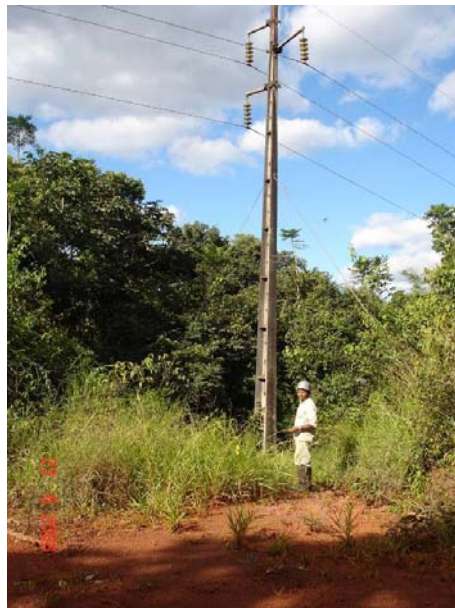
Foto 123– A- 98 - Solo laterítico marrom avermelhado.
