## 2.12. PLANO DE AÇÃO DE EMERGÊNCIA (PAE)

### 2.12.1. Introdução

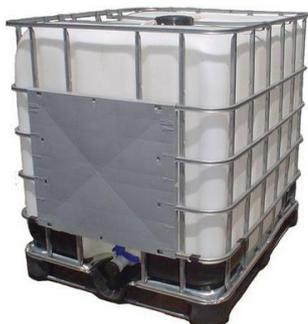
Figura: 2.12.7.1-12 – IBC

O vazamento ocorreu em frente à área destinada à lavagem de equipamentos e onde ocorrem as trocas de óleo, lubrificações e lavagens dos equipamentos. Os resíduos oleosos gerados nas atividades são coletados e armazenados em recipientes adequados para posterior transferência e armazenamento temporário em IBCs. Todo o resíduo foi recolhido e armazenado na caçamba para resíduos perigosos (Classe 1) localizada na Central de Resíduos II.

Ações desencadeadas: Contenção do vazamento e limpeza da área atingida utilizando materiais absorventes, recolhimento e armazenamento temporário dos resíduos para posterior destinação.

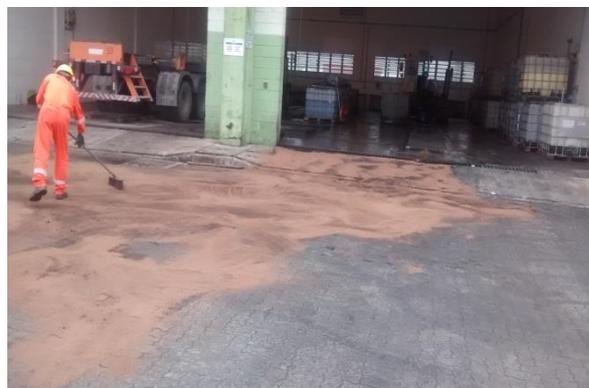
Figura: 2.12.7.1-13 – Contenção do vazamento com turfa.

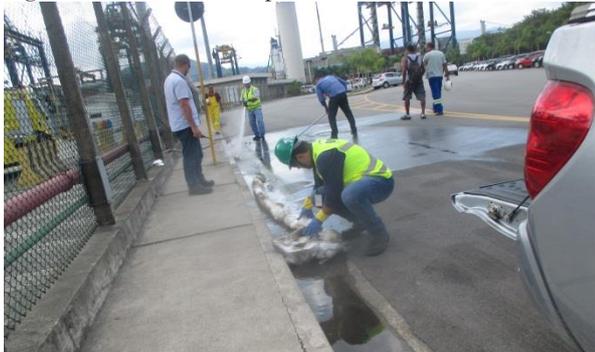
Figura: 2.12.7.1-22 – Limpeza da via.

Todo o resíduo oleoso presente nas galerias e na via foi contido e recolhido, não acarretando prejuízos ao sistema de tratamento de esgoto do Porto de Santos.

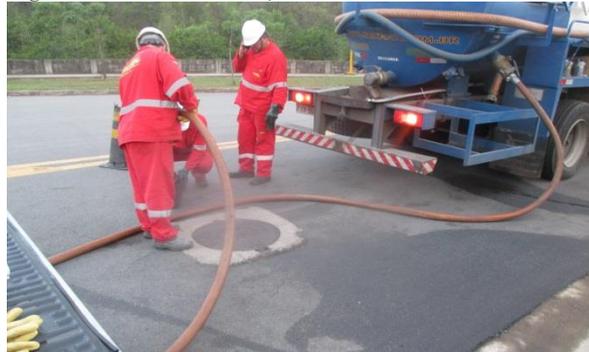
Figura: 2.12.7.1-23 – Sucção dos efluentes.

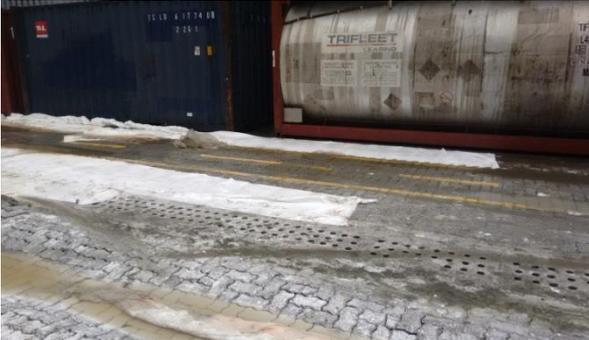
Descrição: Durante movimentação de contêineres na quadra BA, ocorreu a queda de um contêiner que atingiu a válvula do dreno do tanque de combustível do equipamento RTG 16, culminando no vazamento do óleo diesel armazenado. O óleo atingiu o piso e o sistema de drenagem de águas pluviais.

Figura: 2.12.7.1-26 – Mantas e barreiras absorventes posicionadas no piso para conter o óleo.

As barreiras saturadas com óleo foram substituídas por novas barreiras absorventes e os locais onde foram posicionadas as barreiras permaneceram em monitoramento constante para verificar a presença de óleo. Durante as inspeções realizadas nas caixas de sedimentação do sistema de drenagem nos dias posteriores ao incidente foi identificado que algumas barreiras absorveram uma pequena quantidade de óleo. O procedimento foi repetido até o momento onde não foram detectados mais vestígios de óleo.

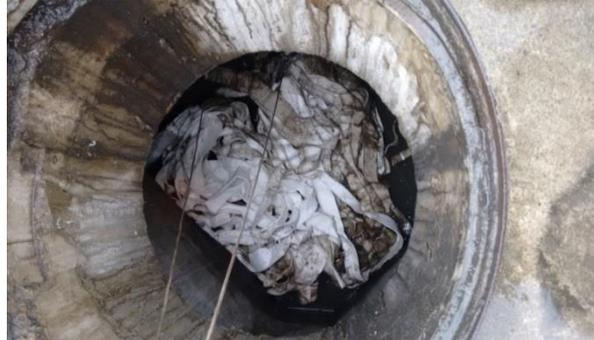
Figura: 2.12.7.1-27 – Barreiras absorventes nas caixas de sedimentação.

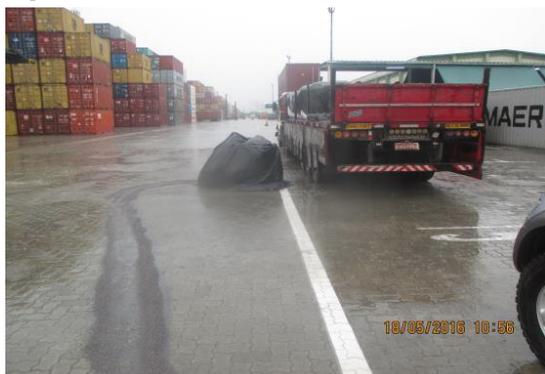
Dentre os vazamentos que não puderam ser quantificados estão as manchas detectadas no piso impermeabilizado, muitas vezes causadas por rompimento de mangueira em veículos de terceiros que adentraram o Terminal (Figura 2.12.7.1-28), volumes muito pequenos causados por gotejamento ou aspergido em ocasiões onde houve algum dano aos equipamentos (Figura 2.12.7.1-29), ou tratam-se de produtos sólidos como por exemplo, a escória de minério ou farelo de soja, que absorvem a umidade do ambiente e a quantificação do volume não pôde ser feita de forma fidedigna (Figuras 2.12.7.1-30 e 2.12.7.1-31).

Figura: 2.12.7.1-30 – Escória de minério.

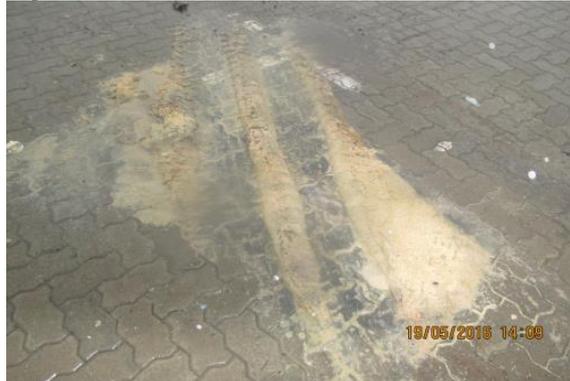
Figura: 2.12.7.1-31 – Farelo de soja.

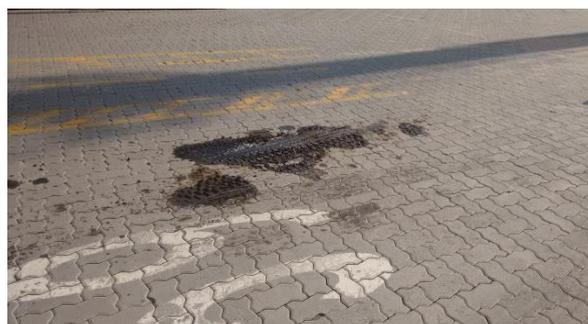
Figura: 2.12.7.1-35 – Borra oleosa.
