RELATÓRIO TÉCNICO

Atividades desenvolvidas durante a 7ª campanha de monitoramento, coleta de água e determinação da profundidade da linha piezométrica de 41 (quarenta e um) poços tubulares profundos previamente selecionados pelo Programa de Cadastramento de Fontes Hídricas Subterrâneas, item 26 do Projeto Básico Ambiental do Projeto de Integração do Rio São Francisco com Bacias Hidrográficas do Nordeste Setentrional.

Programa Relacionado: Programa de Cadastramento de Fontes Hídricas Subterrâneas, item 26 do Projeto Básico Ambiental do Projeto de Integração do Rio São Francisco com Bacias Hidrográficas do Nordeste Setentrional (PISF).

Período: 25 de julho a 15 de agosto de 2016.

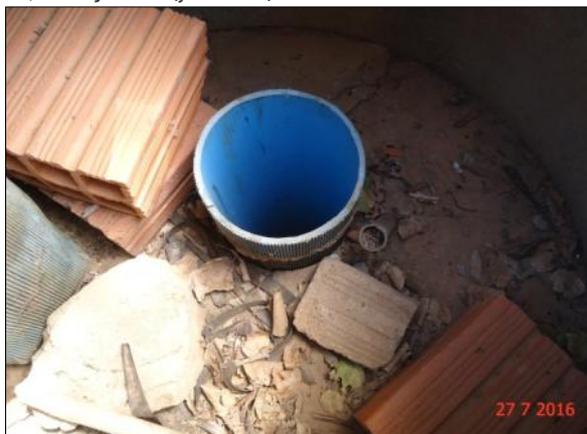
Foto 4. Poço 12 sem sistema de bombeamento de água. Brejo Santo – CE, Sítio Cachoeirinha (jul/2016).

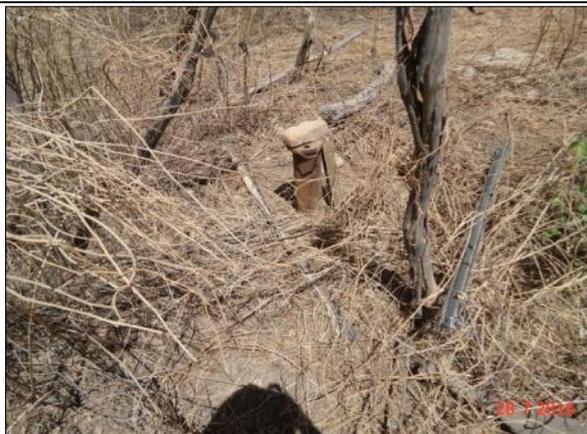
Foto 6. Poço 18 desativado devido à desapropriação de terras. São José de Piranhas - PB, Sítio Morros II (jul/2016).

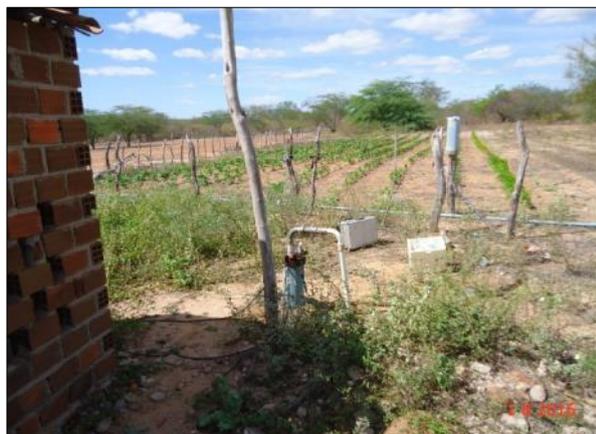
Poço com boas condições de monitoramento e coleta de amostras. No momento da coleta não foi possível proceder ao desligamento do sistema de bombeamento devido às atividades de irrigação da comunidade. O poço fica próximo a bebedouro de animais.

Foto 9. Atividade de irrigação no momento da coleta de dados e amostras (ago/2016).

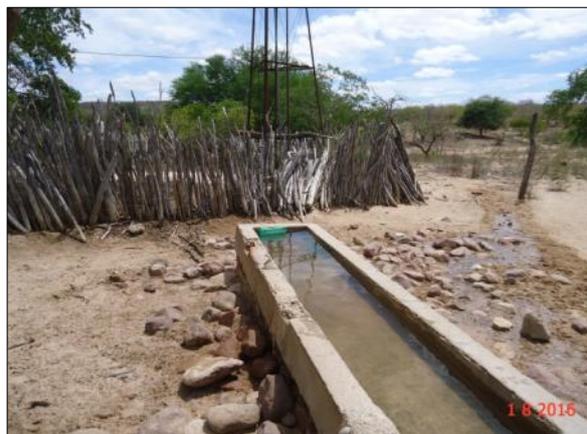
Poço com boas condições de monitoramento e coleta de amostras. No período de vistoria foi relatado problema com o sistema de bombeamento de água, na época, um catavento. No retorno para a realização da coleta, o poço estava contemplado com um sistema de bombeamento elétrico, o qual se encontrava desligado no momento de obtenção das amostras. O poço fica próximo a bebedouro de animais.

Foto 14. Proximidade do poço a bebedouro de animais (ago/2016).

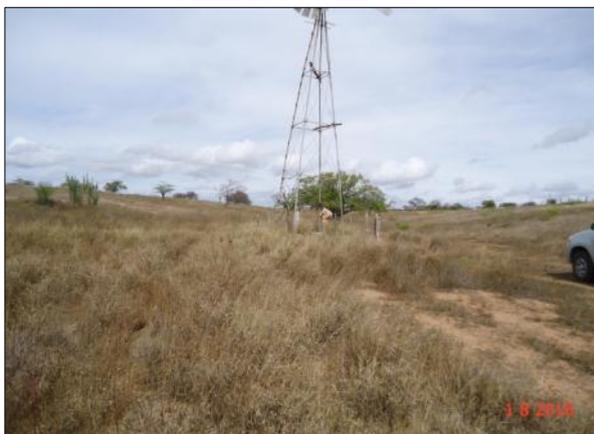
Poço com boas condições de monitoramento e coleta de amostras. O acionamento do poço era realizado por sistema de cata-vento, o qual foi substituído por bombeamento elétrico. No momento da coleta o poço estava desligado, e na área do entorno existe criação de animais de pastagem e uma residência localizada a aproximadamente 150 metros.

Foto 15. Vista da área de instalação do poço (ago/2016).

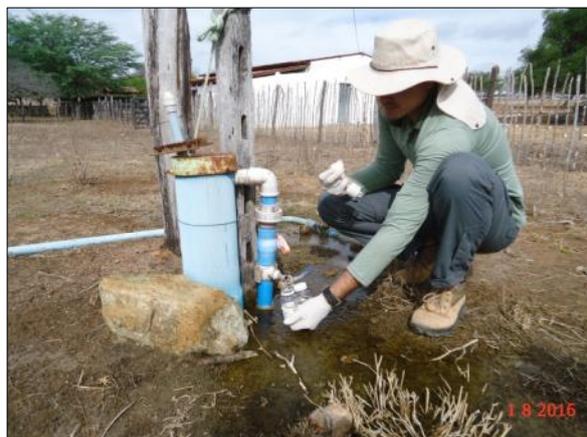
Poço com boas condições de monitoramento e coleta de amostras. O poço fica próximo à residência e área de criação de animais de pastagem. No momento da coleta a bomba se encontrava ligada, sem possibilidade de desligamento.

Foto 20. Coleta de amostras de água para análise microbiológica e físico-química (ago/2016).

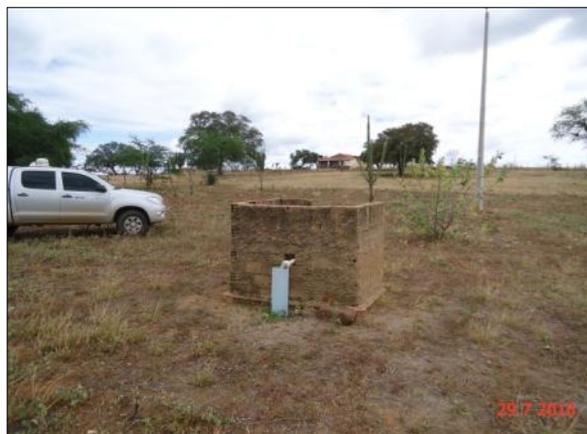
Foto 40. Impedimento no interior do tubo guia impossibilitou a mensuração do nível estático (jul/2016).

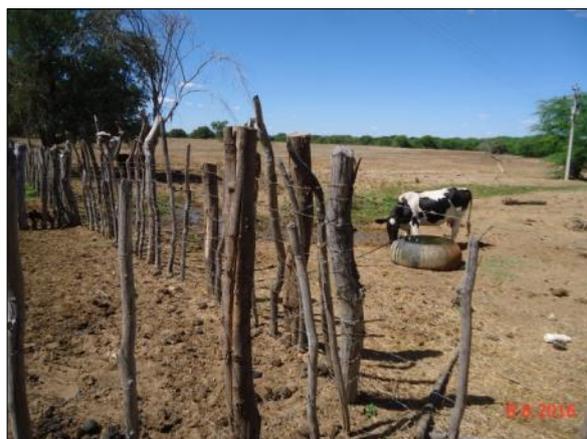
Foto 56. Área de plantio; criação e pastagem de animais (ago/2016).

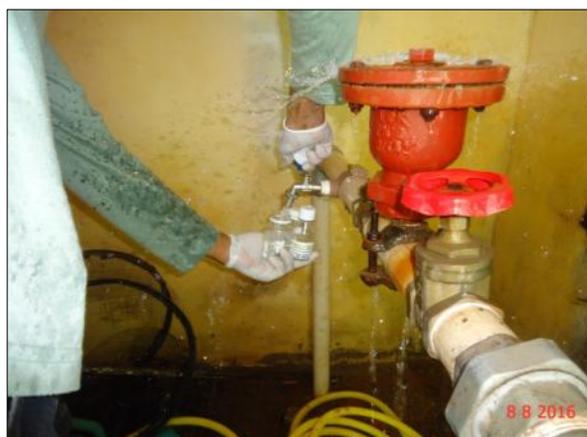
Foto 58. Coleta de água para análise físico-química e microbiológica (ago/2016).

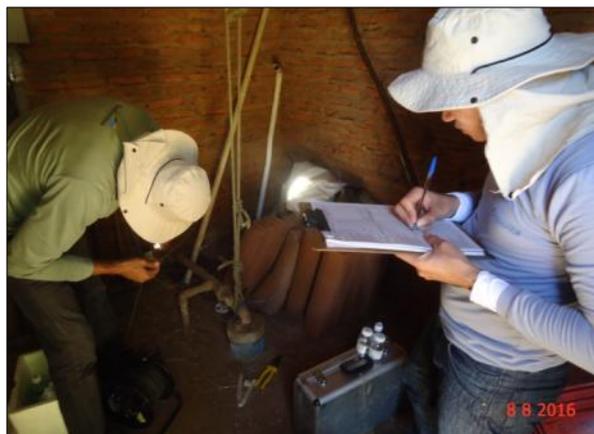
Foto 59. Mensuração do nível estático da água do poço (ago/2016).

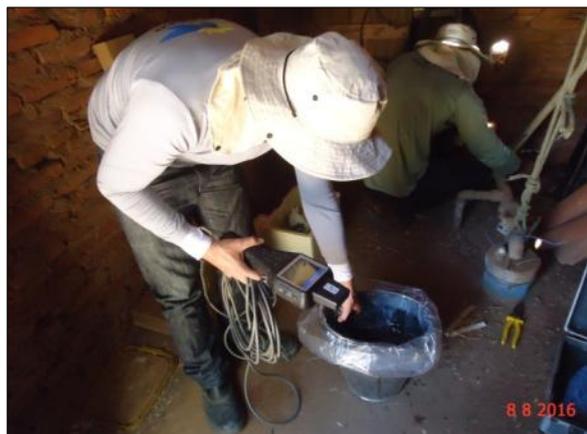
Foto 60. Leitura de parâmetros físico-químicos utilizando a sonda (ago/2016).

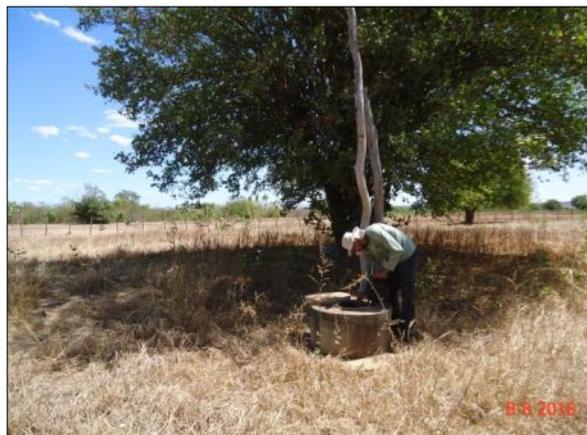
Foto 62. Mensuração do nível estático da água do poço (ago/2016).

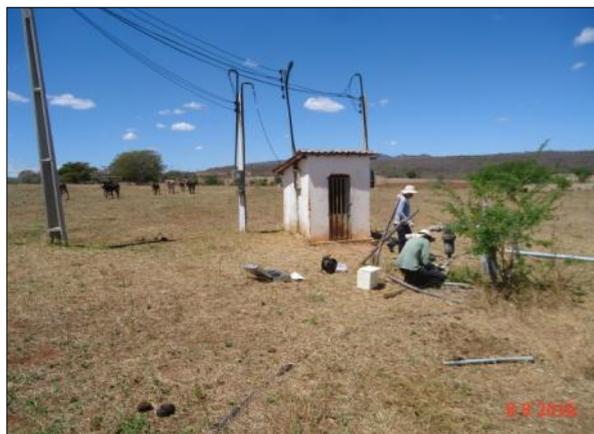
Foto 63. Vista da área de instalação do poço (ago/2016).

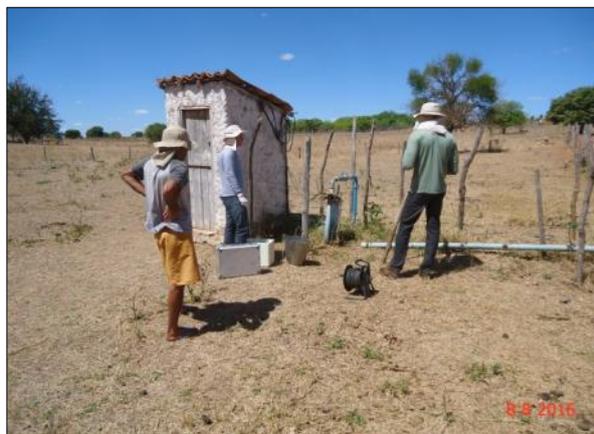
Foto 65. Vista da área de instalação do poço em condições adequadas de monitoramento (ago/2016).

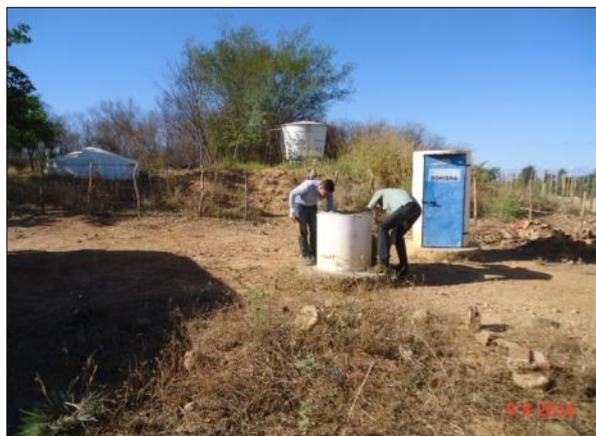
Foto 67. Condição de instalação do poço (ago/2016).

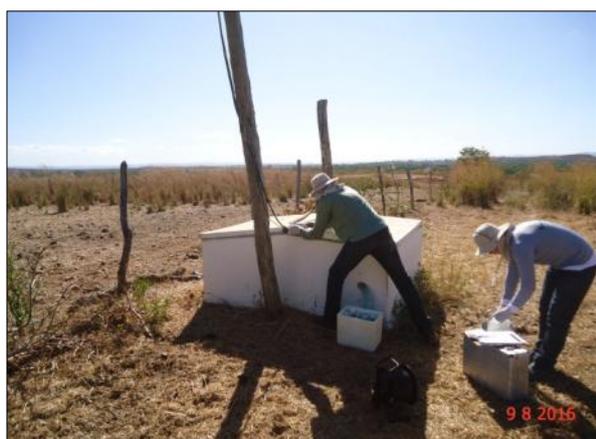
Foto 69. Condição de instalação do poço (ago/2016).

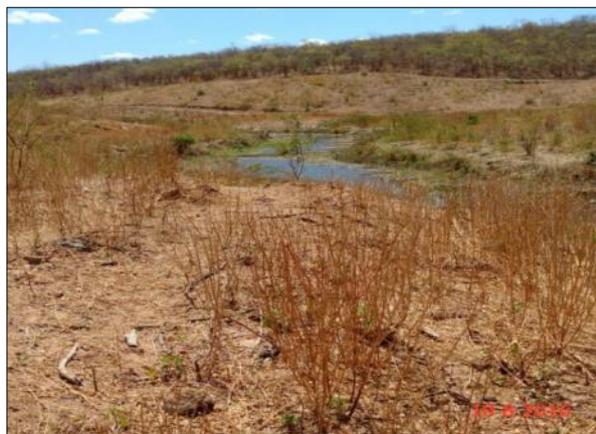
Poço desativado após desapropriação; a profundidade do nível estático é a mesma da lâmina de água do manancial que cobriu o poço em questão.

Foto 73. Manancial no qual está inserido o poço (ago/2016).

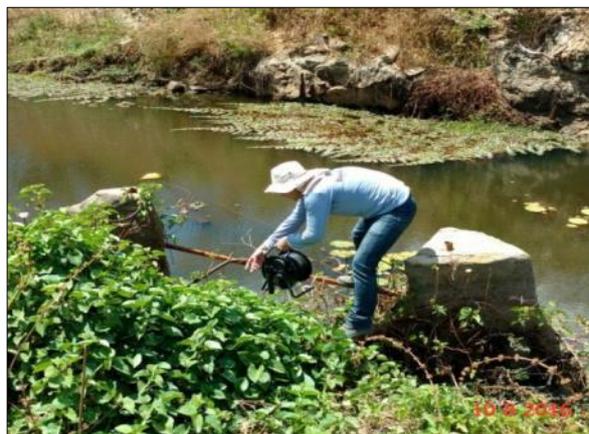
Foto 74. Poço submerso (ago/2016).

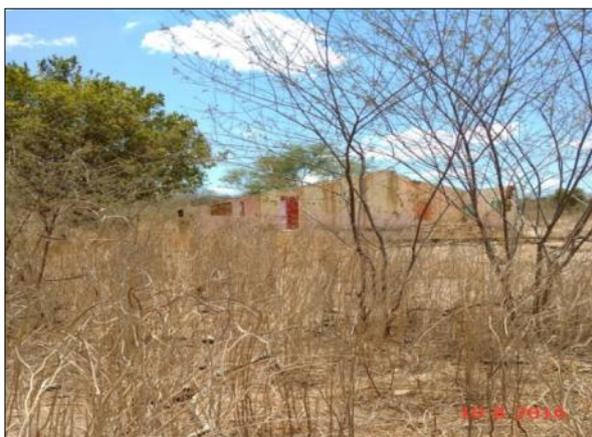
O poço se encontra dentro da área de desapropriação. Os moradores retiraram o sistema de bombeamento. Nesse contexto, só foi possível aferir o nível estático da água do poço.

Foto 77. Área de desapropriação (ago/2016).

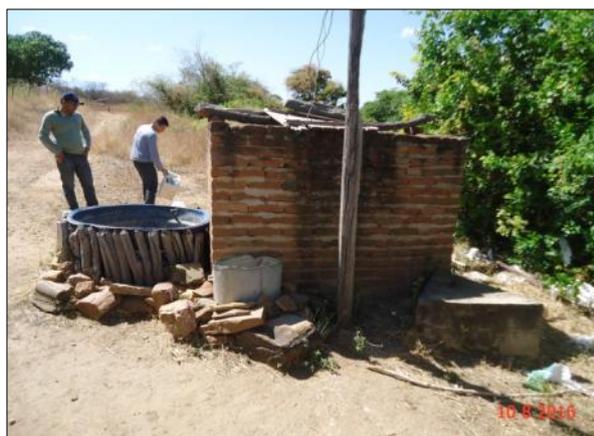
Foto 81. Poço próximo a manancial (ago/2016).

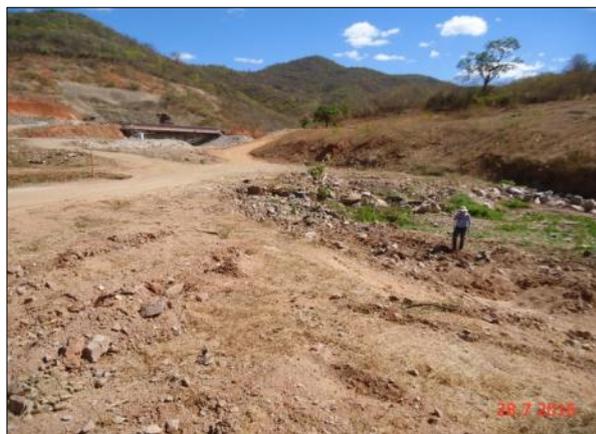
Foto 83. Vista da área de instalação do poço (Mar/2016).

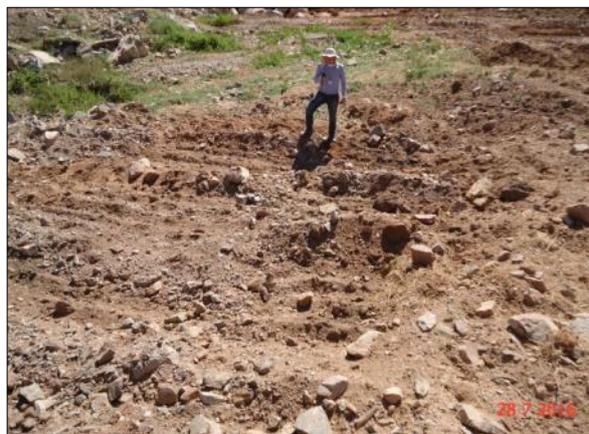
Poço sem sistema de bombeamento de água e com pedras no seu interior, o que impossibilitou mensurar o nível estático da água.

Foto 84. Impossibilidade de monitoramento devido ao aterramento do poço (ago/2016).

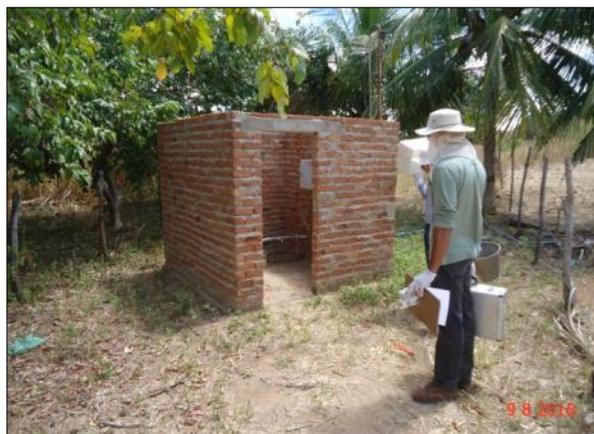
Foto 85. Condição de instalação do poço (ago/2016).

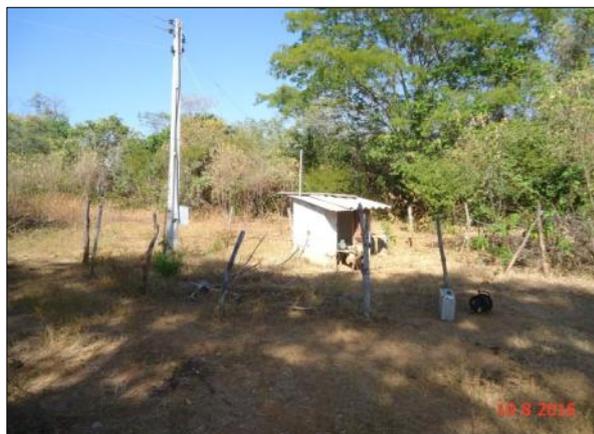
Foto 89. Condição de instalação do poço (ago/2016).
