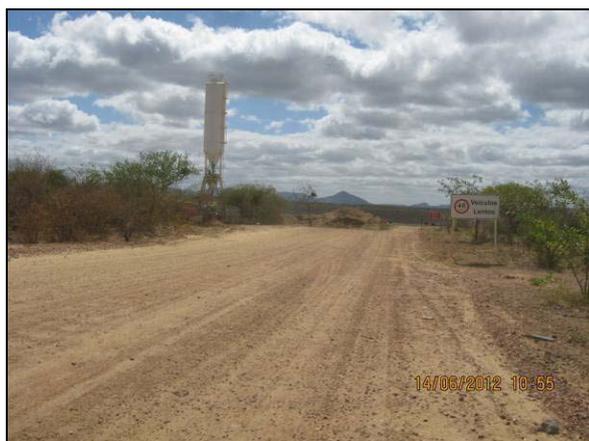
Via de acesso em boas condições de trafegabilidade no reservatório Tucutu (jun/2012).

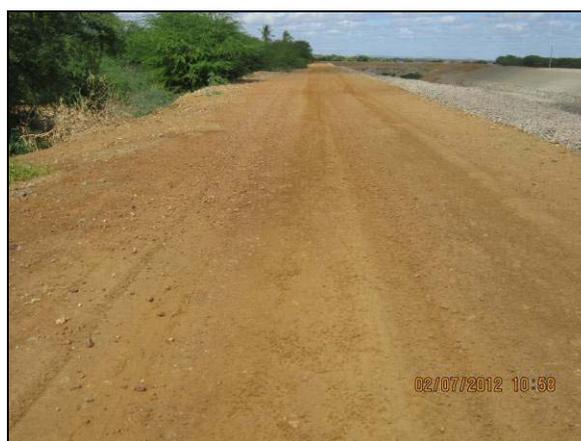
Foto 4.2.1. Conservação e dimensionamento adequado da via de acesso do canal de aproximação (jul/2012).

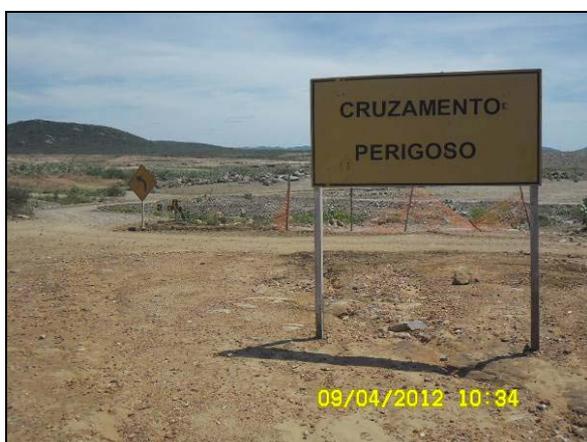
Foto 4.2.2. Placa de advertência na via de acesso ao reservatório Tucutu (abr/2012).

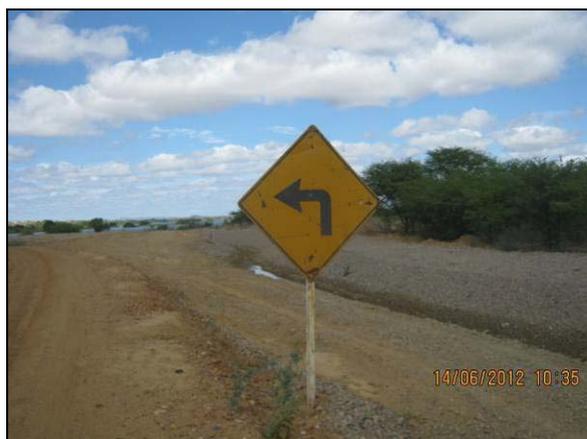
Foto 4.2.4. Placa de advertência implantada em curva acentuada na via de acesso do canal de aproximação (jun/2012).

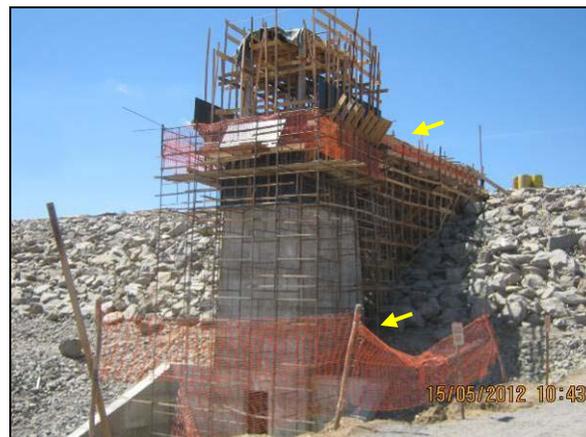
Foto 4.2.9. Implantação de tela sinalizadora durante a construção da tomada d'água no reservatório Tucutu (mai/2012).

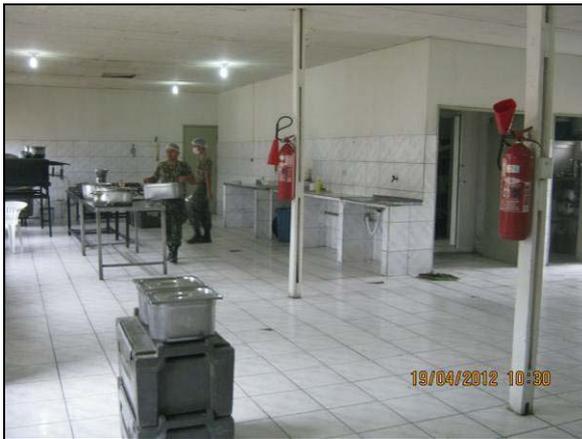
Foto 4.2.16. Cozinha do canteiro limpa, organizada e com extintores de incêndio (abr/2012).

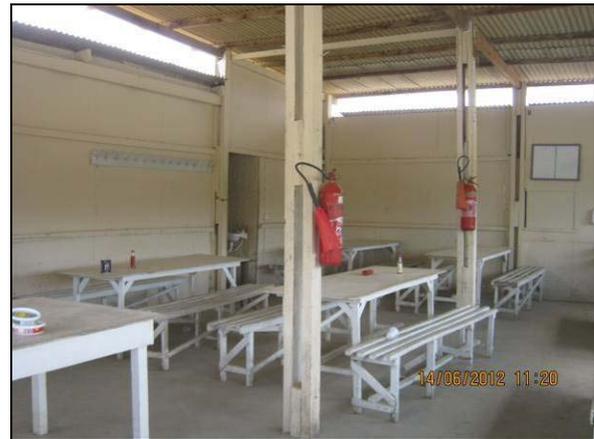
Foto 4.2.17. Refeitório da estrutura de apoio do reservatório Tucutu organizado e com extintores de incêndio (jun/2012).

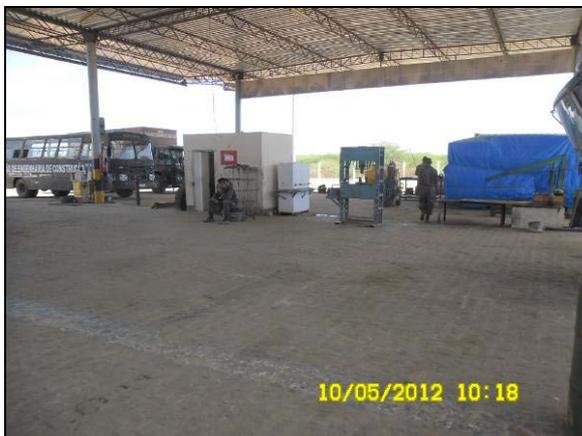
Foto 4.2.18. Oficina mecânica com piso impermeabilizado e canaletas de direcionamento do efluente para o SAO (maio/2012).

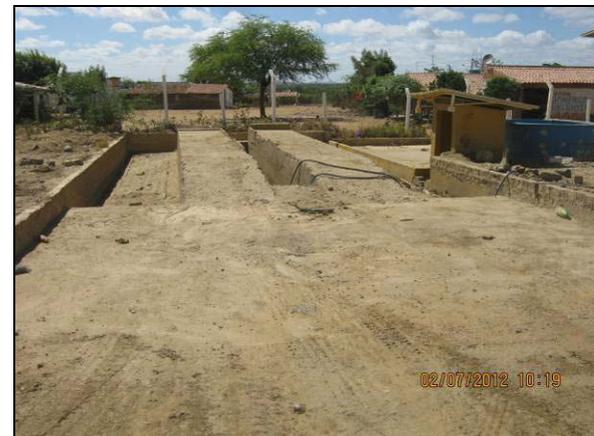
Foto 4.2.19. Lavajato com mureta de contenção e canaletas de drenagem (jul/2012).

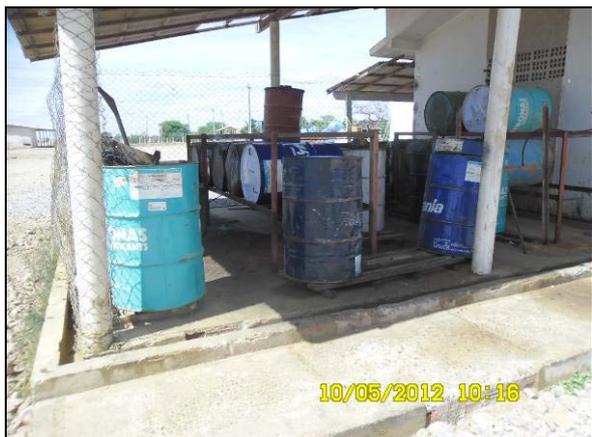
Foto 4.2.20. Baía para armazenamento de tambores com óleos lubrificantes com piso impermeabilizado e canaleta de drenagem (maio/2012).

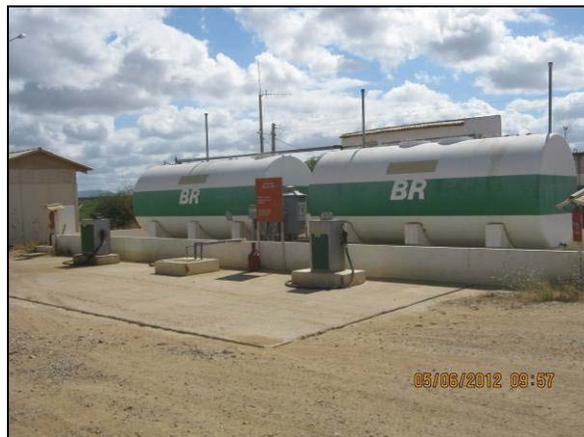
Foto 4.2.21. Posto de abastecimento com canaletas, bacia de contenção e extintor de incêndio (jun/2012).

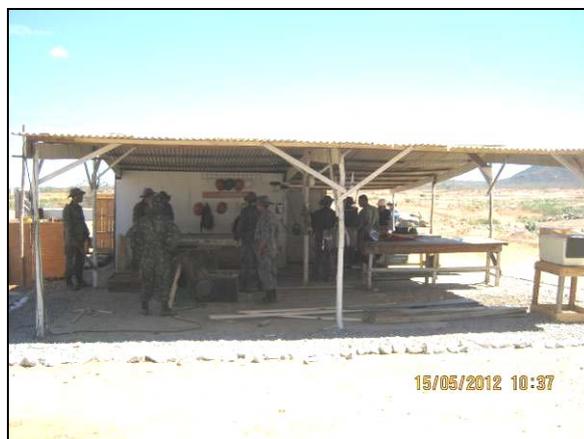
Foto 4.2.23. Carpintaria condições adequadas de manutenção no reservatório Tucutu (maio/2012).

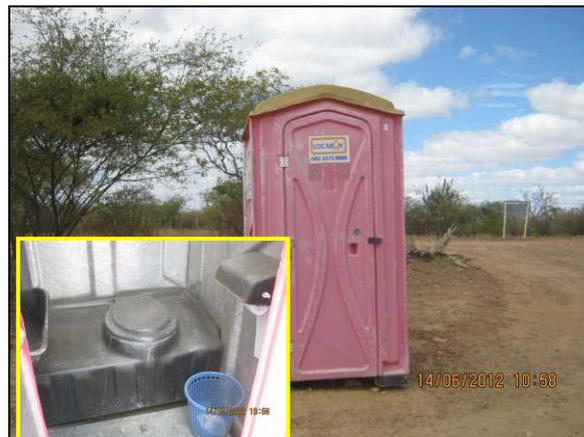
Foto 4.2.25. Banheiro químico com manutenção adequada no reservatório Tucutu (jun/2012).

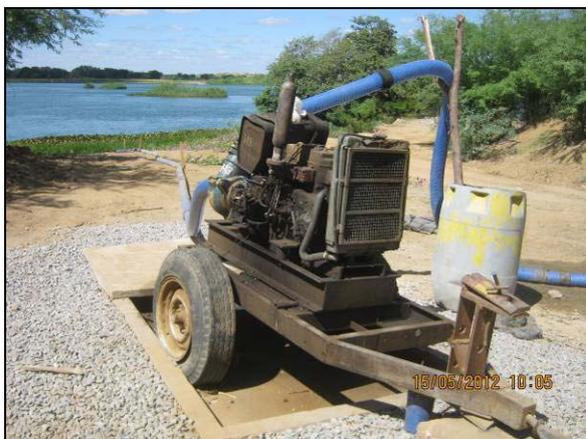
Foto 4.2.26. Motobomba instalado sobre bacia de contenção ligada ao SAO no canal de aproximação (maio/2012).

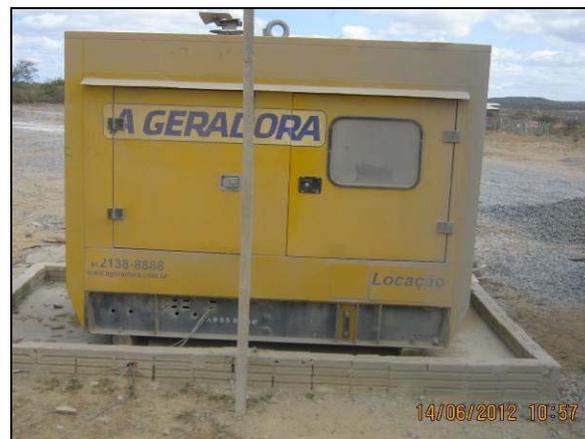
Foto 4.2.27. Gerador de energia da central de concreto disposto sobre bacia de contenção ligada à caixa de retenção de óleo (jun/2012).

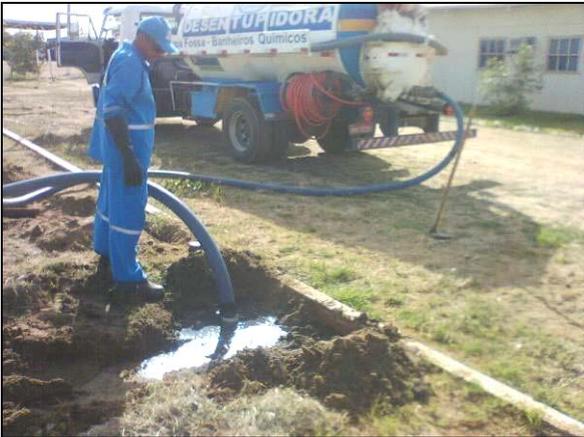
Foto 4.2.28. Limpeza e manutenção do sistema de tratamento dos efluentes domésticos composto por fossas sépticas e filtro anaeróbio (abr/2012).

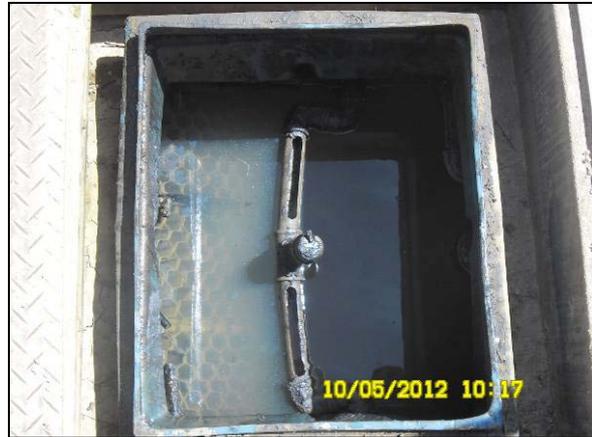
Foto 4.2.29. Detalhe do Separador de Água e Óleo – SAO do posto de abastecimento (maio/2012).

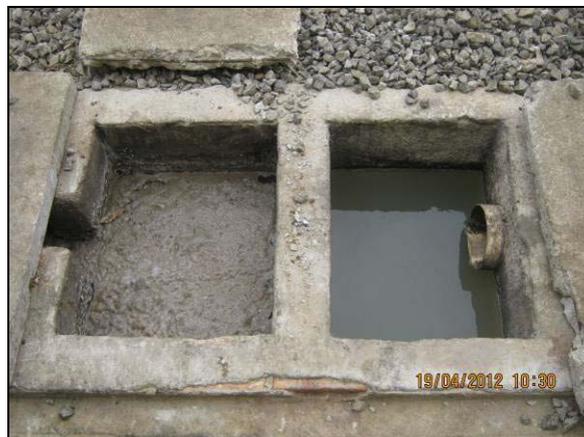
Foto 4.2.30. Caixa de gordura dos efluentes da cozinha condições adequadas de manutenção (abr/2012).

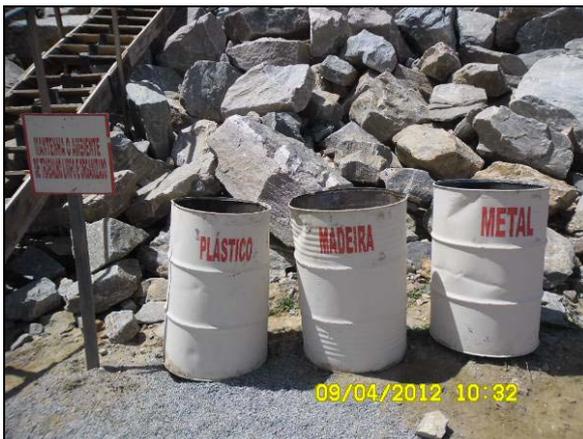
Foto 4.2.31. Coletores de resíduos próximos à carpintaria do reservatório Tucutu (abr/2012).

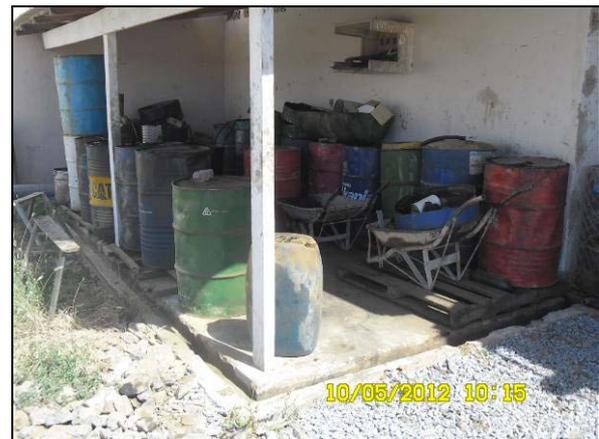
Foto 4.2.32. Área para armazenamento de óleo usado, com piso impermeabilizado e canaletas para direcionamento do efluente ao SAO (maio/2012).

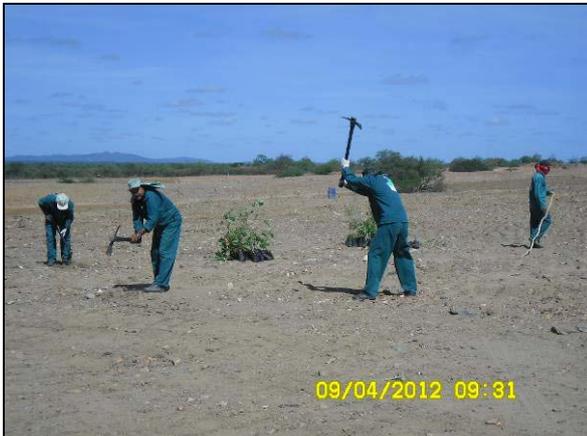
Foto 4.2.33. Recuperação da área do bota-fora próximo ao canal de aproximação, com plantio de espécies nativas (abr/2012).

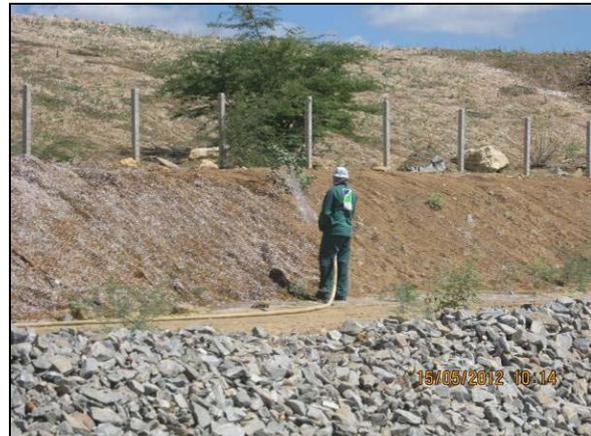
Foto 4.2.34. Recuperação do talude de corte com implantação de hidrossemeadura (maio/2012).

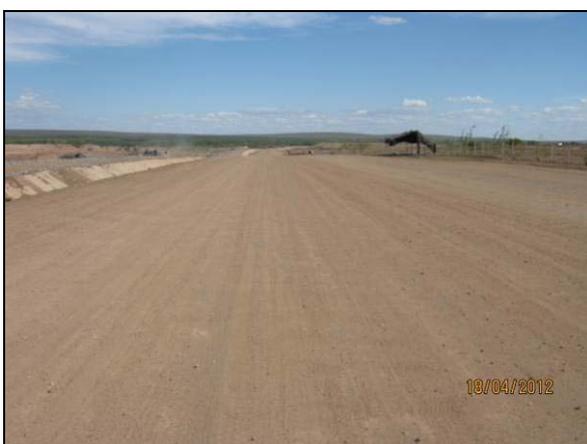
Foto 4.2.35. Via de acesso aplainada e reconformada, no Trecho III do Canal de Aproximação – WBS 2204 (abr/2012).

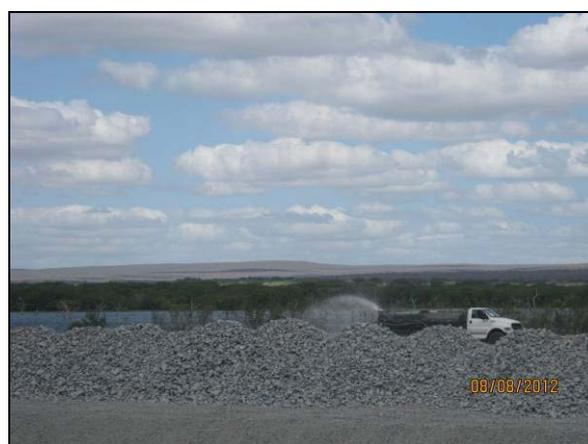
Foto 4.2.36. Umectação para controle do material particulado em via de acesso do Canal de aproximação – WBS 2204 (ago/2012).

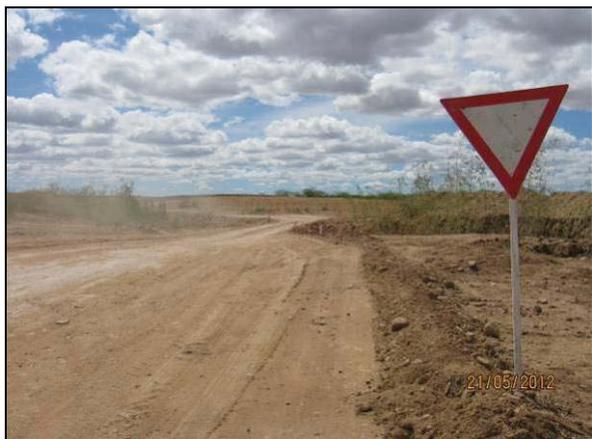
Foto 4.2.37. Placa de advertência em via de acesso do Trecho II, do Canal de Aproximação – WBS 2204 (maio/2012).

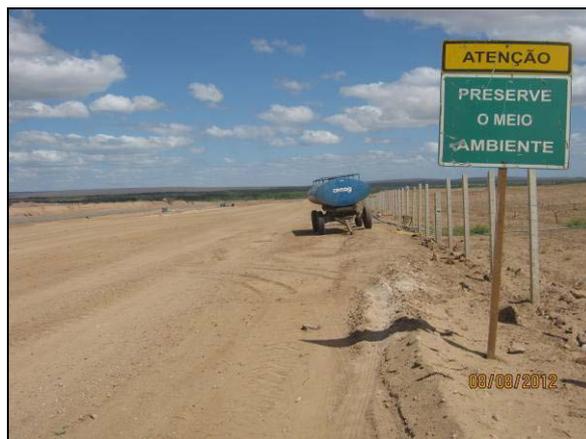
Foto 4.2.38. Placa de conscientização ambiental em via de acesso no Trecho II, do Canal de Aproximação – WBS 2204 (ago/2012).

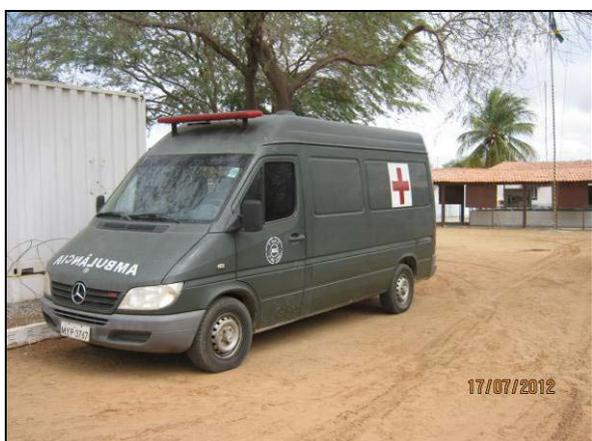
Foto 4.2.39. Ambulância do 3º BEC para deslocamento em situações emergenciais (jul/2012).

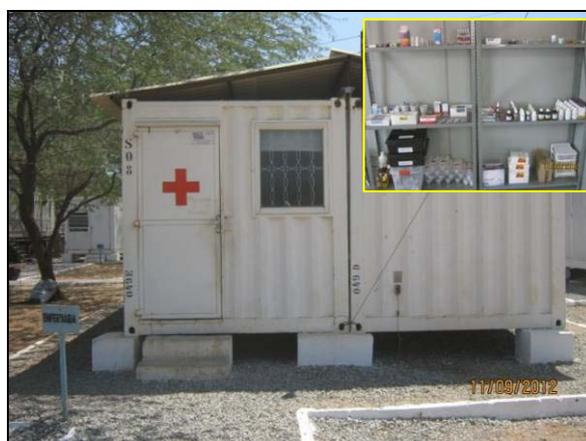
Foto 4.2.40. Ambulatório disponibilizado no canteiro de obras com medicamentos em estoque (set/2012).

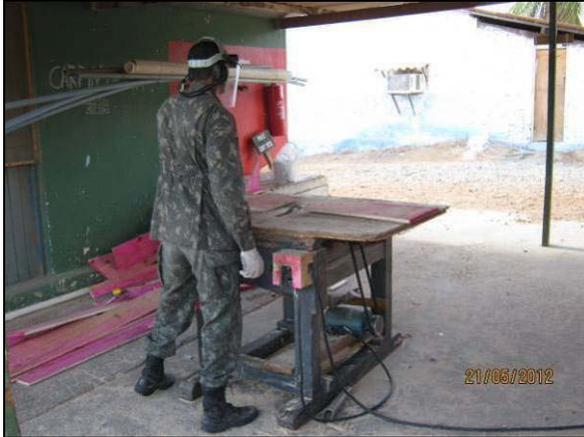
Foto 4.2.41. Colaborador utilizando EPI adequados durante atividade na carpintaria no canteiro de obras (maio/2012).

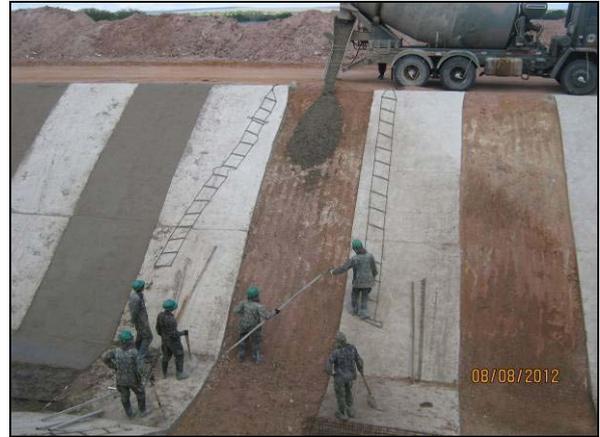
Foto 4.2.42. Uso de EPI por colaboradores durante atividade de concretagem no trecho I do Canal de Aproximação – WBS 2204 (ago/2012).

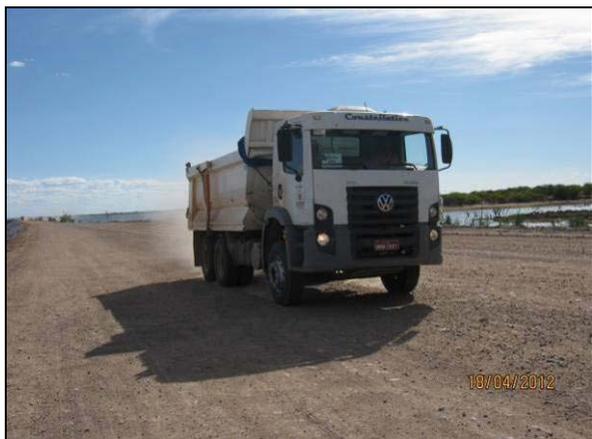
Foto 4.2.43. Colaborador conduzindo veículo com faróis acesos em via de acesso do trecho I do Canal de Aproximação – WBS 2204 (abr/2012).

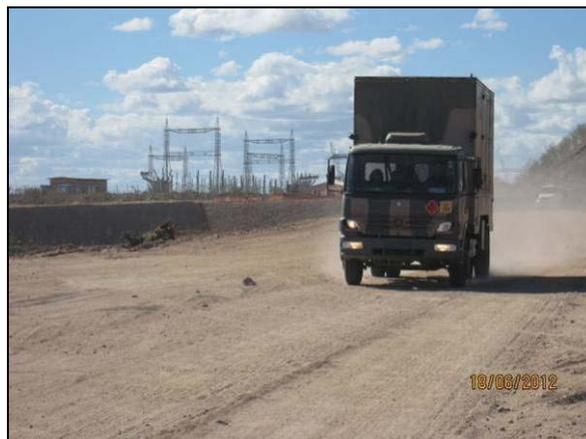
Foto 4.2.44. Veículo com faróis acesos em via de acesso do trecho III do Canal de Aproximação – WBS 2204 (jun/2012).

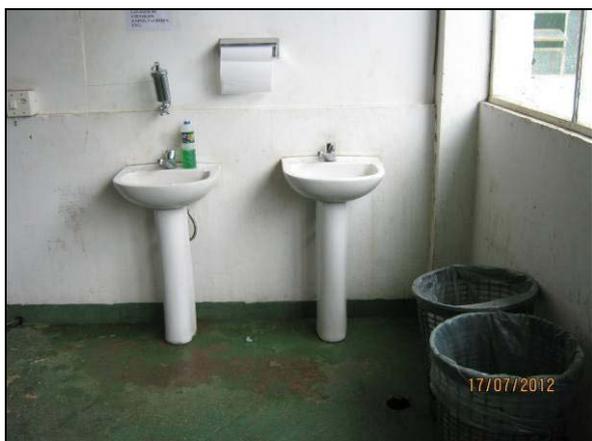
Foto 4.2.45. Lavatórios disponibilizados no interior do refeitório (jul/2012).

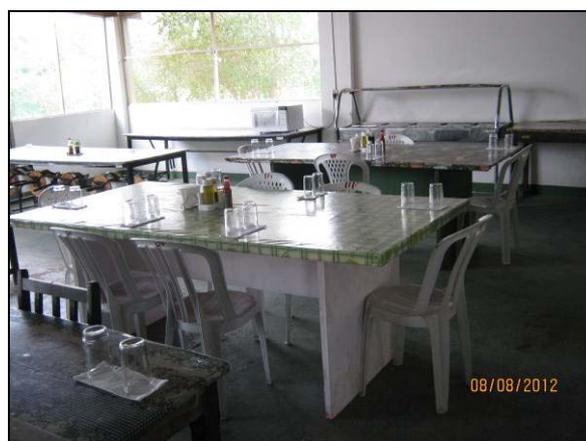
Foto 4.2.46. Refeitório limpo e organizado para atender aos colaboradores (ago/2012).

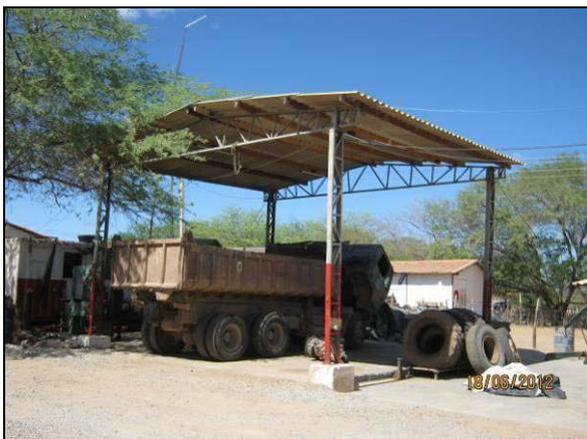
Foto 4.2.47. Oficina mecânica coberta e com piso impermeabilizado (jun/2012).

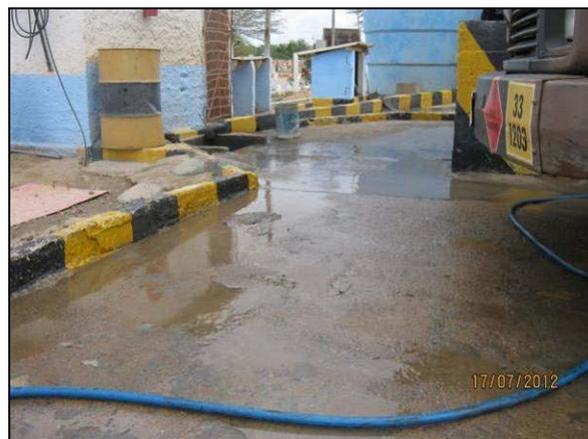
Foto 4.2.48. Mureta de contenção direcionando o efluente para o SAO (jul/2012).

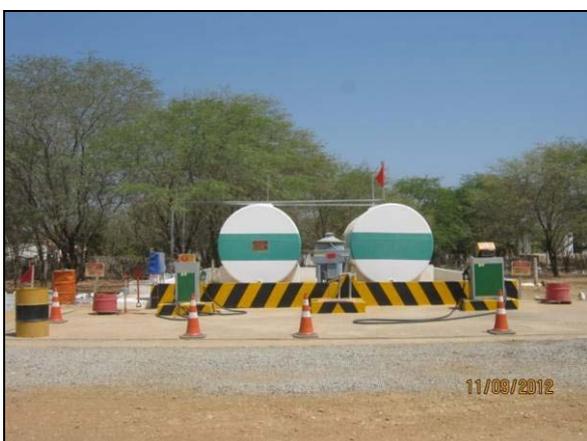
Foto 4.2.49. Posto de abastecimento com bacia de contenção, pista impermeabilizada, canaletas ligadas ao SAO e kit mitigação (set/2012).

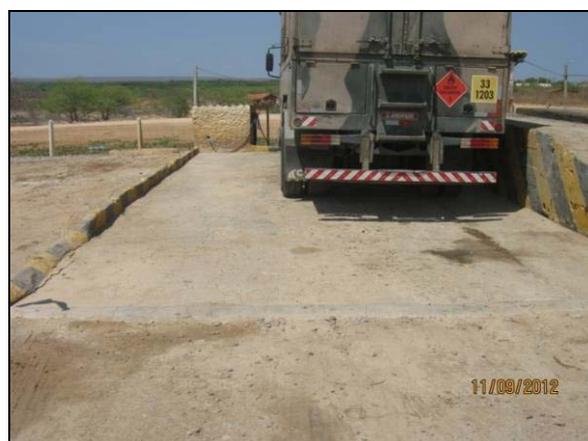
Foto 4.2.50. Área do lavajato com pista impermeabilizada (set/2012).

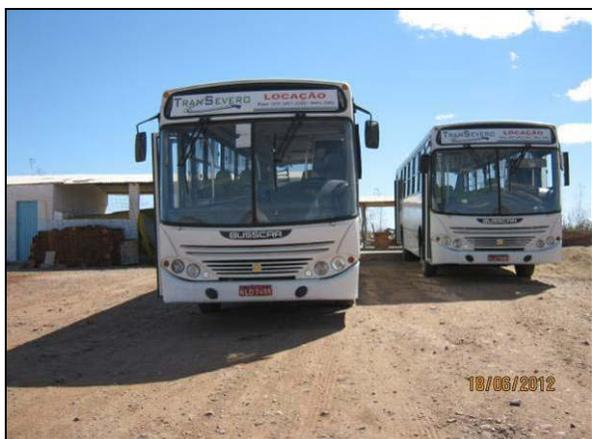
Foto 4.2.53. Veículos utilizados no deslocamento dos colaboradores para as frentes de serviço no WBS 2204 (jun/2012).

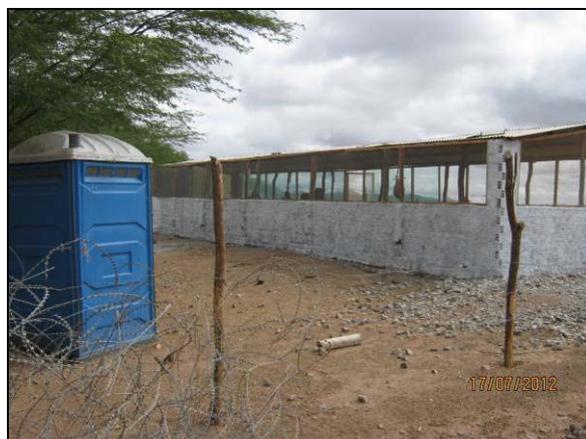
Foto 4.2.54. Banheiro químico disponibilizado aos colaboradores, na frente de serviço do WBS 2204 (jul/2012).

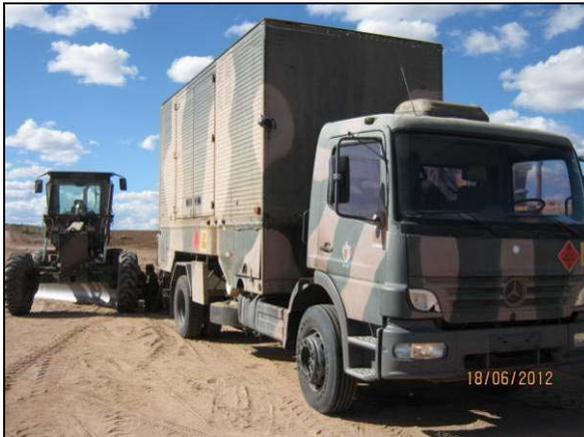
Foto 4.2.55. Oficina móvel durante manutenção de máquina no WBS 2204 (jun/2012).

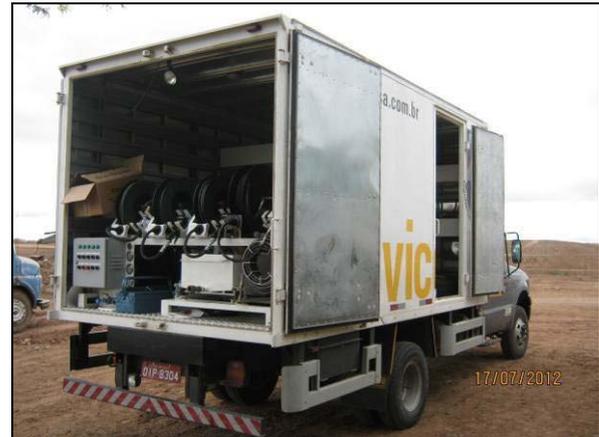
Foto 4.2.56. Caminhão comboio para lubrificação e abastecimento de máquinas no WBS 2204 (jul/2012).

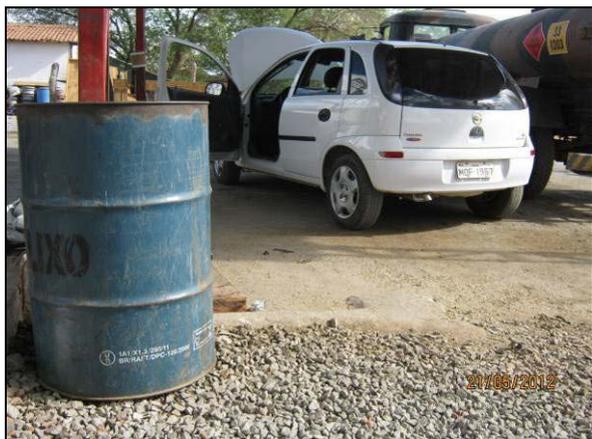
Foto 4.2.57. Coletor de resíduos disponível na oficina mecânica (maio/2012).

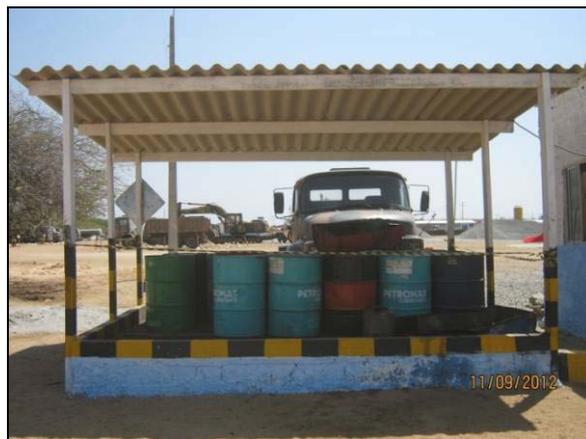
Foto 4.2.58. Baia para armazenamento de produtos perigosos coberta e com piso impermeabilizado (set/2012).

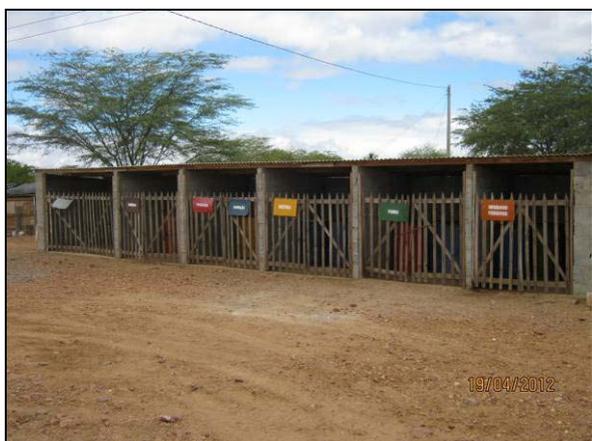
Foto 4.2.59. Baias para segregação e acondicionamento temporário no canteiro de obras (abr/2012).

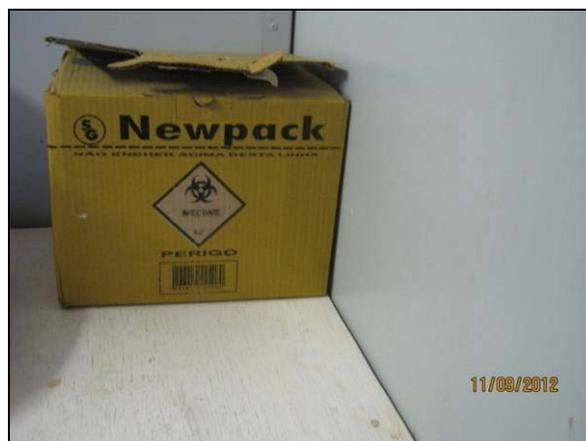
Foto 4.2.60. Coletor de resíduos perfurocortantes disponibilizado no ambulatório do canteiro de obras (set/2012).

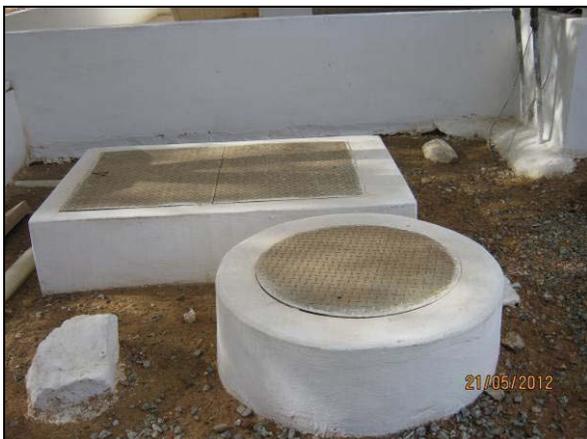
Foto 4.2.61. SAO do posto de abastecimento com manutenção adequada (maio/2012).

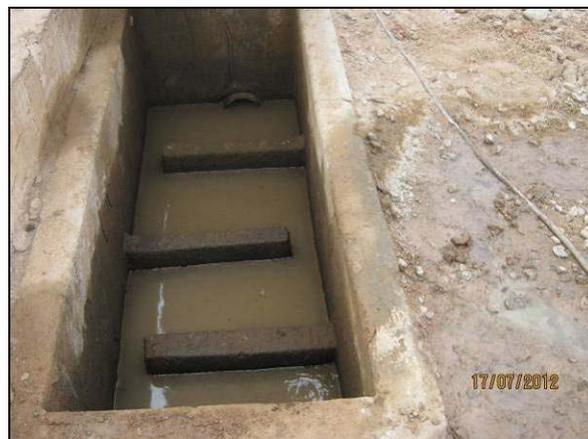
Foto 4.2.62. Separador de água e óleo do lavajato com manutenção adequada (jul/2012).

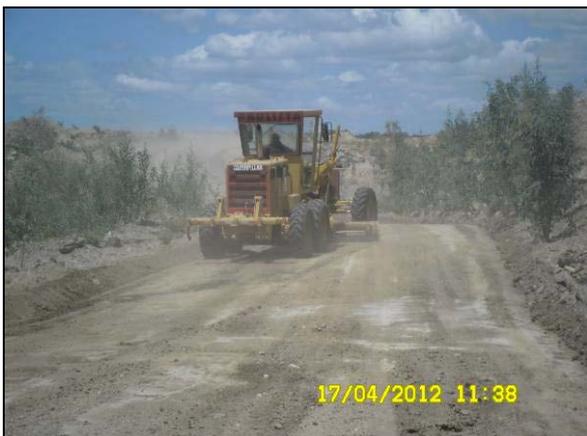
Foto 4.2.63. Melhoramento da via de acesso no segmento de canal WBS 1209 (abr/2012).

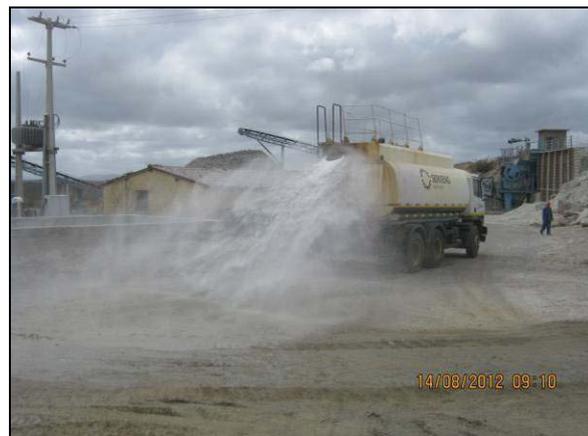
Foto 4.2.64. Umectação das vias internas da central de britagem no sitio Cabrobó (ago/2012).

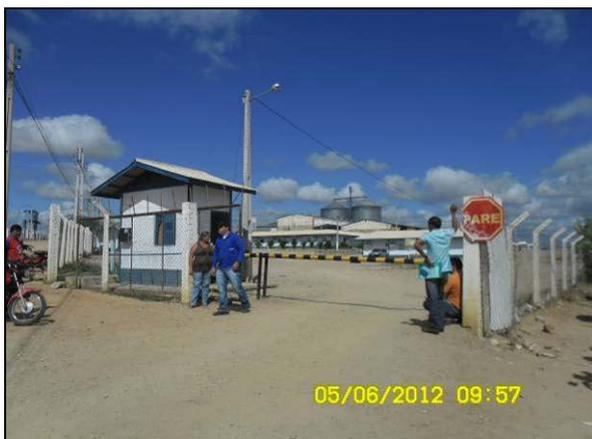
Foto 4.2.65. Guarita e portão de entrada bem sinalizado com vigilante em tempo integral (jun/2012).

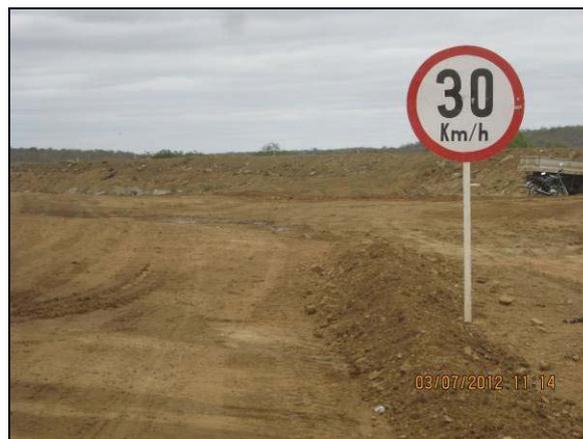
Foto 4.2.66. Placa de regulamentação na via de acesso do segmento de canal WBS 1210 (jul/2012).

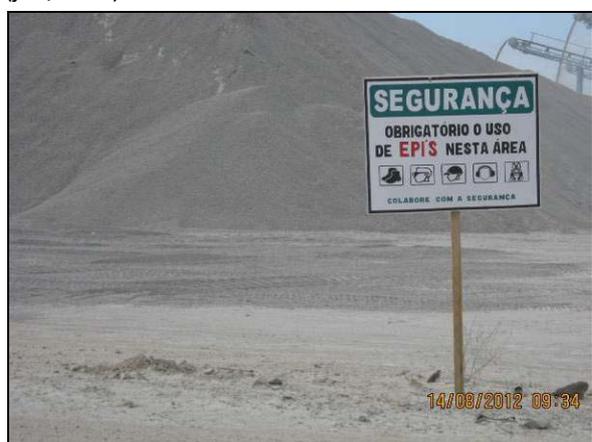
Foto 4.2.67. Placa de advertência quanto ao uso obrigatório de EPI na frente de serviço do britador (ago/2012).

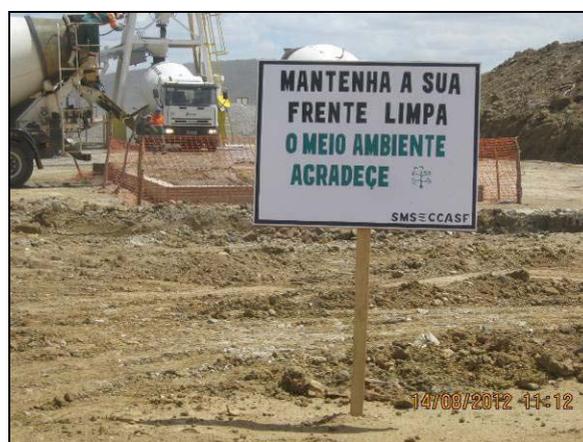
Foto 4.2.68. Placa de conscientização ambiental implantada na central de concreto (ago/2012).

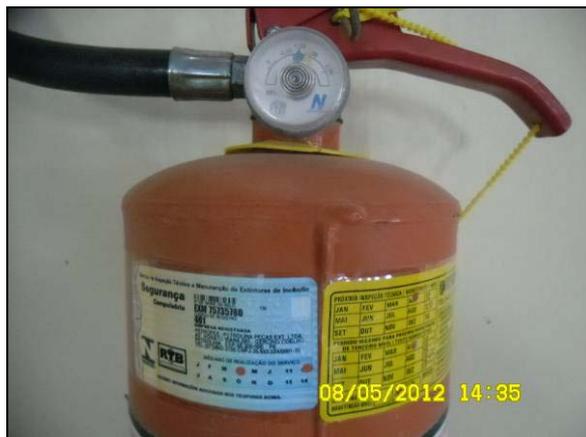
Foto 4.2.74. Extintor de incêndio do refeitório em conformidade (maio/2012).

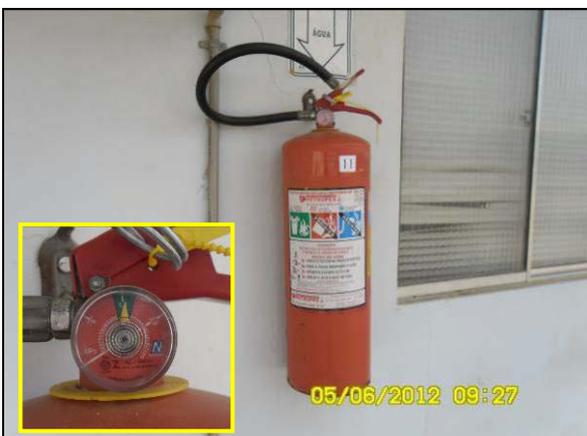
Foto 4.2.75. Extintor de incêndio do escritório administrativo em condições adequadas (jun/2012).

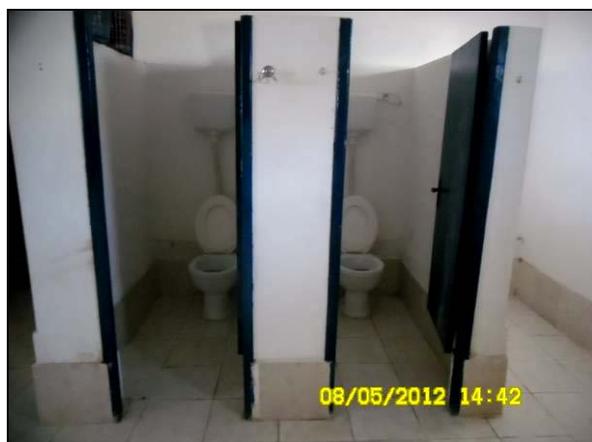
Foto 4.2.79. Gabinetes sanitários do alojamento em condições satisfatórias de limpeza (maio/2012).

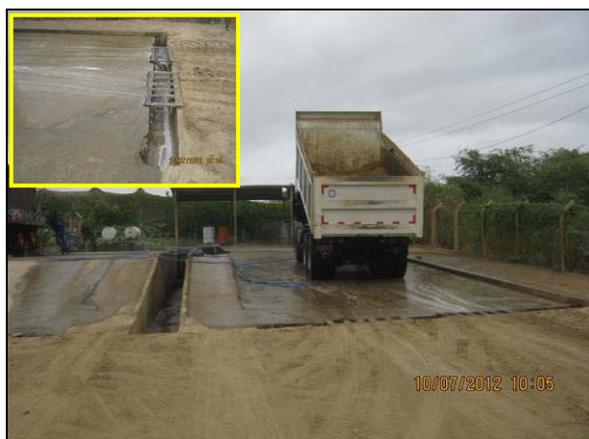
Foto 4.2.86. Lava jato com pista impermeabilizada e canaletas ligadas ao SAO (jul/2012).

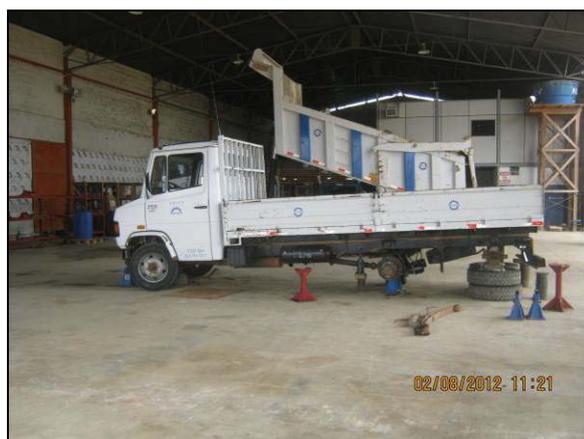
Foto 4.2.87. Oficina mecânica coberta e com piso impermeabilizado (ago/2012).

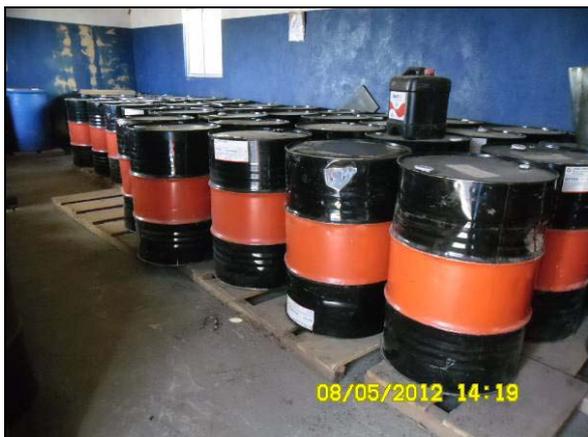
Foto 4.2.88. Armazenamento de tambores de óleos lubrificantes em área coberta e com piso impermeabilizado (maio/2012).

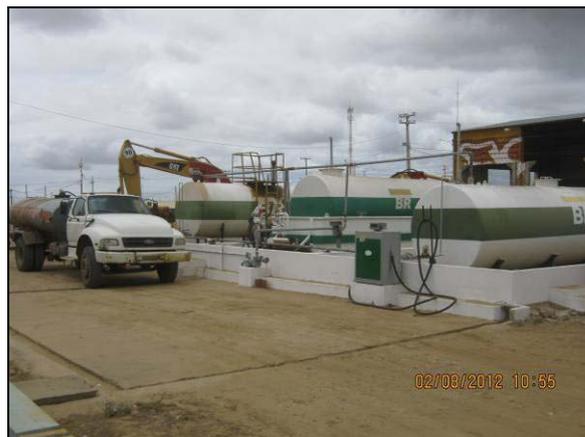
Foto 4.2.89. Posto de abastecimento com pista impermeabilizada e canaletas de direcionamento dos efluentes ao SAO (ago/2012).

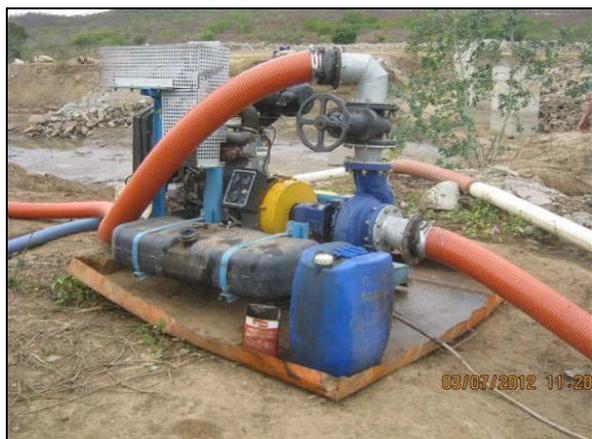
Foto 4.2.99. Motobomba disposta sobre bandeja coletora na frente de serviço do aqueduto Terra Nova (jul/2012).

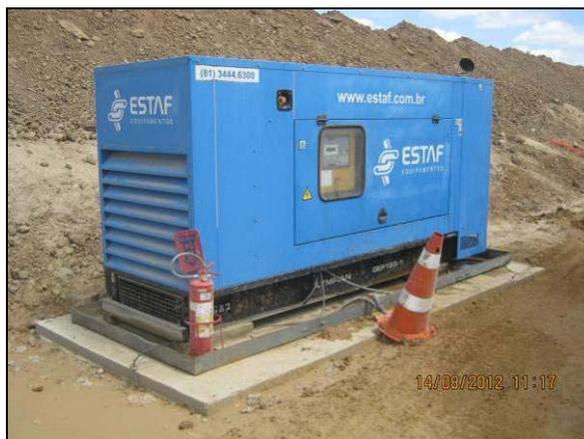
Foto 4.2.100. Gerador da central de concreto disposto sobre bandeja coletora (ago/2012).

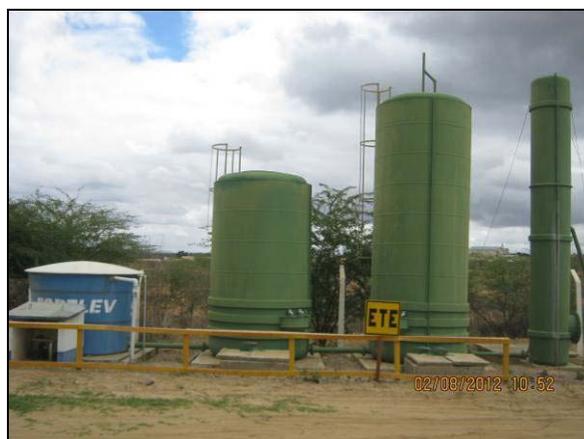
Foto 4.2.102. Estação de tratamento de efluentes em operação (ago/2012).

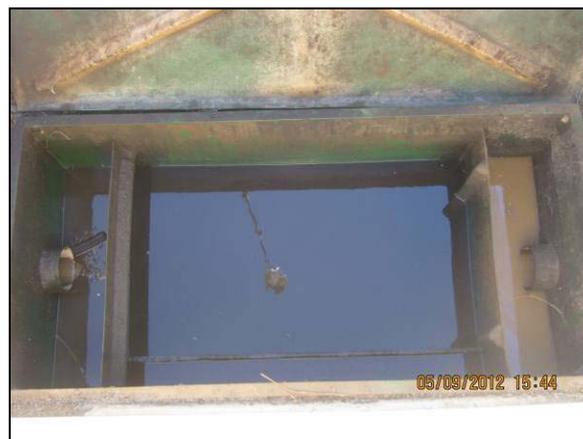
Foto 4.2.105. SAO do posto de abastecimento e lavajato (set/2012).

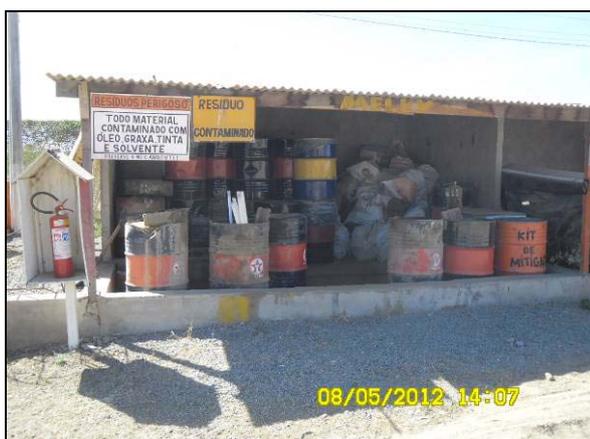
Foto 4.2.106. Central de armazenamento temporário de resíduos Classe I (maio/2012).

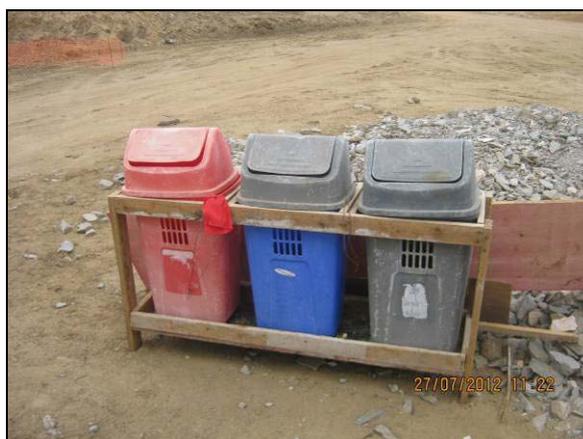
Foto 4.2.107. Coletores de resíduos da tenda de apoio próxima à central de concreto (jul/2012).

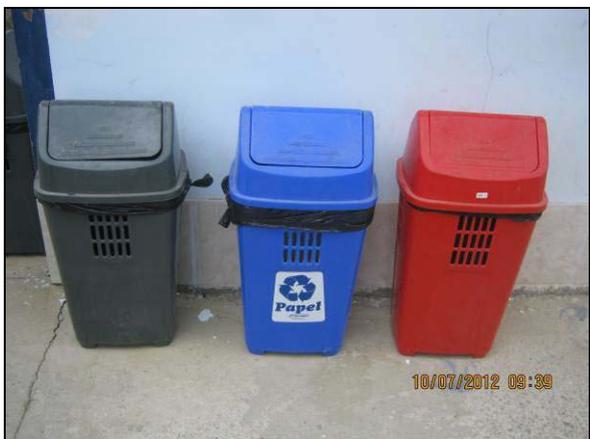
Foto 4.2.108. Coletores de resíduos dos alojamentos (jul/2012).

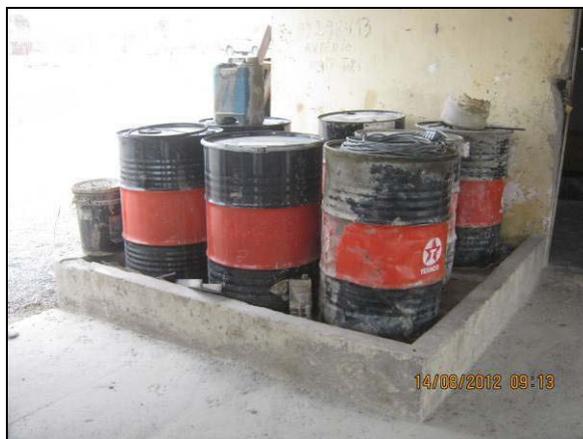
Foto 4.2.109. Local de armazenamento temporário para resíduos perigosos da frente de serviço do britador (ago/2012).

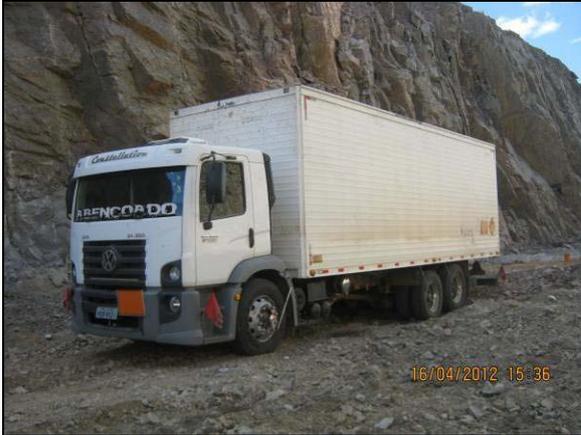
Foto 4.2.110. Armazenamento de explosivos no paiol móvel (abr/2012).

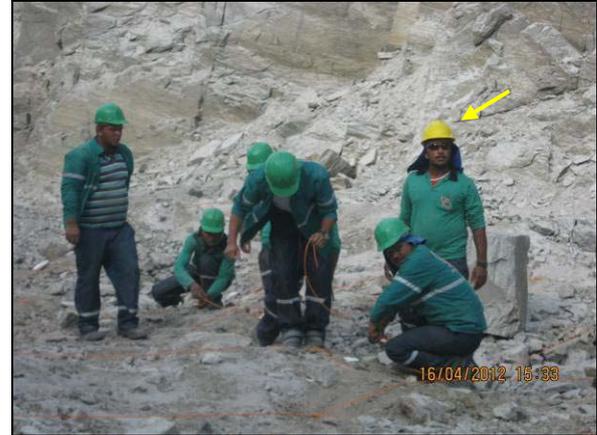
Foto 4.2.111. Implantação de explosivos acompanhado por um Blaster em área de desmonte de rocha (abr/2012).

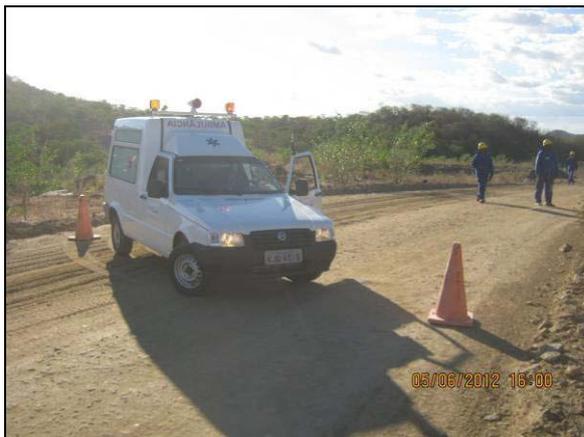
Foto 4.2.112. Presença de ambulância e implantação de barreira de segurança em via de acesso (jun/2012).

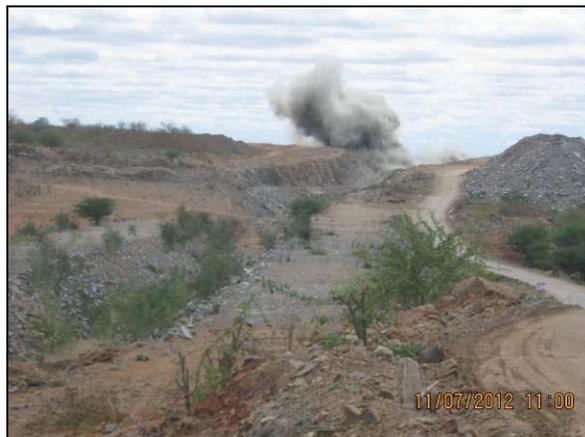
Foto 4.2.114. Momento do desmonte de rocha (jul/2012).

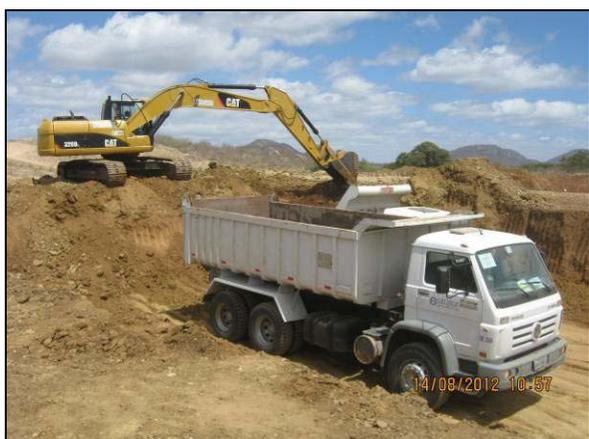
Foto 4.2.115. Abertura de caixa de empréstimo dentro da faixa de domínio, WBS 1210 (ago/2012).

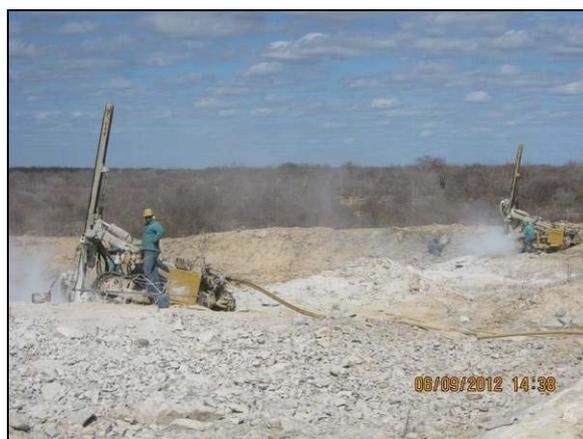
Foto 4.2.116. Jazida de pedra localizada no sítio Cabrobó, devidamente licenciada (set/2012).

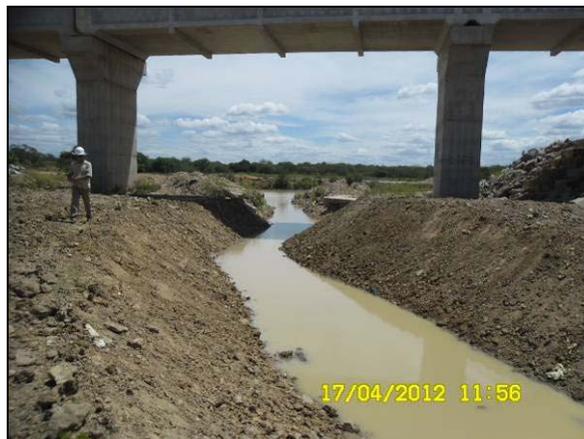
Foto 4.2.117. Canal de drenagem aberto no antigo leito do riacho Saco da Serra tendo em vista manter o fluxo hídrico (abr/2012).

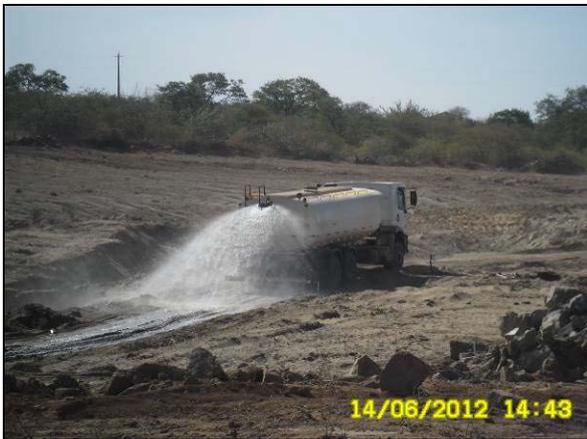
Foto 4.2.118. Umectação de via de acesso no reservatório Mangueira WBS 1109 (jun/2012).

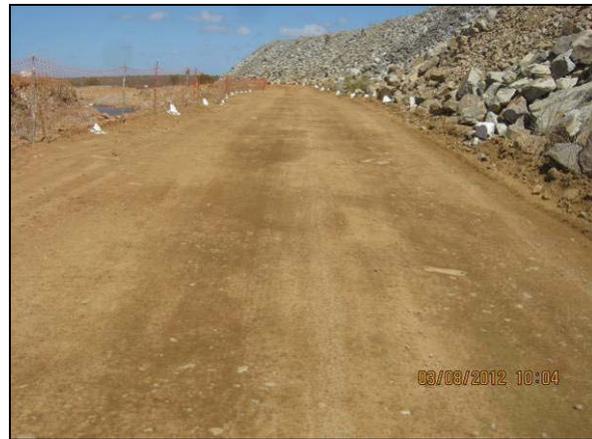
Foto 4.2.119. Via de acesso em boas condições de trafegabilidade no WBS 1216 (ago/2012).

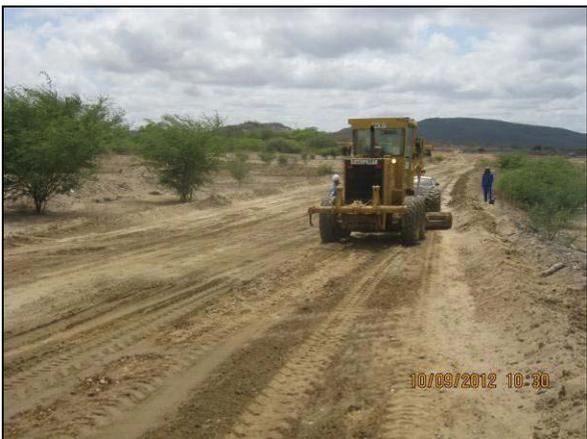
Foto 4.2.120. Melhoramento de via de acesso no reservatório Serra do Livramento (set/2012).

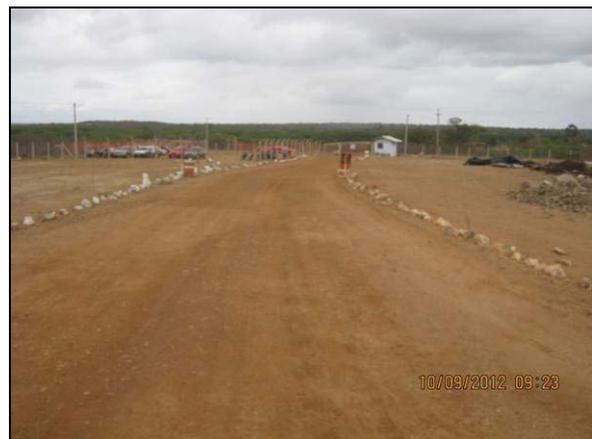
Foto 4.2.121. Via interna do canteiro de apoio bem dimensionada (set/2012).

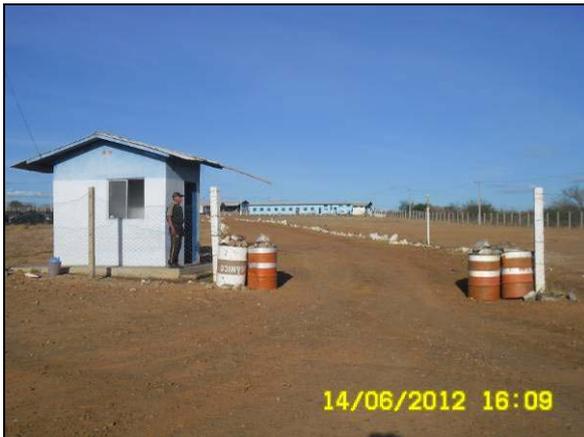
Foto 4.2.122. Guarita do canteiro de obras com vigilância em tempo integral (jun/2012).
