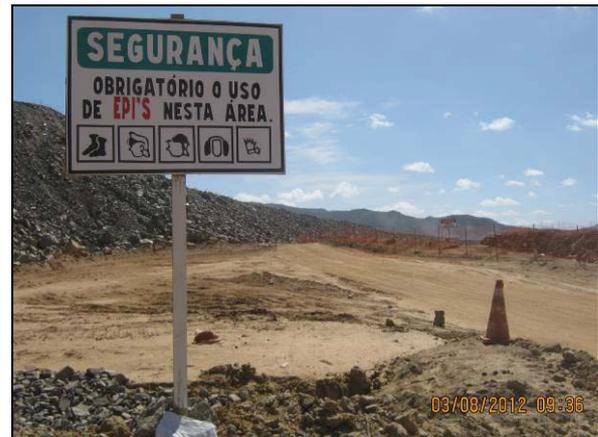
Foto 4.2.123. Placa de segurança advertindo quanto ao uso de EPI na frente de obra do WBS 1216 (ago/2012).

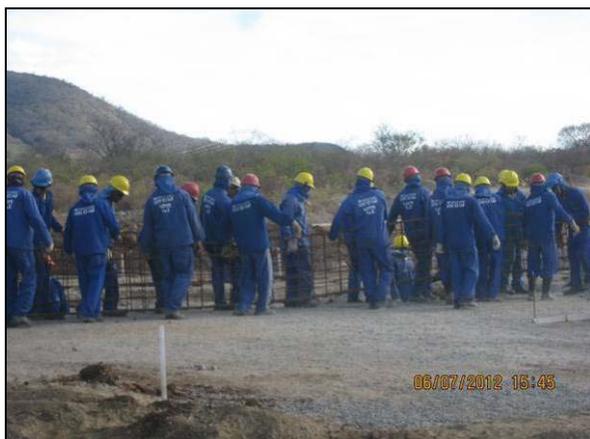
Foto 4.2.124. Uso adequado dos EPI por colaboradores em atividade na central de concreto do WBS 1214 (jul/2012).

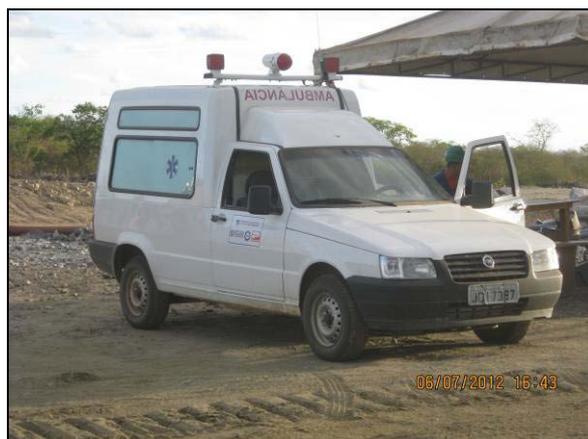
Foto 4.2.125. Ambulância para o deslocamento de colaboradores em casos emergenciais, WBS 1216 (jul/2012).

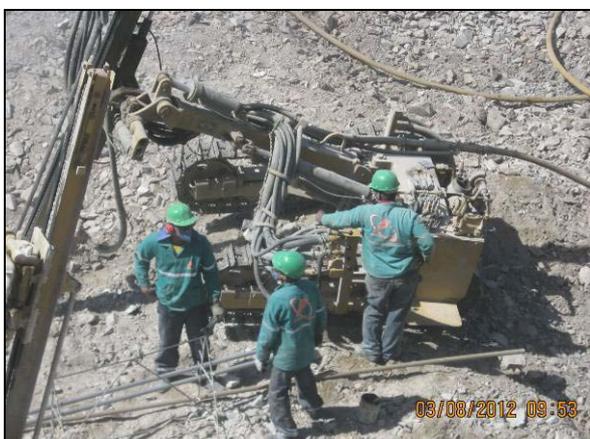
Foto 4.2.126. Uso correto dos EPI na frente de serviço do WBS 1216 (ago/2012).

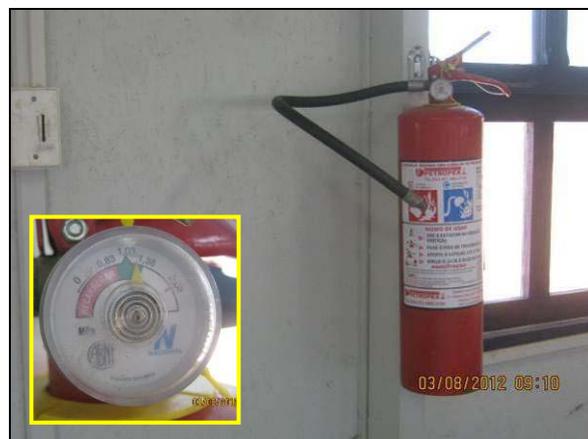
Foto 4.2.127. Extintor de incêndio no refeitório em condições adequadas (ago/2012).

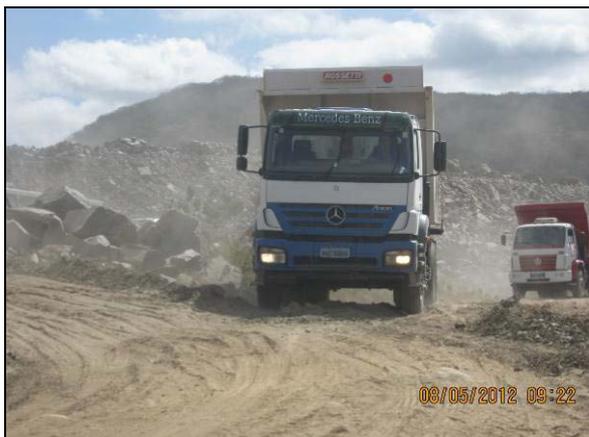
Foto 4.2.128. Tráfego de caminhão com faróis ligados no WBS 1216 (maio/2012).

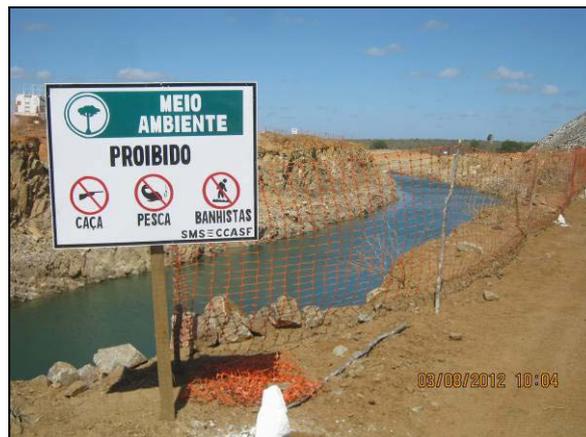
Foto 4.2.129. Placa de conscientização ambiental em bom estado de conservação, segmento WBS 1216 (ago/2012).

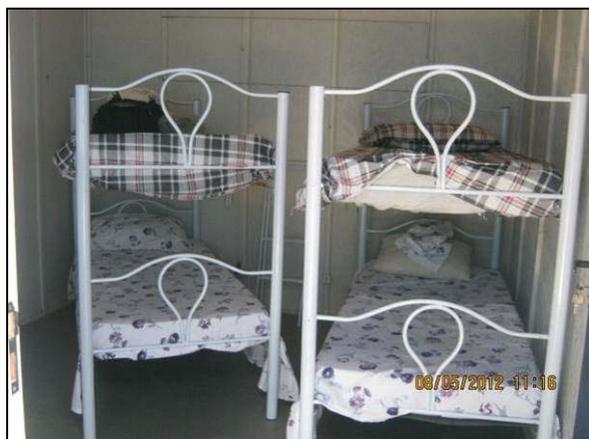
Foto 4.2.130. Vista interna do alojamento disponibilizado aos colaboradores (maio/2012).

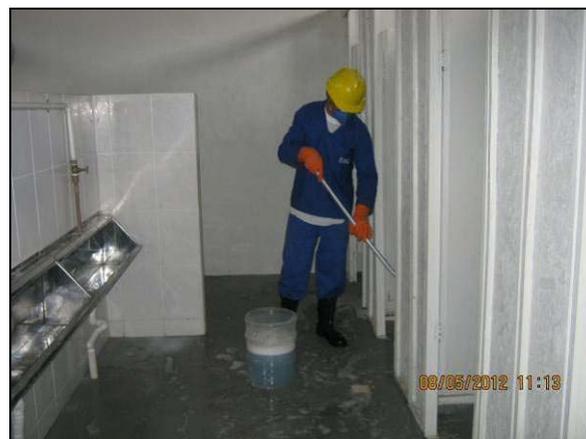
Foto 4.2.131. Manutenção do banheiro coletivo usado pelos colaboradores alojados (maio/2012).

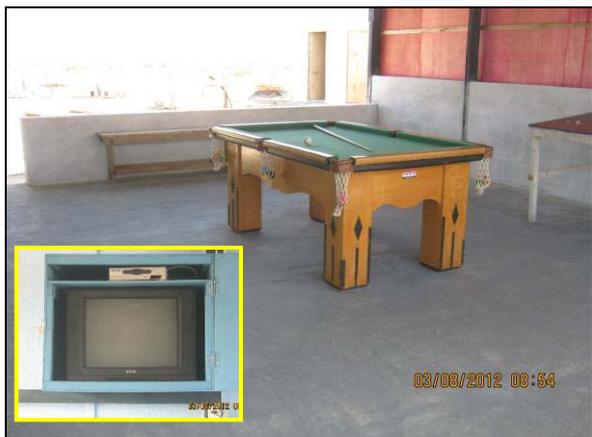
Foto 4.2.132. Área de lazer com mesa de jogos e TV (ago/2012).

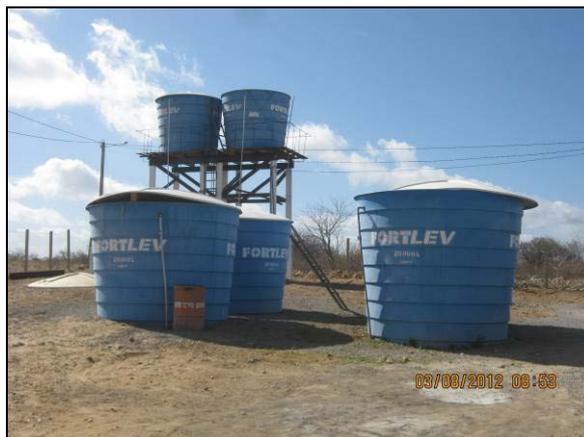
Foto 4.2.133. Reservatórios de água para abastecimento do canteiro de apoio (ago/2012).

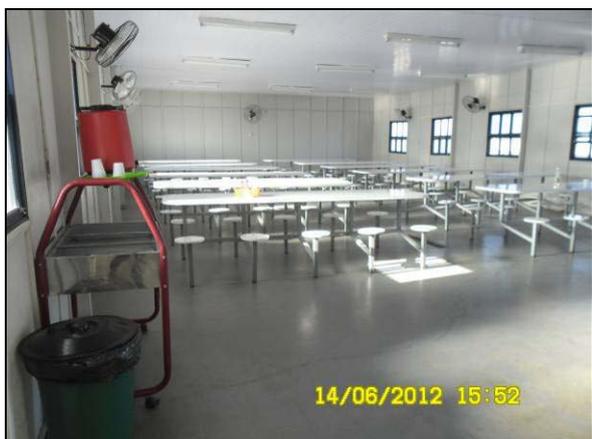
Foto 4.2.134. Refeitório geral do canteiro de apoio limpo e ventilado (jun/2012).

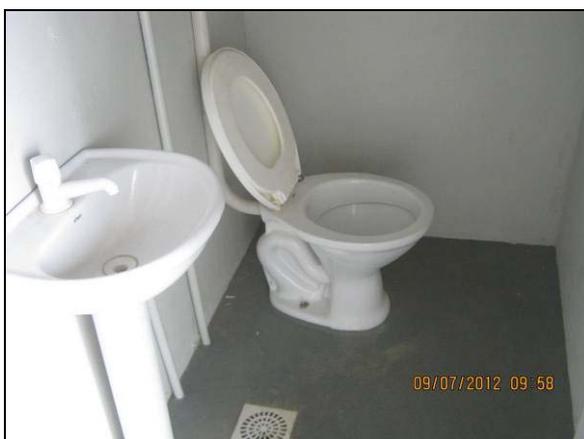
Foto 4.2.135. Banheiro em boas condições de limpeza (jul/2012).

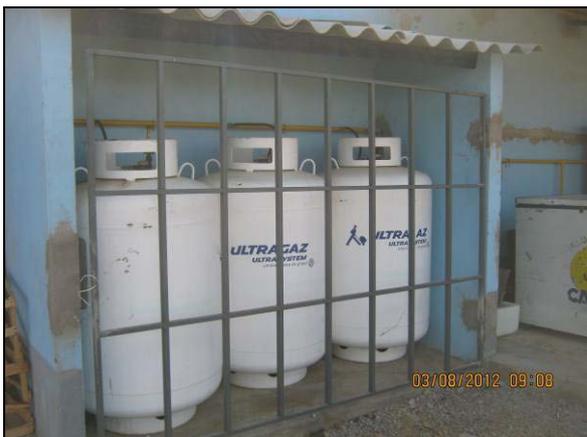
Foto 4.2.136. Botijões de gás armazenados de forma adequada (ago/2012).

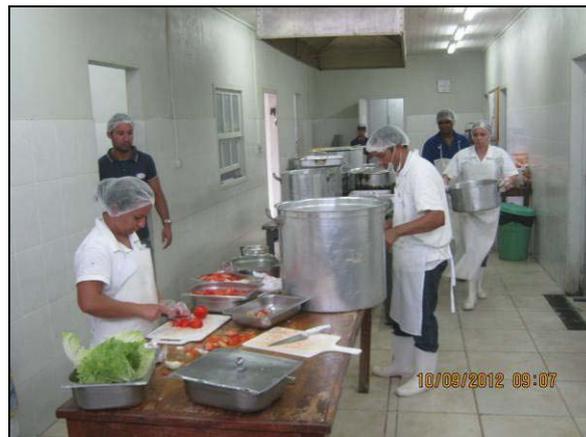
Foto 4.2.137. Colaboradores preparando refeição devidamente uniformizados (set/2012).

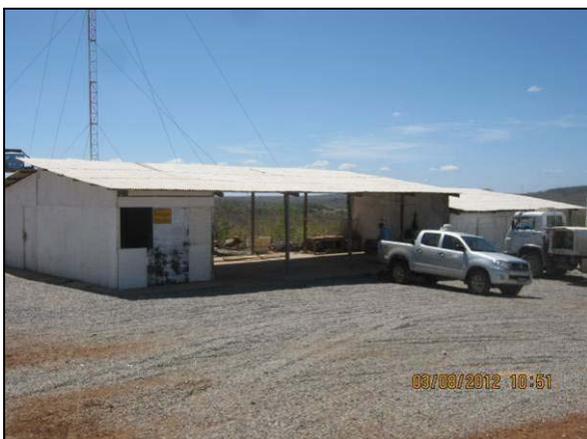
Foto 4.2.138. Carpintaria com atividades temporariamente paralisadas (ago/2012).

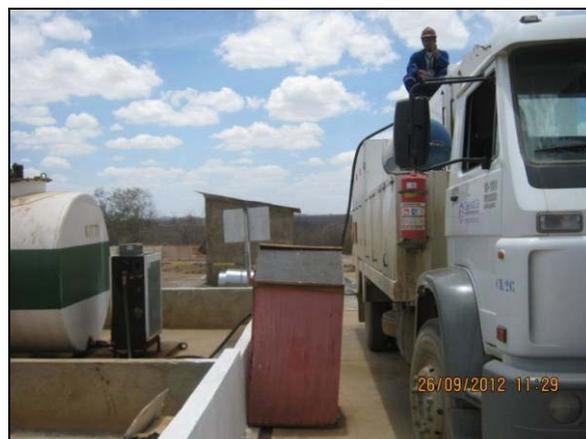
Foto 4.2.139. Posto de abastecimento em operação (set/2012).

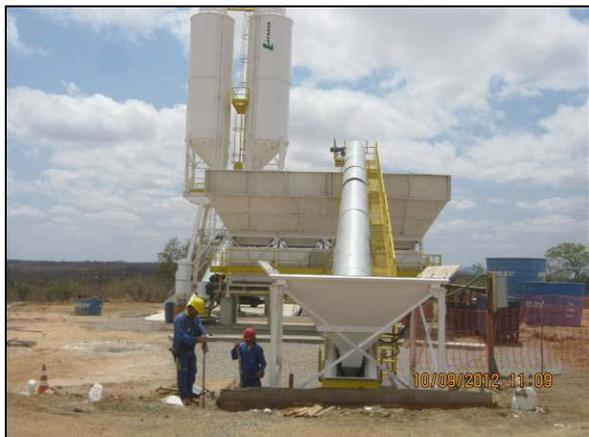
Foto 4.2.140. Montagem das estruturas da central de concreto, WBS 1214 (set/2012).

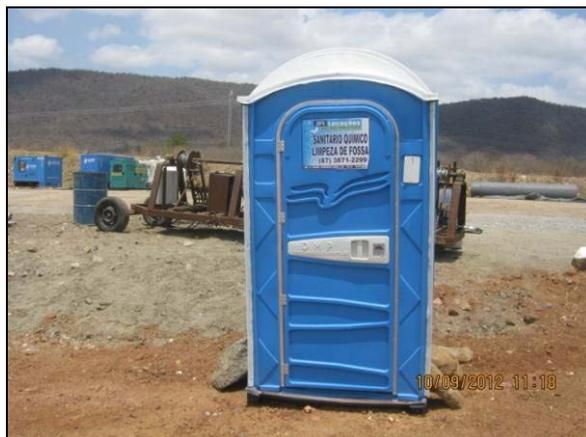
Foto 4.2.141. Banheiro químico da central de concreto em condições satisfatórias de uso (set/2012).

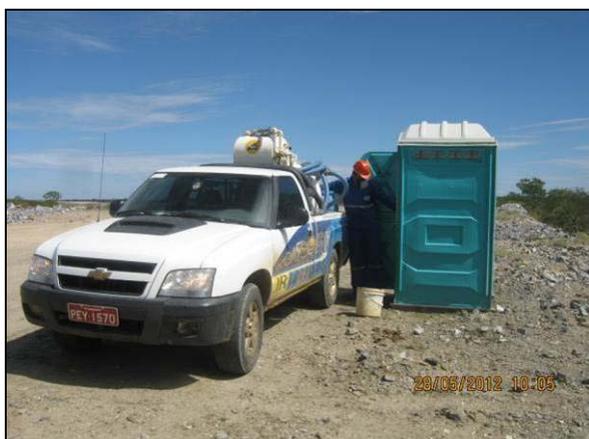
Foto 4.2.142. Manutenção em banheiro químico na frente de serviço do segmento de canal WBS 1216 (maio/2012).

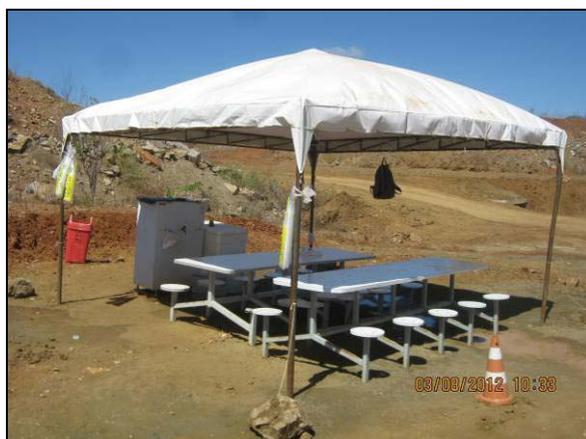
Foto 4.2.143. Tenda de apoio implantada na frente de serviço do segmento de canal WBS 1214 (ago/2012).

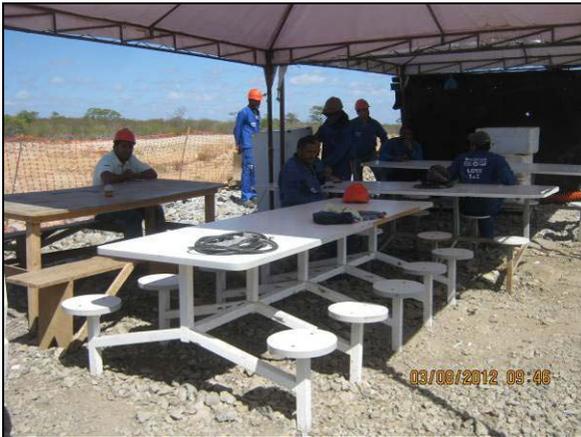
Foto 4.2.144. Tenda de apoio com infraestrutura adequada aos colaboradores da frente de serviço do segmento de canal WBS 1216 (ago/2012).

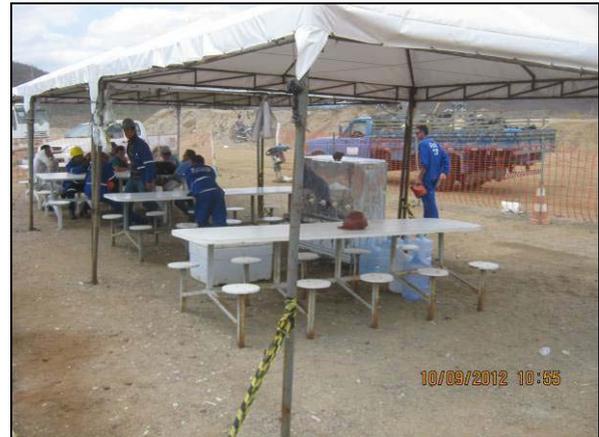
Foto 4.2.145. Tenda de apoio disponibilizada na frente de serviço do reservatório Serra do Livramento com mesas, bancos e bebedouro com água mineral (set/2012).

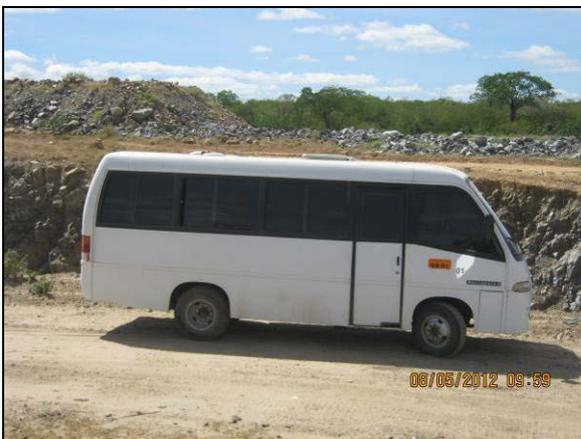
Foto 4.2.146. Veículo usado para o transporte dos colaboradores à frente de serviço do segmento de canal WBS 1216 (maio/2012).

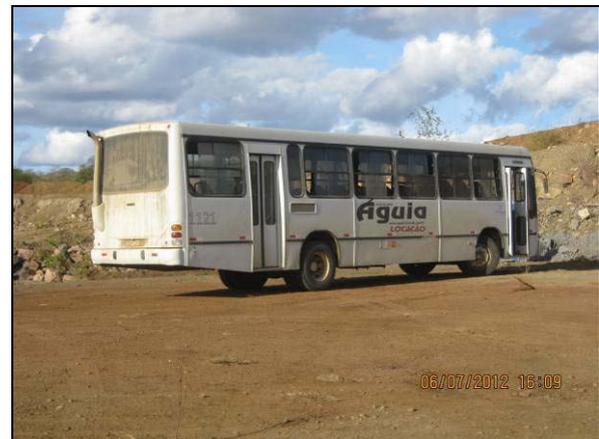
Foto 4.2.147. Ônibus utilizado para o transporte dos colaboradores às frentes de serviço em conformidade (jul/2012).

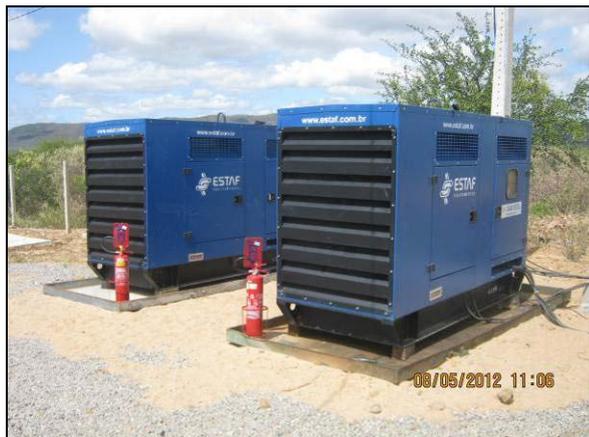
Foto 4.2.148. Grupos geradores do canteiro de apoio dispostos de forma adequada e disponibilidade de extintor de incêndio (maio/2012).

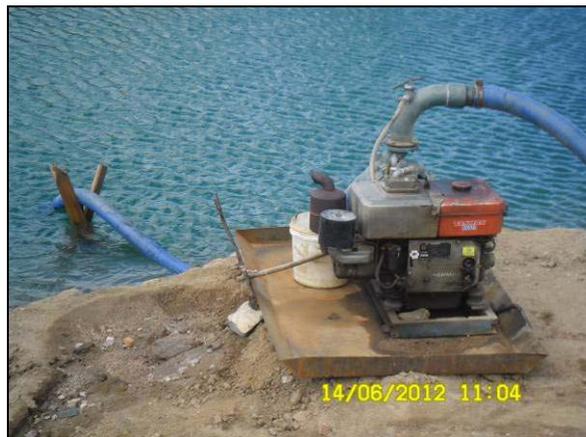
Foto 4.2.149. Motobomba disposto sobre bandeja coletora, WBS 1216 (jun/2012).

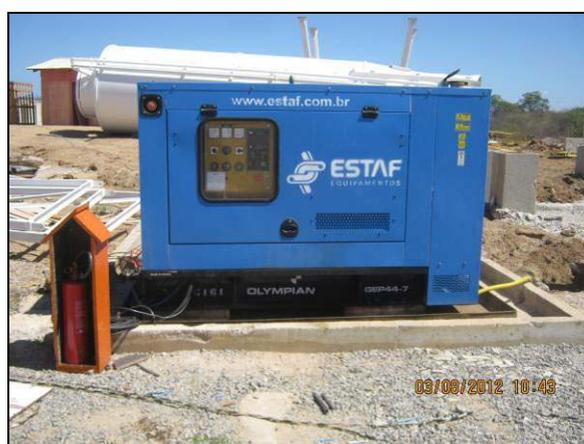
Foto 4.2.150. Gerador da central de concreto disposto sobre bacia de contenção (ago/2012).

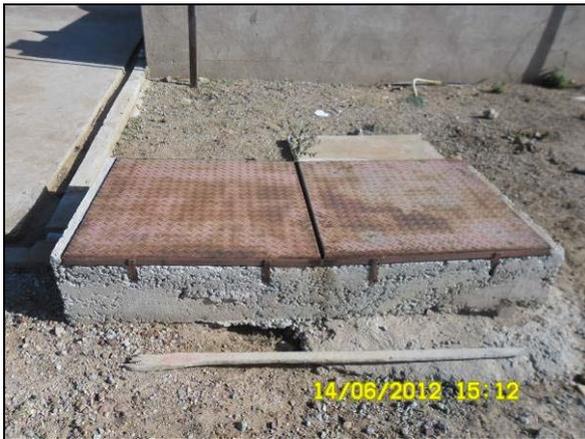
Foto 4.2.151. SAO do posto de abastecimento localizado na estrutura de apoio do WBS 1214 (jun/2012).

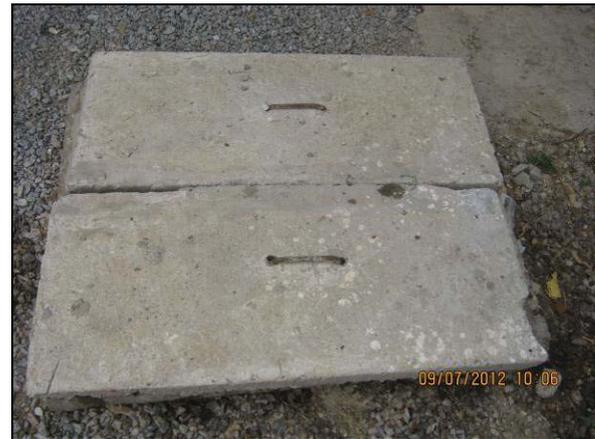
Foto 4.2.152. Caixa de gordura proveniente da cozinha do canteiro (jul/2012).

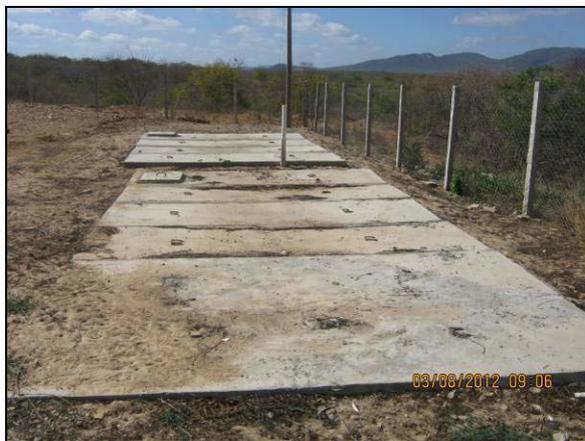
Foto 4.2.153. Sistema de tratamento de efluentes do canteiro de apoio (ago/2012).

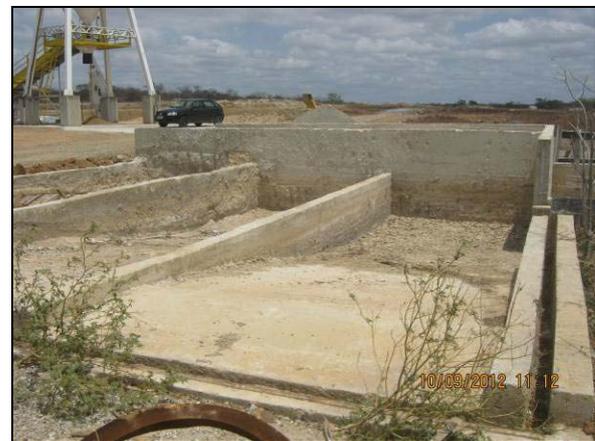
Foto 4.2.154. Sistema de tratamento de efluentes da central de concreto temporariamente desativado (set/2012).

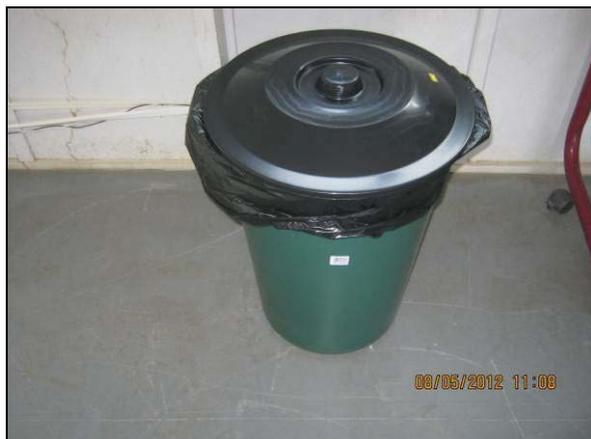
Foto 4.2.155. Coletor de resíduos do refeitório devidamente tampado (maio/2012).

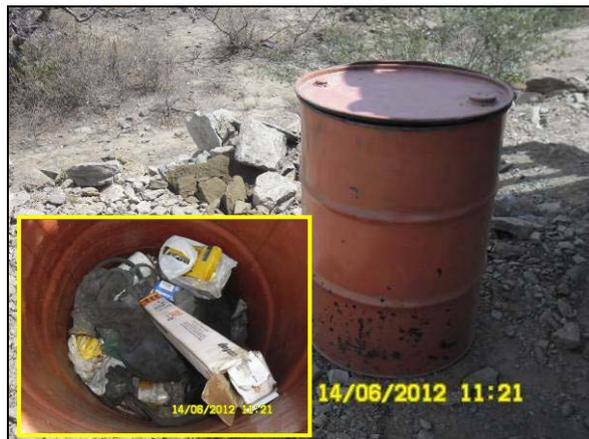
Foto 4.2.156. Tambor de resíduos contaminados devidamente tampado na frente de serviço do WBS 1216 (jun/2012).

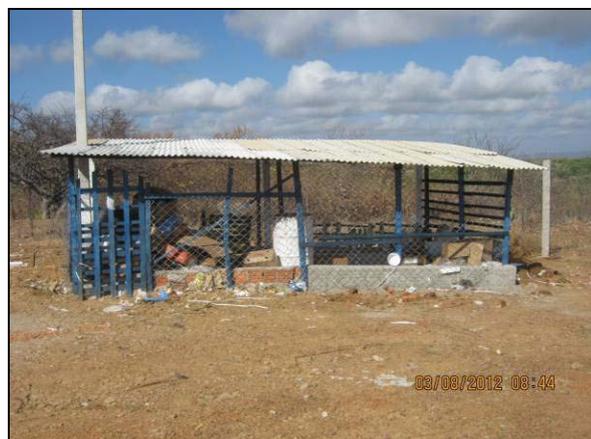
Foto 4.2.157. Baía de resíduos do canteiro de apoio (ago/2012).

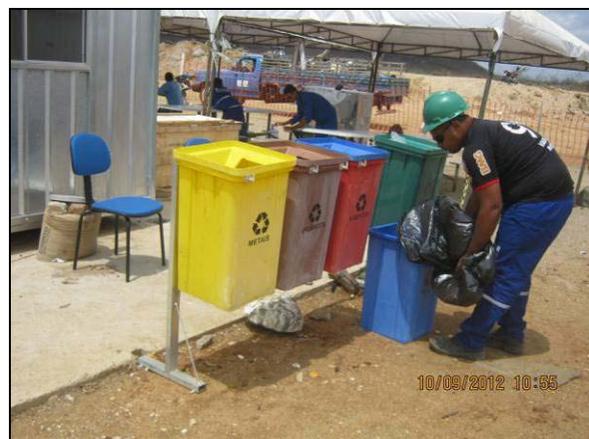
Foto 4.2.158. Colaborador durante manutenção nos coletores de resíduos próximos à tenda de apoio do reservatório Serra do Livramento (set/2012).

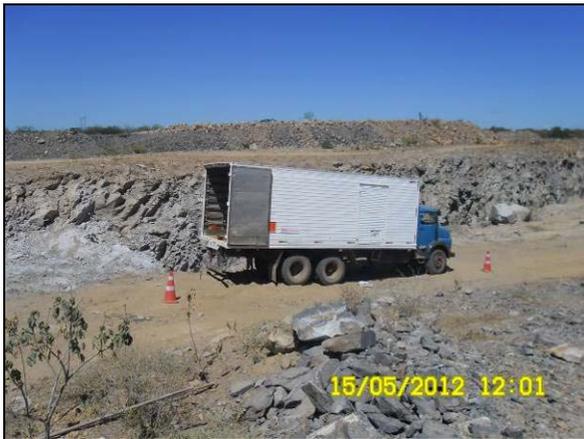
Foto 4.2.159. Armazenamento de explosivos em paiol móvel (maio/2012).

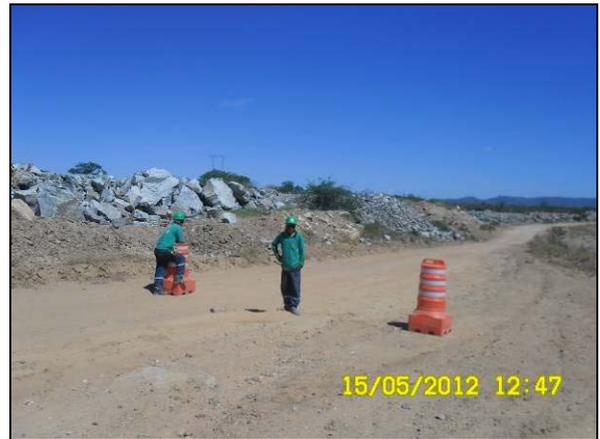
Foto 4.2.160. Barreira de segurança implantada em via de acesso durante os procedimentos de desmonte de rocha (maio/2012).

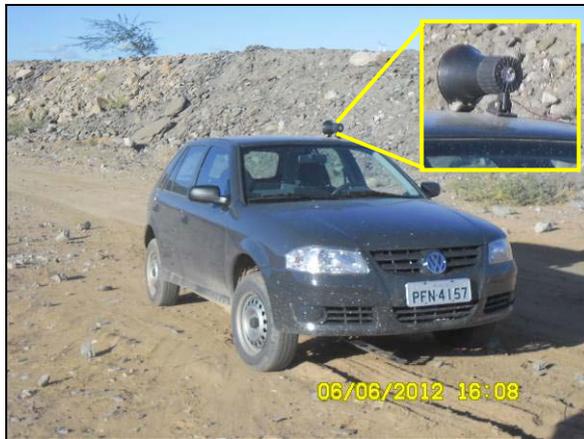
Foto 4.2.161. Veículo adaptado com sirene de alerta de segurança percorrendo a área antes da detonação (jun/2012).

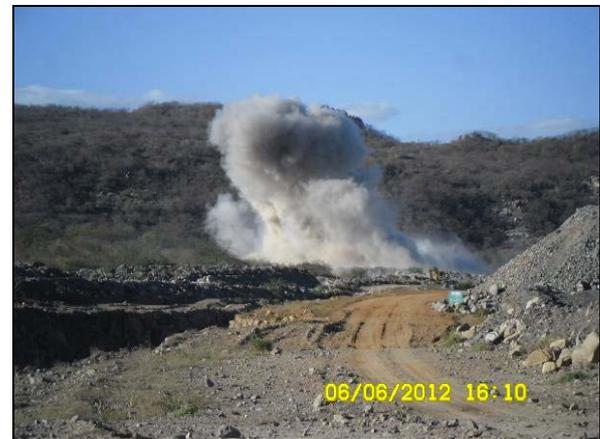
Foto 4.2.162. Momento da execução do desmonte de rocha no WBS 1216 (jun/2012).

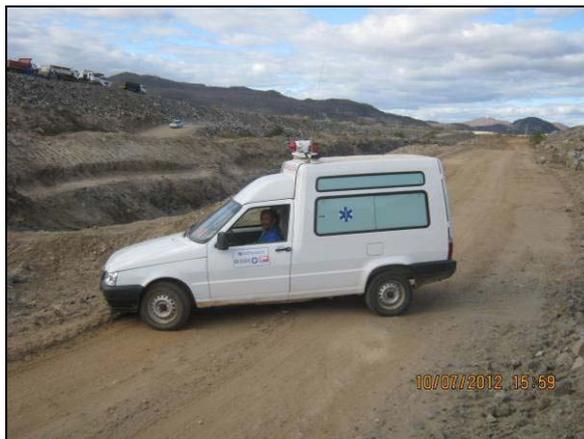
Foto 4.2.163. Disponibilidade de ambulância durante o procedimento de desmonte de rocha (jul/2012).

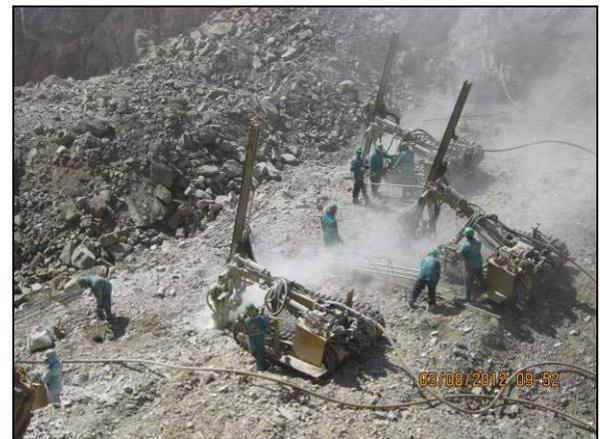
Foto 4.2.164. Perfuração da área para implantação de explosivos (ago/2012).

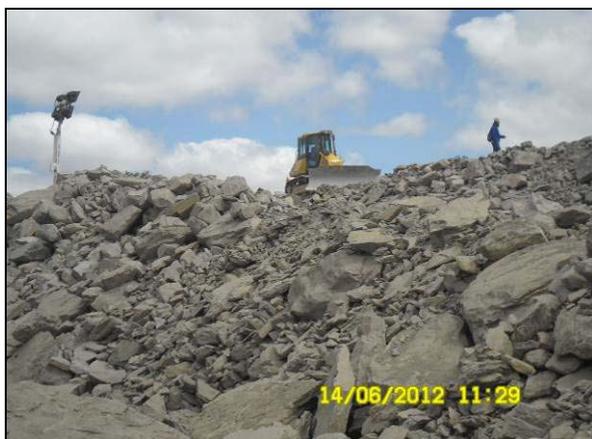
Foto 4.2.165. Conformação de material de 3ª categoria em bota-fora, WBS 1216 (jun/2012).

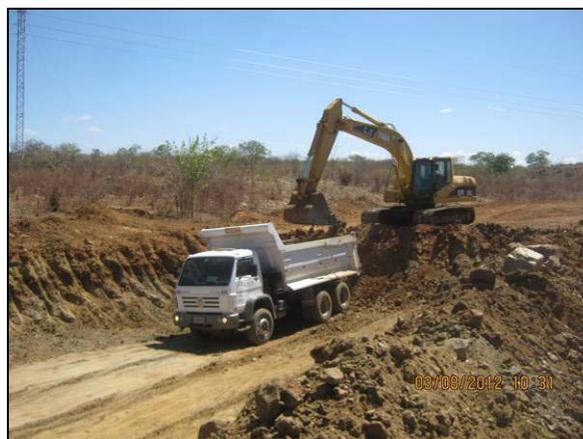
Foto 4.2.166. Exploração de caixa de empréstimo na faixa de domínio do segmento de canal WBS 1214 (ago/2012).

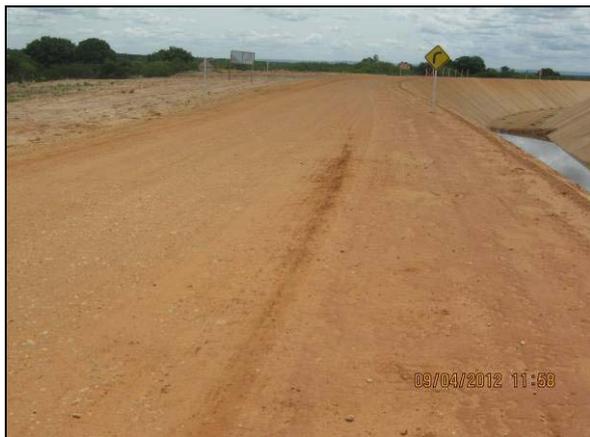
Foto 4.2.167. Via de acesso em boas condições de trafegabilidade, próxima à comunidade Cipó, WBS 1229 (abr/2012).

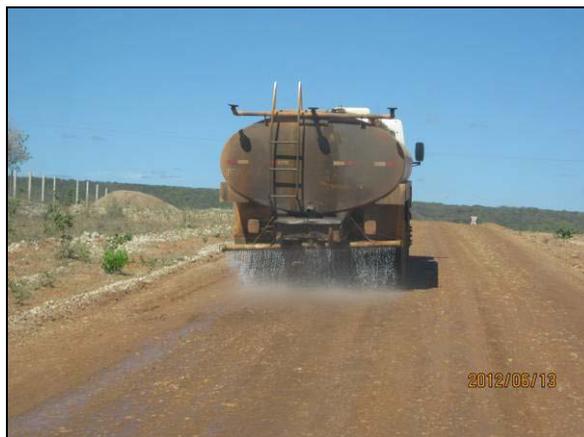
Foto 4.2.168. Umectação de via de acesso visando minimizar a suspensão de material particulado, WBS 1231 (jun/2012).

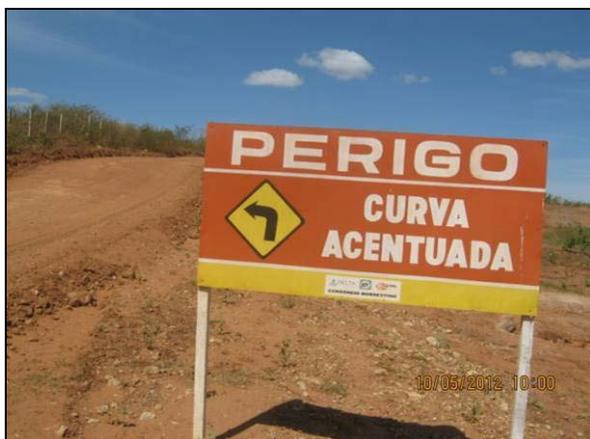
Foto 4.2.169. Placa indicando curva acentuada, WBS 1231. (maio/2012).

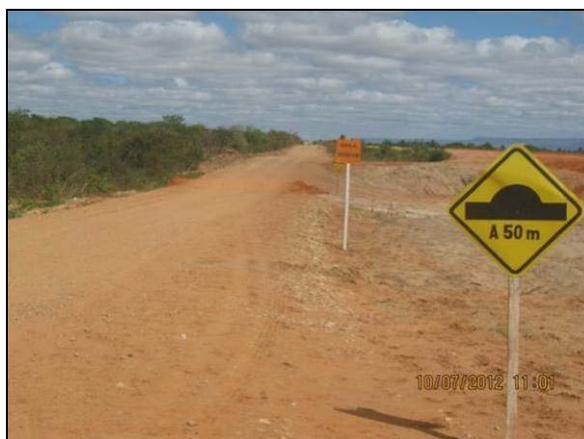
Foto 4.2.170. Placa indicando redutor de velocidade, WBS 1232. (jul/2012).

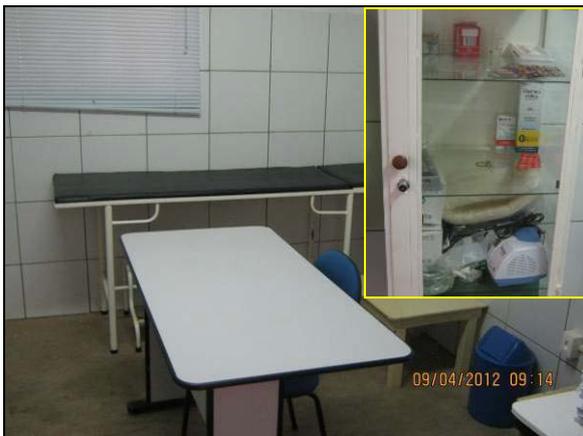
Foto 4.2.171. Presença de maca e medicamentos no ambulatório (abr/2012).

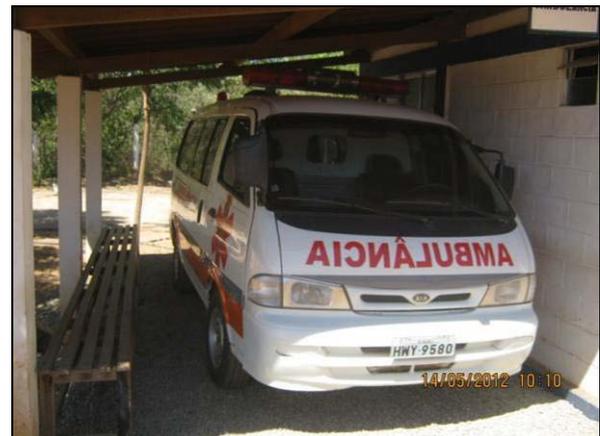
Foto 4.2.172. Ambulância disponível no canteiro de obras (maio/2012).

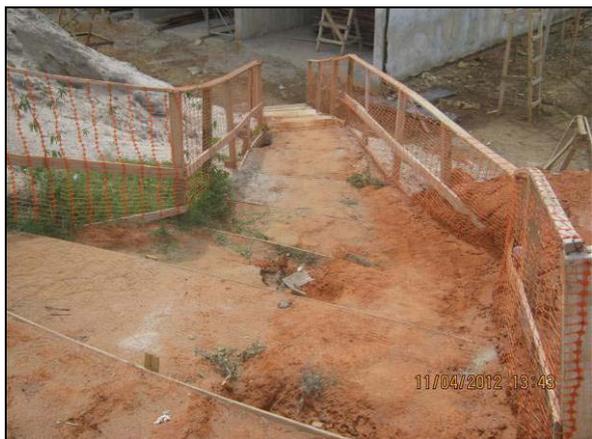
Foto 4.2.173. Instalação adequada de guarda corpo e corrimão em escada de acesso ao bueiro Palha – WBS 1355 (abr/2012).

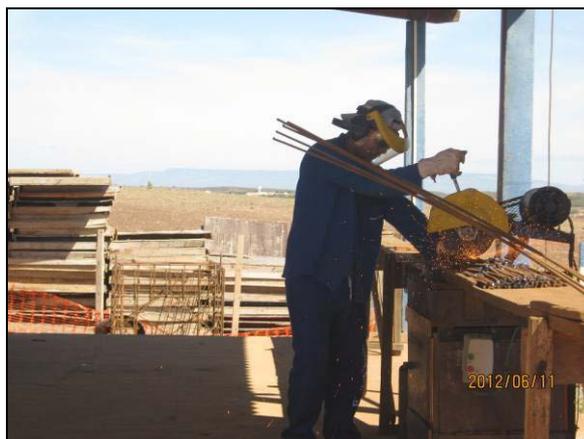
Foto 4.2.174. Colaborador com os EPI adequados em atividade com serra circular no canteiro de obras (jun/2012).

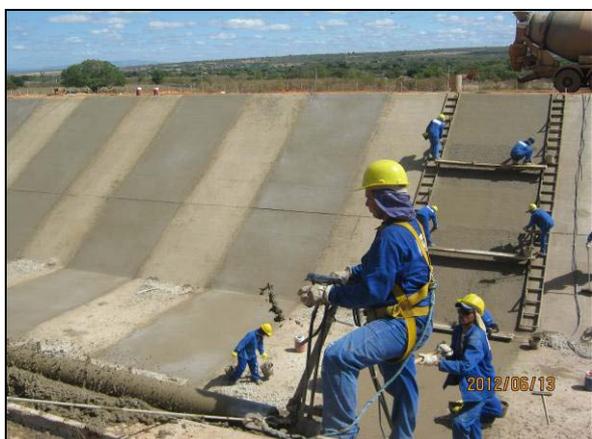
Foto 4.2.175. Colaboradores devidamente equipados com EPI em frente de serviço, WBS 1231 (jun/2012).

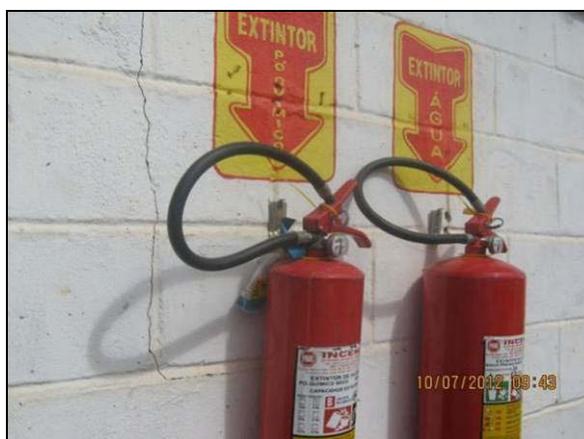
Foto 4.2.176. Extintores de incêndio em condições adequadas ao uso, disponível no almoxarifado (jul/2012).

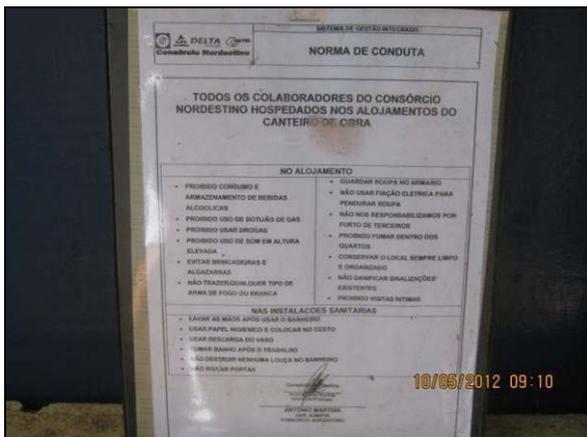
Foto 4.2.177. Código de Conduta fixado no alojamento do canteiro de obras (maio/2012).

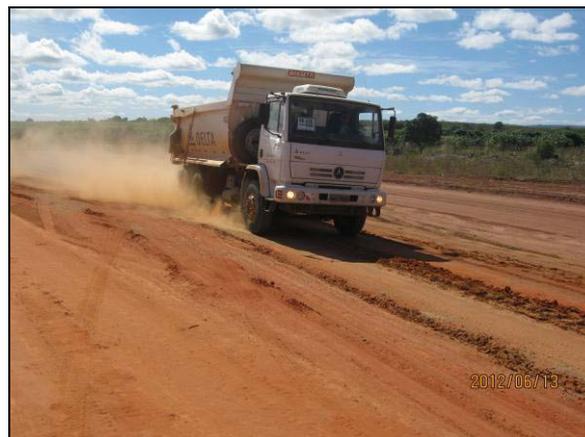
Foto 4.2.178. Caminhão com os faróis ligados conforme preconiza o Código de Conduta, WBS 1232 (jun/2012).

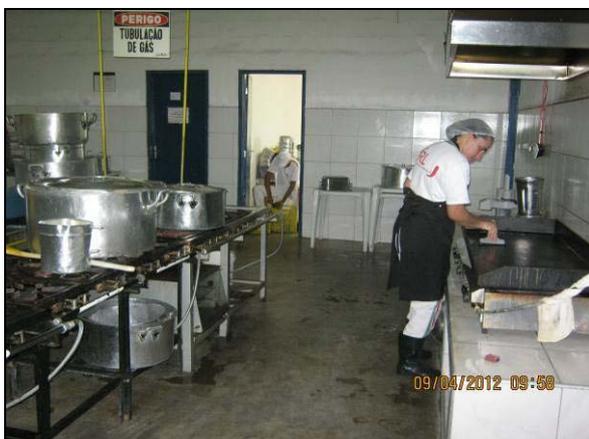
Foto 4.2.179. Colaboradores realizando o manuseio de alimentos com vestimentas adequadas na cozinha industrial (abr/2012).

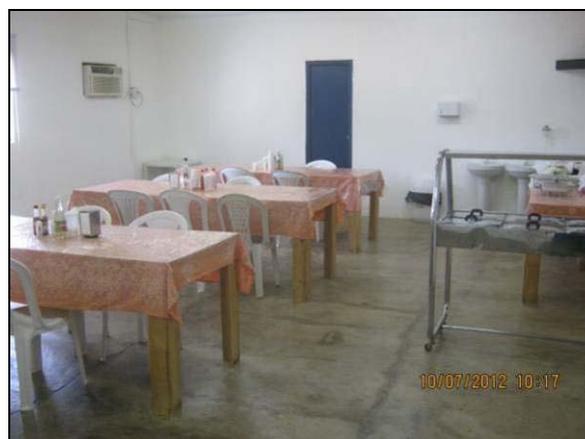
Foto 4.2.180. Refeitorio B climatizado e com iluminação adequada (jul/2012).

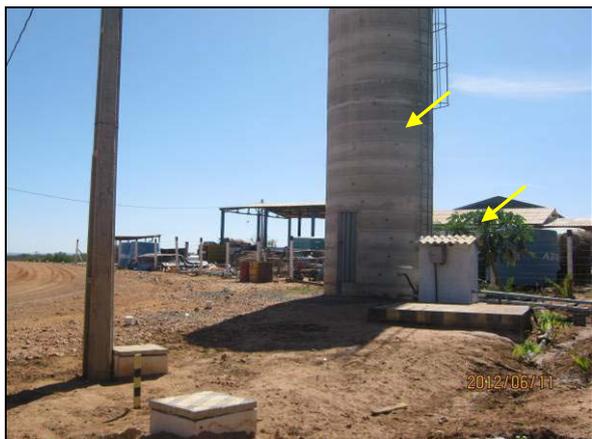
Foto 4.2.181. Reservatório de água e abrigo com bomba de sucção e dosador de cloro (jun/2012).

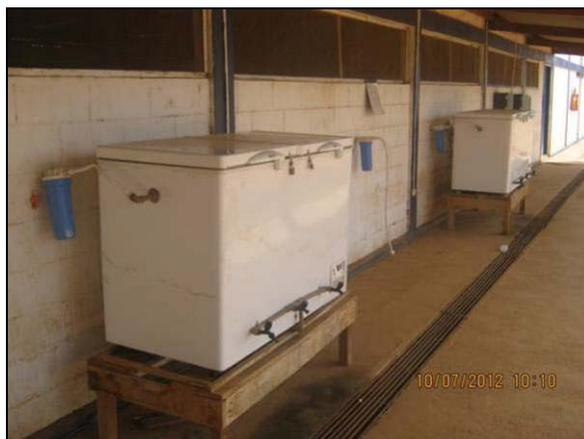
Foto 4.2.182. Freezers com filtro acoplado disponíveis próximo ao refeitório C (jul/2012).

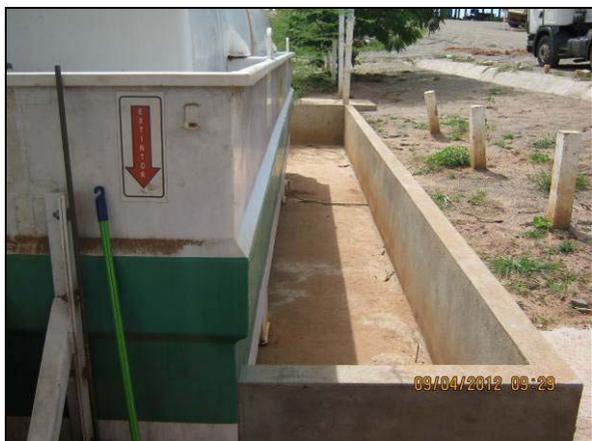
Foto 4.2.183. Mureta de contenção do tanque de combustível em condições adequadas de conservação (abr/2012).

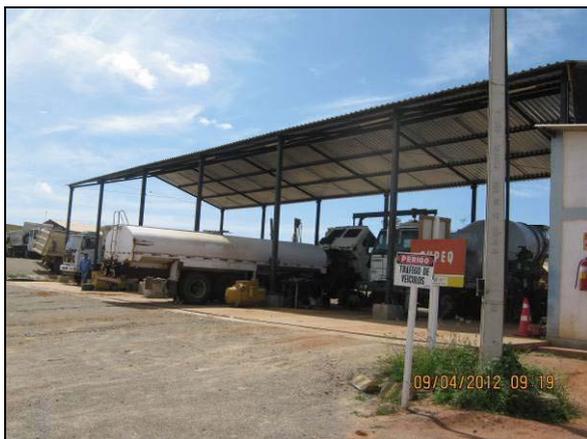
Foto 4.2.185. Oficina coberta, com piso impermeabilizado e canaletas de drenagem em condições adequadas (abr/2012).

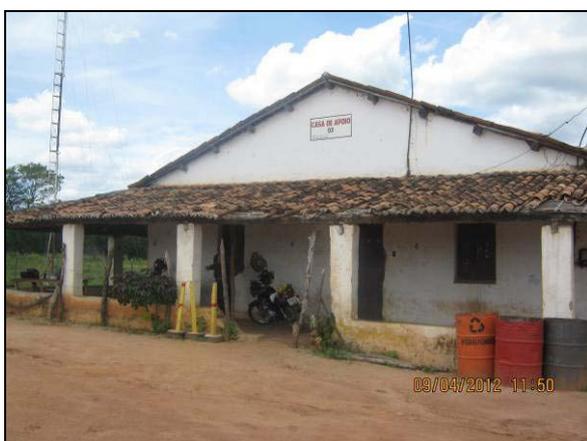
Foto 4.2.187. Casa de apoio 03 com manutenção adequada (abr/2012).

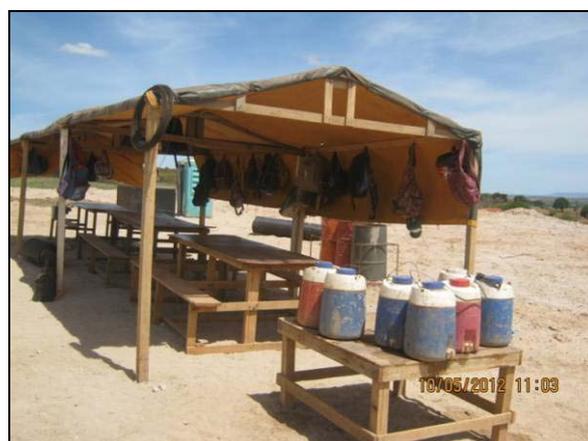
Foto 4.2.188. Tenda de apoio com bancos, mesa, coletor de resíduos e banheiro químico próximo à frente de serviço no WBS 1229 (maio/2012).

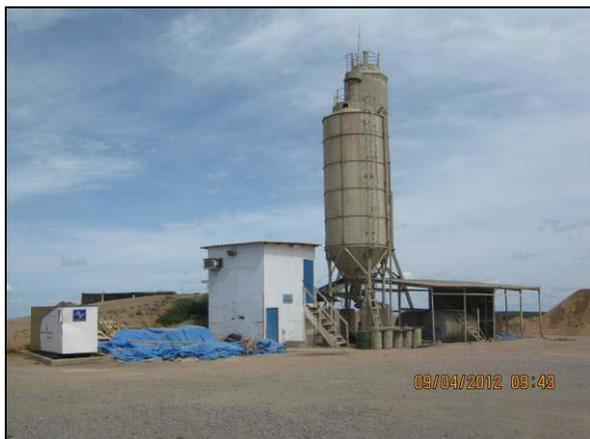
Foto 4.2.189. Central de concreto com piso impermeabilizado e canaletas de drenagem ligadas a bacia de decantação (abr/2012).

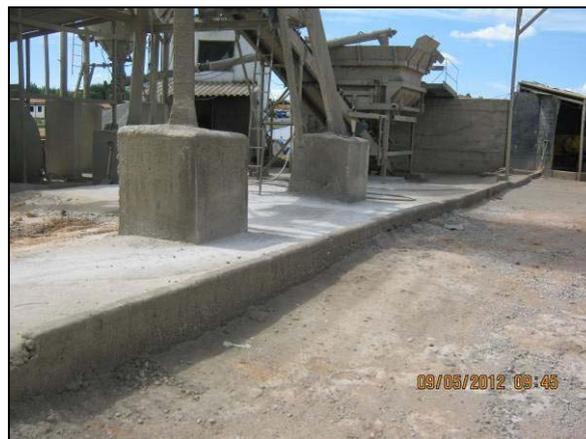
Foto 4.2.190. Mureta de contenção da central de concreto em condições adequadas (maio/2012).

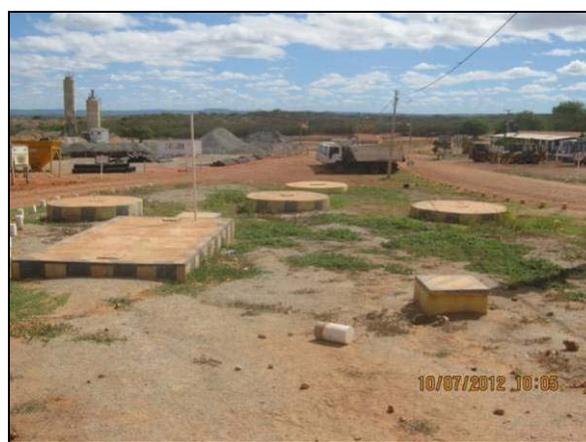
Foto 4.2.192. Sistema fossa-séptica/sumidouro que atende o refeitório em conformidade (jul/2012).

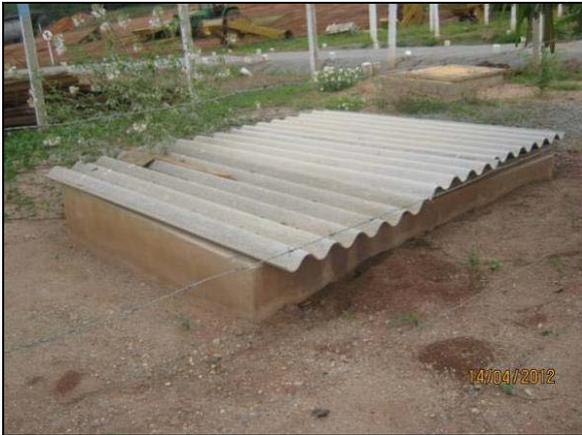
Foto 4.2.193. Manutenção adequada do SAO do posto de abastecimento (abr/2012).

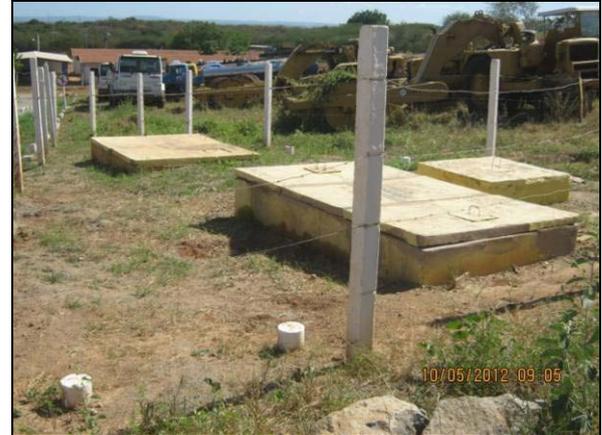
Foto 4.2.194. SAO que atende a oficina mecânica, lava jato e depósito de óleo com manutenção adequada. (maio/2012).

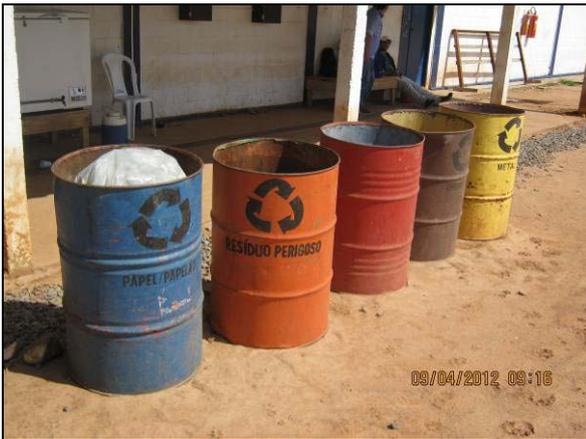
Foto 4.2.195. Disponibilização adequada de coletores seletivos no pátio do canteiro de obras (abr/2012).

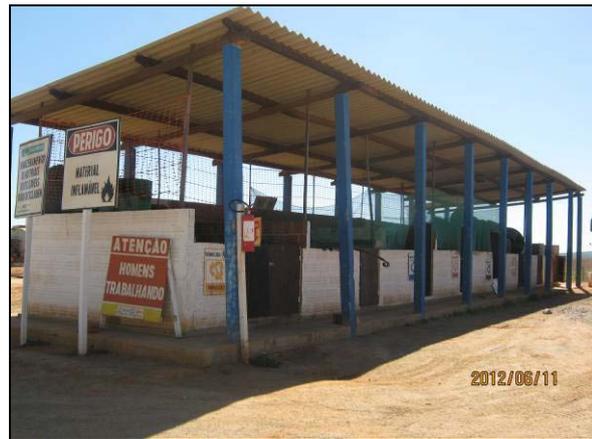
Foto 4.2.196. Baias para armazenamento temporário de resíduos no canteiro de obras (jun/2012).

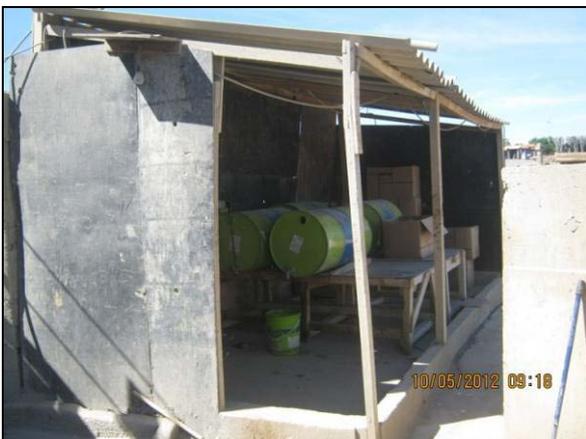
Foto 4.2.197. Local para armazenamento de aditivos de concreto com cobertura, piso impermeabilizado e caixa coletora de efluentes (maio/2012).

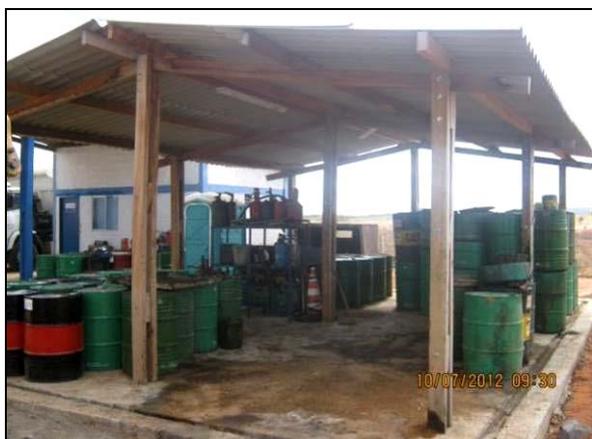
Foto 4.2.198. Área para armazenamento de óleo, com piso impermeabilizado e canaletas desobstruídas (jul/2012).

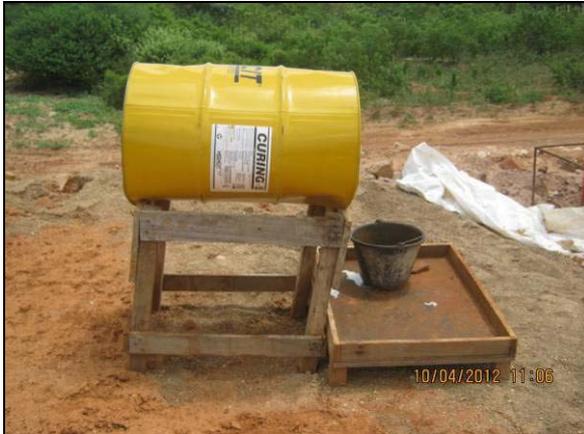
Foto 4.2.199. Disposição temporária de aditivo de concreto contendo bacia de contenção com serragem, WBS 1229 (abr/2012).

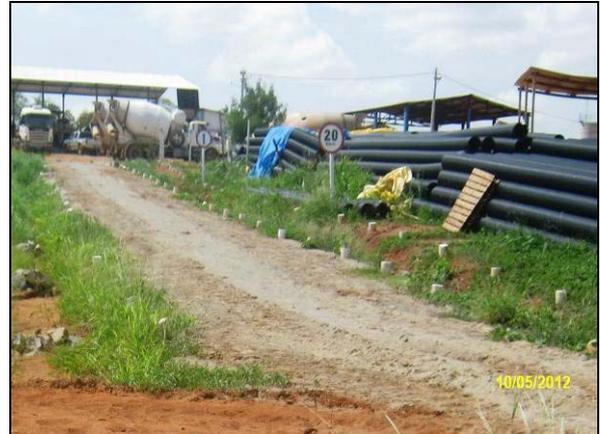
Foto 4.2.200. Utilização de material inerte para revestimento primário em via de acesso do canteiro de obras (maio/2012).

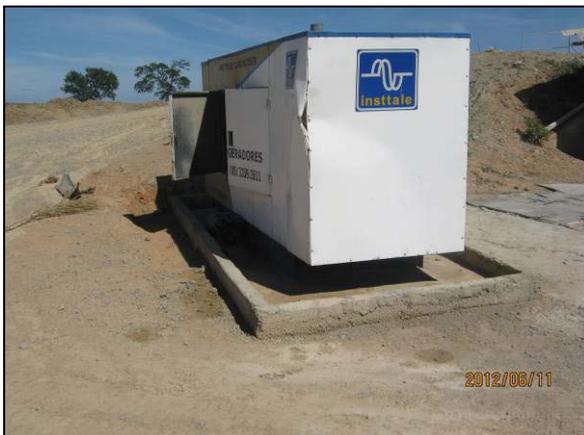
Foto 4.2.201. Grupo gerador sobre bacia de contenção na área do britador (jun/2012).

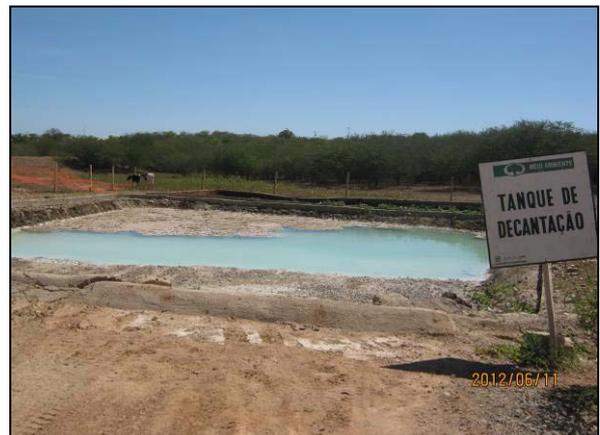
Foto 4.2.202. Tanque de decantação de efluentes oriundos da lavagem de caminhões betoneira em condições adequadas de funcionamento (jun/2012).

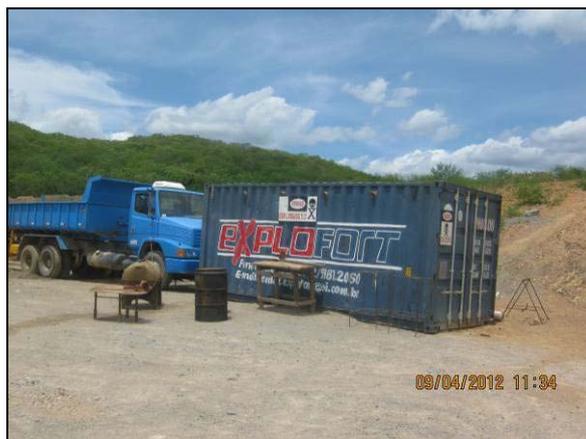
Foto 4.2.203. Desmobilização do contêiner do paiol na área do britador (abr/2012).

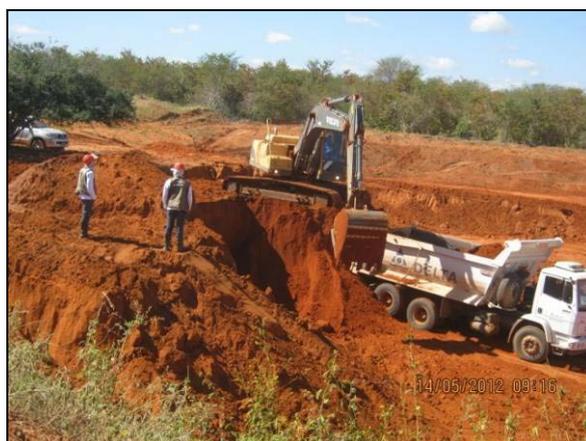
Foto 4.2.204. Exploração de jazida devidamente licenciada (maio/2012).

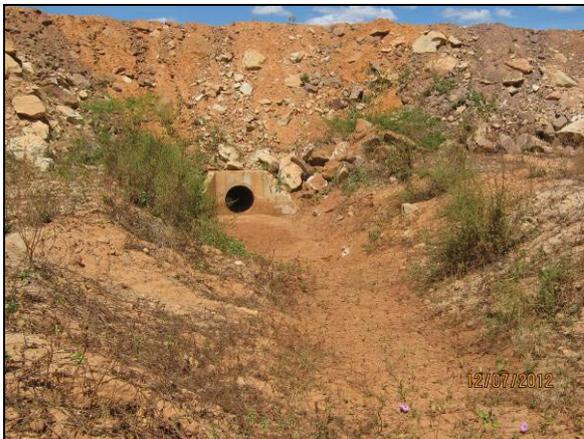
Foto 4.2.205. Bueiro 30, no WBS 1229, com manutenção adequada, garantindo o fluxo de curso hídrico intermitente (jul/2012).

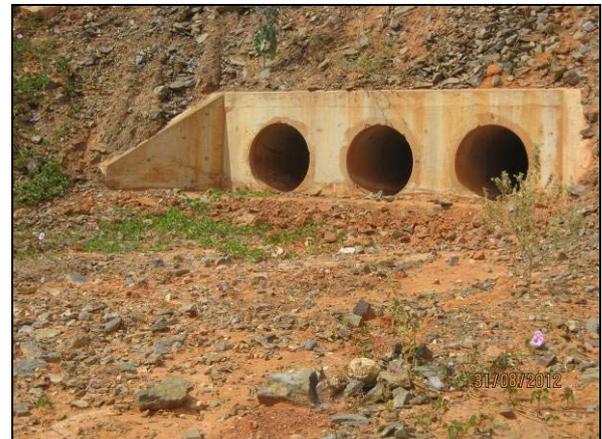
Foto 4.2.206. Bueiro 31, instalado sob o canal adutor possibilitando fluxo hídrico intermitente no WBS 1229 (ago/2012).
