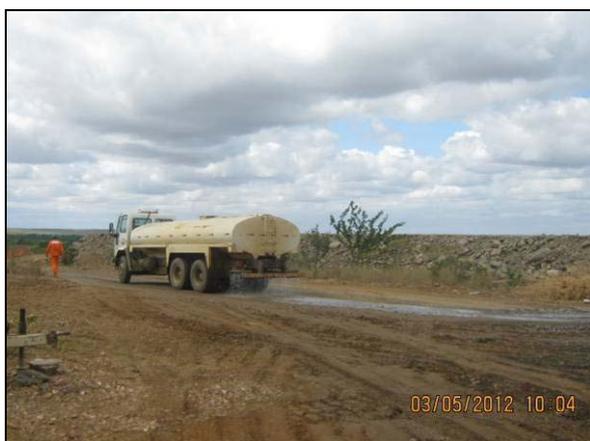
Foto 4.2.207. Umectação da via de acesso à EBI-1 (maio/2012).

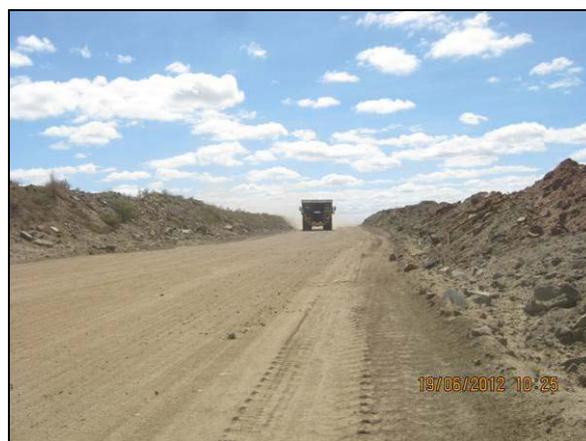
Foto 4.2.208. Via de acesso a EBI-2 bem dimensionada e em boas condições de conservação (jun/2012).

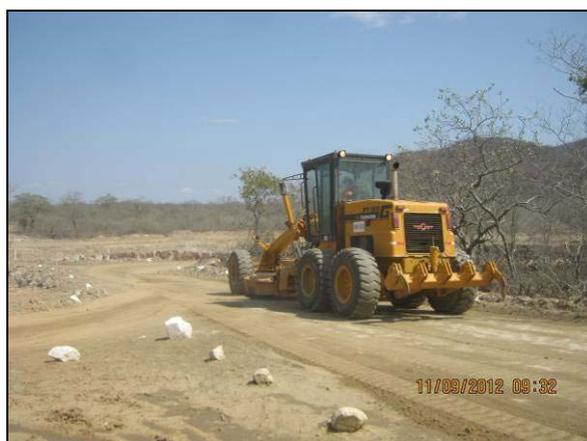
Foto 4.2.209. Melhoramento da via de acesso à EBI-3 (set/2012).

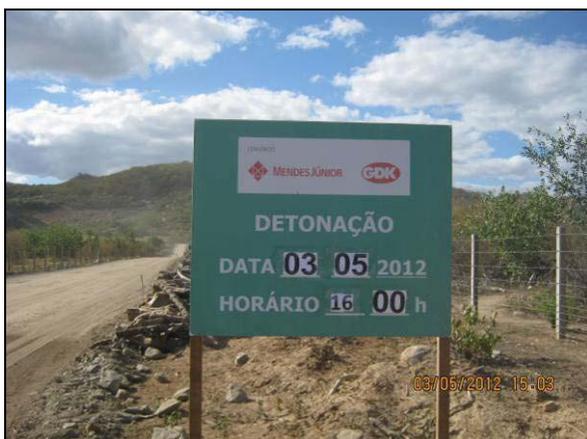
Foto 4.2.210. Placa informativa sobre data e horário de detonação na frente de serviço da EBI-3 (maio/2012).

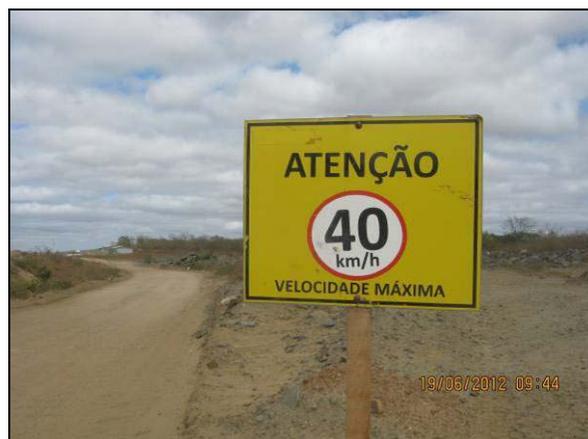
Foto 4.2.211. Placa de regulamentação da velocidade na via de acesso a EBI-2 (jun/2012).

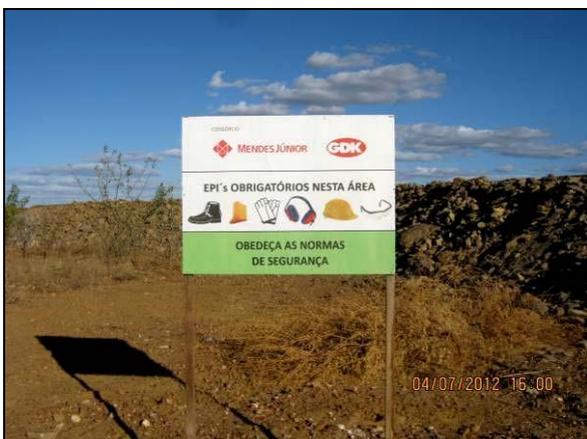
Foto 4.2.212. Placa de advertência quanto ao uso de EPI na frente de serviço da EBI-1 (jul/2012).

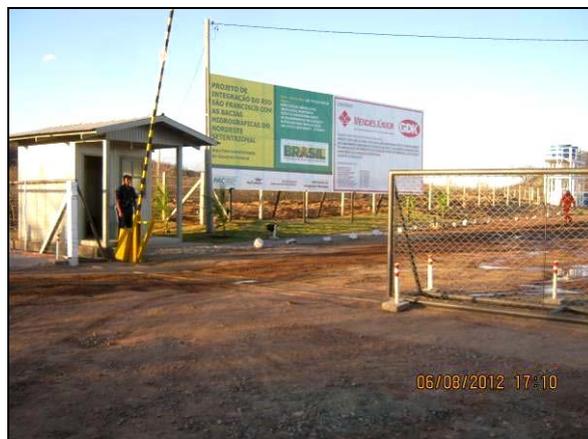
Foto 4.2.213. Controle de acesso de pessoas e veículos no canteiro de obras (ago/2012).

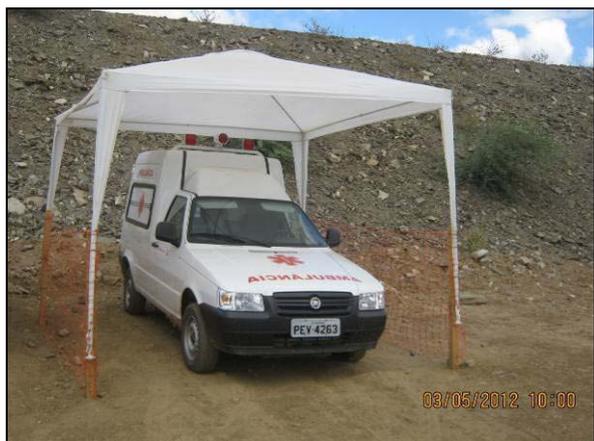
Foto 4.2.214. Ambulância disponível na frente de serviço da EBI-1 (maio/2012).

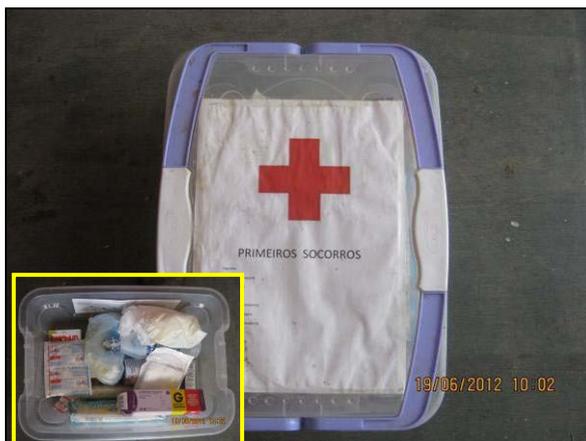
Foto 4.2.215. Kit de primeiros socorros na tenda de apoio da EBI-2 (jun/2012).

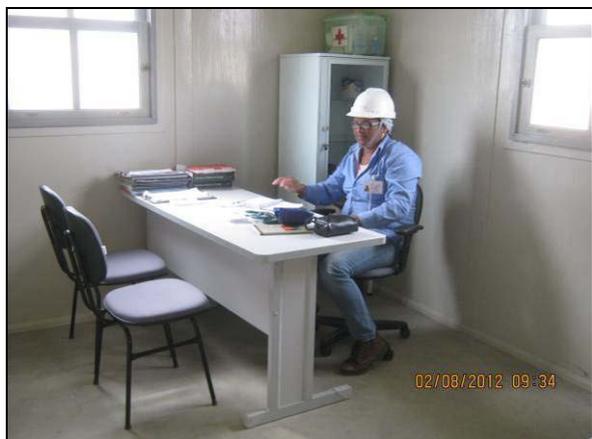
Foto 4.2.216. Auxiliar de enfermagem no canteiro de apoio da EBI-1 (ago/2012).

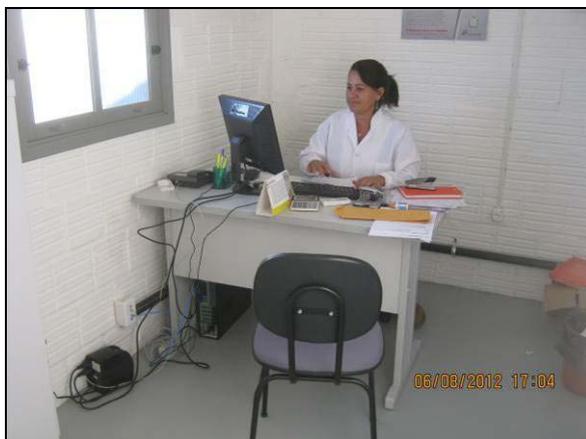
Foto 4.2.217. Técnica em enfermagem no canteiro de obras próximo à EBI-3 (ago/2012).

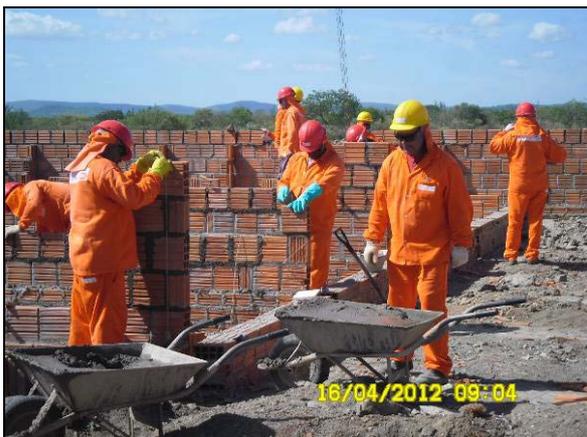
Foto 4.2.218. Utilização de EPI pelos colaboradores na construção do canteiro central (abr/2012).

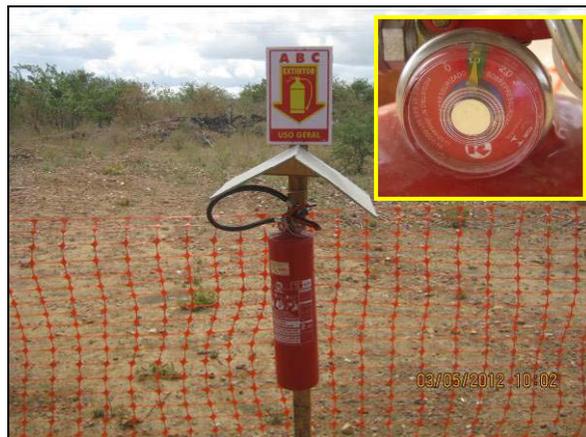
Foto 4.2.219. Extintor de incêndio instalado na tenda de apoio da EBI-1 (maio/2012).

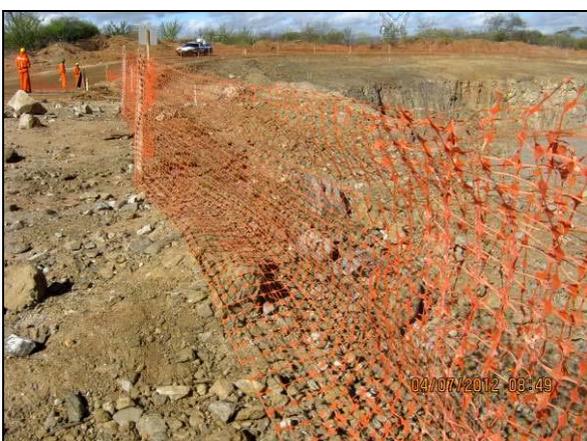
Foto 4.2.220. Implantação de barreira de isolamento, próximo à área de escavação da EBI-3 (jul/2012).

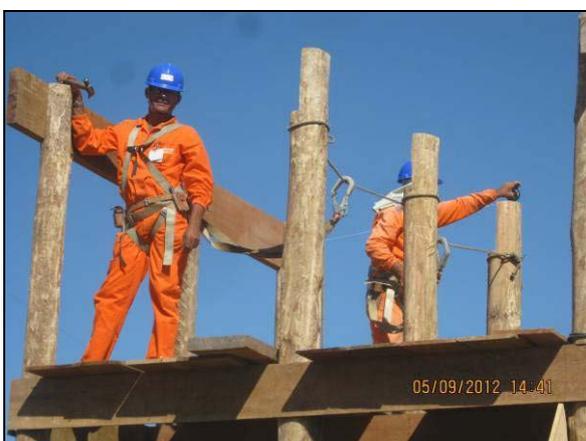
Foto 4.2.221. Colaboradores com os EPI adequados durante atividade em altura na EBI-1 (set/2012).

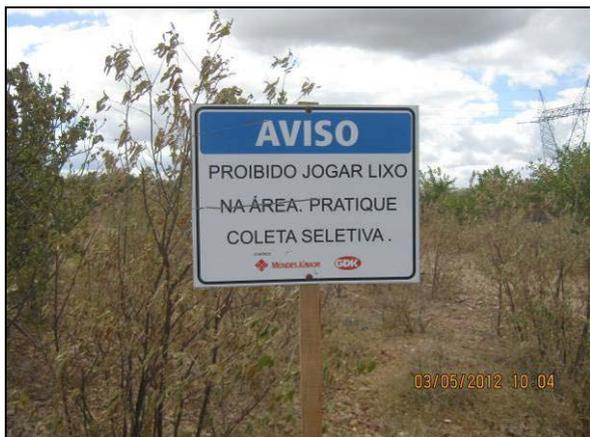
Foto 4.2.222. Placa de conscientização ambiental fixada próximo à estrutura de apoio da EBI-1 (maio/2012).

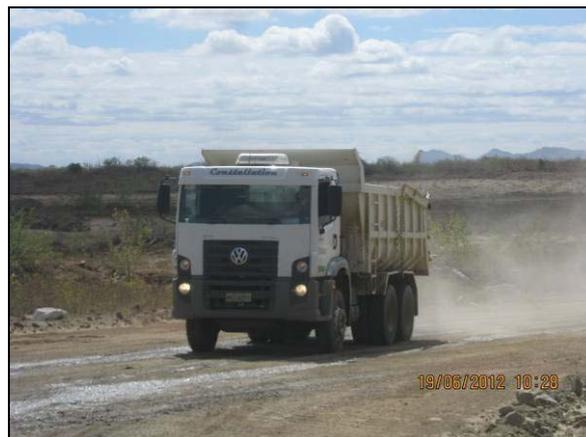
Foto 4.2.223. Condutor de veículo trafegando com os faróis ligados na via de acesso à EBI-2 (jun/2012).

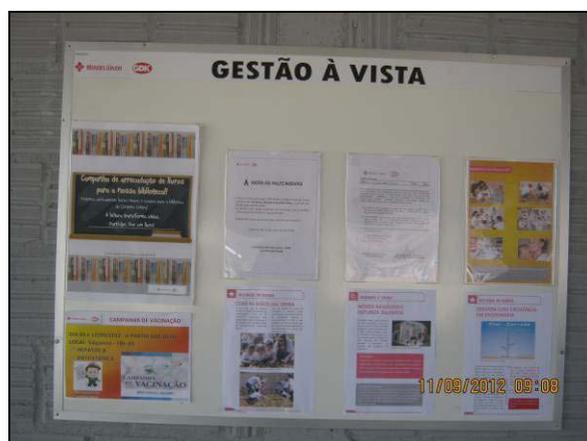
Foto 4.2.224. Mural na área de vivência do canteiro de obras com informativos sobre código de conduta, saúde e meio ambiente (set/2012).

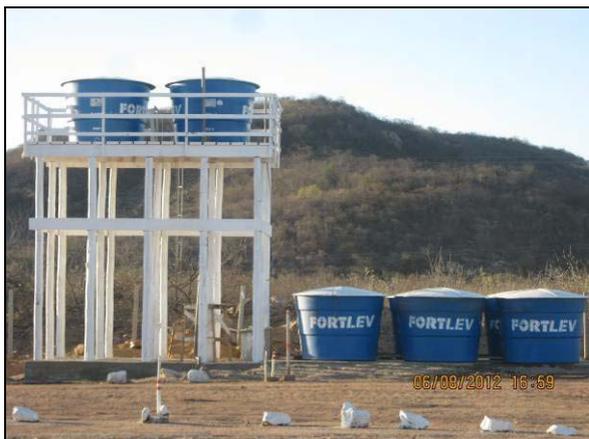
Foto 4.2.225. Reservatórios de água usados no abastecimento do canteiro de obras (ago/2012).

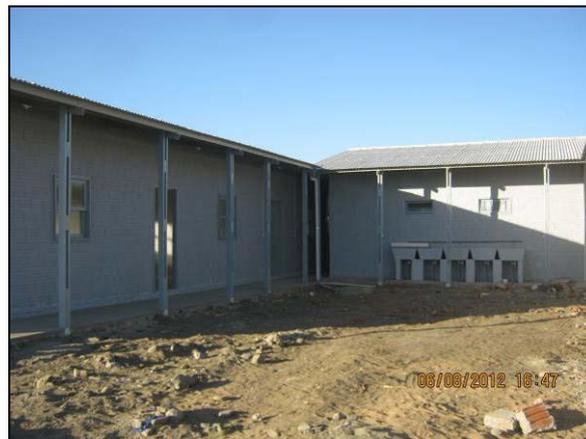
Foto 4.2.226. Construção dos alojamentos em fase de conclusão (ago/2012).

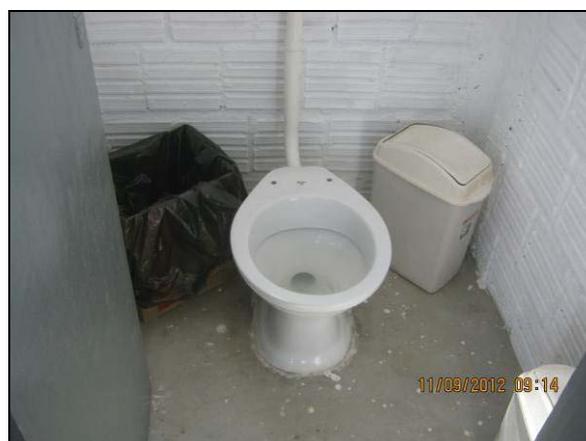
Foto 4.2.228. Gabinete sanitário em condições satisfatórias de uso no canteiro (set/2012).

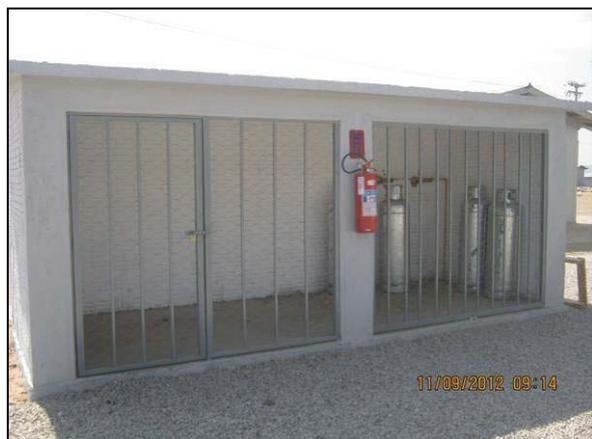
- Condições adequadas de armazenamento dos botijões de gás (GLP) utilizados na cozinha com disponibilidade de extintor de incêndio.

Foto 4.2.232. Armazenamento adequado dos botijões de gás usados na cozinha do canteiro de obras (set/2012).

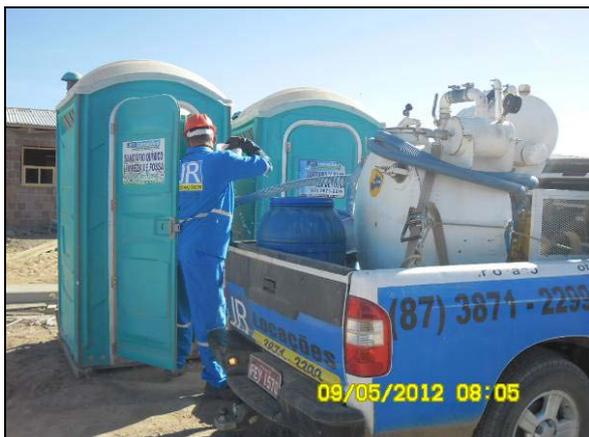
Foto 4.2.234. Manutenção nos banheiros químicos disponíveis no canteiro de obras (maio/2012). 12).

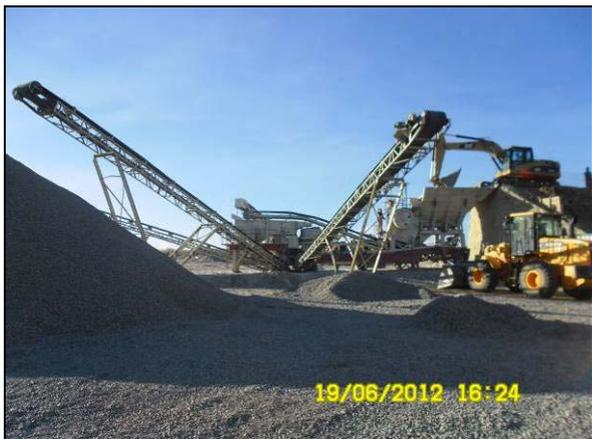
Foto 4.2.238. Britador em funcionamento no reservatório Tucutu próximo à EBI-01 (jun/2012).

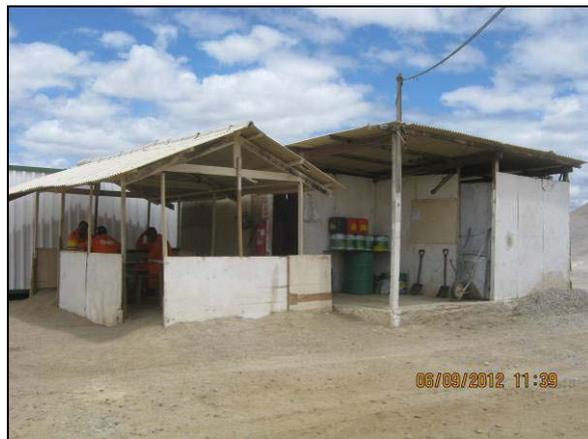
Foto 4.2.239. Estrutura de apoio do britador com mesas, bancos e extintor de incêndio (set/2012).

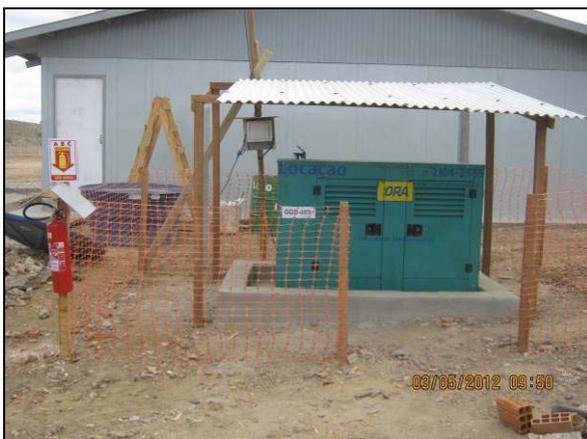
Foto 4.2.242. Gerador disposto sobre bacia de contenção no escritório de apoio da EBI-1 (maio/2012).

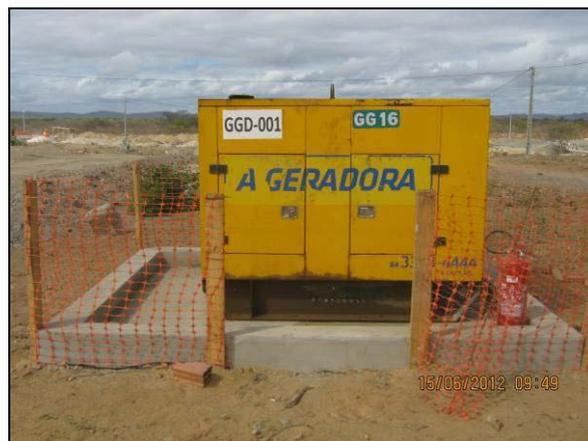
Foto 4.2.243. Gerador disposto de forma adequada no canteiro de obras (jun/2012).

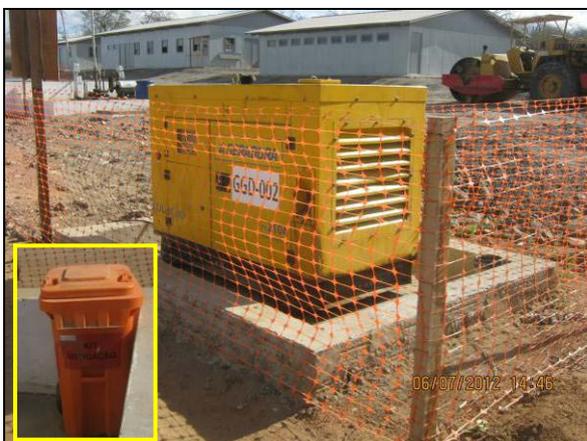
Foto 4.2.244. Bacia de contenção construída para disposição de gerador e disponibilidade de kit mitigação no canteiro de apoio da EBI-02 (jul/2012).

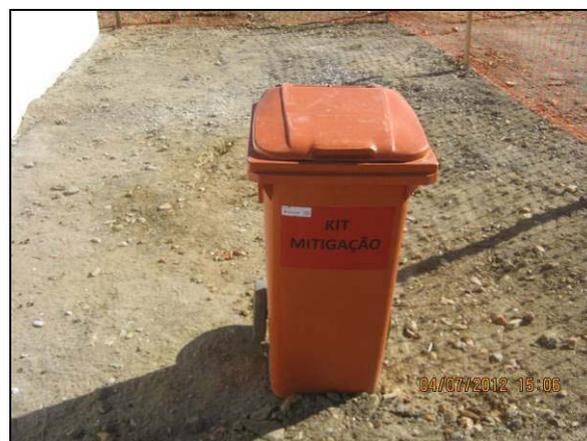
Foto 4.2.245. Kit mitigação disponível no posto de abastecimento do canteiro de apoio da EBI-01 (jul/2012).

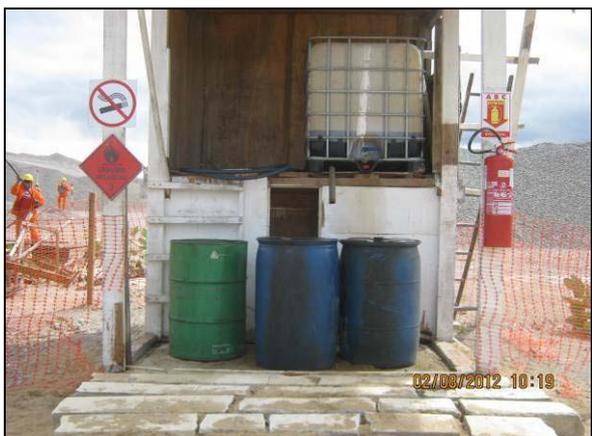
Foto 4.2.248. Tambores com resíduos perigosos armazenados em local específico na frente de serviço do britador, reservatório Tucutu (ago/2012).

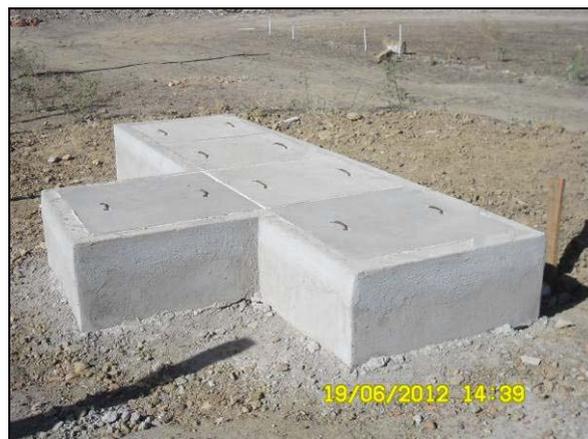
Foto 4.2.251. Sistemas Separadores Água e Óleo implantado no posto de abastecimento da EBI-01 (jun/2012).

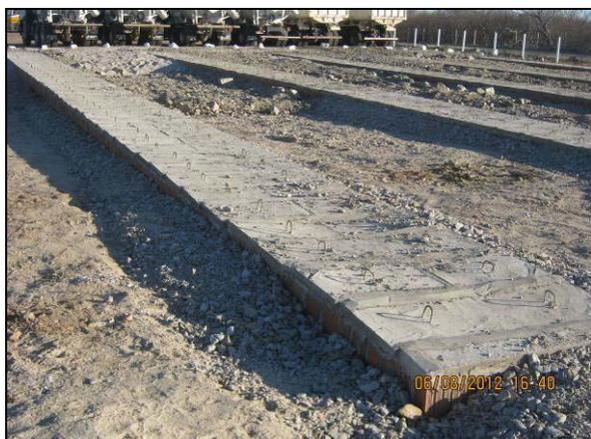
Foto 4.2.252. Disposição final dos efluentes gerados no canteiro por valas de infiltração (ago/2012).

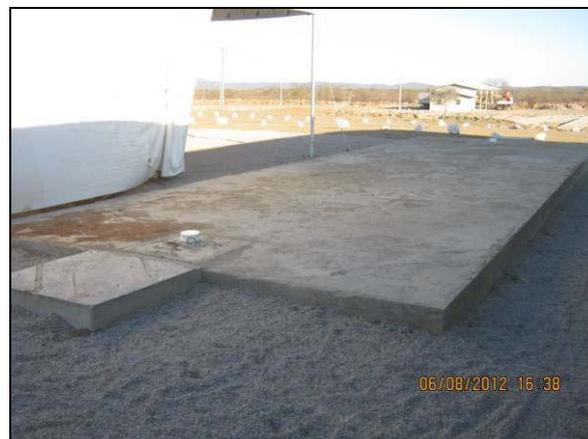
Foto 4.2.253. Fossa séptica do canteiro de obras em funcionamento (ago/2012).

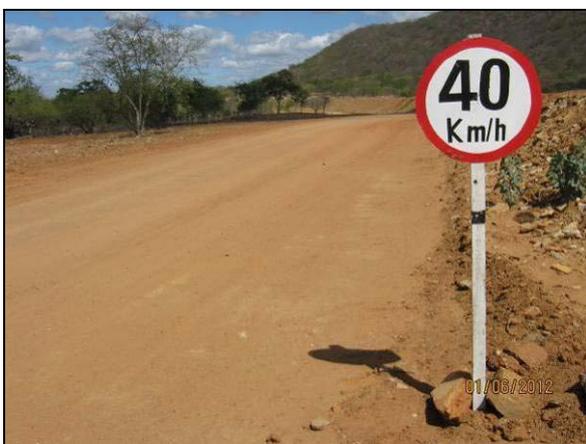
Foto 4.2.265. Placa de advertência com manutenção adequada instalada no WBS 2215 (jun/2012).

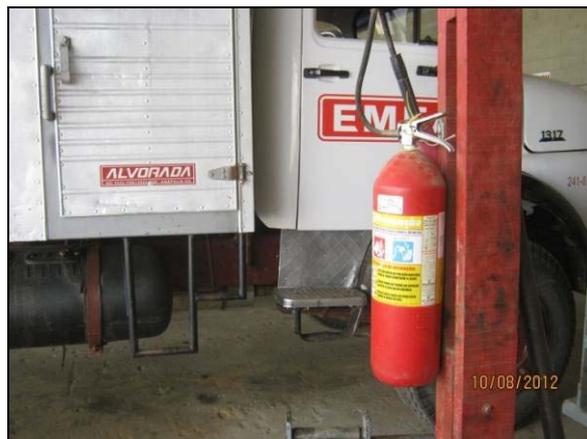
Foto 4.2.270. Extintor de incêndio com manutenção adequada disponibilizado na oficina mecânica (ago/2012).

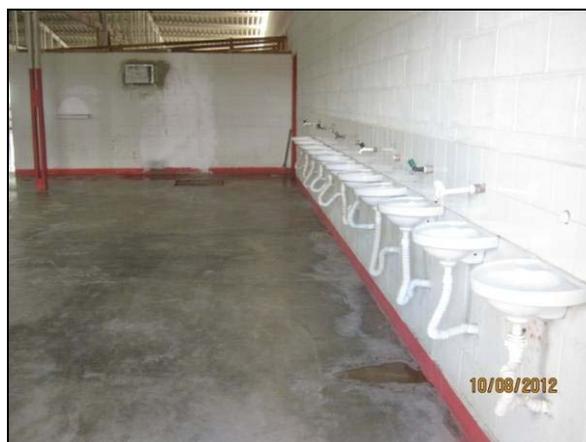
Foto 4.2.274. Lavatórios em condições adequadas disponibilizados no refeitório (ago/2012).

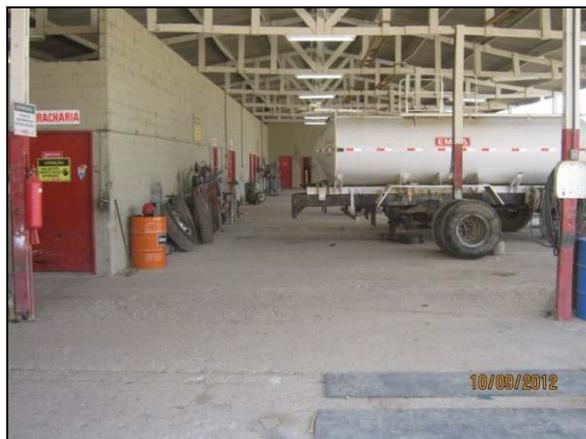
Foto 4.2.276. Oficina mecânica coberta e com piso impermeabilizado (set/2012).

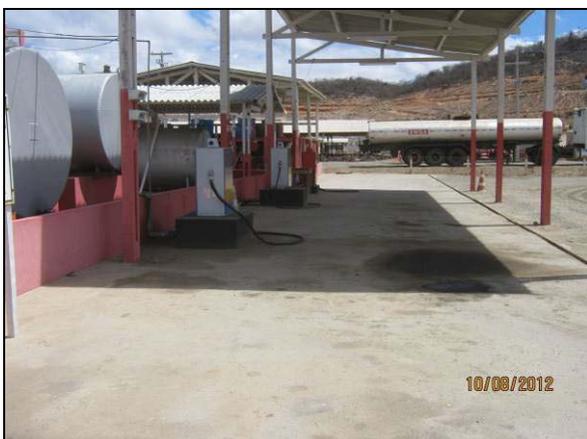
Foto 4.2.277. Posto de abastecimento com pista impermeabilizada e coberta (ago/2012).

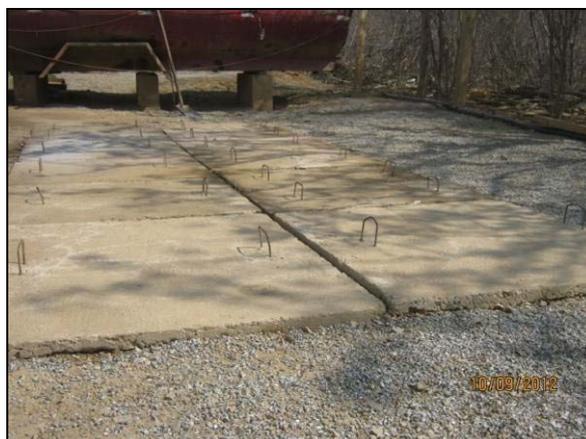
Foto 4.2.278. Separador de Água e Óleo que atende a oficina mecânica e lava jato, com manutenção adequada (set/2012).

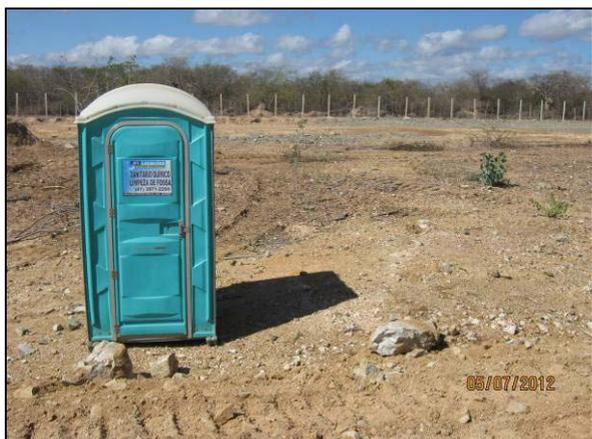
Foto 4.2.281. Banheiro químico em boas condições de uso na frente de serviço do WBS 2216 (jul/2012).

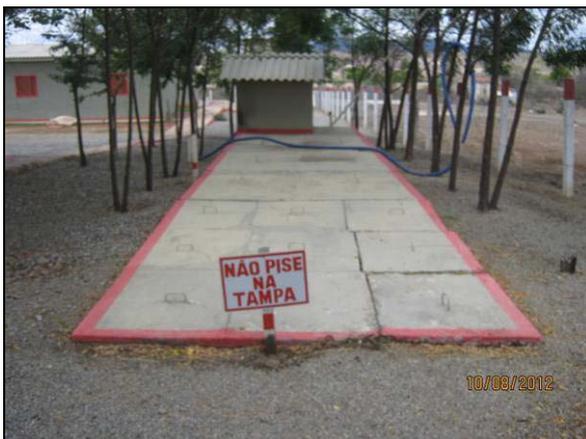
Foto 4.2.285. Tanque séptico para recebimento de efluentes do refeitório em condições adequadas de manutenção (ago/2012).

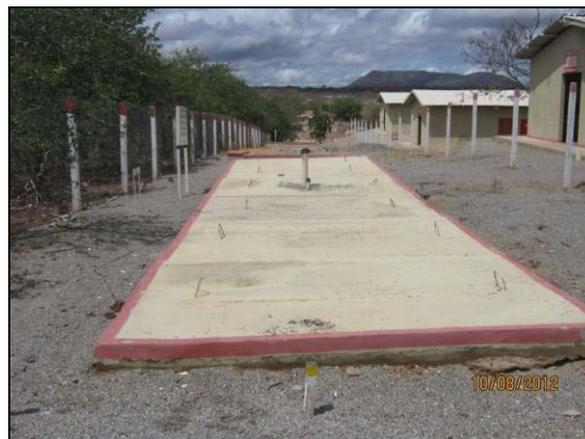
Foto 4.2.286. Condições adequadas de manutenção do tanque séptico para recebimento de efluentes dos alojamentos (ago/2012).

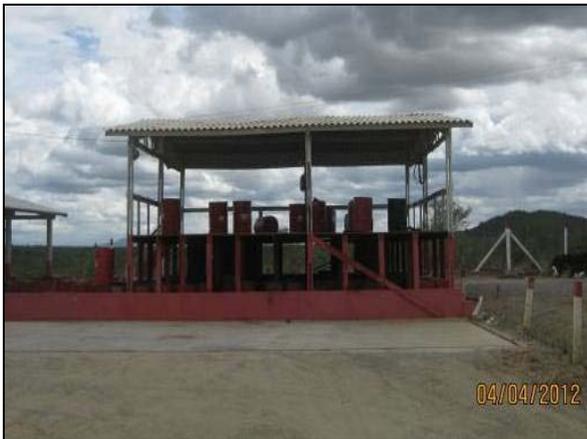
Foto 4.2.287. Óleos e lubrificantes armazenados em baia coberta, com piso impermeabilizado e canaletas ligadas ao SAO do posto de combustível (abr/2012).

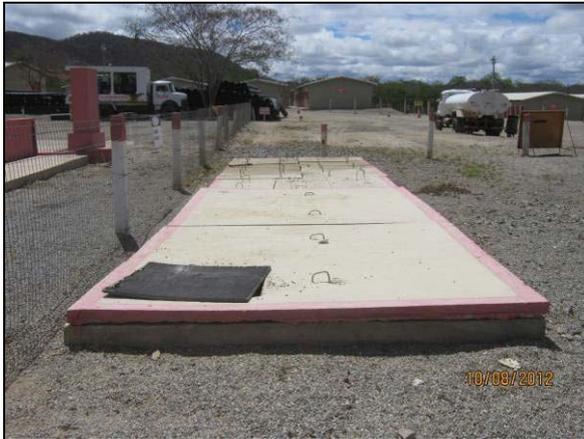
Foto 4.2.289. SAO do posto de abastecimento com manutenção adequada (ago/2012).

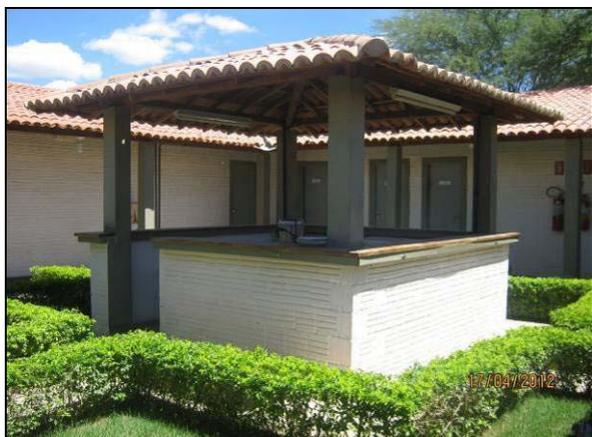
Foto 4.2.303. Vista das instalações do escritório administrativo do Consórcio Construtor apresentando boas condições de manutenção (abr/2012).

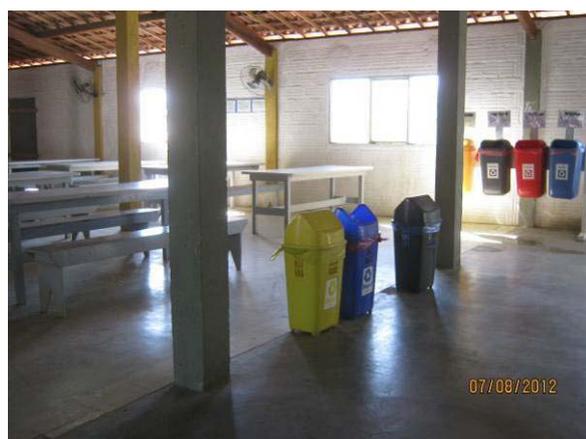
Foto 4.2.306. Refeitório em condições adequadas com disponibilização de coletores de resíduos (ago/2012).

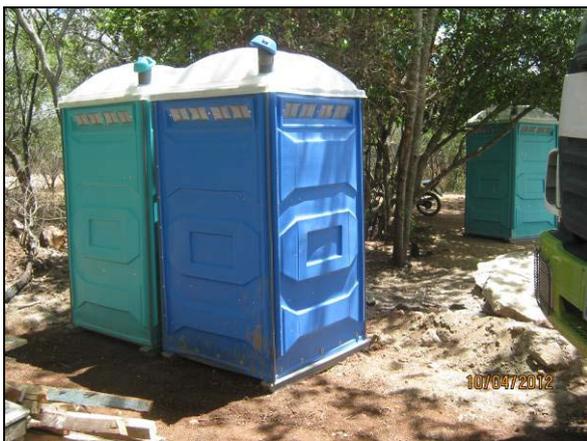
Foto 4.2.307. Banheiros químicos na frente de serviço do WBS 2218 (abr/2012).

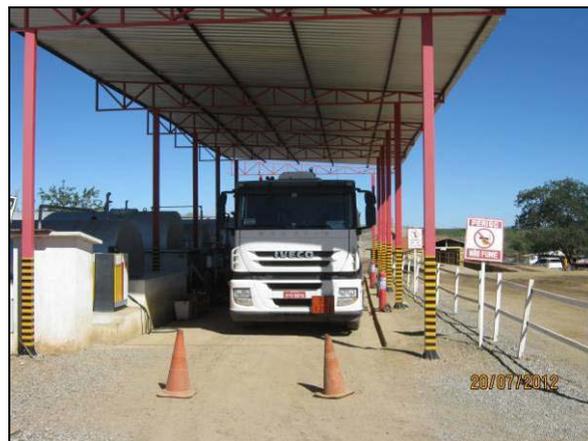
Foto 4.2.308. Posto de abastecimento coberto, com sinalização e itens de segurança (jul/2012).

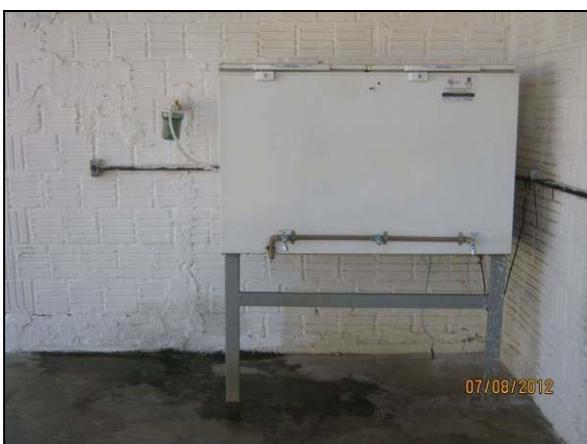
Foto 4.2.309. Bebedouro em boas condições no refeitório do canteiro de obras (ago/2012).

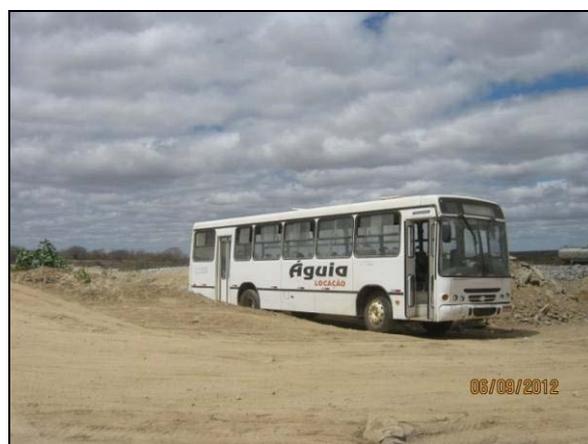
Foto 4.2.310. Veículo utilizado para o transporte dos colaboradores em condições adequadas no WBS 2218 (set/2012).

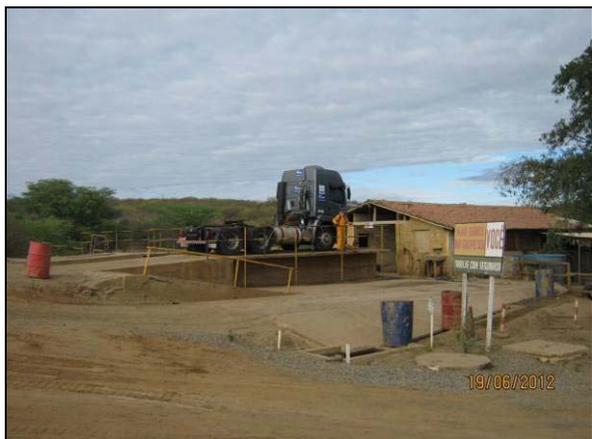
Foto 4.2.311. Lava jato em boas condições de manutenção na área do canteiro de obras (jun/2012).

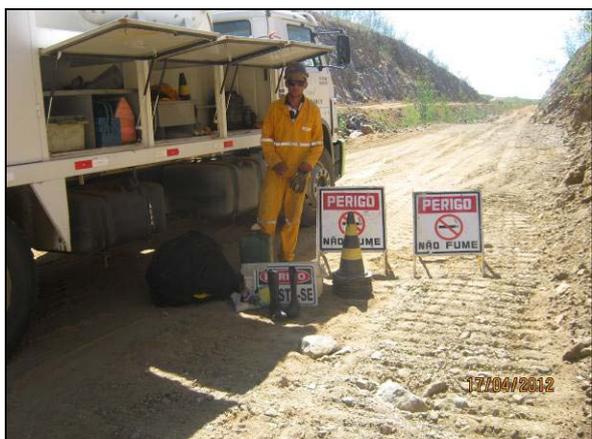
Foto 4.2.313. Caminhão comboio com kit ambiental (abr/2012).

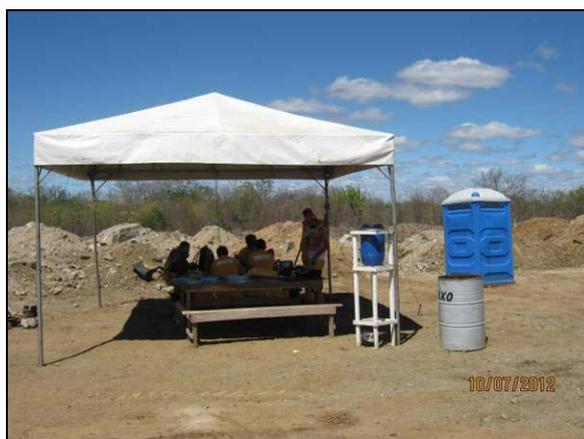
Foto 4.2.314. Estrutura de apoio com mesa, bancos e banheiro químico no segmento de canal WBS 2219 (jul/2012).

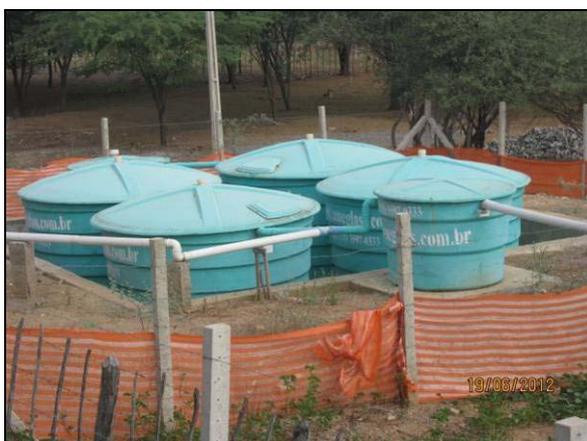
Foto 4.2.317. ETE (reator anaeróbico) instalada no canteiro de obras (jun/2012).

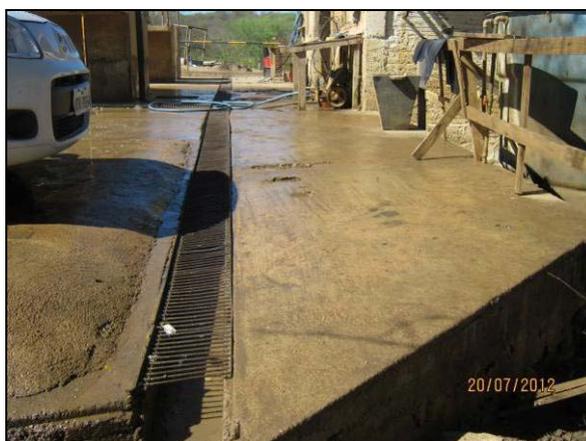
Foto 4.2.318. Canaleta do lava jato com manutenção adequada (jul/2012).

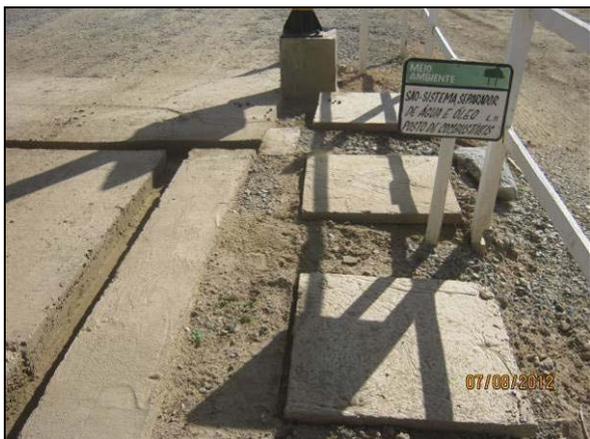
Foto 4.2.319. Sistema Separador de Água e Óleo do posto de abastecimento (ago/2012).

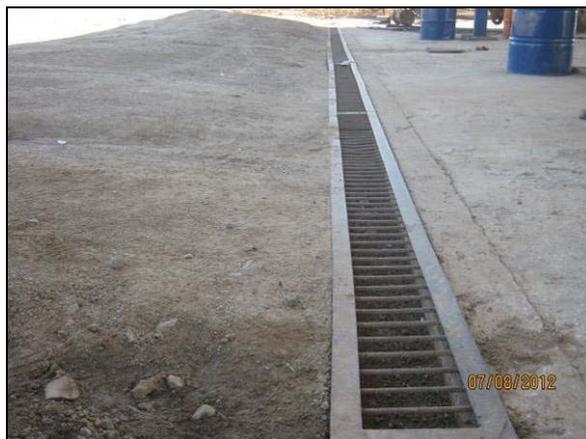
Foto 4.2.320. Canaleta direcionadora de efluentes ao SAO da oficina mecânica (ago/2012).

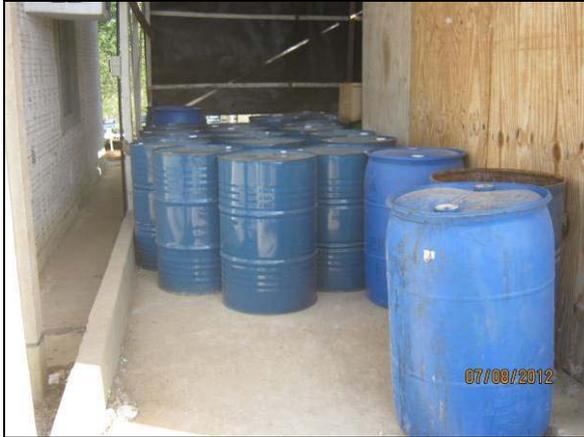
Foto 4.2.323. Armazenamento de resíduos perigosos em local coberto e piso impermeabilizado (ago/2012).

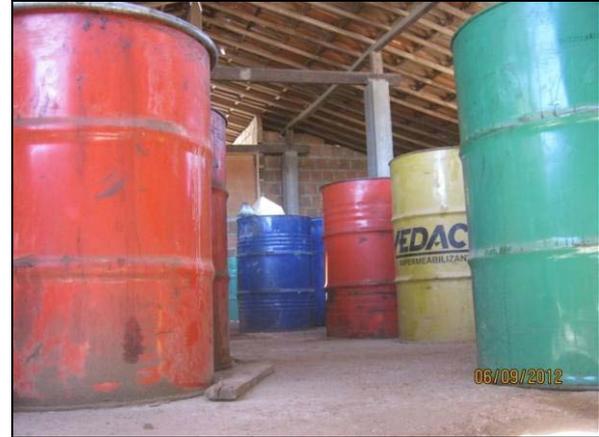
Foto 4.2.324. Armazenamento adequado de óleo lubrificantes usados (set/2012).

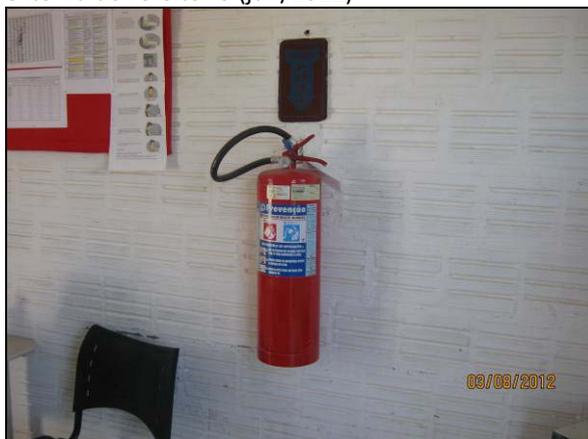
Foto 4.2.335. Extintor em condições adequadas na área interna do ambulatório (ago/2012).

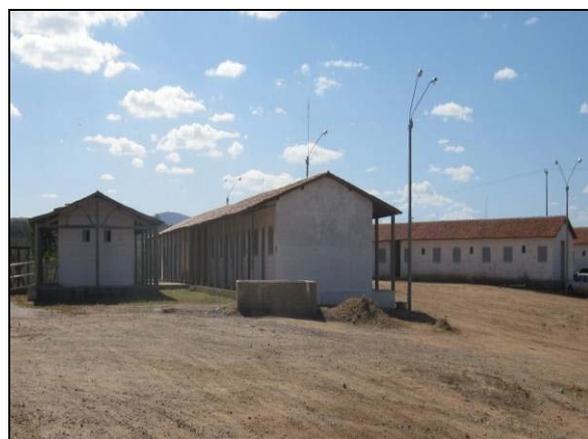
Foto 4.2.342. Alojamento para os colaboradores em boas condições de limpeza e organização (ago/2012).

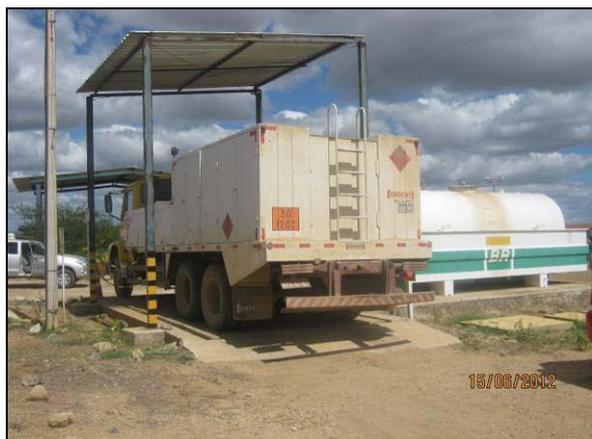
Foto 4.2.343. Posto coberto, com piso impermeabilizado e canaletas ligadas ao SAO (jun/2012).

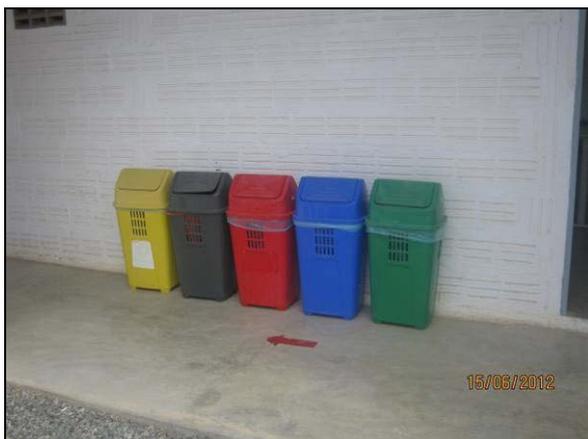
Foto 4.2.347. Coletores seletivos próximos ao escritório da supervisora (jun/2012).

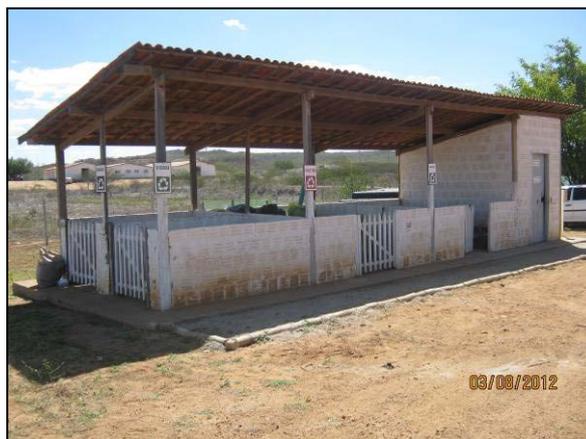
Foto 4.2.348. Baia para acondicionamento temporário de resíduos no canteiro de obras (ago/2012).

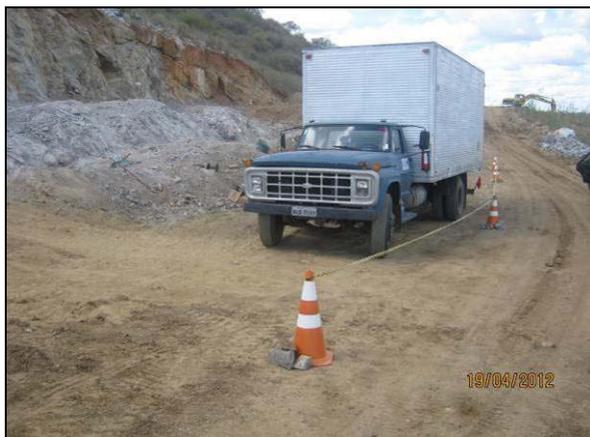
Foto 4.2.349. Paiol móvel para armazenamento e transporte dos explosivos sinalizado (abr/2012).

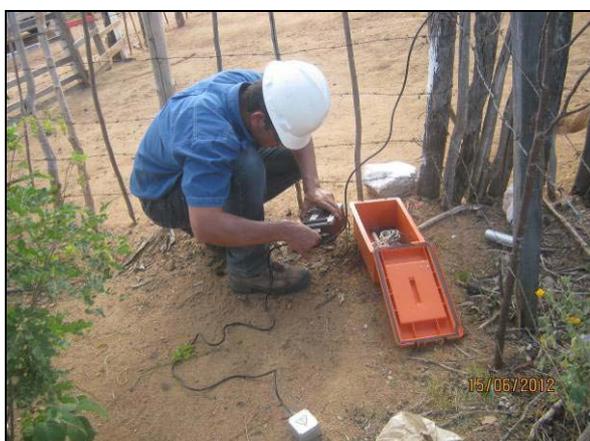
Foto 4.2.351. Instalação de sismógrafo para o acompanhamento do desmonte de rocha no WBS 2224 (jun/2012).

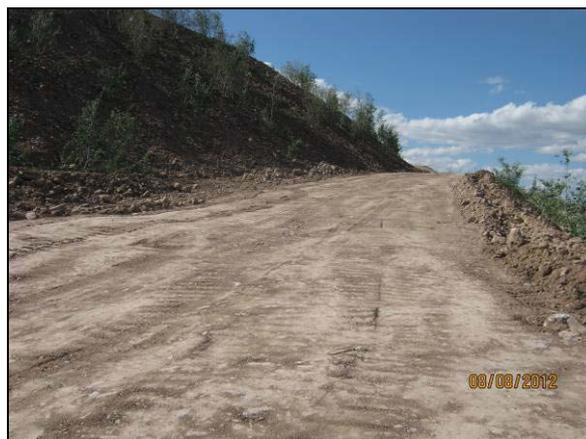
Foto 4.2.354. Via de acesso ao forebay de jusante EBV-1 em boas condições de trafegabilidade (ago/2012).

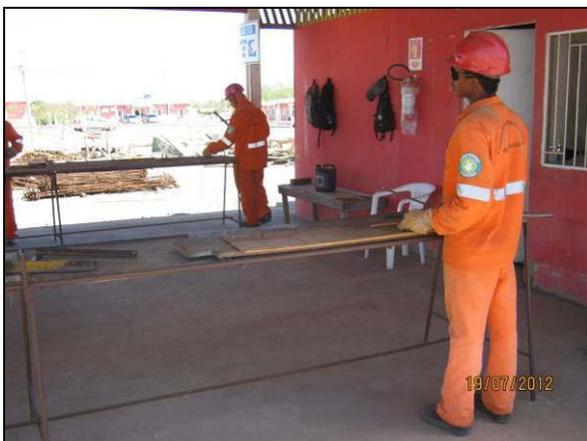
Foto 4.2.368. Carpintaria coberta, sinalizada e com extintor de incêndio no canteiro de obras (jul/2012).

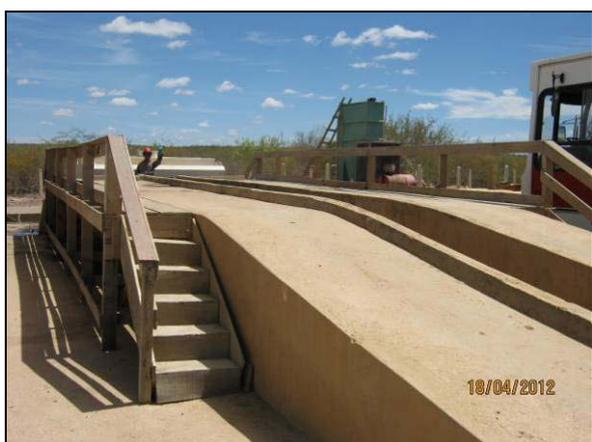
Foto 4.2.372. Lava jato em boas condições de funcionamento (abr/2012).

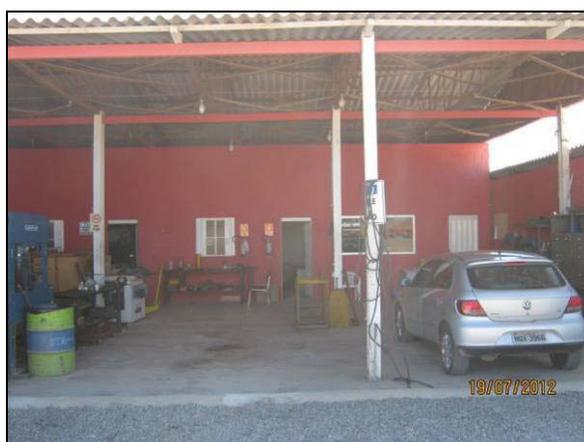
Foto 4.2.373. Oficina coberta com sistema de contenção e extintor de incêndio no canteiro de obras (jul/2012).

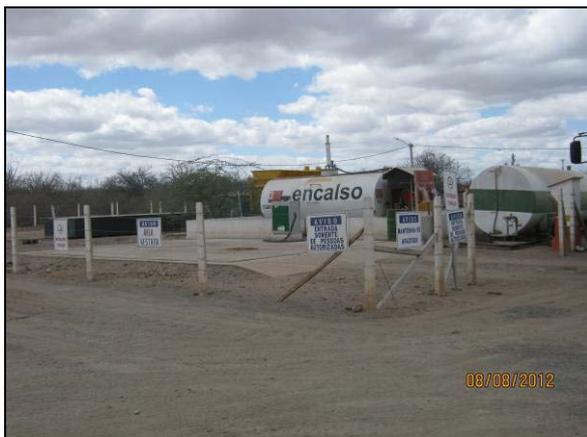
Foto 4.2.374. Posto de abastecimento sinalizado, pista impermeabilizada e bacia de contenção no canteiro de obras (ago/2012).

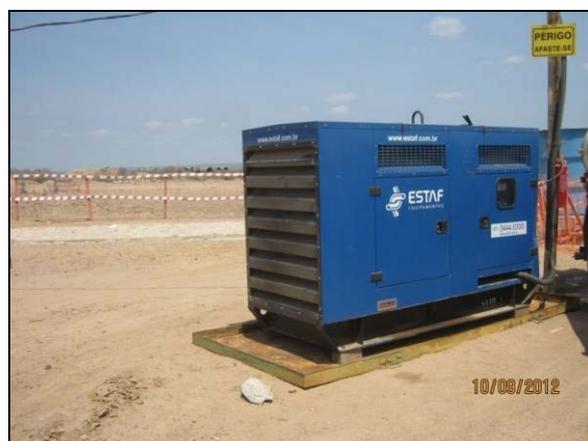
Foto 4.2.377. Grupo gerador utilizado nas obras da EBV-1, instalado sobre bandeja de contenção (set/2012).

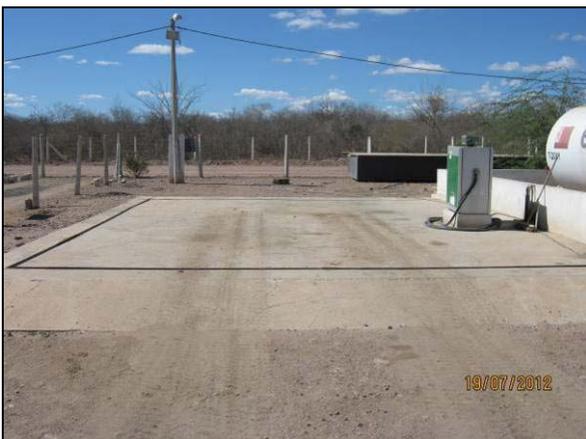
Foto 4.2.380. Canaletas do posto de abastecimento do canteiro de obras em boas condições de manutenção (jul/2012).

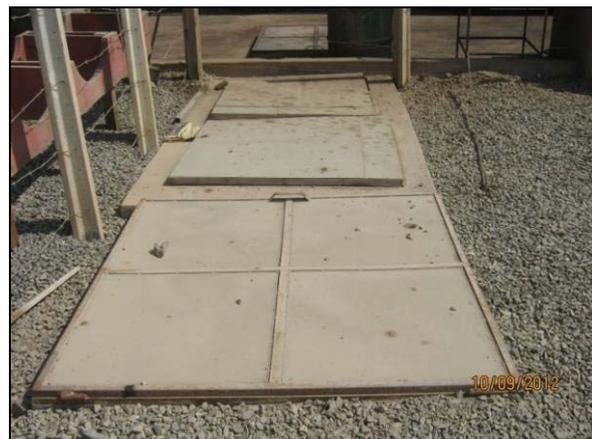
Foto 4.2.381. SAO do lava jato do canteiro de obras de Floresta - PE (set/2012).

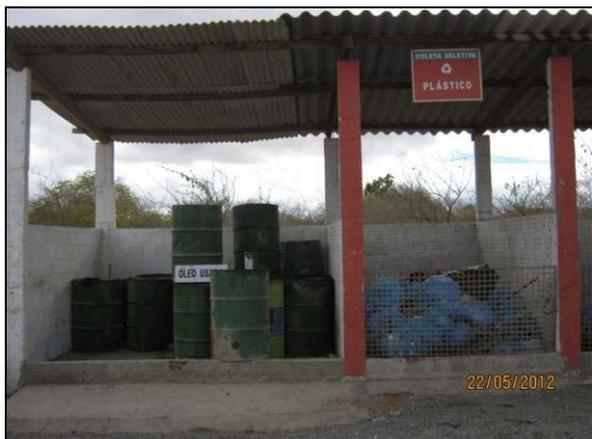
Foto 4.2.384. Baía para acondicionamento de resíduos e tambores vazios no canteiro de obras de Floresta - PE (maio/2012).

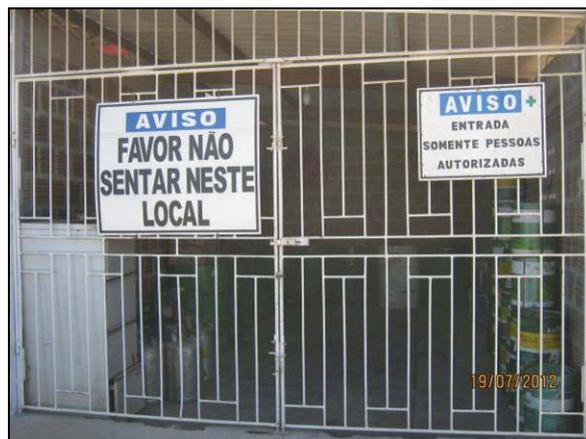
Foto 4.2.385. Baía para acondicionamento de tambores com óleo no canteiro de obras (jul/2012).

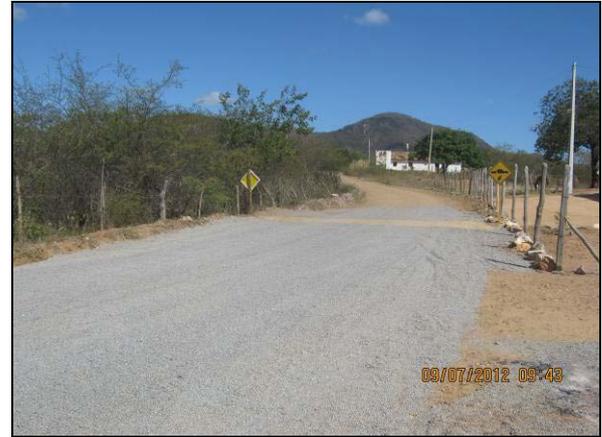
Foto 4.2.387. Melhoria realizada com aplicação de brita em via de acesso ao desemboque do túnel Cuncas II (jul/2012).

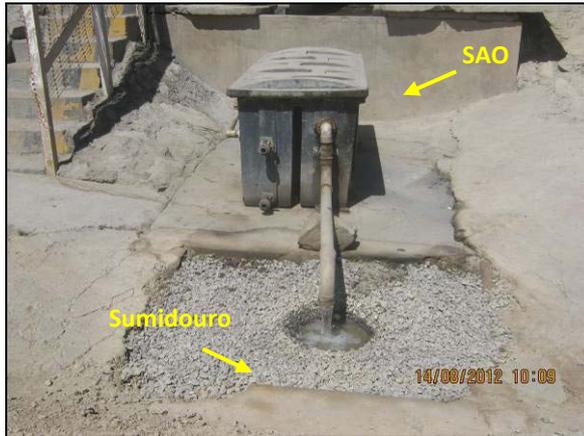
Foto 4.2.428. Sistema de tratamento de efluentes do lava jato da janela do túnel Cuncas I (ago/2012).

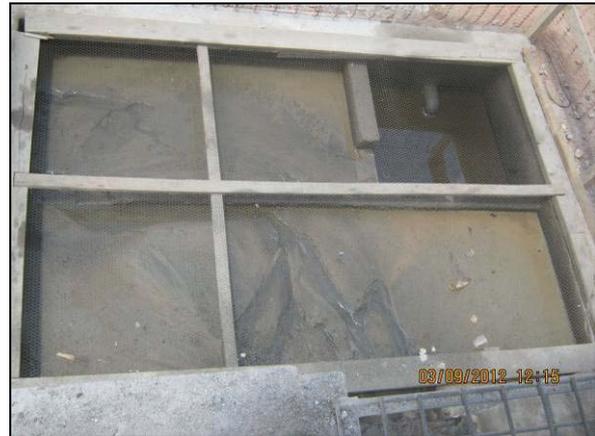
Foto 4.2.429. Manutenção adequada do SAO do lava jato do desemboque do túnel Cuncas II (set/2012).

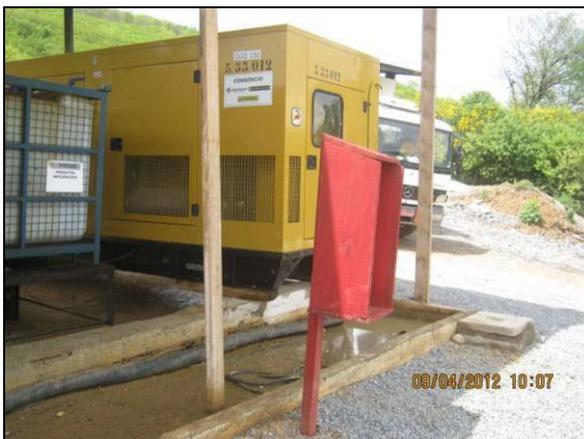
Foto 4.2.430. Grupo gerador disposto adequadamente na área do espelho da janela do túnel Cuncas I (abr/2012).
