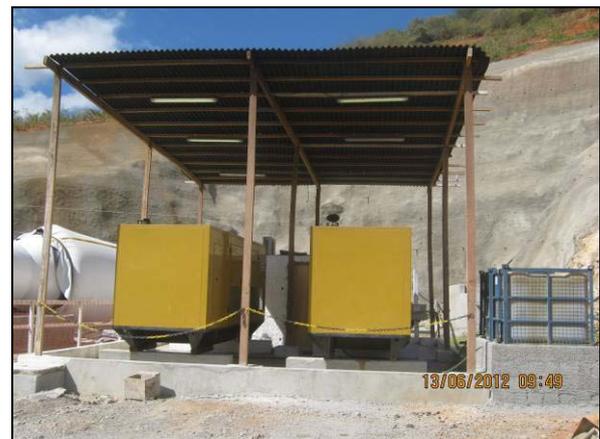
Foto 4.2.431. Bacia de contenção de grupo gerador no espelho do desemboque do túnel Cuncas II (jun/2012).

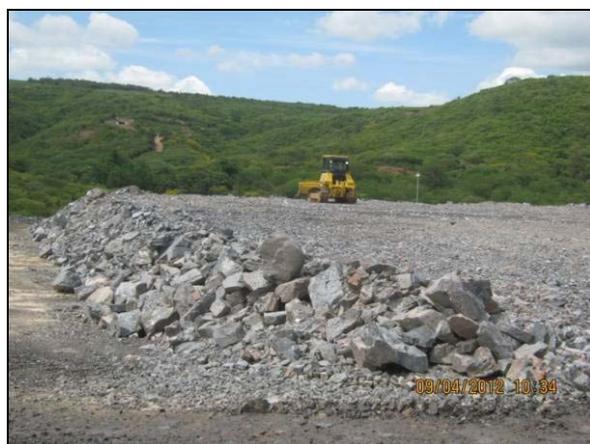
Foto 4.2.434. Bota-fora com material de 3ª categoria, janela do túnel Cuncas I (abr/2012).

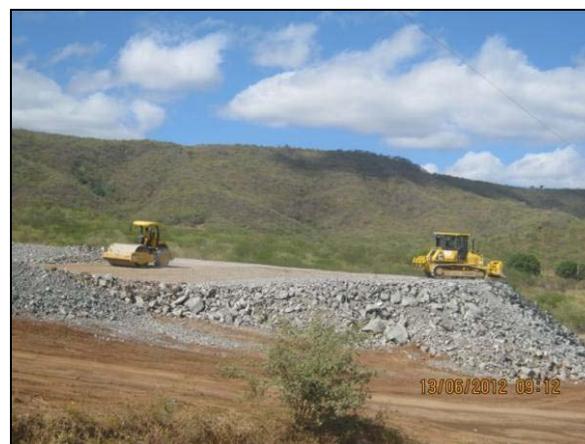
Foto 4.2.435. Conformação de bota-fora proveniente das escavações do desemboque do túnel Cuncas II (jun/2012).

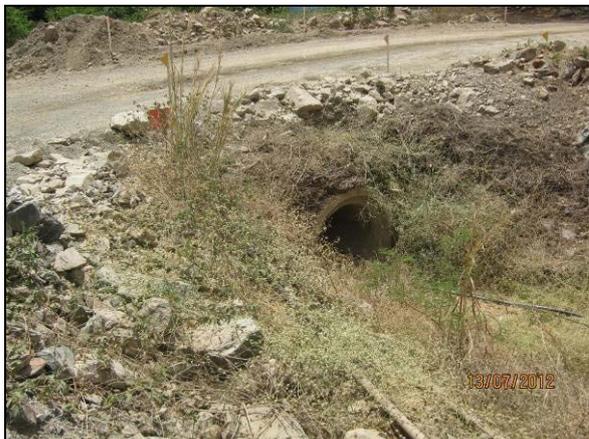
Foto 4.2.436. Bueiro implantado sob via de acesso na frente de serviço do Emboque do túnel Cuncas I, garantindo o fluxo de curso hídrico (jul/2012).

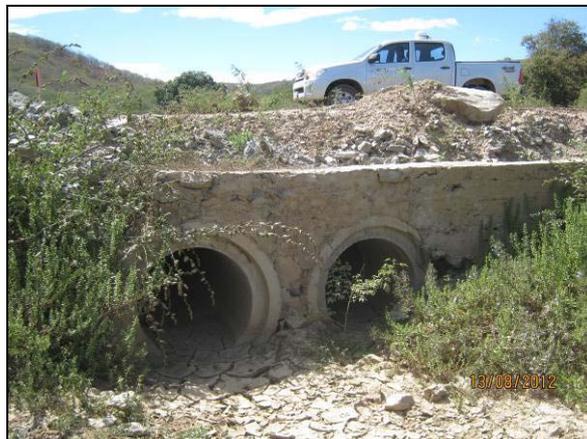
Foto 4.2.437. Drenagem com manutenção adequada sob via de acesso ao desemboque do túnel Cuncas II (ago/2012).

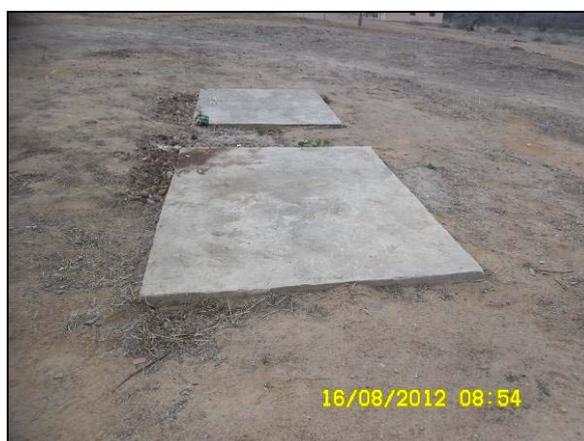
Foto 4.2.470. Sistema de tratamento de efluentes da estrutura de apoio composto por fossa séptica e sumidouro (ago/2012).

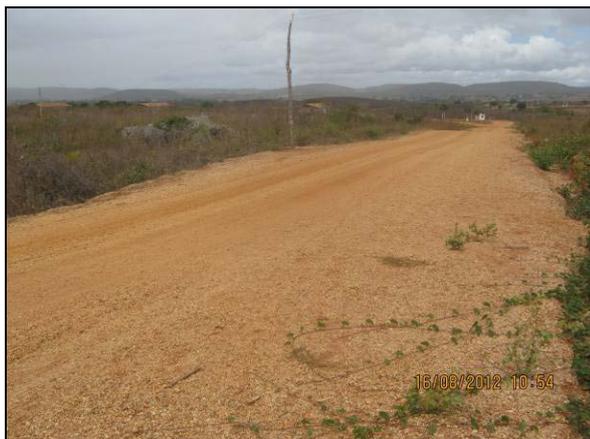
Foto 4.2.471. Via interna em boas condições de trafegabilidade no setor residencial 01 (ago/2012).

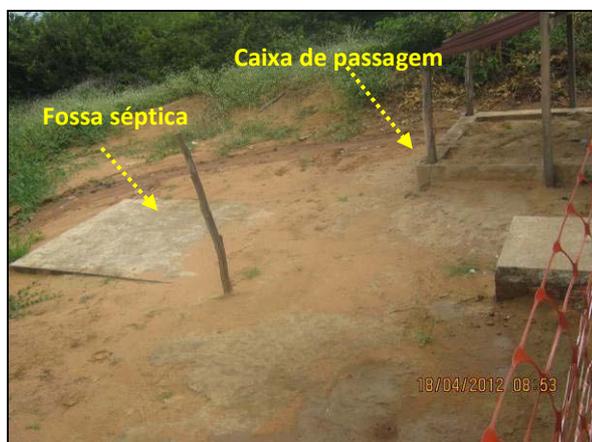
Foto 4.2.497. Fossa séptica utilizada para o tratamento de efluentes proveniente da estrutura de apoio (abr/2012).

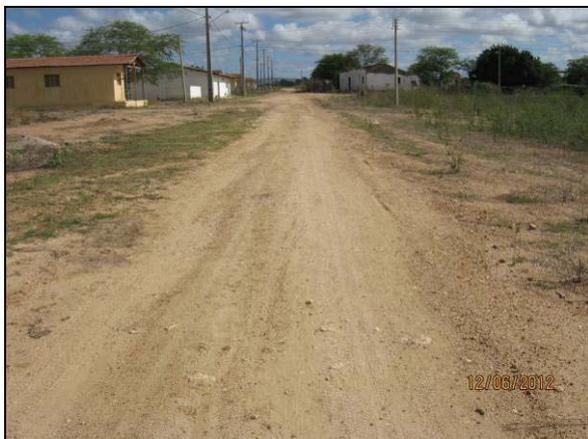
Foto 4.2.500. Via apresentando condições adequadas ao tráfego (jun/2012).

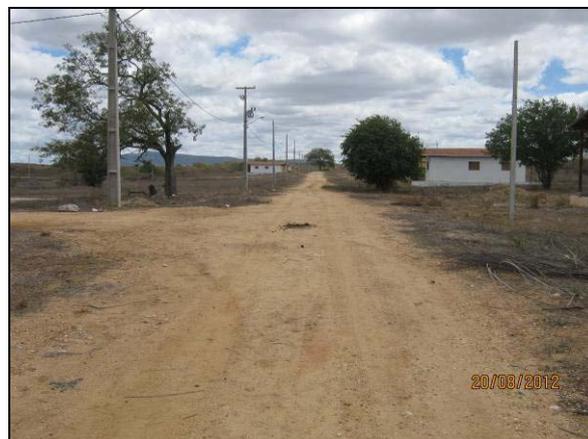
Foto 4.2.501. Via interna aplainada (ago/2012).

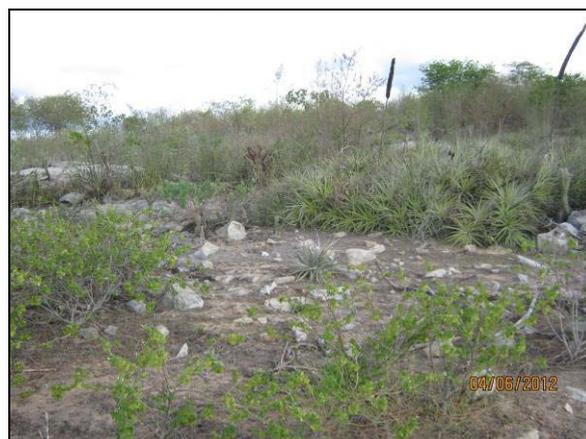
Foto 4.9.89. Interior da Área 1, lado esquerdo do açude dos Gorgonhas, com regeneração natural de espécies nativas (jun/2012).
