Terceiro Relatório Trimestral de Acompanhamento dos Programas Ambientais Rodovia BR-230/422/PA

Contrato PP-508/2011-0

**TERCEIRO RELATÓRIO TRIMESTRAL DE
ACOMPANHAMENTO DA EXECUÇÃO DOS
PROGRAMAS AMBIENTAIS**

**Atividades Realizadas entre 17 de maio de 2012 e
16 de agosto de 2012.**

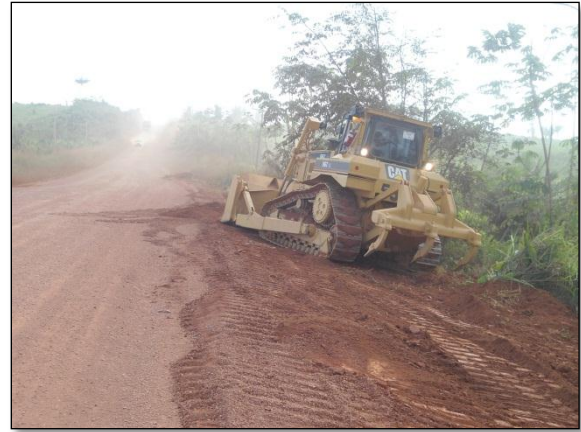
**Foto 18 - Atividades de supressão vegetal na estaca 4512. Lado direito.
S 04.02491° W 050. 28645° 29/05/2012**

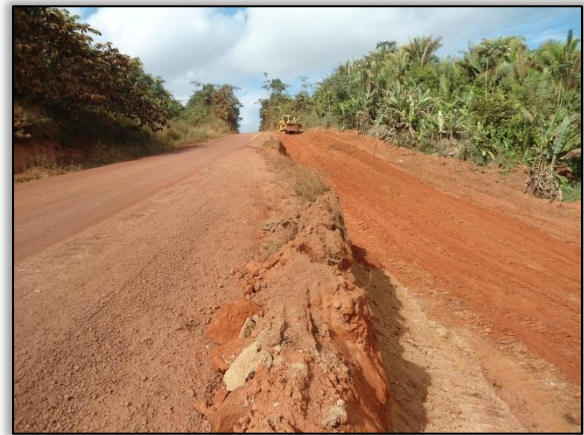
**Foto 20 - Atividades de supressão vegetal na estaca 4250. Lado esquerdo.
S 04.03967° W 050.29301° 31/05/2012.**

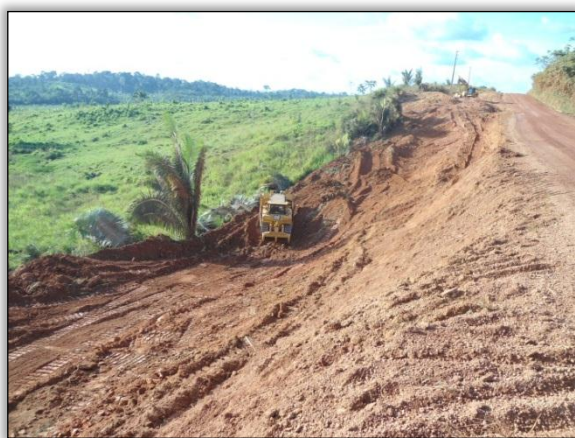
**Foto 25 - Abertura de caminho de serviço.
Lado esquerdo.
S 04.03874° W 050.29214° 31/05/2012.**

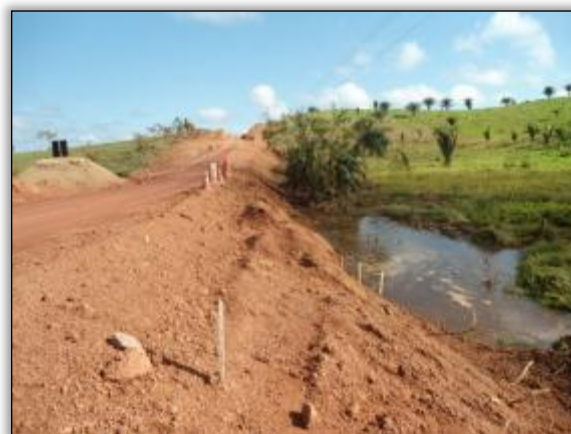
**Foto 57 - Vegetação retirada. Lado direito.
S 03.96160° W 050.27191° 04/07/2012.**

Durante a realização das atividades de supressão, a principal Não Conformidade Ambiental registrada pela equipe de supervisão foi à disposição irregular de material suprimido em leito de córrego. A construtora foi comunicada de imediato sobre a não-conformidade e atendeu prontamente às solicitações da Supervisora Ambiental para a retirada desse material, conforme registrado nas fotos abaixo.

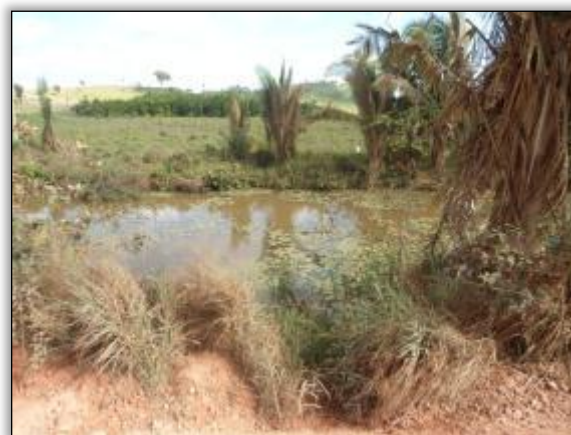
**Foto 59 - Vegetação retirada. Lado esquerdo.
S 04.01614° W 050.28189° 04/07/2012.**

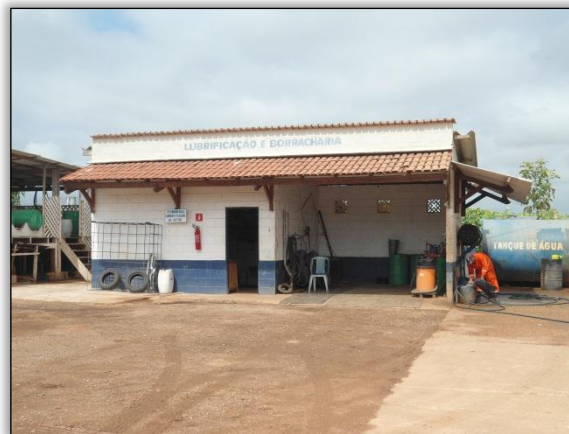
Foto 168 – Oficina mecânica.
S 05.35569° W 049.09672° 17/02/2012

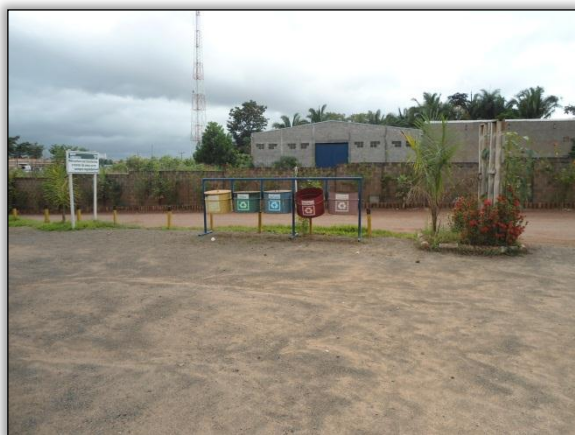
**Foto 169 - Armazenamento de resíduos com
segregação de acordo com a NBR 10.004.**
S 05.35562° W 049.09641 17/02/2012

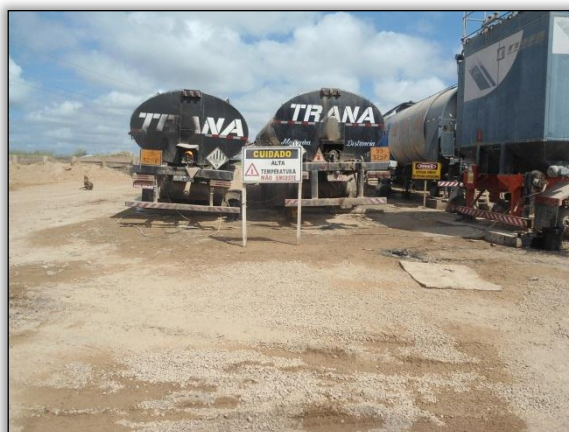
Foto 174 - Placa alertando sobre os perigos no local.
S 05.36716° W 049.05846° 17/05/2012

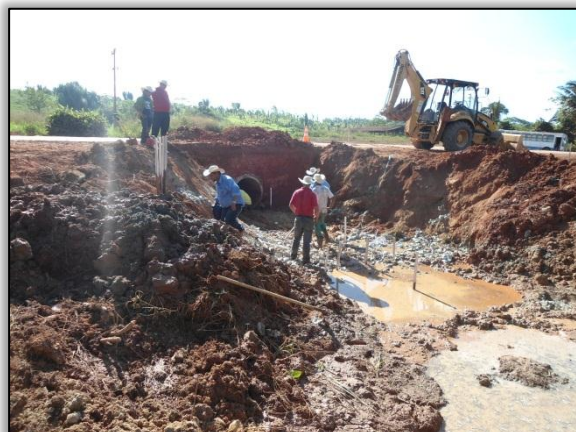
Houve atividades de topografia, terraplenagem, implantação e prolongamento de bueiro respectivamente nas estacas 4280 e 4262. De acordo com o projeto de engenharia o bueiro na estaca 4280 terá comprimento de 20m e o da estaca 4262 que possui 14,80m passará a 16,80m, além de ser implantada uma galeria na qual facilitará a devolução da água captada pelo bueiro no fundo dos talwegues naturais.

Foto 179 - Prolongamento de bueiro estaca 4262. LD. S 04.03774° W 050. 29283° 31/05/2012

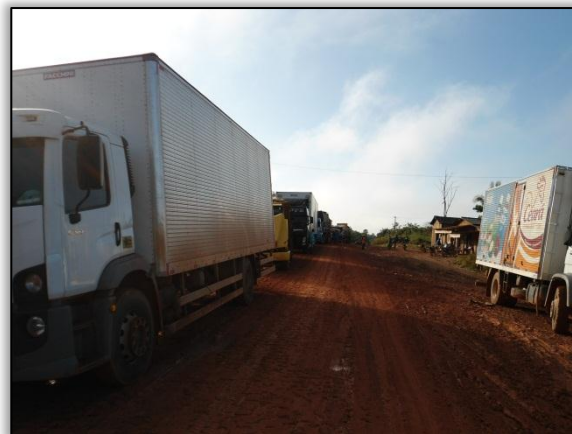
**Foto 214 – Fila de carros decorrente do barro molhado esperando a rodovia ficar mais seca. Lado esquerdo.
S 03.59873° W 051.04668° 05/06/2012.**

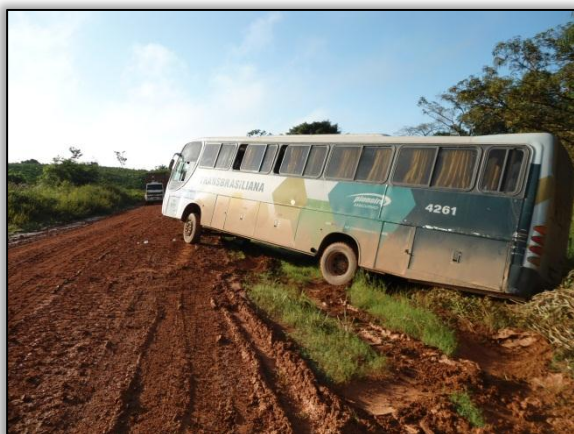
**Foto 215 – Ônibus deslizou na rodovia. Lado esquerdo.
S 03.59873° W 051.04668° . 05/06/2012.**

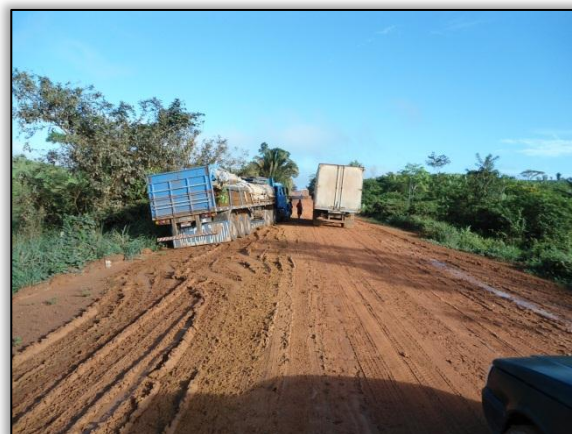
**Foto 216 – Caminhão atolado sendo puxado.
S 03.60217° W 051.03939° . 05/06/2012**

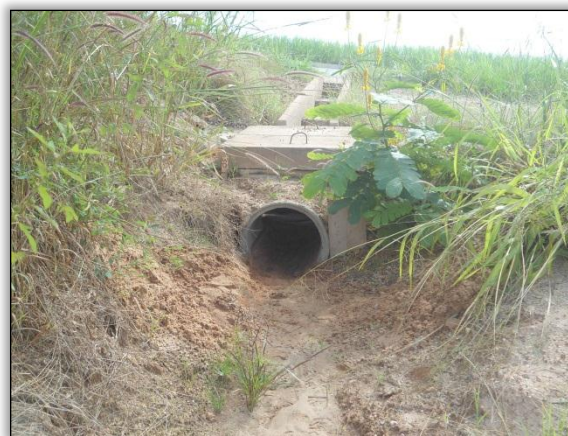
Foto 318 - Foto 41: Bueiro desassoreado. Lado direito.
S 05.34996° W 049.11887° 04/05/2012

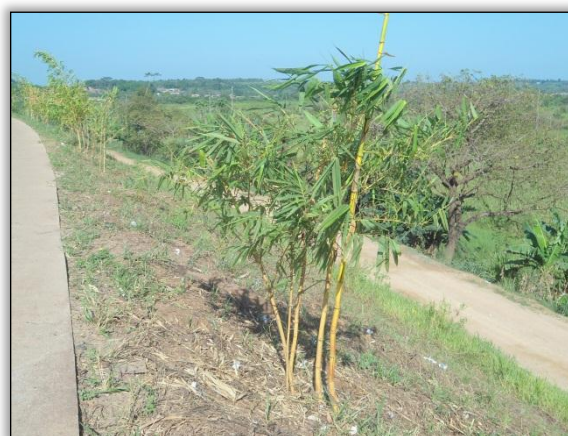
Foto 319 - Vista parcial gabião com proteção de bambus.
S 05.34957° W 049.12169° 06/06/2012.

Foto 320 - Vista parcial do gabião com proteção de bambus.
S 05.34968° W 049.12174° 06/06/2012.

Além disso, houve recuperação dos taludes na marginal com plantação de bambus.

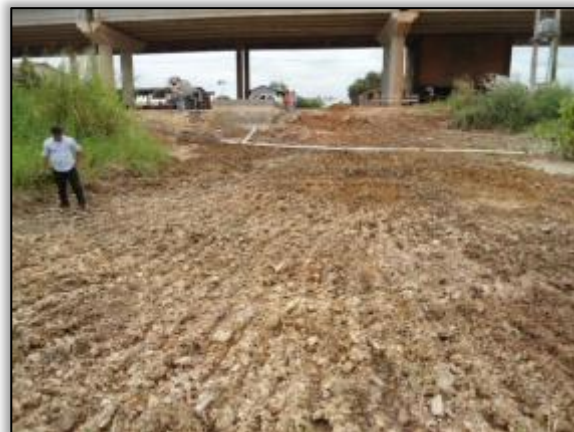
**Foto 324 – Área em processo de recuperação. S 05.35471° W 049.12199°
Em 02/03/2012**

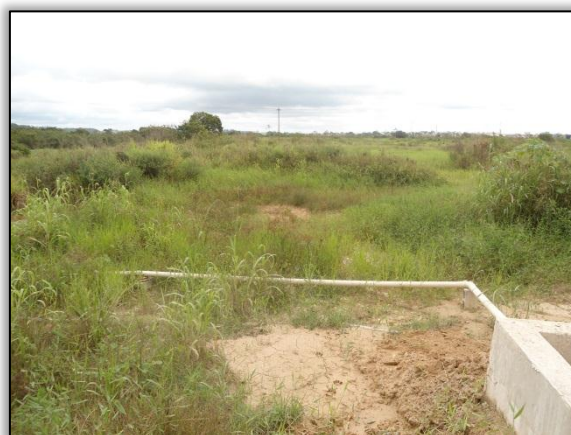
Foto 325 – Área recuperada. S 05.35471° W 049.12199°

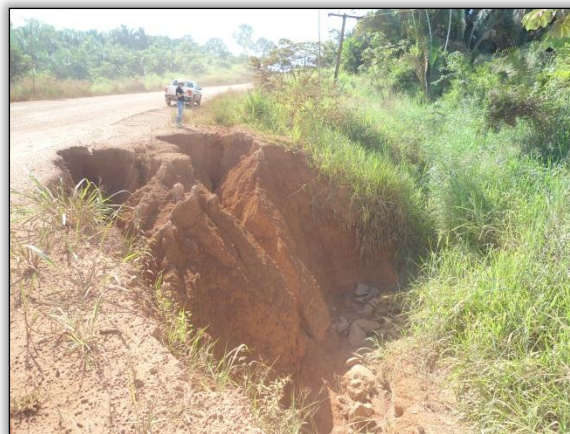
Foto 331 - Processo erosivo. Lado direito.
 S 04.06948º W 050.29120º 02/05/2012

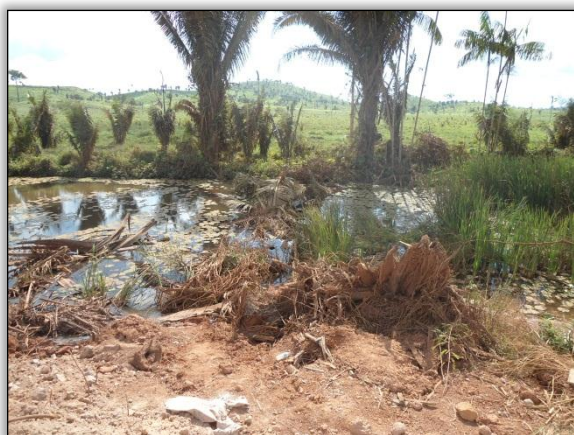
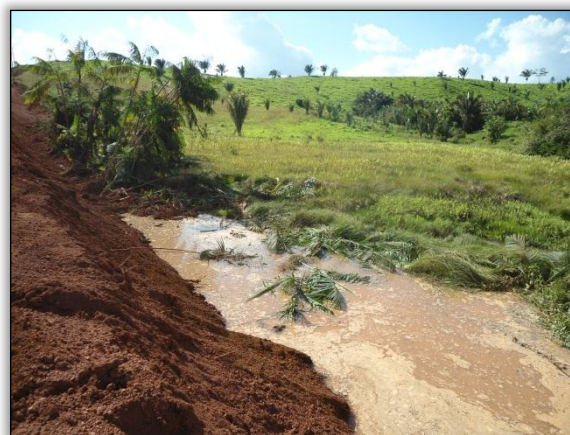
Outro item identificado refere-se à vegetação suprimida em leito de córrego, estando em desacordo com a ASV 467/2010. A construtora foi comunicada de tais irregularidades e foi solicitado o recolhimento da vegetação em mananciais hídricos. No entanto, a construtora resolveu a irregularidade, conforme citado no Programa de Monitoramento de Flora.

Foto 337 - Vegetação em mananciais hídricos.
Lado esquerdo.
S 04.01614° W 050.28189° 12/06/2012.

Foto 338 - Vegetação em mananciais hídricos.
Lado direito.
S 03.96160° W 050.27191° 12/06/2012.

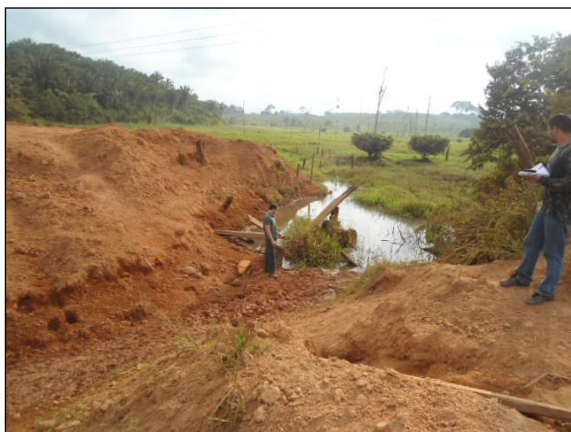
No trecho da construtora Sanches Tripoloni, identificou-se assoreamento no leito do Rio Aparecida II sobrecarregando o sistema de drenagem, portanto emitiu-se a CNC 01/2012. Em nova vistoria observou-se que a não-conformidade ambiental supracitada havia sido recuperada naturalmente. Foi protocolada a Carta nº 40/2012 Marabá na UL–DNIT–Marabá, informando sobre a recuperação em leito de córrego.

Foto 341 - Assoreamento no leito do Rio Aparecida II em 20/12/2012.
 S 04.00426° W 050.27592°

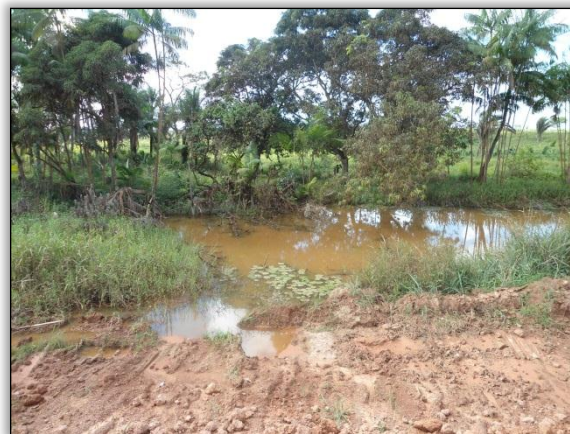
Foto 344 - Vegetação retirada de manancial hídrico. Lado esquerdo.
S 04.02807° W 050.28773° 04/07/2012

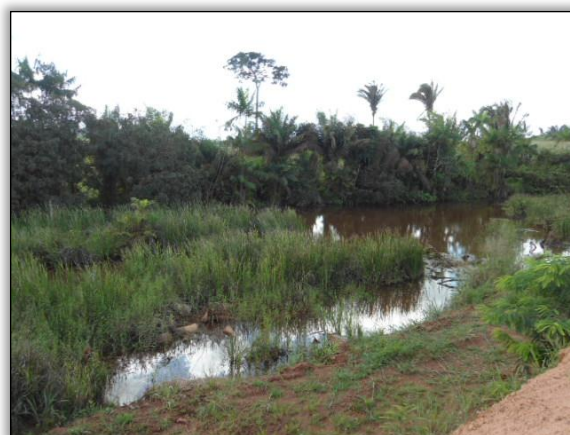
Foto 346 - Restos vegetais retirados de manancial hídrico.
S 04.02807° W 050.28773° 04/07/2012

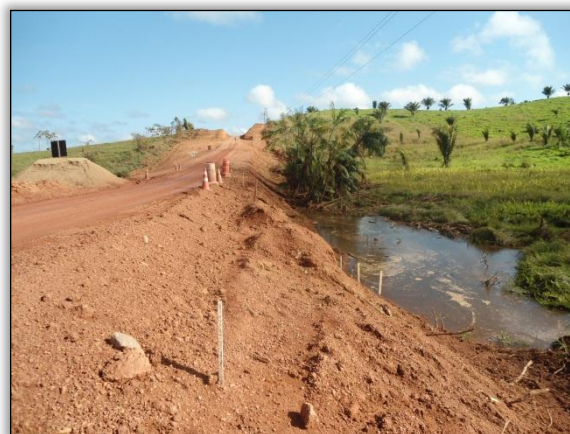
Foto 352 - Vegetação retirada. Lado direito.
S 03.96160° W 050.27191° 04/07/2012.

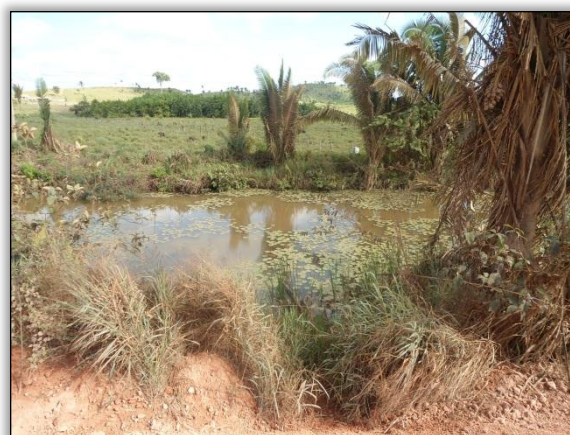
Foto 354 - Vegetação retirada. Lado esquerdo.
S 04.01614° W 050.28189° 04/07/2012.

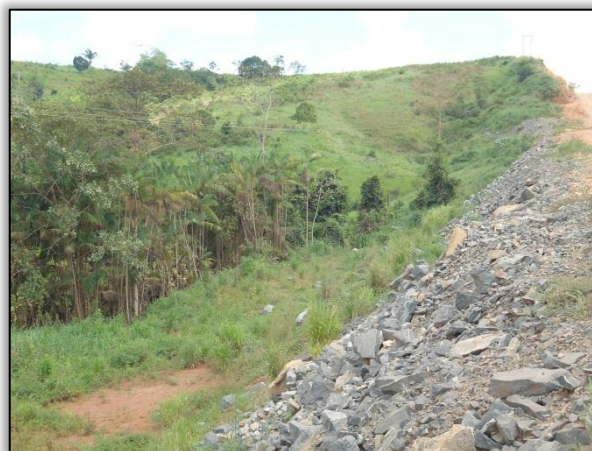
Foto 358 - Foi realizada condução da regeneração natural. S 03.70309° W 050.91462° 04/07/2012

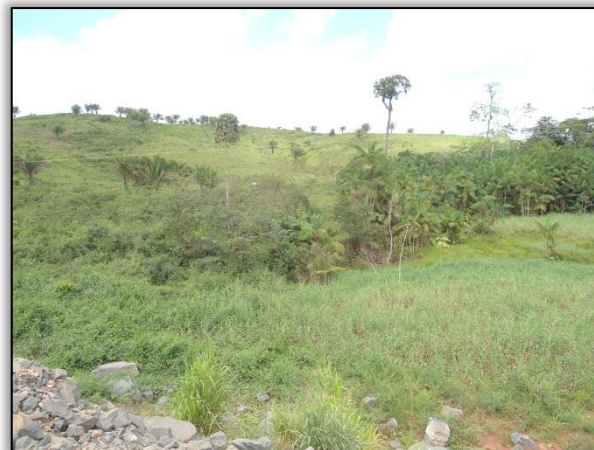
Foto 360 - Foi realizado condução da regeneração natural.
 S 03.70309° W 050. 91462° 04/07/2012

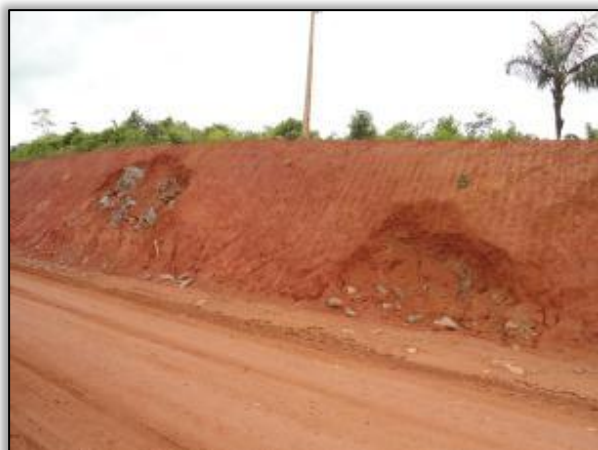
A Comunicação de Não-Conformidade Nº 032/2012 advertia sobre vários pontos com processos erosivos, sendo atendidas as advertências, gerou-se Atestado de Conformidade Ambiental Nº 019/2012/A.

Foto 365 – Processo erosivo em 09/02/2012. Lado Direito. S 03.13098º W 051.72387º

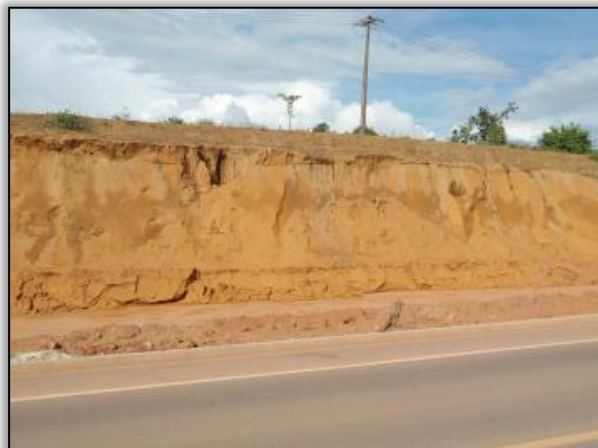
Foto 369 – Processos erosivos em 09/02/2012.
Lado Direito.
S 03.10414º W 051.84574º

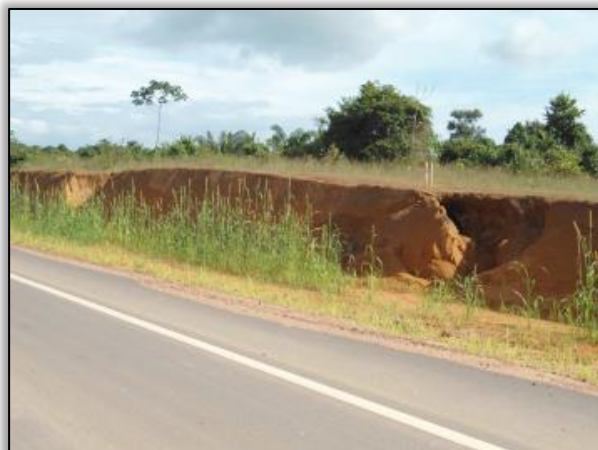
Foto 371 – Processos erosivos em 09/02/2012
Lado Esquerdo. S 03.10414º W 051.84574º

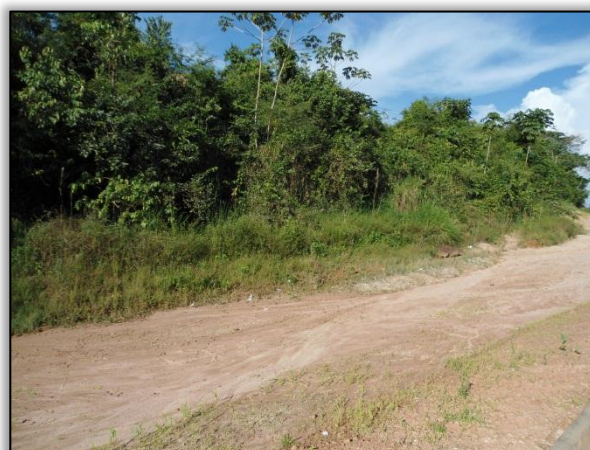
Foto 374 – Regeneração natural. Estaca 4910.
Lado Direito.
S 03.10206º W 051.84932º 28/06/2012.

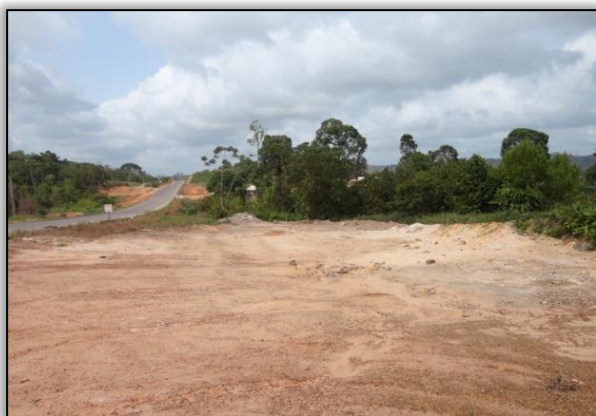
A Comunicação de Não-Conformidade (CNC) N° 015/2011 advertia sobre material excedente de construção, a advertência foi atendida e foi gerado o Atestado de Conformidade Ambiental N° 020/2012/A.

Foto 377 – Material excedente de construção. Estaca 5914. Lado Direito. S 03.15526° W 051.98801° 08/12/2011

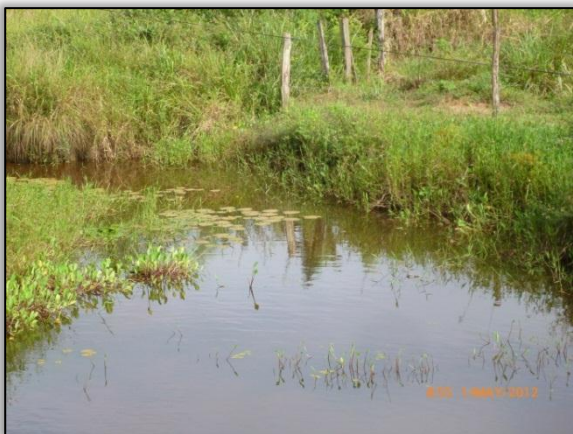
Foto 393 – Área de pasto com presença de matéria orgânica diminuindo o OD (Ponto 29).
S 3.852984° W 50.472992°

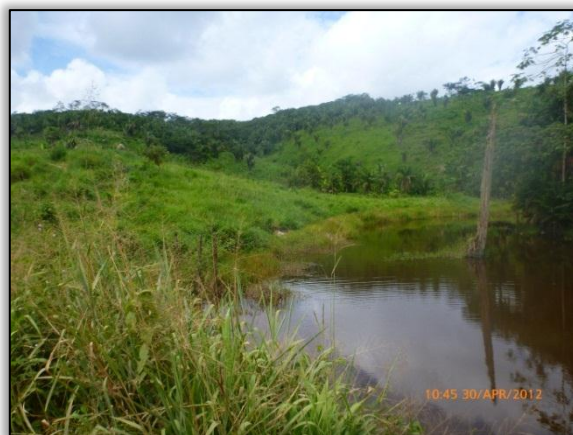
Foto 395 – Área de pasto, propriedade e criação de gado (Ponto 34).
S 3.625925° W 51.009338°

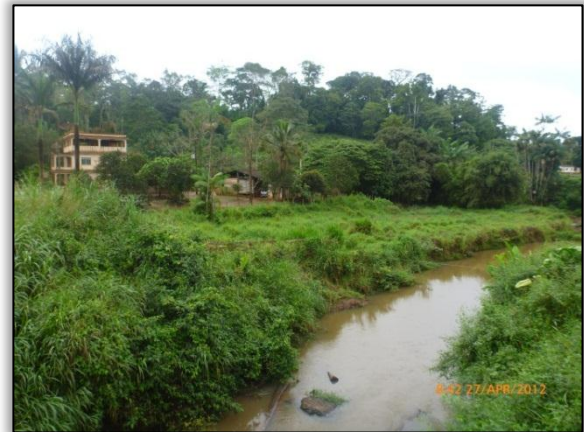
Foto 399 – Área de pasto e propriedade nas margens (Ponto 50). 3.411988° S 52.777656° W

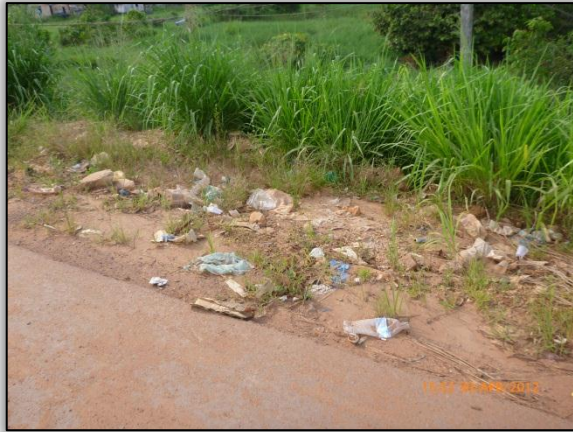
Foto 412 – Ponto 30 – Lixo as margens do Rio Pacajá. 3.835408°S 50.632039°W

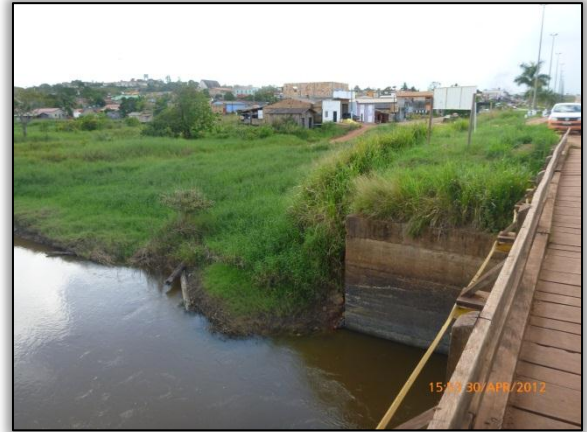
Foto 413 – Ponto 30 – Montante – Propriedades próxima as margens. 3.835408°S 50.632039°W

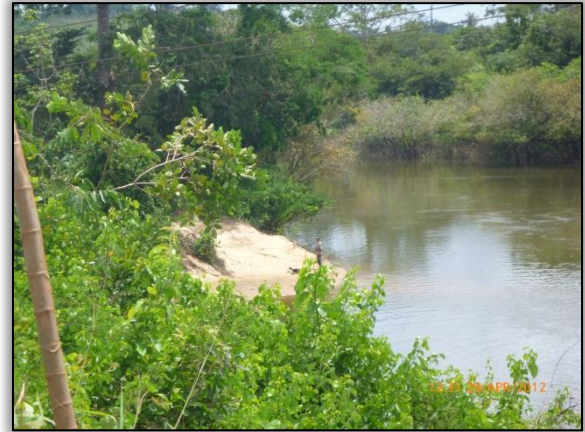
Foto 433 – Ponto 38 – Jusante – Erosão nas margens e uma pessoa pescando.
 3.104357°S 51.645421°W

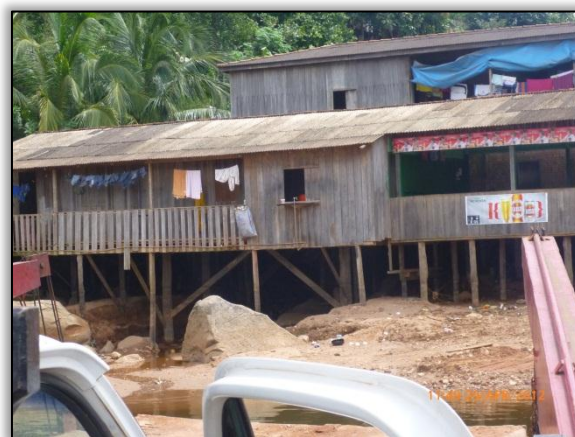
Este ponto é transposto pela BR-230 sem nenhum tipo de ponte, em trecho não asfaltado. O rio é um corpo hídrico perene, em área plana, com curso retilíneo. No ponto a montante possui vegetação secundária, primária alterada parcialmente e solo exposto, pois existe uma pequena vila chamada Belo Monte, com restaurantes e comércio nas margens. No ponto a sua jusante apresenta em suas margens vegetação secundária e primária parcialmente alterada, Existem casas e comércio nas margens da montante e jusante, pois passa por lá um grande número de veículos. A vila em geral, deposita seu esgoto in natura no rio. O Rio Xingu possui uma vazão muito grande.

Foto 437 – Ponto 39 – Casas de Palafitas nas margens. 3.121991°S 51.698708°W

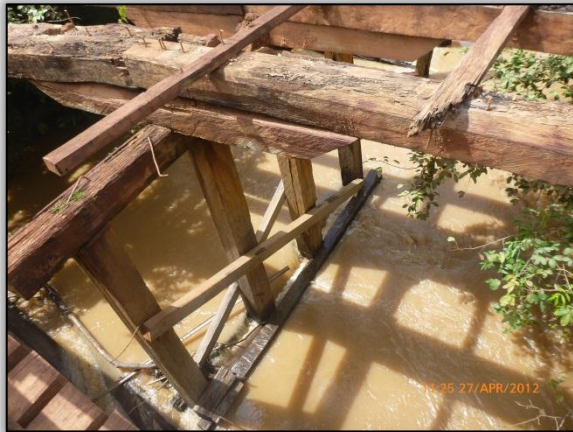
Foto 459 – Ponto 47 – Montante – Resto de ponte antiga dentro do rio. 3.320154°S 52.567838°W

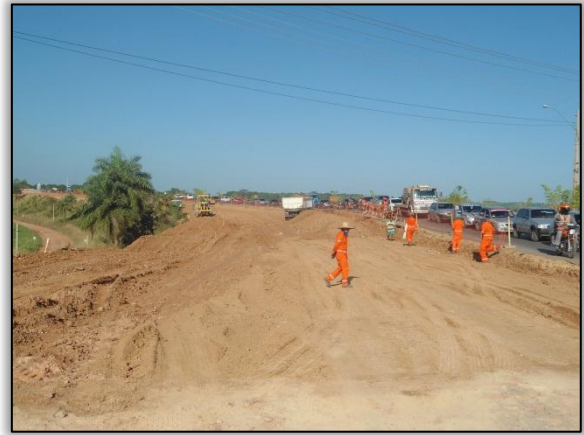
Foto 470 - Colaboradores sem EPI's em área
de terraplenagem.
S 05.35481° W 049. 12214° 05/06/2012

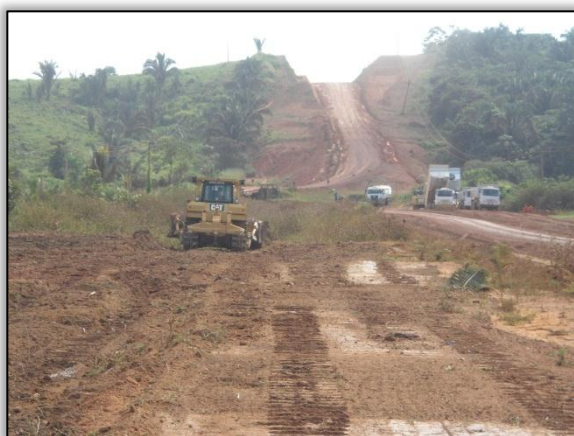
Foto 475 - Reconformação da caixa de empréstimo.
S 04.02491° W 050. 28645° 29/05/2012

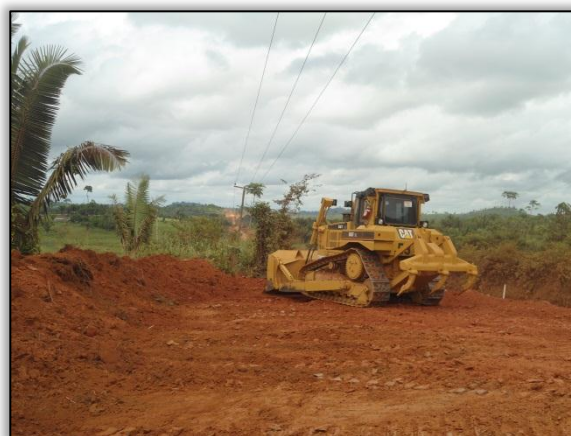
Foto 476 - Atividades de supressão vegetal.
S 04.03839° W 050. 29320° 30/05/2012

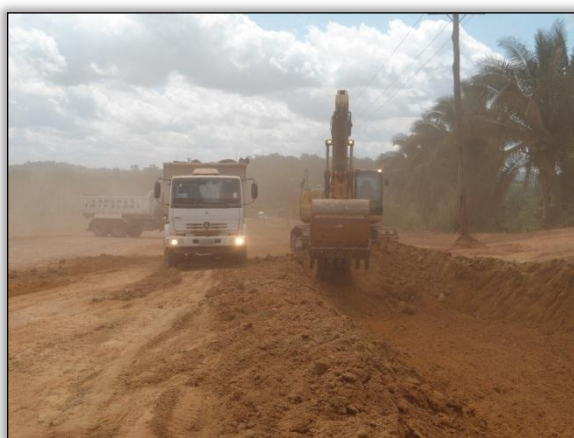
Foto 477 - Corte de material. Lado direito.
S 04.01878 W 050.28324 02/07/2012

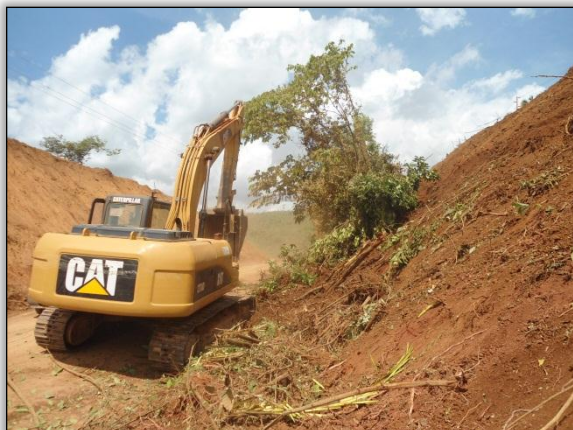
**Foto 479 - Atividades de supressão vegetal.
Lado direito.
S 03.92443° W 050.34031° 02/07/2012**

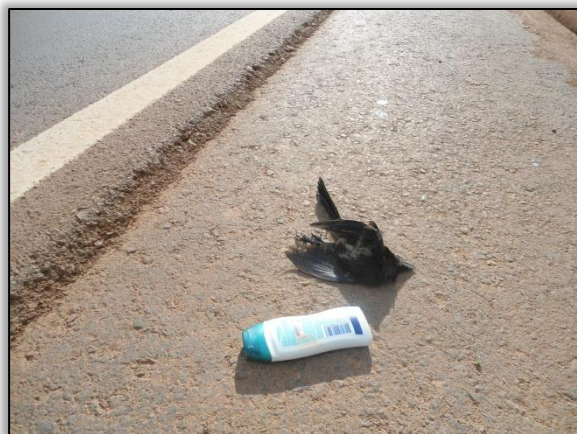
Foto 484 – Anu atropelado – *Crotophaga ani*, lado esquerdo. S 03. 88722° W 050. 40162°. 12/06/2012.

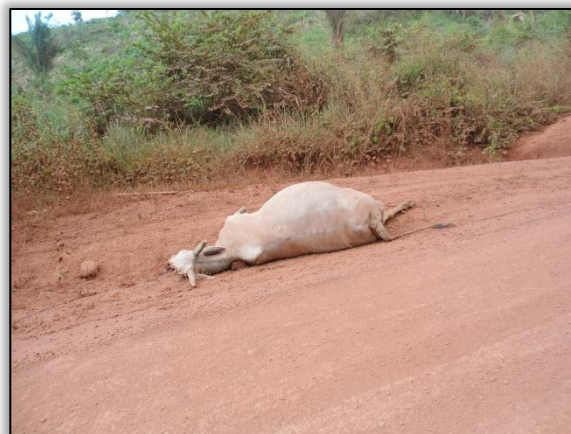
Foto 485 - Boi atropelado – *Bos taurus*, lado direito. S 03. 84502° W 050.56428°. 12/06/2012.

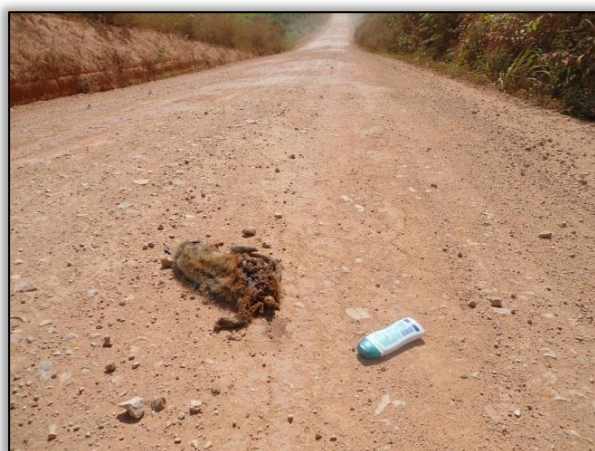
Foto 486 - Mucura atropelada – *Didelphis marsupialis*, lado direito. S 03. 65857° W 050. 96528°. 12/06/2012.

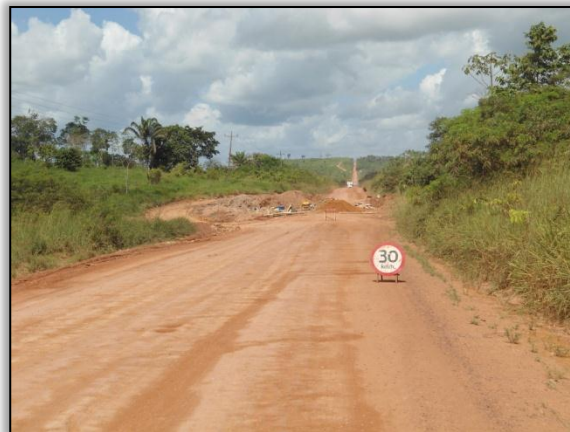
**Foto 509 – Sinalização vertical temporária devido a
construção de um bueiro.
Lado esquerdo. Estaca 724.
S 03.19019° W 052.19188°. 16/05/2012.**

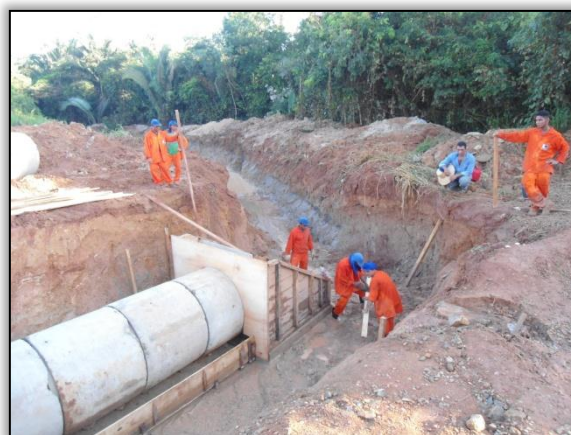
**Foto 511 – Construção de um bueiro tubular
simples. Lado esquerdo/direito. Estaca 724.
S 03.19019° W 052.19188°. 16/05/2012.**

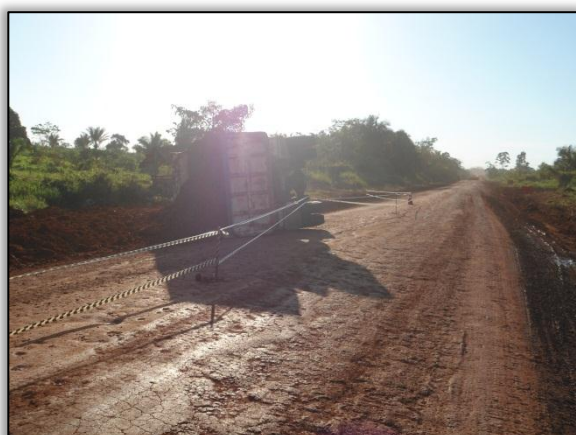
**Foto 527 - Substituição de bueiro.
Estaca 2122+4,00.
S 03. 28419° W 051. 44317°. 17/07/2012**

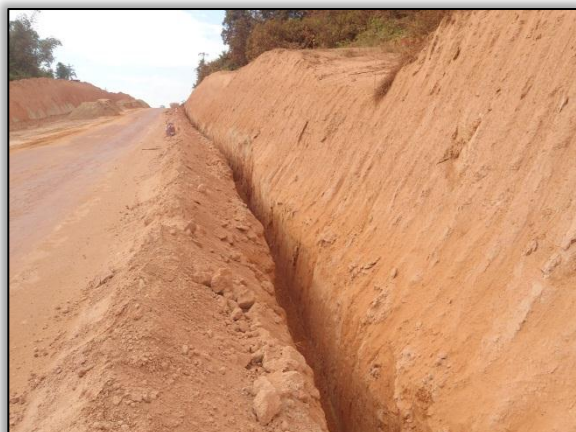
Foto 556 - Dreno longitudinal profundo. Lado direito. Estaca 1981.
S 03.30014° W 051.42395°. 08/08/2012

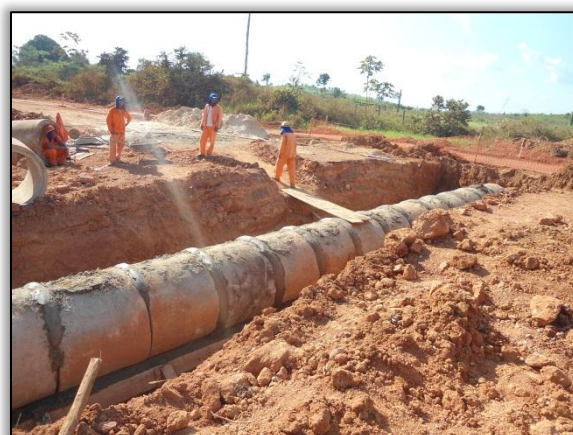
Foto 559 - Bueiro simples tubular de concreto. Estaca 3565.
S 03.10929° W 051.63231°. 06/08/2012

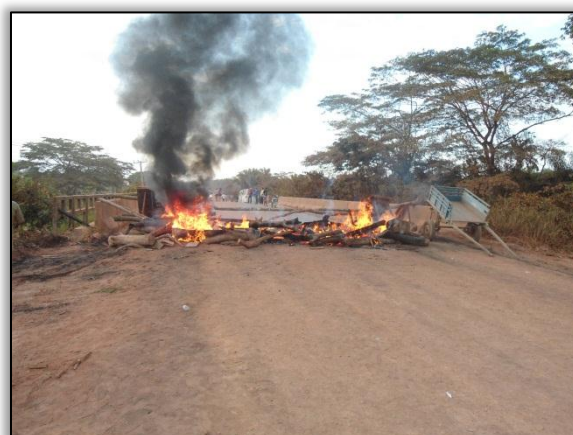
Foto 561 - Moradores queimando madeira na saída da ponte que passa pela vila.
S 03. 13467° W 051. 59126°. 08/08/2012
