**BR-230/422/PA**

## **8º Relatório de Acompanhamento dos Programas Ambientais (RA – 8)**

# **OITAVO RELATÓRIO DE ACOMPANHAMENTO DA EXECUÇÃO DOS PROGRAMAS AMBIENTAIS**

**Atividades Realizadas entre 17 de agosto de 2013 e  
16 de fevereiro de 2014.**

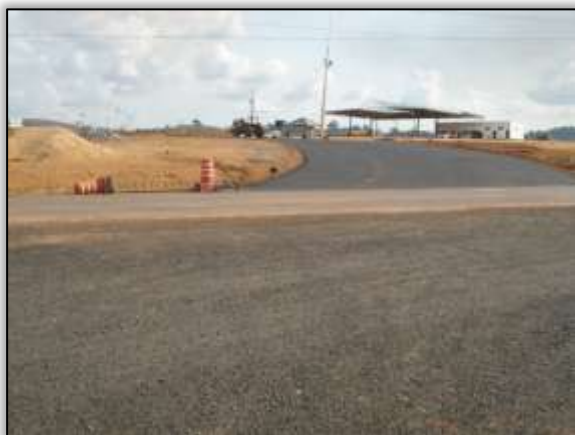
No acesso ao sítio Pimental, o CCBM está construindo uma rotatória (trevo) para facilitar a entrada de veículos ao canteiro de obras e para dar mais segurança aos usuários da rodovia que por lá trafegam.

Foto 453 – Acesso Sítio Pimental. Lado esquerdo. Estaca 5960. S 03.15075° W 051.97823° 26/11/2013

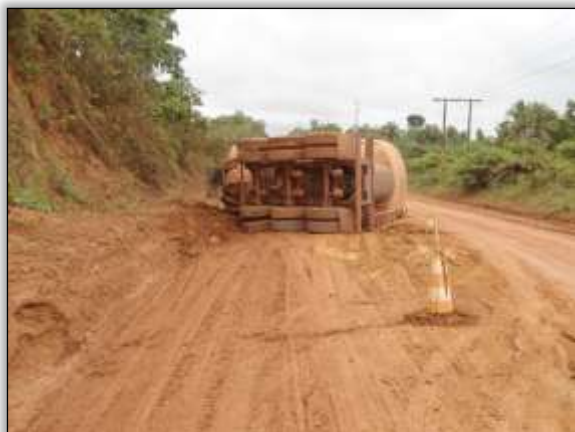
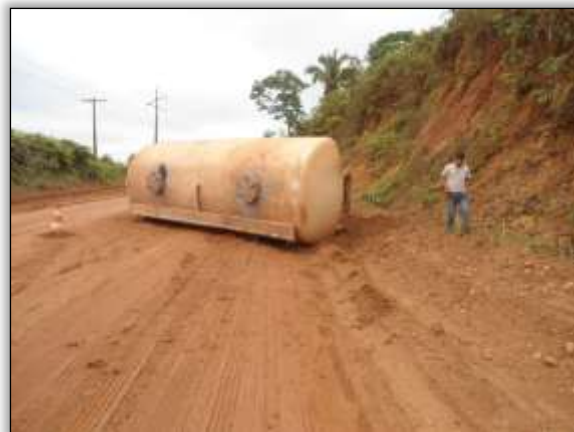
Foi observado um acidente na rodovia.

Foto 483 – Acidente na rodovia. Lado esquerdo. S 05.22249° W 049.34222°. 12/11/2013

Foto 484 – Acidente na rodovia. Lado esquerdo. S 05.22249° W 049.34222°. 12/11/2013

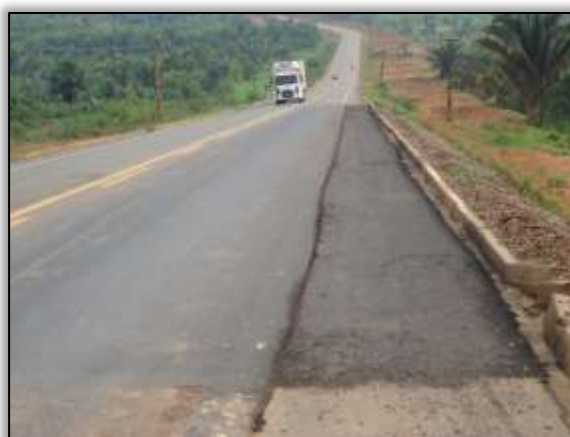
Além disso, a Construtora recuperou e recapeou a faixa de rolamento da rodovia, tendo em vista que foram identificadas fissuras e rompimento de dreno, tendo danificado a camada asfáltica e o corpo estradal.

Foto 541 – Recuperação da rodovia com recapeamento.  
Lado direito. S 03.97974° W 050.31995° 24/10/2013

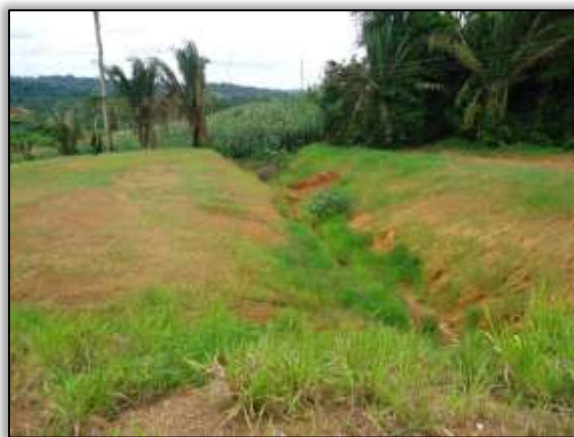
Foto 566 – Revestimento vegetal em aterro. Lado esquerdo.  
S 03.93081° W 050.33004° 29/01/2014

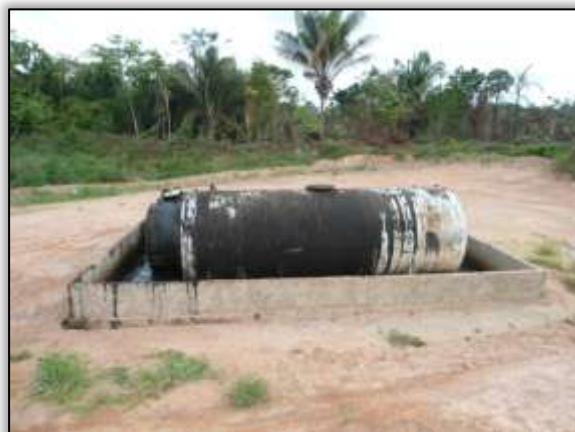
Além disso, foi identificado vazamento de material betuminoso armazenado na faixa de domínio da rodovia, esse material escoou da caixa de contenção atingindo diretamente o solo. Para essa não conformidade ambiental foi feito um registro de ocorrência ambiental- ROA e posteriormente foi gerada uma notificação ambiental- NA (NA 011/2013).

Foto 683– Armazenamento de material betuminoso.  
Estaca 3478. Lado Direito.  
S 03.11609° W 051.61851° 05/01/2014

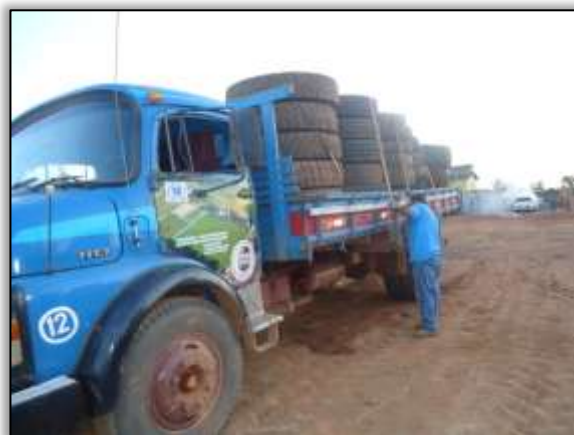
Foto 751 – Retirada dos resíduos para destinação adequada. Lado esquerdo. Estaca 1827.  
S 03.30872° W 052. 53631 14/08/2013

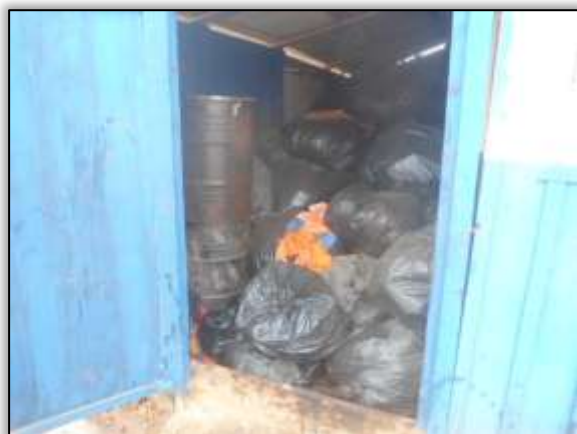
No mês de janeiro/fevereiro de 2014, durante as atividades de supervisão nas áreas de apoio da Construtora Sanches Tripoloni, foi verificado que o canteiro de obras e a usina de asfalto estão em fase de desmobilização. Pode ser relatado que os resíduos gerados da obra estão sendo destinados e armazenados de forma adequada.

Foto 778- Resíduos armazenados. Lado esquerdo.  
Estaca 1827. S 03.30872° W 052.53631° 28/01/2014

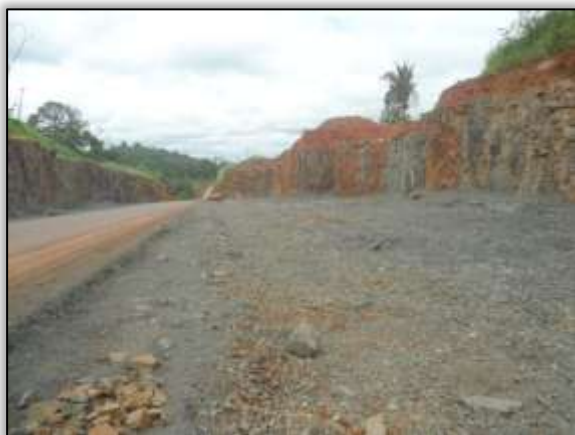
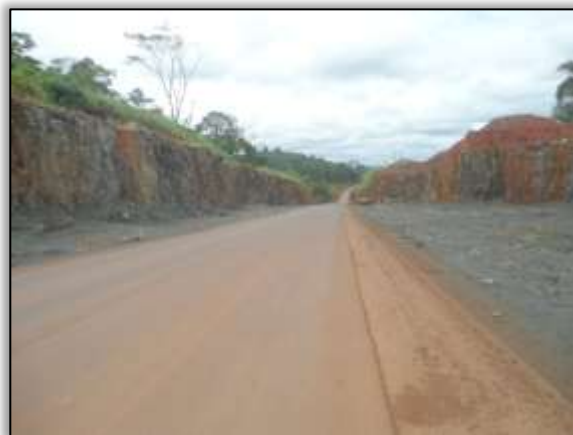
Foto 789 - Pedreira. Estaca 3740.  
S 03. 44180° W 052. 84491° 28/01/2014

A pedreira que se encontra no eixo da rodovia, está desativada. O que pode ser observado é que existem pontos que necessitam de adequação no corte para oferecer mais segurança para os usuários da rodovia. A pista que corta a área da pedreira já foi pavimentada.

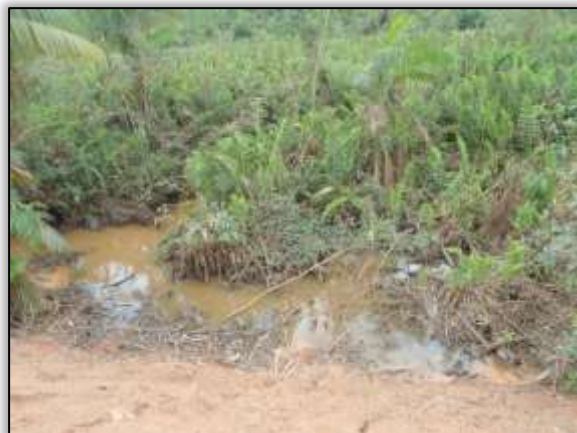
A Supervisão identificou que a Construtora Tamasa, retirou o material de corpo hídrico no córrego, desta forma, foi emitido o AC 01/2014-M. A não conformidade ambiental é referentes à Comunicação de Não-Conformidade (CNC) N° 02/2013-M e NA 14/2013-M. Esse comunicado advertia sobre material de vegetação em corpo hídrico. Além disso, o Consórcio Tamasa/Cimcop reiterou o atendimento por meio do ofício 001/AMB/TAM-CIM/2014.

Foto 1029 – Material em corpo hídrico. Lado esquerdo.  
S 05.17602° W 049.37257° 11/11/2014

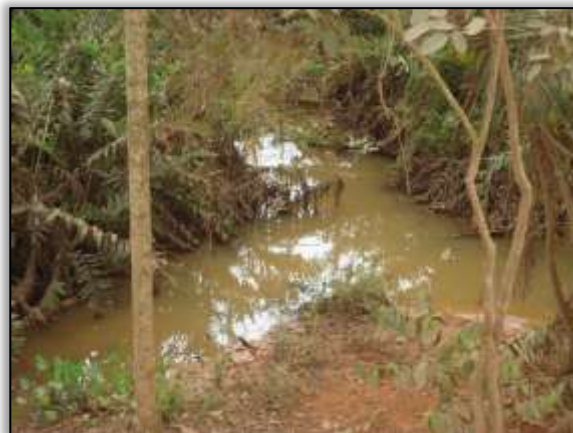
Foto 1030 – Material retirado de corpo hídrico. Lado esquerdo.  
S 05.17602° W 049.37257° 20/01/2014

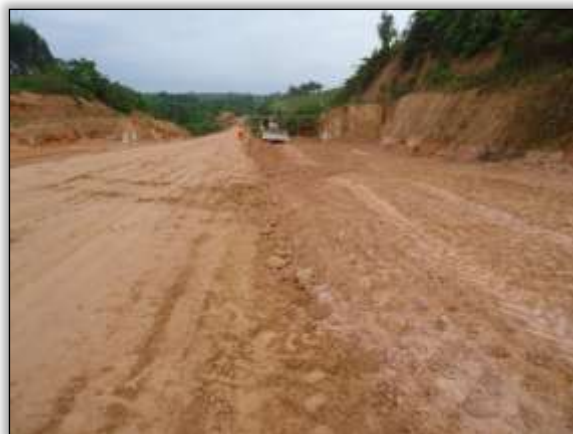
Foto 1061 – Área parcialmente recuperada. Lado direito. S 05.25879° W 049.39858° 13/11/2013

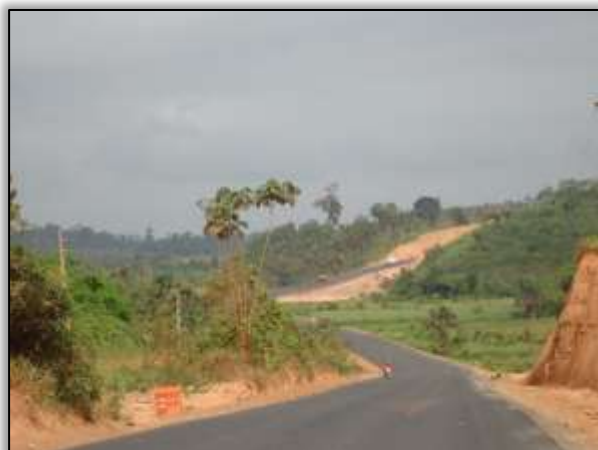
Foto 1106 – Processo erosivo no bordo da pista (antes).  
Ambos os lados. S 04.19491º W 050.01662º 18/06/2013

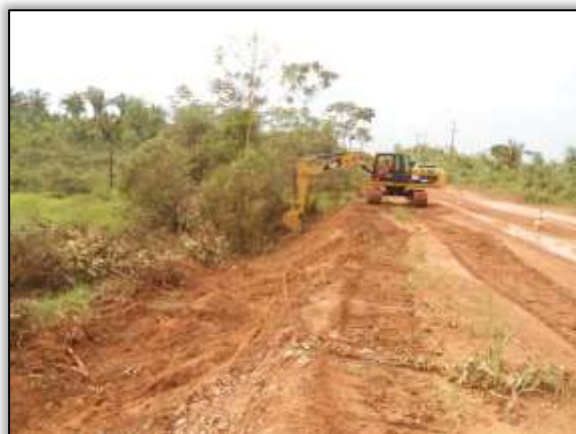
Durante os dias de acompanhamento das atividades de supressão de vegetação no lote único, a Supervisora Ambiental identificou a execução de limpeza/supressão em áreas dentro da faixa de domínio sem aviso prévio a esta Gestora Ambiental. Desta forma, a Gestão Ambiental emitiu a Comunicação de Não Conformidade (CNC) 01/2013/M.

Foto 1208 – Área de supressão vegetal. Lado esquerdo.  
S 05.18703° W 049.36536° 22/10/2013

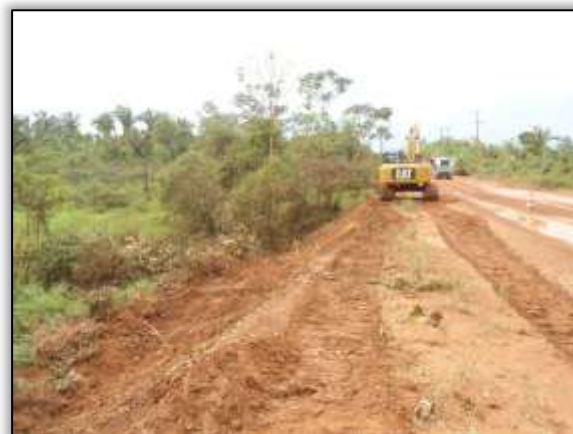
Foto 1209 - Área de supressão vegetal.  
S 05.18703° W 049.36536° 22/10/2013

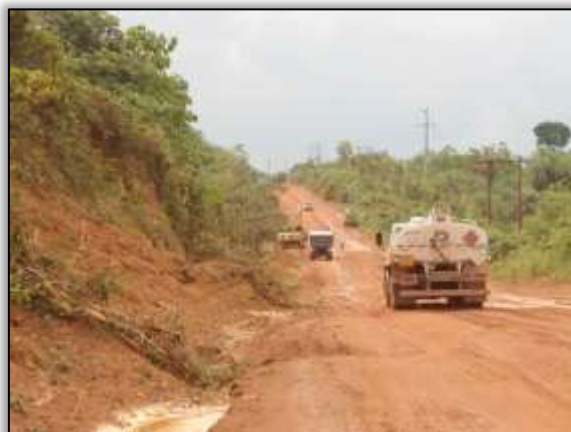
Foto 1210 – Área de supressão vegetal. Lado esquerdo.  
S 05.18703° W 049.36536° 25/10/2013

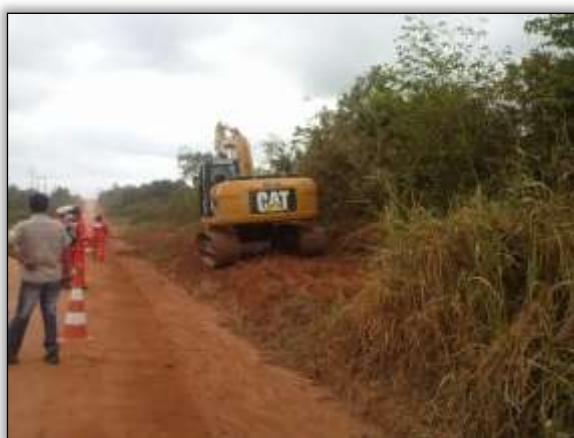
Foto 1211 – Atividade de limpeza da faixa de domínio.  
Lado esquerdo. Estaca 1995.  
S 05.17602° W 049.37257° 21/10/2013

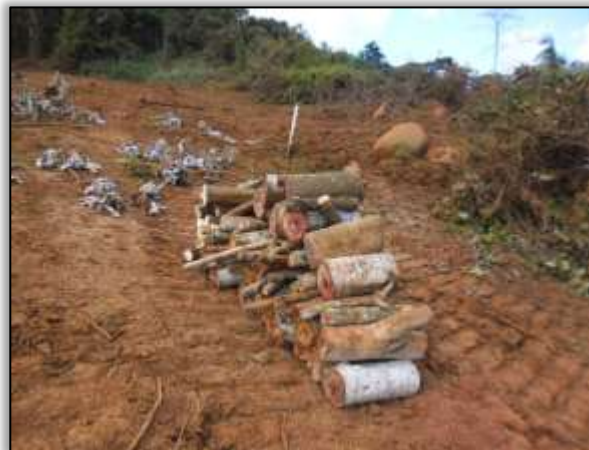
Foto 1253 – Leira 10 Lado esquerdo.  
S 03.43275° W 052.81514° 14/05/2013.

Como citado anteriormente, grande parte do material suprimido foi roubado da faixa de domínio. Além disso, a construtora não repassou à equipe da Gestão Ambiental o volume de madeira suprimida, portanto, não foi possível a contabilização do volume total.

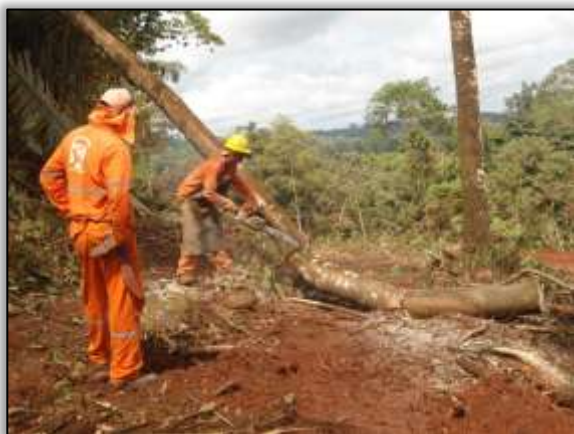
Durante os acompanhamentos de supervisão a equipe de gestão ambiental acompanhou dois pontos de supressão de vegetação com área aproximada de 200 metros de comprimento em cima do talude de corte. Essa supressão de vegetação foi necessária para a implantação de sistema de drenagem de água pluvial, que é de extrema importância para a conservação da rodovia. A metodologia de corte foi feita de motosserra, de forma correta, realizando-se o afugentamento brando de fauna, faltando apenas enleirar e fazer a cubagem.

Foto 1254 - Supressão vegetal. Lado esquerdo.  
Estaca 3549.S 03.43193° W 052. 81411° 29/08/2013.

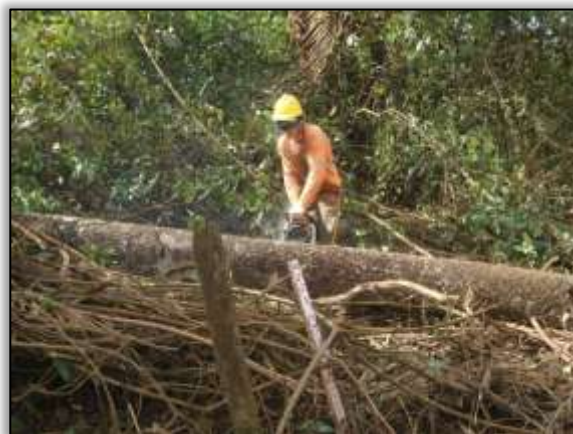
Foto 1255 - Supressão vegetal. Lado esquerdo.  
Estaca 3549. S 03.43193° W 052. 81411° 29/08/2013.

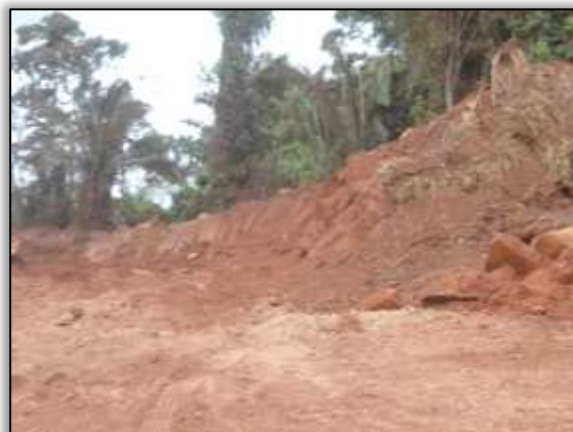
Foto 1257 - Supressão vegetal. Lado esquerdo.  
S 03.38965° W 052. 70551° 29/08/2013

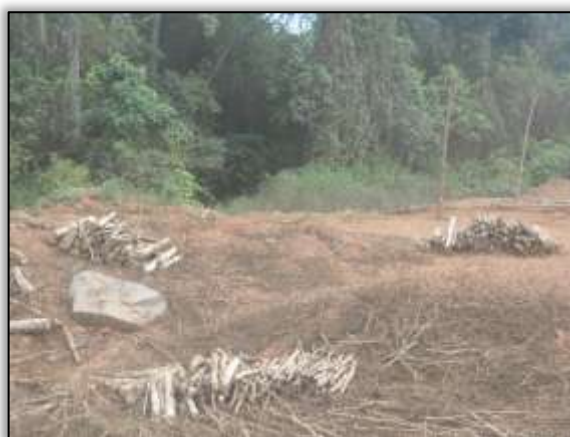
Foto 1258 - Supressão vegetal. Lado esquerdo.  
Estaca 3321. S 03.41170° W 052. 7777° 27/09/2013.

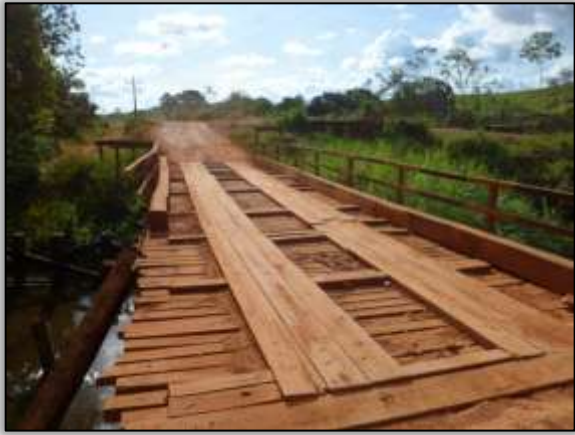
Ponto	Corpo d'água	Coordenadas		Região Hidrográfica	Município	Situação de Obras	Situação de Asfalto	Nível das Obras	Data da Coleta	Obs.:	Fotos
		S	W								
31	Ig. Jacarezinho	3.813636°	50.711818°	Portel/Marajó	Pacajá	Sem obras	Entre dois trechos Asfaltados		11/10/2013	Ponte de madeira

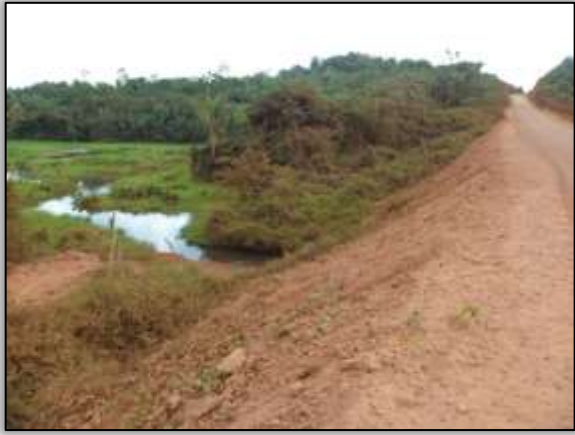
32	Ig. Jacaré	3.795758°	50.763908°	Portel/Marajó	Pacajá	Sem obras	Sem asfalto		11/10/2013	Galeria dupla

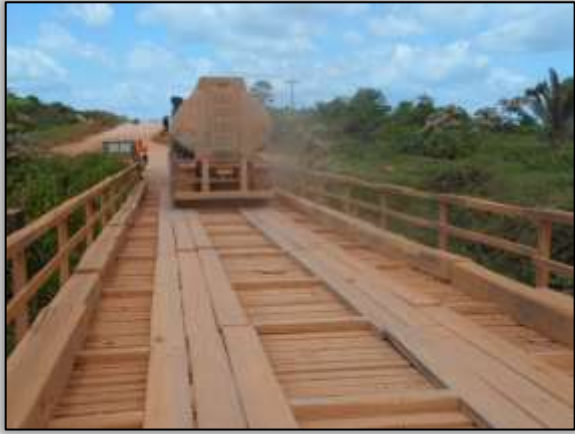
33	Ig. Aruanã	3.727251°	50.876172°	Portel/Marajó	Pacajá	Sem obras	Sem asfalto		11/10/2013	Ponte de madeira

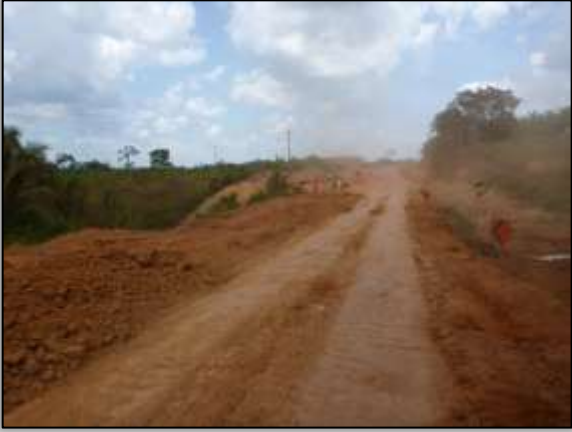
Ponto	Corpo d'água	Coordenadas		Região Hidrográfica	Município	Situação de Obras	Situação de Asfalto	Nível das Obras	Data da Coleta	Obs.:	Fotos
		S	W								
34	Alagado/Açude	3.625925°	51.009338°	Portel/Marajó	Pacajá	Em obras	Troca de bueiro e terraplenagem	Terraplenagem e topografia	11/10/2013	Bueiro simples

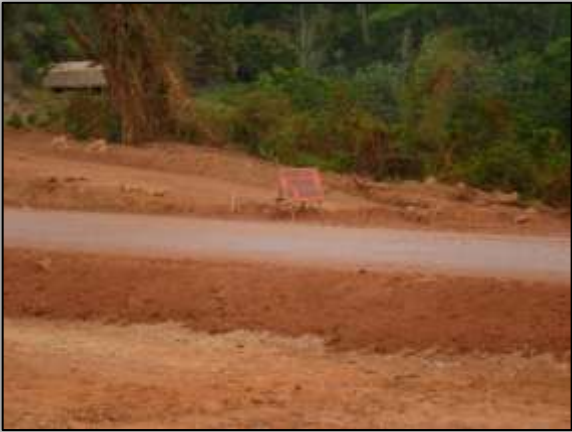
35	Alagado/Açude	3.564519°	51.086520°	Portel/Marajó	Pacajá	Em obras	Troca de bueiro e terraplenagem	Terraplenagem	11/10/2013	Bueiro simples

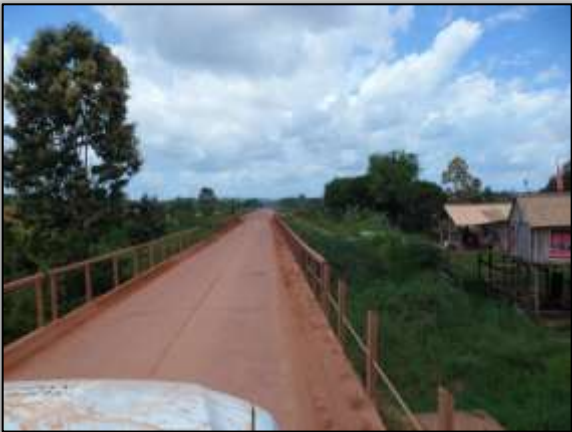
36	Rio Anapú	3.473318°	51.196224°	Portel/Marajó	Anapú	Sem obras	Asfaltado	Trecho urbano	11/10/2013	Ponte de Concreto

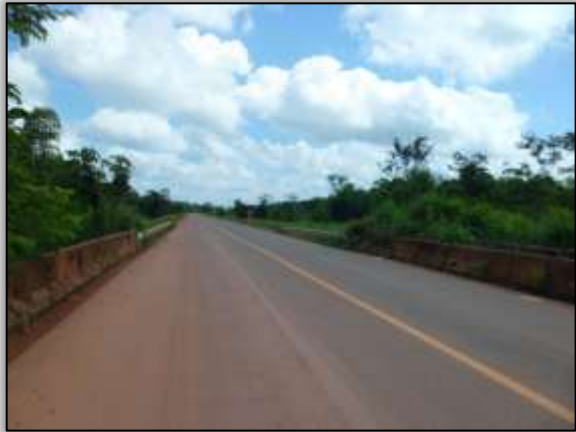
Ponto	Corpo d'água	Coordenadas		Região Hidrográfica	Município	Situação de Obras	Situação de Asfalto	Nível das Obras	Data da Coleta	Obs.:	Fotos
		S	W								
37	Ig. Pagão	3.185225°	51.550223°	Xingu	Anapú	Sem obras	Asfaltado		Não coletado	Ponte de concreto

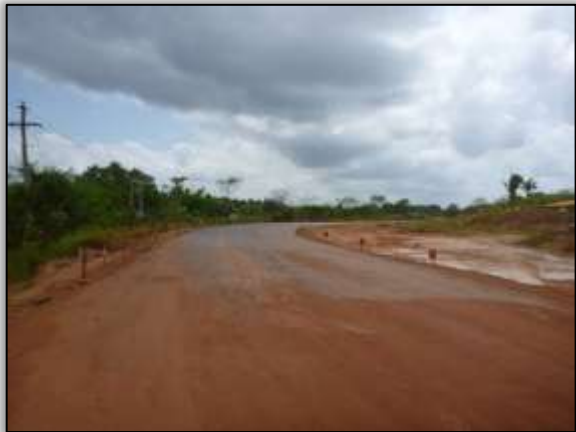
38	Rio Paraná	3.104357°	51.645421°	Xingu	Anapú	Em obras	Entre dois trechos asfaltados	Pavimentação e terraplenagem	10/10/2013	Ponte de concreto

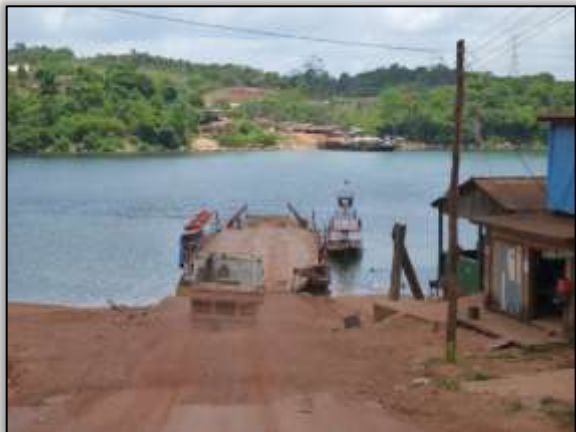
39	Rio Xingu	3.121991°	51.698708°	Xingu	Anapú	Sem obras	Sem ponte (trecho não asfaltado)	Travessia de balsa	10/10/2013	Sem ponte

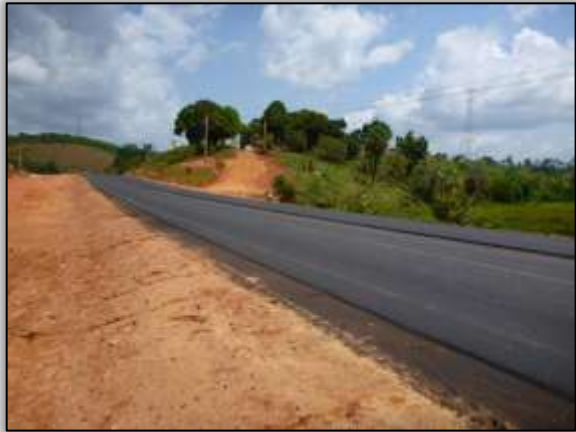
Ponto	Corpo d'água	Coordenadas		Região Hidrográfica	Município	Situação de Obras	Situação de Asfalto	Nível das Obras	Data da Coleta	Obs.:	Fotos
		S	W								
40	Ig. Turiá	3.133422°	51.717803°	Xingu	Vitória do Xingu	Em obras	Asfaltado	Pavimentação	10/10/2013	Bueiro duplo de concreto

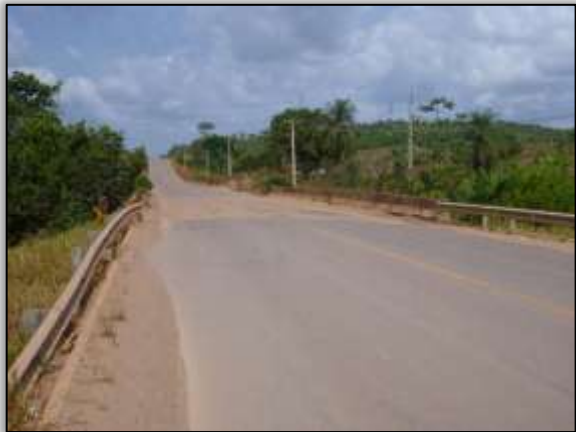
41	Ig. Santa Helena	3.118070°	51.816424°	Xingu	Vitória do Xingu	Sem obras	Asfaltado		10/10/2013	Ponte de concreto

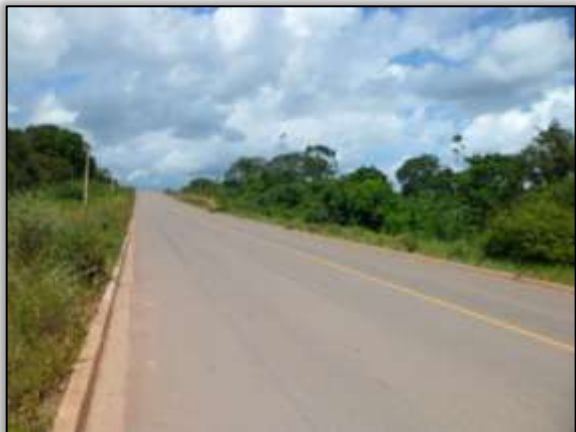
42	Ig. Hambe	3.096142°	51.850755°	Xingu	Vitória do Xingu	Sem obras	Asfaltado		10/10/2013	Bueiro simples de concreto

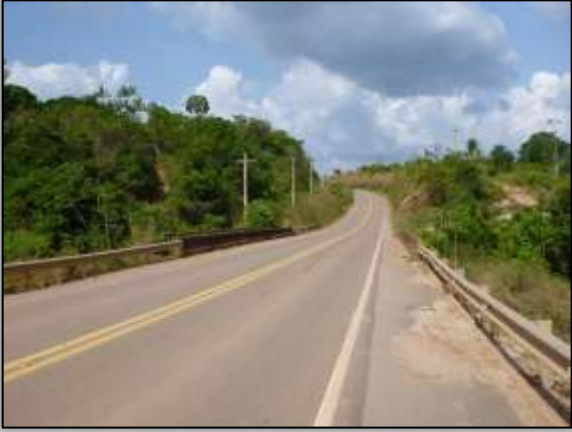
Ponto	Corpo d'água	Coordenadas		Região Hidrográfica	Município	Situação de Obras	Situação de Asfalto	Nível das Obras	Data da Coleta	Obs.:	Fotos
		S	W								
43	Rio Juá	3.133642°	51.941217°	Xingu	Vitória do Xingu	Sem obras	Asfaltado		10/10/2013	Ponte de concreto

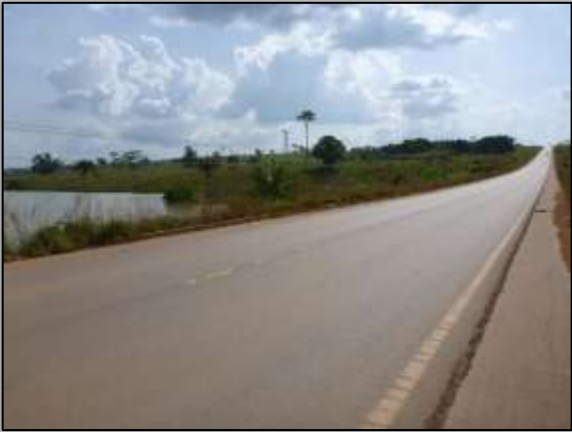
44	Sem definição	3.170553°	52.066859°	Xingu	Vitória do Xingu	Sem obras	Asfaltado		10/10/2013	Bueiro não identificado

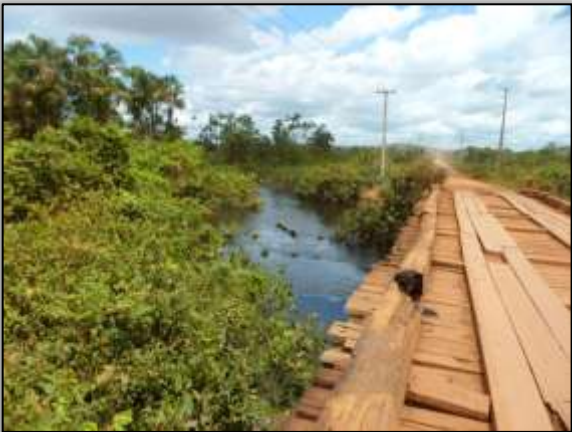
45	Ig. Ambé	3.186150°	52.199020°	Xingu	Altamira	Sem obras	Sem Asfalto	Trecho urbano	09/10/2013	Ponte de madeira

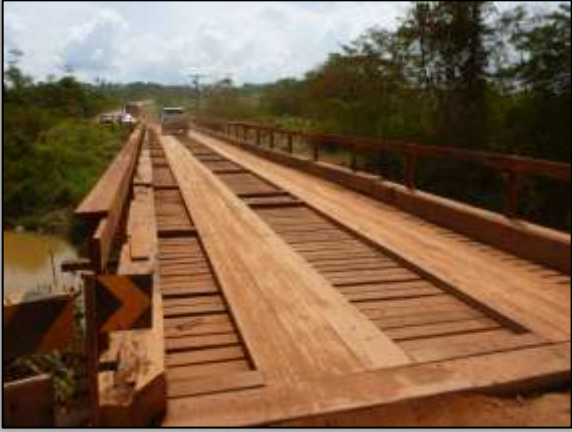
Ponto	Corpo d'água	Coordenadas		Região Hidrográfica	Município	Situação de Obras	Situação de Asfalto	Nível das Obras	Data da Coleta	Obs.:	Fotos
		S	W								
46	Ig. Jarucu	3.304269°	52.512590°	Xingu	Brasil Novo	Sem obras	Entre dois trechos asfaltados		09/10/2013	Ponte de madeira

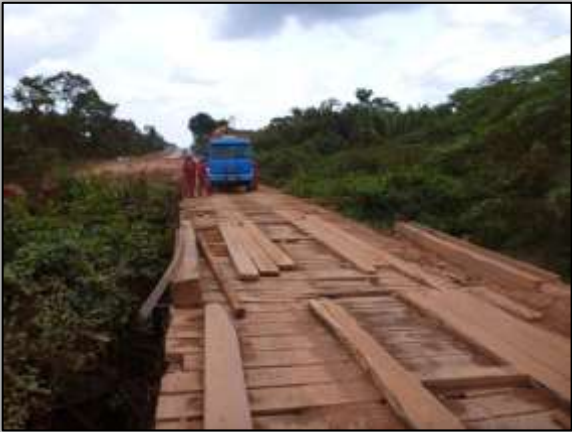
47	Rio Arrependido	3.320154°	52.567838°	Xingu	Brasil Novo	Em obras (Ponto de Captação de água)	Entre dois trechos asfaltados	Manutenção na ponte	09/10/2013	Ponte de madeira

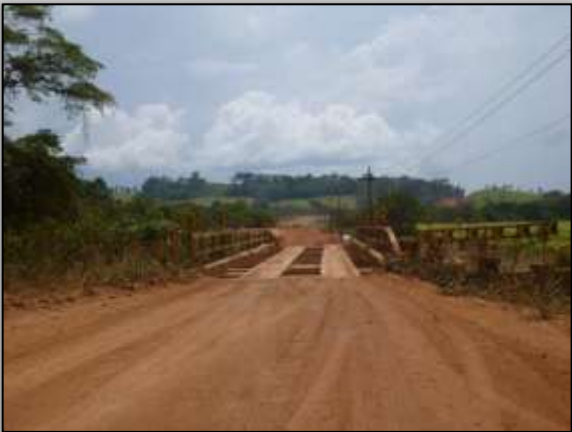
48	Ig. Penetecal	3.386575°	52.688518°	Xingu	Brasil Novo	Sem obras	Entre dois trechos asfaltados		09/10/2013	Ponte de madeira

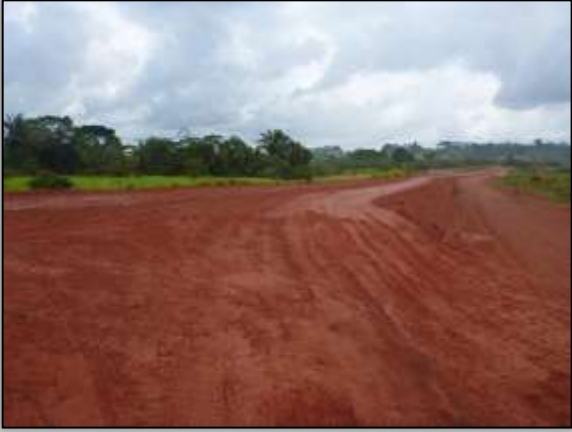
Ponto	Corpo d'água	Coordenadas		Região Hidrográfica	Município	Situação de Obras	Situação de Asfalto	Nível das Obras	Data da Coleta	Obs.:	Fotos
		S	W								
49	Ig. Penetecal I	3.387970°	52.692354°	Xingu	Medicilândia	Sem obras	Entre dois trechos Asfaltados		09/10/2013	Ponte de Madeira

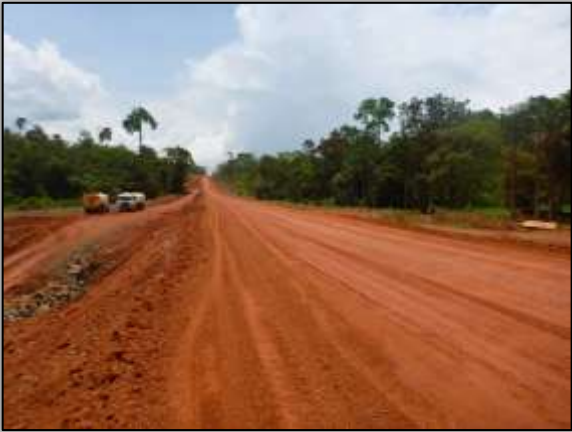
50	Ig. Capará	3.411988°	52.777656°	Xingu	Medicilândia	Em obras	Sem asfalto	Construção de uma galeria e terraplenagem	09/10/2013	Galeria tripla

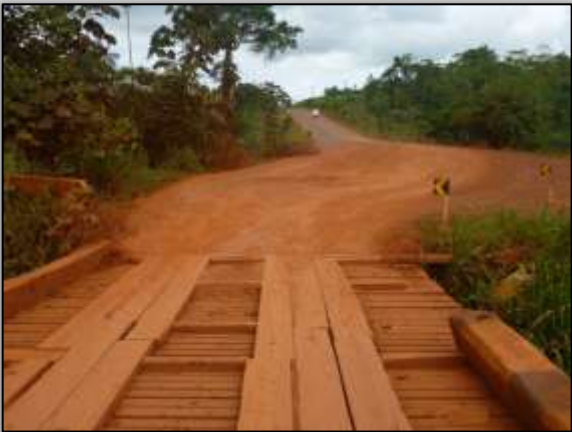
51	Rio Pacau	3.446841°	52.906540°	Xingu	Medicilândia	Sem obras	Entre dois trechos asfaltados		09/10/2013	Ponte de madeira

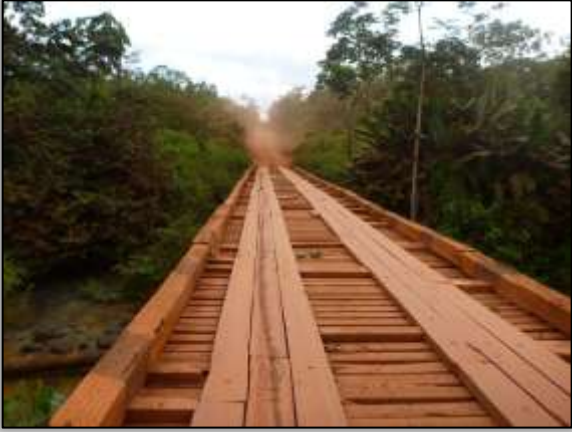
Ponto	Corpo d'água	Coordenadas		Região Hidrográfica	Município	Situação de Obras	Situação de Asfalto	Nível das Obras	Data da Coleta	Obs.:	Fotos
		S	W								
52	Rio Seiko	3.456440°	52.926058°	Xingu	Medicilândia	Sem obras	Sem asfalto		09/10/2013	Ponte de madeira

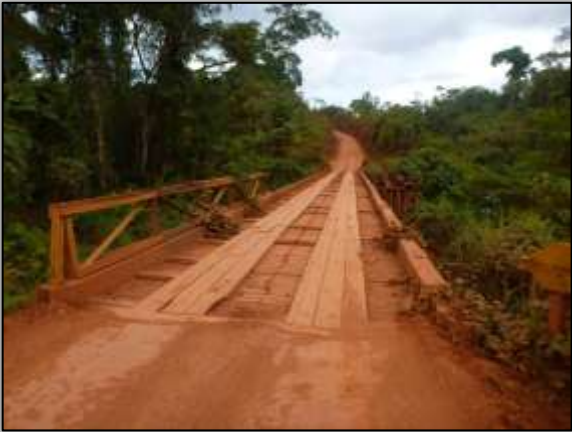
53	Rio Lajeado	3.495856°	52.980855°	Xingu	Medicilândia	Sem obras	Sem asfalto		09/10/2013	Ponte de madeira

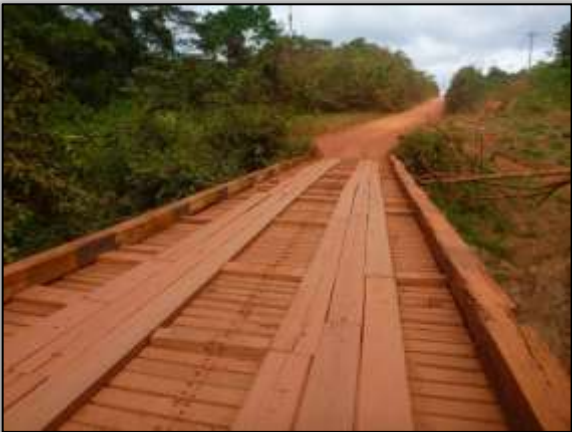
54	Igarapé Cearense	3.501834°	53.043106°	Xingu	Medicilândia	Sem obras	Sem asfalto		09/10/2013	Ponte de madeira

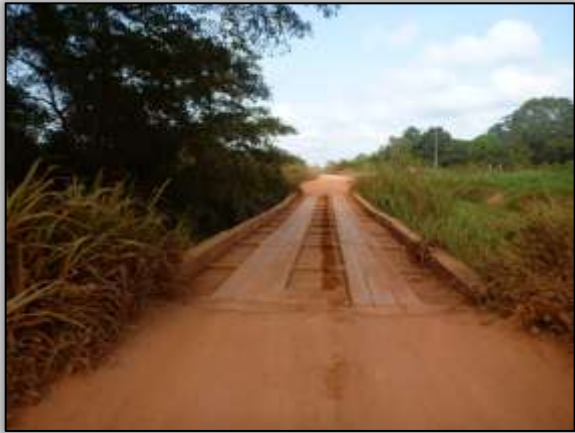
Ponto	Corpo d'água	Coordenadas		Região Hidrográfica	Município	Situação de Obras	Situação de Asfalto	Nível das Obras	Data da Coleta	Obs.:	Fotos
		S	W								
55	Igarapé Gameleira	3.621538°	53.362591°	Baixo Amazonas	Uruará	Sem obras	Sem asfalto		09/10/2013	Ponte de madeira

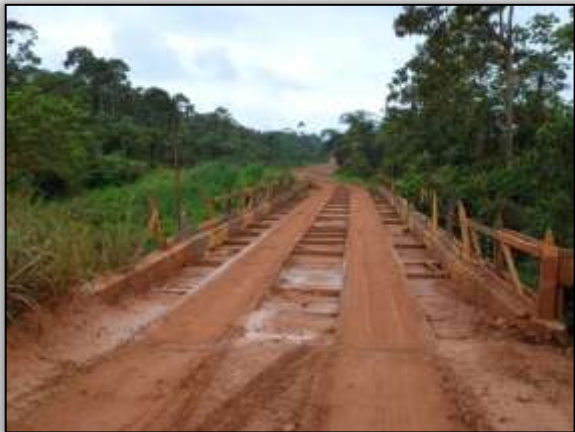
56	Igarapé Magu	3.643362°	53.465194°	Baixo Amazonas	Uruará	Sem obras	Sem asfalto		09/10/2013	Ponte de madeira

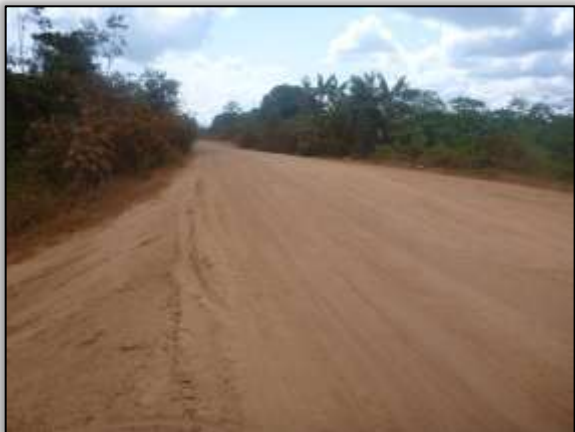
57	Igarapé Água Fria	3.704.800	53.673930°	Baixo Amazonas	Uruará	Sem obras	Sem asfalto		08/10/2013	Ponte de madeira

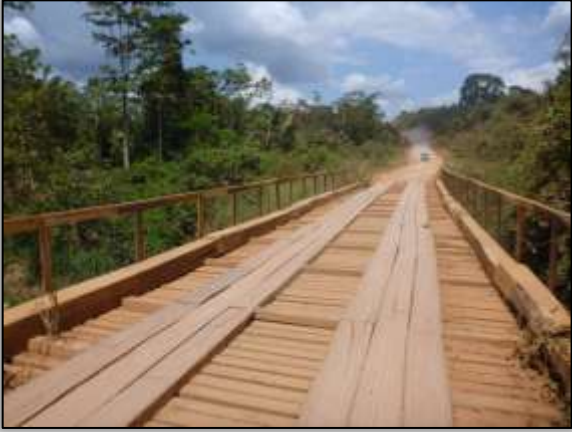
Ponto	Corpo d'água	Coordenadas		Região Hidrográfica	Município	Situação de Obras	Situação de Asfalto	Nível das Obras	Data da Coleta	Obs.:	Fotos
		S	W								
58	Ig. Araras	3.736172°	53.803708°	Baixo Amazonas	Uruará	Sem obras	Sem asfalto		08/10/2013	Ponte de madeira

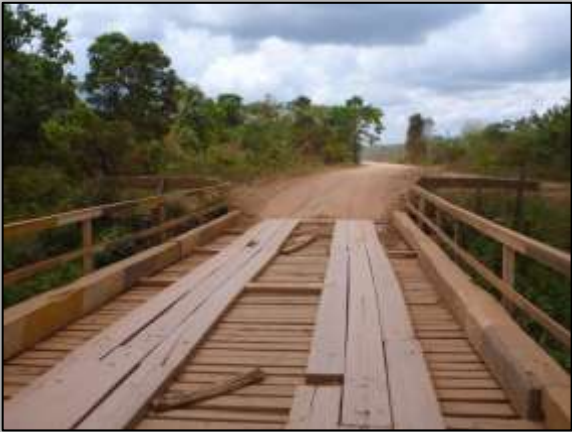
59	Ig. Muiravirá	3.859335°	54.060634°	Baixo Amazonas	Placas	Sem obras	Sem asfalto		08/10/2013	Ponte de madeira

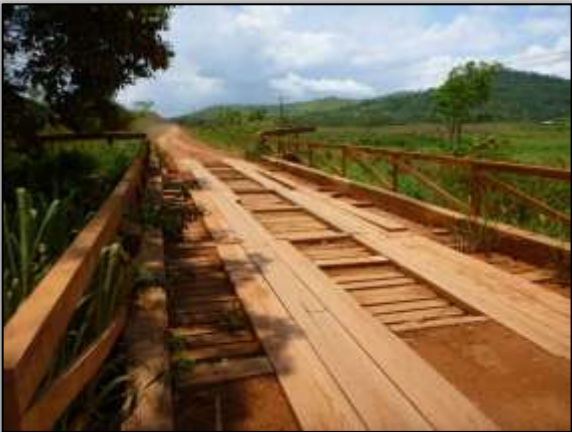
60	Igarapé Guano	3.851988°	54.147573°	Baixo Amazonas	Placas	Sem obras	Sem asfalto		08/10/2013	Ponte de madeira

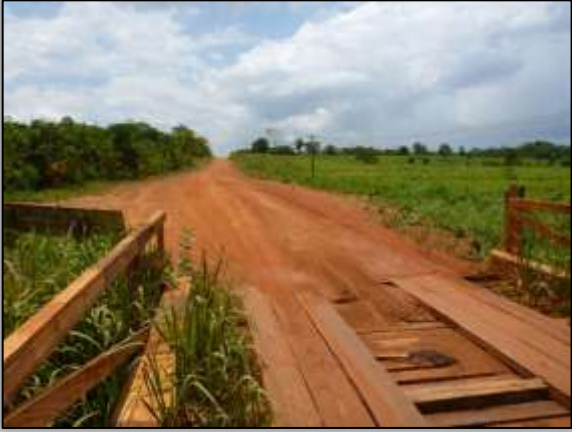
Ponto	Corpo d'água	Coordenadas		Região Hidrográfica	Município	Situação de Obras	Situação de Asfalto	Nível das Obras	Data da Coleta	Obs.:	Fotos
		S	W								
61	Igarapé Pedrão	3.859788°	54.183190°	Baixo Amazonas	Placas	Sem obras	Sem asfalto		08/10/2013	Ponte de madeira

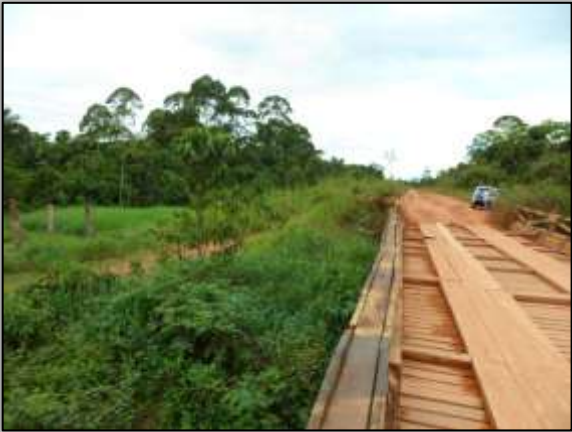
62	Igarapé Curuaruna	3.888001°	54.294235°	Baixo Amazonas	Placas	Sem obras	Sem asfalto		08/10/2013	Ponte de madeira

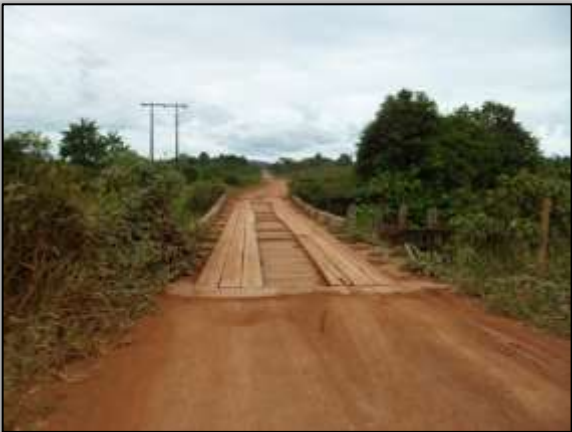
63	Igarapé Muiraquitã	3.884206°	54.368225°	Baixo Amazonas	Placas	Sem obras	Sem asfalto		08/10/2013	Ponte de madeira

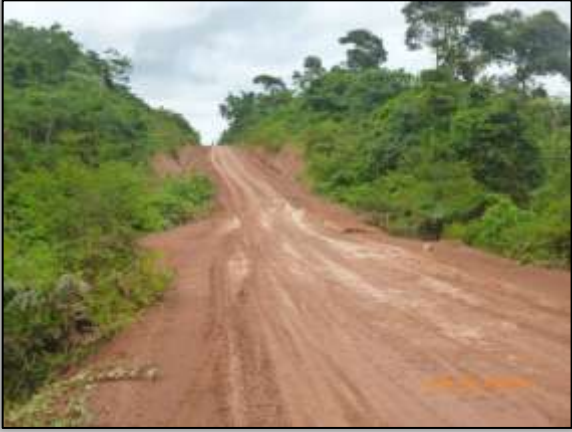
Ponto	Corpo d'água	Coordenadas		Região Hidrográfica	Município	Situação de Obras	Situação de Asfalto	Nível das Obras	Data da Coleta	Obs.:	Fotos
		S	W								
64	Sem definição	3.924921°	54.574391°	Baixo Amazonas	Placas	Sem obras	Sem asfalto		08/10/2013	Bueiro tipo ARMCO

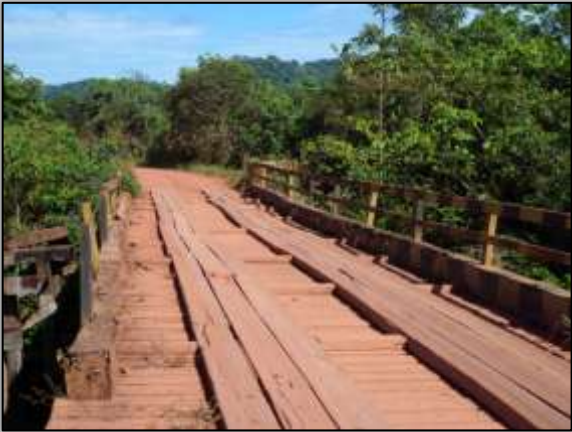
65	Igarapé Curuatinga	4.035205°	54.698925°	Baixo Amazonas	Placas	Sem obras	Sem asfalto		08/10/2013	Ponte de madeira

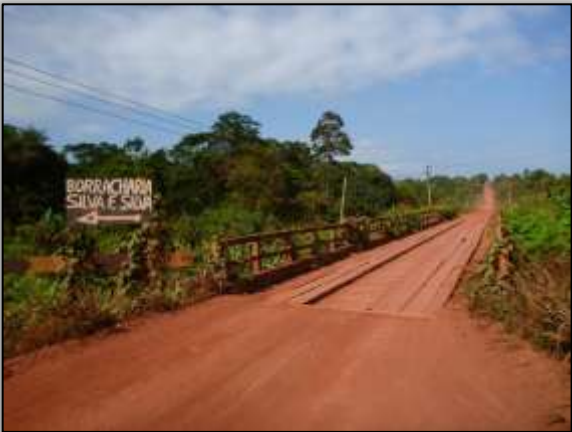
66	Igarapé Leitoso	4.088254°	54.894335°	Tapajós	Rurópolis	Sem obras	Sem asfalto		08/10/2013	Ponte de madeira

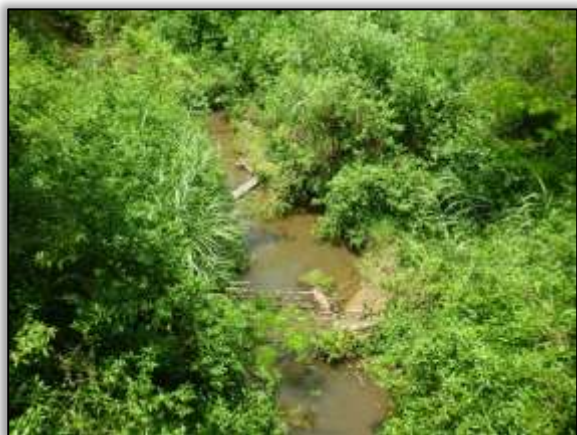
Foi observada a presença de óleos e graxas (0,02 a jusante e 0,07 a jusante), como explicado no item 3.11.5.6.2.6., os resultados da análise laboratorial para este parâmetro estão expressos em concentração total de óleos e graxas, não sendo possível a diferenciação fracionada da contribuição dos óleos vegetais e animais da fração inorgânica. Desta forma, não é conveniente afirmar que tais valores são somente relacionados às atividades antrópicas.

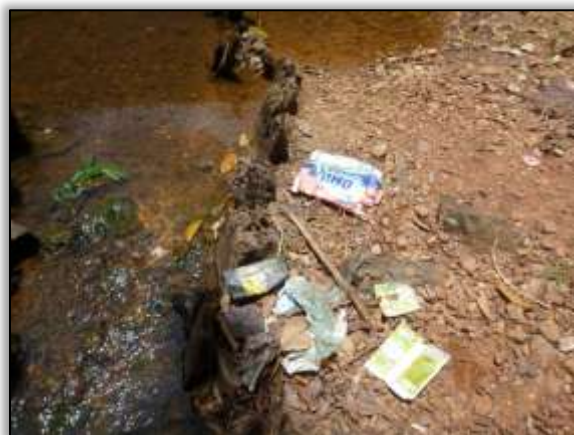
A montante o igarapé possui mata ciliar secundária e um pouco de pasto, vegetação passando sobre o igarapé, tendo também resto de lixo (lata e sacola plástica) próximo às margens. Antes de passar pela ponte, há uma pequena queda, onde ocorre oxigenação na água. A jusante apresenta em suas margens vegetação secundária com mata ciliar e um pouco de pasto. Seu leito é de cascalho e possui um local de acesso para recreação sendo usado também para lavar roupas. Durante a coleta foi identificado a presença de lixo no local, deixado pela população próxima como caixa de sabão, latas e salas plásticas. Dentro do igarapé há muitas pedras e algumas toras de madeira. Próximo à ponte localiza-se um bar com 2 (duas) casas (aproximadamente 20 metros) com criação de galinha e uma fazenda aproximadamente a 30 metros.

Foto 1285 – Ponto 03 – Lixo as margens  
5.599571° S 48.461053° W (15/10/2013).

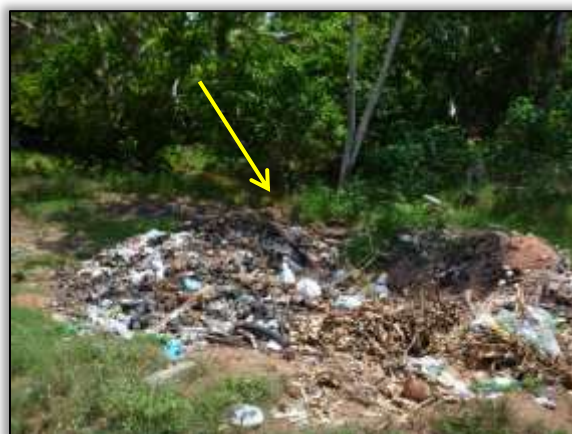
Foto 1289 – Ponto 04 – Entulho na APP.  
5.541674° S 48.601352° W (15/10/2013).

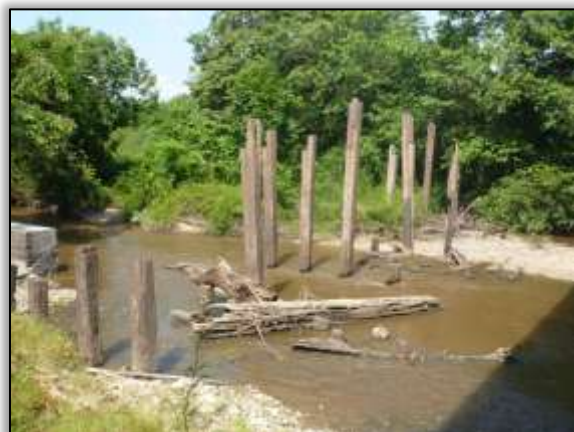
Foto 1298 – Ponto 07 – Jusante – Resto de ponte de madeira.  
5.376823° S 49.015351° W (15/10/2013).

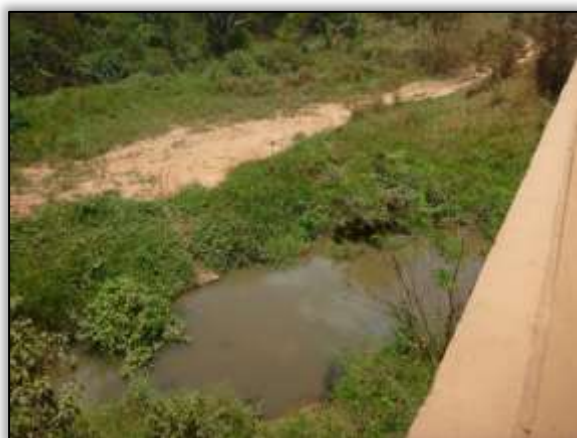
Foto 1314 – Ponto 12 – Área aberta na APP – Montante.  
5.100256° S 49.413208° W (14/10/2013).

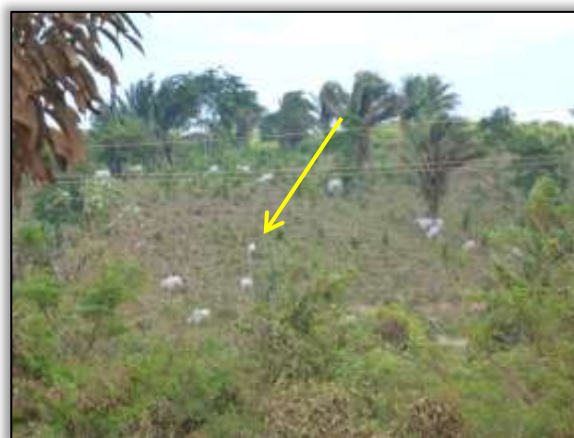
No ponto 12, o índice de resultado de Coliforme Termotolerantes (4.600 NMP a montante e 2.400 NMP a jusante), apresentou fora do permitido e este pode ser explicado pelo possível carreamento de fezes animais, devido à região possuírem pastos e criações de gado em suas proximidades.

Foto 1315 – Criação de gado as margens.  
5.100256° S 49.413208° W (14/10/2013).

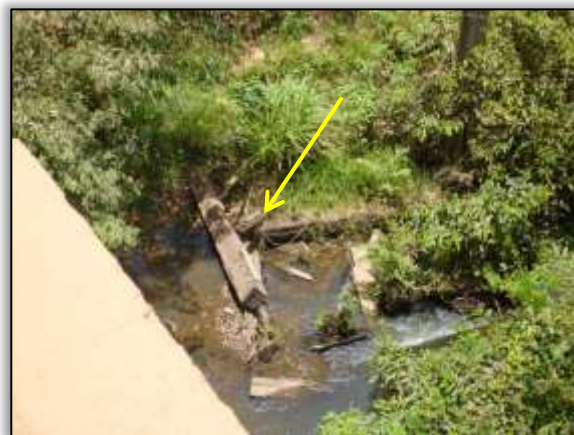
Foto 1317 – Ponto 12 – Toras de madeira dentro do igarapé.  
5.100256° S 49.413208° W (14/10/2013).

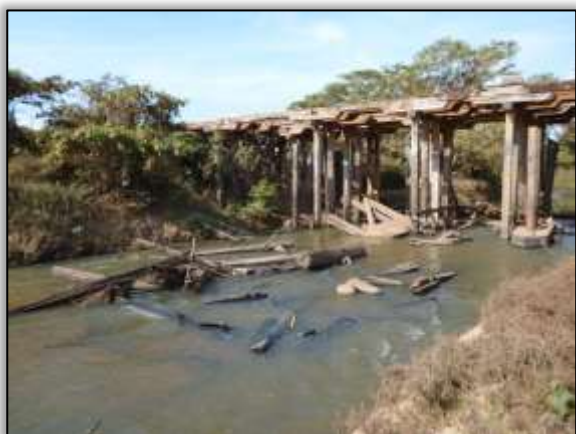
Foto 1331 – Ponto 17 – Montante – Toras de madeira dentro do rio.  
4.647618° S 49.767139° W (14/10/2013).

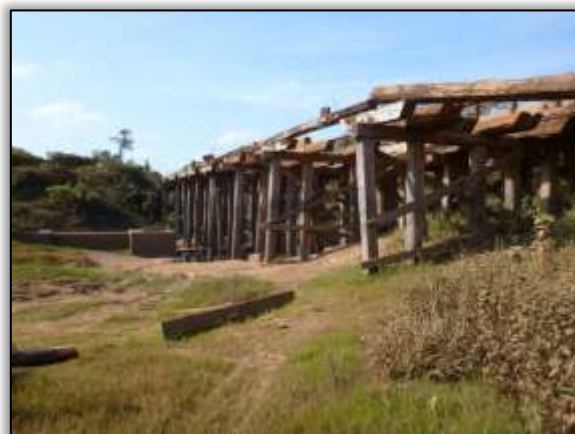
Foto 1332 – Ponto 17 – Jusante – Resto de ponte antiga paralela.  
4.647618° S 49.767139° W (14/10/2013).

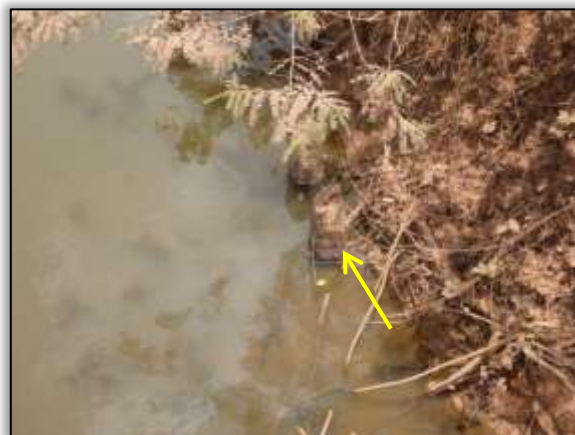
Foto 1335 – Ponto 18 – Jusante – Toras de madeira.  
4.592502° S 49.784170° W (13/10/2013).

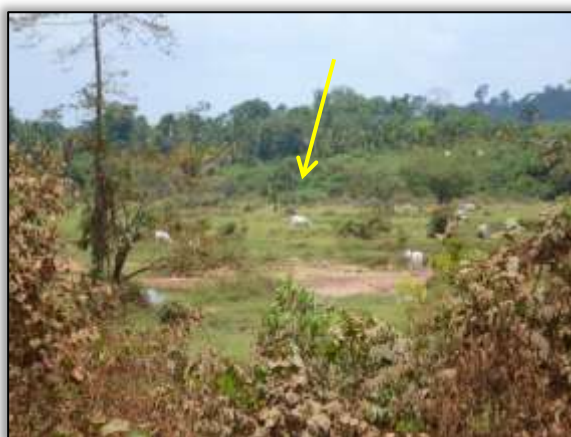
Foto 1336 – Ponto 18 – Jusante – Criação de gado aos fundos.  
4.592502° S 49.784170° W (13/10/2013).

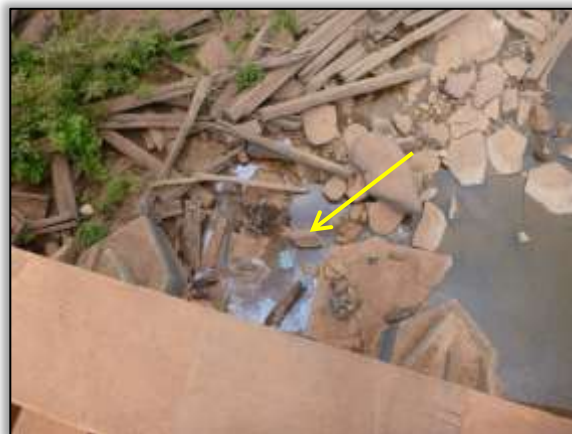
O ponto 19 apresentou nível de nitrogênio fora dos padrões recomendados pela Resolução CONAMA 357/2005. Em relação ao nitrogênio, a montante as análises apontaram 2,80 mg/L N num pH de 7,6. O padrão para  $\text{pH} > 7,5$  e  $< 8,0$  é de até 2,0 mg/L N.

O índice Coliforme Termotolerantes (1.100 NMP a montante e a jusante, respectivamente), apresentaram valores acima do permitido e estes resultados podem ser explicado pelo possível carreamento de fezes animais, pois à região possuem pastos e criações de gado em suas proximidades e propriedades com lançamento de efluentes as margens.

Foto 1338 – Ponto 19 – Toras de madeira, pedras e mancha de óleo na água. 4.431837° S 49.927841° W (13/10/2013).

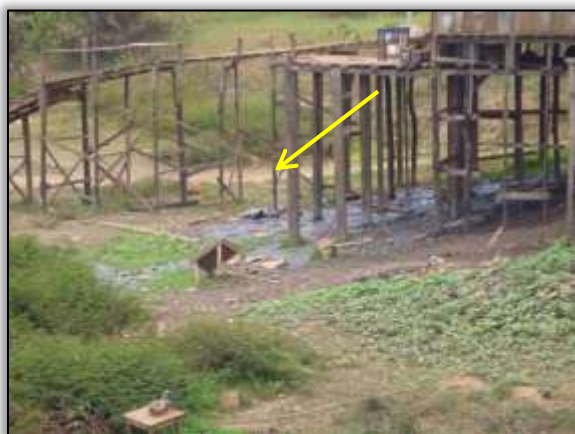
Foto 1339 – Ponto 19 – Montante – Esgoto e criação de porcos. 4.431837° S 49.927841° W (13/10/2013).

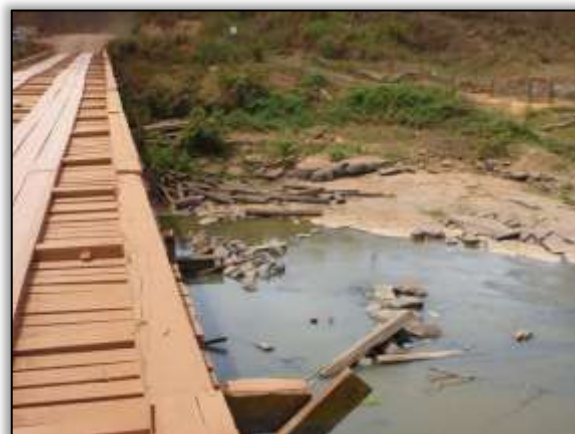
Foto 1340 – Ponto 19 – Jusante – Muitas toras de madeira. 4.431837° S 49.927841° W (13/10/2013).

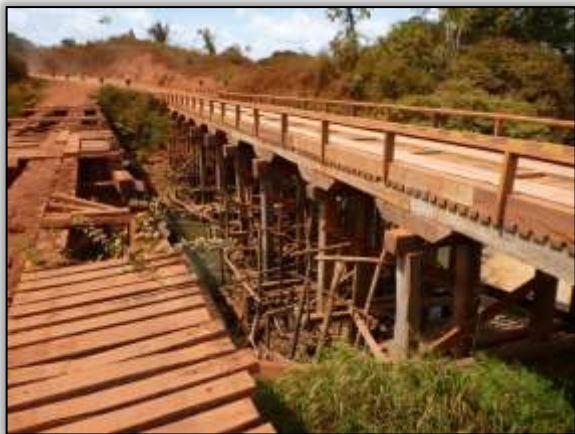
Foto 1342 – Ponto 20 – Montante – Toras de madeira jogadas dentro do rio.  
4.298287° S 49.948736° W (13/10/2013).
