**BR-230/422/PA**

## **8º Relatório de Acompanhamento dos Programas Ambientais (RA – 8)**

# **OITAVO RELATÓRIO DE ACOMPANHAMENTO DA EXECUÇÃO DOS PROGRAMAS AMBIENTAIS**

**Atividades Realizadas entre 17 de agosto de 2013 e  
16 de fevereiro de 2014.**

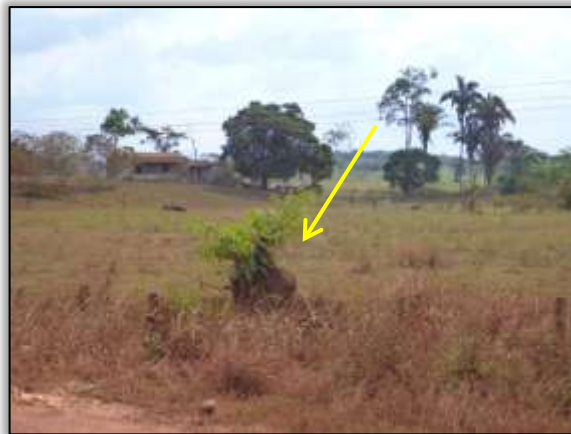
O índice Coliforme Termotolerantes (1.100 NMP a montante e 4.600 NMP a jusante), apresentaram valores acima do permitido e estes resultados podem ser explicados pelo possível carreamento de fezes animais, pois à região possui pastos e criações de gado em suas proximidades. Em alguns pontos a água permanece mais tempo parada, em processo de evaporação, isto reduz a diluição das substâncias presentes na água, o que pode justificar o alto nível do índice de coliformes nesse ponto.

Foto 1343 – Ponto 20 – Montante – Criações de cavalo.  
4.298287° S 49.948736° W (13/10/2013).

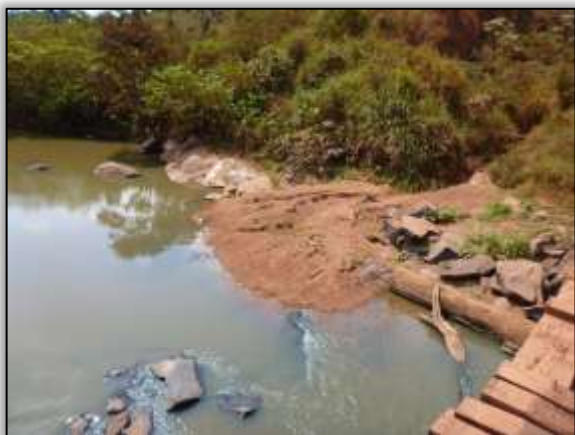
Foto 1344 – Ponto 20 – Assoreamento as margens.  
4.298287° S 49.948736° W (13/10/2013).

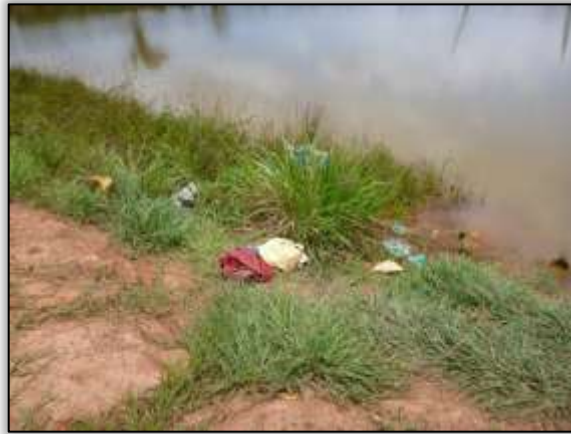
Foto 1348 – Ponto 22 – Lixo as margens.  
4.161368° S 50.094273° W (12/10/2013).

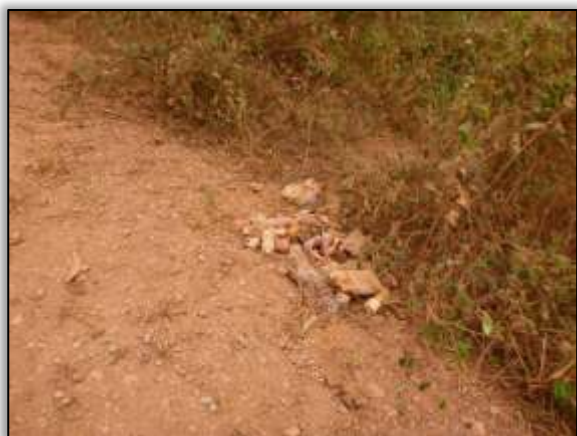
Foto 1353 – Ponto 24 – Lixo as margens.  
4.132819° S 50.239324° W (12/10/2013).

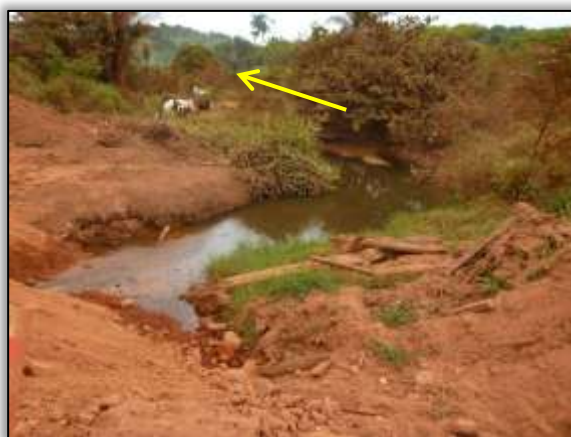
No ponto 24, o parâmetro Coliforme Termotolerantes, a montante (2.400 NMP) e a jusante (1.100 NMP), ambos apresentaram valores acima do permitido e estes resultados podem ser explicado pelo possível carreamento de fezes animais, pois à região possui pastos e criações de gado em suas proximidades. Em alguns pontos a água permanece mais tempo parada, em processo de evaporação, isto reduz a diluição das substâncias presentes na água, o que pode justificar o alto nível do índice de coliformes nesse ponto.

Foto 1355 – Ponto 24 – Jusante – Criação de gado as margens.  
4.132819° S 50.239324° W (12/10/2013).

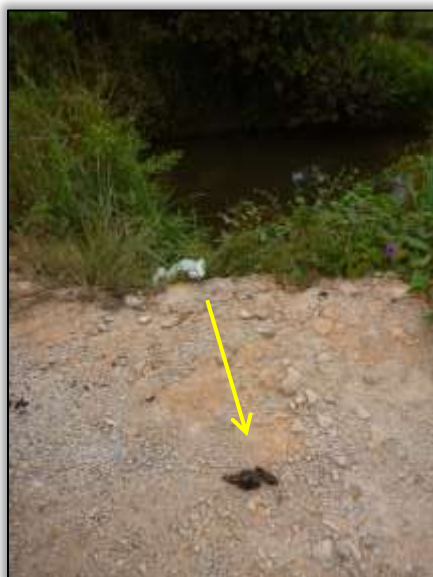
No ponto 25, o parâmetro Coliforme Termotolerantes a montante (2.400 NMP), apresentou valor acima do permitido e este resultado pode ser explicado pelo possível carreamento de fezes animais, pois à região possui pastos e criações de gado em suas proximidades. Em alguns pontos a água permanece mais tempo parada, em processo de evaporação, isto reduz a diluição das substâncias presentes na água, o que pode justificar o alto nível do índice de coliformes nesse ponto.

Foto 1358 – Ponto 25 – Fezes de animais as margens.  
4.105903° S 50.274368° W (12/10/2013).

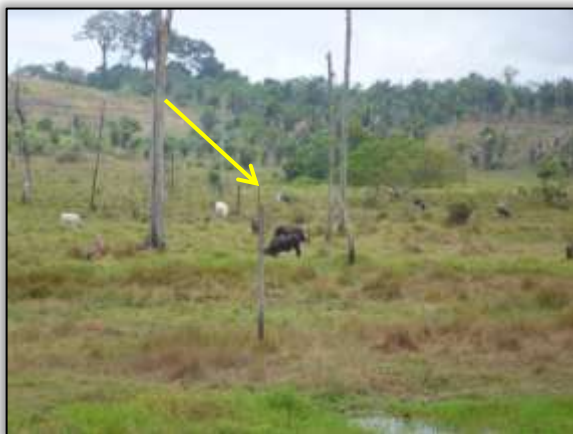
Foto 1361 – Ponto 26 – Criação de gado as margens.  
4.024942°S 50.286151° W (12/10/2013).

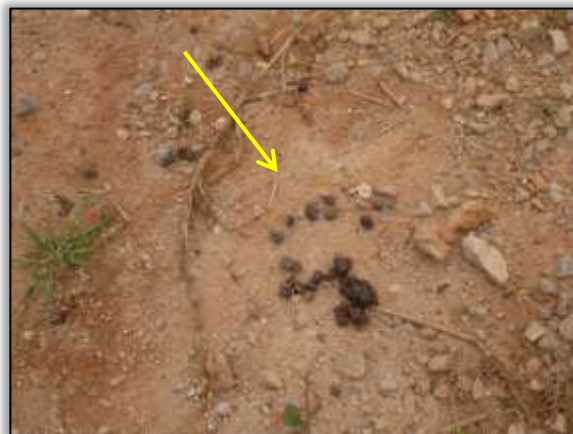
Foto 1362 – Ponto 26 – Montante – Fezes de animais as margens.  
4.024942°S 50.286151° W (12/10/2013).

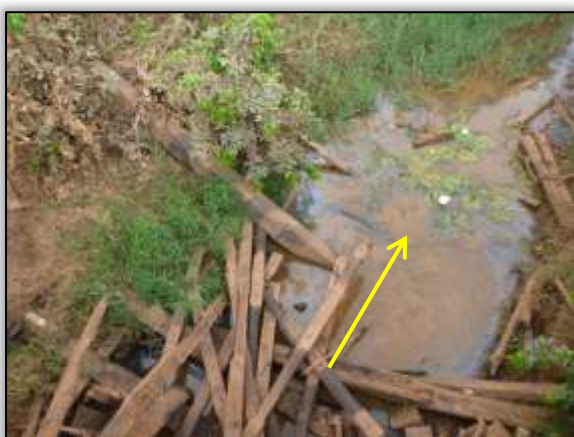
Foto 1365 – Ponto 27 – Jusante – Madeiras e Veg. Aquática.  
3.905142° S 50.363235° W (12/10/2013).

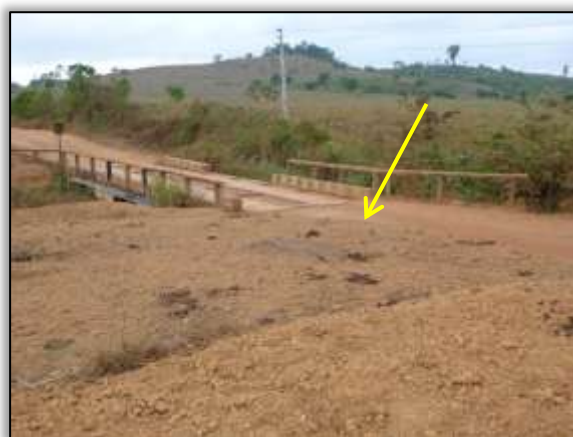
O nível de nitrogênio total ficou fora do permitido pelo CONAMA 357/2005, a montante as análises apontaram 3,22 mg/L N num pH de 7,7. O padrão para pH > 7,5 e < 8,0 é de até 2,0 mg/L N. A principal fonte de nitrogênio, são os esgotos domésticos e industriais, os fertilizantes e os excrementos de animais. Portanto, essas quantidades elevadas podem ser justificadas pela presença de pasto e ao despejo de efluentes das casas próximas no corpo hídrico.

Foto 1366 – Ponto 27 – Fezes de animais as margens.  
3.905142° S 50.363235° W (12/10/2013).

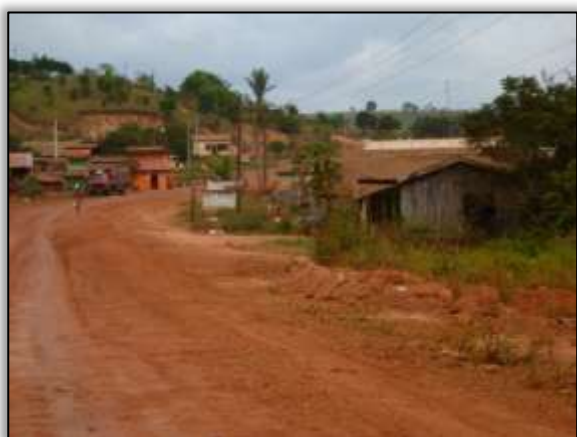
- Óleos e graxas – 0,11 mg/L a montante e 0,21, sendo que o padrão é a ausência dessas substâncias; tendo uma queda de resultado em relação a campanha passada devido o maior fluxo de água dentro do rio.
- Nitrogênio total – 3,19 mg/L N a montante (pH 7,6) e 2,98 mg/L N a jusante (pH 7,6) – o padrão do CONAMA nº 357/2005 é 2,0 mg/L N para águas com pH > 7,5 e < 8,0.
- Coliformes – 1.100 NMP a jusante – o padrão do CONAMA nº 357/2005 e até 1.000 NMP.

Foto 1367 – Ponto 28 – Montante – Propriedade nas margens.  
3.860754° S 50.444220° W (12/10/2013).

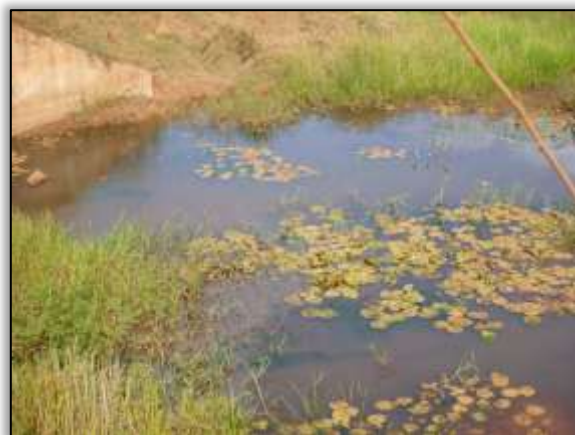
Para este ponto, o IQA não foi muito satisfatório, sendo classificado como de qualidade *média* (IQA = 64 a montante e IQA = 62 a jusante), tendo uma pequena redução na jusante e mantendo o mesmo resultado na montante em relação a campanha passada.

Foto 1372 – Ponto 29 – Jusante – Vegetação aquática.  
3.852984° S 50.472992° W (12/10/2013).

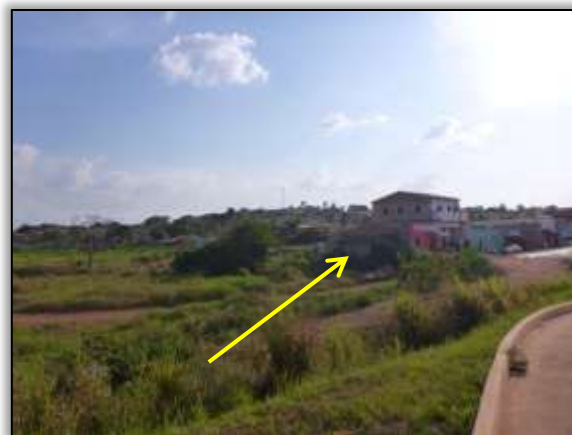
A principal fonte de ambas as substâncias, nitrogênio e fósforo, são os esgotos domésticos e industriais, os fertilizantes e os excrementos de animais. Essas quantidades elevadas podem ser justificadas pela presença de pasto e por se tratar de um ponto que atravessa uma área urbana.

Foto 1375 – Ponto 30 – Propriedades próximas às margens.  
3.835408° S 50.632039° W (11/10/2013).

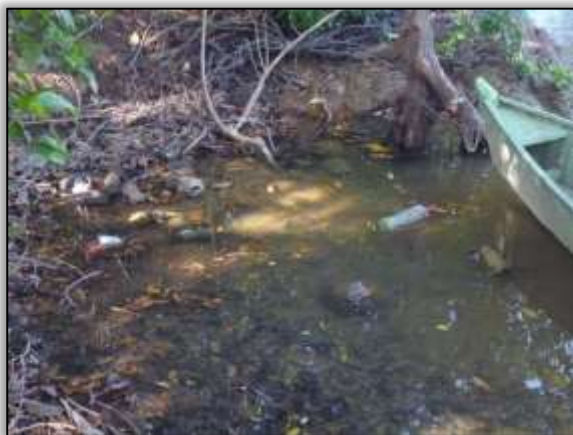
Foto 1376 – Ponto 30 – Lixo dentro do rio.  
3.835408° S 50.632039° W (11/10/2013).

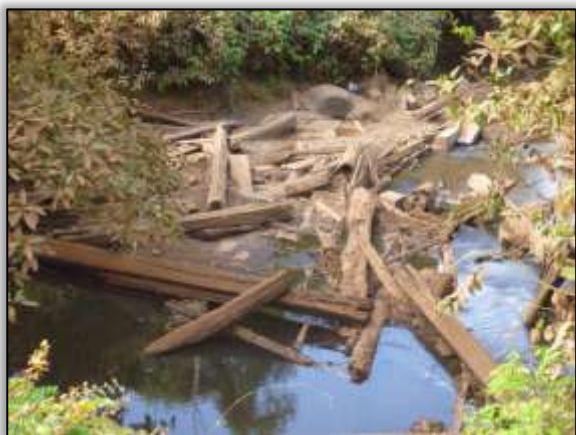
O Oxigênio Dissolvido (OD) teve como resultado (4,84 mg/l O<sub>2</sub> a montante e 4,74 mg/l O<sub>2</sub> a jusante) valores abaixo do permitido, que é de no mínimo 5,0 mg/l OD.

Foto 1378 – Ponto 31 – Montante – Toras de madeira dentro do igarapé.  
3.813636° S 50.711818° W (11/10/2013).

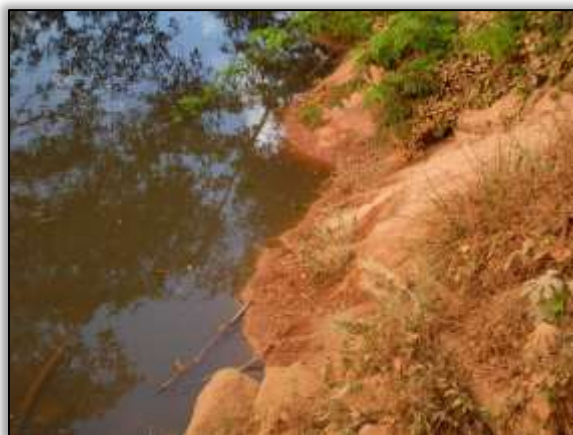
Foto 1381 – Ponto 31 – Jusante – Assoreamento as margens.  
3.813636° S 50.711818° (11/10/2013).

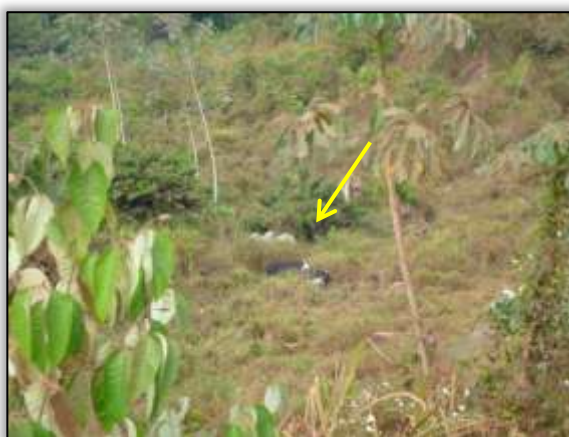
No ponto 32, o parâmetro Coliforme Termotolerantes, a montante (1.100 NMP) e a jusante (2.400 NMP), ambas apresentaram valores acima do permitido pela Resolução CONAMA nº 357/2005 (1.000 NMP/ml) e estes resultados podem ser explicados pelo possível carreamento de fezes animais, pois à região possui pastos e criações de gado em suas proximidades. Em alguns pontos a água permanece mais tempo parada, em processo de evaporação, isto reduz a diluição das substâncias presentes na água, o que pode justificar o alto nível do índice de coliformes nesse ponto.

Foto 1386 – Ponto 32 – Criação de gado.  
3.795758° S 50.763908° W (11/10/2013).

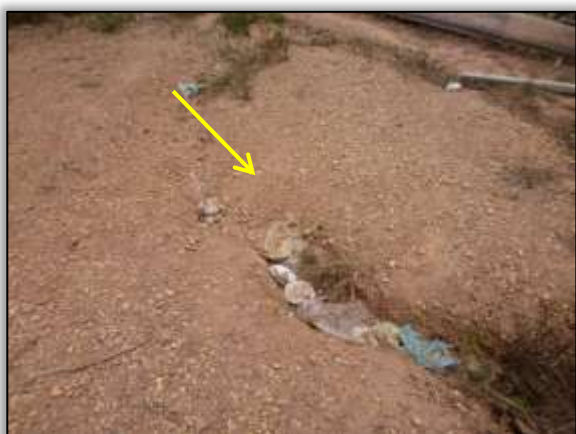
No ponto 36, o índice Coliforme Termotolerantes (4.600 NMP a montante e 2.400 NMP a jusante), apresentaram valores acima do permitido e estes resultados podem ser explicado pelo possível carreamento de fezes animais, pois à região possui pastos e criações de gado em suas proximidades e o lançamento de esgoto *in natura* da cidade de Anapú dentro do rio.

Foi observada a presença de óleos e graxas (0,02 mg/L a montante e 0,09 mg/L a jusante). Estes valores estão fora do padrão permitido pela resolução CONAMA nº 357/2005. Como explicado no item 3.11.5.6.2.6, os resultados da análise laboratorial para este parâmetro são expressos em concentração total de óleos e graxas, não sendo possível a diferenciação fracionada da contribuição dos óleos vegetais e animais da fração inorgânica. Desta forma, não é conveniente afirmar que tais valores são somente relacionados às atividades antrópicas. No entanto, essa é a hipótese mais provável, pois se trata de um ponto dentro da cidade e pode estar associado ao esgoto doméstico e ao grande carreamento de óleos e graxas da estrada e da área urbana que cortam o corpo hídrico.

Foto 1397 – Ponto 36 – Lixo as margens.  
3.473318° S 51.196224° W (11/10/2013).

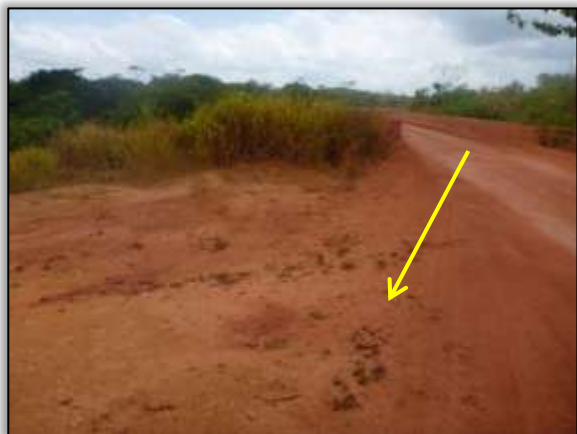
Foi observada a presença de óleos e graxas (0,04 mg/L a montante e 0,08 mg/L a jusante). Estes valores estão fora do padrão permitido pela resolução CONAMA nº 357/2005. Como explicado no item 3.11.5.6.2.6, os resultados da análise laboratorial para este parâmetro são expressos em concentração total de óleos e graxas, não sendo possível a diferenciação fracionada da contribuição dos óleos vegetais e animais da fração inorgânica. Desta forma, não é conveniente afirmar que tais valores são somente relacionados às atividades antrópicas. Contudo, a presença destes contaminantes pode ser devido ao carreamento de contaminantes vindos da rodovia e principalmente à proximidade da criação de gado.

Foto 1406 – Ponto 38 – Fezes de animais as margens.  
3.104357° S 51.645421° W (10/10/2013).

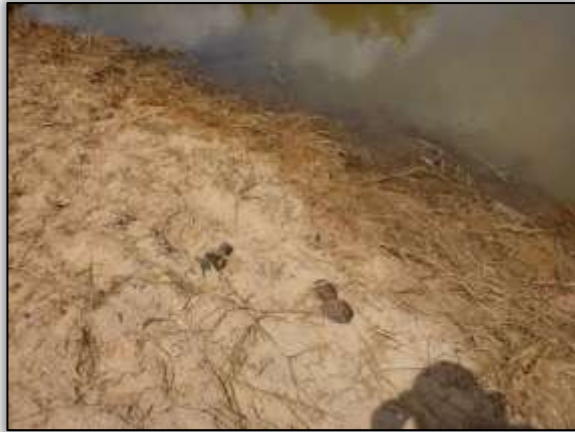
A montante possui pequenos fragmentos de vegetação secundária alterada parcialmente, com muito pasto e solo exposto levando ao assoreamento do rio devido a terraplenagem do local. Antes de passar sob a ponte, o rio tem uma pequena queda onde há a oxigenação. Foi encontrado em cima da ponte lixo. Nas proximidades do igarapé, aproximadamente uns 50 a 100 metros, o Consorcio Belo Monte (CCBM) esta fazendo o canal de fuga para a construção da usina de Belo Monte. Provavelmente esse ponto será um ponto de observação por conta desta obra próximo ao local.

Foto 1417 – Ponto 41 – Jusante – Fezes de animais as margens.  
3.118070° S 51.816424° W (10/10/2013).

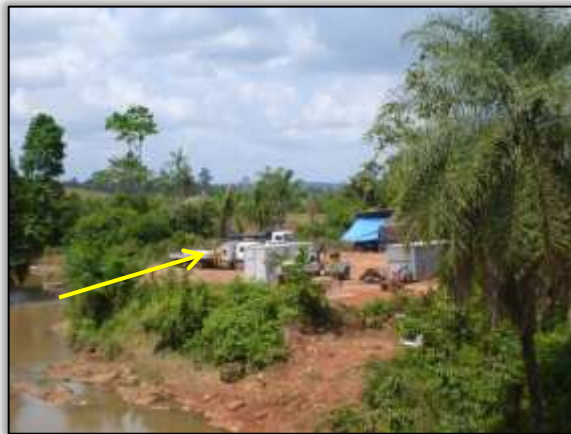
Foi observada a presença de óleos e graxas (0,03 mg/L a montante e 0,05 mg/L a jusante). Estes valores estão fora do padrão permitido pela resolução CONAMA nº 357/2005. Como explicado no item 3.11.5.6.2.6, os resultados da

análise laboratorial para este parâmetro são expressos em concentração total de óleos e graxas, não sendo possível a diferenciação fracionada da contribuição dos óleos vegetais e animais da fração inorgânica. Desta forma, não é conveniente afirmar que tais valores são somente relacionados às atividades antrópicas. Contudo, a presença destes contaminantes pode ser devido ao carreamento de contaminantes vindos da rodovia e principalmente à proximidade da criação de gado.

Foto 1419 – Ponto 41 – Jusante – Oficina aos fundos.  
3.118070° S 51.816424° W (10/10/2013).

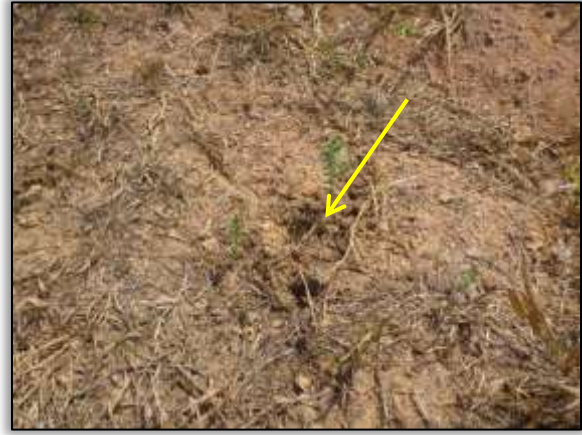
Foto 1421 – Ponto 42 – Fezes as margens.  
3.096142° S 51.850755° W (10/10/2013).

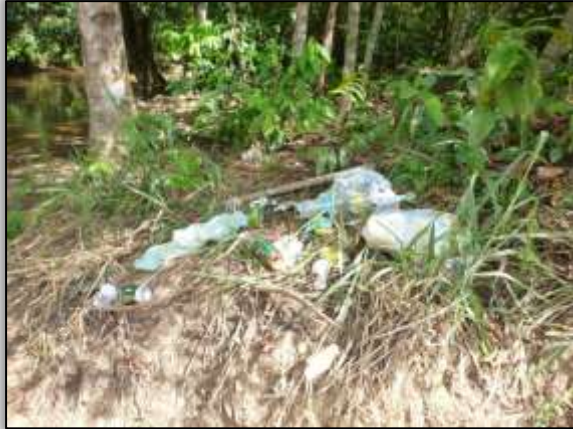
Foto 1424 – Ponto 43 – Lixo nas margens.  
3.133642° S 51.941217° W (10/10/2013).

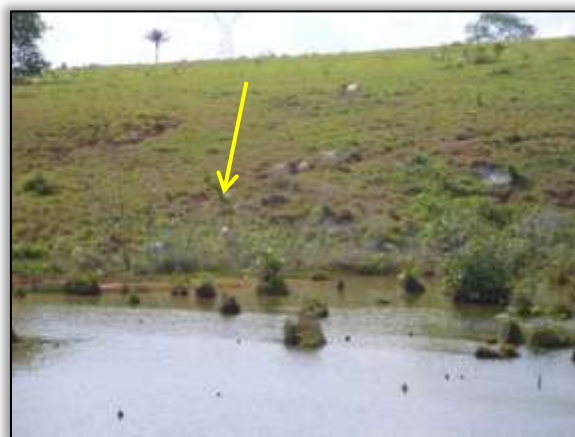
Foi observada a presença de óleos e graxas (0,03 mg/L a montante e 0,09 mg/L a jusante). Estes valores estão fora do padrão permitido pela resolução CONAMA nº 357/2005. Como explicado no item 3.11.5.6.2.6, os resultados da análise laboratorial para este parâmetro são expressos em concentração total de óleos e graxas, não sendo possível a diferenciação fracionada da contribuição dos óleos vegetais e animais da fração inorgânica. Desta forma, não é conveniente afirmar que tais valores são somente relacionados às atividades antrópicas. Contudo, a presença destes contaminantes pode ser devido ao carreamento de contaminantes vindos da rodovia e principalmente à proximidade da criação de gado.

Foto 1429 – Ponto 44 – Jusante – Criação de gado as margens.  
3.170553° S 52.066859° W (10/10/2013).

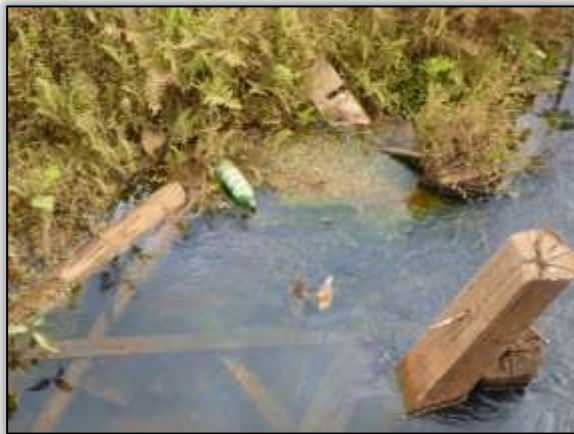
O ponto 45, no critério técnico, é um dos pontos mais crítico do trecho da BR-230/PA. O igarapé tem o grande problema de esgoto doméstico em alta escala, devido ao grande número de casas, depositando 100% do seu esgoto *in natura* no Igarapé.

Foto 1430 – Ponto 45 – Muito lixo dentro do Igarapé.  
3.194507° S 52.195891° W (09/10/2013).

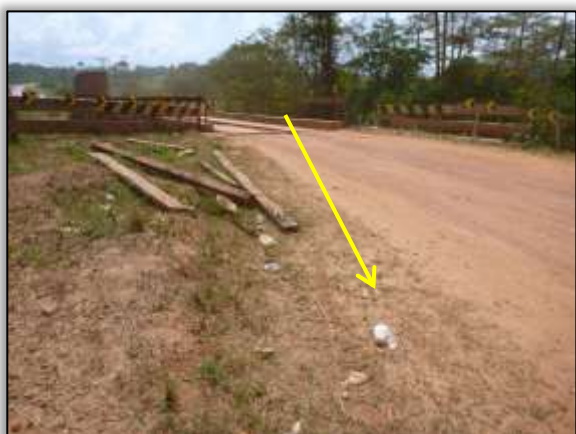
Foto 1436 – Ponto 46 – Montante – Lixo as margens.  
3.304269° S 52.512590° W (09/10/2013).

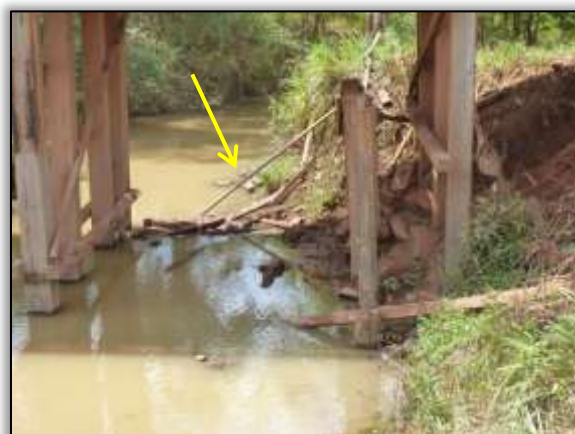
Foto 1437 – Ponto 46 – Toras de madeira dentro do Igarapé.  
3.304269° S 52.512590° W (09/10/2013).

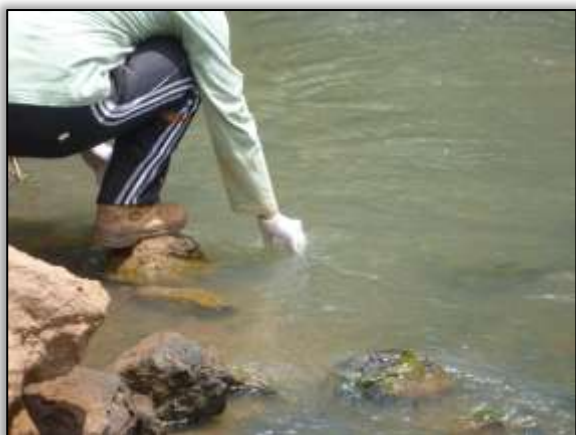
ponte lixo e fezes de animais (Foto 1444). Durante a coleta, foi identificada a presença de odor de animal morto no local.

Foto 1444 – Ponto 48 – Coleta.  
S 3.386575° W 52.688518° (09/10/2013).

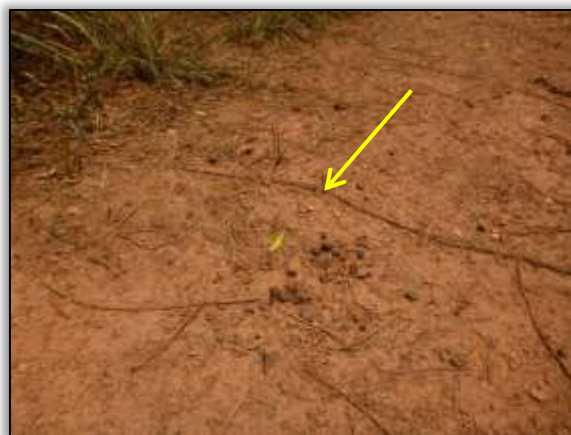
Foto 1445 – Ponto 48 – Fezes de animais.  
S 3.386575° W 52.688518° (09/10/2013).

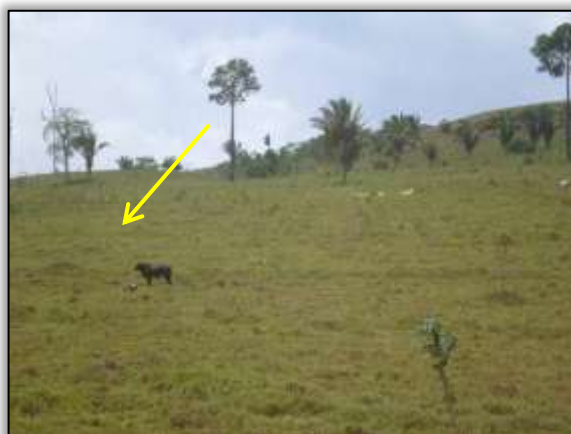
Foto 1446 – Ponto 48 – Criação de gado as margens.  
S 3.386575° W 52.688518° (09/10/2013).

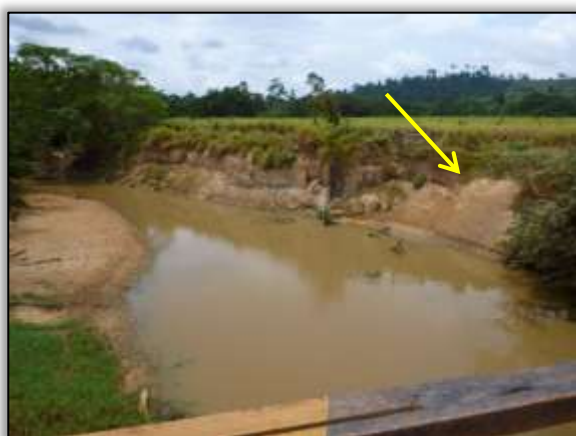
Foto 1451 – Ponto 49 – Talvegue exposto (Nível baixo).  
S 3.387970° W 52.692354° (09/10/2013).

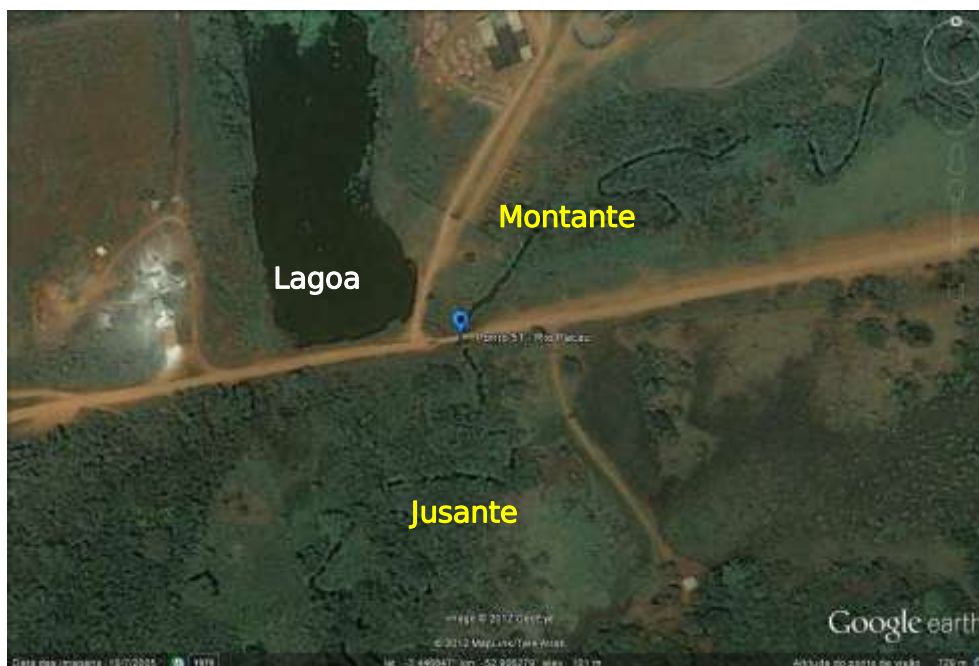
Foto 1464 – Ponto 52 – Montante – Lixo as margens.  
S 3.456440° W 52.926058° (09/10/2013).

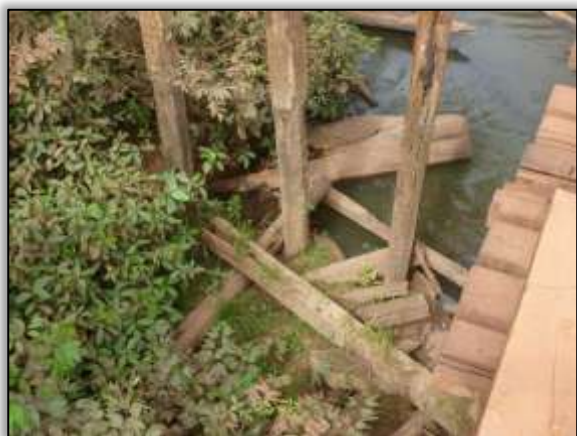
Foto 1473 – Ponto 54 – Jusante – Assoreamento.  
S 3.501834° W 53.043106° (09/10/2013).

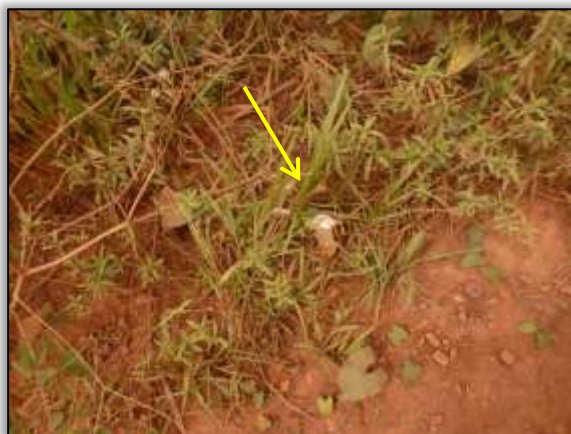
Foto 1475 – Ponto 55 – Jusante – Lixo as margens.  
S 3.621538° W 53.362591° (09/10/2013).

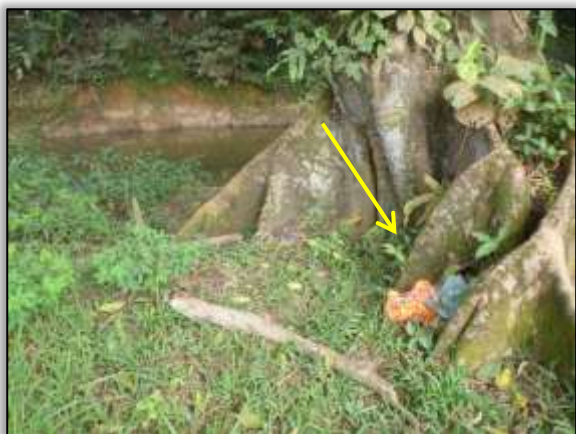
Foto 1476 – Ponto 55 – Toras de madeira.  
S 3.621538° W 53.362591° (09/10/2013).

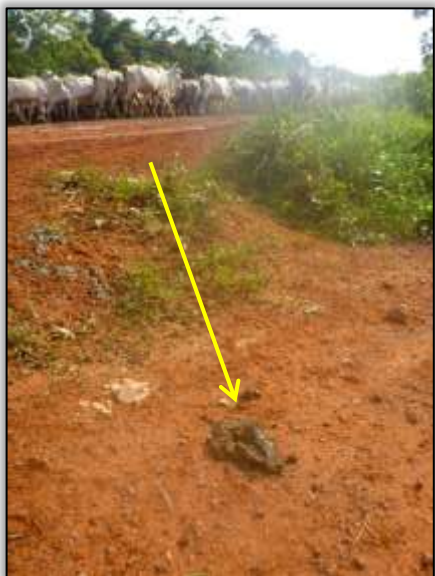
Foto 1481 – Ponto 56 – Fezes de animais.  
S 3.643362° W 53.465194 (09/10/2013).

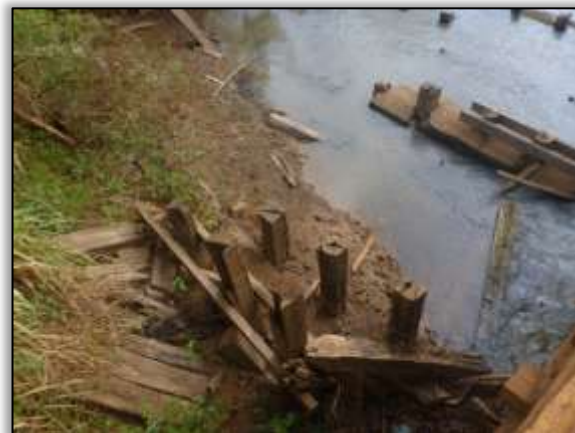
Foto 1482 – Ponto 56 – Toras de madeiras.  
S 3.643362° W 53.465194 (09/10/2013).

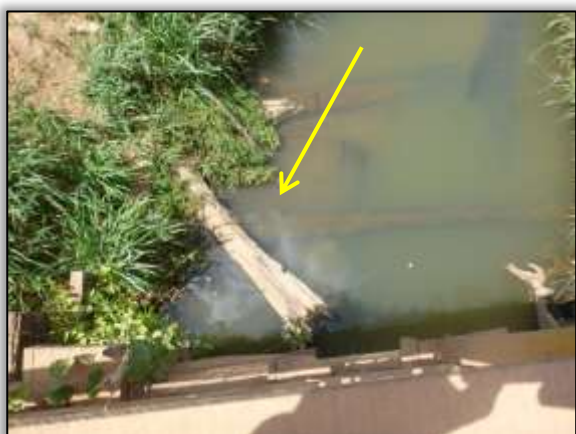
Foto 1485 – Ponto 58 – Toras de madeira dentro do igarapé.  
S 3.736172° W 53.803708° (08/10/2013).

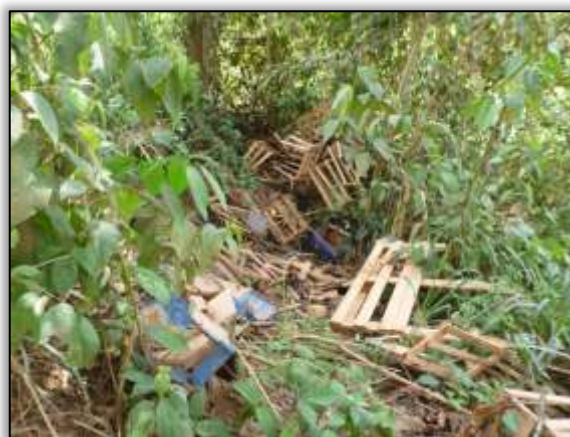
A jusante possui pouca vegetação secundária alterada parcialmente e grande área de pastagem em suas margens. A mata ciliar do corpo hídrico e sua área de preservação permanente estão parcialmente alteradas com pouca vegetação preservada na APP e solo exposto usado para recreação. Foi observada uma propriedade aproximadamente 100 metros do igarapé e pontos de solo exposto em suas margens.

Foto 1489 – Ponto 59 – Lixo na APP.  
S 3.859335° W 54.060634° (08/10/2013).

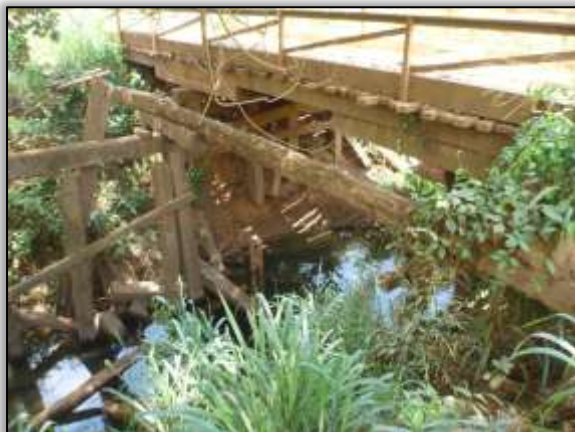
Foto 1490 – Ponto 60 – Resto de ponte dentro do igarapé.  
S 3.851988° W 54.147573° (08/10/2013).

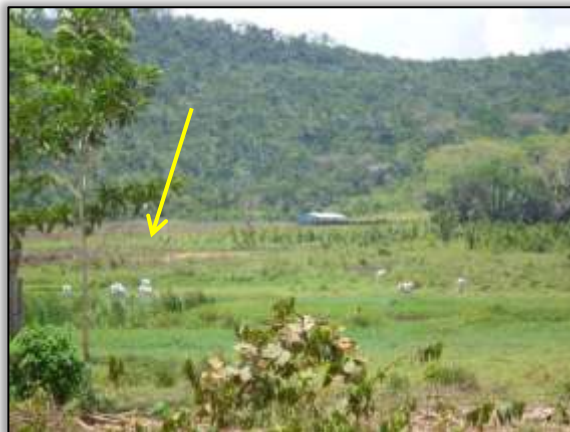
No ponto 60, o parâmetro Coliforme Termotolerantes, a jusante (1.100 NMP/ml) apresentou valor acima do permitido pela Resolução CONAMA nº 357/2005 (1.000 NMP/ml) e este resultado pode ser explicado pelo possível carreamento de fezes animais, pois à região possui pastos e criações de gado em suas proximidades.

Foto 1491 – Ponto 60 – Criação de gado próximo.  
S 3.851988° W 54.147573° (08/10/2013).

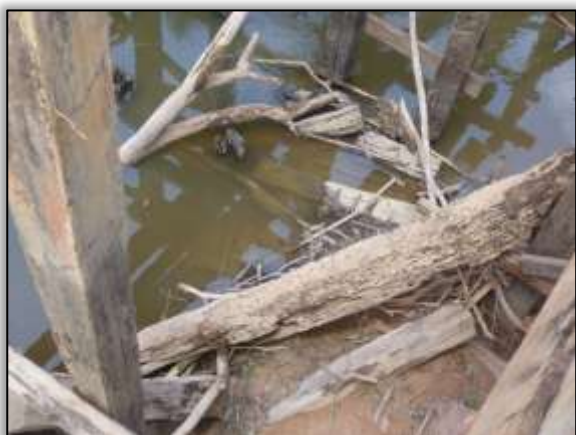
Foto 1495 – Ponto 62 – Montante – Toras de madeiras.  
S 3.888001° W 54.294235° (08/10/2013).

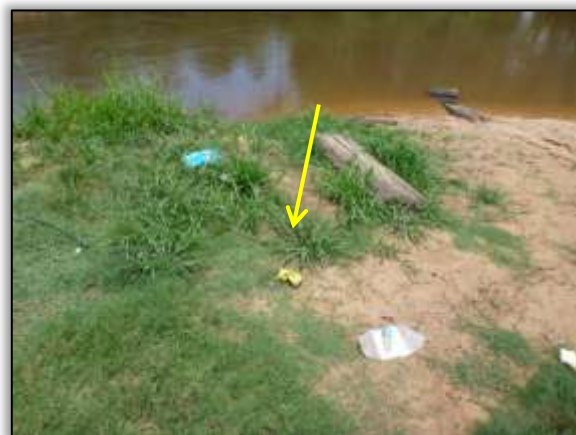
Foto 1496 – Ponto 62 – Jusante – Lixo as margens.  
S 3.888001° W 54.294235° (08/10/2013).

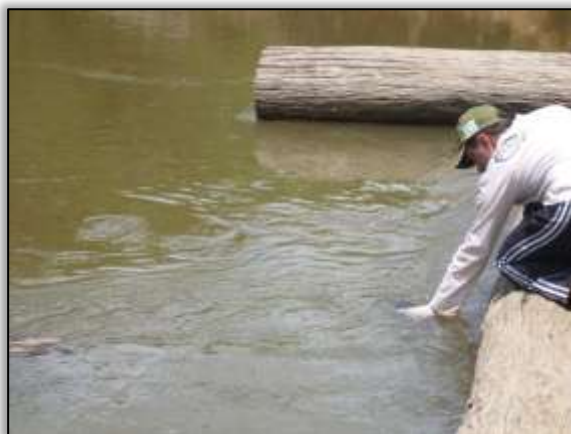
Foto 1497 – Ponto 62 – Coleta de água.  
S 3.888001° W 54.294235° (08/10/2013).

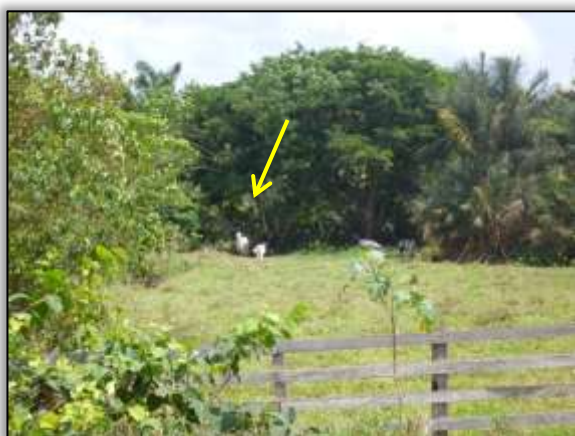
Foto 1498 – Ponto 63 – Fazenda as margens.  
3.884206° S 54.368225° W (08/10/2013).

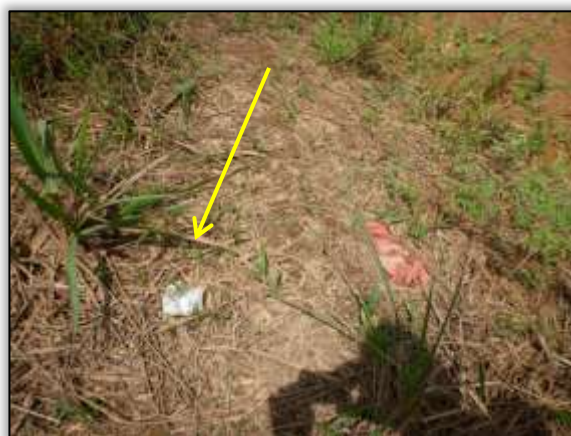
Foto 1499 – Ponto 63 – Lixo as margens.  
3.884206° S 54.368225° W (08/10/2013).

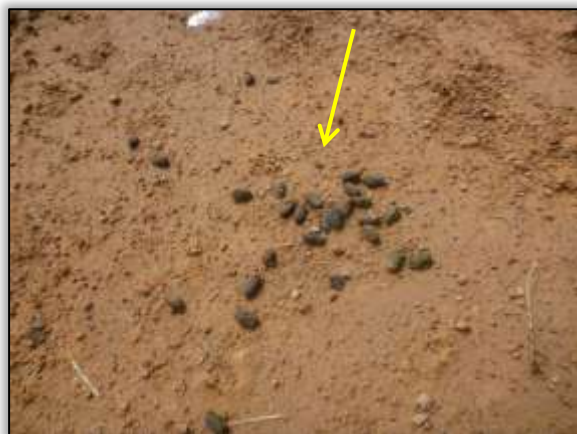
Foto 1503 – Ponto 64 – Montante – Fezes de animais as margens.  
3.924921° S 54.574391° W (08/10/2013).

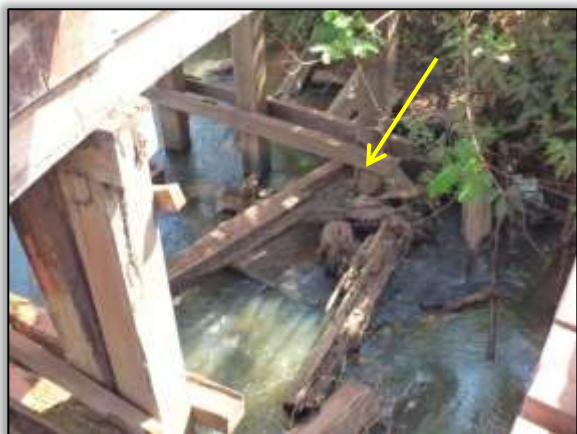
Foto 1507 – Ponto 66 – Toras de madeira no leito do igarapé.  
4.088254° S 54.894335° W (08/10/2013).
