# 1 RELATÓRIO FOTOGRÁFICO

## 1. Trecho Pacajá-Anapu (Lote 3: do km 388,6 até o 493,6)

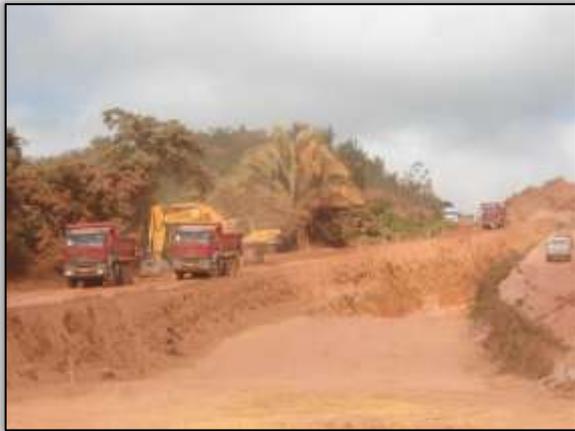
Foto 1 – Conformação do *off set* da rodovia.  
Lado direito. Estaca 1222.  
S 03.84615° W 050.54139° 07/08/2013

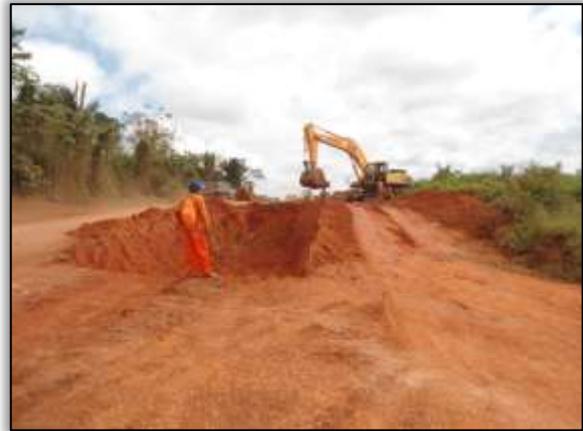
Foto 2 – Conformação do *off set* da rodovia.  
Lado direito. Estaca 4815.  
S 03.56403° W 051.08730° 07/08/2013

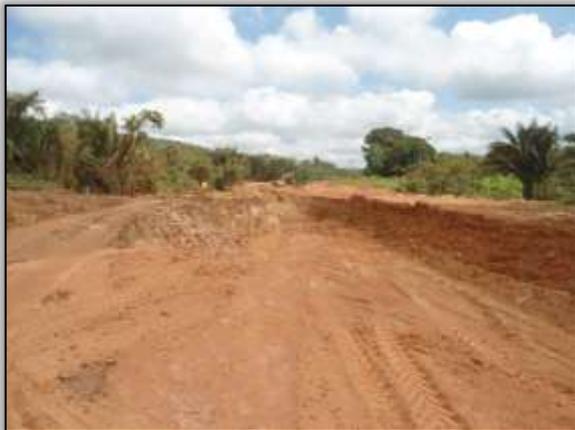
Foto 3 – Conformação do *off set* da rodovia.  
Lado direito. Estaca 4947.  
S 03.55503° W 051.10783° 07/08/2013

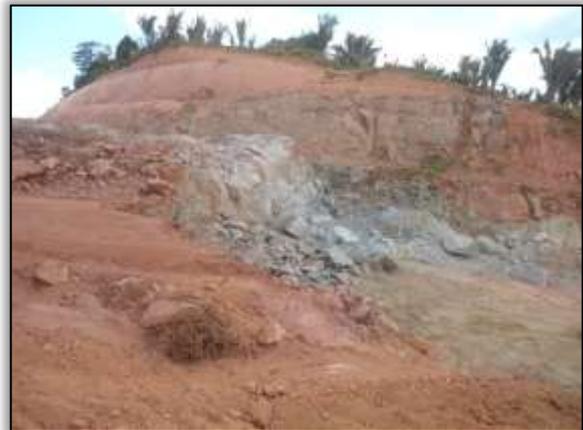
Foto 4 – Conformação do *off set* da rodovia. Ladeira da velha. Lado esquerdo. Estaca 1070.  
S 03.84652° W 050.51519° 20/08/2013

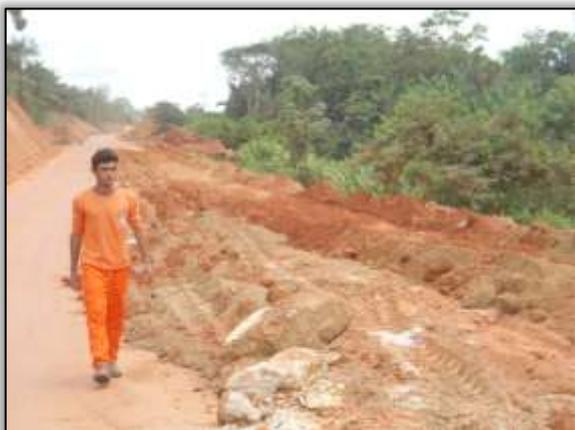
Foto 5 – Execução de aterro. Lado direito. Estaca 4970.  
S 03.55267° W 051.11113° 07/08/2013

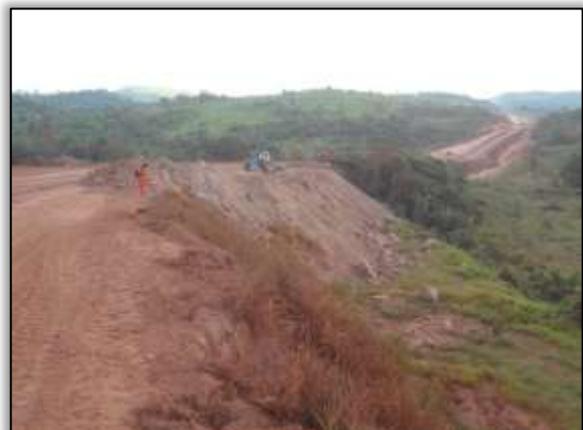
Foto 6 – Execução de aterro. Lado direito. Estaca 2090.  
S 03.84688° W 050.51832° 14/08/2013

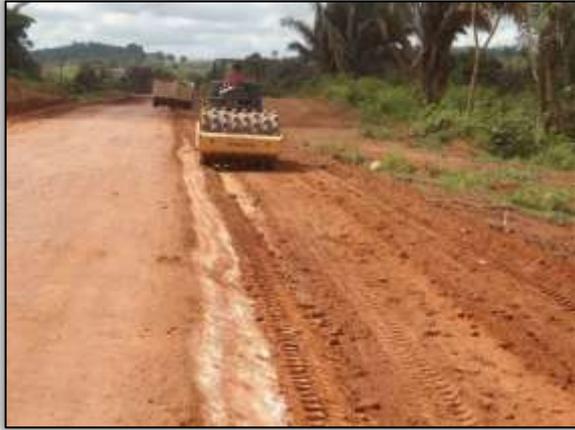
Foto 7 – Atividades de terraplenagem e compactação do solo na rodovia. Estaca 4575. S 03.59304° W 051.05669° 21/08/2013

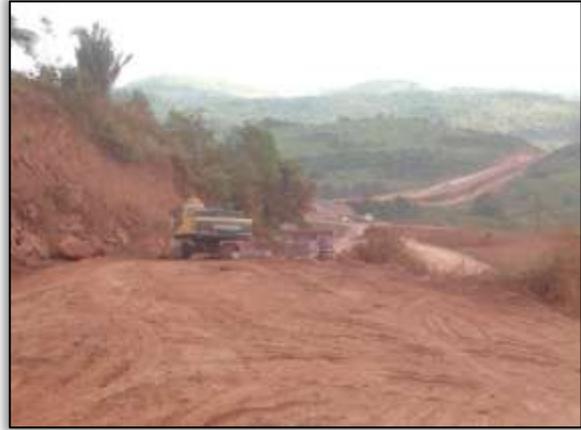
Foto 8 – Execução de corte na ladeira da velha. Lado direito/esquerdo. Estaca 1070. S 03.84672° W 050.51473° 14/08/2013

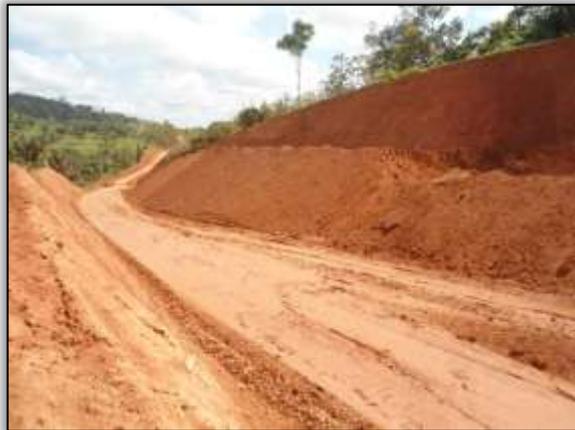
Foto 9 – Corte e conformação de talude. Lado direito. Estaca 4740. S 03.57618° W 050.08078° 07/08/2013

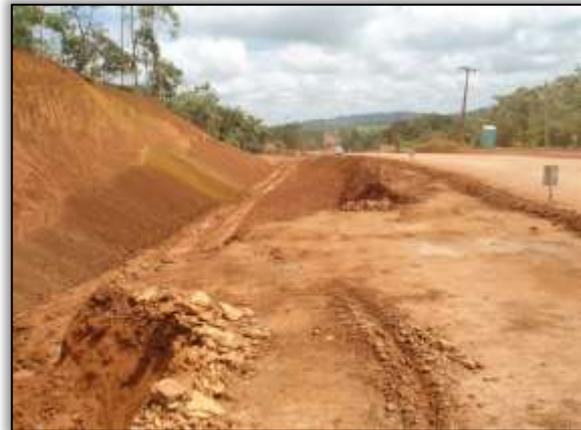
Foto 10 – Corte e conformação de talude. Lado esquerdo. Estaca 5044. S 03.54334° W 051.12090° 07/08/2013

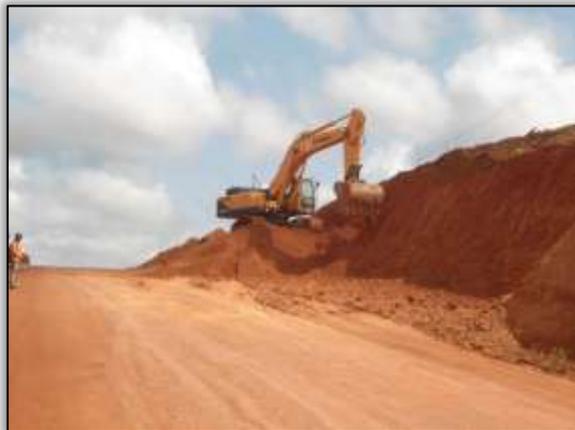
Foto 11 – Corte de talude. Lado direito. Estaca 4581. S 03.59170° W 051.05856° 21/08/2013

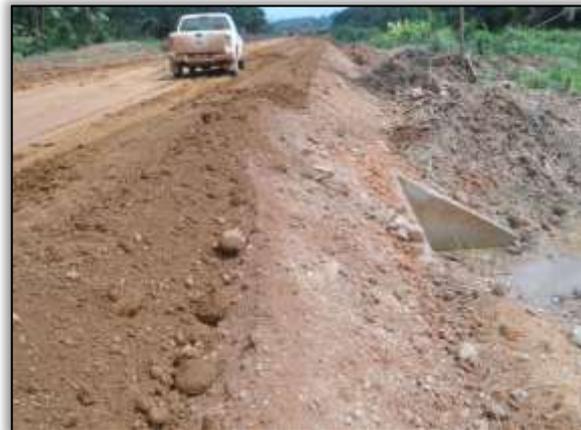
Foto 12 – Substituição de bueiro simples. Lado esquerdo. Estaca 5670. S 03.53888° W 051.12518° 07/08/2013

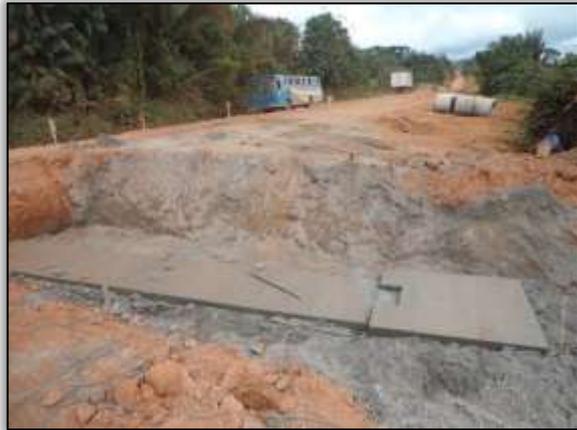
Foto 13 – Implantação de bueiro simples. Lado direito. Estaca 4121. S 03.64225° W 050.98910° 21/08/2013

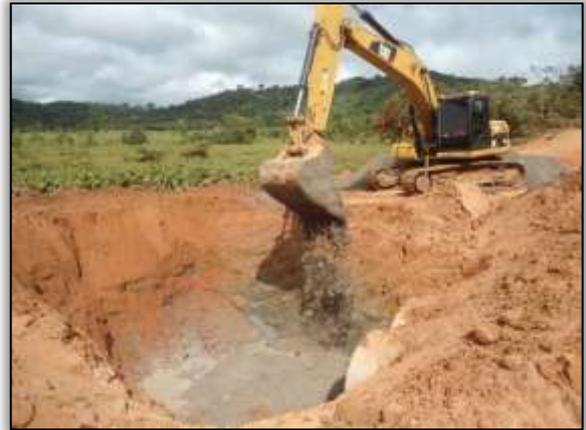
Foto 14 – Implantação de bueiro tubular duplo. Lado esquerdo. Estaca 4115. S 03.63841° W 050.99704° 21/08/2013

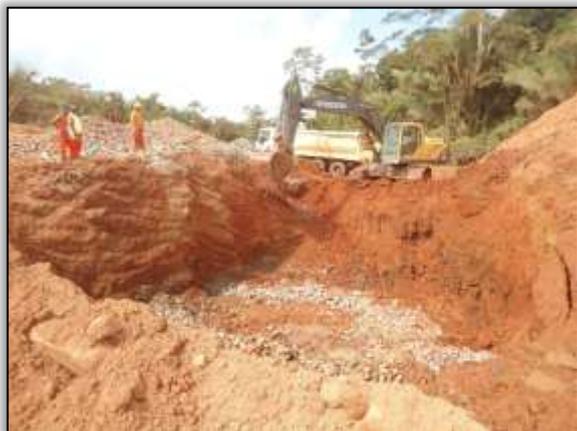
Foto 15 – Implantação de bueiro simples. Lado esquerdo. Estaca 4345. S 03.62321° W 051.01489° 21/08/2013

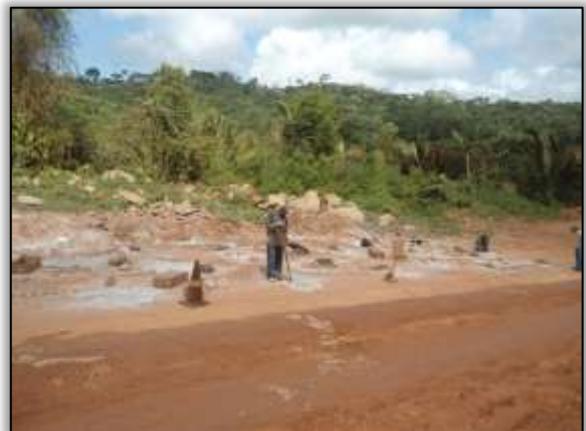
Foto 16 – Preparação para desmanche de rocha. Lado esquerdo. Estaca 5008. S 03.54804° W 051.11628° 21/08/2013

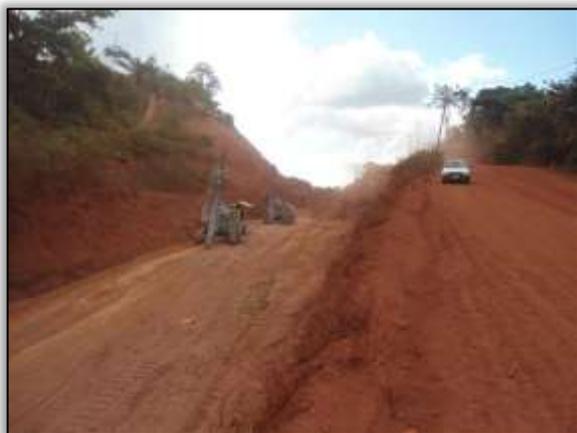
Foto 17 – Perfuração para detonação na ladeira da velha. Lado esquerdo. Estaca 1070. S 03.84910° W 050.51409° 20/08/2013

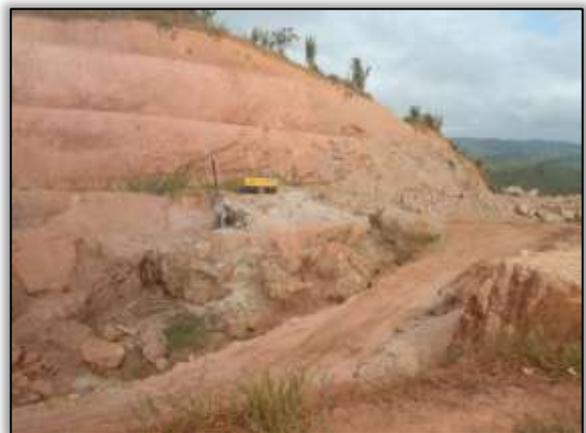
Foto 18 – Perfuração para detonação na ladeira da velha. Lado esquerdo. Estaca 1070. S 03.84711° W 050.51480° 21/08/2013

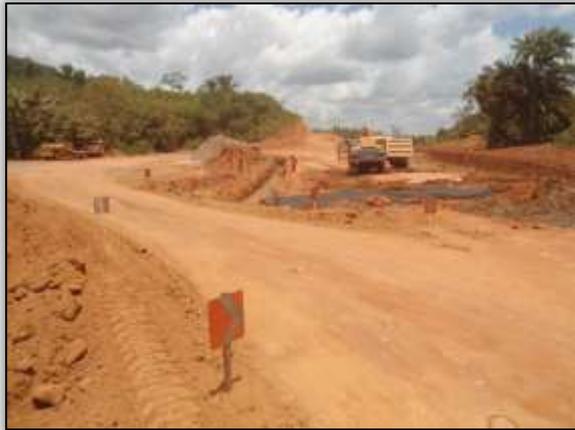
Foto 19 – Drenagem provisória. Lado esquerdo.  
Estaca 4770. S 03.57115° W 051.08320° 11/09/2013

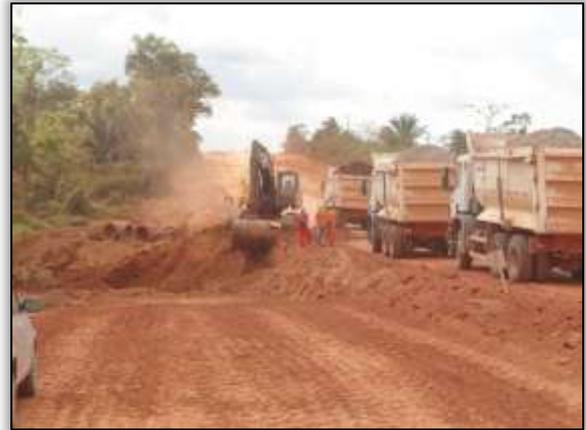
Foto 20 – Drenagem provisória. Lado direito e esquerdo.  
Estaca 4764. S 03.57167° W 051.08305° 16/09/2013

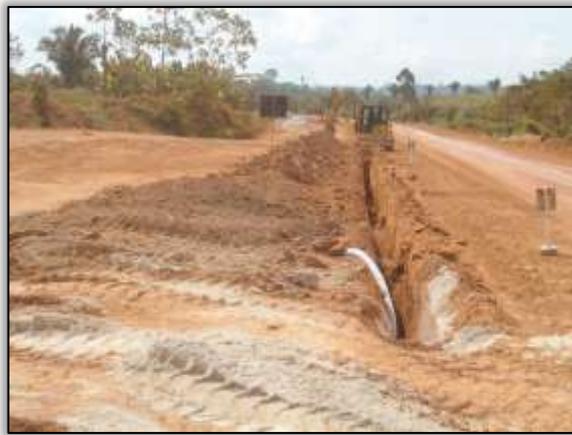
Foto 21 – Construção de dreno profundo.  
Lado direito e esquerdo. Estaca 5103. S 03.53549° W 051.12777° 02/10/2013

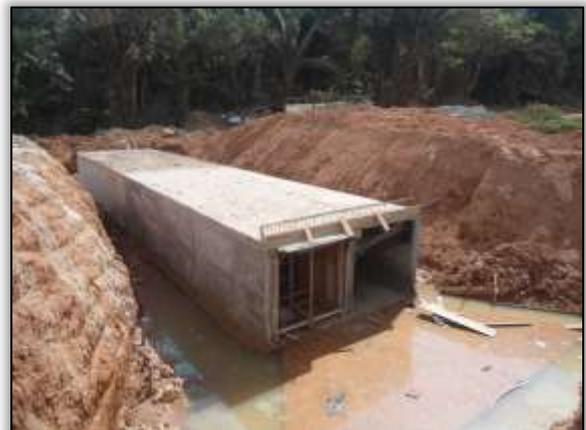
Foto 23 – Construção de bueiro celular duplo.  
Lado esquerdo. Estaca 4282.  
S 03.62357° W 051.01411° 16/09/2013

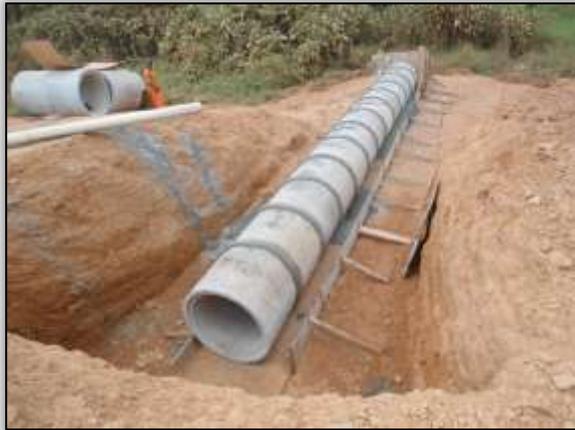
Foto 24 – Construção de bueiro simples. Lado direito. Estaca 3854. S 03.6665° W 050.95118° 02/10/2013

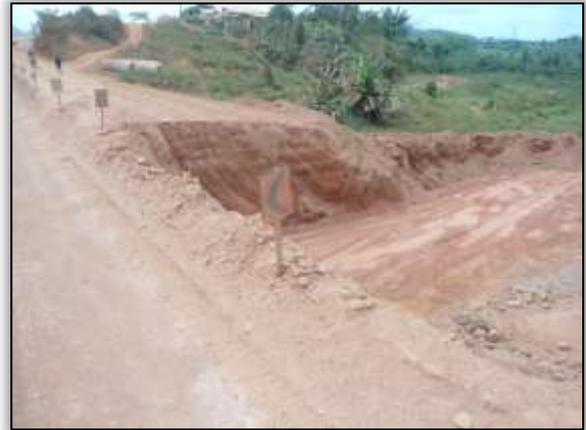
Foto 25 – Construção de bueiro celular. Lado direito. Estaca 3861. S 03.66458° W 050.95529 02/10/2013

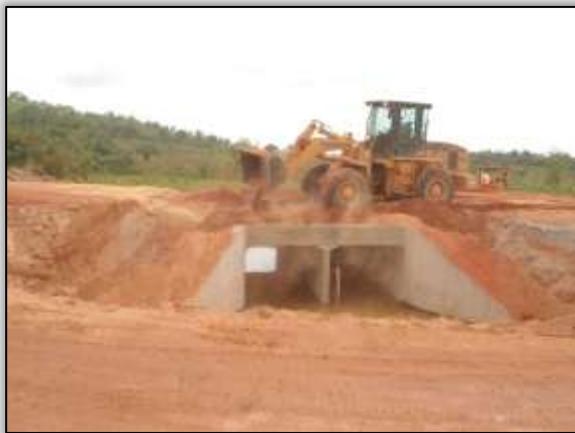
Foto 26 – Construção de bueiro celular duplo. Lado direito. Estaca 3904. S 03.66207° W 050.95924° 02/10/2013

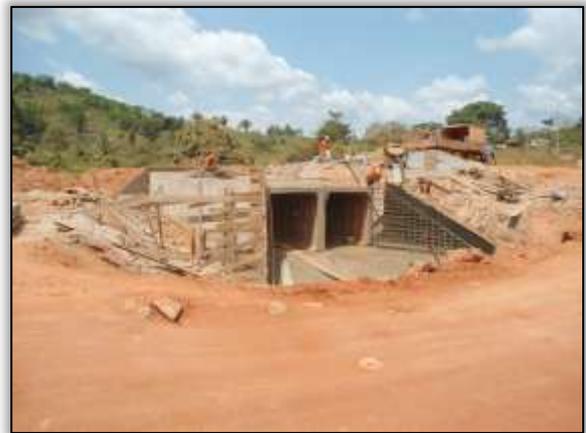
Foto 27 – Construção de bueiro celular duplo. Lado direito. S 03.64310° W 050.98654° 02/10/2013

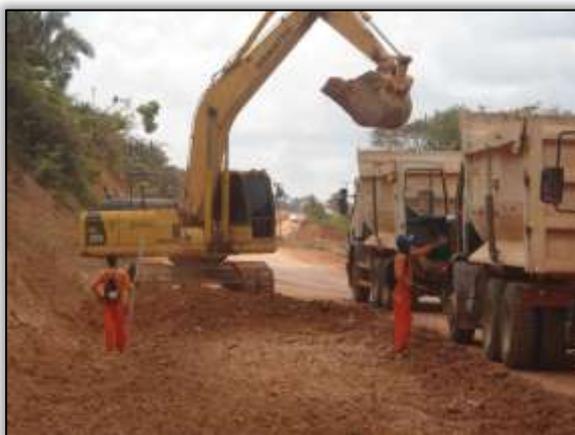
Foto 28 – Corte da rodovia. Lado esquerdo. Estaca 4987. S 03.55305° W 051.11077° 16/09/2013

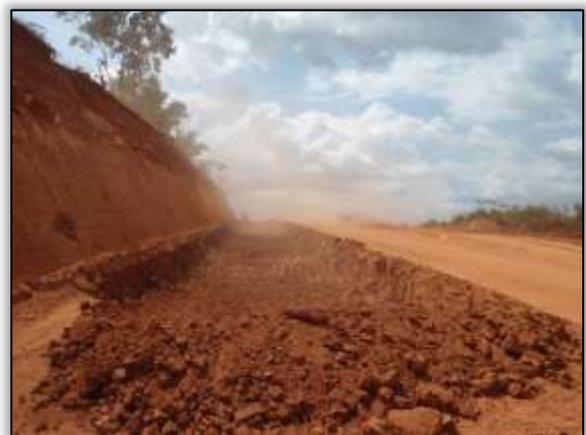
Foto 29 – Corte da rodovia. Lado esquerdo. Estaca 4779. S 03.56930° W 051.08422° 16/09/2013

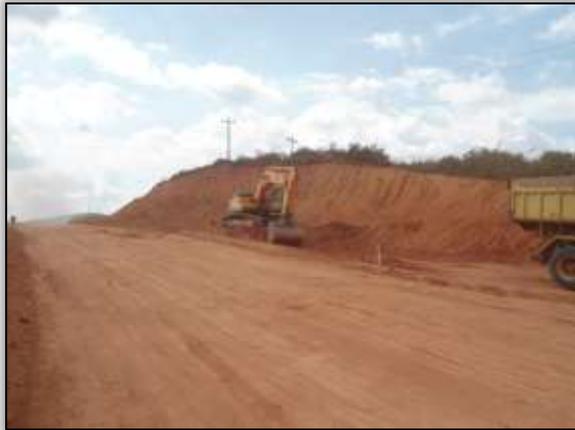
Foto 30 – Corte e conformação de talude. Lado direito. Estaca 4588. S 03.59184° W 051.05843° 16/09/2013

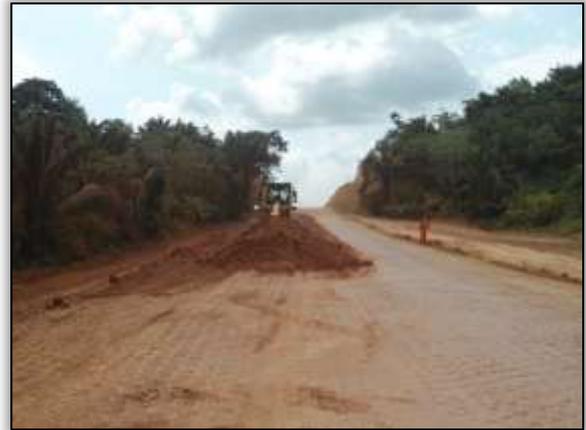
Foto 31 – Atividades de aterro na rodovia. Lado esquerdo. Estaca 4691. S 03.58081° W 051.07347° 16/09/2013

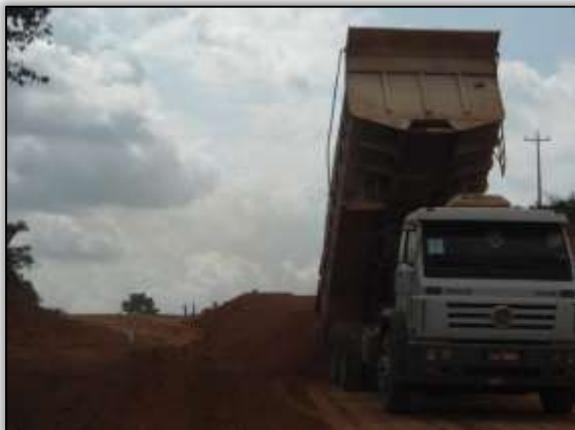
Foto 32 – Atividades de aterro na rodovia. Lado esquerdo. Estaca 4588. S 03.59185° W 051.05843° 16/09/2013

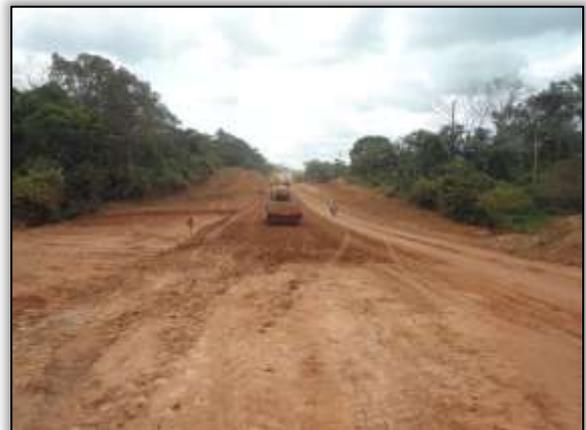
Foto 33 – Atividades de terraplenagem. Lado esquerdo. Estaca 4958. S 03.55399° W 051.10952° 16/09/2013

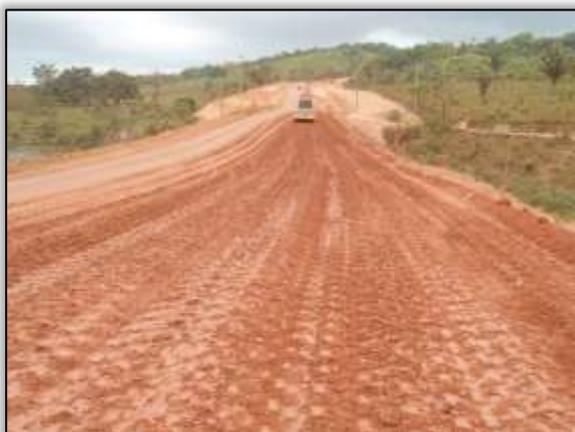
Foto 34 – Atividades de terraplenagem. Lado direito. Estaca 1404. S 03.84382° W 050.53889° 02/10/2013

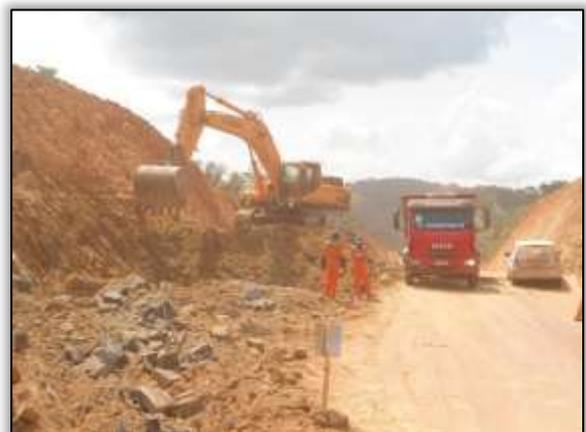
Foto 35 – Retirada de material no corte. Lado esquerdo. S 03.57884° W 050.07539° 02/10/2013

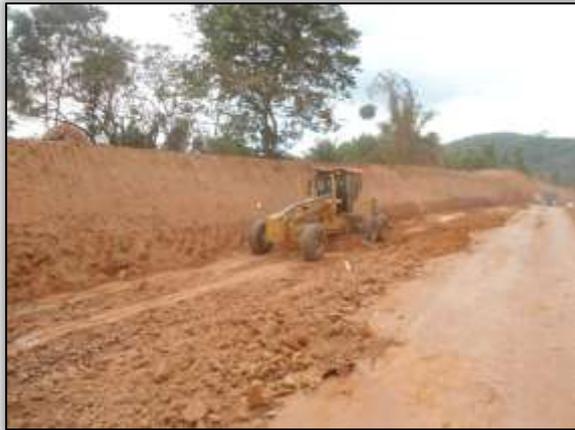
Foto 36 – Corte da rodovia. Lado esquerdo. Estaca 4732. S 03.57645° W 050.07918° 02/10/2013

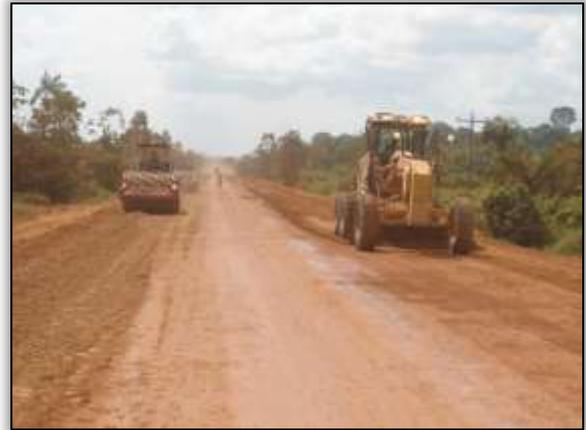
Foto 37 – Atividades de terraplenagem. Estaca 5125. S 03.53325° W 050.13079° 02/10/2013

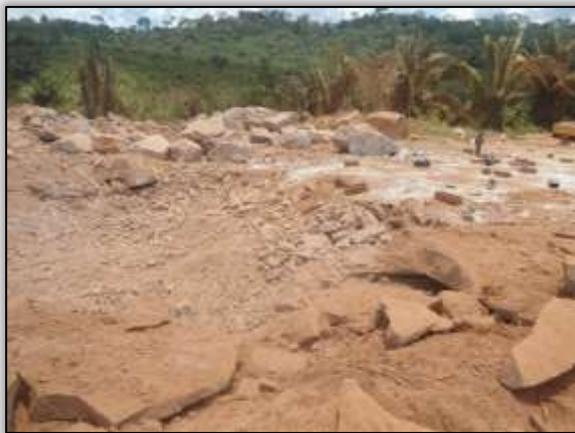
Foto 38 – Preparação para detonação. Lado esquerdo. Estaca 5009. S 03.54776° W 051.11635 ° 11/09/2013

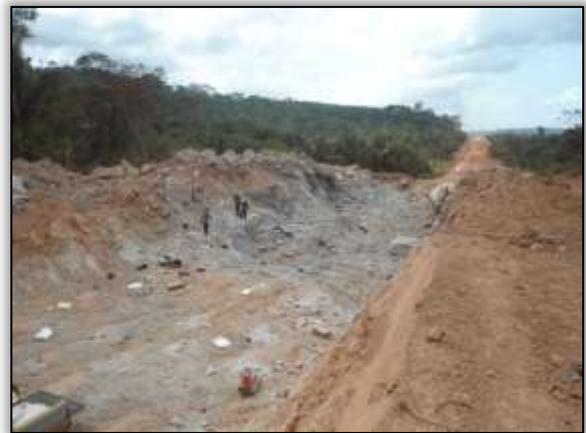
Foto 39 – Preparação para detonação. Lado esquerdo. Estaca 5004. S 03.54853° W 051.11557° 16/09/2013

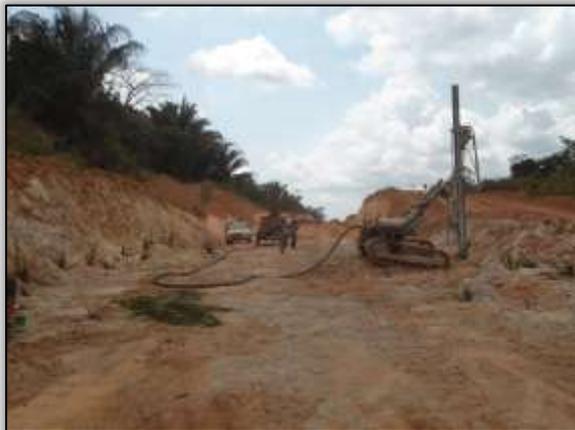
Foto 40 – Preparação para detonação. Lado esquerdo. Estaca 4986. S 03.55085° W 051.11335° 16/09/2013

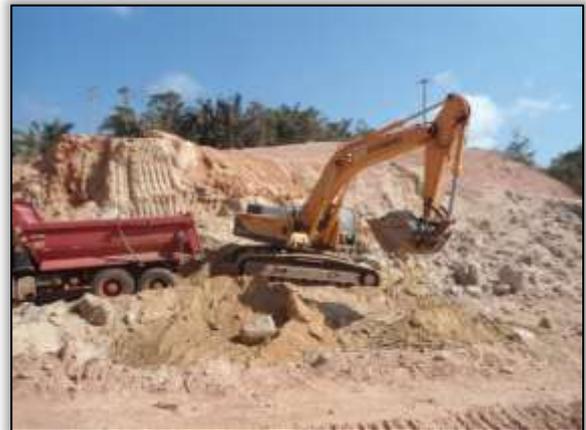
Foto 41 – Detonação da ladeira do cantineiro. Lado direito. Estaca 1249. S 03.84696° W 050.55448° 24/09/2013

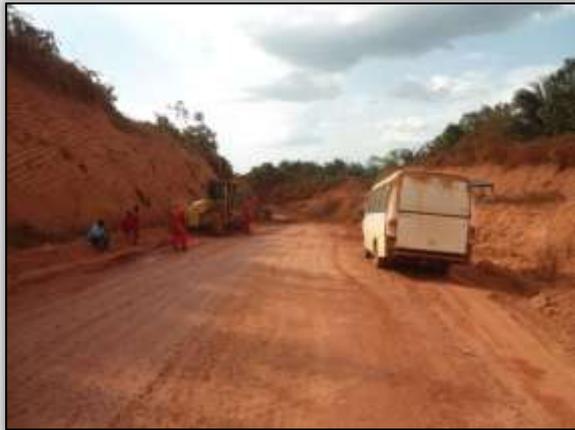
Foto 42 – Atividades de terraplenagem realizadas pela CCM. Lado esquerdo.  
S 03.78549° W 050.79516° 25/09/2013

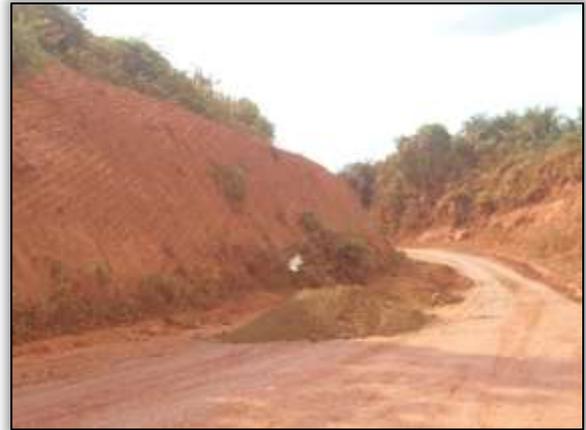
Foto 43 – Atividades de terraplenagem realizadas pela CCM . Lado esquerdo.  
S 03.78549° W 050.79516° 25/09/2013

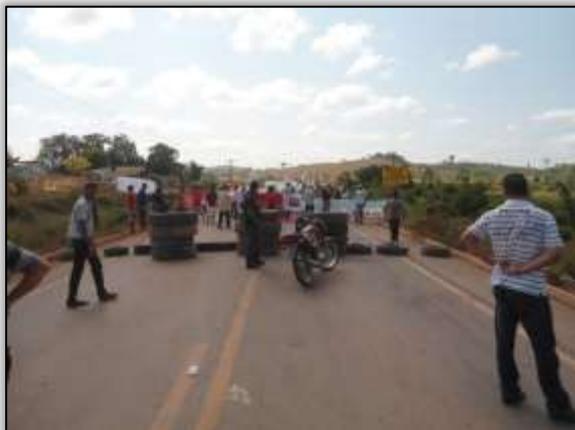
Foto 44 – Manifestação de agricultores dos dois lados da ponte sobre o igarapé Buriti. Estaca 119.  
S 03.90429° W 050.36626° 25/09/2013

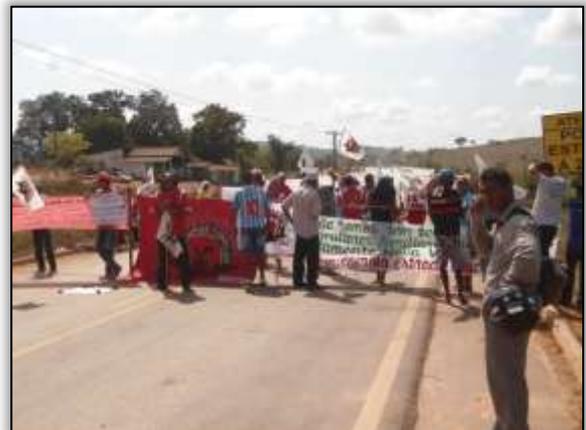
Foto 45 – Manifestação de agricultores dos dois lados da ponte sobre o igarapé Buriti. Estaca 119.  
S 03.90429° W 050.36626° 25/09/2013

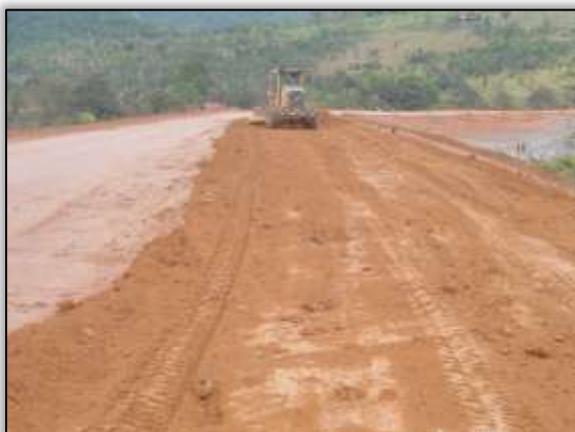
Foto 46 – Atividades de terraplenagem. Lado direito.  
Estaca 1080. S 03.84670° W 050.51788° 10/10/2013

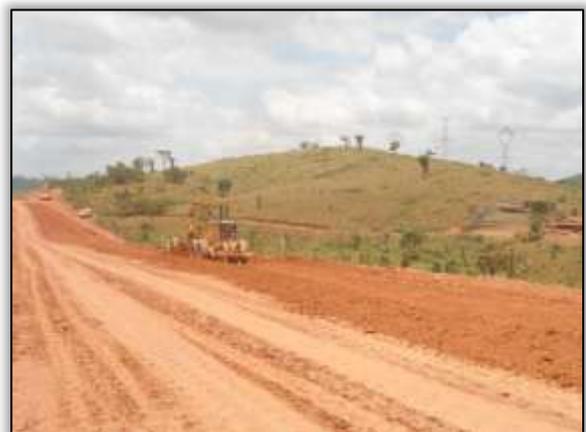
Foto 47 – Atividades de terraplenagem (revolvimento de aterro).  
Lado direito.  
Estaca 1100. S 03.84679° W 050.52027° 10/10/2013

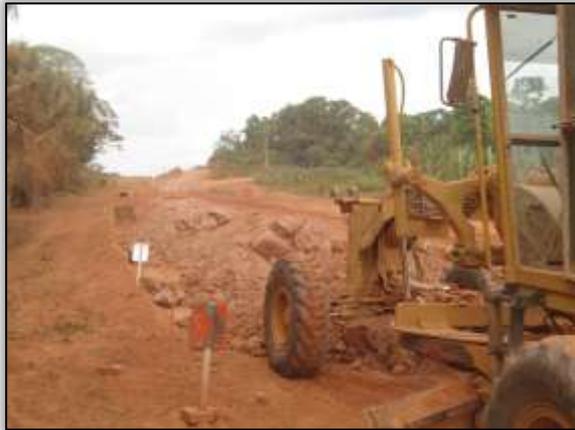
Foto 48 – Atividades de terraplenagem. Lado esquerdo.  
Estaca 4257. S 03.62567° W 051.01047° 23/10/2013

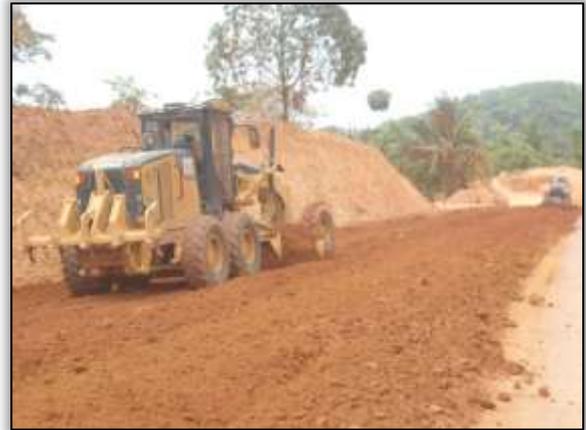
Foto 49 – Atividades de terraplenagem. Lado esquerdo.  
Estaca 4727. S 03.57777° W 051.07808° 23/10/2013

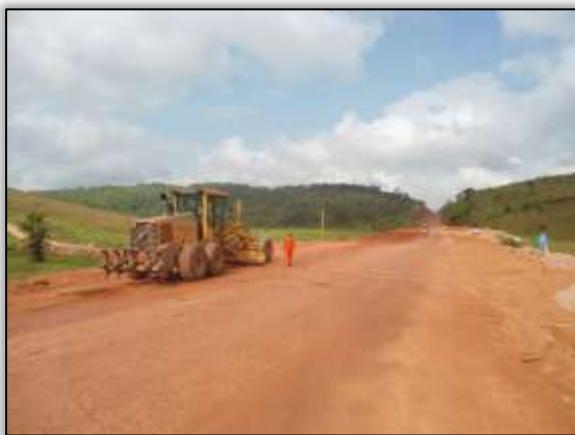
Foto 50 – Atividades de terraplenagem. Lado esquerdo.  
Estaca 1141. S 03.84473° W 051.52826° 23/10/2013

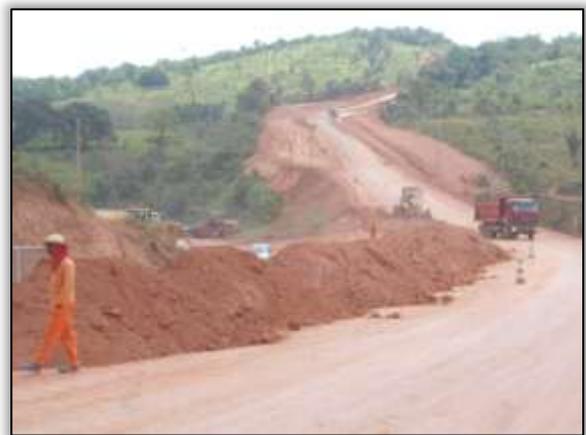
Foto 51 – Material para terraplenagem. Lado esquerdo.  
Estaca 1198. S 03.84369° W 050.53843° 22/10/2013

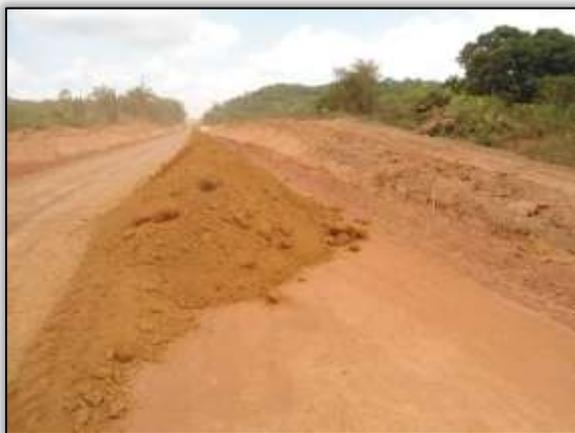
Foto 52 – Material para terraplenagem. Lado direito.  
Estaca 4675. S 03.58238° W 051.07098° 23/10/2013

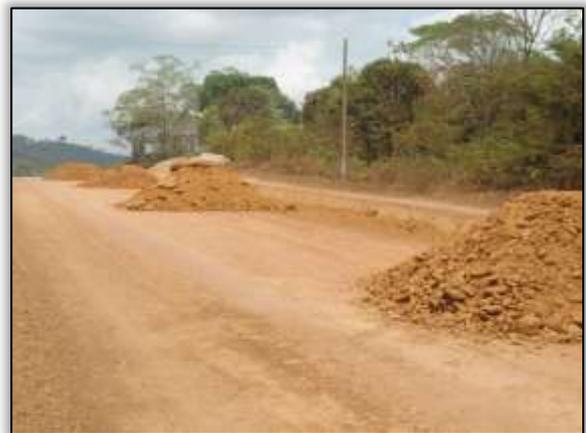
Foto 53 – Material para terraplenagem. Lado direito.  
Estaca 4890. S 03.55730° W 051.09771° 23/10/2013

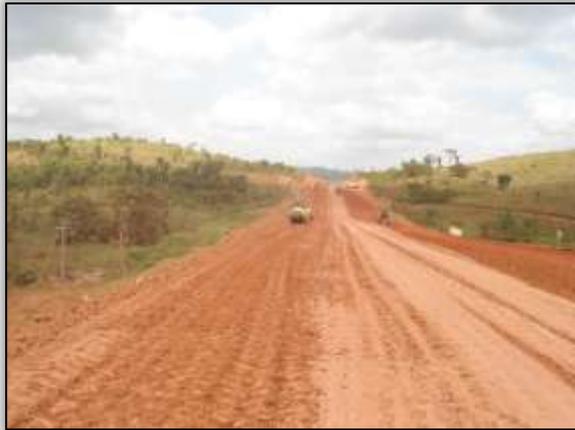
Foto 54 – Compactação do solo. Lado esquerdo.  
Estaca 1100. S 03.84679° W 050.52027° 10/10/2013

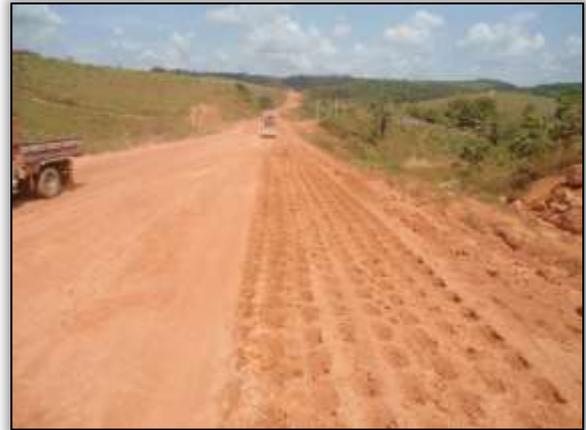
Foto 55 – Compactação do solo. Lado direito. Estaca 1176.  
S 03.84361° W 050.53456° 22/10/2013

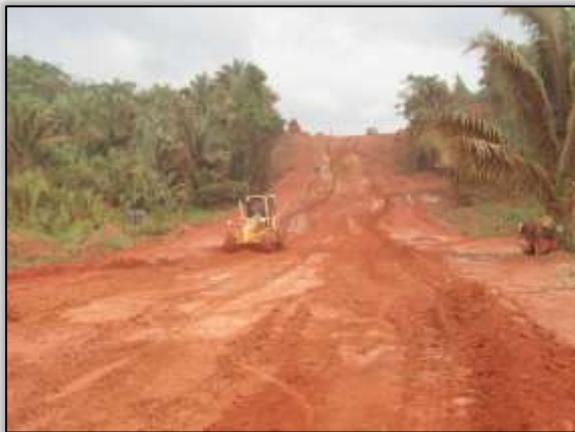
Foto 56 – Terraplenagem. Lado esquerdo. Estaca 4187.  
S 03.6344° W 051.00151° 30/10/2013

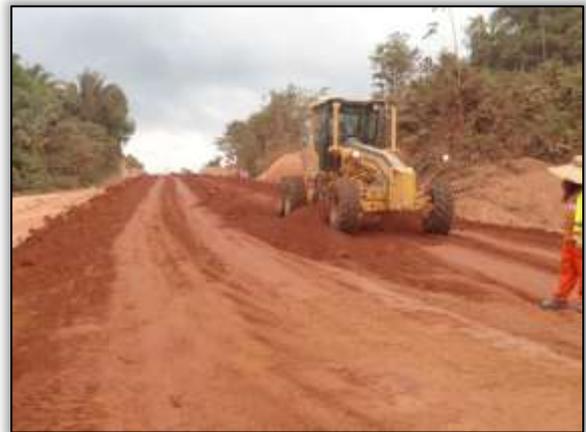
Foto 57 – Terraplenagem. Lado direito. Estaca 4421.  
S 03.60613° W 051.03190° 30/10/2013

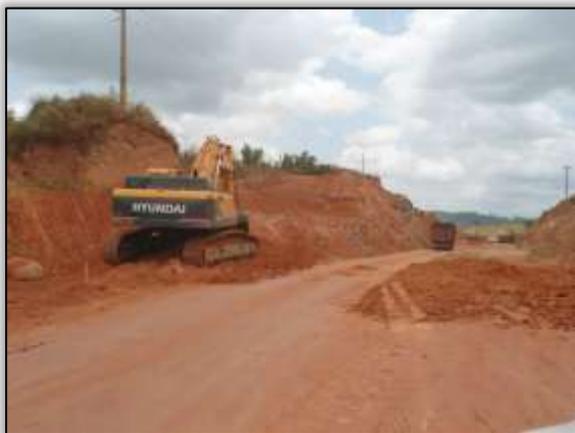
Foto 58 – Corte da rodovia. Lado esquerdo. Estaca 1114.  
S 03.84582° W 050.52322° 10/10/2013

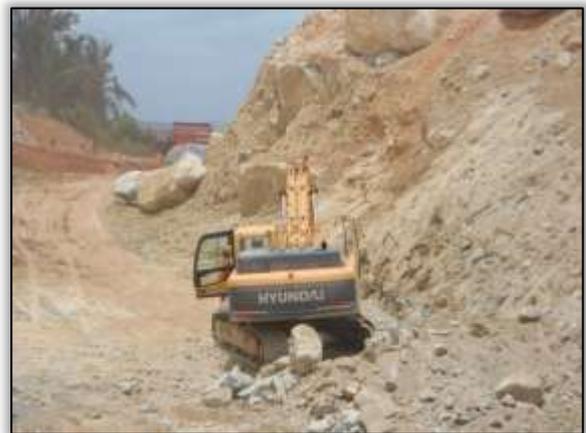
Foto 59 – Corte da rodovia e talude na ladeira do canteiro (Antes).  
Lado direito. Estaca 1238.  
S 03.84726° W 050.54377° 10/10/2013

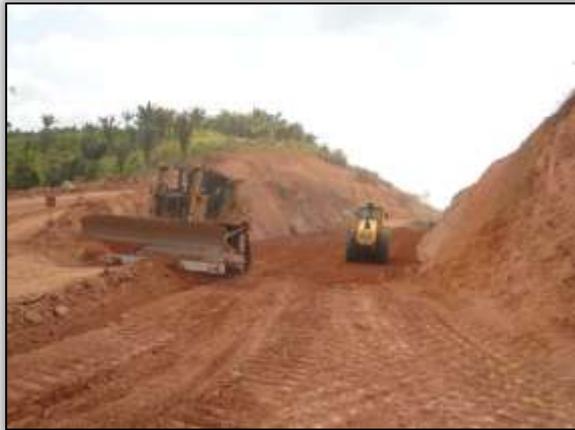
Foto 60 – Corte da rodovia e talude na ladeira do cantineiro (Depois).  
Lado direito. Estaca 1238.  
S 03.84726° W 050.54377° 23/10/2013

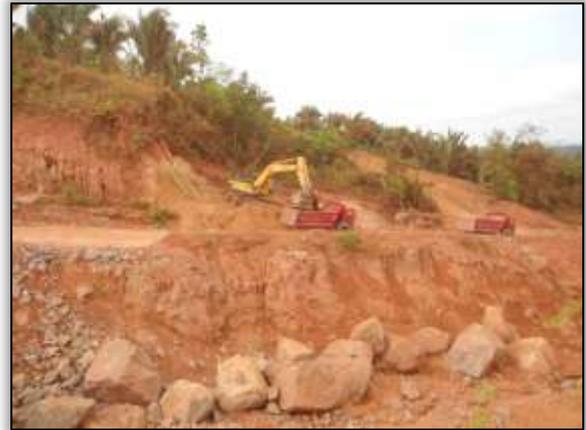
Foto 61 – Corte para conformação de talude. Lado esquerdo. S  
03.84638° W 050.51608° 23/10/2013

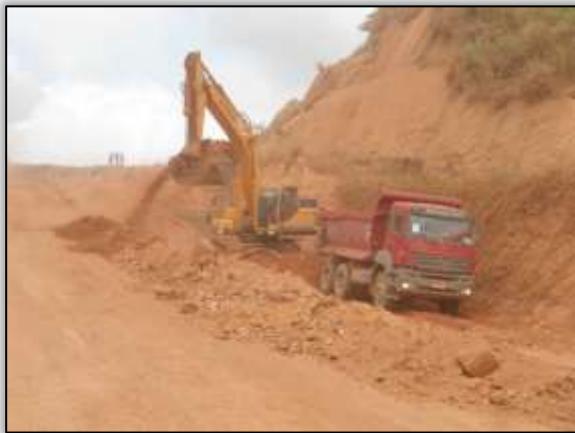
Foto 62 – Corte e conformação da rodovia. Lado direito.  
Estaca 3574. S 03.70292° W 050.91600° 23/10/2013

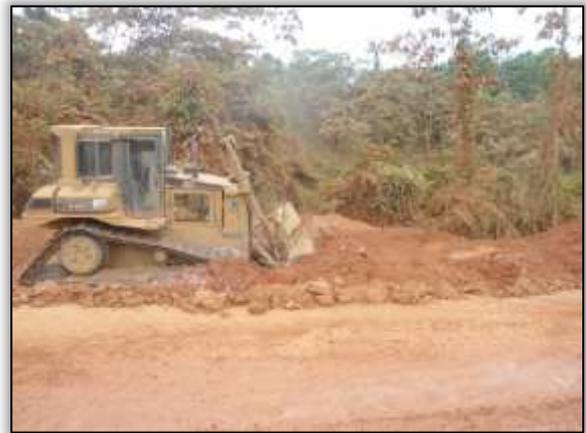
Foto 63 – Corte e conformação da rodovia. Lado direito.  
S 03.70292° W 050.91600° 23/10/2013

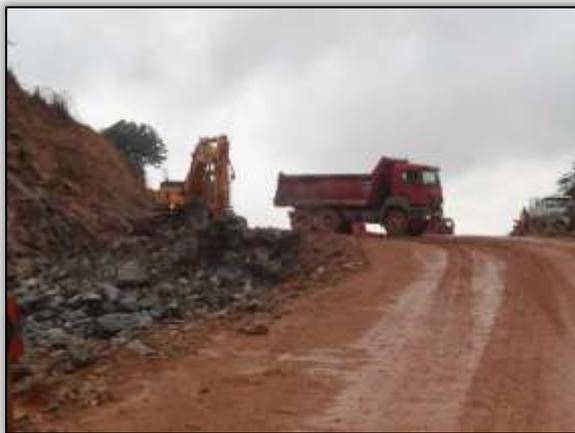
Foto 16 – Corte de talude e conformação da rodovia.  
Lado direito. S 03.70137° W 050.91754° 30/10/2013

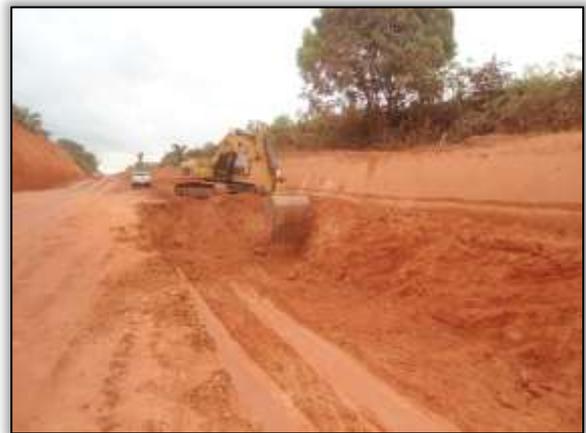
Foto 16 – Corte e conformação da rodovia. Lado direito.  
Estaca 4309. S 03.61989° W 051.01729° 30/10/2013

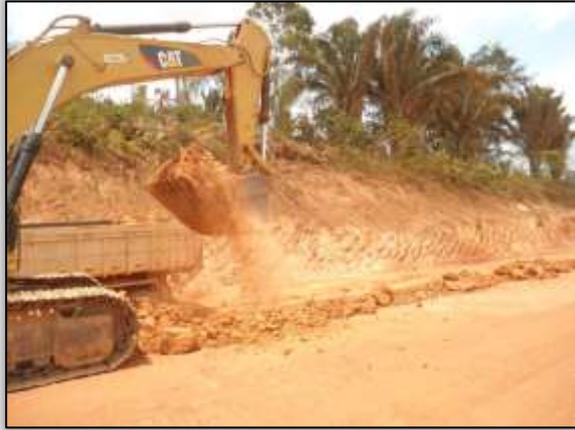
Foto 64 – Corte e conformação da rodovia.  
Lado esquerdo. S 03.62679° W 051.00840° 23/10/2013

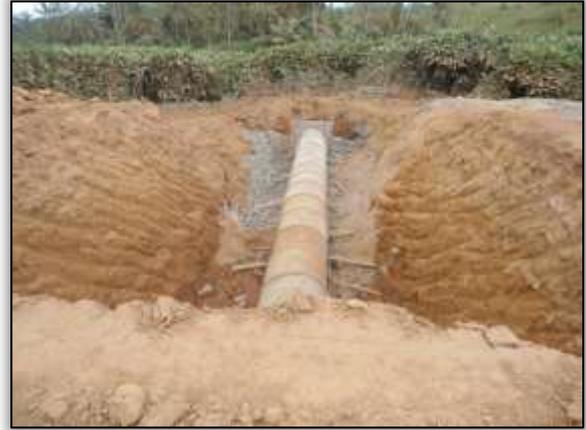
Foto 65 – Bueiro simples. Lado esquerdo. Estaca 3646.  
S 03.69408° W 050.92722° 23/10/2013

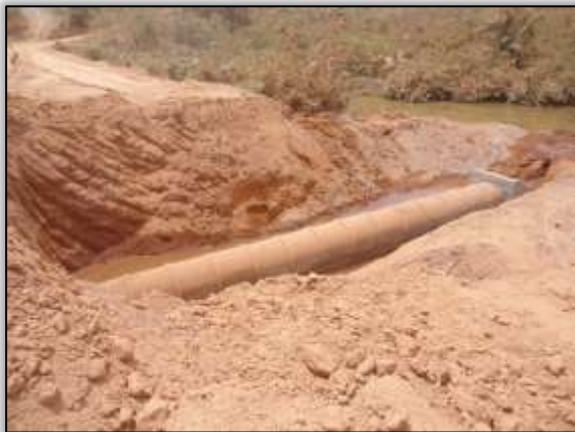
Foto 66 – Bueiro simples. Lado esquerdo. Estaca 3646.  
S 03.69408° W 050.92722° 23/10/2013

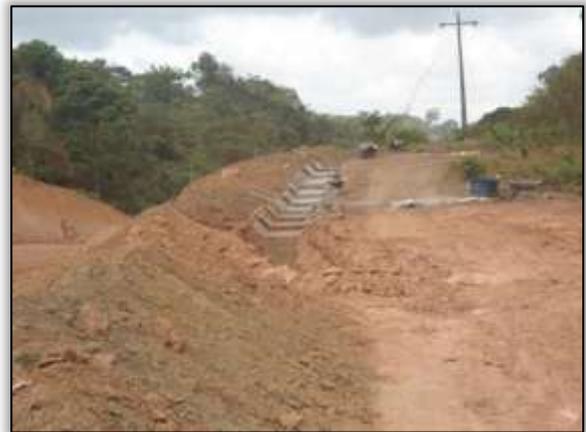
Foto 18 – Dispositivo de drenagem (valeta). Lado direito.  
Estaca 4953. S 03.55435°

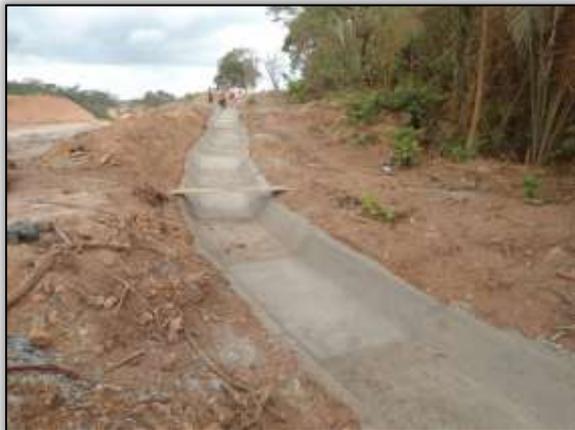
Foto 18 – Dispositivo de drenagem (valeta).  
Lado esquerdo. Estaca 4945.  
S 03.55459° W 051.10764° 30/10/2013

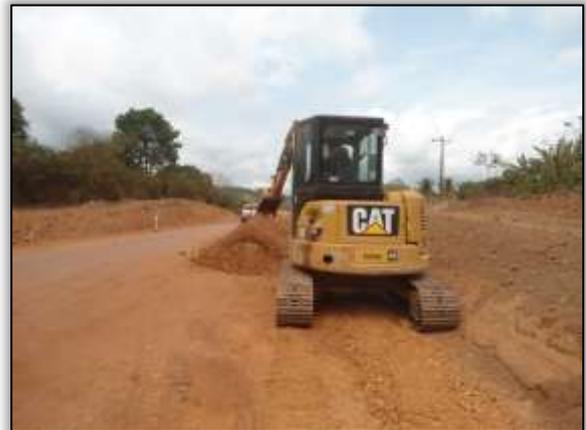
Foto 20 – Corte para dreno profundo. Lado direito.  
Estaca 4882. S 03.55746° W 051.09523° 30/10/2013

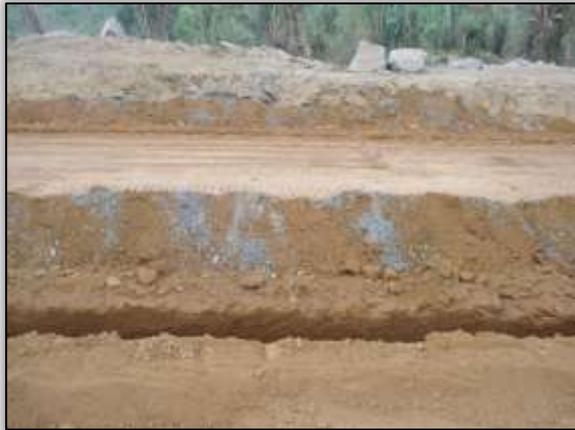
Foto 67 – Corte para dreno profundo.  
Lado direito/esquerdo. Estaca 5010.  
S 03.54778° W 051.11627° 23/10/2013

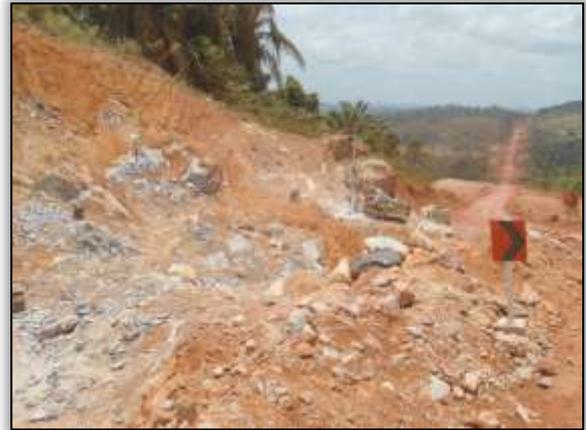
Foto 68 – Preparação para detonação. Lado esquerdo.  
Estaca 1245. S 03.84767° W 050.54505° 10/10/2013

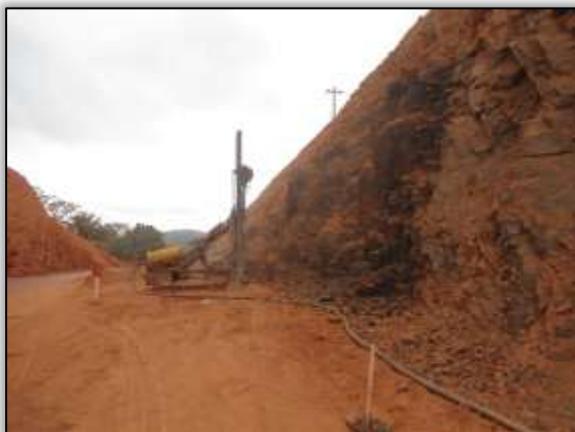
Foto 21 – Preparação para detonação. Lado direito.  
Estaca 4707. S 03.57890° W 051.07553° 30/10/2013

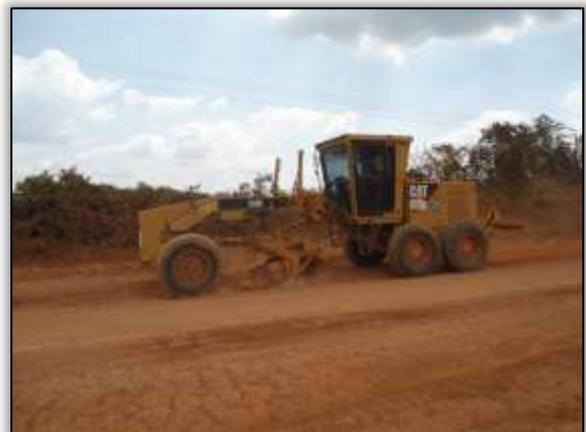
Foto 69 – Atividades de conserva na rodovia.  
Lado esquerdo. S 03.78858° W 050.78036° 22/10/2013

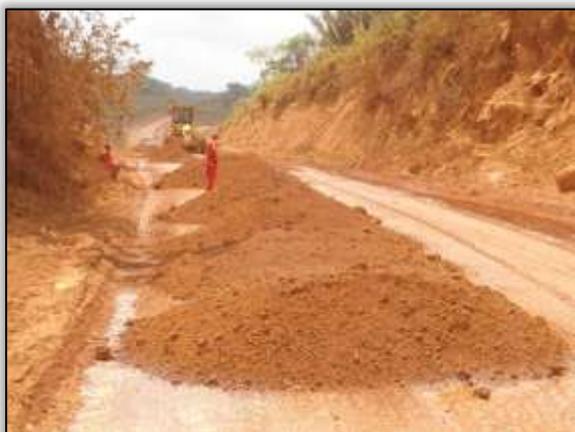
Foto 70 – Atividades de conserva na rodovia.  
Lado esquerdo. S 03.79076° W 050.77201° 23/10/2013

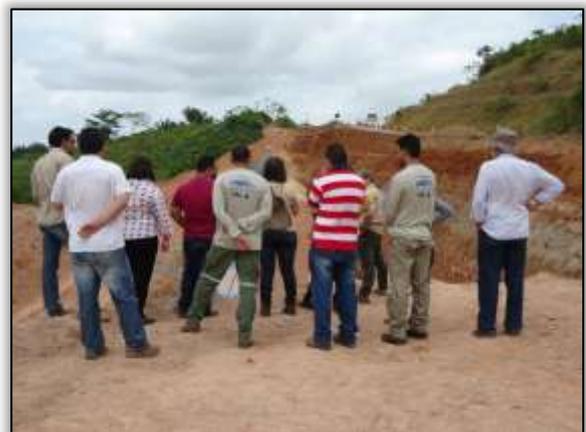
Foto 71 – Equipe de vistoria no trecho (TORC).  
Lado esquerdo 16/10/2013

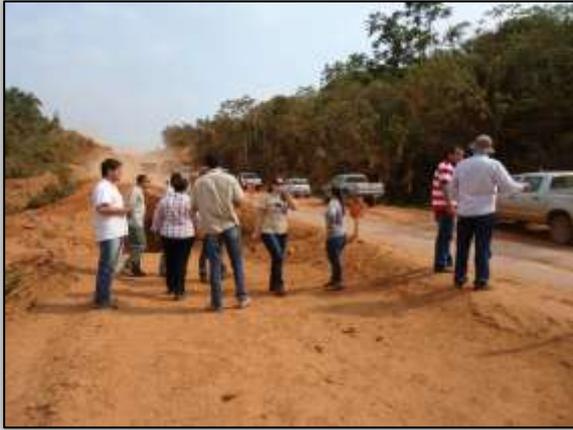
Foto 72 – Vistoria no lote 03 (TORC). Lado direito.  
16/10/2013

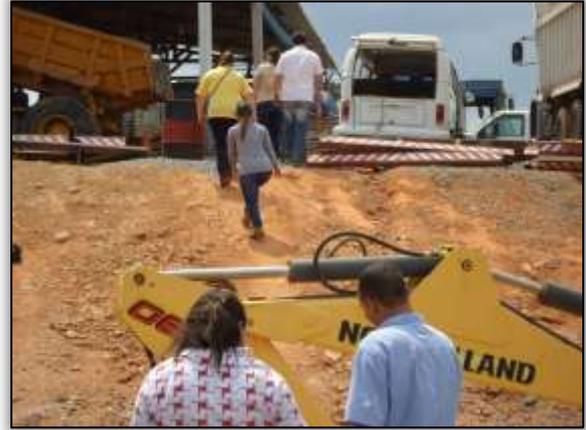
Foto 73 – Visita ao canteiro da TORC em Anapu (Lote 04).  
Lado esquerdo. S 03.45137° W 051.21930° 16/10/2013

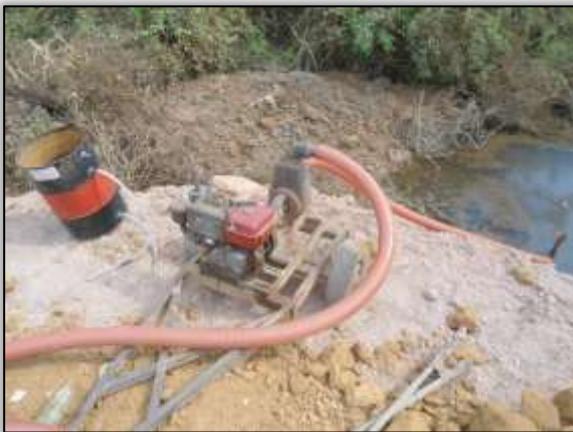
Foto 74 – Bomba para captação de água sem proteção (Antes). Lado  
esquerdo. Estaca 4960.  
S 03.5534° e W 051.10952° 09/10/2013

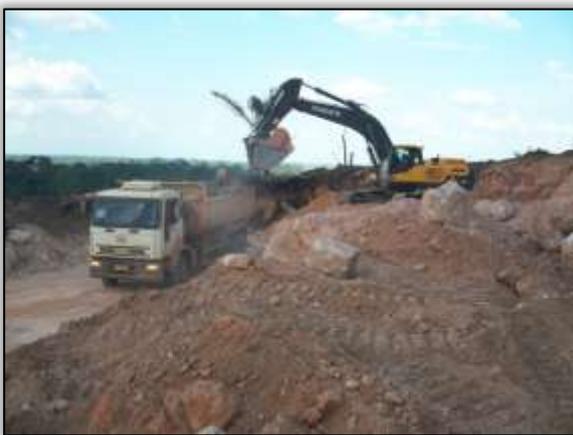
Foto 76 – Jazida (cascalho) em exploração sem licença. Lado direito.  
Estaca 4188.  
S 03.61585° W 050.99158° 12/11/2013

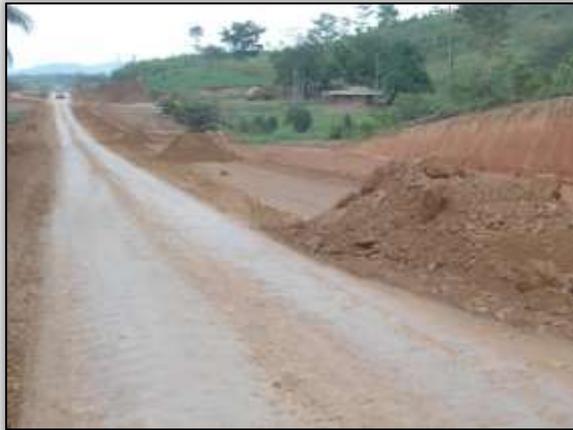
Foto 78 – Material para terraplenagem. Lado direito.  
Estaca 4485. S 03.60068° W 051.04232° 12/11/2013

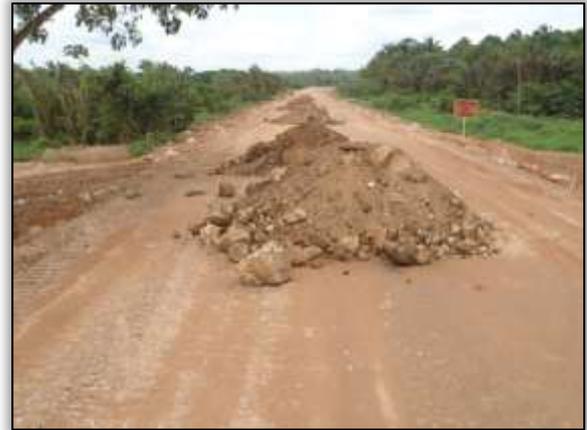
Foto 79 – Material para terraplenagem. Lado esquerdo.  
Estaca 4536. S 03.59676° W 051.05060° 26/11/2013
