# 1 RELATÓRIO FOTOGRÁFICO

## 1. Trecho Pacajá-Anapu (Lote 3: do km 388,6 até o 493,6)

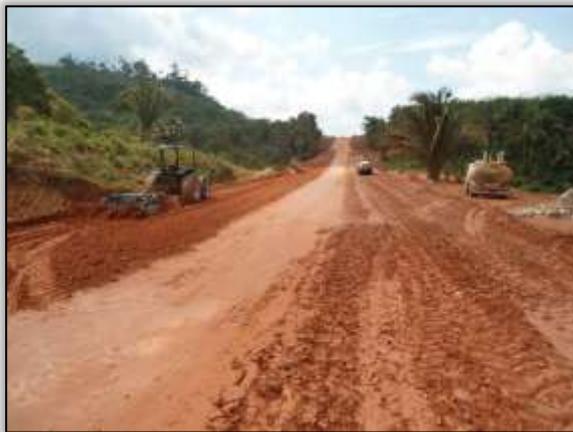
Foto 80 – Compactação e revolvimento de material.  
Lado direito/esquerdo. Estaca 4193.  
S 03.63462° W 051.00212° 12/11/2013

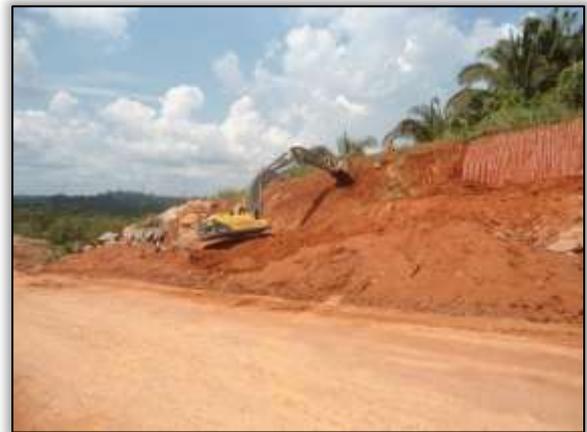
Foto 81 – Conformação do talude de corte. Lado direito.  
Estaca 4207. S 03.63260° W 051.00341° 12/11/2013

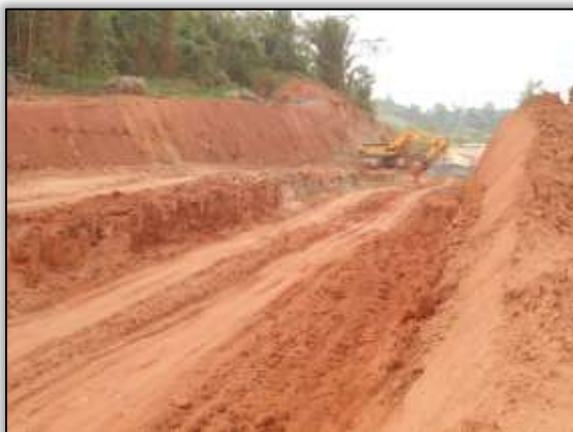
Foto 82 – Corte e conformação da rodovia (*off set*).  
Lado direito. Estaca 4815.  
S 03.56404° W 051.08714° 20/11/2013

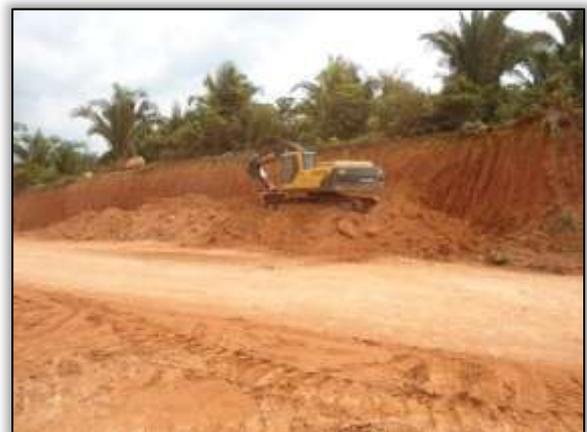
Foto 83 – Conformação do talude de corte. Lado esquerdo.  
Estaca 4096. S 03.64277° W 050.98798° 20/11/2013

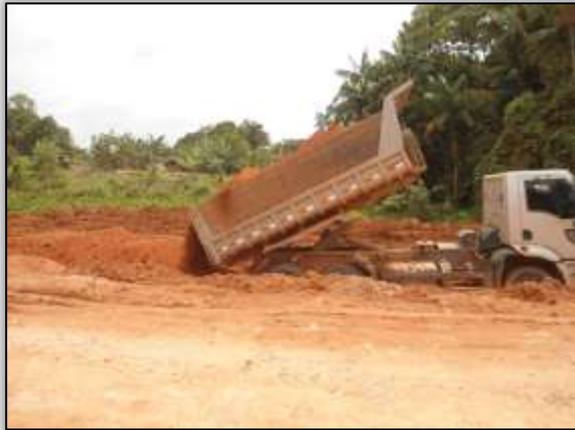
Foto 84 – Conformação e aterro da faixa de domínio.  
Lado esquerdo. Estaca 4077.  
S 03.64414° W 050.98542° 20/11/2013

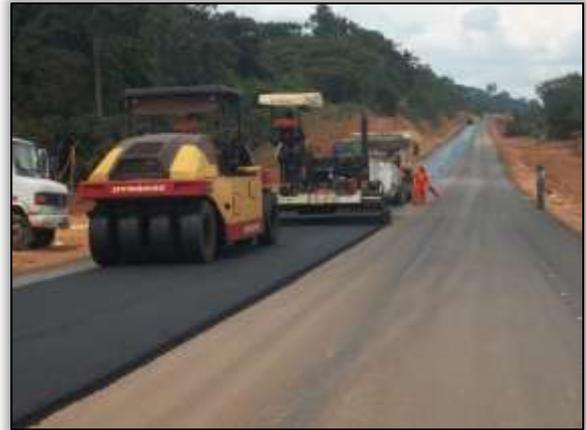
Foto 85 – Pavimentação da segunda camada.  
Lado esquerdo. Estaca 4954.  
S 03.55396° W 051.10946° 12/11/2013

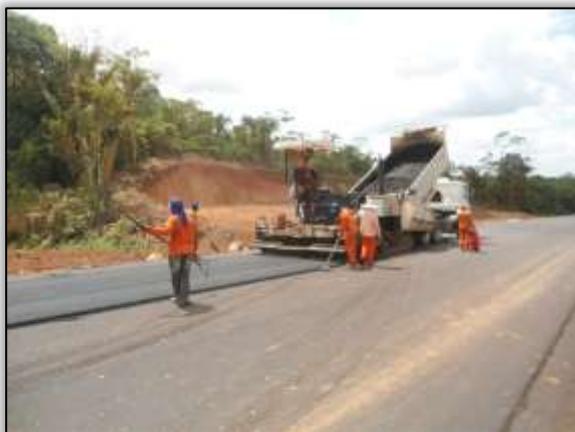
Foto 86 – Pavimentação da segunda camada.  
Lado esquerdo. Estaca 5050.  
S 03.54202° W 051.12212° 22/11/2013

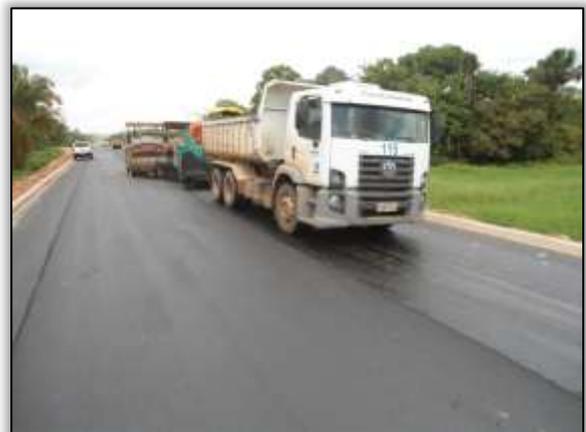
Foto 87 – Pavimentação da segunda camada.  
Lado direito. Estaca 5236.  
S 03.54428° W 051.1498° 26/11/2013

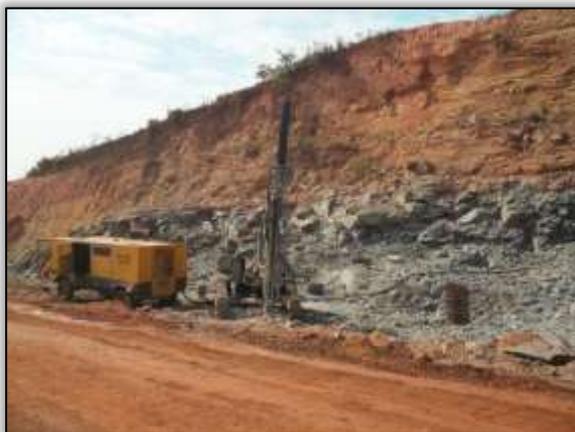
Foto 88 – Preparação para detonação. Lado esquerdo.  
S 03.70278° W 050.91680° 12/11/2013

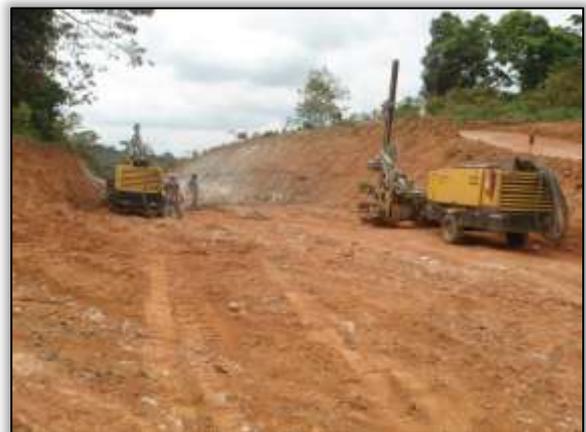
Foto 89 – Preparação para detonação. Lado esquerdo.  
Estaca 4265. S 03.62515° W 051.01154° 12/11/2013

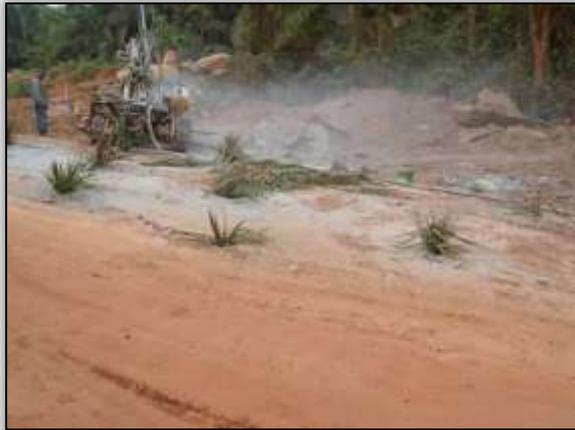
Foto 90 – Perfuração de pontos para detonação.  
Lado direito. S 03.63314° W 051.00311 20/11/2013

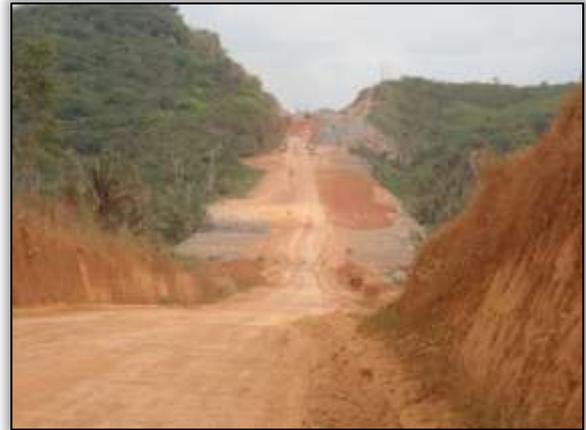
Foto 91 – Interdição para detonação na ladeira do Antônio Gerente.  
Lado esquerdo.  
S 03.69612° W 050.92450° 20/11/2013

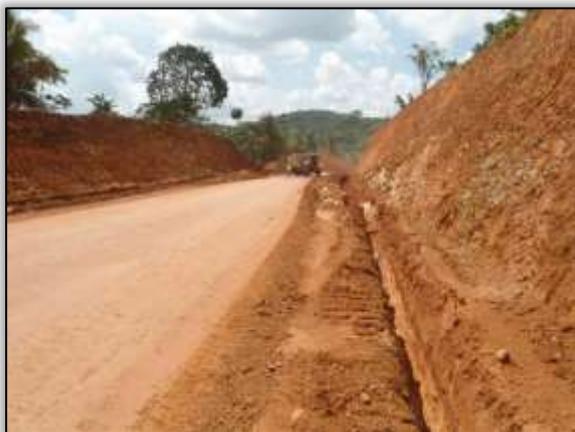
Foto 92 – Dreno profundo. Lado direito. Estaca 4730.  
S 03.57708° W 051.07933° 12/11/2013

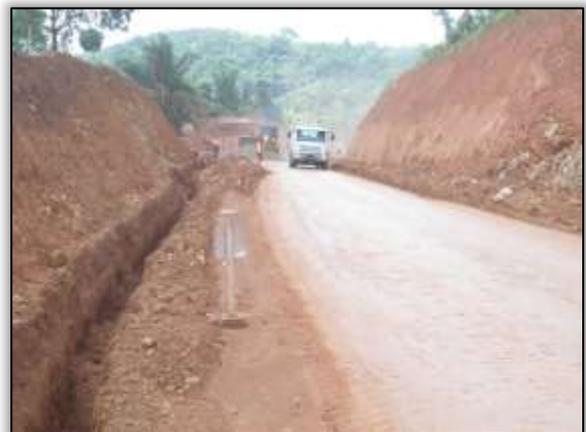
Foto 93 – Dreno profundo. Lado esquerdo. Estaca 4730.  
S 03.57708° W 051.07933° 12/11/2013

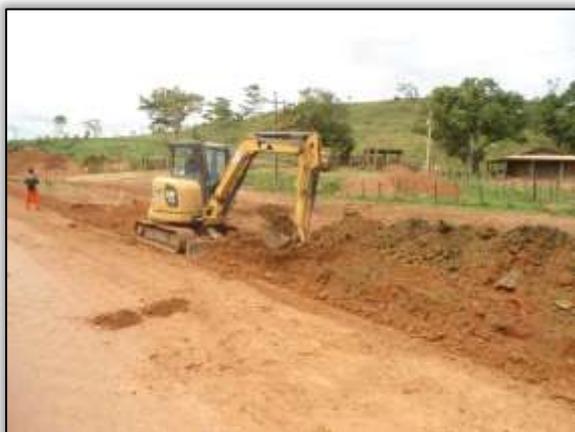
Foto 94 – Escavação para o dreno profundo. Lado direito.  
Estaca 4496. S 03.60003° W 051.04389° 20/11/2013

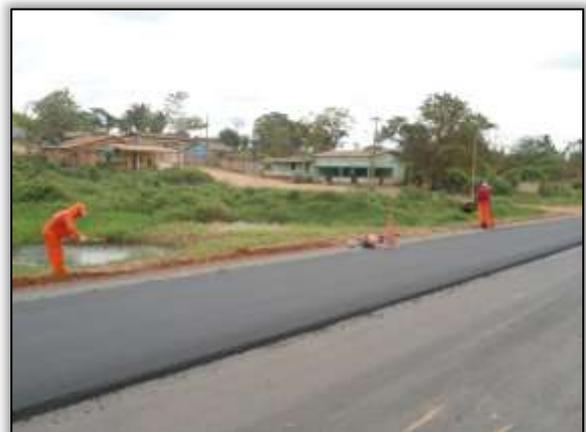
Foto 95 – Construção de meio fio. Lado esquerdo.  
Estaca 5148. S 03.53180° W 051.13532° 26/11/2013

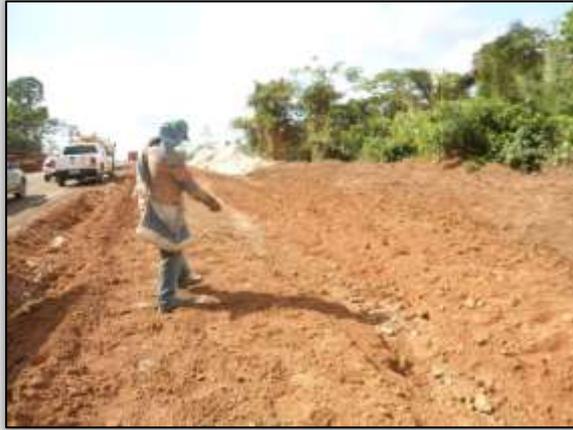
Foto 96 – Semeadura na faixa de domínio. Lado direito.  
Estaca 5036. S 03.54425° W 051.11996° 12/11/2013

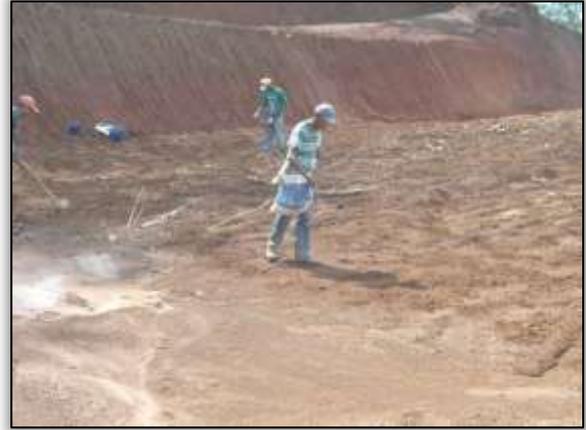
Foto 97 – Semeadura na faixa de domínio.  
Lado esquerdo. Estaca 5040.  
S 03.54388° W 051.12030° 12/11/2013

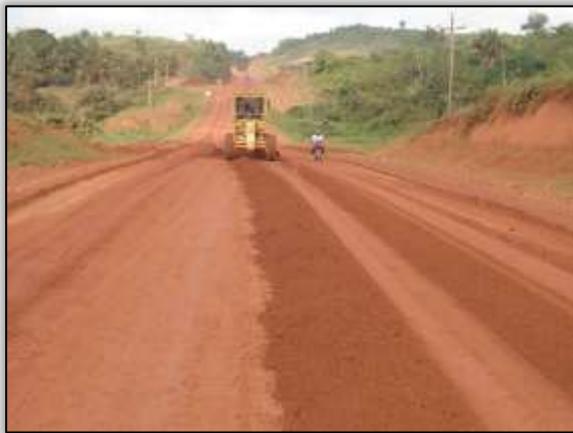
Foto 98 – Terraplenagem. Lado direito.  
S 03.84725° W 050.55175° 21/11/2013

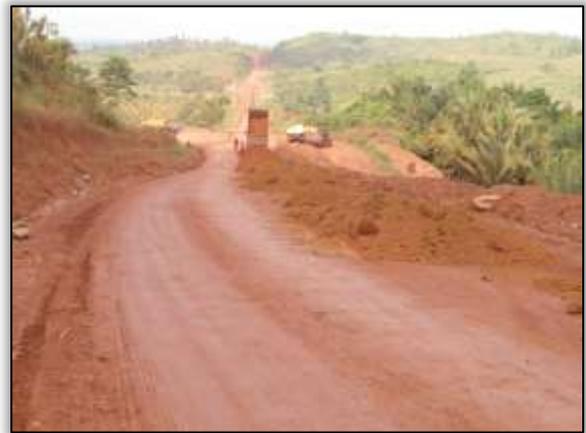
Foto 99 – Material para terraplenagem. Lado direito.  
Estaca 1251. S 03.84782° W 051.54626° 21/11/2013

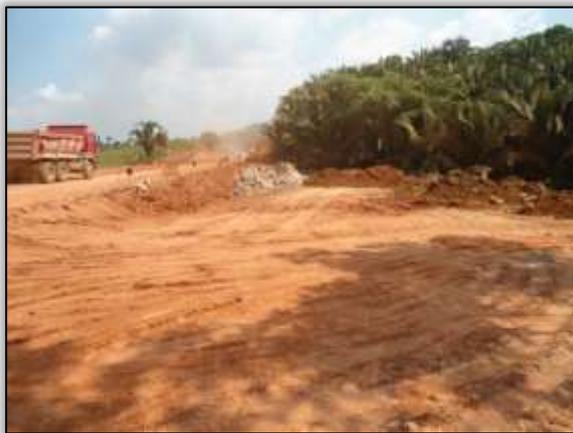
Foto 100 – Depósito de aterro no bota-fora.  
Lado esquerdo. Estaca 4318.  
S 03.61907° W 051.01874° 05/12/2013

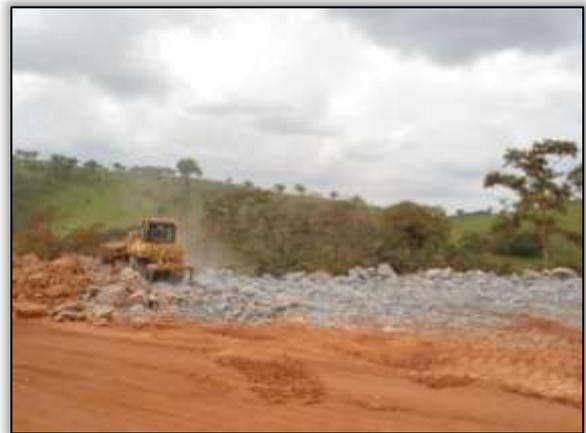
Foto 101 – Conformação da área do bota-fora.  
Lado esquerdo. S 03.70329° W 050.91545° 11/12/2013

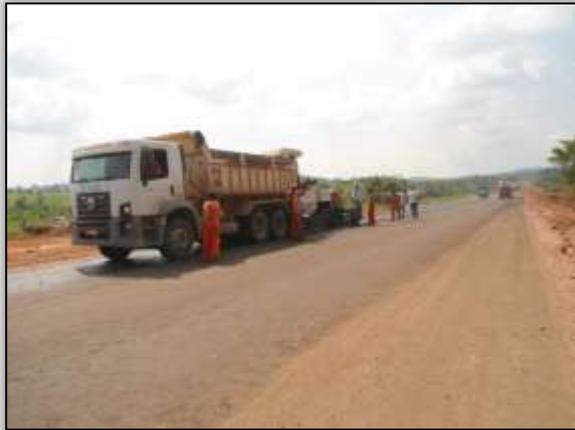
Foto 102 – Pavimentação da primeira camada.  
Lado esquerdo. Estaca 4510.  
S 03.59880° W 051.04626° 05/12/2013

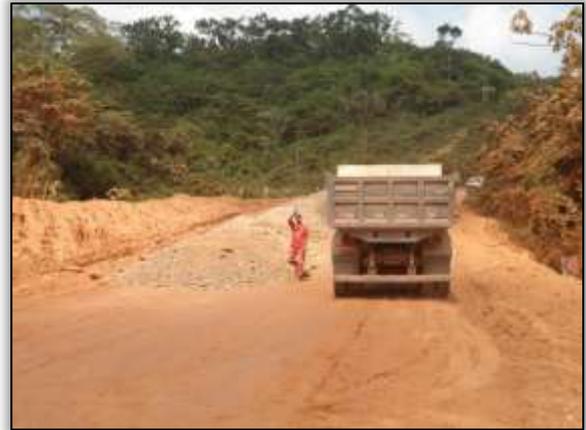
Foto 103 – Material para terraplenagem. Lado esquerdo.  
S 03.69172° W 050.93040° 11/12/2013

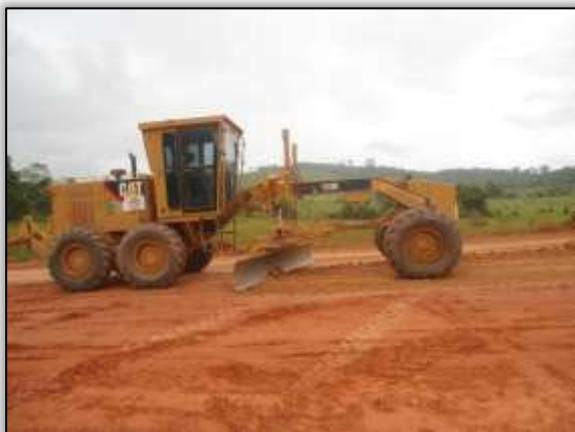
Foto 104 – Terraplenagem. Lado direito. Estaca 4158.  
S 03.63804° W 051.99763° 19/12/2013

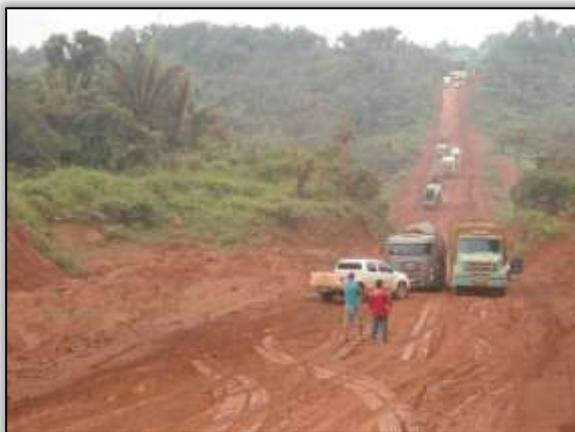
Foto 106 – Caminhões atolados. Estaca 2521.  
S 03.79727° W 050.76180° 19/12/2013

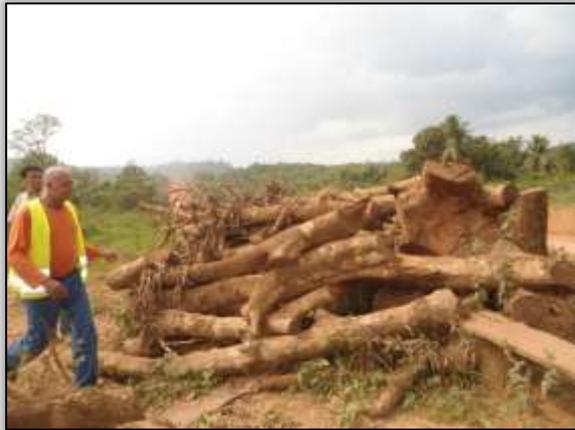
Foto 108 – Madeira enleirada. Lado esquerdo.  
S 03.61907° W 051.01874° 27/11/2013

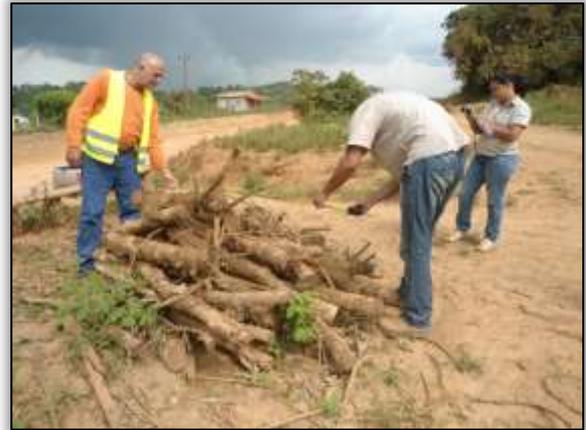
Foto 109 – Madeira enleirada. Lado esquerdo.  
S 03.61907° W 051.01874° 27/11/2013

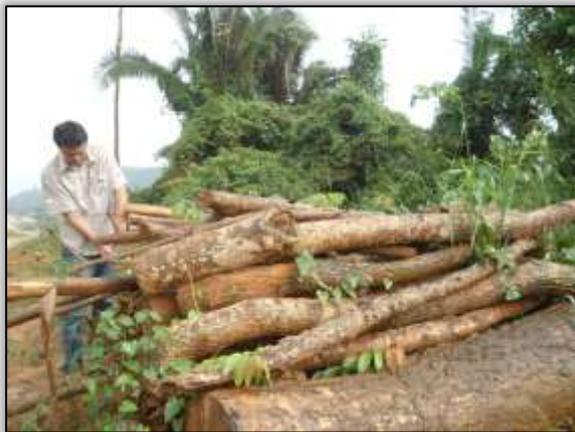
Foto 110 – Cubagem da madeira enleirada.  
Lado esquerdo. Estaca 3941.  
S 03.65882° W 050.96499° 27/11/2013

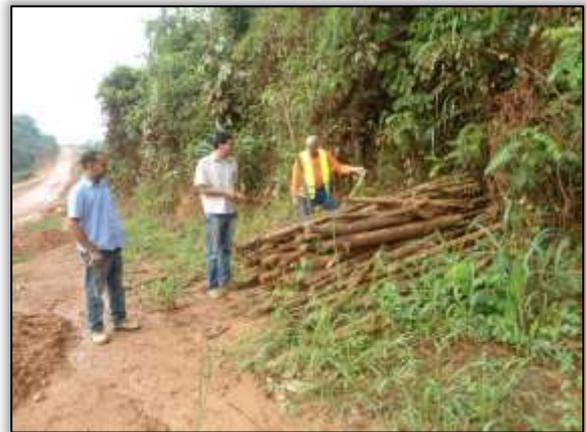
Foto 111 – Cubagem da madeira enleirada. Lado direito.  
S 03.61907° W 051.01874° 27/11/2013

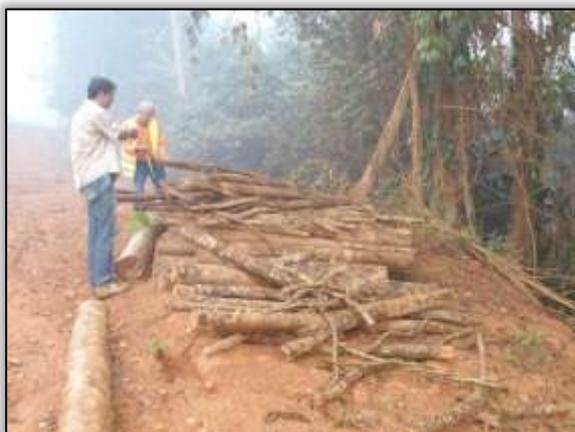
Foto 112 – Cubagem do material suprimido. Lado direito.  
S 03.69284° W 050.92889° 27/11/2013

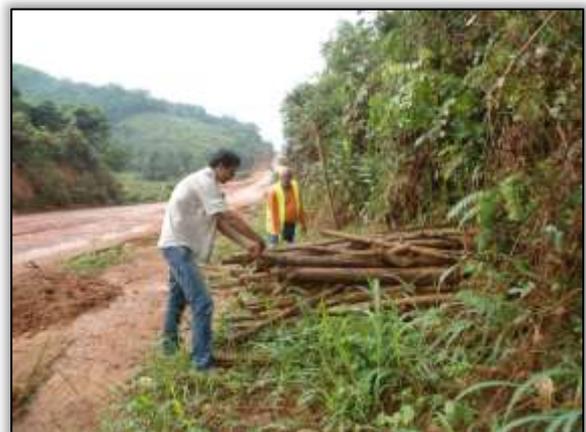
Foto 113 – Cubagem do material suprimido. Lado direito.  
S 03.69228° W 050.92971° 27/11/2013

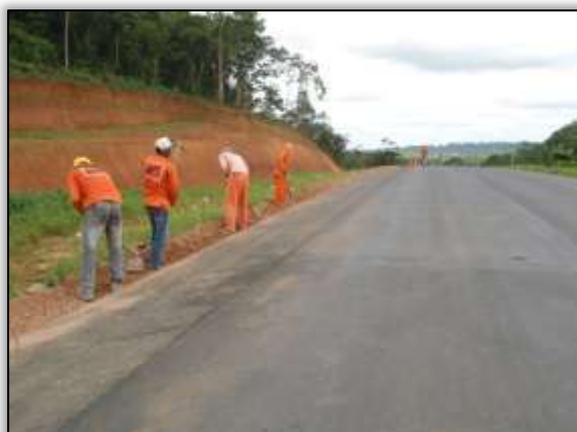
Foto 114 – Construção de meio-fio. Lado esquerdo. Estaca 5042. S 03.54373° W 051.12030° 08/01/2014

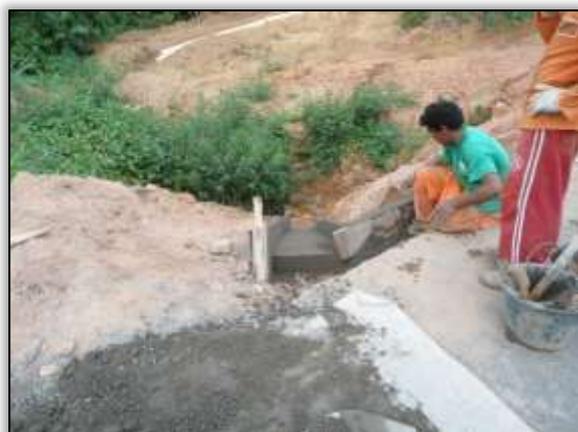
Foto 115 – Descida d'água. Lado esquerdo. Estaca 4972. S 03.55259° W 051.11128° 08/01/2014

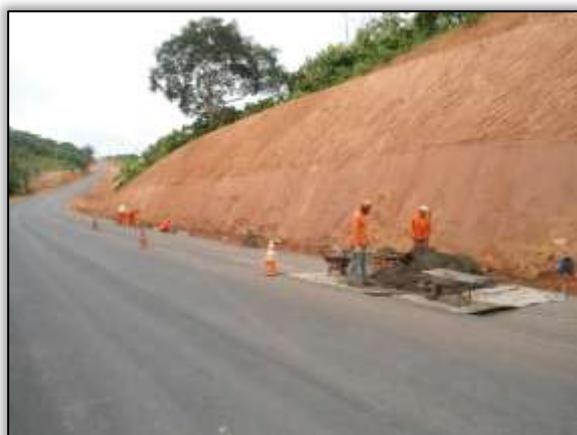
Foto 116 – Construção de sarjeta. Lado direito. Estaca 4741. S 03.57569° W 051.08104° 09/01/2014

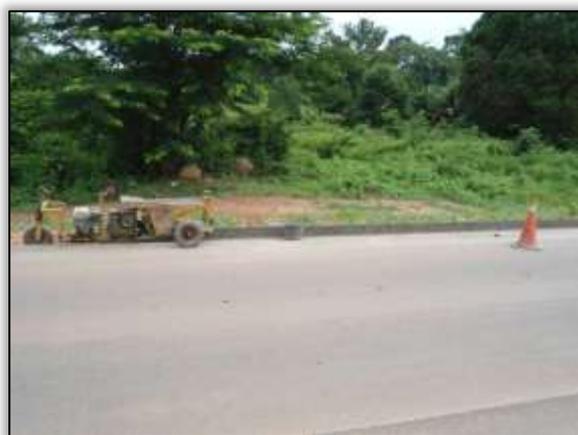
Foto 117 – Construção de meio-fio. Lado direito. Estaca 4912. S 03.55598° W 051.10194° 24/01/2014

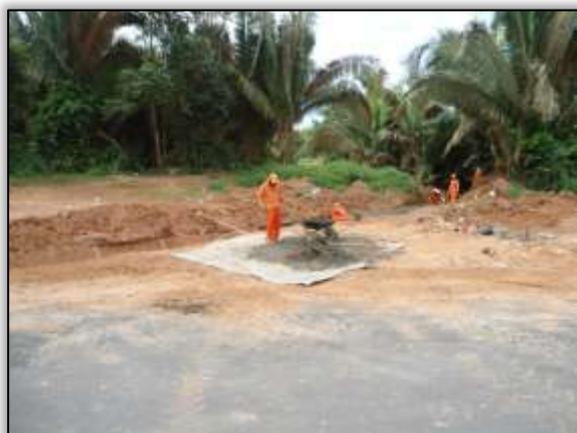
Foto 118 – Construção de sarjeta. Lado esquerdo. S 03.58687° W 051.06422° 24/01/2014

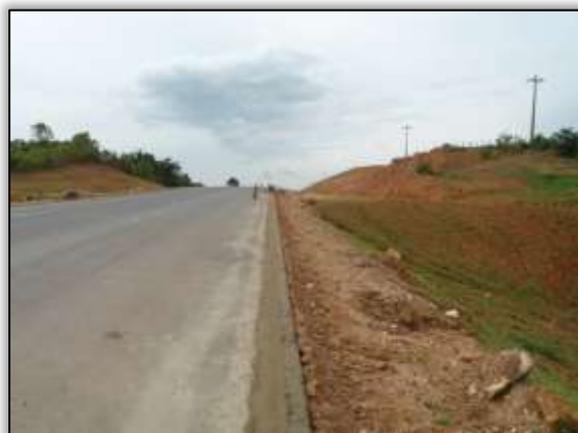
Foto 119 – Meio-fio instalado. Lado direito. Estaca 4583. S 03.59172° W 051.05763° 29/01/2014

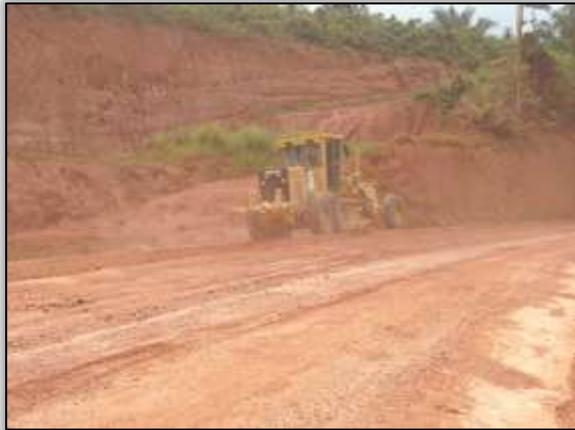
Foto 120 – (Antes) Terraplenagem. Lado direito/esquerdo. Estaca 1037. S 03.85122° W 051.51197° 11/12/2013

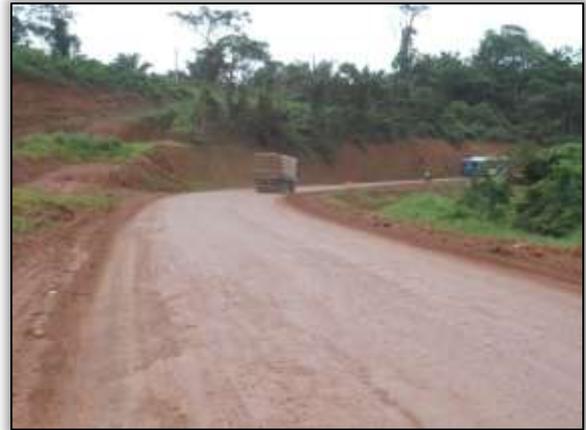
Foto 121 – (Depois) Terraplenagem concluída. Lado direito/esquerdo. Estaca 1037. S 03.85122° W 051.51197° 29/01/2014

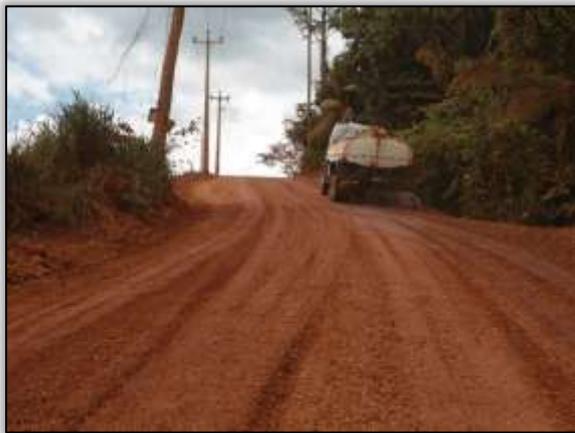
Foto 122 – (Antes) CCM realizando a conserva na ladeira da velha. Lado direito/esquerdo. Estaca 1065. S 03.84669° W 051.51657° 08/01/2014

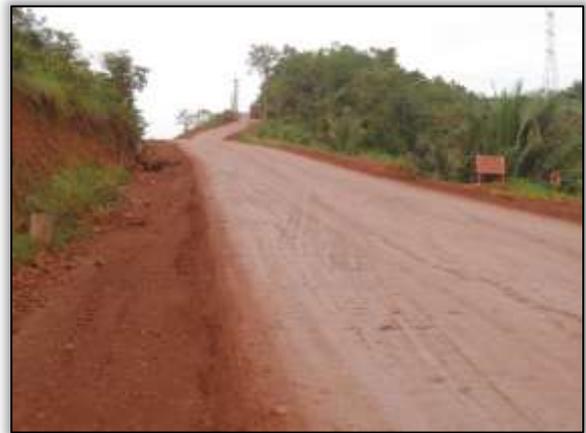
Foto 123 – (Depois) Conclusão da conserva na ladeira da velha. Lado direito/esquerdo. Estaca 1065. S 03.84669° W 051.51657° 29/01/2014

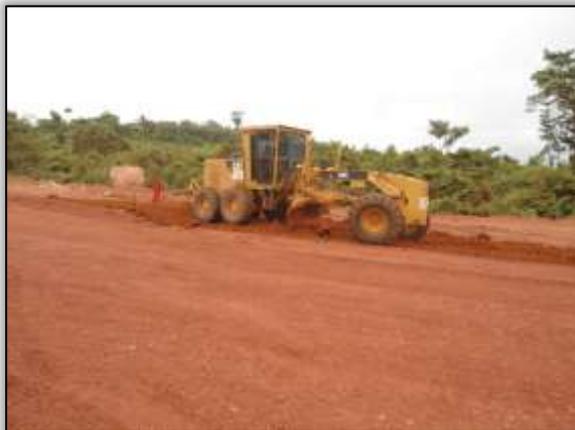
Foto 124 – CCM realizando a conserva na ladeira do cantineiro. Lado direito. S 03.84637° W 050.54146° 09/01/2014

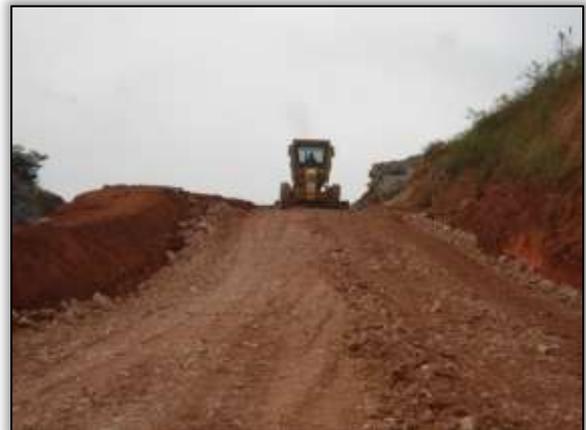
Foto 125 – CCM realizando a conserva na ladeira do Antônio Gerente. Lado direito. Estaca 3572. S 03.70238° W 050.91596° 29/01/2014

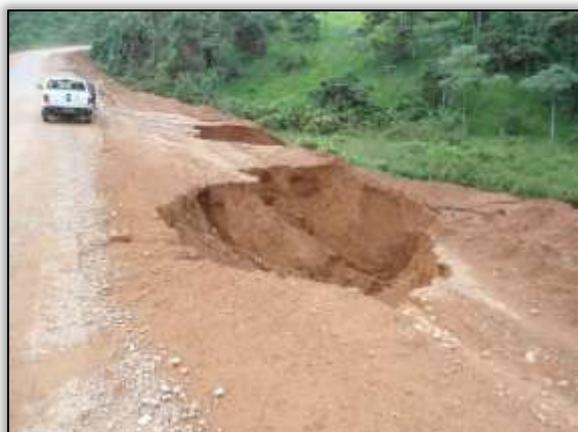
Foto 126 – Erosão na saída de aterro. Lado direito.  
S 03.69125° W 050.93009° 29/01/2014

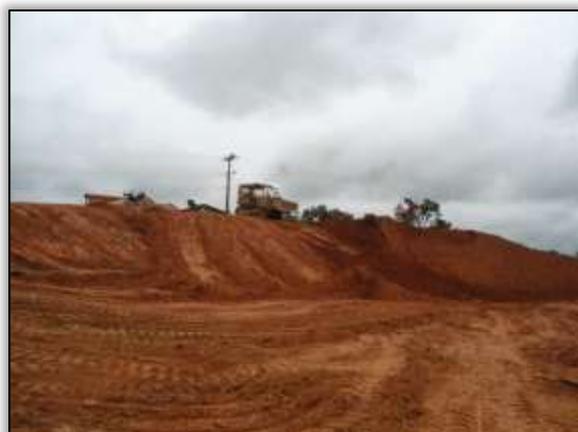
Foto 127 – Exploração irregular de material por terceiros.  
Lado direito. S 03.66451° W 050.95693° 09/01/2014

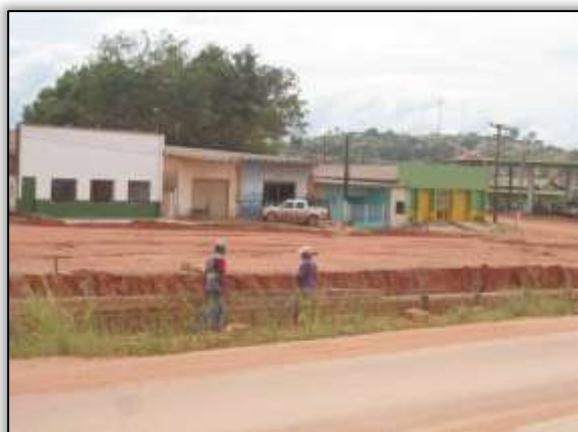
Foto 128 – Obra próximo à rodovia BR-230 (perímetro urbano). Lado esquerdo.  
S 03.83645° W 050.62761° 09/01/2014

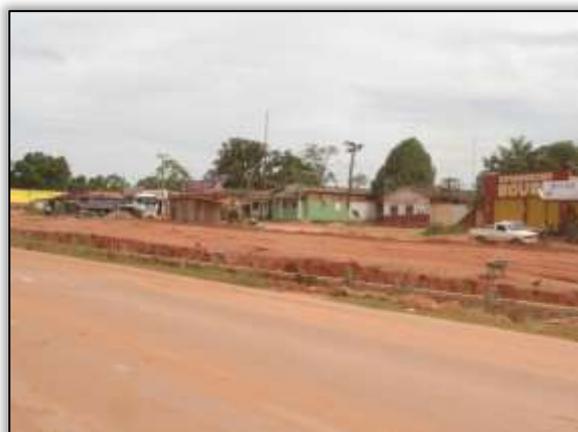
Foto 129 – Obra próximo à rodovia BR-230 (Outra perspectiva). Lado esquerdo.  
S 03.83645° W 050.62761° 09/01/2014
