1 RELATÓRIO FOTOGRÁFICO

1. Trecho Anapu-Altamira (Lote 4: do km 493,6 até o 643,6)

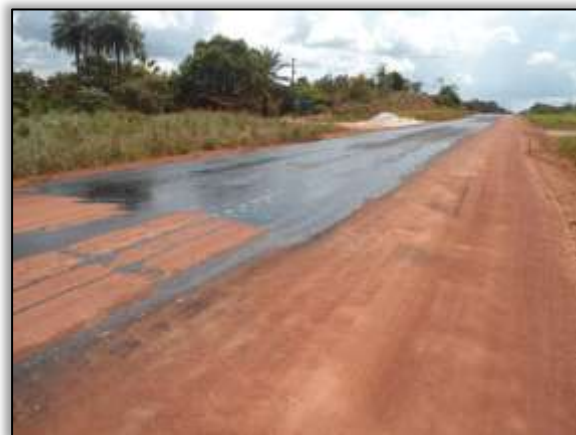
Foto 4 – Imprimação. Lado direito/esquerdo.
Estaca 3160. S 03.15280° W 051.57512° 21/08/2013

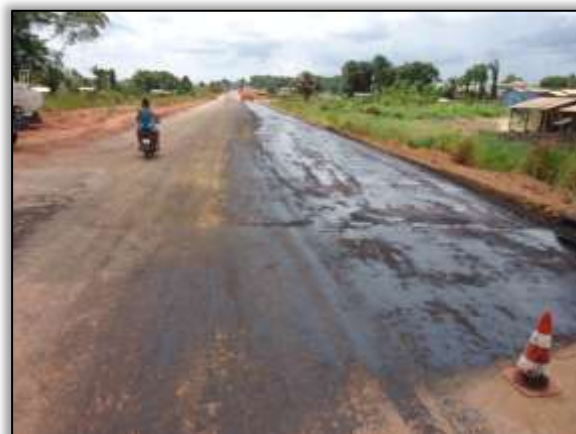
Foto 6 – Imprimação. Lado direito. Estaca 3293.
S 03.13485° W 051.59189° 29/08/2013

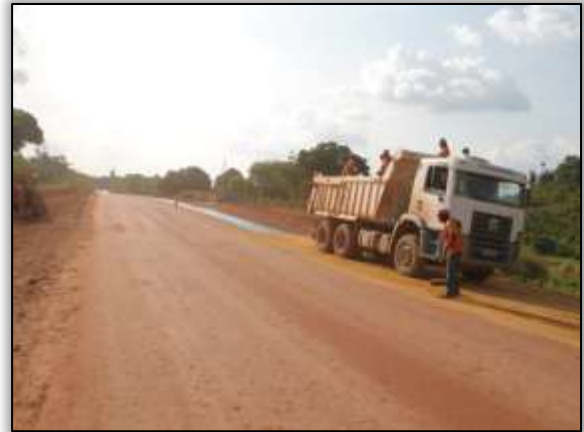
Foto 25 – Imprimação. Lado direito. Estaca 4094.
S 03.13427° W 051.71517° 02/10/2013

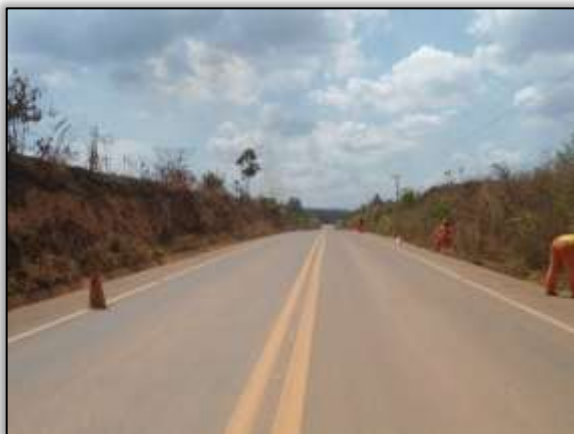
Foto 38. Limpeza da sarjeta. Lado esquerdo e direito. S 03.51722° W 051.15888° 22/10/2013

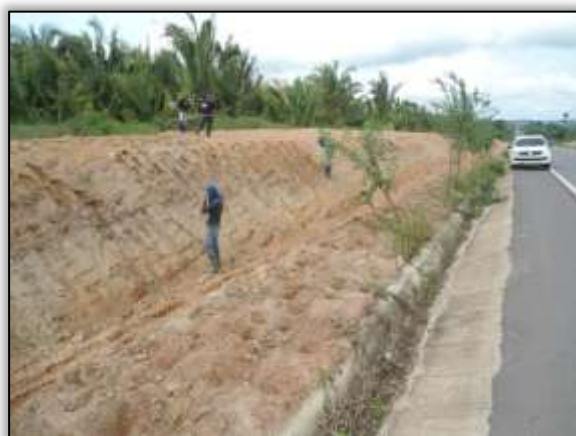
Foto 64 – Construção de meio fio. Lado esquerdo.
Estaca 4134. S 03.13250° W 051.72222° 26/11/2013

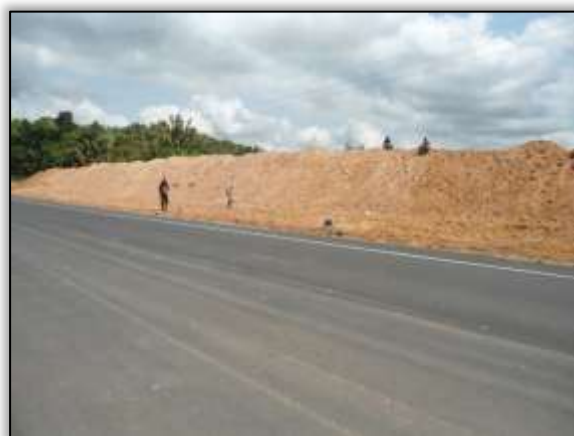
Foto 65 – Coveamento para sementeira. Lado esquerdo.
Estaca 1582. S 03.33753° W 051.36348° 26/11/2013

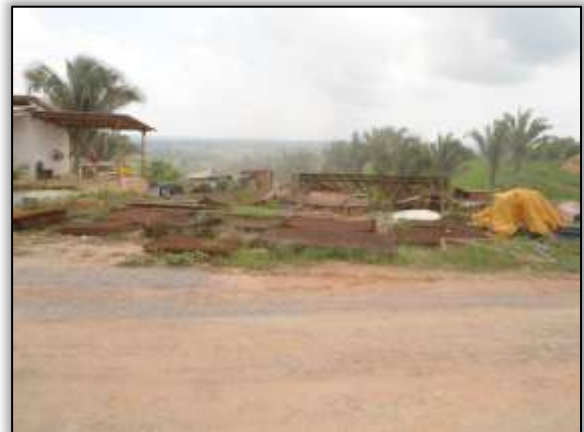
Foto 75– Material exposto na entrada do canteiro.
Estaca 561. Lado Esquerdo.
S 03.45068° W 051.21939°. 13/12/2013.

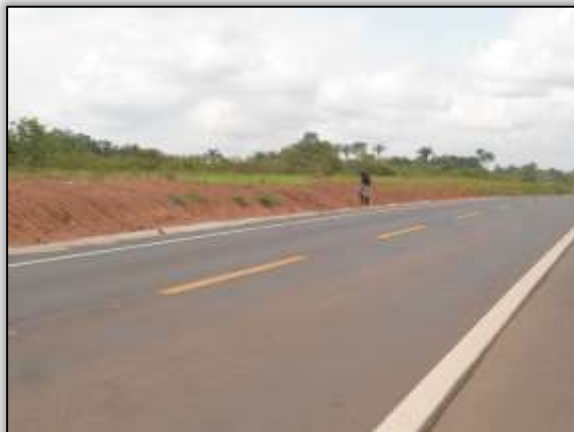
Foto 87– Hidrossemeadura. Lado esquerdo.
S 03.11508° W 051.67921°. 05/12/2013.

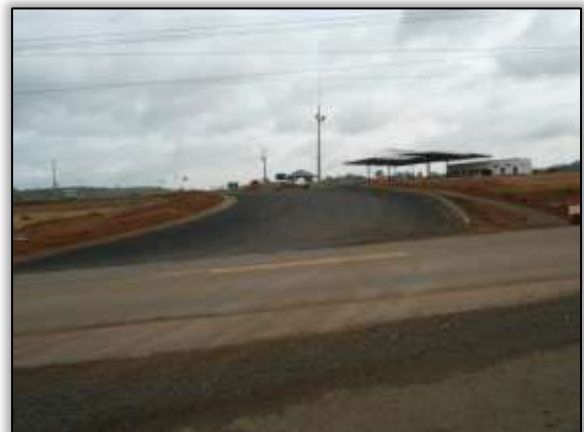
Foto 90– Acesso Sítio Pimental. Lado esquerdo.
Estaca 5960. S 03.15075° W 051.97823° 23/10/2013.

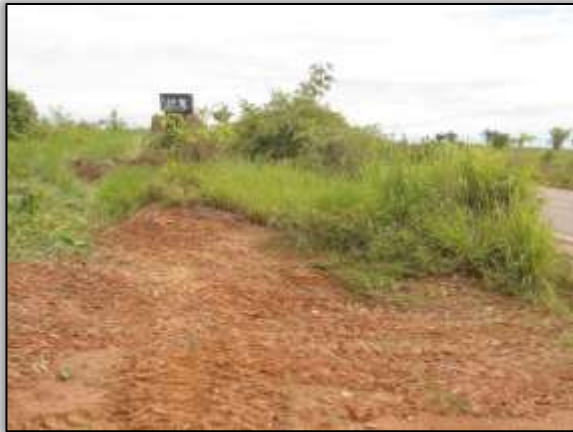
Foto 97 – Supressão de vegetação. Lado direito.
Estaca 178. S 03.50066° W 051.17286° 07/01/2014

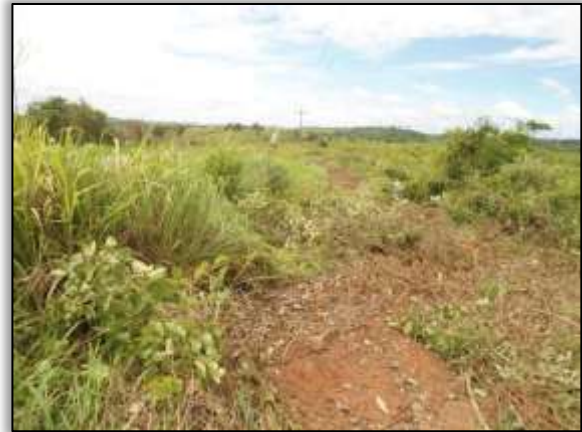
Foto 98– Supressão de vegetação. Lado direito.
Estaca 152. S 03.50466° W 051.17054° 07/01/2014

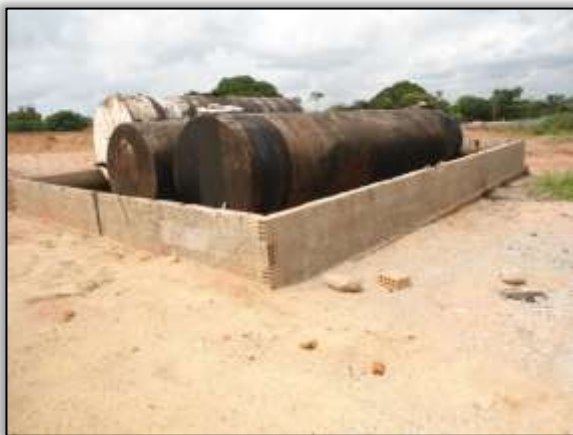
Foto 99– Armazenamento de material betuminoso.
Estaca 3478. Lado Direito.
S 03.11609° W 051.61851° 05/01/2014
