1 RELATÓRIO FOTOGRÁFICO

1. Trecho Altamira- Medicilândia (Lote 5: km 643,60 ao km 728)

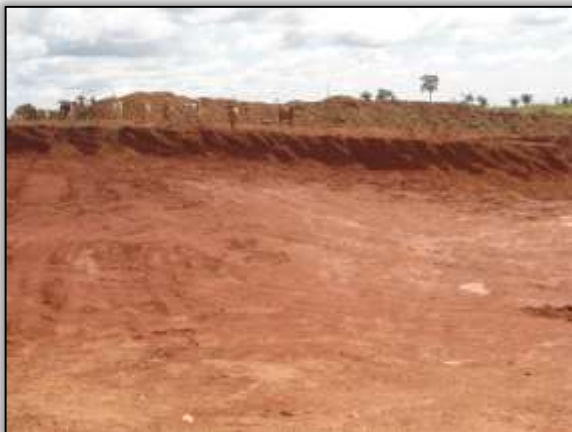
Foto 3 - Jazida explorada localizada na vicinal 15.
Estaca 2165. Lado esquerdo.
S 03.38142° W 052.88006° 14/08/2013

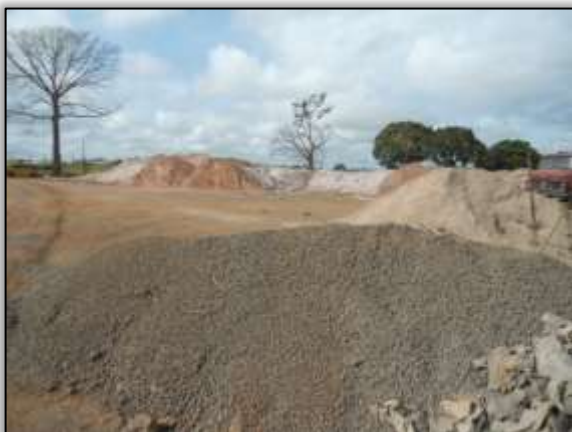
Foto 5 - Deposito de areia. Estaca 1880.
Lado direito. S 03. 30814° W 052. 54790° 14/08/2013

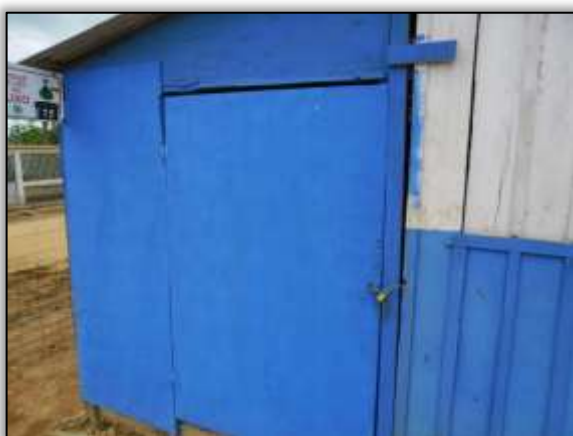
Foto 15 - Deposito para armazenamento de resíduos.
Lado esquerdo. Estaca 1827.
S 03.30872° W 052. 53631 14/08/2013

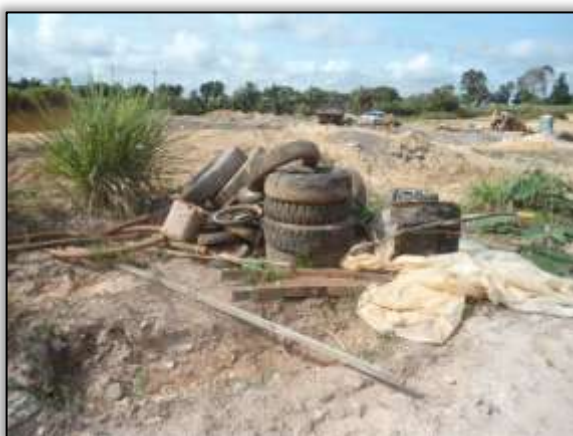
Foto 17- Material depositado na forma irregular. Estaca
2432. Lado direito. S 03. 35695° W 052. 62812° 14/08/2013

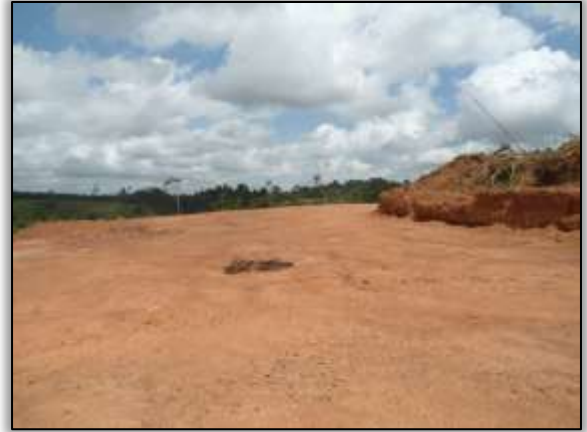
Foto 20 - Jazida Chico do milho. Lado direito.
Estaca 2214. S 03.33410° W 052.59760° 20/08/2013.

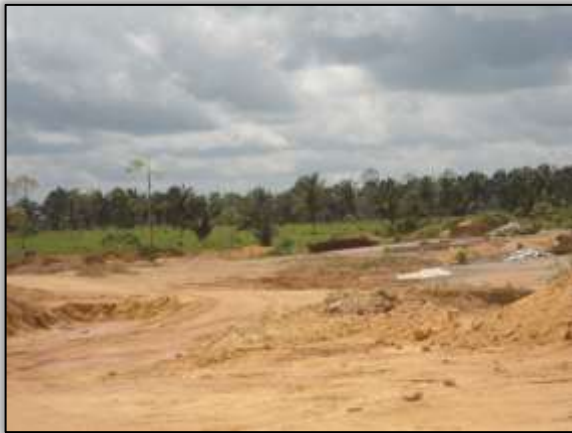
Foto 21 - Jazida esperança. Lado direito. Estaca 2732.
S 03.35766° W 052.62887° 20/08/2013.

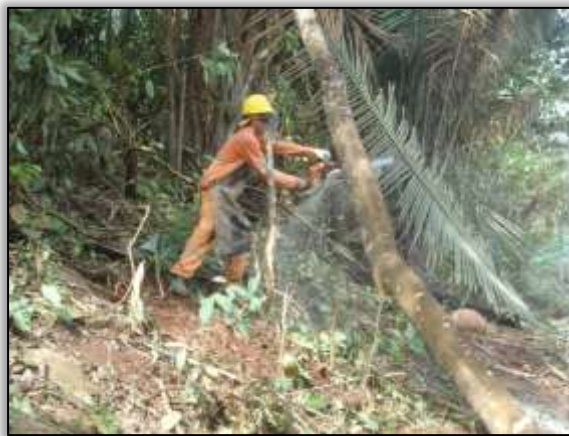
Foto 33– Supressão vegetal. Lado esquerdo. Estaca 3549.
S 03.43193° W 052. 81411° 29/08/2013.

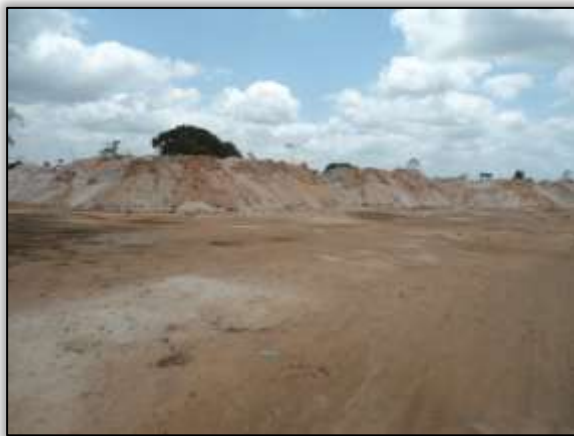
Foto 38 – Deposito de areia. Estaca 1880. Lado direito.
S 03. 30814° W 052. 54790° 17/09/2013.

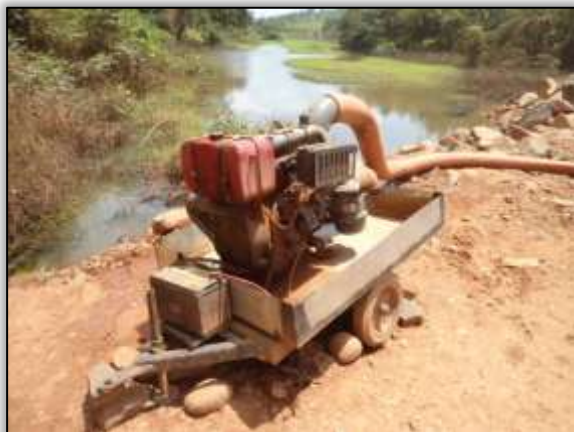
Foto 40 – Captação de água. Lado esquerdo.
Estaca 2947. S 03.39049° W 052.71481° 17/09/2013.

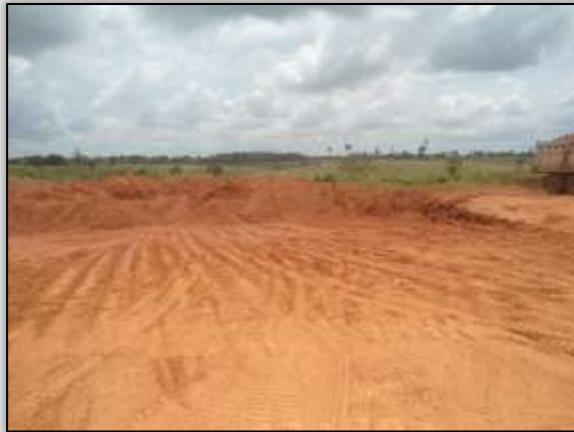
Foto 42 – Jazida explorada localizada na vicinal 15.
Estaca 2165. Lado esquerdo.
S 03.38142° W 052.88006° 27/09/2013.

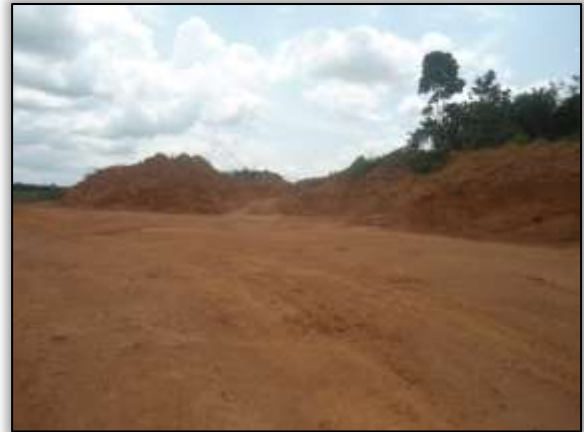
Foto 43 – Jazida Chico do milho. Lado direito.
Estaca 2214. S 03.33410° W 052.59760° 27/09/2013.

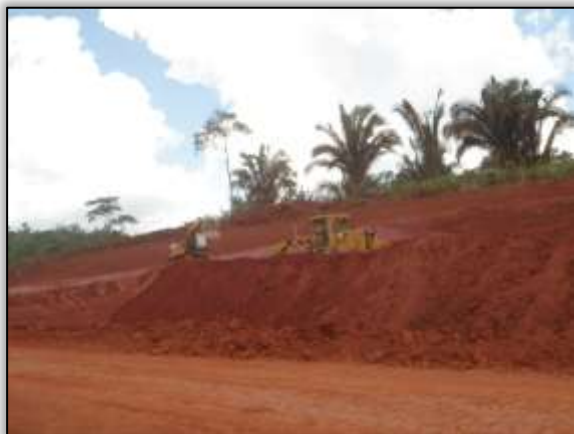
Foto 52 – Corte em talude. Lado esquerdo. Estaca 3556.
S 03. 43265° W 052. 81540° 10/09/2013.

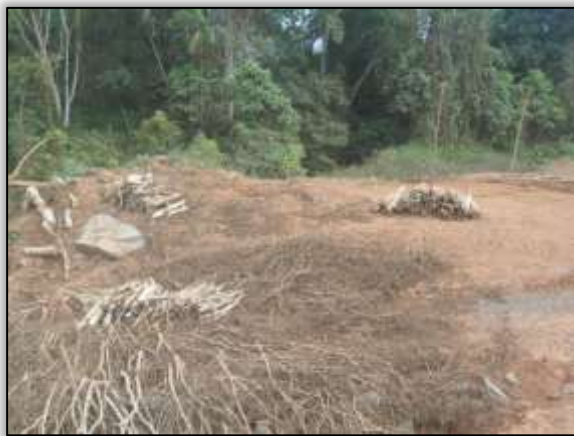
Foto 56 – Supressão vegetal. Lado esquerdo.
Estaca 3321. S 03.41170° W 052. 7777° 27/09/2013.

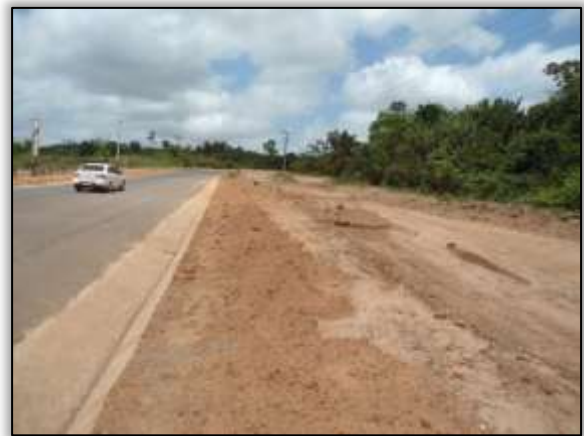
Foto 57 – Aguardando a sementeira. Lado direito.
Estaca 1714. S03. 30678° W052. 51721° 17/09/2013.

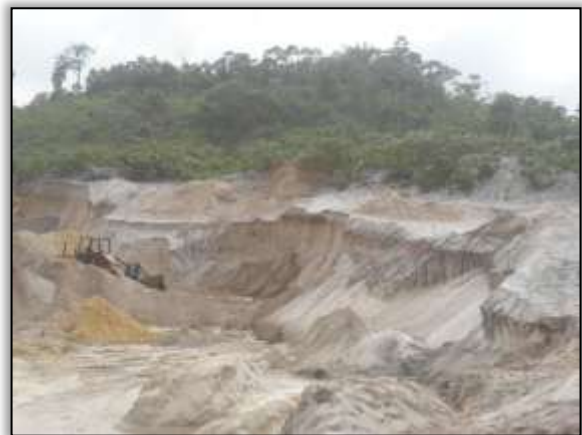
Foto 63 - Areal Campina. Lado esquerdo. Estaca 1837.
S 03. 36819° W 052. 50527° 10/10/2013

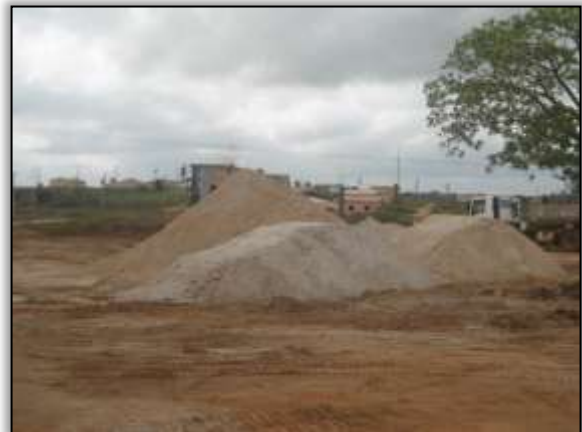
Foto 65 - Deposito de areia. Estaca 1880. Lado direito.
S 03. 30814° W 052. 54790° 10/10/2013

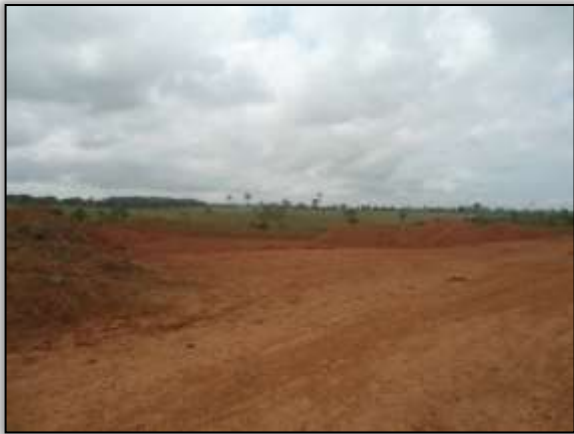
Foto 66 - Jazida explorada localizada na vicinal 15.
Estaca 2165. Lado esquerdo.
S 03.38142° W 052.88006°. 110/10/2013.

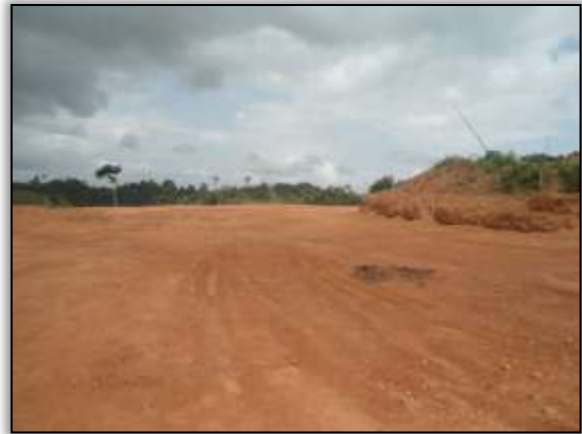
Foto 67 - Jazida Chico do milho. Lado direito. Estaca
2214. S 03.33410° W 052.59760° 10/10/2013

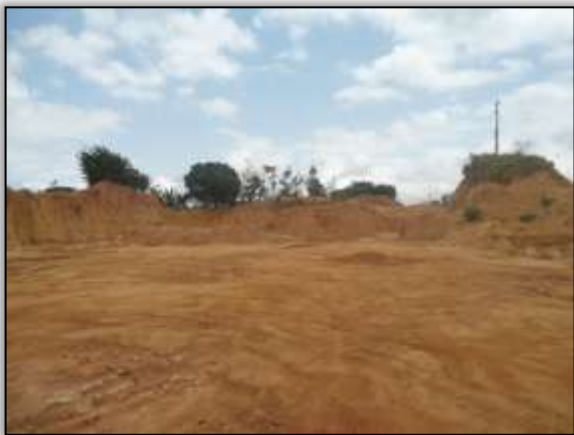
Foto 68 - Jazida esperança. Lado direito. Estaca 2732.
S 03.35766° W 052.62887°. 10/10/2013.

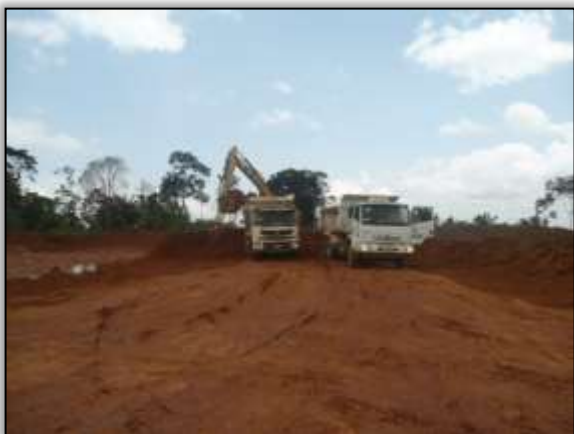
Foto 70 - Exploração de Jazida km 75.
Lado direito. Estaca 3229.
S 03.38490° W 052.77341°. 10/10/2013.

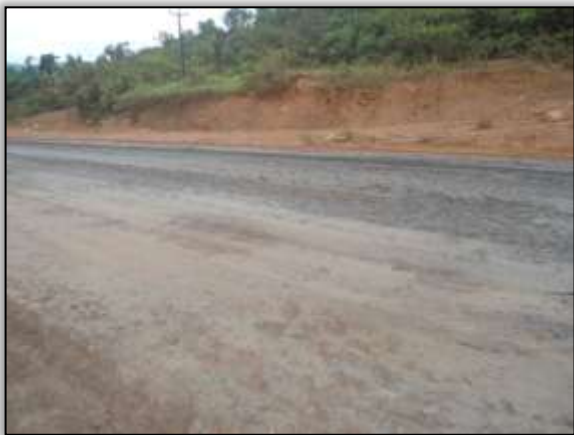
Foto 74 - Imprimação. Estaca 2021.
S 03.31917° W 052.56637°. 10/10/2013.

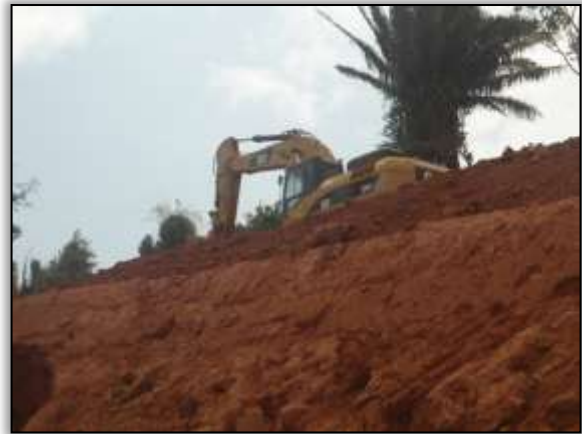
Foto 79 - Corte em talude. Lado esquerdo. Estaca 2902. S 03.38943° W 052.70567°. 10/10/2013.

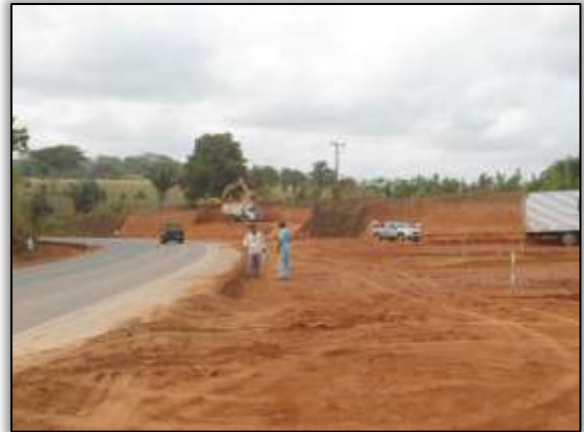
Foto 102 – Pedreira. Estaca 3740. S 03.44180°
W 052.84491° 14/11/2013.

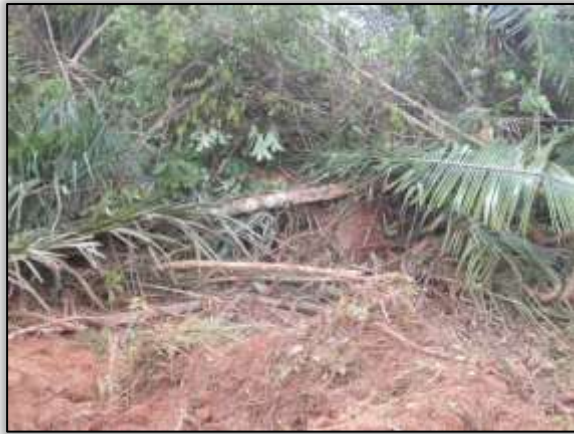
Foto 107 – Terraplanagem. Estaca 3754. S 03.44230°
W 052.84764° 13/11/2013.

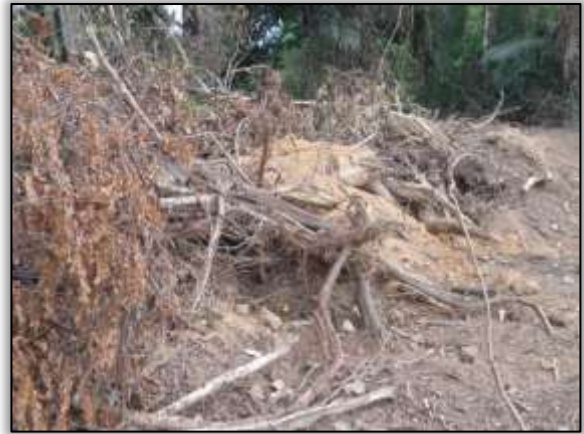
Foto 108 – Supressão vegetal. Lado esquerdo.
Estaca 1356. S 03.28519° W 052.46691° 13/11/2013.

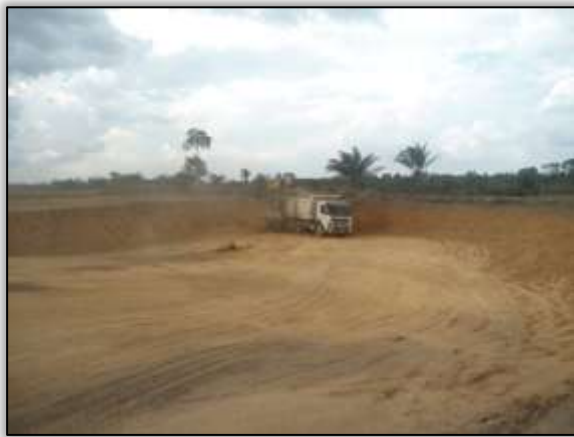
Foto 109 – Supressão vegetal. Lado esquerdo.
S 03.29027° W 052.48940° 13/11/2013.

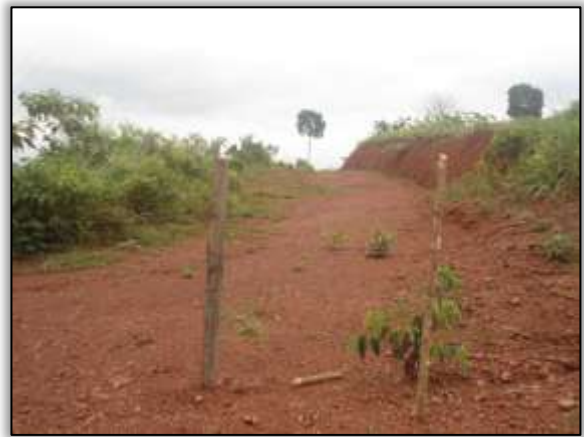
Foto 110 – Exploração de jazida. Lado direito. S 03.29202° W
052.49053° 19/11/2013.

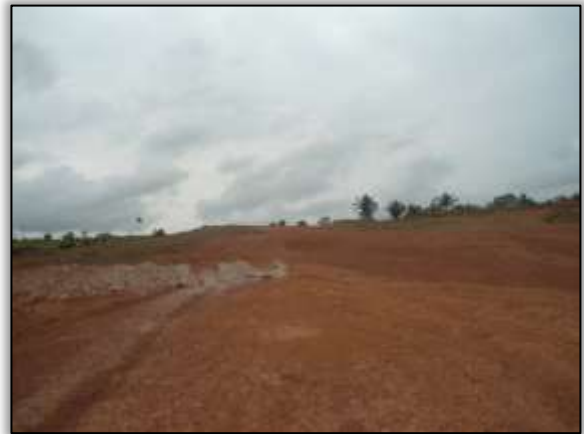
Foto 112 - Jazida Planalto. Lado direito. Estaca 4000.
S 03.42531° W 052.89550° 20/11/2013

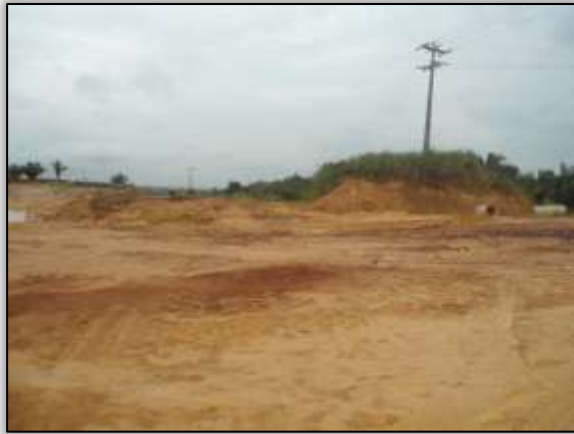
Foto 113 – Jazida Tiradentes. Lado direito. Estaca. 3497.
S 03.49519° W 052.78370° 20/11/2013.

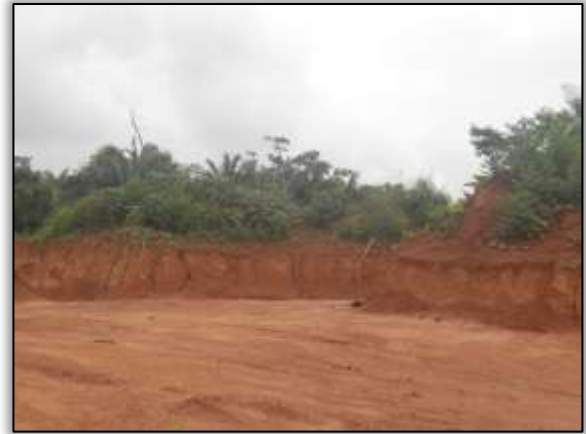
Foto 114 – Jazida Esperança. Lado direito. Estaca 2632.
S 03.35766° W 052.62887° 20/11/2013.

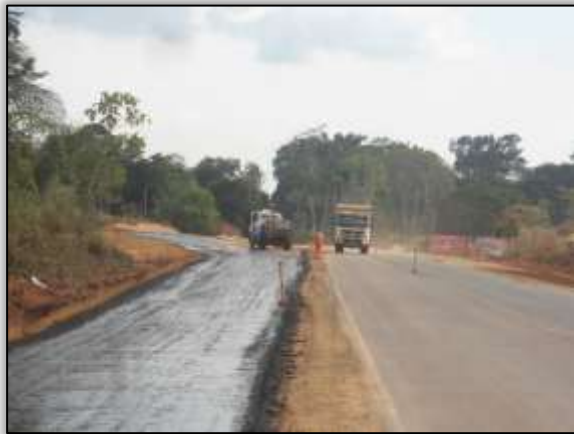
Foto 117 – Construção de meio fio. Lado esquerdo.
S 03.39028° W 052.71560° 20/11/2013.

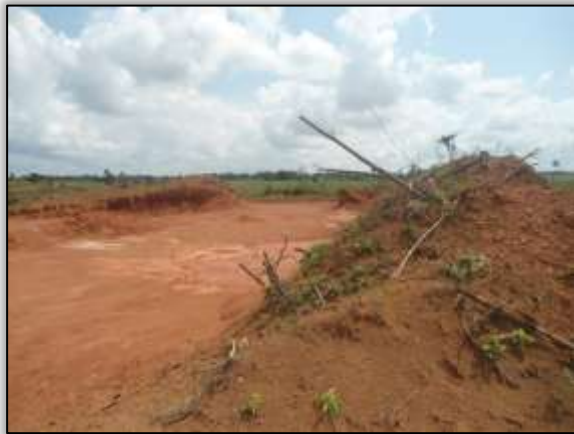
Foto 123 – Jazida cemitério. Lado direito.
S 03.37789° W 052.72522° 27/11/2013.

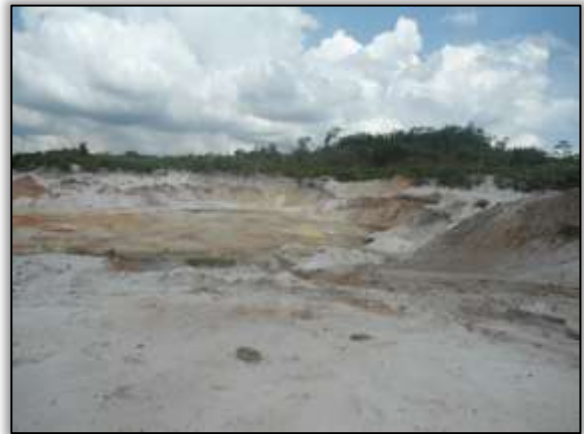
Foto 124 – Jazida caverna. Lado esquerdo.
S 03.38127° W 052.58029° 27/11/2013.

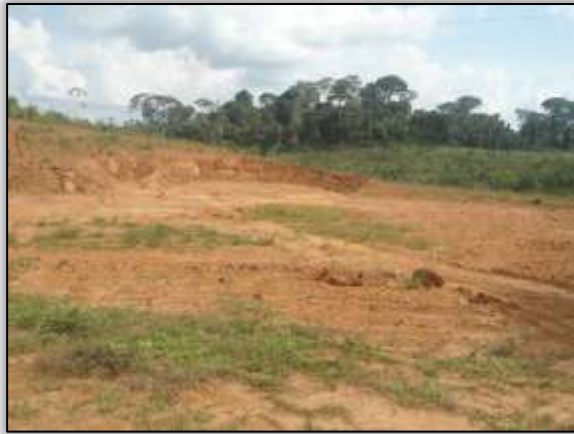
Foto 125 – Areal Campina. Lado esquerdo. Estaca 1837.
S 03. 36819° W 052. 50527° 27/11/2013.

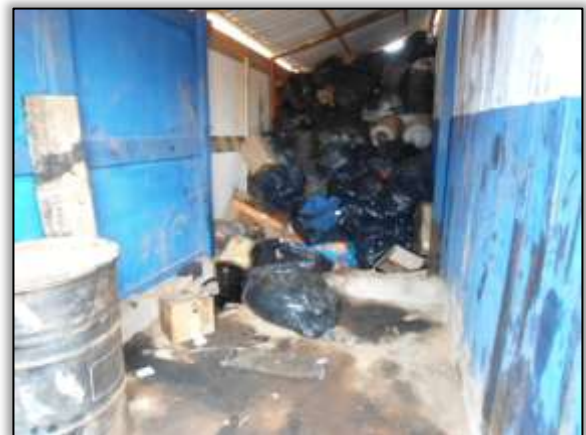
Foto 130 – Coleta de óleo no canteiro de obra. Lado esquerdo. Estaca 1827.
S 03.30872° W 052.53631° 13/11/2013.

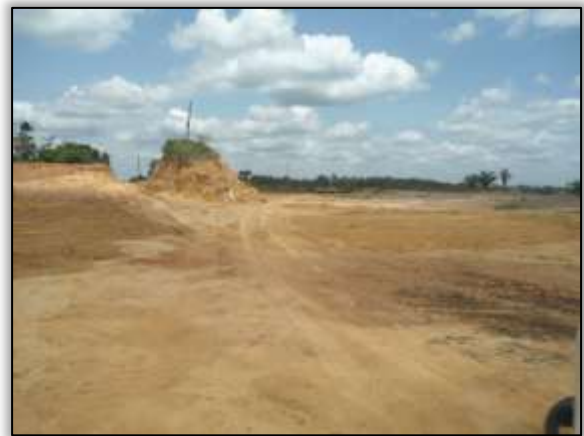
Foto 134 – Canteiro de obra. Lado esquerdo.
Estaca 1827. S 03.30872° W 052.53631° 17/12/2013.

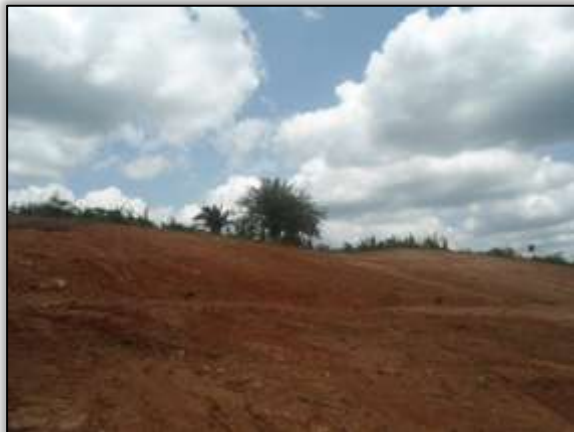
Foto 135 – Jazida Esperança. Lado direito. Estaca 2632.
S 03.35766° W 052.62887° 17/12/2013.

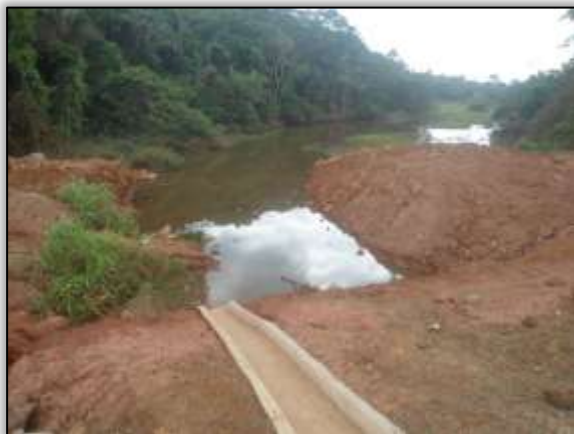
Foto 141 – Desobstrução da galeria capará. Estaca 3322. S 03.41224° W 052.77803° 17/12/2013.

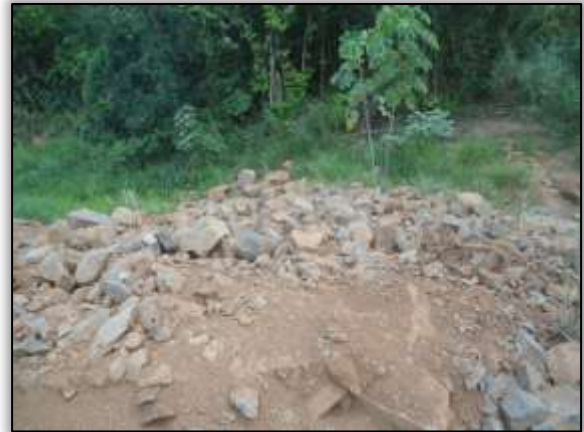
Foto 144 – Material depositado na faixa de domínio. Lado esquerdo. Estaca 2700. S 03.38077° W 052.67139° 17/12/2013.

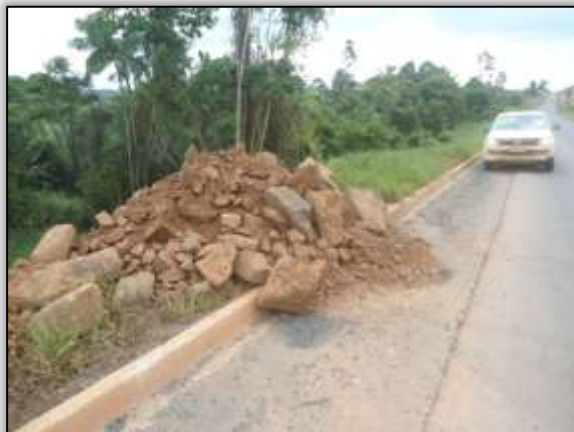
Foto 145 – Material rochoso. Lado esquerdo. Estaca 2606. S 03.37340° W 052.65623° 17/12/2013.

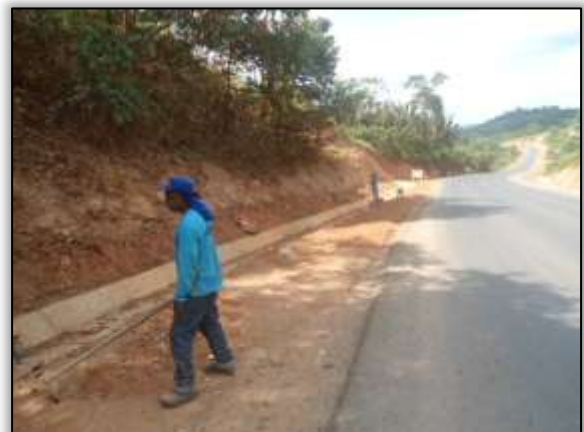
Foto 148 – Valeta concluída. Lado direito. Estaca 1608. S 03.29980° W 052.49967° 17/12/2013.

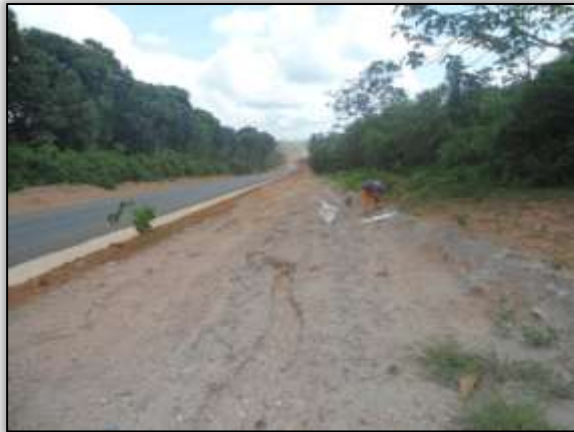
Foto 149 – Solo aguardando plantio. Lado esquerdo. S 03.31289° W 052.55252° 17/12/2013

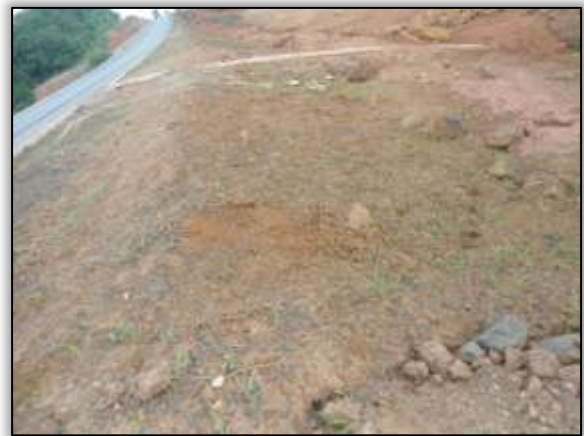
Foto 152 – Construção de meio fio. Lado esquerdo. Estaca 3690. S 03.44005° W 052.83631° 17/12/2013.

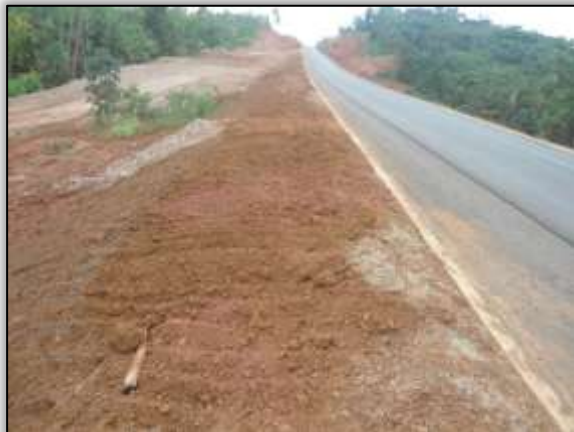
Foto 153 – Germinação de gramíneas. Lado esquerdo. Estaca 2949. S 03.39023° W 052.71516° 17/12/2013.

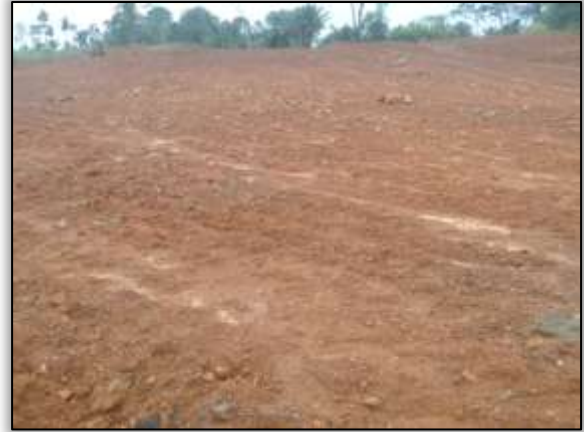
Foto 156 – Construção de valeta. Lado direito.
Estaca 1586. S 03.29901° W 052.49601° 13/12/2013.

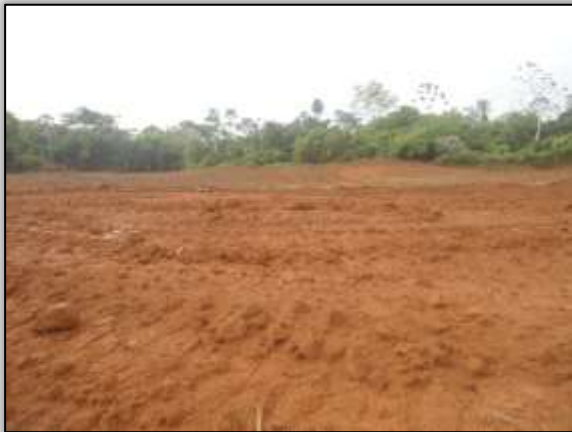
Foto 157 – Jazida do km 75 em fase de recuperação.
Estaca 3229. Lado direito.
S 03.38490° W 052.77341° 26/12/2013.

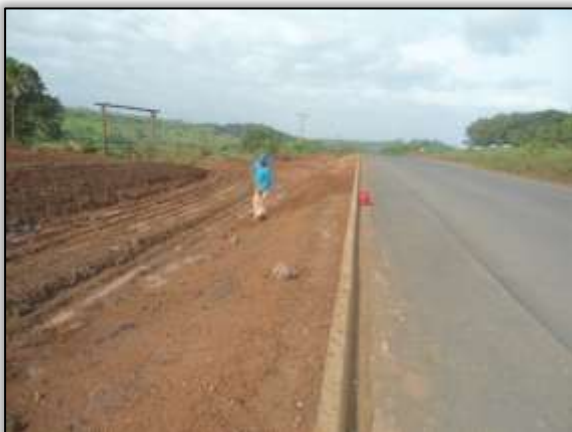
Foto 159 – Jazida caverna em fase de recuperação.
Lado esquerdo. S 03.38127° W 052.58029° 26/12/2013.

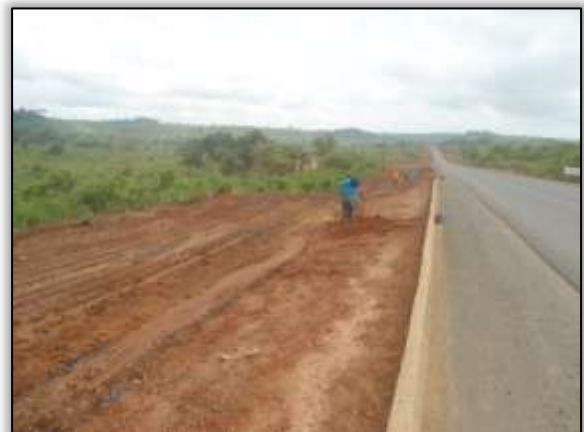
Foto 160 – Plantio manual. Lado direito. Estaca 2138.
S 03.33362° W 052.58387° 26/12/2013

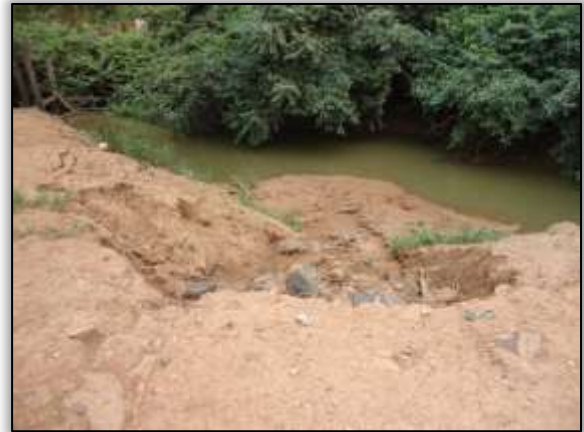
Foto 162 – Construção de valeta. Lado esquerdo.
Estaca 2241. S 03.34256° W 052.59921° 27/12/2013.

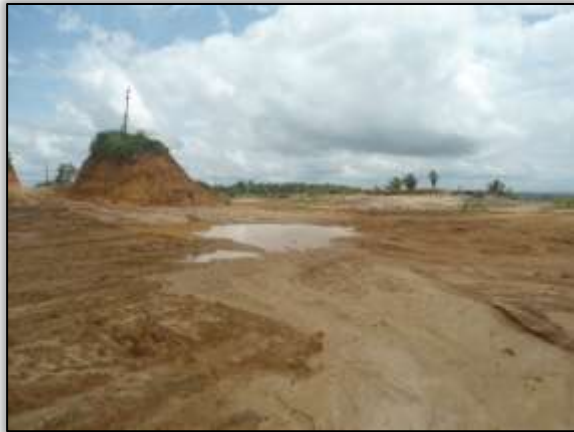
Foto 168 - Jazida Esperança. Lado direito. Estaca 2632.
S 03.35766° W 052.62887° 23/01/2014

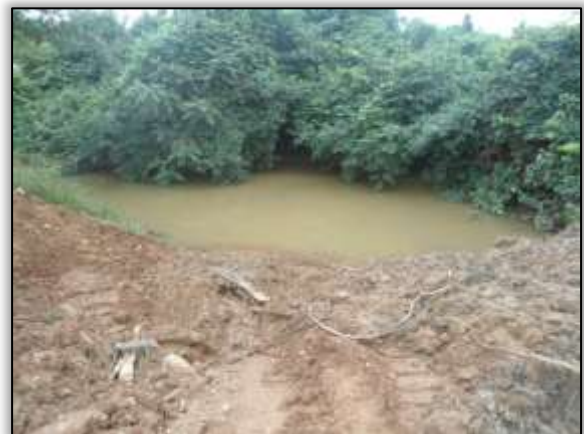
Foto 171 - Material retirado do corpo hídrico.
Lado esquerdo. S 03. 32021° W 052. 56824° 28/01/2014

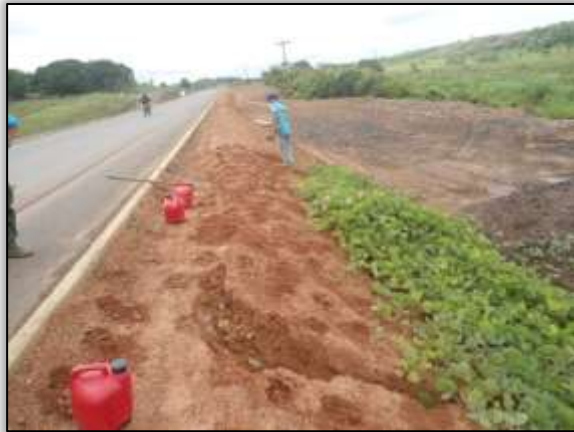
Foto 174 - Coveamento para o plantio de gramíneas.
Lado direito. S 03. 32950° W 052. 58120° 28/01/2014

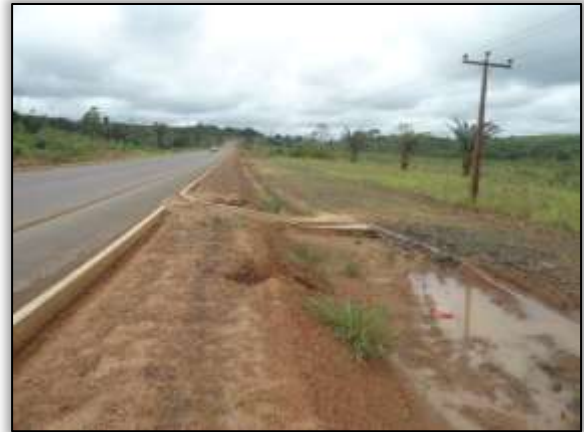
Foto 175 - Germinação de gramíneas. Lado direito.
Estaca 2138. S 03.33343° W 052. 53392° 28/01/2014

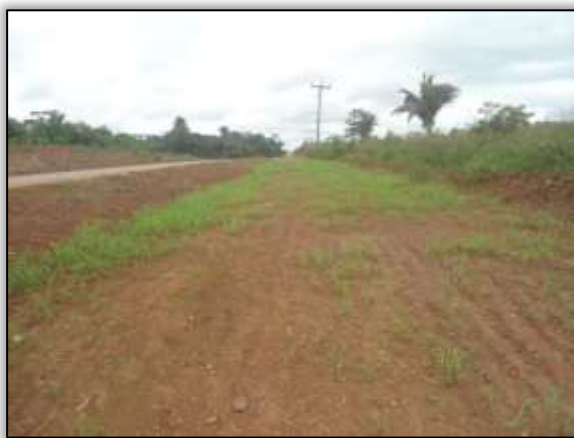
Foto 176 - Crescimento de gramíneas. Lado direito.
Estaca 2844. S 03. 38894° W 052. 69593° 28/01/2014

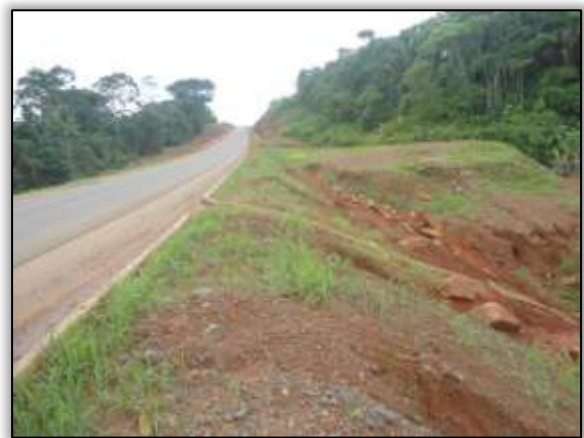
Foto 177 - Crescimento de gramíneas sucedido.
Lado esquerdo. Estaca 2949.
S 03. 39011° W 052. 71434° 28/01/2014
