1 RELATÓRIO FOTOGRÁFICO

1. Trecho Medicilândia-Rurópolis (km 728 ao km 984).

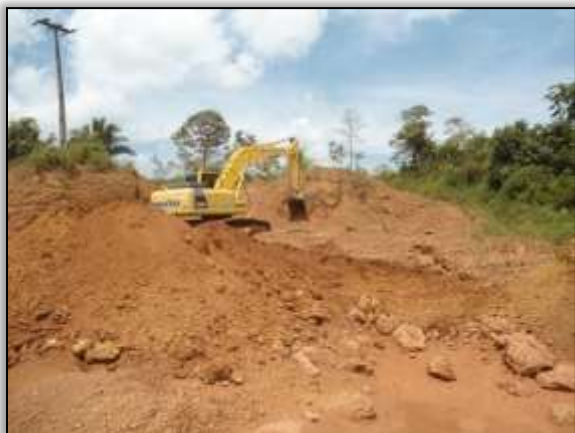
Foto 1 - Máquina retirando material. Lado esquerdo. Trecho Placas/Rurópolis. S 03.88751° W 054.39344° 19/08/2013.

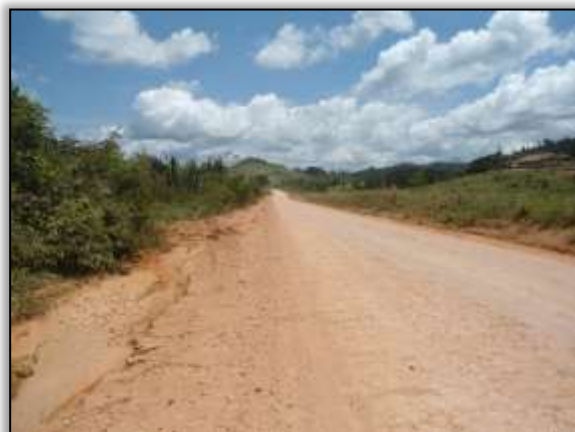
Foto 6 - Pista reconformada. Trecho Uruará /Placas. S 03.85639° W 053.97025°. 21/08/2013.

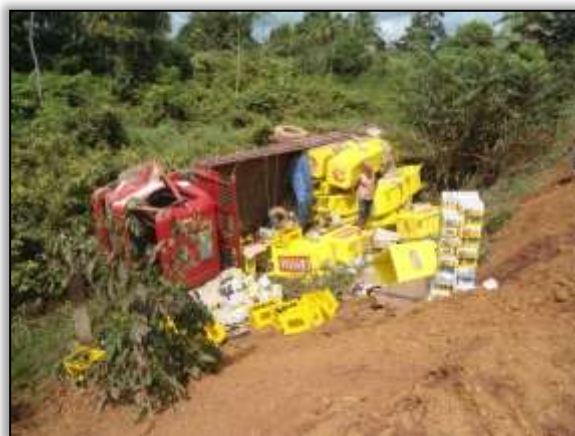
Foto 16 - Acidente na rodovia. Trecho Placas/Rurópolis. S 04.084350°. W 054.838833°. Lado esquerdo 31/08/2013.

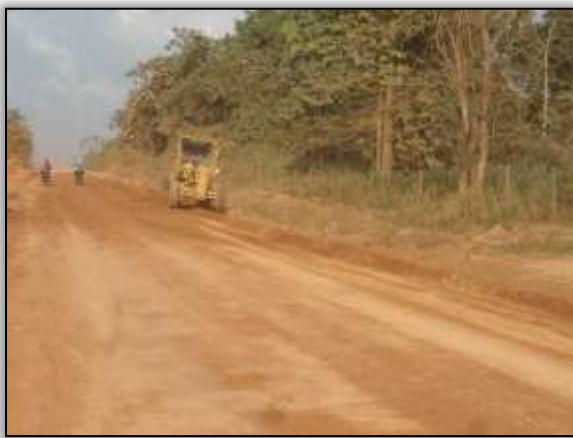
Foto 27 – Reconformação da pista.
Trecho Medicilândia/ Uruará.
S 03.70600° W 053.69453°. 27/09/2013

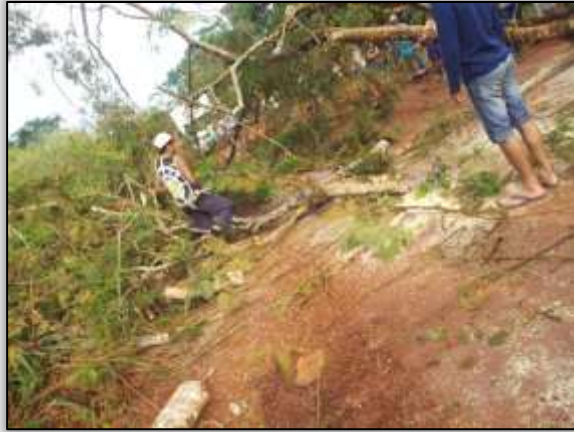
Foto 29 - Arvore caída na pista.
S 03. 50191° W 052.99663° 31/10/2013

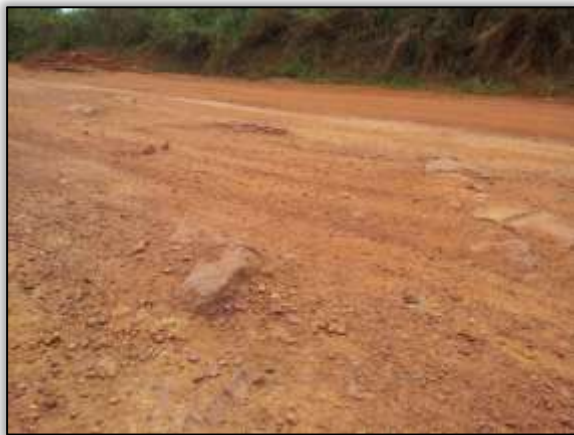
Foto 31 - Afloração rochosa.
S 03.50420° W 053.12303° 31/10/2013

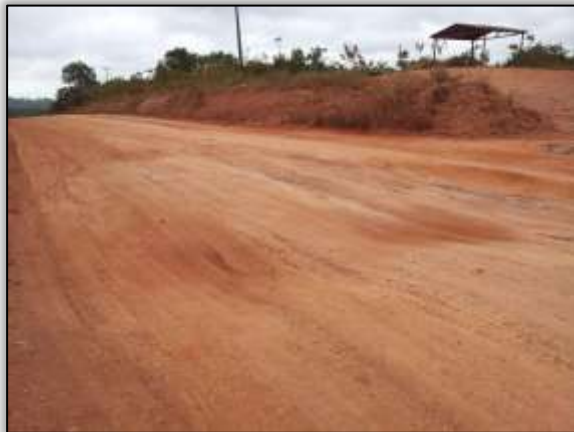
Foto 33 - Formação de buraco em declive.
S 03.56754° W 053.20855° 25/10/2013

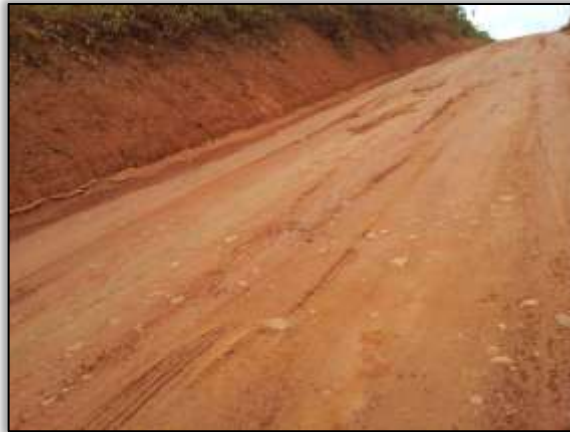
Foto 35 - Formação de buraco na ladeira.
S 03. 65643° W 053.50141° 25/10/2013

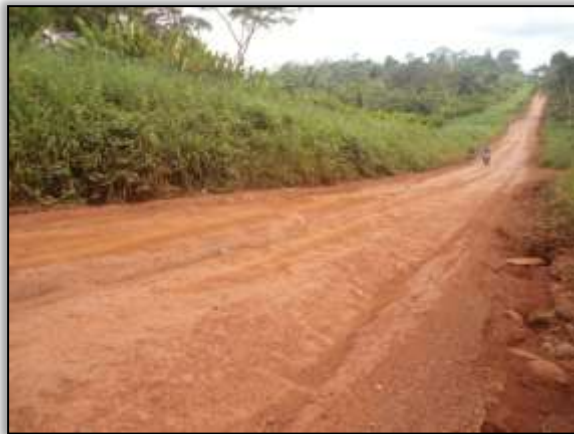
Foto 38 - Aflocação rochosa.
S 03.50146° W 053.00315° . 19/11/2013.

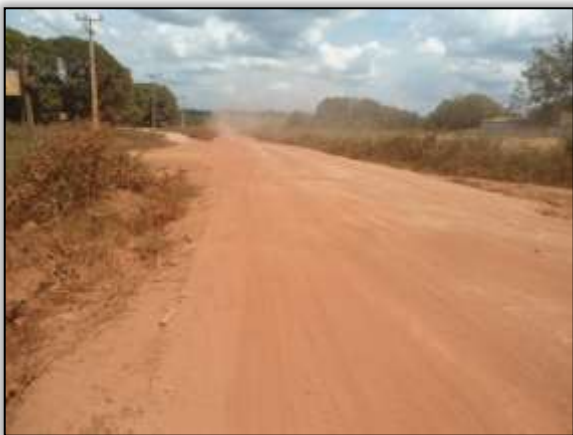
Foto 47 - Formação de buracos.
S 03.62661° W 053.39347°. 18/12/2013.

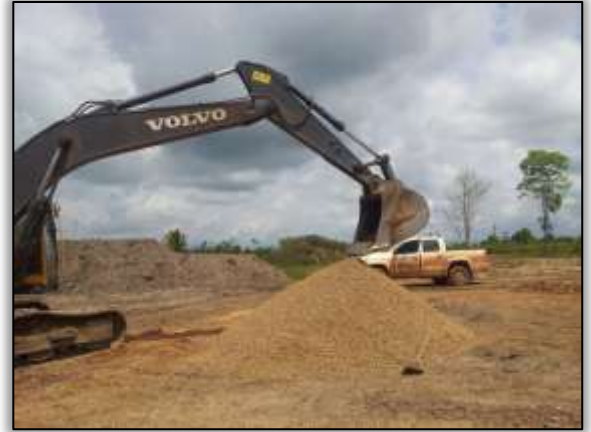
Foto 63 – Máquina empilhando seixo. Lado direito.
Vicinal da 60.
S 03. 808450° W 054.28150° 31/10/2013.

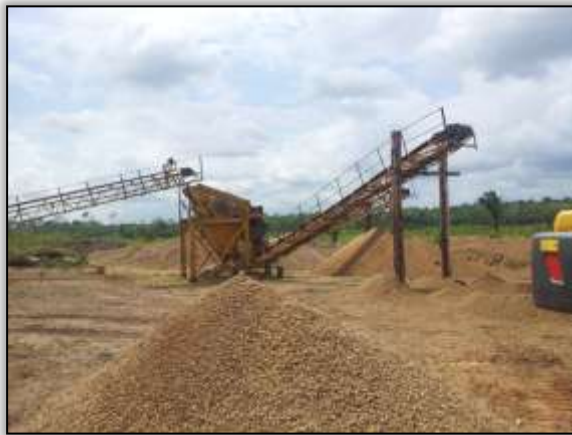
Foto 64 – Pilha de seixo.
S 03. 80845° W 054. 28150° 31/10/2013.

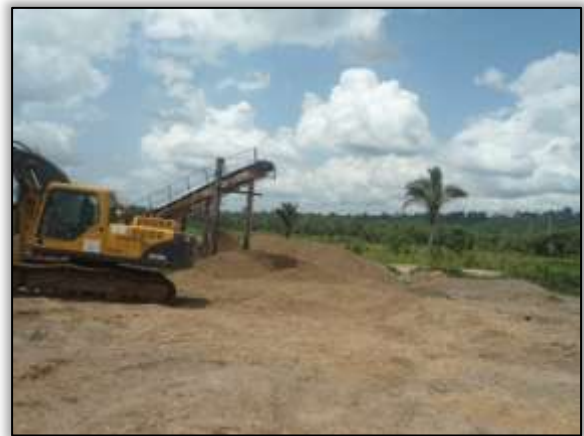
Foto 76 – Separador de seixo. Lado esquerdo.
S 03.80845° W 054.28150° 02/12/2013.

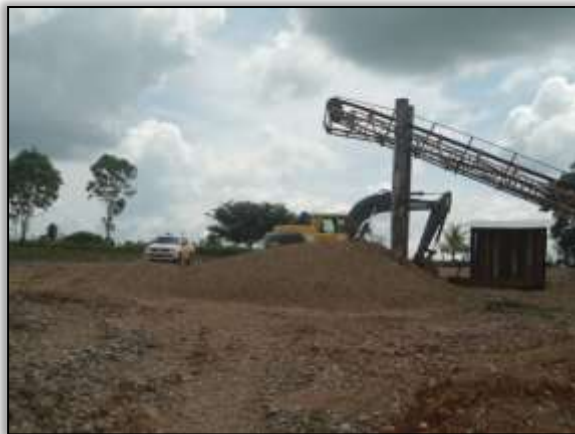
Foto 79 - Separador de seixo. Lado esquerdo.
S 03.80845° W 054.28150° 02/12/2013.

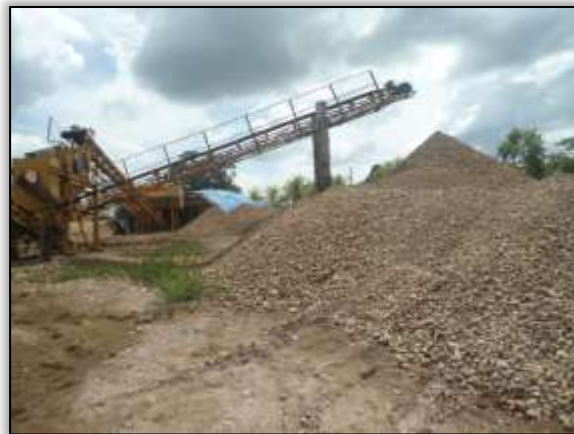
Foto 80 - Separador de seixo. Lado esquerdo.
S 03.80845° W 054.28150° 02/12/2013.

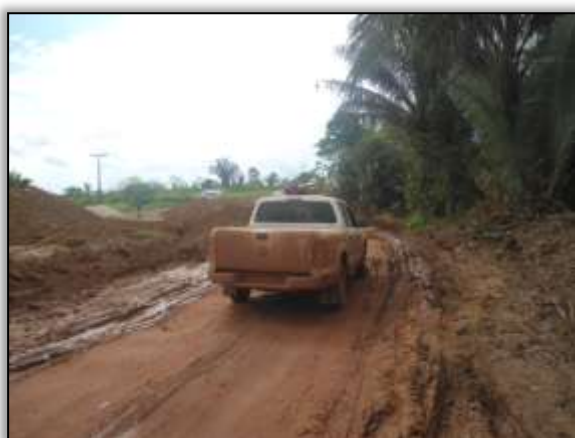
Foto 81 - Caminho de serviço. Lado direito.
S 03.89169° W 054.33546° 21/11/2013.

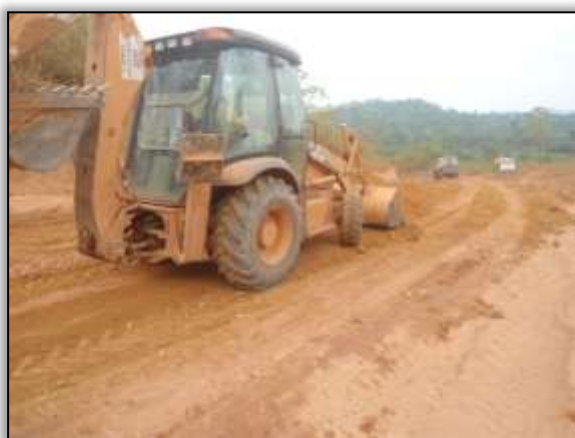
Foto 87 - Reconformação de buracos.
S 03.76812° W 053.86707°. 18/12/2013

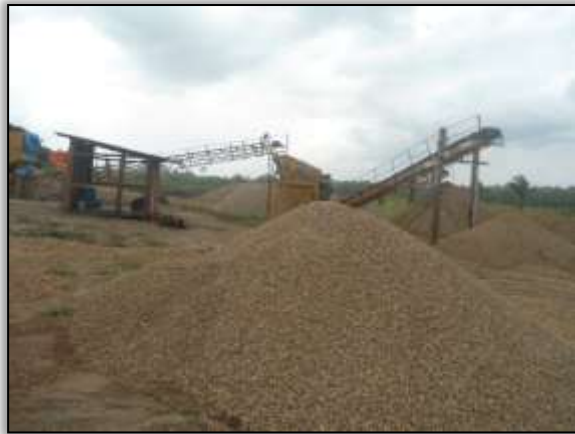
Foto 97 - Separador de seixo. Lado direito.
S 03.80845° W 054.28150°. 30/12/2013.

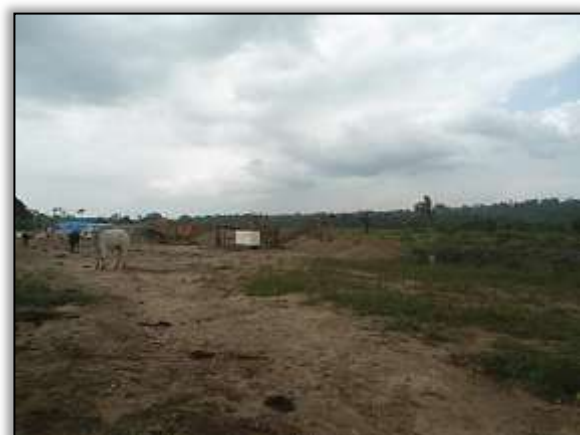
Foto 102 - Separador de seixo. Lado direito.
S 03.80845° W 054.28150°. 30/12/2013.

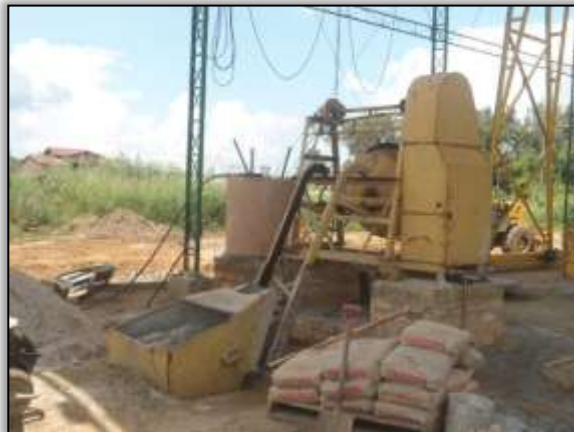
Foto 107 - Fábrica de artefatos. Lado direito.
S 03.86651° W 054.21283°. 17/01/2014.

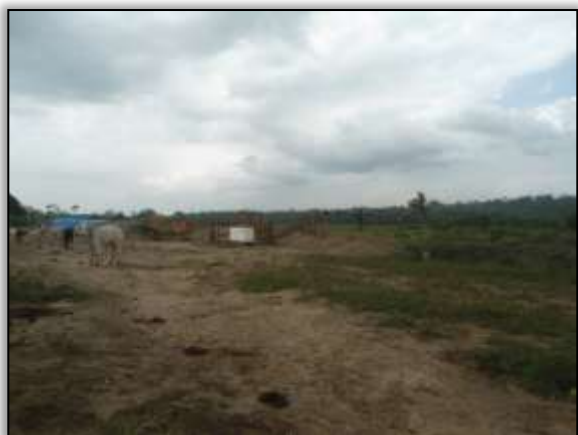
Foto 109 - Separador de seixo. Lado direito.
S 03.80845° W 054.28150°. 17/01/2014.

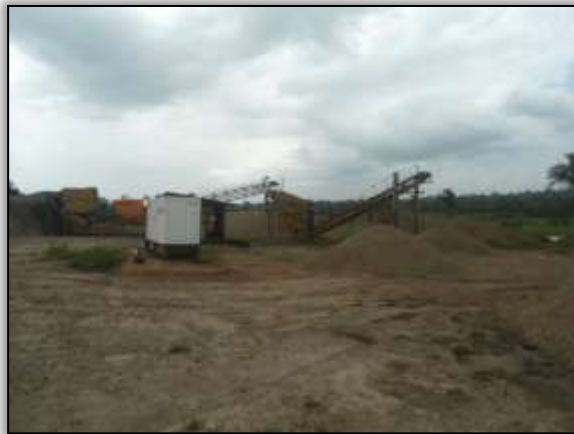
Foto 125 - Separador de seixo. Lado direito.
S 03.80845° W 054.28150°. 17/01/2014.

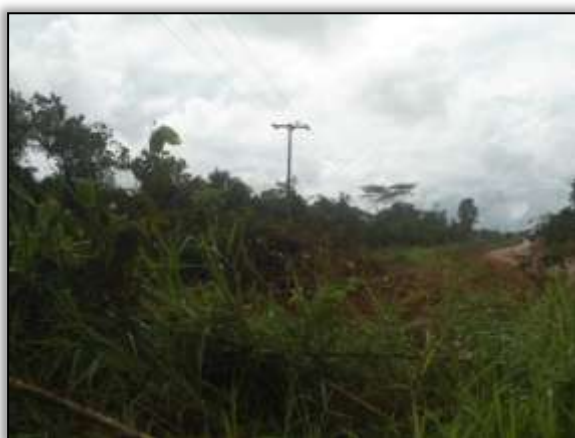
Foto 135 - Supressão vegetal. Lado esquerdo.
S 03.88961° W 054.39902°. 29/01/2014.

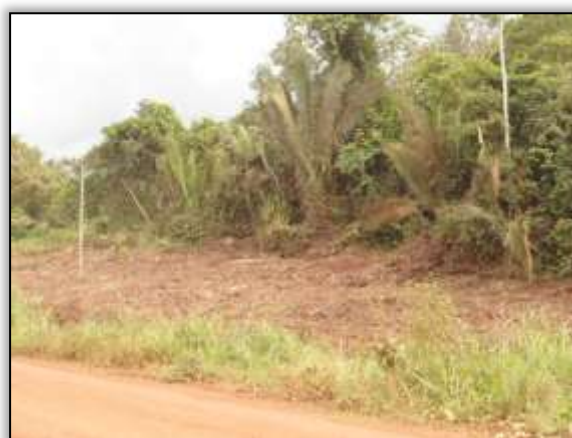
Foto 136 - Supressão vegetal. Lado esquerdo.
S 03.88959° W 054.41424°. 29/01/2014.

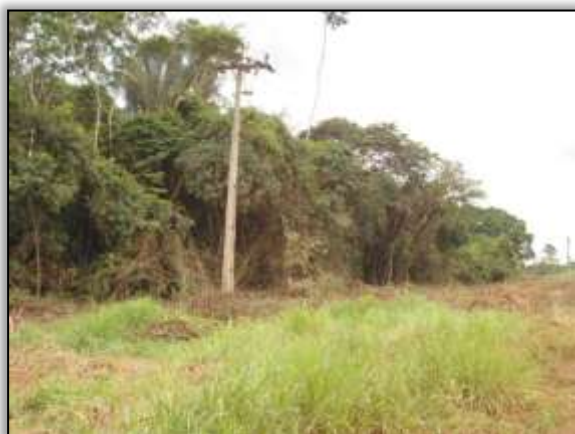
Foto 137 - Supressão vegetal. Lado esquerdo.
S 03.89484° W 054.49498°. 29/01/2014.

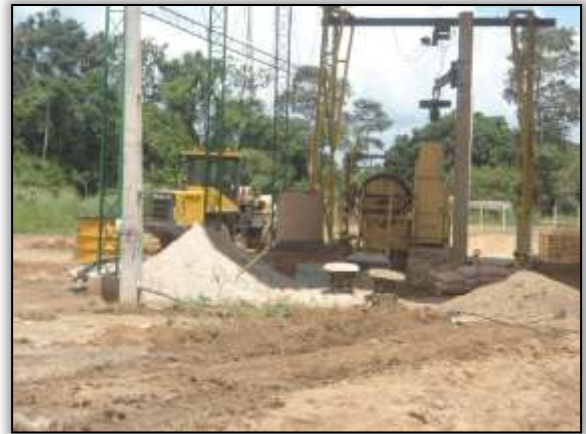
Foto 140 - Fábrica de artefatos. Lado direito. S 03.86651° W 054.21283°. 17/01/2014.
