**RELATÓRIO  
DE  
VISTORIA TÉCNICA**

EMPREENDIMENTO: RODOVIA BR-319, ENTRE AS CIDADES DE PORTO VELHO, NO ESTADO DE RONDÔNIA, E A CIDADE DE MANAUS, NO ESTADO DO AMAZONAS, SOB RESPONSABILIDADE DO DNIT – DEPARTAMENTO NACIONAL DE INFRA-ESTRUTURA DE TRANSPORTES.

**RELATORIO DE VISTORIA / 2005 - COAIR/CGLIC/DILIQ/IBAMA**

**Assunto:** Vistoria técnica à BR-319/AM, rodovia compreendida entre as cidades de Manaus/AM e Porto Velho/RO, sob responsabilidade do DNIT – Departamento Nacional de Infra-estrutura de Transportes

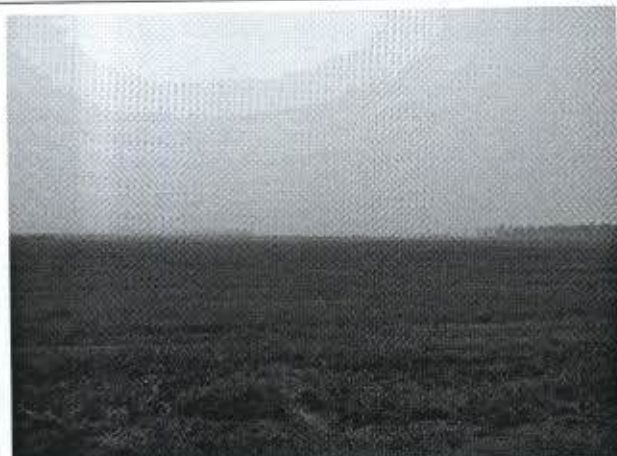
Foto 5: como neste trecho a rodovia encontra-se pavimentada, houve condições de ocupação de suas margens, com desmatamento e implantação de pastagens.

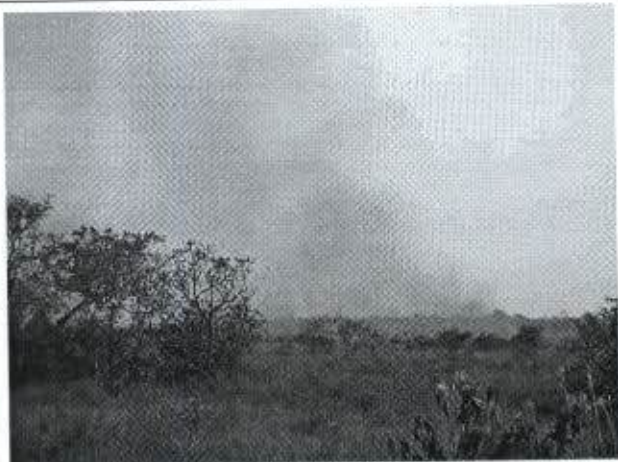
Foto 7: queimada sendo realizada às margens da Transamazônica, fora do Trecho 1.

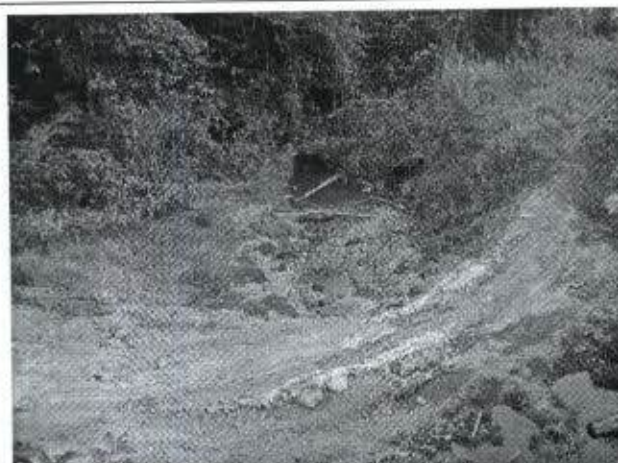
Foto 9: Aterramento de curso d'água para passagem provisória de veículos.

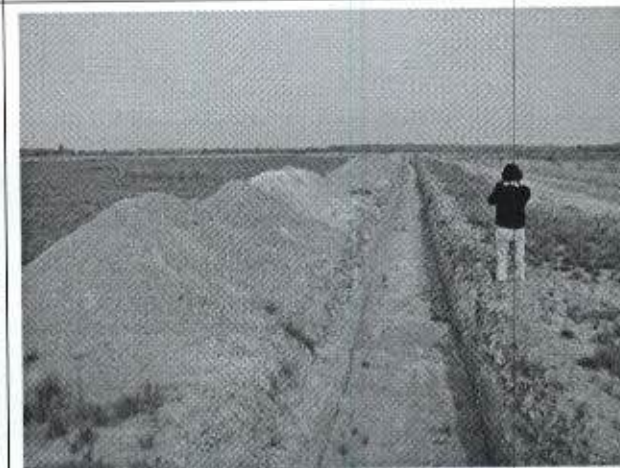
Foto 12: Drenos sendo instalados em área de campos inundáveis, para ser ocupada com agricultura.

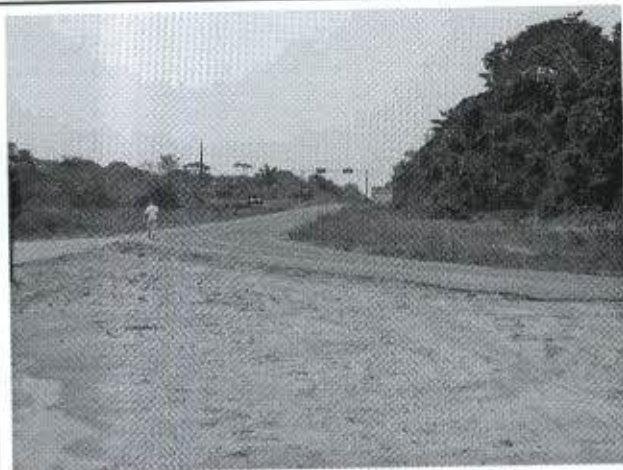
Foto 17: Início do trecho 2 – final do entroncamento com a BR-230.

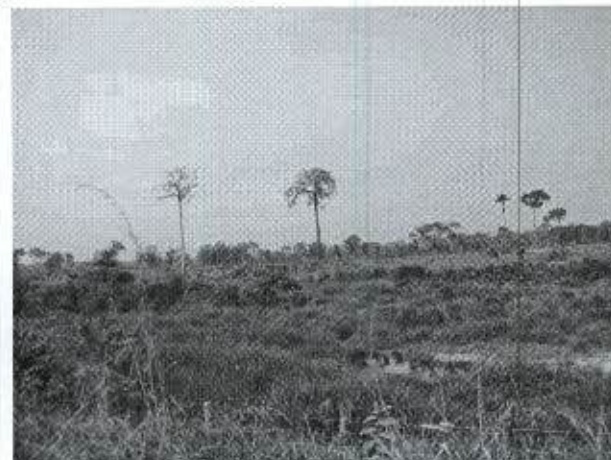
Foto 24: o desmatamento neste trecho pode ser considerado baixo em relação ao total da região de entorno, e restrito a uma pequena faixa lateral à rodovia, sem a existência de ramais e travessões.

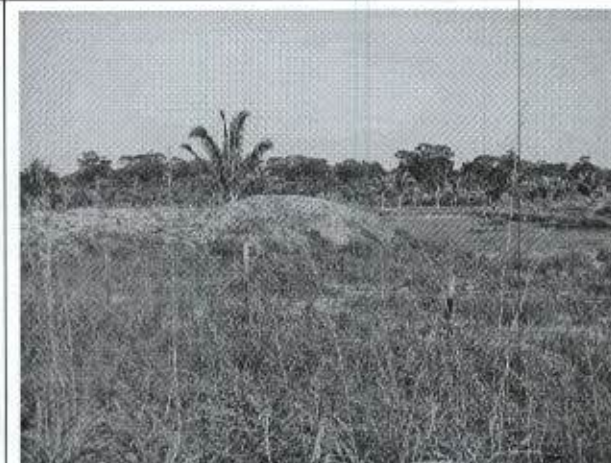
Foto 26: Área de bota-fora utilizada na implantação da rodovia.

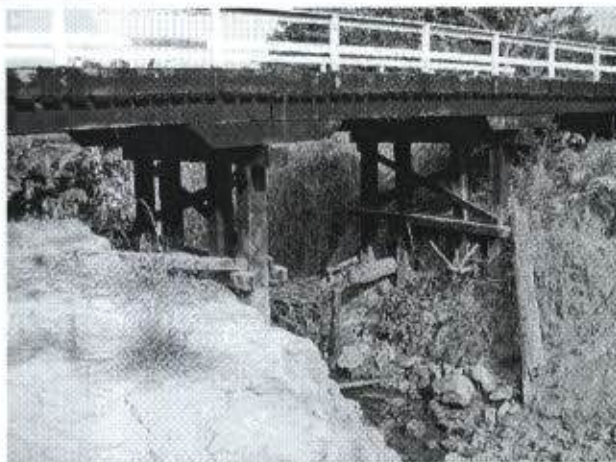
Foto 27: todas as pontes neste trecho são construídas com madeira, e foram implantadas nas travessias de curso d'água, e também onde houve desmoronamento ou abatimento de pista pelo entupimento dos bueiros.

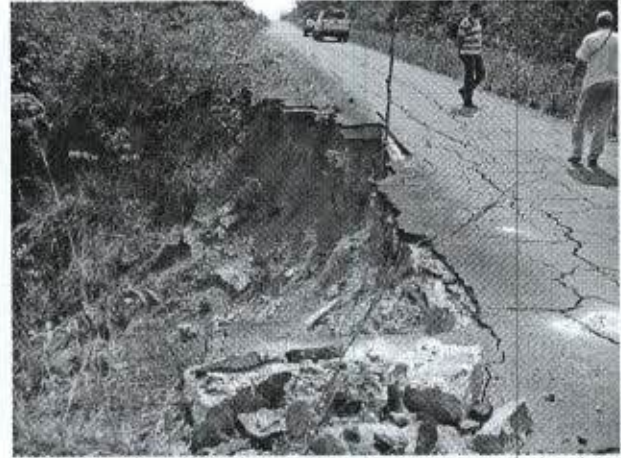
Foto 36: há segmentos pequenos onde o asfalto ainda persiste, mas em precárias condições, como este desmoronamento.

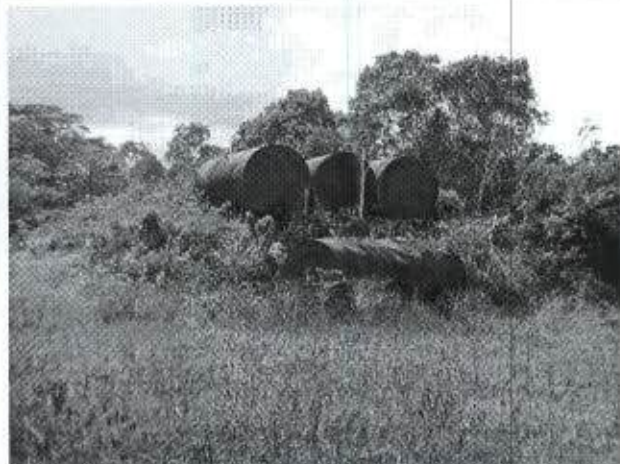
Foto 46: usina de asfalto abandonada (passivo ambiental)

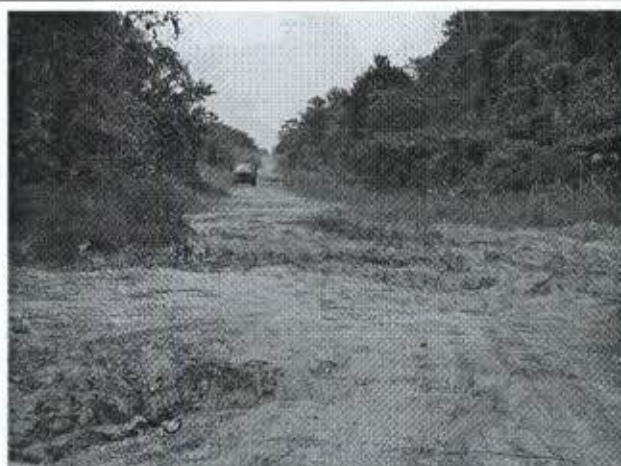
Foto 65: trecho com pavimento inexistente, com terra batida e atoleiros .

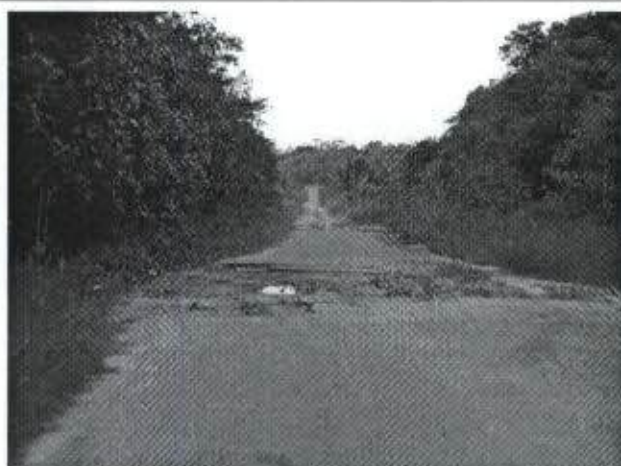
Foto 67: trecho com pavimento péssimo alternando interrupções e atoleiros .

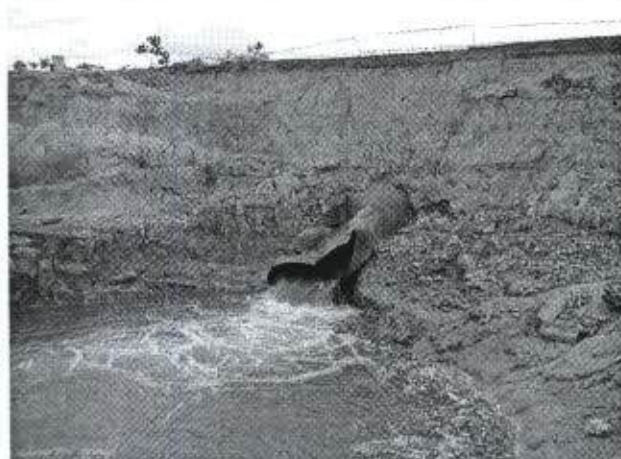
Foto 81: desmoronamento de pista neste trecho, devido às péssimas condições do bueiro ármico.
