MEMO N.º 134/2005 – DILIQ/IBAMA

Assunto: Licenciamento Ambiental da Pavimentação e Ampliação da Capacidade e outras obras na Rodovia BR – 319, trecho entre as cidades de Porto Velho/RO e Manaus/AM

Assunto: Licenciamento Ambiental da BR-319/AM/RO

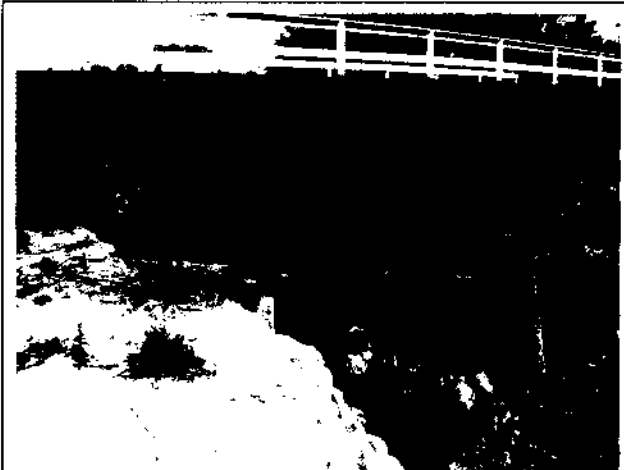
Foto 17: todas as pontes neste trecho são construídas com madeira, e foram implantadas nas travessias de curso d'água, e também onde houve desmoronamento ou abatimento de pista pelo entupimento dos bueiros.

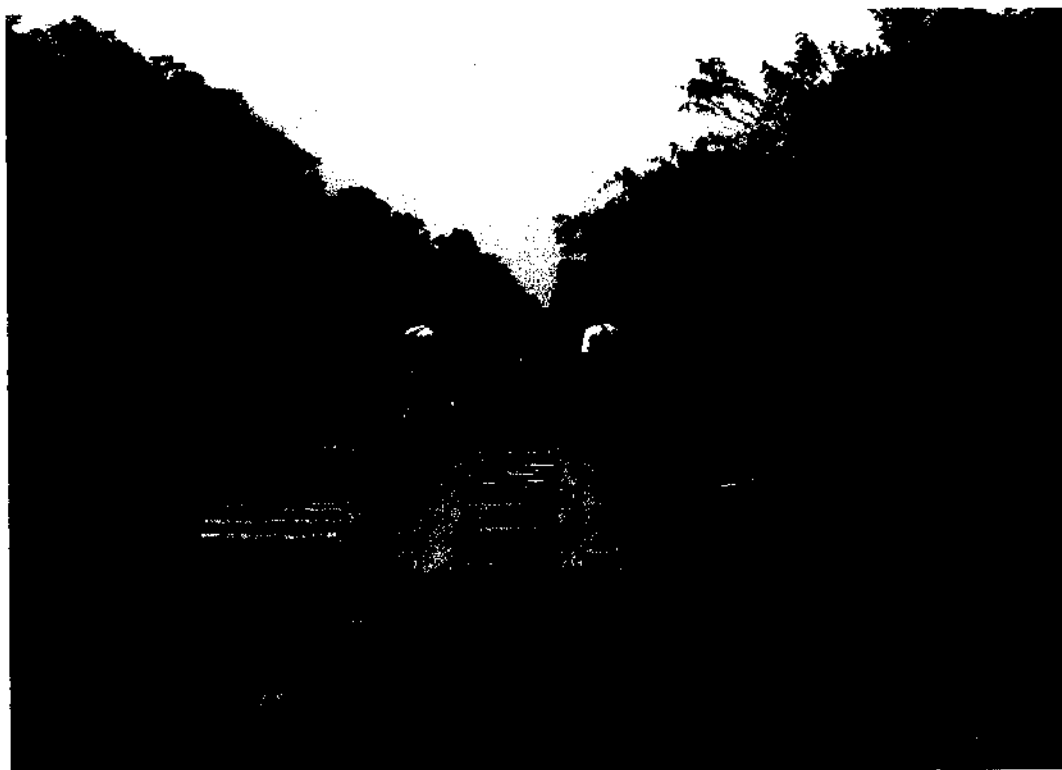
1.5.3. A trafegabilidade da BR-319 torna-se difícil neste trecho. Na época da construção instalou-se bueiros metálicos por toda a estrada, que devido ao pH da água da região, foram corroídos. Alguns foram substituídos, mas por outros também metálicos e não por bueiros de concreto. Outro problema também foi a não construção de proteções de concreto às bordas dos bueiros, além do sub-dimensionamento destes à vazão da região (Foto 8). Atualmente, em muitos pontos a rodovia foi "levada" pelas águas, e foram construídas pontes de madeiras alternativas que permitem o tráfego (Fotos 9 e 10). Em outros não há mais asfalto, e grandes atoleiros se formam já com as primeiras chuvas (Foto 11).

Foto 10 – Ponte de madeira provisória contruída pela Embratel

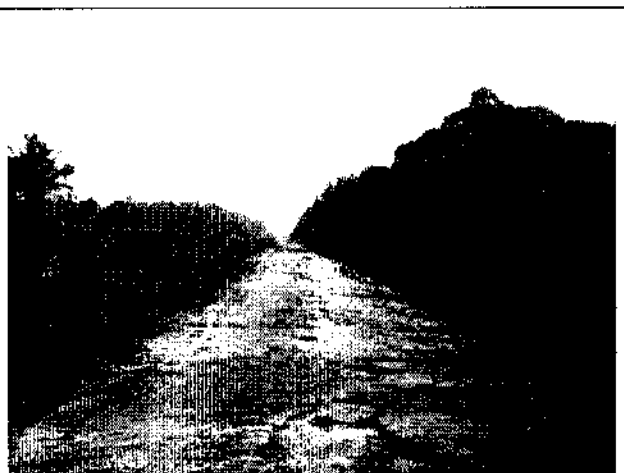
Foto 32: situação do pavimento, quase inexistente, em vários segmentos.

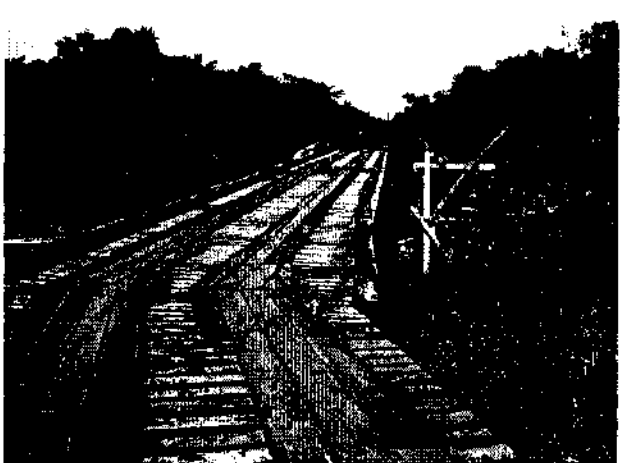
Foto 38: Ponte precária construída em curva, em um desvio da rodovia.

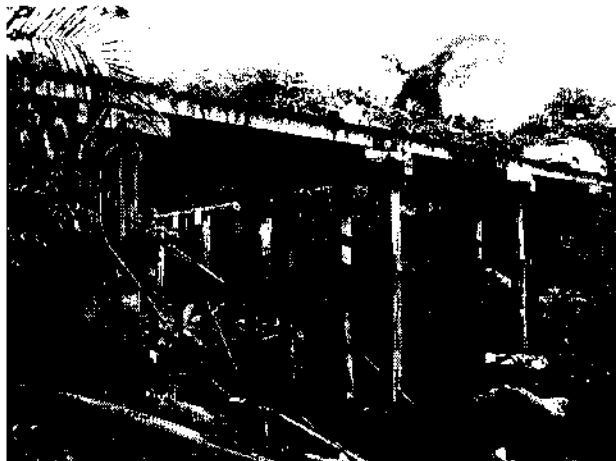
Foto 47: estado precário de ponte de madeira, comum neste trecho.

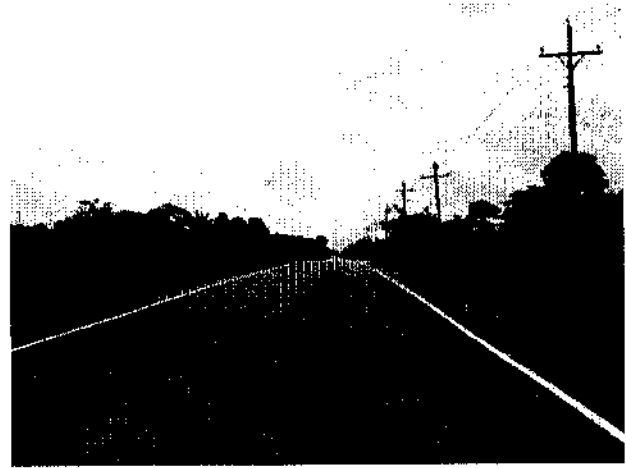
Foto 80: estado de conservação da rodovia depois da cidade de Castanho.
