Relatório Trimestral de Acompanhamento do Plano Básico Ambiental

Duplicação da BR-386/RS

Trecho Tabai - Estrela

Relatório para fins de cadastro de imóveis com referência ao Plano Básico Ambiental do Programa de Monitoramento, Controle e Mitigação de Danos Patrimoniais.

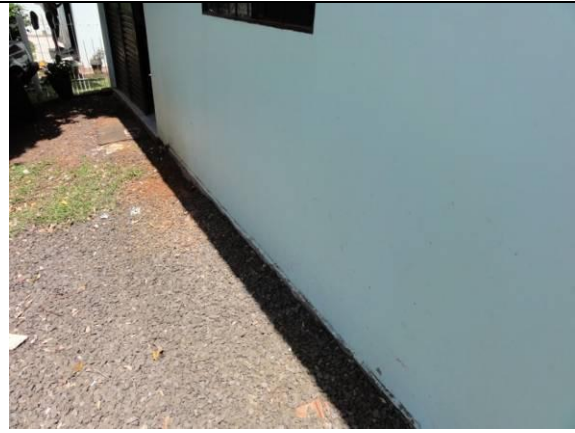
Sem calçada pavimentada (DSC00035, 15/02/2011, 13:28h)

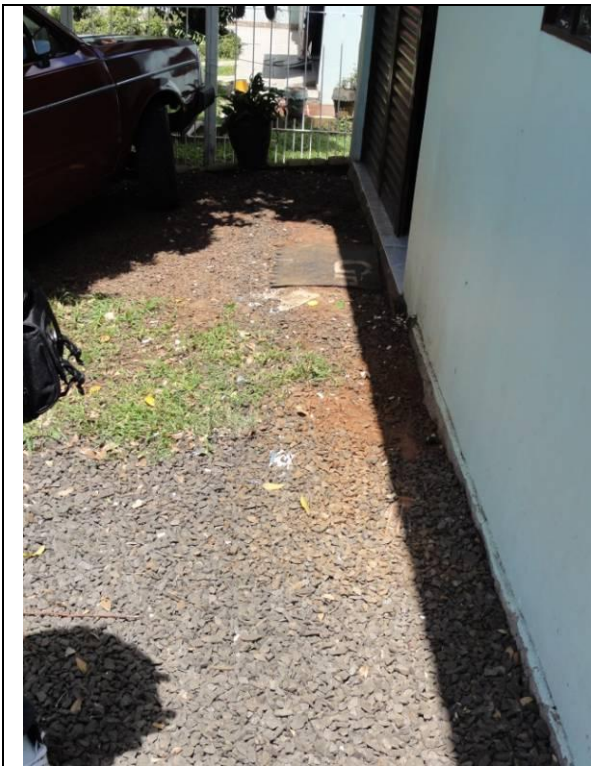
Sem calçada pavimentada (DSC00038,
15/02/2011, 13:29h)

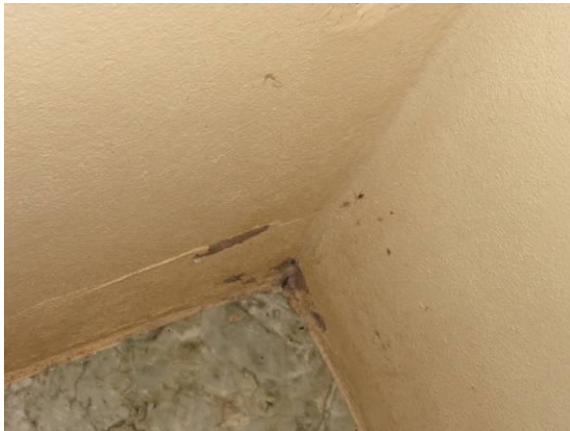
Desgaste no reboco (DSC00046, 15/02/2011, 13:31h)

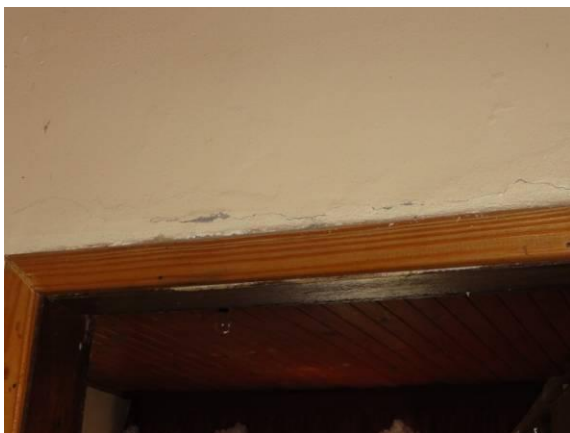
Fissura no reboco (DSC00050, 15/02/2011,
13:34h)

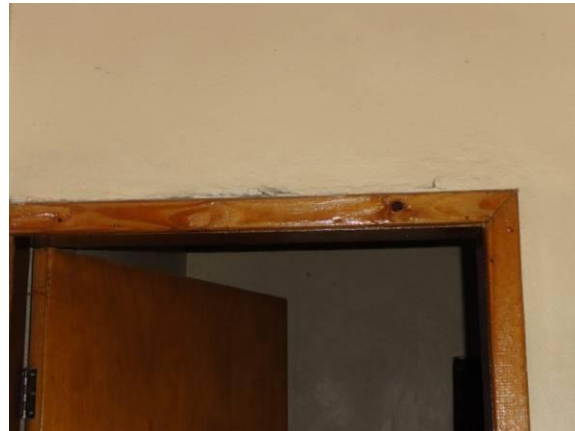
Fissuras no reboco – Hall (DSC00061,
15/02/2011, 13:36h)

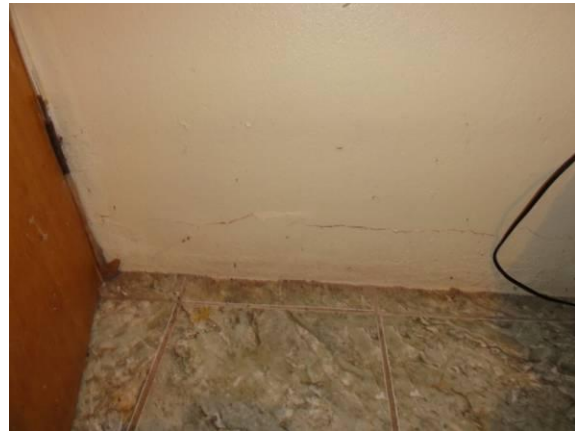
Parede com umidade (DSC00065, 15/02/2011, 13:37h)

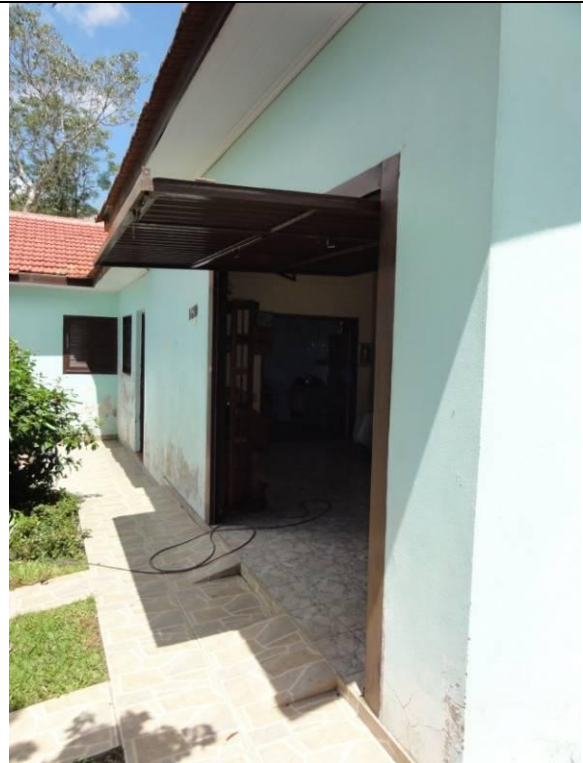
Parede A (externa) – fissuras no reboco
(DSC00074, 15/02/2011, 13:45h)

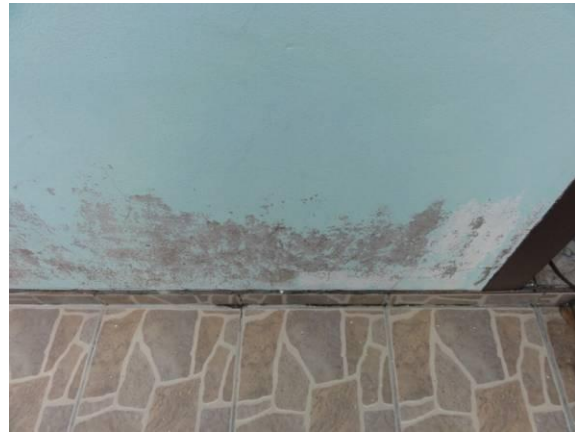
Parede A – umidade, mofo e tinta descascando (DSC00099, 15/02/2011, 13:50h)

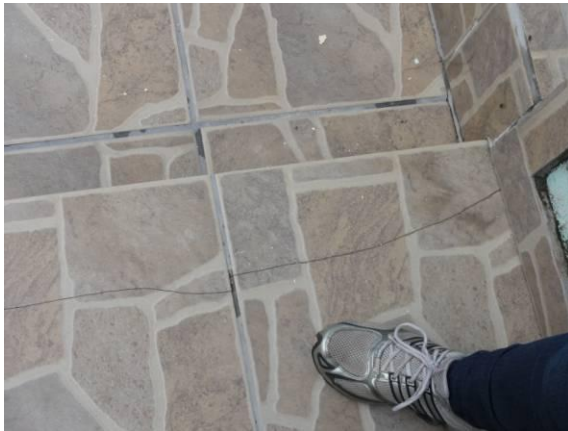
Calçada de piso cerâmico rachado (DSC00116, 15/02/2011, 13:52h)

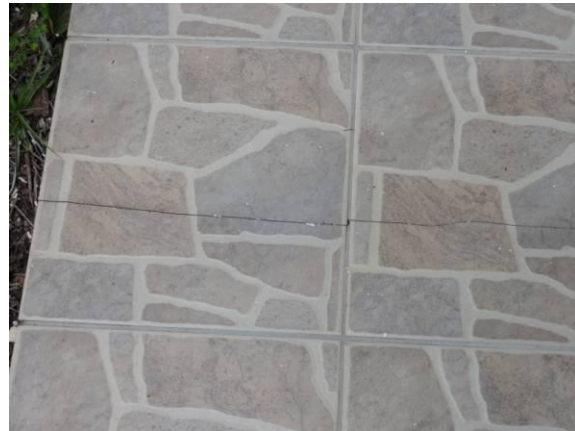
Calçada de piso cerâmico rachado (DSC00121,
15/02/2011, 13:53h)

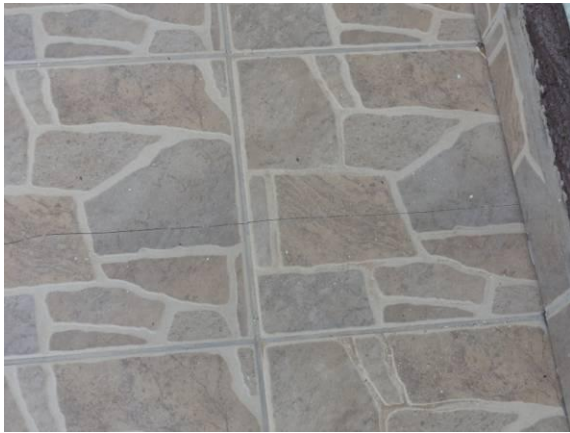
Piso cerâmico rachado (DSC00122,
15/02/2011, 13:53h)

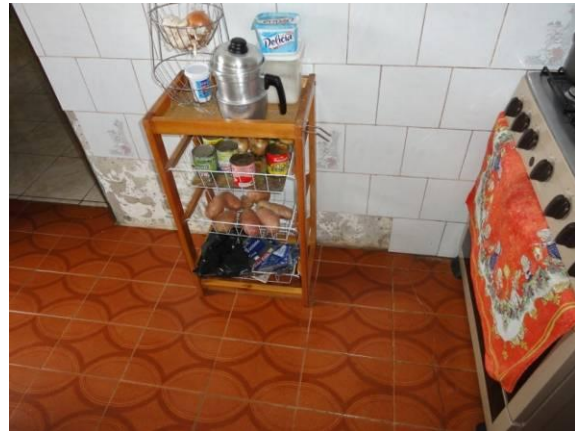
Azulejos faltantes (DSC00155, 15/02/2011,
13:59h)

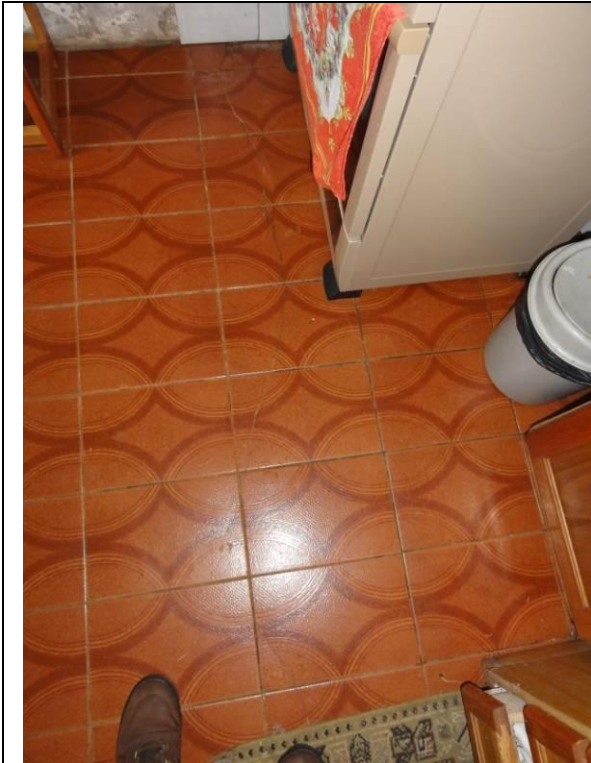
Azulejos faltantes (DSC00156, 15/02/2011,
14:00h)

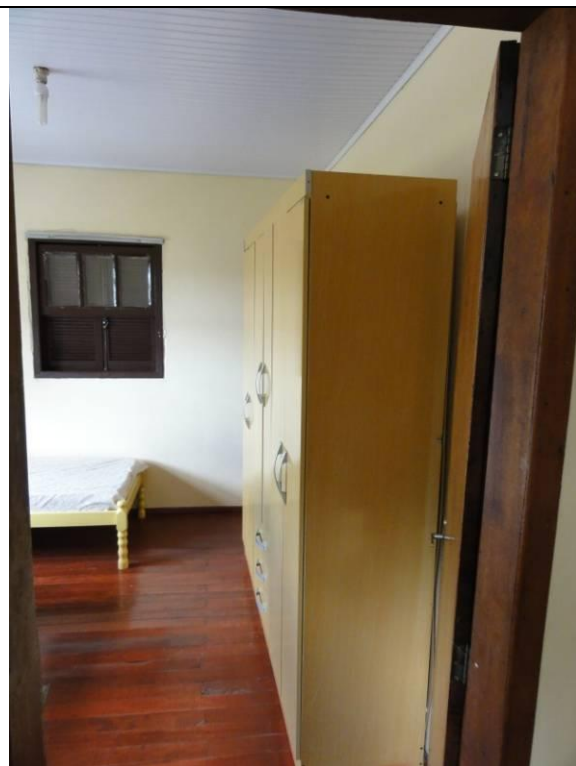
Quarto 2 – Fissura no reboco próximo a porta
(DSC00183, 15/02/2011, 14:05h)

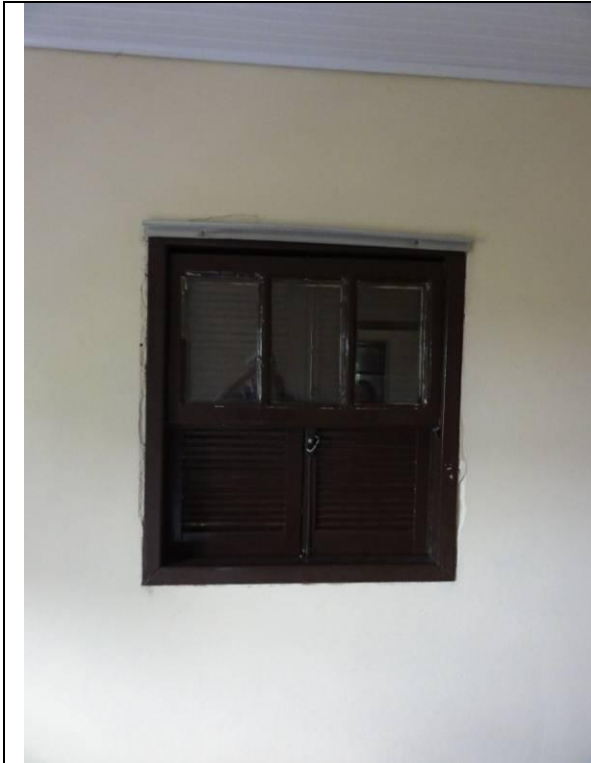
Quarto 2 – Janela (DSC00185, 15/02/2011, 14:05h)

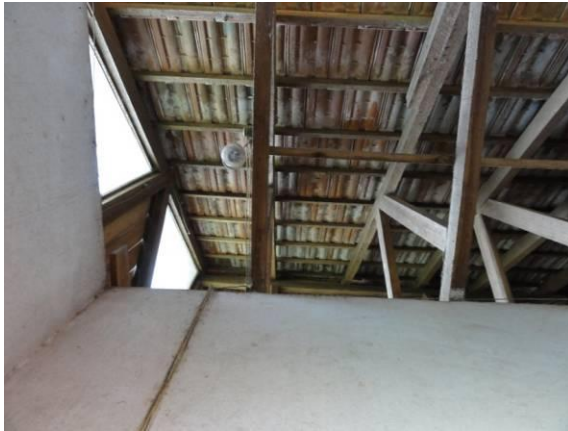
Teto sem forro (DSC00220, 15/02/2011, 14:20h)

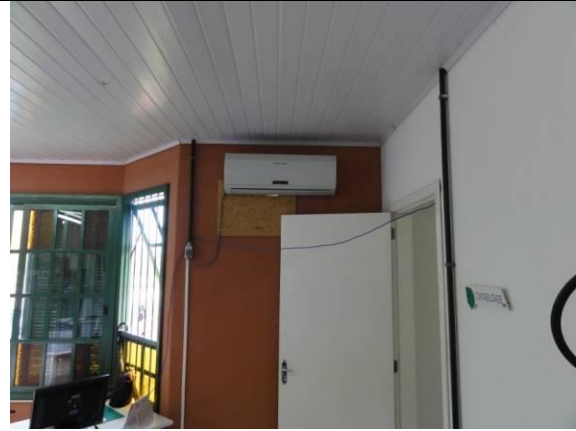
Sala 2(DSC01857, 18/02/2011, 08:03h)

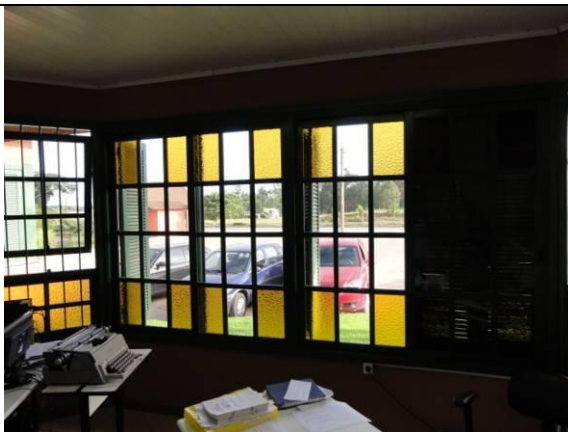
Sala 2 – Janela (DSC01858, 18/02/2011,
08:04h)

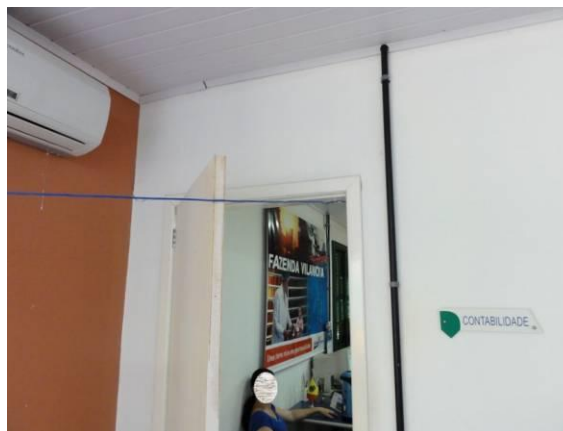
Sala 2 – Fissura no reboco (DSC01872,
18/02/2011, 08:07h)

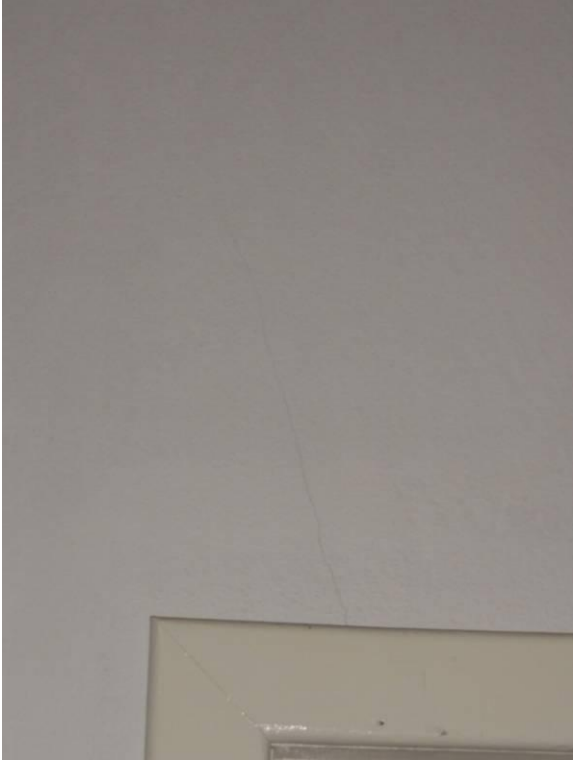
<p>Sala 3 – Fissura no reboco da parede próximo a porta (DSC01886, 18/02/2011, 08:12h)</p>	<p>Sala 4 – Janela (DSC01887, 18/02/2011, 08:13h)</p>

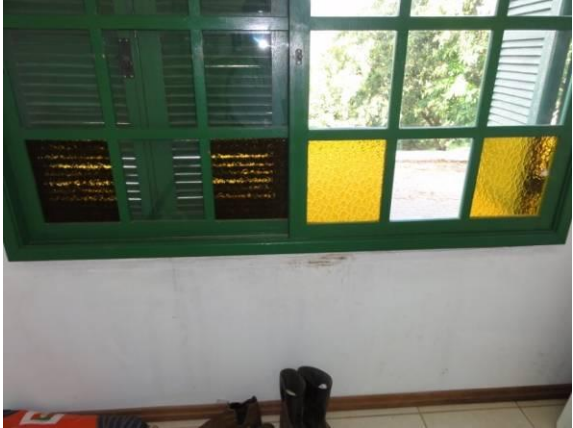
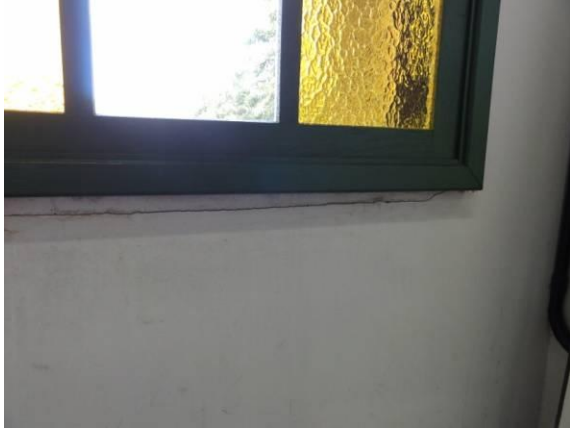
- Sala 3- Teto com forro pvc sem alguns pedacos e paredes com algumas fissuras no reboco.
- Sala 4- Paredes com muita umidade, mofo e com fissuras no reboco próximas a janela.

<p>Sala 4 – Paredes com umidade, mofo próximo a janela (DSC01888, 18/02/2011, 08:13h)</p>	<p>Sala 4 – Paredes com umidade, mofo próximo a janela (DSC01889, 18/02/2011, 08:13h)</p>

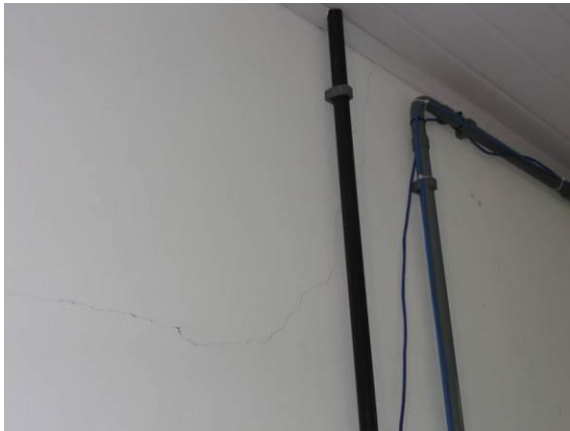
Sala 5 – fissura no reboco (DSC01914,
18/02/2011, 08:23h)

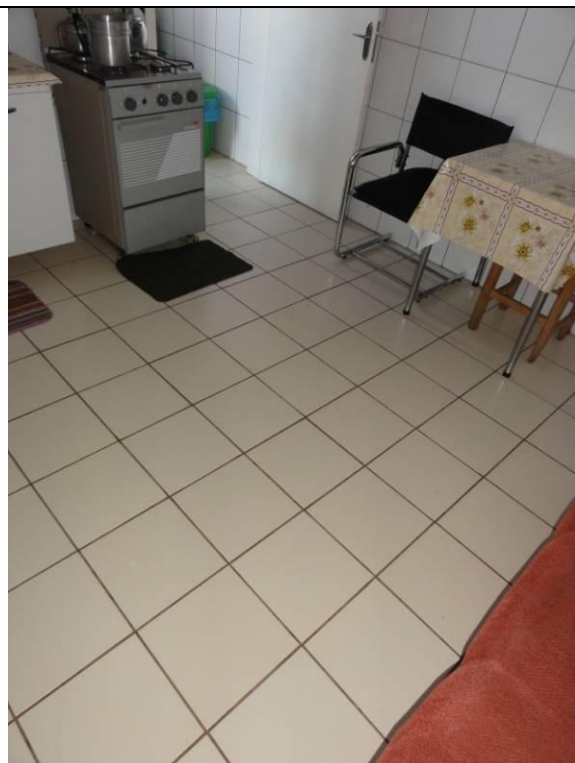
Cozinha – Piso cerâmico (DSC01931,
18/02/2011, 08:27h)

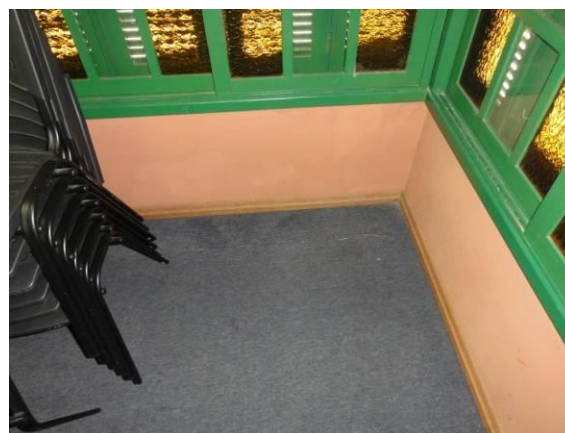
(Sala de eventos – umidade (DSC01953, 18/02/2011, 08:32h)

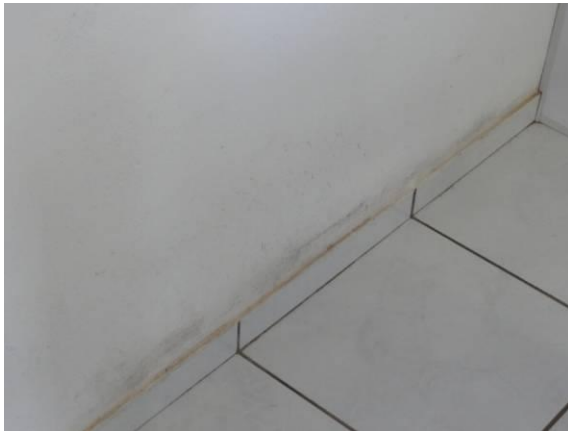
Sala 6 – parede com umidade (DSC01990,
18/02/2011, 08:40h)

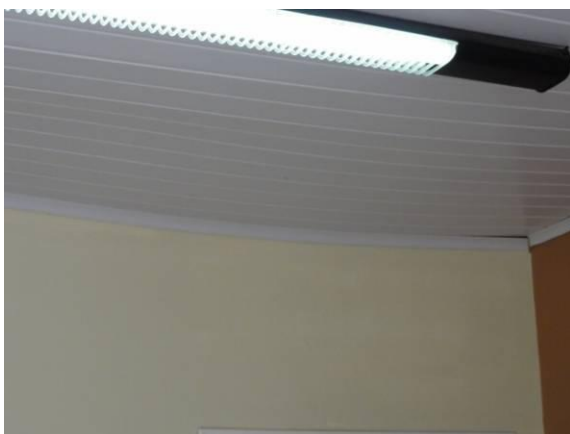
Sala 6 – Teto com forro PVC cedendo (DSC02004, 18/02/2011, 08:43h)

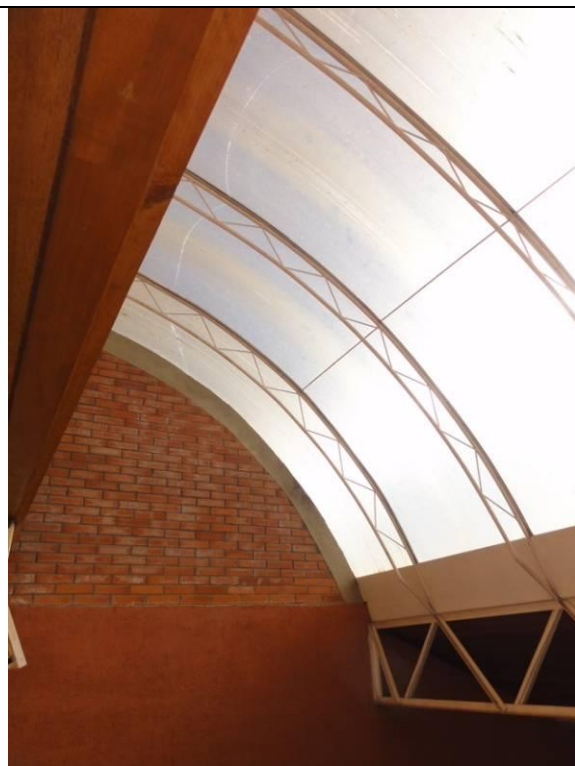
Parte superior – Fissura no reboco (DSC02012,
18/02/2011, 08:45h)

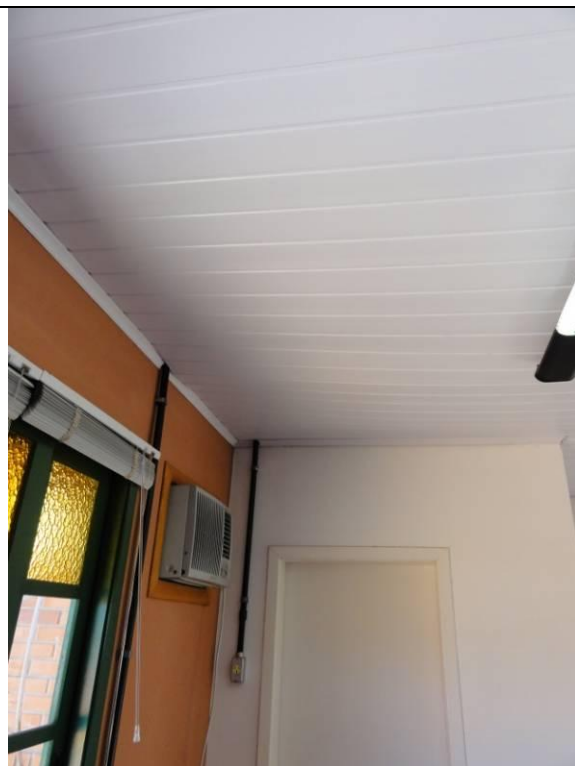
Parte superior – Sala 2 – Sacada – azulejos faltantes (DSC02024, 18/02/2011, 08:49h)

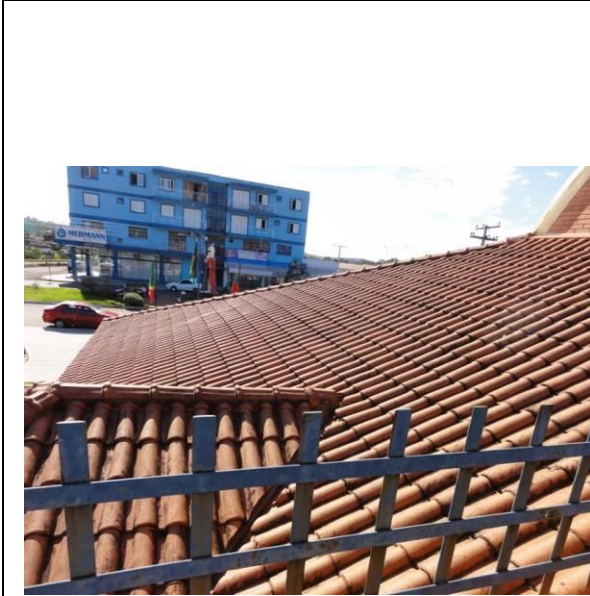
Telhado (DSC02040, 18/02/2011, 08:52h)

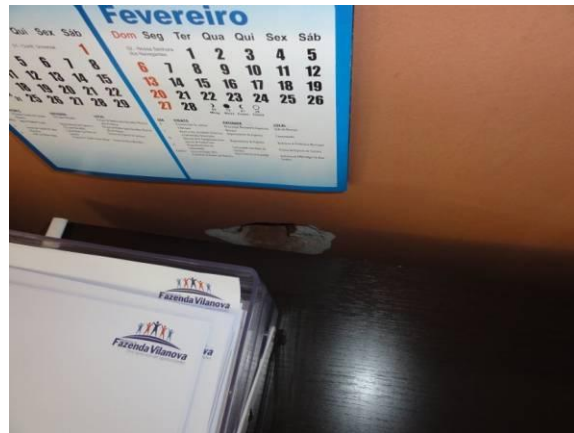
Parte Superior – Sala 3 - Fissura no reboco
(DSC02059, 18/02/2011, 08:58h)

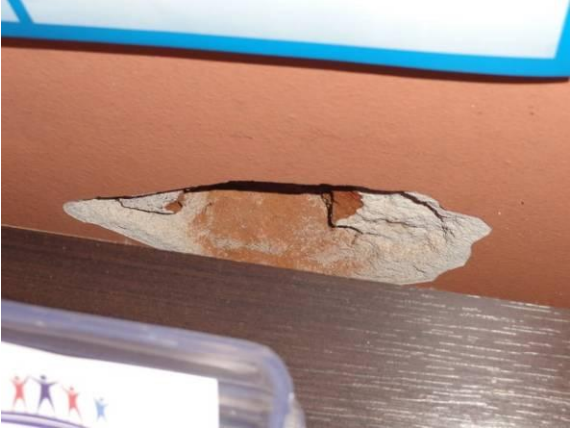
<p>Parte Superior – Sala 3 - Buraco no reboco (DSC02060, 18/02/2011, 08:58h)</p>	<p>Parte Superior – Sala 3 (DSC02061, 18/02/2011, 08:59h)</p>

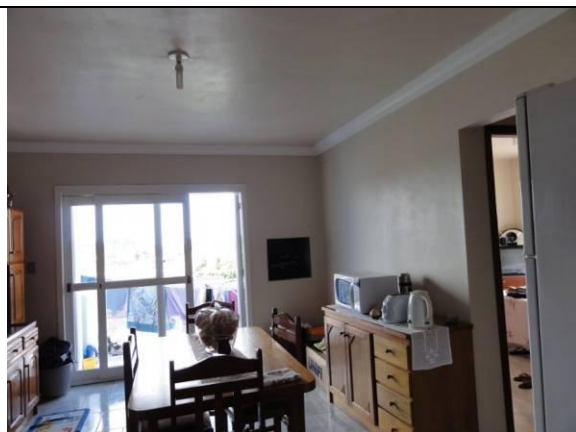
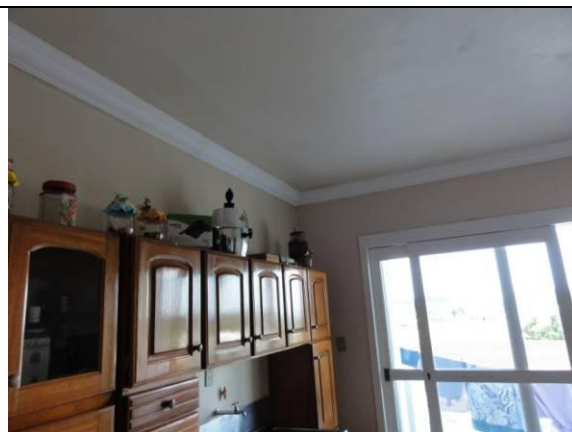
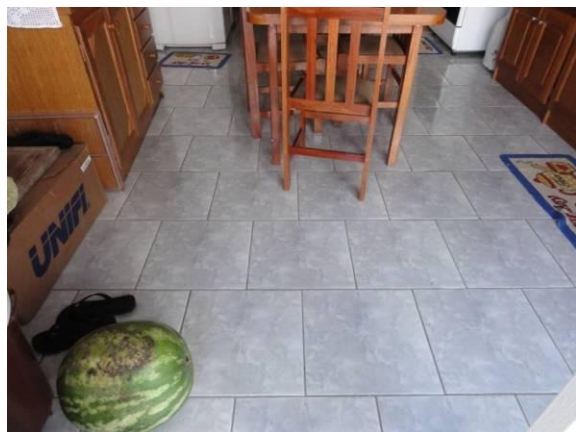
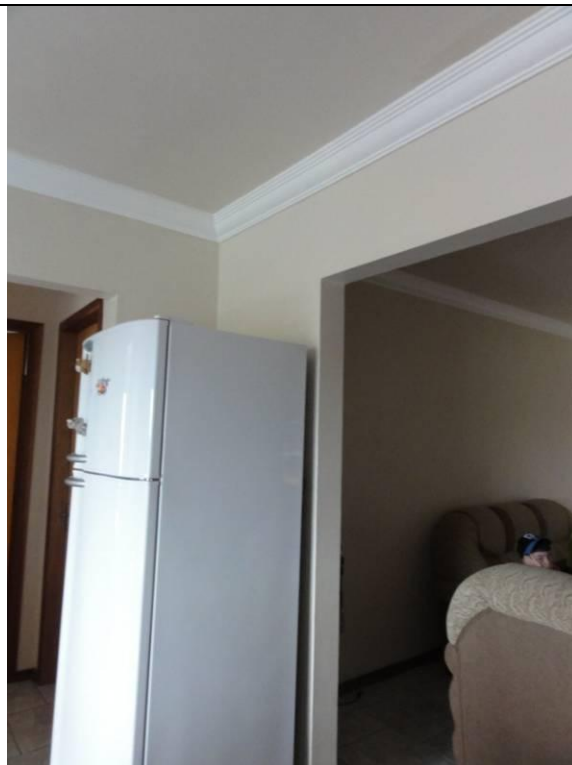
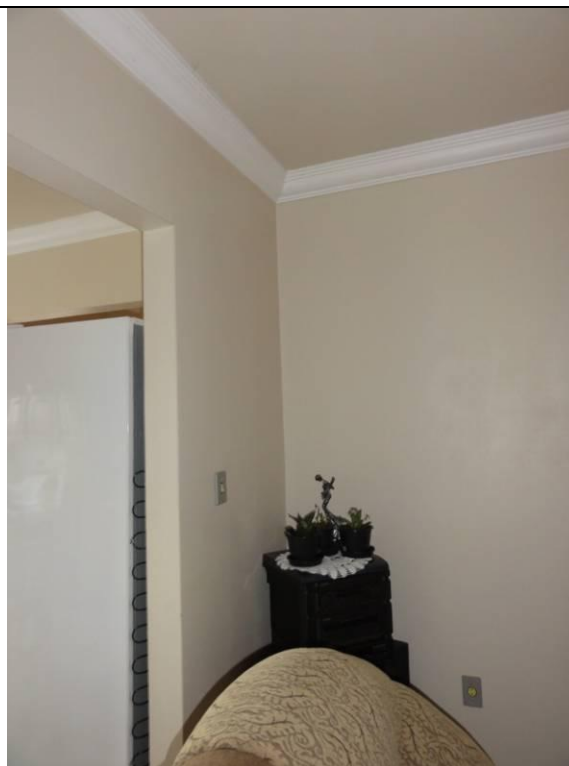
Apartamento 305
• Piso cerâmico em perfeito estado.
• Paredes com poucas e leves fissuras no reboco
• Janelas e portas de madeira em bom estado
• Teto em perfeito estado.

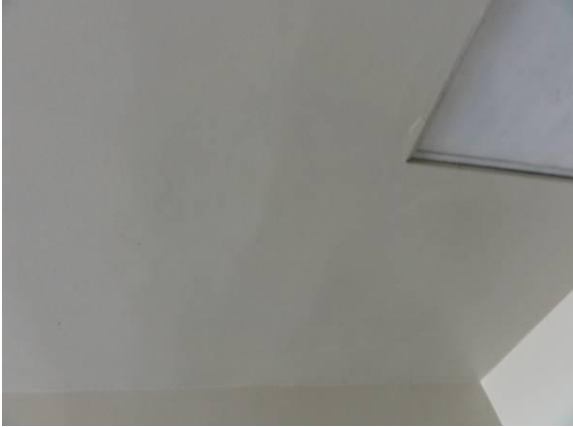
<p>Quarto – Apto 305 – Sacada – Parede com fissura no reboco (DSC00239, 15/02/2011, 14:45h)</p>	<p>Quarto – Apto 305 – Sacada – Parede com fissura no reboco (DSC00240, 15/02/2011, 14:45h)</p>

<p>Quarto – Apto 305 – Sacada – Parede com fissura no reboco (DSC00241, 15/02/2011, 14:45h)</p>	<p>Hall 3º Piso (DSC00242, 15/02/2011, 14:46h)</p>

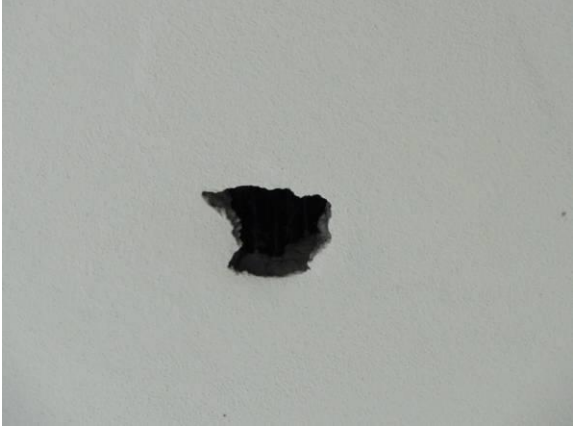
<p>Hall 3º Piso – Teto com buraco (DSC00247, 15/02/2011, 14:47h)</p>	<p>Apto 307 – Quarto (DSC00248, 15/02/2011, 14:59h)</p>

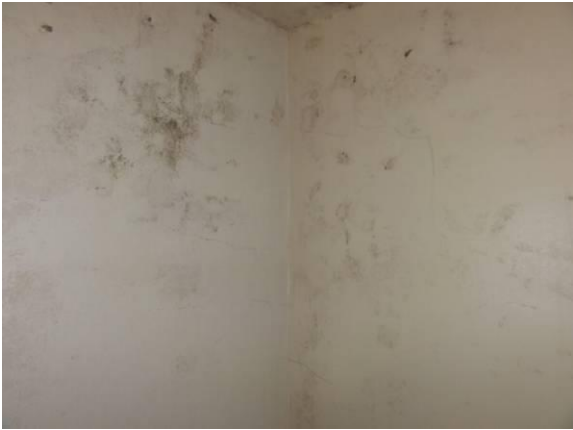
Apto 307 – no quarto do casal existem fissuras e umidade no reboco, piso cerâmico em bom estado, portas e janelas em madeira em bom estado, cozinha com mofo no teto devido a infiltração causando umidade, quarto solteiro com muita umidade no teto e piso cerâmico com rachaduras, lavanderia com fissuras no reboco próximo a churrasqueira,

<p>Apto 307 – Quarto – Teto com muita umidade e mofo (DSC00249, 15/02/2011, 15:00h)</p>	<p>Apto 307 – Quarto – Umidade, mofo e reboco descascando (DSC00250, 15/02/2011, 15:00h)</p>

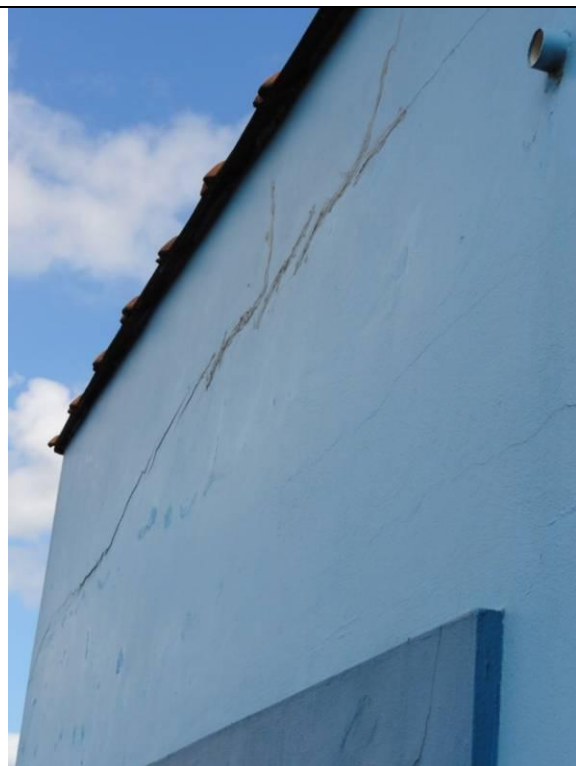
Apto 307 – Sacada – Parede com rachadura no reboco (DSC00255, 15/02/2011, 15:02h)

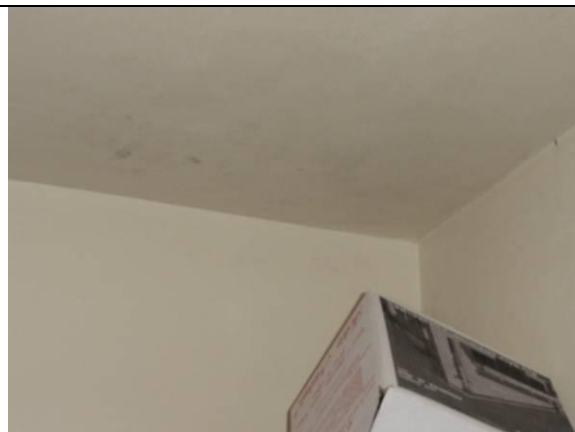
Apto 307 – Quarto – Parede com umidade (DSC00267, 15/02/2011, 15:06h)

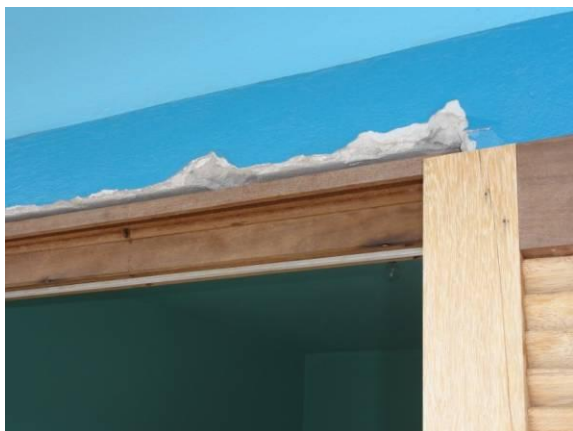
Apto 307 – Sacada – Reboco quebrado
(DSC00282, 15/02/2011, 15:11h)

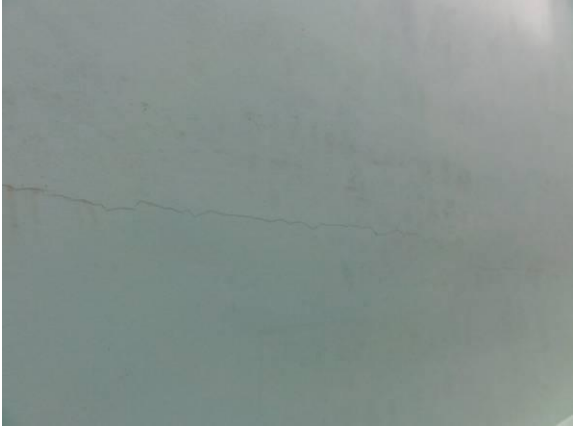
<p>Apto 307 – Fissura no reboco (DSC00292, 15/02/2011, 15:12h)</p>	<p>Apto 307 – Sala (DSC00293, 15/02/2011, 15:12h)</p>

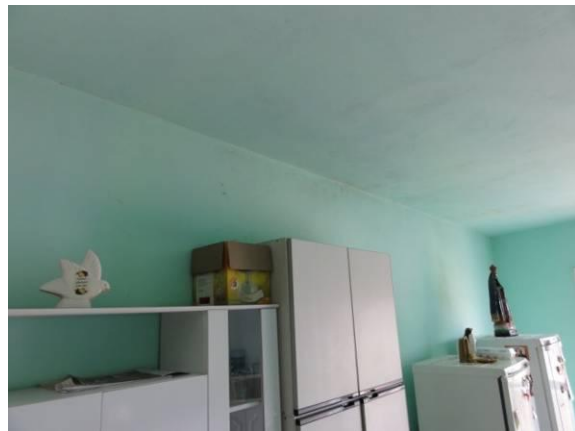
Apto 307 – Cozinha (DSC00295, 15/02/2011, 15:13h)

Apartamento 307
• Quarto Casal 1 - Fissuras e mofo no reboco devido a umidade.
• Piso cerâmico em bom estado.
• Portas e janela em madeira em bom estado.
• Cozinha - Teto com muita umidade, ocasionando mofo.
• Quarto 1 - Teto com bastante umidade e piso cerâmico com algumas rachaduras.
• Lavanderia - Fissura no reboco próximo a chuveira.

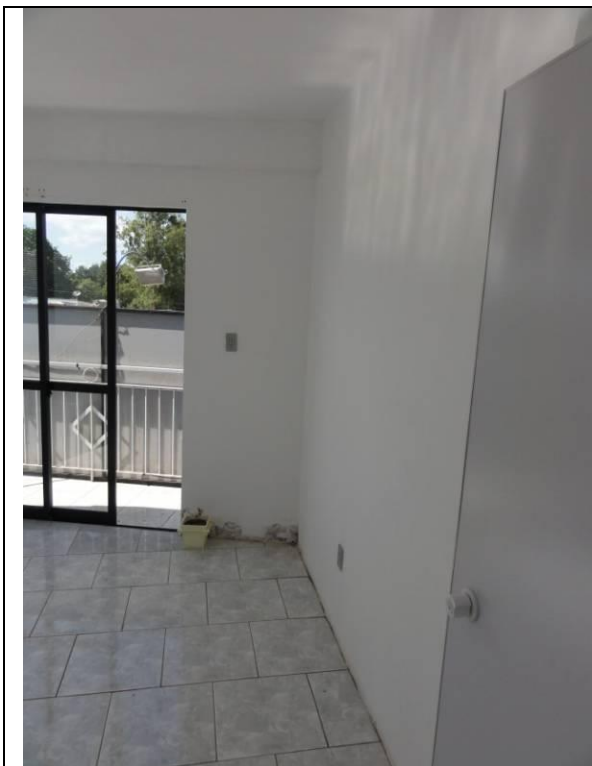
Sala 208 – Umidade, tinta descascado
(DSC00342, 15/02/2011, 15:32h)

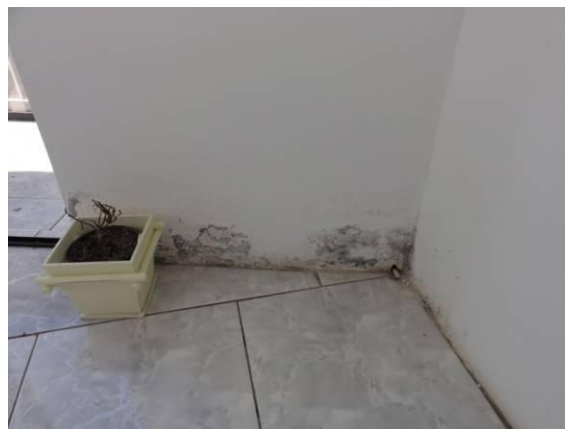
Sala 208 – Umidade, tinta descascado
(DSC00343, 15/02/2011, 15:32h)

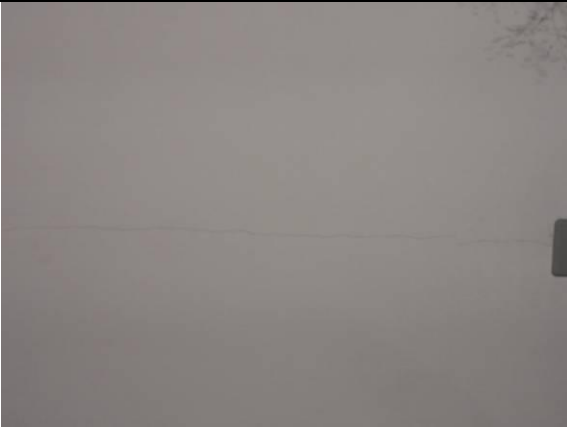
<p>Sala 202 – Fissuras no reboco (DSC00361, 15/02/2011, 15:40h)</p>	<p>Sala 202 – Fissuras no reboco (DSC00362, 15/02/2011, 15:40h)</p>

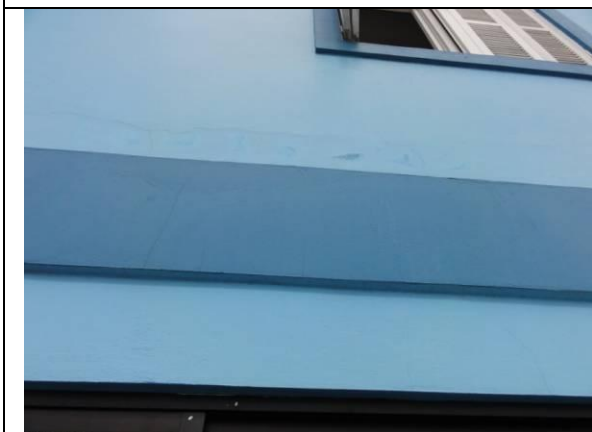
Sala 201 – Sacada – Fissura no reboco (DSC00374, 15/02/2011, 15:45h)

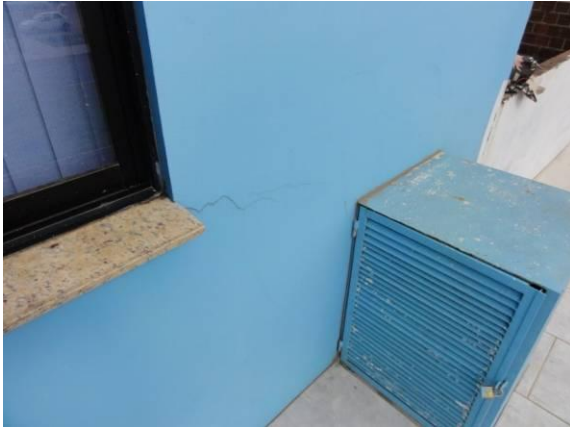
Sala 201 – Sacada – Fissura no reboco
(DSC00376, 15/02/2011, 15:45h)

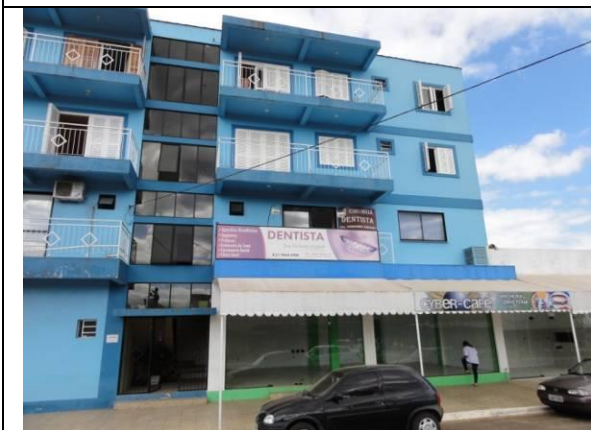
Lateral Esquerda (DSC00387, 15/02/2011, 15:50h)

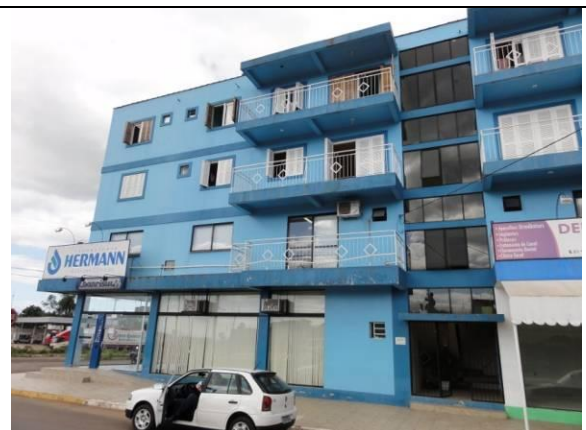
Lateral Esquerda (DSC00388, 15/02/2011, 15:50h)

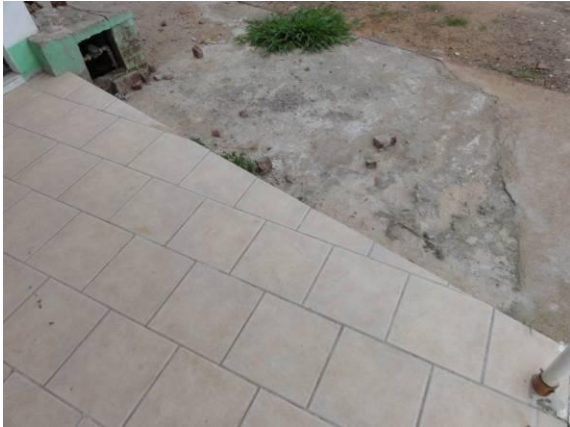
Calçada em torno do prédio (DSC00389,
15/02/2011, 15:50h)

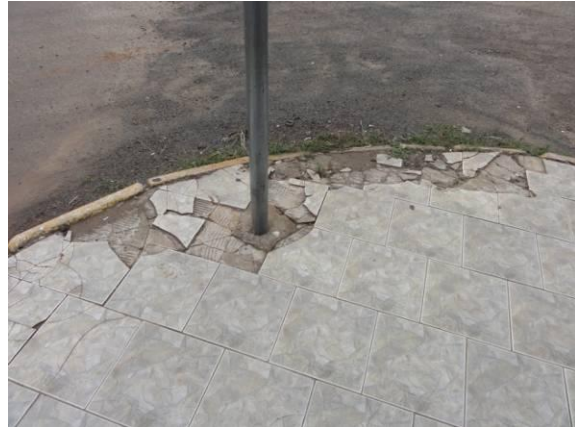
Calçada em torno do prédio – Piso cerâmico
quebrado (DSC00398, 15/02/2011, 15:51h)

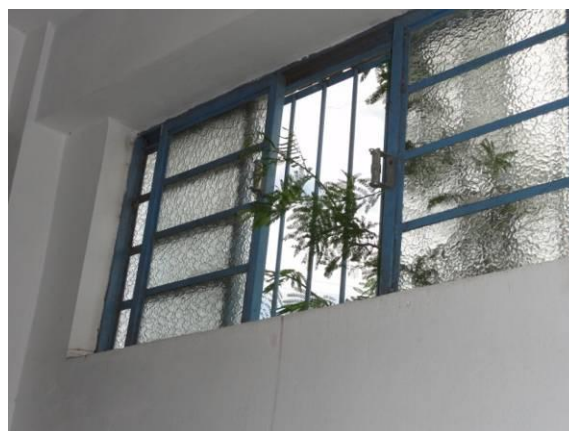
Sala 3 – Térreo – Fissura no reboco próximo a janela (DSC00418, 15/02/2011, 16:00h)

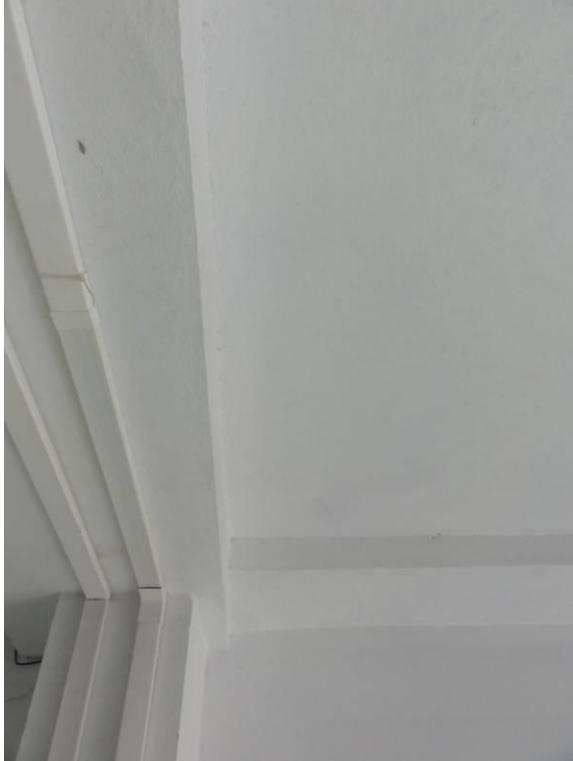
Sala 3 – Térreo – Fissura no reboco
(DSC00421, 15/02/2011, 16:01h)

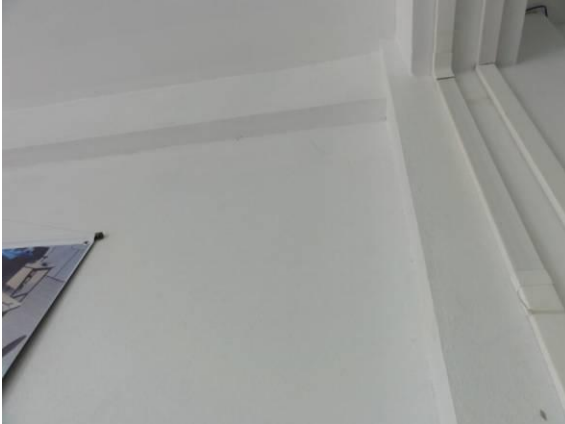
<p>Sala 3 – Térreo (DSC00422, 15/02/2011, 16:01h)</p>	<p>Sala 3 – Térreo - Teto (DSC00423, 15/02/2011, 16:02h)</p>
<p>Sala 3 – Térreo – Teto com fissura no reboco (DSC00424, 15/02/2011, 16:02h)</p>	<p>Sala 3 – Térreo (DSC00425, 15/02/2011, 16:03h)</p>

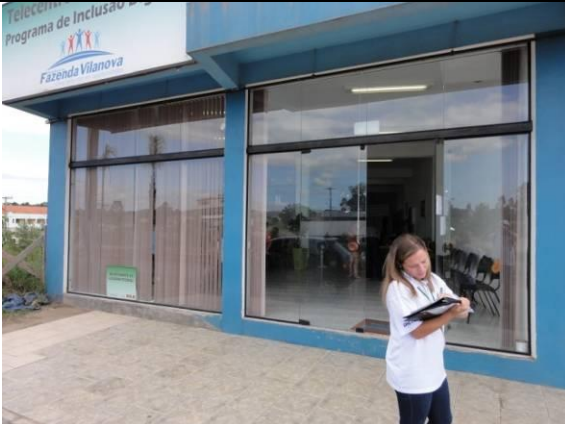
<p>Sala 3 – Térreo – Teto com fissura no reboco (DSC00426, 15/02/2011, 16:04h)</p>	<p>Sala 3 – Térreo (DSC00427, 15/02/2011, 16:04h)</p>

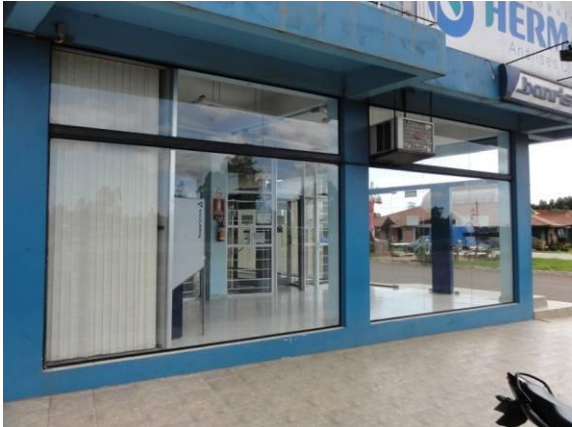
<p>Sala 3 – Térreo fissura no reboco (DSC00428, 15/02/2011, 16:04h)</p>	<p>Sala 3 – Vidraças (DSC00429, 15/02/2011, 16:05h)</p>

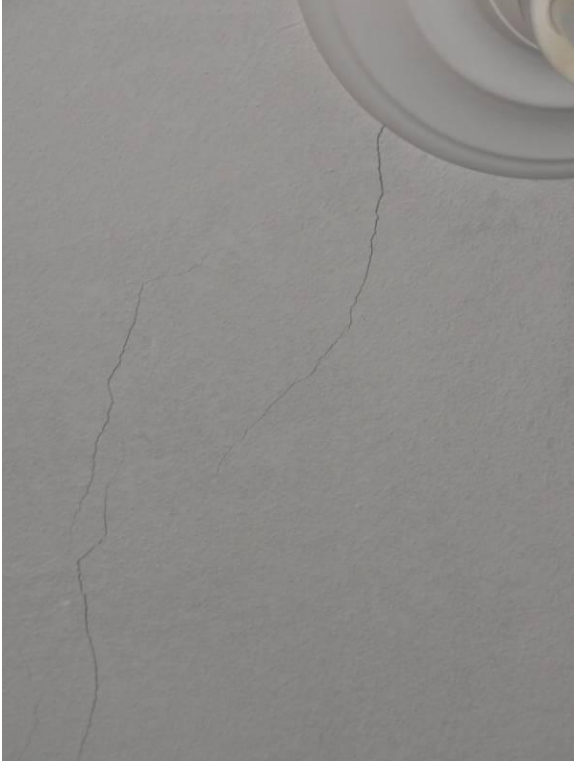
<p>Sala 207 – Teto com fissuras no reboco (DSC01713, 17/02/2011, 16:24h)</p>	<p>Sala 207 – Teto com fissuras no reboco (DSC01714, 17/02/2011, 16:24h)</p>

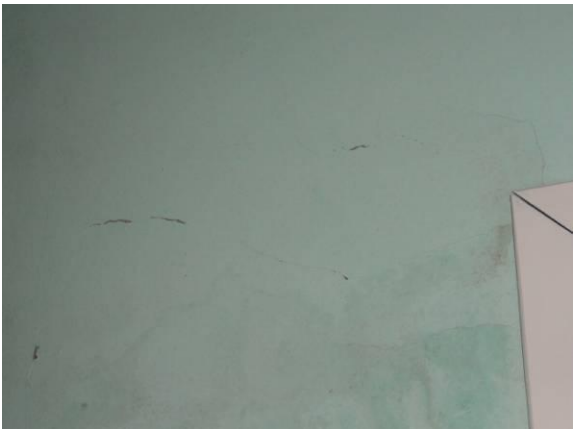
<p>Apto 301 – Quarto – Umidade e fissura no reboco (DSC02110, 18/02/2011, 09:14h)</p>	<p>Apto 301 – Quarto (DSC02111, 18/02/2011, 09:14h)</p>

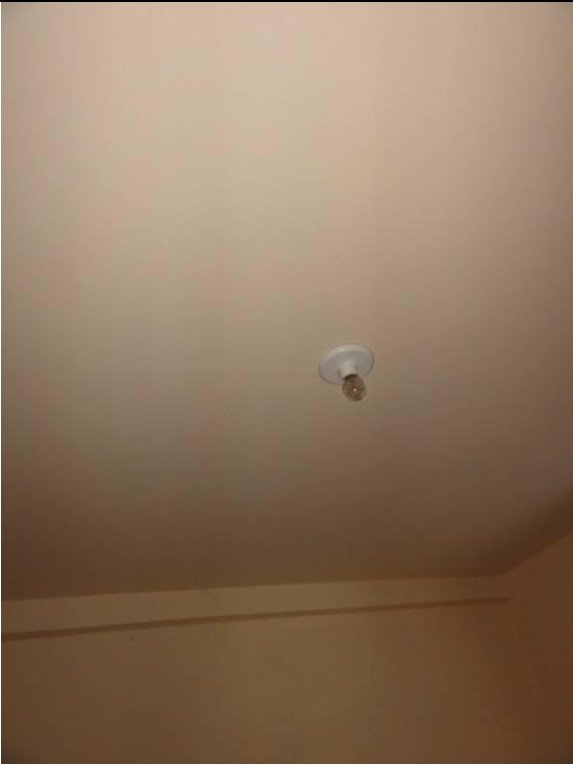
<p>Apto 304 – Quarto – Fissura no reboco (DSC02163, 18/02/2011, 09:28h)</p>	<p>Apto 304 – Quarto (DSC02164, 18/02/2011, 09:29h)</p>

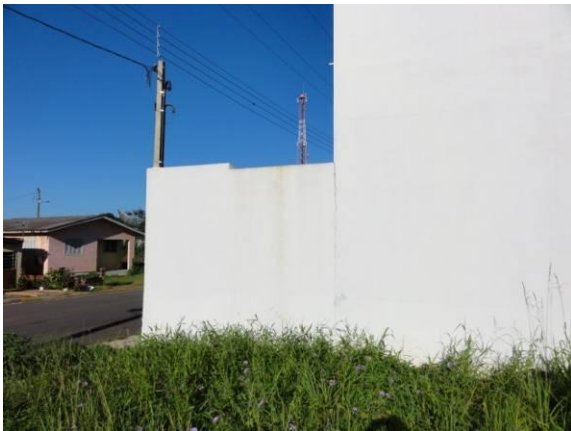
<p>Lateral C – Fundos – Rachadura na parede (DSC00453, 16/02/2011, 07:54h)</p>	<p>Lateral C – Fundos – Rachadura na parede (DSC00454, 16/02/2011, 07:54h)</p>

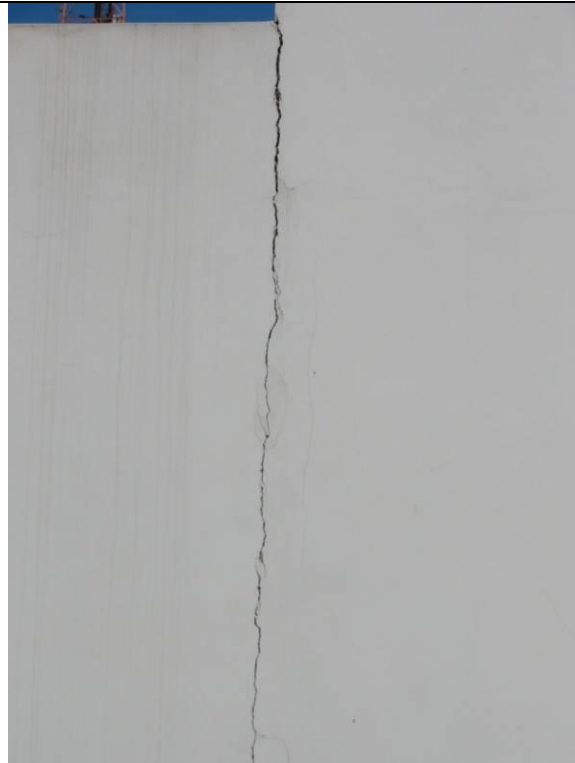
Lateral C – Fundos – Rachadura na parede
(DSC00455, 16/02/2011, 07:55h)

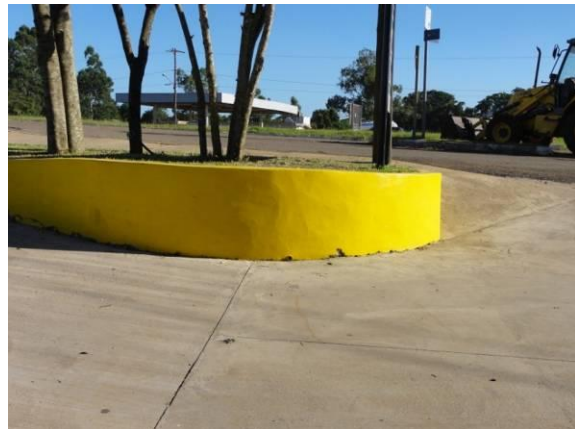
Calçada pavimentada (DSC00482, 16/02/2011, 08:00h)

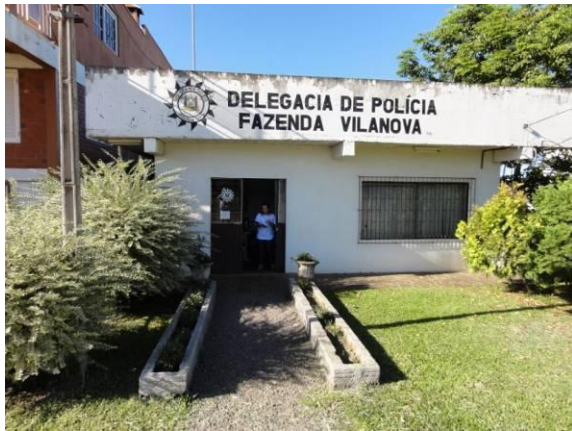
Fachada (DSC00513, 16/02/2011, 08:20h)

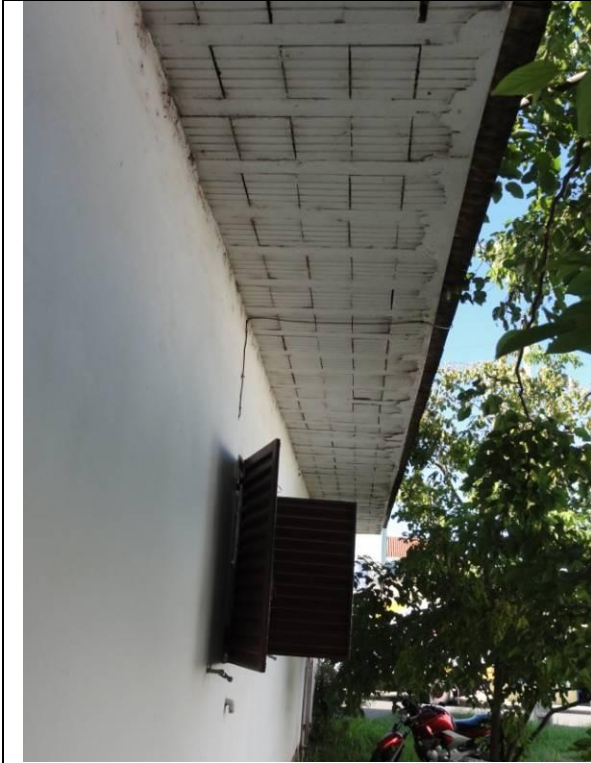
Lateral B – Leves fissuras no reboco
(DSC00522, 16/02/2011, 08:22h)

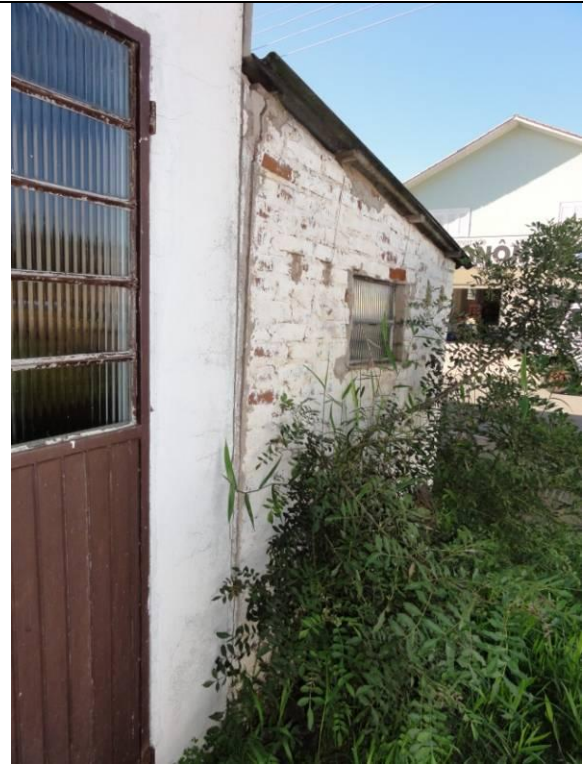
Fundos – Portão – Fissura no reboco
(DSC00531, 16/02/2011, 08:26h)

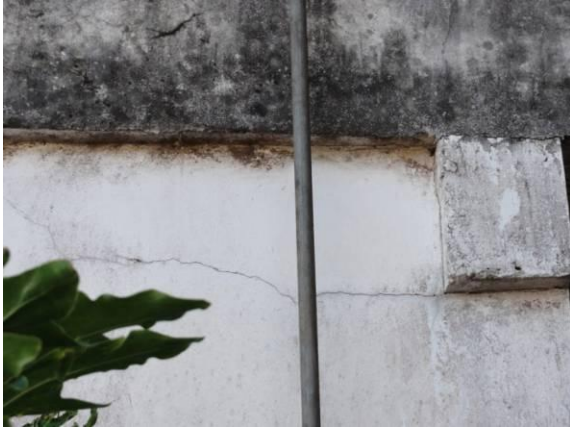
Fundos – Fissuras no reboco (DSC00540,
16/02/2011, 08:28h)

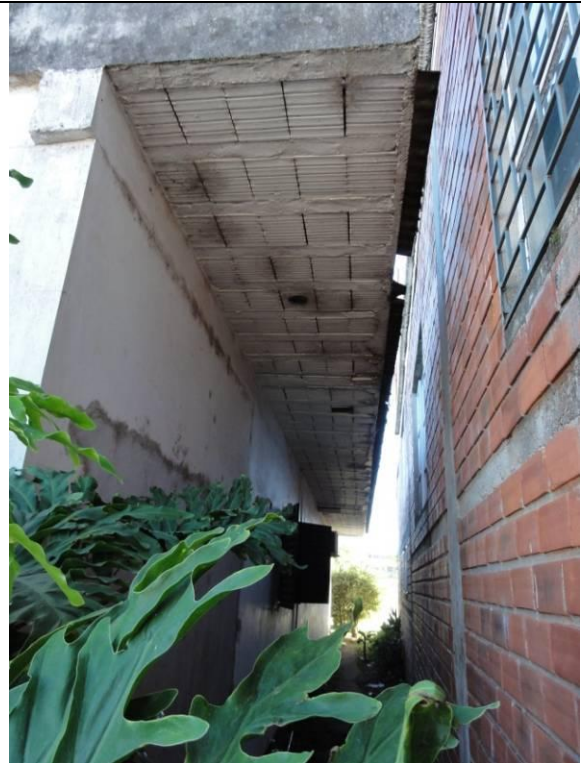
Fundos – Fissuras no reboco (DSC00541,
16/02/2011, 08:28h)
