Relatório Trimestral de Acompanhamento do Plano Básico Ambiental

Duplicação da BR-386/RS

Trecho Tabai - Estrela

Relatório para fins de cadastro de imóveis com referência ao Plano Básico Ambiental do Programa de Monitoramento, Controle e Mitigação de Danos Patrimoniais.

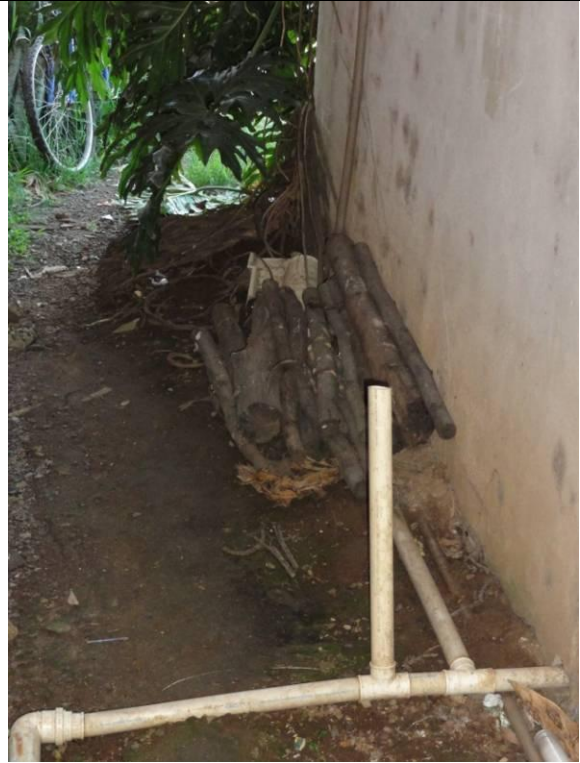
Lateral D – Fissuras no reboco (DSC00553,
16/02/2011, 08:30h

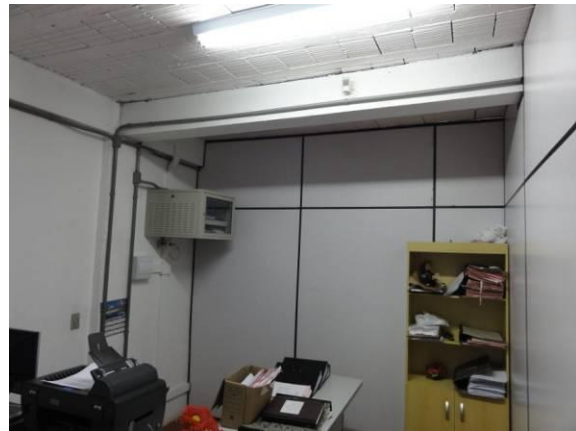
Fissura no reboco (DSC00569, 16/02/2011, 08:34h)

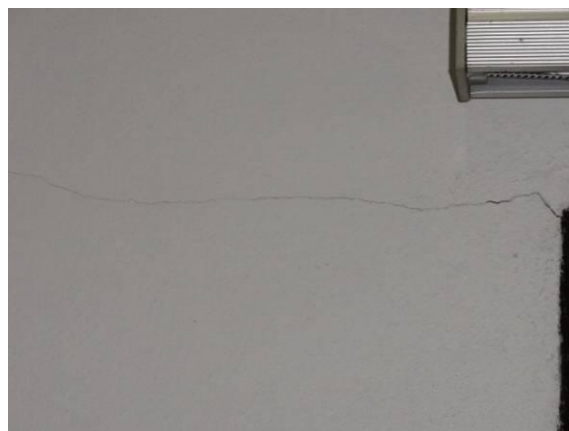
Sala 1 - Leves fissuras no reboco (DSC00577,
16/02/2011, 08:36h)

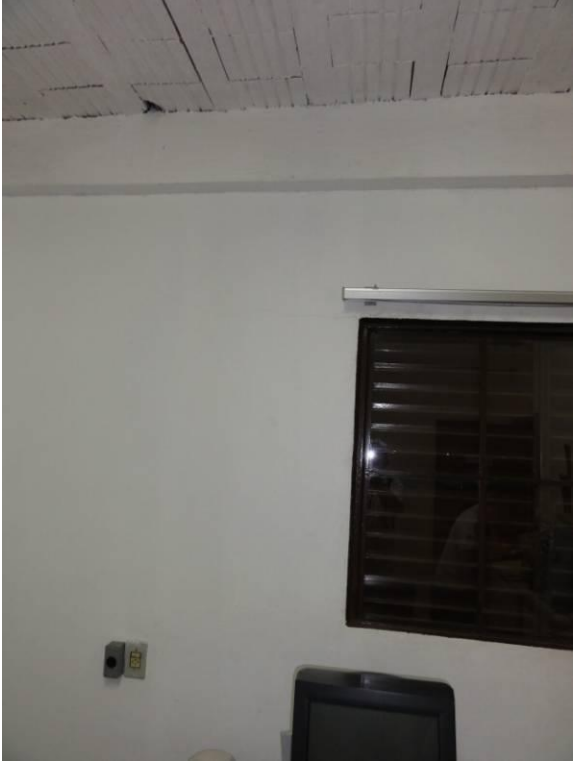
Sala 1 - Leves fissuras no reboco (DSC00578,
16/02/2011, 08:36h)

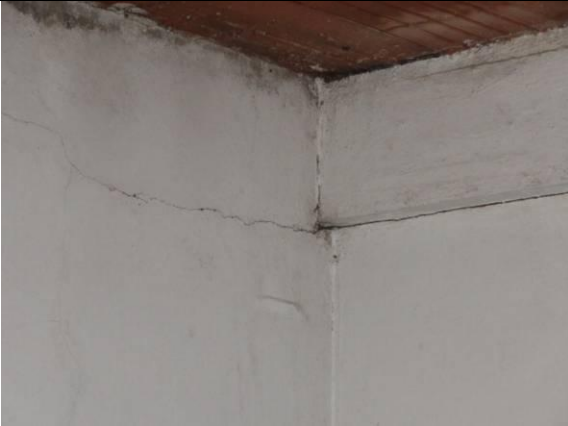
<p>Garagem - Fundos (DSC00581, 16/02/2011, 08:37h)</p>	<p>Garagem – Fundos – Leves fissuras no reboco próximas ao teto (DSC00582, 16/02/2011, 08:37h)</p>

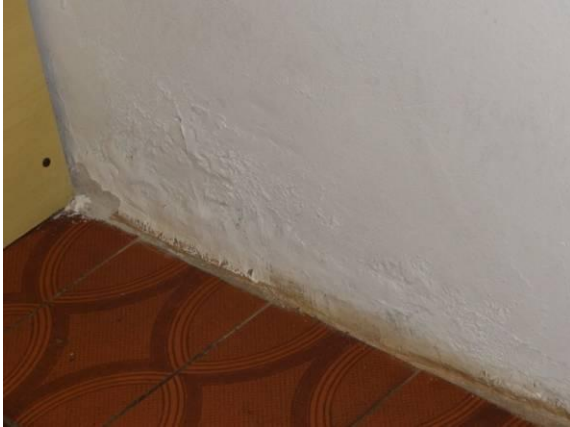
Sala - Parede 10 – umidade e reboco descascando (DSC00599, 16/02/2011, 08:43h)
