Relatório Trimestral de Acompanhamento do Plano Básico Ambiental

Duplicação da BR-386/RS

Trecho Tabai - Estrela

Ficha de Vistoria de Imóveis

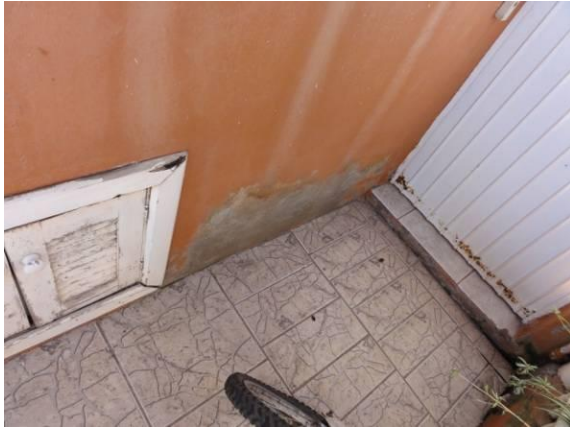
Escada – Muro subida – Tinta e reboco descascando (DSC00636, 16/02/2011, 09:24h)

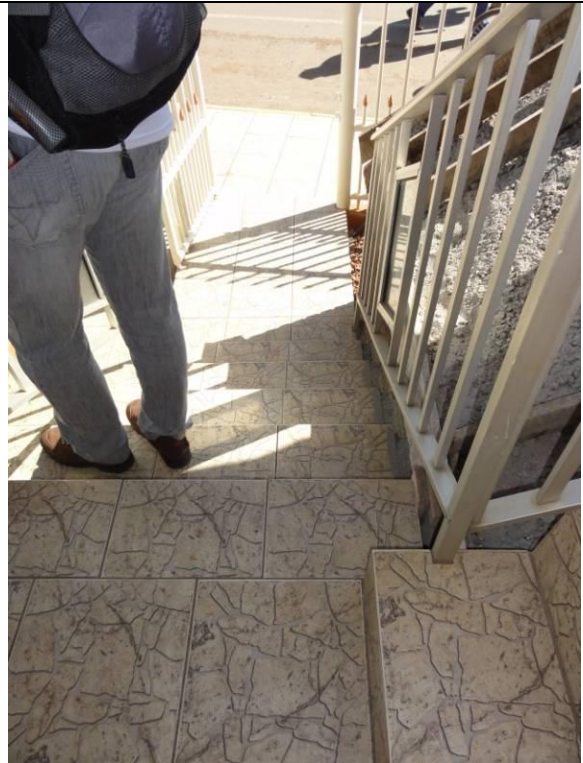
Escada (DSC00641, 16/02/2011, 09:25h)

Escada em alvenaria revestida com piso cerâmico apresentando na lateral direita apresentando uma rachadura de 30 cm com espessura de 2mm, e parede úmida,

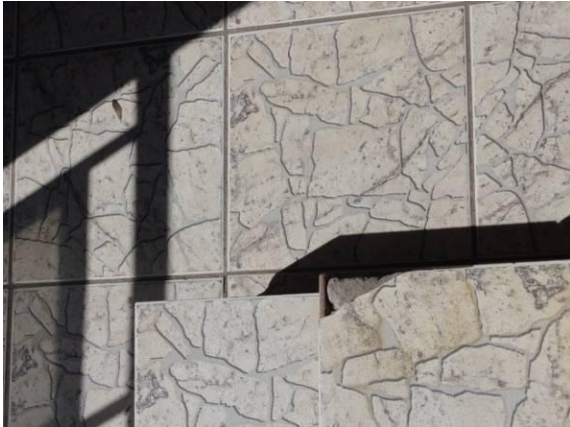
Escada – Piso cerâmico quebrado (DSC00668, 16/02/2011, 09:32h)

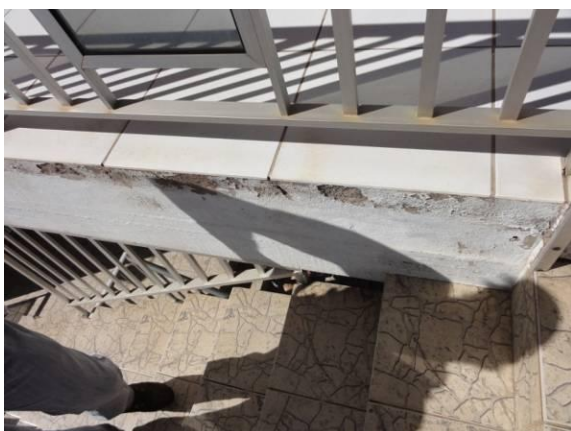
Escada – Reboco descascado (DSC00670,
16/02/2011, 09:32h)

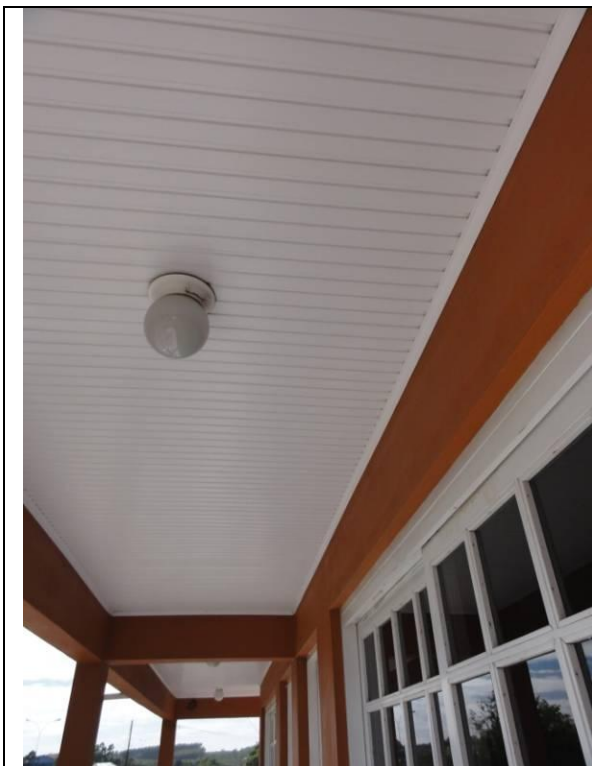
Piso superior – Sacada – Teto com forro PVC (DSC00674, 16/02/2011, 09:33h)

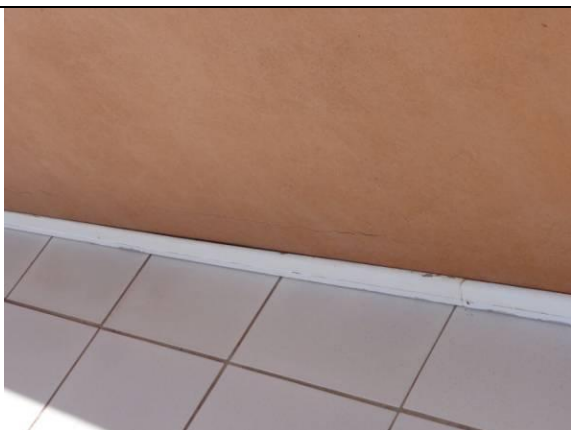
Piso superior – Sacada – Parede com fissura no reboco (DSC00676, 16/02/2011, 09:34h)

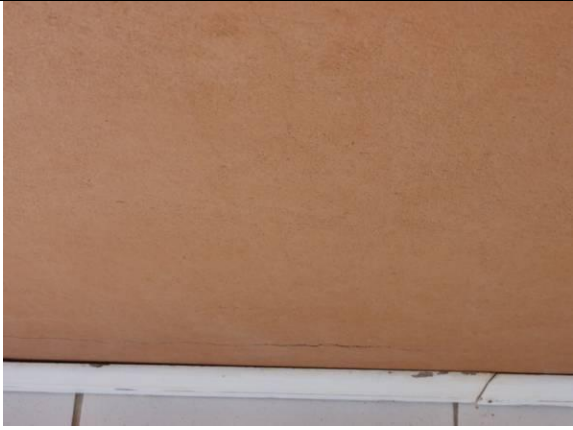
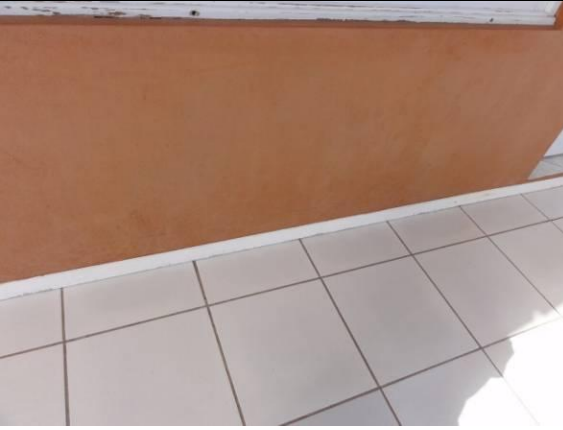
Piso superior – Sacada – Parede com fissura no reboco (DSC00680, 16/02/2011, 09:35h)	Piso superior – Sacada – Parede com fissura no reboco (DSC00681, 16/02/2011, 09:37h)

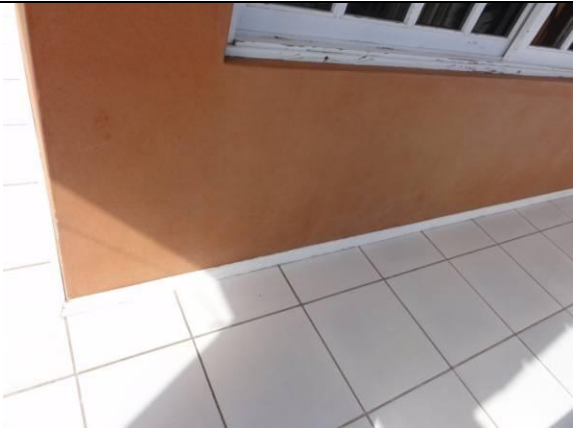
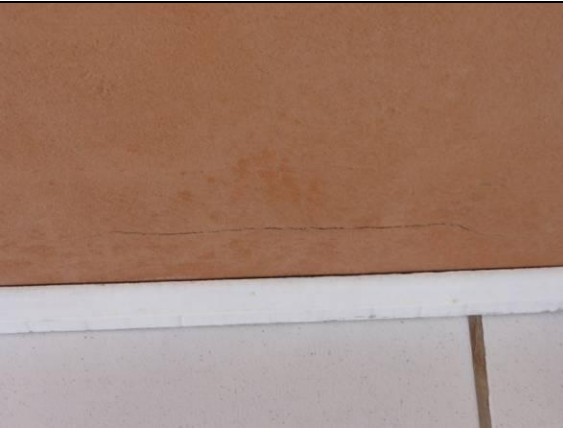
<p>Piso superior – Sacada – Parede com fissura no reboco (DSC00682, 16/02/2011, 09:37h)</p>	<p>Piso superior – Sacada – Parede com fissura no reboco (DSC00683, 16/02/2011, 09:37h)</p>

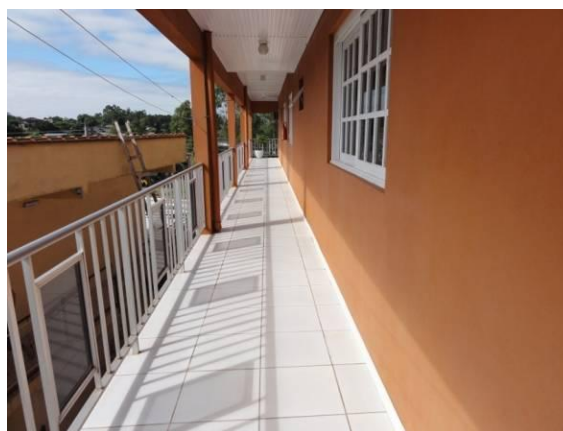
Piso superior – Sacada (DSC00689,
16/02/2011, 09:39h)

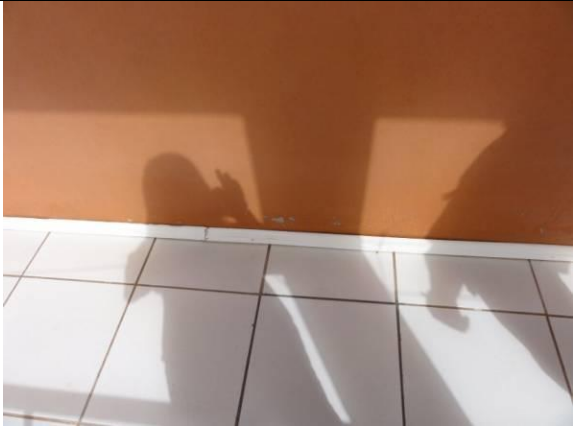
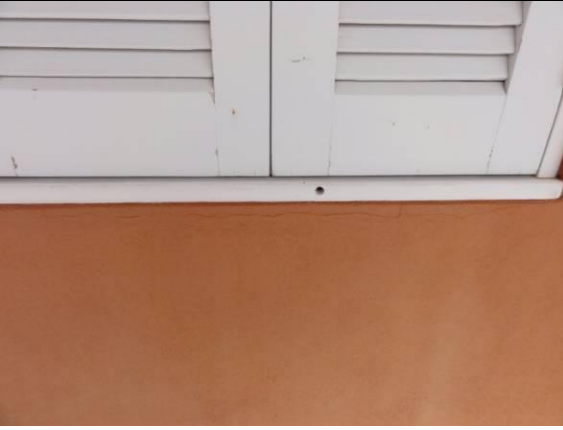
<p>Piso superior – Sacada – Fissuras no reboco (DSC00692, 16/02/2011, 09:40h)</p>	<p>Piso superior – Sacada – Fissuras no reboco (DSC00693, 16/02/2011, 09:41h)</p>

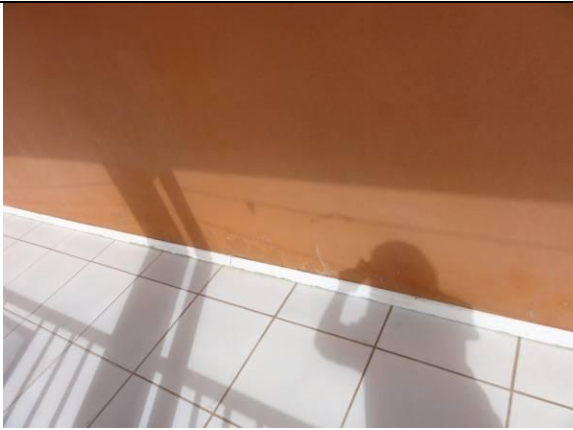
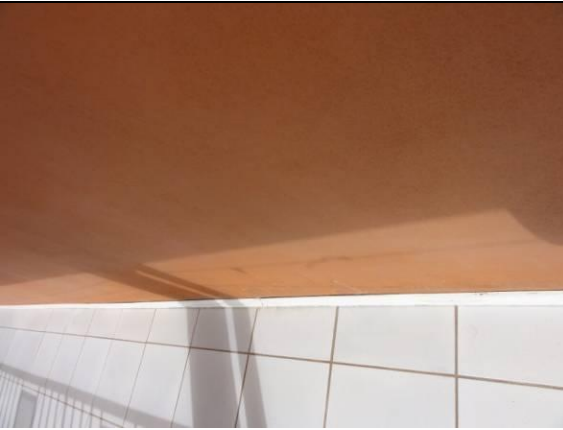
<p>Piso superior – Sacada – Fissuras no reboco (DSC00694, 16/02/2011, 09:41h)</p>	<p>Piso superior – Sacada – Fissuras no reboco (DSC00695, 16/02/2011, 09:41h)</p>

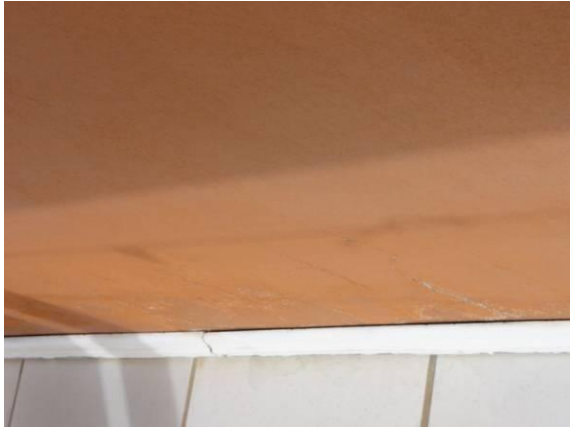
Piso superior – Sacada – Fissuras no reboco
(DSC00696, 16/02/2011, 09:41h)

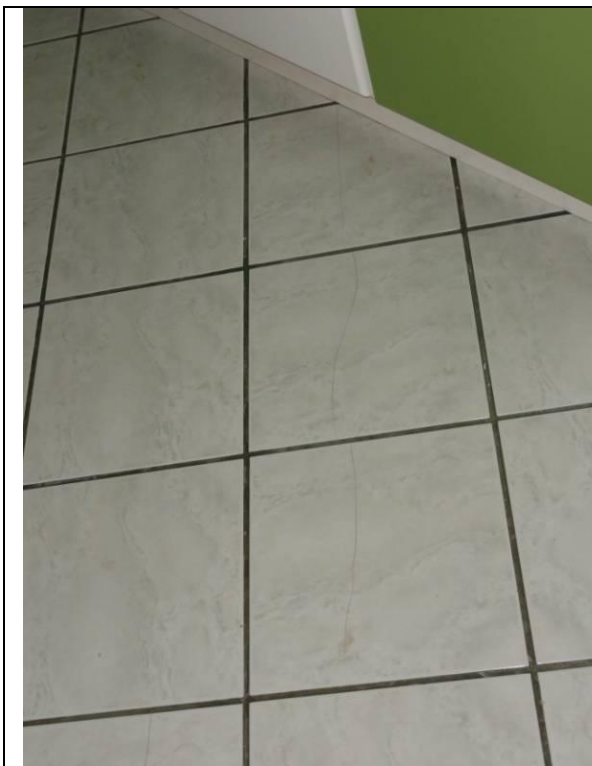
Piso superior – Cozinha – Piso cerâmico rachado (DSC00712, 16/02/2011, 09:46h)

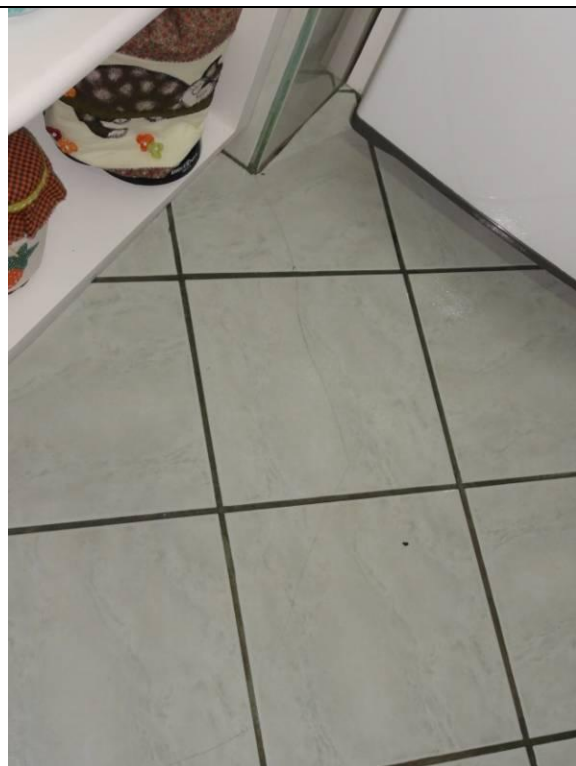
Piso superior – Cozinha – Piso cerâmico rachado (DSC00713, 16/02/2011, 09:46h)

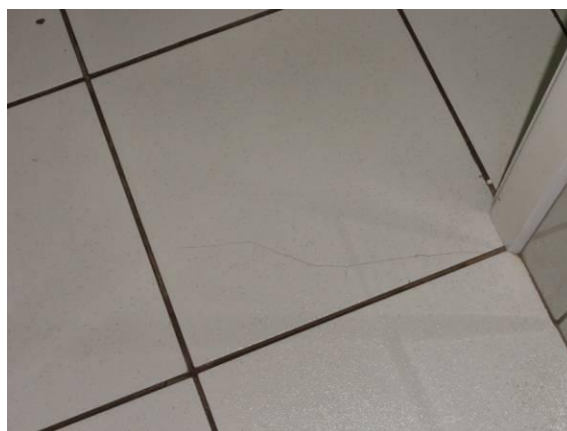
Piso superior – Area de Serviço – Piso cerâmico rachado (DSC00721, 16/02/2011, 09:48h)

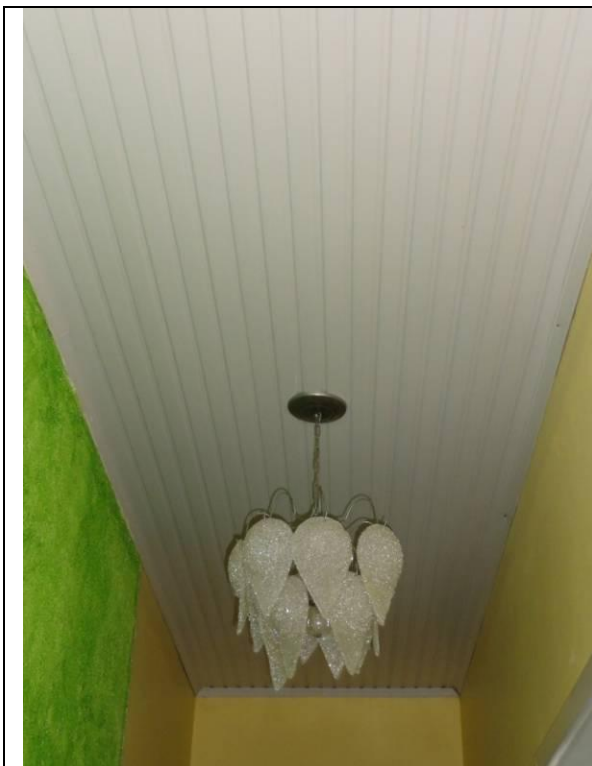
Piso superior – Corredor – Teto com forro PVC
(DSC00724, 16/02/2011, 09:49h)

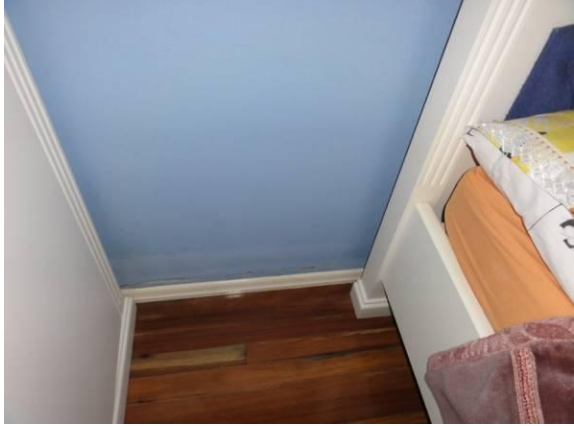
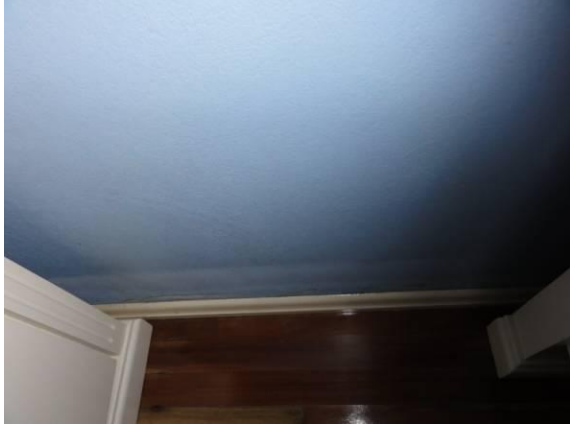
<p>Piso superior – Quarto – umidade e reboco descascando (DSC00754, 16/02/2011, 09:55h)</p>	<p>Piso superior – Quarto – umidade e reboco descascando (DSC00755, 16/02/2011, 09:55h)</p>

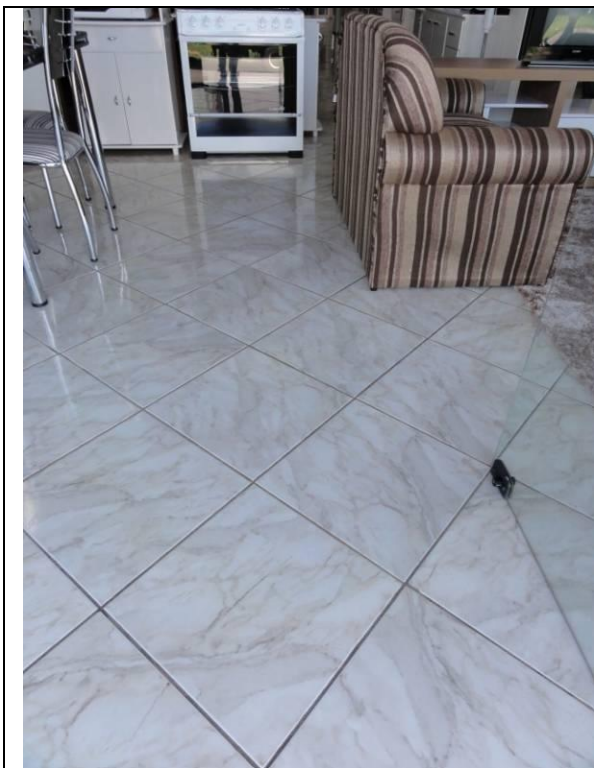
Fundos – Loja – Piso cerâmico (DSC00770
16/02/2011, 10:04h)

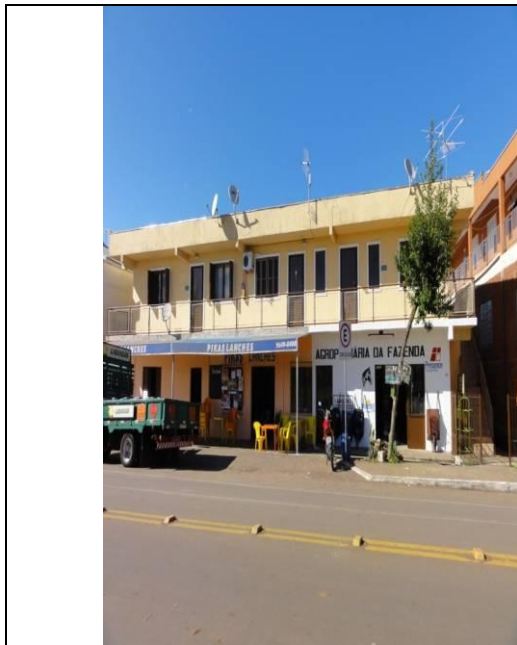
Fachada (DSC00604, 16/02/2011, 08:58h)

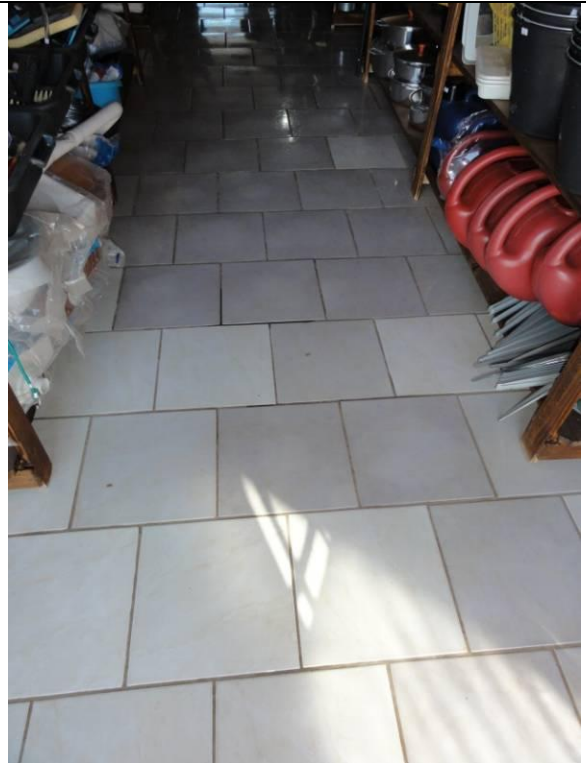
Piso inferior – Loja – Piso cerâmico (DSC00609, 16/02/2011, 08:59h)

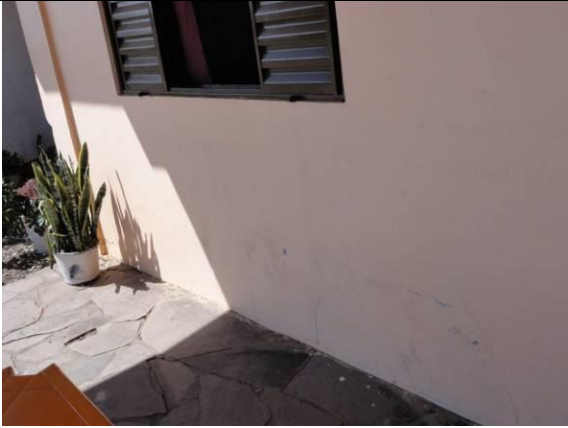
<p>Fachada – Bar – Parede externa com várias fissuras no reboco (DSC00808, 16/02/2011, 10:18h)</p>	<p>Fachada – Bar – Parede externa com várias fissuras no reboco (DSC00809, 16/02/2011, 10:18h)</p>

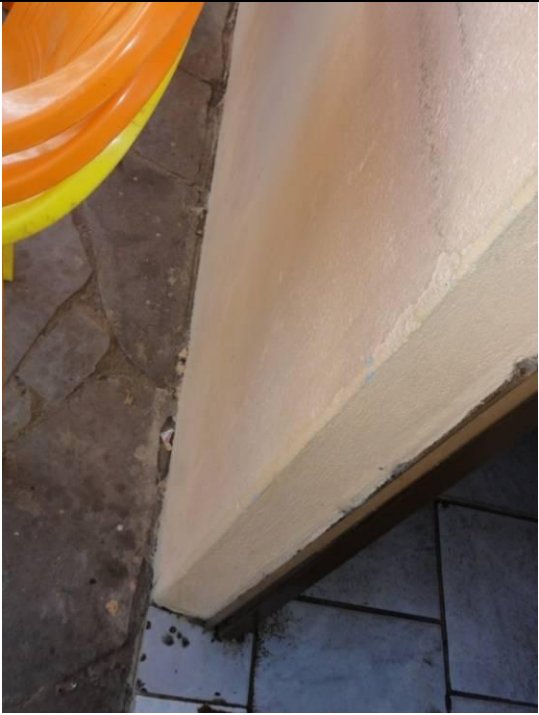
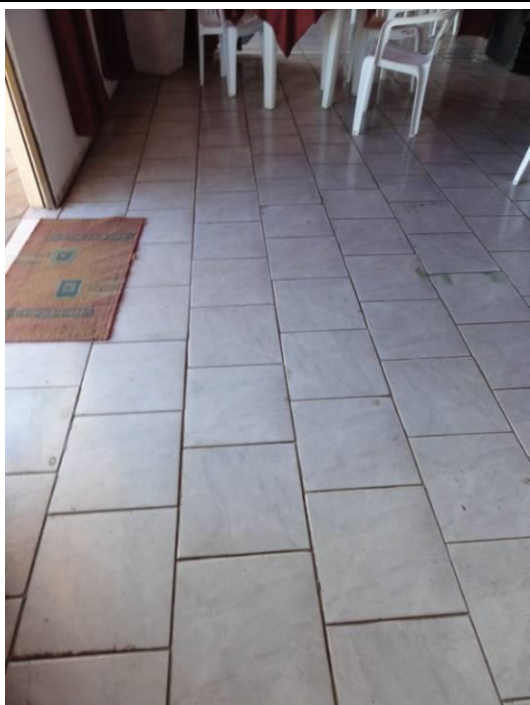
<p>Fachada – Bar – Parede externa com várias fissuras no reboco (DSC00810, 16/02/2011, 10:18h)</p>	<p>Bar – Piso cerâmico interno (DSC00811, 16/02/2011, 10:19h)</p>

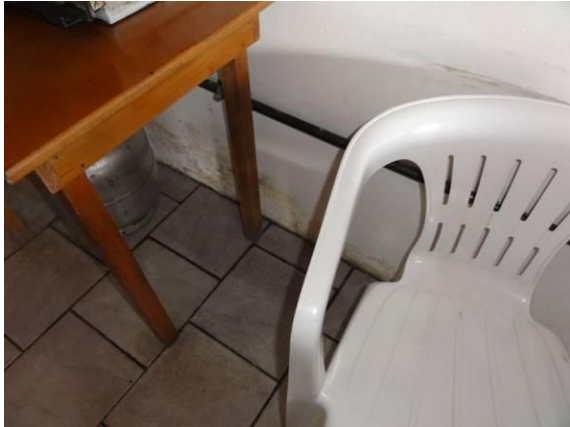
Bar – Parede com muita umidade (DSC00814, 16/02/2011, 10:19h)

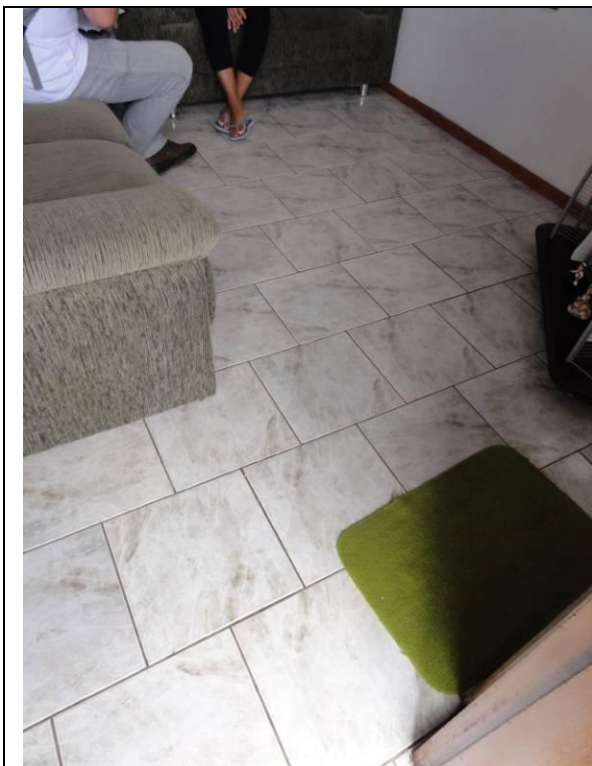
Piso superior – Apto 2 - Sala (DSC00884,
16/02/2011, 10:44h)

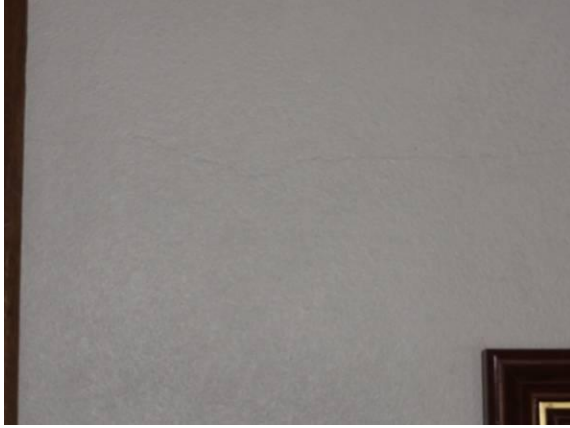
<p>Piso superior – Apto 3 - Quarto (DSC00906, 16/02/2011, 13:13h)</p>	<p>Piso superior – Apto 3 - Quarto - Fissura no reboco (DSC00907, 16/02/2011, 13:14h)</p>

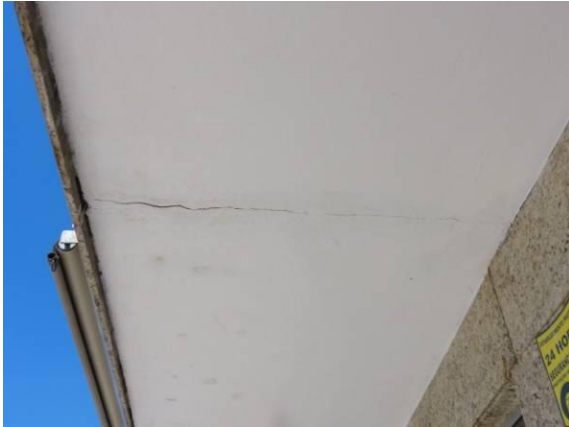
Fachada – Marquise – com fissura no reboco
(DSC00915, 16/02/2011, 13:22h)

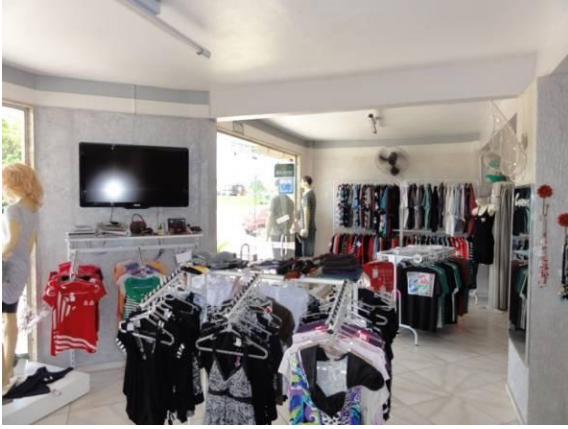
<p>Loja – Parede com algumas fissuras no reboco (DSC00921, 16/02/2011, 13:24h)</p>	<p>Loja – (DSC00922, 16/02/2011, 13:25h)</p>

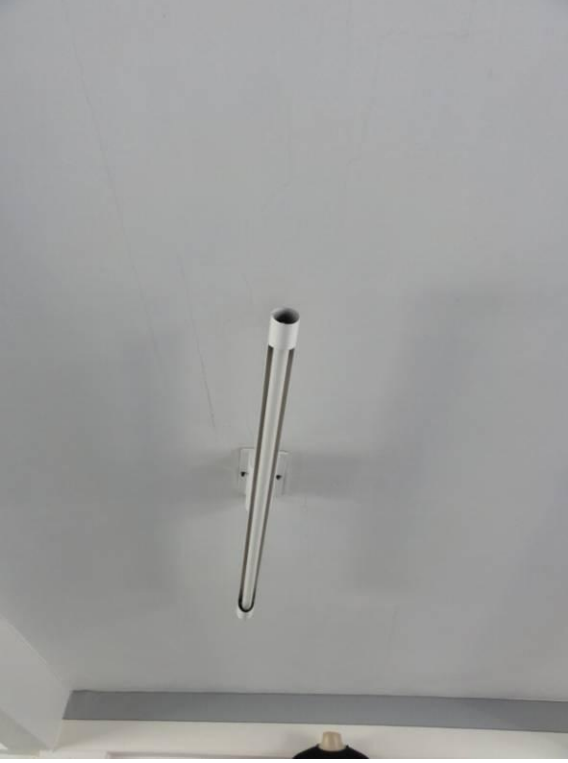
<p>Loja (DSC00923, 16/02/2011, 13:25h)</p>	<p>Loja – Teto com fissuras no reboco (DSC00924, 16/02/2011, 13:25h)</p>

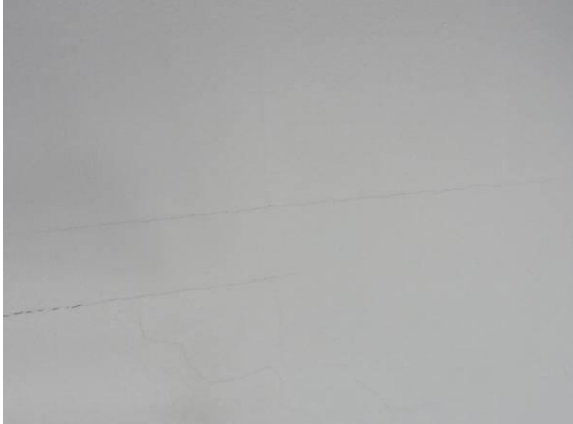
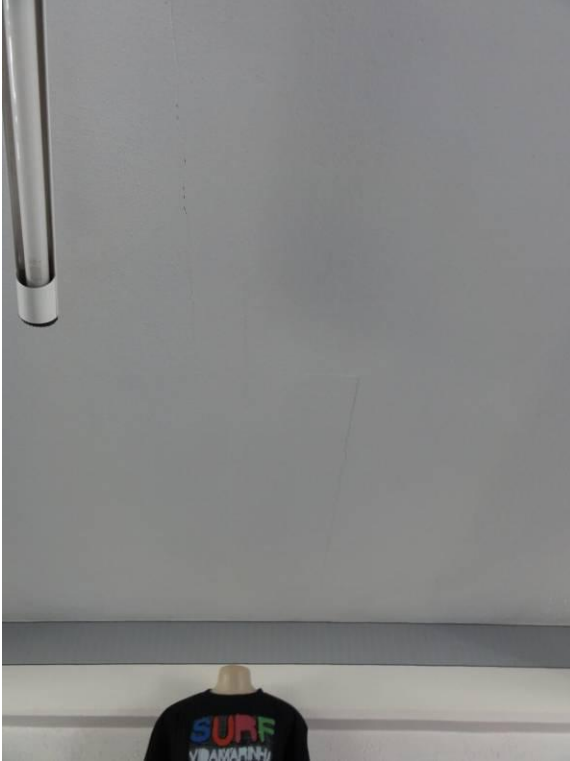
<p>Loja – Teto com fissuras no reboco (DSC00929, 16/02/2011, 13:26h)</p>	<p>Loja – Teto com fissuras no reboco (DSC00930, 16/02/2011, 13:27h)</p>

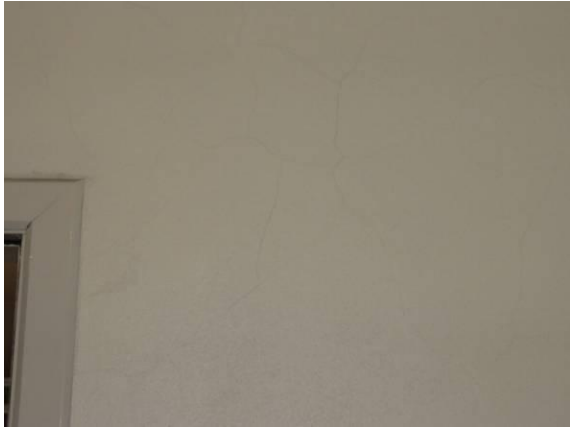
Piso superior – Quarto – Fissura no reboco
(DSC00963, 16/02/2011, 13:42h)

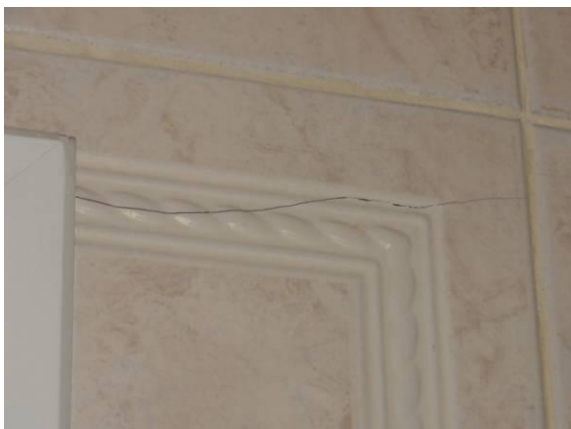
Piso superior – Cozinha – Azulejo rachado
(DSC00965, 16/02/2011, 13:43h)

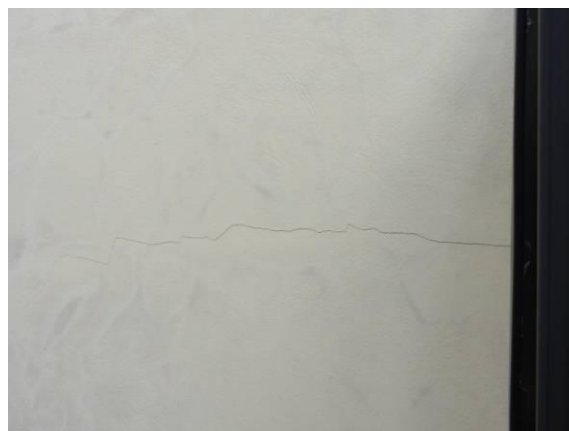
Piso inferior – Padaria – Parede com fissuras
no reboco (DSC00983, 16/02/2011, 13:54h)

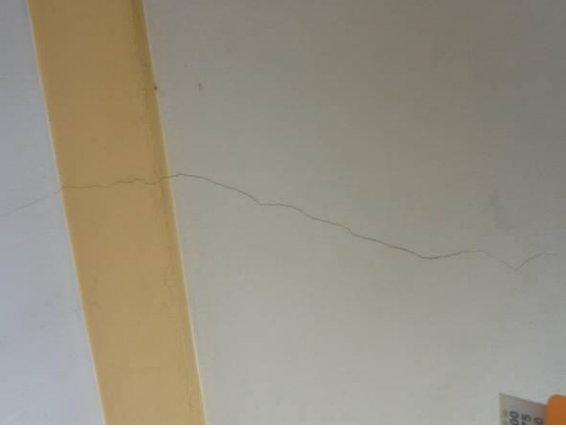
<p>Piso inferior – Padaria (DSC00986, 16/02/2011, 13:56h)</p>	<p>Piso inferior – Padaria – Parede 1 com fissuras no reboco (DSC00987, 16/02/2011, 13:56h)</p>

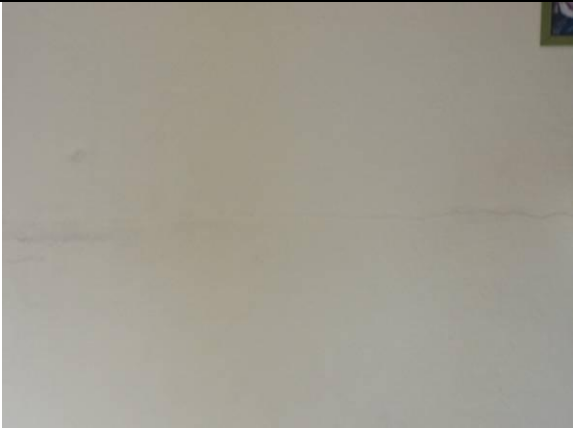
<p>Piso inferior – Padaria – Parede 1 com fissuras no reboco (DSC00988, 16/02/2011, 13:56h)</p>	<p>Piso inferior – Padaria (DSC00989, 16/02/2011, 13:57h)</p>

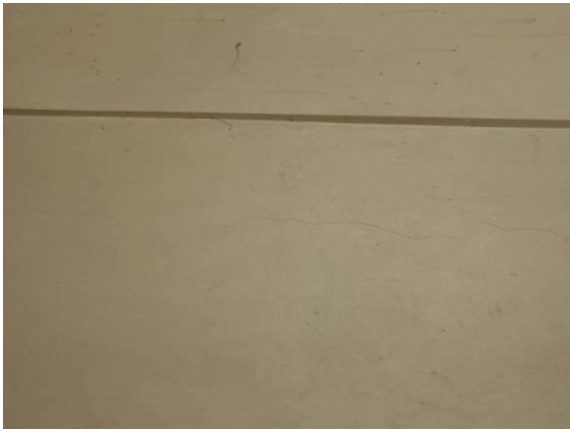
Escada (DSC01008, 16/02/2011, 14:05h)	Escada – Paredes com fissura no reboco (DSC01009, 16/02/2011, 14:05h)

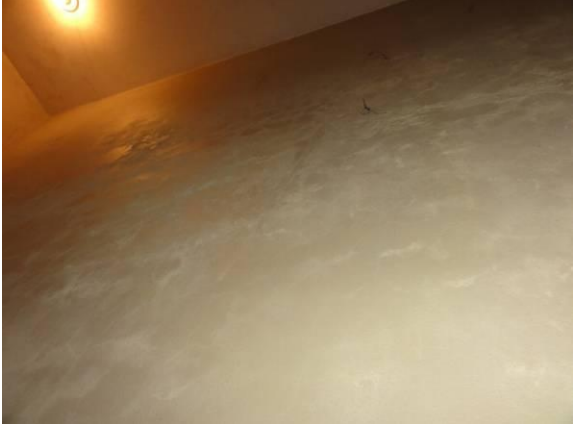
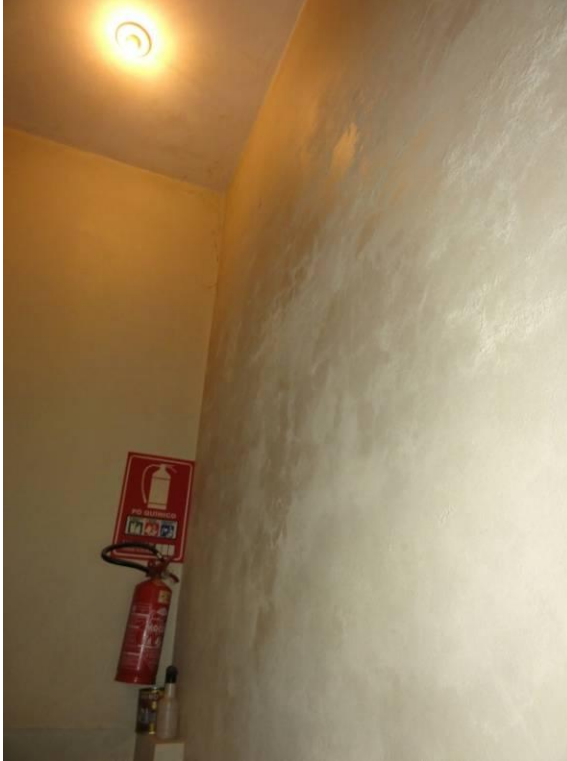
<p>Escada – Paredes com fissura no reboco (DSC01010, 16/02/2011, 14:05h)</p>	<p>Escada – Paredes com fissura no reboco (DSC01011, 16/02/2011, 14:05h)</p>

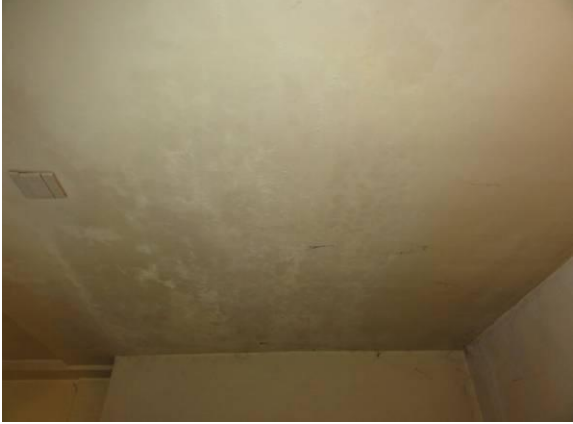
<p>Escada – Paredes com fissura no reboco (DSC01012, 16/02/2011, 14:06h)</p>	<p>Piso superior – Cozinha (DSC01013, 16/02/2011, 14:06h)</p>

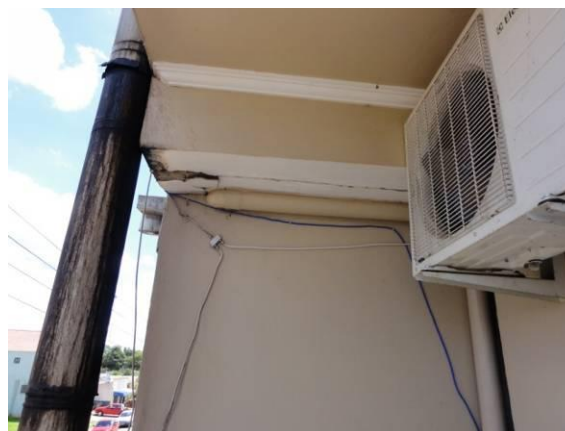
Piso superior - Sacada – Marquise com reboco
rachado e caindo (DSC01017, 16/02/2011,
14:07h)

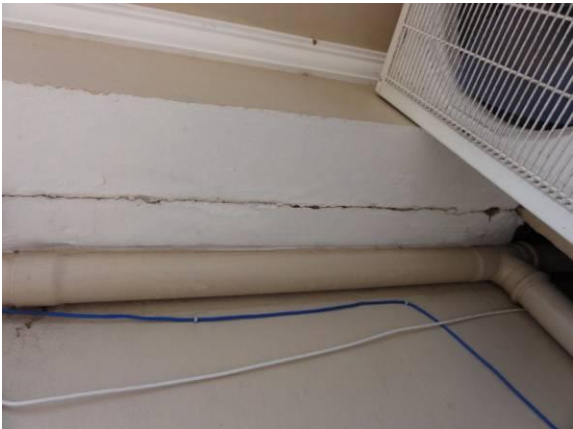
<p>Piso superior - Sacada – Marquise reboco rachado (DSC01018, 16/02/2011, 14:07h)</p>	<p>Piso superior - Sala (DSC01019, 16/02/2011, 14:08h)</p>

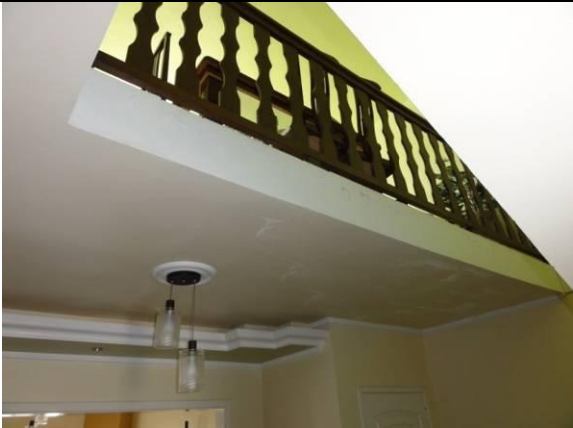
<p>Piso superior - Sala (DSC01020, 16/02/2011, 14:08h)</p>	<p>Piso superior - Sala (DSC01021, 16/02/2011, 14:08h)</p>

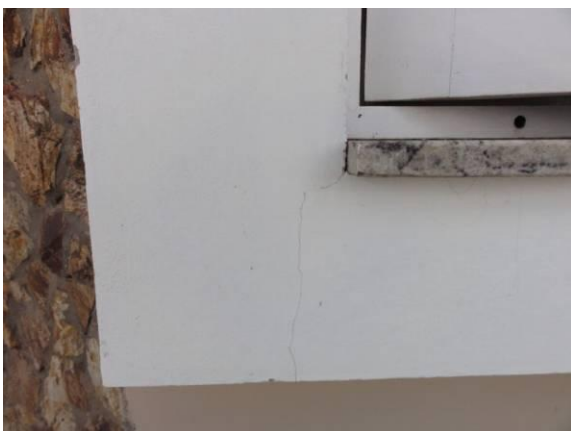
Piso superior - Sacada – Fissura no reboco próximo a janela (DSC01026, 16/02/2011, 14:10h)

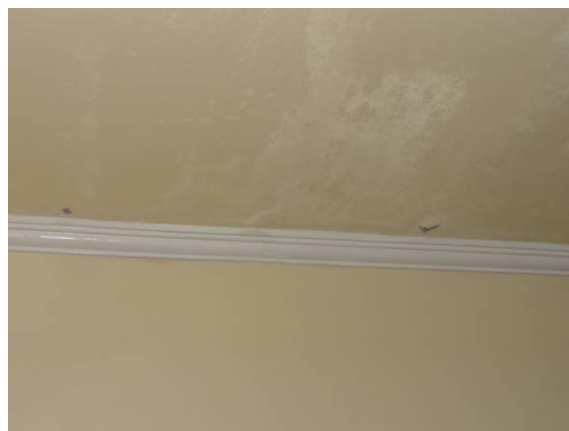
Piso superior - Escada – Parede com umidade
(DSC01037, 16/02/2011, 14:13h)

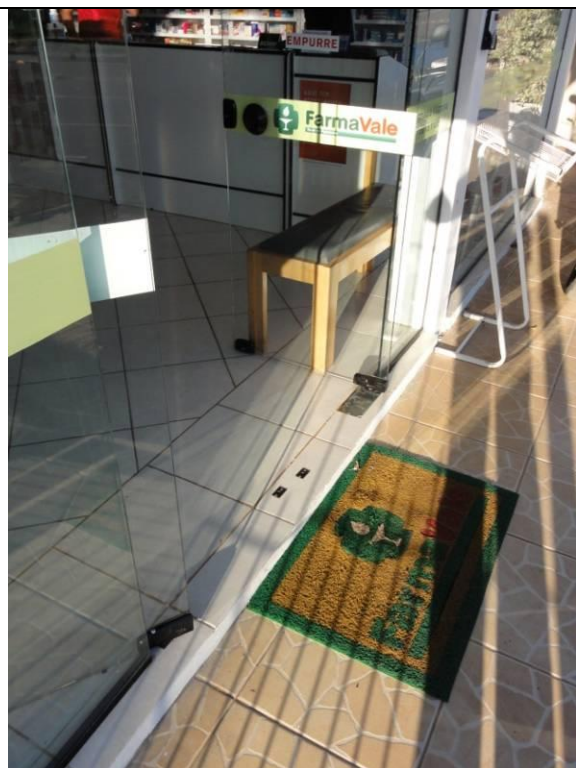
Entrada – Piso cerâmico quebrado (DSC01080, 17/02/2011, 07:10h)

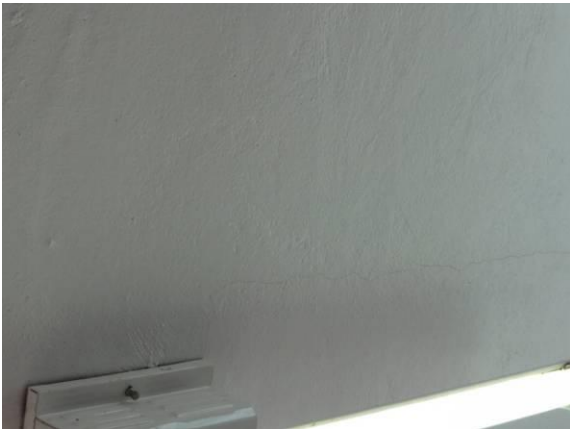
<p>Piso inferior – Farmácia - Teto (DSC01084, 17/02/2011, 07:13h)</p>	<p>Piso inferior – Farmácia – Teto com algumas fissuras (DSC01085, 17/02/2011, 07:13h)</p>

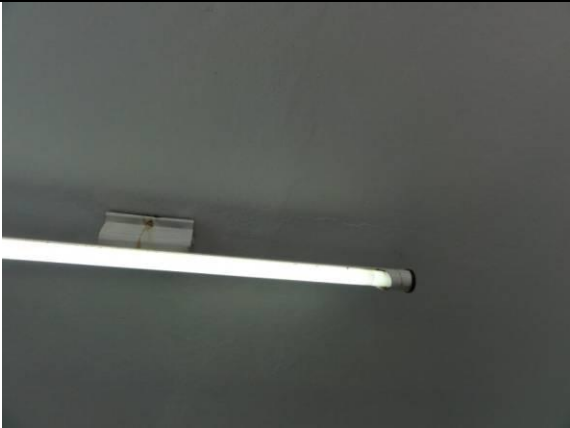
<p>Piso inferior – Farmácia (DSC01086, 17/02/2011, 07:13h)</p>	<p>Piso inferior – Farmácia – Teto com algumas fissuras (DSC01087, 17/02/2011, 07:14h)</p>

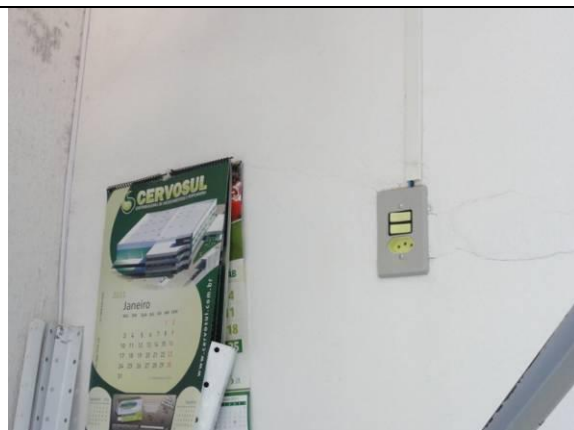
Subida da escada – Parede com algumas fissuras no reboco (DSC01093, 17/02/2011, 07:16h)

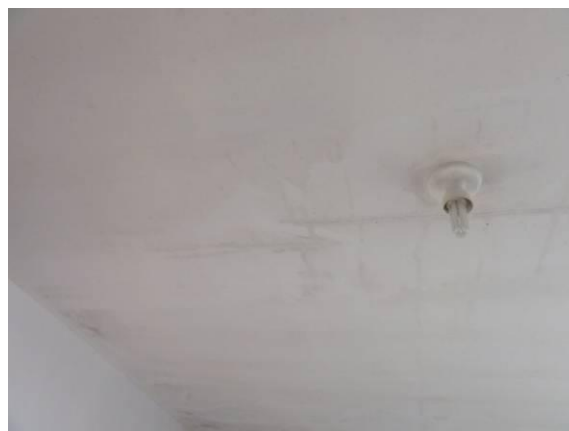
Piso superior – Cozinha – Teto com fissuras no reboco (DSC01110, 17/02/2011, 07:22h)

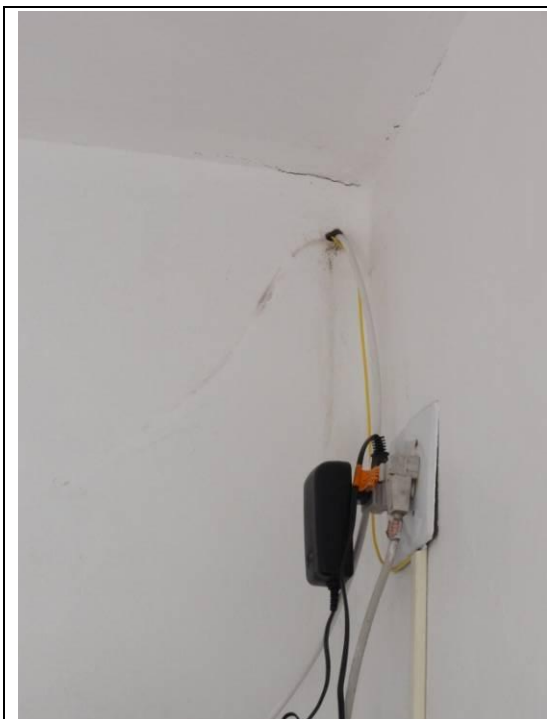
Piso superior – Sala – Teto com algumas fissuras no reboco (DSC01115, 17/02/2011, 07:25h)

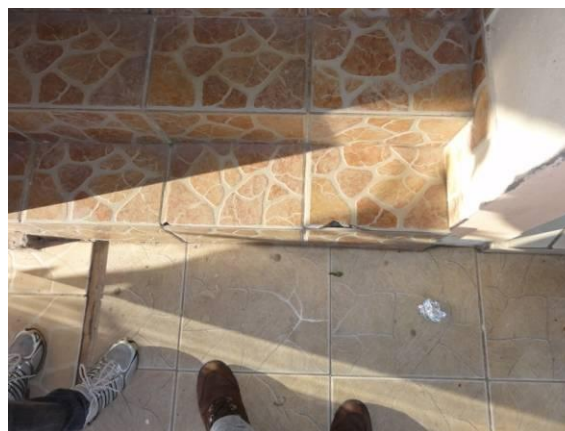
Piso superior – Fundos – piso cerâmico
(DSC01128, 17/02/2011, 07:30h)

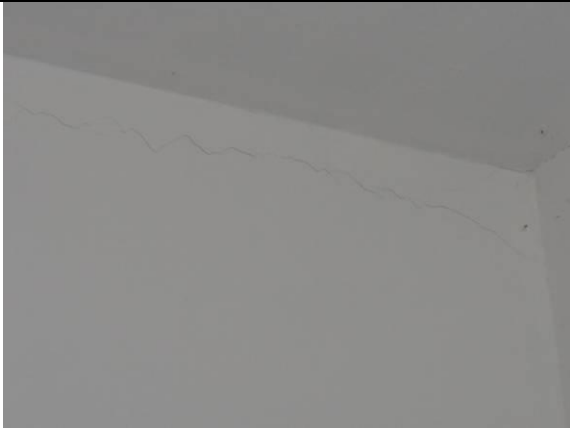
<p>Piso superior - Rádio - Sala (DSC01131, 17/02/2011, 07:31h)</p>	<p>Piso superior - Rádio – Sala – Fissura no reboco (DSC01132, 17/02/2011, 07:31h)</p>

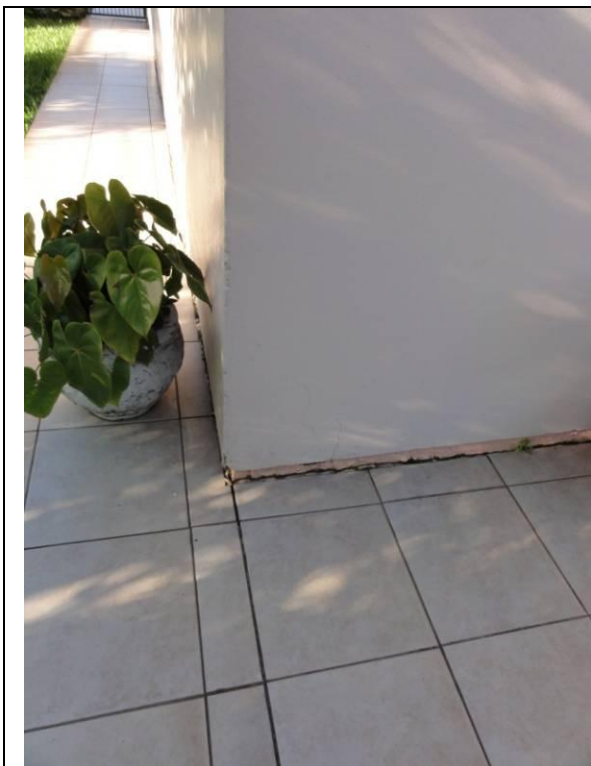
Fachada - Rachadura na divisória parede e piso (DSC01163, 17/02/2011, 07:46h)

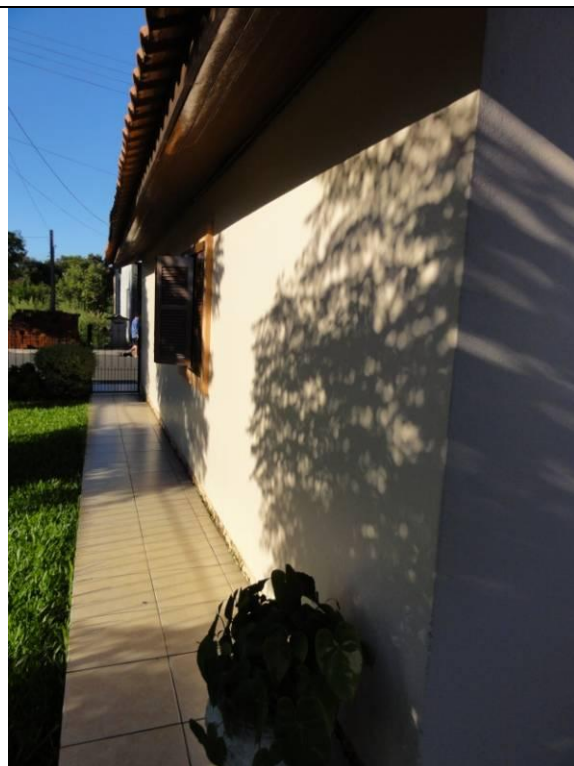
Fachada - Rachadura na divisória parede e piso (DSC01164, 17/02/2011, 07:46h)

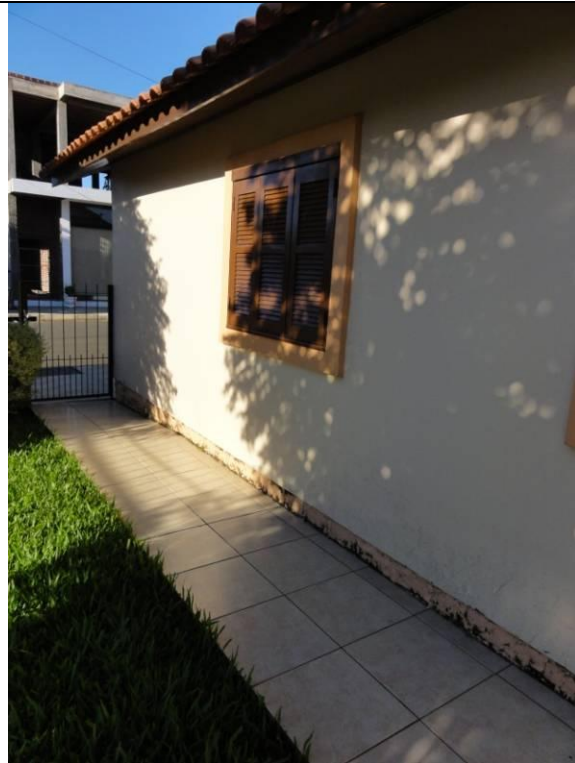
Fachada - Rachadura na divisória parede e piso (DSC01166, 17/02/2011, 07:46h)

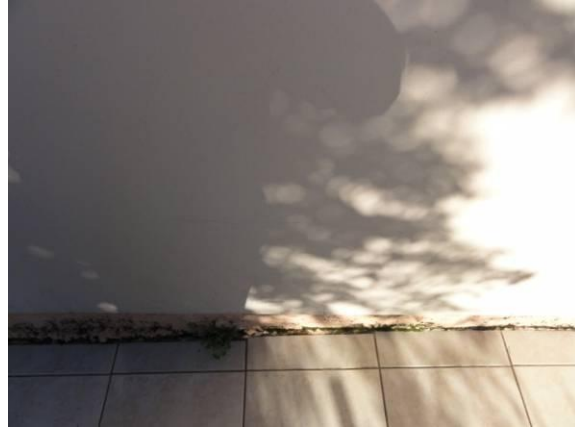
Lateral D - Rachadura na divisória parede e
piso (DSC01171, 17/02/2011, 07:47h)

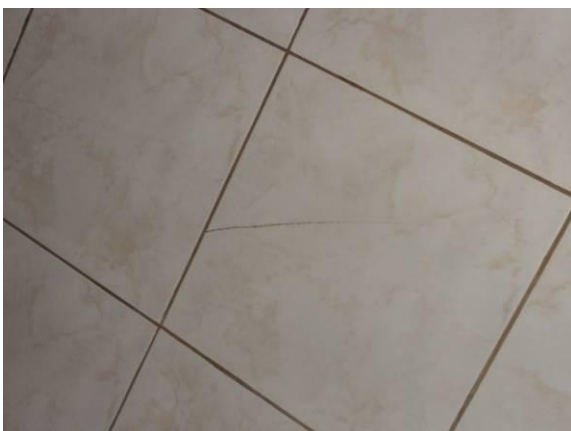
Quarto – Piso cerâmico rachado (DSC01192,
17/02/2011, 07:51h)

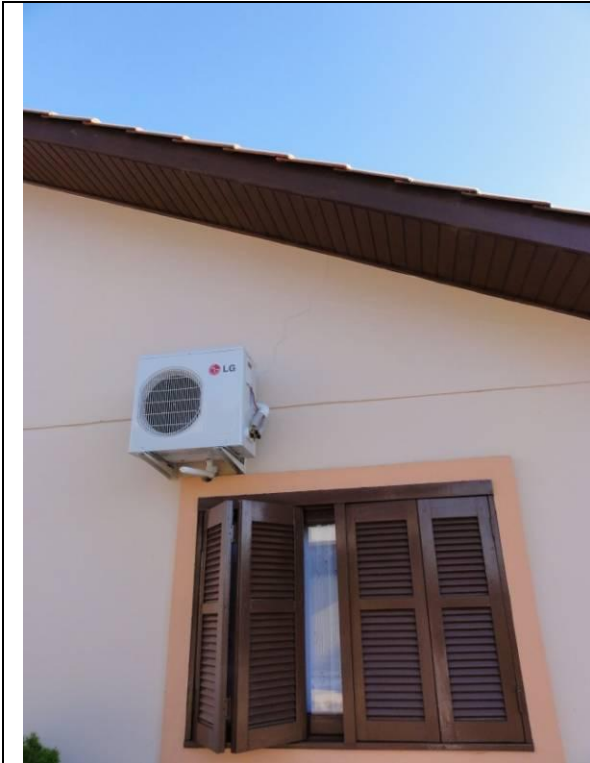
<p>Teto em forro de madeira cedendo (DSC01194, 17/02/2011, 07:52h)</p>	<p>Garagem - Teto em forro de madeira cedendo (DSC01195, 17/02/2011, 07:53h)</p>

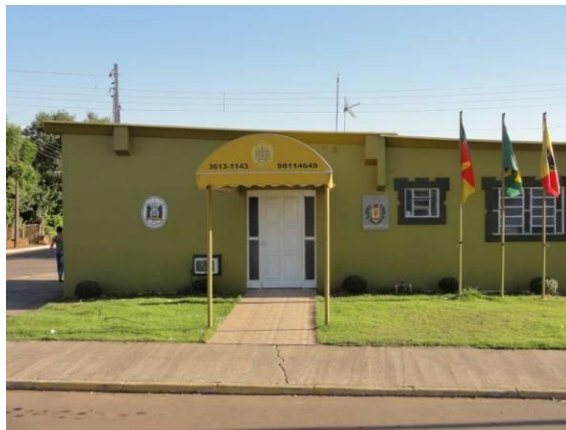
14: Brigada Militar: Sargento José Luiz Moraes, nº ____ (DSC05065, 17/03/2011, 17:07h)
29°35'28.40"S .. 51°49'30.33"O

- Calçada em concreto sem problemas,
- Entrada com piso cerâmico em bom estado,
- Teto em forro de PVC sem problemas,
- Fachada com problemas na pintura devido a umidade,
- Janelas em ferro e com vidros em bom estado,
- Portas em madeira sem problemas,
- Cobertura com telhas de fibrocimento em bom estado,
- Paredes laterais e dos fundos com fissuras no reboco e aparente problema de umidade,
- Rachadura com inicio no teto na parede dos fundos.

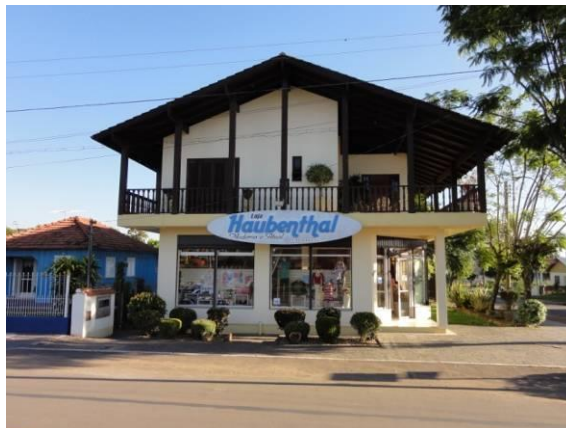
15: Margarete Haubenthal, nº 1383 (DSC05066, 17/03/2011, 17:08h)

- Calçada com revestimento de pedra ardósia com algumas faltantes,
 - Loja
 - Piso cerâmico em perfeito estado,
 - Teto e paredes em perfeito estado,
 - Vidraças da fachada em perfeito estado,
 - Casa
 - Piso cerâmico em perfeito estado,
 - Corrimão em madeira em perfeito estado,
 - Forro do teto em madeira em bom estado,
 - Paredes com poucas e pequenas fissuras no reboco,
- Término da vistoria em 17 de fevereiro de 2011.

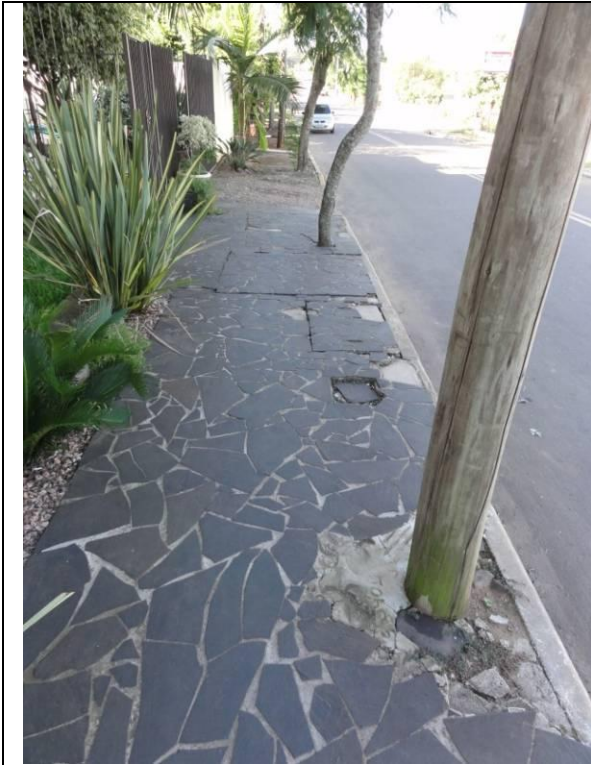
Lateral B – Calçada – Pedras quebradas
(DSC01210, 17/02/2011, 08:12h)

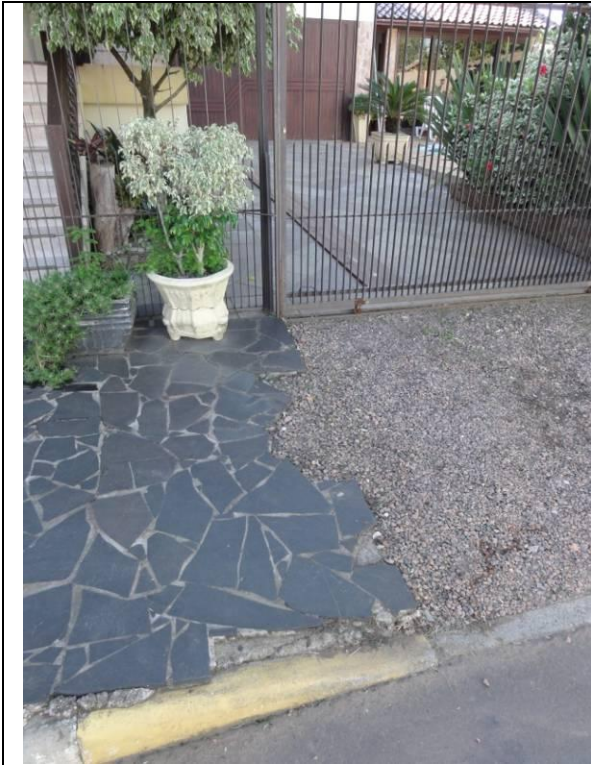
Lateral B – Calçada – Pedras quebradas
(DSC01211, 17/02/2011, 08:13h)

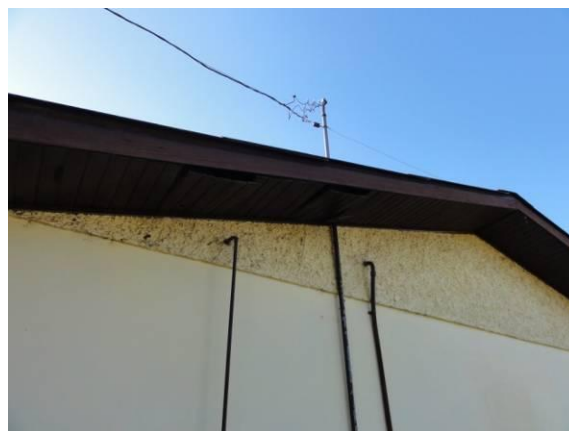
Fundos – Marquise (DSC01290, 17/02/2011,
08:49h)
