Relatório Trimestral de Acompanhamento do Plano Básico Ambiental

Duplicação da BR-386/RS

Trecho Tabai - Estrela

Ficha de Vistoria de Imóveis

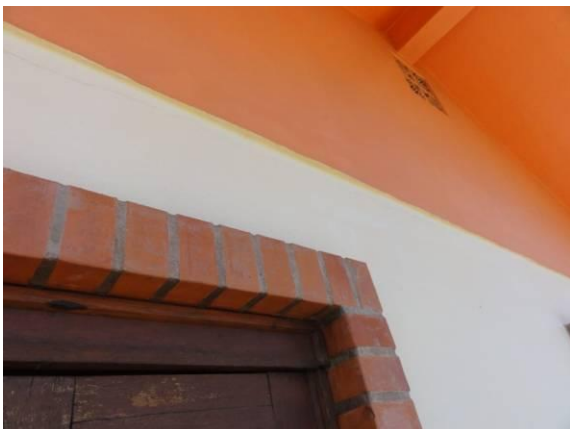
Piso superior – Entrada casa – Parede A –
Fissura no reboco próximo a janela (DSC01323,
17/02/2011, 08:59h)

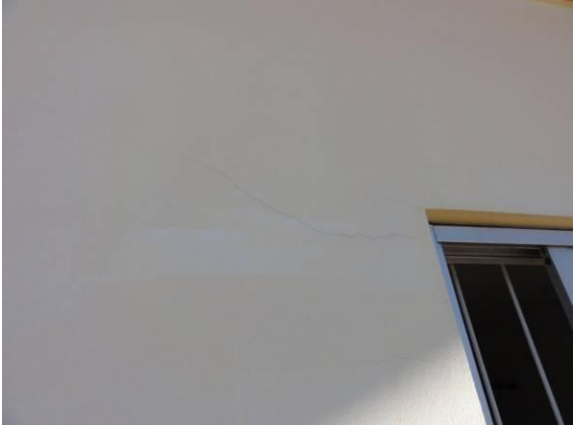
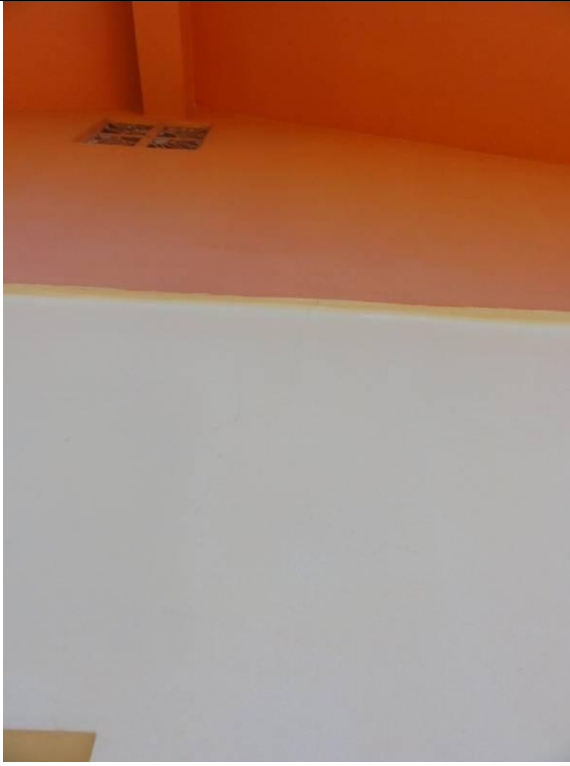
Parede da fachada com fissuras no reboco apresentando 90cm de comprimento na horizontal e outra com 60cm na horizontal e 63cm na vertical.

<p>Piso superior – Parede A - Fissura no reboco próximo a janela (DSC01335, 17/02/2011, 09:03h)</p>	<p>Piso superior – Parede A - Fissura no reboco próximo a janela (DSC01336, 17/02/2011, 09:03h)</p>

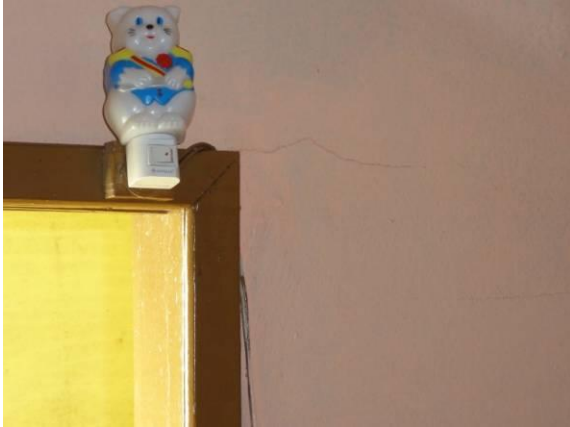
Quarto seguinte ao anterior com fissura de 27cm no reboco próximo a janela e outra com 42cm próximo a porta.

Quarto 2 – Fissura no reboco de 42 cm próximo a porta (DSC01369, 17/02/2011, 09:39h)

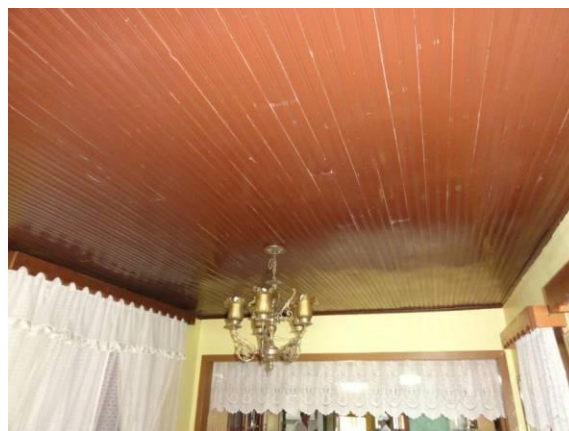
Sala – Teto com forro em madeira cedendo (DSC01382, 17/02/2011, 09:45h)

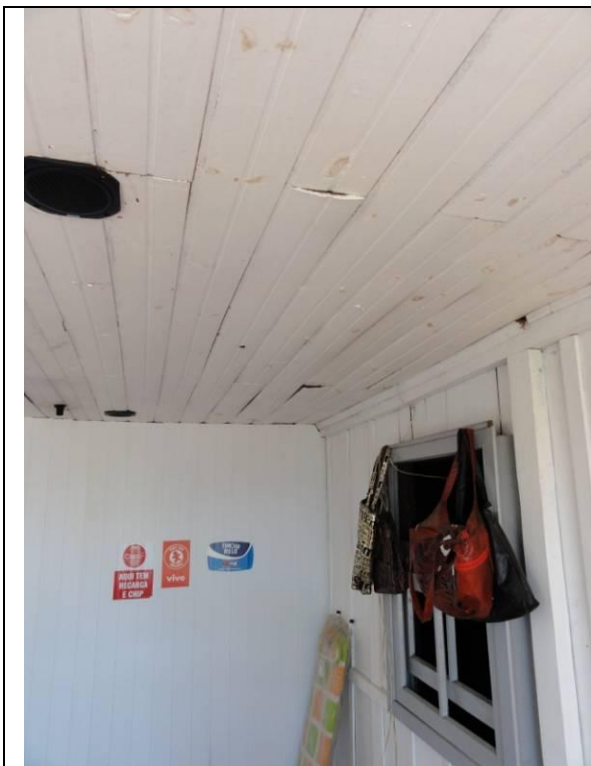
Salão – Teto com forro de madeira com algumas partes cedendo (DSC01421, 17/02/2011, 10:05h)

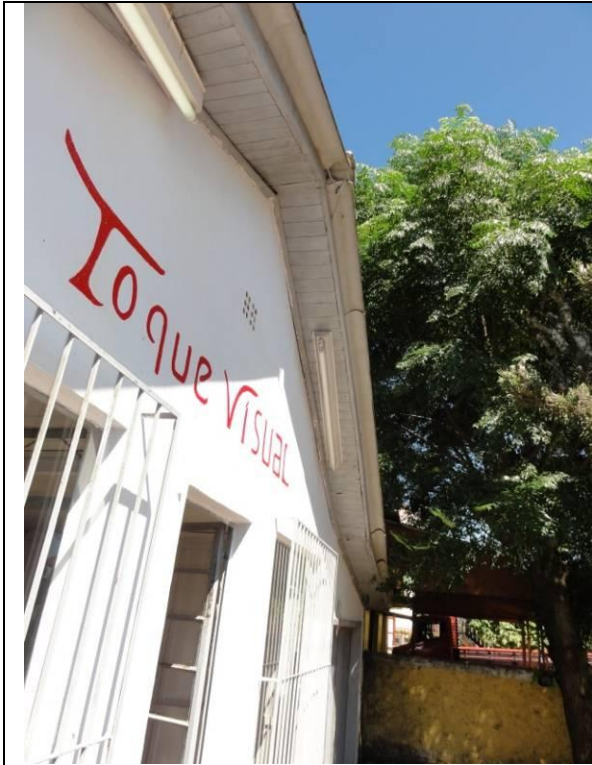
Salão – Basculante sem vidro (DSC01426, 17/02/2011, 10:07h)

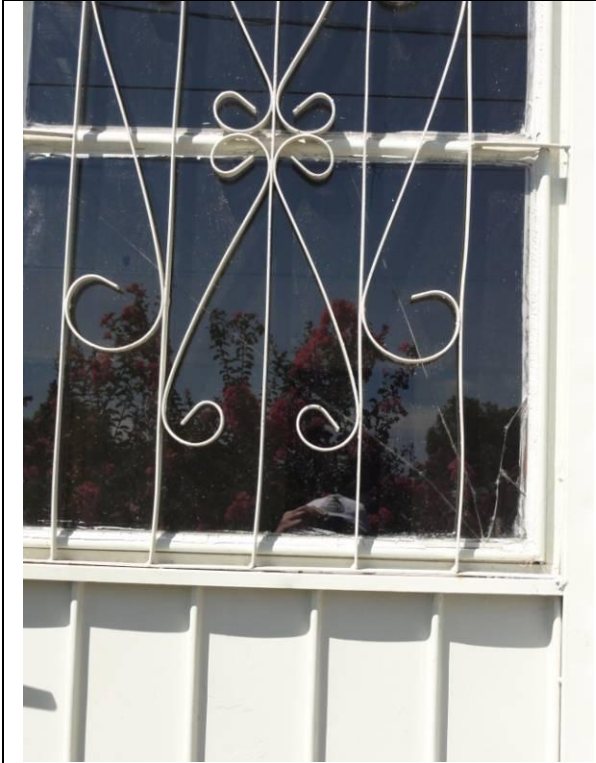
Fachada – Porta com vidro rachado
(DSC01489, 17/02/2011, 10:41h)

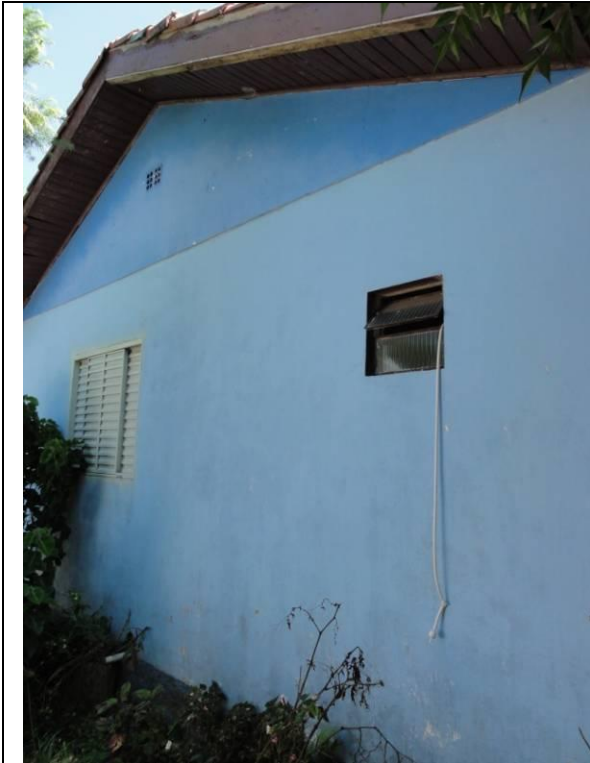
Lateral D – Reboco descascando, muita umidade (DSC01498, 17/02/2011, 10:42h)

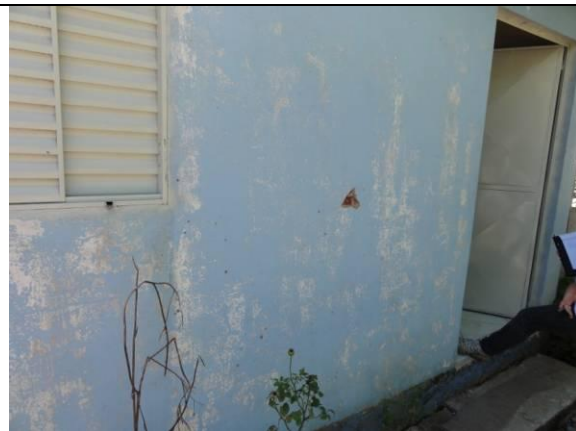
Lateral B - Reboco descascando (DSC01513,
17/02/2011, 10:45h)

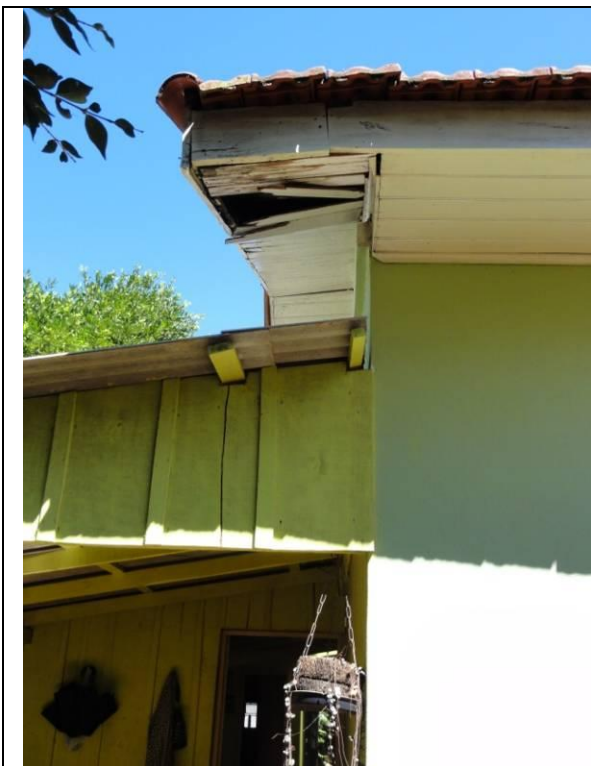
Fundos – Marquise com forro de madeira sem algumas partes e outras caindo (DSC01453, 17/02/2011, 10:25h)

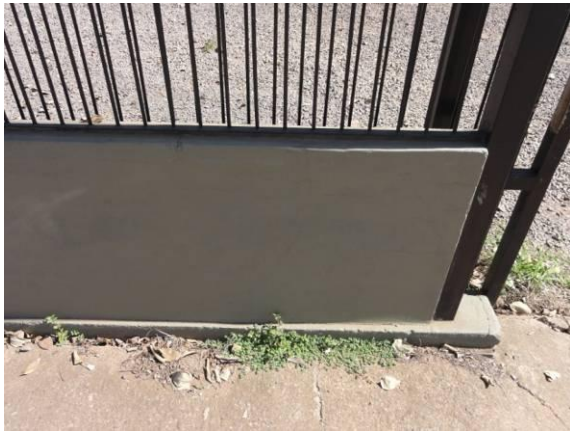
Fachada – Muro e portão – Fissuras no reboco
(DSC01567, 17/02/2011, 15:36h)

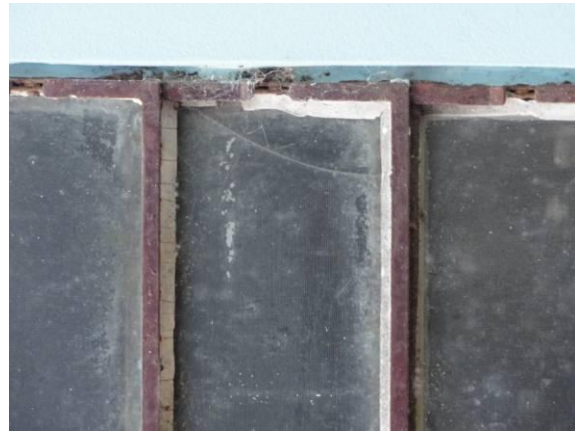
Piso inferior - Fundos – Vidro rachado
(DSC01611, 17/02/2011, 15:43h)

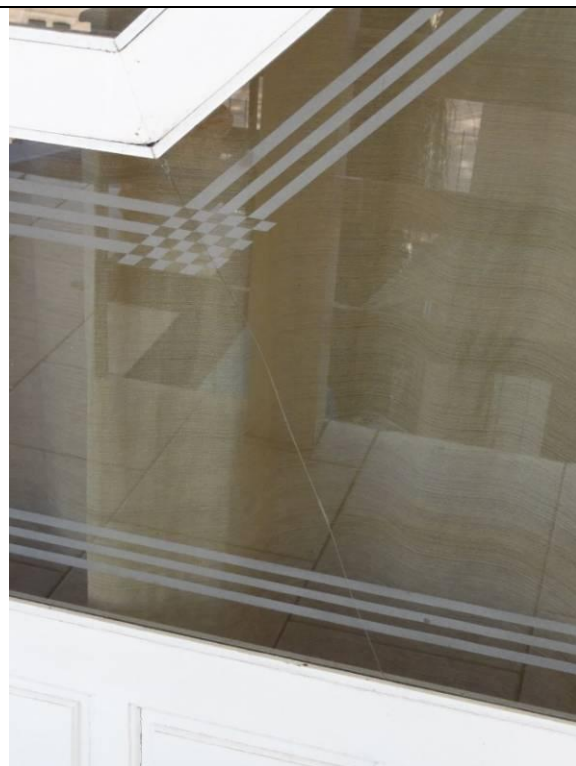
Sacada – Fundos – Porta com vidro rachado (DSC01653, 17/02/2011, 15:51h)

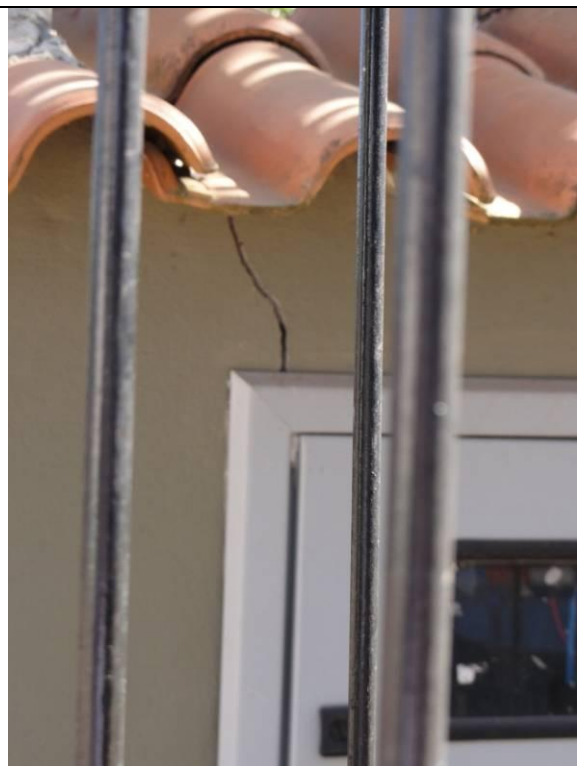
Fachada – Muro e portão – fissuras no reboco
(DSC01693, 17/02/2011, 16:05h)
