Relatório Trimestral de Acompanhamento do Plano Básico Ambiental

Duplicação da BR-386/RS

Trecho Tabai - Estrela

Dez/2010-Mar/2011

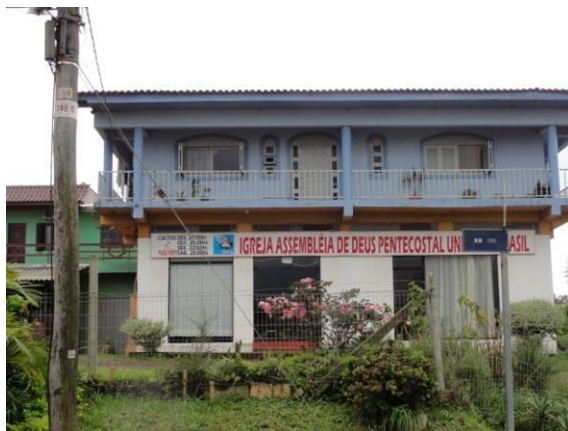
25. Adão Silva Ribeiro, nº ____ (DSC05104, 18/03/2011, 14:47h)

Calçada em piso cerâmico com alguns pisos quebrados,

Fachada com vidraças em perfeito estado,

Paredes da fachada em bom estado,

A parede lateral direita apresenta uma rachadura profunda e as janelas apresentam vidros quebrados e rachados,

A parede lateral esquerda apresenta rachaduras e tinta descascando,

Escada com alguns pisos quebrados e rachados,

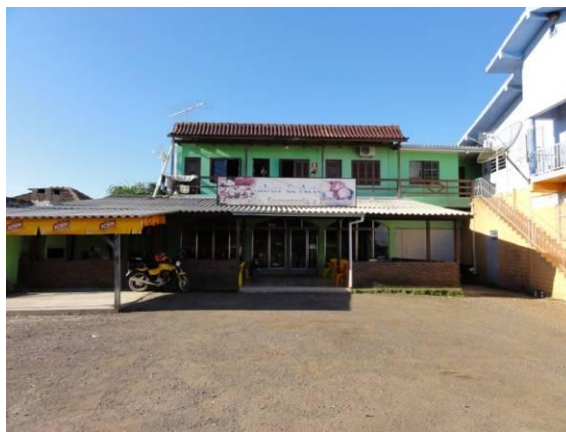
26. Adão Silva Ribeiro, n^o ____ (DSC05032, 17/03/2011, 16:46h)

Parede esquerda com muita umidade mofo, teto em geral com muita infiltração, mofo e fissuras no reboco, piso cerâmico com varias peças quebradas,

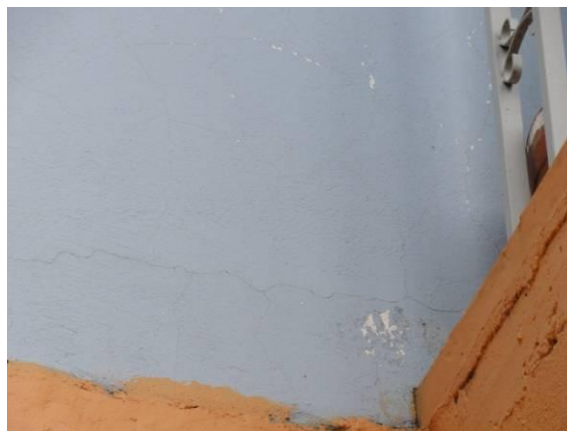
Lateral Direto – Parede D – Fissuras no reboco
(DSC02293, 21/02/2011, 15:58h)

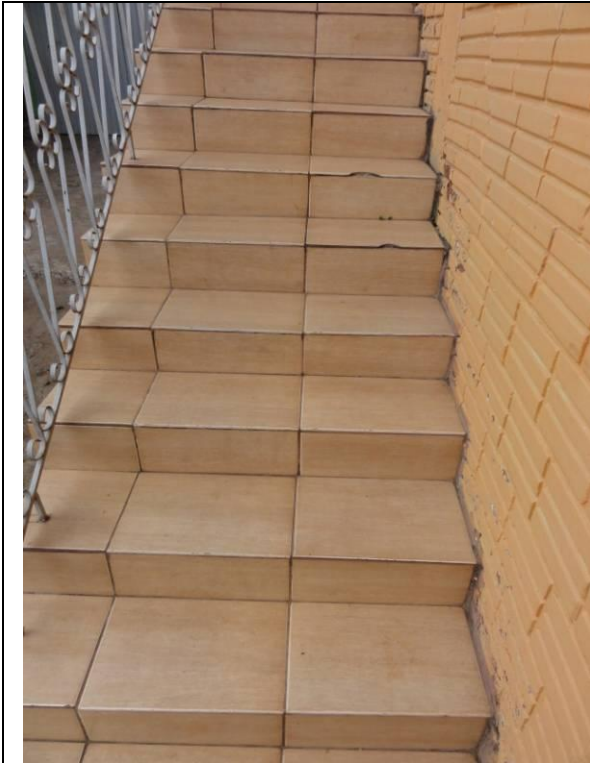
Lateral Direto – Escada – Piso cerâmico com algumas peças quebradas e rachadas (DSC02298, 21/02/2011, 16:00h)

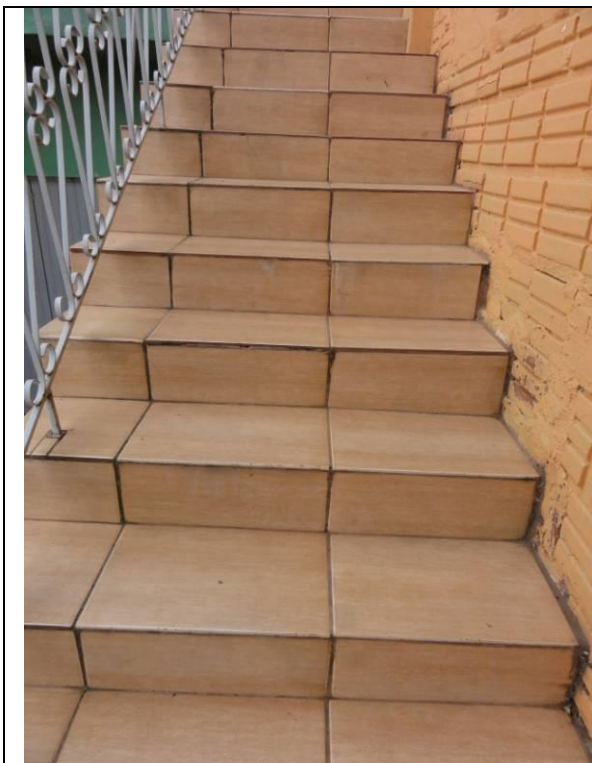
Lateral Direto – Escada – Piso cerâmico com algumas peças quebradas e rachadas
(DSC02300, 21/02/2011, 16:00h)

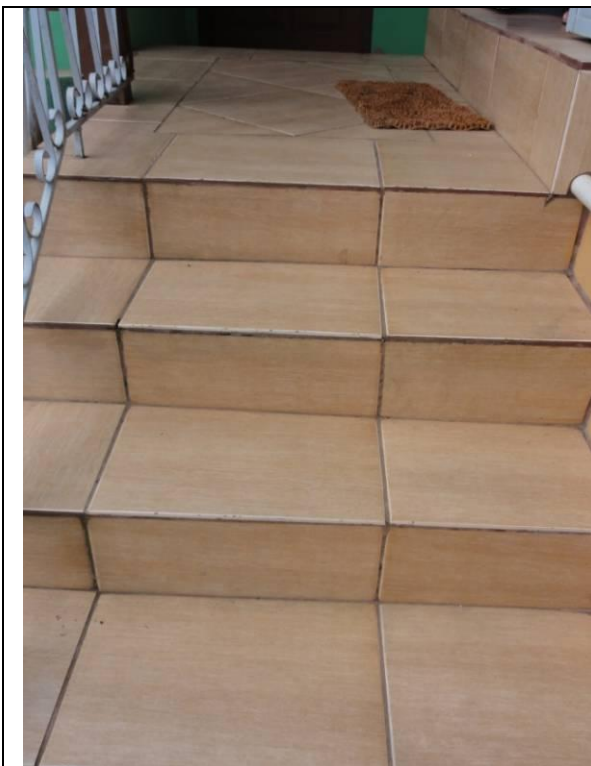
Lateral Direto – Escada – Piso cerâmico com algumas peças quebradas e rachadas (DSC02302, 21/02/2011, 16:00h)

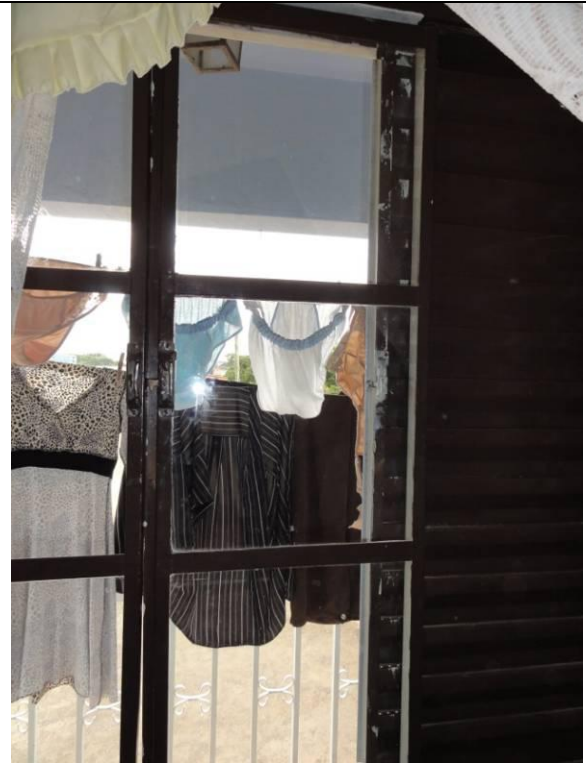
Piso superior – Quarto 1 – Janela com vidro quebrado (DSC02359, 21/02/2011, 16:10h)

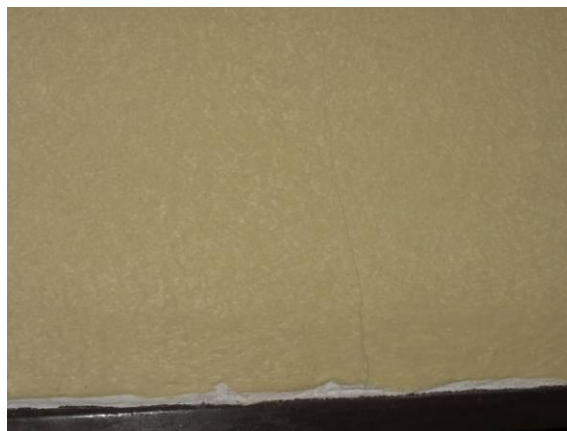
Piso superior – Quarto 2 – Parede com fissura
no reboco (DSC02369, 21/02/2011, 16:13h)

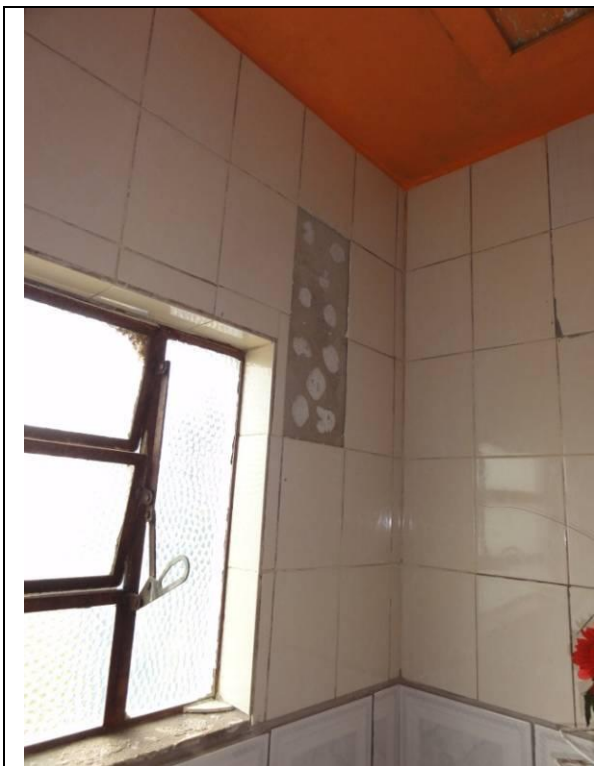
- Parede com fissura no reboco próxima ao quarto 1.
- Hall - Paredes com umidade, mofo e fissuras no reboco.
- Wc 1 - Paredes revestidas em azulejo, com alguns azulejos soltos.

Piso superior – WC 1 – Alguns azulejos soltos
(DSC02376, 21/02/2011, 16:14h)

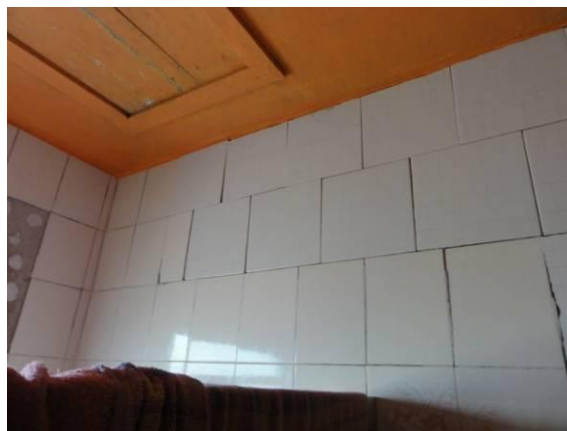
Piso superior – WC 1 – Alguns azulejos soltos
(DSC02377, 21/02/2011, 16:15h)

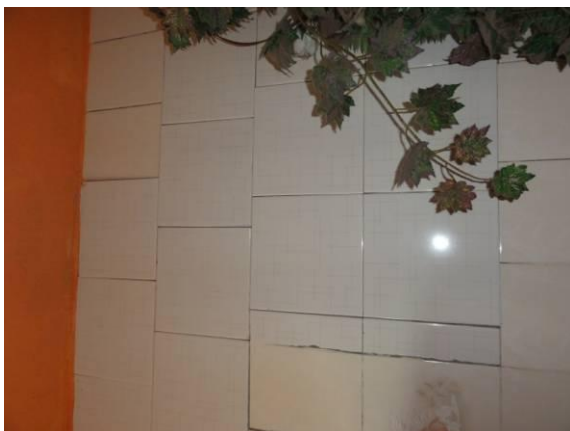
Piso superior – WC 1 – Alguns azulejos soltos
(DSC02378, 21/02/2011, 16:15h)

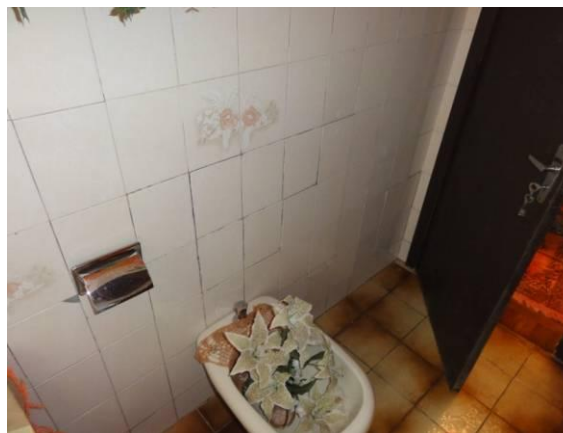
Piso superior – WC 1 – Alguns azulejos soltos
(DSC02381, 21/02/2011, 16:15h)

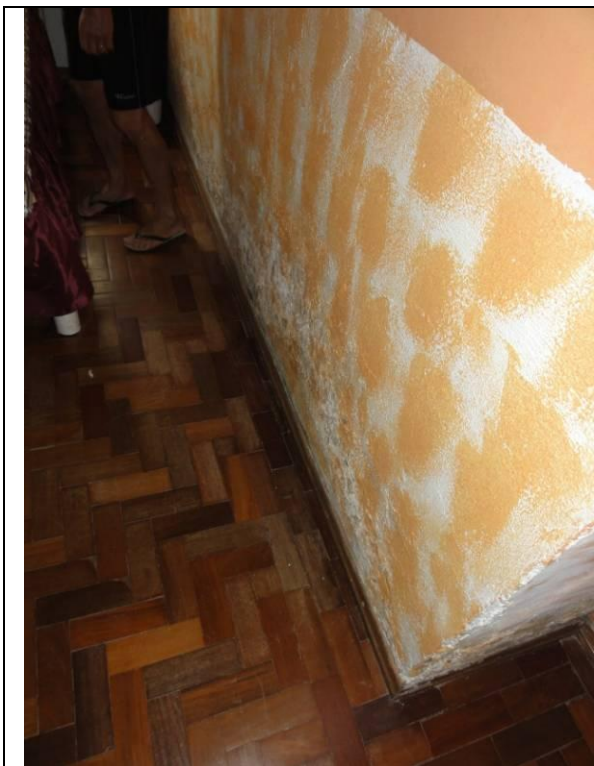
- Quarto 3 - Parede ao lado do banheiro com muita umidade, mofo e tinta descascando. Fissura no reboco próximo a janela.

Piso superior - Quarto 3 – Parede ao lado do banheiro com muita umidade, mofo, tinta descascando (DSC02384, 21/02/2011, 16:16h)

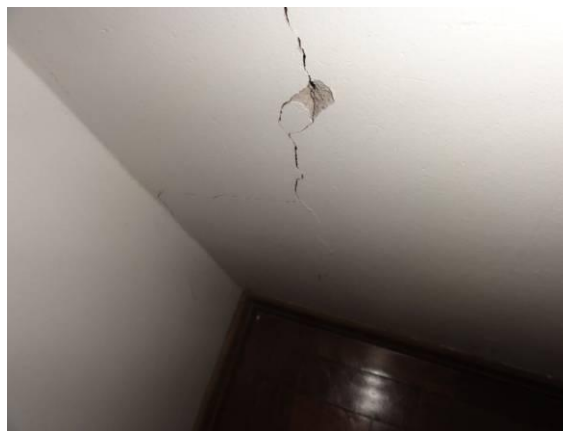
Piso superior - Sala 2 – Rachaduras próximas a janela (DSC02401, 21/02/2011, 16:20h)

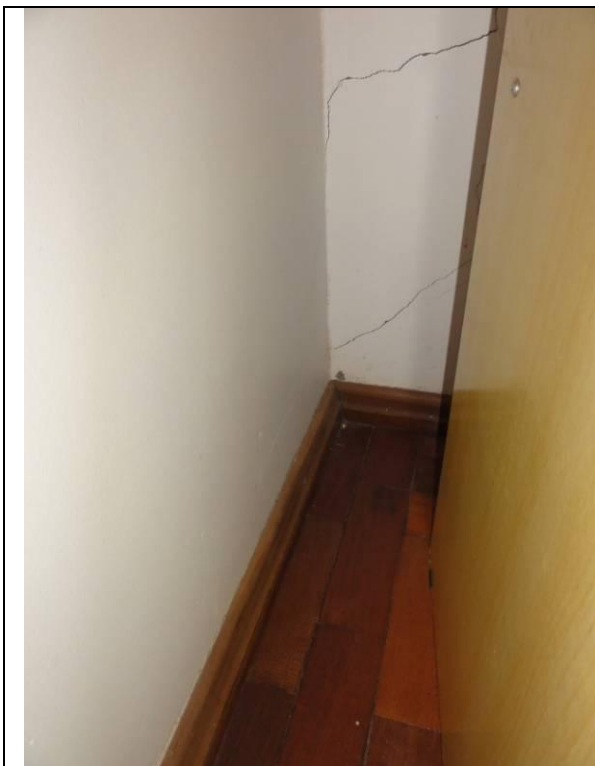
Piso superior - Sala 2 – Rachaduras próximas a janela (DSC02404, 21/02/2011, 16:21h)

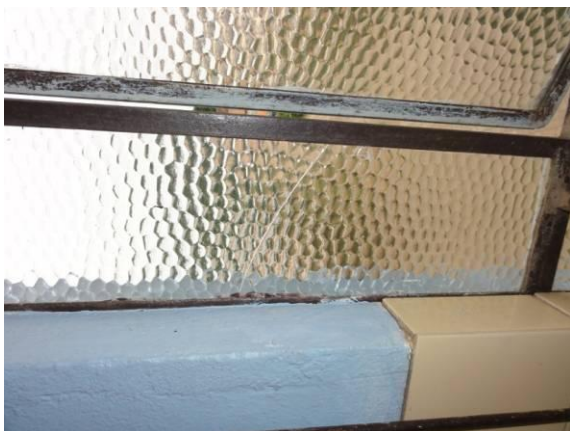
Piso superior - Area de Serviço – Vidro rachado (DSC02442, 21/02/2011, 16:33h)

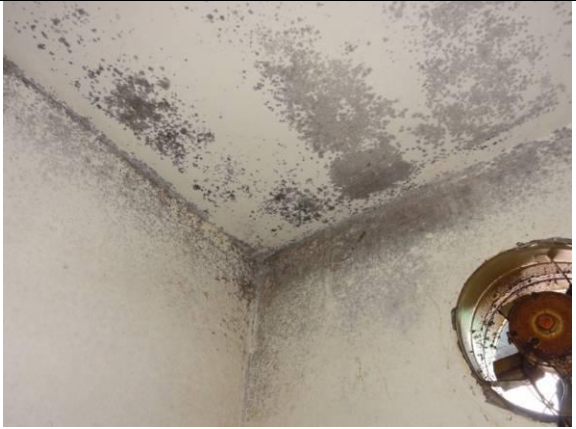
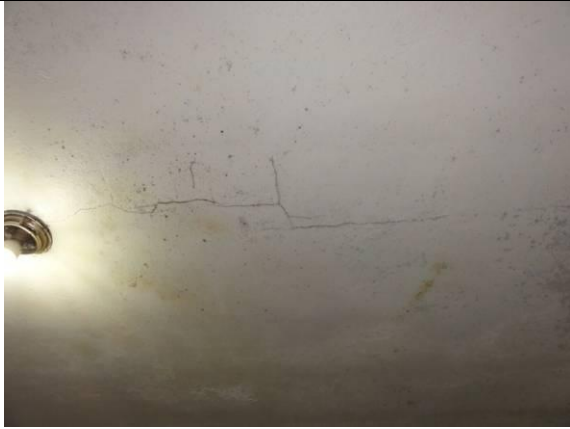
<p>Parte 2 – Piso inferior – Lanchonete – Teto em geral com muita umidade e mofo (DSC02535, 21/02/2011, 16:52h)</p>	<p>Parte 2 – Piso inferior – Lanchonete – Teto em geral com muita umidade e mofo (DSC02536, 21/02/2011, 16:52h)</p>

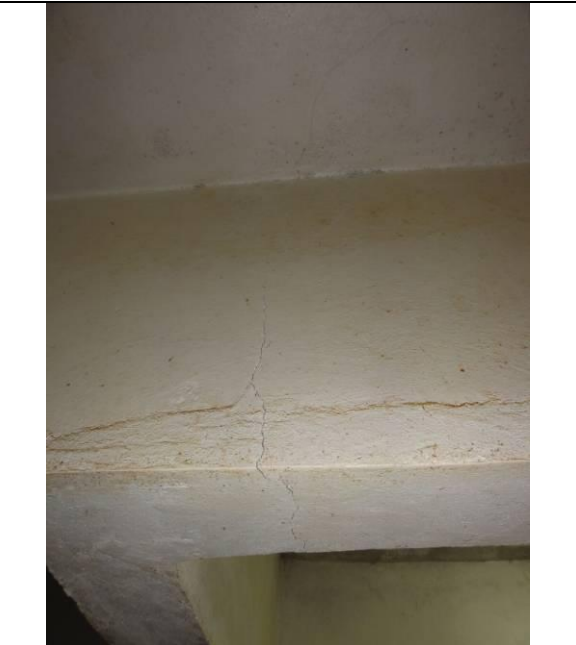
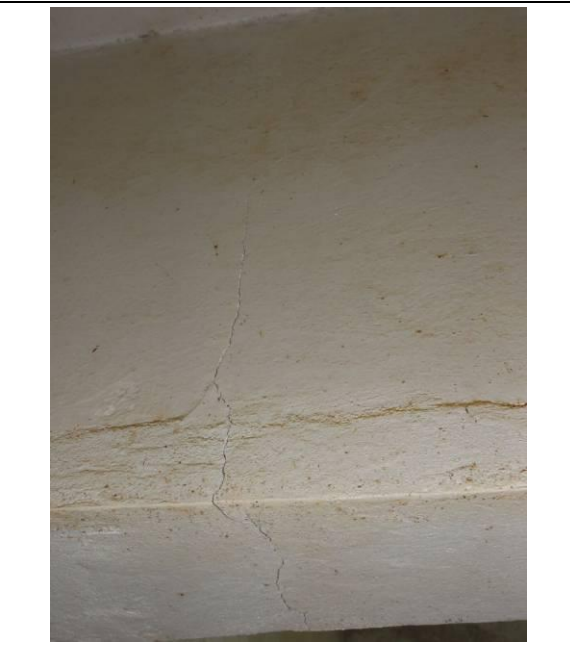
<p>Parte 2 – Piso inferior – Lanchonete – Teto em geral com muita umidade e mofo (DSC02537, 21/02/2011, 16:52h)</p>	<p>Parte 2 – Piso inferior – Lanchonete – Teto em geral com muita umidade e mofo (DSC02538, 21/02/2011, 16:52h)</p>

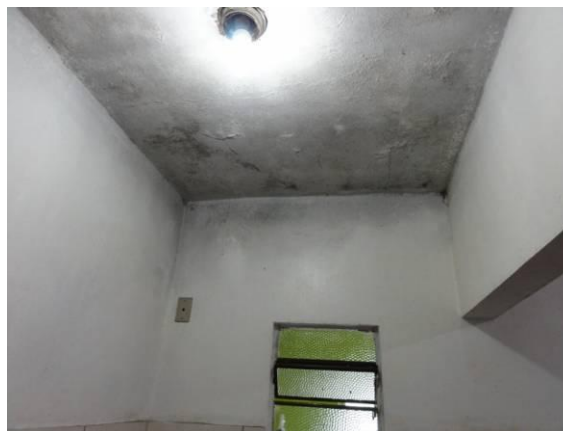
Parte 2 – Piso inferior – Lanchonete – Teto em geral com muita umidade e mofo (DSC02542, 21/02/2011, 16:53h)

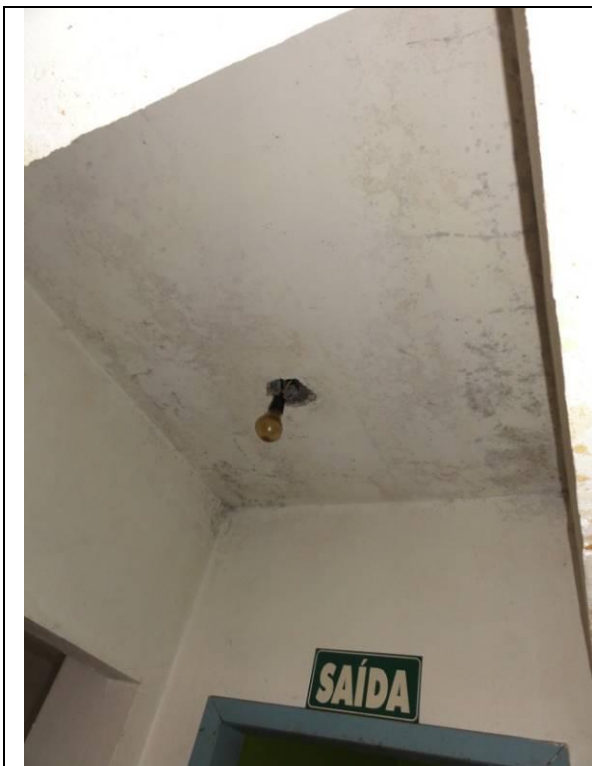
Parte 2 – Piso inferior – Lanchonete – Teto em geral com muita umidade e mofo (DSC02543, 21/02/2011, 16:53h)

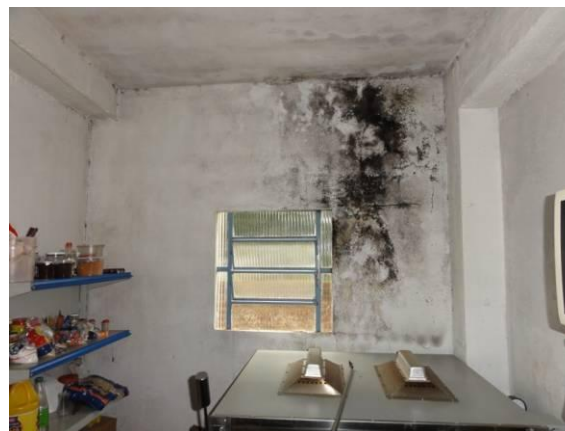
Parte 2 – Piso inferior – Lanchonete – Parede 13 com muita umidade mofo e fissurs no reboco (DSC02544, 21/02/2011, 16:54h)

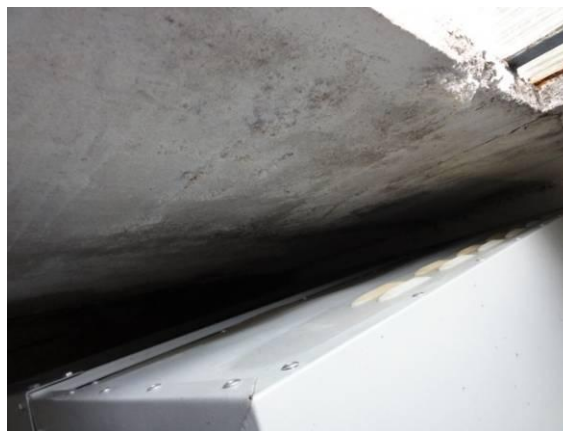
Parte 2 – Piso inferior – Lanchonete – Parede 13 com muita umidade mofo e fissuras no reboco (DSC02550, 21/02/2011, 16:54h)

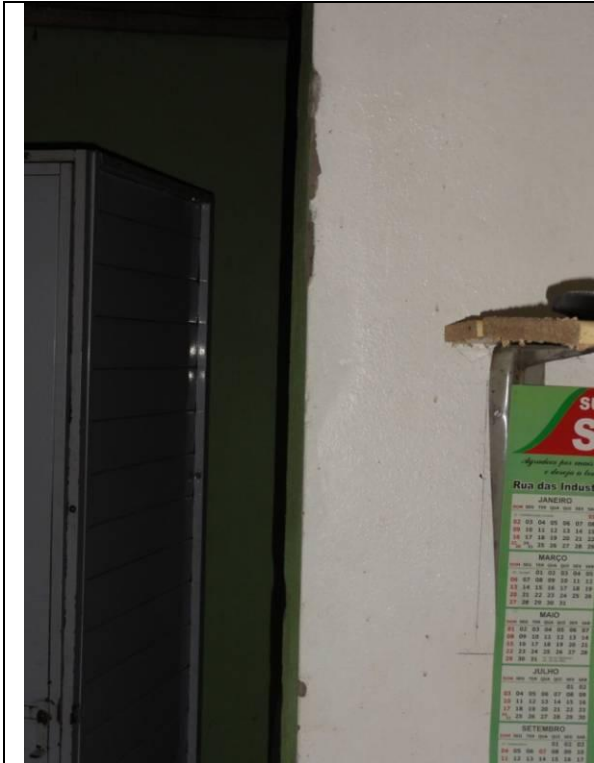
Parte 2 – Piso inferior – Lanchonete
(DSC02553, 21/02/2011, 16:55h)

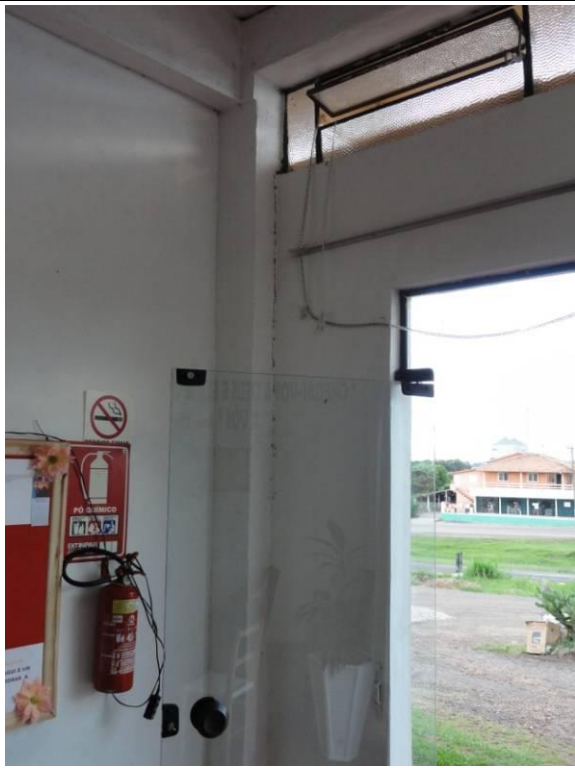
<p>Parte 1 – Piso inferior – Igreja – Parede 4 rachadura na divisória entre parede e teto (DSC02690, 21/02/2011, 17:45h)</p>	<p>Parte 1 – Piso inferior – Igreja (DSC02691, 21/02/2011, 17:45h)</p>

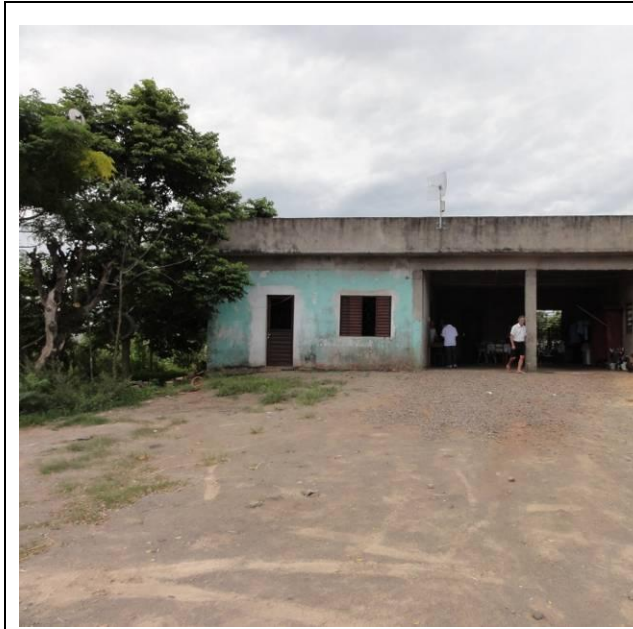
Fachada (DSC02595, 21/02/2011, 17:12h)

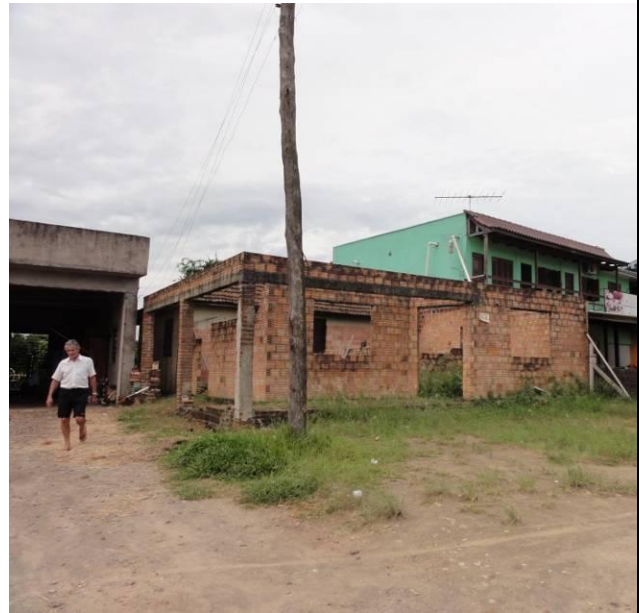
Fachada (DSC02596, 21/02/2011, 17:12h)

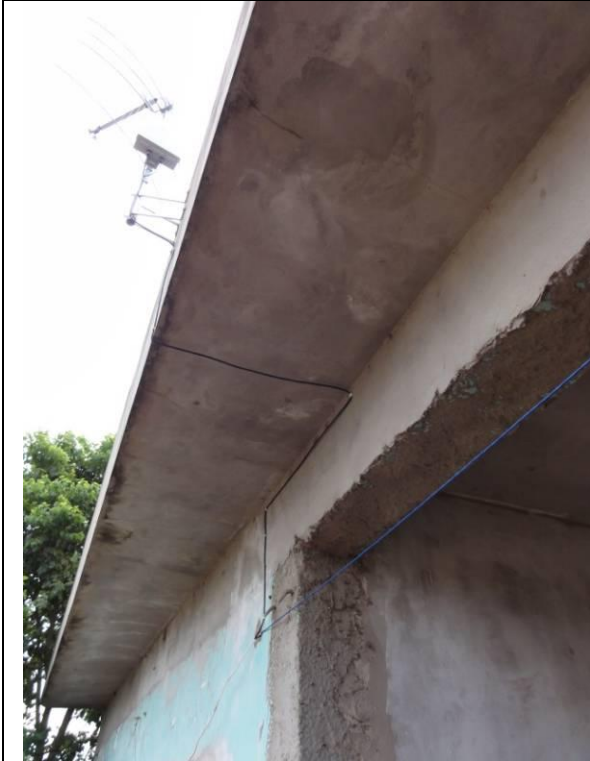
Fachada - Marquise (DSC02609, 21/02/2011, 17:14h)

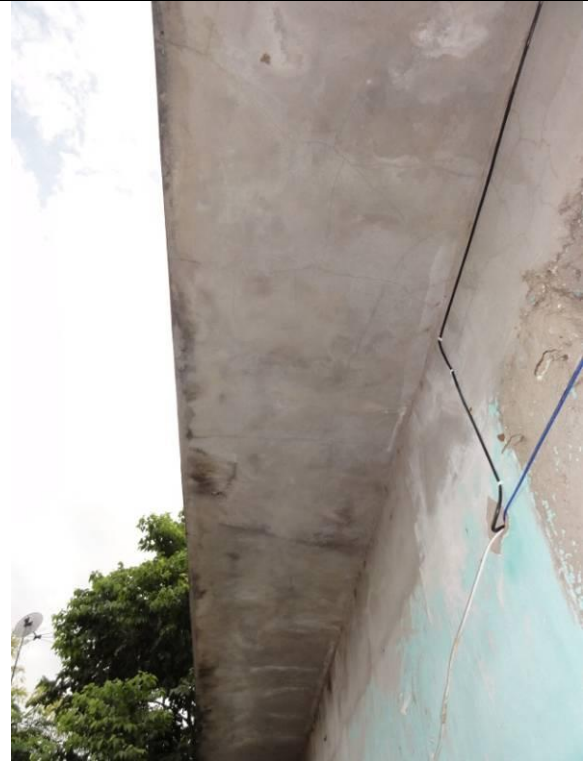
Fachada - Marquise (DSC02610, 21/02/2011, 17:14h)

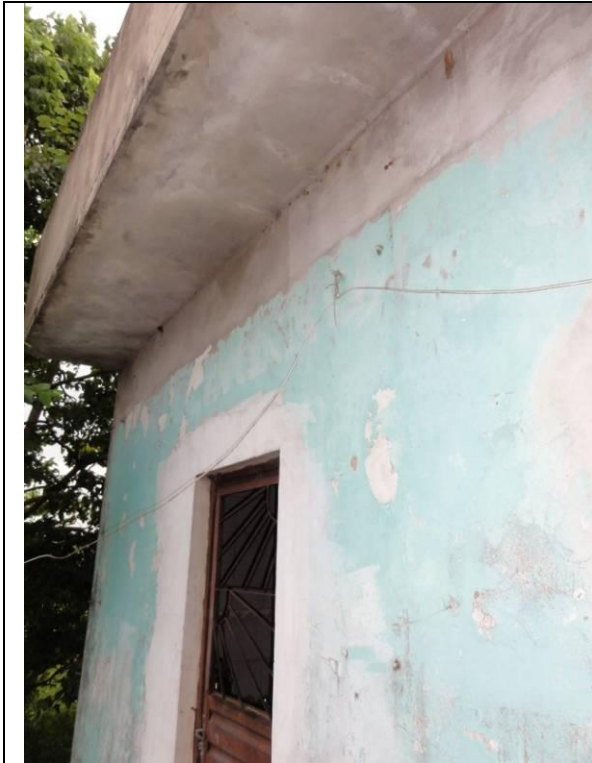
Fachada - Marquise (DSC02611, 21/02/2011, 17:15h)

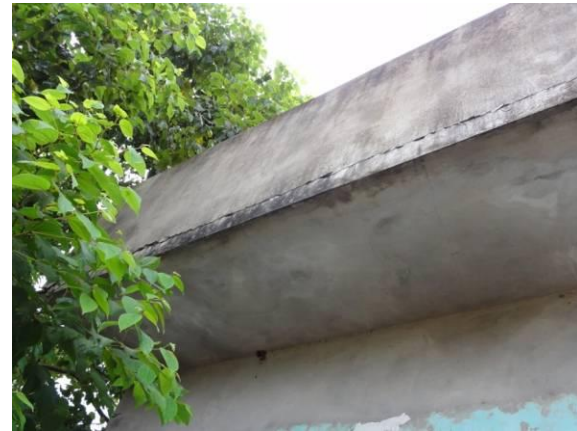
Marquise (DSC02620, 21/02/2011, 17:16h)

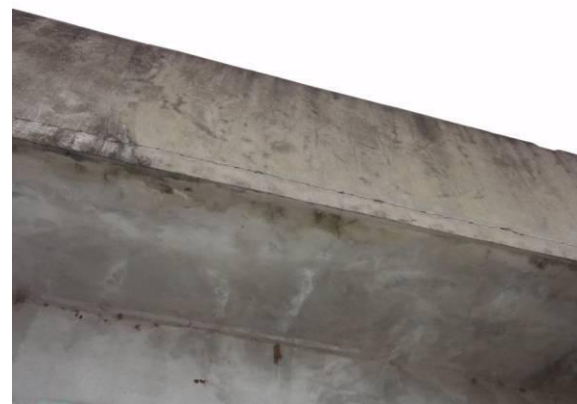
Marquise (DSC02622, 21/02/2011, 17:16h)

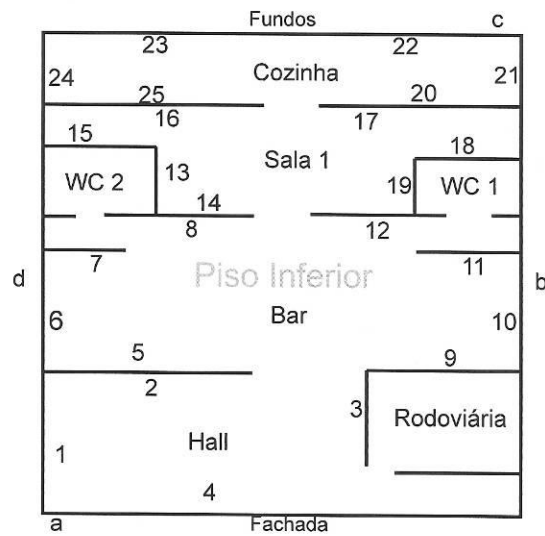
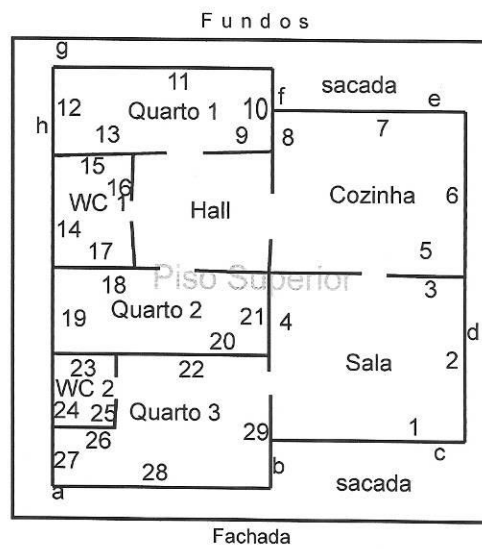
CROQUI - Planta

- próximas a janela.
- Cobertura com telhas romana em bom estado.
- Parede A, com fissura grande no reboco, a cima da porta com 450cm de comprimento.
- Piso cerâmico interno em perfeito estado.
- Janelas e portas em madeira com vidros em perfeito estado.
- Paredes 1 e 2 - Rachadura com a divisória do teto.
- Quarto 1 - Fissura no reboco entre o teto e as paredes 12 e 13.
- WC 1 - Fissura no reboco entre o teto e a parede 14.
- Quarto 2 - Fissura no reboco entre paredes 19 e 20 e teto. Fissura próxima a porta.
- WC 2 - Fissura no reboco entre teto e parede 24.
- Quarto 3 - Fissura no reboco entre teto e parede 27.

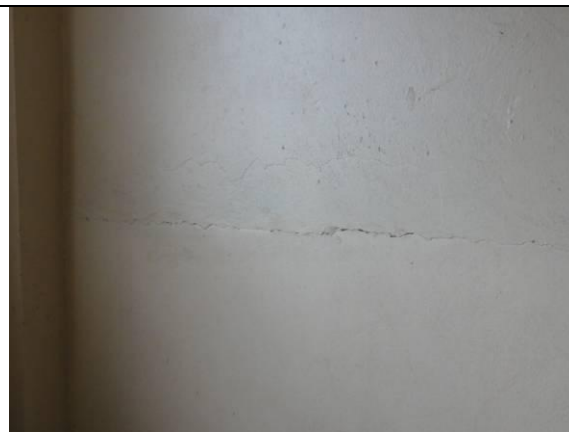
(Piso inferior – Sala 1 - Paredes com algumas fissuras no reboco (DSC02838, 22/02/2011, 09:46h)

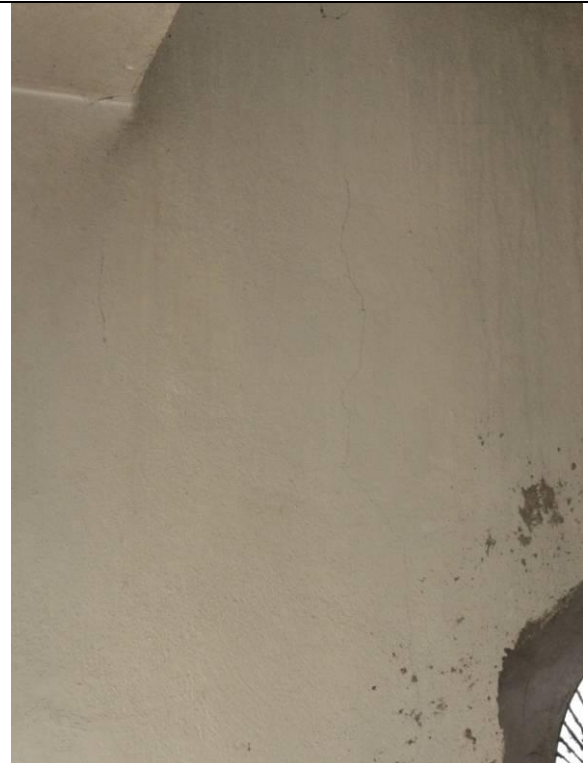
Piso inferior – Cozinha – Rachadura na parede
24 (DSC02863, 22/02/2011, 09:51h)

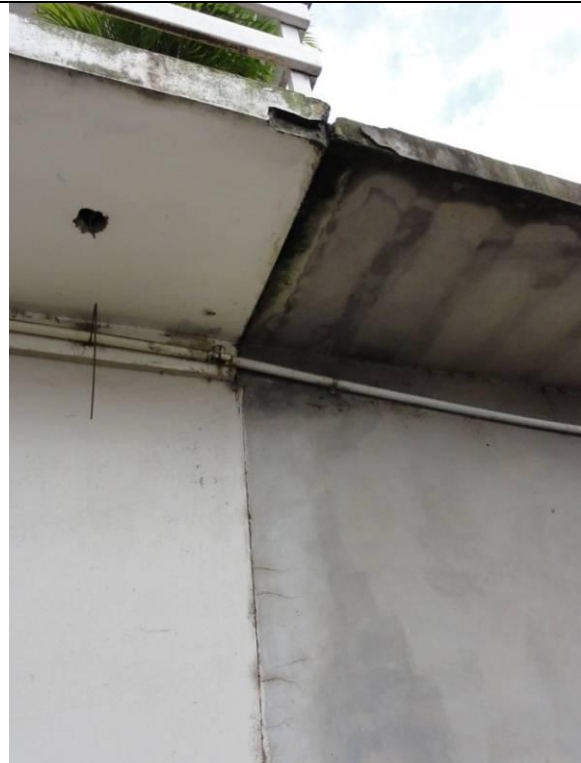
Lateral Esquerda – Parede B (DSC02883,
22/02/2011, 10:03h)

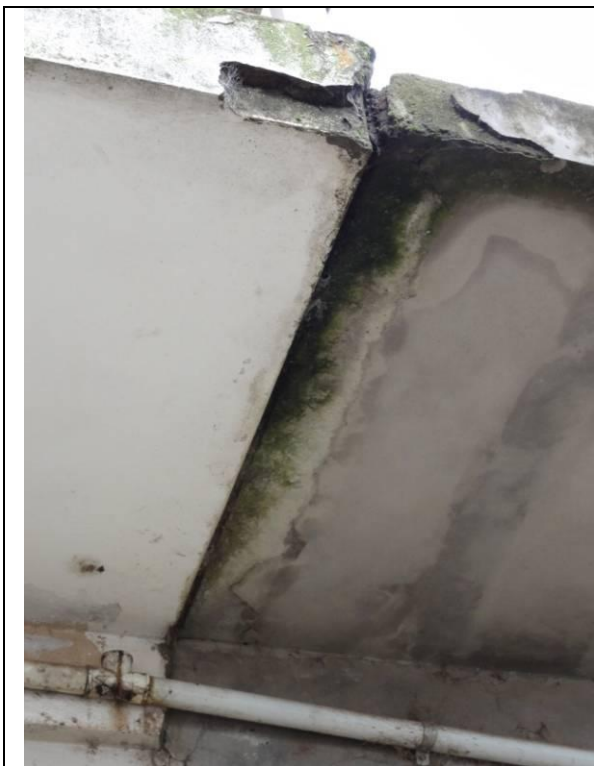
Lateral Esquerda – Parede B (DSC02884,
22/02/2011, 10:03h)

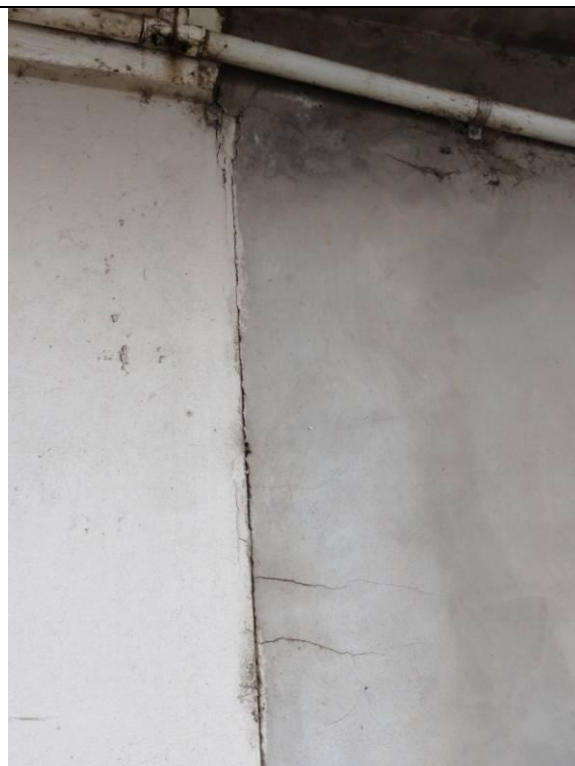
Lateral Esquerda – Parede B (DSC02885,
22/02/2011, 10:03h)

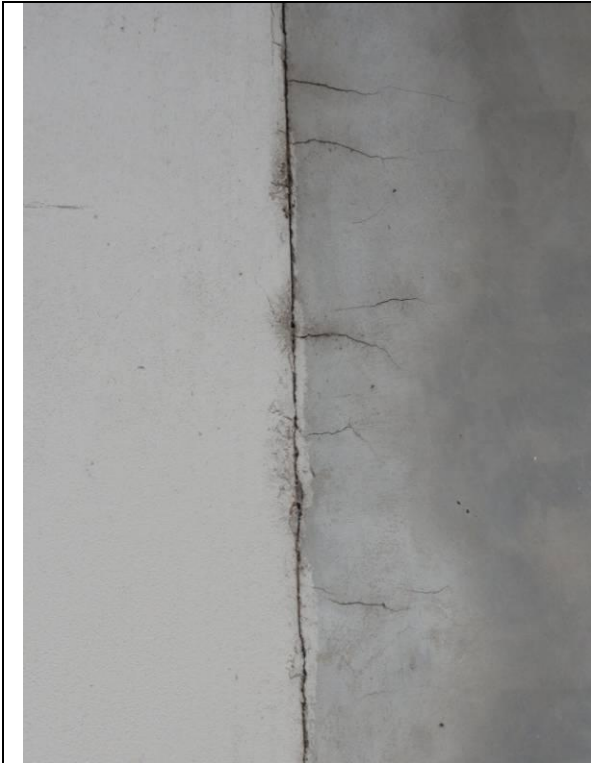
Lateral Esquerda – Parede B (DSC02886,
22/02/2011, 10:03h)

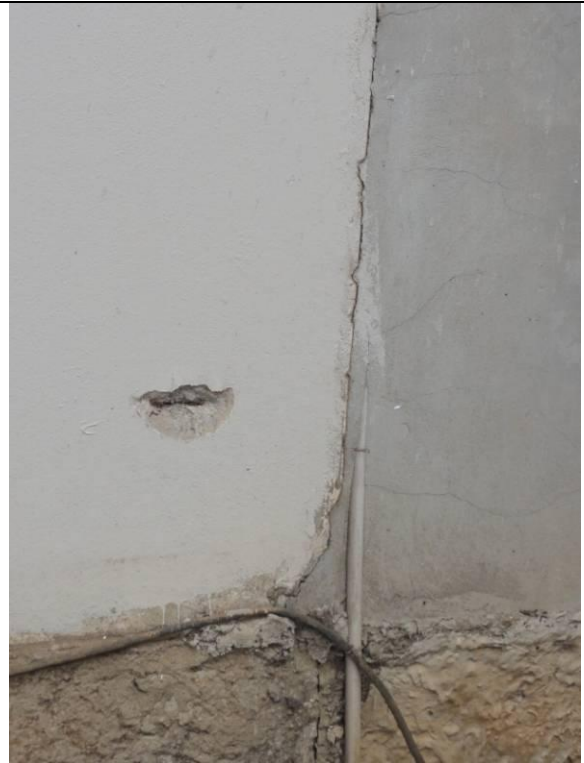
Lateral Esquerda – Parede B (DSC02887,
22/02/2011, 10:03h)

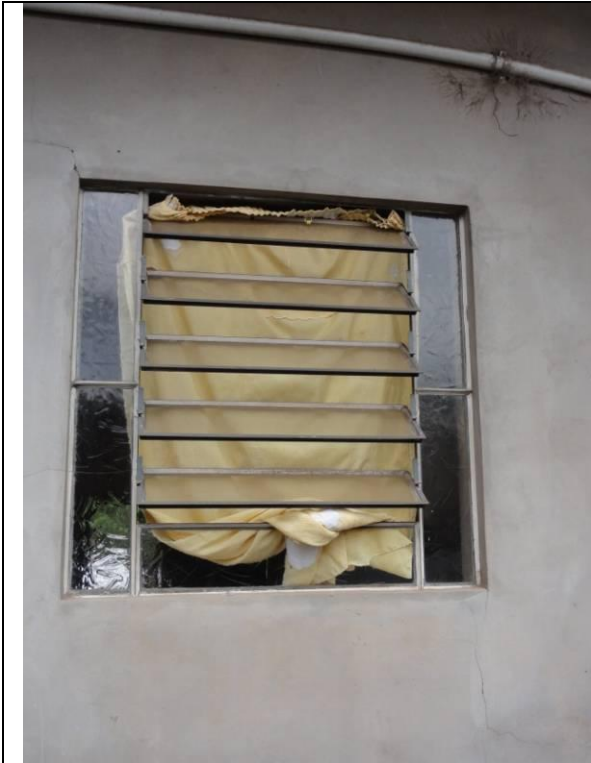
(Lateral Esquerda – Parede B (DSC02888,
22/02/2011, 10:03h)

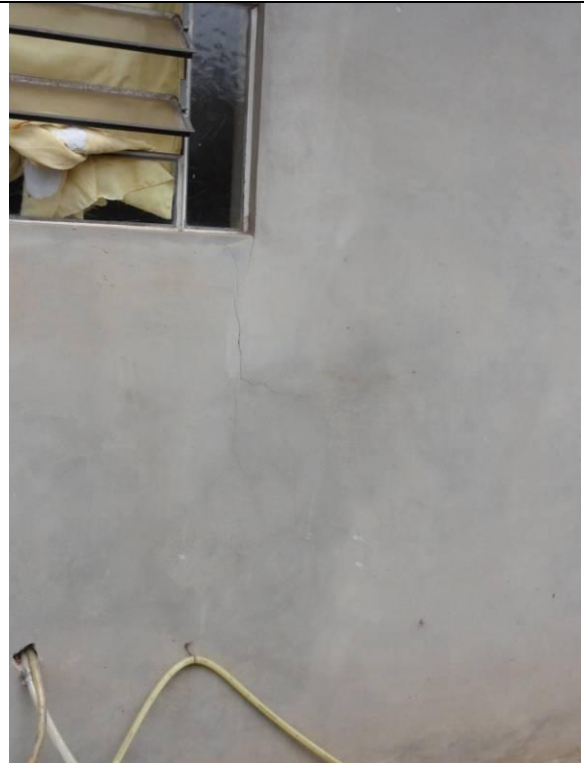
Lateral Esquerda – Parede B (DSC02889,
22/02/2011, 10:03h)

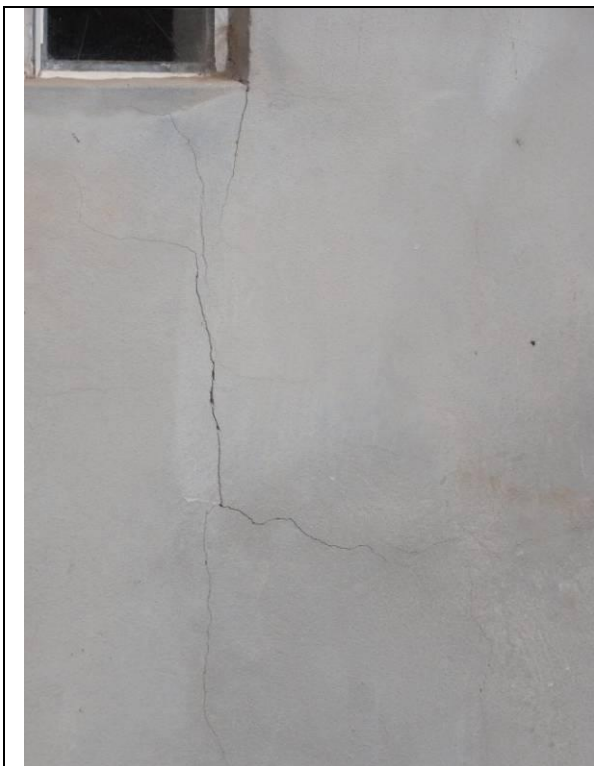
Lateral Esquerda – Parede B (DSC02889,
22/02/2011, 10:03h)

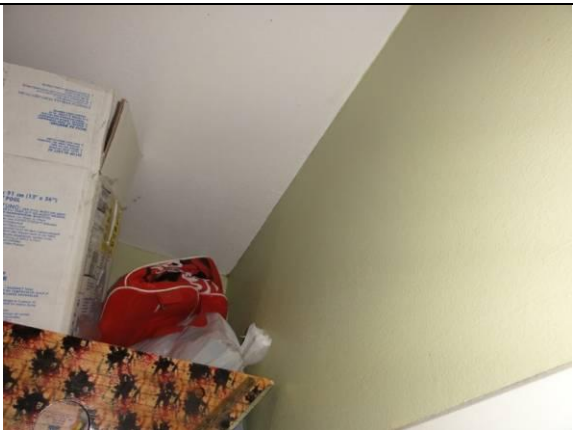
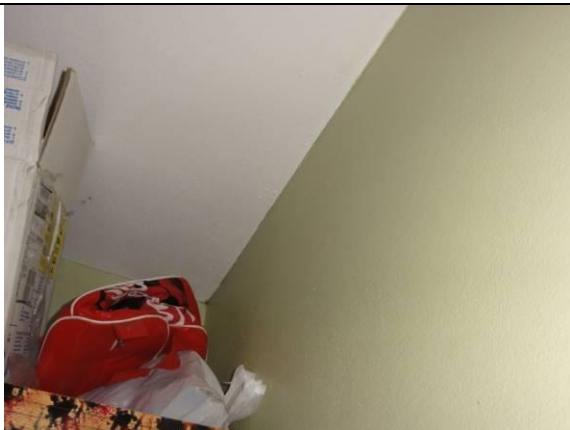
<p>Piso superior – Quarto 1 – Fissura no reboco entre as paredes 12 e 13 e o teto (DSC02978, 22/02/2011, 10:20h)</p>	<p>Piso superior – Quarto 1 – Fissura no reboco entre as paredes 12 e 13 e o teto (DSC02979, 22/02/2011, 10:20h)</p>

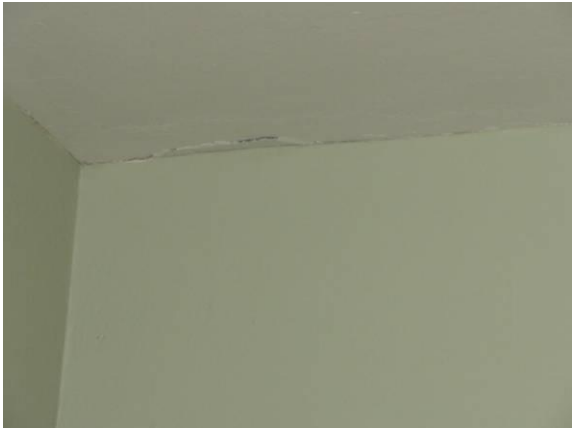
<p>Piso superior – Quarto 3 – Fissura no reboco entre parede 27 e teto (DSC03010, 22/02/2011, 10:27h)</p>	<p>Piso superior – Quarto 3 – Fissura no reboco entre parede 27 e teto (DSC03011, 22/02/2011, 10:27h)</p>

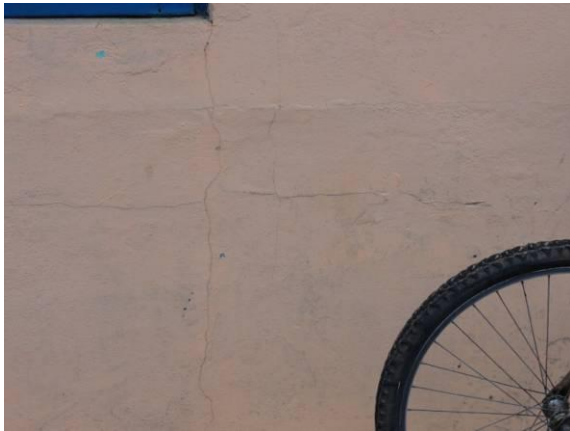
Fachada – Paredes com algumas fissuras no reboco (DSC03026, 22/02/2011, 10:56h)

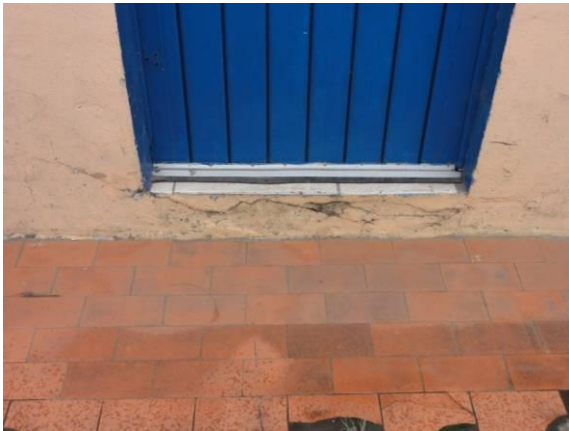
Fachada – Calçada de piso cerâmico com alguns pisos quebrados (DSC03030, 22/02/2011, 10:56h)

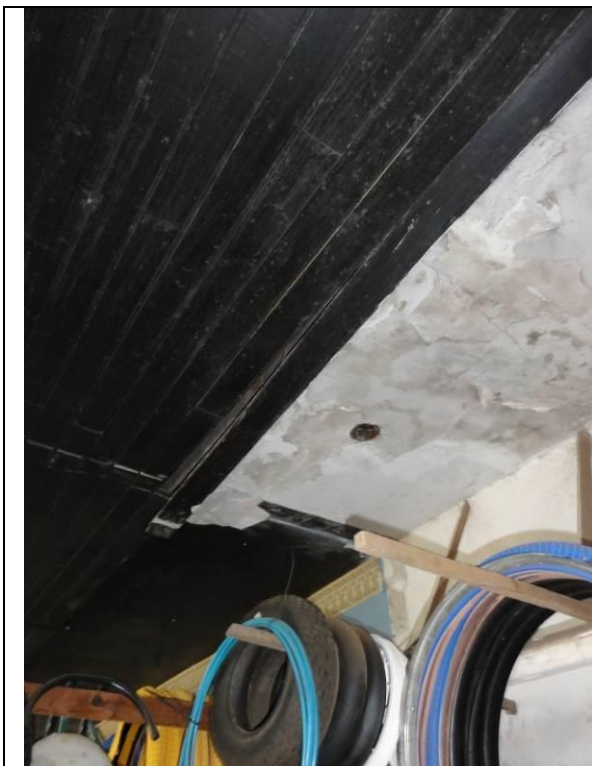
Piso Inferior – Borracharia – Teto com forro de madeira com algumas partes quebradas e outras cedendo (DSC03052, 22/02/2011, 10:59h)

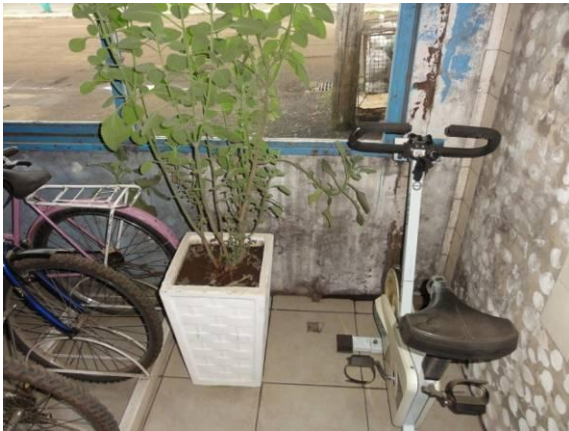
Piso Inferior – Borracharia – Parede 4 com azulejos soltos e faltantes (DSC03062, 22/02/2011, 11:01h)

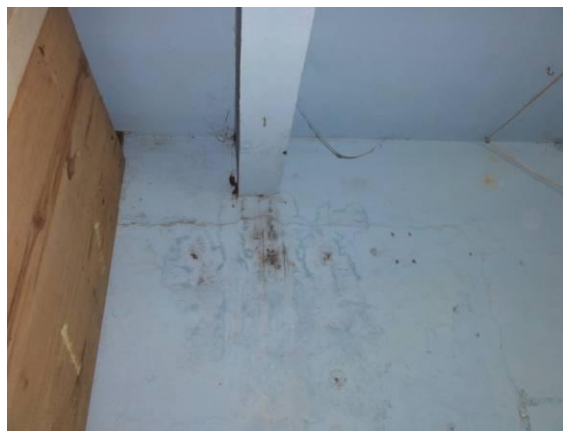
Piso Inferior – Fábrica – Parede com bastante umidade e mofo (DSC03104, 22/02/2011, 11:26h)

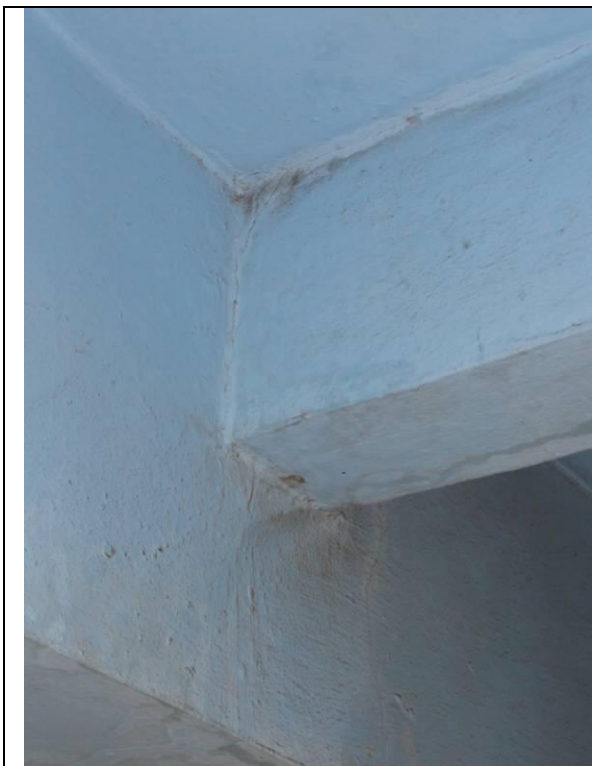
Piso Inferior – Fábrica – Teto com bastante umidade e mofo (DSC03109, 22/02/2011, 11:27h)

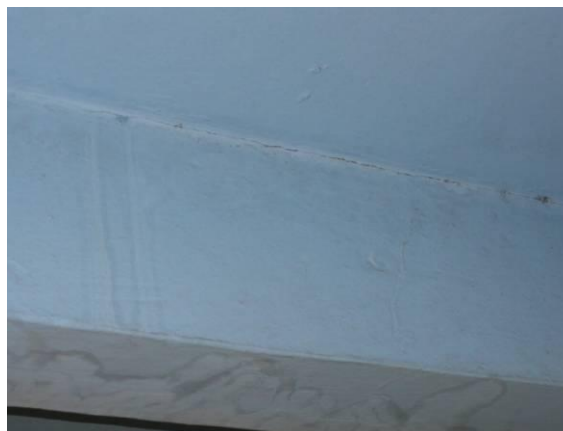
Piso Inferior – Fábrica – Teto com bastante umidade e mofo (DSC03110, 22/02/2011, 11:27h)

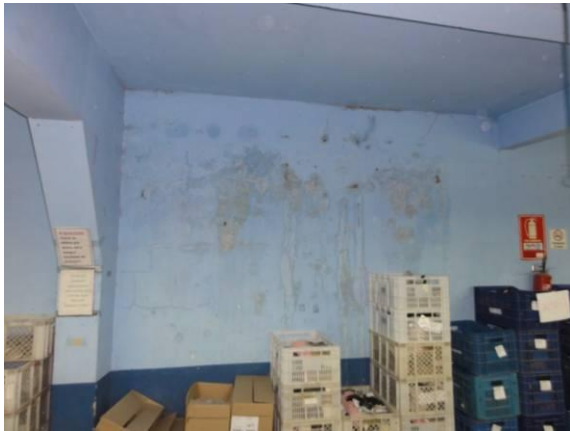
Piso Inferior – Fábrica – Parede com bastante umidade e mofo (DSC03115, 22/02/2011, 11:28h)

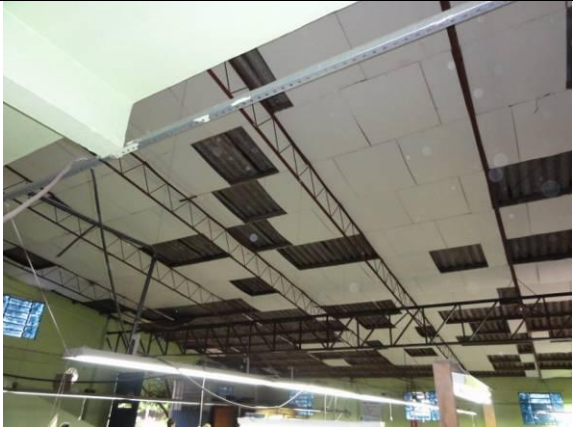
<p>Piso Inferior – Fábrica – Parte 2 – Teto com forro de isopor (DSC03185, 22/02/2011, 16:47h)</p>	<p>Piso Inferior – Fábrica – Parte 2 – Teto com forro de isopor (DSC03186, 22/02/2011, 16:47h)</p>

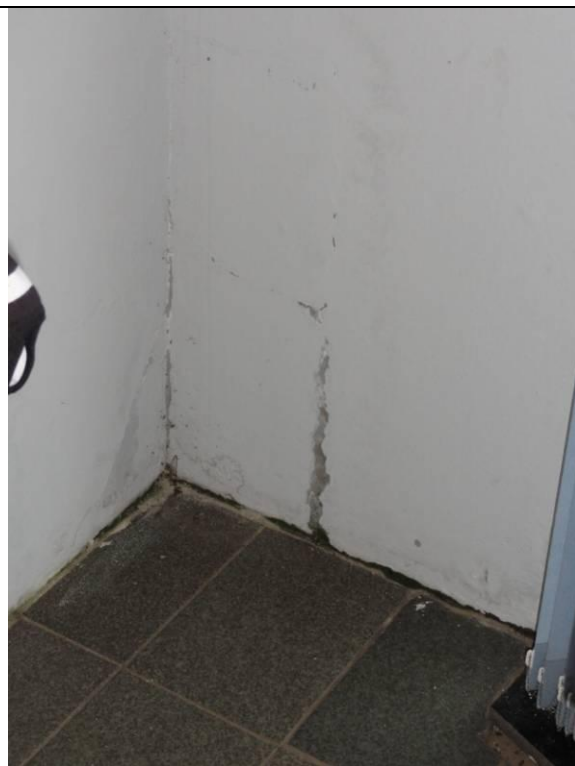
Piso Inferior – Loja – Rachadura no reboco (DSC03381, 23/02/2011, 08:56h)

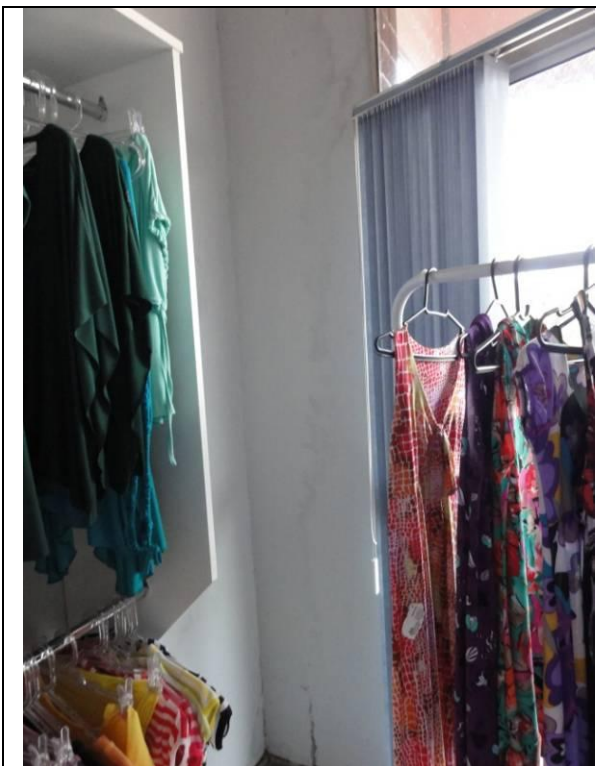
Piso Inferior – Loja – Parede 2 com muita umidade e mofo (DSC03382, 23/02/2011, 08:57h)

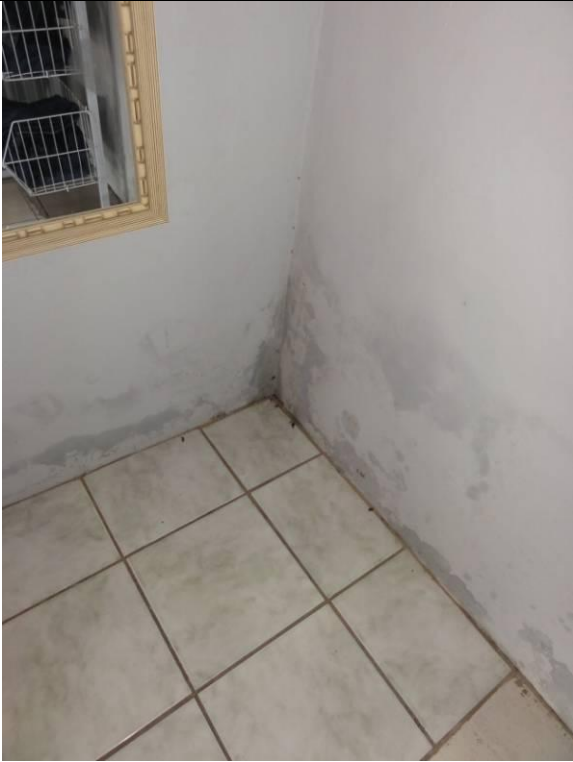
<p>Piso Inferior – Loja – Parede com muita umidade e mofo (DSC03396, 23/02/2011, 08:59h)</p>	<p>Piso Inferior – Loja (DSC03397, 23/02/2011, 08:59h)</p>

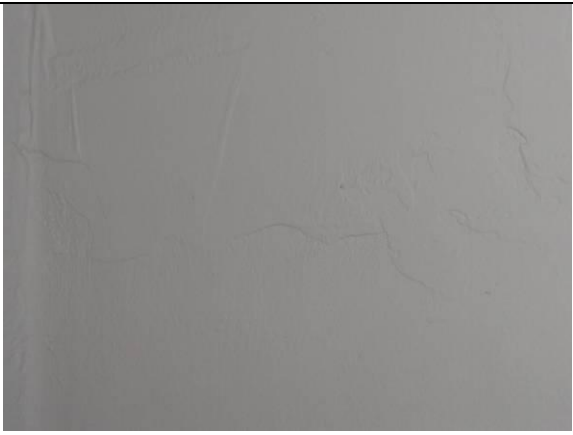
<p>Piso Inferior – Loja – Parede com umidade (DSC03400, 23/02/2011, 09:00h)</p>	<p>Piso Inferior – Loja (DSC03401, 23/02/2011, 09:00h)</p>
