Relatório Trimestral de Acompanhamento do Plano Básico Ambiental

Duplicação da BR-386/RS

Trecho Tabai - Estrela

Dez/2010-Mar/2011

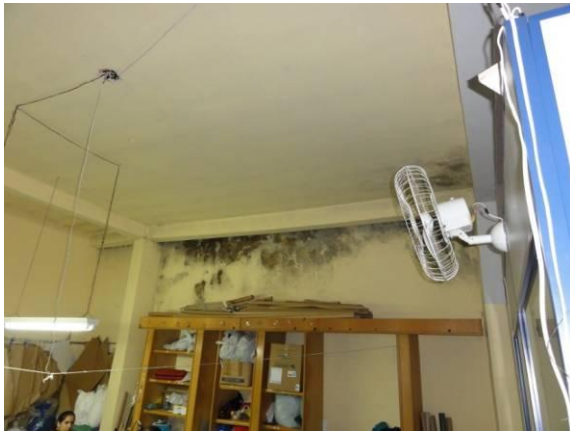
Piso Inferior – Loja – Parede com bastante mofo (DSC03404, 23/02/2011, 09:01h)

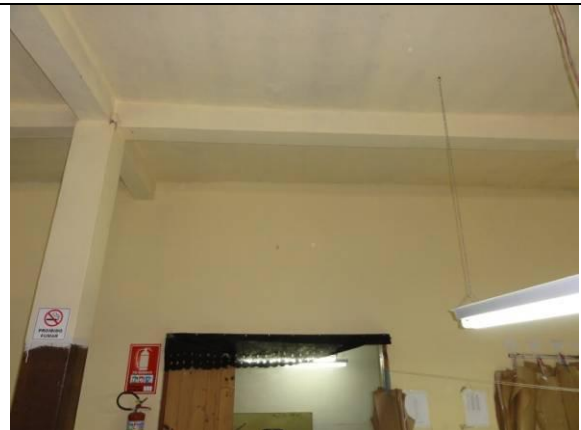
Piso Inferior – Loja mofo (DSC03407, 23/02/2011, 09:01h)
