# Relatório Trimestral de Acompanhamento do Plano Básico Ambiental

## Duplicação da BR-386/RS

Trecho Tabai - Estrela

Abril/2011- Junho/2011

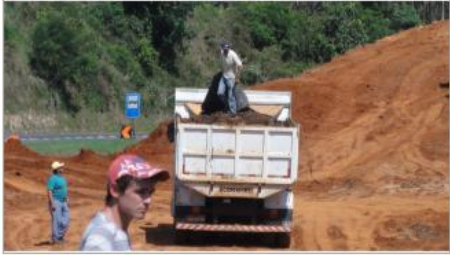
Foto 1 C:\br386\1 - A 8660

Motorista cobrindo a caçamba com lona.

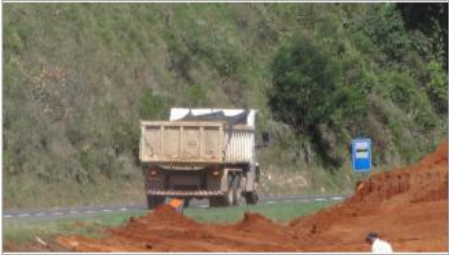
Foto 2 C:\br386\1 - A 8658

Veículo partindo coberto com lona.

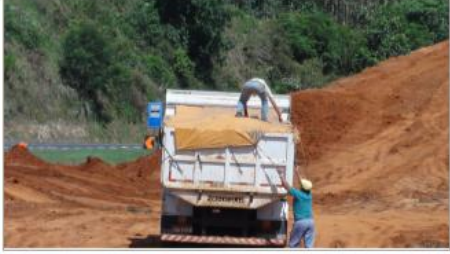
Foto 3 C:\br386\1 - A 8662

Lona sendo instalada sobre a carga.

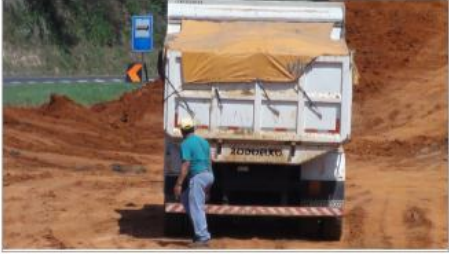
Foto 4 C:\br386\1 - A 8664

Detalhe da lona instalada.

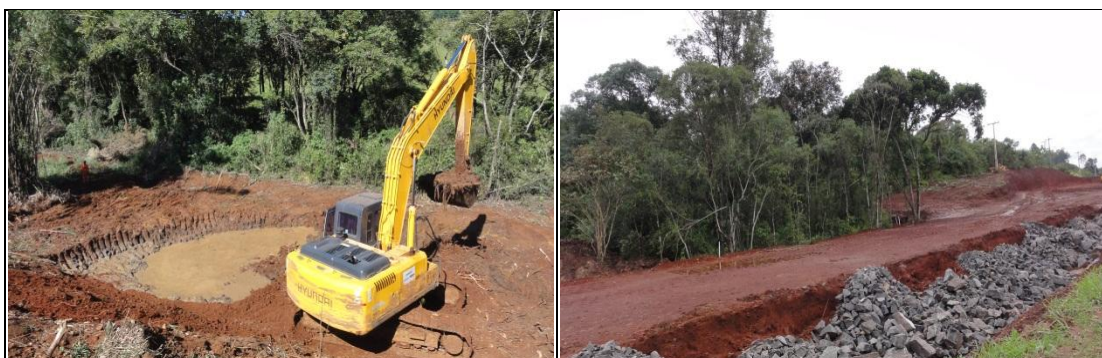
Remoção de solos encharcados, km 15+840 LD. 07/04/11.

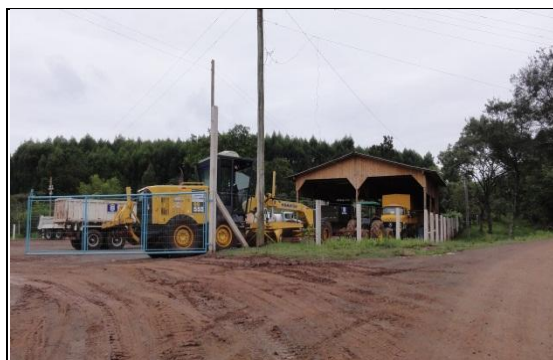
Acompanhamento do uso da área de apoio localizada no km 14+500 (estacionamento de máquinas e caminhões). 18/04/11.

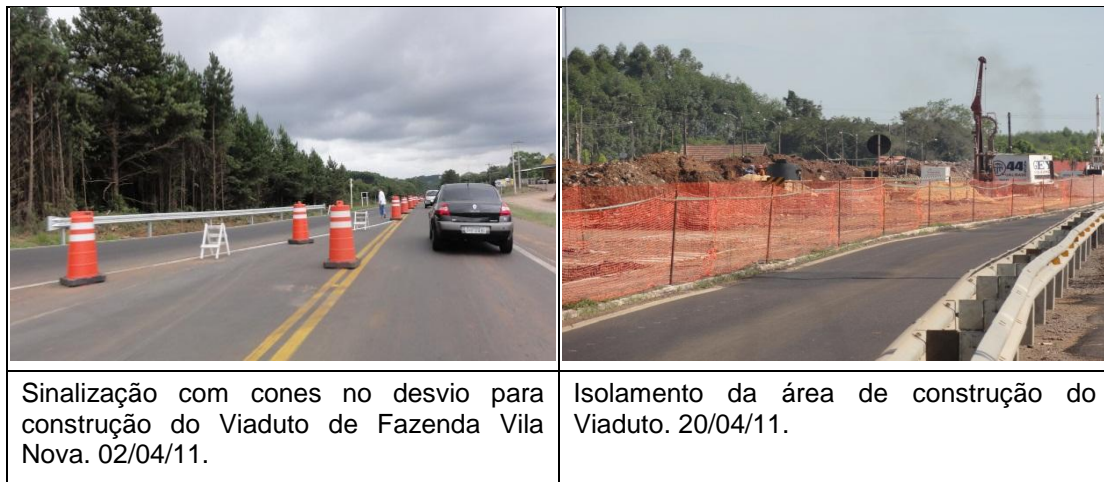
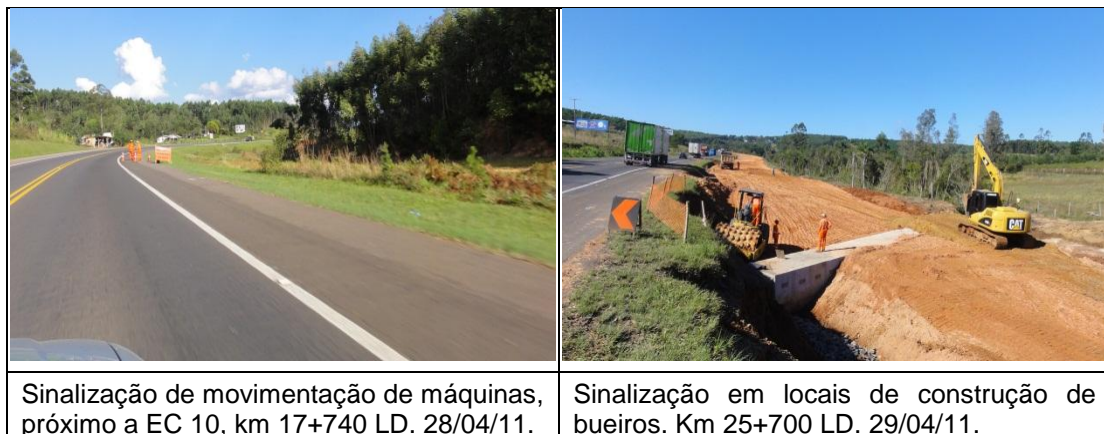
A sinalização da obra é considerada adequada, contando sempre com o acompanhamento da Polícia Rodoviária Federal.

<p>Sinalização com bandeirinha, km25+940 LD. 29/04/11.</p>	<p>Sinalização em frente de obra com placas e cones, 20/04/11.</p>

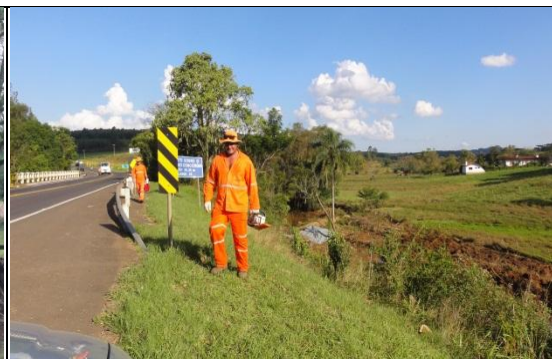
Utilização de EPIs durante atividades de supressão de vegetação, km 20 LD. 28/03/11.

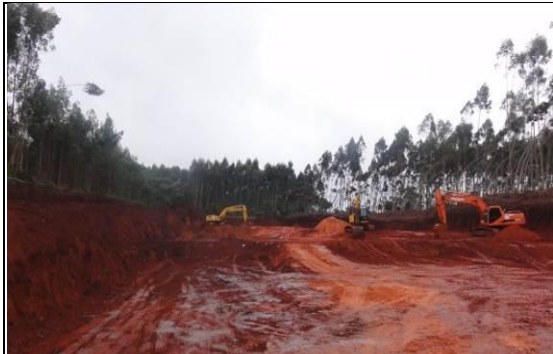
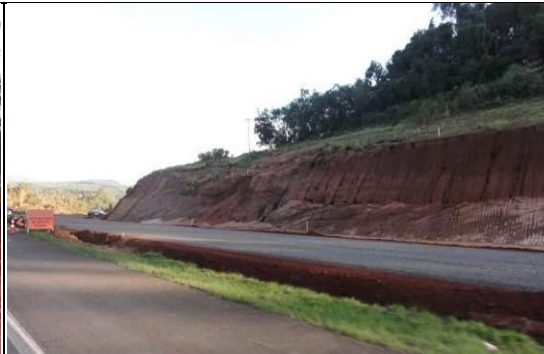
<p>Evolução da exploração na EC 10. 23/05/11.</p>	<p>Área da EC 14, talude a ser tratado. 17/05/11.</p>

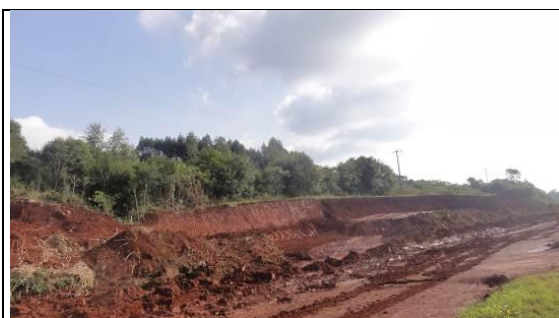
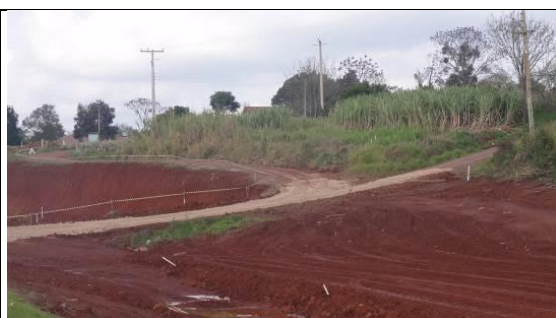
<p>Corte em execução, km 11+420 LD. 09/06/11.</p>	<p>Acessos provisórios as propriedades lindeiras, km 11+620 LD. 09/06/11.</p>

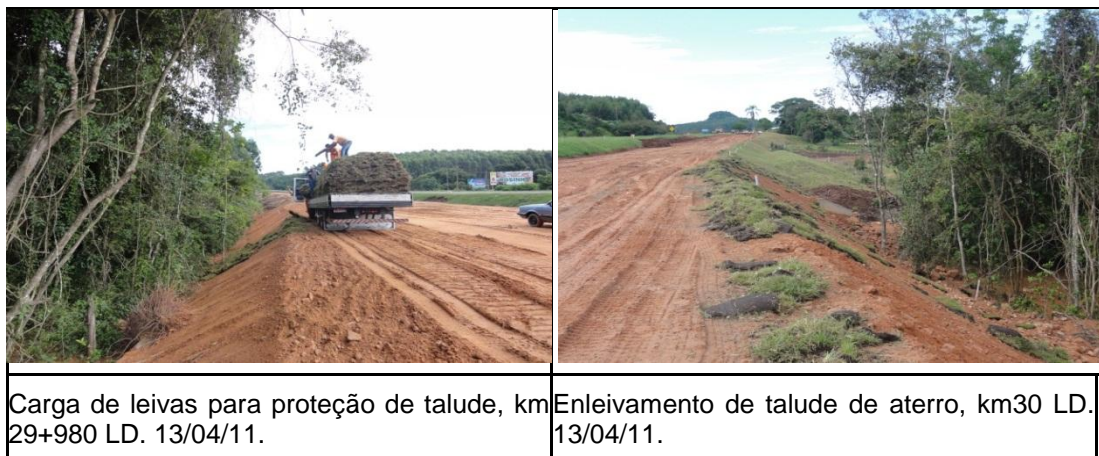
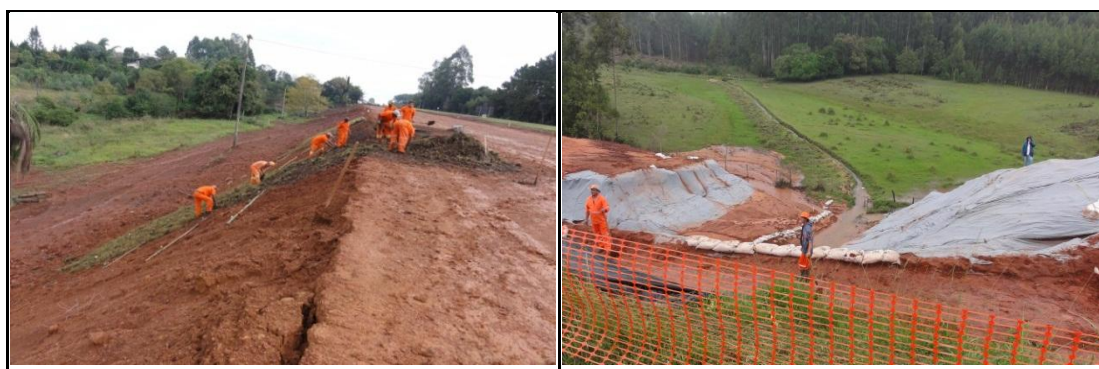
Preparação da “canha” e enleivamento, km 14+440 LD. 15/04/11.	Manutenção de dispositivos de contenção de erosão – barreiras de sacos e manta geotêxtil, km 28 LD. 18/04/11.
---	---

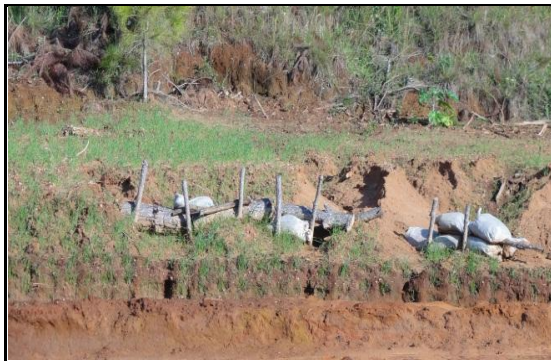
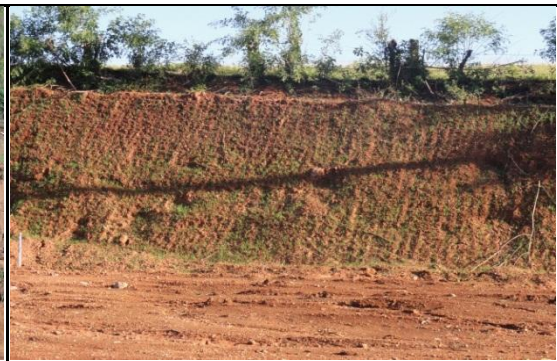
Utilização de hidrossemeadura e barreiras de sacos e toretes, para contenção de erosão em talude, km 23+400 LD. 19/04/11.	Hidrossemeadura – desenvolvimento de gramíneas em talude de corte, km 12+800 LD. 25/04/11.
---	--

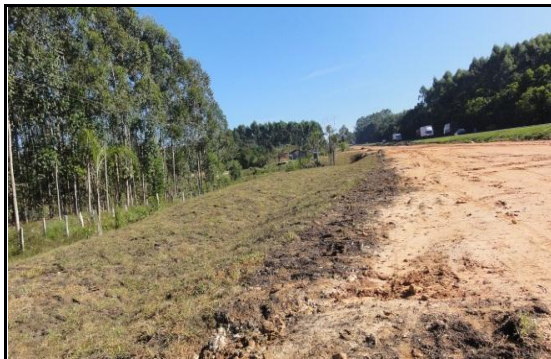
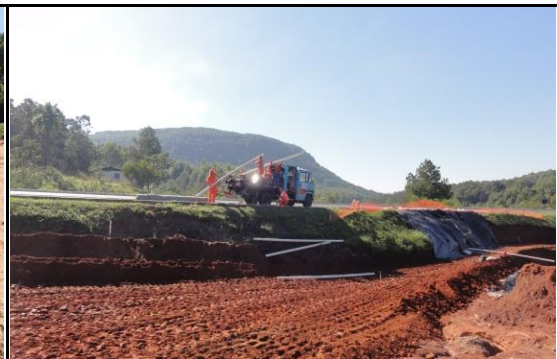
Enleivamento, km 29+500 LD. 29/04/11.	Utilização de canos de PVC na saída d’água em bacias de sedimentação, km 28 LD. 29/04/11.
---------------------------------------	---

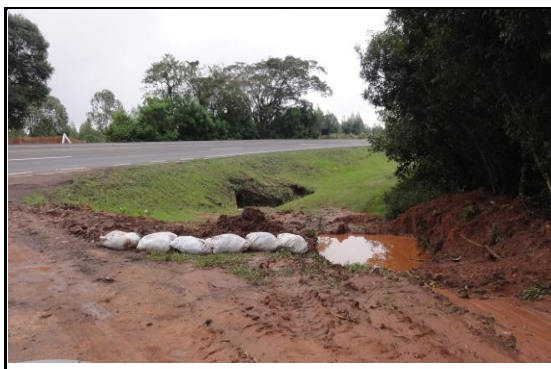
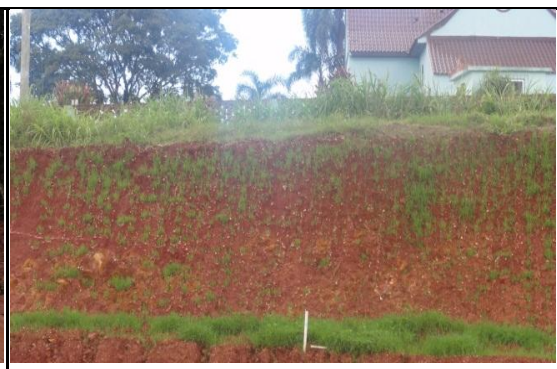
<p>Barreiras de sacos e bacia de sedimentação no acesso à EC 10. 18/04/11.</p>	<p>Hidrossemeadura - desenvolvimento de gramíneas em talude de corte, km12+760 LD. 29/04/11.</p>
--	--

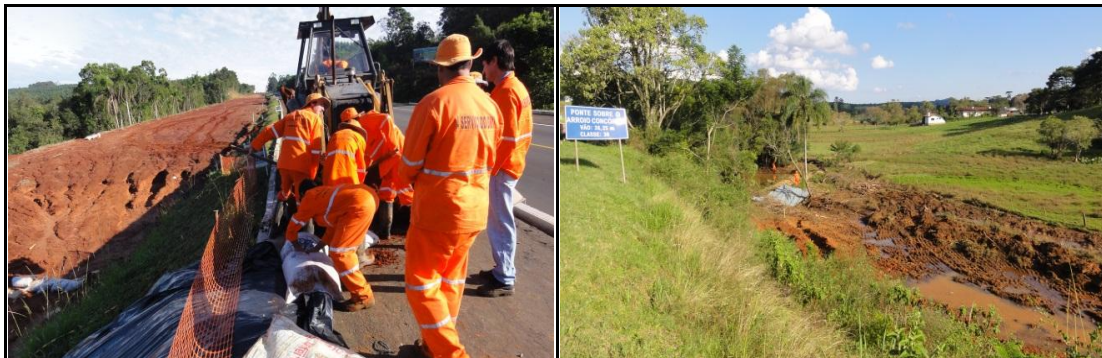
<p>Utilização de “lona plástica preta” e sacos de terra para contenção de erosão, km 28. 19/04/11.</p>	<p>Utilização de manta geotêxtil para proteção das margens do Arroio Concórdia, km 20. 28/04/11.</p>
--	--

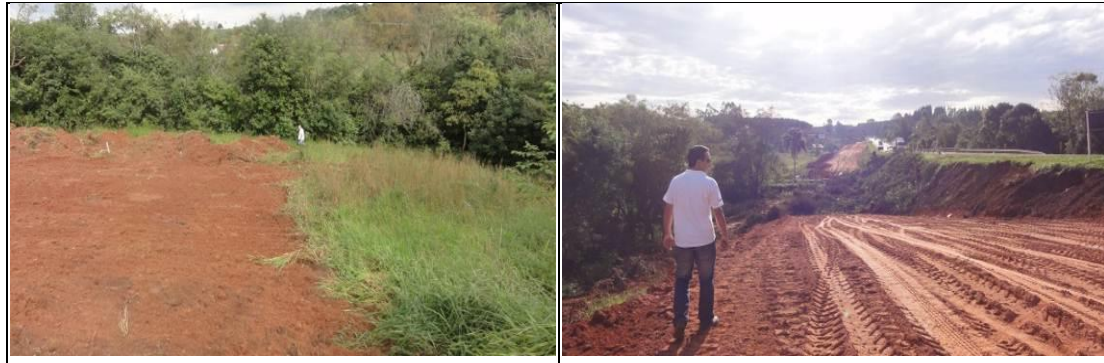
Monitoramento decapagem na APP do Arroio Concórdia. 11/05/11.

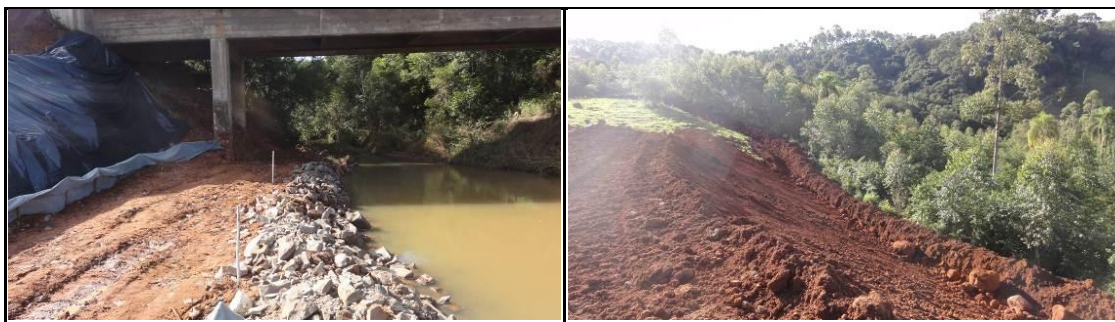
<p>Utilização de “lona plástica preta”, Barreira com manta geotêxtil e rachão para proteção do Arroio Concórdia, km 20+060 LD. 02/06/11.</p>	<p>Vala e leira de terra (temporárias) para proteção da APP no canteiro de britagem. 06/06/11.</p>

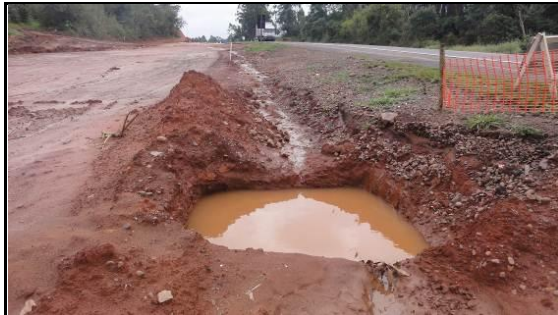
Bacia de sedimentação, km 27+560 LD. 21/06/11.

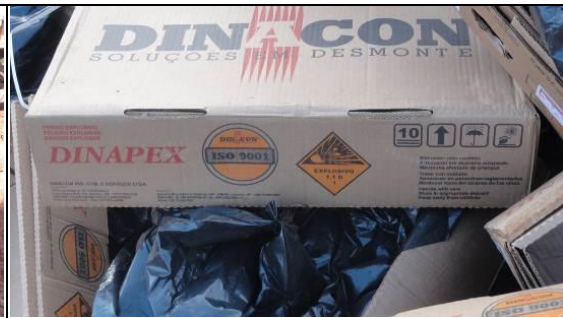
Detalhe das embalagens especiais para explosivos. 06/06/11.

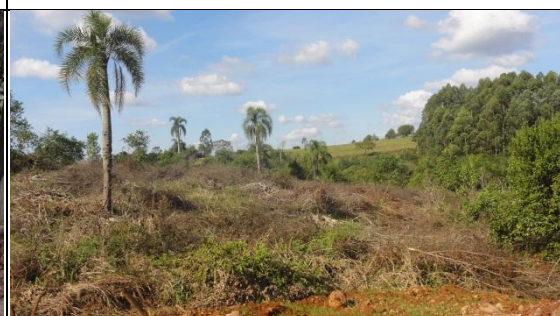
Resíduos da supressão (galhada) a serem removidos. 21/06/11.

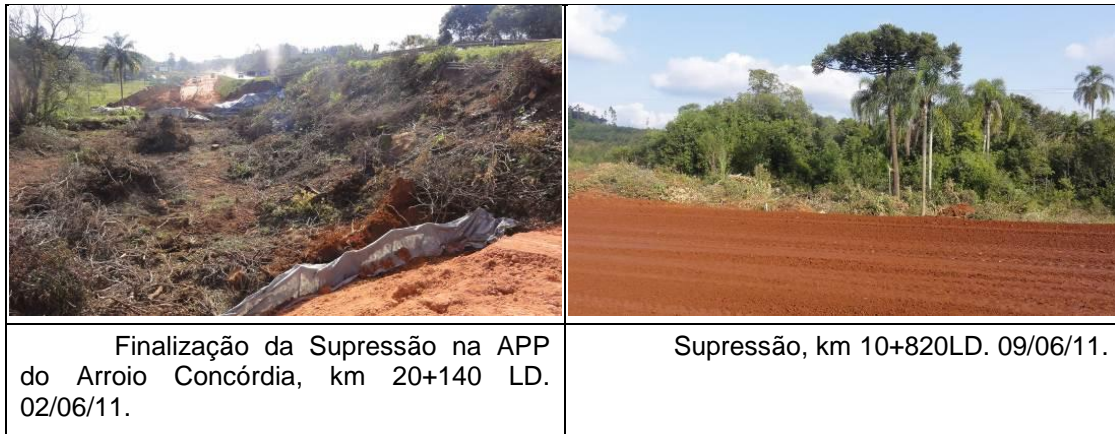
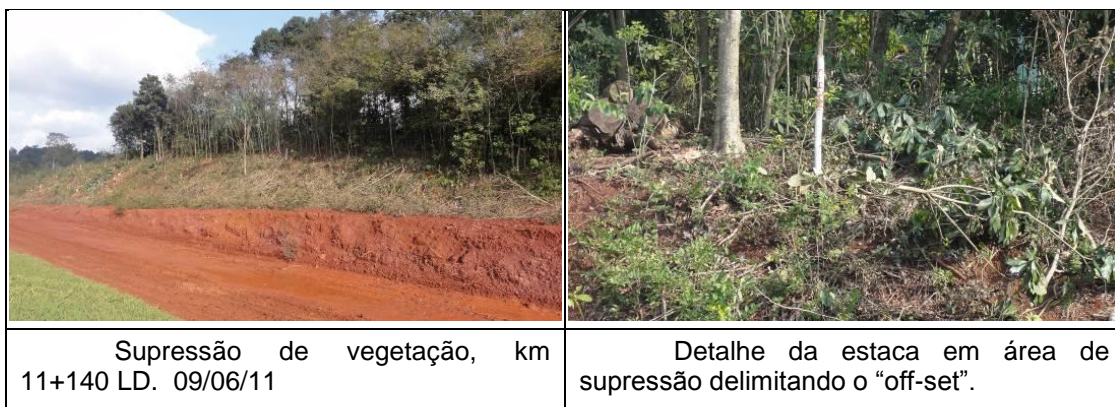
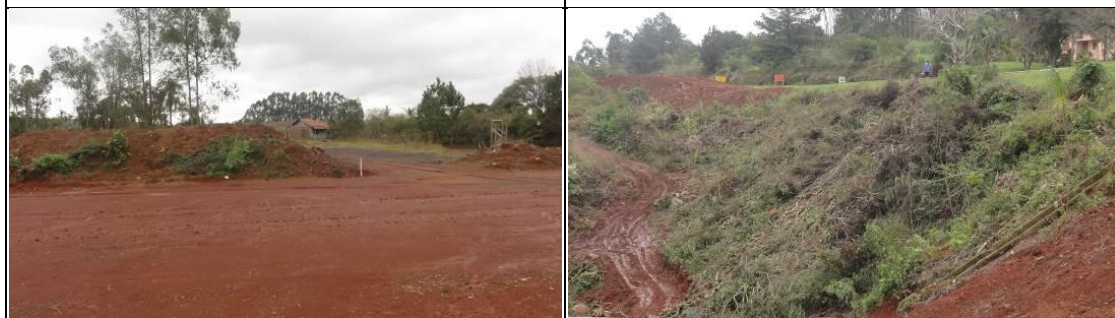
Supressão de vegetação em área de corte, km 14+020. 21/06/11.	Supressão, km 17+460 LD. 21/06/11.
---	------------------------------------

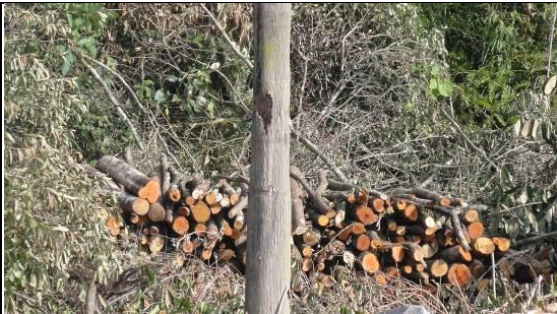
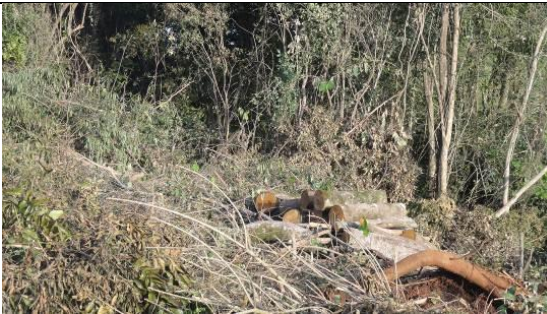
Lenha empilhada na faixa de domínio, km 10+840. 09/06/11.	Lenha a ser empilhada e cubada, km 17+040. 09/06/11.

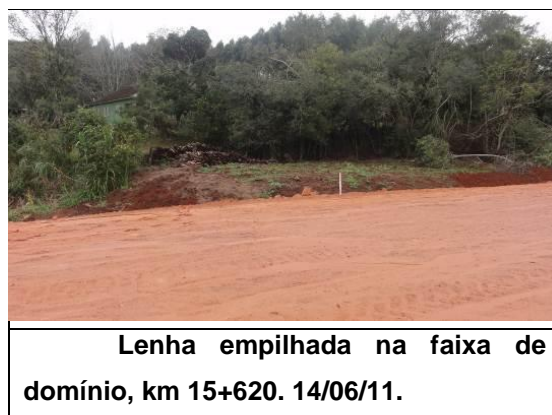
<p><b>Galhada resultante da supressão de vegetação a ser removida, km 11+580 LD. 09/06/11.</b></p>	<p><b>Galhada oriunda da Supressão, km 17+040 LD. 09/06/11.</b></p>

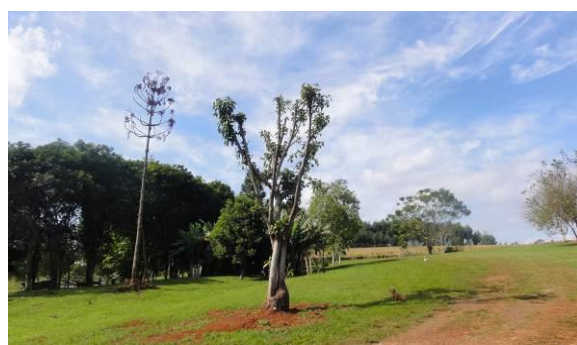
Sítio do Rui. Figueira (*Ficus* sp.) transplantada com brotação. 09/05/11.

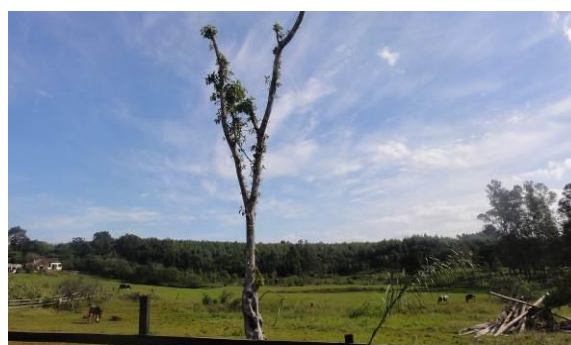
Sítio do Rui. Figueira transplantada com brotação. 09/05/11.

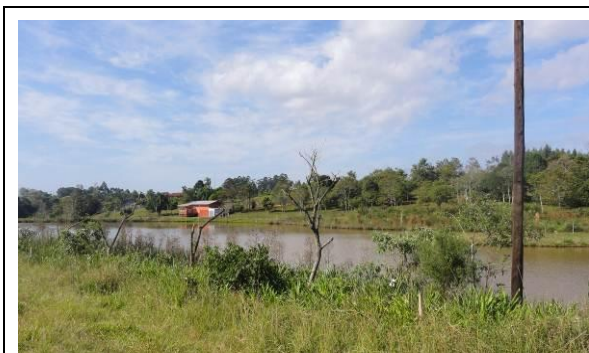
Sítio do Rui. Corticeiras-do-banhado (*Erythrina cristagalli*) transplantadas. 09/05/11.

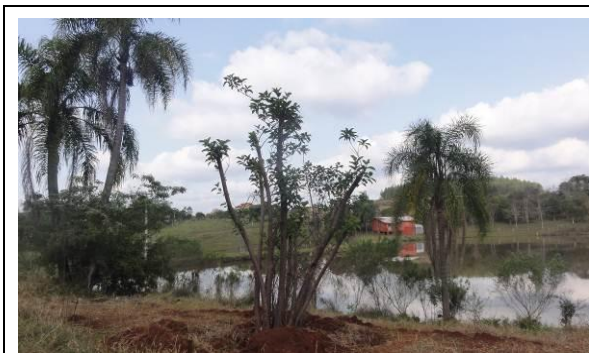
Sítio do Rui. Detalhe da brotação das corticeiras. 09/05/11.

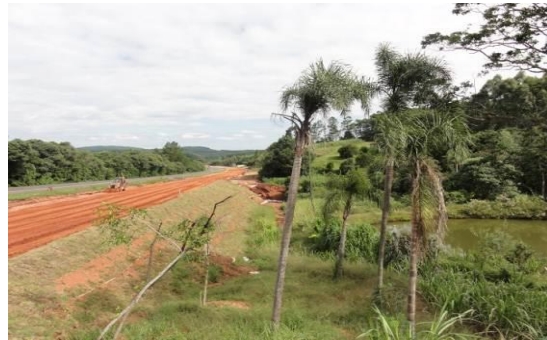
Jerivás transplantados, sendo vistoriados por técnicos do IBAMA, Km 28+000 LD. 30/03/11.

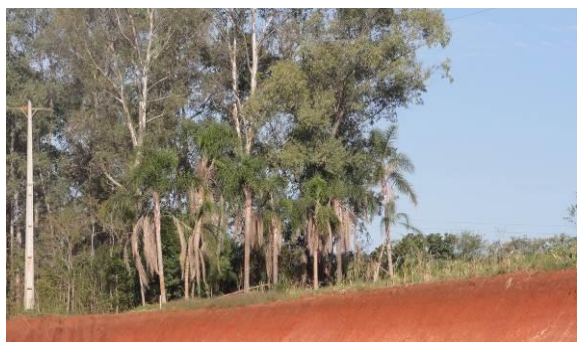
Jerivás e figueiras transplantadas, LD. 09/03/11.

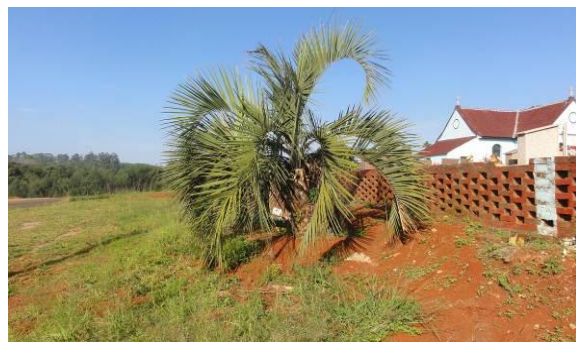
Conjunto jerivás transplantados, km 9+500 LD. 09/05/11.

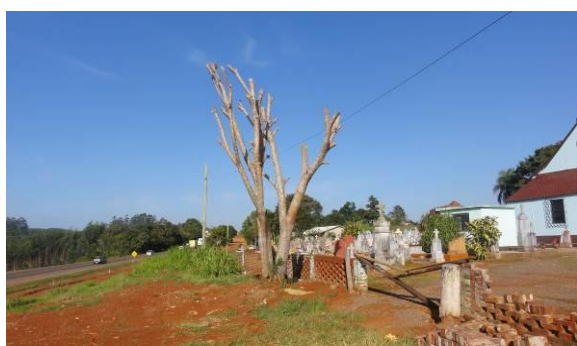
Butiazeiro (*Butia capitata*) transplantado, km 12+680 LD. 09/05/11.

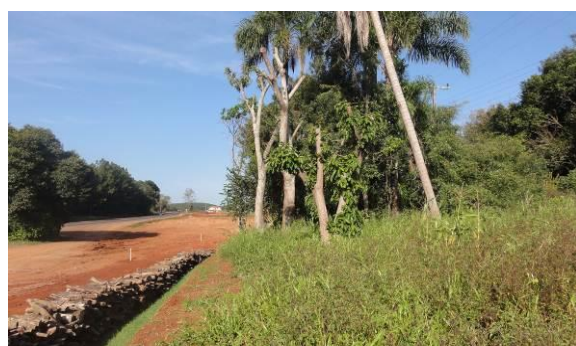
Figueira transplantada, km 12+720 LD. 09/05/11

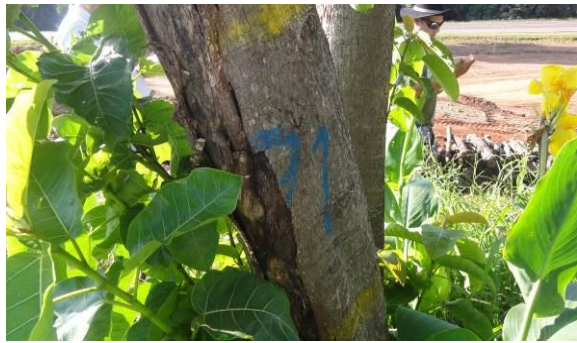
Conjunto de figueiras transplantadas, km 12+940 LD. 09/05/11

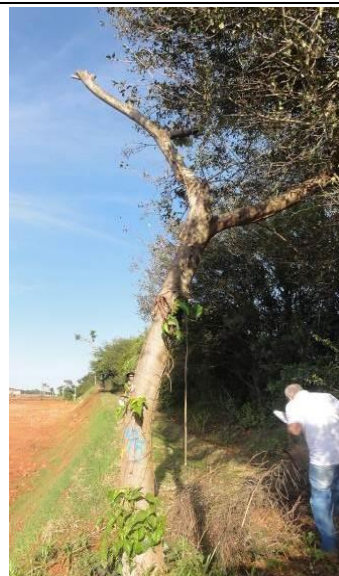
Figueira, km 12+960 LD. 09/05/11

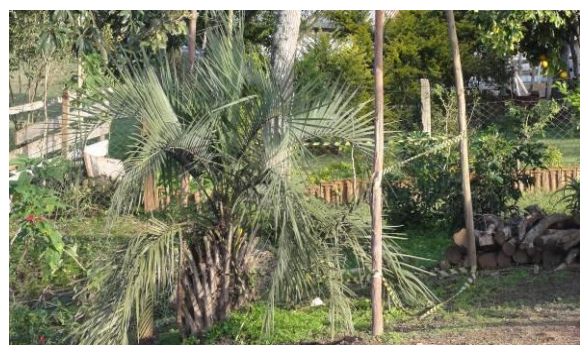
Jerivás transplantados, km 14+420 LD. 09/05/11

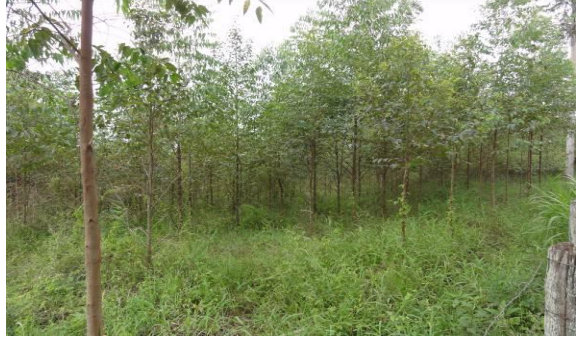
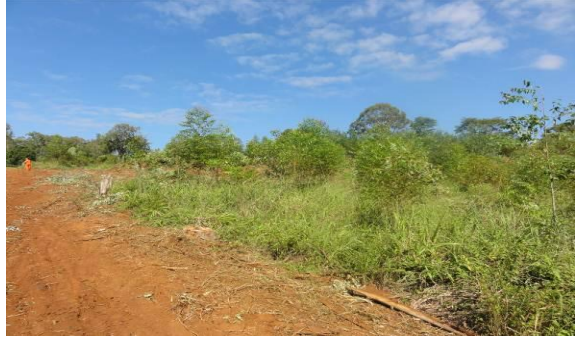
<p>Canteiro de britagem. Regeneração de eucalipto. 14/03/11.</p>	<p>Canteiro de Britagem. Supressão da regeneração de eucaliptos. 16/03/11.</p>

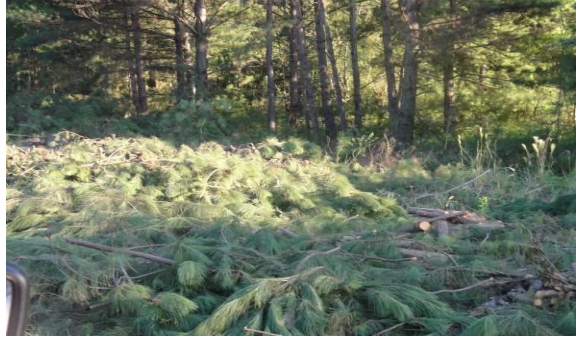
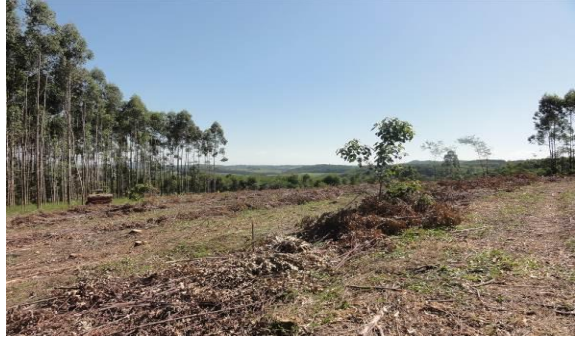
<p>Supressão de pinus, km 01139 LD. 16/03/11.</p>	<p>Supressão de eucaliptos na área da EC 10. 17/03/11.</p>

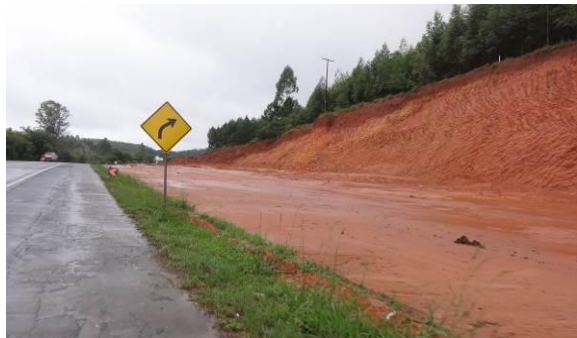
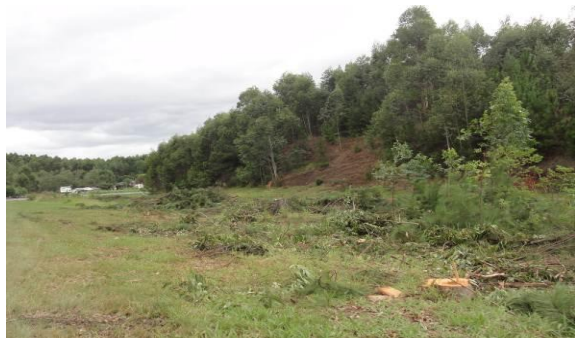
<p>Área onde ocorreu supressão de eucaliptos, km 01470 LD. 28/03/11.</p>	<p>Supressão de eucaliptos, km 01464 LD. 26/03/11.</p>
