Relatório Semestral de Acompanhamento do Plano Básico Ambiental

Duplicação da BR-386/RS Trecho Tabaí-Estrela

OBRAS PRIORITÁRIAS DE MELHORIA DE CAPACIDADE DA BR-386/RS,
INCLUINDO A DUPLICAÇÃO DA PISTA EXISTENTE

**RELATÓRIO SEMESTRAL DE ACOMPANHAMENTO DO PLANO BÁSICO
AMBIENTAL**

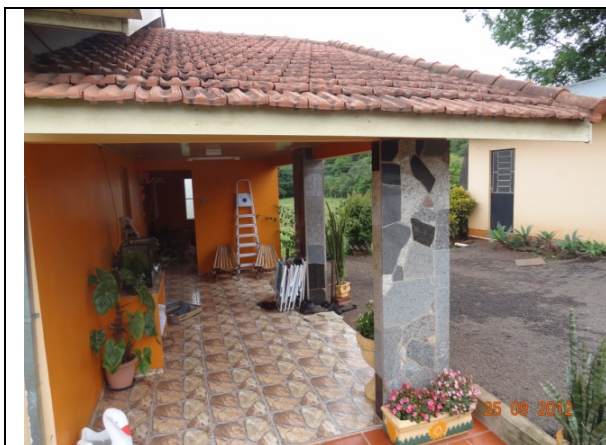
Varanda (25/09/2012, 09:21h)

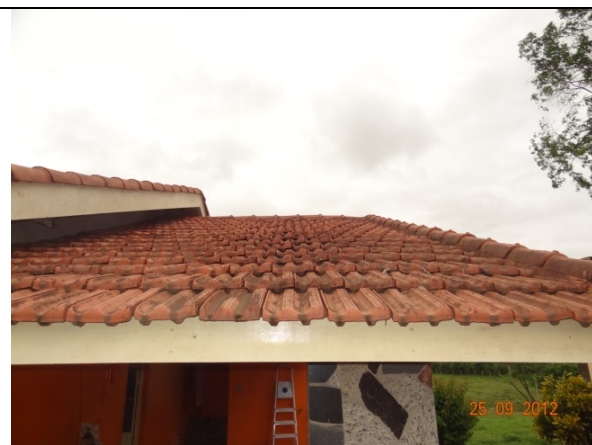
Telhado (25/09/2012, 09:21h)

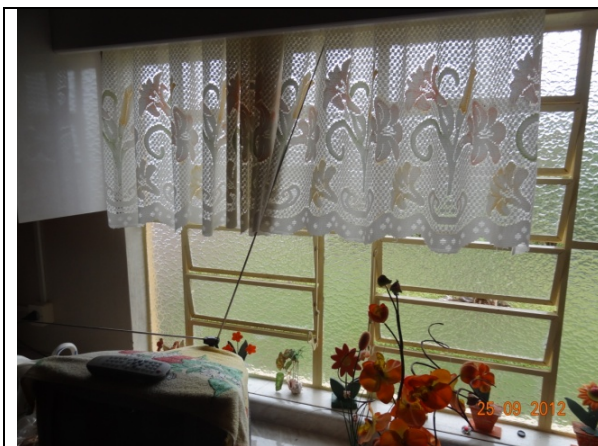
Vista interna – Janela Cozinha (25/09/2012, 09:27h)

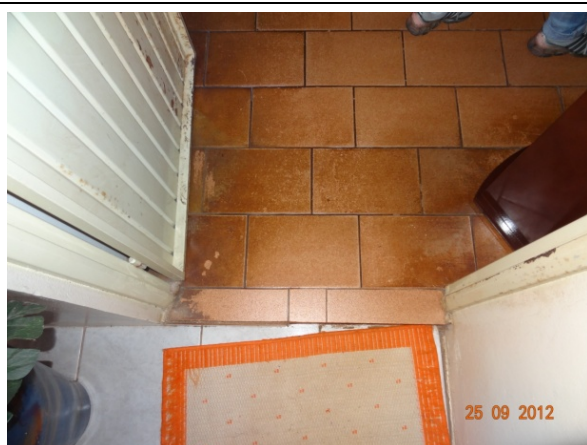
Padrões distintos - piso (25/09/2012, 09:32h)

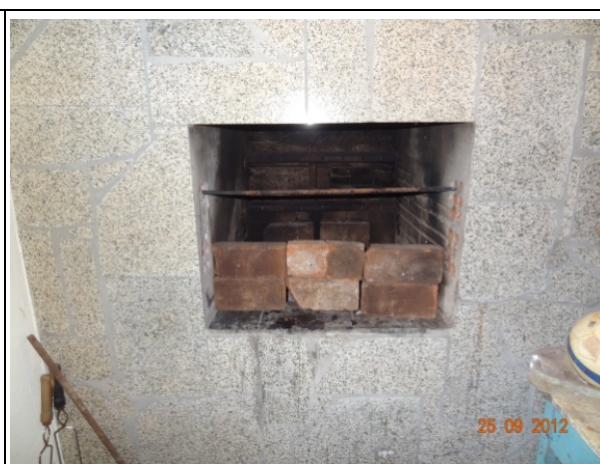
Churrasqueira (25/09/2012, 09:39h)

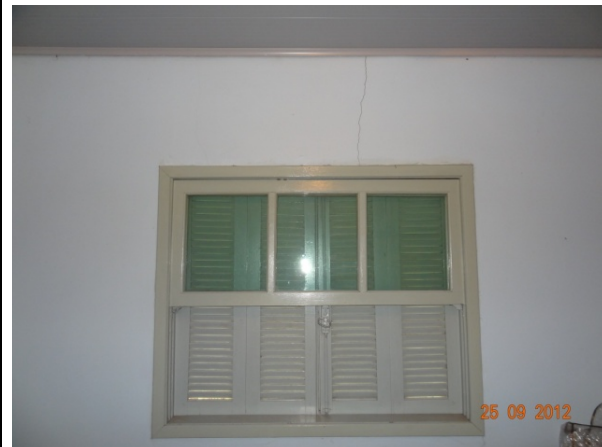
Fissura Janela – Quarto (25/09/2012, 10:37h)

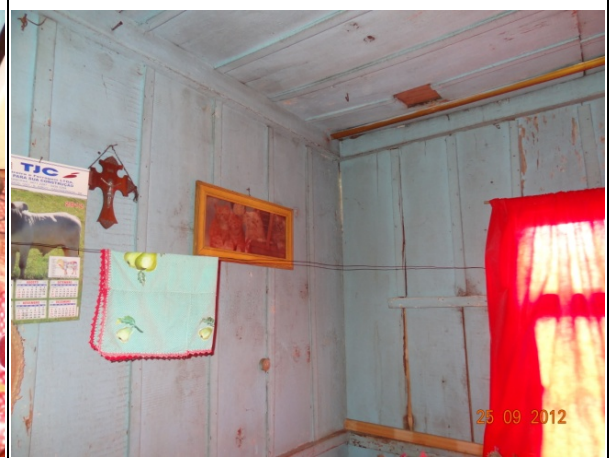
Parede Quarto (25/09/2012, 10:49h)

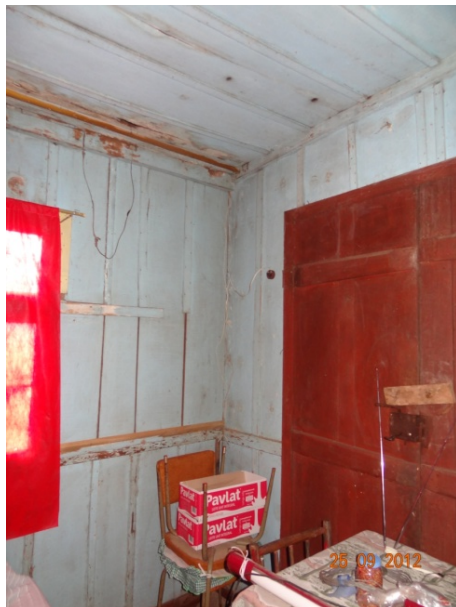
Sala - casa em anexo (25/09/2012, 10:49h)

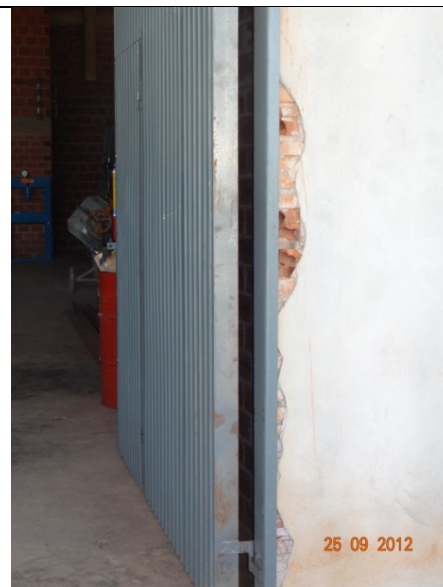
Detalhe - portão (25/09/2012, 14:52h)

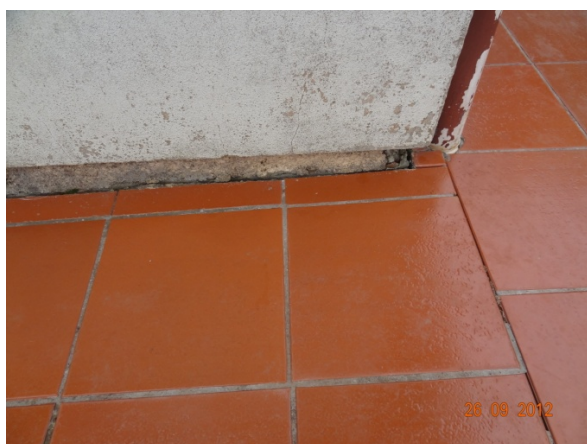
Detalhe – calçada lateral (26/09/2012, 10:34h)

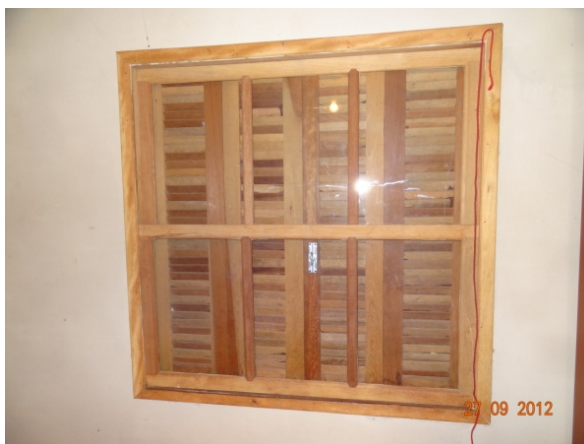
Janela – Quarto (27/09/2012, 14:39h)

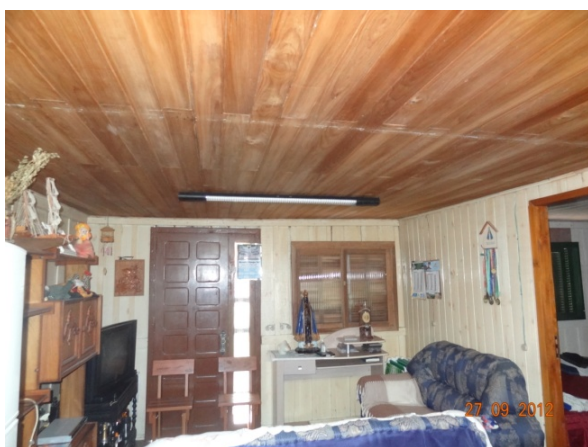
Sala – casa em anexo (27/09/2012, 14:42h)

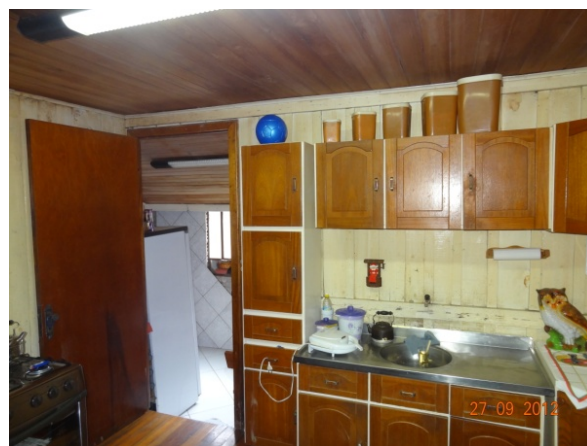
Cozinha casa em anexo (27/09/2012, 14:43h)
