Centro Cultural Candiota I – Relatório de Atividades – 2015

RELATÓRIO DE ATIVIDADES

Assunto: Licenciamento Ambiental da Usina Termelétrica Presidente Médici ? UTPM ?
Fases A, B e C. Vistoria Técnica.

Ementa: Vistoria Técnica à UTPM para verificação das condições operacionais dos sistemas de controle ambiental, instalações e pontos de monitoramento e estruturas auxiliares.

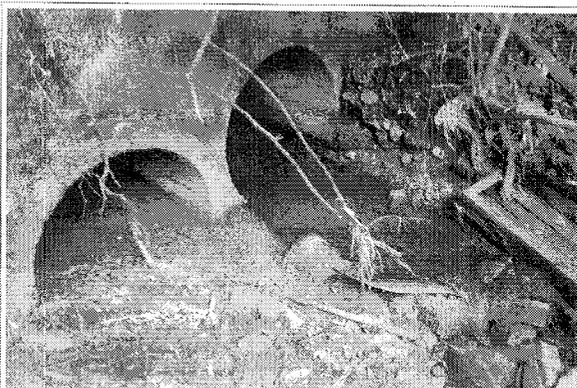
No sistema de captação de drenagem superficial, foram constatadas contribuições de provável lançamento de efluentes domésticos da Vila Residencial (Figura 4). Esta constatação reforça identificações em vistorias anteriores, sem contudo terem sido reportadas pela CGTEE informações acerca da origem do provável efluente. Dada sua turbidez e odor, há possibilidade de o efluente ser destinado sem o devido tratamento, o que acarreta riscos de contaminação ambiental e à saúde da população que frequenta(rá) o espaço.

Figura 4B – Ponto de lançamento da drenagem pluvial do Pátio do Centro Cultural Candiota I e local de lançamento do efluente doméstico da Vila Residencial.

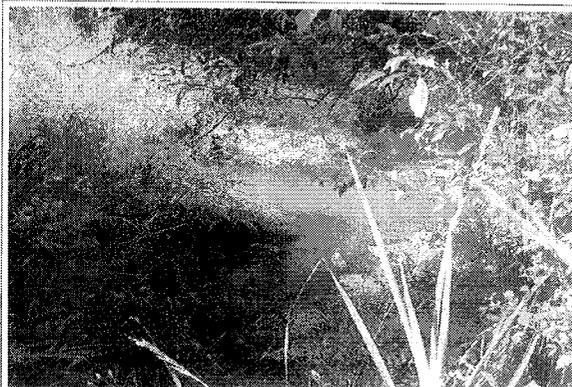
Figura 4C - Confluência do local de lançamento da drenagem pluvial com drenagem natural.

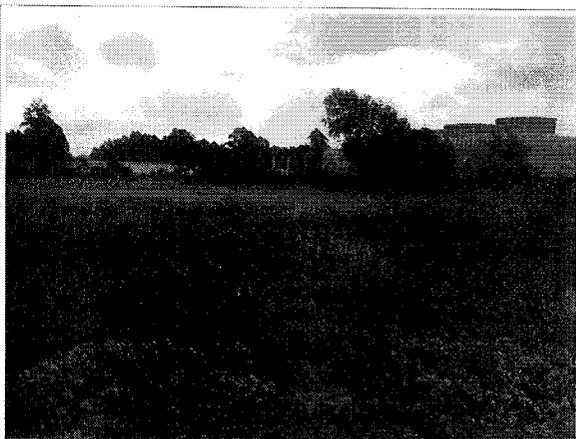
Em campo identificou-se a inadequada disposição dos resíduos, considerando as Classes de periculosidade e não-inertes somadas às características inerentes ao estágio dos materiais (Figura 6).

Figura 6C – Resíduo de alvenaria (não classificado) gerado no acidente com a Torre de Refrigeração.

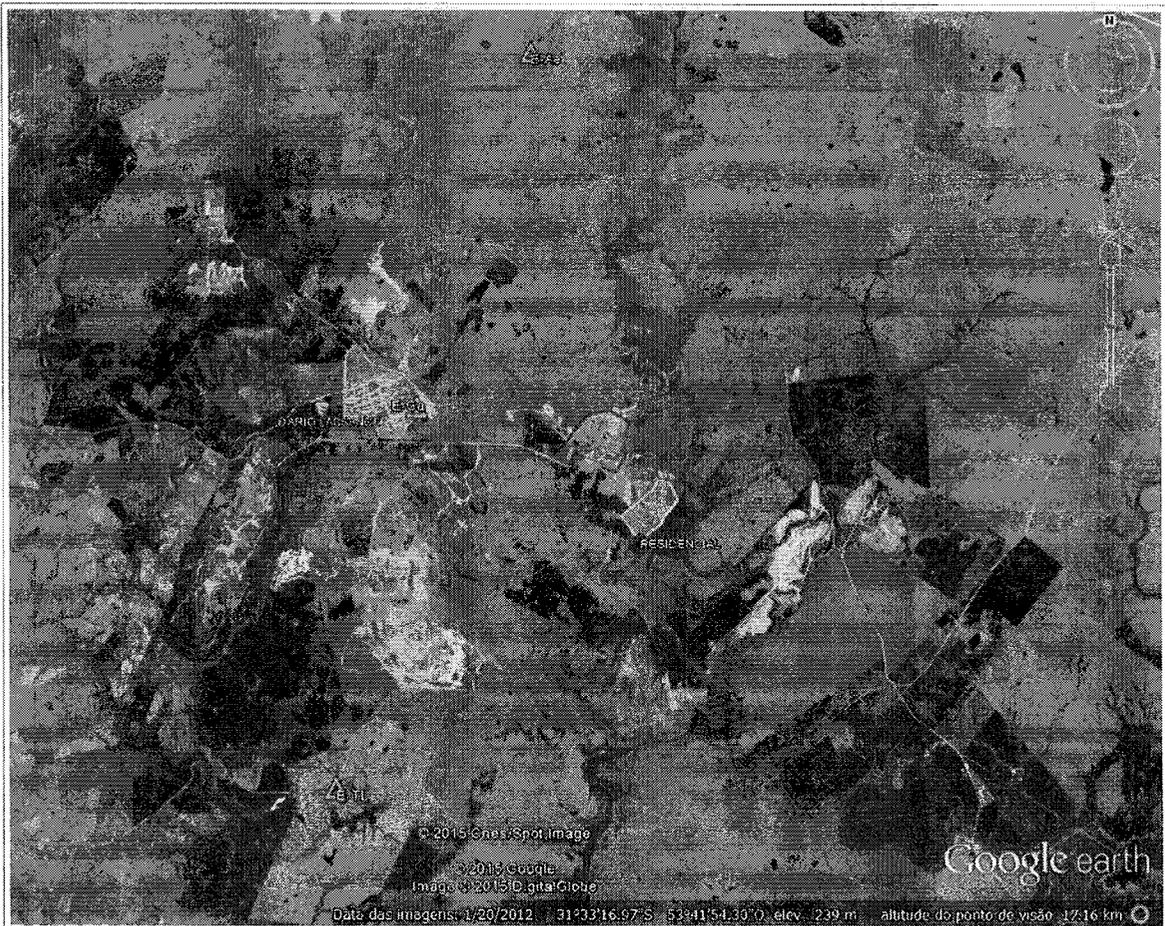
Ilustração 2 – Localização das Estações de Monitoramento da Qualidade do Ar

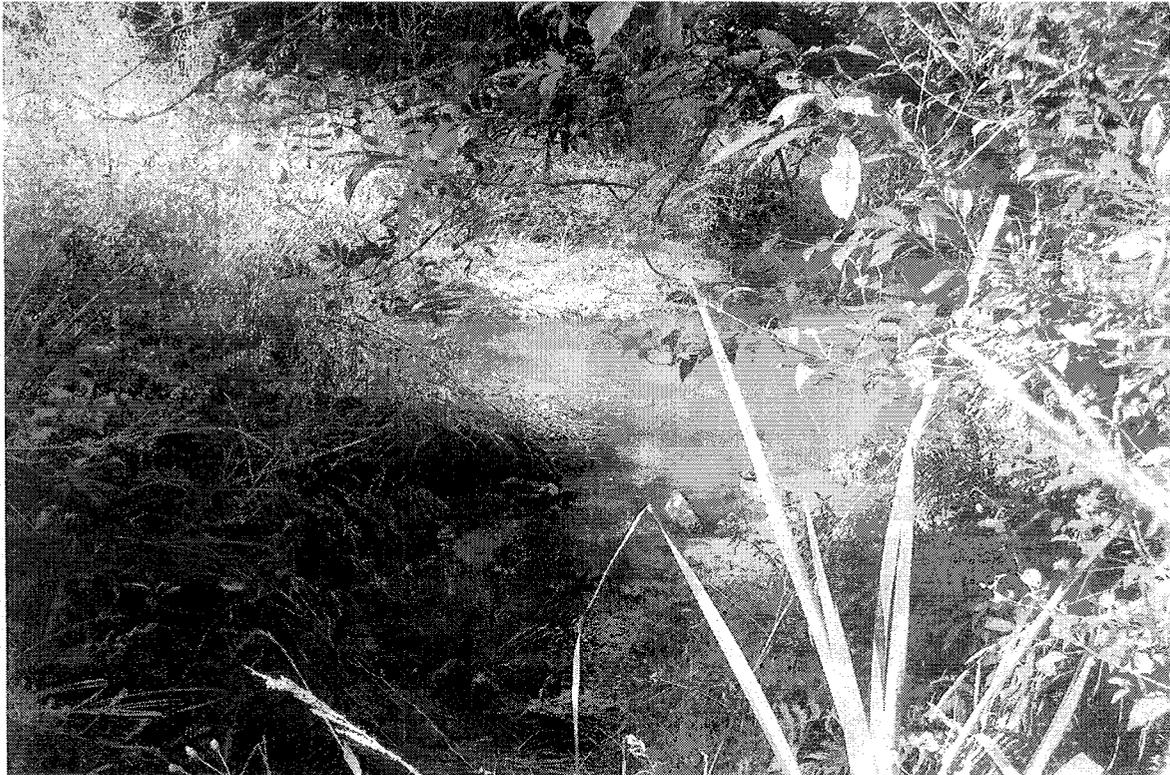
Confluência do local de lançamento da drenagem pluvial com a outra drenagem natural.

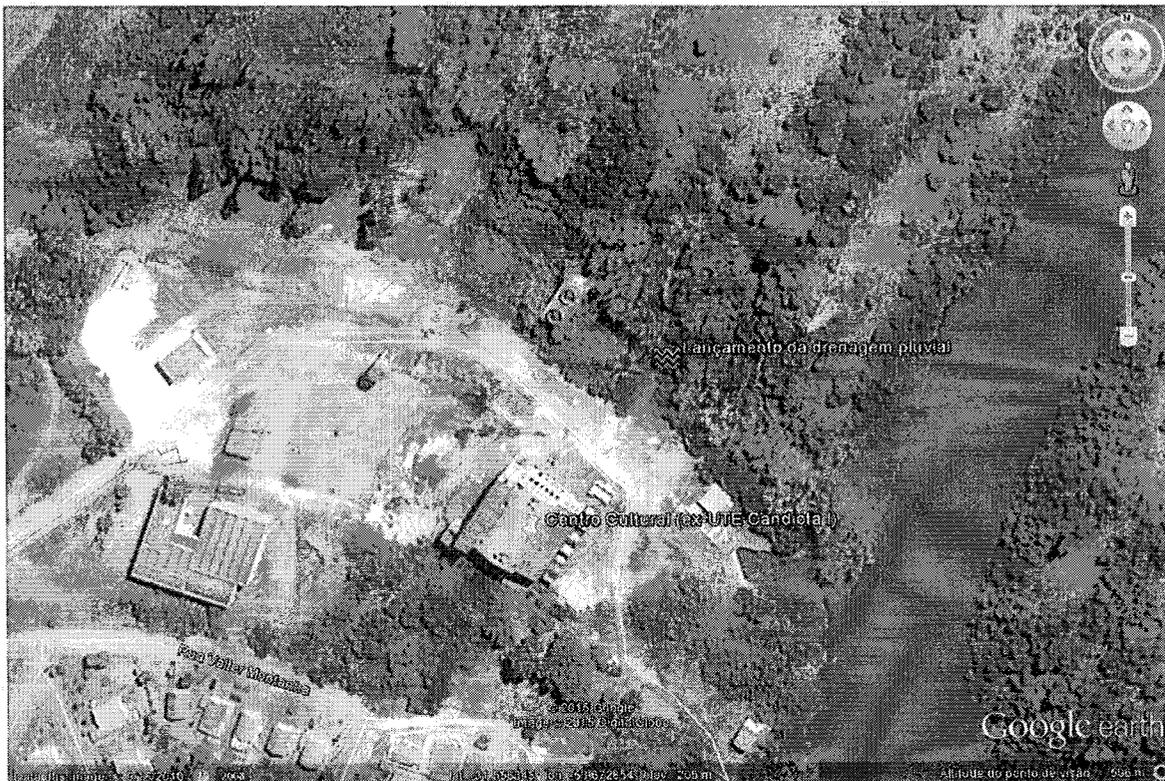
Vista de cima do lançamento da drenagem pluvial com o Arroio Candiota, a jusante da barragem.
